# モーリシャス国 地すべり対策プロジェクト

## ファイナル・レポート 【メインレポート】

平成27年3月  
(2015年)

独立行政法人  
国際協力機構(JICA)

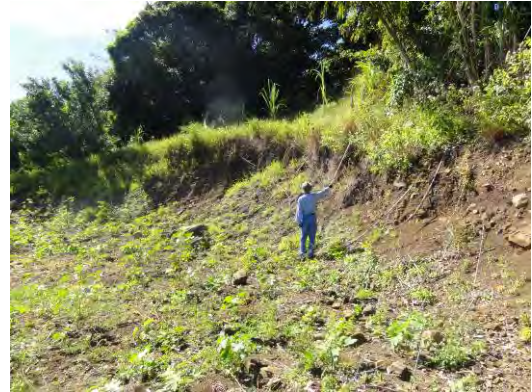
活動的と判断される地すべり地内には家屋の変状や擁壁の亀裂などが確認される。また、地すべりブロックの頭部には滑落崖や小規模な段差が認められる。

写真3.3.3 地すべり地内の滑落崖
