マケドニア旧ユーゴスラビア共和国  
「道路維持管理機材整備計画」  
フォローアップ協力調査  
報告書

平成 27 年 1 月  
(2015 年)

独立行政法人  
国際協力機構 (JICA)

株式会社 アンジェロセック

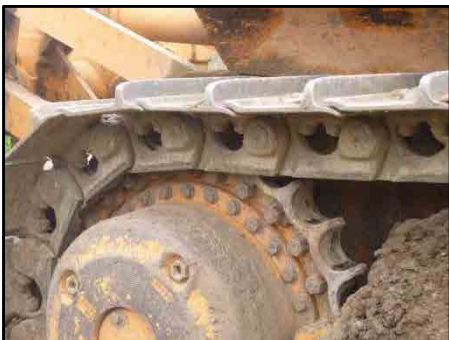
ブルドーザの足回り摩耗状況

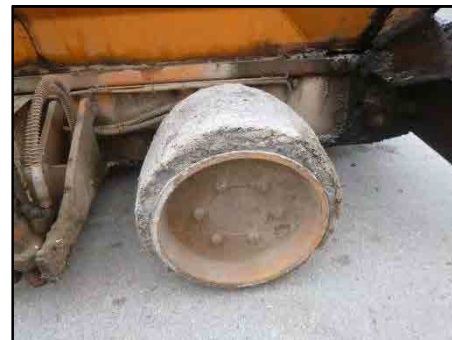
アスファルトフィニッシャの前輪摩耗状況

22			23233	ウヰェス	11661Hr	良好	
23			23234	シュティープ	3126Hr	良好	
24			23235	ビトラ	3683Hr	良好	散水ポンプは4トン10109号機から流用
25	アスファルト フィニッシャ	新潟 NFB60W	20138	スコビエ	3198Hr	良好	①オイル消費量多い ②前輪タイヤ摩耗
26			20139	ウヰェス	3415Hr	良好	①出力基板不調 ②前輪タイヤ摩耗
27			20140	シュティープ	3247Hr	良好	①出力基板不調 ②前輪タイヤ摩耗
28			20137	ビトラ	2535Hr	良好	①出力基板不調 ②前輪タイヤ摩耗
29	アスファルト ディストリビュータ	日テ LKC210	107	スコビエ	49602km	良好	
30	ダンプ トラック	日テ PKC212	346	スコビエ	404590km	不具合ある も稼動	①フライホイール、などに亀裂 ②始動リレー、モータ故障
31			348	スコビエ	792868km		ECU不具合
32			347	ウヰェス	337117km	良好	ECU不具合
33			348	ウヰェス	221678km	修理中	ダンプトラック用キヤホンプをスコビエの業者で修理中
34			349	シュティープ	297758km	良好	
35			345	シュティープ	337117km	良好	
36			351	ビトラ	246244km	不具合ある も稼動	エンジンオイルパンから油漏れ
37			350	ビトラ	144951km	不具合ある も稼動	①ECU不具合 ②ギヤシフト時、エアがスタックする
38	アスファルト プラント	加加 TAP-800LB	106572	スコビエ	累計生産量 21万トン	稼動	①電子部品破損 ②部品摩耗

優先度	部 品 内 容
1	a) 当該部品に不具合があり暫定的な対策を施したものの十分ではなく、正規品に交換する必要がある部品 ダンプトラック、アスファルトフィニッシャのボード（電子制御盤、ローラの散水ポンプ等） b) 不具合により作業ができないため交換が必要な部品 エクスカベータ用ブレーカー（ダイヤフラム、チゼルポイント） c) 摩耗限界になっている部品 アスファルトフィニッシャのフロントタイヤ
2	a) ダンプトラック用の部品で現在修理中の油圧ポンプ（修理後に所定の性能を満足できるか不明） b) 現地で始動回路を増設して対応している不具合を解消するために必要な部品 スターティングリレー等
3	機材の優先度が中であるものの故障している 4 トン振動ローラ用散水ポンプ
4	4 トン振動ローラ 1 台は費用対効果がやや低いですが修理すれば機能回復可能である。そのために必要な油圧モーター類一式
5	コマツ製機材の部品等現地や近隣地域で調達可能な部品

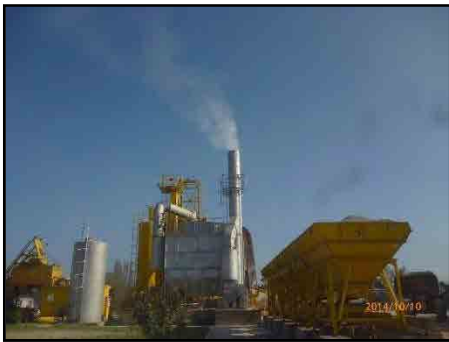
バグフィルタクロスの不具合で煙突からダスト

優先度	部 品 内 容
1	a) ウェイトユニットの電子部品等、過去に不具合発生し、プラント全体の稼働に影響する基幹部品等 b) ダストコレクターのフィルタやバルブ等が破損しており環境に影響する部 品
2	現地での調達可能性が中程度（やや困難）で、その緊急度が中程度の部品（スケールユニット、コントロールモータ）
3	緊急度が中程度で予備的な部品 3 点（リダクションギヤ、エアシリンダ、モータープーリー）
4	なし
5	コンベアベルト、ローラ類等現地、近隣地域で調達可能な部品

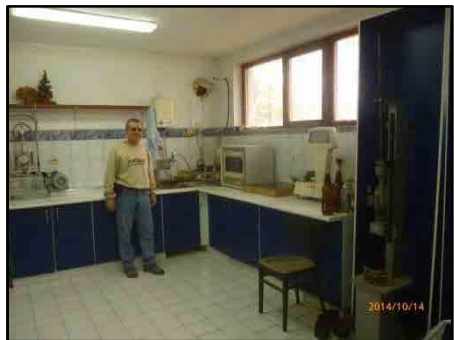
古い機器が多い合材の試験室

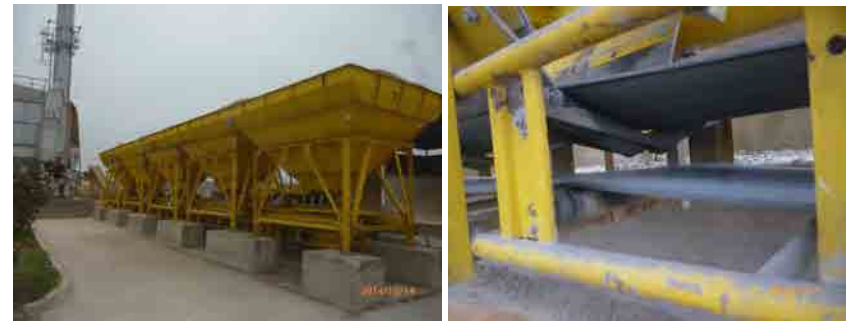
コールドビン、ベルトフィーダー、ベルトコンベヤー

1. コールドビン：脚にホイールローダが当たり変形している。注意するよう指示。
2. ベルトフィーダ：ベルトに傷、摩耗が見られる。時期をみて交換するよう指示。
3. ベルトコンベヤー：  
 ベルトに傷、摩耗が見られる。時期をみて交換するよう指示。  
 キャリアローラ72本のうち13本が回転していない。早急に交換が必要。  
 折れ曲げ部の押えローラは非純正部品で交換されているが、純正部品に交換する。  
 大塊除去用の網を独自に取付けているが、効果があるとのことだった。

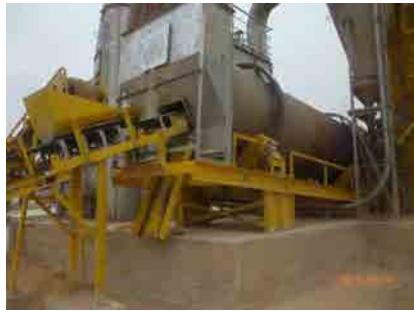
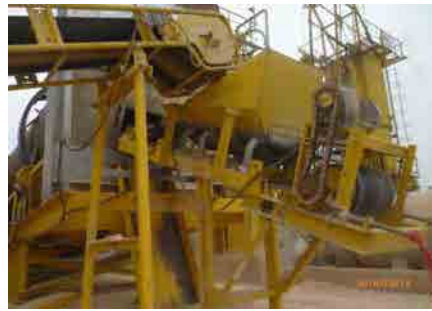
機械名称	アスファルトプラント	メーカー名	田中鉄工
型式	TAP-800+SB-60	シリアル番号	O106572
出荷量	累積 約21万吨		
ユニットの名称	骨材コンベヤー、ドライヤ		
ユニットの状況	使用中。ほとんど問題なし。		
<p>1. ドライヤは非常に傷みが少なく、内部の羽根もしっかりしている。          駆動部分のホイールに若干の摩耗があるが現時点では問題ない。予備があると安心。          リダクションギヤのうち1個が偏心運動をしているので、増し締めを依頼。          スラストローラとその当たり面のリングタイヤに若干の摩耗が見られるが問題なし。</p> <p>2. 骨材コンベヤーのベルトが傷んでいたが、取り換えるとのこと。          チェーンカバーを取り外したままにしていたので、取り付けるよう依頼。</p>

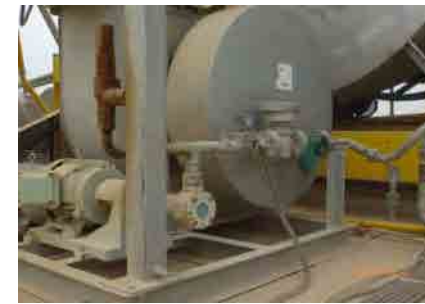
機械名称	アスファルトプラント	メーカー名	田中鉄工
型式	TAP-800+SB-60	シリアル番号	O106572
出荷量	累積 約21万吨		
ユニットの名称	ドライヤバーナー		
ユニットの状況	使用中。問題あり。		
<p>1. 流量計が破損して動かない。</p> <p>2. 燃料の圧力計が2個とも破損。2次側には2Mpaのものが取付けてある。          2個とも正規の5Mpaに取り換える必要あり。</p> <p>3. 燃料ポンプの運転音が高い。内部のロータが摩耗していると思われる、取り換える準備が必要。</p> <p>4. 燃料が悪質とのことであった。</p>

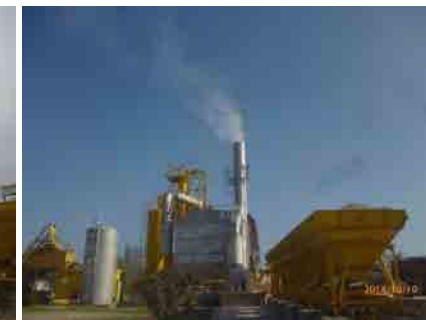
集塵装置全景その2(煙突からダストが出ている)

- バグフィルタのフィルタが数本破れており、煙突から少量だがダストが出ている。差圧が2000Pa前後と大きく目詰まりの可能性があるため、交換の必要がある。フィルタ全数交換を要望している。

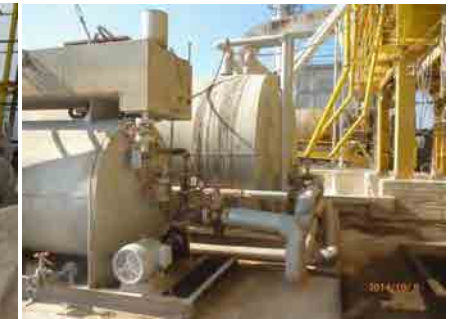
ホットオイル (熱媒体油) 循環ポンプ付近

機械名称	アスファルトプラント	メーカー名	田中铁工
型式	TAP-800+SB-60	シリアル番号	0106572
出荷量	累積 約21万トン		
ユニットの名称	アスファルト供給装置 (アスファルトタンク、ホットオイルヒータ、アスファルト配管)		
ユニットの状況	使用中。特に大きな問題はなし。		
<p>1. アスファルトタンクの温度上昇が当初10時間であったが現在25時間くらい掛かるよう遅くなった。アスファルトタンク内の加熱管に炭化物が付着している。冬に除去してもらうことにした。</p> <p>2. ホットオイルの循環ポンプから異音が発生しておりベアリングを点検・交換してもらうことにした。モータとの繋ぎのカップリングは中国製と交換しているが日本製より寿命が短いが安価とのこと。</p> <p>3. アスファルトタンク上と、地上のギヤポンプは交換している。</p> <p>4. アスファルトローリとタンク間の配管の内径にスケールが付着しているため、配管を交換している。</p>

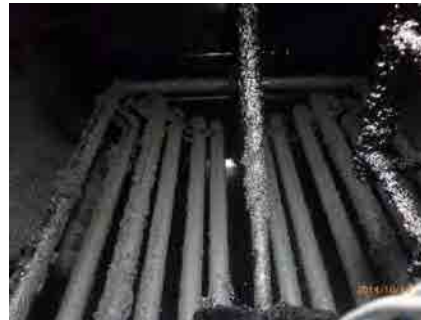
アスファルトタンク内の加熱管

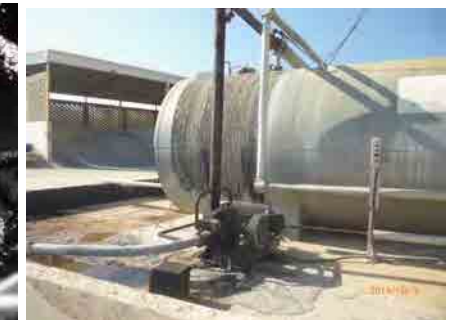
地上設置のギヤポンプ (客先で交換している)

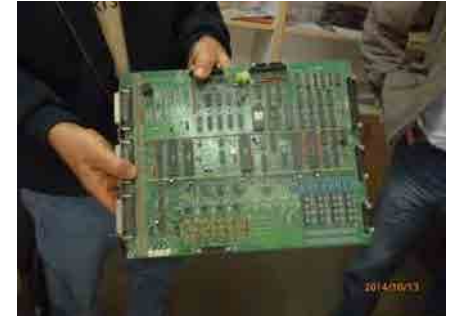
落雷被害を受けた交換した基板
