セネガル国  
ダカール港第三埠頭整備  
情報収集・確認調査  
ファイナルレポート

平成 27 年 4 月  
(2015 年)

独立行政法人  
国際協力機構 (JICA)

株式会社 Ides

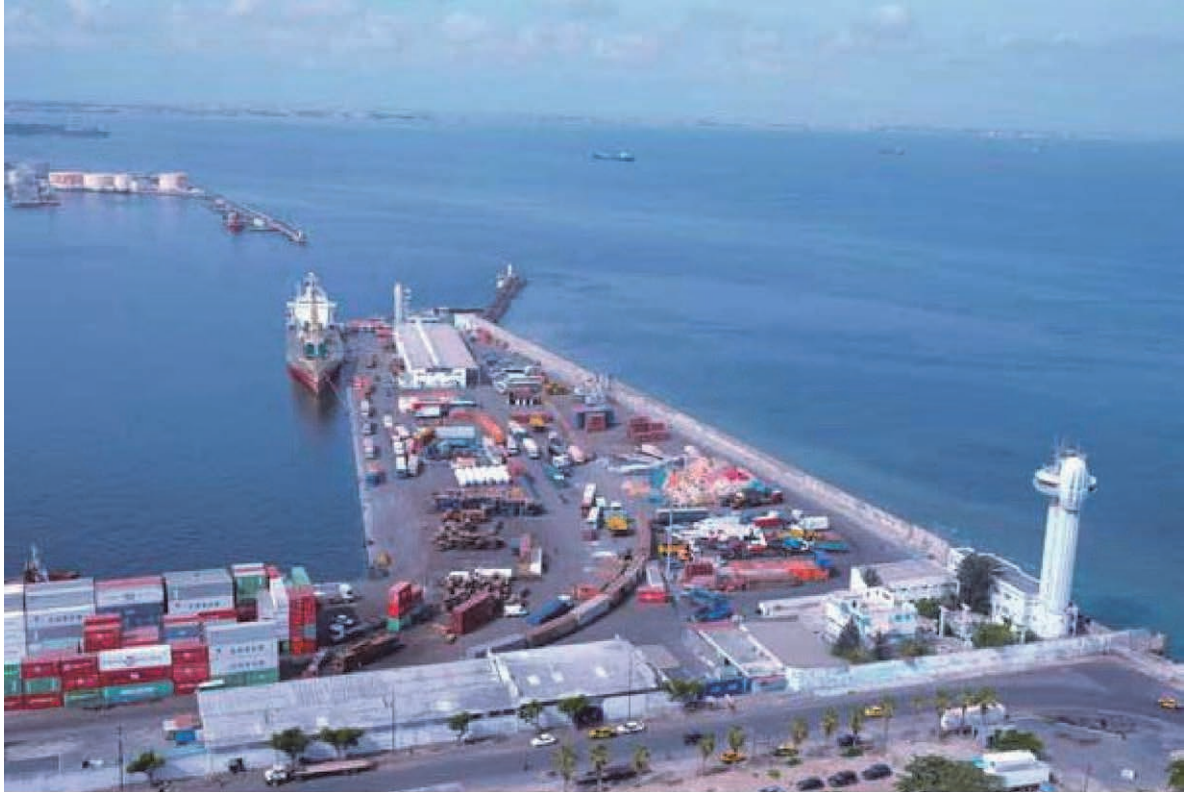
図 3.3.8 第三埠頭の状況

第三埠頭はマリ国向けのトランジット貨物を優先的に扱う埠頭となっている。第三埠頭は北側の先端部に当たる約半分の岸壁が 1939 年に、残りの南側半分が 1969 年に建設されており、岸壁、エプロン及び蔵置ヤード部の老朽化による損傷が著しく緊急に岸壁及び陸域部の改修が必要となっており、現行のマスタープランでも緊急の改修の必要性を指摘している。

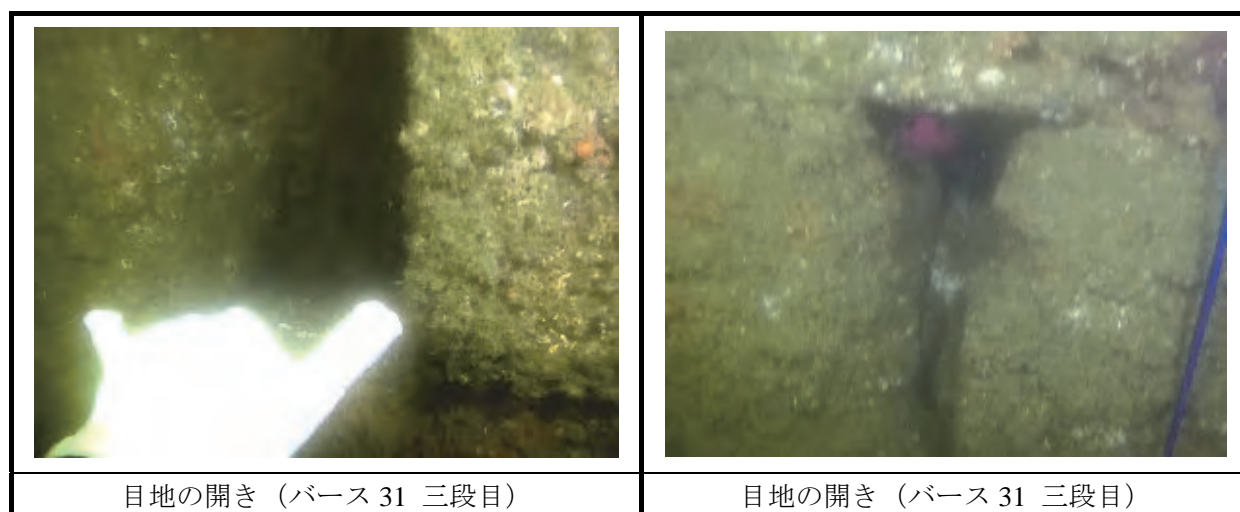
図 4.3.7 全体の状況把握（岸壁前面と水中部）

空洞 (バース 32 二段目)	ブロックの破損 (バース 32 三段目)

1939 年に建設のバース 32 と 33 の水中部の状態はかなりひどく、目地の開き、ブロックの破損、空洞が随所に見られる。特にバース 32 では船舶が着岸する区間に損傷が多いようである。2007 年にも潜水調査を行っているが、その水中ビデオでは目地が補修されている部分が見られないため、その後目地をフィルターと石などで埋めた補修を実施しているものと推察される。しかし、それ以外にも多くの隙間があるので抜本的な対策にはなっていない。今回調査の方法では目地からの吸出しの事実は把握できなかったが、隙間の大きさから石材は抜け出さないものの砂の粒径であれば容易に抜けていくことがわかる。1969 年に拡張されたバース 31 は比較的良好であるが、ここでも目地が開いている箇所が散見される。上部工は両バースを通じて損傷箇所が多く、特に防舷材の取り付け部や船舶が接触したと思われる箇所に見られる。

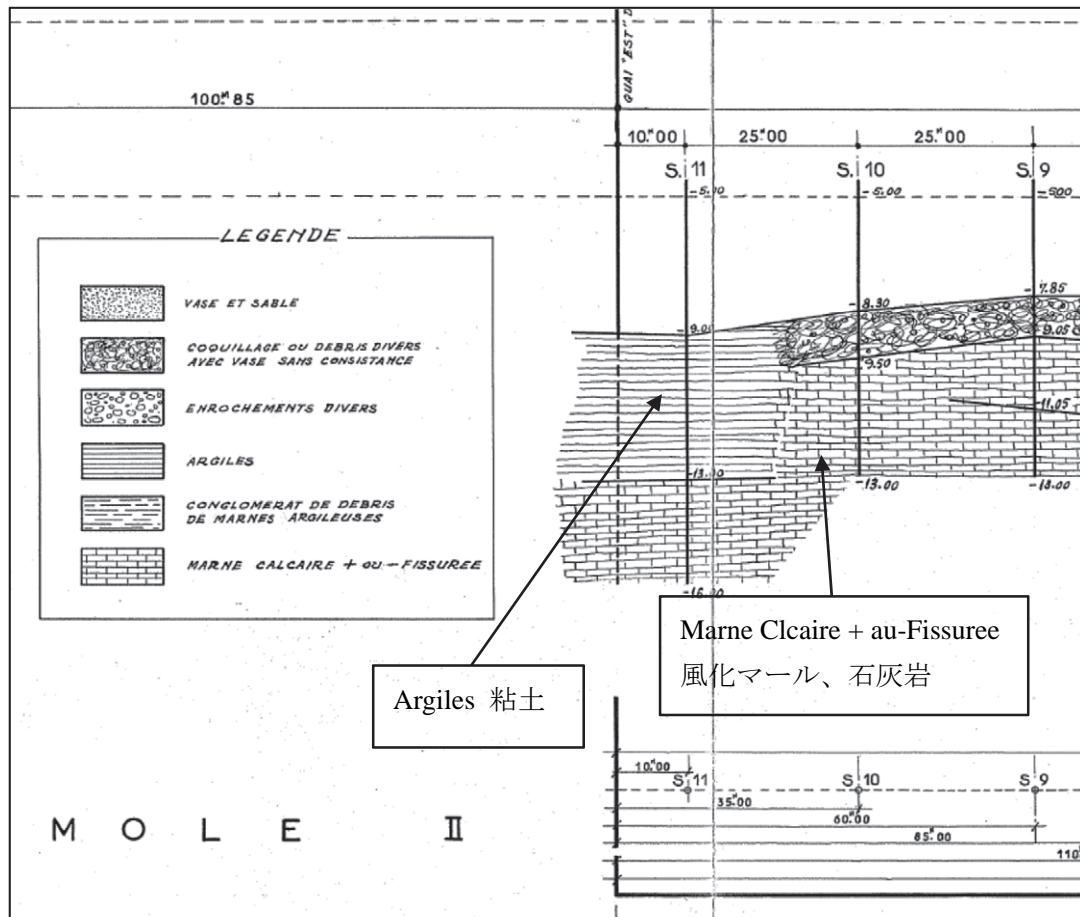
図 4.4.3 ダカール港の土質（東側岸壁）

同じ水深での改修を意図しているものの、将来増深の必要性が生じる局面がないとは言えない。前出しブロック案では増深はできないが、矢板案では設計時に考慮しておけば増深で埠頭能力向上が可能となる。また、両案とも既設コンクリートブロックは埋めるが上載荷重を負担するため、必要な強度を保持しているか確認する必要がある。

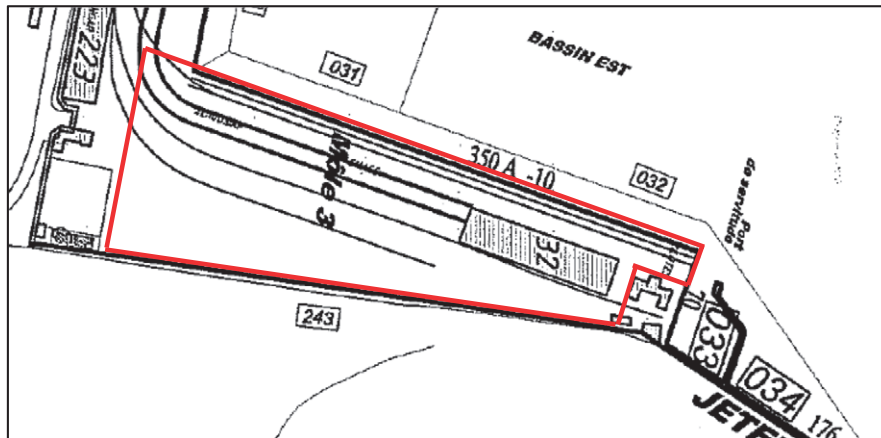
図 7.1.2 改修対象範囲

今回調査で北側先端のバース 33 の岸壁の改修は不要、同じくその背後にある現在のパイロット用施設は要請対象外であることをダカール港湾公社に確認した。また、要請書付録 (ANNEX 3) に示された改修対象範囲約 3.2ha の南側にも保税ヤードが広がっているため、改修の対象区域は図 7.1.2 に示す範囲と考える。その場合、今回の測量範囲 (図 4.3.5、36,155m<sup>2</sup>) の南側の約 6,000m<sup>2</sup> のヤードが加わり、対象範囲の面積は 4.2ha となる。具体的な改修工事内容は 4.4 で検討している。

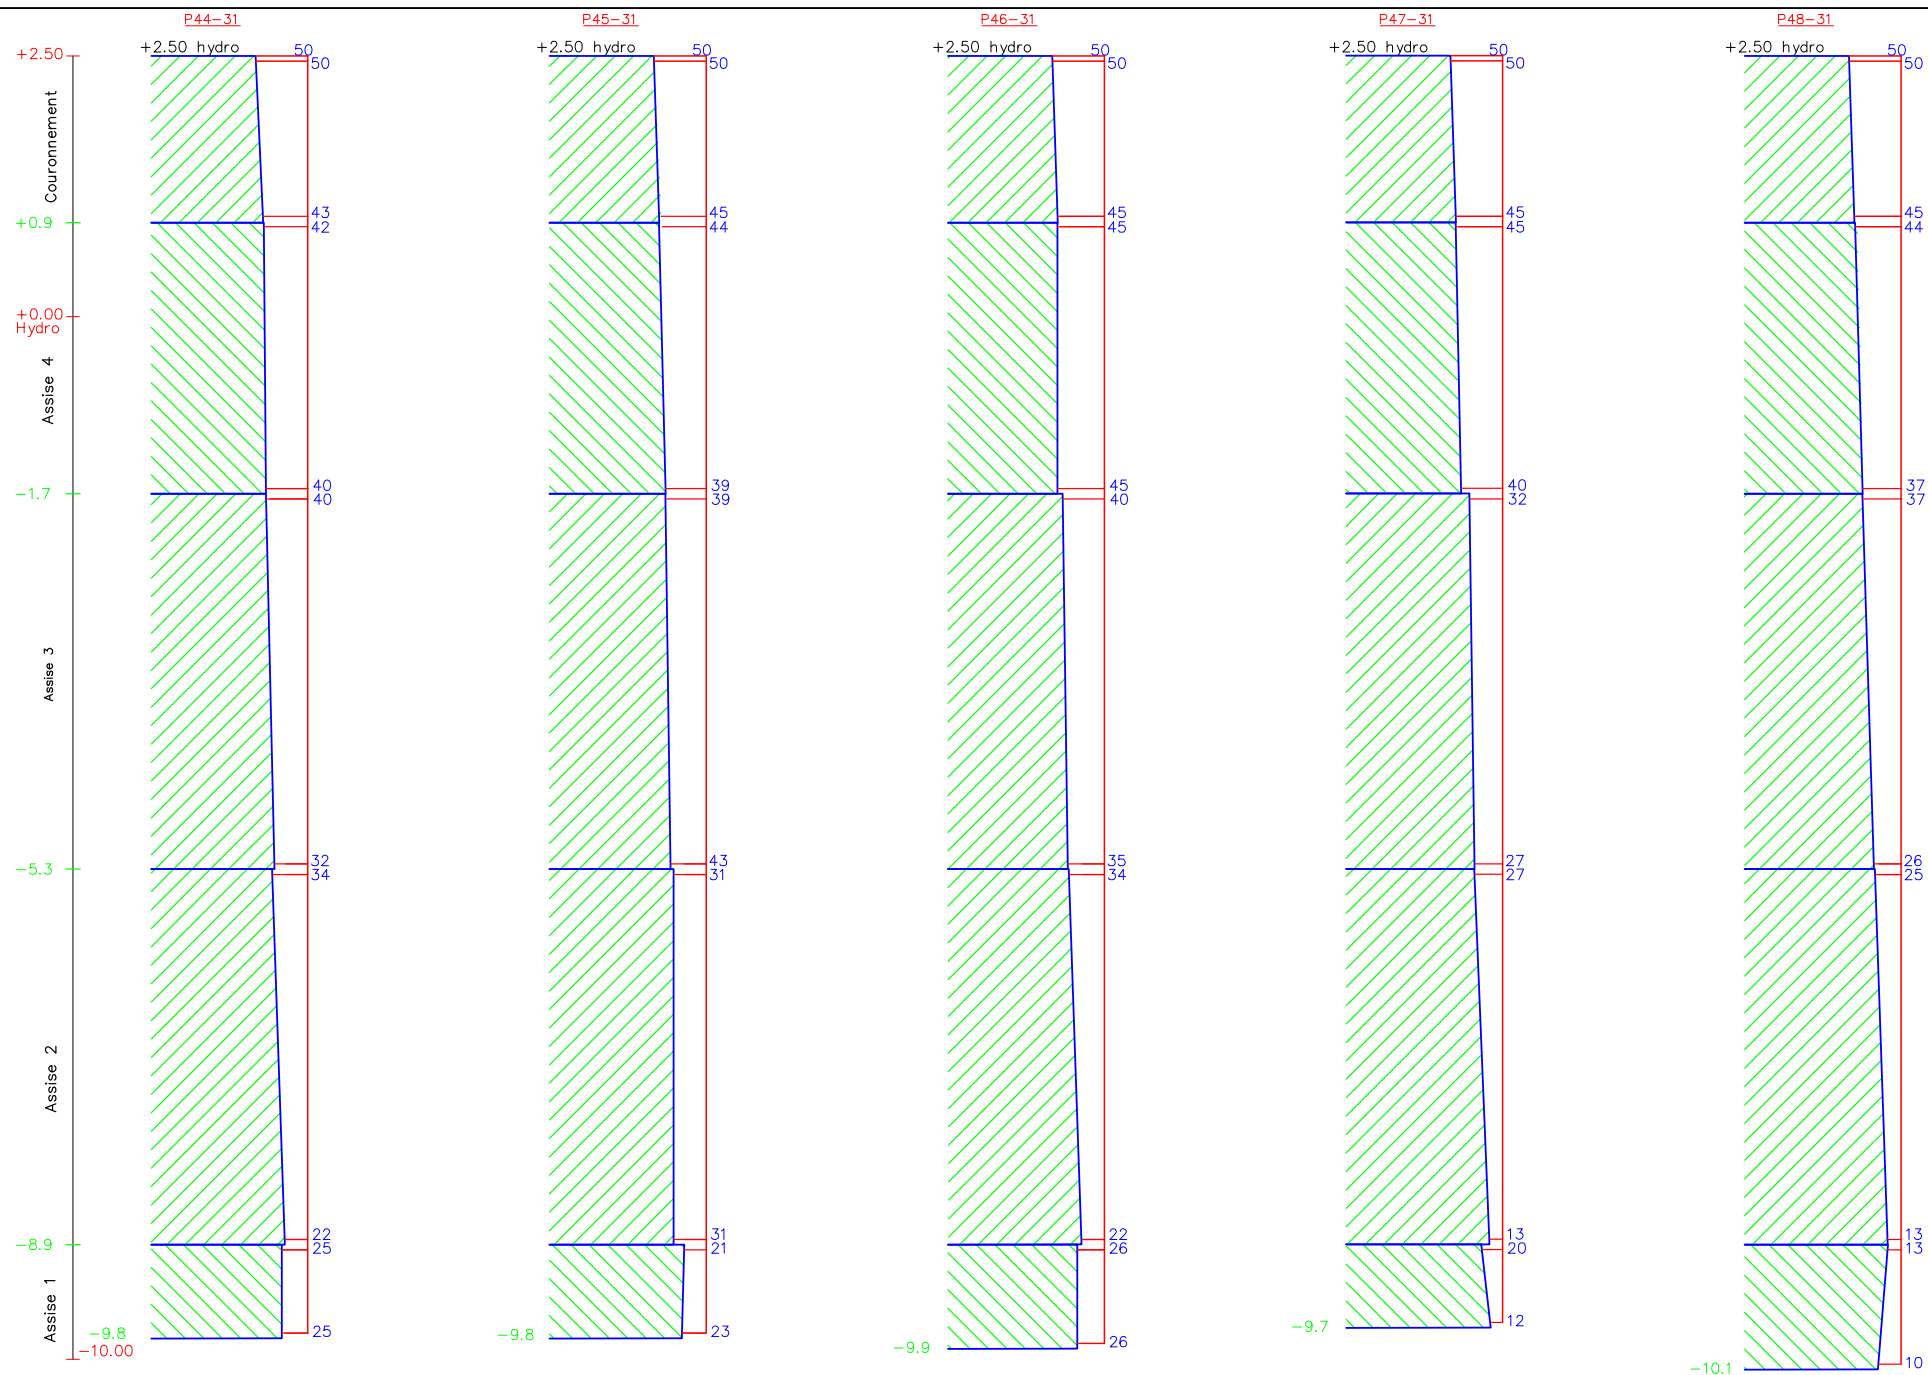
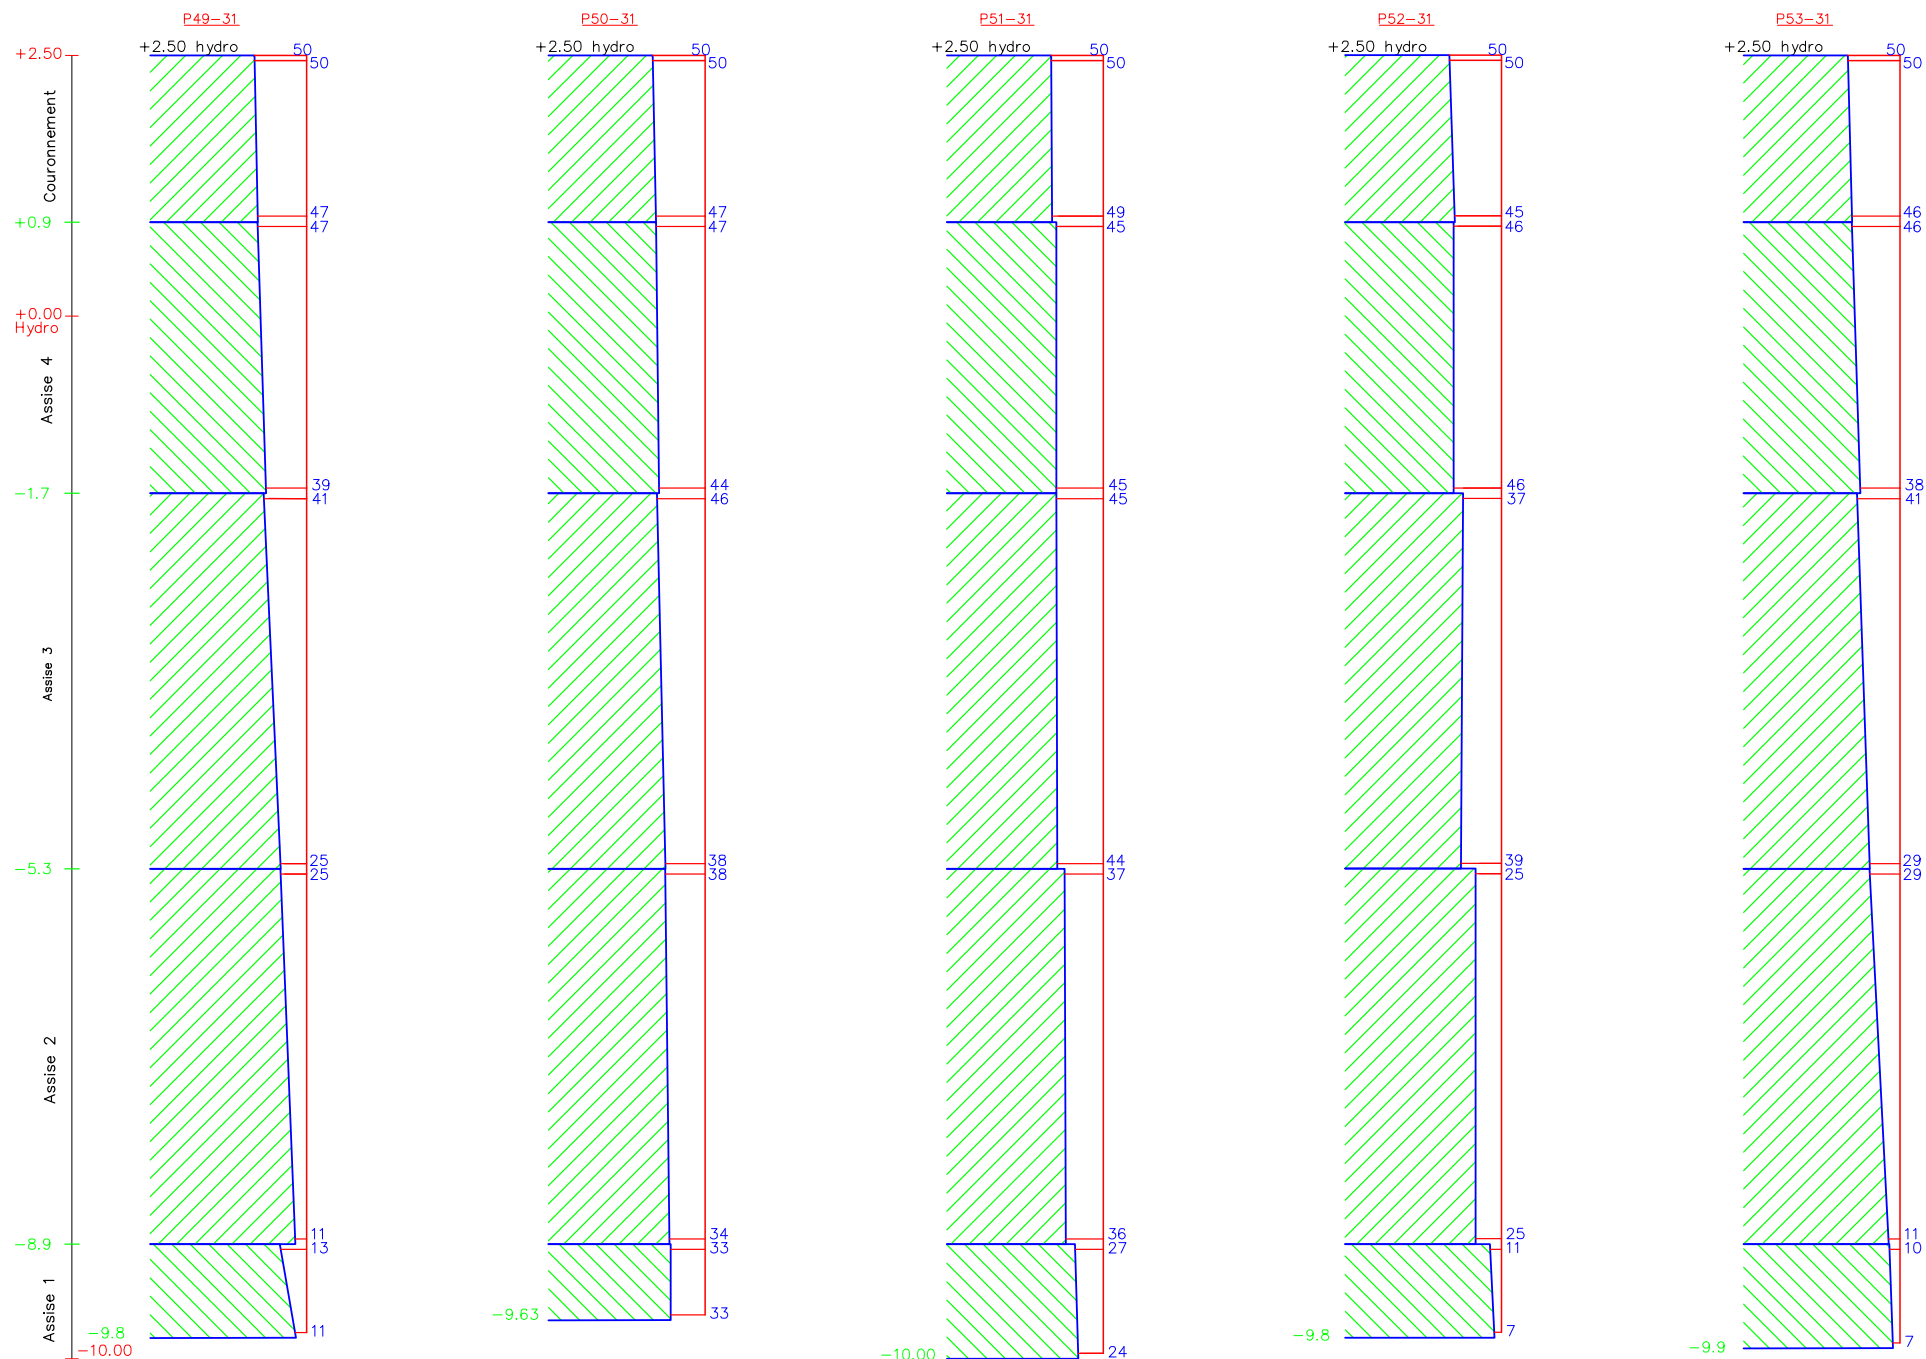
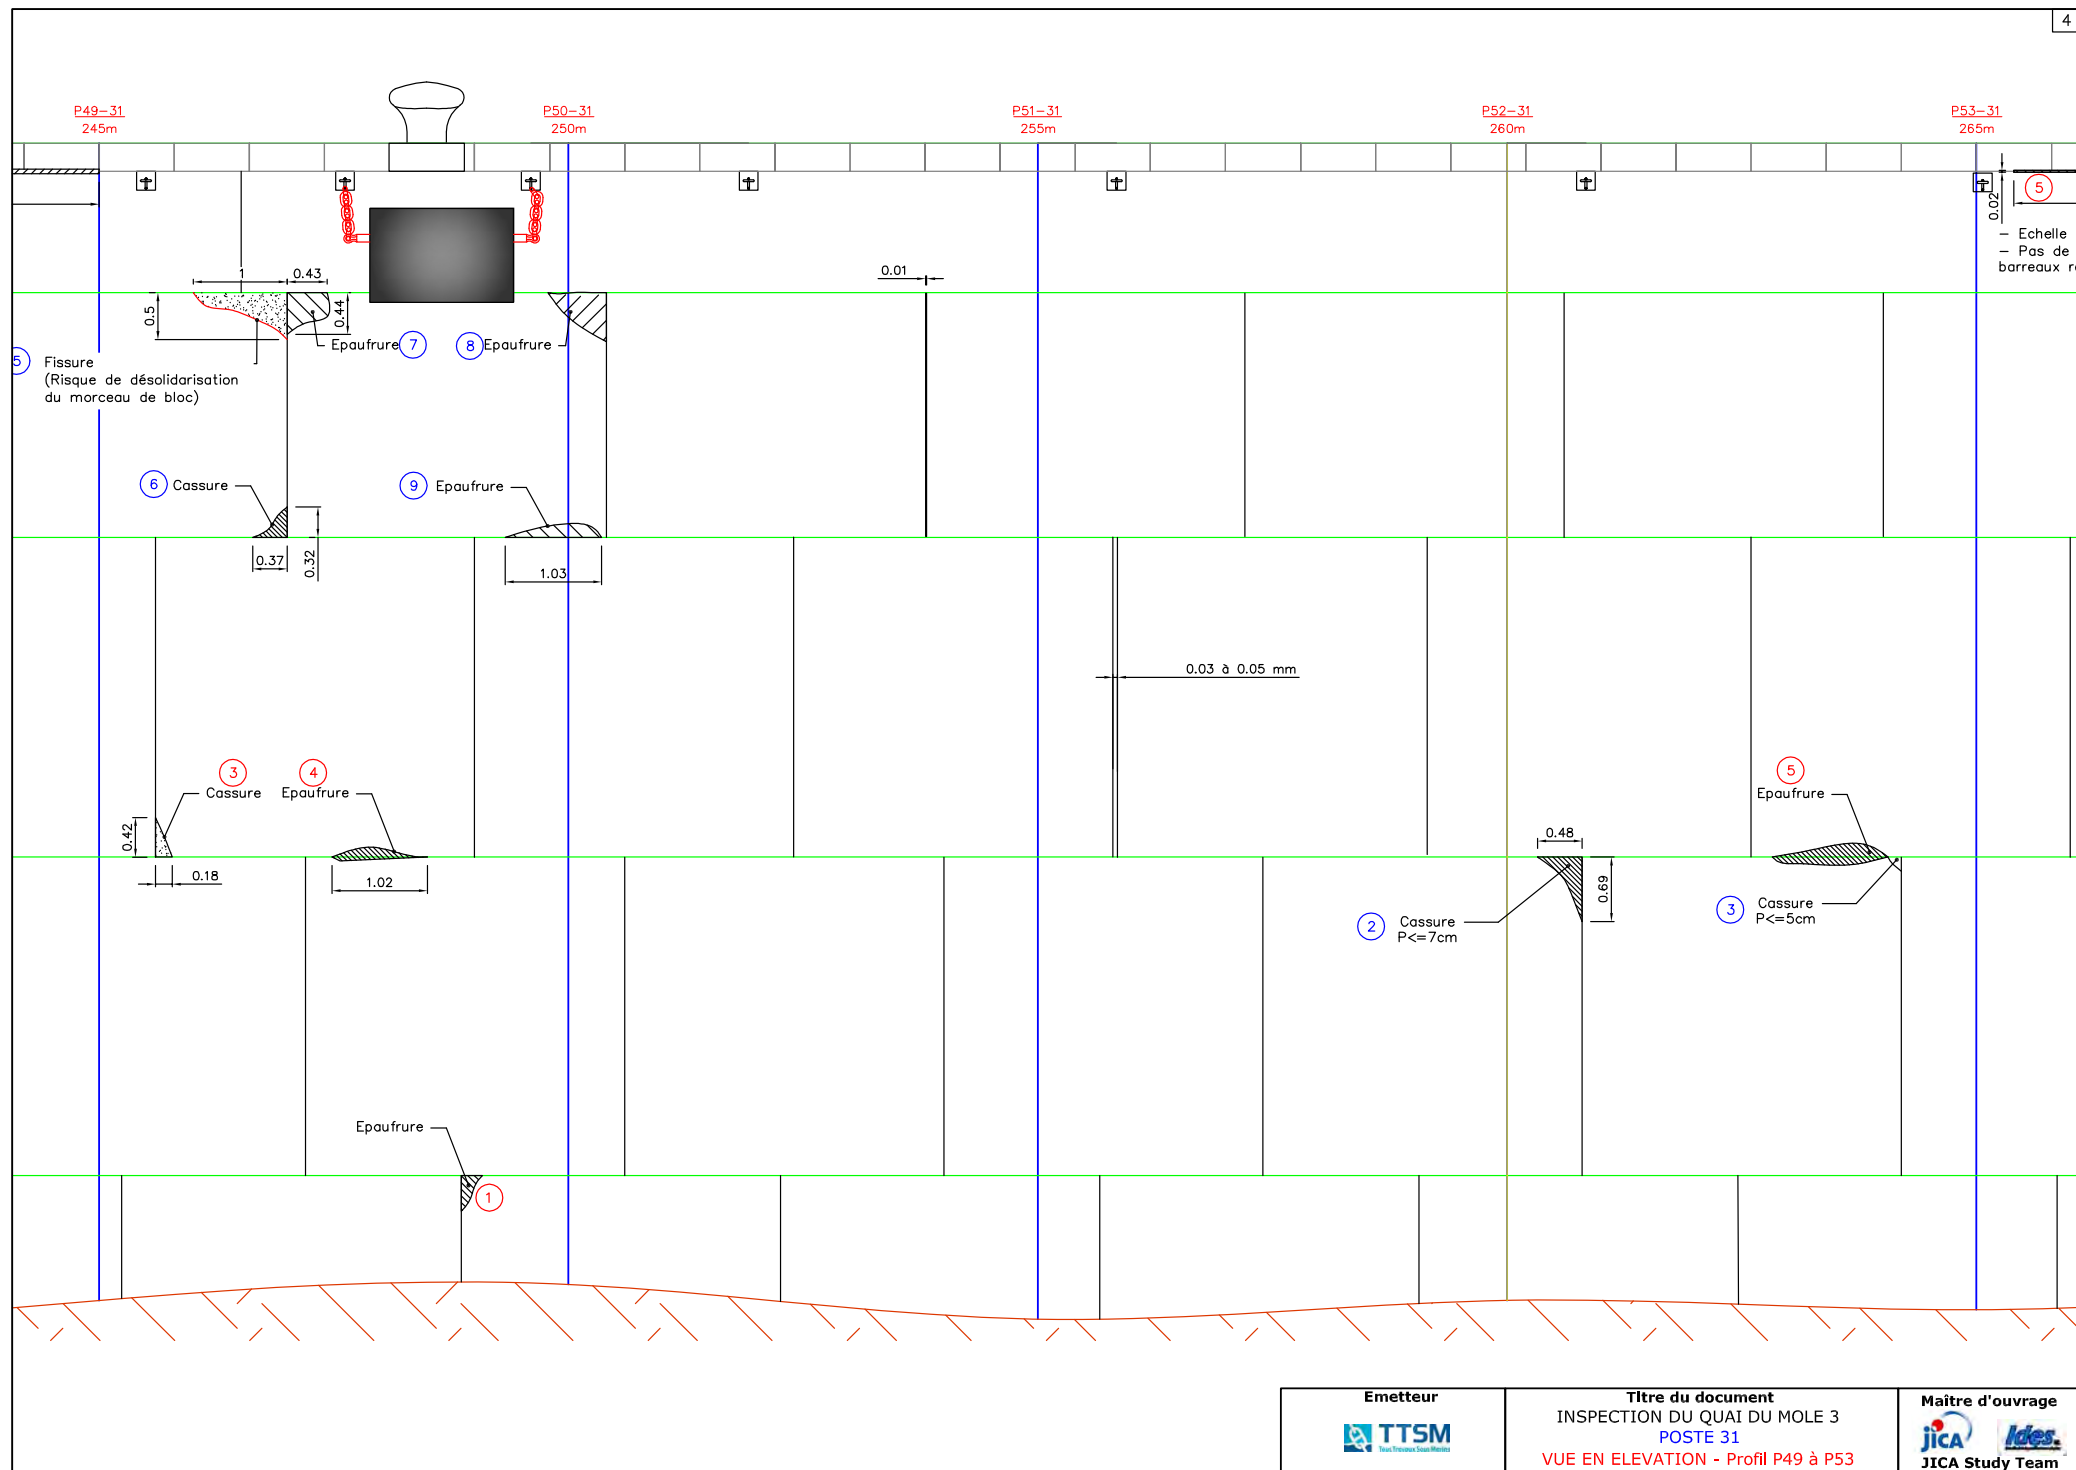
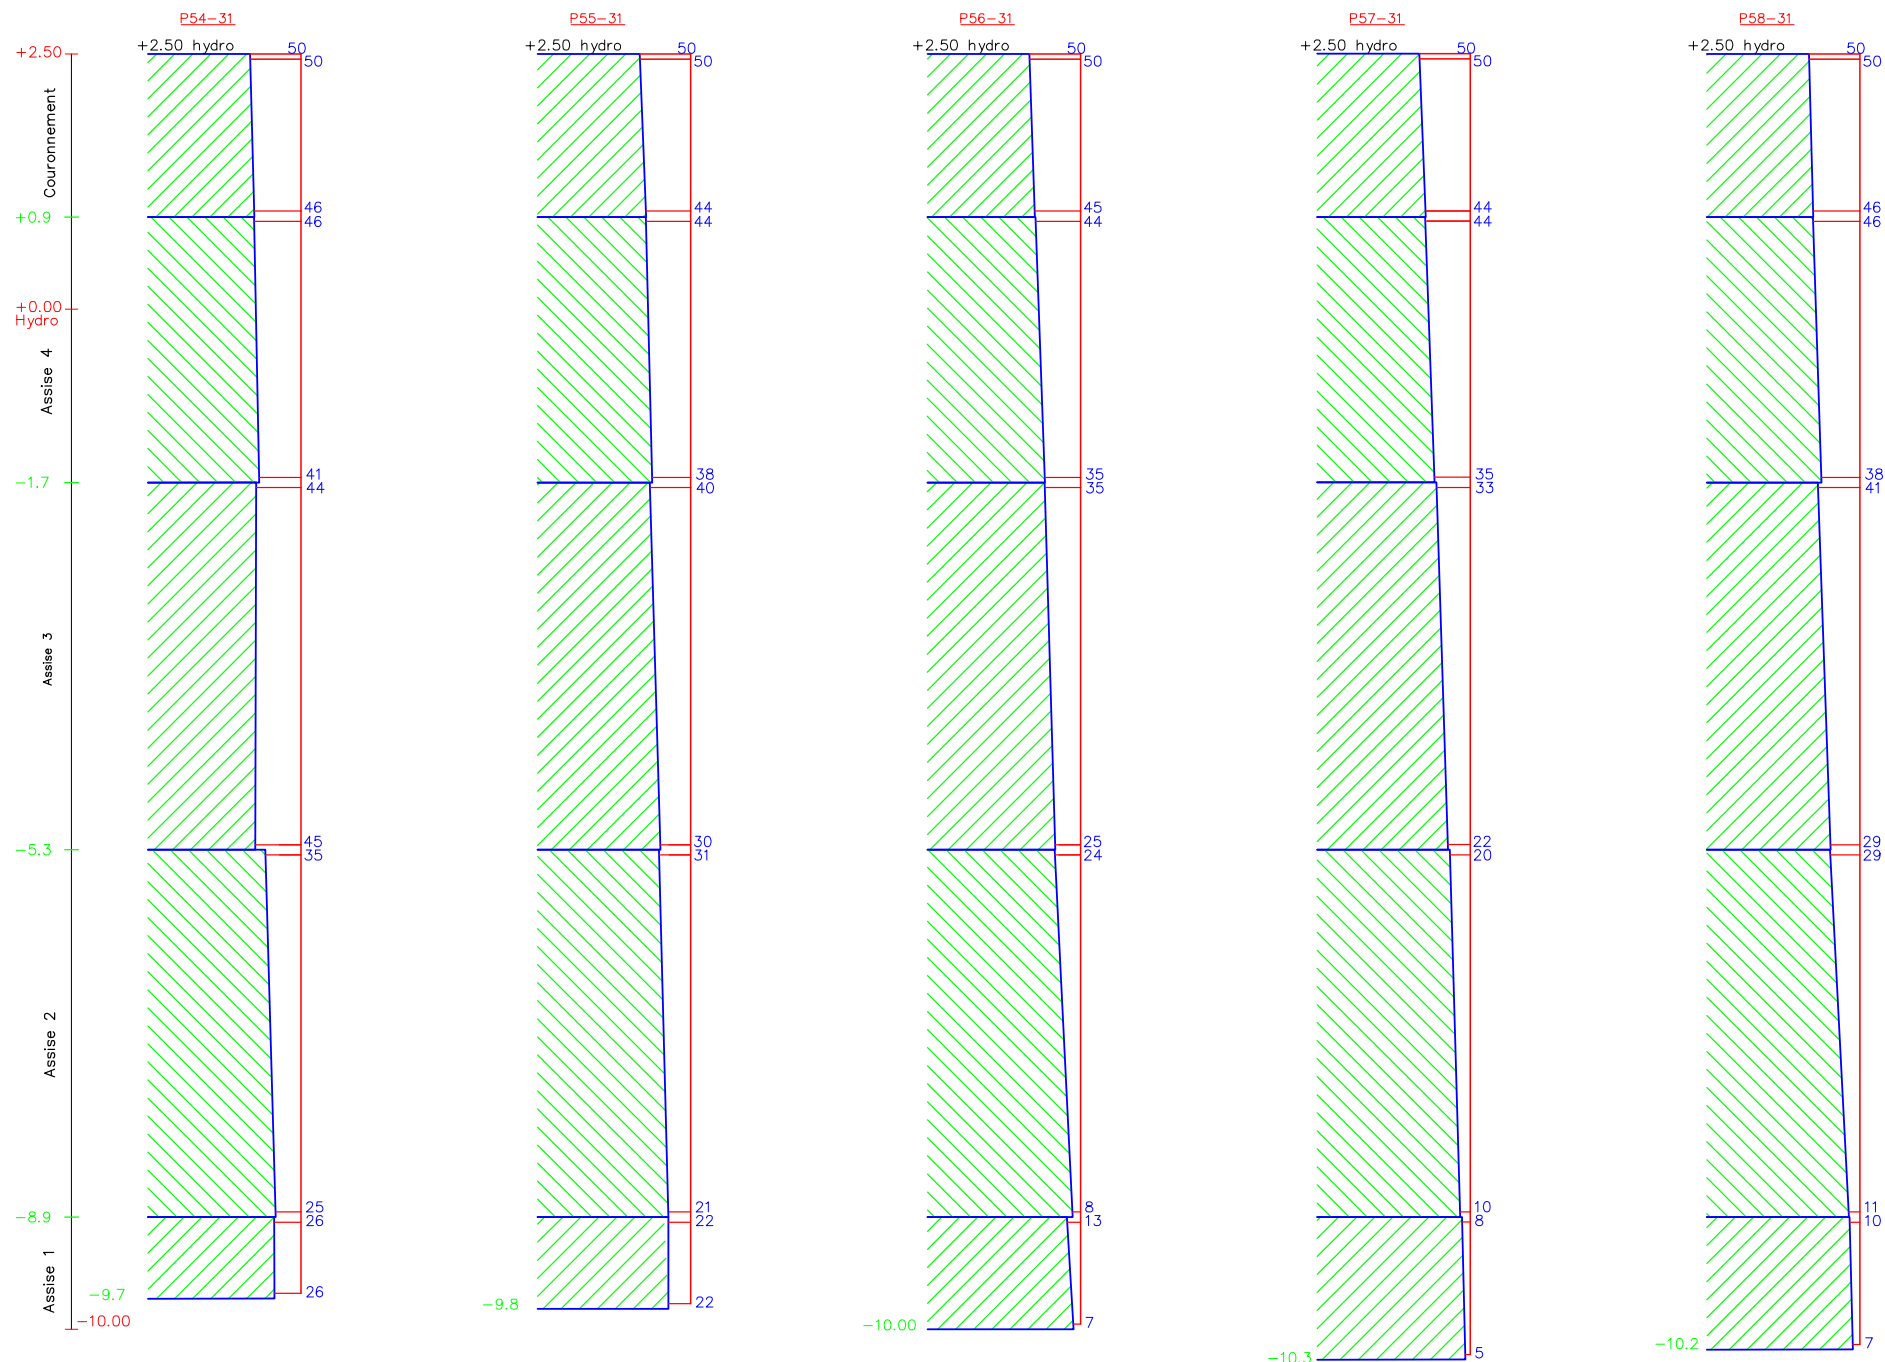
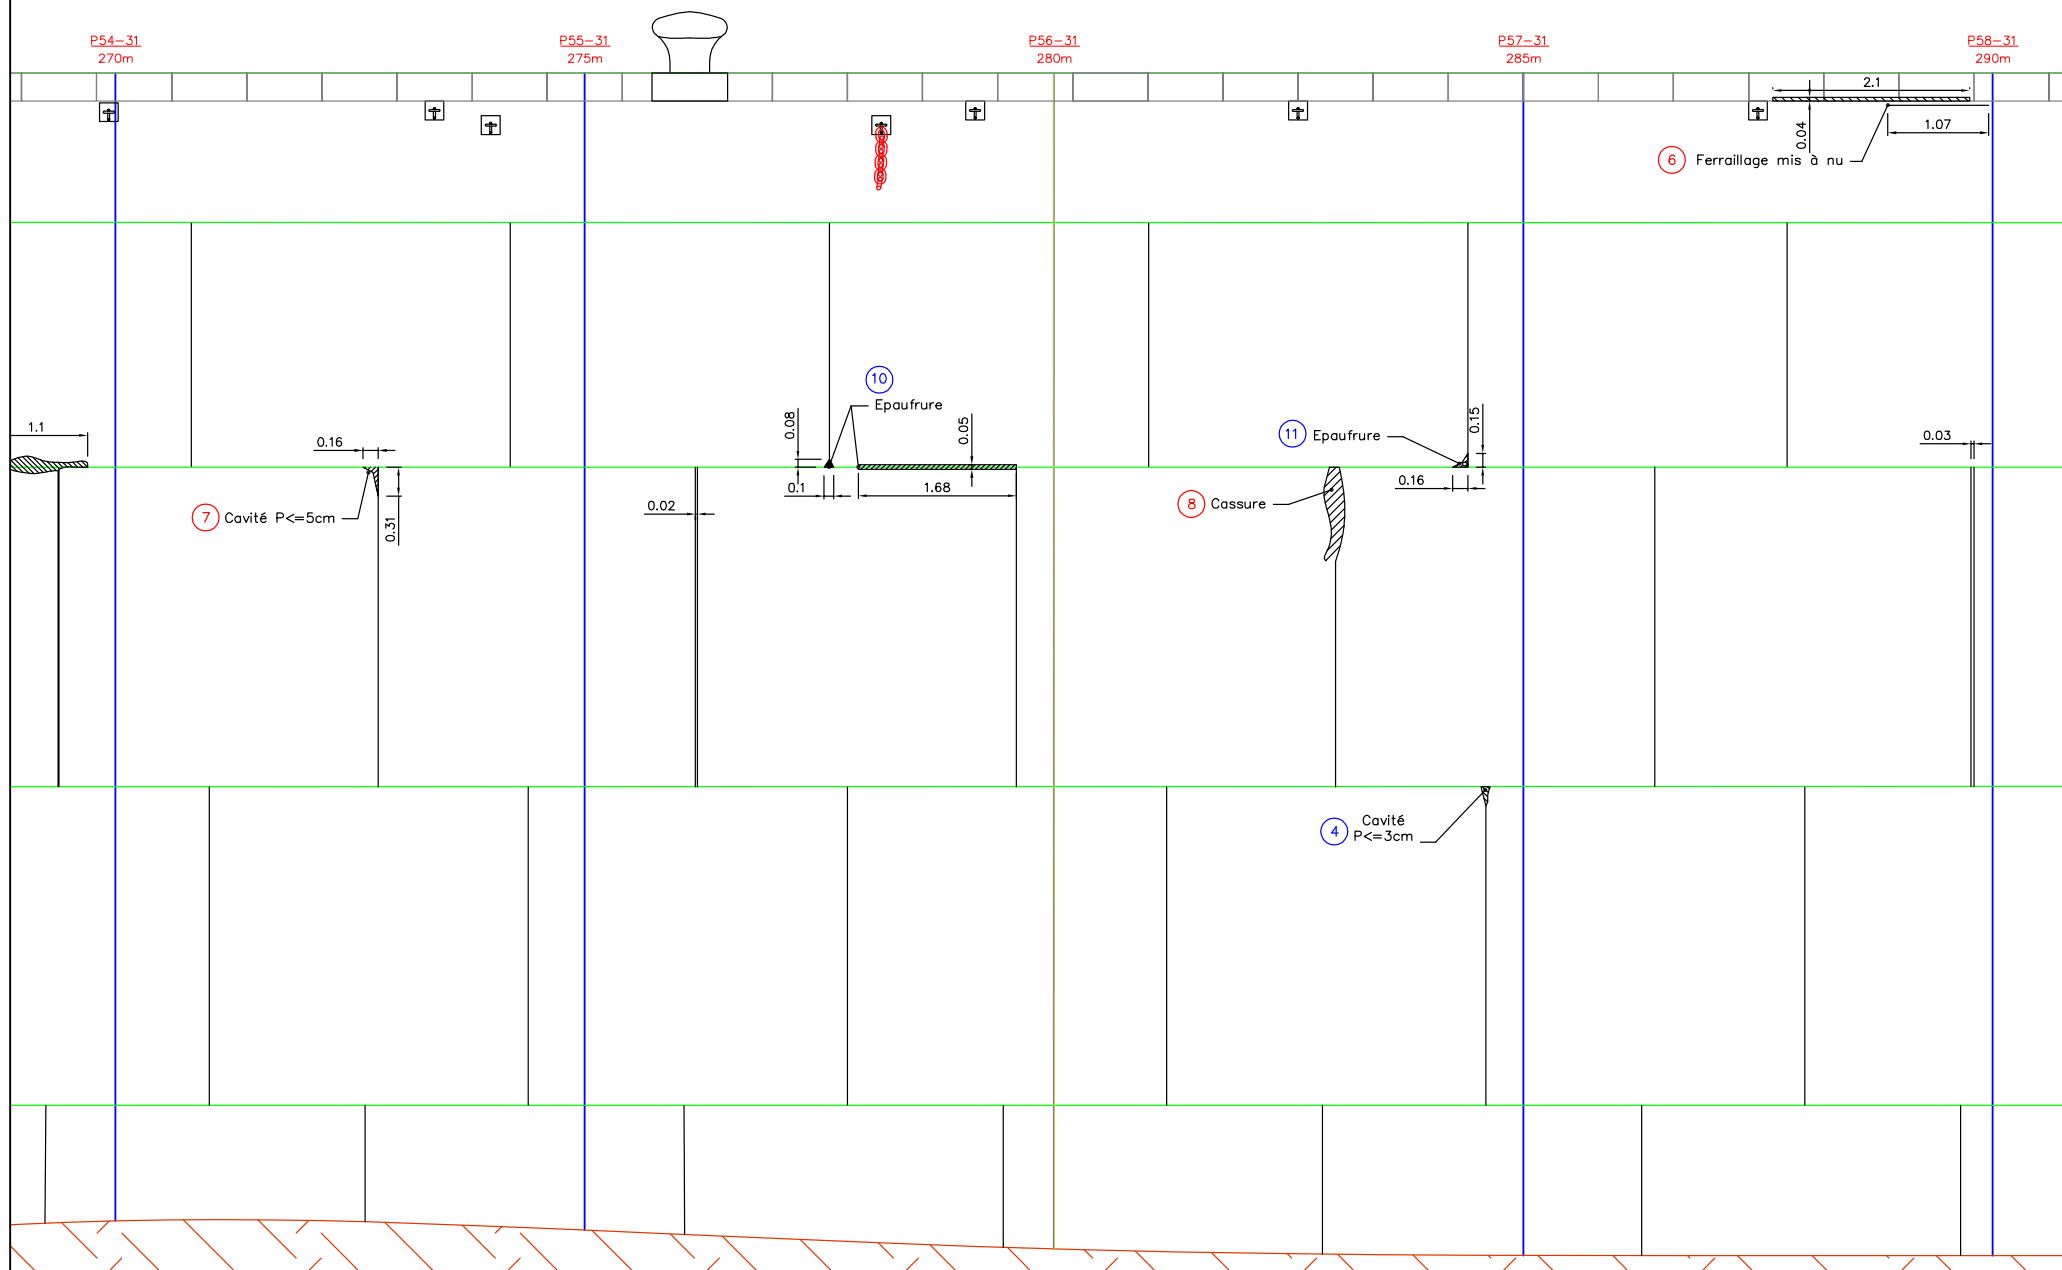
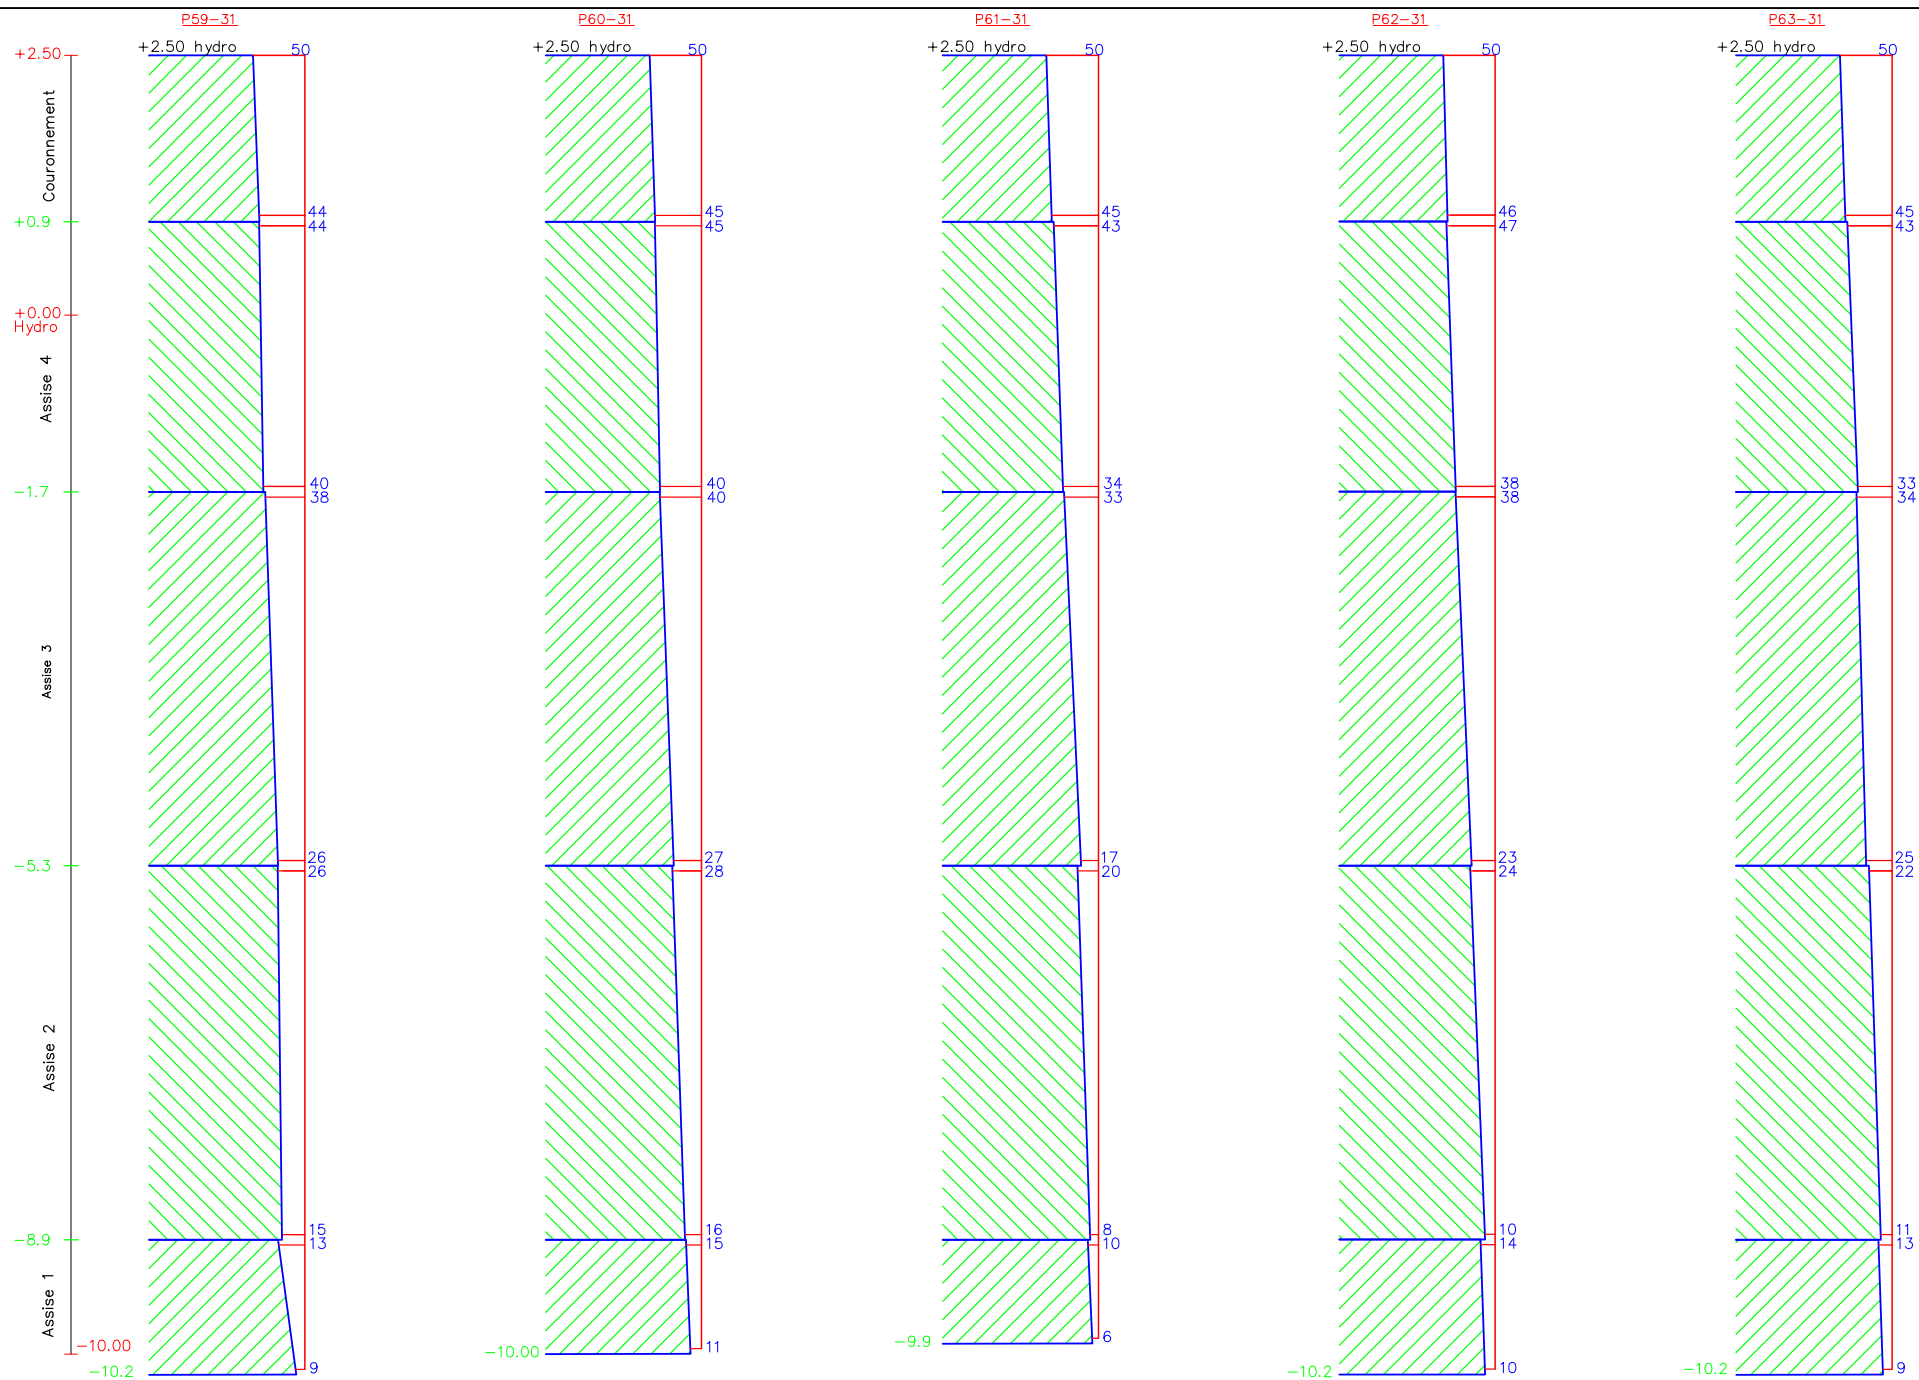
**CAHIER DES RELEVÉS POSTE 31**

N° Dé gradation 番号	Désignation 状態					Localisation 位置
		Fissure	Cavité	Cassure	Epaufrement	Affouillement	
		クラック	空洞	破損	破片	洗掘	
2段目	31--A2_1	Réparation 補修					Entre P44 et P45, côte 220m à 225m
4段目	31--A4_1	x		x			Entre P44 et p45, côte 220 à 225m
	31--A4_2	x		x	x		Entre P45 et P46, côte 225m à 230m
	31--A4_3		x				Entre P46 et P47, côte 230m à 235m
	31--A4_4			x			Entre P47 et P48, côte 235m à 240m
