セネガル国  
ダカール港第三埠頭整備  
情報収集・確認調査  
ファイナルレポート

平成 27 年 4 月  
(2015 年)

独立行政法人  
国際協力機構 (JICA)

株式会社 Ides

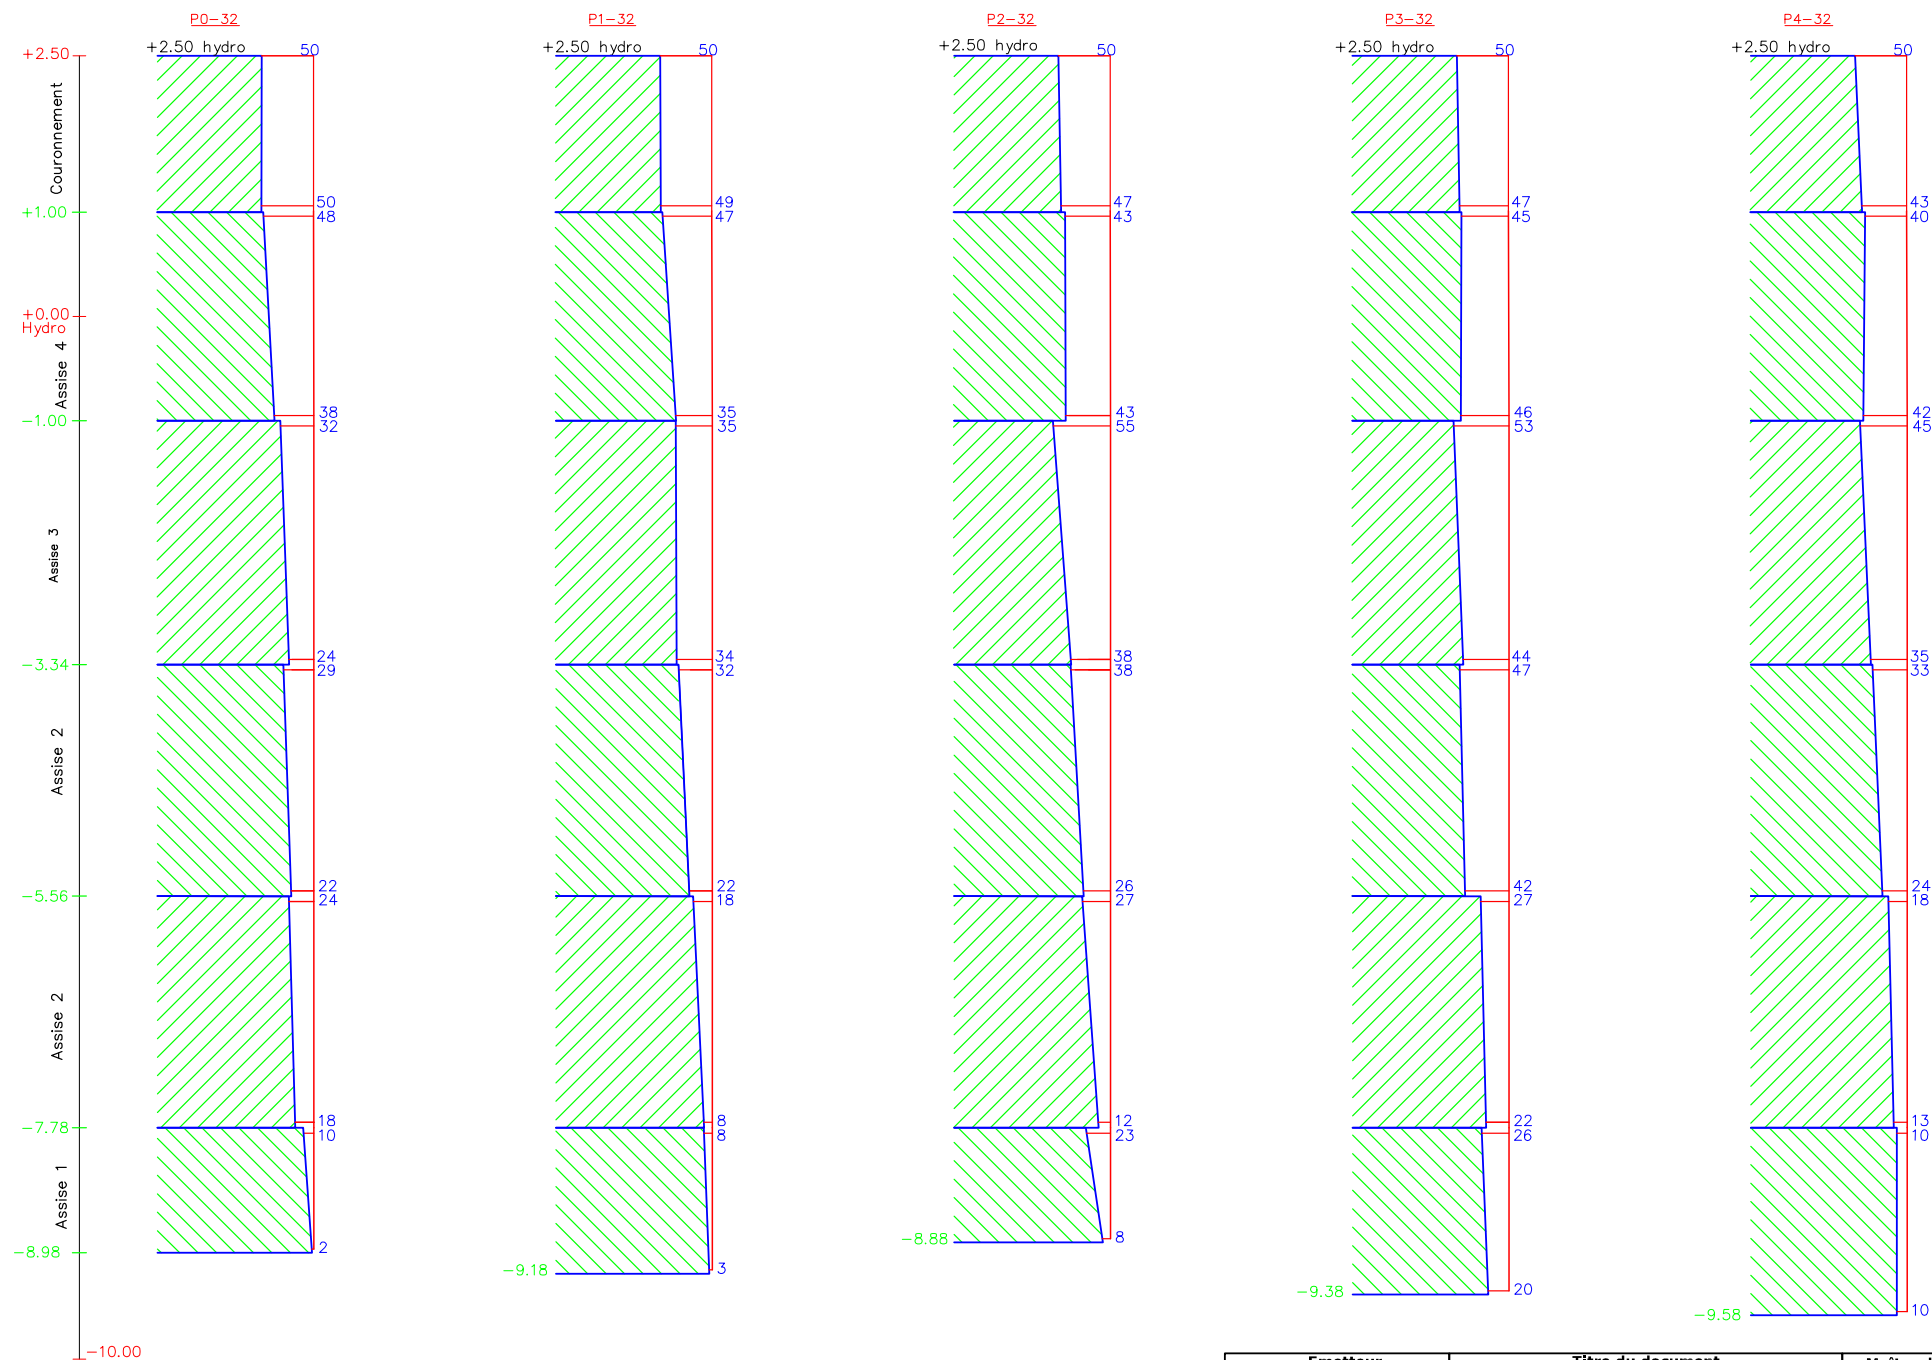
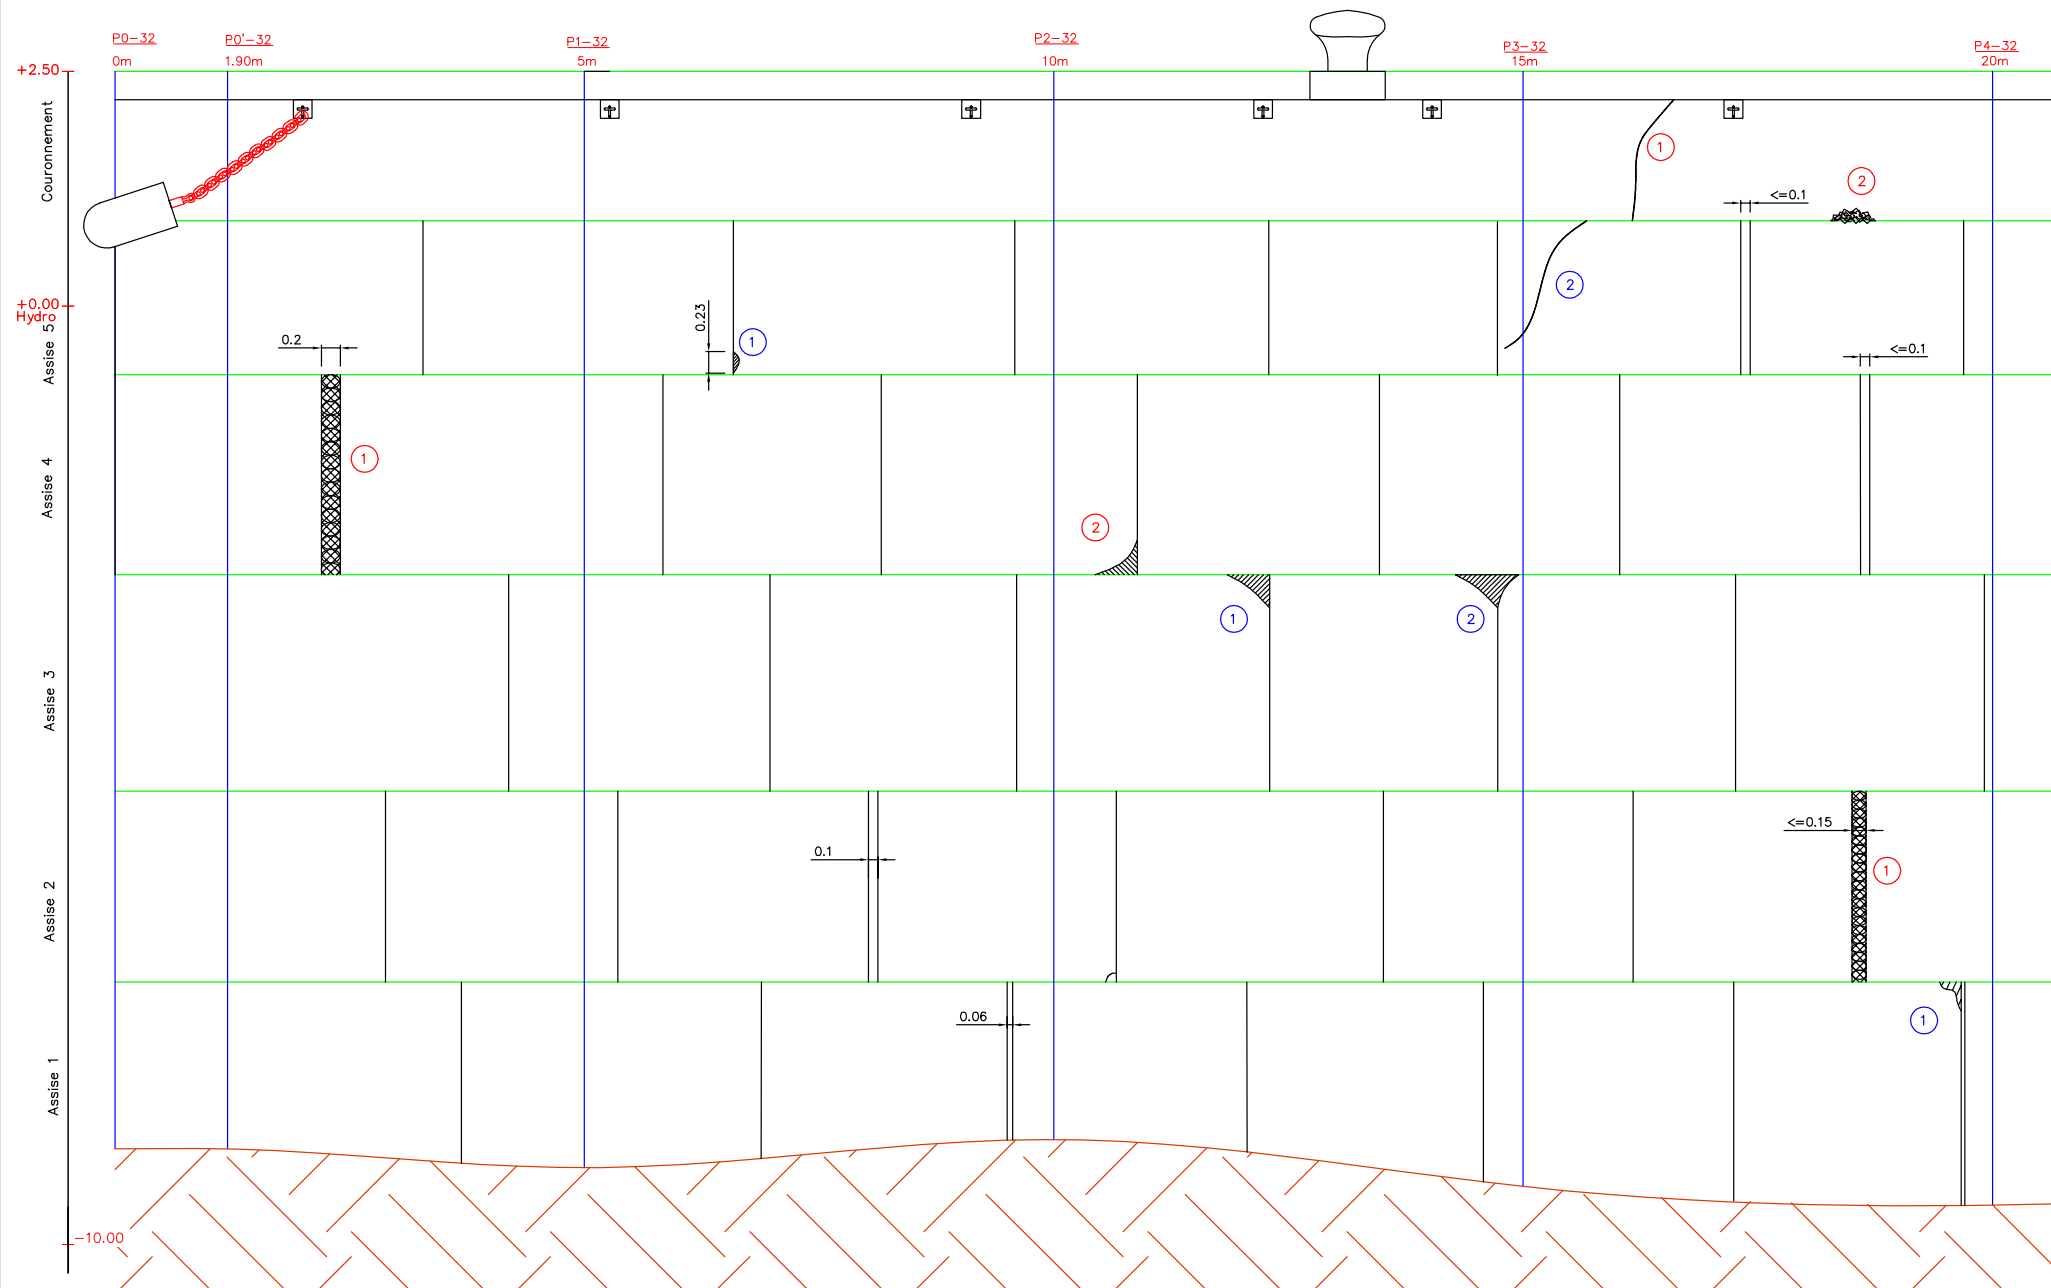
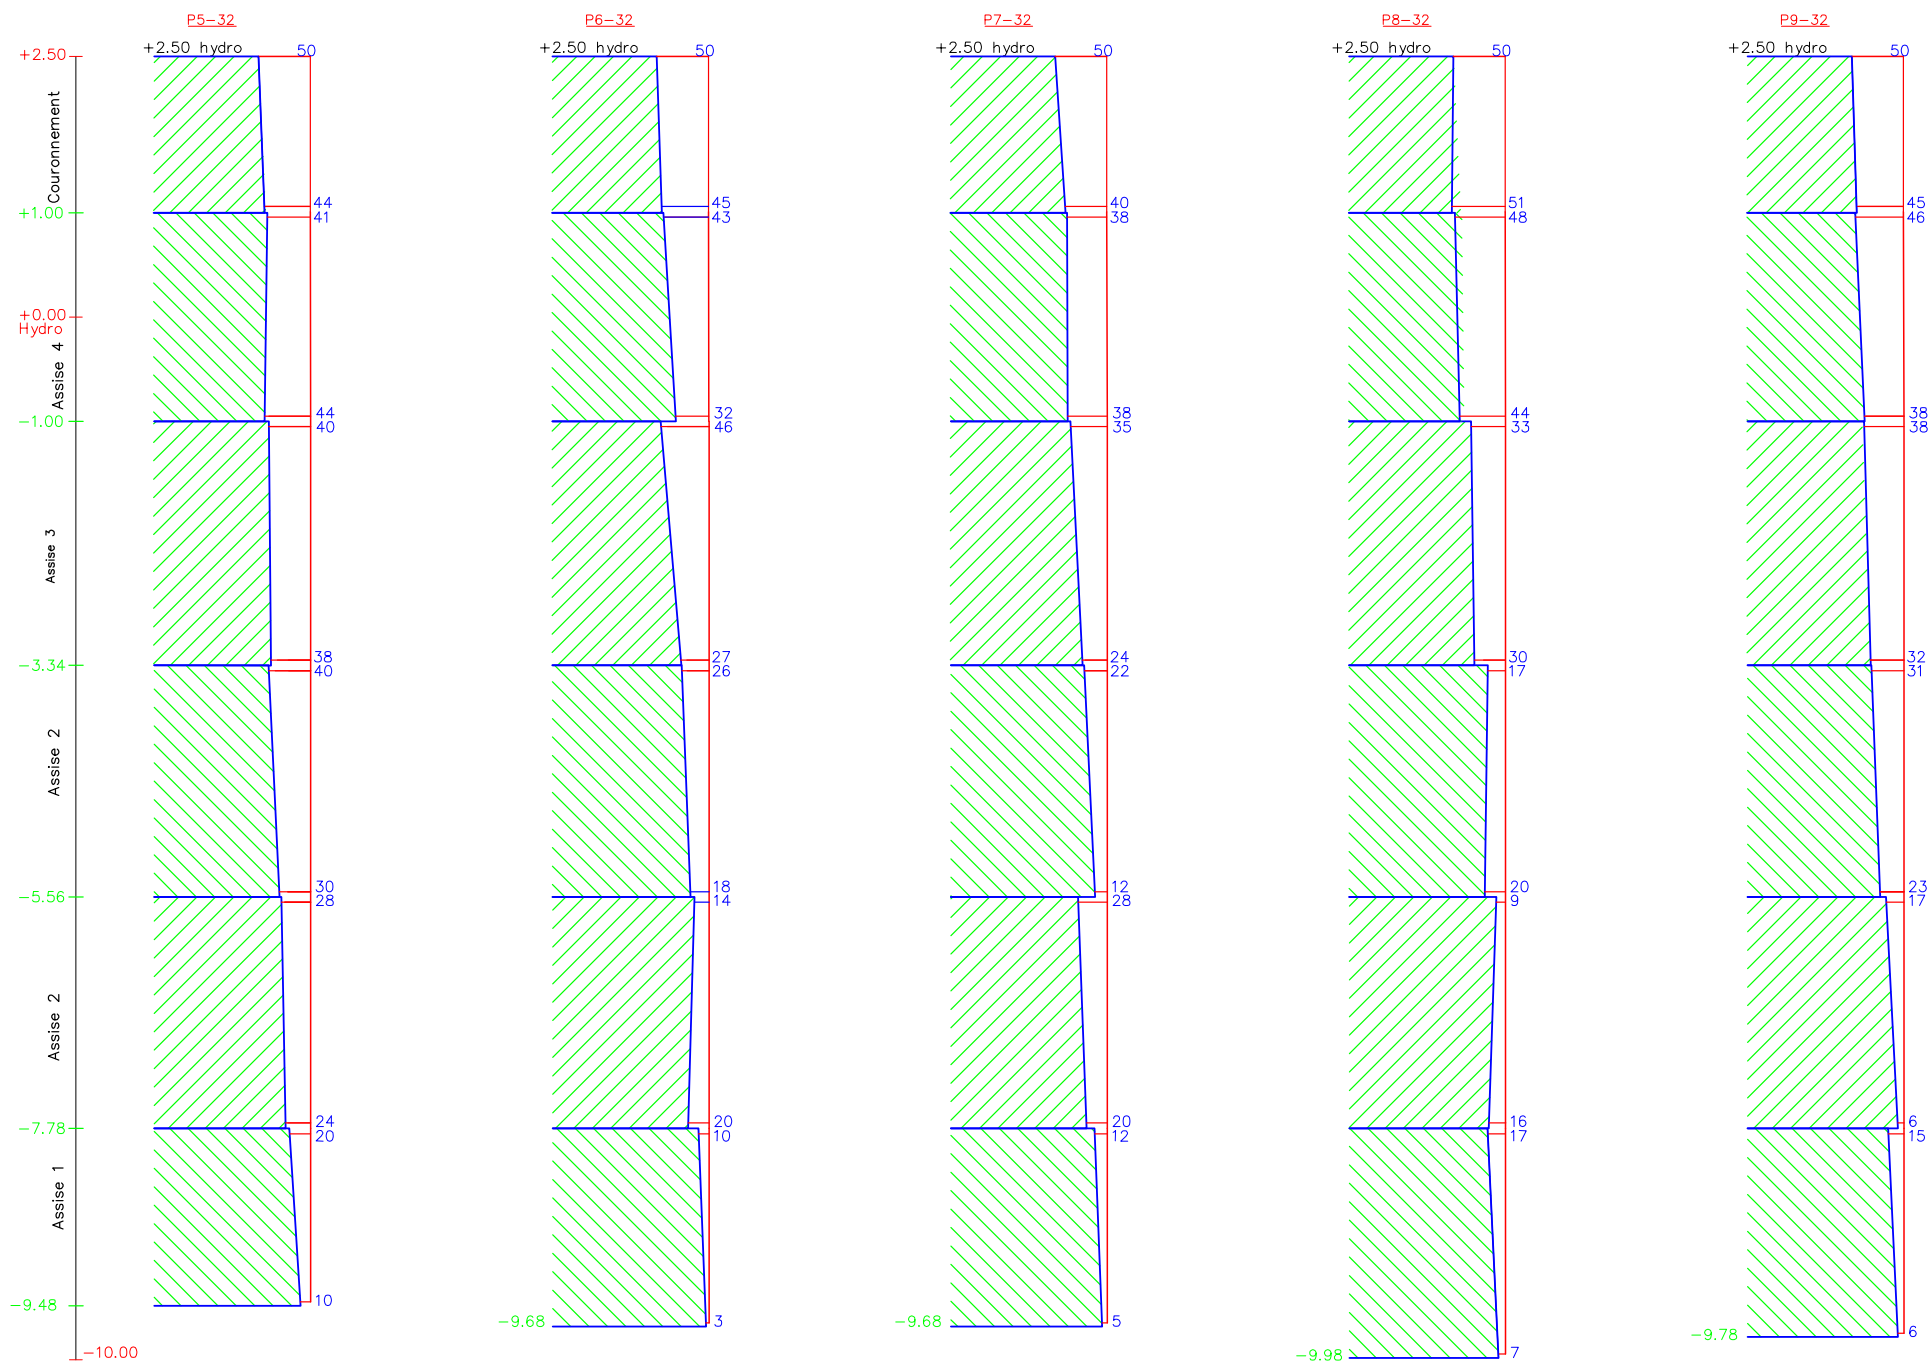
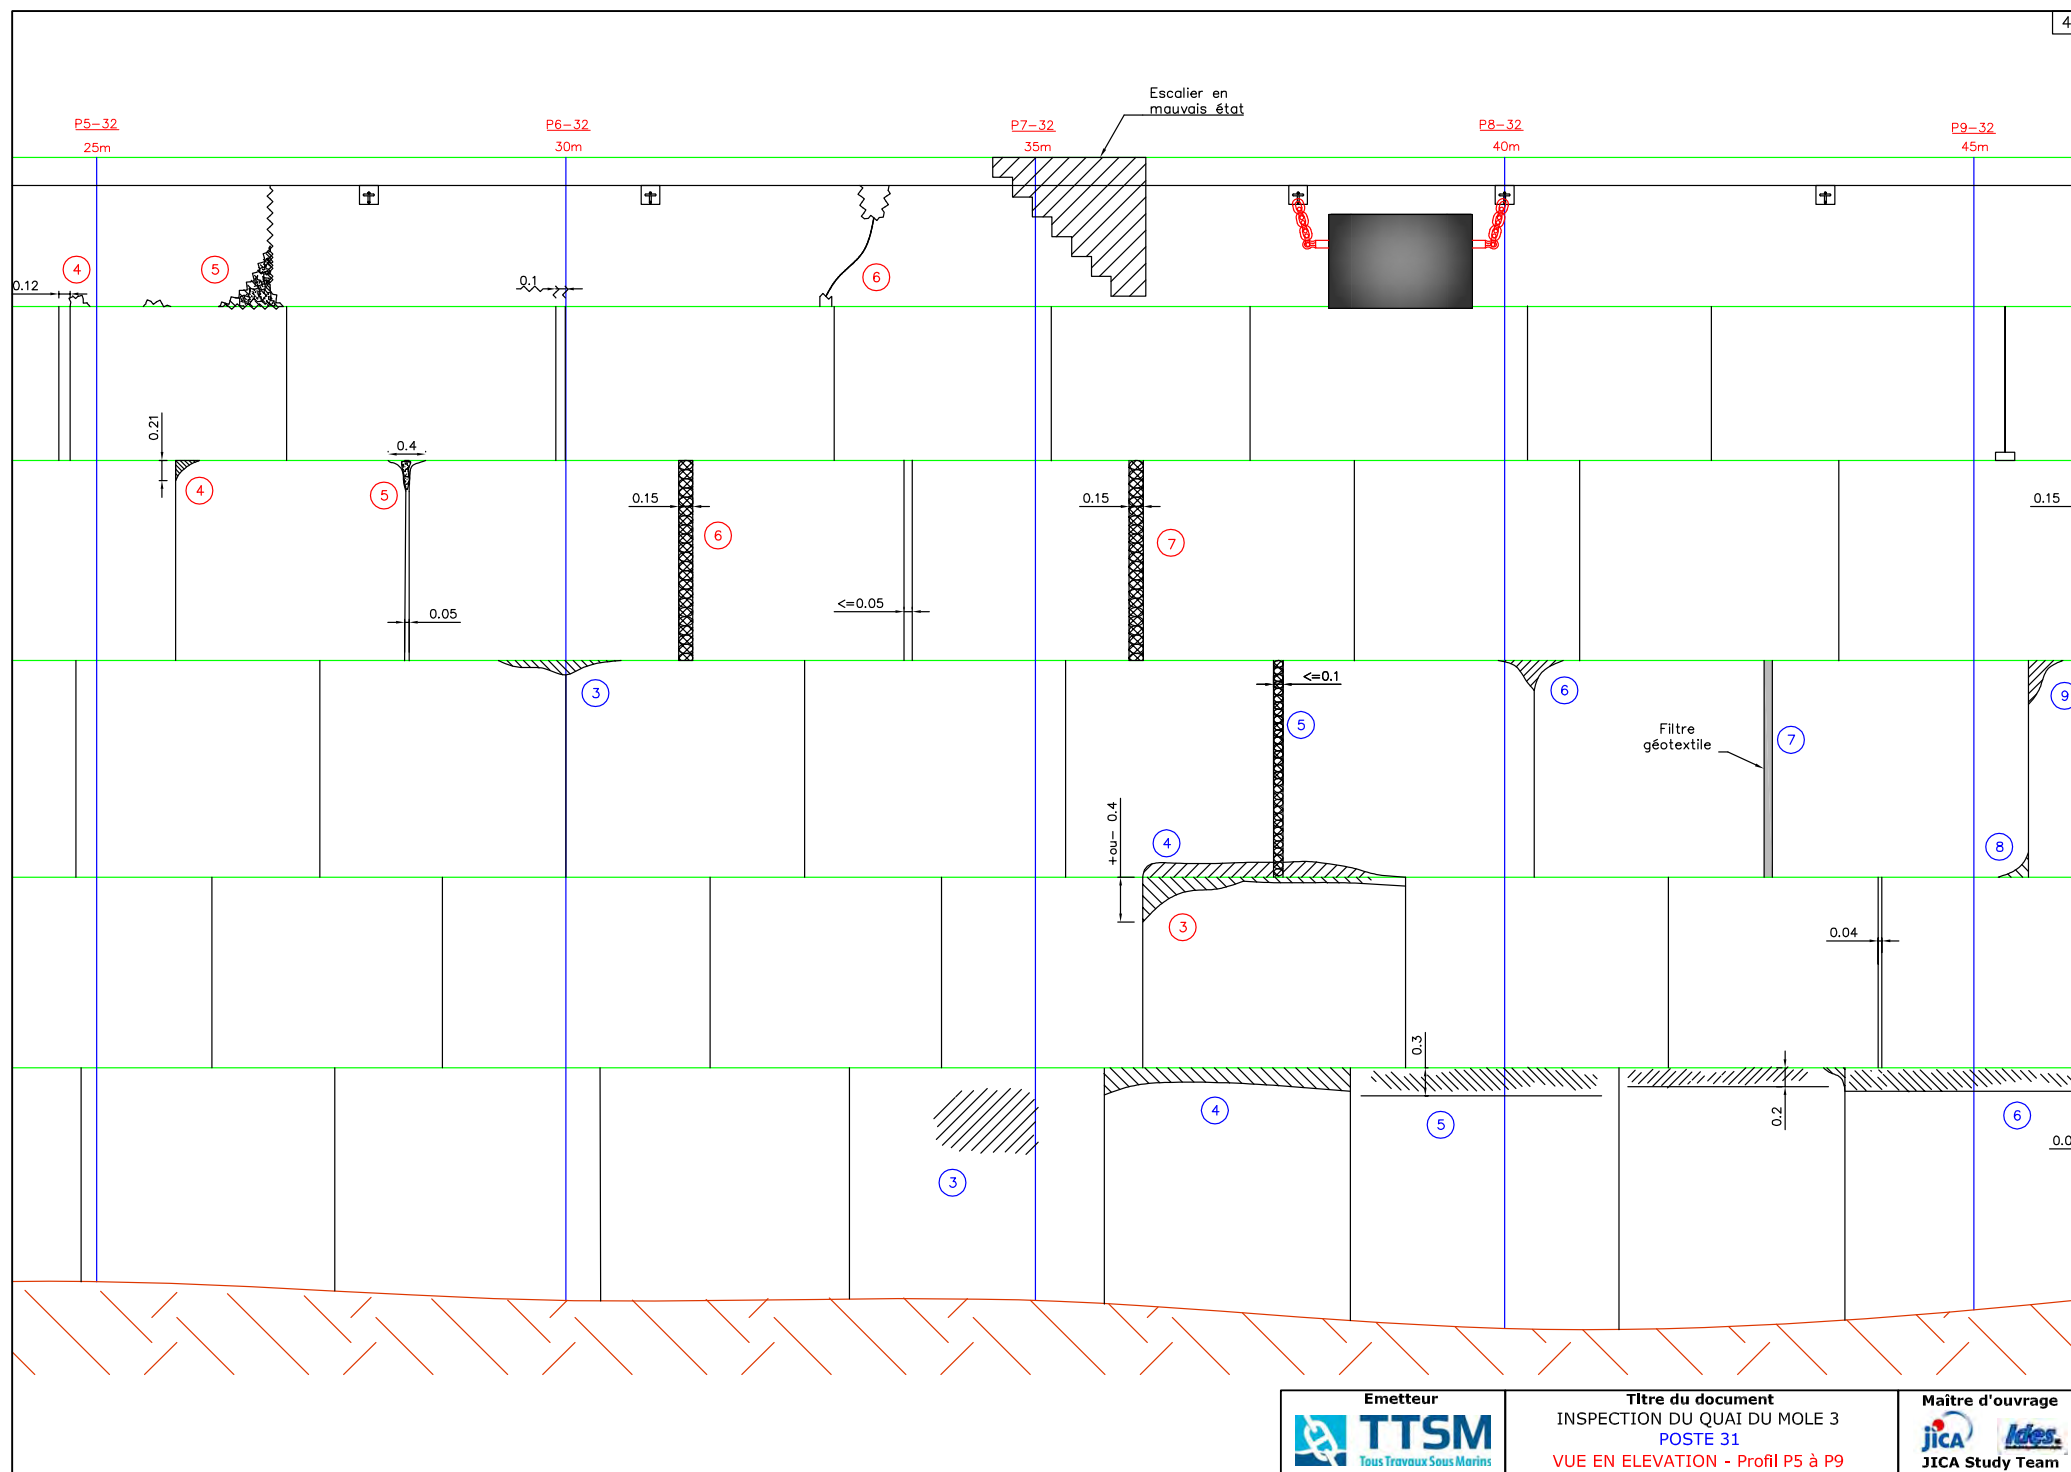
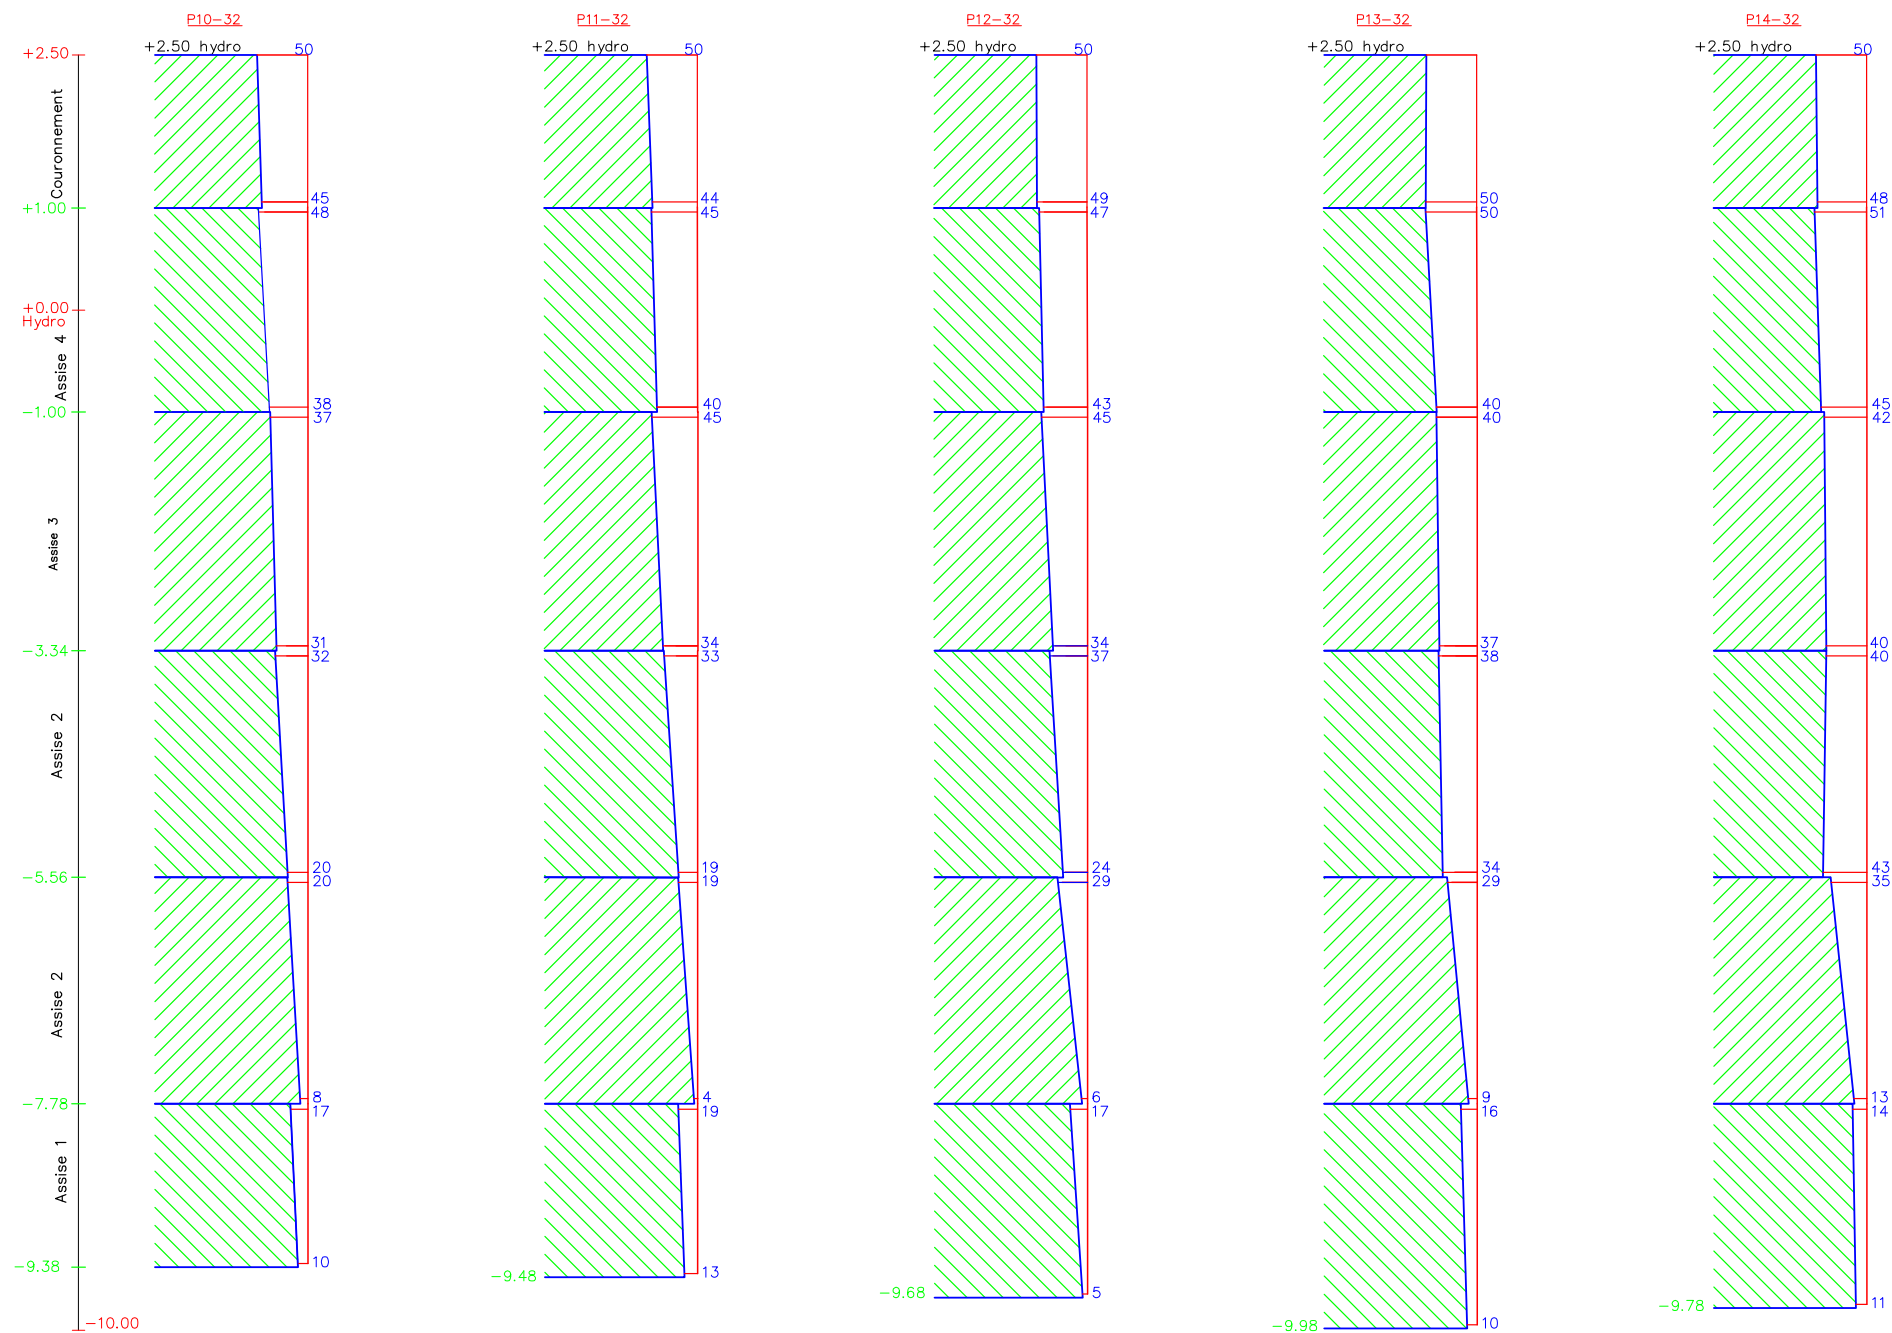
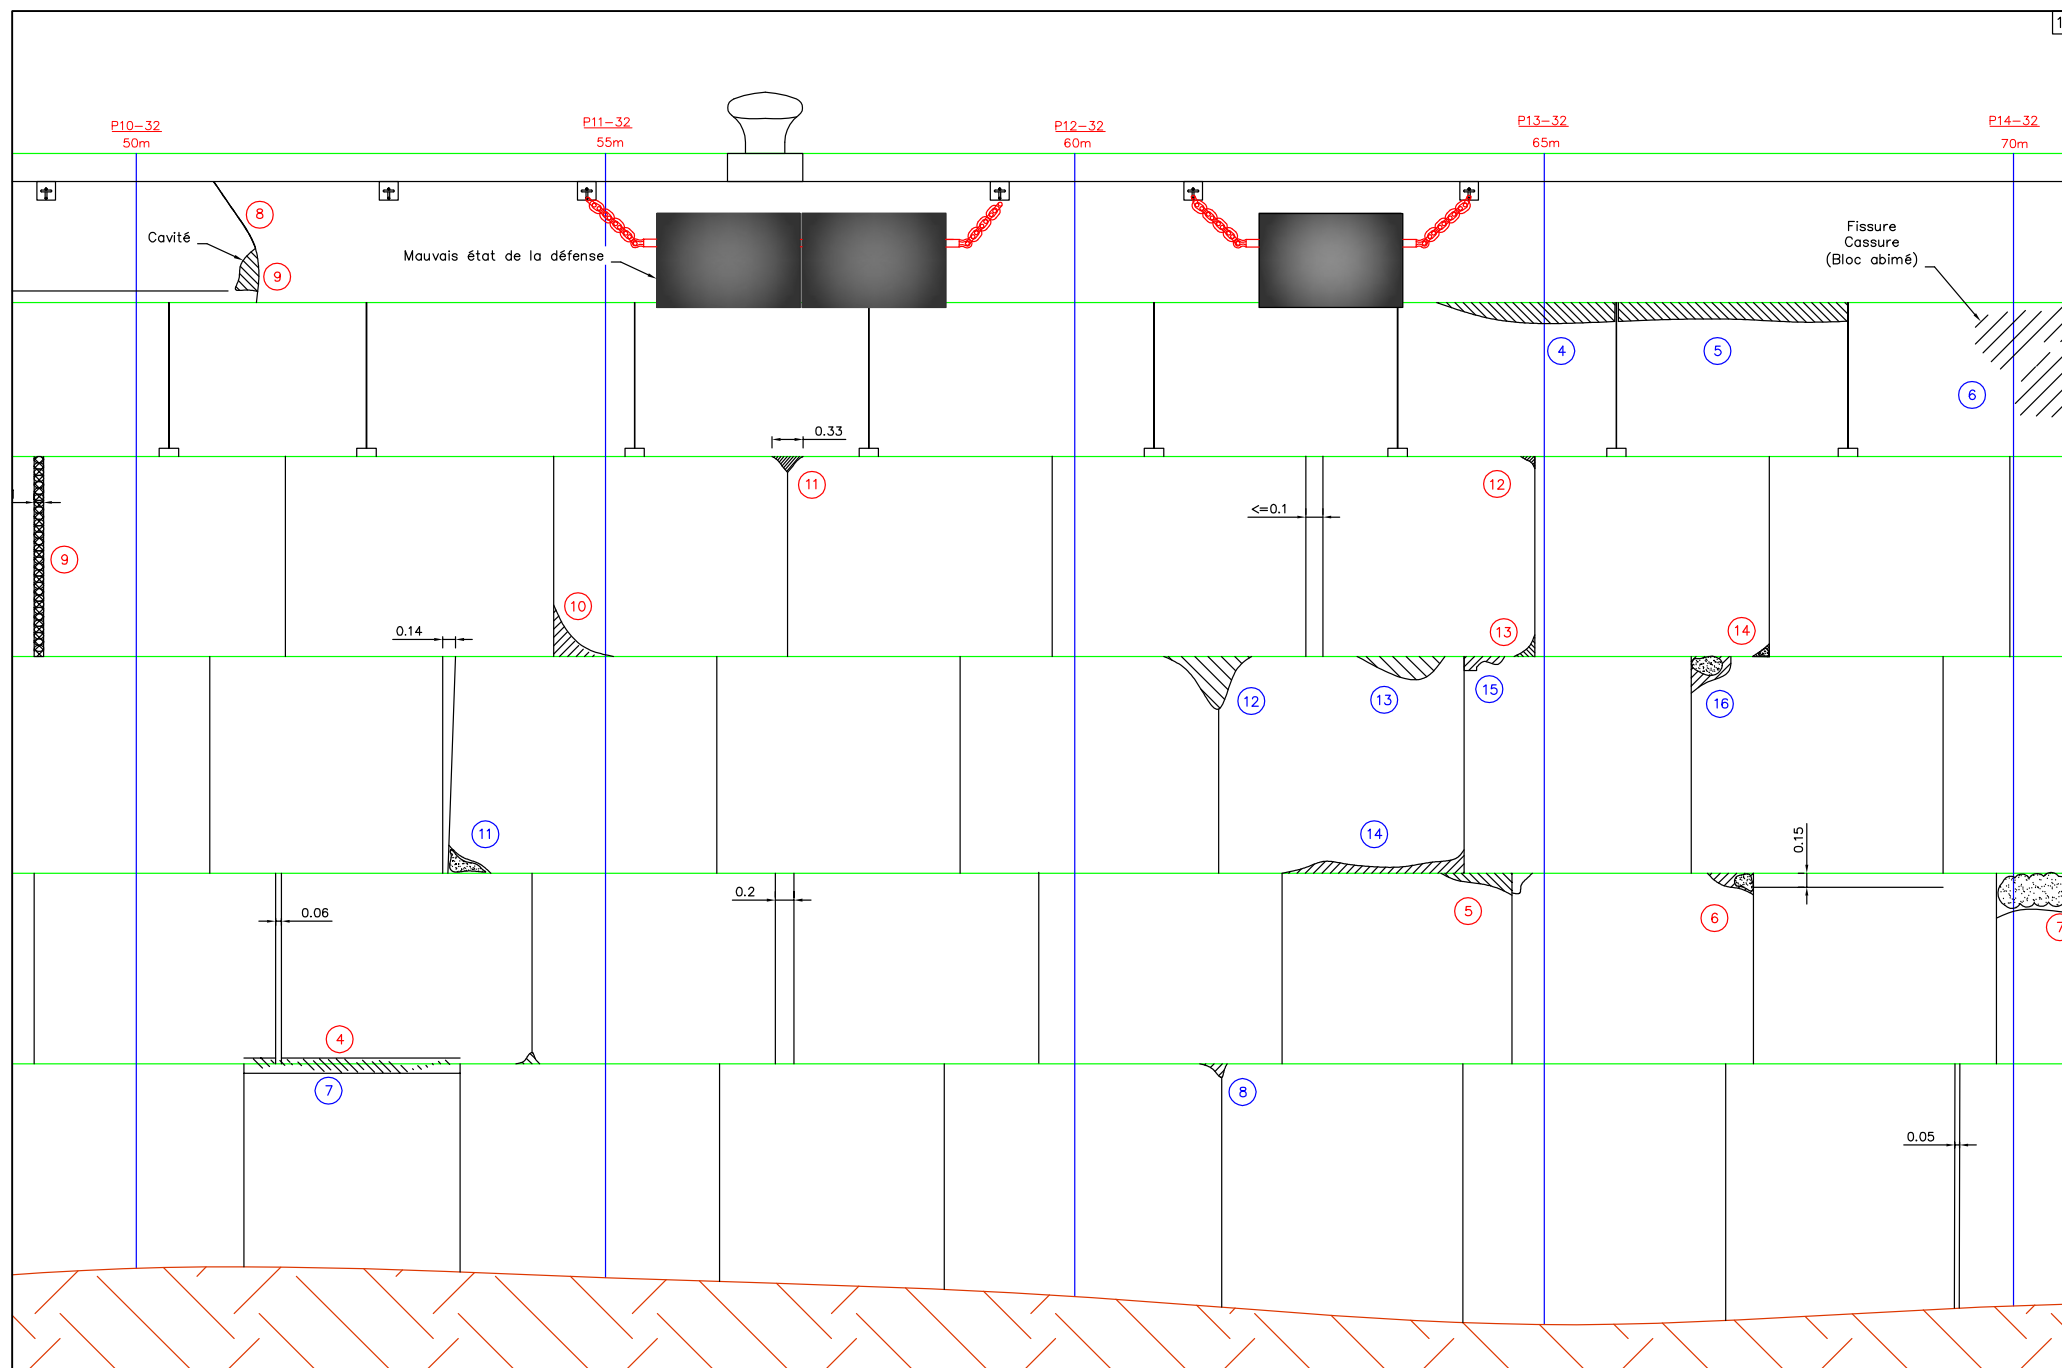
Code du projet	Nature	Numéro	Rév.
	PR-14.007 SN IDES PAD DRP_a	PL	32	A

1939 年に建設のバース 32 と 33 の水中部の状態はかなりひどく、目地の開き、ブロックの破損、空洞が随所に見られる。特にバース 32 では船舶が着岸する区間に損傷が多いようである。2007 年にも潜水調査を行っているが、その水中ビデオでは目地が補修されている部分が見られないため、その後目地をフィルターと石などで埋めた補修を実施しているものと推察される。しかし、それ以外にも多くの隙間があるので抜本的な対策にはなっていない。今回調査の方法では目地からの吸出しの事実は把握できなかったが、隙間の大きさから石材は抜け出さないものの砂の粒径であれば容易に抜けていくことがわかる。1969 年に拡張されたバース 31 は比較的良好であるが、ここでも目地が開いている箇所が散見される。上部工は両バースを通じて損傷箇所が多く、特に防舷材の取り付け部や船舶が接触したと思われる箇所に見られる。

N° Dé gradation 番号	Désignation 状態					Localisation 位置
		Fissure	Cavité	Cassure	Epaufure	Affouillement	
		クラック	空洞	破損	破片	洗掘	
2段目	32-- A2_10	X		X	X		Entre P17 et P18, côte 85m à 90m
	32-- A2_11	X		X	X		
	32-- A2_12	X		X			
	32-- A2_13				X		Entre P18 et P19, côte 90m à 95m
	32-- A2_14				X		
	32-- A2_15				X		
3段目	32-- A3_18	X		X	X		Entre P15 et P16, côte 75m à 80m
	32-- A3_19	X		X			
	32-- A3_20		X				Entre P16 et P17, côte 80m à 85m
	32-- A3_21				X		
	32-- A3_22	Réparation 補修					
	32-- A3_23		X				Entre P17 et P18, côte 85m à 90m
	32-- A3_24				X		
	32-- A3_25	X		X			
4段目	32-- A3_26	X		X	X		Entre P18 et P19, côte 90m à 95m
	32-- A4_16				X		Entre P15 et p 16, côte 75m à 80m
	32-- A4_17				X		
	32-- A4_18				X		Entre P17 et P18, côte 85m à 90m
	32-- A4_19				X		
	32-- A4_20	X		X			Entre P18 et P19, côte 90m à 95m
	32-- A4_21	X		X			
	32-- A4_22				X		Entre P19 et P20, côte 95m et 100m

水中部の状態も目視で適切な維持補修がなされていない事がわかる程ひどい。2006年の調査では、船が直接岸壁に当たり損傷を発生させていることがわかった。すべての目地は欠け、損傷があり、当てられたことにより 50cm の穴が生じ石によって埋まっている状態である。この岸壁は重量物を扱っていることを指摘したい。ダカール港は埠頭を注意深く運営し、岸壁上での過負荷 (4t/m<sup>2</sup>) をしない必要がある。岸壁際にはトラック荷役をしないようにし、船上クレーンの最大リーチ次第であるが 6-10m 程度離すべきである。舗装上は、マリ向けの米などの貨物の荷役や、主として荷積み荷卸などの連続した作業がある。この埠頭は港湾施設としての標準的な安全が確保されておらず、基礎の改修や、岸壁側での重荷重を禁止する規制などが必要である。埠頭は損傷しすぎているため補修などの方法は推奨されない。基礎からの新設によることが満足される解決となろう。

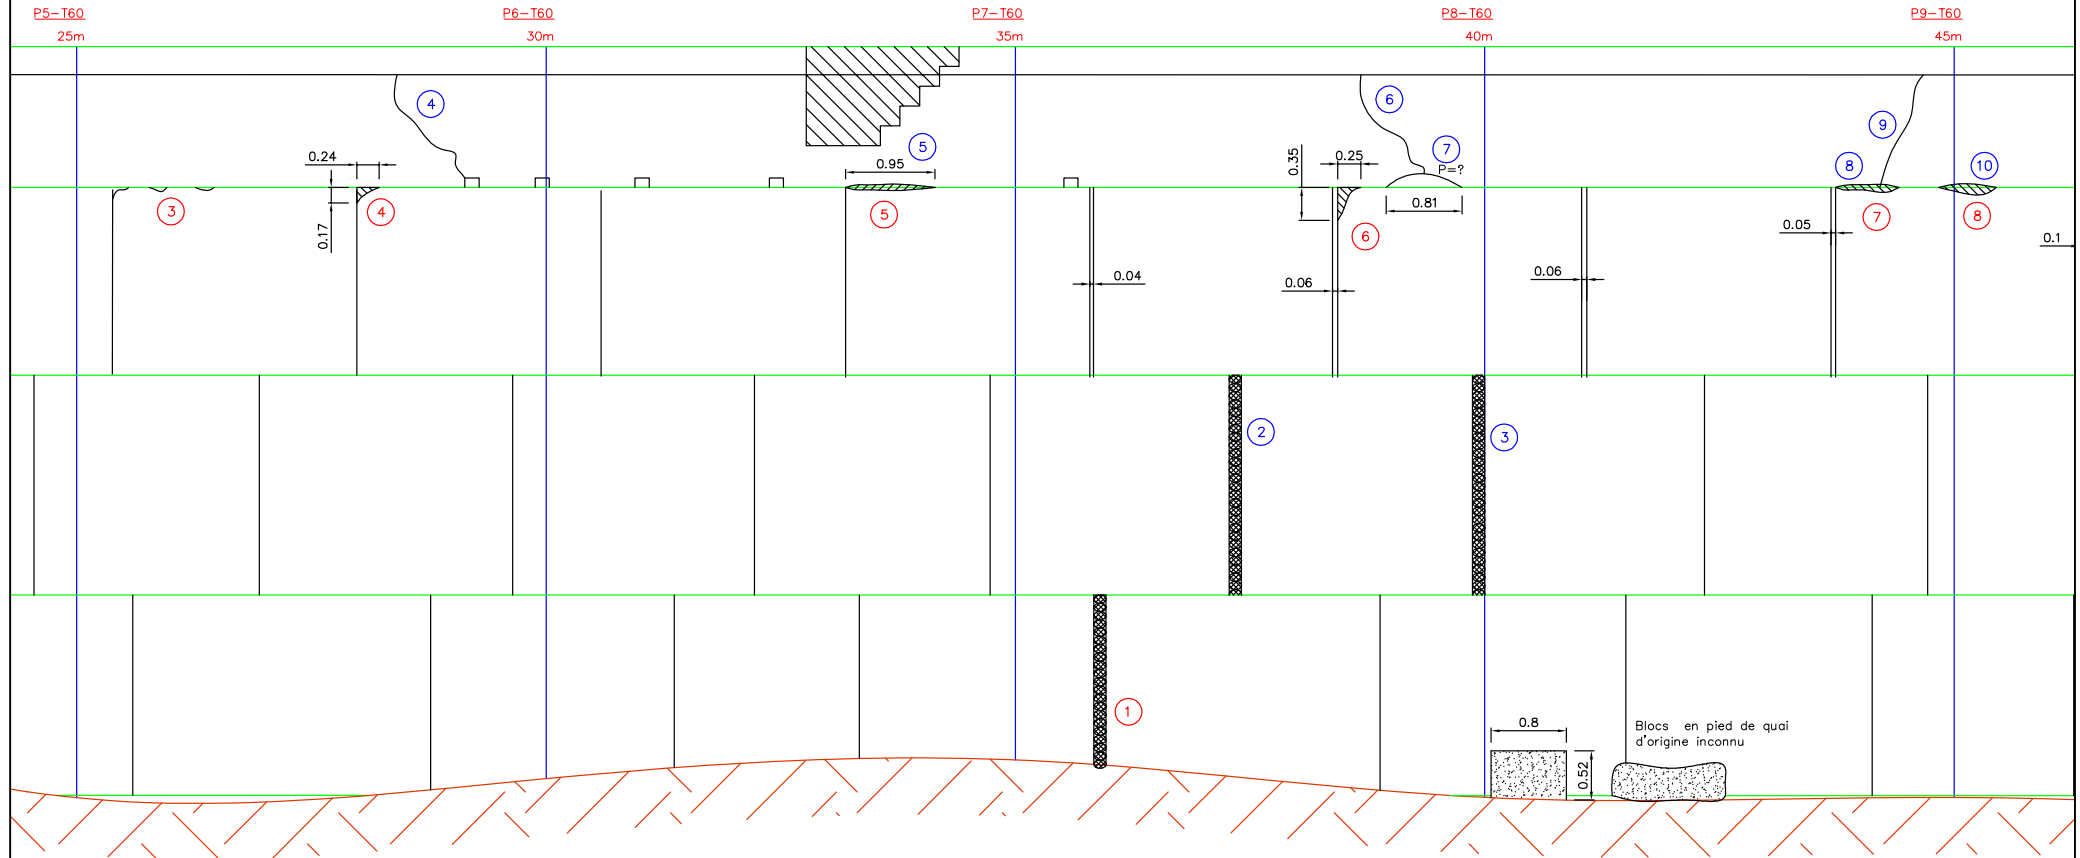
**Titre du document**  
INSPECTION DU QUAI DU MOLE 3  
TABLEAU 65m-VERTICALITE  
Profil P5 à P9
