## 資料 6 計画対象校配置図

資料7 全調査校のインフラ関連調査結果概要表

資料8 防災関連調査概要表

## 資料9 全調査校の防災関連調査結果

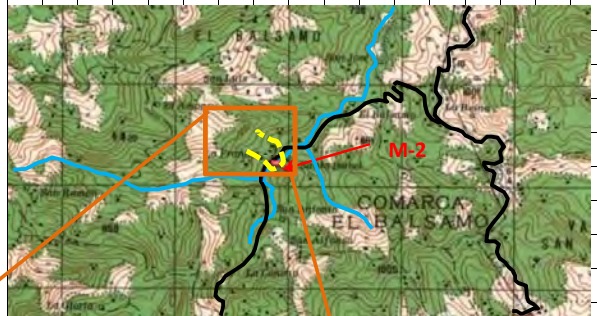
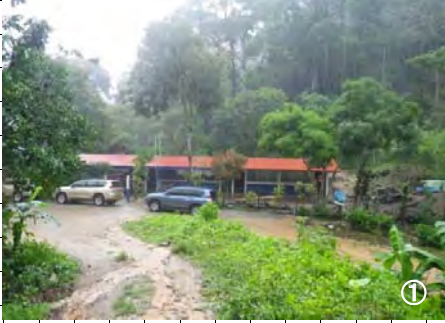
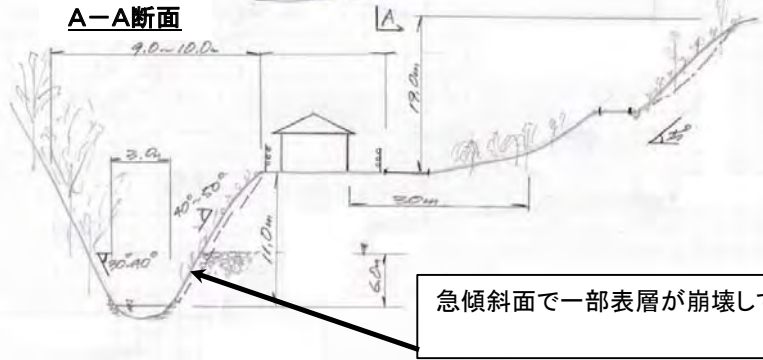
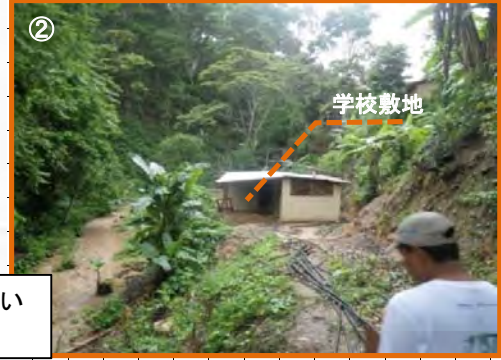
No.	M-2	Name of School	Francisco Morazán	Survey Date	23-Jun-14
-----	-----	----------------	-------------------	-------------	-----------

急傾斜面で一部表層が崩壊してい

洪水時には水衝部となり、敷地地

コメント：学校敷地は北西側の斜面崩落により押し出された土塊上に位置している。現在、斜面は安定しており、再崩壊の可能性は少ない。しかし、敷地東側は河川が接近している。敷地と河川は11mの比高差があり、洪水時の水位上昇による浸水の影響はないが、押し出されて形成された脆弱な溪岸が浸食され、学校敷地への影響が及ぶことが懸念される。よって、現況敷地内での校舎建設は困難。

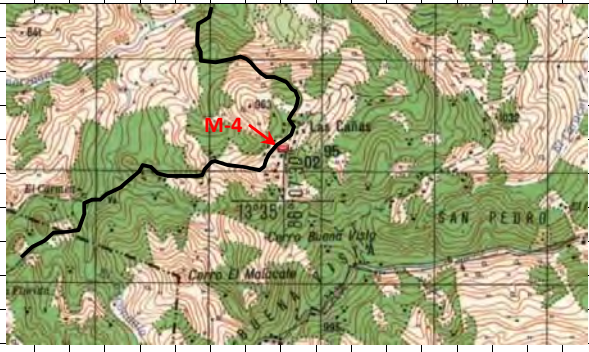
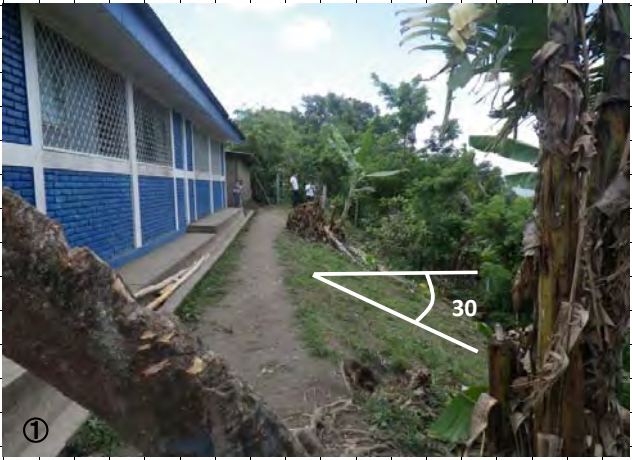
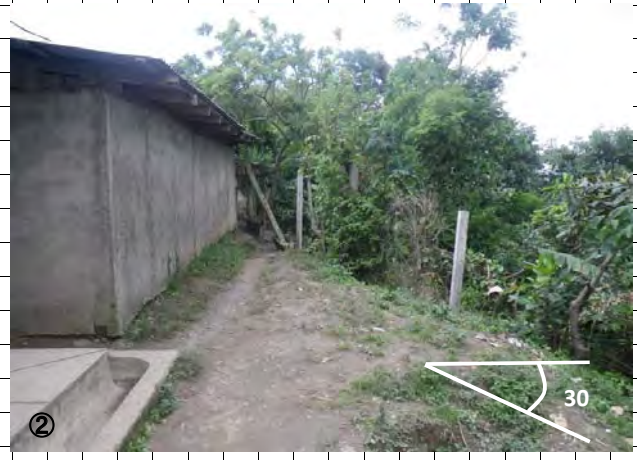
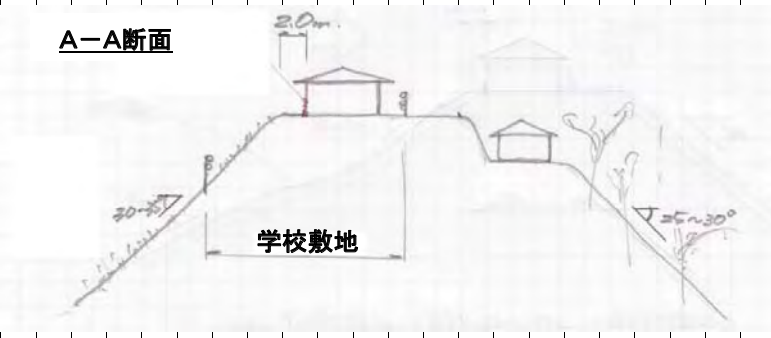
No.	M-4	Name of School	Andrés Castro	Survey Date	20-Jun-14
-----	-----	----------------	---------------	-------------	-----------

- 防災上の問題は無い
- 敷地に問題がある
  - ・
  - ・
  - ・
- 被災の危険性がある
  - ・ 30° に近い斜面が存在
  - ・
  - ・
- 土地造成・建物設計に反映すべき事項
  - ・ 斜面からの離隔確保
  - ・

コメント：学校敷地は尾根頂部に位置しており、敷地は狭く敷地両側が約30°程度の斜面となっている。斜面の状態は比較的安定している。  
 建設する学校校舎は現況斜面肩から3.5m~4.0m以上控えた位置に建設することが望ましい。

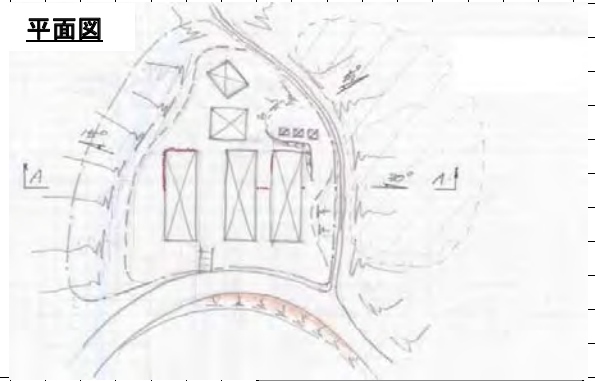
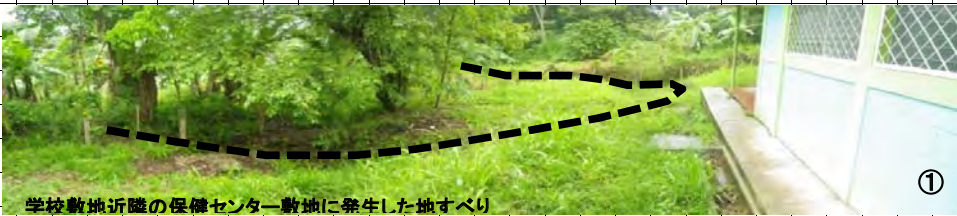
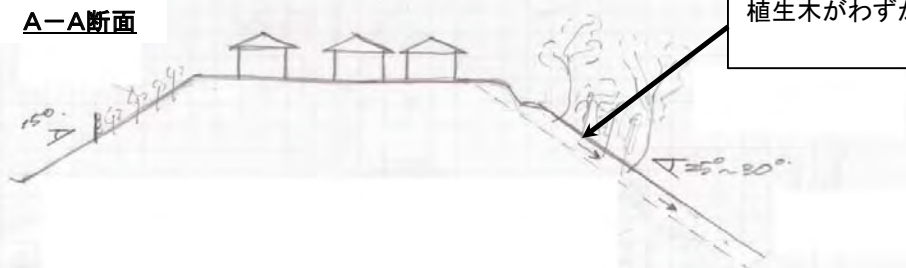
No.	M-5	Name of School	Gracias a Dios	Survey Date	19-Jun-14
-----	-----	----------------	----------------	-------------	-----------

- 防災上の問題は無い
- 敷地に問題がある
  - ・地すべりブロック内に学校敷地が立地
  - ・
  - ・
- 被災の危険性がある
  - ・
  - ・
- 土地造成・建物設計に反映すべき事項
  - ・

同一線上に位置する建物にクラックが認められる。地盤が変動している可能性が高い。

学校敷地近隣の保健センター敷地に発生した地すべり

植生木がわずかに傾いており、表

コメント：村落一帯が地すべり崩壊地と推測される。学校敷地はその中心に位置しており、近隣には不安定な斜面の崩壊が認められる。現在、地すべりの進行性は認められず、比較的安定しているが、斜面は不安定な状態であり安全とは言えない。学校敷地は尾根頂部に位置しており、敷地まわりの斜面は注意が必要。

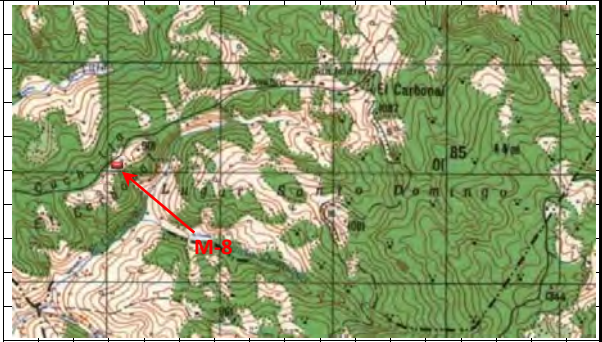
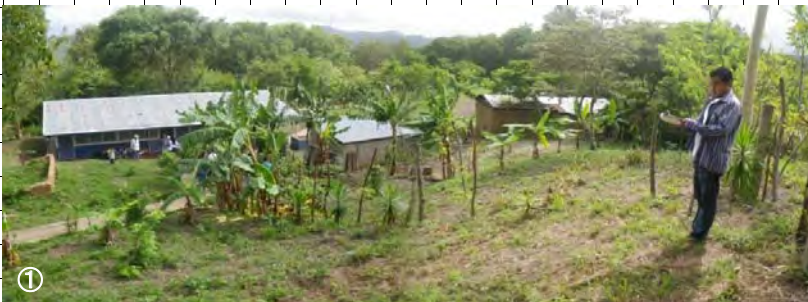
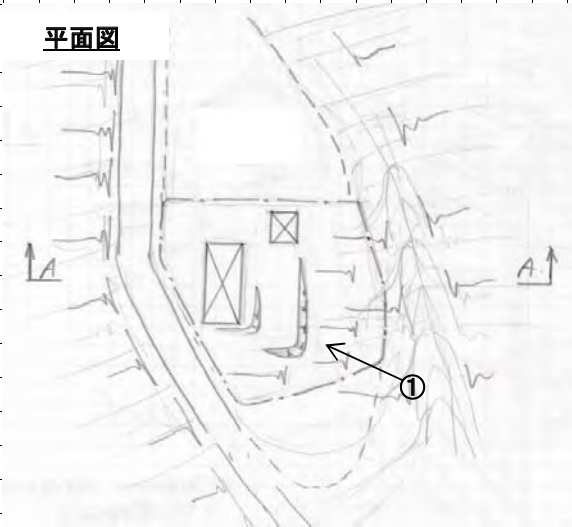
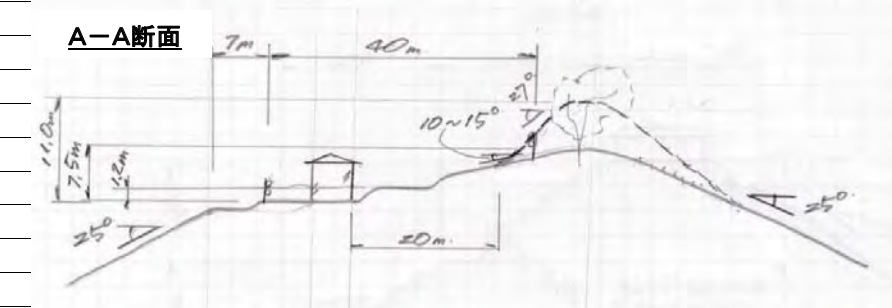
No.	M-8	Name of School	Salomón Ibarra Mayorga	Survey Date	26-Jun-14
-----	-----	----------------	------------------------	-------------	-----------

コメント：学校敷地は尾根頂部に位置しており、敷地はなだらかな傾斜を持っている。敷地南東斜面は約27°程度、学校校舎との比高差11mであり、安定している。

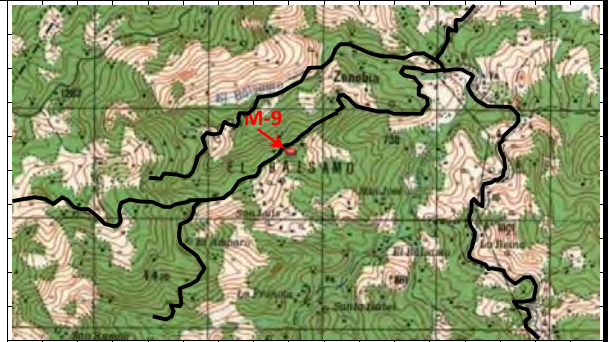
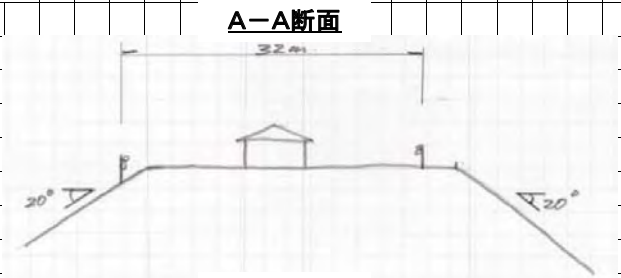
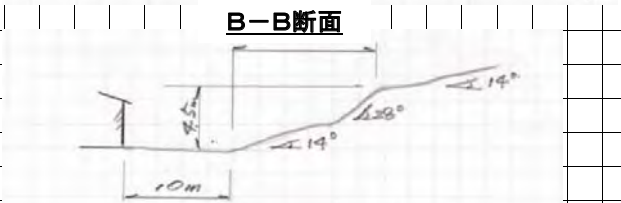
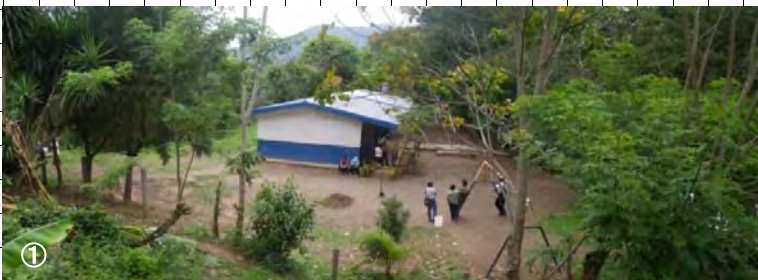
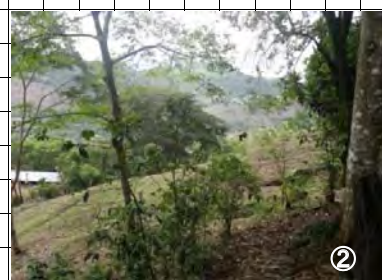
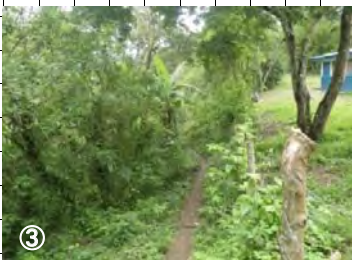
No.	M-9	Name of School	Diriangén	Survey Date	21-Jun-14
-----	-----	----------------	-----------	-------------	-----------

コメント：学校敷地は尾根頂部に位置しており、敷地はなだらかな傾斜を持っている。敷地北東・南西斜面は約20°程度、最急傾斜で28°の斜面であり安定している。

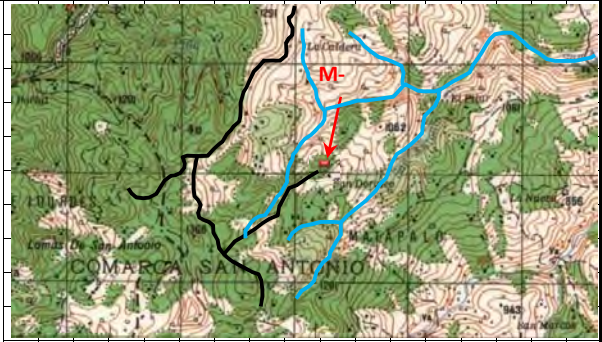
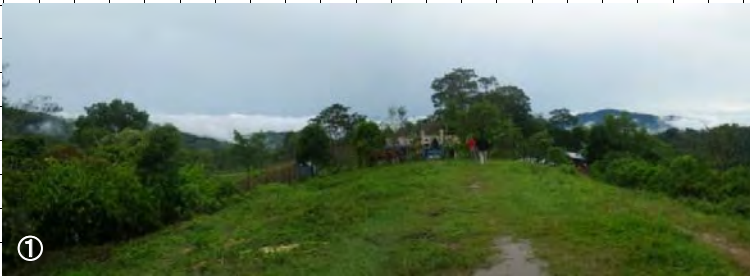
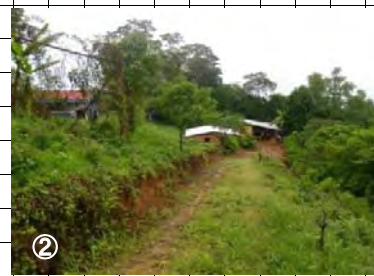
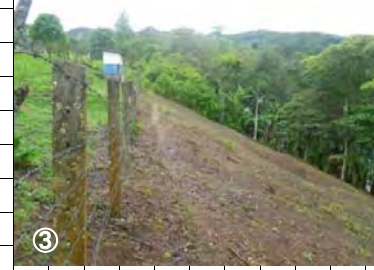
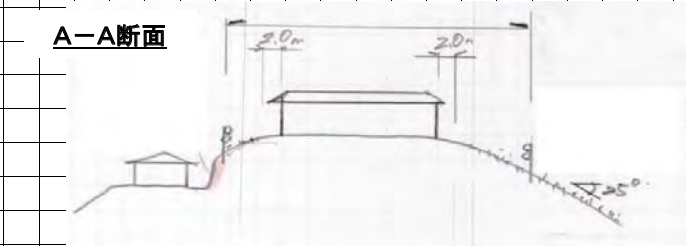
No.	M-10	Name of School	Edmundo Díaz	Survey Date	24-Jun-14
-----	------	----------------	--------------	-------------	-----------

- 防災上の問題は無い
- 敷地に問題がある
  - ・
  - ・
  - ・
- 被災の危険性がある
  - ・ 30° に近い斜面が存在
  - ・
  - ・
- 土地造成・建物設計に反映すべき事項
  - ・ 斜面からの離隔確保
  - ・

コメント：学校敷地は尾根頂部に位置しており、敷地北東、南西斜面はなだらかな傾斜を持っている。敷地両側の斜面は25°程度と安定している。比較的軟弱な地盤上に既設校舎が設置されており、不等沈下が原因と考えられるクラックが構造物に認められる。

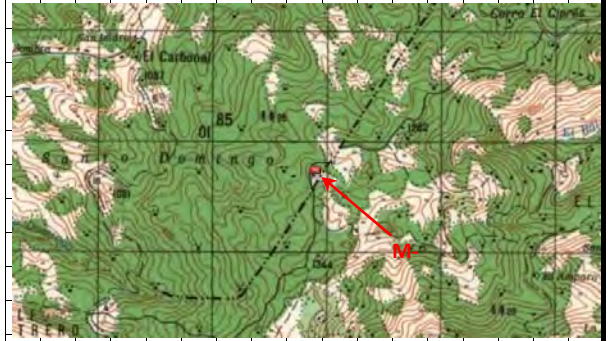
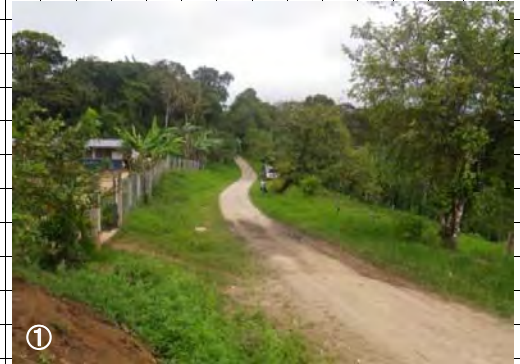
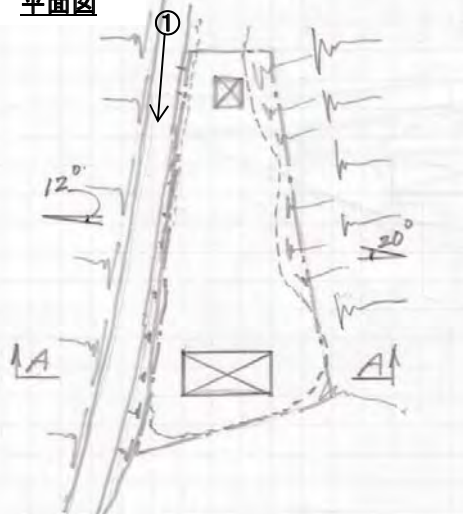
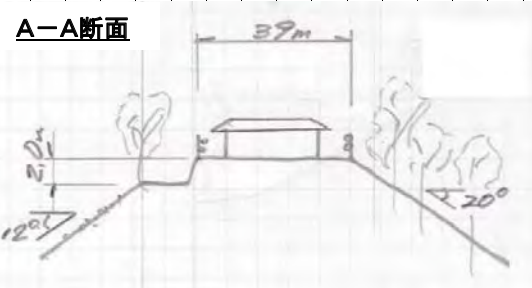
No.	M-11	Name of School	El Carbonal Arriba	Survey Date	26-Jun-14
-----	------	----------------	--------------------	-------------	-----------

コメント：学校敷地は尾根の頂部付近に位置しており、敷地はなだらかな傾斜を持っている。新校舎建設想定範囲の敷地南東斜面は約15°程度の傾斜があり、校舎新築には造成が必要。また、道路を挟んだ北西斜面は約20°程度の斜面であり、安定している。

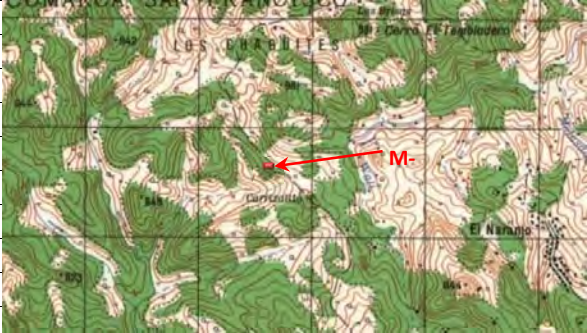
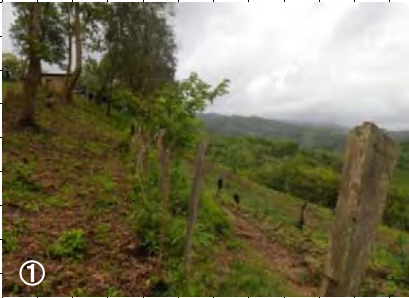
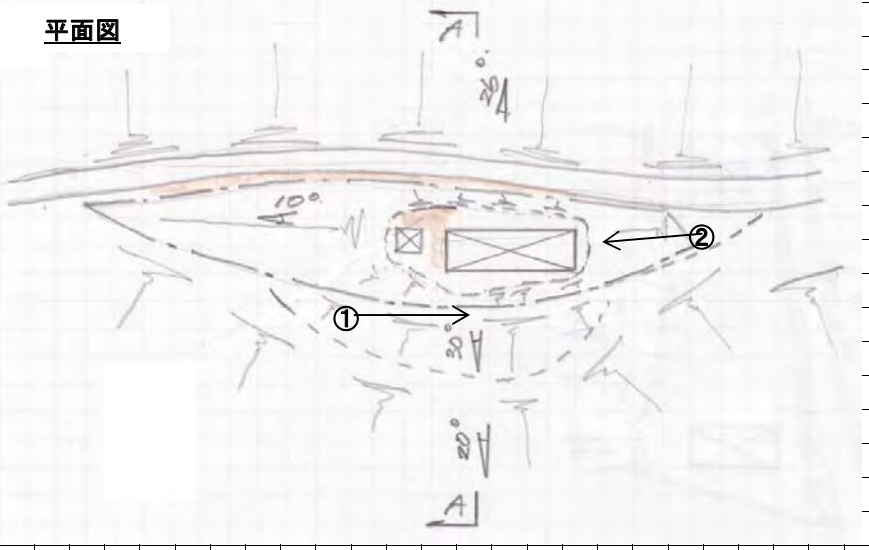
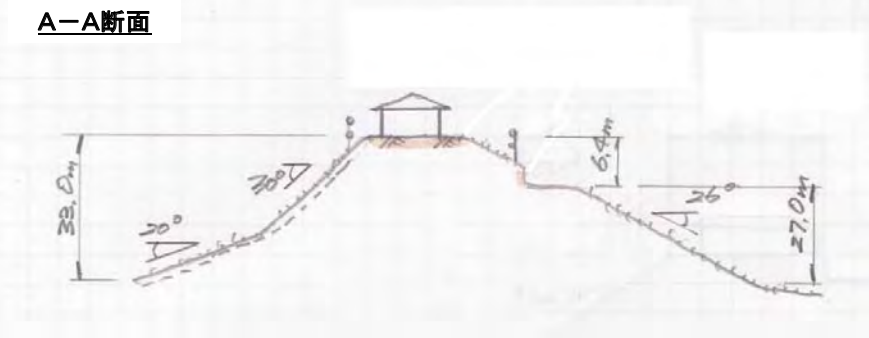
No.	M-12	Name of School	Inmaculada Concepción de María	Survey Date	27-Jun-14	
<input type="checkbox"/>	防災上の問題は無い

<input type="checkbox"/>	敷地に問題がある					
<input type="checkbox"/>	被災の危険性がある					
<input checked="" type="checkbox"/>	<ul style="list-style-type: none"> <li>・ 30° に近い斜面が存在</li> <li>・</li> <li>・</li> </ul>					
<input checked="" type="checkbox"/>	土地造成・建物設計に反映すべき事項					
<input type="checkbox"/>	<ul style="list-style-type: none"> <li>・ 斜面からの離隔確保</li> <li>・ 強風対策を実施</li> </ul>

<p>コメント：学校敷地は尾根頂部に位置しており、敷地は狭い。敷地両側の斜面は26°程度であり安定している。新校舎を建設する場合、斜面肩から離れた位置に計画することが望ましい。</p>

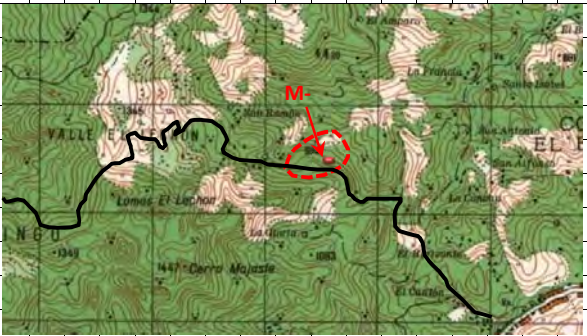
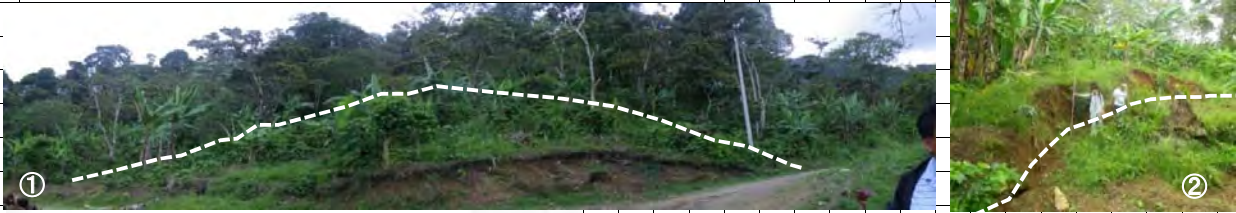
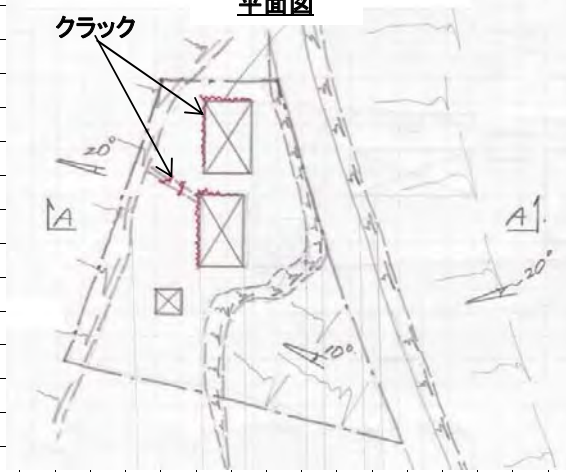
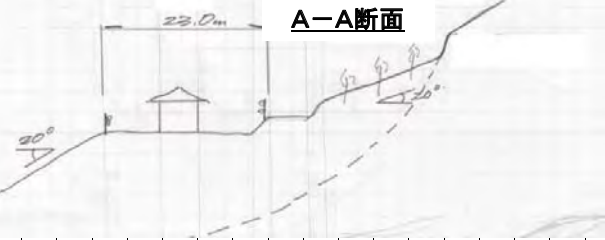
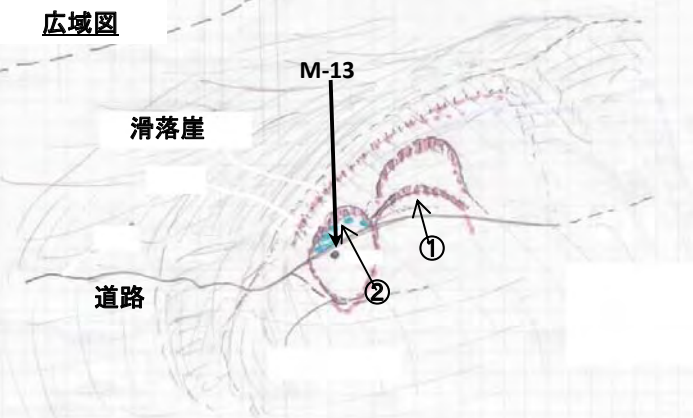
No.	M-13	Name of School	Santa Martha	Survey Date	23-Jun-14
<input type="checkbox"/>	防災上の問題は無い

<input checked="" type="checkbox"/>	敷地に問題がある				
<input type="checkbox"/>	被災の危険性がある				
<input type="checkbox"/>	土地造成・建物設計に反映すべき事項

<p>コメント：学校敷地は地すべり崩壊地中腹に位置している。地すべりは小崩壊を内包しており、現在も変動が生じている。現況の学校敷地内はこの地すべりを誘発する可能性もあり、建設は非常に困難である。敷地の拡張も想定されているが、状況は変わらない。</p>

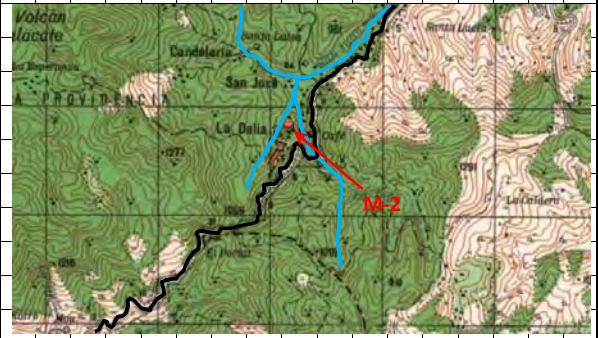
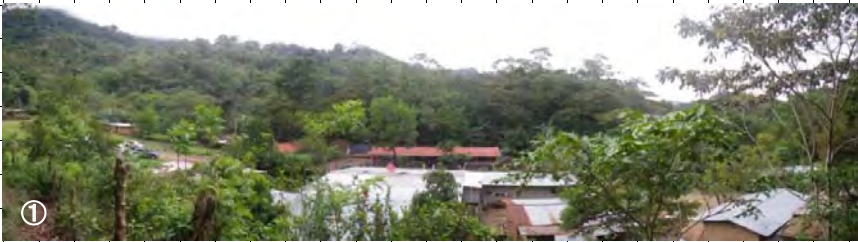
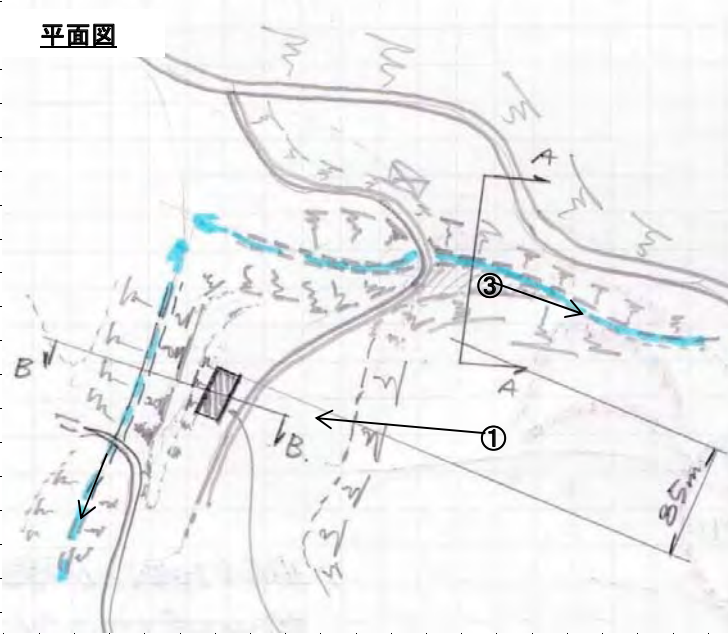
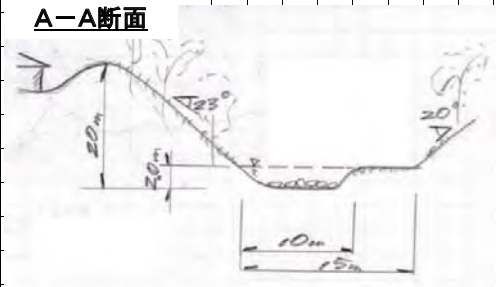
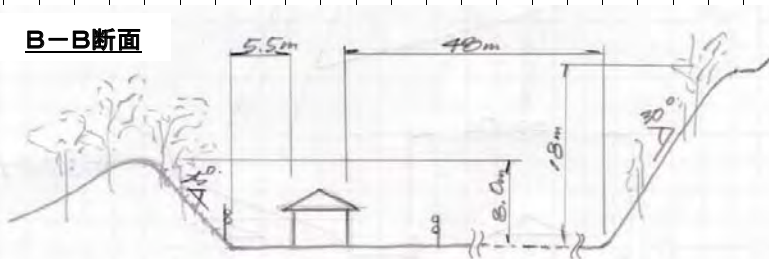
No.	M-14	Name of School	Alfonso Cortez	Survey Date	24-Jun-14
-----	------	----------------	----------------	-------------	-----------

コメント：学校敷地は段丘上の平坦な敷地である。近隣に河床勾配3°~4°の溪流が存在するが、比高差、谷出口からの離隔が大きく、洪水、土砂流発生時でも学校敷地への影響はない。  
 敷地西側、東側の斜面は斜面角度は25°と崩壊の危険性は低く、また、斜面から校舎までの離隔距離が長く、影響はない。

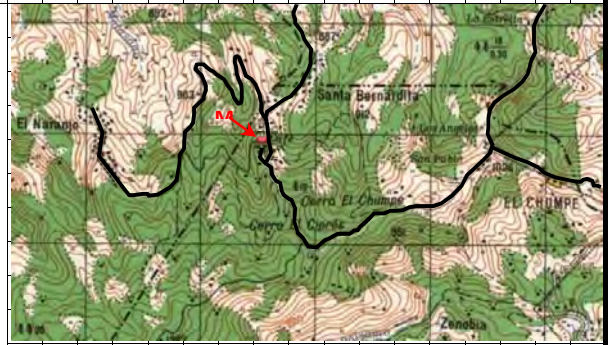
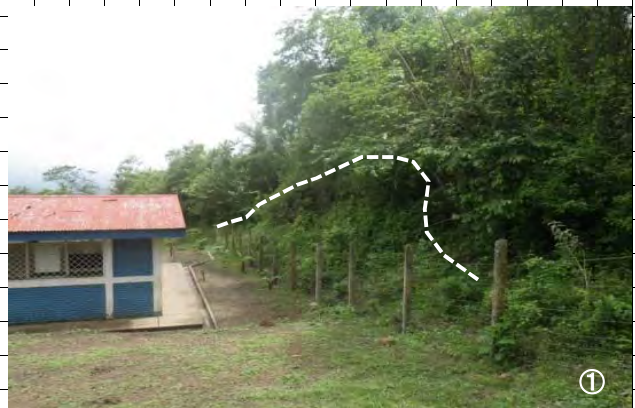
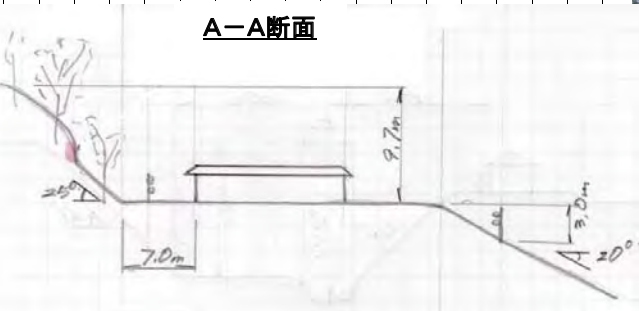
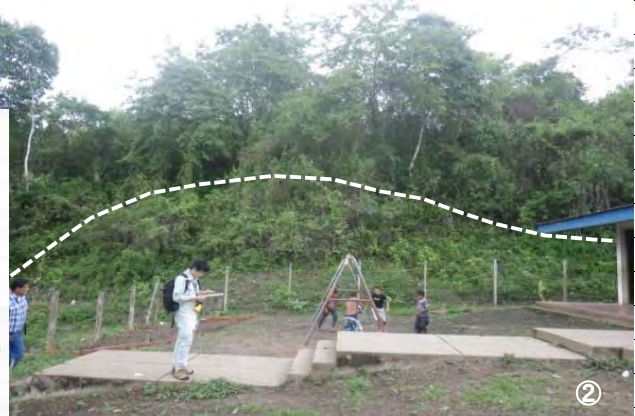
No.	M-16	Name of School	José Martí	Survey Date	21-Jun-14
-----	------	----------------	------------	-------------	-----------

- 被災の危険性がある
  - ・ 30° に近い斜面が存在

コメント：学校敷地は斜面中腹に位置しており、敷地はなだらかな傾斜を持っている。  
 敷地東斜面は既往敷地を造成した際に生じた23°程度の斜面であり、一部表層崩壊を起こしている。既往の校舎は斜面崩壊により直接の影響が考えられる。新校舎を建設する場合、斜面から離れた位置に計画することが望ましい。

- 土地造成・建物設計に反映すべき事項
  - ・ 斜面からの離隔確保

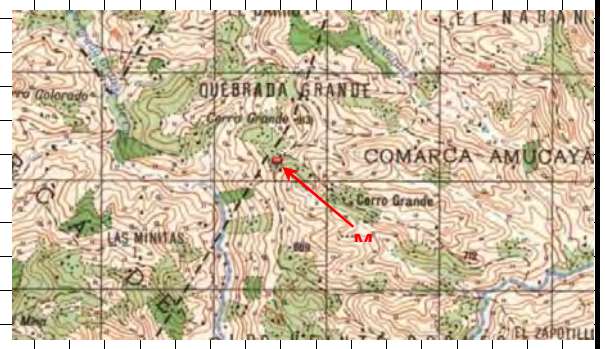
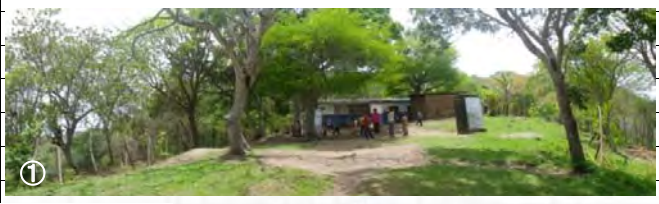
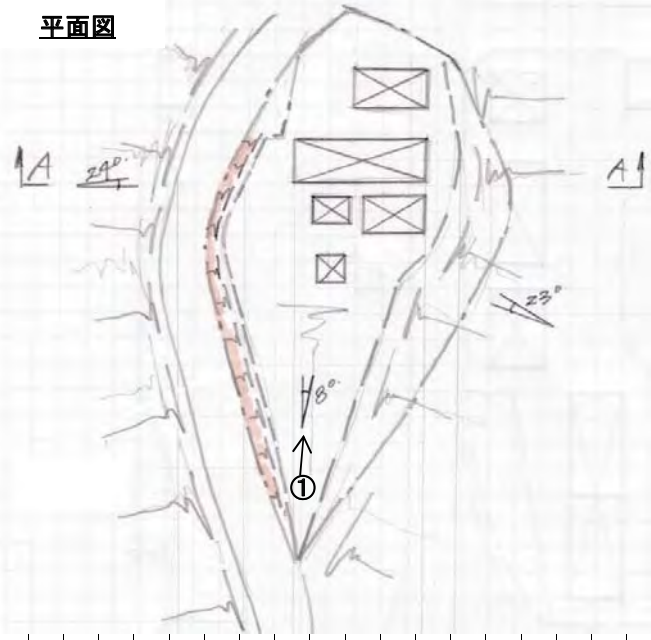
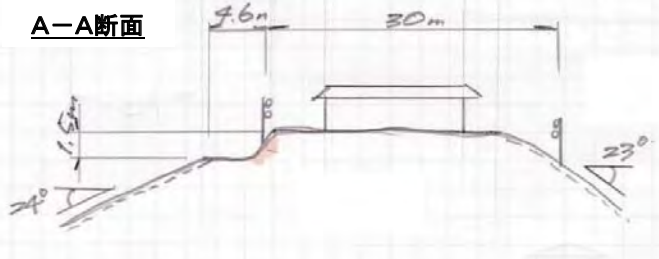
No.	M-17	Name of School	Cristo Rey	Survey Date	25-Jun-14
-----	------	----------------	------------	-------------	-----------

- 被災の危険性がある
  - ・ 30° に近い斜面が存在

コメント：学校敷地は尾根頂部に位置している。両斜面の勾配は23°～30°程度である。敷地は狭く、新設する場合は現況平地肩から3～4m程度の離隔が必要である。

- 土地造成・建物設計に反映すべき事項
  - ・ 斜面からの離隔確保

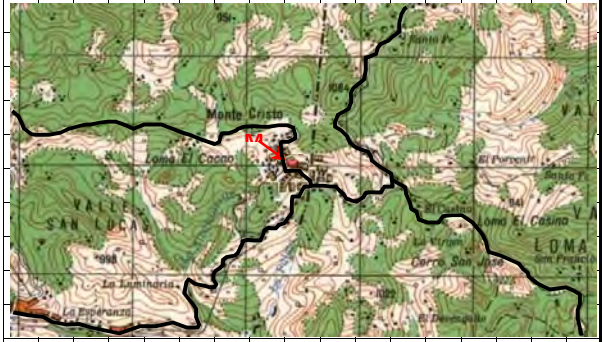
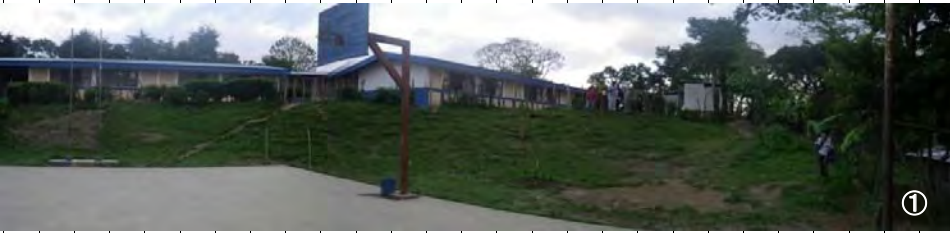
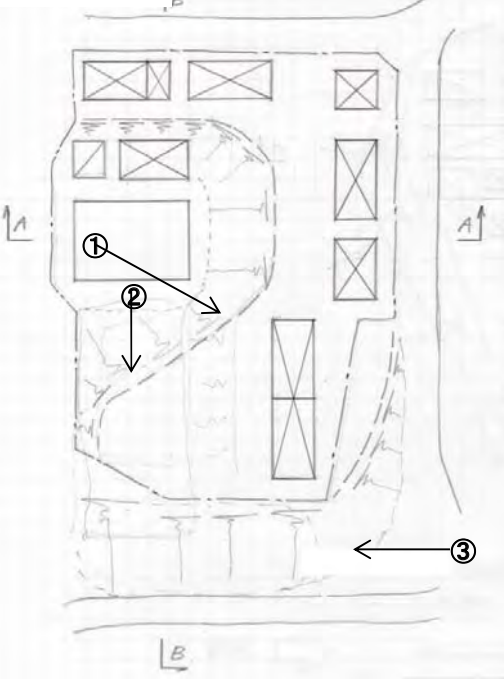
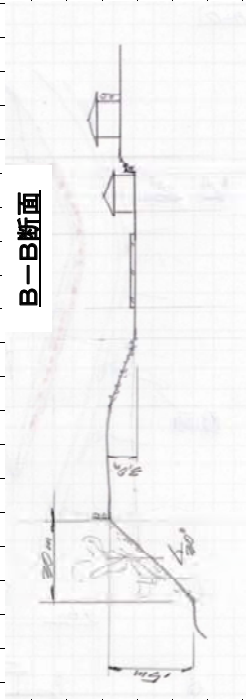
No.	M-18	Name of School	Salomón Ibarra Mayorga	Survey Date	20-Jun-14
-----	------	----------------	------------------------	-------------	-----------

- 防災上の問題は無い
- 敷地に問題がある
  - ・
  - ・
  - ・
- 被災の危険性がある
  - ・ 30° に近い斜面が存在
  - ・
  - ・
- 土地造成・建物設計に反映すべき事項
  - ・ 斜面からの離隔確保
  - ・

コメント：学校敷地は村落の中心に位置しており、敷地は平坦である。防災の観点からは問題ない。  
 北西方向に学校敷地を広げ、新校舎を建設する場合、傾斜角30°の斜面を造成することになる。校舎は造成した範囲のうち、地山範囲に設置することが望ましい。

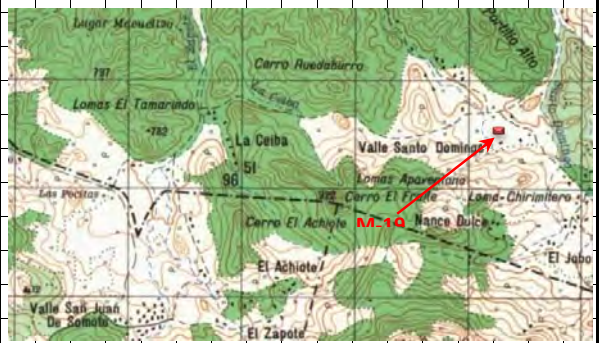
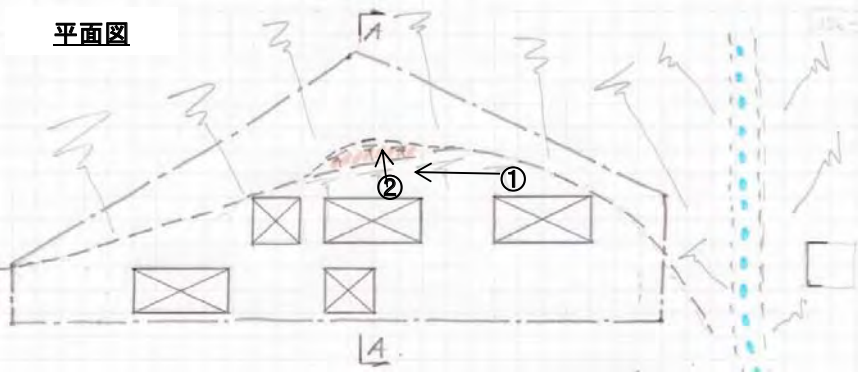
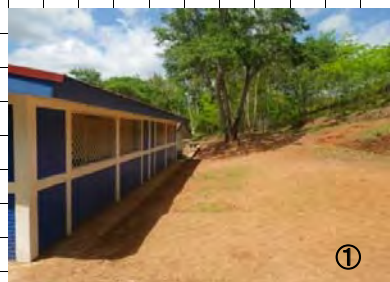
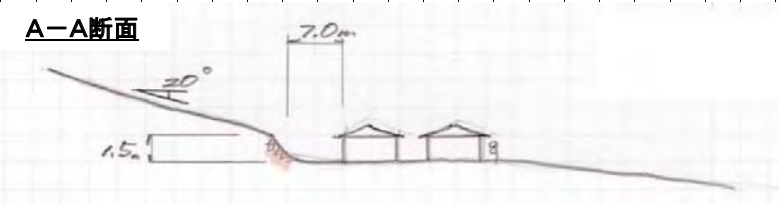
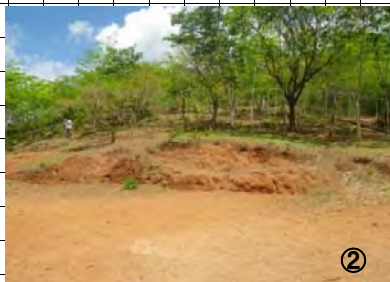
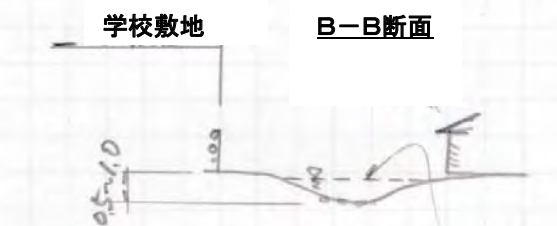
<p data-bbox="124 1937 1469 1971">コメント：学校敷地は扇状地形の末端に位置している。敷地はなだらかな傾斜を持っている。</p> <p data-bbox="124 1971 1469 2042">敷地北側斜面は傾斜角15°程度であり、既往敷地を造成した際に生じた高さ1m程度の切土法面がある。固結した堆積土が露頭している。斜面から流下する表面水による表面浸食が発生している。</p>

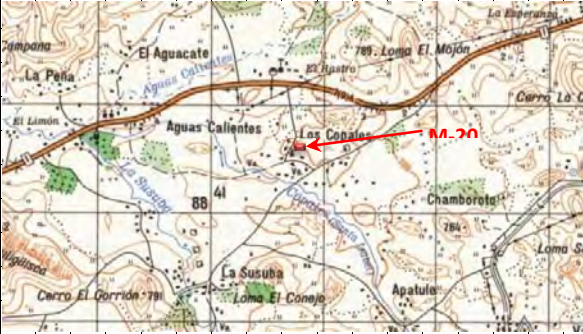
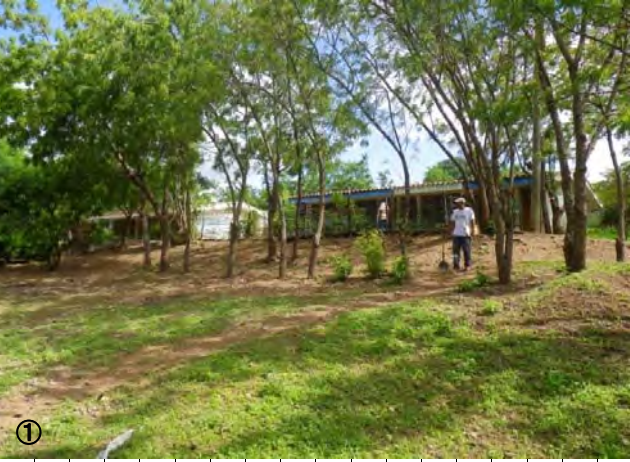
No.	M-20	Name of School	Dr. Carlos Herrera (Julio César Maldonado)	Survey Date	30-Jun-14
<input checked="" type="checkbox"/> 防災上の問題は無い <input type="checkbox"/> 敷地に問題がある ・ ・ ・ <input type="checkbox"/> 被災の危険性がある ・ ・ <input type="checkbox"/> 土地造成・建物設計に反映すべき事項 ・ ・

<p>コメント：学校敷地は緩やかな斜面中腹に位置しており、敷地はなだらかな傾斜を持っている。          敷地周辺からの表面水は既往校舎周りの外溝で処理されており、大きな浸食はない。新校舎を建設する場合、同様な外溝を整備することが望まれる。</p>

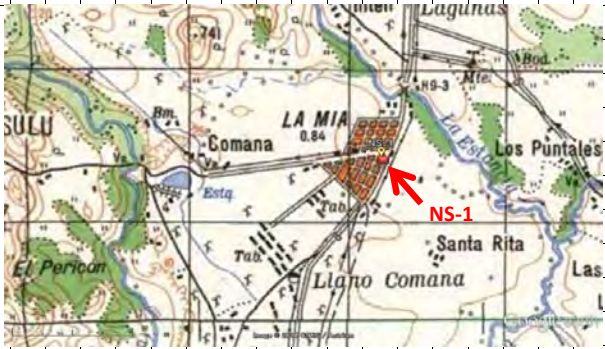
No.	NS-1	Name of School	Simón Bolívar	Survey Date	27-Jun-14
<input checked="" type="checkbox"/> 防災上の問題は無い <input type="checkbox"/> 敷地に問題がある ・ ・ ・ <input type="checkbox"/> 被災の危険性がある ・ ・ ・ <input checked="" type="checkbox"/> 土地造成・建物設計に反映すべき事項

<p>② 学校敷地からの雨水の排水状況</p>		
<p>コメント：          学校敷地は平坦で、近傍に河川も存在しないため、学校建設にあたり防災上の問題は無い。ただし、豪雨時には表面流が周辺地域から学校敷地に流入し、水はけも悪いため、校舎基礎の嵩上げや排水対策を講ずることを提案する。</p>

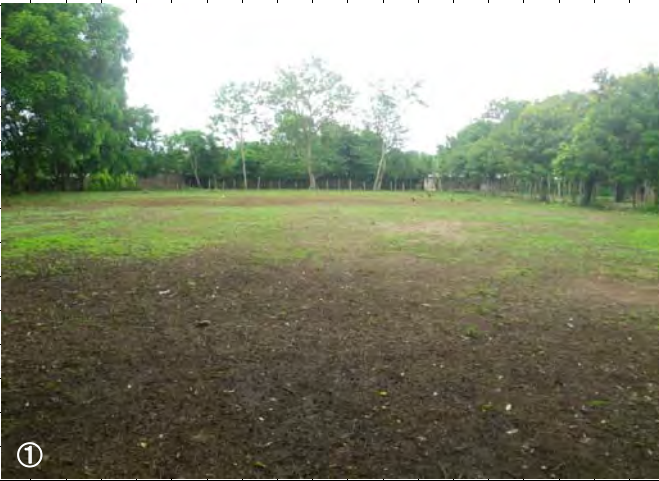
①		②			
新しい校舎の建設予定地		主要な通学路に存在する河川と橋			
<p>コメント：</p> <p>学校の敷地は、平坦で、かつ近傍を流れる河川の氾濫の影響を受けない場所に立地しているので、学校建設にあたり防災上の問題は無い。なお、多くの生徒が通う通学路には河川及び橋梁が存在するので、教員や生徒の防災能力向上が望まれる。</p>

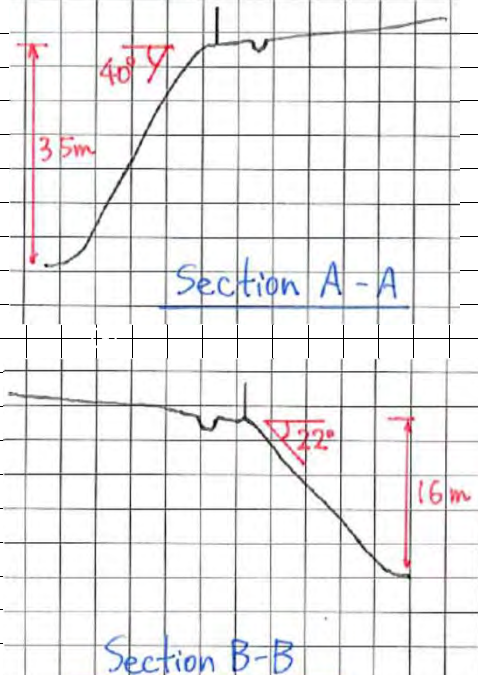
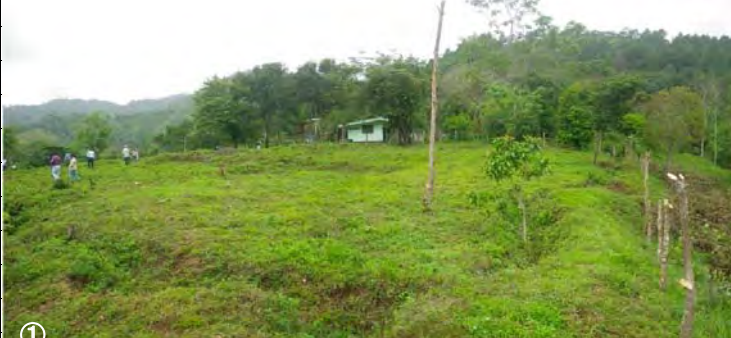
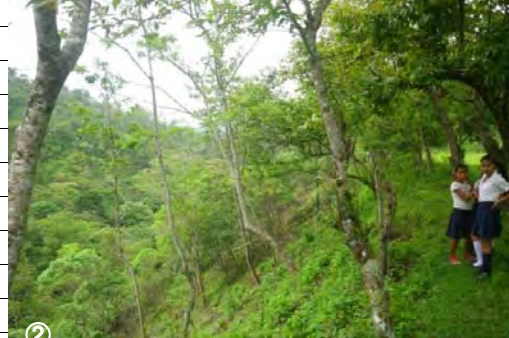
No.	NS-3	Name of School	Camilo Zapata	Survey Date	28-Jun-14
<input type="checkbox"/>	防災上の問題は無い 敷地に問題がある				
<input type="checkbox"/>	. . .				
<input checked="" type="checkbox"/>	被災の危険性がある ・ 斜面崩壊の危険性 . .				
<input checked="" type="checkbox"/>	土地造成・建物設計に反映すべき事項 ・ 斜面からの離隔の確保 .

① 学校敷地の状況			② 敷地の北東に位置する急斜面		
<p>コメント:</p> <p>学校敷地は河川沿いの台地に位置している。河床と学校敷地との間の比高は15m以上あり、氾濫災害を被る恐れはない。ただし、敷地は急峻な斜面に接しているため、新設する校舎はこの斜面から十分離隔を確保して計画する必要がある。</p>

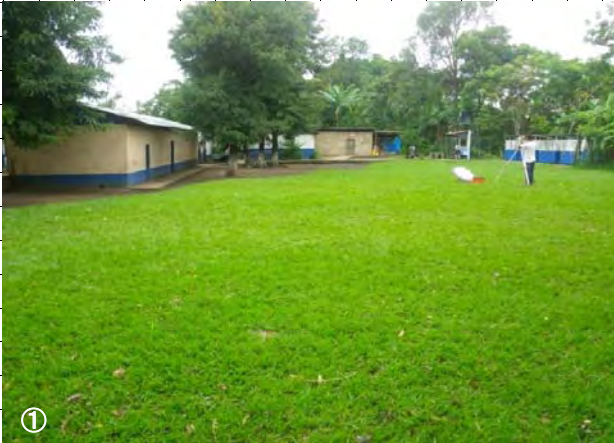
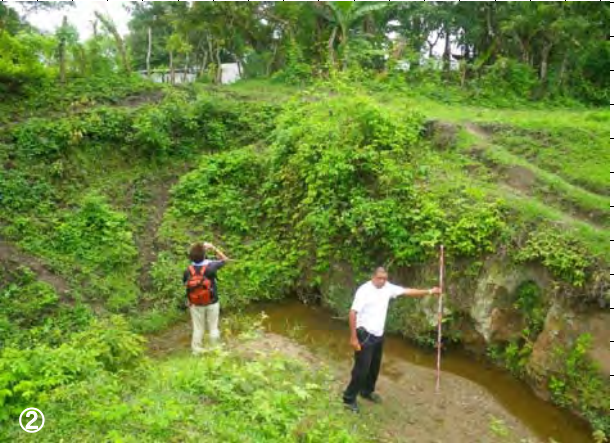
① 学校敷地の状況			② 学校敷地から南西約20m地点に位置する小河川		
<p>コメント：</p> <p>学校敷地は平坦な土地に立地するため、学校建設に支障はない。一方、豪雨時には表面流が学校敷地に集まり校舎が浸水するため、基礎の嵩上げや排水対策を講ずることを提案する。なお、敷地南西方向には小河川が存在するが、学校が位置する左岸の方が地盤が高いため、河川の氾濫による水害を被る可能性は低い。</p>

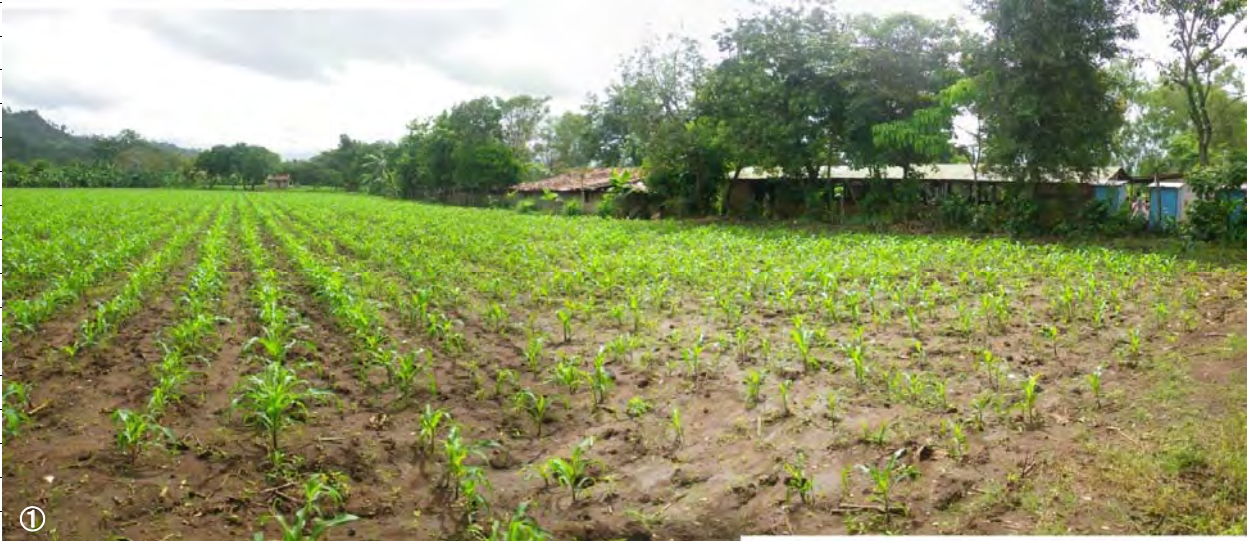
<p>① 学校とその周辺の平坦な地形</p>

<p>② 学校敷地の状況</p>					
<p>コメント：          学校敷地は平坦な土地に立地し、近傍に氾濫を及ぼす河川も存在しないため、学校建設に支障はない。</p>

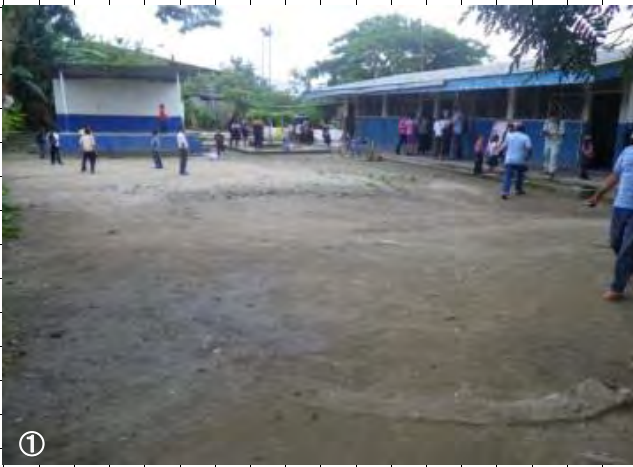
①

学校敷地の状況

学校敷地は平坦な土地に立地している。豪雨やハリケーン時には、周辺から流入する表面流が敷地に溜まることがあるため、新校舎を建設する際には建物基礎の嵩上げや排水対策を施すことを提案する。

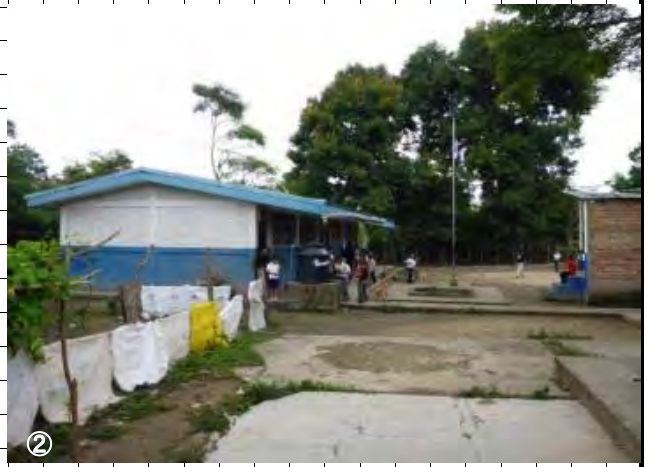
②

学校敷地の状況

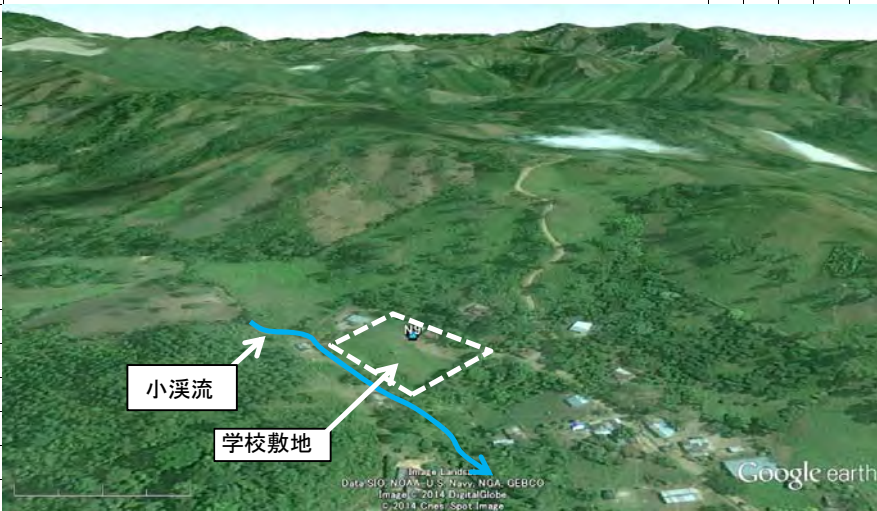
① 学校敷地の状況

学校敷地は斜面下部の緩い傾斜地に位置する。近傍の背後の斜面は勾配が緩く、また近傍の小溪流と校舎建設予定地との間には5mの比高があるため、防災上の問題は無い。

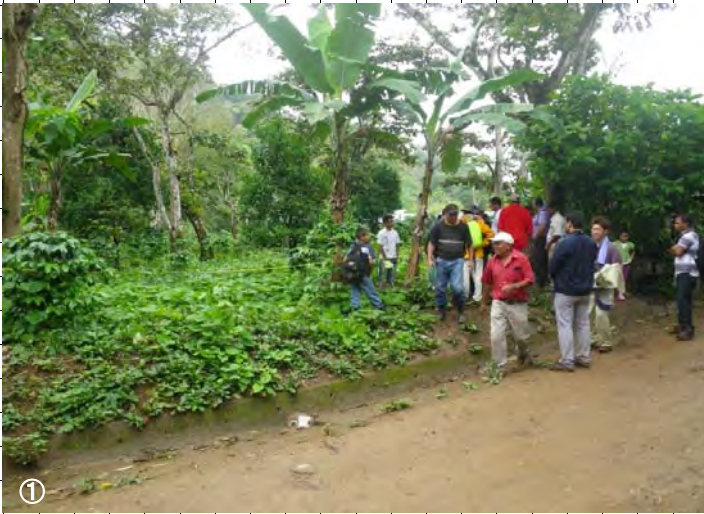
①

校舎建設予定地の状況

校舎は、新たに確保される敷地に建設される予定である。この土地は鞍部の平坦部に立地しており、防災上の問題はない。

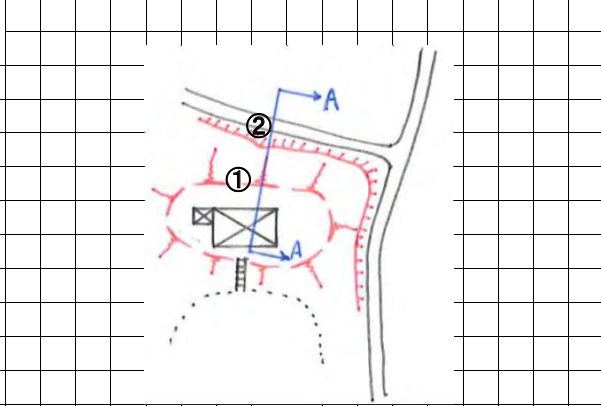
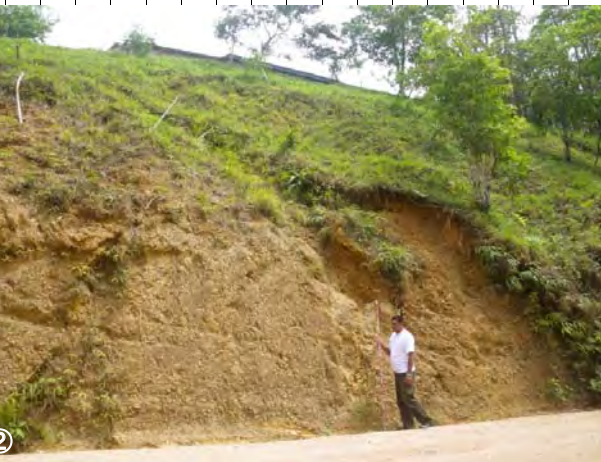
<p>① 既存校舎北側の急斜面の状況</p>			<p>② 急斜面下部の切土部分に生じた侵食</p>		
<p>コメント：            学校敷地は丘の頂部に位置する。全周方向を斜面に囲まれているが、北側の斜面が特に急勾配で、かつ斜面脚部が道路建設に伴う切土により不安定化している。このサイトで新しい校舎を建設するには、斜面からの離隔を確保するための平場の造成が必要となる。</p>

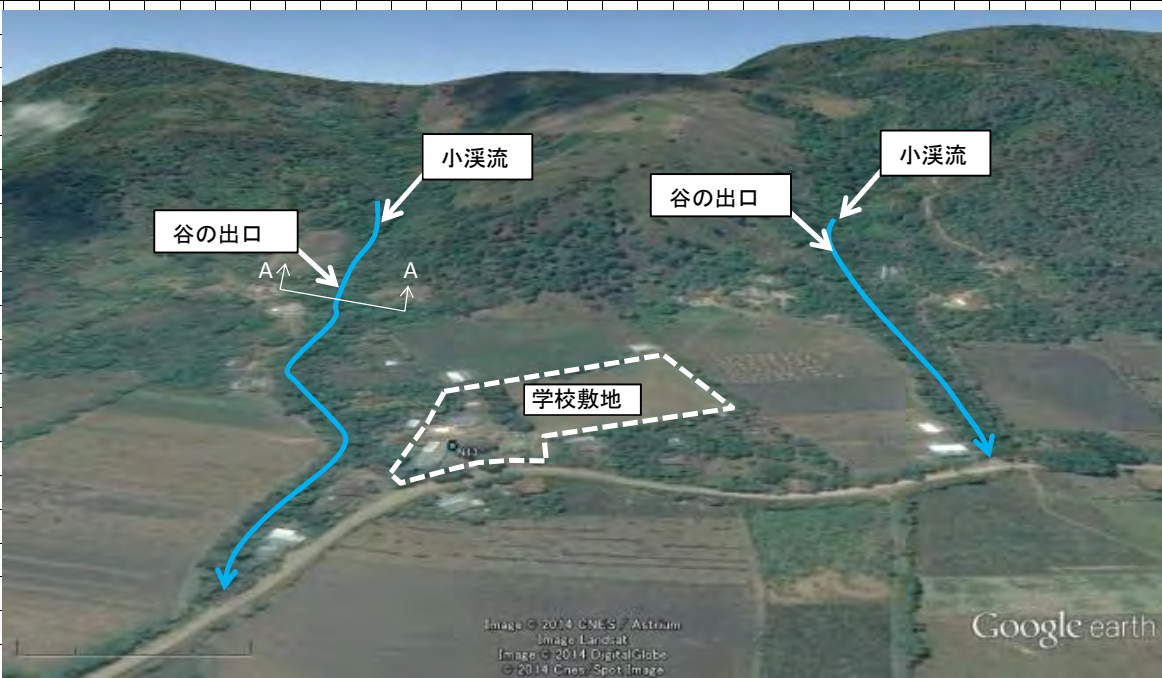
① 扇状地下部の緩い傾斜地 (勾配5度) に立地する既存校舍

学校敷地は扇状地の下部に位置する。直近の小溪流の谷の出口 (扇頂部) では、扇状地堆積物が7mの深さで侵食されており、容易に氾濫することはない。さらに、扇頂部から学校敷地までは約250m離れているため、仮に氾濫が生じたとしても、氾濫水は薄く拡散し、学校までは到達しないと判断される。

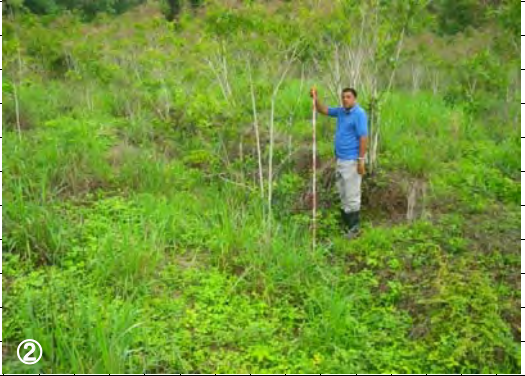
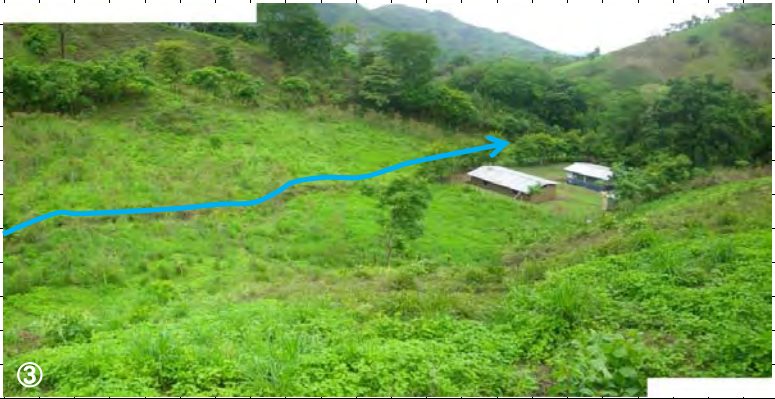
<input type="checkbox"/>	敷地に問題がある				
<input checked="" type="checkbox"/>	被災の危険性がある				
<input checked="" type="checkbox"/>	土地造成・建物設計に反映すべき事項				
		<ul style="list-style-type: none"> <li>・ 斜面崩壊の危険性</li> <li>・ 斜面からの土砂を受け止める施設の設置</li> </ul>	学校敷地北側の斜面

斜面からの水みちの状況 (深さ1m、勾配10度)	水みちと学校敷地の位置関係
<p>コメント：</p> <p>豪雨時には、学校の北側に位置する斜面から、流水が深さ1mの水みちを通して学校敷地近傍まで流れ下る。もし斜面で崩壊が発生した場合、崩壊土砂が水みちを閉塞させ、土砂混じりの流水が学校敷地に流れ込む可能性がある。これが校舎を直撃しないように、校舎の上流側（斜面側）に1.5m程度の高さで積んだ蛇かごを配置することを提案する。</p>

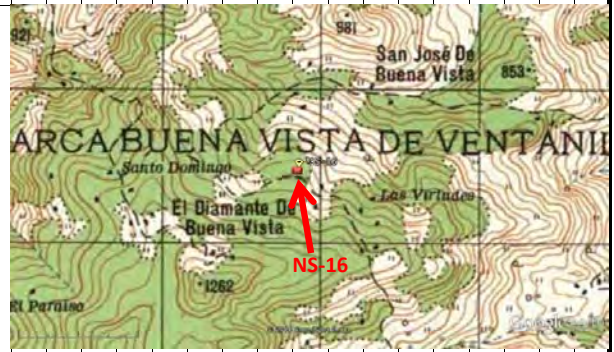
空中写真によると、学校敷地は地すべりブロックと考えられる地形の上部に位置する。

空中写真から、当該地域が地すべり地帯であることが推察された。この地すべり地形が現在も滑動しているものかどうかを現地にて確認した結果、滑動の指標となる滑落崖における崩壊や既設構造物のクラック等は存在せず、また地域住民の知る限り地すべり災害は生じていないことが明らかとなった。そのため学校建設に支障はないと判断した。

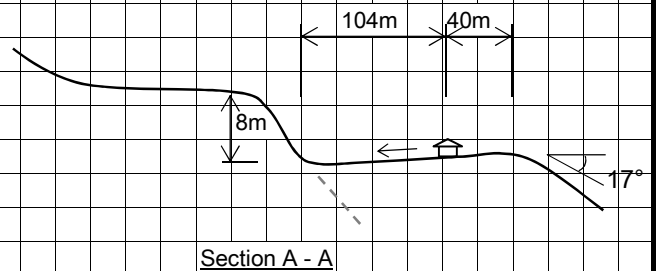
既存構造物にクラックや破損は生じていない。

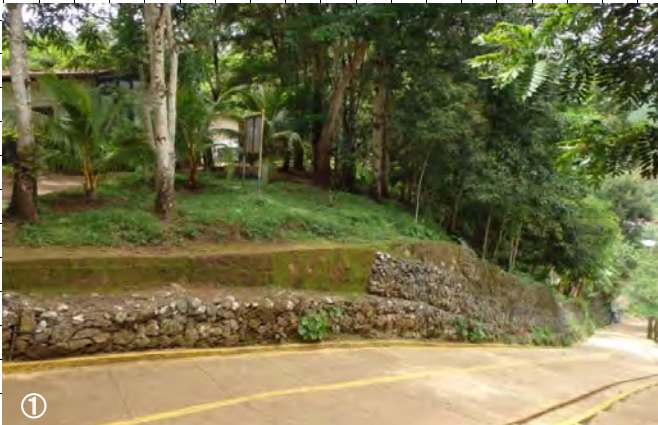
①

河岸段丘上に位置する学校敷地

学校敷地は河岸段丘面に位置し、敷地の南側は急勾配の段丘崖に接している。校舎の新設に当たっては、斜面からの離隔を確保するとともに、斜面に流水が集中しないような排水対策を講ずることを提案する。

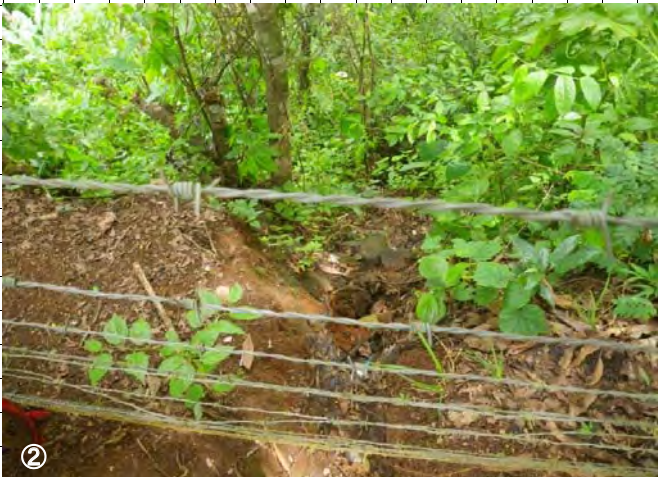
②

急峻な段丘崖への落水箇所
