## 資料 6 計画対象校配置図

資料7 全調査校のインフラ関連調査結果概要表

資料8 防災関連調査概要表

## 資料9 全調査校の防災関連調査結果

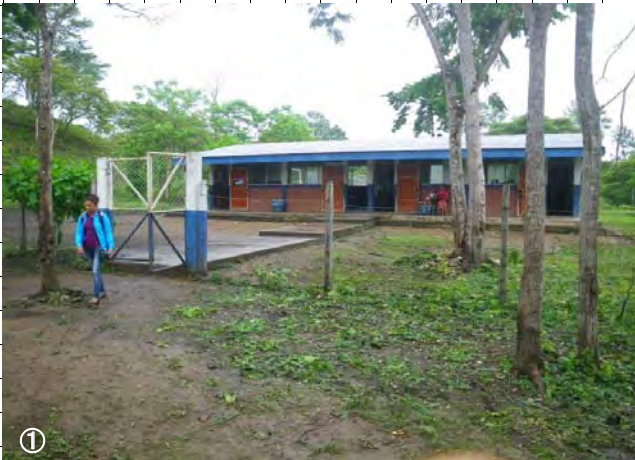
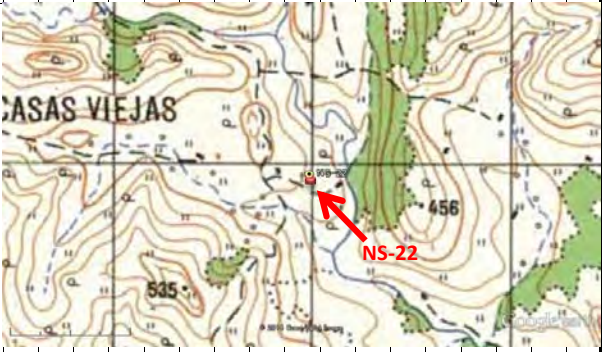
<p>① 学校敷地の状況</p>			<p>② 学校敷地の背後にある斜面の状況</p>	
<p>コメント：  学校敷地は緩やかな尾根上の平坦部に位置している。尾根の両側には沢があるが、沢から学校敷地までの比高は約15mあるため洪水や土石流を被る恐れはない。敷地背後にある斜面も勾配は17度と緩やかで、学校建設に支障はない。</p>

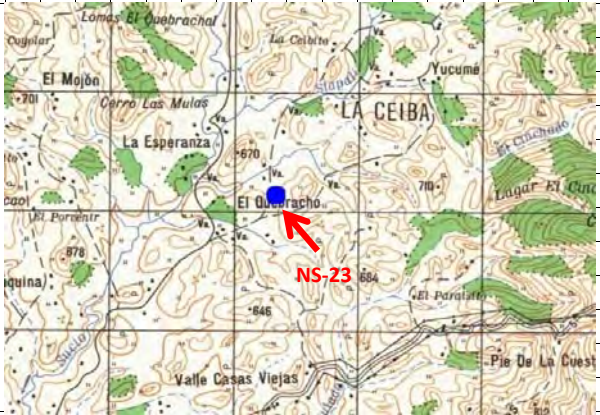
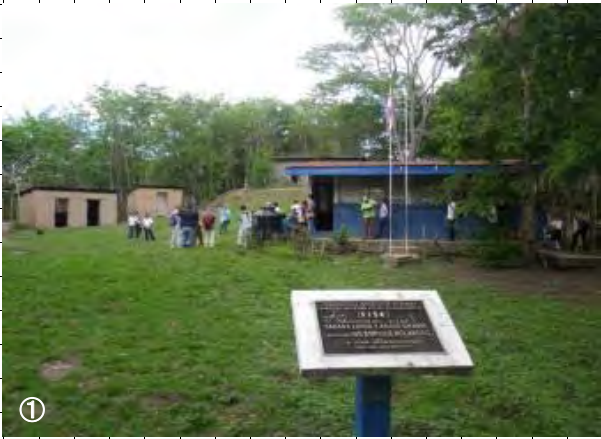
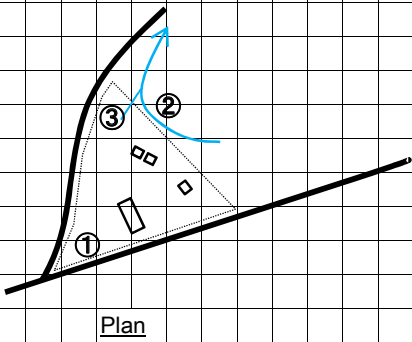
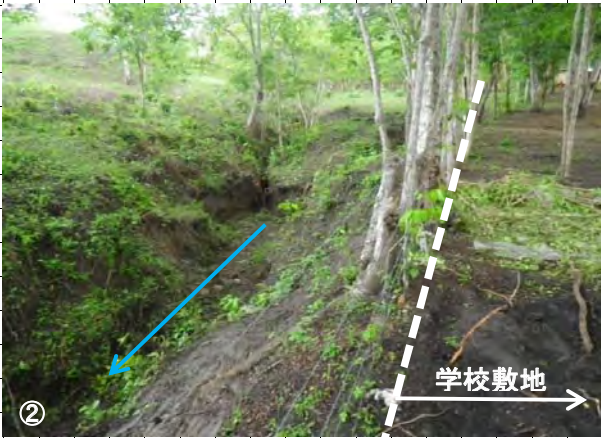
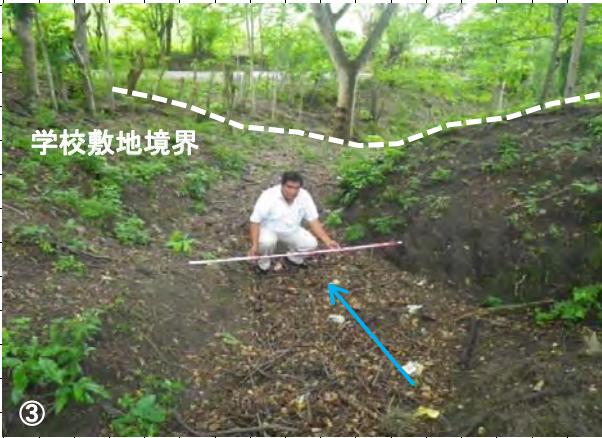
<p>学校敷地北側の沢</p>				<p>学校敷地境界</p> <p>学校からの表面流による侵食</p>	
<p>コメント：  学校敷地は緩い鞍部に位置し、近傍に急斜面はなく、北側には沢が存在する。また、敷地から沢に向かって表面流による侵食地形がある。この侵食が拡大している兆候は見られないため、学校建設に支障はない。</p>

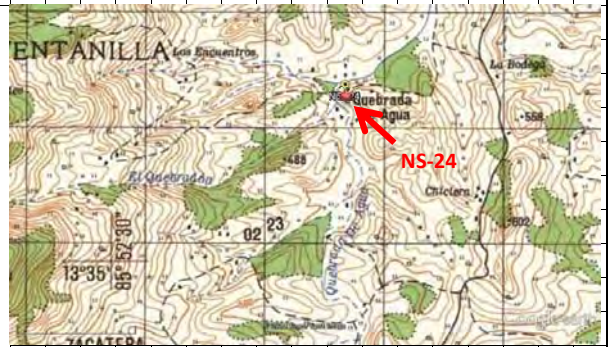
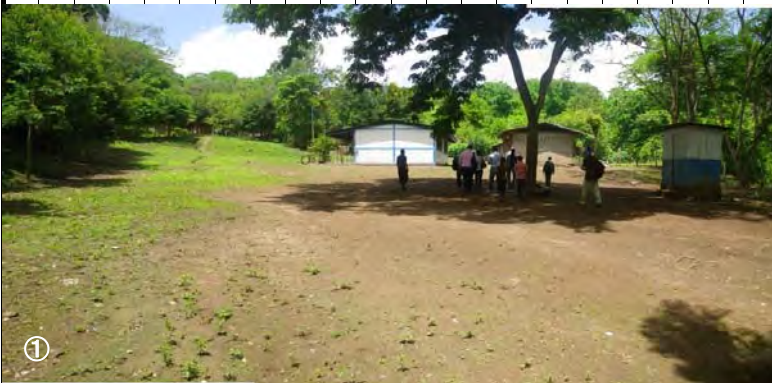
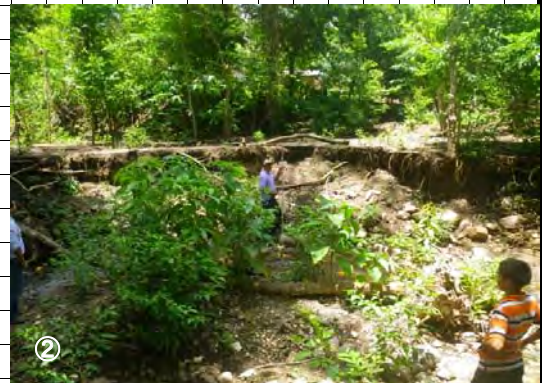
コメント：  
 学校敷地は河岸段丘面に立地している。近傍に小河川が存在し、河床から学校敷地までの比高は約5mである。河床勾配は1/30で土石流の堆積勾配に相当するが、たとえ土砂が2m程度堆積しても、そこから学校敷地まではさらに3mの比高があるため、洪水や土石流の直撃を受ける可能性は低いものと判断される。

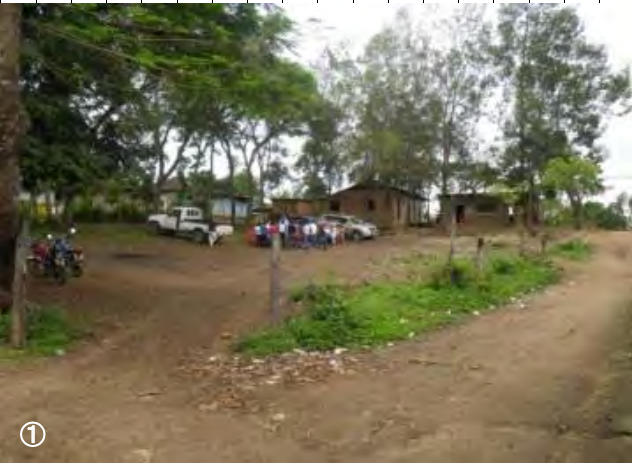
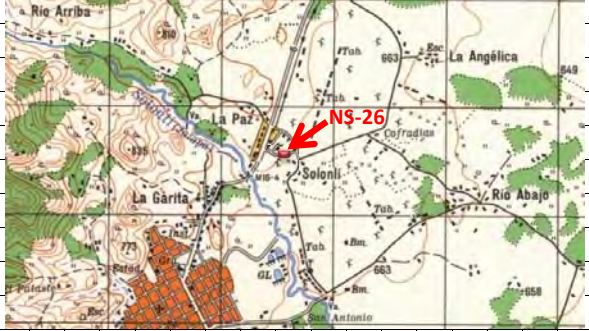
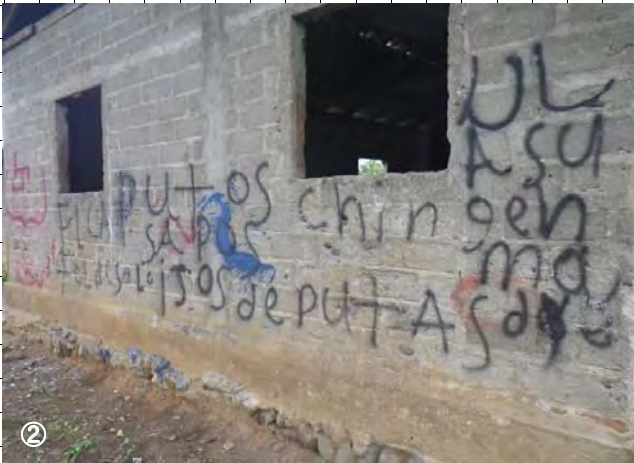
<p>②</p>		
<p>コメント:</p> <p>学校敷地にはなだらかな傾斜があるが、近傍には急斜面は存在しない。近隣に河川があるが、増水時の水位に対しても十分な比高差があり、影響はない。現在は使用されていない廃校舎の周辺にはゴミ等が散乱し、治安面で問題があると考えられる。</p>

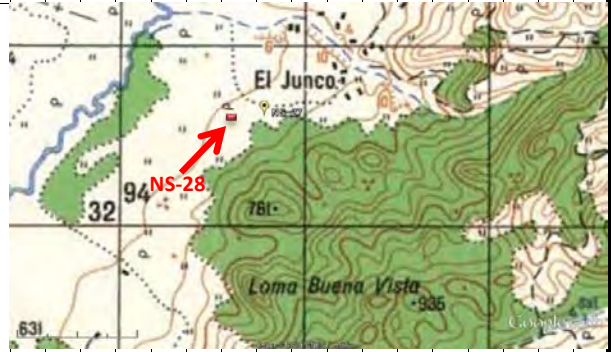
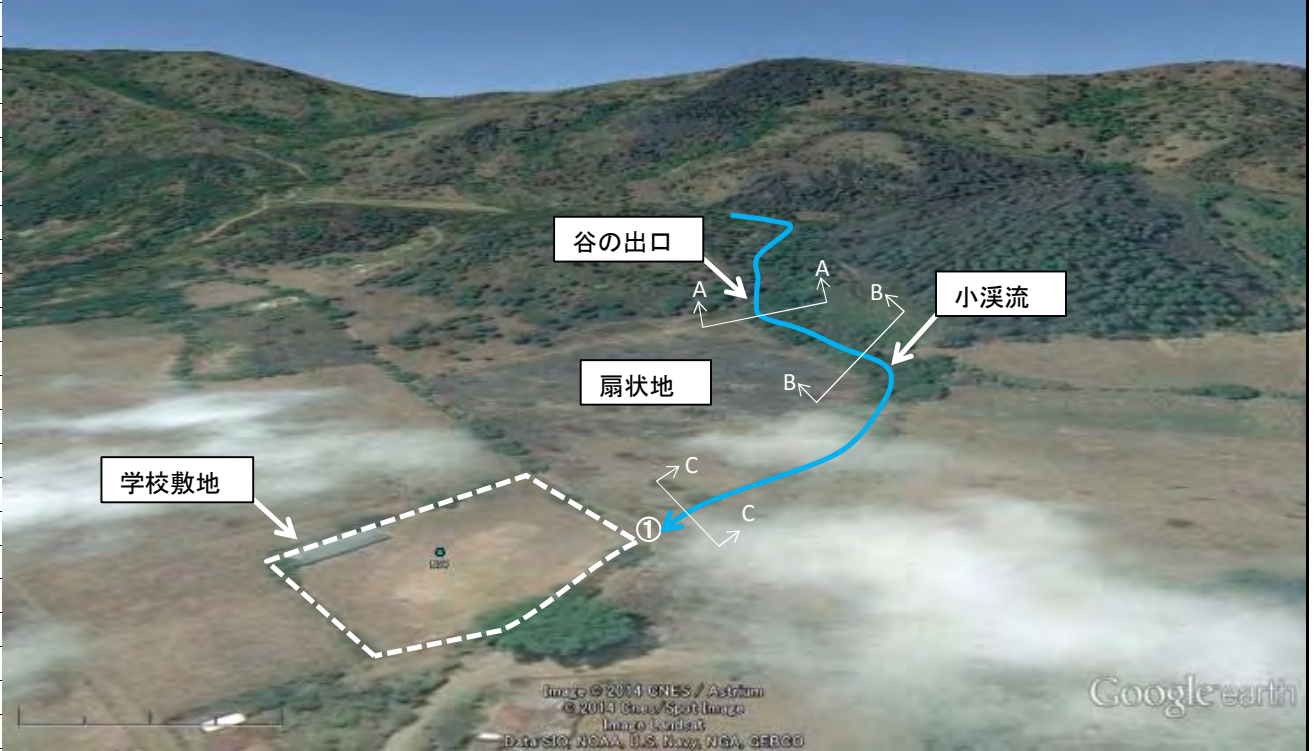
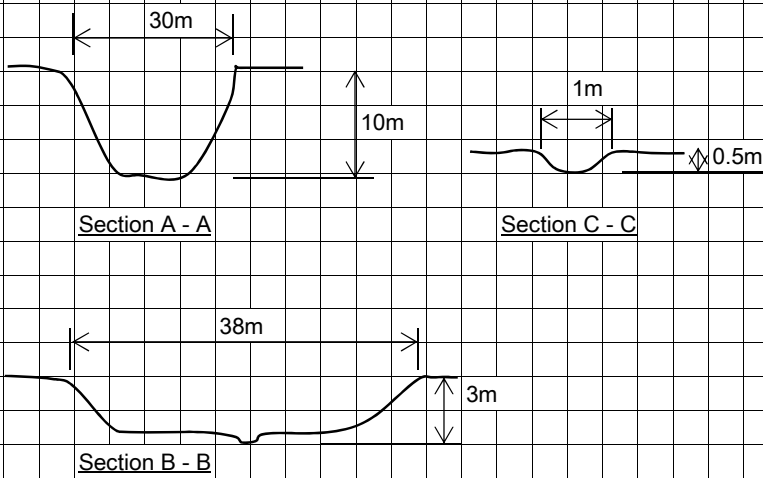
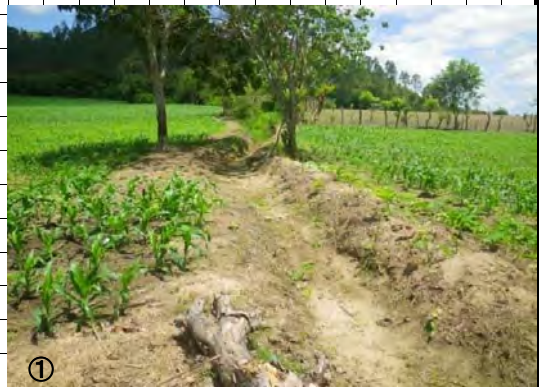
Section C - Cの状況

- 防災上の問題は無い
- 敷地に問題がある
  - ・
  - ・
  - ・
- 被災の危険性がある
  - ・ 土砂混じりの流水の流入
  - ・
  - ・
- 土地造成・建物設計に反映すべき事項
  - ・ 既存水路からの離隔の確保
  - ・ 校舎基礎の嵩上げ

学校敷地は扇状地の下端に位置する。扇状地を流れる溪流には砂が流下した痕跡があり、また河道は谷から学校敷地に近づくにつれ狭く浅くなっている。出水時には河道が土砂で埋まる可能性があり、その場合土砂混じりの流水が学校敷地に流入する可能性がある。

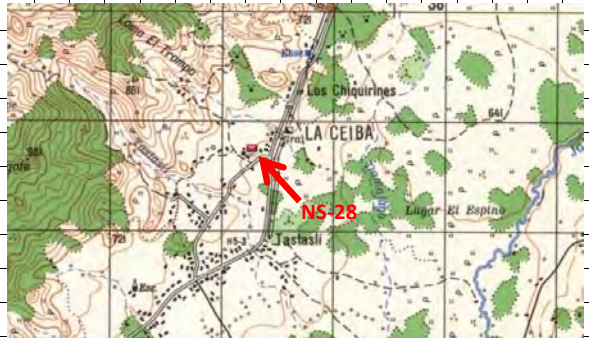
<p>コメント：          学校建設予定地は平坦な運動場であり、近傍に河川も存在しないため、学校建設に支障はない。</p>

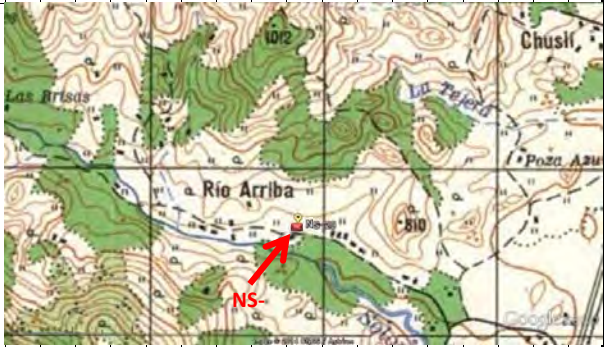
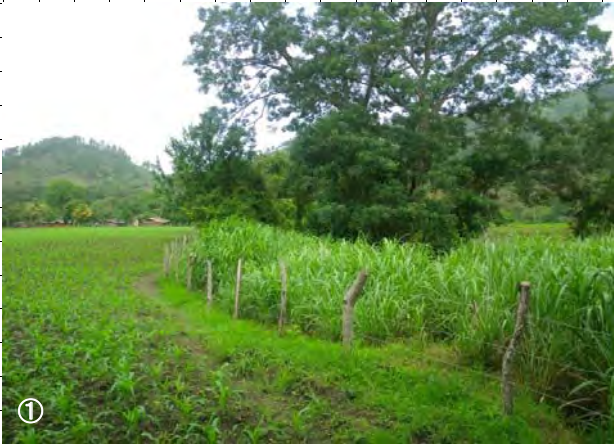
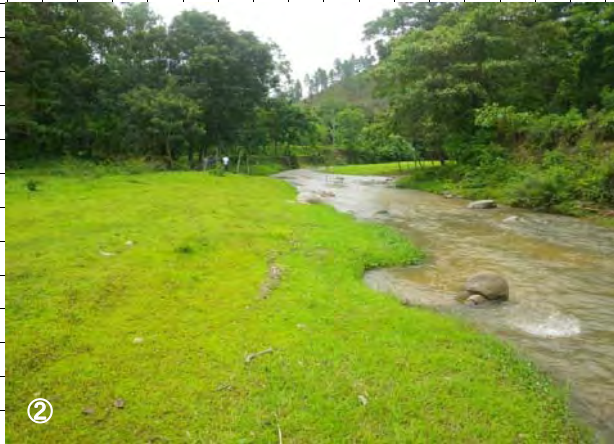
① 学校の北に位置する沢の状況			② 学校の南に位置する小河川の状況		
<p>コメント：  学校敷地は緩やかな斜面下部に位置している。学校の南に位置する小河川との間には10m以上の比高がある。学校の北から流下する沢は、集水域が極めて小さく氾濫する恐れはない。</p>

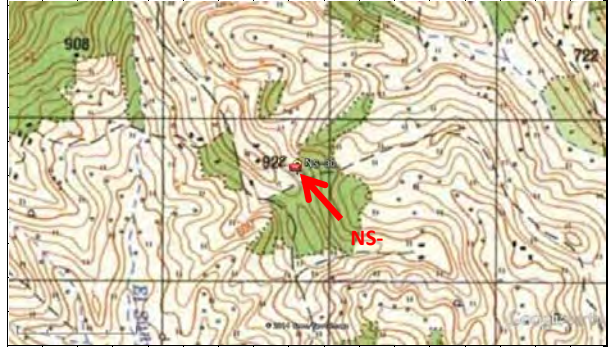
コメント：  
 学校建設予定地は平坦で十分広く、斜面からの離隔も確保できるため、学校建設に支障はない。
