資料9 全調査校の防災関連調査結果

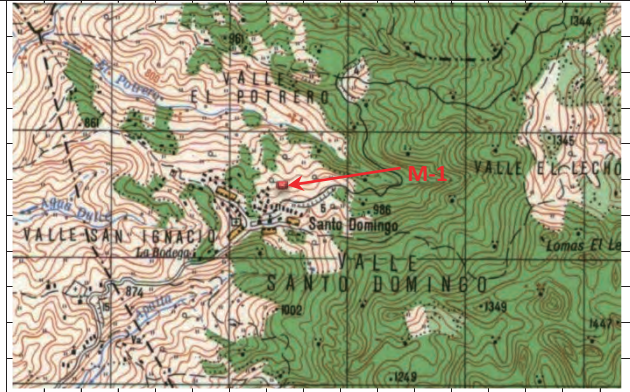
学校敷地、周辺の敷地、道路から表

コメント：学校敷地は尾根頂部に位置しており、敷地はなだらかな傾斜を持っている。基礎の岩盤は浅く分布しているが、岩盤節理面が斜面方向と同じ方向であり、部分的に流れ盤となっている。現在は安定しており、問題はない。一方、隣接する道路および敷地内を流れる流水が集水し、敷地を浸食している。外溝や排水設備を整備することが望ましい。

- 土地造成・建物設計に反映すべき事項
 - ・ 表面水の排水施設の設置

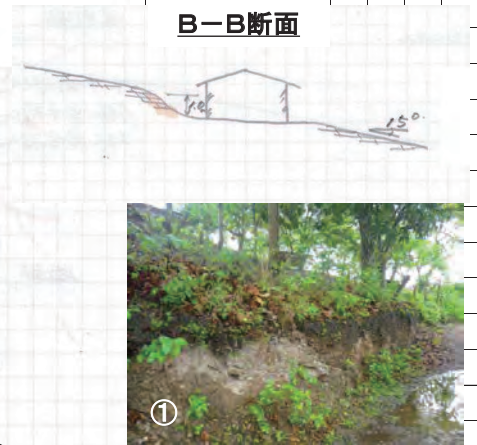
基礎岩盤の露頭

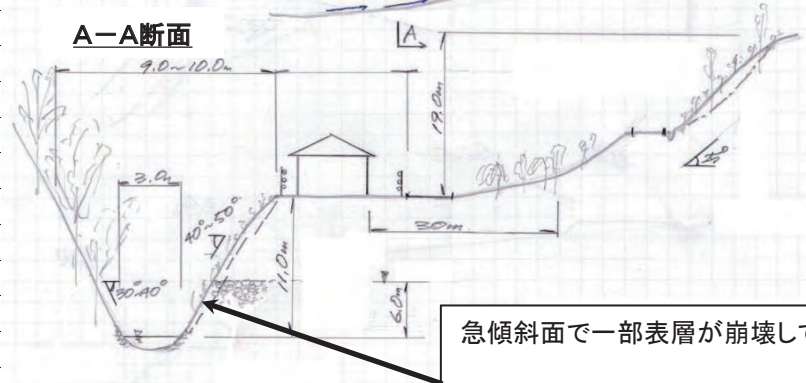
急傾斜面で一部表層が崩壊してい

コメント：学校敷地は北西側の斜面崩落により押し出された土塊上に位置している。現在、斜面は安定しており、再崩壊の可能性は少ない。しかし、敷地東側は河川が接近している。敷地と河川は11mの比高差があり、洪水時の水位上昇による浸水の影響はないが、押し出されて形成された脆弱な溪岸が浸食され、学校敷地への影響が及ぶことが懸念される。よって、現況敷地内での校舍建設は困難。

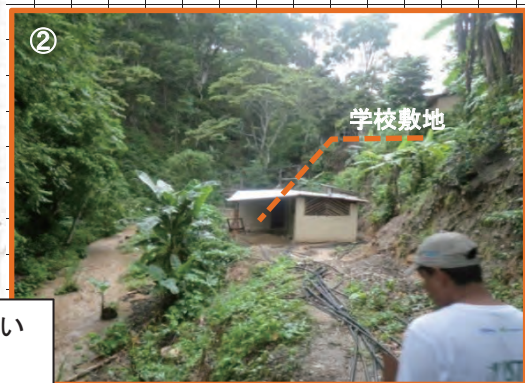
急傾斜面で一部表層が崩壊してい

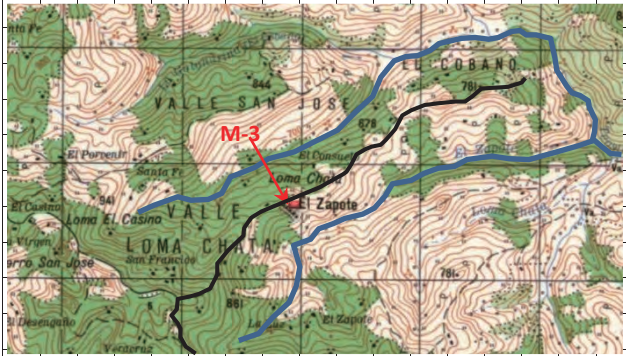
- 防災上の問題は無い
- 敷地に問題がある
 - ・
 - ・
 - ・
- 被災の危険性がある
 - ・ 30° に近い斜面が存在
 - ・
 - ・
- 土地造成・建物設計に反映すべき事項
 - ・ 斜面からの離隔確保
 - ・

コメント: 学校敷地は尾根頂部に位置しており、敷地は狭く敷地両側が約30°程度の斜面となっている。斜面の状態は比較的安定している。

建設する学校校舎は現況斜面肩から3.5m~4.0m以上控えた位置に建設することが望ましい。

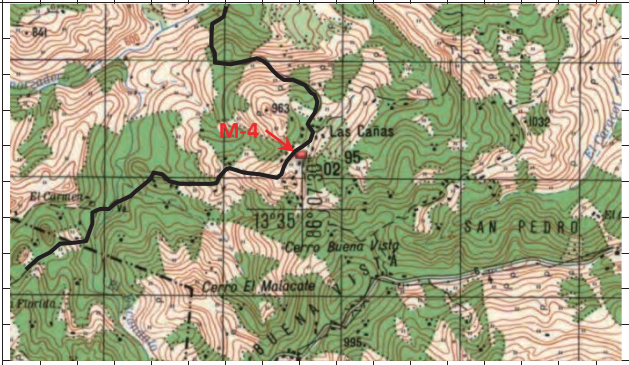
- 防災上の問題は無い
- 敷地に問題がある
 - ・
 - ・
 - ・
- 被災の危険性がある
 - ・ 30° に近い斜面が存在
 - ・
 - ・
- 土地造成・建物設計に反映すべき事項
 - ・ 斜面からの離隔確保
 - ・

コメント：学校敷地は尾根頂部に位置しており、敷地は狭く敷地両側が約30°程度の斜面となっている。斜面の状態は比較的安定している。

建設する学校校舎は現況斜面肩から3.5m~4.0m以上控えた位置に建設することが望ましい。

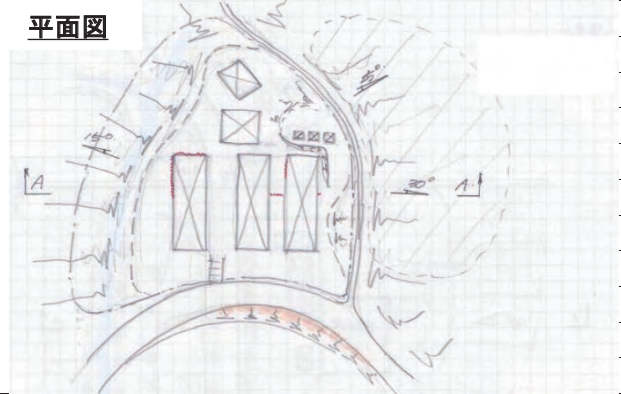
平面図

同一線上に位置する建物にクラックが認められる。地盤が変動している可能性が高い。

コメント：村落一帯が地すべり崩壊地と推測される。学校敷地はその中心に位置しており、近隣には不安定な斜面の崩壊が認められる。現在、地すべりの進行性は認められず、比較的安定しているが、斜面は不安定な状態であり安全とは言えない。学校敷地は尾根頂部に位置しており、敷地まわりの斜面は注意が必要。

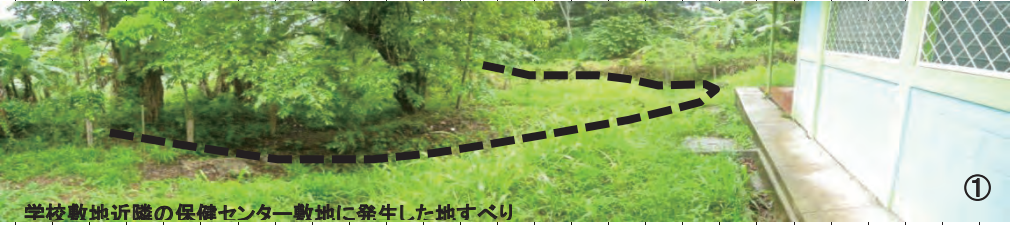
学校敷地近隣の保健センター敷地に発生した地すべり

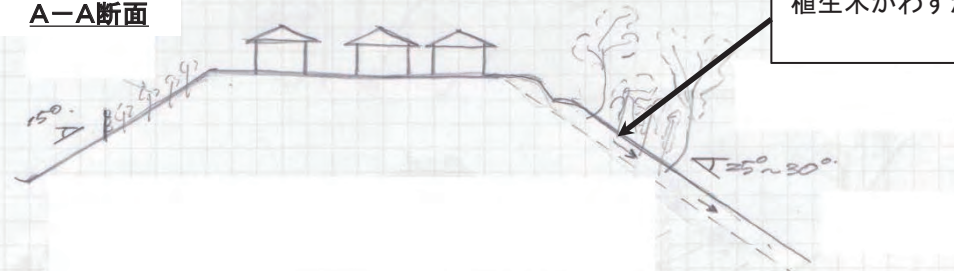
A-A断面

植生木がわずかに傾いており、表

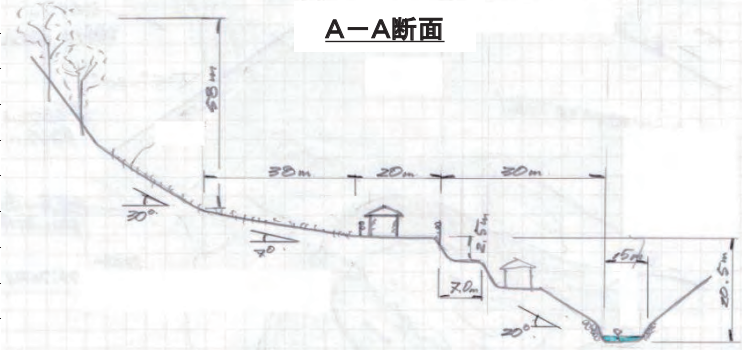
A-A断面

コメント：学校敷地は東斜面と河川の間にある緩やかな傾斜地である。河川までの比高差は20.5m以上あり、増水時にも冠水しない。校舎背面（東斜面）は崖錐斜面が約11°、尾根までの斜面が約30°程度である。斜面と既設校舎までの離隔距離は短く、斜面崩壊時に校舎への影響が考えられる。よって、布団かご等の待ち受け擁壁構造を設置することが望ましい。また、新設する場合は斜面から十分な離隔を取る必要がある。

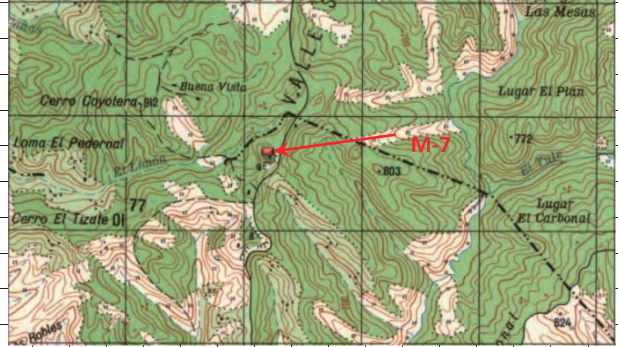
コメント：学校敷地は尾根頂部に位置しており、敷地はなだらかな傾斜を持っている。
 敷地を挟んで東西斜面は、斜面勾配約25~27°程度で安定している。溪流頭部が存在するが大きな浸食もなく、降雨時に集水する程度であり問題ない。新校舎を建設する場合、斜面肩から3m程度の離隔距離をとることが望ましい。
 西側斜面は道路を挟み斜面が継続するが、斜面下部に表層崩壊が認められる。学校敷地までの影響はないと考えられる。

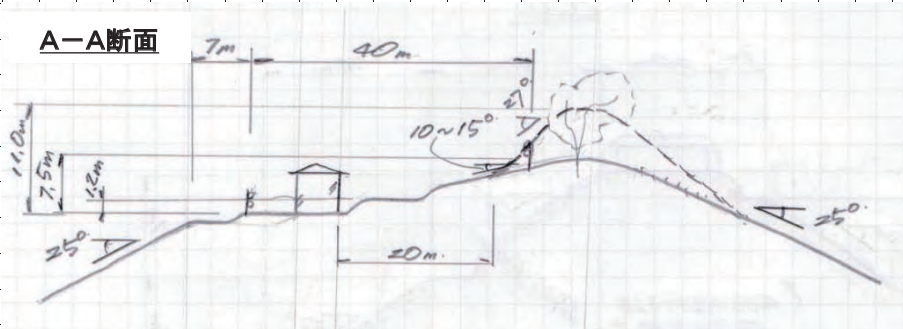
A-A断面

コメント：学校敷地は尾根頂部に位置しており、敷地はなだらかな傾斜を持っている。敷地南東斜面は約27°程度、学校校舎との比高差11mであり、安定している。

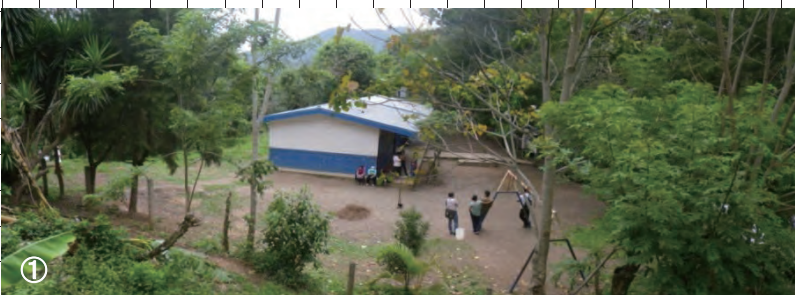
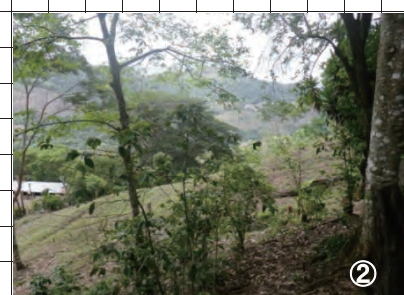
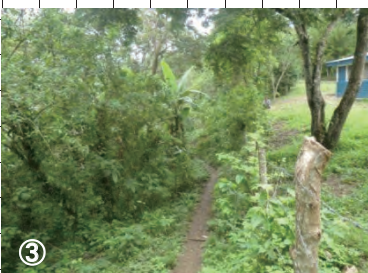
コメント：学校敷地は尾根頂部に位置しており、敷地はなだらかな傾斜を持っている。敷地北東・南西斜面は約20°程度、最急傾斜で28°の斜面であり安定している。

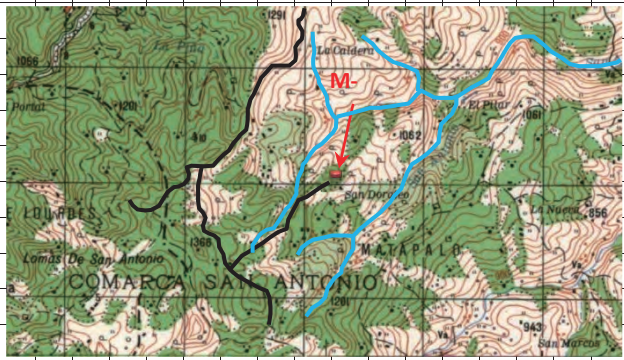
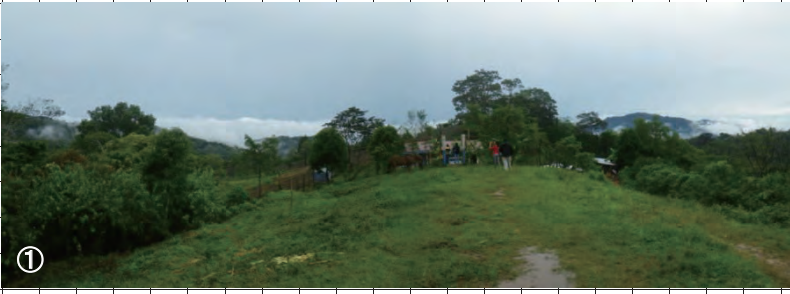
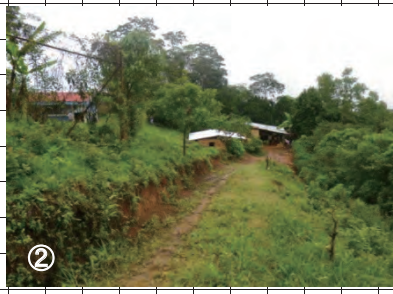
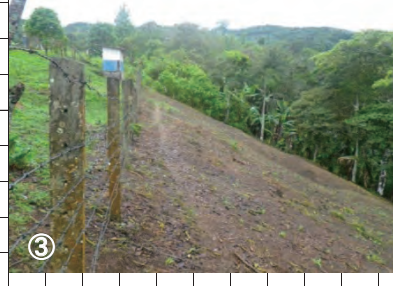
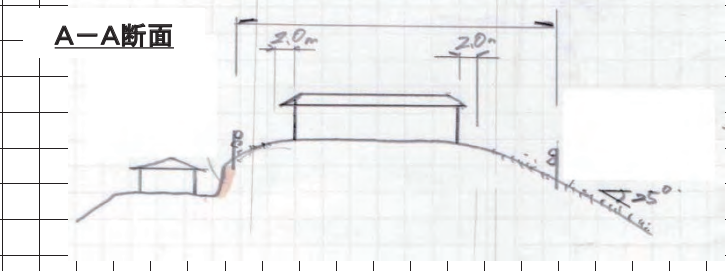
コメント：学校敷地は尾根頂部に位置しており、敷地北東、南西斜面はなだらかな傾斜を持っている。敷地両側の斜面は25°程度と安定している。比較的軟弱な地盤上に既設校舎が設置されており、不等沈下が原因と考えられるクラックが構造物に認められる。

- 防災上の問題は無い
- 敷地に問題がある
 - ・
 - ・
 - ・
- 被災の危険性がある
 - ・ 30° に近い斜面が存在
 - ・
 - ・
- 土地造成・建物設計に反映すべき事項
 - ・ 斜面からの離隔確保
 - ・

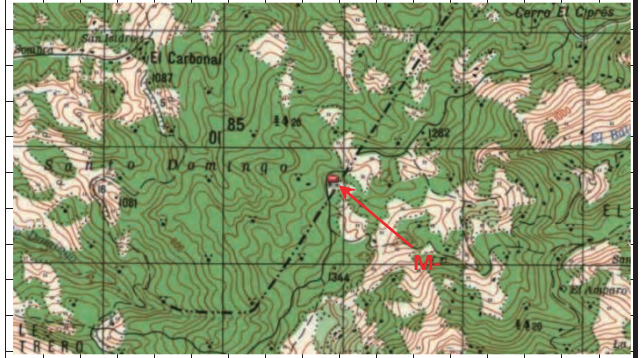
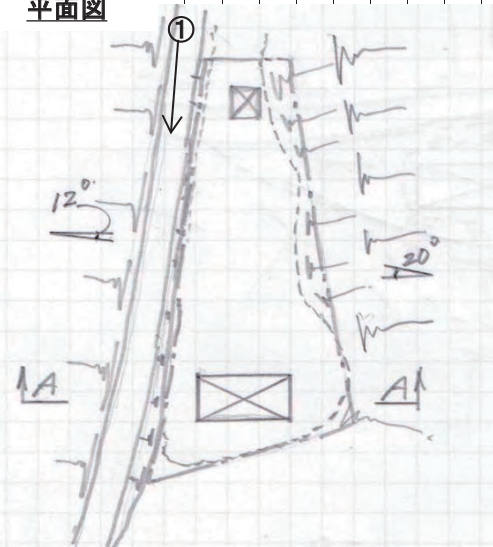
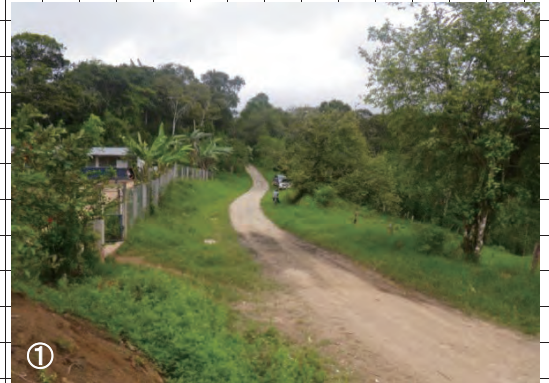
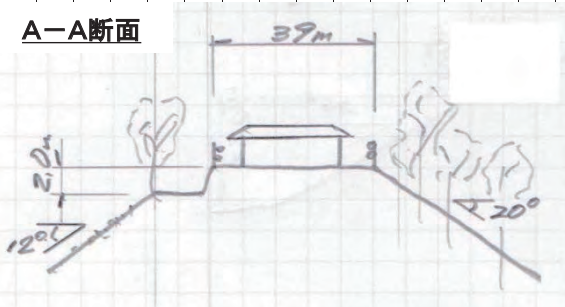
コメント：学校敷地は尾根の頂部付近に位置しており、敷地はなだらかな傾斜を持っている。新校舎建設想定範囲の敷地南東斜面は約15°程度の傾斜があり、校舎新築には造成が必要。また、道路を挟んだ北西斜面は約20°程度の斜面であり、安定している。

- 防災上の問題は無い
- 敷地に問題がある
 - ・
 - ・
 - ・
- 被災の危険性がある
 - ・
 - ・
 - ・
- 土地造成・建物設計に反映すべき事項
 - ・ 斜面からの離隔確保
 - ・

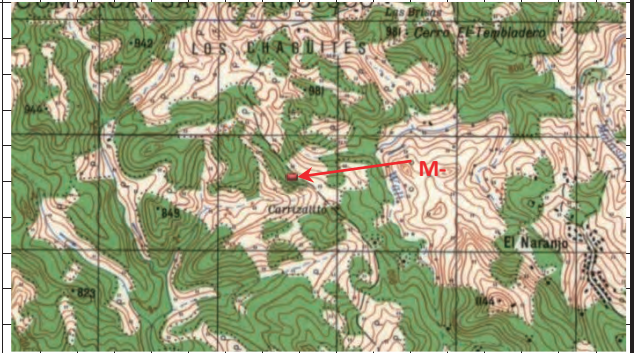
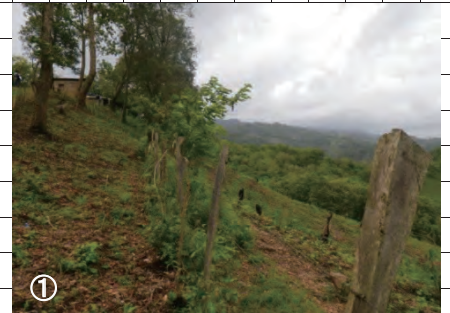
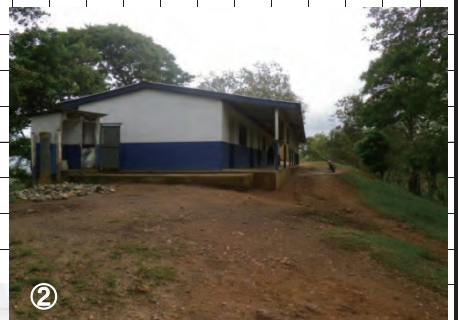
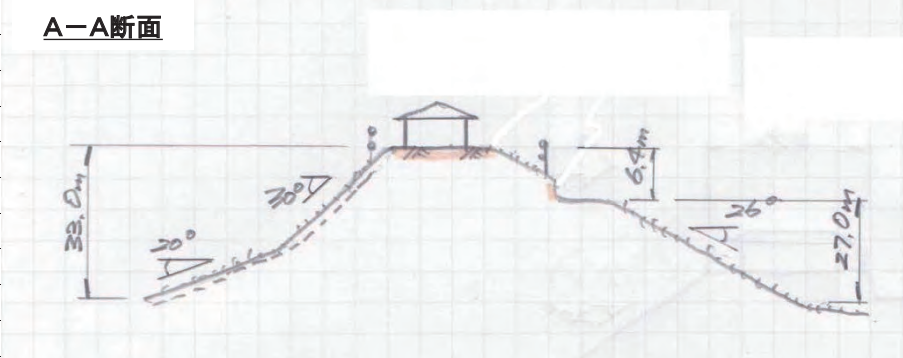
被災の危険性がある
 ・ 30° に近い斜面が存在

コメント：学校敷地は尾根頂部に位置しており、敷地は狭い。敷地両側の斜面は26°程度であり安定している。
 新校舎を建設する場合、斜面肩から離れた位置に計画することが望ましい。

土地造成・建物設計に反映すべき事項
 ・ 斜面からの離隔確保
 ・ 強風対策を実施

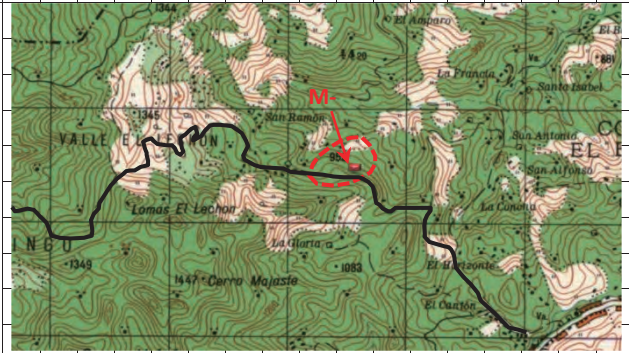
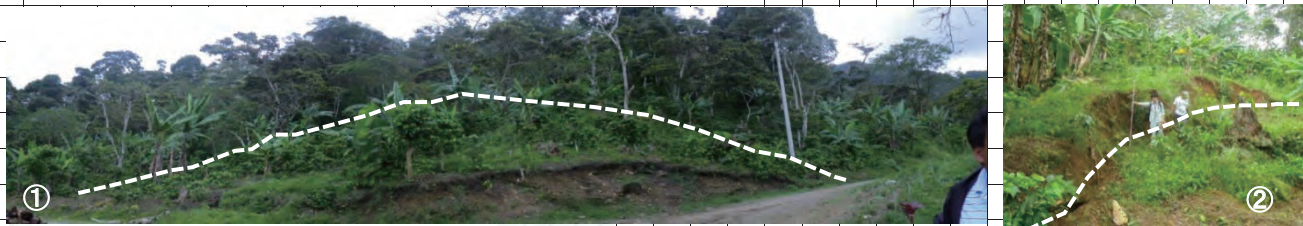
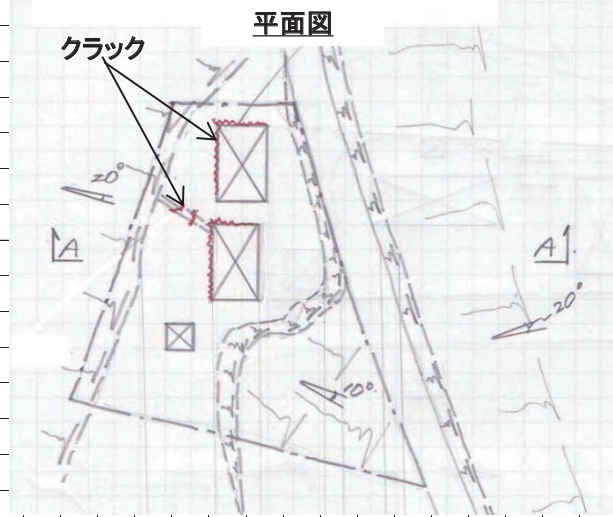
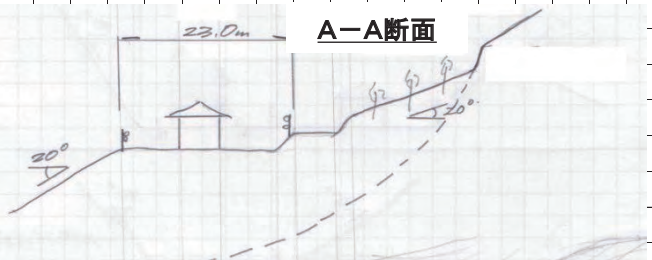
- 防災上の問題は無い
- 敷地に問題がある
 - ・地すべりブロック内に学校敷地が立地
 - ・
 - ・
- 被災の危険性がある
 - ・
 - ・
 - ・
- 土地造成・建物設計に反映すべき事項
 - ・
 - ・

コメント：学校敷地は地すべり崩壊地中腹に位置している。地すべりは小崩壊を内包しており、現在も変動が生じている。現況の学校敷地内はこの地すべりを誘発する可能性もあり、建設は非常に困難である。敷地の拡張も想定されているが、状況は変わらない。

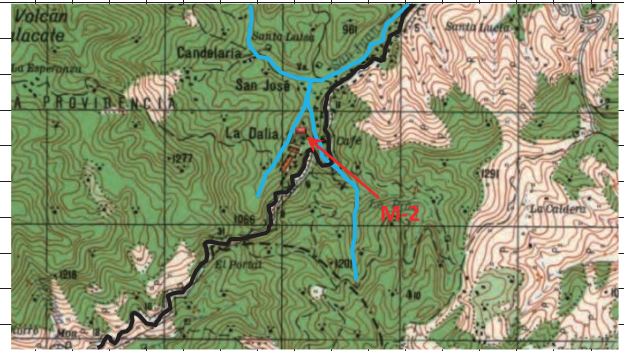
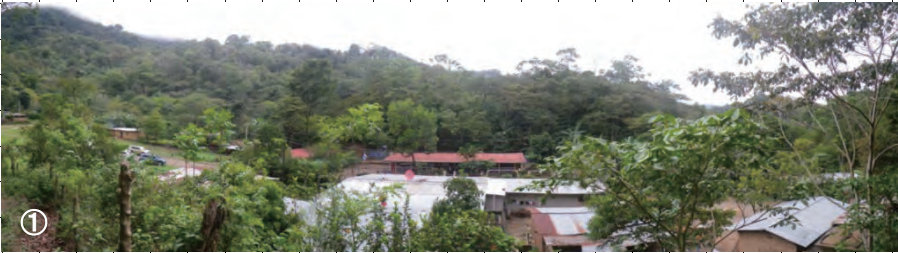
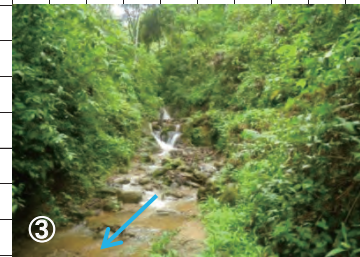
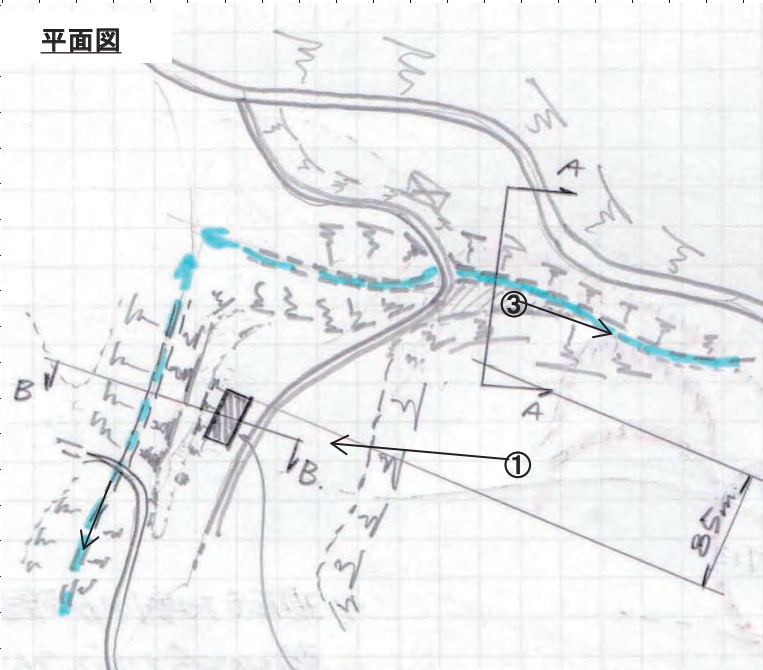
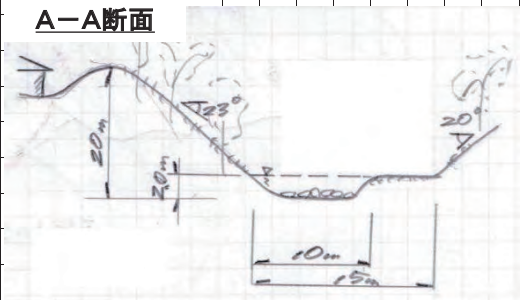
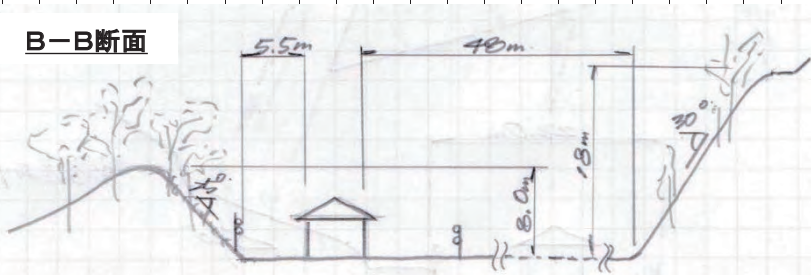
コメント：学校敷地は段丘上の平坦な敷地である。近隣に河床勾配 $3^{\circ}\sim 4^{\circ}$ の溪流が存在するが、比高差、谷出口からの離隔が大きく、洪水、土砂流発生時でも学校敷地への影響はない。

敷地西側、東側の斜面は斜面角度は 25° と崩壊の危険性は低く、また、斜面から校舎までの離隔距離が長く、影響はない。

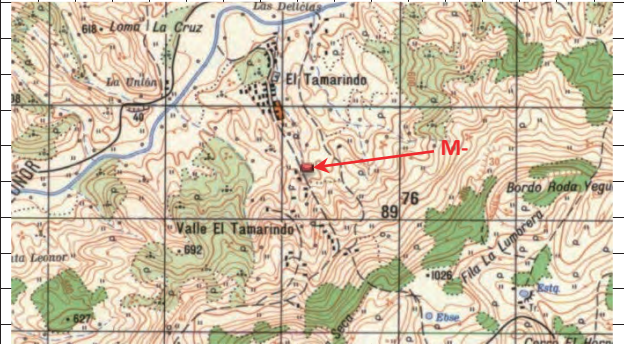
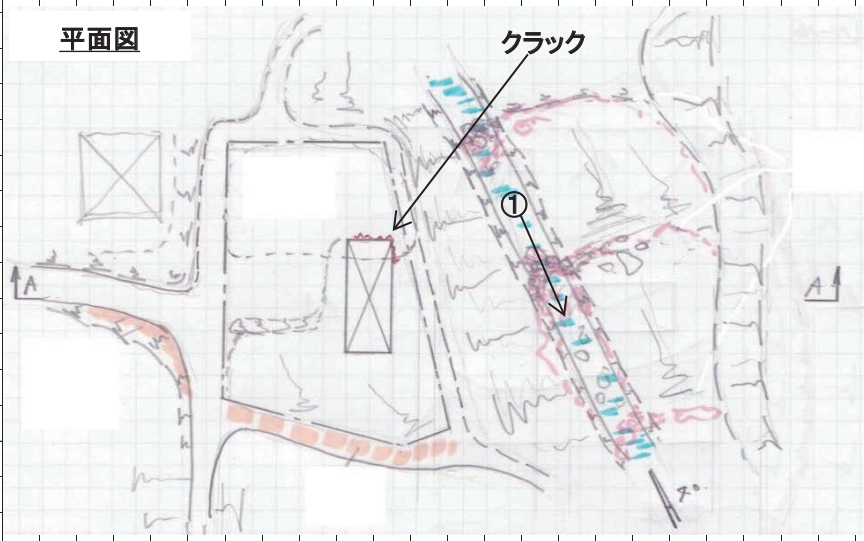
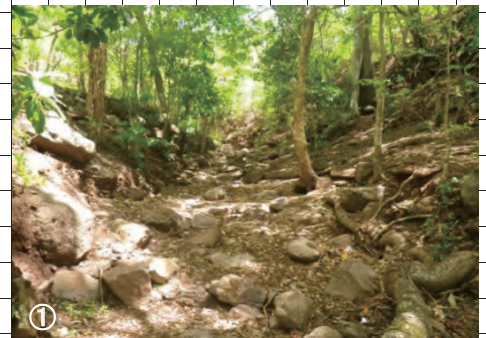
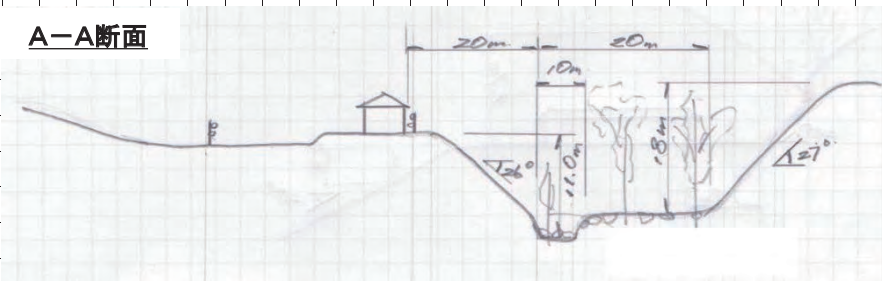
コメント：学校敷地は斜面中腹に位置しており、敷地はなだらかな傾斜を持っている。

敷地東側に土石流が流下した形跡のある溪流が存在するが、学校敷地との比高差が11～15m以上あり、仮に再度土石流が発生し河床上昇が生じても敷地に影響はない。校舎新設には造成が必要

- ・ 盛土部に建物を計画しない
- ・

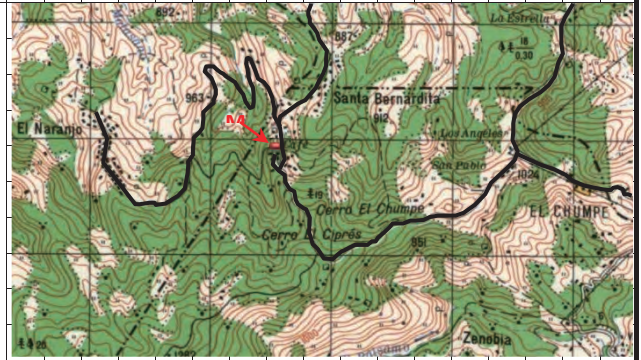
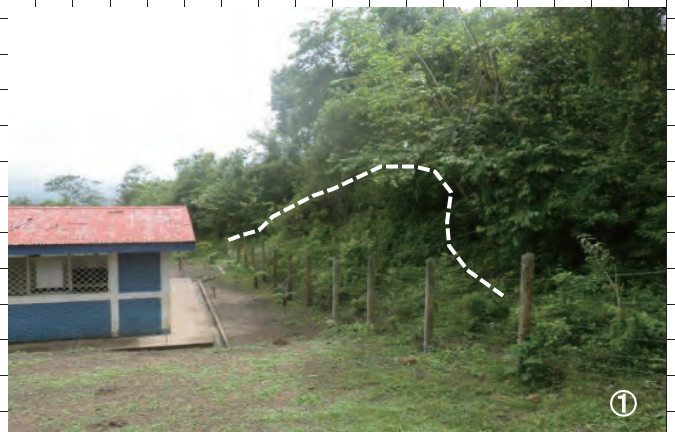
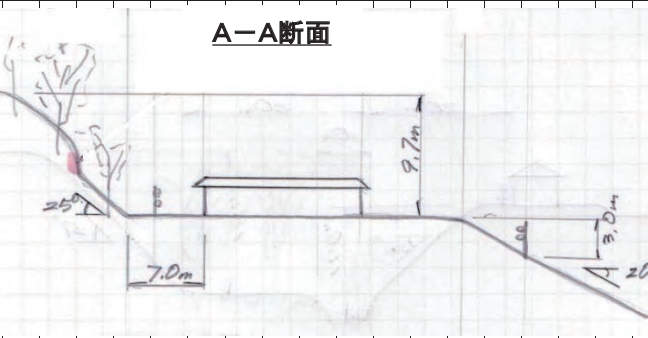
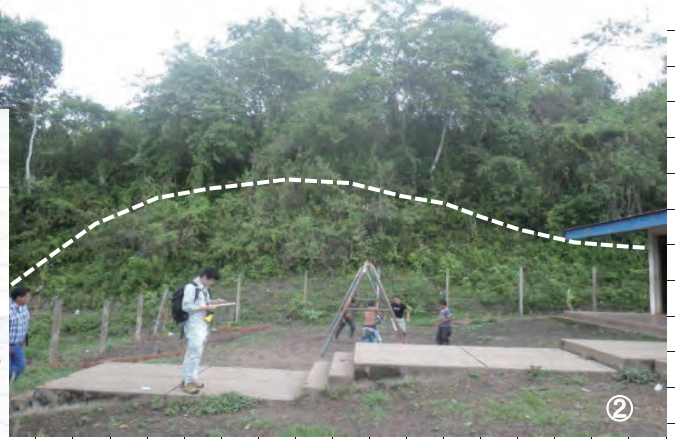
被災の危険性がある
 ・ 30° に近い斜面が存在

コメント：学校敷地は斜面中腹に位置しており、敷地はなだらかな傾斜を持っている。
 敷地東斜面は既往敷地を造成した際に生じた23°程度の斜面であり、一部表層崩壊を起こしている。既往の校舎は斜面崩壊により直接の影響が考えられる。新校舎を建設する場合、斜面から離れた位置に計画することが望ましい。

土地造成・建物設計に反映すべき事項
 ・ 斜面からの離隔確保

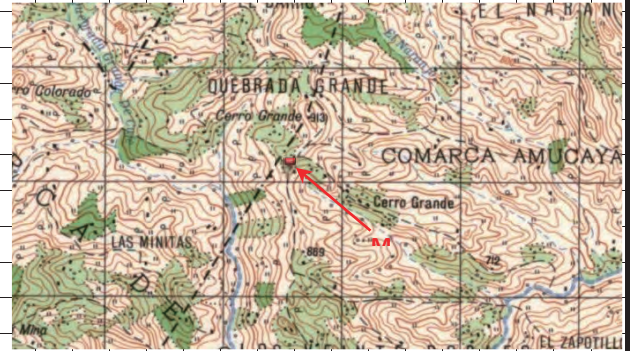
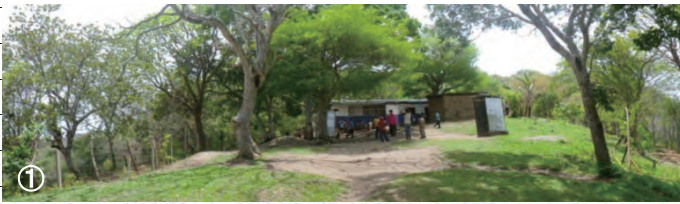
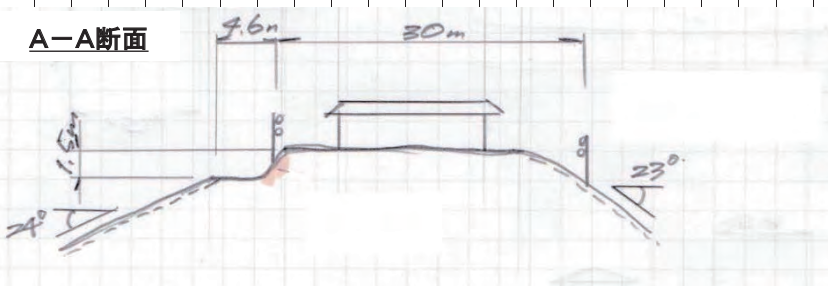
- 被災の危険性がある
 - ・ 30° に近い斜面が存在

コメント：学校敷地は尾根頂部に位置している。両斜面の勾配は23°～30°程度である。敷地は狭く、新設する場合は現況平地肩から3～4m程度の離隔が必要である。

- 土地造成・建物設計に反映すべき事項
 - ・ 斜面からの離隔確保

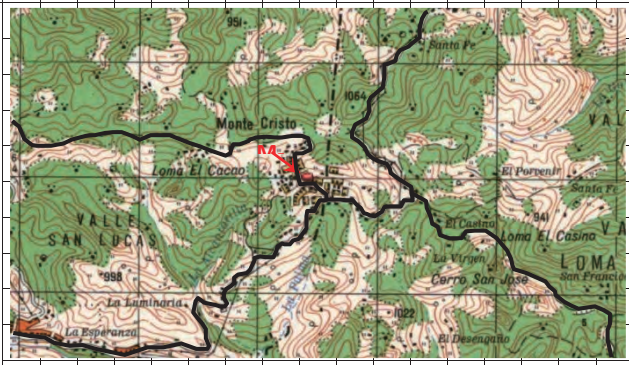
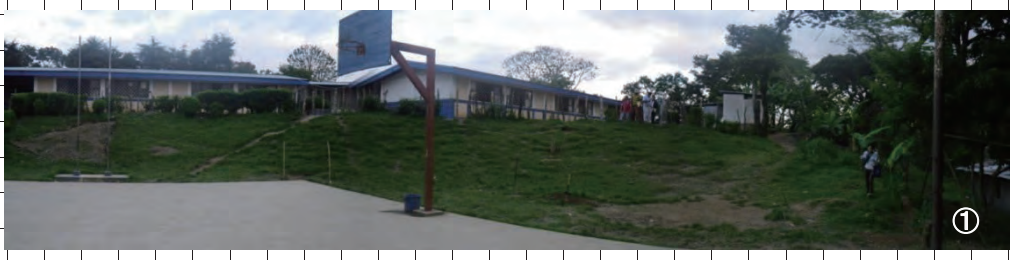
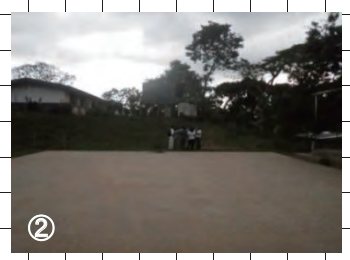
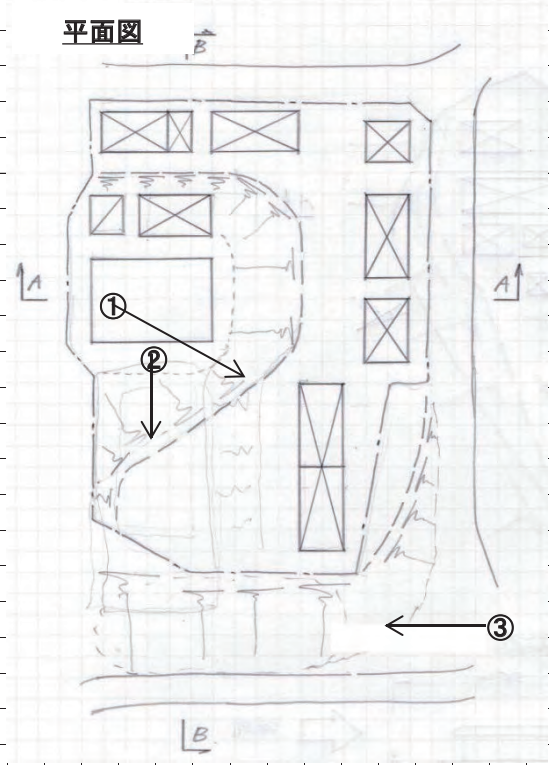
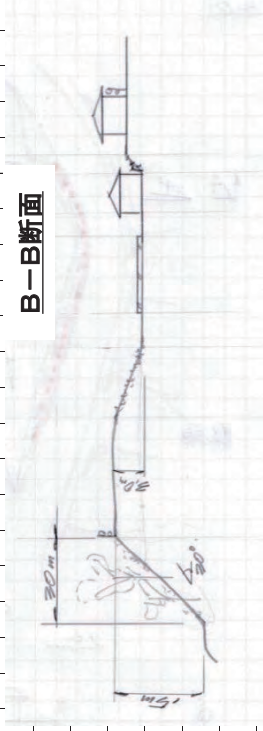
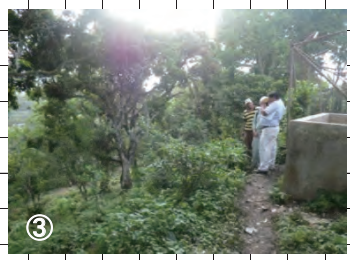
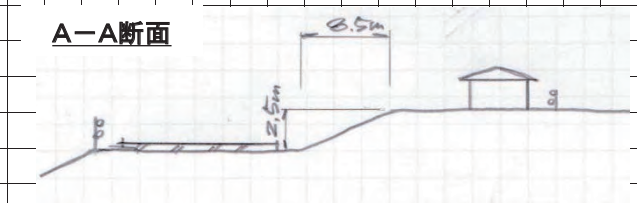
No.	M-18	Name of School	Salomón Ibarra Mayorga	Survey Date	20-Jun-14
-----	------	----------------	------------------------	-------------	-----------

コメント：学校敷地は村落の中心に位置しており、敷地は平坦である。防災の観点からは問題ない。
 北西方向に学校敷地を広げ、新校舎を建設する場合、傾斜角30°の斜面を造成することになる。校舎は造成した範囲のうち、地山範囲に設置することが望ましい。

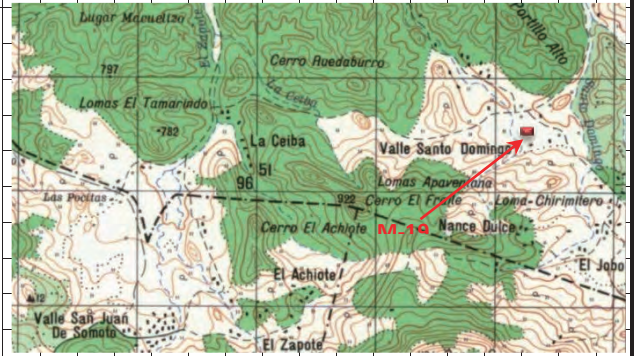
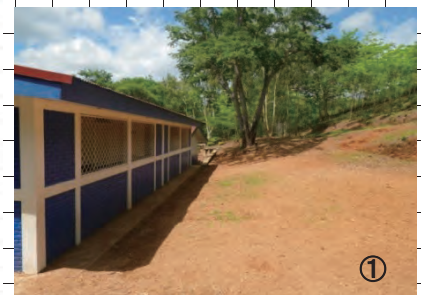
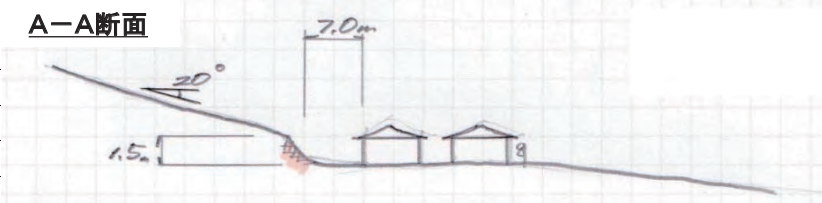
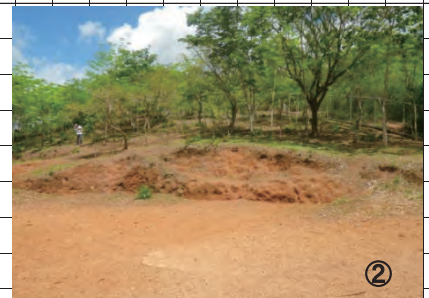
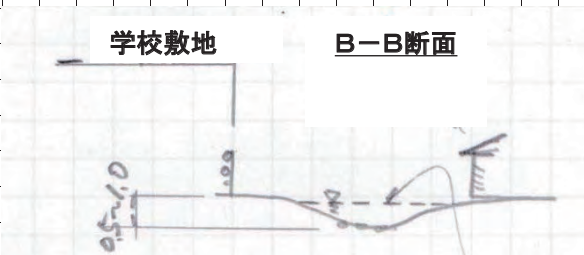
No.	M-19	Name of School	Santo Domingo de Guzmán (Flor de María Vargas)	Survey Date	30-Jun-14
-----	------	----------------	--	-------------	-----------

コメント：学校敷地は扇状地形の末端に位置している。敷地はなだらかな傾斜を持っている。
敷地北側斜面は傾斜角15°程度であり、既往敷地を造成した際に生じた高さ1m程度の切土法面がある。固結した堆積土が露頭している。斜面から流下する表面水による表面浸食が発生している。

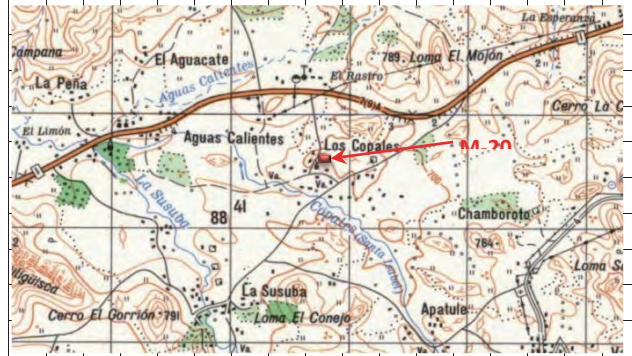
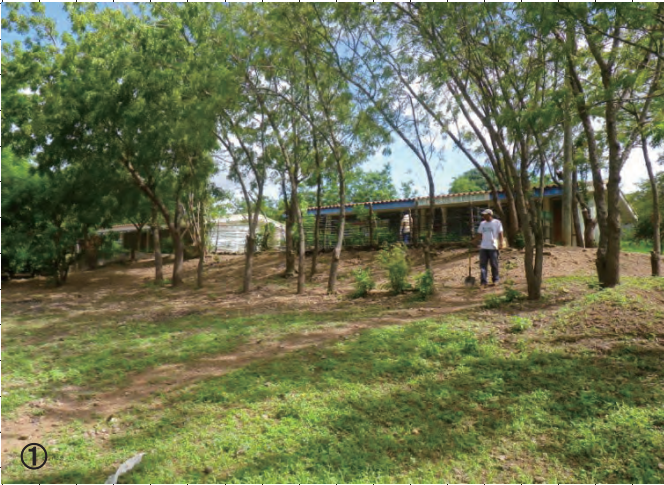
No.	M-20	Name of School	Dr. Carlos Herrera (Julio César Maldonado)	Survey Date	30-Jun-14
-----	------	----------------	--	-------------	-----------

コメント：学校敷地は緩やかな斜面中腹に位置しており、敷地はなだらかな傾斜を持っている。

敷地周辺からの表面水は既往校舎周りの外溝で処理されており、大きな浸食はない。新校舎を建設する場合、同様な外溝を整備することが望まれる。

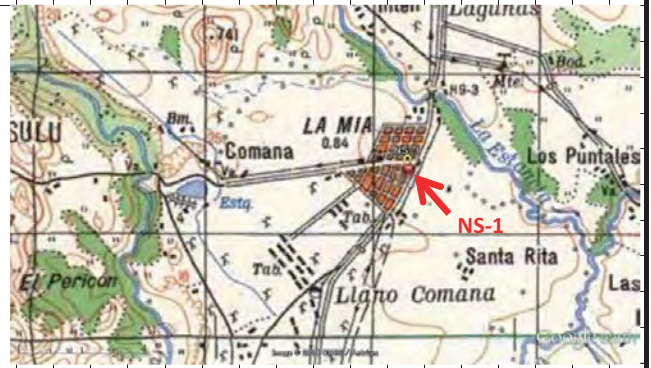
No.	NS-1	Name of School	Simón Bolívar	Survey Date	27-Jun-14
-----	------	----------------	---------------	-------------	-----------

学校敷地は平坦で、近傍に河川も存在しないため、学校建設にあたり防災上の問題は無い。ただし、豪雨時には表面流が周辺地域から学校敷地に流入し、水はけも悪いため、校舎基礎の嵩上げや排水対策を講ずることを提案する。

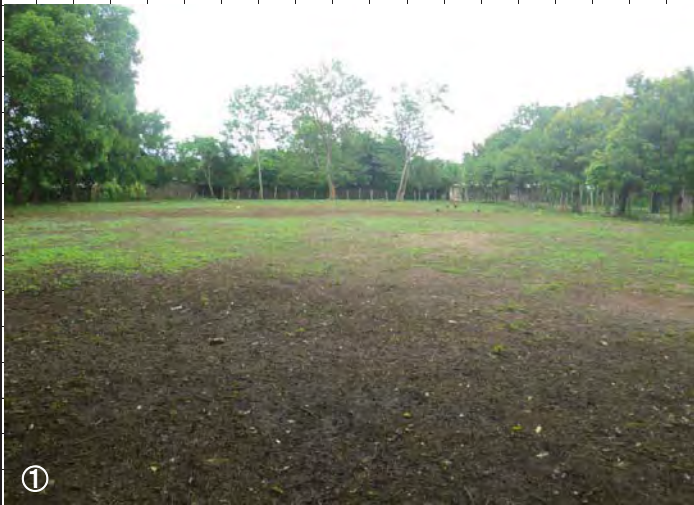
①

新しい校舎の建設予定地

学校の敷地は、平坦で、かつ近傍を流れる河川の氾濫の影響を受けない場所に立地しているので、学校建設にあたり防災上の問題は無い。なお、多くの生徒が通う通学路には河川及び橋梁が存在するので、教員や生徒の防災能力向上が望まれる。

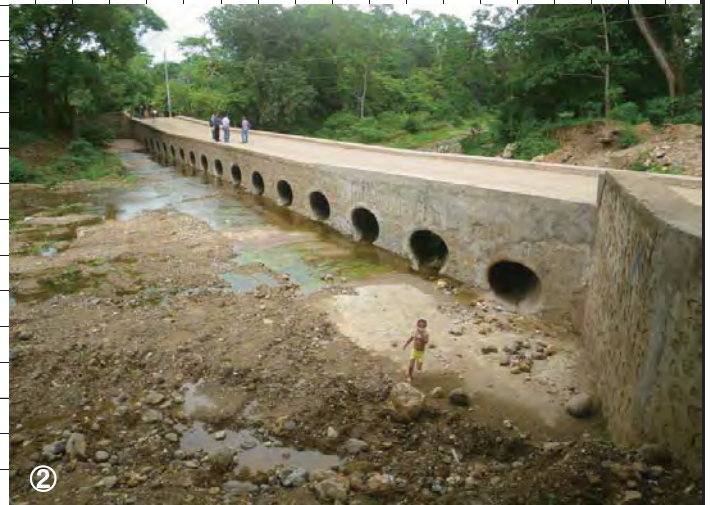
②

主要な通学路に存在する河川と橋

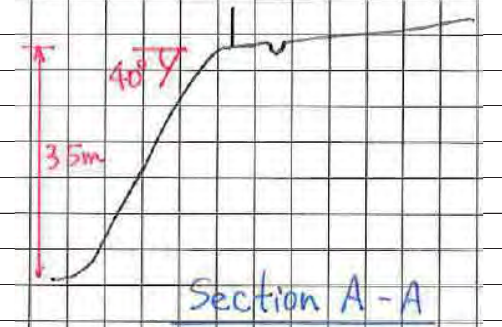
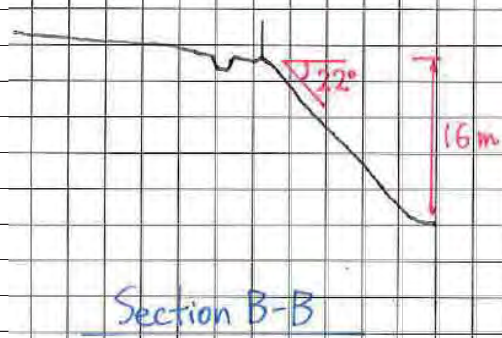
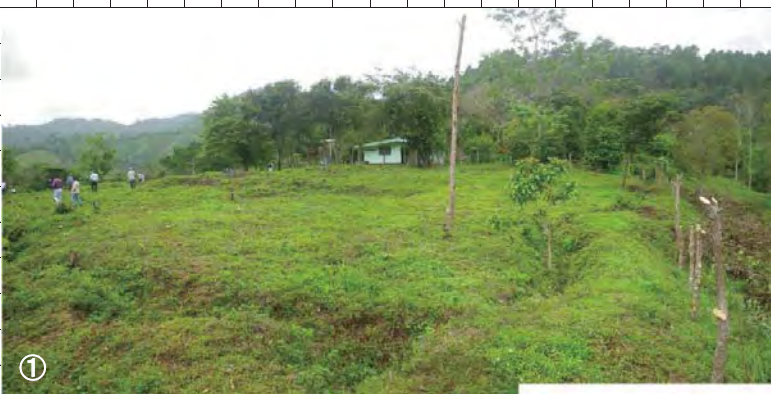
① 学校敷地の状況

学校敷地は河川沿いの台地に位置している。河床と学校敷地との間の比高は15m以上あり、氾濫災害を被る恐れはない。ただし、敷地は急峻な斜面に接しているため、新設する校舎はこの斜面から十分離隔を確保して計画する必要がある。

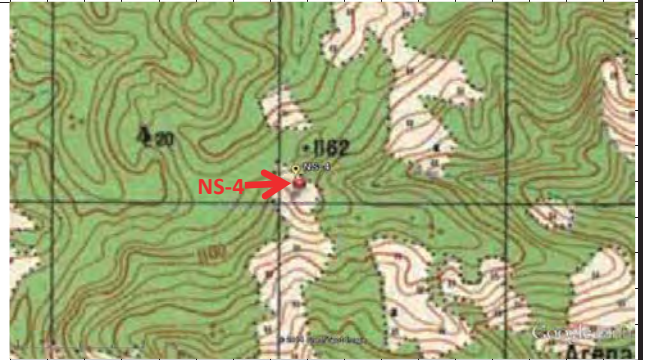
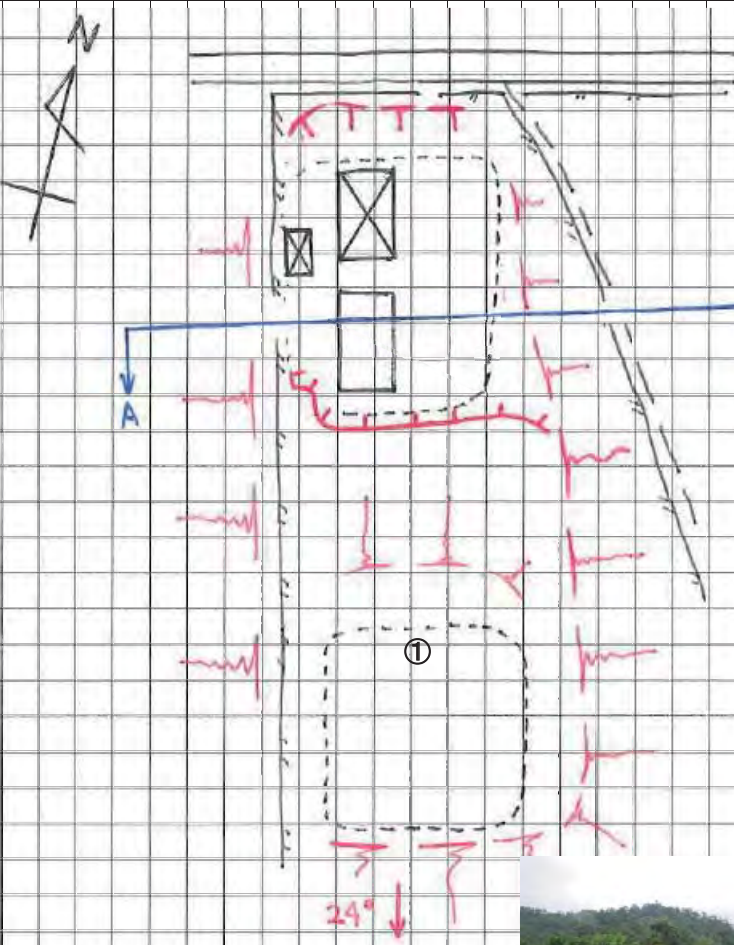
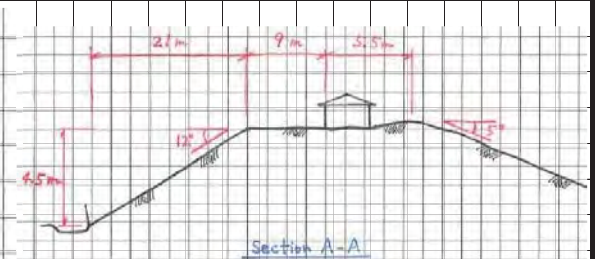
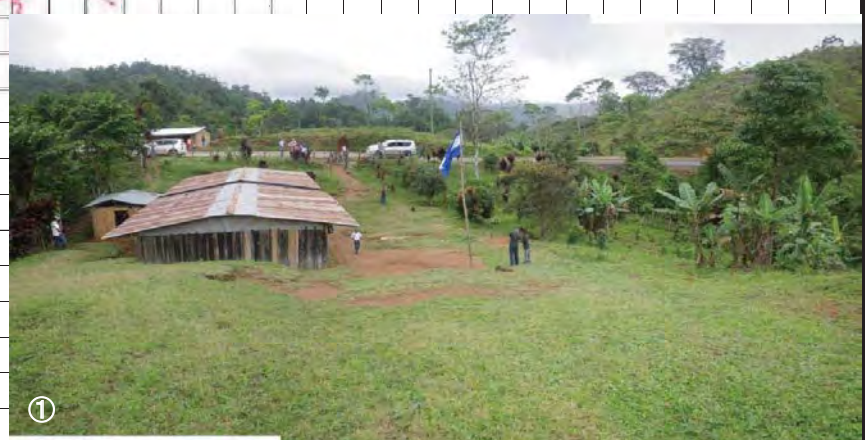
No.	NS-4	Name of School	San Pablito	Survey Date	26-Jun-14
-----	------	----------------	-------------	-------------	-----------

学校敷地は、勾配の緩い尾根の頂部に位置する。三方を斜面に囲まれているが、その勾配はいずれも緩く、地すべりや崩壊が発生する可能性は極めて低いため、学校建設に支障はない。

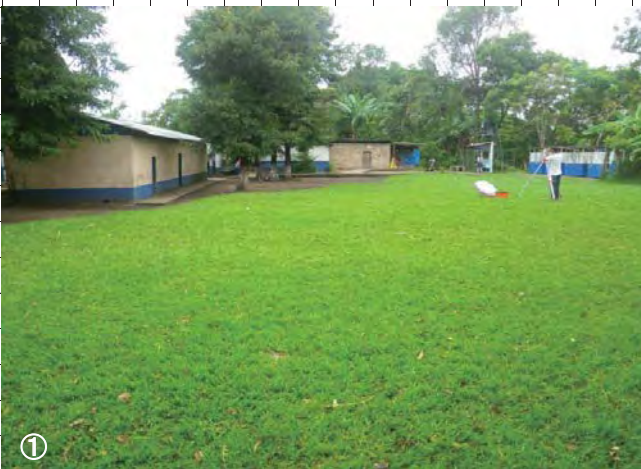
① 学校敷地の状況

学校敷地は平坦な土地に立地するため、学校建設に支障はない。一方、豪雨時には表面流が学校敷地に集まり校舎が浸水するため、基礎の嵩上げや排水対策を講ずることを提案する。なお、敷地南西方向には小河川が存在するが、学校が位置する左岸の方が地盤が高いため、河川の氾濫による水害を被る可能性は低い。

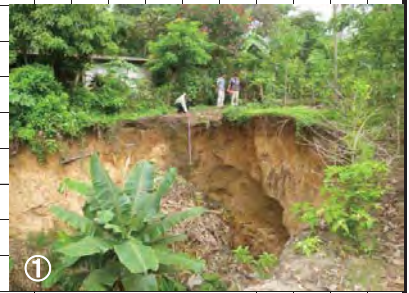
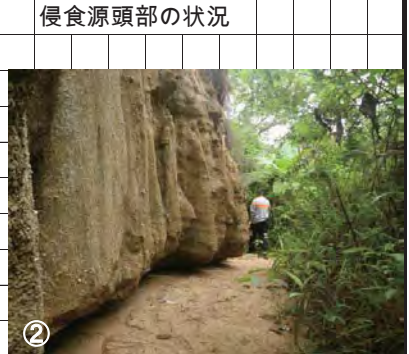
No.	NS-7	Name of School	15 de Septiembre	Survey Date	2-Jul-14
-----	------	----------------	------------------	-------------	----------

コメント：
 この地域一帯は、風化した花崗岩等を起源とする砂質土が厚く堆積してできた地盤の上に立地している。学校敷地の南東方向に位置する沢では、表面流の集中によって大規模な地盤侵食が発生しており、その侵食は上流方向へと拡大中である。聞き取り調査によると、この3年間に侵食は150m進行した。侵食幅は15~20m、深さは6~8mに及び、源頭部は学校敷地から約15mのところまで接近している。このペースで侵食が拡大した場合、学校の敷地の一部は近い将来侵食によって失われる可能性が高い。

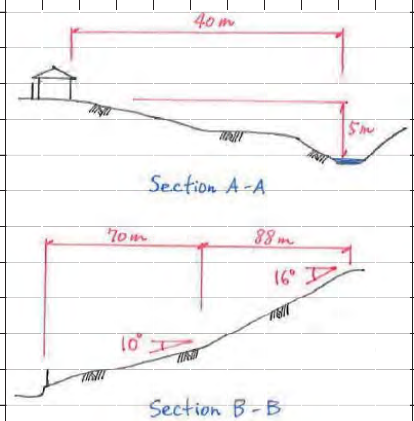
① 学校敷地の状況

学校敷地は斜面下部の緩い傾斜地に位置する。近傍の背後の斜面は勾配が緩く、また近傍の小溪流と校舎建設予定地との間には5mの比高があるため、防災上の問題は無い。

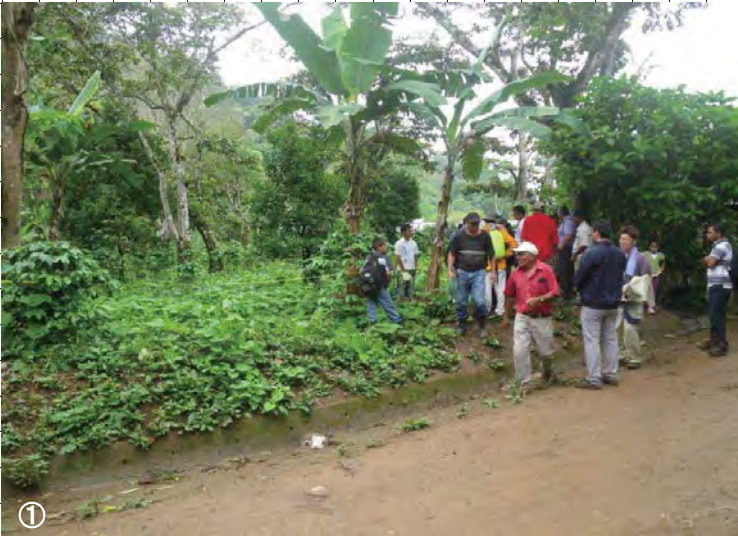
① 校舎建設予定地の状況

校舎は、新たに確保される敷地に建設される予定である。この土地は鞍部の平坦部に立地しており、防災上の問題は無い。

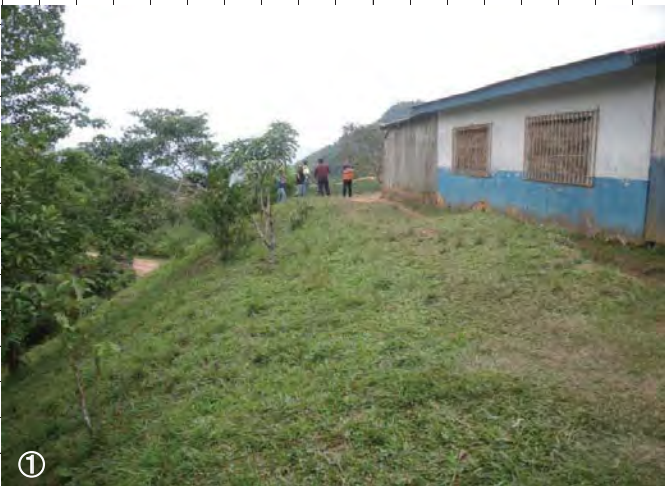
① 既存校舎北側の急斜面の状況

学校敷地は丘の頂部に位置する。全周方向を斜面に囲まれているが、北側の斜面が特に急勾配で、かつ斜面脚部が道路建設に伴う切土により不安定化している。このサイトで新しい校舎を建設するには、斜面からの離隔を確保するための平場の造成が必要となる。

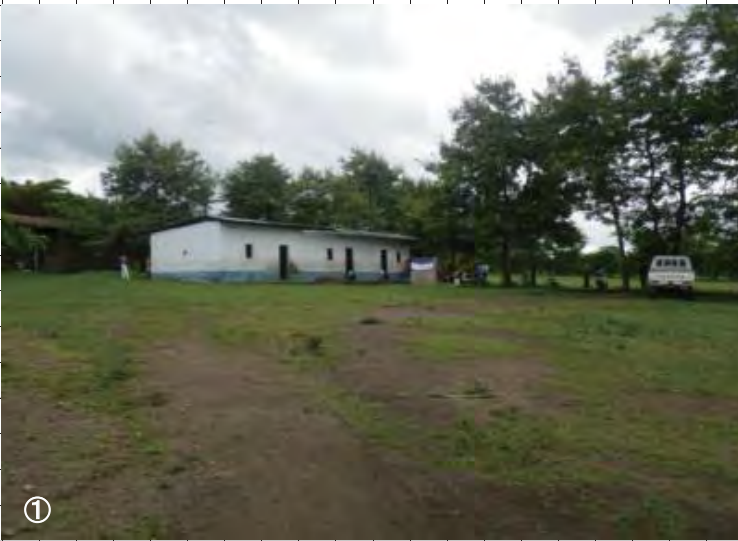
学校敷地は平坦な土地に立地している。敷地に変状はなく、学校建設に支障はない。

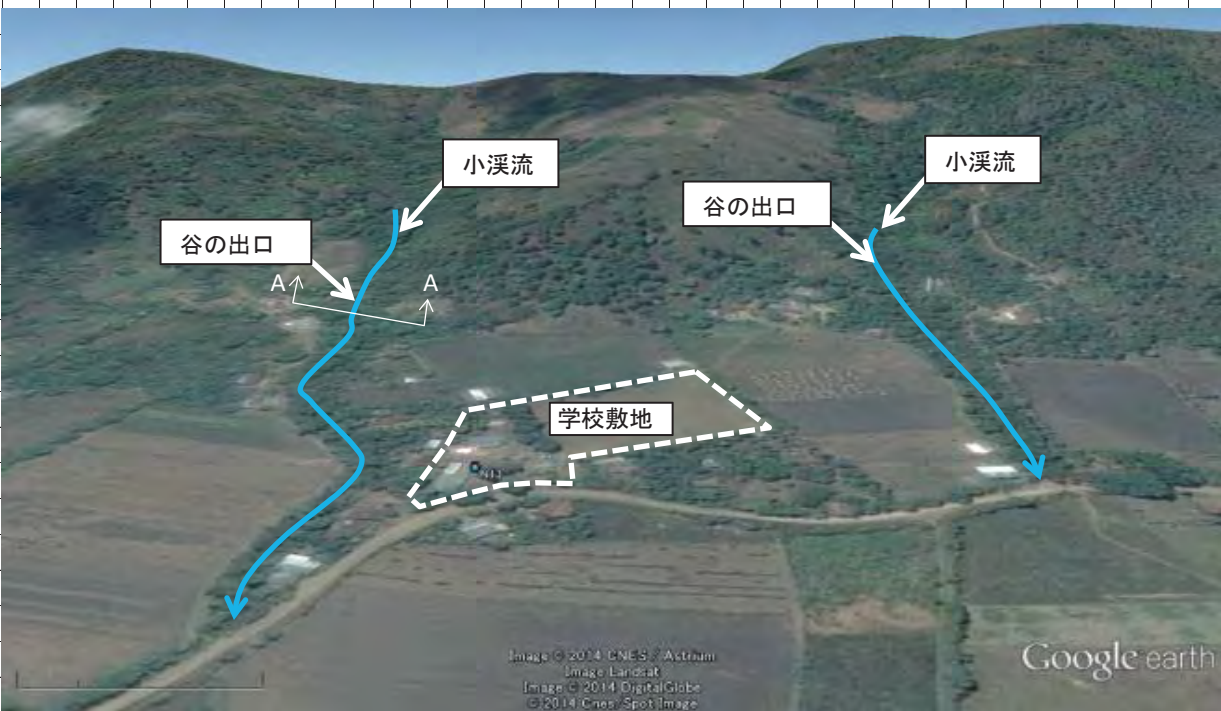
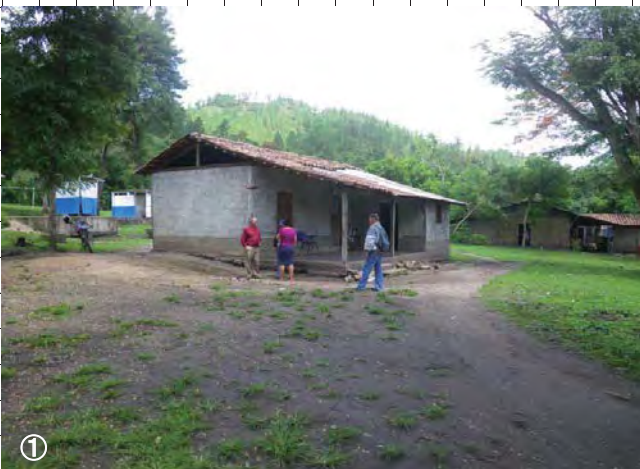
扇状地下部の緩い傾斜地 (勾配5度) に立地する既存校舎

学校敷地は扇状地の下部に位置する。直近の小溪流の谷の出口 (扇頂部) では、扇状地堆積物が7mの深さで侵食されており、容易に氾濫することはない。さらに、扇頂部から学校敷地までは約250m離れているため、仮に氾濫が生じたとしても、氾濫水は薄く拡散し、学校までは到達しないと判断される。

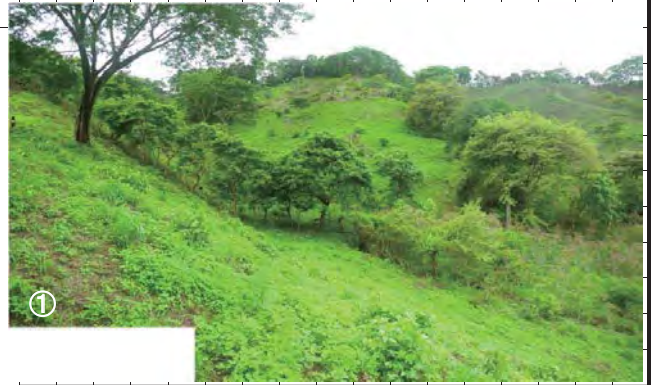
学校敷地北側の斜面

豪雨時には、学校の北側に位置する斜面から、流水が深さ1mの水みちを通過して学校敷地近傍まで流れ下る。もし斜面で崩壊が発生した場合、崩壊土砂が水みちを閉塞させ、土砂混じりの流水が学校敷地に流れ込む可能性がある。これが校舎を直撃しないように、校舎の上流側（斜面側）に1.5m程度の高さで積んだ蛇かごを配置することを提案する。

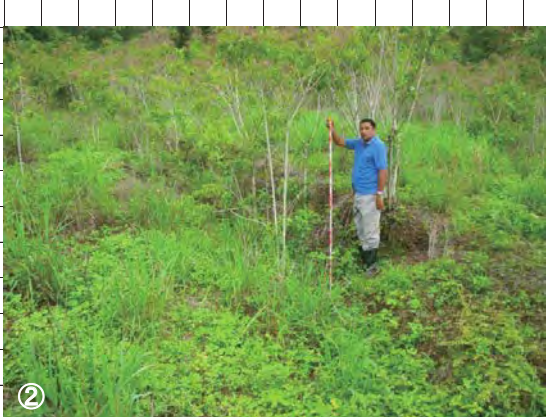
斜面からの水みちの状況 (深さ1m、勾配10度)

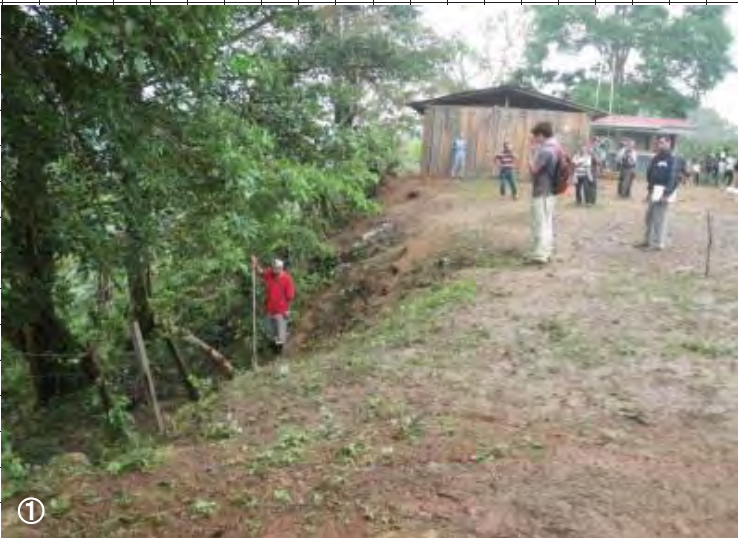
① 表面流の流入による侵食箇所

学校敷地は尾根上の平坦部で、勾配30度程度の急斜面が近接している。校舎建設予定箇所付近の斜面には、表面流の集中によって侵食が生じている箇所がある。侵食の拡大とそれに伴う斜面崩壊のリスクを軽減するため、透水性の高い蛇かごを用いたのり面保護工の設置を提案する。
