資料9 全調査校の防災関連調査結果

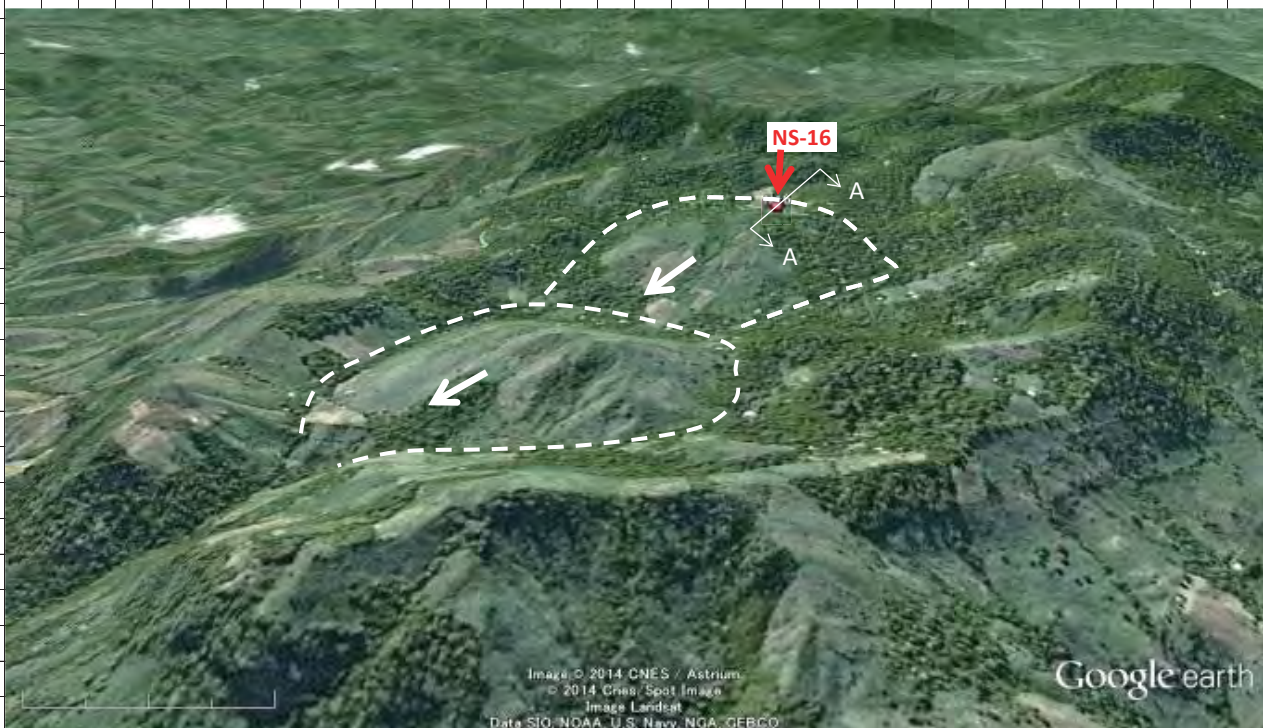
空中写真によると、学校敷地は地すべりブロックと考えられる地形の上部に位置する。

空中写真から、当該地域が地すべり地帯であることが推察された。この地すべり地形が現在も滑動しているものかどうかを現地にて確認した結果、滑動の指標となる滑落崖における崩壊や既設構造物のクラック等は存在せず、また地域住民の知る限り地すべり災害は生じていないことが明らかとなった。そのため学校建設に支障はないと判断した。

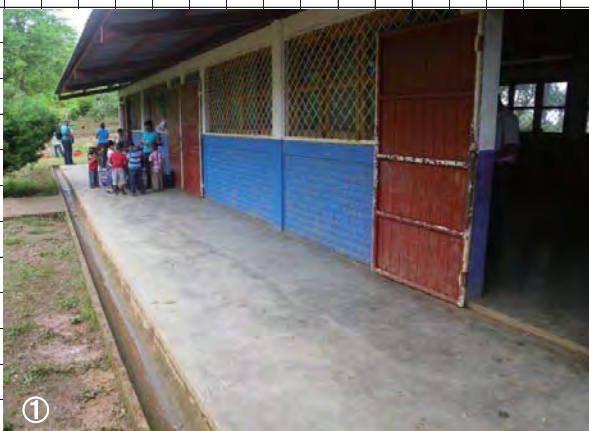
既存構造物にクラックや破損は生じていない。

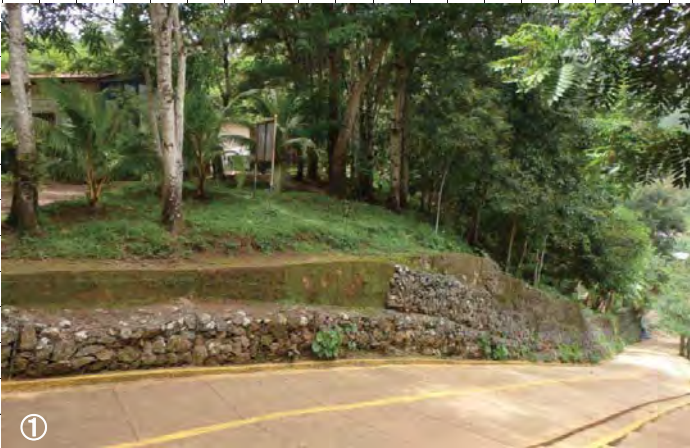
① 河岸段丘上に位置する学校敷地

学校敷地は河岸段丘面に位置し、敷地の南側は急勾配の段丘崖に接している。校舎の新設に当たっては、斜面からの離隔を確保するとともに、斜面に流水が集中しないような排水対策を講ずることを提案する。

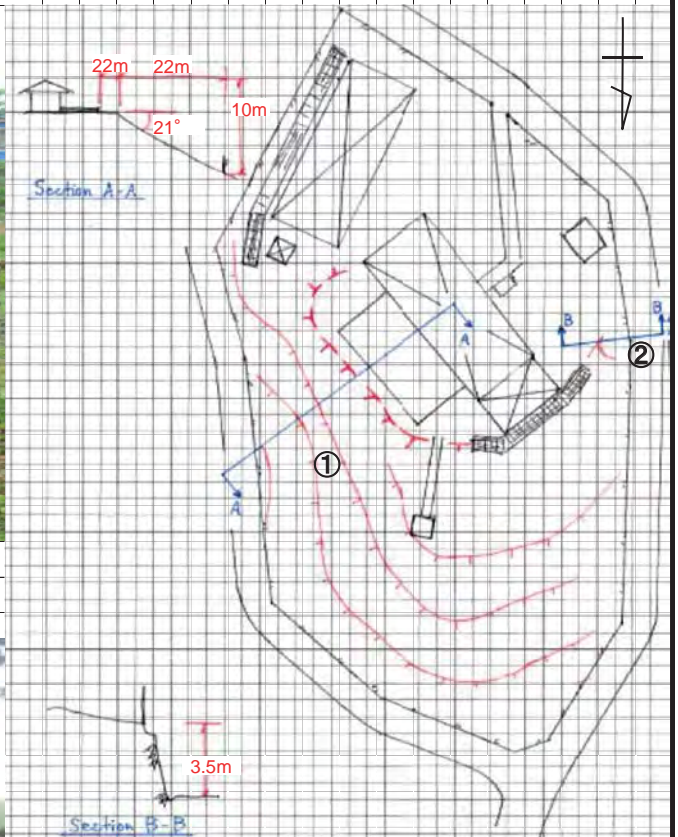
学校敷地西側ののり面の状況

学校敷地の西側には、道路の造成によってできた高さ3.5mの切土のり面が存在する。のり面の表面は風化し侵食や崩落が起きやすい状態であるため、校舎を既存校舎の西側に建設する場合にはのり面に表面流が集中しないよう排水対策を講ずるとともに、斜面からの離隔を十分とる必要がある。

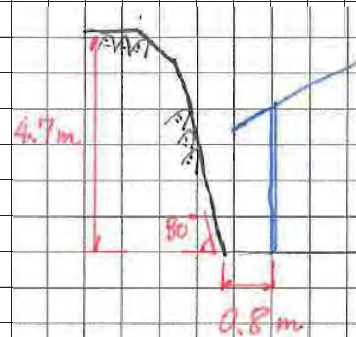
② 露岩は風化が進んだ変成岩で、開いたクラックが多数存在する。

既存校舎に近接して急勾配の露岩（変成岩）が存在する。この露岩は風化が進んで開いたクラックが多数存在し、崩落の危険性がある。崩落による被災リスクを軽減するため、露岩の緩んだ部分を安定勾配まで切土することを提案する。切土した表面が侵食されやすい場合には、別途のり面保護を行う。

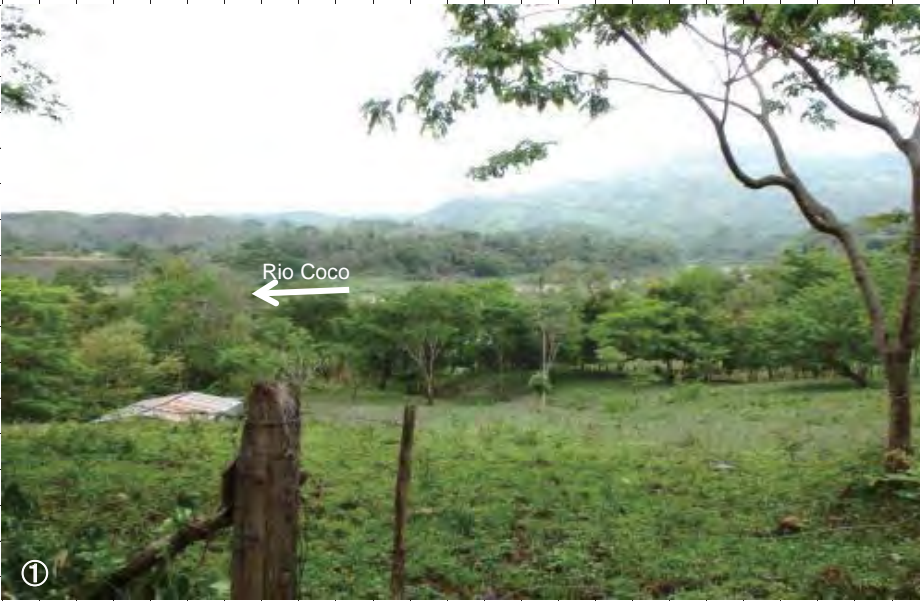
① 学校敷地が位置する段丘面から望んだココ川

学校敷地は、大河川であるココ川の左岸側高位段丘面に位置する。ココ川と敷地との比高は40m以上あり、過去にこの段丘面まで洪水が到達したことはない。学校に土砂災害を及ぼす可能性のある急斜面も存在しないので、学校建設に支障はないと考えられる。

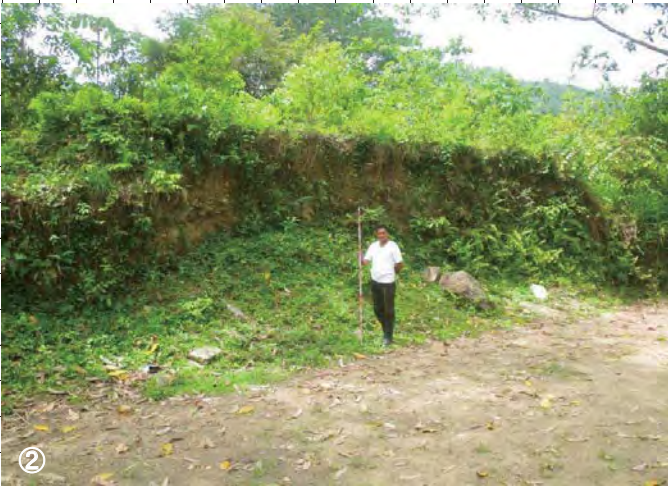
② 氾濫原から学校敷地が位置する河岸段丘までの比高3.5m

学校敷地は河川右岸側の低位段丘に位置する。過去に学校が洪水被害を受けたことはないが、河川の規模が比較的大きく、雨季にはしばしば冠水する氾濫原から敷地までの比高が3.5mであることから、河川の増水による浸水リスクを軽減するために校舎基礎の嵩上げを行うことを提案する。

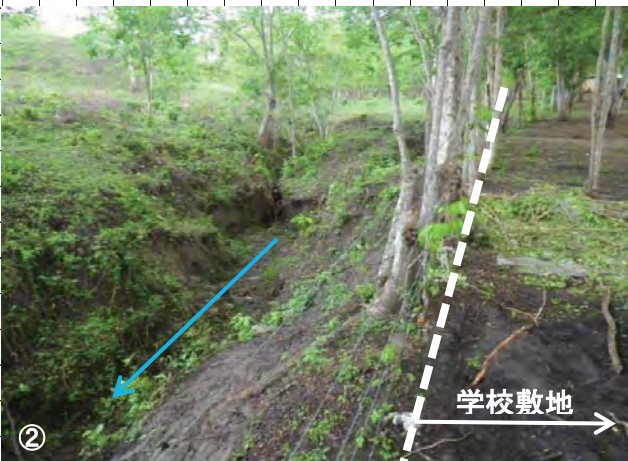
学校敷地北側の沢

学校敷地は緩い鞍部に位置し、近傍に急斜面はなく、北側には沢が存在する。また、敷地から沢に向かって表面流による侵食地形がある。この侵食が拡大している兆候は見られないため、学校建設に支障はない。

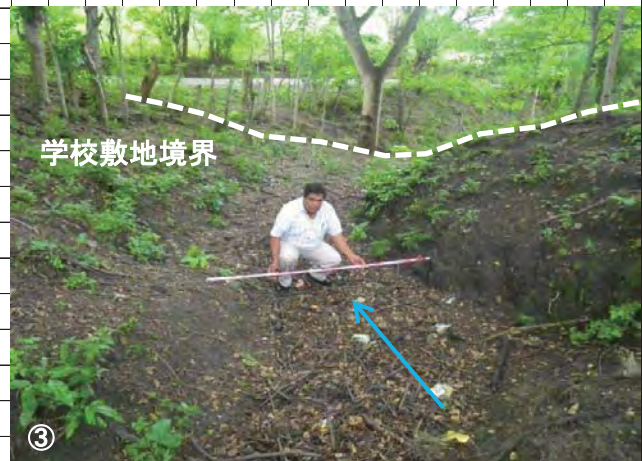
学校からの表面流による侵食

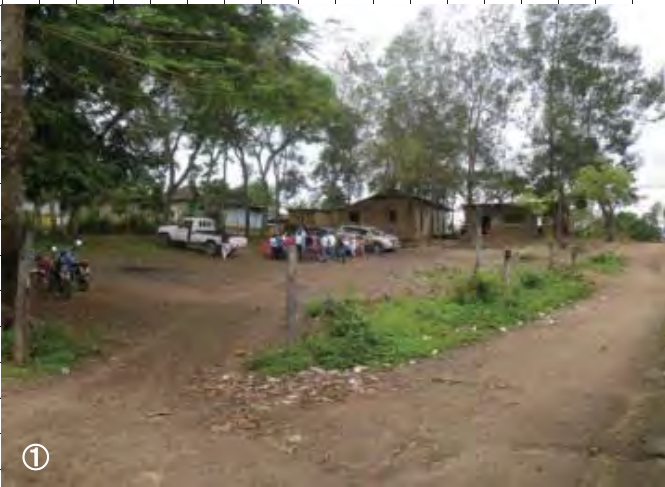
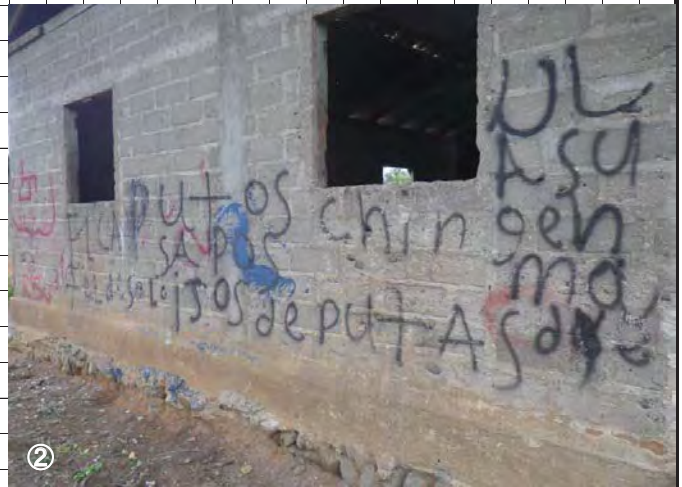
学校敷地にはなだらかな傾斜があるが、近傍には急斜面は存在しない。近隣に河川があるが、増水時の水位に対しても十分な比高差があり、影響はない。現在は使用されていない廃校舎の周辺にはゴミ等が散乱し、治安面で問題があると考えられる。

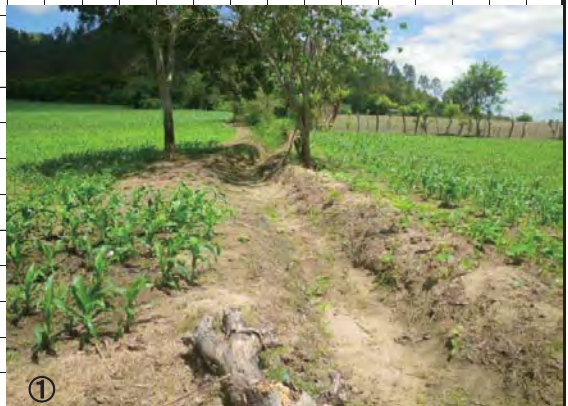
Section C - C の状況

コメント：
 学校敷地は扇状地の下端に位置する。扇状地を流れる溪流には砂が流下した痕跡があり、また河道は谷から学校敷地に近づくにつれ狭く浅くなっている。出水時には河道が土砂で埋まる可能性があり、その場合土砂混じりの流水が学校敷地に流入する可能性がある。

- 防災上の問題は無い
- 敷地に問題がある
 - ・
 - ・
 - ・
- 被災の危険性がある
 - ・ 土砂混じりの流水の流入
 - ・
 - ・
- 土地造成・建物設計に反映すべき事項
 - ・ 既存水路からの離隔の確保
 - ・ 校舎基礎の嵩上げ

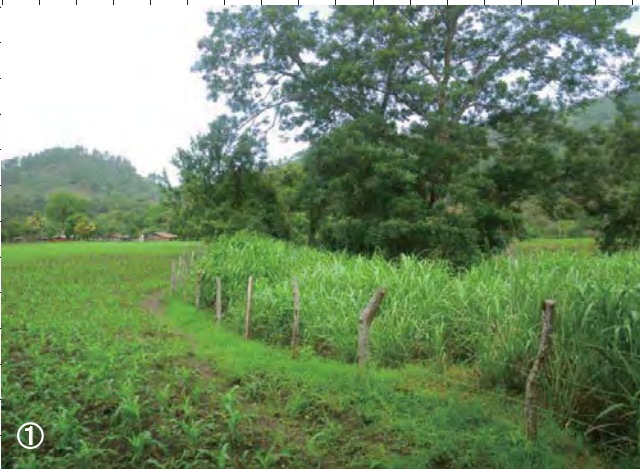
① 学校の北に位置する沢の状況

学校敷地は緩やかな斜面下部に位置している。学校の南に位置する小河川との間には10m以上の比高がある。学校の北から流下する沢は、集水域が極めて小さく氾濫する恐れはない。

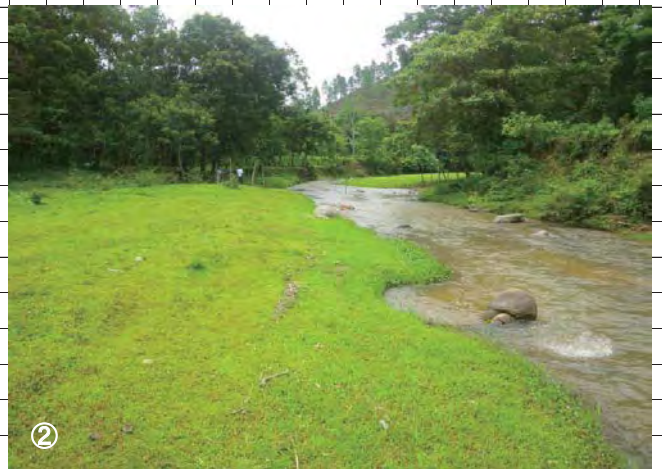
② 学校の南に位置する小河川の状況
