**Anexo 6 Planos de Disposición de Infraestructura de las
Escuelas Objeto del Proyecto**

**Anexo 7 Resultados de Evaluación de vulnerabilidad ante
desastre (50 escuelas)**

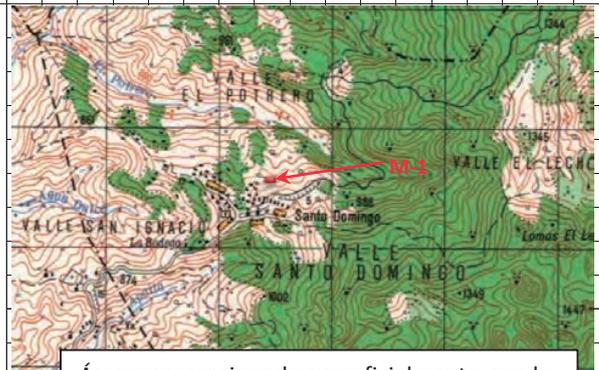
No.	M-1	Nombre de la escuela	Santo Domingo Sector 5	Fecha del estudio	27-Jun-14
-----	-----	----------------------	------------------------	-------------------	-----------

Área muy erosionada superficialmente por la afluencia de flujos superficiales provenientes del terreno de la escuela, terrenos en los

Observación: El terreno de la escuela se ubica sobre la parte superior de la cresta y está levemente inclinado. El lecho rocoso se extiende a poca profundidad pero la diaclasa corre en la misma dirección que la pendiente, formando parcialmente cuencos. Actualmente está estable y no hay problema. Por otro lado, la concentración de flujos que vienen del camino adyacente o corren dentro del mismo terreno está ocasionando una erosión del terreno. Es deseable instalar canales o un sistema de drenaje.

- No existe peligro de desastre
- Hay problema del terreno
 -
 -
 -
- Existe riesgo de desastre
 -
 -
- Los puntos que deberán considerar en el diseño y preparación del terreno
 - Construcción de canal para eliminar el agua superficial.
 -

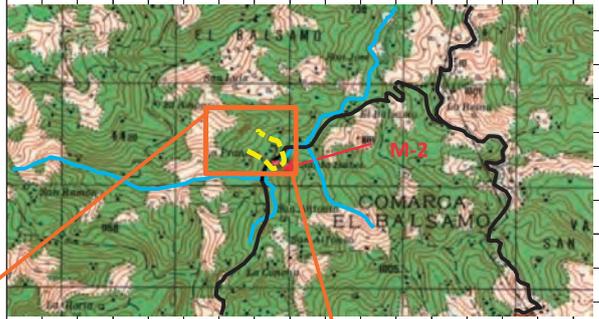
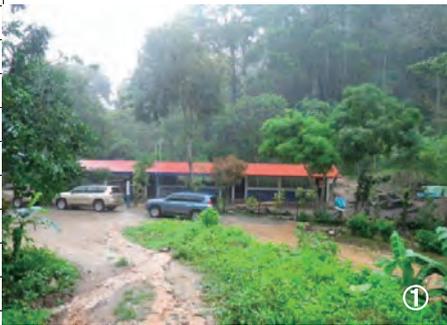
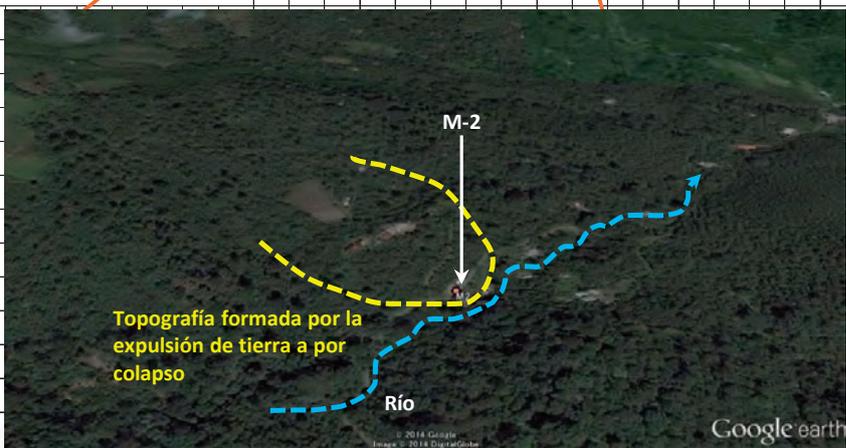
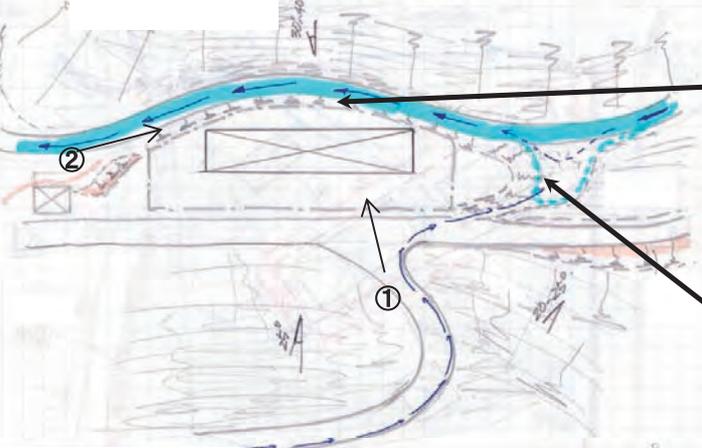
No.	M-2	Nombre de la escuela	Francisco Morazán	Fecha del estudio	23-Jun-14
-----	-----	----------------------	-------------------	-------------------	-----------

Pendiente abrupta con una parte de la capa superficial derrumbada. Hay peligro de erosión de la pendiente al ocurrir una inundación.

Observación: El terreno de la escuela se ubica sobre la masa de tierra expulsada por el colapso de la pendiente al noroeste. Actualmente la pendiente está estable y es poco probable que ocurra otro colapso. Sin embargo, el río está cerca de la parte este del terreno. Entre el río y el terreno hay una diferencia de 11m de altura, por lo que no habrá sumergimiento por la elevación del nivel de agua en el momento de la inundación. Sin embargo, puede ser que la ribera vulnerable formada a causa de la expulsión sufra erosión y afecte el terreno de la escuela. En la actualidad, es difícil construir el edificio escolar en el terreno.

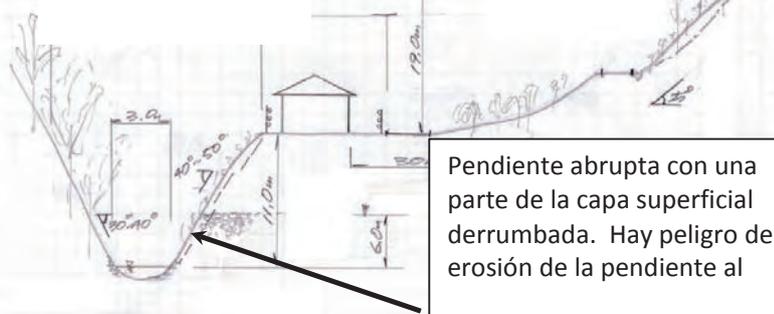
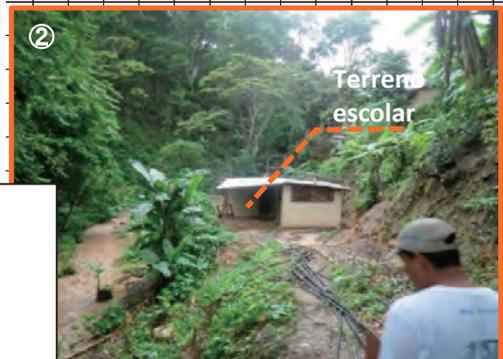
A-A Plano de corte

Frente de colisión de flujos en el momento de la inundación, por lo que

Pendiente abrupta con una parte de la capa superficial derrumbada. Hay peligro de erosión de la pendiente al

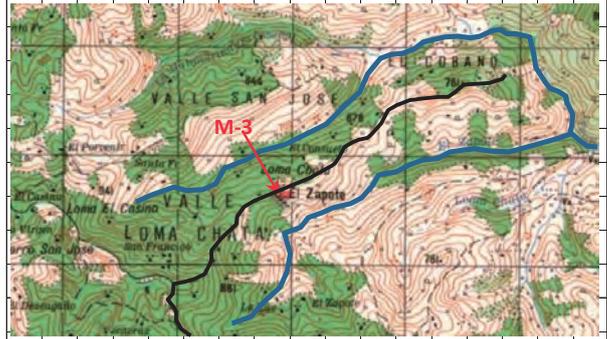
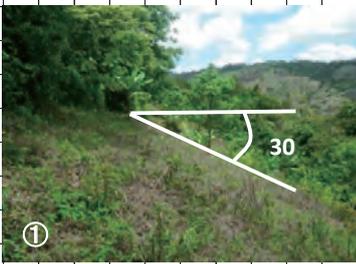
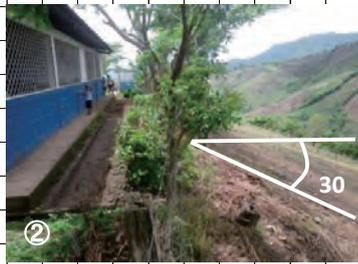
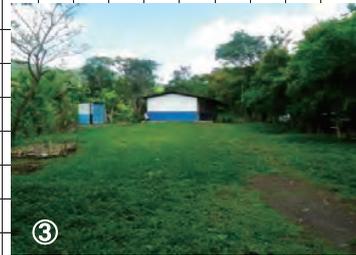
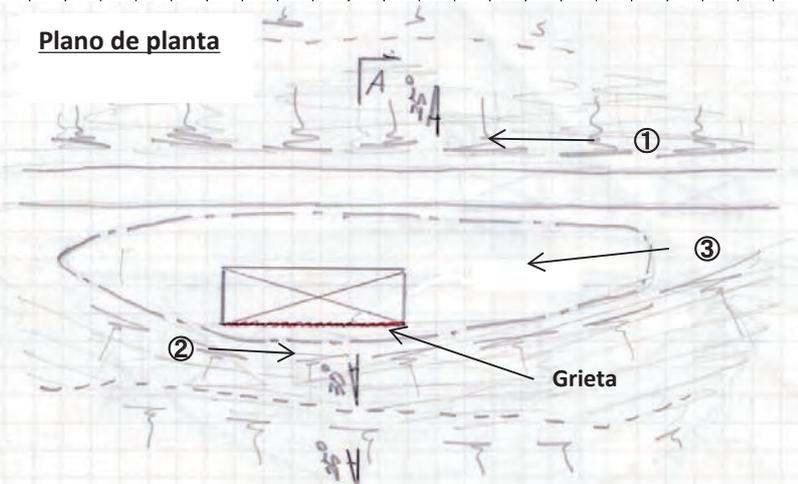
No.	M-3	Nombre de la escuela	Simón Bolívar	Fecha del estudio	20-Jun-14
-----	-----	----------------------	---------------	-------------------	-----------

Observación: El terreno de la escuela se ubica en la parte superior de la cresta, es pequeño y tiene pendientes de aprox. 30° de inclinación en ambos lados. Las pendientes están relativamente estables. Es deseable construir el edificio escolar manteniendo una distancia de más de 3.5m a 4.0m desde la parte superior de la pendiente.

- No existe peligro de desastre
- Hay problema del terreno
 -
 -
 -
- Existe riesgo de desastre
 - Existe una pendiente cercana de 30° de inclinación.
 -
- Los puntos que deberán considerar en el diseño y preparación del terreno
 - Mantener distancia del barranco.
 -

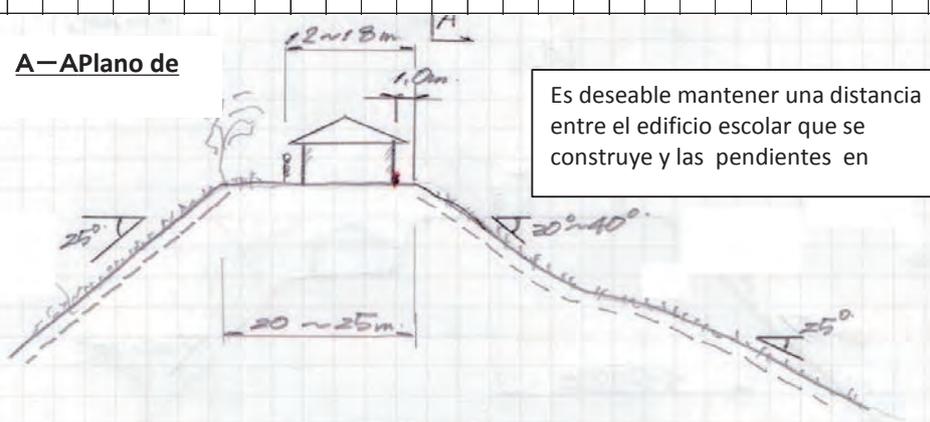
A—A Plano de

Es deseable mantener una distancia entre el edificio escolar que se construye y las pendientes en

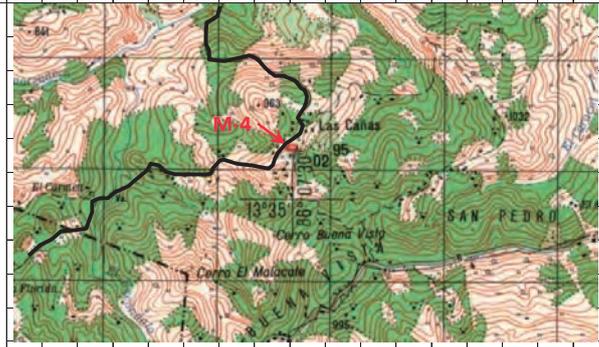
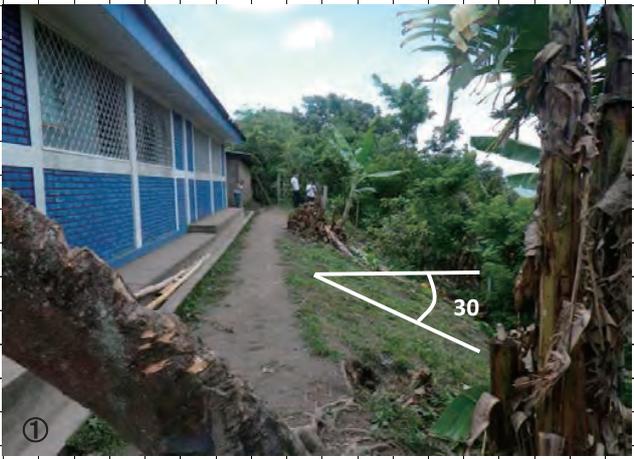
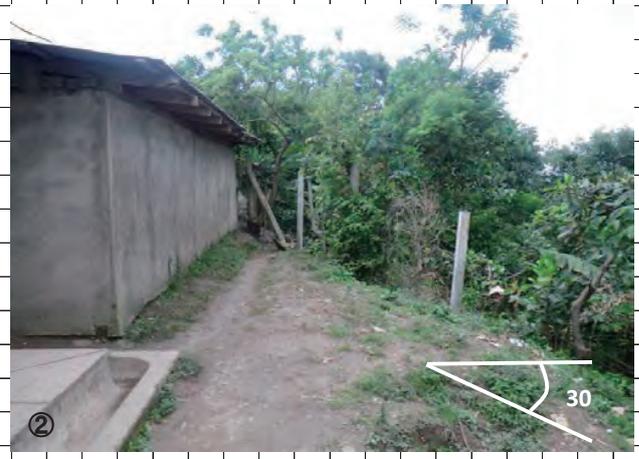
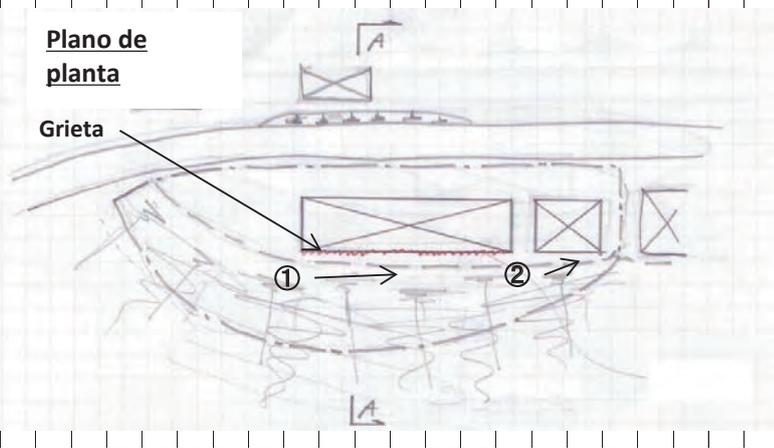
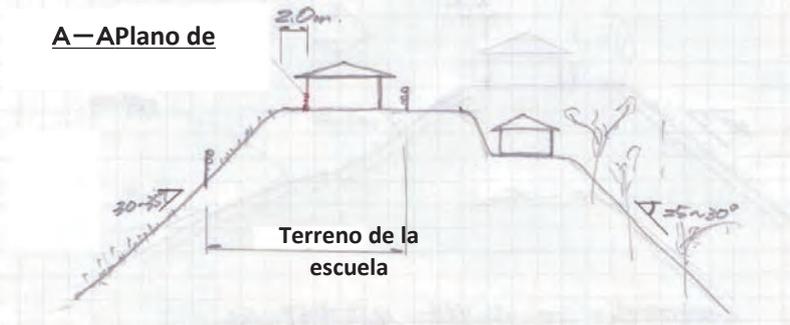
No.	M-4	Nombre de la escuela	Andrés Castro	Fecha del estudio	20-Jun-14
-----	-----	----------------------	---------------	-------------------	-----------

Observación: El terreno de la escuela se ubica en la parte superior de la cresta, es pequeño y tiene pendientes de aprox. 30° de inclinación en ambos lados. Las pendientes están relativamente estables.
 Es deseable construir el edificio escolar a más de 3.5m a 4.0m de distancia de la parte superior de las pendientes.

- No existe peligro de desastre
- Hay problema del terreno
 -
 -
 -
- Existe riesgo de desastre
 - Existe una pendiente cercana de 30° de inclinación.
 -
- Los puntos que deberán considerar en el diseño y preparación del terreno
 - Mantener distancia del barranco.
 -

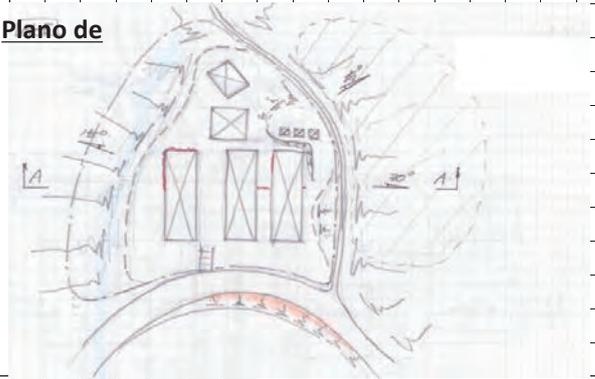
No.	M-5	Nombre de la escuela	Gracias a Dios	Fecha del estudio	19-Jun-14
-----	-----	----------------------	----------------	-------------------	-----------

Se presentan fisura en los edificios ubicados sobre la misma línea. Es muy probable que el suelo esté en deformación.

Observación: Todo el pueblo está dentro de un área de deslizamiento y colapso. El terreno de la escuela se ubica en el centro del área y se observó el colapso de la pendiente inestable en el vecindario. Actualmente no se nota el avance del deslizamiento y está relativamente estable, pero la pendiente en sí es inestable y no es totalmente segura. El terreno de la escuela se ubica en la parte superior de la cresta y se debe prestar atención a las pendientes alrededor del mismo.

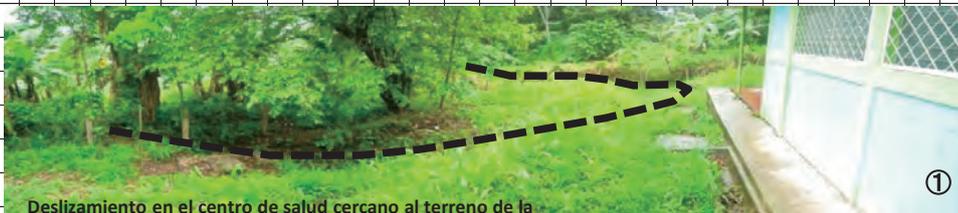
Deslizamiento en el centro de salud cercano al terreno de la

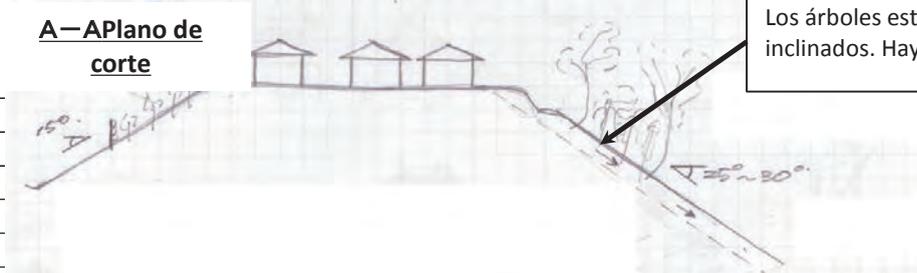
A—A Plano de corte

Los árboles están levemente inclinados. Hay posibilidad de un

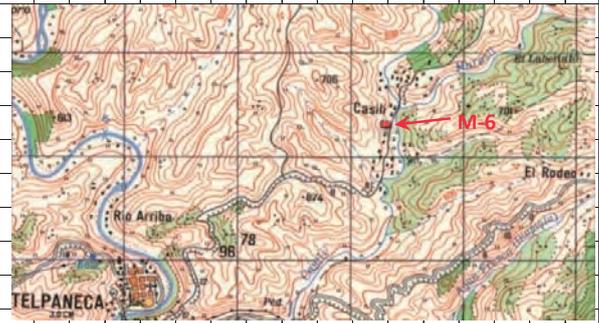
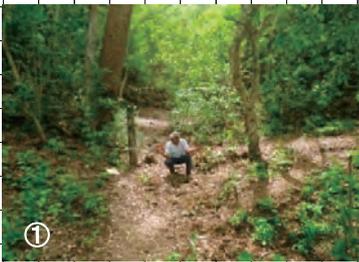
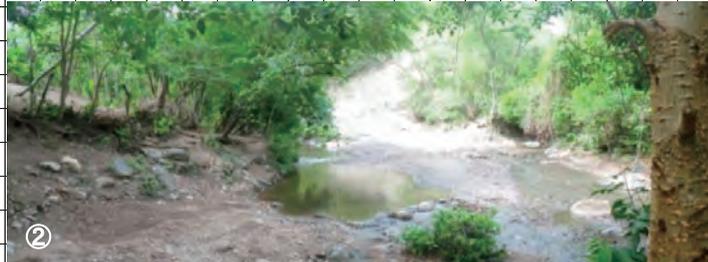
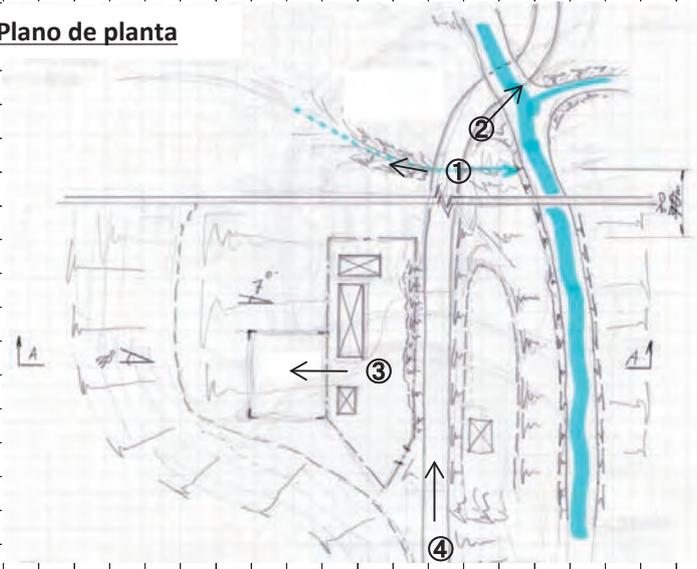
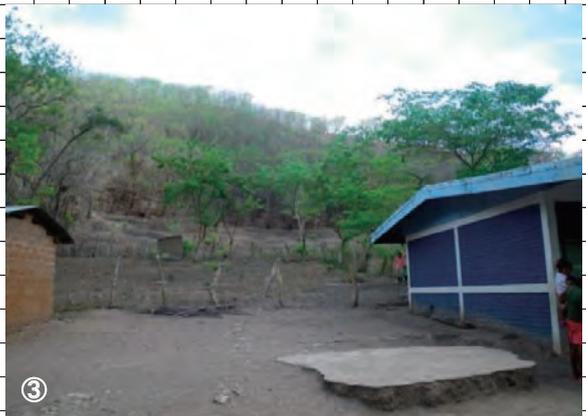
No.	M-6	Nombre de la escuela	Jesús de La Buena Esperanza	Fecha del estudio	25-Jun-14
-----	-----	----------------------	-----------------------------	-------------------	-----------

Observación: El terreno de la escuela se ubica en una pendiente suave, entre la pendiente al este y el río. Hay más de 20.5m de diferencia en altura entre el cauce del río, de manera que no se inunda aún cuando el río crece. Detrás del edificio escolar (la pendiente al este), hay un precipicio con una pendiente de aprox. 11° de inclinación y la pendiente que se dirige hacia la cresta es de aprox. 30° de inclinación. No hay mucha distancia entre la pendiente y el edificio escolar existente y el colapso de la pendiente puede afectar el edificio. Por lo tanto, es deseable instalar una barrera de contención (gaviones, etc.). Si se construye un nuevo edificio, es necesario asegurar suficiente distancia desde la pendiente.

- No existe peligro de desastre
- Hay problema del terreno
 -
 -
 -
- Existe riesgo de desastre
 - Existe una pendiente cercana de 30° de inclinación.
 -
- Los puntos que deberán considerar en el diseño y preparación del terreno
 - Construcción de muro de retención para retener tierras caídas de la pendiente.
 - Construcción de canal para eliminar el agua superficial.

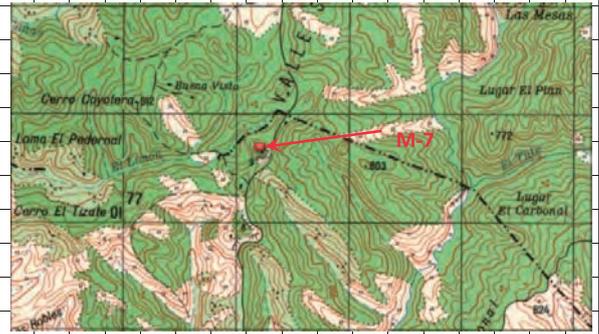
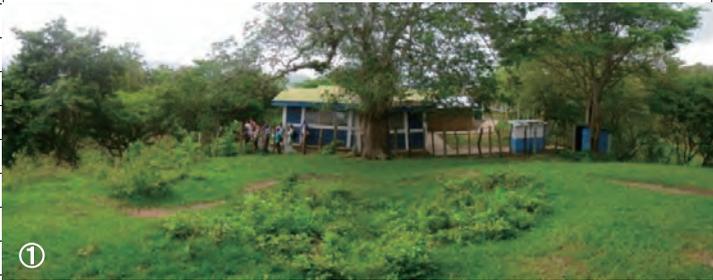
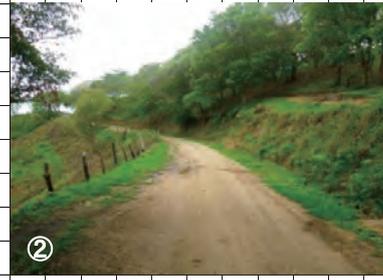
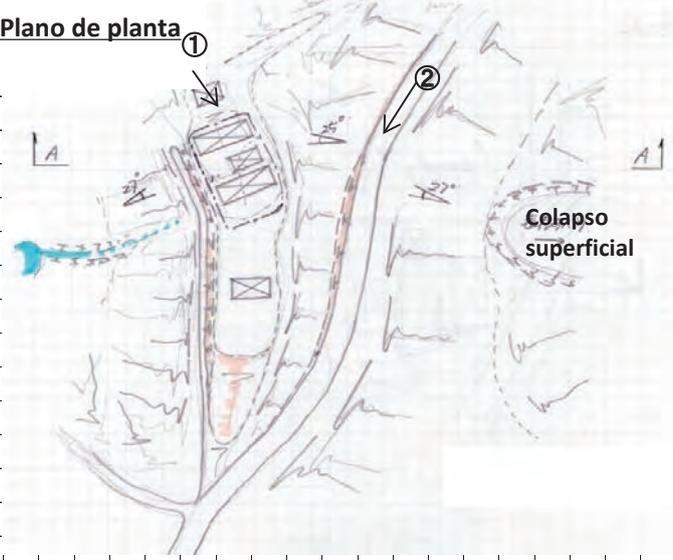
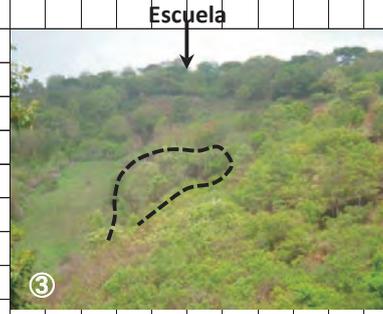
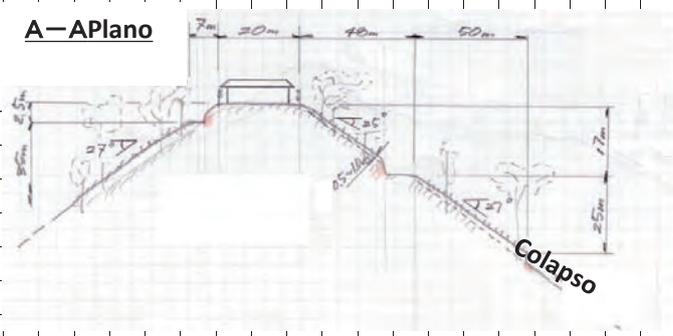
No.	M-7	Nombre de la escuela	San Francisco de Paula	Fecha del estudio	28-Jun-14
-----	-----	----------------------	------------------------	-------------------	-----------

- No existe peligro de desastre
- Hay problema del terreno
 -
 -
 -
- Existe riesgo de desastre
 - Existe una pendiente cercana de 30° de inclinación.
 -
- Los puntos que deberán considerar en el diseño y preparación del terreno
 - Mantener distancia del barranco.
 -

Observación: El terreno de la escuela se ubica en la parte superior de la cresta y está levemente inclinado. La pendiente del este y la del oeste en ambos lados del terreno son de aprox. 25-27° de inclinación y están estables. Existe la cabecera del arroyo pero no está tan erosionada; durante la lluvia se concentra el agua pero no hay problema. Si se construye un nuevo edificio, es necesario asegurar una distancia de aprox. 3m desde la parte superior de la pendiente. Se observa un colapso superficial en la parte inferior de la pendiente al oeste que se extiende al otro lado del camino. Sin embargo, no se prevé afectaciones al terreno de la escuela.

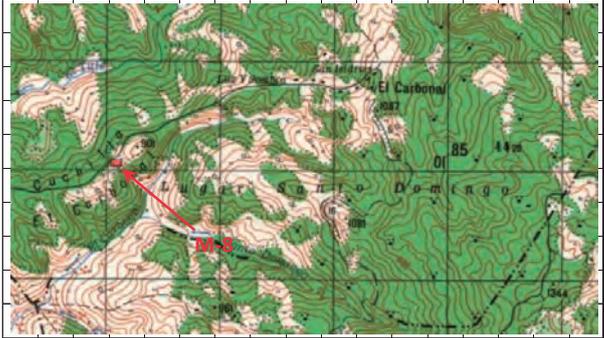
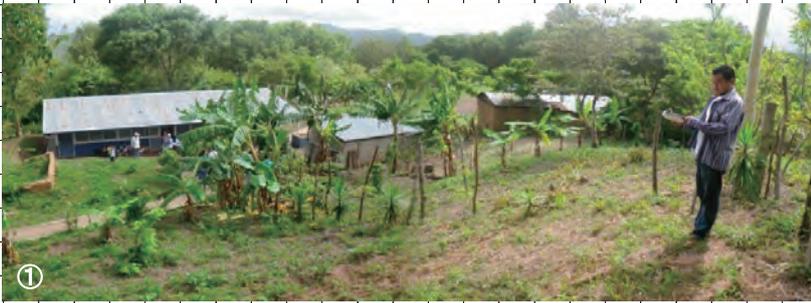
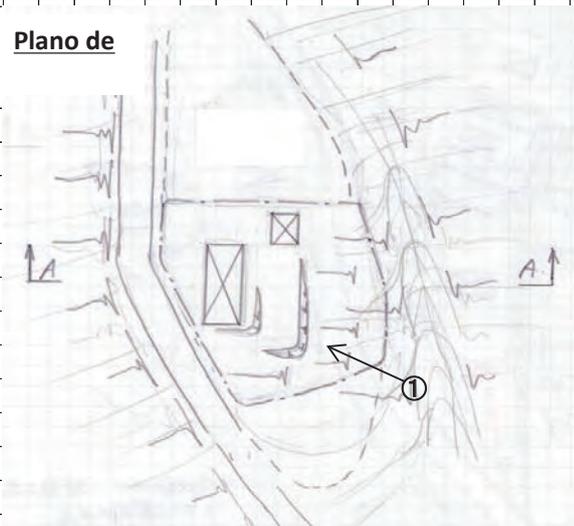
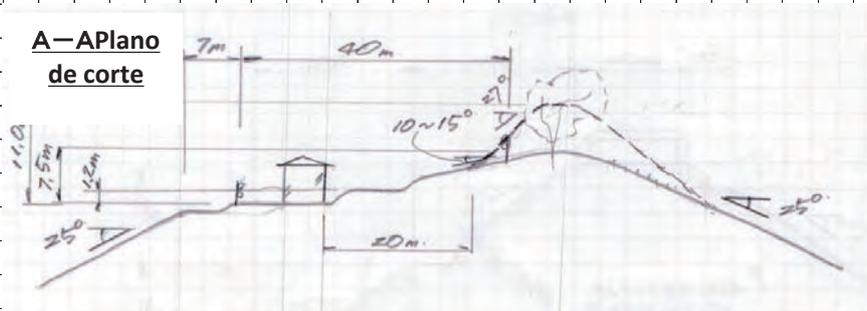
No.	M-8	Nombre de la escuela	Salomón Ibarra Mayorga	Fecha del estudio	26-Jun-14
-----	-----	----------------------	------------------------	-------------------	-----------

Observación: El terreno de la escuela se ubica en la parte superior de la cresta y está levemente inclinado. Siendo la inclinación de la pendiente al sureste del terreno de aprox. 27°, la diferencia de altura entre la escuela es de 11m y la pendiente es estable.

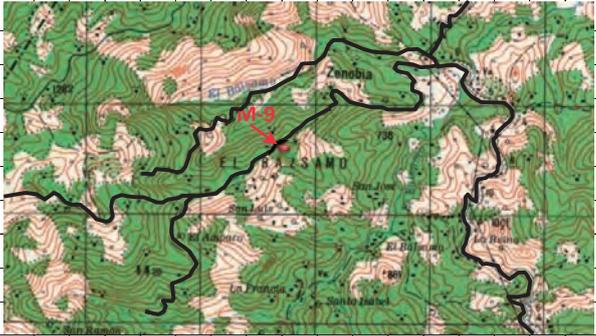
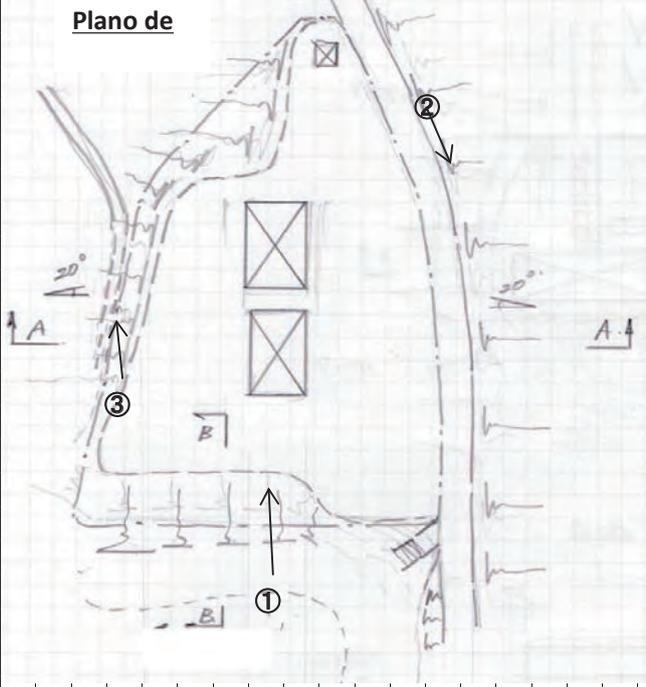
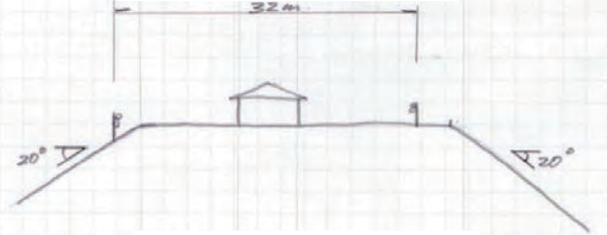
<p data-bbox="127 1948 1396 2004">Observación: El terreno de la escuela se ubica en la parte superior de la cresta y está levemente inclinado. Las pendientes al noreste y al suroeste son de aprox. 20° de inclinación y son estables, siendo la parte más abrupta de 28° de inclinación.</p>

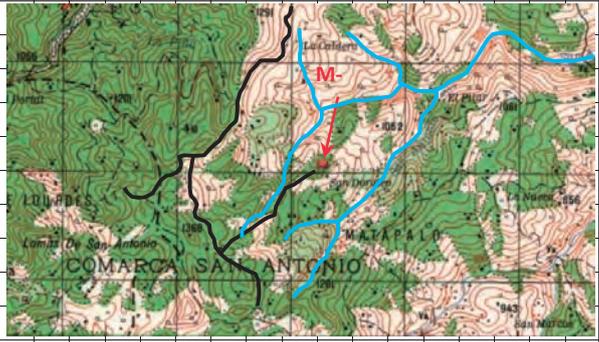
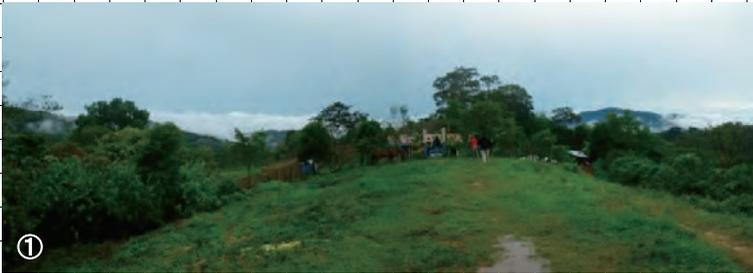
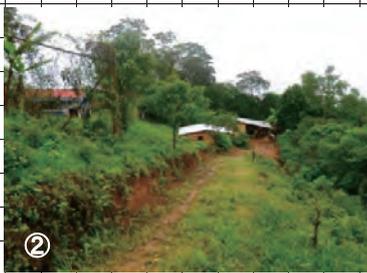
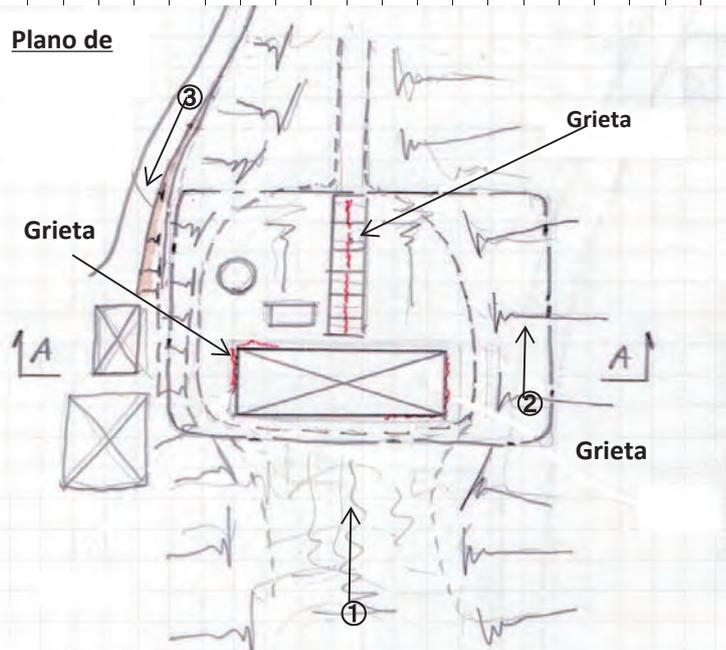
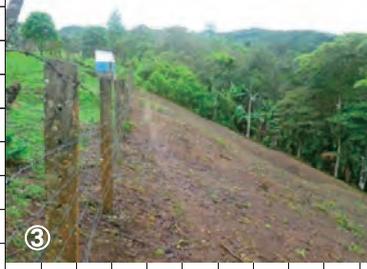
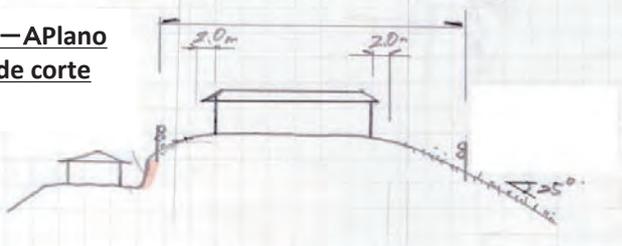
No.	M-10	Nombre de la escuela	Edmundo Díaz	Fecha del estudio	24-Jun-14
-----	------	----------------------	--------------	-------------------	-----------

- No existe peligro de desastre
- Hay problema del terreno
 -
 -
 -
- Existe riesgo de desastre
 - Existe una pendiente cercana de 30° de inclinación.
 -
- Los puntos que deberán considerar en el diseño y preparación del terreno
 - Mantener distancia del barranco.
 -

Observación: El terreno de la escuela se ubica en la parte superior de la cresta con pendientes suaves al noreste y suroeste. Las pendientes son de aprox. 25° de inclinación y estables. El edificio escolar existente está sobre un suelo relativamente blando y se observan fisuras en la estructura, las cuales pueden haber sido causadas por el hundimiento irregular.

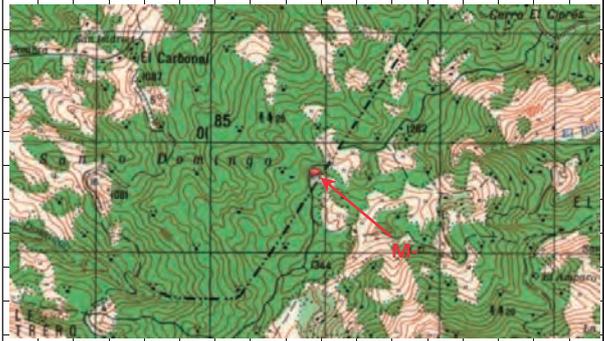
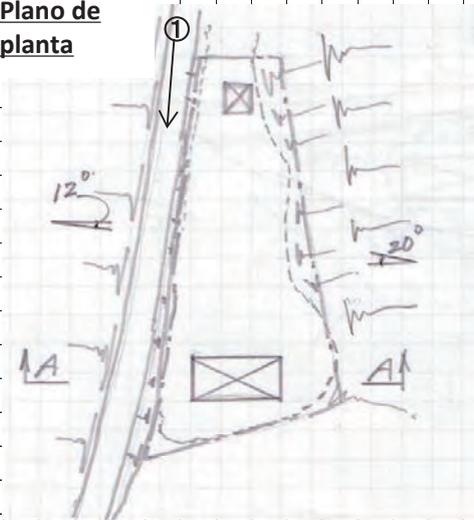
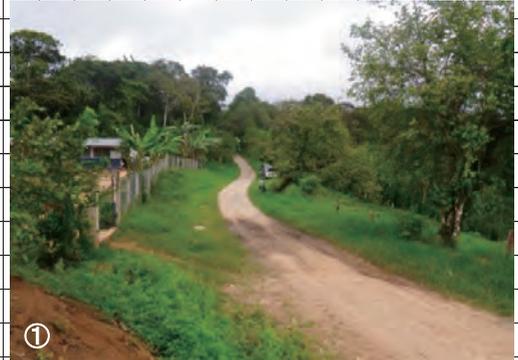
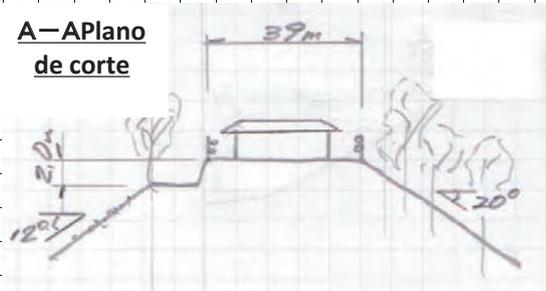
No.	M-11	Nombre de la escuela	El Carbonal Arriba	Fecha del estudio	26-Jun-14
-----	------	----------------------	--------------------	-------------------	-----------

- No existe peligro de desastre
- Hay problema del terreno
 -
 -
 -
- Existe riesgo de desastre
 -
 -
- Los puntos que deberán considerar en el diseño y preparación del terreno
 - Mantener distancia del barranco.
 -

Observación: El terreno de la escuela se ubica en la parte superior de la cresta y está levemente inclinado. La pendiente al sureste del terreno donde se podría construir el nuevo edificio escolar tiene una inclinación de aprox. 15°. Para la construcción se necesita preparar la tierra. La pendiente al noroeste que queda al otro lado del camino es de aprox. 20° de inclinación y es estable.

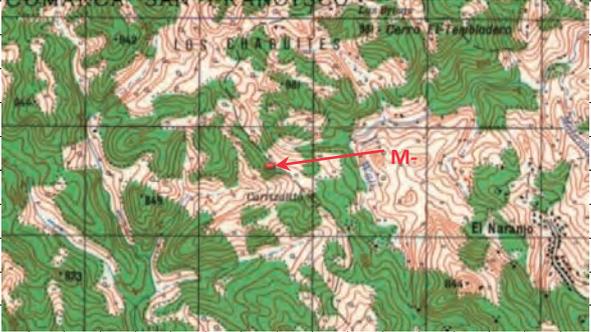
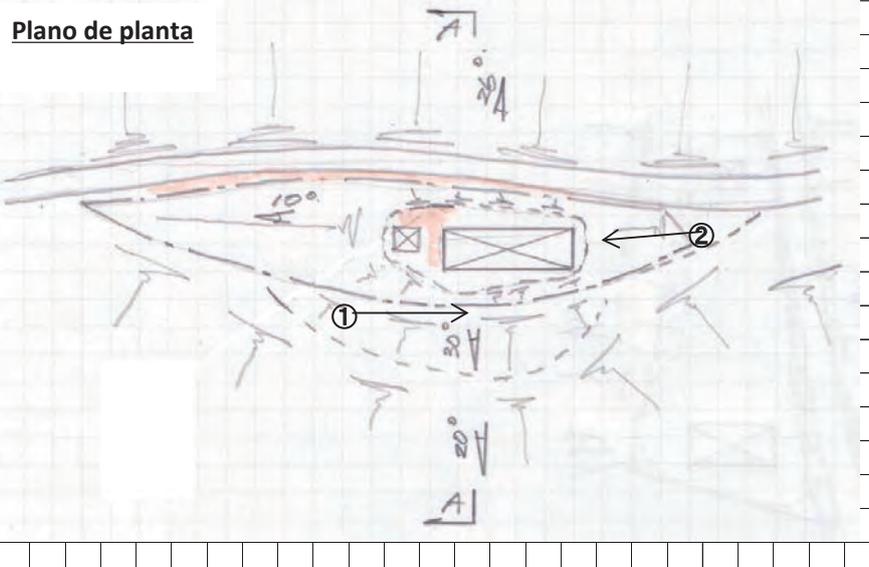
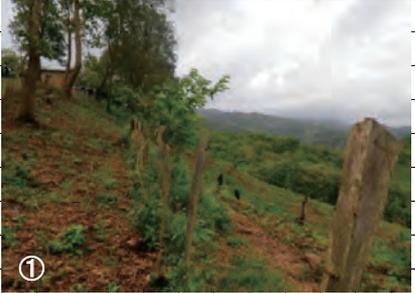
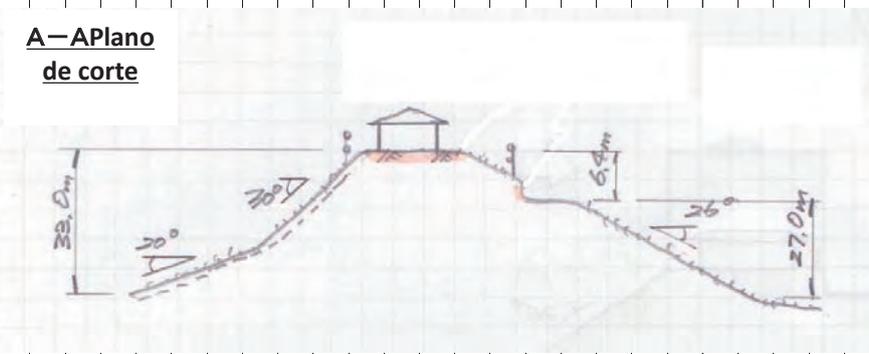
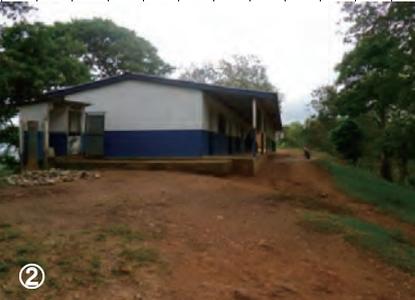
<p>Observación: El terreno de la escuela se ubica en la parte superior de la cresta y es pequeño. Las pendientes en ambos lados del terreno son de aprox. 26° de inclinación y estables. Si se construye un nuevo edificio escolar, es deseable planificarlo en un lugar distante de la parte superior de las pendientes.</p>

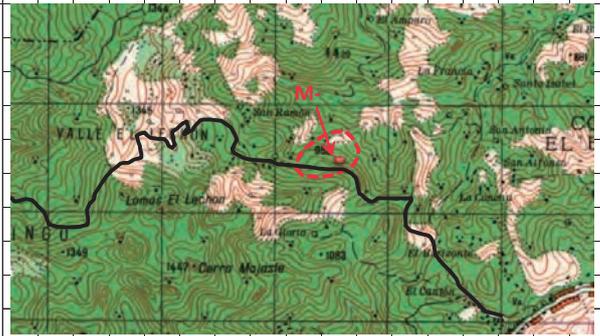
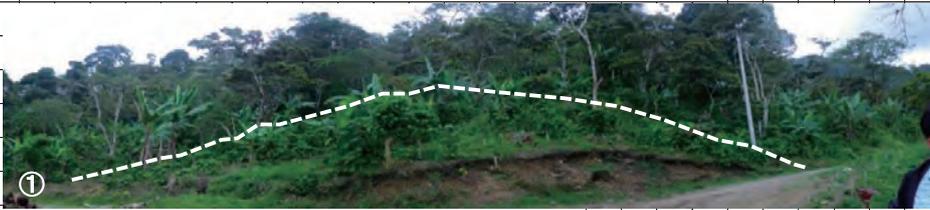
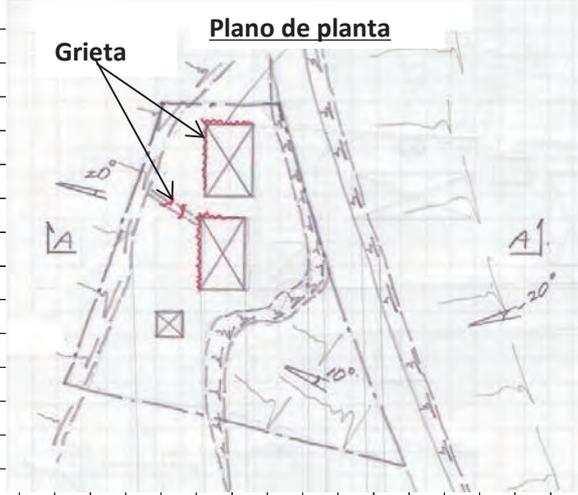
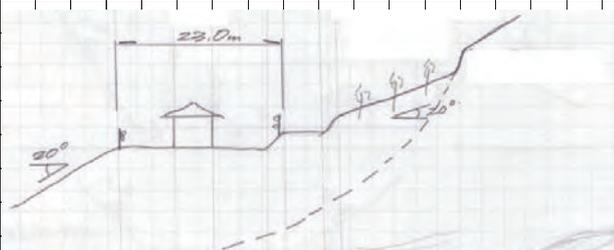
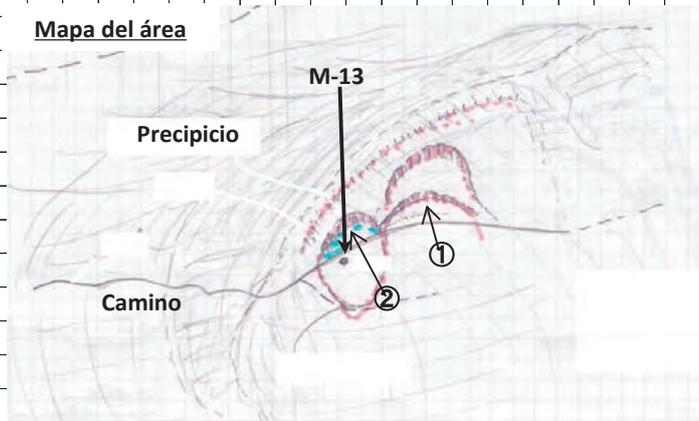
No.	M-13	Nombre de la escuela	Santa Martha	Fecha del estudio	23-Jun-14
-----	------	----------------------	--------------	-------------------	-----------

- No existe peligro de desastre
- Hay problema del terreno
 - El terreno de la escuela se encuentra en el área con peligro de deslizamiento.
 -
 -
- Existe riesgo de desastre
 -
 -
- Los puntos que deberán considerar en el diseño y preparación del terreno
 -
 -

Observación: La escuela se ubica en el medio de una pendiente que presenta deslizamiento y colapso. Dentro del área de deslizamiento existe un pequeño colapso, el cual todavía sigue activo. Es muy difícil realizar las obras de construcción dentro del terreno actual de la escuela por la posibilidad de que éstas induzcan un deslizamiento. La ampliación del terreno no cambia la situación.

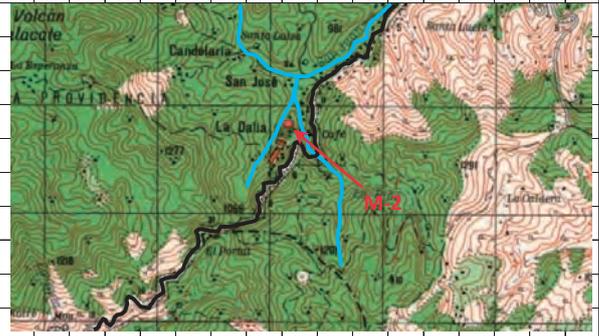
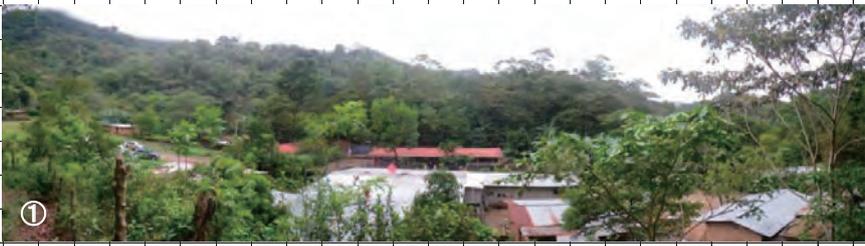
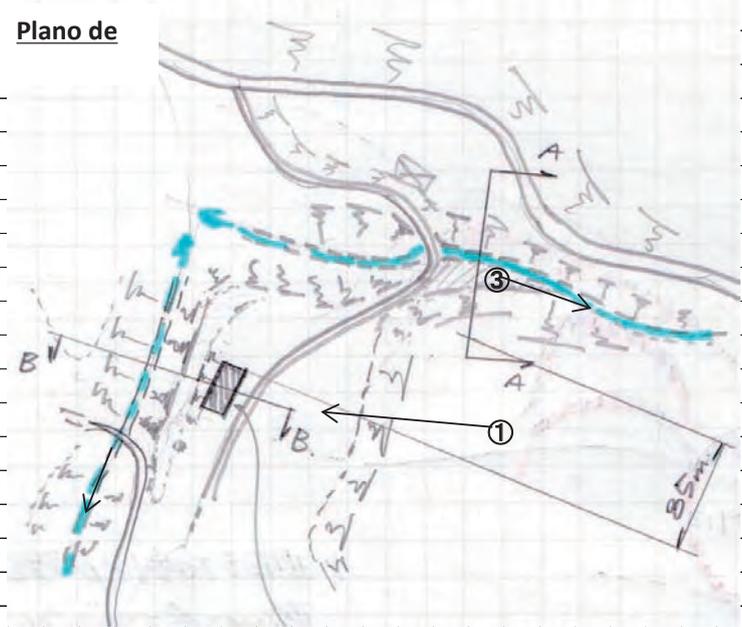
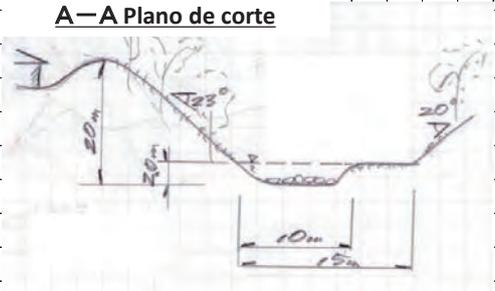
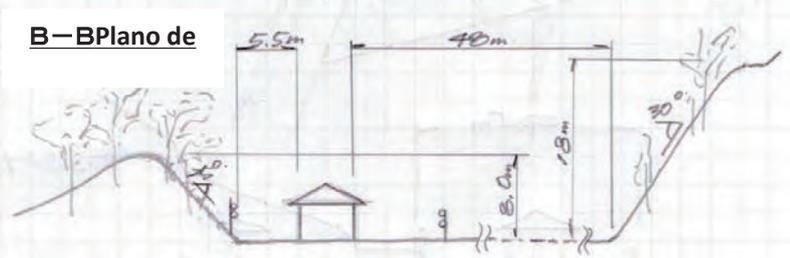
No.	M-14	Nombre de la escuela	Alfonso Cortez	Fecha del estudio	24-Jun-14
-----	------	----------------------	----------------	-------------------	-----------

Observación: El terreno de la escuela se ubica en un lugar plano sobre una terraza.. En la cercanía existe un arroyo cuyo cauce es de 3° a 4° de inclinación. Sin embargo, como hay una gran diferencia de altura y es muy distante de la salida del valle, no habrá afectaciones al terreno de la escuela aún cuando se produzca un flujo de lodo. Las pendientes al oeste y al este del terreno son de 25° de inclinación, por lo que casi no hay peligro de colapso. Además, Hay una gran distancia entre el edificio escolar y las pendientes, de manera que no habrá afectaciones.

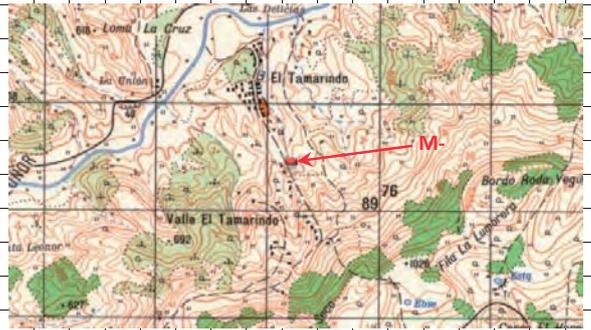
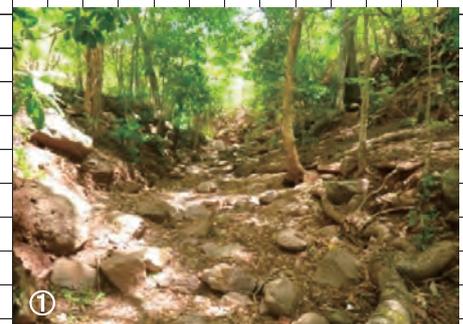
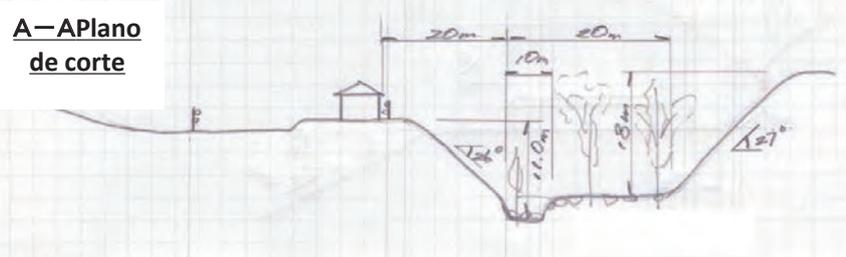
- No existe peligro de desastre
- Hay problema del terreno
 -
 -
 -
- Existe riesgo de desastre
 -
 -
- Los puntos que deberán considerar en el diseño y preparación del terreno
 - No se debe planificar edificios en el suelo rellenado.
 -

Observación: El terreno de la escuela se ubica al medio de la pendiente y está levemente inclinado. Al este del terreno hay un arroyo con indicios de flujo de lodo, pero hay más de 11-15m de diferencia de altura. Por lo tanto, aunque se produzca otra vez un flujo de lodo y se eleve el cauce, no habrá afectaciones al terreno. Para la construcción del edificio escolar se necesita realizar obras de movimiento de tierras.

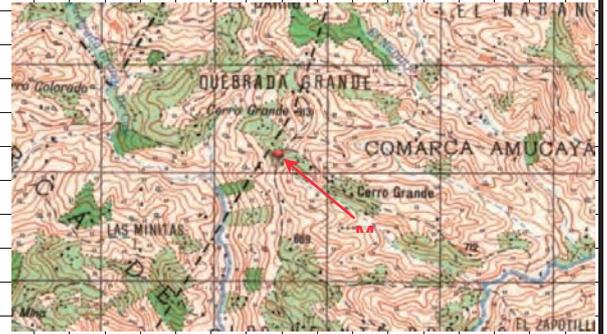
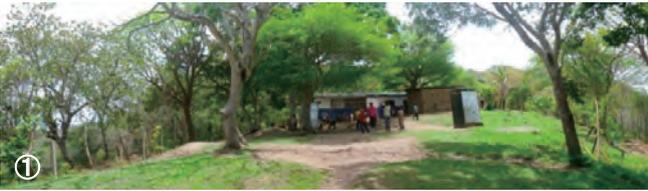
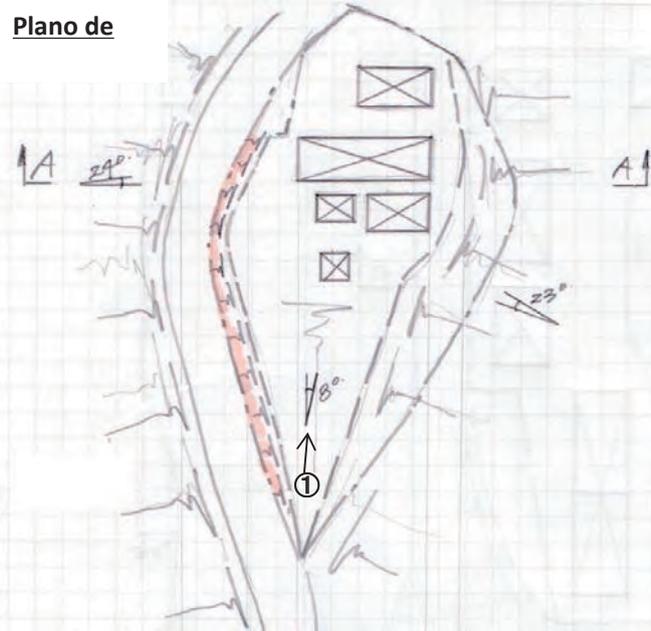
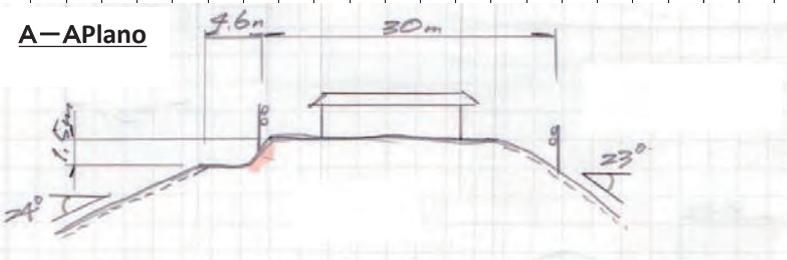
- No existe peligro de desastre
- Hay problema del terreno
 -
 -
 -
- Existe riesgo de desastre
 - Existe una pendiente cercana de 30° de inclinación.
 -
- Los puntos que deberán considerar en el diseño y preparación del terreno
 - Mantener distancia del barranco.
 -

Observación: El terreno de la escuela se ubica en la parte superior de la cresta. La inclinación de las dos pendientes es de aprox. 23° a 30°. El terreno es pequeño y si se construye un nuevo edificio, es necesario asegurar una distancia de 3 a 4m desde los extremos de la parte plana.

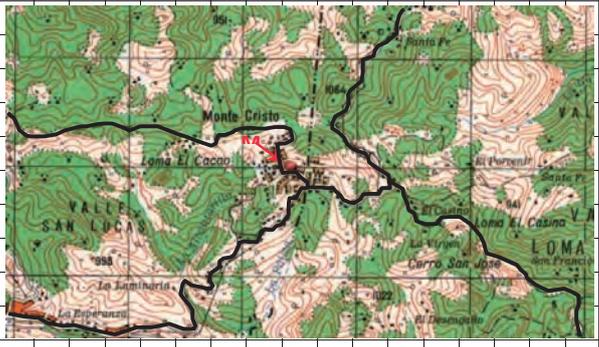
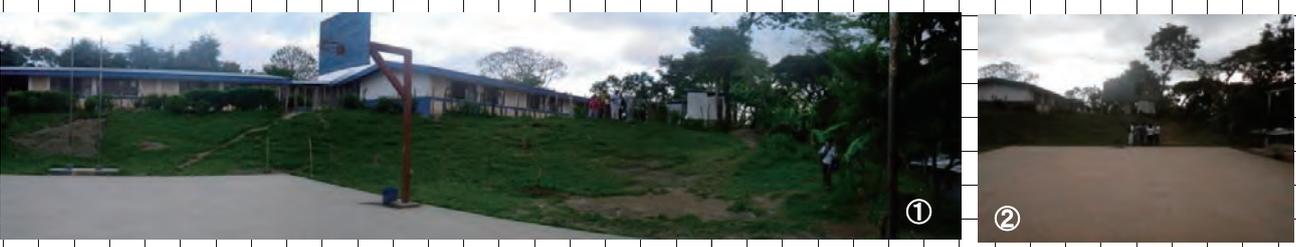
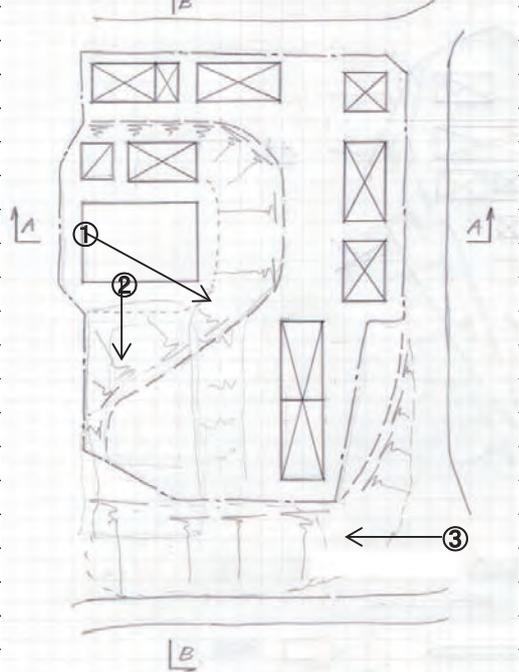
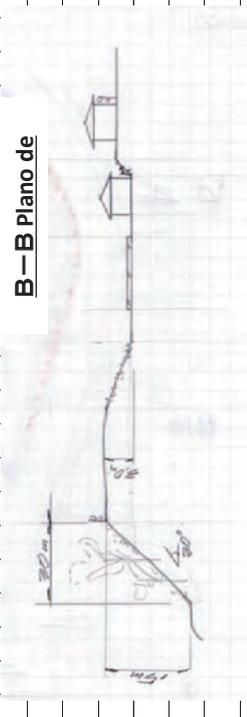
- No existe peligro de desastre
- Hay problema del terreno
 -
 -
 -
- Existe riesgo de desastre
 - Existe una pendiente cercana de 30° de inclinación.
 -
- Los puntos que deberán considerar en el diseño y preparación del terreno
 - Mantener distancia del barranco.
 -

Observación: El terreno de la escuela se ubica en el centro del pueblo. Es plano. No hay problema desde el punto de vista de prevención de desastres. Si se construye el nuevo edificio escolar ampliando el terreno de la escuela al noroeste, se deberá hacer las obras de movimiento de tierras en una pendiente de 30° de inclinación. Es deseable ubicar el edificio sobre el suelo natural dentro del área preparado.

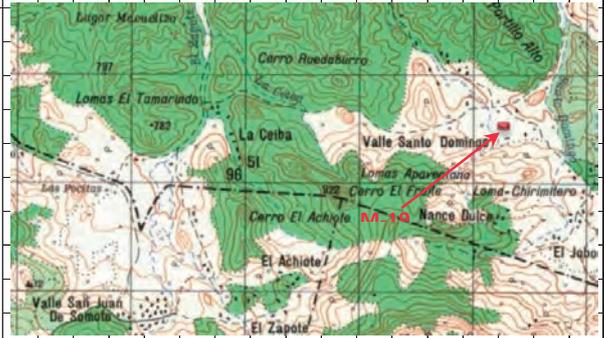
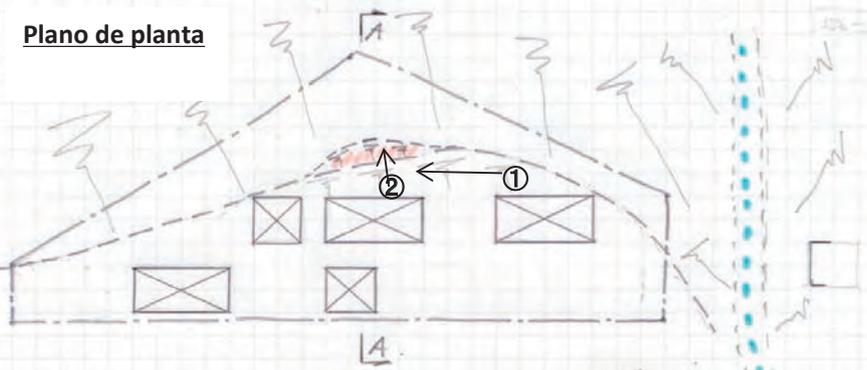
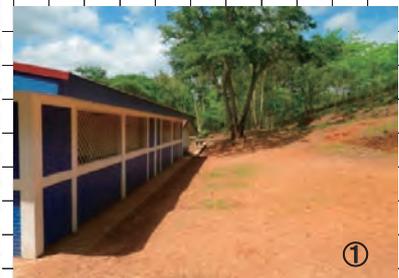
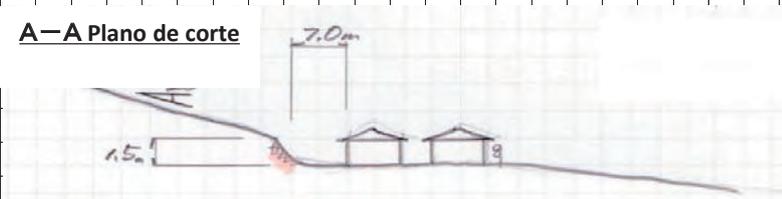
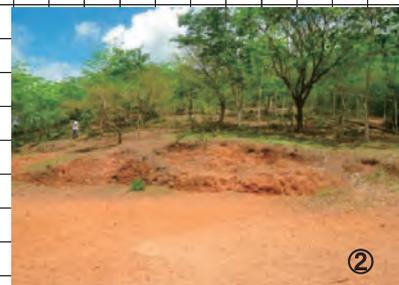
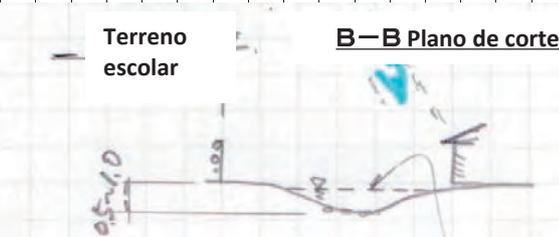
Observación: El terreno de la escuela se ubica en el extremo del abanico aluvial en una pendiente suave. El ángulo de oblicuidad de la pendiente al norte del terreno es de aprox. 15° y tiene un talud de corte de aprox. 1 m de altura que se formó cuando se realizó la obra de movimiento de tierras. Se encuentra expuesta la tierra sedimentaria consolidada. Se ha generado la erosión superficial por los flujos superficiales que corren de la pendiente hacia abajo.

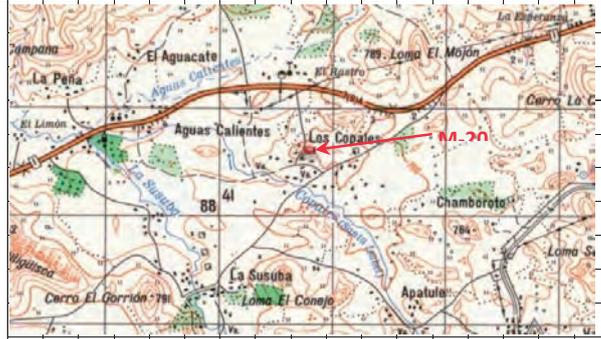
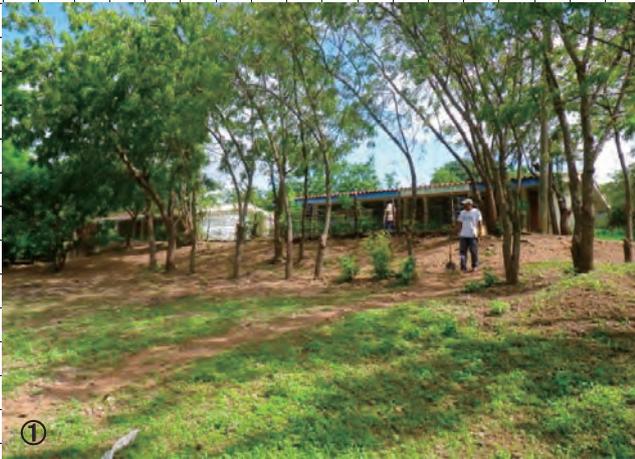
Observación: El terreno de la escuela se ubica en el medio de una pendiente suave y es levemente inclinado. Los canales alrededor del edificio escolar existente recibe los flujos superficiales provenientes de los alrededores del terreno, por lo que no se presenta una erosión mayor. Es deseable instalar canales semejantes cuando se construye el nuevo edificio escolar.
