**Anexo 6 Planos de Disposición de Infraestructura de las
Escuelas Objeto del Proyecto**

**Anexo 7 Resultados de Evaluación de vulnerabilidad ante
desastre (50 escuelas)**

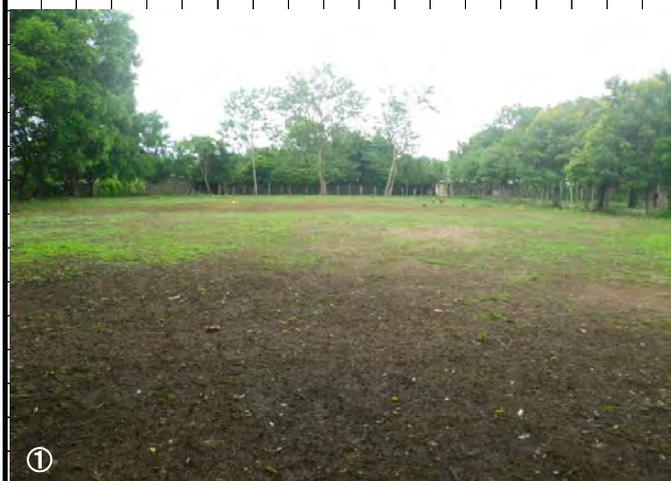
① Área prevista de construcción del nuevo edificio escolar.

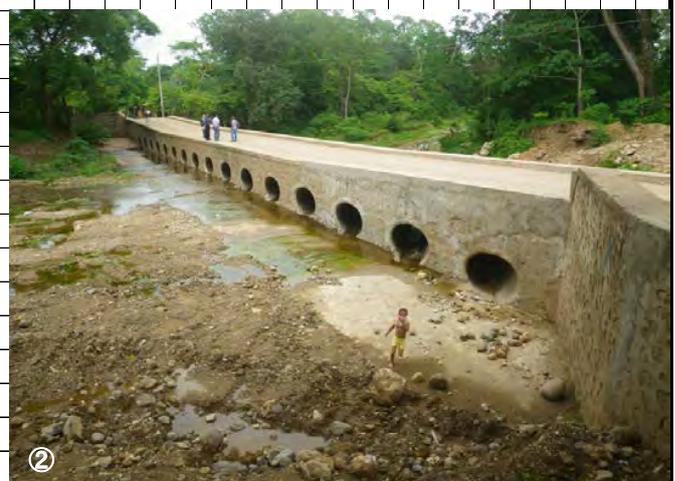
② Río y puente sobre la ruta principal a la escuela.

Observación:
 El terreno de la escuela es plano y se ubica en un lugar que no es afectado por el desbordamiento del río que corre en la cercanía. Por lo tanto no hay problema en cuanto a la prevención de desastres en la construcción de la escuela.. Es de esperar que se mejore la capacidad de prevención de desastres de los maestros y los alumnos, ya que existe un río con un puente en el camino que transitan muchos alumnos para ir y venir de la escuela.

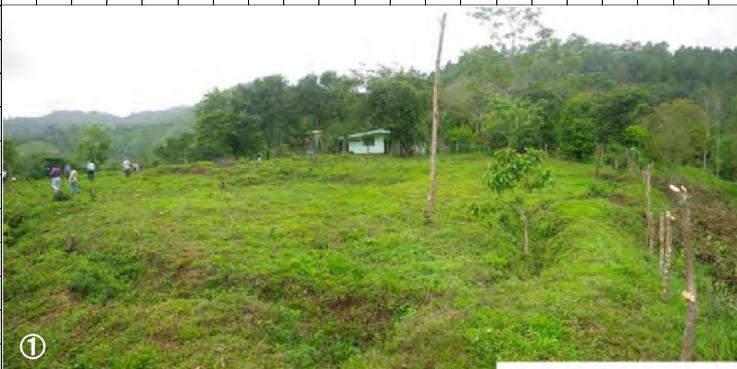
Terreno de la escuela

El terreno de la escuela se ubica en una meseta sobre el río. La diferencia de altura entre el cauce y el terreno escolar es de más de 15m, por lo que no hay que preocuparse de las inundaciones. Sin embargo, como el terreno colinda con una pendiente abrupta, es necesario asegurar suficiente distancia entre el nuevo edificio escolar y la pendiente al planificar.

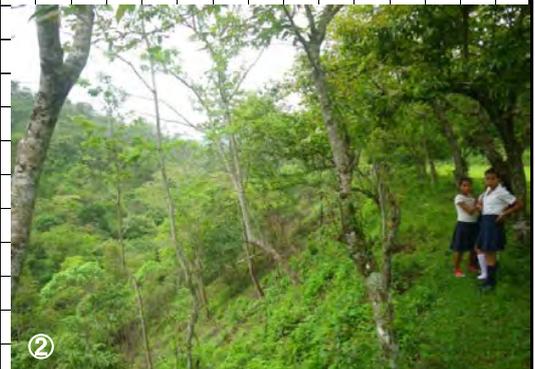
Pendiente abrupta ubicada al noreste del terreno

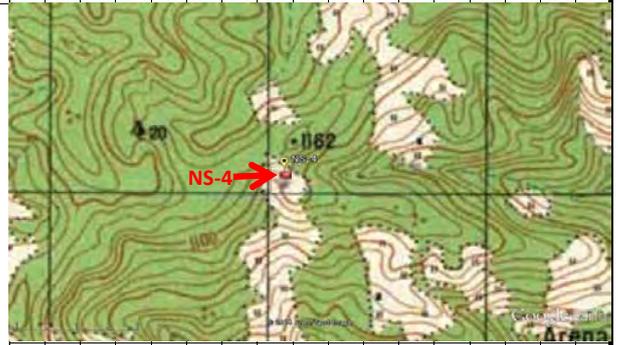
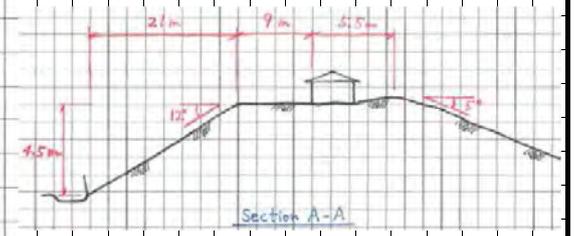
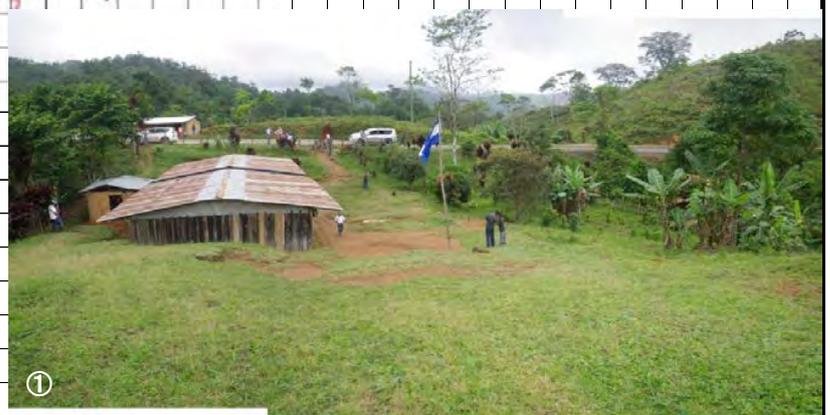
Observación:
 El terreno de la escuela se ubica en la parte superior de una cresta levemente inclinada; está rodeado de pendientes en las tres direcciones pero la inclinación de las mismas es suave y la posibilidad de que ocurra un deslizamiento o un colapso es extremadamente baja, de manera que no hay problema en la construcción de la escuela.

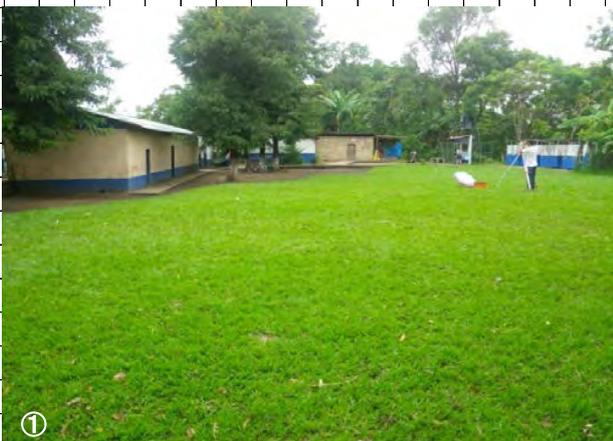
Terreno de la escuela

El terreno de la escuela se ubica en una explanada, por lo que no hay problema en la construcción de la escuela. Por otro lado, en tiempos de lluvia fuerte, los flujos superficiales se concentran en el terreno de la escuela inundando el edificio escolar, de manera que se recomienda levantar la cimentación y tomar medidas de drenaje. Hay un arroyo al suroeste del terreno pero como la ribera izquierda donde se ubica la escuela es más alta, la posibilidad de que el terreno sea afectado por una inundación a causa del desbordamiento del arroyo es muy baja.

- No existe peligro de desastre
- Hay problema del terreno
 - .
 - .
 - .
- Existe peligro de desastre
 - .
 - .
- Los puntos que deberán considerar en el diseño y preparación del terreno
 - Construcción de canal para eliminar agua superficial.
 - Levantar el nivel de piso de la escuela.

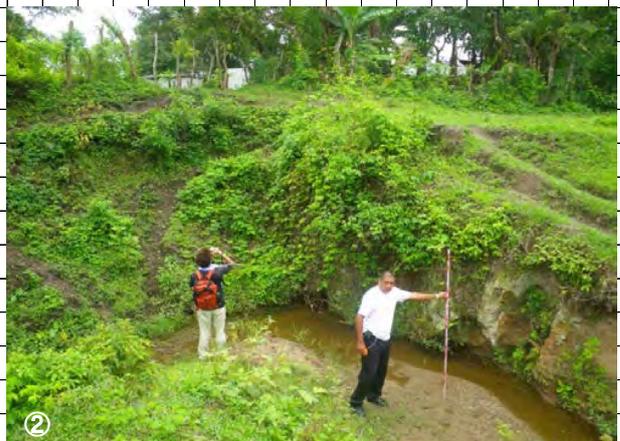
Arroyo ubicado a aprox. 20m al suroeste del terreno de la escuela

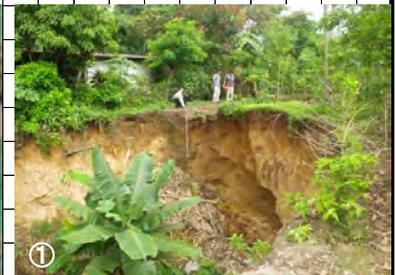
1 Cabecera de la erosión

Todo el área se ubica sobre un suelo formado por la sedimentación gruesa de tierra arenosa que se origina en granito erosionado. En el valle que se encuentra al sureste del terreno de la escuela se ha generado una gran erosión del suelo por la concentración de los flujos superficiales, la cual se está extendiendo hacia rios arriba. Según las entrevistas, la erosión avanzó 150m en estos 3 años. El ancho de la franja de erosión es de 15 a 20m y la profundidad de 6 a 8 m. La cabecera de la erosión se ha acercado hasta aprox. 15m de la escuela. Si la erosión sigue expandiéndose a esta velocidad, es bien probable que se pierda una parte del terreno escolar en un futuro cercano.

- No existe peligro de desastre
- Hay problema del terreno
 - El terreno de la escuela expuesto al peligro de erosión
 -
 -
- Existe peligro de desastre
 -
 -
- Los puntos que deberán considerar en el diseño y preparación del terreno
 - Mantener distancia de la posible área de erosión.
 - Construcción de canal para eliminar agua superficial.

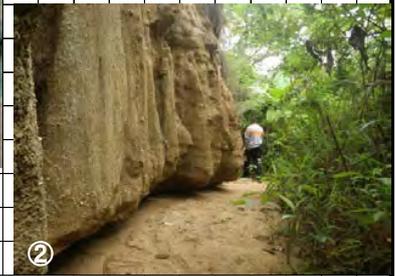
2 Erosión lateral que causa la expansión del fenómeno

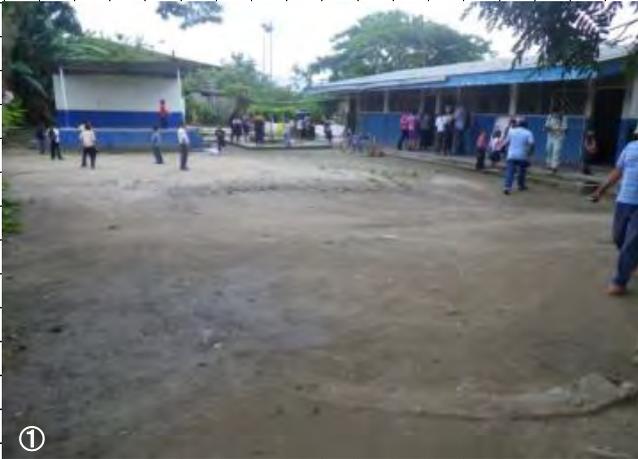
①					
Terreno de la escuela					
Observación: El terreno de la escuela se ubica en una explanada. Algunas veces cuando azota una lluvia torrencial o huracán, los flujos superficiales que provienen del vecindario forman charcos en el terreno, por lo que se recomienda levantar la cimentación y tomar medidas de drenaje al construir el nuevo edificio escolar.

No.	NS-8	Nombre de la escuela	Madre Teresa de Calcuta	Fecha del estudio	1-Jul-14
<input checked="" type="checkbox"/> No existe peligro de desastre <input type="checkbox"/> Hay problema del terreno . . . <input type="checkbox"/> Existe peligro de desastre . . <input checked="" type="checkbox"/> Los puntos que deberán considerar en el diseño y preparación del terreno <ul style="list-style-type: none"> ▪ Construcción de canal para eliminar agua superficial. ▪ Levantar el nivel de piso de la escuela.

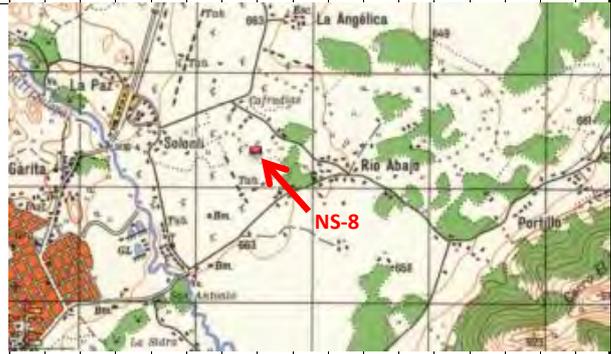
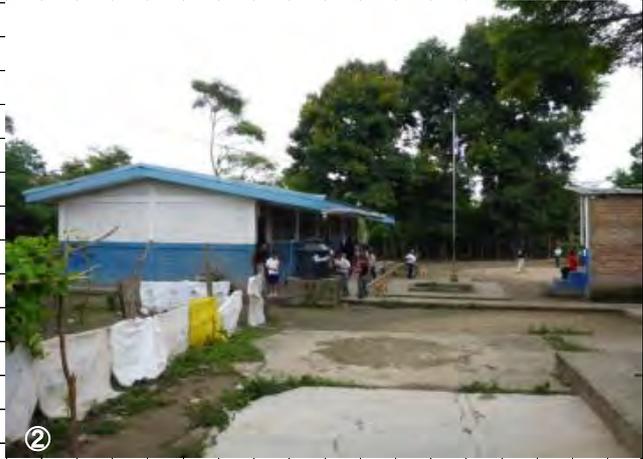
Terreno de la escuela

Observación:
 El terreno de la escuela se ubica en una explanada. Algunas veces cuando azota una lluvia torrencial o huracán, los flujos superficiales que provienen del vecindario forman charcos en el terreno, por lo que se recomienda levantar la cimentación y tomar medidas de drenaje al construir el nuevo edificio escolar.

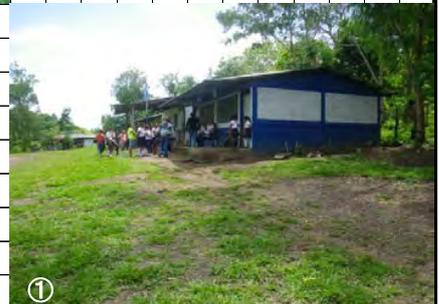
①

Terreno de la escuela

El terreno de la escuela se ubica en la parte inferior de una pendiente y es levemente inclinado. Entre la pequeña quebrada en la cercanía y el área prevista para la construcción de la escuela hay una diferencia de 5m de altura, por lo que no hay problema en cuanto a la prevención de desastres.

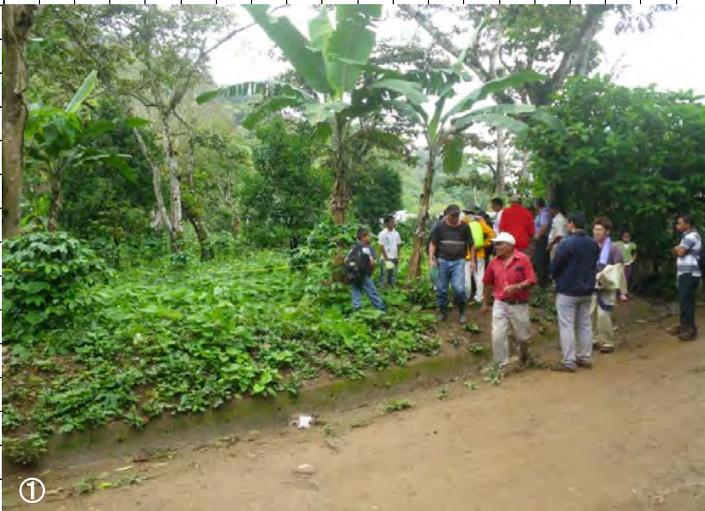
① Terreno previsto para la construcción del edificio escolar

Se supone que el edificio escolar se construye en un terreno nuevo que se pretende adquirir. Este nuevo terreno se ubica en un lugar plano del puerto de montaña y no hay problema en cuanto a la prevención de desastres.

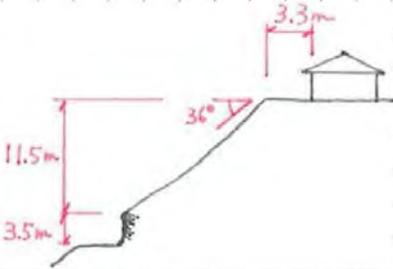
<p style="text-align: center;">Plano de corte A - A</p>

<p>Observación: El terreno de la escuela se ubica en la parte superior del cerro. Es rodeado de pendientes en todas las direcciones. La que está al norte es muy abrupta y la parte inferior es inestable debido a la corte que se realizó al construir el camino. Para la construcción del nuevo edificio escolar en este sitio, es necesario preparar la tierra y crear un lugar plano, asegurando de esta manera la distancia desde la pendiente.</p>

No.	NS-11	Nombre de la escuela	Chachagua	Fecha del estudio	26-Jun-14
<input type="checkbox"/> No existe peligro de desastre <input type="checkbox"/> Hay problema del terreno <ul style="list-style-type: none"> · · · <input checked="" type="checkbox"/> Existe peligro de desastre <ul style="list-style-type: none"> · Peligro de deslizamiento del terreno en pendiente. · <input checked="" type="checkbox"/> Los puntos que deberán considerar en el diseño y preparación del terreno <ul style="list-style-type: none"> · Mantener distancia del barranco. ·

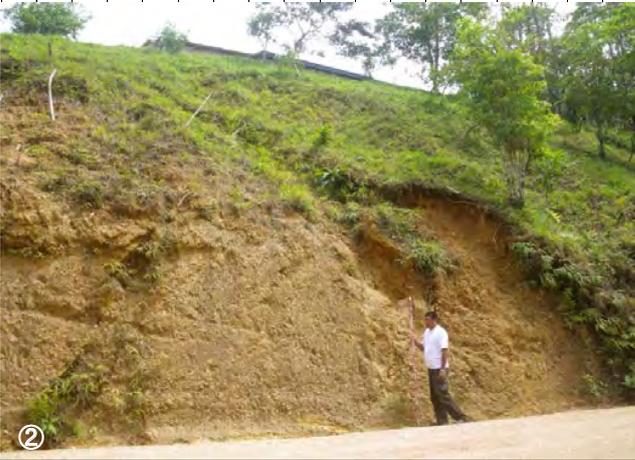
<p style="text-align: center;">②</p>		
		<p>Pendiente abrupta al norte del edificio escolar existente</p>			<p>Erosión en la parte de corte en el inferior de la pendiente abrupta</p>

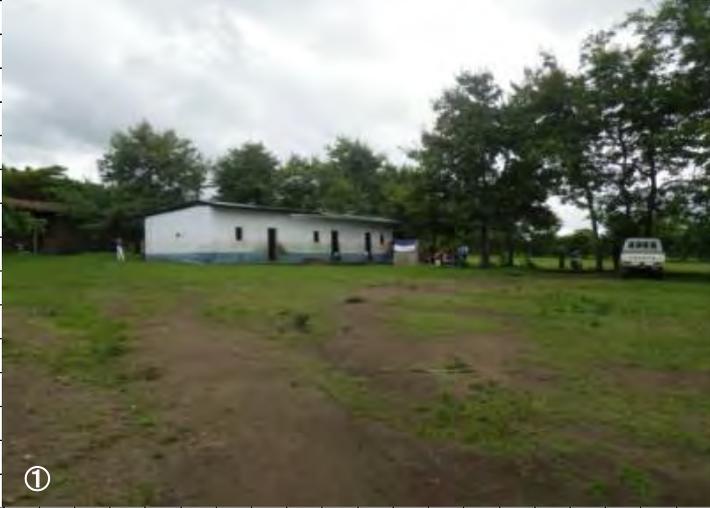
<p>Observación: El terreno de la escuela se ubica en un lugar plano. No hay deformación del terreno, por lo que no se prevé problema para la construcción de la escuela.</p>

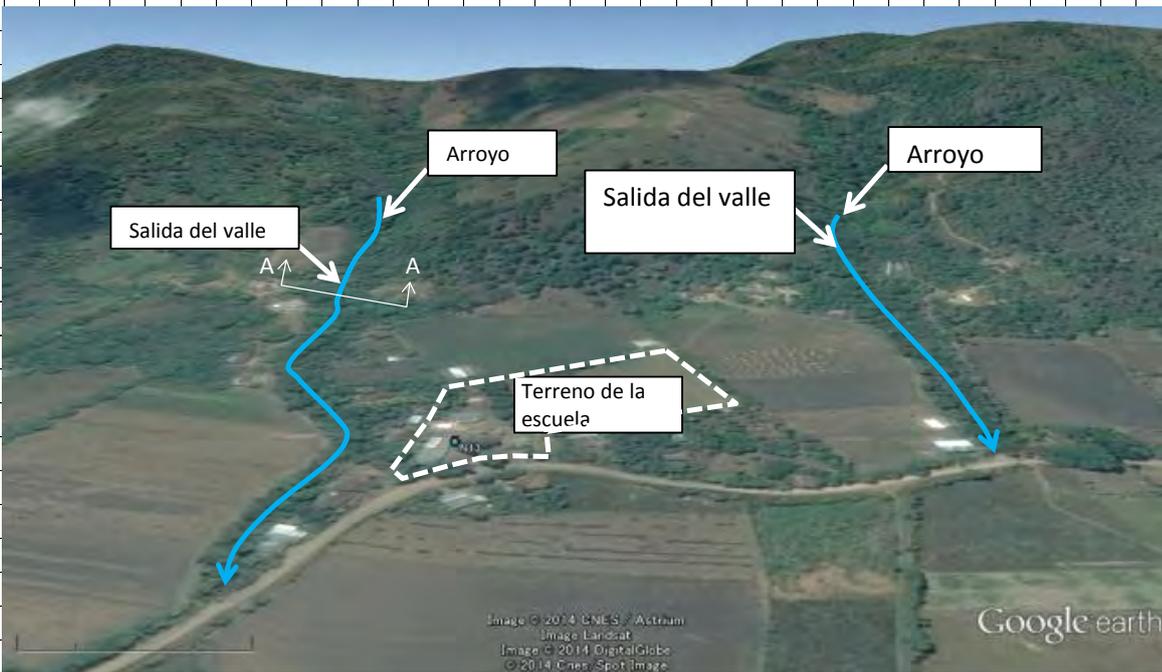
Plano de corte A - A

Edificio escolar existente ubicado en una pendiente suave (5° de inclinación) en la parte inferior del abanico aluvial

El terreno se ubica en la parte inferior del abanico aluvial. En la salida del valle del arroyo inmediato (cabecera del abanico aluvial), el sedimento aluvial es erosionado hasta 7m de profundidad, por lo que el arroyo no se desbordará fácilmente. Además, hay una distancia de aprox. 250m entre la cabecera del abanico aluvial y el terreno de la escuela. Se estima que aún cuando ocurre un desbordamiento, el agua se dispersa con poca profundidad y no llega hasta la escuela.

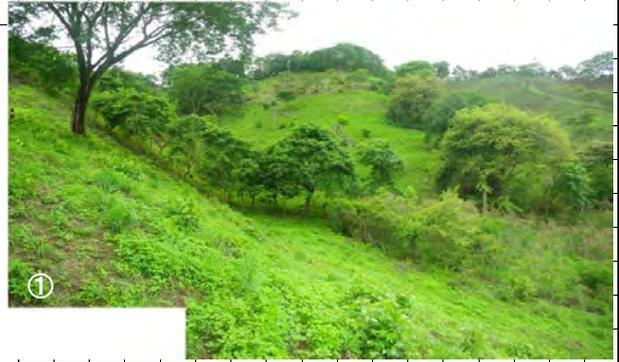
Pendiente al norte del terreno escolar

Cuando hay una lluvia fuerte, el agua fluye de la pendiente al norte de la escuela hasta las cercanías del terreno de la misma a través del canal natural. Si se colapsa la pendiente, la tierra que se produce bloquea el canal y es probable que el flujo con tierra entre al terreno de la escuela. Para evitar que este flujo golpee directamente sobre el edificio escolar, se recomienda colocar gaviones en una barrera de aprox. 1.5m de altura aguas arriba del edificio (por el lado de la pendiente).

- No existe peligro de desastre
- Hay problema del terreno
 -
 -
 -
- Existe peligro de desastre
 - Peligro de deslizamiento del terreno en pendiente.
 -
- Los puntos que deberán considerar en el diseño y preparación del terreno
 - Construcción de muro de retención para retener tierras caídas del pendiente.
 -

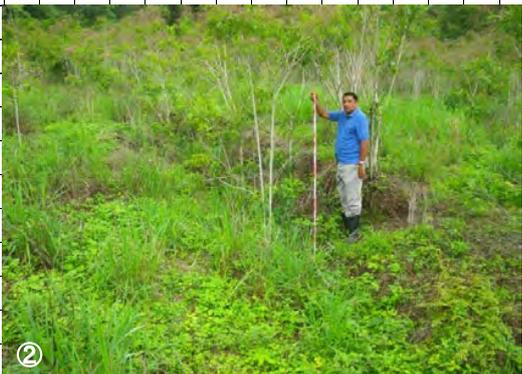
Canal natural del flujo proveniente de la pendiente (profundidad: 1m, inclinación: 10 °).

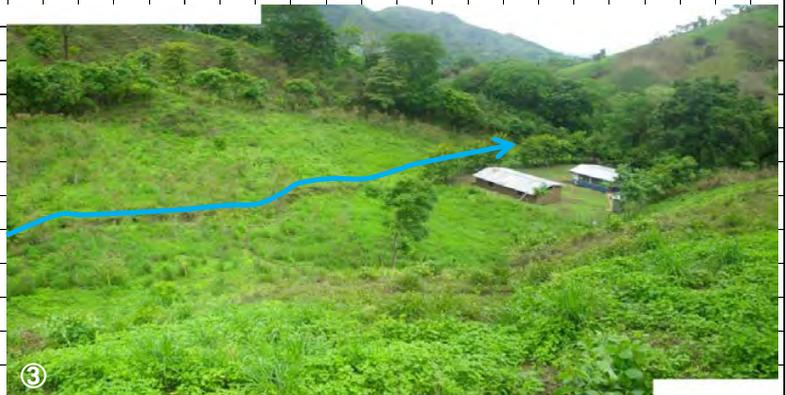
Posición relativa del canal natural del flujo y el terreno de la escuela

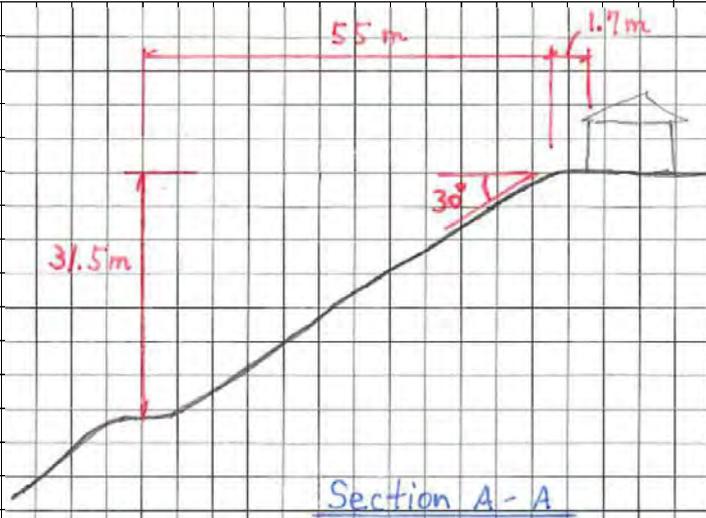
① Parte erosionada por la afluencia de los flujos superficiales

El terreno de la escuela se ubica en la parte plana sobre la cresta y en su cercanía existe una pendiente abrupta con una inclinación de aprox. 30°. En la pendiente cercana al área prevista para la construcción del edificio escolar, hay una parte erosionada a causa de la concentración de los flujos superficiales. Para mitigar el riesgo de ampliación de la erosión y el consecuente colapso de la pendiente, se sugiere realizar las obras de protección del talud utilizando gaviones de alta permeabilidad.

- No existe peligro de desastre
- Hay problema del terreno
 -
 -
 -
- Existe peligro de desastre
 - Peligro de deslizamiento del terreno en pendiente.
 -
- Los puntos que deberán considerar en el diseño y preparación del terreno
 - Construcción de infraestructura para prevenir la erosión del terreno.
 - Mantener distancia del barranco.

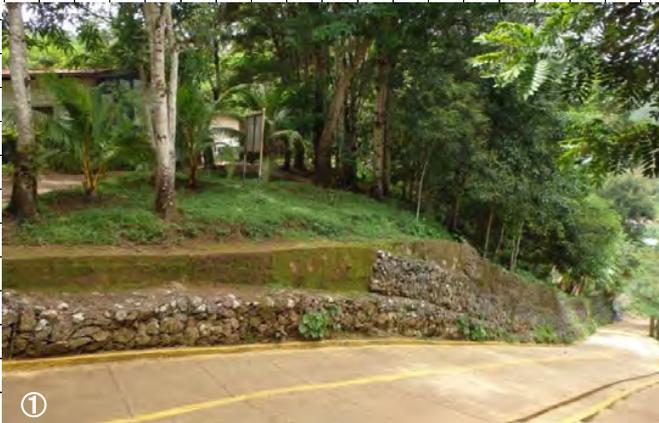
Terreno de la escuela ubicado sobre una terraza fluvial

El terreno de la escuela se ubica en una terraza fluvial. Al sur del terreno se encuentra un precipicio accidentado de la terraza. Al construir el nuevo edificio escolar, se sugiere mantener una distancia de la pendiente y tomar medidas de drenaje para que los flujos no se concentren en la misma.

- No existe peligro de desastre
- Hay problema del terreno
 -
 -
 -
- Existe peligro de desastre
 - Peligro de deslizamiento del terreno en pendiente.
 -
- Los puntos que deberán considerar en el diseño y preparación del terreno
 - Construcción de canal para eliminar agua superficial.
 - Mantener distancia del barranco.

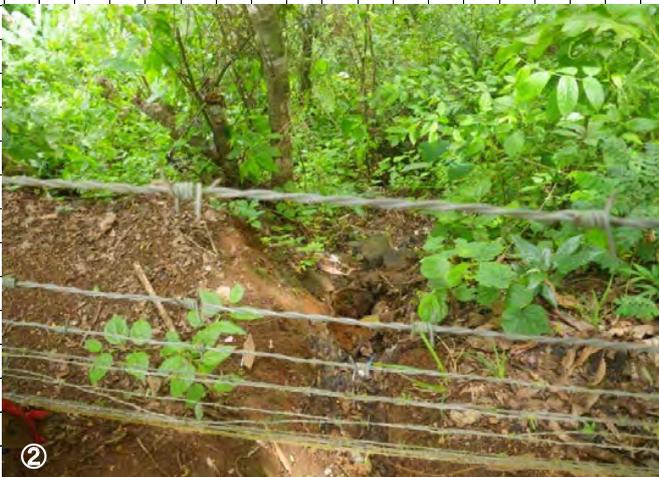
Lugar de caída de agua al precipicio accidentado de la terraza

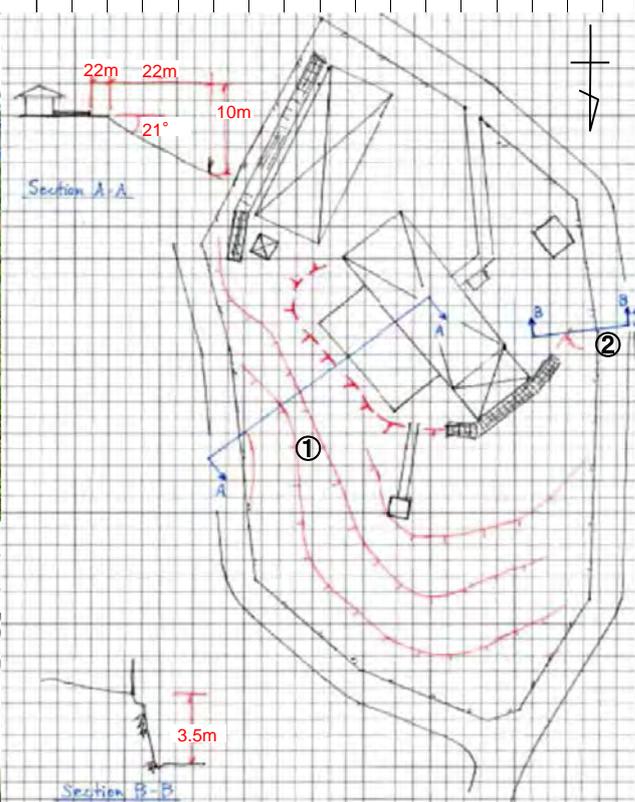
<p>Pendiente al este del terreno de la escuela</p>

No.	NS-18	Nombre de la escuela	Olimpia Colindres	Fecha del estudio	27-Jun-14
		<input type="checkbox"/> No existe peligro de desastre			
		<input type="checkbox"/> Hay problema del terreno			
		<ul style="list-style-type: none"> · · · 			
		<input checked="" type="checkbox"/> Existe peligro de desastre			
		<ul style="list-style-type: none"> · Peligro de deslizamiento del terreno en pendiente. · 			
		<input checked="" type="checkbox"/> Los puntos que deberán considerar en el diseño y preparación del terreno			
		<ul style="list-style-type: none"> · Construcción de canal para eliminar agua superficial. · Mantener distancia del barranco.

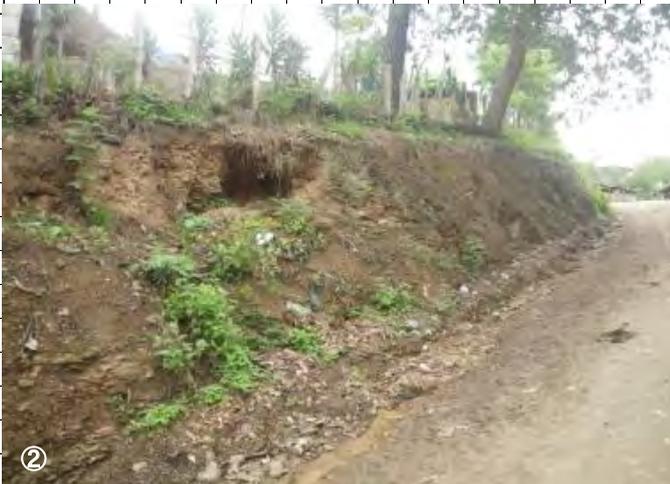
<p>Talud al oeste del terreno de la escuela</p>			
<p>Observación:</p>					
<p>Al oeste del terreno de la escuela se encuentra un talud de corte de 3.5m de altura formado por la construcción del camino. La superficie del talud es erosionada por el viento y propensa al colapso, por lo que si se construye el nuevo edificio escolar al oeste del existente, es necesario tomar las medidas de drenaje para que los flujos superficiales no se concentren en el talud y asegurar una distancia considerable desde la pendiente.</p>

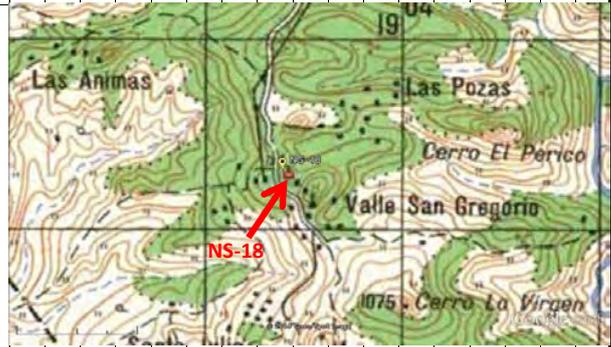
Observación:

Al oeste del terreno de la escuela se encuentra un talud de corte de 3.5m de altura formado por la construcción del camino. La superficie del talud es erosionada por el viento y propensa al colapso, por lo que si se construye el nuevo edificio escolar al oeste del existente, es necesario tomar las medidas de drenaje para que los flujos superficiales no se concentren en el talud y asegurar una distancia considerable desde la pendiente.

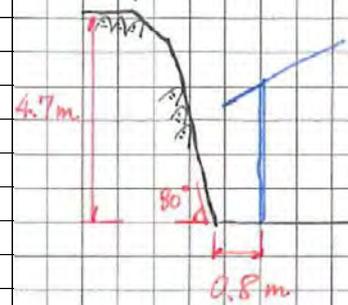
- No existe peligro de desastre
- Hay problema del terreno
 - .
 - .
 - .
- Existe peligro de desastre
 - Caída de piedras de la roca erosionada.
 - .
- Los puntos que deberán considerar en el diseño y preparación del terreno
 - Remover parte floja de la roca.
 - .

Roca expuesta en la pendiente abrupta cerca del edificio escolar existente

La roca expuesta es una roca metamórfica erosionada con un sinnúmero de fisuras abiertas.

Existe una roca expuesta (roca metamórfica) en la pendiente abrupta cerca del edificio escolar existente. Esta roca es bien erosionada y tiene muchas fisuras abiertas, por lo que hay peligro de colapso. Para mitigar el riesgo de daños por el colapso, se recomienda realizar un corte de la parte floja de la roca expuesta hasta obtener una inclinación estable. Si la superficie del corte es propensa a la erosión, se debe realizar las obras de protección del talud por separado.

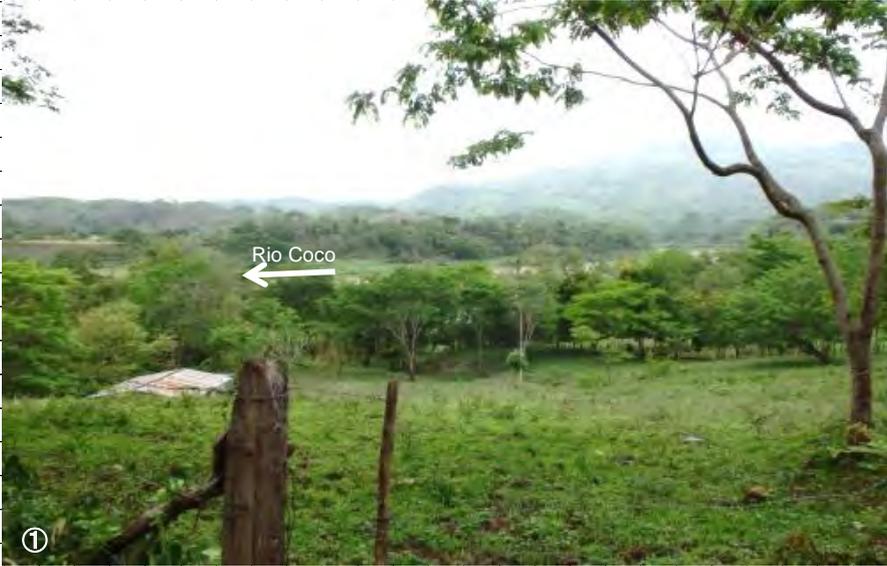
<p>Río Coco, desde la terraza en donde se ubica el terreno de la escuela</p>					
<p>Observación: El terreno de la escuela se ubica en la terraza superior sobre la ribera izquierda del Río Coco, un río muy grande. La diferencia de altura entre el Río Coco y el terreno sobrepasa los 40m y la terraza superior nunca ha sido inundada. Tampoco existen pendientes abruptas que podrían causar daños por desastres de sedimentos a la escuela, de manera que se estima que no hay problema en la construcción de la escuela.</p>

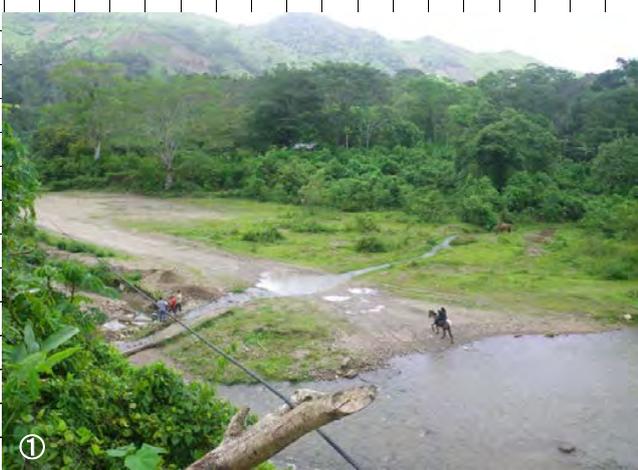
Cauce y planicie aluvial

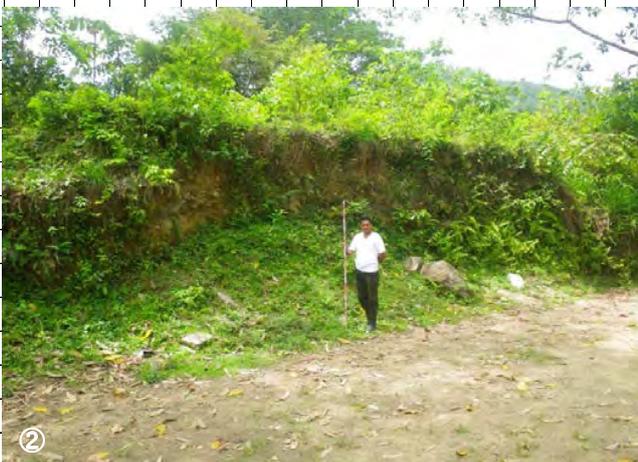
La diferencia de altura entre la planicie aluvial y la terraza fluvial donde se ubica la escuela es de 3.5m.

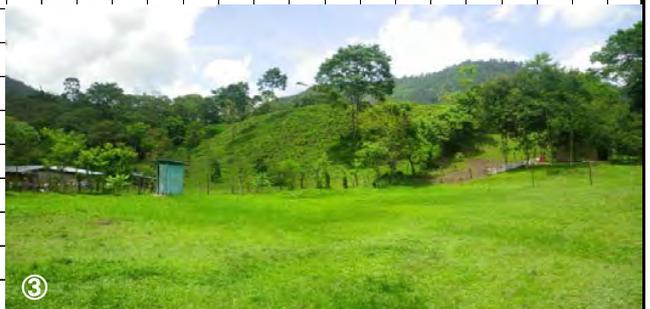
- No existe peligro de desastre
- Hay problema del terreno
 -
 -
 -
- Existe peligro de desastre
 - Peligro de anegación en el momento de inundación.
 -
- Los puntos que deberán considerar en el diseño y preparación del terreno
 - Levantar el nivel de piso de la escuela.
 -

Área prevista para la construcción del edificio escolar

El terreno de la escuela se ubica en la terraza inferior sobre la ribera derecha del río. La escuela nunca ha sufrido daños por inundaciones pero como el río es relativamente grande y la diferencia de altura entre el terreno de la escuela y la planicie que se inunda frecuentemente durante la época de lluvia es de 3.5m, se recomienda levantar la cimentación del edificio escolar para mitigar el riesgo de las inundaciones provocadas por el crecimiento del río.

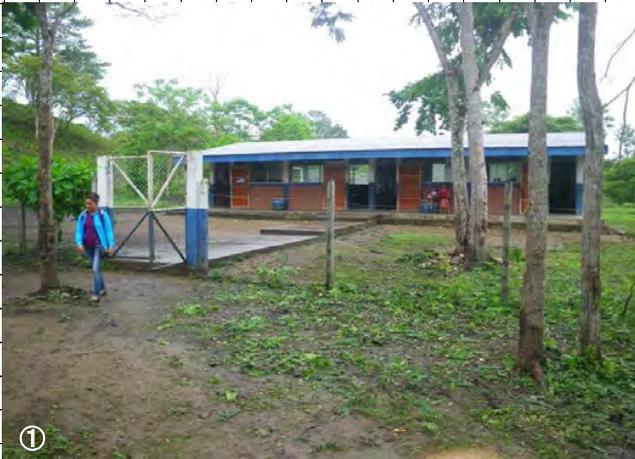
①

Terreno de la escuela

El terreno de la escuela se ubica en la parte plana sobre la cresta levemente inclinada. Existe arroyos en ambos lados de la cresta pero como hay una diferencia de altura de aprox. 15m, no hay riesgo de inundación o flujos de lodo. La pendiente detrás del terreno es también suave con una inclinación de 17°. No hay problema en la construcción de la escuela.

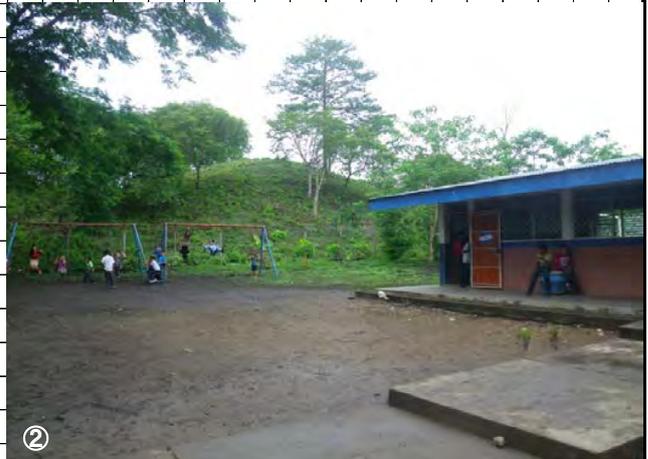
②

Pendiente detrás del terreno de la escuela

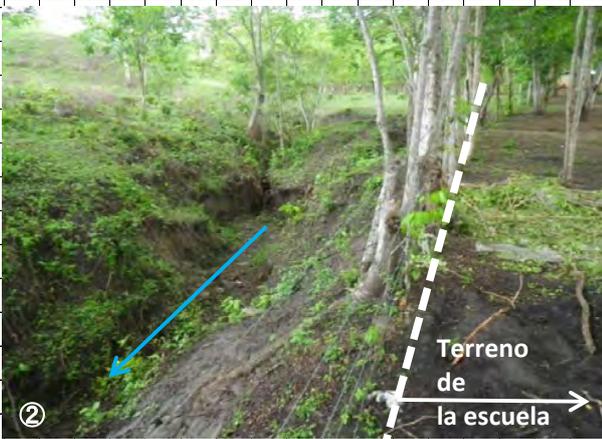
Arroyo al norte del terreno de la escuela

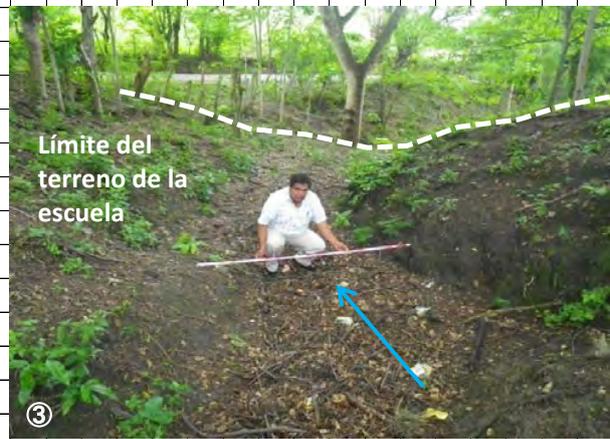
Erosión por el flujo superficial proveniente de la escuela

El terreno de la escuela se ubica en el puerto de montaña levemente inclinado. Yendo desde el terreno de la escuela hacia el arroyo, se observa una erosión causada por los flujos superficiales. No hay indicio de que la erosión se esté ampliando, por lo que no hay problema en la construcción de la escuela.

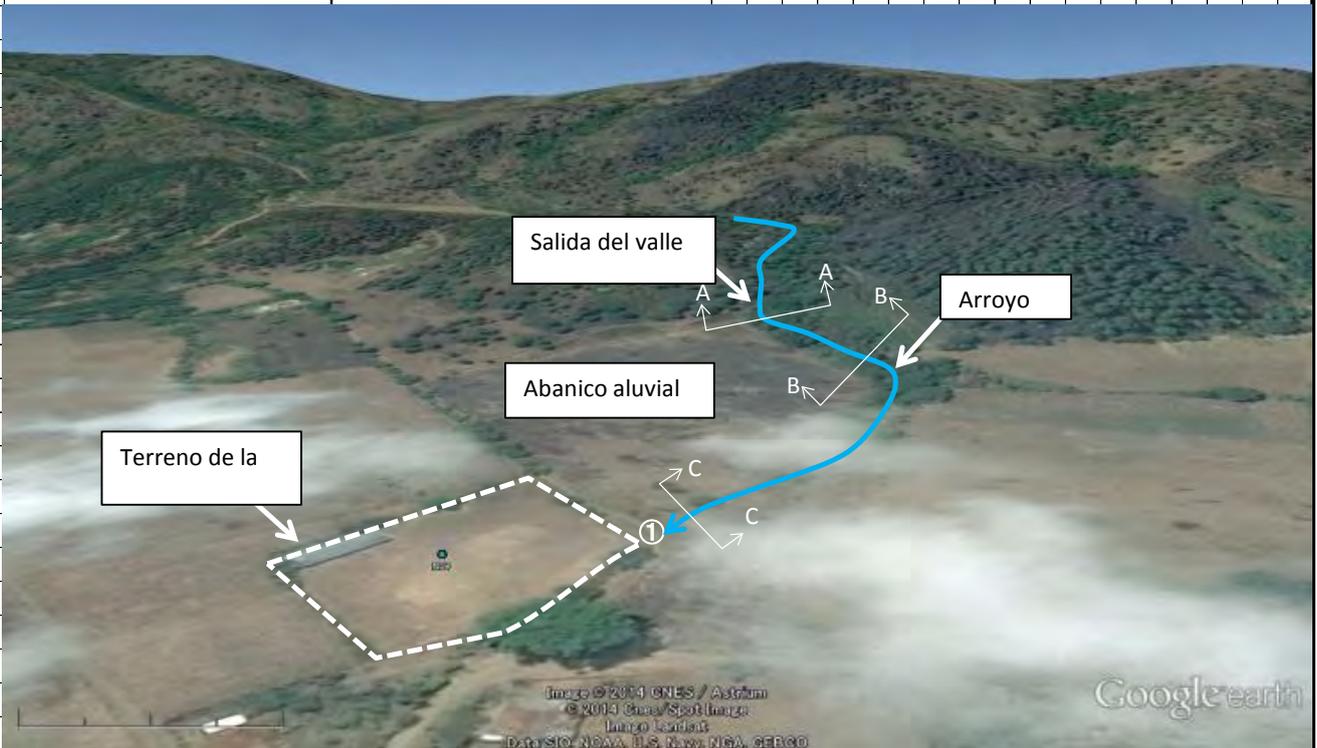
- No existe peligro de desastre
- Hay problema del terreno
 -
 -
 -
- Existe peligro de desastre
 - Afluente de agua con tierra.
 -
- Los puntos que deberán considerar en el diseño y preparación del terreno
 - Mantener distancia del canal existente.
 - Levantar el nivel de piso de la escuela.

① Condiciones de plano de corte C - C

El terreno de la escuela se ubica en el extremo inferior del abanico aluvial. Se encuentran huellas de flujo de arena en el arroyo que fluye a través del abanico aluvial. La profundidad del cauce se reduce a medida que se acerca del valle al terreno de la escuela. Es probable que el cauce se llene de tierra cuando se inunda. En tal caso, el flujo con tierra puede entrar al terreno de la escuela.

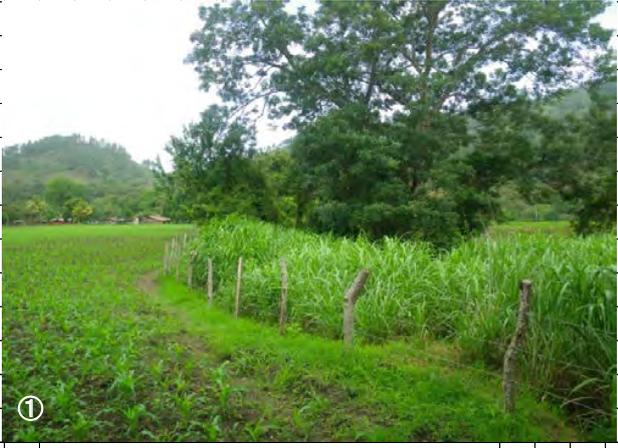
① Arroyo con un área de influencia pequeña, y, por lo tanto, sin posibilidad

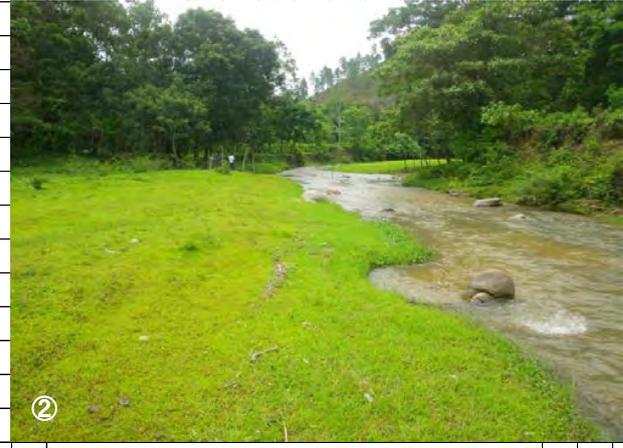
②

Un río pequeño con más de 10m de diferencia de altura entre el terreno de la escuela
