インドネシア国  
樹脂管に特化した漏水探索器を使用した  
無収水削減対策及び配水管網維持管理の  
普及・実証事業  
業務完了報告書

平成 27 年 5 月

株式会社グッドマン

提案事業の概要	
案件名	樹脂管に特化した漏水探索器を使用した無収水削減対策及び配水管網維持管理の普及・実証事業
事業実施地	インドネシア国メダン市
相手国 政府関係機関	インドネシア国北スマトラ州水道公社(PDAM Tirtanadi)
事業実施期間	2013年11月～2015年5月
契約金額	65,518,200円(税込)
事業の目的	樹脂管用漏水探索器を使用した漏水調査の実施を通じ当該機器の有効性を実証するとともに、同機器使用の漏水調査手法等にかかる技術移転等の普及活動を通じ、水道事業体を念頭にインドネシア国内での展開策について検討する。
事業の実施方針	樹脂管に特化した D305 樹脂管用漏水探索器を使用した漏水調査を実施し、漏水調査結果を踏まえ、現地の状況に有効な漏水探索器及び漏水調査手法の実証・提案を行う。同漏水探索器を使用した漏水調査手法や配水管網維持管理にかかる技術移転を行うとともに、漏水調査結果等についてセミナー等で関係者と共有する等、同機器の普及に向けた活動を行う。
実績	<p>1. 実証・普及活動</p> <p>第1～4次現地調査を実施し、提案製品である漏水調査機器を活用した漏水調査を実施するとともに、発見・修理した漏水箇所による無収水削減への効果について検証した。</p> <p>その結果、これまでの漏水調査では発見できなかった漏水箇所を含め、117ヶ所の漏水箇所を検出でき、漏水量として約173,000 m<sup>3</sup>/月の節約となるなど、今回提案の漏水調査機器の有効性を実証することができた。また無収水率に関しては、漏水調査実施前後で41.82%（2014年1月）から24.45%（2014年10月）へ約17%の削減に貢献した。これは、対象地区の水道料金約32円/m<sup>3</sup>をベースに換算すると月あたり約5,536,000円相当になり、経済的なインパクトをもたらす成果となった。</p> <p>(1) 投入機材</p> <ul style="list-style-type: none"> <li>・樹脂管用漏水探索・配管路探索器 PVC ロケーターD305</li> <li>・相関式漏水探索器アクアスキャン 610(ハイドロフォン併用)</li> <li>・小型軽量漏水探索器ポケットフォン</li> <li>・水素式超高性能漏水探索器</li> <li>・小型音聴式漏水探索器 ステットホン 04</li> <li>・超音波流量計 Fluxus F601</li> <li>・高精度デジタル圧力計 KDM30</li> </ul>

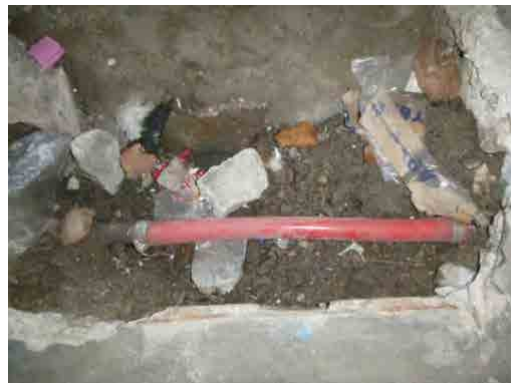
盗難された水道メーター  
(1カ月で200個盗難されるケースもある)

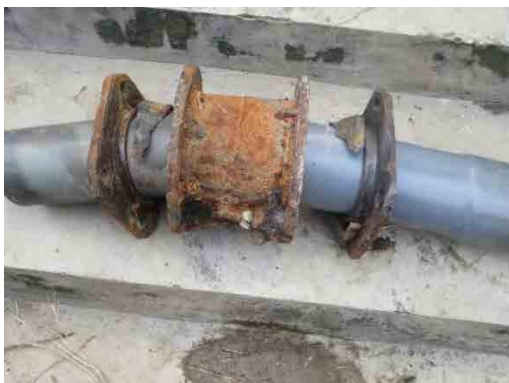
DELI TUA 地区で検出された配水管漏水箇所  
(2014年9月8日)

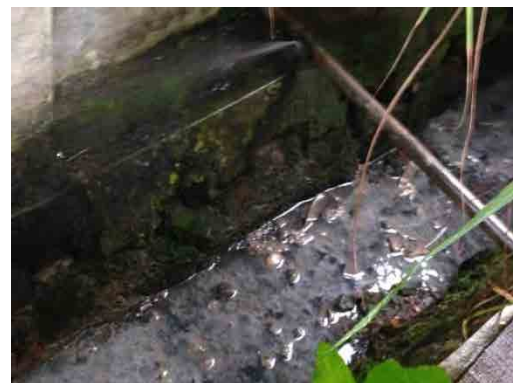
給水管からの漏水  
(2014年9月16日)

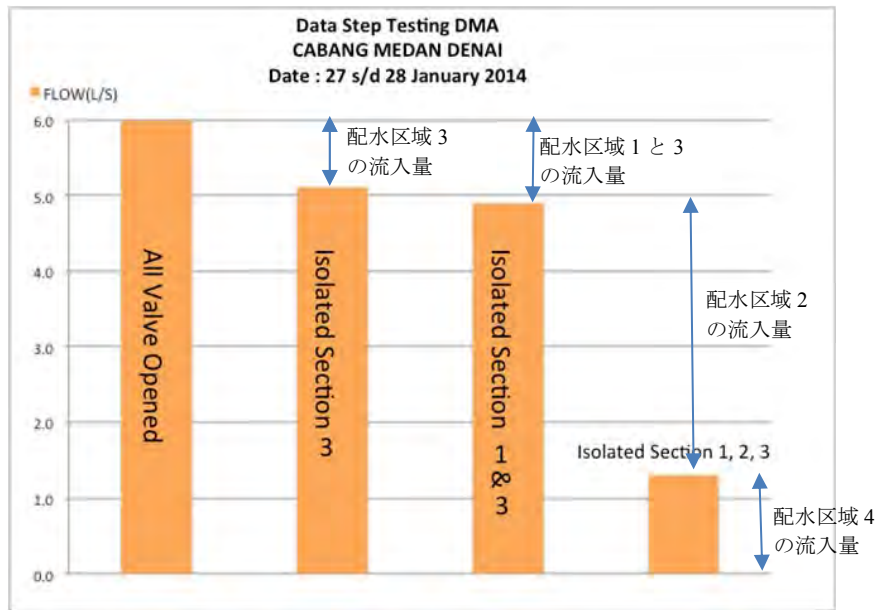
図 3-1 Comp Menteng 地区ステップテスト結果

Medan Denai 支所 Comp Menteng 地区では図 3-2 に色分けしてあるように DMA を 4 つの配水区域 (Section) に分けている。図 3-1 は DMA への流入量を表示したものである。同図より、配水区域 2 を断水したときに流入量が 3.7 (ℓ/秒) 減少していることがわかり、配水区域 2 の漏水量及び使用水量が最も多いことを示している。DMA 内で最も漏水量が多いと推測される配水区域 2 を、重点的に調査することとした。

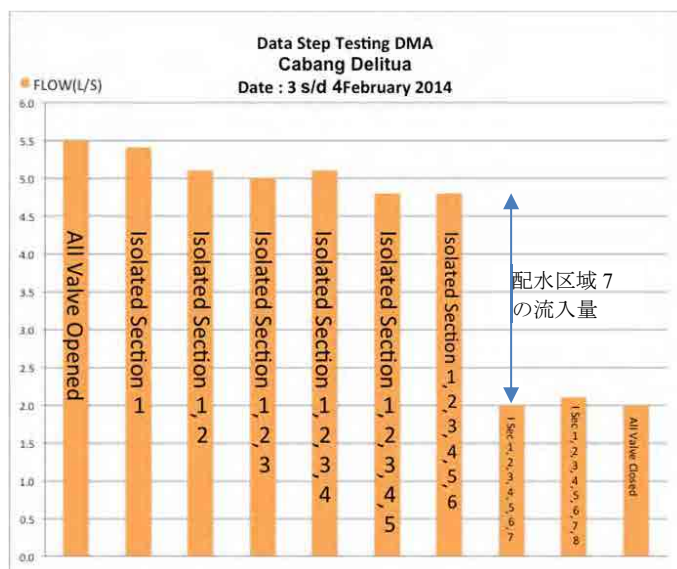
図 3-3 Comp Putri Deli 地区ステップテスト結果

図 3-4 は DMA への流入量を表示したものである。図 3-4 より、配水区域 7 を断水したときに流入量が 2.8 (ℓ/秒) 減少していることがわかり、配水区域 7 の漏水量及び使用水量が最も多いことを示している。DMA 内で最も漏水量が多と推測される配水区域 7 を、重点的に調査することとした。

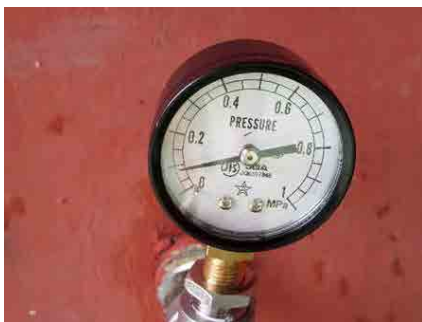
5 年前、PDAM Tirtanadi 職員がステップテストを実施、この地区内に漏水があることを確認し、所有している金属管用漏水調査機器を使用して漏水調査を行ったが、漏水音が伝わりにくい PVC 管であり、また水圧が 0.8bAr と低いため漏水箇所を特定できていなかった。

図 3-6 Amplas 地区の水圧調査  
(0.8MPa)

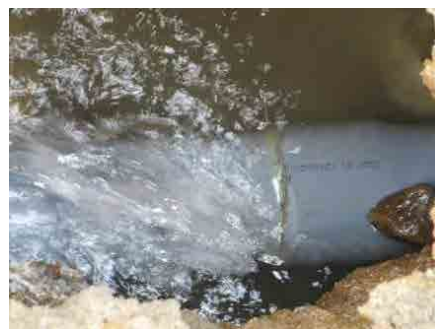
しかし、今回の漏水調査では上述の漏水調査手法により約 2 時間で漏水箇所を特定することができた。過去に検出できなかった理由として、PVC 配水管継手部からの漏水で、開口部が大きく水道（みずみち）ができていたため、漏水音が配管に伝わらず従来の方法では検出できなかったことが考えられる。他にも給水管からの漏水を発見し合計 2ヶ所の漏水を発見した。この区域の無収水率は、今次調査前（2014 年 1 月時点）では 33%であったが、調査後（2014 年 5 月末計測時）には 6.68%と大きく減少した。

図 3-7 口径 3 インチ PVC 管ソケット  
部からの漏水

漏水タイプ	漏水箇所	流出量ℓ/分	流出量m <sup>3</sup> /月
配水管	地下漏水	①	60.9	2,630
給水管	地下漏水	②	6.9	300
合計			67.8	2,930

D305 で漏水位置を特定した後、正確な位置確認のためポケットフォンで漏水音を確認した。最も漏水音の高い場所を掘削し、同行修理業者が漏水個所の修理を行った。D305 探査範囲は埋設深度 4m であるが、メダン市内の配水管埋設深度は 1m 程度と浅く、当該機器を使用した漏水調査には問題は見られなかった。

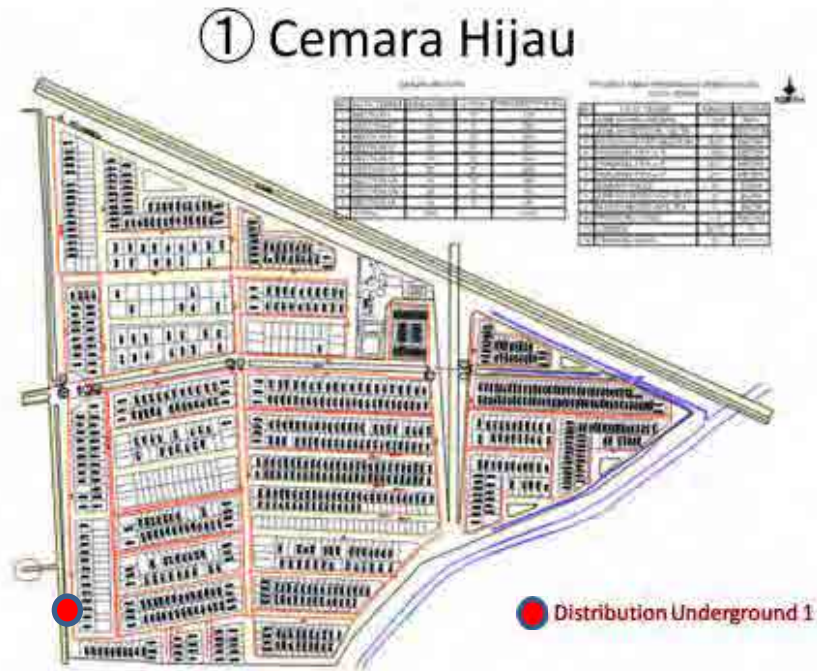
図 3-16 Cemara Hijau 地区

よって、図 3-16 の赤丸で記されている通り、Cemara Hijau 地区内での漏水検出箇所はなく、地区外で 1ヶ所の地下配水管からの漏水を検出した。計測の結果、流出量は約 8,780 m<sup>3</sup>/月であった。

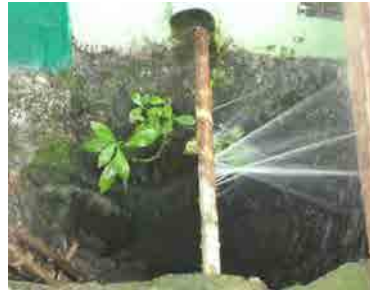
図 3-19 Bukit Johor Mas 地区,給水管からの漏水

この地区は 2007 年に水道管が敷設された住宅街である。地上漏水では継手部分、管のひび割れ、腐食によるピンホール、図 3-19 のような各家の敷地との間の溝を横断している水道管からの漏水が多く発生し、給水管の維持管理が行われていない状況である。

地下漏水：給水管の立ち上がり部の腐食による継手部分からの漏水ピンホールによる漏水が多かった。

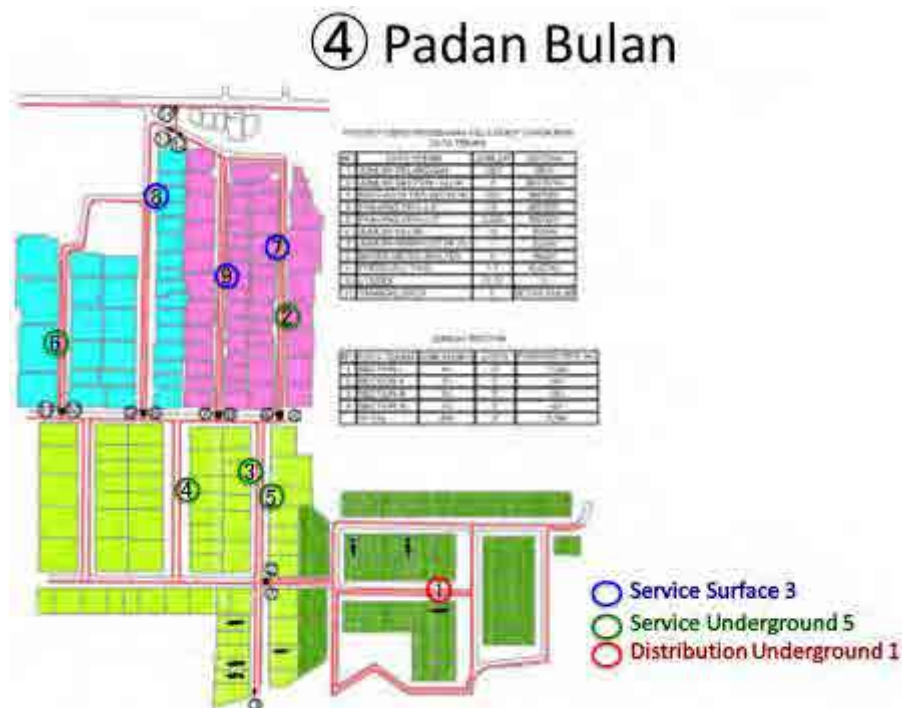
図 3-20 Padan Bulan 支社 Bukit Johor Mas 地区

この地区では給水管の地上漏水3ヶ所(青丸)及び地下漏水5ヶ所(緑)、配水管の地下漏水1ヶ所(赤丸)の合計9ヶ所を検出した。各箇所からの漏水流出量は表3-29の通りである。それぞれの漏水量が小さいものであったが、9ヶ所の合計約670 m<sup>3</sup>/月分の漏水箇所を修復した。

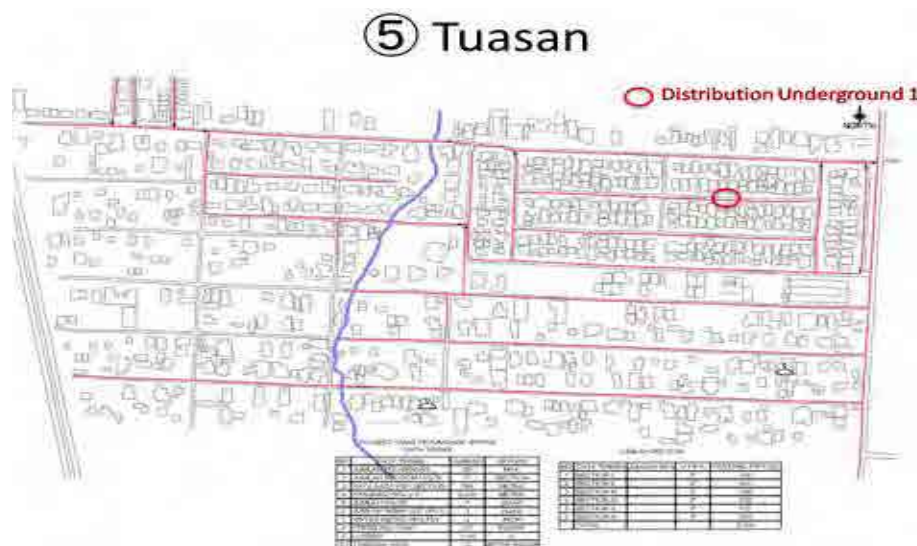
図 3-21 Tuasan 支社 Komplek Vetpur 地区 調査

この地区は1994年に水道が敷設された古い住宅街である。ST04による給水管、水道メータでの音聴調査及びD305とAS610による配水管及び給水管部の漏水調査を行った。過去のPDAM Tirtanadi職員による既存に機器を使用した漏水調査では水路部分からの漏水箇所を確認できなかったが、今回詳細調査した結果、配水管の継手からの漏水が確認された。

配水管地下漏水 1ヶ所

発見できたのは図 3-21 の赤丸部 1ヶ所であったが、配水管からの漏水であったため表 3-32 の通り流出量約 509 m<sup>3</sup>/月の漏水を修復した。

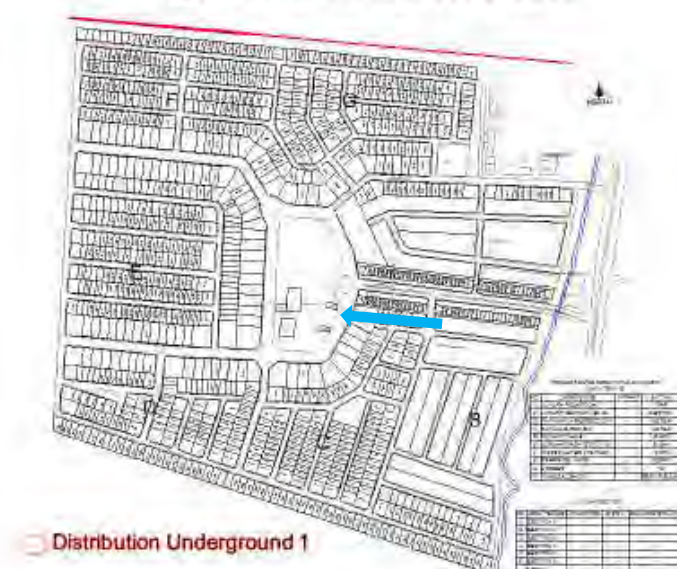
図 3-22 Diski 支社 Bumi Asri DMA 地区

DMA 地区の中では比較的広い住宅地である。AS610 のセンサーを A、B 間 86m に設置し、PVC 管の微少漏水を 1ヶ所発見(図 3-22 の赤丸箇所)することができた。PDAM Tirtanadi の職員は、地上漏水でなかったため漏水の可能性は無いと断言していた。

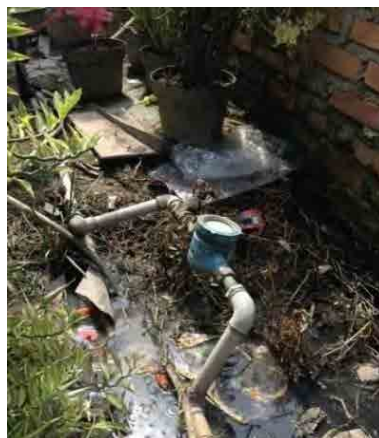
図 3-23 Medan Labuhan Kpum 地区、メーター継手部からの漏水

海が近く低地のため水位が高い住宅地である。止水バルブが海水に浸かって D305 をバルブに設置することができない箇所が多い。小型音聴式漏水探索器もしくは小型軽量漏水探索器により取出しパイプ箇所を中心に調査した。大半はメーターの継手部分からの漏水であった(図 3-23)。

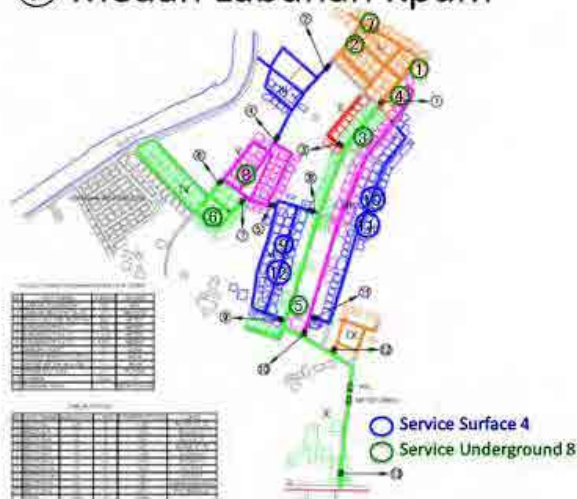
図 3-24 Medan Labuhan 支社 Kpum 地区

図 3-24 にみられるように、この地区では給水管地上漏水 4 ヶ所と地下漏水 8 ヶ所の合計 12 ヶ所の漏水を発見した。それぞれの漏水箇所からの流出量と全体の流出量は表 3-38 の通りで、全体で約 2,000 m<sup>3</sup>/月の流出を食い止めることができた。

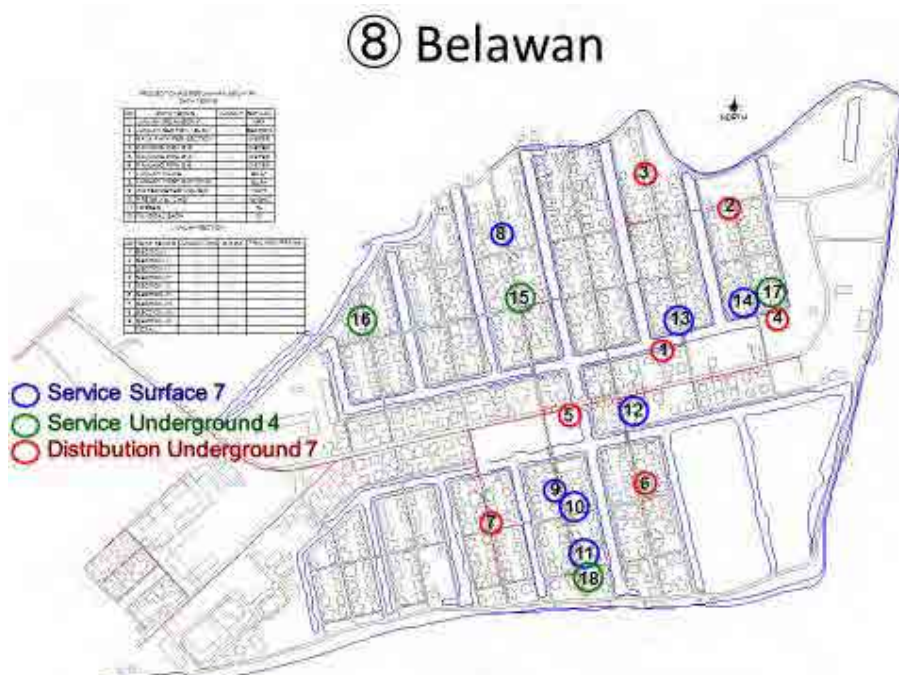
図 3-26 Belawan 支社 Kampung Nelayan 地区

地下水位の高い地区であり、条件が悪く通常に比べて漏水箇所の特定は難しかったが、図 3-25 に示された通り、給水管地上漏水が 7 ヶ所、地下漏水が 4 ヶ所、配水管の地下漏水が 7 ヶ所、人員 16 名 2 日間で合計 18 ヶ所の漏水を確認することが出来た。PDAM Tirtanadi の職員にとっても良いケーススタディとなった。

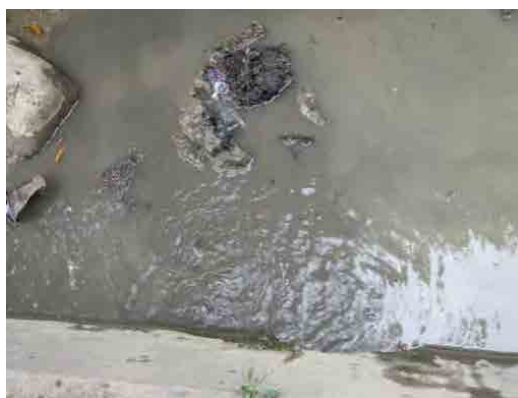
図 3-27 Medan Kota 支社

メダン市内中心部の住宅街の漏水調査を行った。この地区の送水管、配水管、給水管はいずれも古く継手部分、給水管栓部からの漏水が多く発生している。また、配水管図面管理の更新がなされていないので地下埋設位置の確認にも多くの時間を要した。小型音聴式漏水探索機及び ST04 による水道メーターに探査棒を充てて行う漏水音調査を行ったが、市内の水道メーターは毎月 200 個程度盗難にあっているので水道メーター一部分に荷物を置いて盗難防止を行っている。このため水道メーターでの漏水音確認調査に時間を要した。水道管の継手部分、管栓部分から 4ヶ所の漏水を発見することが出来た。

調査の結果、図 3-27 に示された通り、給水管地上漏水 3 ヶ所（青丸印）、配水管地下漏水 3 ヶ所（赤丸印）の計 6 ヶ所の漏水箇所を検出することができた。

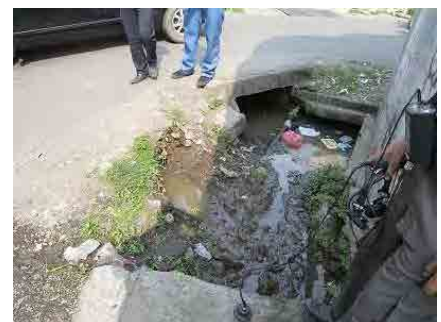
図 3-32 Pukat1 地区漏水調査

地上漏水調査：小型軽量漏水探索機ポケットフォン、小型音聴式漏水探索機 ST04 による音聴調査を通して給水管からの継手部分・給水管の腐食している部分の漏水調査を行った(図 3-32 参照)。3ヶ所の漏水と思われる箇所があったが(図 3-33 青丸印)、その後水圧がなくなったため、最終確認と掘削修理は延期となった。この箇所の流出量は流出音を音聴で確認することにより概算で算出した値である。

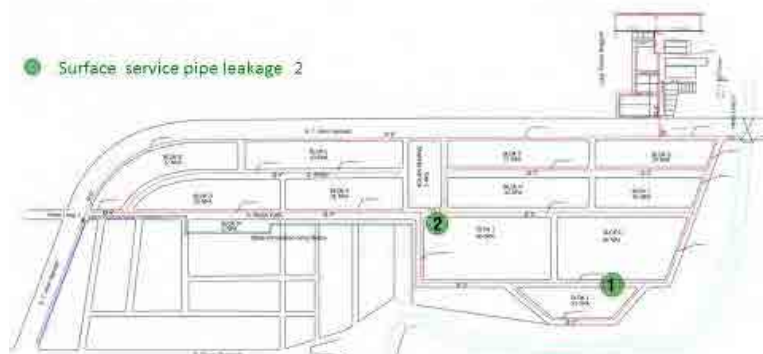
図 3-36 Sei Agul 支社 Amir Hamzah 地区

図 3-36 に示されたように、この地区では 2ヶ所の給水管地上漏水を発見した。流出量は表 3-51 の通りである。

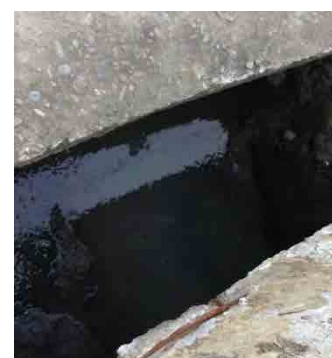
図 3-37 Tutup Nati 地区漏水現場

漏水調査地域が広い住宅街のため、漏水報告が多い地区に絞って調査を実施した。下水道に流れる水道を発見したため (DPD 試薬により残留塩素があることを確認)、かなり大きな漏水があることが予想された。AS610 の A・B センサーをそれぞれ仕切弁と水道メーターに設置し相関検査すると漏水箇所を表す波形が確認できた。さらに検出場所近辺を D305 により絞り込み調査、小型軽量漏水探索機を用いてφ6inch のジョイント部の漏水を発見した。推定漏水量 (5ℓ/秒) と大きい漏水であるが、5 年前に既存の漏水探索機で調査を行ったが漏水箇所が特定できなかった場所で、図 3-38 の④にあたる箇所である。原因は図 3-37 にあるように配管つなぎ目からの漏水であった。修繕後、下水道を流れる水道水は止まった。

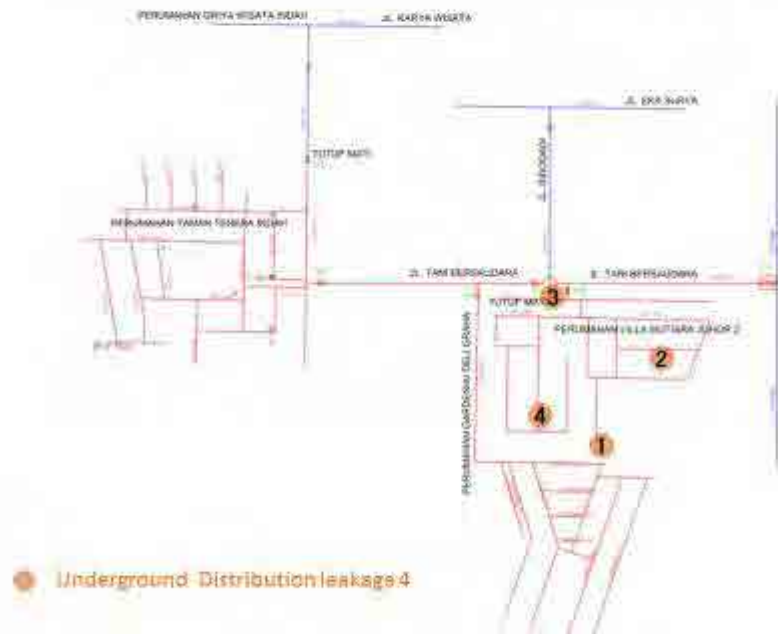
図 3-38 Delitua Bersaudara 地区 漏水調査及び漏水地点

1 日で検出したこの地区の漏水箇所の流出全体量は約 33,500 m<sup>3</sup>/月 (表 3-53 参照) と膨大な水量であり、表 3-54 で確認できるとおり、調査前 8 月から調査月 9 月と比較しても相当量の無収水が減少している。この地区は生産された水道水のほとんどが流出していた状態であった。依然として高い数値であるので今後も現地職員による調査が必要である。

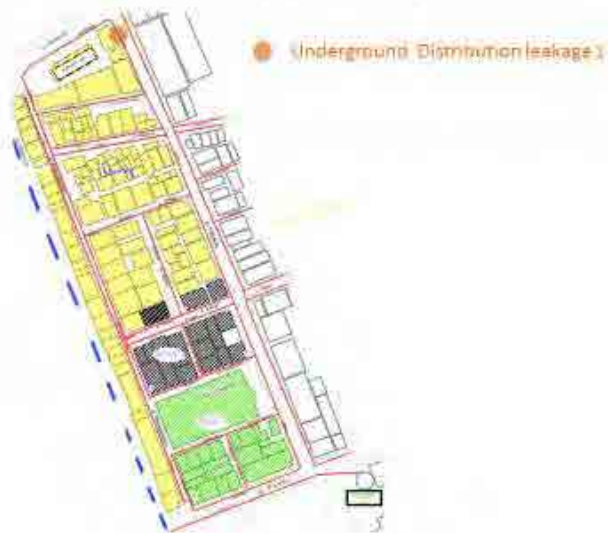
図 3-42 Medan Kota 支所 Bogor 地区漏水調査及び漏水地点

条件的には厳しいものの、D305 及び AS610 の水相関を併用することにより、このような地区における漏水探索も可能であることが実証された。尚、車両の往来が非常に激しい地域であるため、従来の音聴による地上漏水調査は騒音や使用水の少ない夜間以外は難しいことがわかった。D305 及び水相関による AS610 で検出された箇所は、小型音聴式漏水探索機の音聴棒を差し込んで最終チェックをしてから掘削を行った。その結果、図 3-42 に示された箇所に配水管地下漏水を検出した。一箇所であったが表 3-55 にあるように、月にすると約 3,645 m<sup>3</sup>の流出量なので比較的大きな漏水箇所であったため、その効果が表 3-56 の無収水率の推移で確認できる。

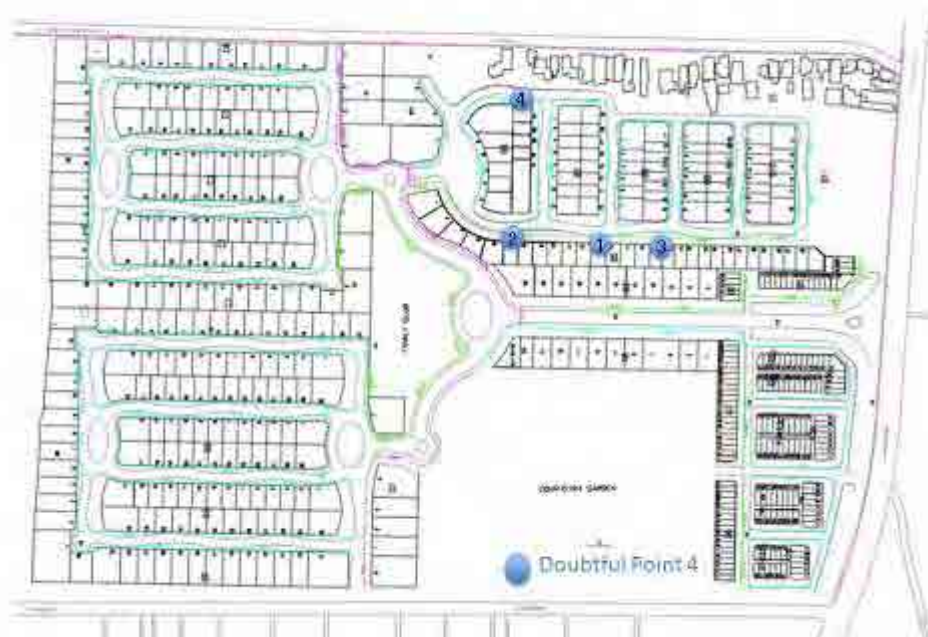
図 3-44 Pdan Bulan 支社 Citra Garden 地区

この地区も住宅街であるが、静かな地域であり地上漏水班と地下漏水班に分かれて漏水調査を実施した。地下漏水調査で4ヶ所配水管からの漏水音を確認したが(図3-44 青丸印)、この地区は時間給水のため(5:00-13:00)給水終了し水圧がなくなったため、今回の調査は中断し第4回漏水調査の際改めて再確認した。

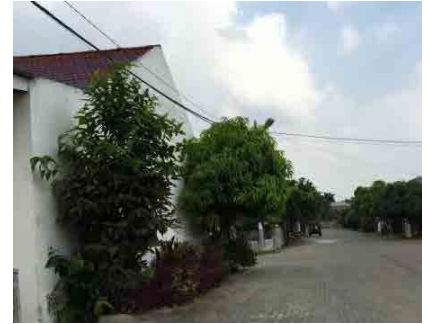
この地区は 220V の高電圧線が配水管路上部に低く何本も配電されているため、(図 3-45)受信機が配管内の信号音でなくより強い電線の磁場を受信してしまうこと、また鉄格子や鉄線の入ったブロック舗装の道路の影響等により、D305 による探索はできなかった。

図 3-45 Villa Peruma 地区低く配線された高電圧線

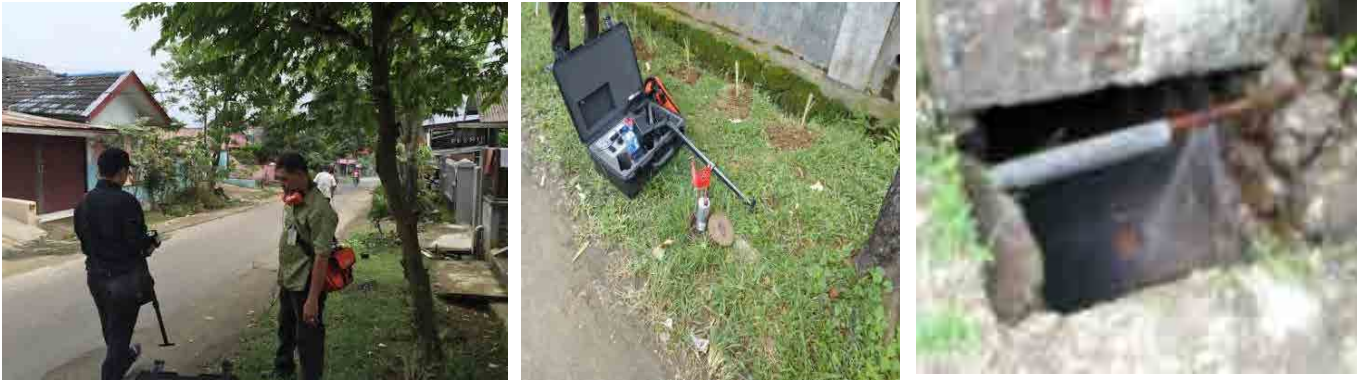
今回の調査では AS610 と D305 により配水管の漏水を発見することはできなかったが、地上給水管漏水を二ヶ所発見という結果となった。末端部での水圧が 1kgf/m<sup>2</sup>高いため、末端部を中心に配水管を調査するよう C/P へ提言した。

図 3-53 Peruma BSD 地区

(右)給水管からの漏水

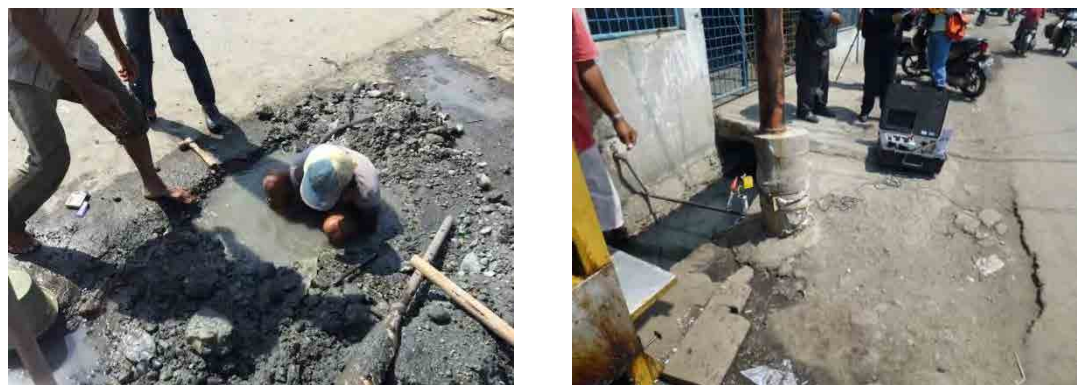
図 3-55 Bagan Deli 地区

(左)配水管漏水箇所

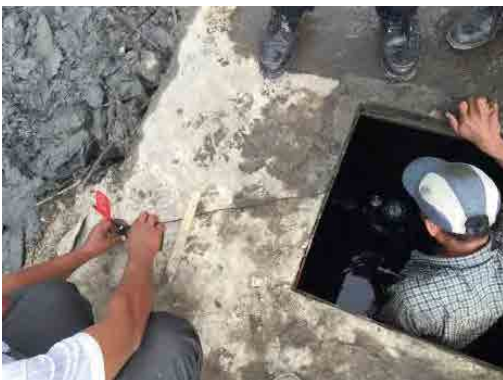
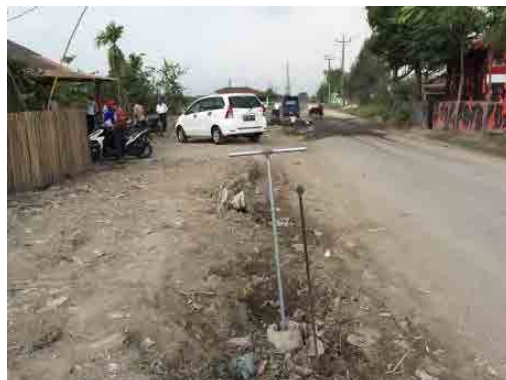
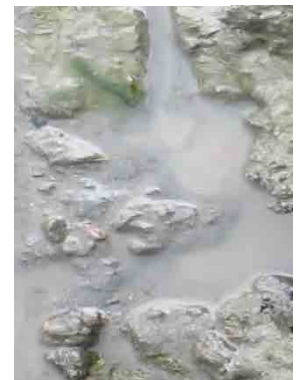
図 3-61 Sicanang 地区 (左)AS610 設置 (中央)仕切弁 (右)地下漏水

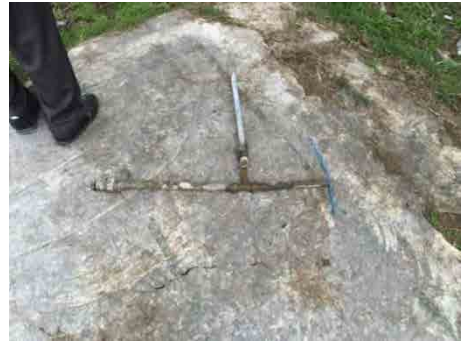
小型音聴式漏水探索機 ST04 を用いて各家庭の給水管を調査する際、メーター前のバルブを開閉することによる違法接続調査手法を検証した。メーター前のバルブを閉めた後 ST04 で管内水音を確認する。違法接続がない場合は水音は止まるが、違法接続がある場合は水音は継続する。この手法により違法接続を1ヶ所発見した。

図 3-64 Komp Minimalis 地区  
検出された違法接続管

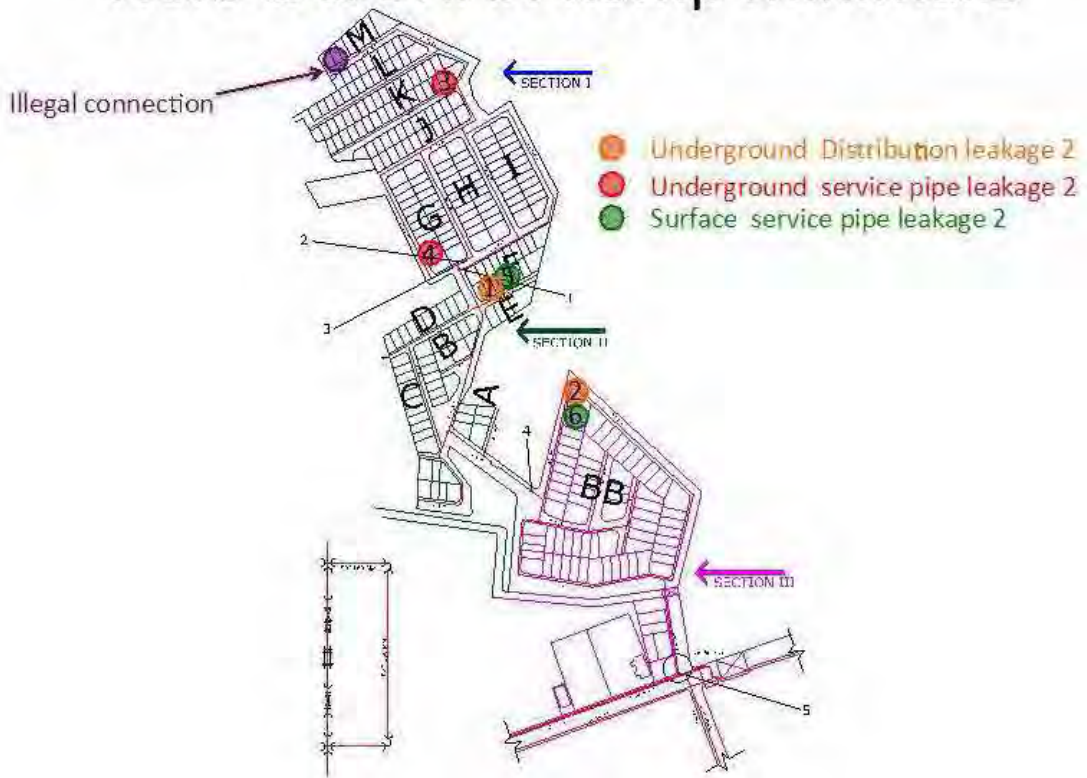
図 3-65 Labuhan 支社 Komp Minimalis 地区

表 3-69 Labuhan 支社 Komp Minimalis 地区の漏水量の計測

漏水タイプ	漏水箇所	流出量 ℓ/分	流出量 m <sup>3</sup> /月
管配水管	地下漏水	①	30	1,300
		②	30	1,300
給水管	地下漏水	③	1	45
		④	1	45
	地上漏水	⑤	1	45
		⑥	1	45
合計			64	2,780

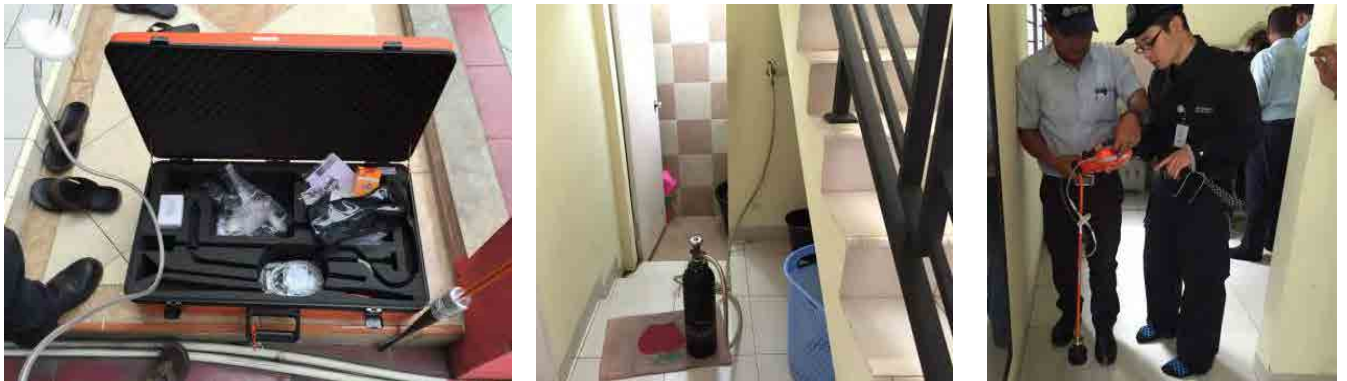
図 3-66 バリオテック 460 (左)機材一式 (中央)ガス管を蛇口に接続 (右)PDAM Tirtanadi 職員への指導

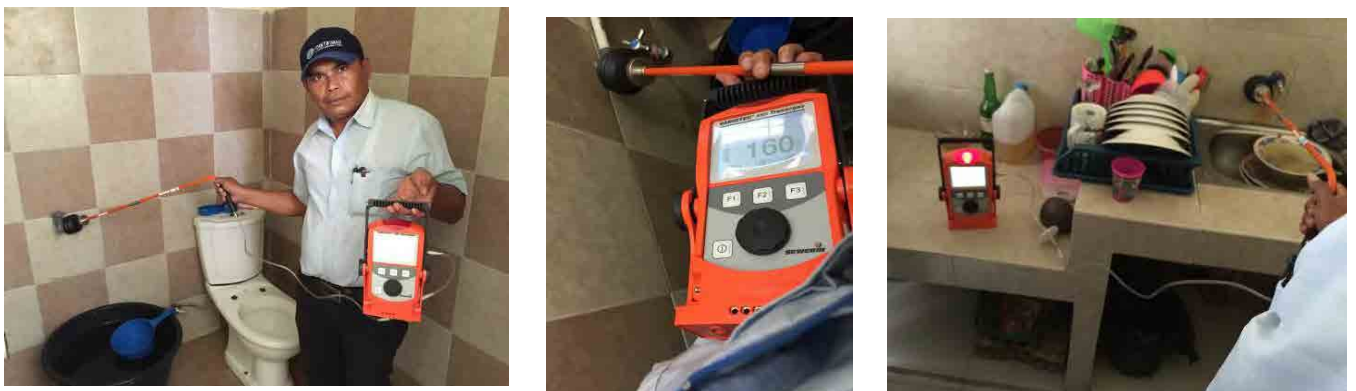
を閉め、バリオテック 460 による漏水確認調査を実施した。配管内に充填した水素ガスは比重が軽く漏水箇所から漏れ出するため、そのガスを検知することにより漏水箇所を特定することができる。調査の結果、1階トイレ、台所、2階トイレ、寝室のガス流入箇所それぞれの蛇口取付け部分からガスが漏れ出していることを確認した。

図 3-67 バリオテック 460 (左)漏水確認調査 (中央)検出数値 160 (右)台所にて検出

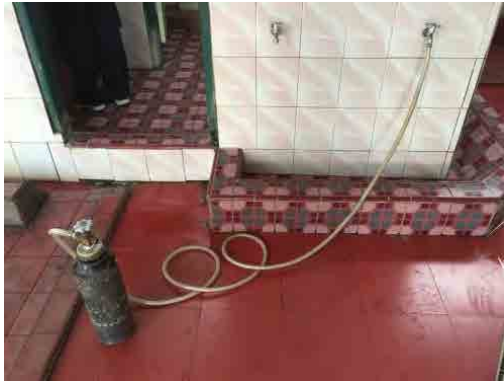
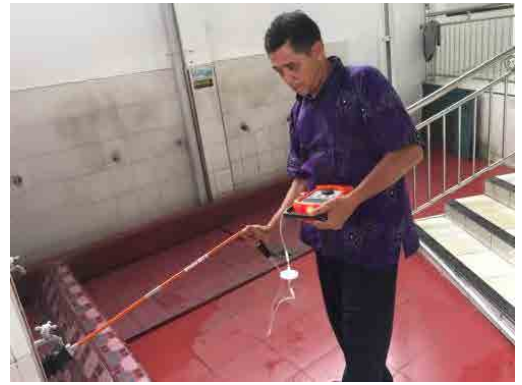
図 3-68 PDAM Tirtanadi 本局内モスクでのトレーサーガス式漏水調査  
(左)蛇口にガス管設置 (右)PDAM Tirtanadi 職員による漏水箇所確認

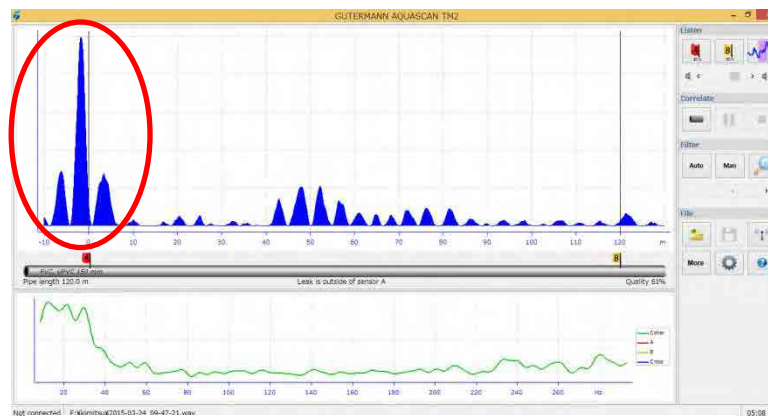
図 3-72 AS610 バルブ渦流の波形

※センサーを設置しているバルブの直上で出ている山の字の形は、典型的なバルブ半開き状態によっておこる渦流の波形である。バルブ渦流が非常に大きなノイズを発するため本来の漏水地点の波形が消滅することがある。この場合はバルブを全開にするなどして渦流の発生を止めてから相関調査をする必要がある。なお、ソケット抜けによる漏水も同じ形の波形である。
