ブラジル国パラナ州  
上下水道システム運営・維持管理能力  
強化プロジェクト  
(円借款附帯プロジェクト)

プロジェクト業務完了報告書

ボリューム II

平成 27 年 9 月  
(2015 年)

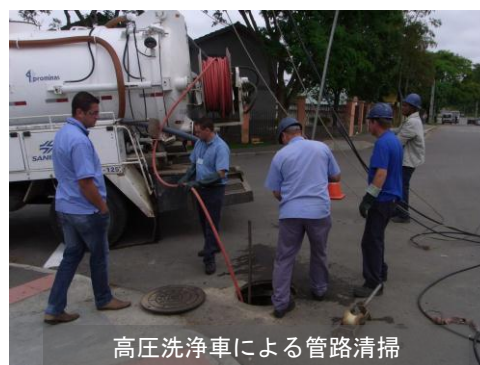
CMA で 15 台、沿岸部で 4 台の洗浄車 (吸引車兼用) を保有している。作業チームは、現状の機材で工夫して作業をこなしており洗浄技術そのものの技術支援の必要性は低い。ただし、ブラジル国の法令により、マンホール内に作業員が入るためには、日常の作業では実施困難な安全対策を行う必要があることから、通常マンホール内に作業員が入ることはない。そのため、作業完了後の目視 (カメラ撮影含む) 確認を行わないため、管路の損傷や取付管の突出し等の管路閉塞の原因があってもその確認ができず、予防的な維持管理が行いにくい現状がある。なお、より高性能な機材の調達及び増車を検討している。

高圧洗浄車による管路清掃

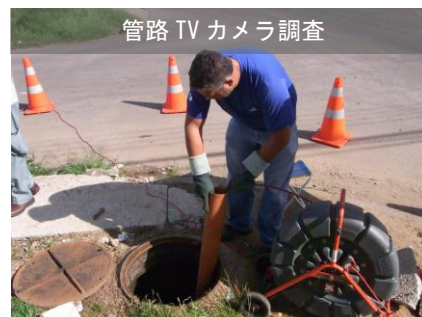
このカメラは下水の流れを利用して挿入していく方式であるため、管路洗浄後、通常止水せずにカメラを挿入し撮影を行っている。視察したケースでは、管路洗浄が完了できないままカメラ調査を行ったことからカメラが水没し撮影できなかったため、止水プラグで下水を止めて撮影できる区間を長くできるようにしていた。

また、このカメラの性能上、マンホール内に作業員が入り目視確認を行わないブラジルでは下水管のおよその状態を把握するには有効である。他に管路の目視確認に替わる方法として、簡易 TV カメラの活用もきわめて有効であると考えられる。一方、更生工法の実施を

管路 TV カメラ調査

前提とした詳細な調査には自走式の TV カメラが必要である。

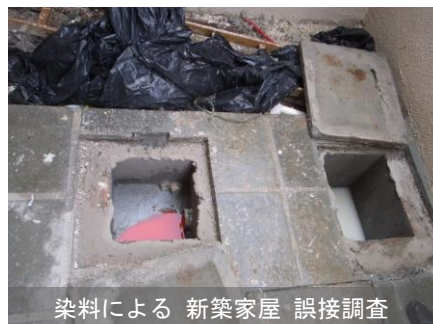
GGML の URCT-L（クリチバ東課）では、2 人 1 組を 1 チームとし、SANEPAR 職員 3 チーム、委託業者 4~5 チーム、合計 7~8 チームが宅内の排水設備の調査を行っている。1995 年から年 9 万件以上、計 130 万件の調査を行っている。現在は、苦情対応及び新築家屋の確認手続きについての調査が多く、誤接のみを目的に調査を行っているのではない。CMA では 12%（他に調査不能 18%）、沿岸地方では 8%の誤接続が確認されている。調査は、染料（トイレ、流し、雨水の 3 種に色分け）を流して確認している。

染料による 新築家屋 誤接調査

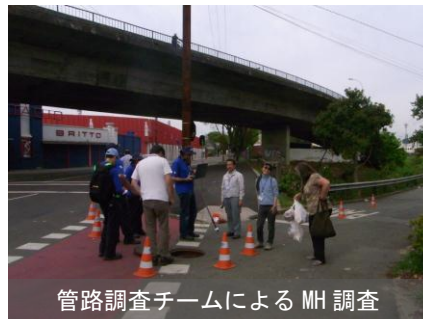
GGML 内の USEG（下水サービス課）内に、今年度新たに管路調査チームを設置し、2012 年 8 月から活動を開始している。フォーマットを定めて 300 mm以上の管きょを対象にマンホールの目視調査を行っており、ベレン流域について 10 月時点で 16.5 kmの調査を完了している。約 18%のマンホールが、舗装などのために鉄蓋が見当たらない結果で今後の調査・診断が困難となることが想定される。また、浸食により管路が露出、破断しているケースも見られる。このチームは、流量計による下水管の流量調査を担当しており、また、C/P でもあることから、本プロジェクトの中心的役割を担う。

管路調査チームによる MH 調査

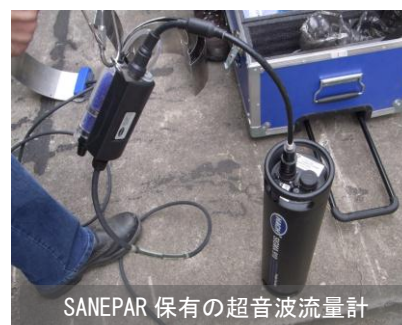
GGML 内の USEG（下水サービス課）、ポータブル式超音波流量計 3 台を保有しており、雨天時浸入水量の把握を目的にベレン流域、サンタ・キテリア流域及びアツバ・スル流域で予備調査を開始している。ベレン流域の 9 か所のマンホールでの測定データを見ると、内 7 か所がポンプ場の運転の影響を受けている。また、その 7 か所の内 2 か所で水位の変動が見られず、河川へのバイパス管による放流が疑われる。流下管として流量が測定できていたのは 2 か所のみである。これらのことから、浸入水量の把握のみを目的とした流量調査を行うことにはかなりの制約があると思われる。

SANEPAR 保有の超音波流量計

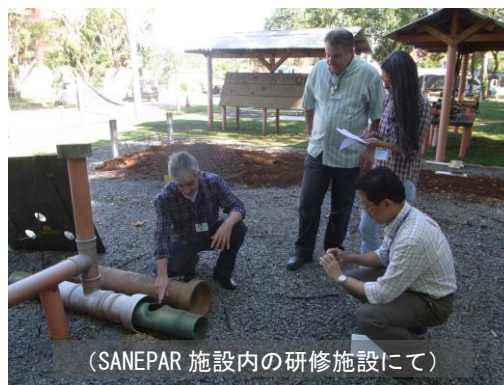
SANEPAR では、数年前に試験的に管路更生工事を実施している。口径 150 mmの下水管路を対象に、約 30 km実施したが、施工後大きく変形し下水の流下能力を著しく阻害したため布設替えを余儀なくされた区間が相当に上っている。施工はサンパウロの業者が行ったようだが現在営業していない。熱硬化性樹脂を用いていると推測されるが、地上でのデモ施工では正常に硬化しており、不良の原因は、硬化時の温度管理の不徹底などの施工管理の不備と思われる。

なお、上記の更生工事の材料の厚みは約 7 mm (デモ施工を実測) であったが、口径 150 mmの場合、断面積は約 80%に縮小する。わが国の公共下水道の最小管径である 200 mm に比して、より流下能力が小さいものとなり、管路の更新はなされるものの、閉塞しやすくなる、あるいは、雨水の混入による溢水がしやすくなるなどの維持管理上の問題を引き起こす恐れがある。そのため、150 mmの下水管への更生工法の適用については、その可否を含めて十分な検討を行う必要がある。

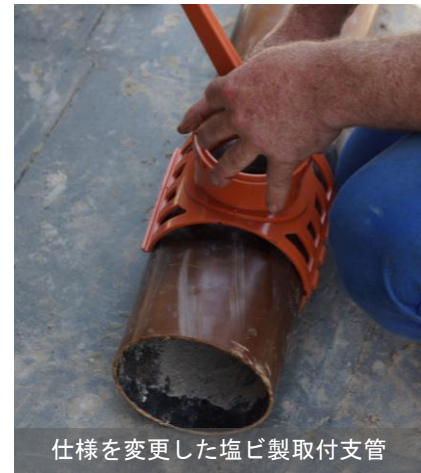
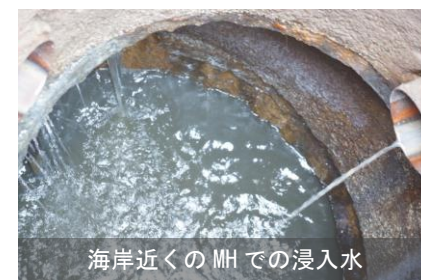
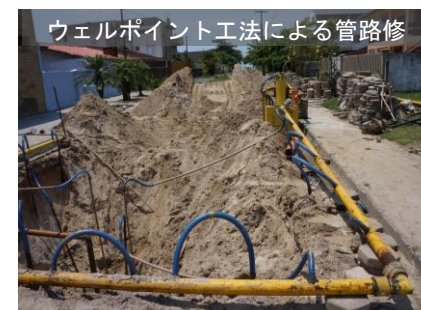
管きょ材料については、マッシーニョスの一部の古く整備された地区では陶管が使用されており継手のずれなどが原因で砂の流入の問題を抱えており塩ビ管への布設替えを始めている。ポンプ施設については、いくつかの施設を視察したが、おおむね良好な管理がなされていた。新しい施設については、3 時間程度の下水量に対応する貯留槽を設けており、停止時や浸入水の増大に対応している。古い施設は貯留槽を持たず、バイパス放流で対応している。

特に海岸に近い個所では、高地下水位で流動性の高い砂地であることから、小規模な修繕工事でも、通常の開削工法では施工できず、ウェルポイント工法（パイプを多数地中

に打ち込んで地下水をくみ上げ地下水位を低下させる工法)を採用している。

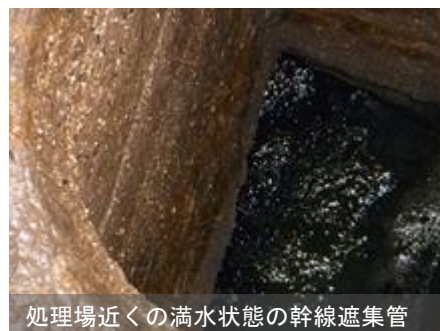
ベレン流域の遮集管はベレン川に沿って布設されており、処理場付近の最下流からセントロ・シビコ地区の上流部まで踏査した。添付の写真は最下流付近の遮集管のマンホールであるが、ベレン処理場の沈砂池の水位が高いことから背水影響もあり、満管に近い状態のようである。雨天時の下水管の逆流箇所をパソコン上で図示したのを見たが、幹線下水道付近に多く発生していることが見て取れた。晴天時でも余裕のない状態で、雨天時に浸入水により流量が増加した際には圧力状態となり、それに流入する下水管に逆流を生じさせているものと推定される。

処理場近くの満水状態の幹線遮集管

また、ベレン流域では、給水量から推定した下水量の約40%が下水処理場に到達していないとのことである。晴天時においても、4)で述べたように下水管からの汚水の放流があるようで、この問題を解消すると、遮集管をはじめとする幹線下水道の容量はさらに不足することとなる。末端の下水管の口径が150mmであることも問題である(注2)。

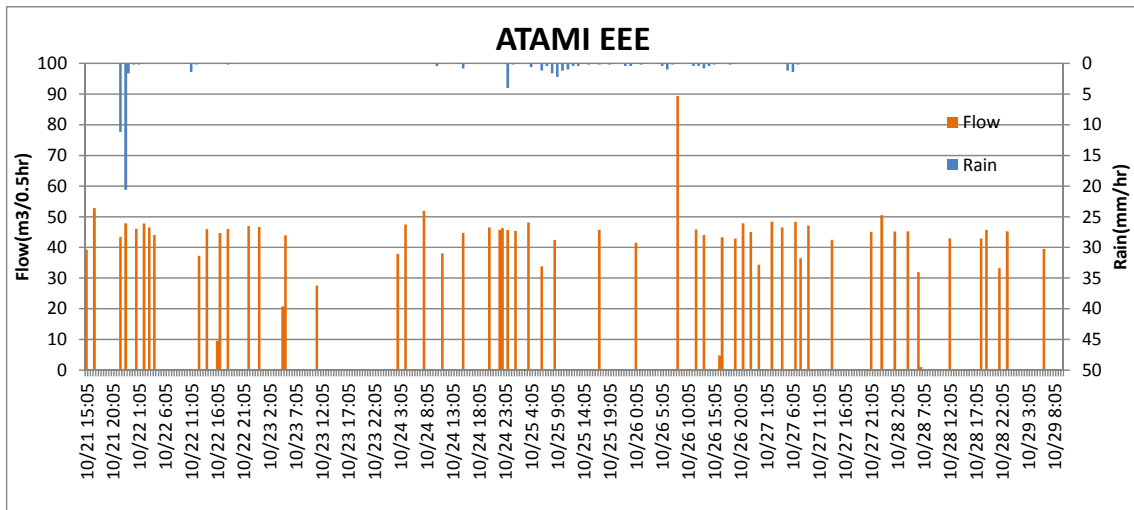
Figure 1.3.11 The result of the measurement of flow volume by 0.5hr at Atami EEE

The result of the measurement of flow volume by 0.5hr is shown in Figure 1.3.11. The direct infiltration of rain water is estimated at the data of Oct/22th that shows the largest infiltration in the pumping stations measured in this investigation.

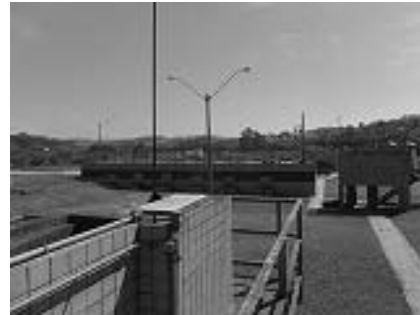
**Influent :** At present, organic load increased higher than last year. Sometimes influent COD exceeds 1,000mg/L. The source of wastewater is not known yet. Automatic operation of two submerged pumps. Number of operator at night is one person until 10pm, no one until morning next day, while three persons at daytime.

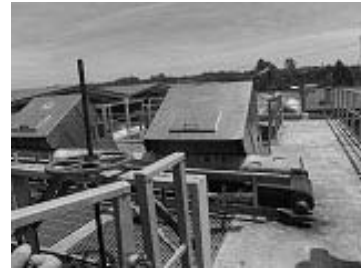
**Influent:** Depth of sewer main entering the plant seems relatively shallow. Sometimes, there may have unusual dark influent (as witnessed on 22nd of October) that was brought about by some factories upstream. (However, any suspect has not been pointed out so far.) Three submerged pumps. One of them is for a spare. Because of low performance of the existing mechanical screen, another screen was installed which operator must clean every two or three times per a shift.

**UASB:** Being suffered by settlement of facility, overflow weirs could not keep horizontal and cannot provide uniform overflow. The gas-liquid separator that had been said to be able to sustain for 10 years could not keep its original position and had floated itself two years ago. The situation continues to this day. Almost all the UASB tanks continue operation without solving problems of collapsed separator sheet. Insufficient gas separation brings high odor strength problems of the plant site. Scum buildup problem is remarkable.

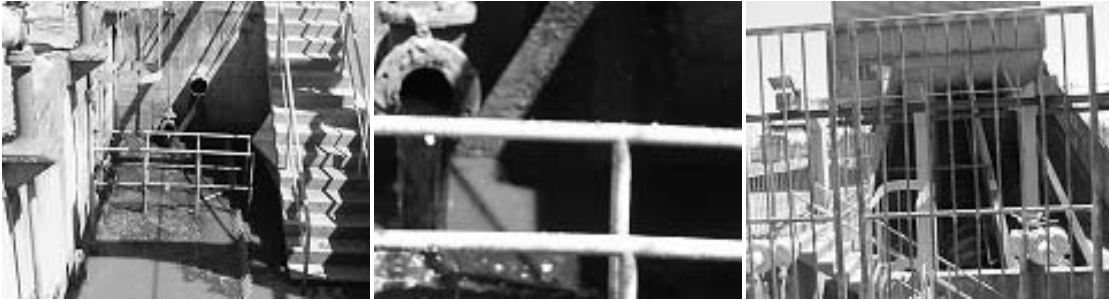
amount of screen debris is discovered (when sampling tube was got around by those debris). The JICA team noticed blackish wastewater 3m depth from the ground which flows into pump well. Three screw type main lifting pumps are installed. Normally, one unit is operated. Basically there is no need of control for pump operation. Normally one pump is operated while another one is added when increase of inflow. Mechanical screen (2 units).

After the screens, there is a weir to bypass the surplus wastewater when sewage flows beyond the treatment capacity. At the time of visit, water level is scarcely below the overflow level. However, when entering into UASB, its concentration increase substantially due to the in-site side stream ( see cylinder sample).

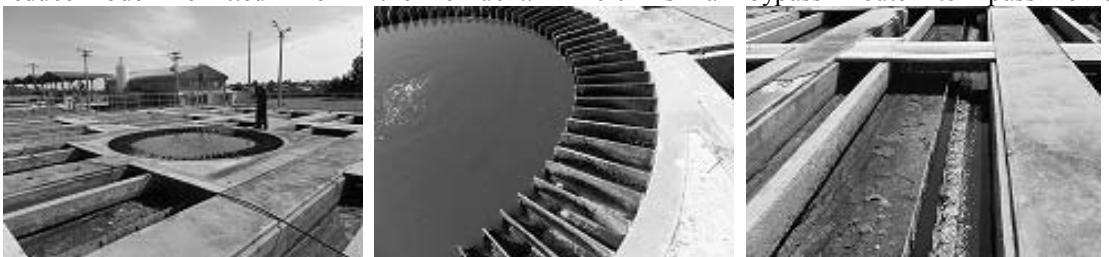
**UASB:** Total 16 units. Each tank capacity 2,000m<sup>3</sup>. Retention time that does not include in-site recycling wastewater remains around 9 hours. Concrete covers are installed as they were built, while FRP covers seemed to be removed because of some disadvantage. The chlorine gas is added to effluent of UASB to reduce odor emitted from the effluent. There is a bypass route to pass effluent

of UASB directly to the final effluent conduit. On the 15th and 16th of Oct. when some failure was occurred to the DAF, 500 l/sec of effluent UASB was bypassed to the final effluent conduit while design total treating capacity is 1,000l/sec.

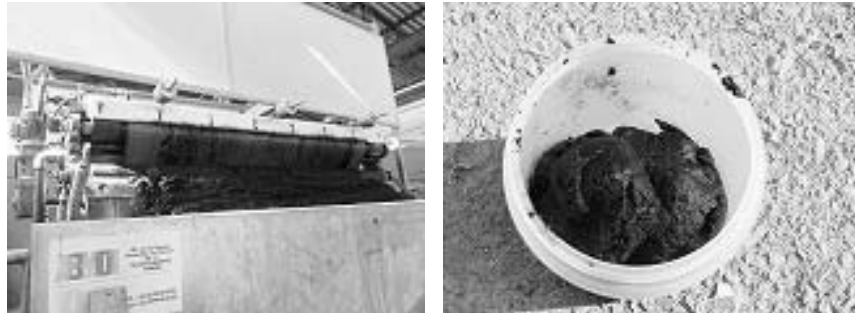
**Sludge Dewatering Machine:** Two units. French made. Sludge cakes leaking from between two filter-meshes and insufficient cake separation which deteriorate quality of filtrate was confirmed. Total amount of sludge cake production is designed to 1,400 ton/month. When 26 days of operation is supposed, daily rate should be 54 tons. Amount of daily dewatering sludge should be 11 m<sup>3</sup> from UASB, while 294 m<sup>3</sup> from DAF.

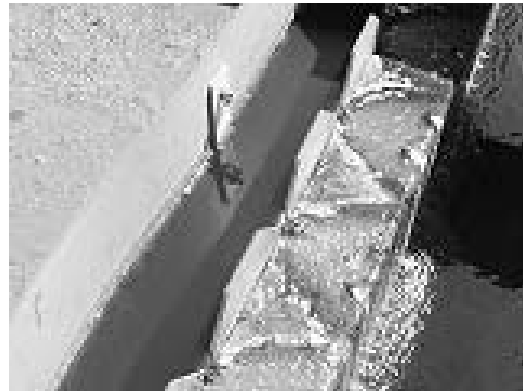
**UASB:** Three units of UASB are installed. The unit has a new scum removing device using gate-mechanism. One unit is planned to be installed additionally in future. As for the treatment of UASB, the effluent seemed better in transparence and odor emission compared with those of other UASB facilities in Curitiba-city. The reason has been assumed of the low loadings around one fourth of the design value. At the time

of visit, retention time of UASB is around 30 hours, while the design standard was set to 8 hours. Under those light load UASB seems to give relatively good quality effluent.

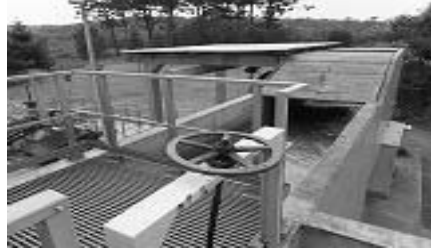
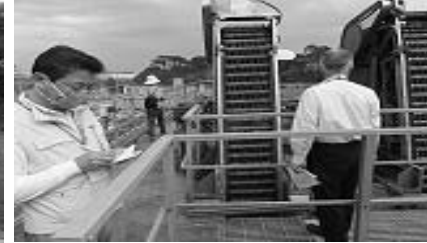
**Influent:** Three units of submerged pump are installed. One unit is operated continuously. Fine screens are installed two units of mechanical and one unit of manual scrape. Efficiency of those mechanical screens

were assumed low and the plan is going on to replace to other products. Grit chamber is installed one unit of circular one as those of other plants.

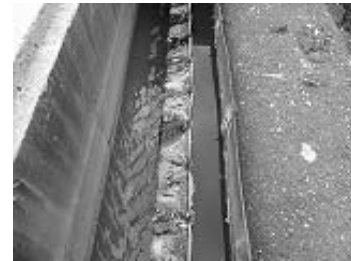
**UASB:** As the influent amount ranges about the design value with the operation of 6 units of UASB, odor is remarkably detected for whole plant site to meet the odor problem, hydrogen peroxide is added to the effluent of UASB. Scum build-up rate seems to exceed the removal rate and scum remains untreated and dried on the surface of UASB. Removed scum is conveyed to Belem sewage treatment plant and is treated by casting to influent sewage. Impression of effluent on the site was tolerable level.

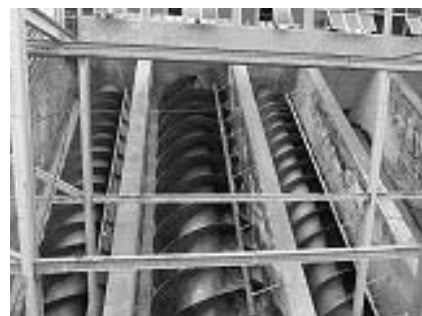
**Influent:** The pump type is screw pump. One unit of 2,200 L/sec, two units of 1,100 L/sec are installed. The screw pumps receive favorable evaluation by the operators because of less trouble. Sewage after lifting pumps flows into a conduit to pass screens one by mechanical driven

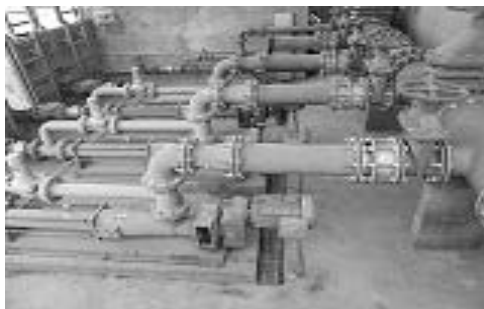
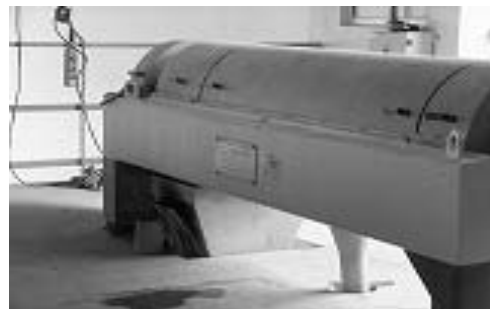
At the time of visit, dewatering has been stopped because of lack of space to store dewatered sludge which

follows dewatering. On the other hand, water content of

dewatered sludge is pretty high as a part of the dewatered sludge was remained.

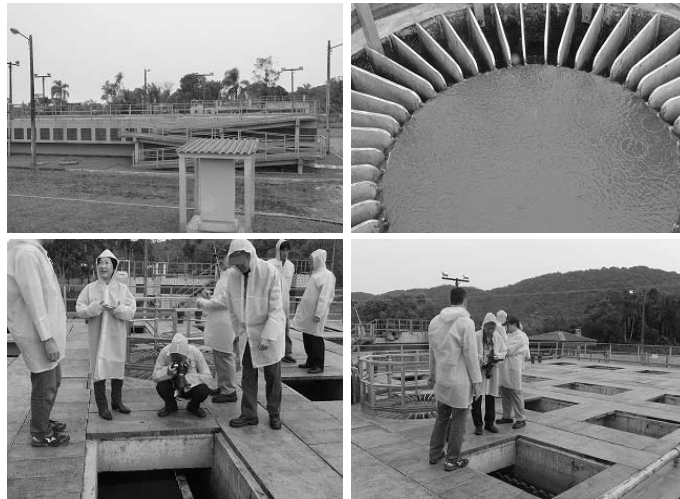
**UASB:** Plant capacity is said to be 30 L/sec. In those conditions, the retention time will be 9.3 hr. Effluent seemed clear when seen at the overflow notch. However at collective point the effluent showed much darker, which indicates sludge was eluted from somewhere else in the tank. No scum was observed.

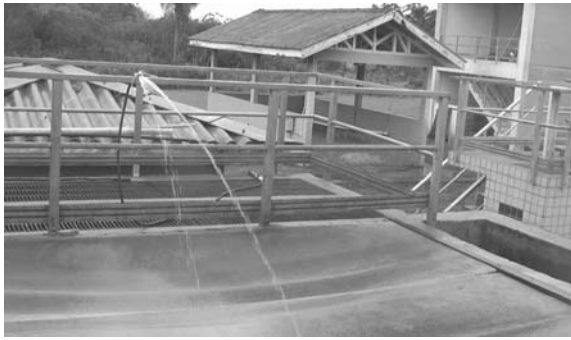
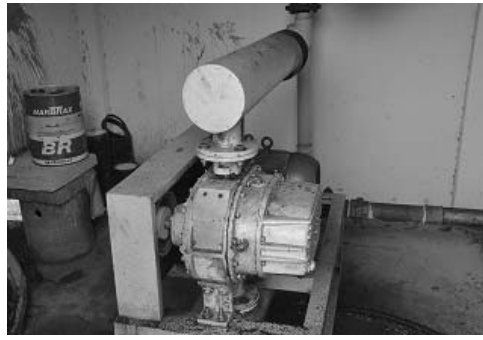
**BAF:** Volume of BAF is (supposed to be) 64 m<sup>3</sup> as the dimensions are estimated to 4m×4m×4mH. The retention time is at present 1.5hr. Plastic scraps are used as contact media inside. No need of backwash. It started operation from May 2012. Covering net to prevent bubbles from blow away. Too much foam is built up and treatment level seems insufficient. Improper contact media may causes less efficiency of treatment. The volume of sedimentation tank is supposed 615 m<sup>3</sup>,as the dimension is estimated to be 14m diameter by 4mH. Before starting operation of BAF, the sedimentation tank has been used for settling of solid from effluent of UASB.

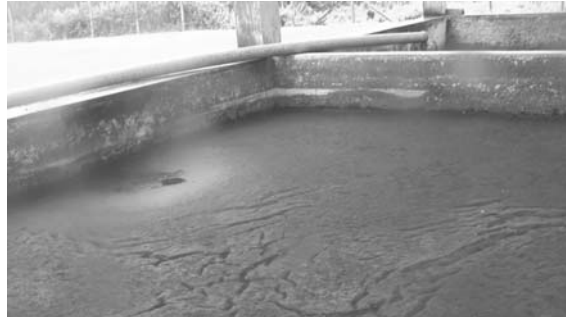
**Sludge drying bed:** All the sludge is withdrawn from UASB and dewatered and dried in sludge drying bed. License for agricultural use is already obtained. However, agriculture here does not have need for such materials, and sludge has not been used so far. At present, possibility use as land filling soil is being considered.

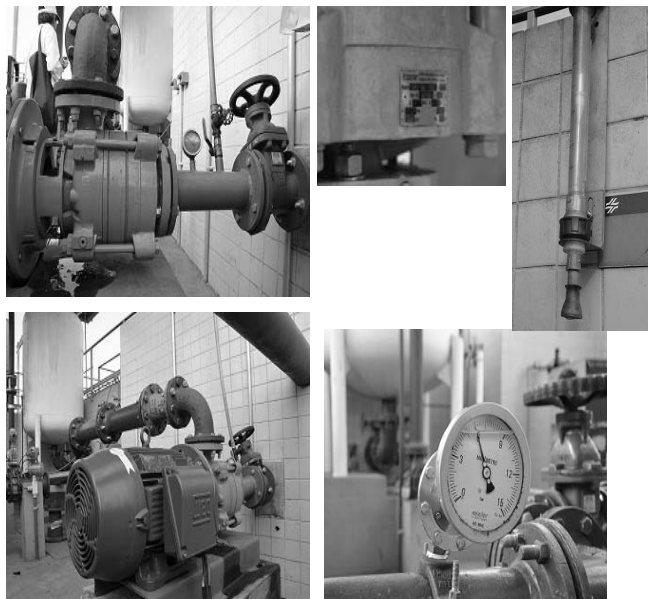
practiced recently. Formerly, DAF facility has not been operated because the effluent quality has been well under the standard without DAF, and because it needs to manual-operate froth collectors (and watch for any trouble in collector mechanism). In coastal area where personnel are limited, the operation of DAF thus has been delayed. At present, another type of pump "Micro-bubble pump" is now on test operation. As the test result revealed good performance, a plan is now going on to promote

introducing the same type of pump to all other plants in SANEPAR. Green part is of the "Micro-bubble pump" now testing. Principle is that an ejector is installed on the upstream side of the pump and air is aspirated into the water stream and given pressure and mixing by the pump impellers and pressured saturated water is conveyed to the holding tank. No need of air compressor and easier operation is the merit.

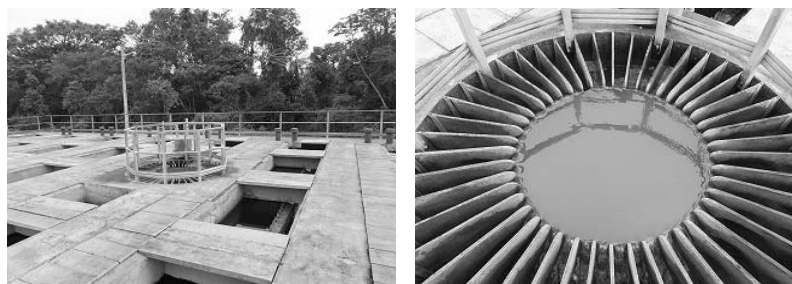
**UASB:** Volume of UASB is 1,000 m<sup>3</sup>, retention time is 8 hours. All the designs including other facilities are same as those of Guaraquecabe. UASB proves no remarkable floating scum and no sludge flock overflow and maintains relatively preferable treatment. No odor noticed from UASB. On the other hand, when sampling sludge from UASB, extraordinary

thickened sludge (apparently 10% of solid concentration) was drawn from the bottom of the tank.

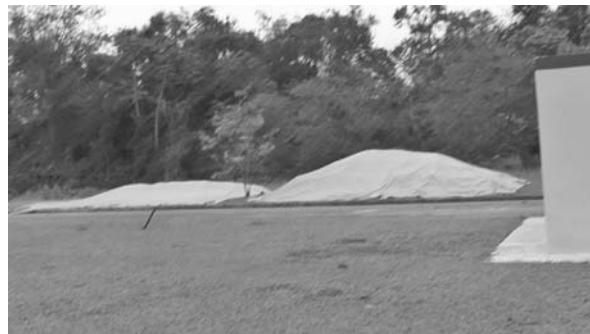
**Sludge drying bed:** Centrifugal dewatering machine was originally designed in PARANASAN. But in practice, sludge drying bed is adopted. Sludge drawn from UASB is dried in the bed for 40 days, then mixed with lime and stored. Sludge from sedimentation tank was designed to be discharged to UASB inlet. After the accumulation of floating sludge on the UASB became apparent, the sludge is conveyed to drying bed directly at present. Stored sludge has a license to be used for agriculture but no practice is made until now. (Just stored in the site now.) Until now, no stored sludge is exported to disposal site. At present, lack of sludge drying beds is apparent. Longer needs of period to dry sludge means longer sludge withdrawal intervals.

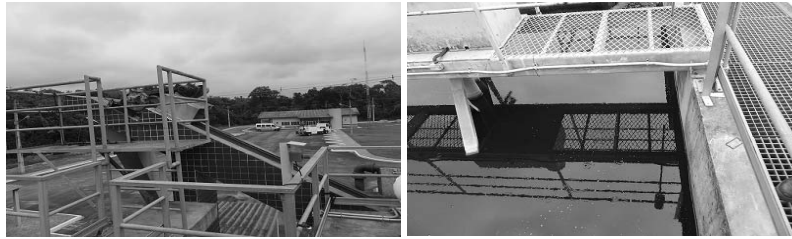
**Influent:** Influent sewage is directly pumped from collective pumping station (EEE09) to receiving conduit of sewage treatment plant. At the time of visit, sewage flowed small quantity as 20 liters per second (1,28 m<sup>3</sup>/day) of the average and the concentration seemed very low. On the other hand, in summer season, when the amount of flow

increases much as 140 liter per second (12,096 m<sup>3</sup>/day), the concentration also increases. As for the screen, there is one mechanical unit and one manual one as those of other coastal area. Grit chamber is circular one as same as other coastal area. However, in this plant, the grit chamber is operated with stopped mechanical device of removing grit. So, dredging work has to be done every 30 to 40 days.

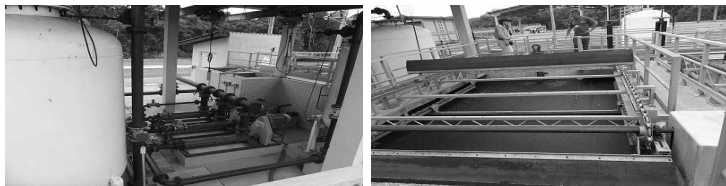
**DAF:** While the plant started operation in 2008, DAF had not been operated fully until recently because of the problems of the necessary manpower and the

operational knowledge. However at the present, operation of DAF is restricted within daytime while in nighttime DAF receive flow without adding pressurized water nor coagulant dosing. As for froth skimming device, automatic operation is not adopted and is operated manually in order to meet accidents if it may happen. DAF facilities on this plant do not seem to have any problems regarding pressurizing pumps nor froth collectors as those of other plants.

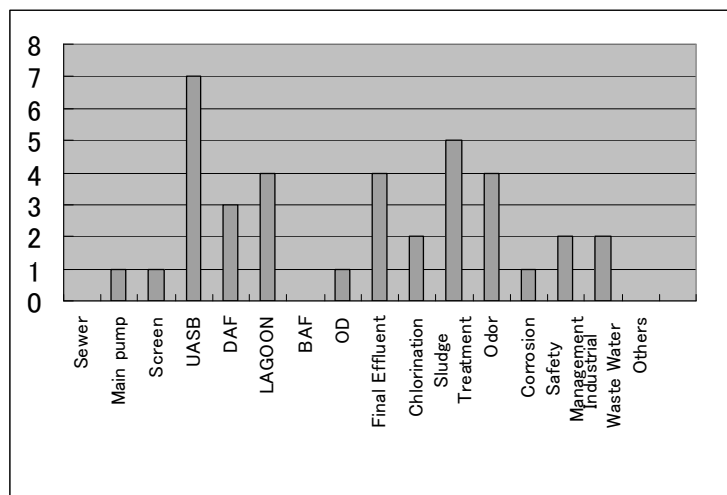
**Fig. 3.3-1 Problems in categories for STP of CMA**

Next, problems were classified into categories as in the following figure. The result shows the maximum problem is related with "UASB", next with "Sludge Treatment and Disposal", "Lagoon", "Final Effluent" and "Odor" as it follows. At this point, "Lagoon" must be noticed to have so many problems in fact as it has long been thought as easy to operate so far.

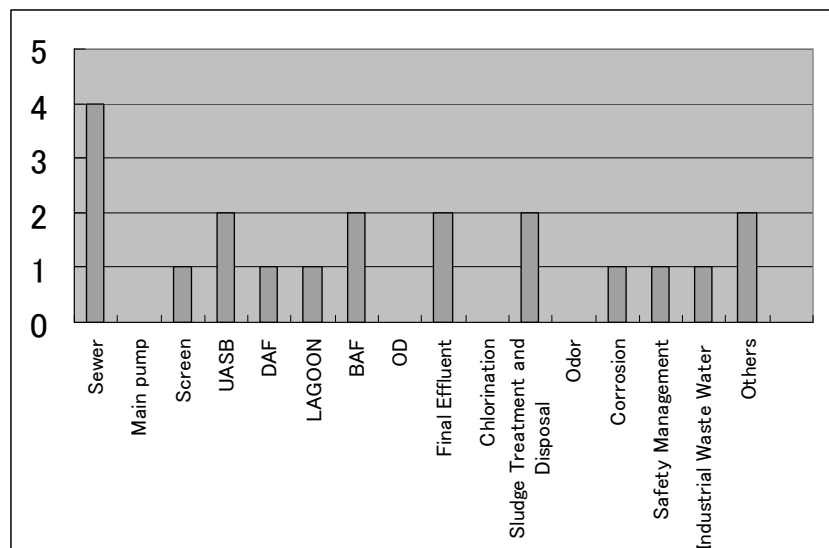
**Fig. 3.3-2 Problems in categories for STP of coastal area**

Most significant distinction in coastal area is that so many problems were found in "Influent Sewer". There contains "corrosive tendency of influent" because sewage flows into STP via pressure sewer from pumping stations as well as garbage landfilling leachate and others.

Odor problems however, were not recognized at any sites. However, the tendency may be effected by the fact the visiting was made in off season.

It also should be notified that problem contains one that is apart from treatment plant itself such as "Others" category which includes lack of man power desposition problem at night time.

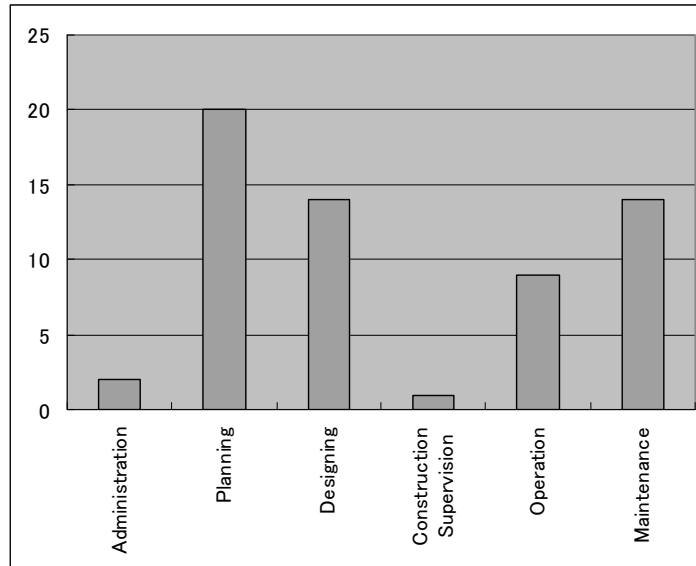
**Fig. 3.3-3 Problems classified into the responsible section**

In short, among the problems of STP, "Operation" is only responsible to solve 9 problems, while "Maintenance" responsible 14. That is remaining 37 problems should be solved by other section, such as 2 by "Administration" section, 20 by "Planning", 14 by "Designing", 1 by "Construction Supervision". It should be noted that efforts by sections other than O&M section is needed.
