PARANA STATE SANITATION COMPANY (SANEPAR)

**REHABILITATION AND RENEWAL PLAN
FOR
WATER TREATMENT PLANTS
FOR
IRAÍ, PRAIA DE LESTE, SAIGUAÇÚ,
MORRETES AND GUARAQUEÇABA**

February 2014

**Prepared by
SOP Team for Output 3
under
the JICA's Technical Cooperation
for
the Project for Improvement of Operation and Maintenance of
Water Supply and Sewerage Systems in Parana State**

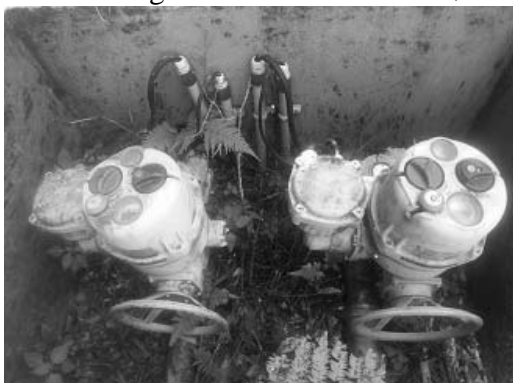
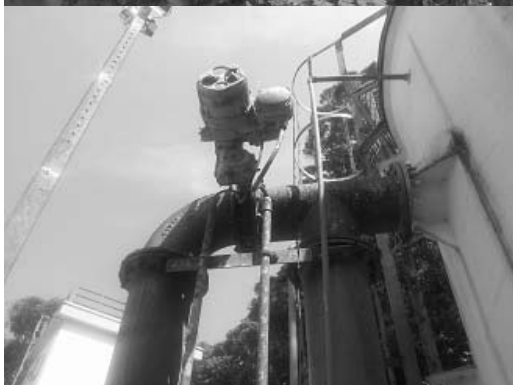
2 entradas – minas
1 entrada Captação

Necessidade de Manutenção nos atuadores elétricos das válvulas de entrada, saída e lavagem do clarificador - R\$ 20.000,00

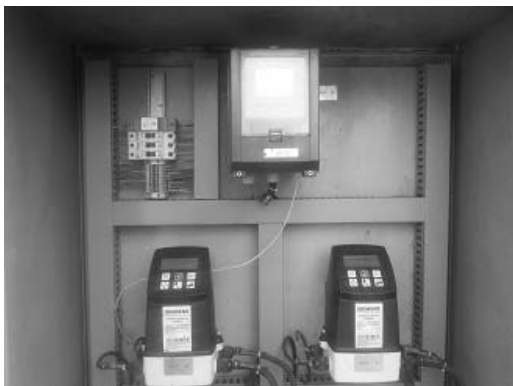
Medidores de vazão de água bruta – OK

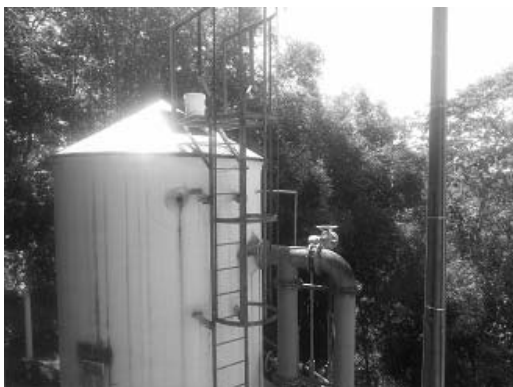
Clarificador

Manutenção geral – Pintura e recuperação das estruturas R\$ 20.000,00
Prever a instalação de um segundo clarificador (manutenção)

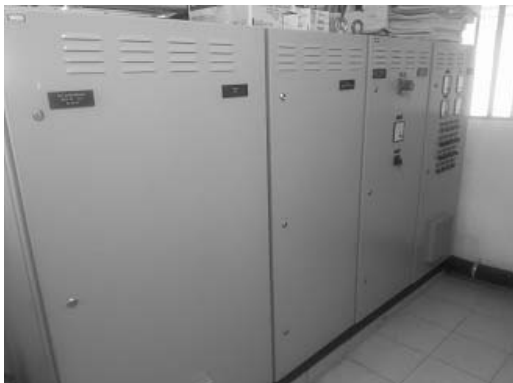
Quadros elétricos

OK

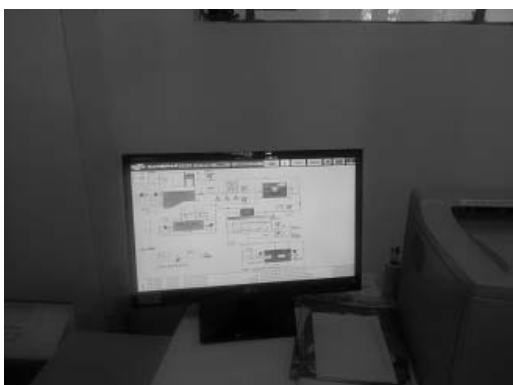
Automação

OK

Com a substituição dos CLP Altus de Curitiba, serão disponibilizadas placas sobressalentes que serão utilizadas nas unidades do Litoral pelos próximos 5 anos.
