**COMPANHIA DE SANEAMENTO DO PARANÁ (SANEPAR)
BRASIL**

**PROJETO
PARA
O FORTALECIMENTO DA CAPACIDADE
DE OPERAÇÃO E MANUTENÇÃO DO
SISTEMA DE ÁGUA E ESGOTO
DO ESTADO DO PARANÁ, BRASIL**

**RELATÓRIO DE CONCLUSÃO
DO PROJETO**

VOLUME II

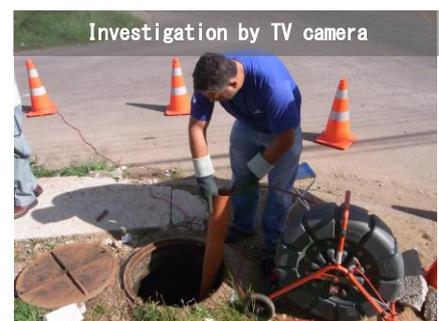
Because the insert method of this camera utilizes sewage flow, it is inserted and photographs after pipe cleaning without water stop usually. In case of our inspection the camera was inserted without finishing pipe cleaning and could not photograph because of submerge of it. In this case up flow of sewage pipe was stopped and longer distance was photographed than without stop.

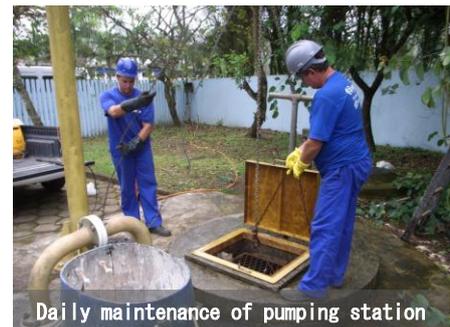
64 pumping stations of 103 stations in the target area are located in CMA. Out of these stations Piracuara Pumping Station in Atuba Sur watershed was inspected. In this station a mechanical trash screen has been removed by failure but other equipment is well operated. It has reserve tank and by-pass pipe to the river for support at the time of stopping. Pumping stations in CMA have by-pass pipe like this. While at large pumping stations flowmeter is installed and data is controlled well as for O/M, at smaller pumping stations it is not installed and data of operating time is checked every day or every few days. In this time at 6 pumping stations flowmeter is installed, and there is a plan to install it sequentially, installing it at 11 pumping stations (Atuba Sul basin : 3, CIC Xist basin : 5). Details of the result of investigation of pumping stations are shown at Activity 2-3 of Result 2.

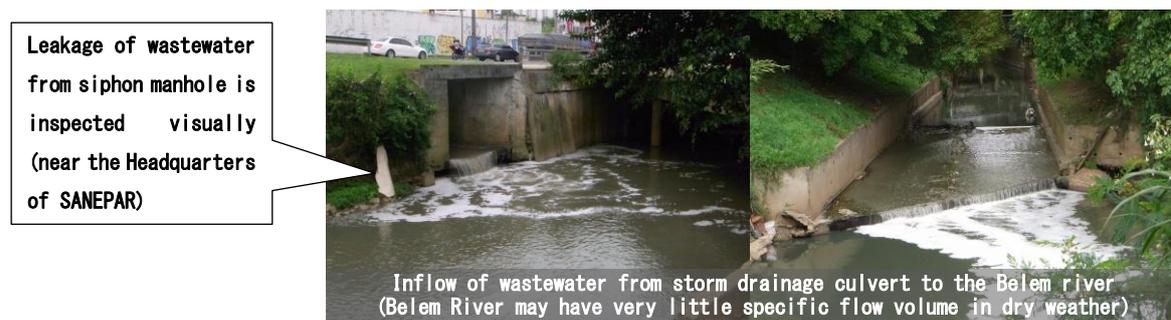
The overflow from sewage pipe network seems to occur also in dry weather. Especially in Belem basin, big amount of wastewater is discharged to the Belem river that flows from north to south of central area of the city and is covered in some area, and it causes remarkable water pollution. Major cause of SSO in dry weather is the leakage from manhole of blocked siphon at river cross sections and the discharge through previously installed discharge pipe (unidentified) in addition to cross connection. In CMA a lot of siphons are installed, and some of them are broken and ordered to be reconstructed. It needs detail investigation of siphons immediately. It is very difficult to clean up pipes of siphon structure when it is blocked by deposition of sand and dirt, and difficulty increases as time passes. Although siphon structure is designed of two lines basically, SANEPAR adopts single line except for some cases, and adopts bended siphon in which sand and dirt is easy to be deposited. These structures make the maintenance more difficult. From these facts to keep the basic function of sewage facility a fundamental countermeasure on broken siphon structure must be conducted base on the investigation of actual conditions.

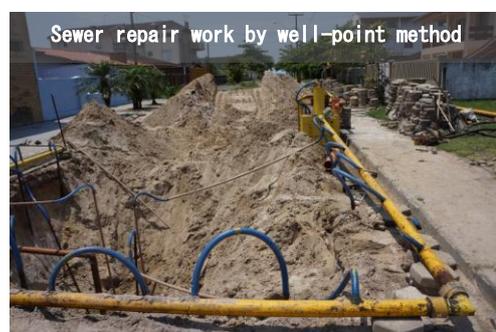
Especially in the place near the seashore where there is highly liquid sand high groundwater level, in case of small repair work normal open cut method cannot be applied and well-point method (method of lowering the groundwater level by pumping groundwater by a number of underground pipe) is applied

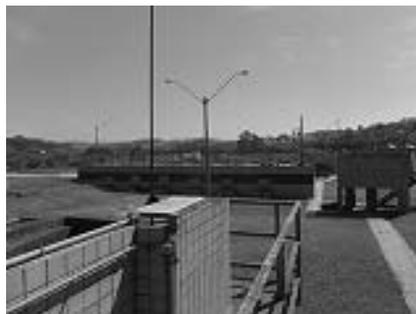
(1)-3-1-1 ETE São Jorge

Entrada: atualmente, a carga orgânica está maior que no ano passado. Há ocasiões em que o DQO ultrapassa 1.000.

Não se sabe de onde isso provém. Operação automática de bombas submersas (2 unidades). A estrutura de operação contempla um operador até as 22 horas. Após esse horário a operação é desassistida, sem operador. Durante o dia são 3 operadores.

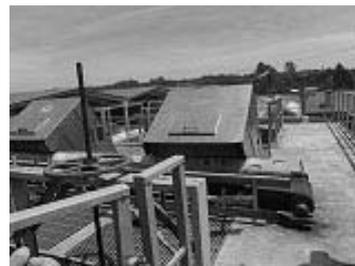
Bomba submersa (3 unidades). Dentre as bombas, uma é reserva. Há gradeamento instalado, mas devido à baixa eficiência do sistema mecânico, existe uma grade adicional com limpeza manual à juzante. A limpeza manual da grade é feita 2 a 3 vezes por turno.

UASB: Está sofrendo a influência do afundamento da instalação, não conseguindo manter os entalhes de transbordamento do UASB no nível horizontal e por isso o fluxo não está sendo uniforme. Inicialmente dizia-se que duraria 10 anos, mas a lona separadora de gás e líquido do interior do UASB está danificada há 2 anos e flutuando. Assim, a separação de gás e líquido não está sendo feita como previsto originalmente e essa situação persiste. A lona separadora de gás e líquido está danificada em grande parte dos reatores UASB e a operação continua assim mesmo, não havendo a separação do gás, provocando odor na ETE. A ocorrência de espuma também é notável.

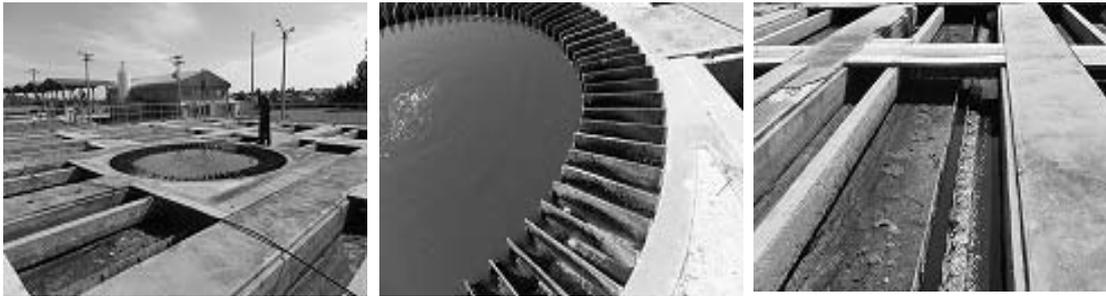
Em caso de aumento de nível, uma unidade adicional entra em operação. Gradeamento mecânico (2 unidades). Após passar pela grade, há um dique por onde o excedente de esgoto que ultrapassa a capacidade de tratamento é desviado. Por ocasião da visita, estava quase no nível de transbordamento. O afluente do UASB apresenta grande elevação de SS devido à influência do retorno da própria ETE (v. foto)

Pelo que se observou nas amostras horárias coletadas durante 24 horas pelo coletor automático (dia 15 de outubro das 14 horas até as 13 horas do dia 16), começa a ficar mais um pouco mais denso por volta das 18 horas e fica menos denso por volta das 2 horas).

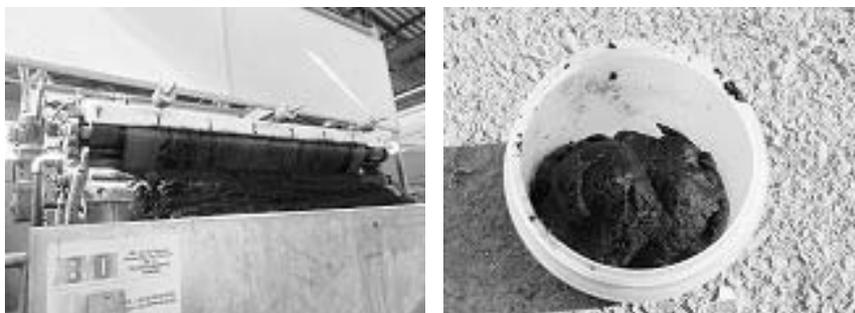
Equipamento desaguador de lodo: 2 unidades de desaguador a prensa de fabricação francesa. A qualidade da água de lavagem do filtro está piorando devido ao vazamento de lodo pelas laterais a lona do filtro e com o envolvimento de resto da torta na lona do filtro. O volume gerado da torta no desaguador é considerado como sendo de 1.400 ton/mês. Operando 26 dias no mês, o volume seria de 54 ton/dia, mas na prática há a quebra do FAD e a situação é da ordem de 34 ton/dia de desaguamento. A proporção do lodo processado é de 11 m³ no UASB e de 294 m³ no FAD, sendo que a densidade do lodo bruto é da ordem de 3%.

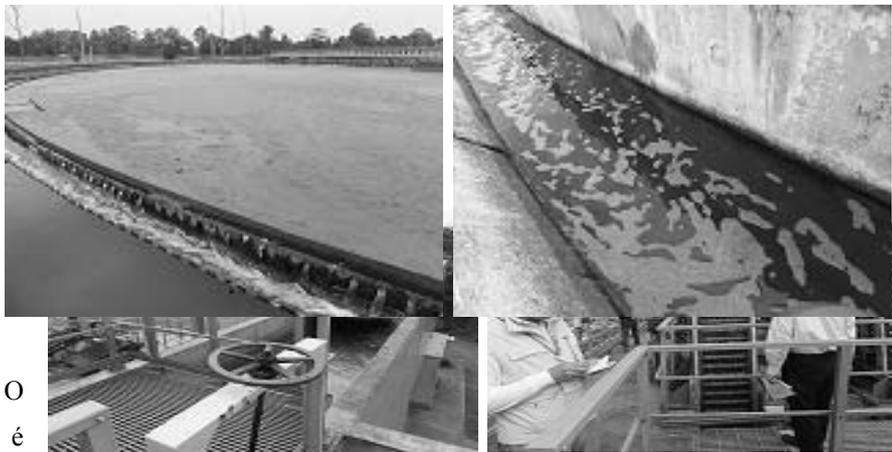
Entrada: 3 bombas de recalque do tipo submerso. Uma delas está sempre em operação. O gradeamento fino é composto por duas

unidades do tipo mecânico e uma do tipo manual para limpeza. Na avaliação do pessoal da localidade, o desempenho operacional da grade mecânica é baixo e há previsão de sua substituição. Há somente uma unidade do tanque desanador de formato circular instalado, como nas outras ETEs.

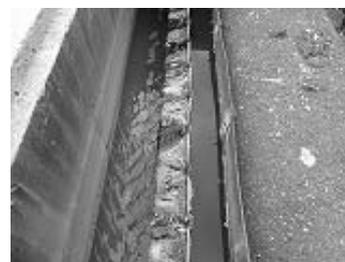
UASB: Talvez pelo fato de estar havendo uma vazão de mesma ordem do valor projetado de carga para os 6 reatores UASB, a ocorrência de odor em toda ETE é acentuada. Como ação de combate ao problema, solução de peróxido de hidrogênio está sendo adicionada. Há muita ocorrência de espuma e o trabalho de remoção não está dando conta, sendo que a espuma está

abandonada dentro do reator UASB e a superfície da espuma está seca. Além disso, a explicação foi de que após a remoção da espuma, esta é enviada para a ETE Belém onde é adicionada ao esgoto e tratado em conjunto. A impressão da localidade foi que o esgoto tratado no UASB está razoável.

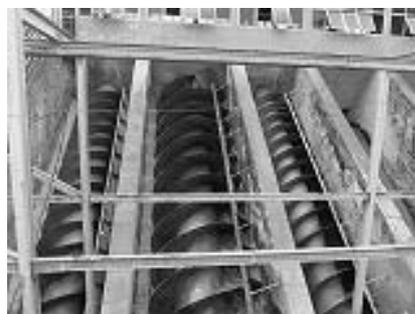
Entrada: Bomba tipo parafuso. 1 unidade x 2.200 l/seg , 2 unidades x 1.100 l/seg . A avaliação do pessoal da ETE é boa, sendo que a bomba tipo parafuso apresenta poucas quebras. Após o recalque, há um gradeamento mecânico ligado diretamente ao motor e um gradeamento de limpeza manual e o esgoto vai para o tanque de desaneração.

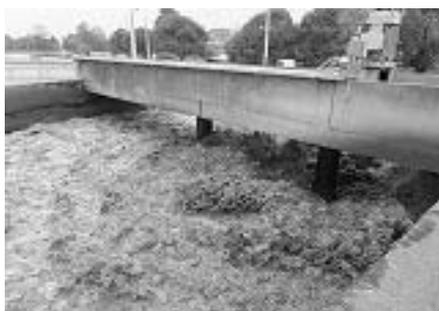
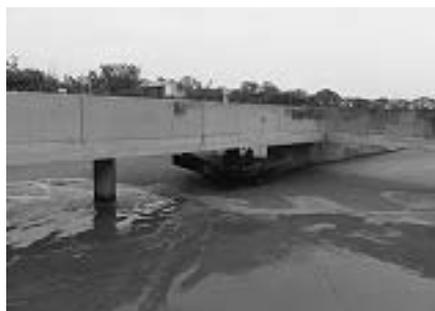
OD: no valo de oxidação, há um total de 16 aeradores de superfície e cada aerador estava provocando uma aeração violenta.

superfície operam de forma intermitente através de MLDO, mas atualmente operam de forma contínua devido à situação de sobrecarga. Está operando com MLSS de 5.000mg/L, MLDO de 0,5~1,5mg/L. Além disso, o MLDO está sendo medido no laboratório e não há medidor instalado no local. Pelo fato de manter alta concentração de MLSS, há muita espuma flutuando no valo de oxidação. Talvez pelo fato de haver problema na eficiência da mobilidade do oxigênio do aerador, há uma acentuada espumação devido à forte agitação causada pelo aerador, o que parece fazer com que as bolhas finas acabem aderindo ao lodo e venham à tona na forma de espuma. Há 2 tanques de decantação e num deles nota-se a presença acentuada de espuma. Foi informado que a operação está sendo feita com sobrecarga para evitar o lançamento de esgoto não tratado como efluente.

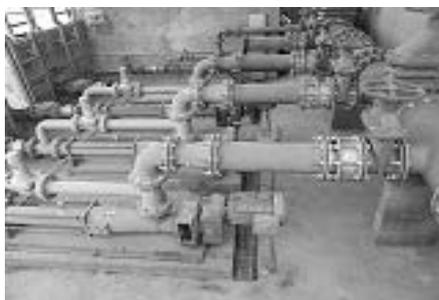
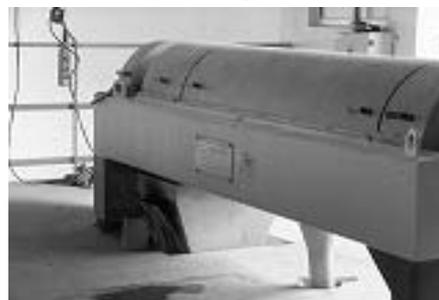
Desaguador de lodo: Há 3 unidades de centrifugadores. No dia da visita os centrifugadores estavam parados devido à falta de espaço no leito de secagem do lodo. Por outro lado, observando-se a torta resultante do desaguamento, nota-se que o teor de água ainda é alto.

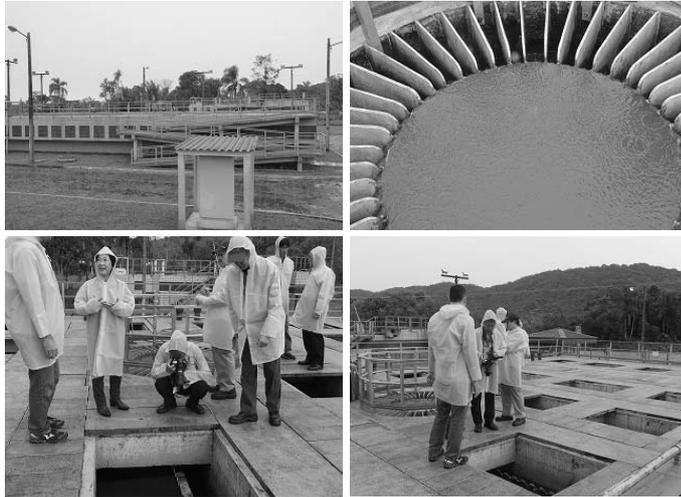
UASB: consta que a capacidade da instalação é de 30l/seg. Neste caso, o tempo de detenção é de 9,3 horas. O esgoto tratado nos entalhes do UASB pareceu bom devido à baixa carga. Entretanto, verificando-se o esgoto tratado no geral, é de cor preta, havendo uma grande possibilidade de estar vazando lodo de algum lugar do UASB. Não havia ocorrência de espuma.

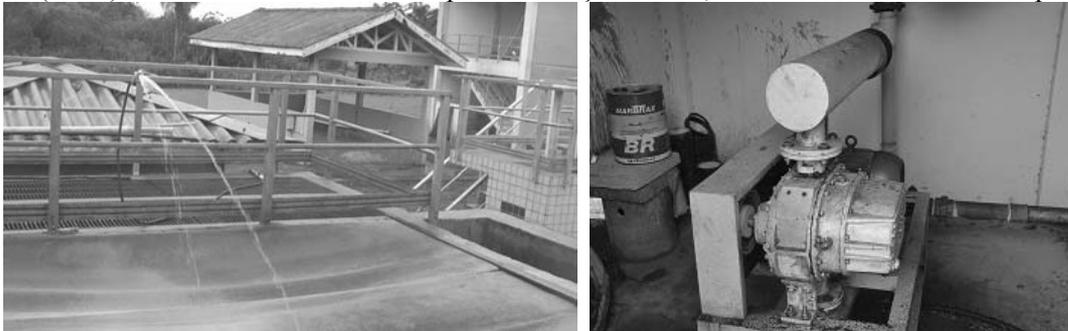
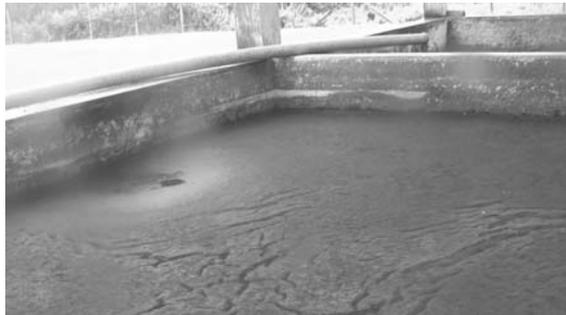
BAF: O volume do BAF está sendo estimado em 64 m³, considerando as dimensões 4m x 4m x 4m(altura) = 64 m³. Atualmente o tempo de detenção é de 1,5 hora. Utiliza-se sucata de plástico na

interna. Não se usa retrolavagem. Iniciou as operações em maio deste ano. Redes são usadas para evitar o espalhamento de bolhas. Há ocorrência de espuma de detergente e por isso o tratamento não está sendo suficiente. Acredita-se que pelo fato do material de contato não ser adequado, há queda na eficiência do tratamento. O volume do tanque de decantação (estimado) seria de 615 m³, considerando o diâmetro 14 m x 4mH. Além disso, este tanque era usado como decantador do esgoto do UASB, antes mesmo

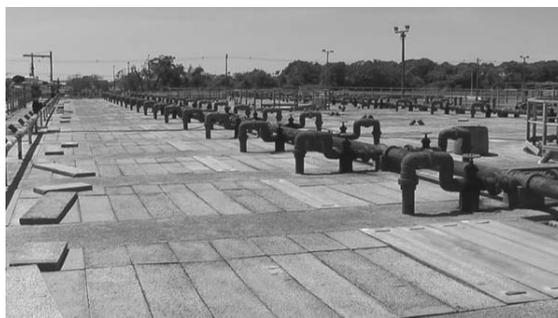
UASB: 3 reatores UASB. O tempo de detenção hidráulica no UASB é de 16 horas no inverno e de 9 a 10 horas em época de alta temporada. Há muita geração de gás metano no UASB (cerca de 70% de remoção em relação ao afluente). Apesar de haver instalada a tubulação para a remoção da espuma, não funcionou bem desde o início. Há previsão da sua retirada em breve. Fora da época de pico do verão, operam 2 reatores UASB (operação alternada a cada dia). O UASB em si é coberto principalmente por placas de PC, mas há vazamento de odor e não se pode dizer que está

perfeito. Por outro lado, a flutuação de espuma não é acentuada. O motivo disso, conforme a explicação dada na localidade, é que estão fazendo a lavagem da espuma 2 vezes ao dia e o que se

observa é o efeito disso. Entretanto existe a possibilidade de haver influência do esgoto bruto (avanço da decomposição da gordura durante a permanência na tubulação, etc.). Enquanto não se observa o vazamento de lodo no esgoto tratado no UASB, a cor do esgoto é escura, do tipo preto.

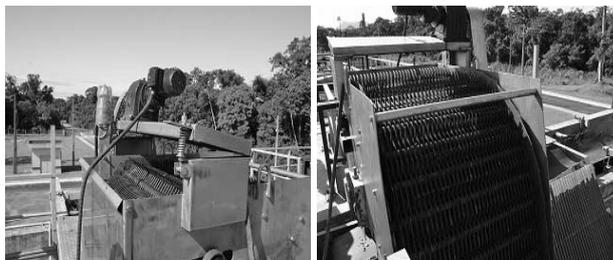
Entrada: o esgoto bruto chega por pressão através de bombeamento na ETE. O gradeamento é constituído grade mecânica e por grade de limpeza manual para situações de emergência. O desanador estava quebrado e atualmente está havendo a remoção periódica do material decantado.

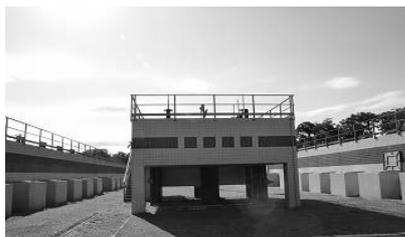
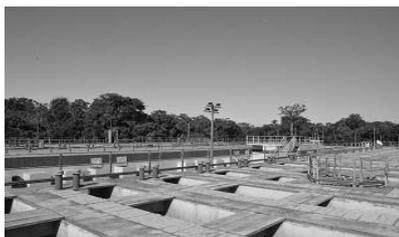
AFD Há 3 unidades atualmente. Por outro lado, entrou em funcionamento faz pouco tempo. O motivo do DAF não ter operado antes é porque o efluente satisfazia as normas mesmo sem a operação do AFD. Além disso, havia a necessidade de operar o removedor de espuma no modo manual a fim de detectar rapidamente o problema da corrente de tracionamento se soltar da roda dentada e isso impedia a sua operação na ETE do litoral que opera com poucas pessoas. Atualmente está em teste um outro tipo de bomba (de microbolha) para a saturação da água e como os resultados têm sido bons, há planos de adotá-la. Nas fotos, a parte na cor verde é a bomba de microbolha que está em teste.

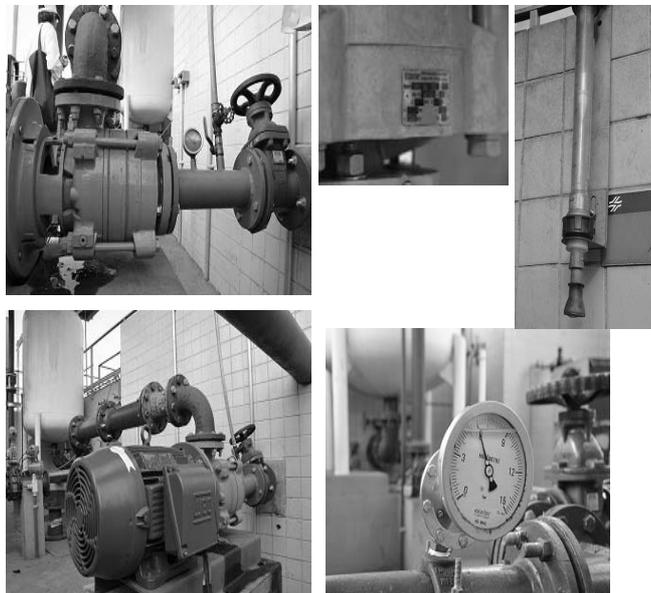
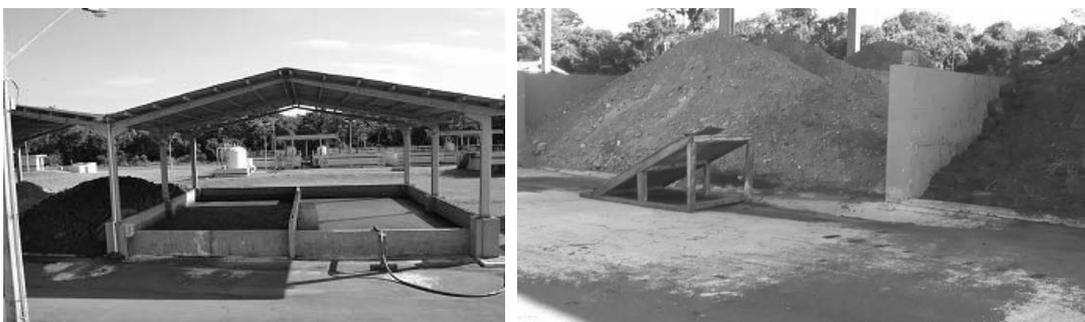
O princípio de funcionamento consiste na instalação do ejetor no lado da sucção, introduzindo-se o ar aspirado no corpo principal da bomba. Com isso, a água saturada resultante do espalhamento das bolhas de ar pelo impulsor da bomba e pela compressão provocada, é enviada ao tanque. A vantagem é a dispensa do compressor de ar que era necessário em sistemas tradicionais.

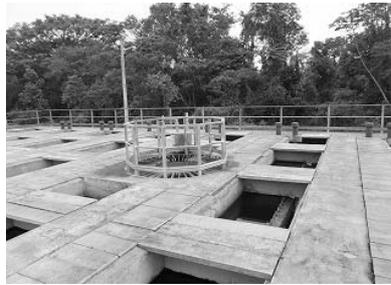
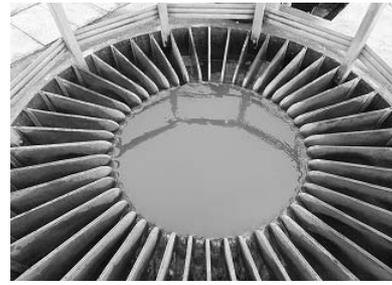
UASB: O volume do UASB é de 1.000 m³. O tempo de detenção hidráulica é de 8 horas. Trata-se do mesmo projeto de Guaraqueçaba, incluindo os outros equipamentos. O UASB não apresenta acentuada flotação de espuma nem vazamento de lodo, mantendo um tratamento razoavelmente bom. O odor também não chega a incomodar. Por outro lado, ao fazer a amostragem do lodo, constatou-se que há no fundo lodo de alta densidade (próximo de 10%).

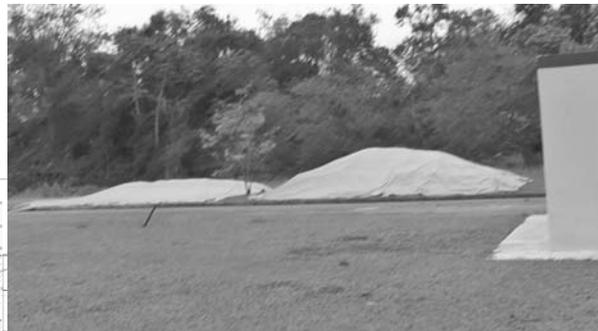
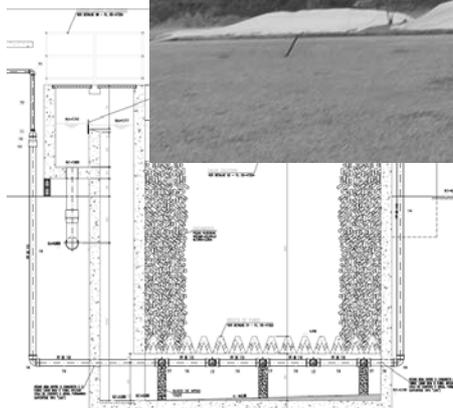
BAF: O volume do BAF (estimado), considerando-se 4m×4m×4mH, seria de 64 m³. O tempo de detenção hidráulica é de 0,5 hora. Na parte interna há material de contato do tipo grande por cerca de 2,5m. (a foto mostra o material de contato danificado). O “filtro aeróbico” em geral é do tipo descendente, mas neste caso é do tipo ascendente, constituindo um caso especial. O volume do tanque de decantação (estimado), considerando-se diâmetro 14m×4mH, resulta em 615 m³. O tempo de detenção hidráulico é de 4,9 horas. Pelo fato do tempo de detenção ser curto e também considerando que o matéria de contato é demasiadamente grande, não se consegue saber até que ponto o processo aeróbio causado pela membrana formada por microorganismos aderidos à superfície do material de contato esteja funcionando. Só se passaram 4 meses desde a sua entrada em funcionamento.

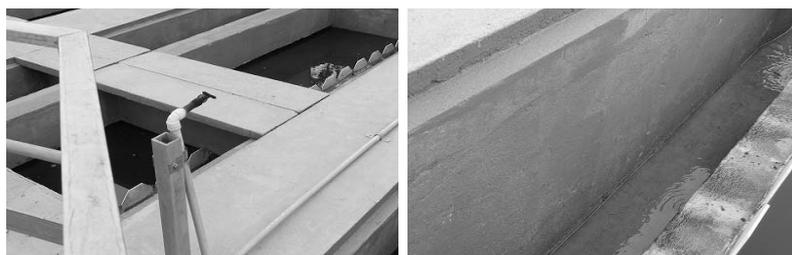
Entrada: o afluyente vem sendo bombeado diretamente sob pressão pela EEE coletora (EEE09). Na ocasião da visita era inverno, a vazão era baixa, sendo na média de 20ℓ/seg (1.728 m³/dia) e à primeira vista o esgoto era ralo. Entretanto, no verão, por ser uma área turística, a vazão aumenta consideravelmente atingindo o valor de 140ℓ/seg (12.096 m³/dia) e que a concentração também aumenta. Com relação ao gradeamento, a sua composição é de 1 unidade mecânica e uma manual, sendo igual às outras ETEs do litoral. Com relação ao tanque de desaneração, é de formato circular como em outras ETEs do litoral, mas no caso desta, está operando por muito tempo sem a utilização do removedor de espuma por causa do problema no seu mecanismo. Assim, uma vez a cada 30 a 40 dias, faz-se a remoção da areia decantada mediante dragagem.

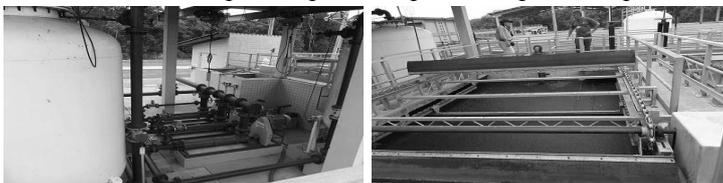
UASB: Há 4 reatores UASB de 1.000 m³ cada. Neste caso, em relação ao volume projetado de 140ℓ/seg (12.096 m³/dia), o tempo de detenção hidráulica fica em 7,9 horas. Por outro lado, em relação à situação atual de vazão de 20ℓ/seg (1.728 m³/dia), acaba ficando em condição de carga leve de 55,5 horas. A vazão aumenta por ocasião de chuvas, mas mesmo nessas situações, se toda a vazão for direcionada para o UASB, isso acaba causando um turbilhonamento no lodo do seu interior, o que acaba por transbordar para o lado do esgoto que está sendo tratado e por isso foi explicado que o controle da vazão é difícil. Além disso, dependendo do caso, o afluyente que passou pelo desanerador é direcionado

diretamente para o DAF. Originalmente havia tampas de PC para evitar o odor, mas devido ao avanço da corrosão no lado de dentro da placa de PC, as tampas foram todas retiradas por motivo de segurança. Na parte interna do UASB há pintura anticorrosiva no concreto e pareceu estar fazendo efeito. Por ocasião da visita, a situação era de baixa carga e era uma época propícia para a qualidade do efluente UASB.

AFD: está operando desde 2008 mas inicialmente não se conseguia operá-lo por longo tempo devido à questão de alocação de pessoal e conhecimento técnico operacional. Entretanto, na prática a sua operação é apenas diurna, e no período noturno o esgoto é apenas conduzido ao DAF, sem a dosagem de coagulante nem água saturada. Além disso, o equipamento removedor de espuma não está trabalhando no modo automático, operando apenas no modo manual para se precaver para uma possível quebra. No caso desta ETE, parece que não há problema no equipamento removedor de espuma do DAF e parece estar operando bem.

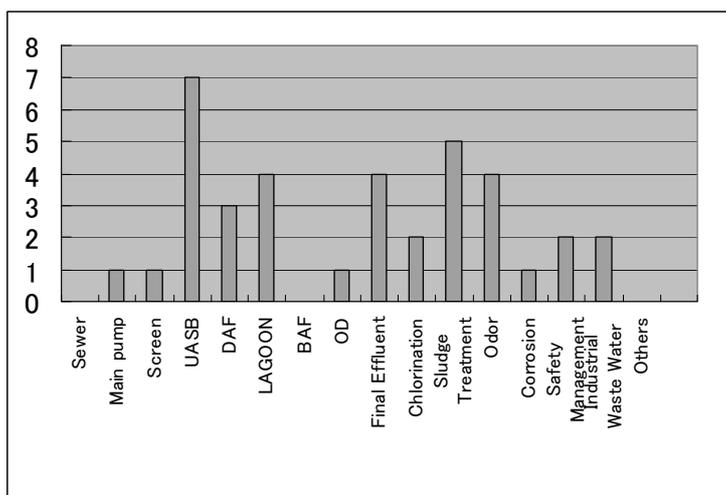
Fig. 3.3-1 Número de problemas por processo nas ETEs da RMC

Em seguida, o número de problemas por itens foram ordenados na fig. 3.3-1 abaixo. Como resultado, o maior problema está relacionado com o UASB. Depois vem o “Tratamento e descarte do lodo”, seguido de “Lagoa”, “Qualidade do efluente” e “Odor”. Quanto à lagoa, existe uma percepção generalizada de que a lagoa é de fácil controle mas precisamos atentar para o fato de que na prática tem muitos problemas.

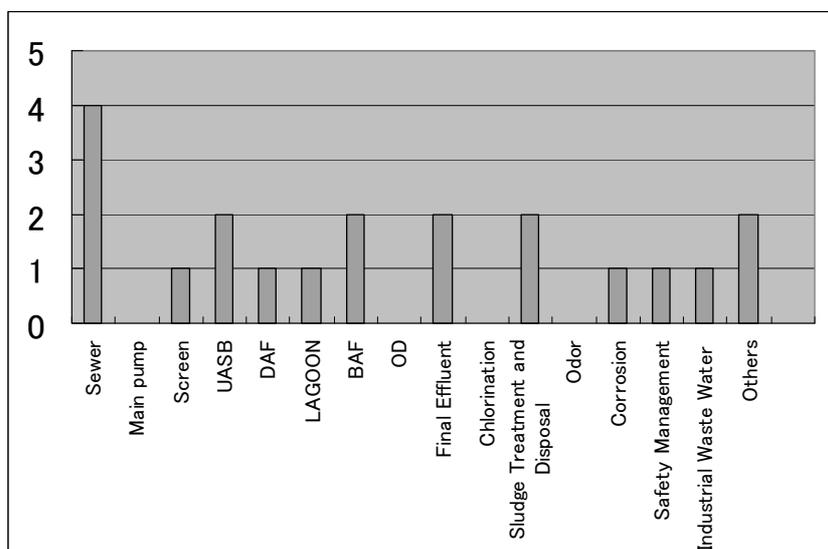
Fig. 3.3-2 Número de problemas por processo em ETEs do litoral

Diferentemente da região metropolitana de Curitiba, não foi constatado o problema do odor, mas considera-se que haja a influência da época da visita ter sido de baixa temporada.

Além disso, no item “Outros”, o fato de ter muito pouco pessoal alocado no período noturno para a operação constitui um problema não da instalação em si, mas um problema da estrutura administrativa e convém atentar para este fato.

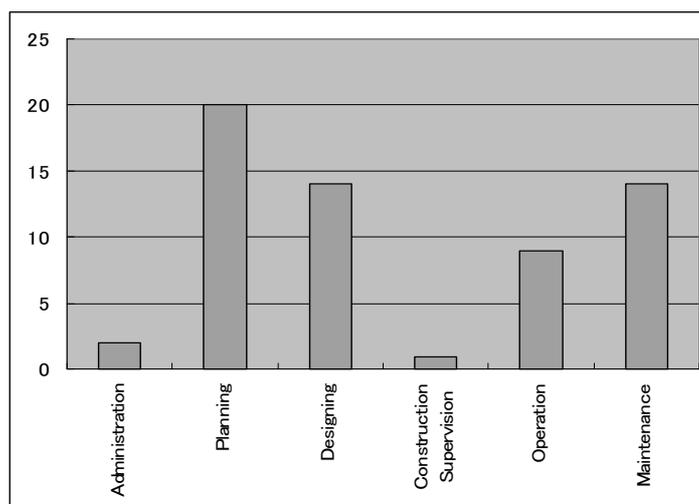
Fig. 3.3-3 Número de problemas por departamento que deveria solucioná-los

Dentre os problemas que ocorrem nas ETEs, aqueles que são de responsabilidade da O&M estão classificados como “Operação” constituindo 9 casos, e a “Manutenção” não passa de 14 casos. Os 37 casos restantes são: 2 casos em “Administração”, 20 caso em “Planejamento”, 14 casos em “Projeto” e um caso em “Controle da obra”. Assim, nota-se que é necessária a abordagem dos outros departamentos exceto a manutenção visando a solução dos problemas.
