エリトリア国  
アスマラ給水開発計画  
準備調査報告書

平成27年7月  
(2015年)

独立行政法人国際協力機構  
地球環境部

準備調査報告書

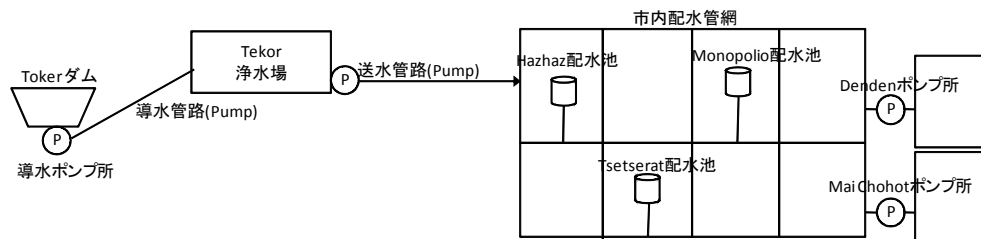
図 2-3-9 Toker 浄水場系統の施設構成

施設	諸元・状況	問題点
<b>Toker Dam - Tokor WTP 導水設備</b>		
<b>Toker 導水ポンプ所</b>		
受水槽	ダム取水管よりポンプに直結。ダムのHWL=2,210, LWL=2,172	現在、Tokerダムの導水ポンプはディーゼルエンジンポンプであり、ポンプの温度上昇、燃料消費が莫大のため、1日10時間しか運転できない。このため浄水場も1日10時間しか運転できず、計画された浄水量(18,000m <sup>3</sup> /day)を生産することができない。 エリトリア側は電動モーターポンプへの交換の必要性は認識しており、送電線がポンプ所近くまで敷設されているものの、交換時期は未定となっている。
ポンプ施設 諸元等	P1: (Q=990m <sup>3</sup> /h, H=235m) 2000rpm Diesel Engine P2: (Q=990m <sup>3</sup> /h, H=235m) 2000rpm Diesel Engine 圧力ゲージは故障。流量計なし	
設置年 運転・機能状況	2002年 P1を夜間のみ10時間運転 P2は修理中 運転時間とディーゼル使用量のみ記録	
備考	本ポンプを電動モーターポンプと交換するための設計・入札図書作成は2007年にNRCE社(Tokerプロジェクトのコンサルタント)が作成されている。しかしAWSDとNRCE社間のトラブルにより、入札図書はAWSDに引き渡されていない。 この電化工事に必要な工事用道路の新設工事は2010年に国営建設会社BDHO社と契約済(約5000万円)。しかしこの工事の政府内での優先度が低く着工はされていない。 AWSDはこの電化工事は上記工事用道路を含めて総額10億円程度の費用を見込んでいる。	
<b>Toker 導水ポンプ - Toker 浄水場間の導水管路</b>		
管路	D600 DCI L=13km 空気弁15カ所、排水設備14カ所 過去に漏水発生事例あり	特に問題なし
<b>Toker WTPからの送水設備</b>		
<b>Toker WTP 浄水池 送水ポンプ</b>

浄水池	V=3000m <sup>3</sup> HWL=2384, LWL=2379	特に問題なし
ポンプ施設 諸元等	P1, P2, P3: (Q=450m <sup>3</sup> /h, H=65m) 132kW 電磁流量計作動。制御盤、受電設備、発電機はFair	
設置年 運転・機能状況	2002年 導水ポンプが夜間10時間のみ運転のため浄水場も夜間10時間のみ稼働。送水ポンプはPM10-AM6までの8時間運転。AM6-PM13は市入口(標高低い)給水車給水設備へ重力送水している。その間市内へのバルブは閉じている。	
<b>Toker WTP 浄水池 送水管路</b>		
管路	D500 DCI L= 3,600m 空気弁6カ所、排水弁4カ所 2002年設置	特に問題なし
<b>市内配水施設</b>		
Monopolio配水池	V=300m <sup>3</sup> ×2, HWL=2364, LWL=2360 躯体にひび割れ バルブ、配管は全て錆びて全面交換必要。	現在はいずれも殆ど利用されていない。 配水区域で適切に配水(24時間配水)するには配水池の整備を行う必要がある。既存の3つの配水池は老朽化が激しく、各配管・バルブ等は全て交換する必要があるほか、コンクリート躯体もひび割れ等による漏水が激しく、補修による漏水防止は困難である。またこれら配水池からの配水管路も更新する必要がある。
HazHaz配水池	V=500m <sup>3</sup> ×2, HWL=2366, LWL=2361 躯体にひび割れ。多数の漏水。 バルブ、配管は全て錆びて全面交換必要。	
Tsetserat配水池	V=500m <sup>3</sup> ×2, HWL=2366, LWL=2361 躯体にひび割れ。覆土されているが、漏水有り。 バルブ、配管は全て錆びて全面交換必要。	
Mai Chohotポンプ所 受水槽 ポンプ設備 諸元等	V=500m <sup>3</sup> HWL=2340, LWL=2336 P1: (Q=150m <sup>3</sup> /h, H=30m) 67kW P2: (Q=200m <sup>3</sup> /h, H=80m) 90kW P1は老朽化しており更新が必要 ゲージ、計装設備は故障。制御盤、受電設備 Fair

運転・機能状況	通電時のみ運転	内面のリハビリが必要 2台のポンプのうち1台は最近更新されたが、1台の老朽化が激しい。ゲージ、計装設備は故障している。バルブ設備、配管が老朽化しており、更新が必要。
Dendenポンプ所 受水槽 ポンプ設備 諸元等	V=3000m <sup>3</sup> HWL=2351, LWL=2347 P1: 諸元不明 ゲージ、計装設備は故障 制御盤、受電設備は非常に危険な状態 通電時のみ運転	限られた地区(旧米軍キャンプ)への配水用であり、優先度は低い バルブ設備、配管が老朽化している。
配水本管	PVC DN150-DN300 バルブ設備が老朽化	1997年以降にPVC管路に更新されている。 バルブの位置を示す図面が無い。 新規開発区域への配水本管延伸が必要。
配水支管	PVC DN50-150, GI DN20-DN50 バルブ設備が老朽化	老朽GI管が約1100m残っている。 バルブ位置が不明

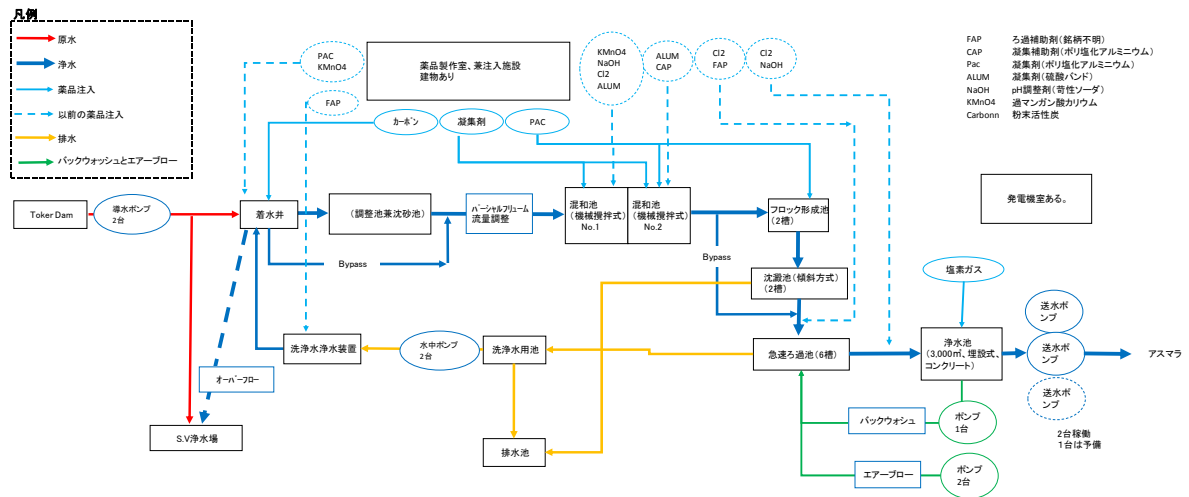
図 2-3-10 Toker 浄水場フローチャート

- 流入・流出量を測定するメータが故障している。
- 中央制御管理システムが壊れたため 2007 年から手動操作となっている。
- 2002 年の運営開始時は、色々な薬品が使用されていたが、現在は ALUM と塩素ガスが主に使用されている。
- 停電の場合、ALUM を混和池に直接投入している。
- 塩素生成器が 2009 年に故障して、塩素ガスを浄水池に直接パイプで注入している。
- 18,000m<sup>3</sup>/日の設計処理能力に対し、9,900m<sup>3</sup>/日（990m<sup>3</sup>/時間 × 10 時間）しか供給されていない。（送水施設参照）
- 水質検査で大腸菌が検出されている。

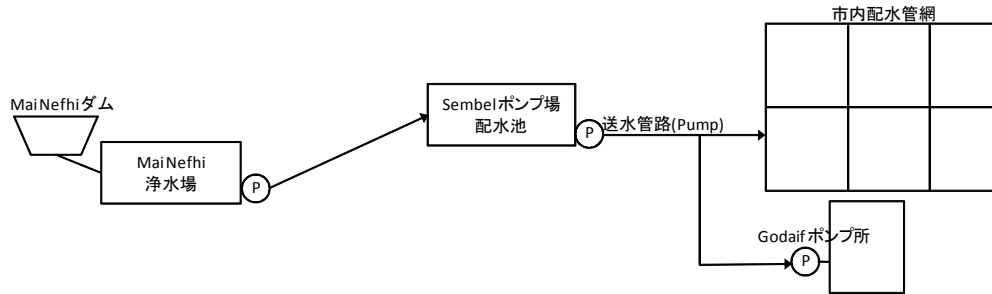
図 2-3-1 1 Mai Nefhi 浄水場系統の施設構成

施設	諸元・状況	問題点
<b>Mai Nefhi 浄水場からの送水設備</b>		
<b>Mai Nefhi 送水ポンプ所</b>		
浄水池 ポンプ施設 諸元等	V=800m <sup>3</sup> , HWL=2154, LWL=2150  P1: (Q=500m <sup>3</sup> /h, H=215m) 450kWモーター P2: (Q=500m <sup>3</sup> /h, H=215m) 450kWモーター P3: (Q=500m <sup>3</sup> /h, H=215m) 400kWモーター 3台ともギアボックス、インペラー摩耗等により能力低下しているとのこと 圧力ゲージは故障。 ウォルトマン流量計があるがAWSIはその数値は採用していない 水撃防止エアチャンパー故障	ポンプ能力が低下しており、点検、修理が必要。 圧力ゲージ、計装設備、水撃防止エアチャンパーの交換が必要
設置年 運転・機能状況	2001年 2台を1日16時間運転 流量計では2台運転時約680m <sup>3</sup> /hであった。若干ポンプ能力が低下しているものと思われる。	
<b>Mai Nefhi送水ポンプ所—Sembel ポンプ所の送水管路</b>		
管路	D500 Steel Pipe L=17km 空気弁8カ所、排水設備8カ所 L=13-14km付近、L=10km付近、L=8.5km付近、L=6km付近、L=3.5km付近で漏水発生 特にL=13-14km付近は毎年漏水が発生している。 修理は準備-完了までに1日は要する。	40年以上前に建設された鋼管であり、老朽化による漏水が発生している。漏水は2001年頃より発生し、当初は一部区間に留まっていたが、2013年以降は他の区間でも発生し始めている。将来は対症療法では対処しきれなくなる恐れがあり、更新が必要となっている。
備考	Sembelポンプ所の近くのSembel開発地区用に合計1600m <sup>3</sup> の配水池が建設された。そこへの送水は本送水管より分岐(D300)して行うことになっている。すでに州インフラ局と中国業者が契約済。この配水池の標高はSembelポンプ所より13m程高いが、送水管路の最高標高地点よりは低い所なので、送水自体は可能と思われる。分岐管と本管との流量配分をどうするのかは未定である。

<b>Sembelポンプ所送水設備</b>		
<b>Sembelポンプ所 送水ポンプ</b>		
配水池 ポンプ施設 諸元等	V=3000m <sup>3</sup> HWL=2324, LWL=2320  P1: (Q=500m <sup>3</sup> /h, H=90m) 200kW P2: (Q=500m <sup>3</sup> /h, H=90m) 200kW P3: (Q=500m <sup>3</sup> /h, H=90m) 200kW ゲージがいくつか故障 塩素注入装置故障 電磁流量計は作動 制御盤、受電設備 Fair 発電機なし	配水池の上部に窓が設置されているが、それが破損しており、配水池の密閉性が保たれていない。 ポンプ設備は特に問題なし。 塩素注入設備が故障しており、修理が必要である。
設置年 運転・機能状況	2002年 通常1日16時間運転	
<b>市内配水施設</b>		
<b>Godaifポンプ所</b>		
受水槽 ポンプ設備 諸元等	V=200m <sup>3</sup> HWL=2323, LWL=2320 非常に老朽化  P1: (Q=300m <sup>3</sup> /h, H=88m) ポンプ1台のみ稼働。予備機は故障 ゲージ、計装設備は故障 制御盤、受電設備 Fair	非常に老朽化している。  Sembelポンプ所と標高がほぼ同じであり、FSでは廃止が提案されている。
運転・機能状況	通電時に運転	
配水本管	PVC DN150-DN300 バルブ設備が老朽化	1997年以降にPVC管路に更新されている。 バルブの位置を示す図面が無い。 新規開発区域への配水本管延伸が必要。
配水支管	PVC DN50-150, GI DN20-DN50 バルブ設備が老朽化	老朽GI管が約1200m残っている。 バルブ位置が不明

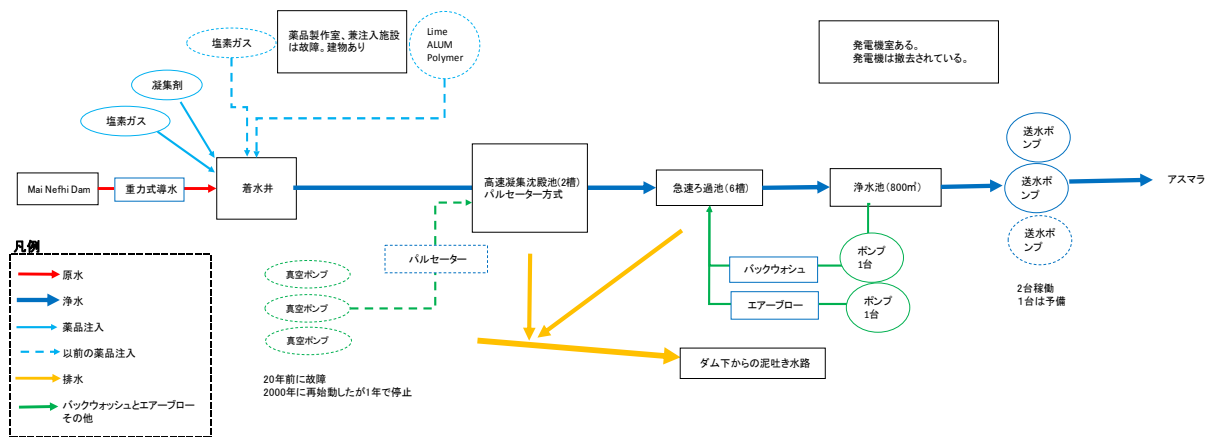
図 2-3-12 Mai Nefhi 浄水場フローチャート

- 流入・流出量を測定するメータが故障している。
- 20年以上前に薬品製作器（ALUM、Lime）、注入器、パルセーターが故障し、2000年にフランスより薬品製作器（ALUM、Lime、Polymer）、注入器、パルセーターを供与されたが、1年後に故障して以来稼働していない。そのためALUMを着水井に直接投入している。
- 塩素注入装置が故障して長年使用されず、塩素ガスを直接パイプで着水井に注入している。
- パルセーターが稼働していないため十分な凝集沈殿がされていない。
- 真空塔の装置が腐食のため使用不能である。
- パルセーター型凝集沈殿池とろ過池の連絡水路で漏水している。
- ろ過池のクラックバルブ、パーシャリゼーションボックス、損失水頭計が故障している。
- 各バルブの開閉が十分機能しない。
- 逆洗・エアブローの予備がない。
- 送水ポンプ、バルブの漏水が顕著である。
- 水質はエリトリア水質基準値内である。

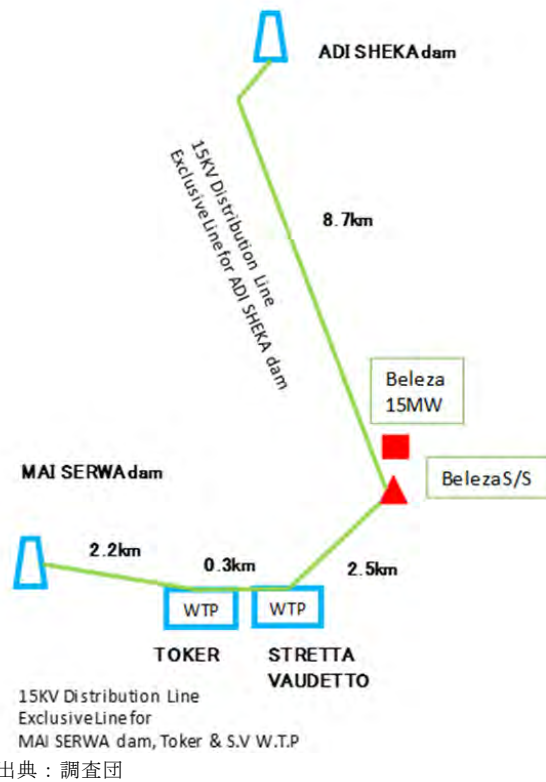
図 3-1-1 将来的に計画が必要な専用線

専用線となっているのは、Mai Nefhi 浄水場と Toker ダムであるが、その他水道施設の配電線は、各家庭にも供給され多くの電力が配電されているため、電力不足時には変電所で配電スイッチを切られる。

Beleza 変電所から Mai Serwa ダムと S.V 浄水場と Toker 浄水場の 3 施設で 1 本の専用線と Adi Sheka ダムへの専用線が出来れば、現状においても市内まで 24 時間体制の送水は可能となる。(詳細は付属資料 4-4) 参照。)
