6-2 チン州災害緊急調査報告書

ミャンマー一国
カチン州・チン州道路建設機材整備計画
準備調査
(チン州災害緊急調査)

報告書

平成 27 年 10 月

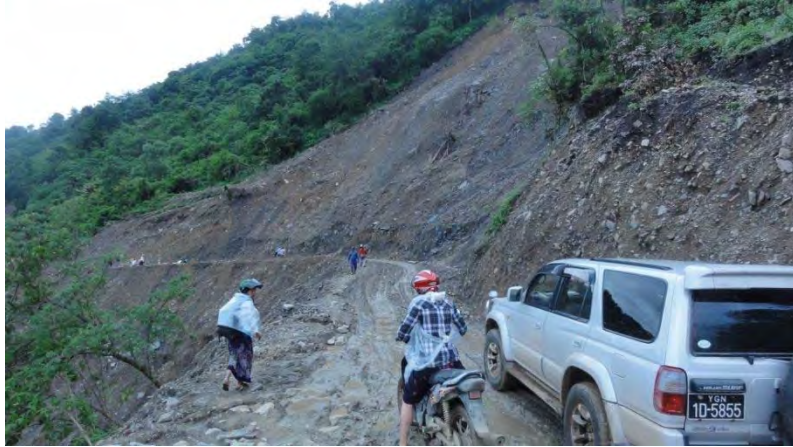
図 4.11 NO.27 102/1-2 道路恢復旧状況

カレー～ハッカ道路は、地すべり等により一時通行止めになったが、3日間で復旧が完了し全線通行可能になった。しかしながら、応急復旧を行った道路は不安定な斜面上に切り回されていたり、道路幅員が狭く危険な状態の箇所も少なくない。また、雨天時には小規模の崩壊が発生し、その度に土砂撤去や路面整備を行っている状況である。

復旧工事は、機材を保有する民間会社に常備ベースで委託している。その他の路面整備、横断水路設置（仮、本設 Box Culvert）、石積み擁壁（本復旧）、土のう等による路肩補強工事は建設省直備作業員で行っている。

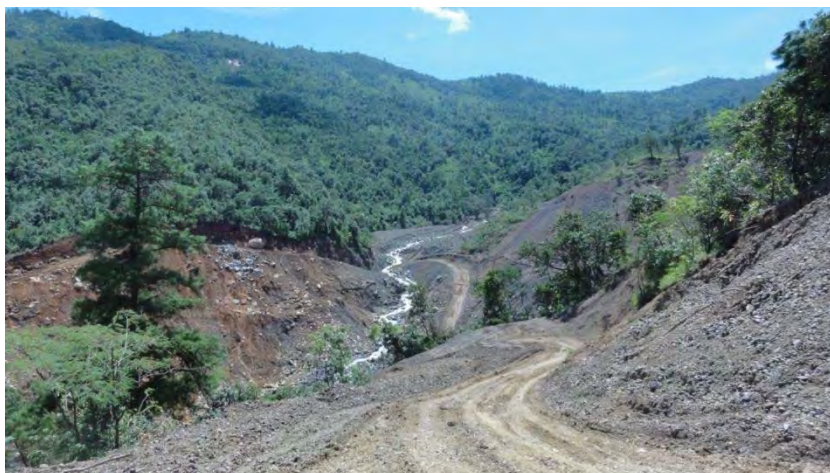
図 4.15 ハッカ～ガンゴウ道路の仮復旧状況 (17/5-18/2)

ハッカ～ガンゴウ道路は、カレー～ハッカ道路に比べて被害は甚大であり、仮復旧が完了し全線開通したのは9月14日である。が、雨天時には通行止めをして復旧工事を繰り返している。

建設省は今回調査の協議で、機材搬入時期までに修復を完了させるとしており、これにより機材輸送ルートとしての機能は確保できるものと考えられる。

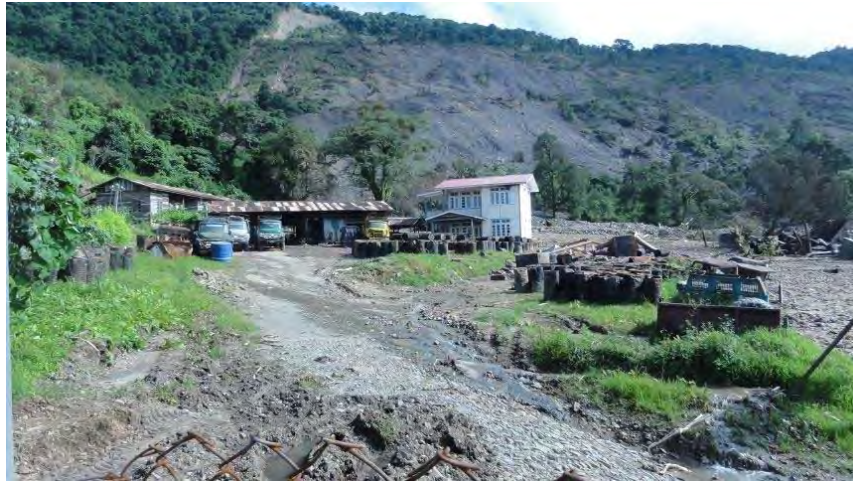
図 4.19 ワークショップの被災状況(1)

当初機材交換部品の搬入場所としてハッカ市内の Mechanical Compound (Workshop) を予定していた。が、7月の大雨洪水発生時に裏山が大規模な地すべりを起こし、土石流により当ワークショップが被災し使用不可能になった。建設省は、代替ワークショップ（事務所建物、修理場、機材倉庫などの施設を含む）の候補地として、上記 a. に示した代替機材搬入場所（カレー～ハッカ道路 117/4 付近）内に新設することを検討している。

本変更については、機材本体と同様に事業実施段階で再確認を行ったうえ、軽微な設計変更として処理することが妥当である。

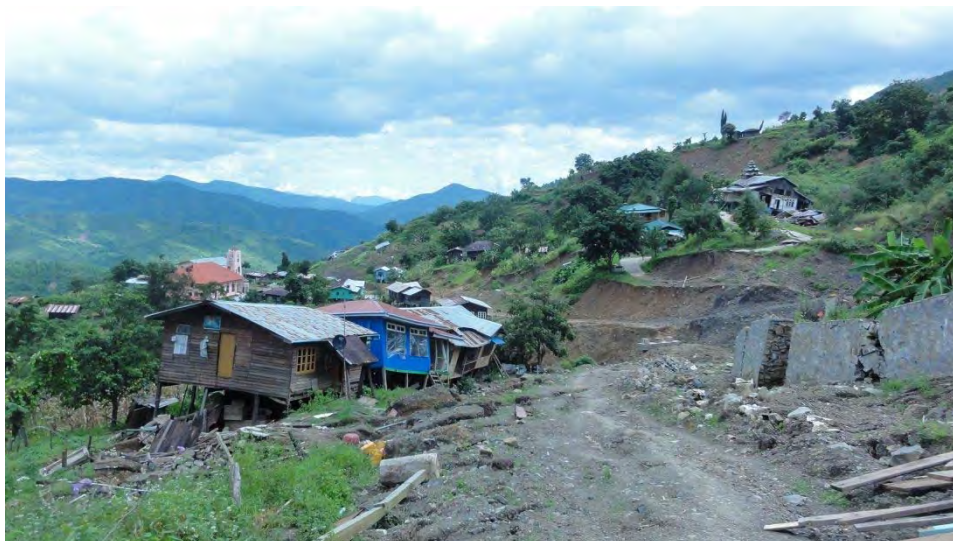
図 4.21 ハッカ市内被害状況(1)

ハッカ地区の被災者は 853 世帯、5810 人である。被災者はハッカ市内に設置された 6 箇所の協会、学校、仮設住宅に避難をしている。現在 RRD (Relief and Resettlement Department, MoF(社会福祉省)の下部組織) が主体となって、800 世帯を対象にした住民移転計画 (New Town Plan) を進めている。テイン・セイン大統領が 9 月 22 日にハッカ市を訪れた際、チン州政府に対し、住民移転計画に対して ADB に支援要請を行ったことを明らかにした。
