ပြည်ထောင်စုသမ္မတ မြန်မာနိုင်ငံတော်အတွင်း  
ရန်ကုန်ဆိပ်ကမ်းနှင့် ပင်မပြည်တွင်းရေကြောင်းပို့ဆောင်မှုလုပ်ငန်းများ  
ပြည်လည်ထူထောင်ရေး စီမံကိန်း  
(နောက်ဆက်တွဲ)

အပြီးသတ် အစီရင်ခံစာ  
အနှစ်ချုပ်

၂၀၁၆ ဖေဖော်ဝါရီ

Nippon Koei Co., Ltd. (NK)

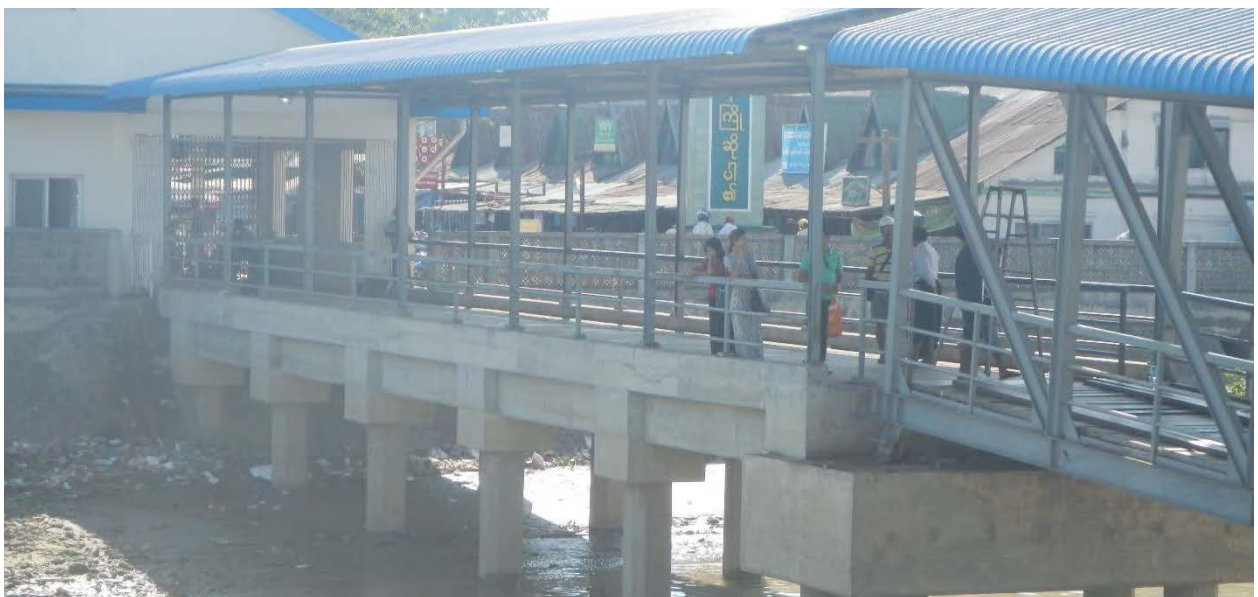
ပုံ (၂.၁၁) ။ ရှေ့ဖက်တံတား

တံတားအဆောက်အအုံနှစ်ခုလုံးရှိ ခေါင်မိုးနှင့်အမိုးခိုင်းများမှာ ခိုင်မာ၍ကောင်းမွန်သော အခြေအနေတွင် ရှိနေပါသည်။ တံတား  
ဆောက်လုပ်ပြီးစီးပြီးနောက် မည်သည့် အပျက်အစီး ကြီးကြီးမားမားမှ မတွေ့ရှိရပေ။ အများပြည်သူ အသုံးပြုသောကြောင့်  
တံတားလက်ရန်းပေါ်ရှိ ဆေးရောင်များ တဖြည်းဖြည်း အရောင်မှိန်ဖျော့သွားကြောင်း တွေ့ရှိရသည်။

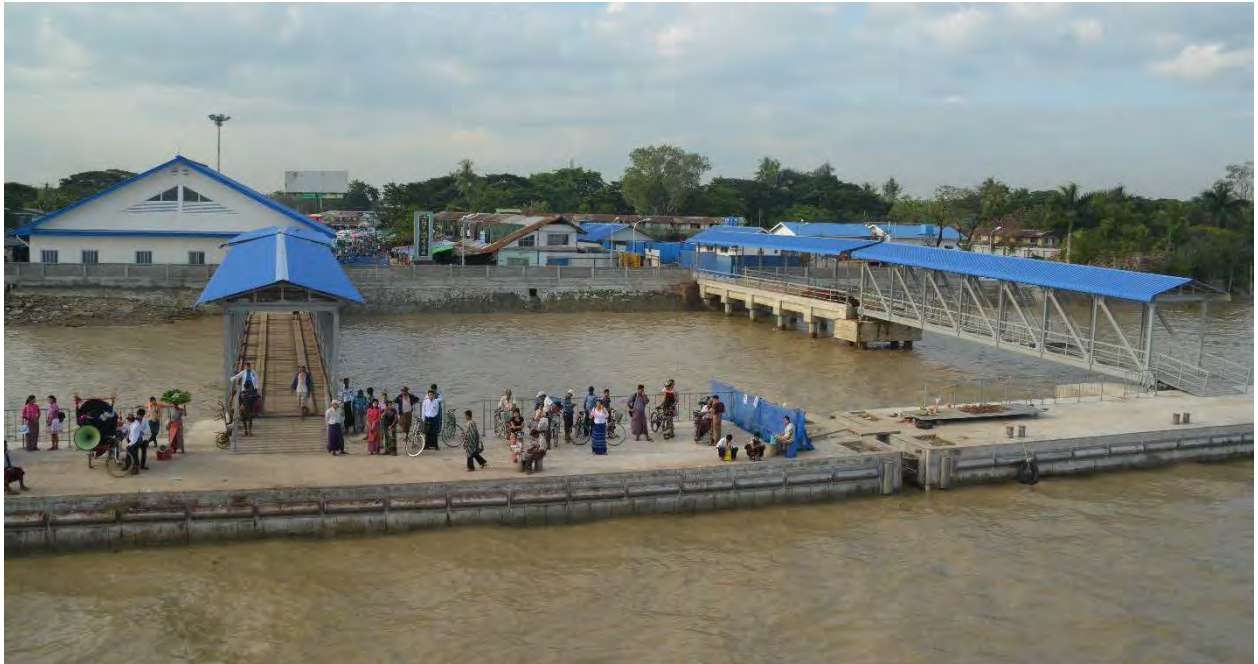
### ပုံ (၂.၁၄) ။ ဆိပ်ခံဗဟိုတံတား(၂)စင်း

ကွန်ကရစ်ခင်းထားသော မျက်နှာပြင်သည် တောင့်တင်း၍ ကောင်းမွန်ပါသည်။ ပျက်စီးယိုယွင်းမှုများ မတွေ့ရပါ။ လက်ရန်းများ၊ သင်္ဘောချည်တိုင်များ၊ သံမဏိရှေ့ကာများနှင့် ကျောက်ဆူးတည်နေရာများမှာ ကောင်းမွန်ပါသည်။ ဆိပ်ခံဗဟိုတံတားနှင့် ရှေ့ကာ ချိတ်ဆက်ထားသော မူလီများ ချောင်နေသည်။ ဆိပ်ခံဗဟိုတံတားထဲသို့ လူဝင်ပေါက်အဖုံးမှတစ်ဆင့် ရေယိုမိမ့်မှုကြောင့် အထဲတွင် ရေ (၅) စင်တီမီတာခန့် တွေ့ရှိသည်။

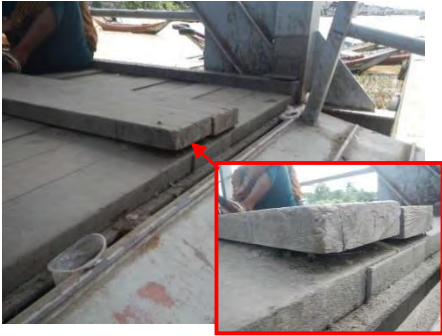
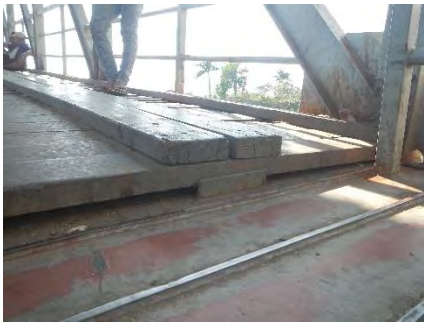
| | ပျက်စီးမှုများပုံ<br>(၂၃.၁.၂၀၁၅) | ပြုပြင်ပြီးပုံ<br>(၂၁.၁.၂၀၁၆) | မှတ်ချက် |
|---|---|---|---|
| အနောက်သံဘောင်ပေါင်းကူးသံတား | | | သစ်သားကြမ်းခင်း<br>အပေါ်နှင့်အောက်<br>ဆက်စပ်မှုမှာ ပြတ်ထွက်ပြီး<br>အပေါ်သို့ကြွေတက်နေသည်။ |

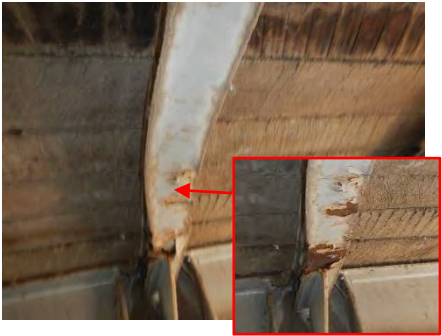
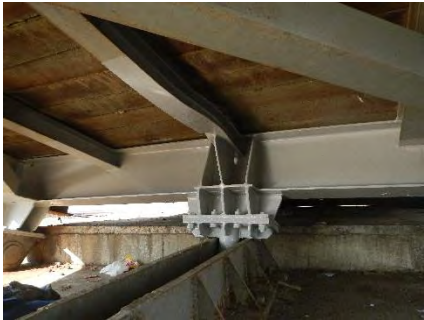
| | ပျက်စီးမှုများပုံ<br>(၂၃.၁.၂၀၁၅) | ပြုပြင်ပြီးပုံ<br>(၂၁.၁.၂၀၁၆) | မှတ်ချက် |
|---|---|---|---|
| | | | သံချေးတက်ပြီး<br>ဆေးများပျက်နေသည်။ |

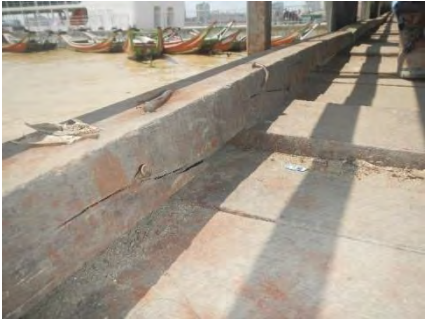
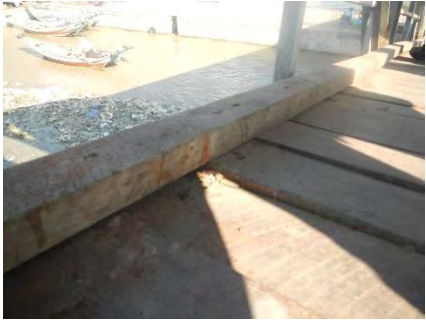
| | ပျက်စီးမှုများပုံ<br>(၂၃.၁၂.၂၀၁၅) | ပြုပြင်ပြီးပုံ<br>(၂၁.၁.၂၀၁၆) | မှတ်ချက် |
|---|---|---|---|
| အရှေ့ဘက်ဘက်ပေါင်းကူးတံတား | | | ဒေါင်လိုက်သစ်သားကြမ်းခင်း<br>မှာ အပေါ်သို့ ကြွတက်နေပြီး<br>အက်ကွဲနေသည်။ |

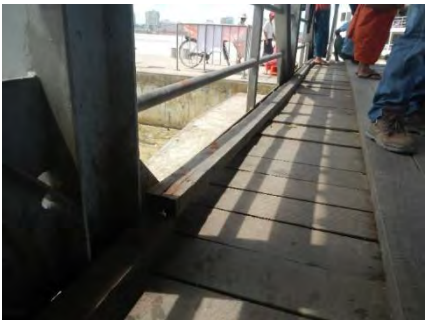
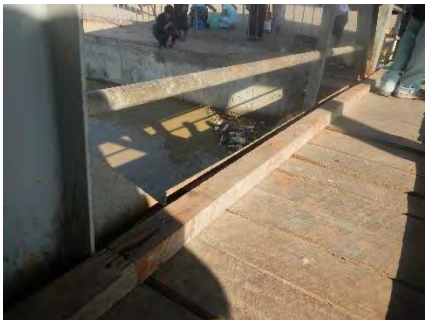
| | ပျက်စီးမှုများပုံ<br>(၂၃.၁၂.၂၀၁၅) | ပြုပြင်ပြီးပုံ<br>(၂၁.၁.၂၀၁၆) | မှတ်ချက် |
|---|---|---|---|
| | | | ဒေါင်လိုက်သစ်သားကြမ်းခင်း<br>မှာ အပေါ်သို့ ကြွတက်နေပြီး<br>အက်ကွဲနေသည်။ |

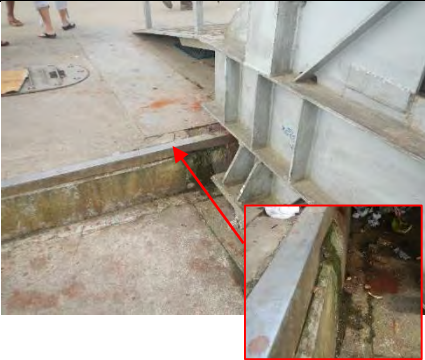
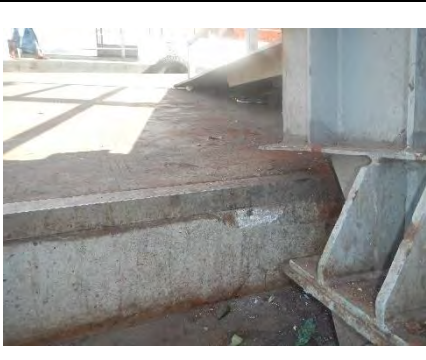
| | ပျက်စီးမှုများပုံ<br>(၂၃.၁၂.၂၀၁၅) | ပြုပြင်ပြီးပုံ<br>(၂၁.၁.၂၀၁၆) | မှတ်ချက် |
|---|---|---|---|
| ဆိပ်ခံဘေးတံတား | | | သံထည်မှာ ပုံပျက်နေပြီး<br>ကွန်ကရစ်မှာ<br>ပျက်စီးနေသည်။ |

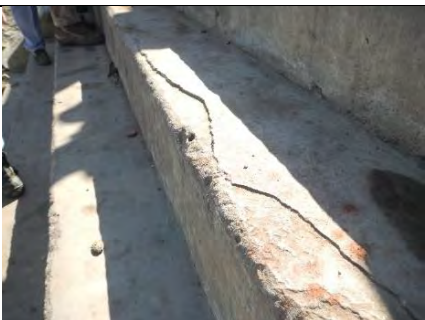
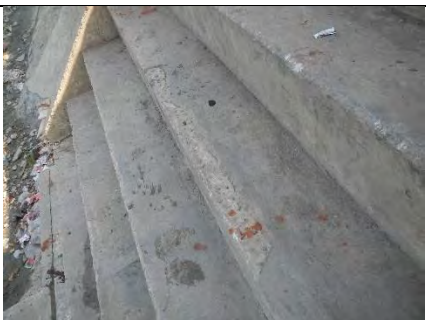
| | ပျက်စီးမှုများပုံ<br>(၂၃.၁၂.၂၀၁၅) | ပြုပြင်ပြီးပုံ<br>(၂၁.၁.၂၀၁၆) | မှတ်ချက် |
|---|---|---|---|
| သမ္ဗန်ဆိပ် | | | မျက်နှာပြင် အင်္ဂတေများ<br>ကွာနေသည်။ |

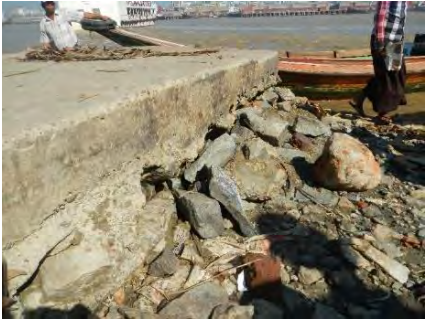
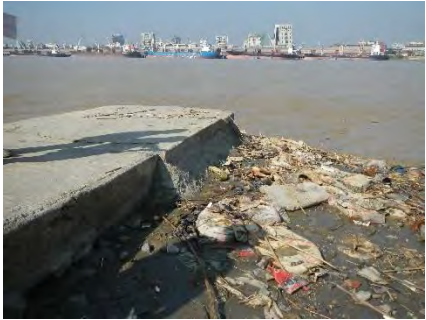
| | ပျက်စီးမှုများပုံ<br>(၂၃.၁၂.၂၀၁၅) | ပြုပြင်ပြီးပုံ<br>(၂၁.၁.၂၀၁၆) | မှတ်ချက် |
|---|---|---|---|
| | | | ကွန်ကရစ်မျက်နှာပြင်<br>ပျက်စီးမှုများတွေ့ရသည်။ |

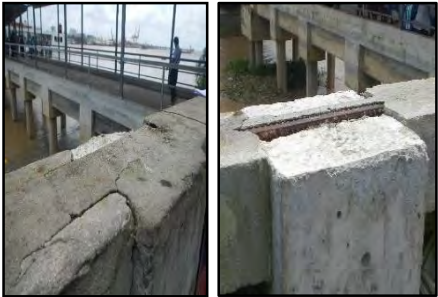
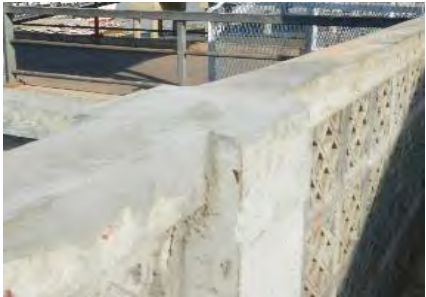
| | ပျက်စီးမှုများပုံ<br>(၂၃.၁၂.၂၀၁၅) | ပြုပြင်ပြီးပုံ<br>(၂၁.၁.၂၀၁၆) | မှတ်ချက် |
|---|---|---|---|
| ခြံစည်းရိုး | | | ခြံစည်းရိုးတိုင်၏ ကွန်ကရစ်<br>အထက်မျက်နှာပြင်<br>အက်ကွဲနေပြီး<br>သံချောင်းပေါ်နေသည်။ |

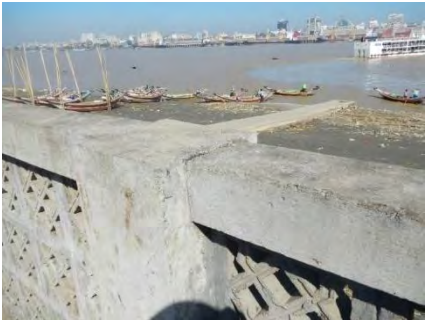
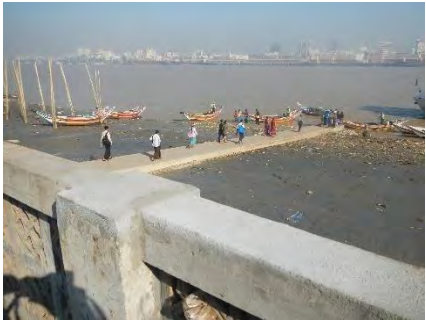
| | ပျက်စီးမှုများပုံ<br>(၂၃.၁၂.၂၀၁၅) | ပြုပြင်ပြီးပုံ<br>(၂၁.၁.၂၀၁၆) | မှတ်ချက် |
|---|---|---|---|
| | | | ခြံစည်းရိုးတိုင်၏ ကွန်ကရစ်<br>အထက်မျက်နှာပြင်<br>အက်ကွဲနေပြီး<br>သံချောင်းပေါ်နေသည်။<br>(စုစုပေါင်း ၄ နေရာ ရှိသည်) |

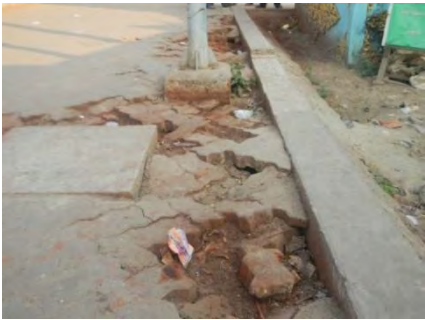
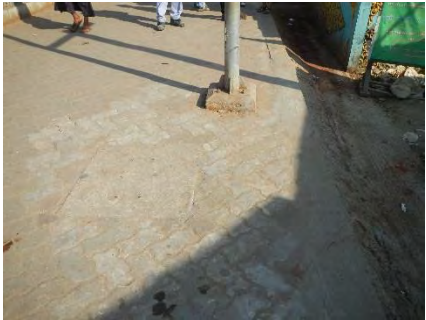
| | ပျက်စီးမှုများပုံ<br>(၂၃.၁၂.၂၀၁၅) | ပြုပြင်ပြီးပုံ<br>(၂၁.၁.၂၀၁၆) | မှတ်ချက် |
|---|---|---|---|
| လျှောက်လင်း | | | ဘလောက်တုံးများ<br>ကျုံ့ဝင်နေပြီးပျက်စီးနေသည်။ |

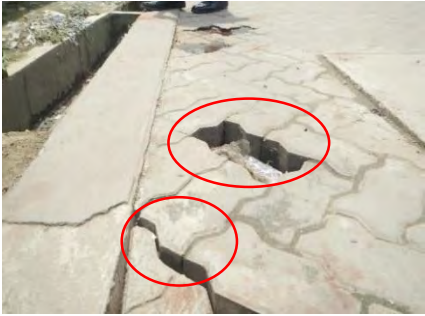
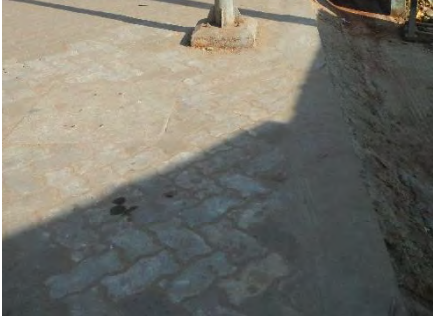
| | ပျက်စီးမှုများပုံ<br>(၂၃.၁၂.၂၀၁၅) | ပြုပြင်ပြီးပုံ<br>(၂၁.၁.၂၀၁၆) | မှတ်ချက် |
|---|---|---|---|
| | | | ကွန်ကရစ်ဘလောက်တုံးများ<br>ကျွပ်ဝင်နေပြီးပျက်စီးနေသည်။ |

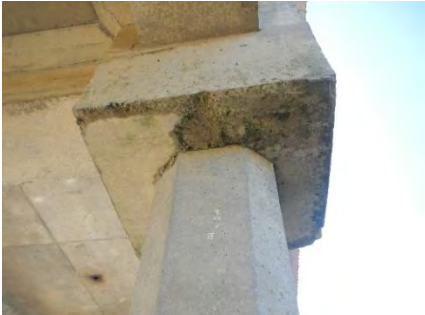
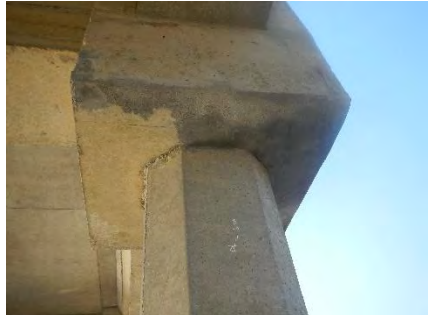
| | ပျက်စီးမှုများပုံ<br>(၂၃.၁၂.၂၀၁၅) | ပြုပြင်ပြီးပုံ<br>(၂၁.၁.၂၀၁၆) | မှတ်ချက် |
|---|---|---|---|
| အနောက်တံတားလျှောက်လမ်း | | | ပိုင်ထိပ်အောက်ခြေ<br>မျက်နှာပြင်နှင့်ပိုင်တိုင်ထိပ်တို့<br>ပေါင်းစပ်မှု<br>နေရာတွင်ပျက်စီးနေသည်။(စု<br>စုပေါင်း ၃ နေရာ ရှိသည်) |

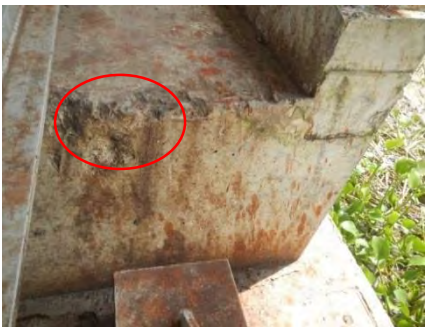
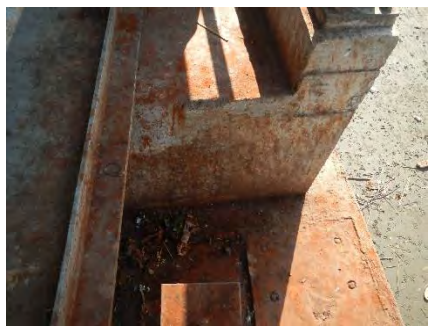
| | ပျက်စီးမှုများပုံ<br>(၂၃.၁၂.၂၀၁၅) | ပြုပြင်ပြီးပုံ<br>(၂၁.၁.၂၀၁၆) | မှတ်ချက် |
|---|---|---|---|
| | | | ကွန်ကရစ်တံတား<br>လျှောက်လမ်းအစွန်းနေရာ<br>(ဒေါင်လိုက်မျက်နှာပြင်)<br>ပျက်စီးနေသည်။ |

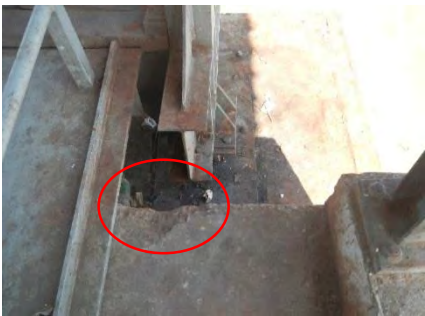
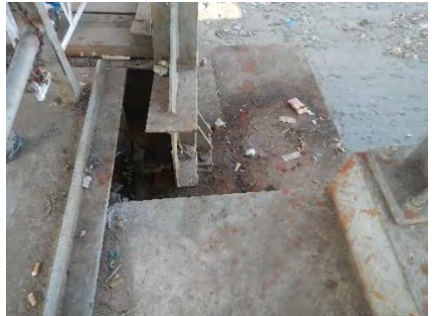
| | ပျက်စီးမှုများပုံ<br>(၂၃.၁၂.၂၀၁၅) | ပြုပြင်ပြီးပုံ<br>(၂၁.၁.၂၀၁၆) | မှတ်ချက် |
|---|---|---|---|
| အရှေ့တံတားလျှောက်လမ်း | | | ကွန်ကရစ်မျက်နှာပြင်<br>ပျက်စီးနေသည်။ |

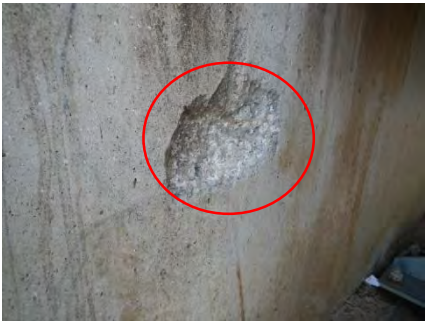
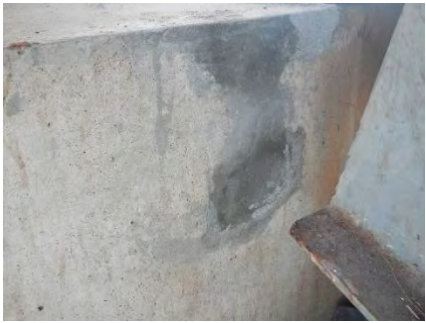
| | ပျက်စီးမှုများပုံ<br>(၂၃.၁၂.၂၀၁၅) | ပြုပြင်ပြီးပုံ<br>(၂၁.၁.၂၀၁၆) | မှတ်ချက် |
|---|---|---|---|
| | | | ကွန်ကရစ် တံတားအောက်ခံခုံ<br>ပျက်နှာပြင် (ဘေးဘက်ထိပ်)<br>ပျက်စီးနေသည်။ |

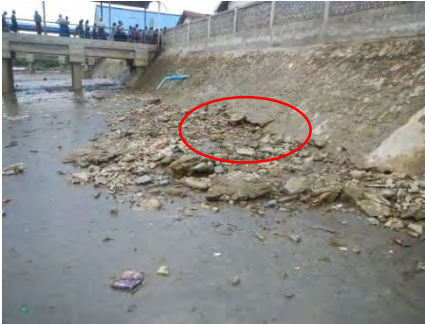
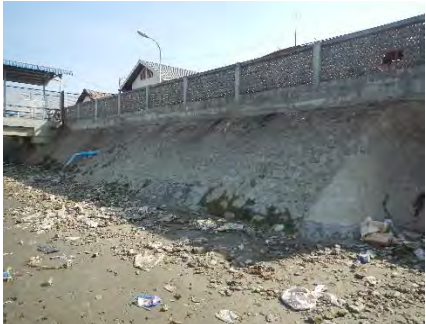
| | ပျက်စီးမှုများပုံ<br>(၂၃.၁၂.၂၀၁၅) | ပြုပြင်ပြီးပုံ<br>(၂၁.၁.၂၀၁၆) | မှတ်ချက် |
|---|---|---|---|
| မြစ်ကမ်းထိန်းနံရံ | | | မြစ်ကမ်းထိန်းနံရံအောက်ခြေရှိ<br>ကျောက်ကျိုးကျောက်ပွဲ<br>အချို့မှာမတွေ့ရတော့ပဲ<br>အက်ကွဲကြောင်းများ<br>ဖြစ်ပေါ်လျက်ရှိသည်။ |

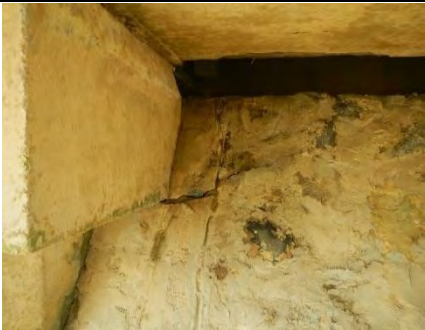
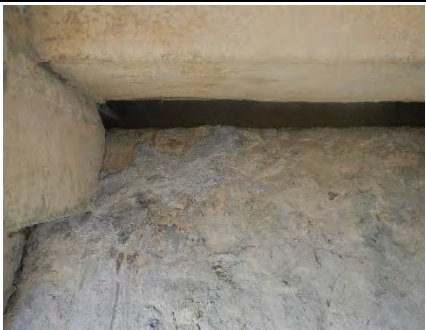
| | ပျက်စီးမှုများပုံ<br>(၂၃.၁၂.၂၀၁၅) | ပြုပြင်ပြီးပုံ<br>(၂၁.၁.၂၀၁၆) | မှတ်ချက် |
|---|---|---|---|
| | | | အနောက်ဖက်တံတား<br>လျှောက်လမ်း၏အောက်ပိုင်းရှိ<br>မြစ်ကမ်းထိန်းနံရံတွင်<br>အက်ကွဲကြောင်းများ<br>ဖြစ်ပေါ်နေသည်။ |

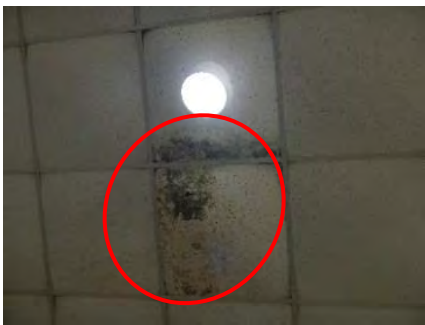
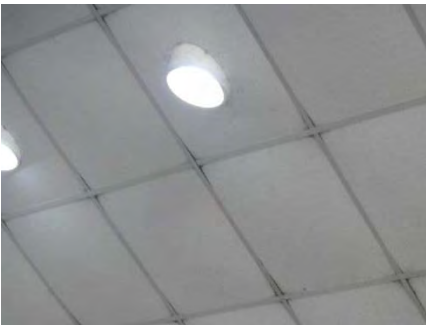
| | ပျက်စီးမှုများပုံ<br>(၂၃.၁၂.၂၀၁၅) | ပြုပြင်ပြီးပုံ<br>(၂၁.၁.၂၀၁၆) | မှတ်ချက် |
|---|---|---|---|
| ခရီးသည်နားနေဆောင် | | | ပျက်နှာပြင်(၄)ချပ်<br>ပြုပြင်ရန်လိုအပ်သည်။ |

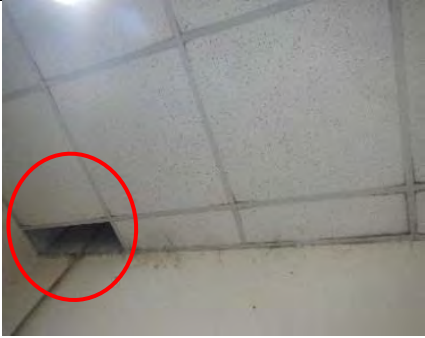
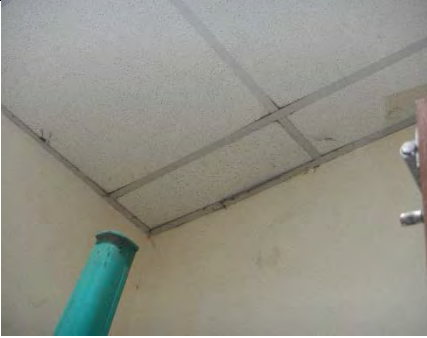
| | ပျက်စီးမှုများပုံ<br>(၂၃.၁၂.၂၀၁၅) | ပြုပြင်ပြီးပုံ<br>(၂၁.၁.၂၀၁၆) | မှတ်ချက် |
|---|---|---|---|
| | | | မျက်နှာကြက်(၁)ချပ်<br>ပြုပြင်ရန်လိုအပ်သည်။ |

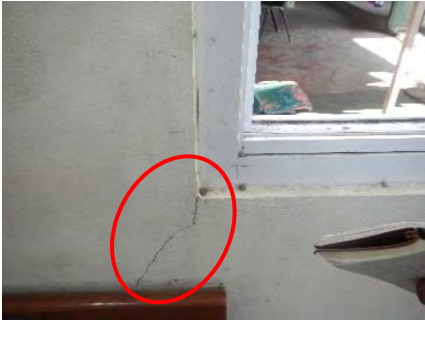
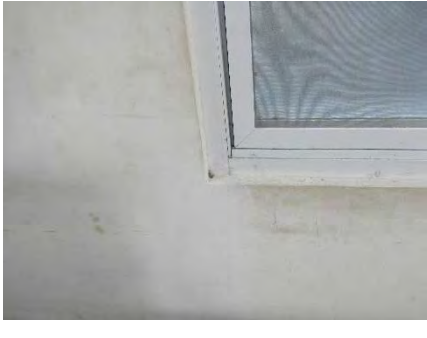
| | ပျက်စီးမှုများပုံ<br>(၂၃.၁၂.၂၀၁၅) | ပြုပြင်ပြီးပုံ<br>(၂၁.၁.၂၀၁၆) | မှတ်ချက် |
|---|---|---|---|
| အခြားပျက်စီးမှုများအားလုံး (အက်ကွဲကြောင်းများ) | | | အက်ကွဲကြောင်း |

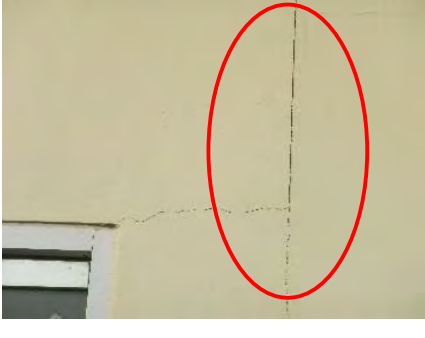
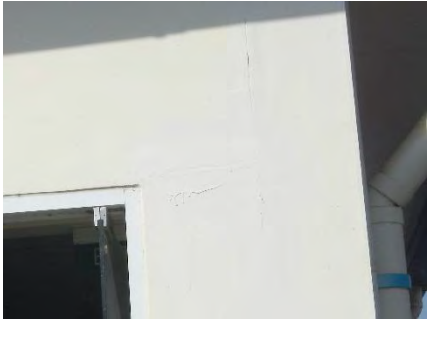
| | ပျက်စီးမှုများပုံ<br>(၂၃.၁၂.၂၀၁၅) | ပြုပြင်ပြီးပုံ<br>(၂၁.၁.၂၀၁၆) | မှတ်ချက် |
|---|---|---|---|
| | | | အက်ကွဲကြောင်း |

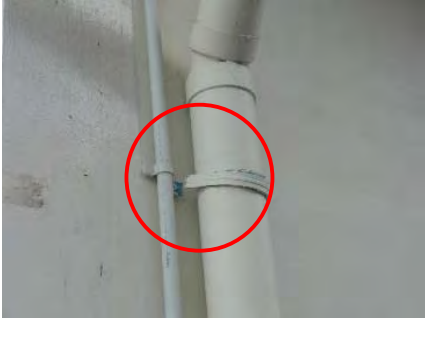
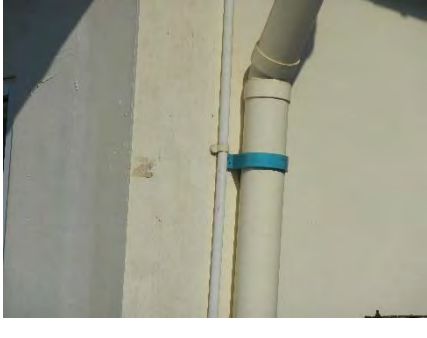
| | ပျက်စီးမှုများပုံ<br>(၂၃.၁၂.၂၀၁၅) | ပြုပြင်ပြီးပုံ<br>(၂၁.၁.၂၀၁၆) | မှတ်ချက် |
|---|---|---|---|
| အခြားပျက်စီးမှုများအားလုံး (မြီးရေ<br>ဆင်းပိုက်) | | | ရေဆင်းပိုက်ချက်ကွင်းများပြု<br>တ်နေသည်။ |

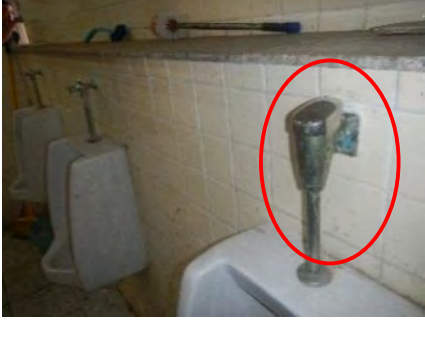
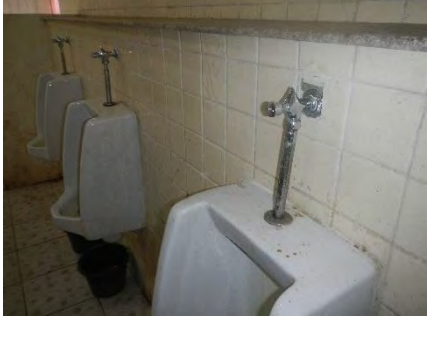
| | ပျက်စီးမှုများပုံ<br>(၂၃.၁၂.၂၀၁၅) | ပြုပြင်ပြီးပုံ<br>(၂၁.၁.၂၀၁၆) | မှတ်ချက် |
|---|---|---|---|
| သန့်စင်ခန်း | | | ဆီးခွက်အပေါ်ရှိရေပိုက်ခေါင်း<br>ပျက်စီးနေပြီးပြုပြင်ရန်<br>လိုအပ်သည်။ |

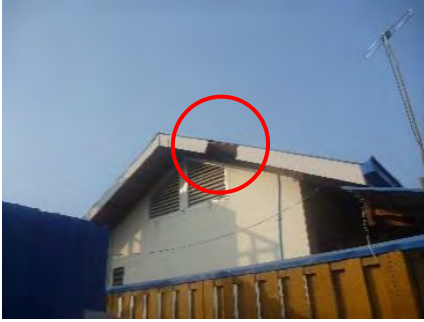
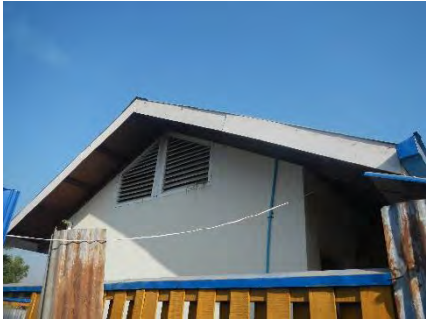
| | ပျက်စီးမှုများပုံ<br>(၂၃.၁၂.၂၀၁၅) | ပြုပြင်ပြီးပုံ<br>(၂၁.၁.၂၀၁၆) | မှတ်ချက် |
|--|---|---|---|
| | | | ပျက်စီးနေပြီးပြုပြင်ရန်လိုအပ်သည်။ |

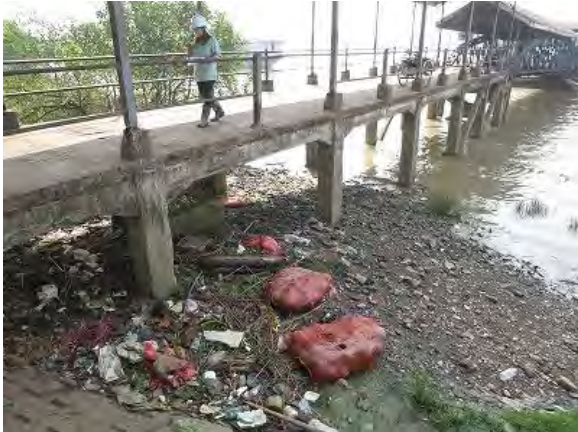
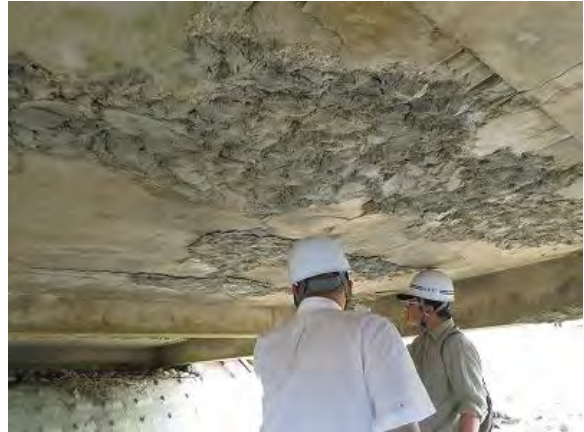
ပုံ (၃.၁) ။ ။ ကိုင်းတန်းဆိပ်ခံ အမှတ် ၁ ပုံ နှင့် ပြုပြင်ထားမှုများ

| ဆိပ်ခံဇောတံတား | အနေအထား | မှတ်ချက် |
|---|---|---|
| ကိုင်းတန်းဆိပ်ခံဇောတံတား<br>အမှတ်-၁ | ပျက်စီးနေသော အပိုင်းများစွာရှိပြီး တိုင်းတာရန်<br>အဆင်ပြေသေးပါသည်။ ပြင်ဆင်ထားသောအပိုင်းမှာ<br>ပြန်လည်ပျက်စီးနေပြီဖြစ်သည်။ | စစ်ဆေးမှုပြုလုပ်ရန် အကောင်းဆုံး<br>ဥပမာဖြစ်သည်။ (ပုံ ၁) |

ကိုင်းတန်းဆိပ်ခံတံတား အမှတ်-၁အောက်တွင် ပြုပြင်ထားသည့်နေရာများကို တွေ့ရသည်။ မည်သည့်အချိန်က ပြုပြင်ထားခဲ့သည်ကိုမူ မသိကွဲပေ။ ပြုပြင်ထားသည့်အပိုင်းတွင် ထပ်ဖြည့်ထားသော အင်္ဂတေမှာ ပျက်စီးနေပြီဖြစ်သည်။ ပျက်စီးနေသော ကွန်ကရစ်ကို ဦးစွာခြစ်ထုတ်ခြင်း သံချောင်းကို သံချေးမတက်စေသော ဆေး (anti rust paint) သုတ်ခြင်းတို့ မပြုလုပ်ပဲ အင်္ဂတေအသစ်ကိုသာ ဖြည့်သွင်းခဲ့ခြင်း ဖြစ်သည်။

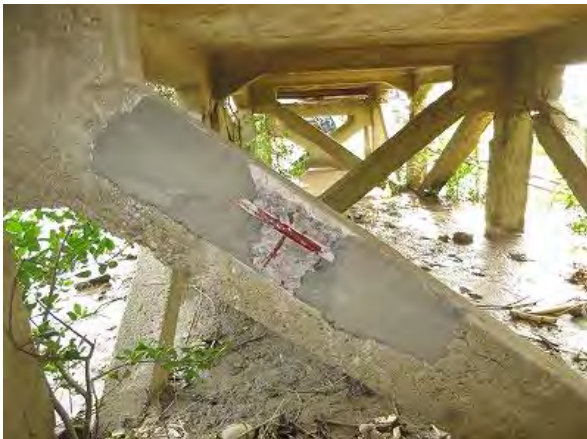
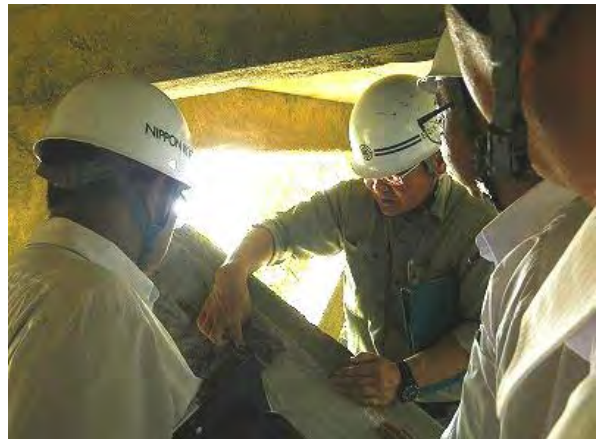
ဝါးတန်းဆိပ်ခံတံတား အမှတ်-၆ တွင် သံချောင်းများသံချေးကိုက်ခြင်းကြောင့် အချို့သော Beam များ၌ အက်ရာများနှင့် သံချောင်းများထွက်နေသည်။ ကျွမ်းကျင်ပညာရှင်များက ကွန်ကရစ်အခွံများကို ခွာချပြီး သံချေးများကိုဖယ်ကာ သံချေးမတက် ဆေးသုတ်ပြီး သံချောင်းအသစ်များ ထပ်ထည့်၍ သရွတ်ပြန်ဖြည့်ခဲ့သည်။ အချိန်အကန့်အသတ်ကြောင့် ကျွမ်းကျင်ပညာရှင်များက ကွန်ကရစ် Beam ပြုပြင်နည်းကို အရေးကြီးအချက်များသာ ရှင်းပြသွားသည်။

ပုံ (၃.၁၀) ။ ယက်မများပြုပြင်ခြင်း ရှင်းလင်းပြသနေပုံ

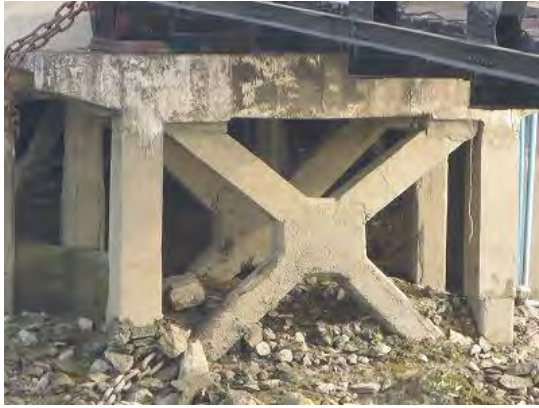
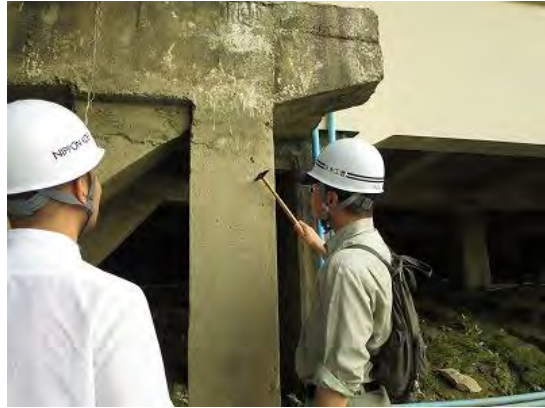
နန်းသီတာဆိပ်ခံတံတား အမှတ်-၃၏ တစ်စိတ်တစ်ဒေသအား စစ်ဆေးနေစဉ်နှင့် အခြေအနေတို့ကို ပုံတွင် ဖော်ပြထားသည်။ ကွန်ကရစ် မျက်နှာပြင်တွင် အက်ကွဲကြောင်းများ ကွာကျမှုများ မရှိပေ။ ပြုပြင်ထားသည့်အပိုင်းမှာ ကောင်းမွန်နေသေးသည်။

ပုံ (၃.၂၃) ။ နန်းသီတာဆိပ်ခံတံတား အမှတ် (၃)ပုံနှင့် တိုင်းတာစစ်ဆေးနေစဉ်

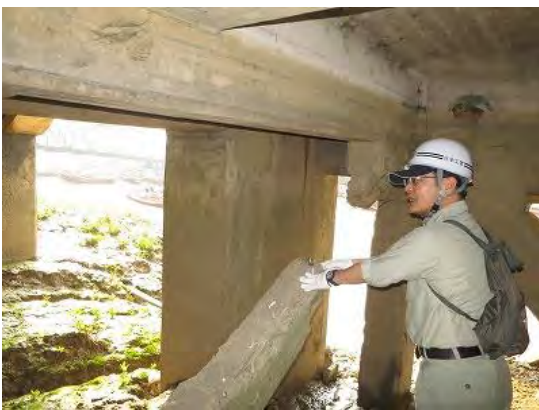
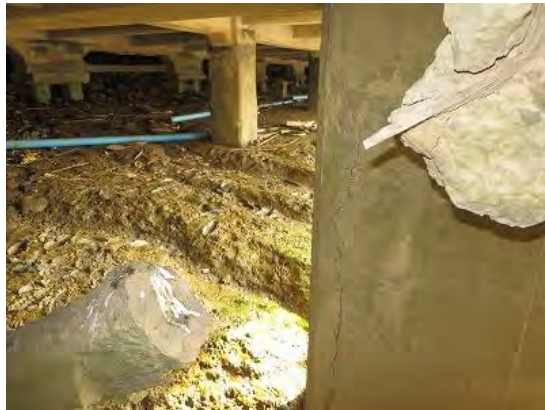
နန်းသီတာဆိပ်ခံတံတား အမှတ်-၃၏ Slanted Beamများထဲမှ တစ်ချောင်းကို ပြုပြင်ထားပြီးဖြစ်သော်လည်း ထပ်မံ ပျက်စီးနေပြီဖြစ်သည်။ ယခုပျက်စီးမှုကို အမြန်ဆုံး ပြုပြင်ရန်လိုအပ်သည်။

ပုံ (၃.၂၄) ။ နန်းသီတာဆိပ်ခံ အမှတ် ၃ ပျက်စီးမှုများ

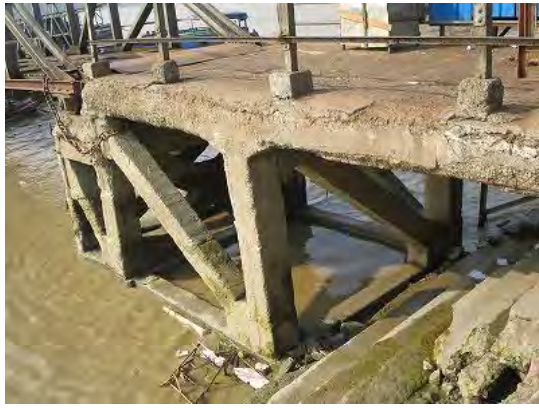
စဉ့်အိုးတန်းဆိပ်ခံတံတား အမှတ် ၄၏ တစ်စိတ်တစ်ပိုင်းနှင့် စစ်ဆေးမှုပြုလုပ်စဉ်အခြေအနေကို ပုံတွင် ဖော်ပြထားသည်။ ပြုပြင်ထားသော အပိုင်း၏ အောက်ဘက်တွင် ကွန်ကရစ်များ ကွာကျမှုဖြစ်ပေါ်နေပြီး သံချောင်းများလဲ ပေါ်ထွက်နေပါသည်။

**ပုံ (၃.၂၇) ။ ။ စဉ့်အိုးတန်းဆိပ်ခံတံတား အမှတ် ၁ ပုံနှင့် တိုင်းတာစစ်ဆေးမှုများ**

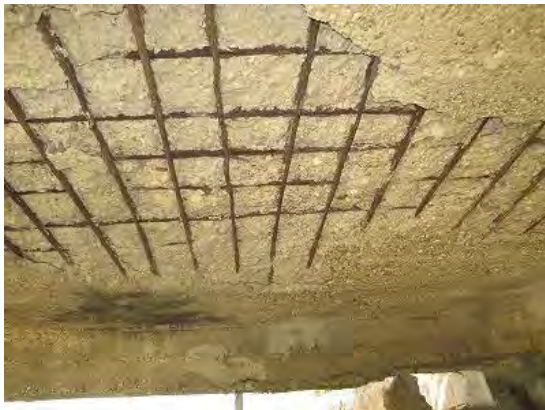
ပြုပြင်မထားသော အပိုင်းများတွင် ကွန်ကရစ်များ ကွာကျမှု နှင့် သံချောင်းများ သံချေးတတ်မှု ဖြစ်ပေါ်နေပါသည်။ အောက်ဘက်သည် ဖိအား (tension stress) ကို ခံစားရသည်ဖြစ်ရာ ထိုအပိုင်းကို အမြန်ဆုံး ပြုပြင်သင့်ပါသည်။ တံတား (porter way) ပေါ်တွင် သံချောင်းများ ပေါ်ထွက်နေမှု ရှိပါသည်။ အဆောက်အဦ၏ ခိုင်ခံ့မှုကို ထိခိုက်မှု မရှိသော်လည်း တံတား (porter way) ပေါ်တွင် ပစ္စည်းများ အသယ်အချပြရာတွင် အနှောင့်အယှက်ဖြစ်နေပါသည်။ ထိုအပိုင်းကိုလဲ ဆောလျင်စွာ ပြုပြင်သင့်ပါသည်။

**ပုံ (၃.၂၈) ။ ။ စဉ့်အိုးတန်းဆိပ်ခံတံတား အမှတ် ၆ ရှိ ပျက်စီးမှုများ (ဆိပ်ခံအောက်ဘက်နှင့် ပေါင်းကူးတံတားတွင် သံချောင်းများ ပေါ်ထွက်နေပုံ)**
