モルディブ共和国
マレ第二女子中学校建設計画
フォローアップ調査報告書

平成 26 年 5 月
(2014 年)

株式会社毛利建築設計事務所
日本テクノ株式会社

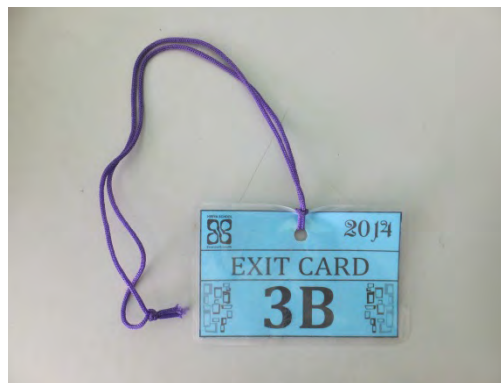
外出許可カード

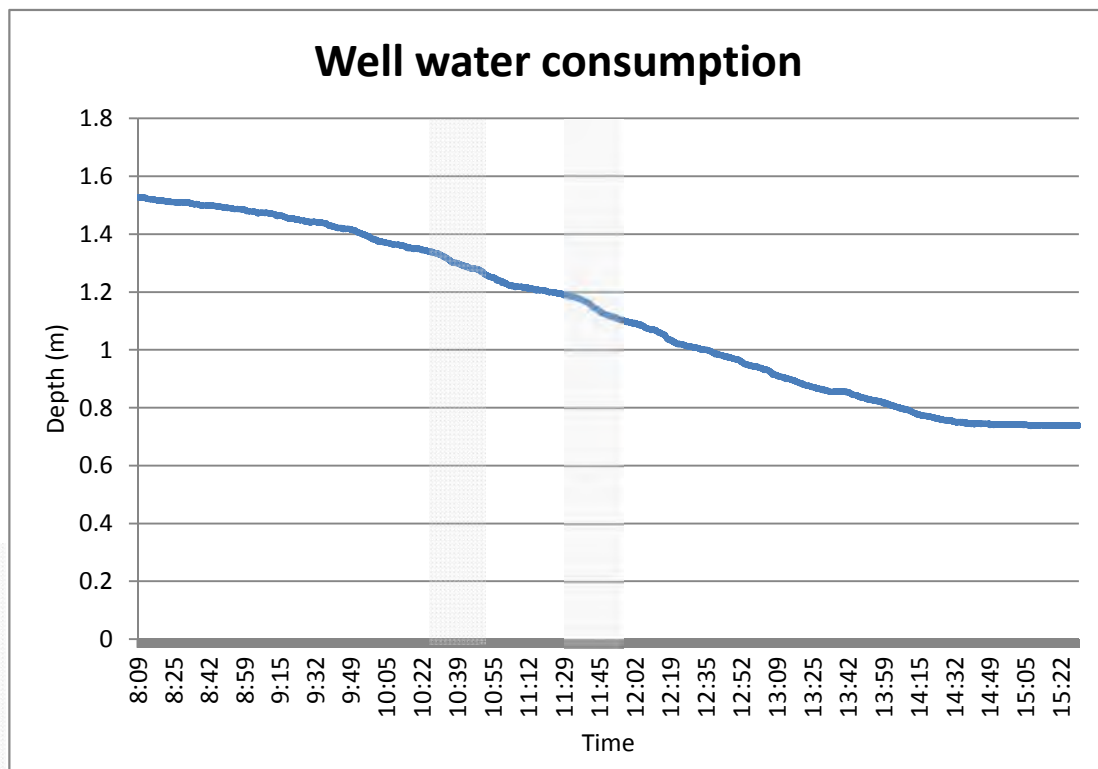
図 2-1 開校時における一日の井水槽内の水位変化

1日のトイレ用水利用状況を確認すべく、開校時の井水槽内の水位低下を測定し使用量及び時間変化を観測した。水位測定は1日のみ実施し、この日の井水使用量は合計で3.0 m³であった。また下図に示すように、休み時間に当たる10:30からの30分間と休み時間後の11:30からの30分間は、やや傾斜が大きくなっているが、利用状況に大きな波はなく、一日を通じて緩やかに消費されている様子が見て取れる。
