ブータン国
国道4号線橋梁架け替え計画準備調査

報告書
(先行公開版)

平成28年11月
(2016年)

独立行政法人
国際協力機構 (JICA)

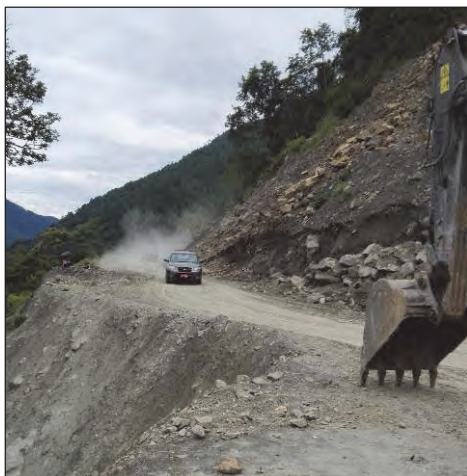
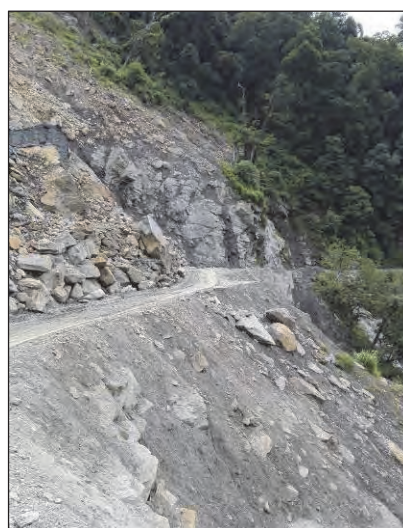
図 1.1.2 国道4号線の斜面崩壊箇所

本事業の対象路線である国道4号線は、国道1号線のほぼ中間点のトンサからインド国境のゲレフへ南下する国道であり、図1.1.2の写真に示すように、道路は山側、谷側ともに崩壊箇所が多く、不安定な崩土の上によりやく確保されている状況である。このため、道路幅員は狭隘な箇所が多く、複数の斜面崩壊箇所が存在し、特にレオタラ地滑りが大規模である。また、沿線の国家プロジェクトとして、現在、トンサ県でマンデチュ水力発電所建設が実施中である。発電所建設を円滑に推進し、「ブ」国の経済成長を促進するためにも、今後国道4号線の果たす役割は大きいと言える。「ブ」国政府の方針として、現在実施中の国道1号線の拡幅事業が完了後に引き続いて国道4号線の拡幅事業を実施することが検討されている。

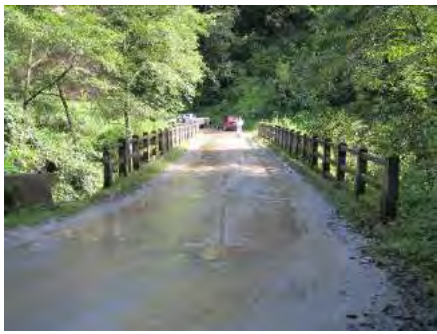
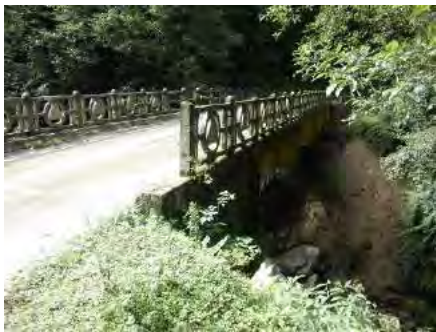
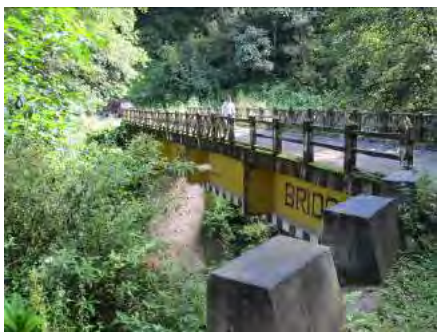
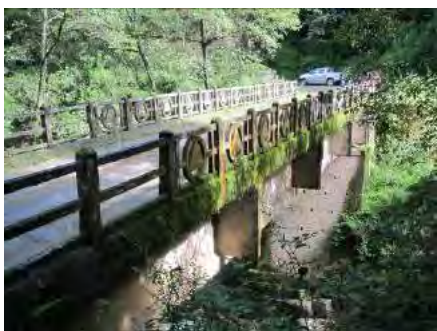
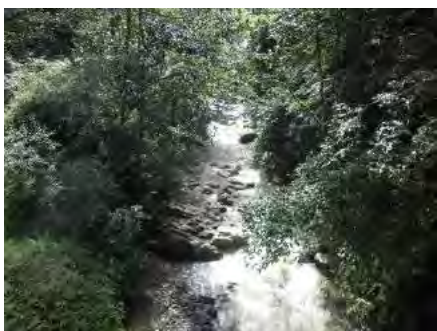
図 2.1.2 テレガンチュ橋の現況写真 (1/2)

- テレガンチュ橋 : 床板の張り出し部に剥離及び鉄筋露出があり、橋台の脇の斜面が崩れている。
- チャプレコラ橋 : 床版上面にひび割れが多く発生しており、抜け落ち等の懸念がある。
- ベテニ橋 : 橋台部に発生している大きな横方向ひび割れは現在も進行中である。
- サムカラ橋 : 鋼材の腐食が目立っており、床版の損傷も多い。
- パッサン橋 : 鋼材の腐食が目立っており、床版の損傷及び橋台部の変状がある。

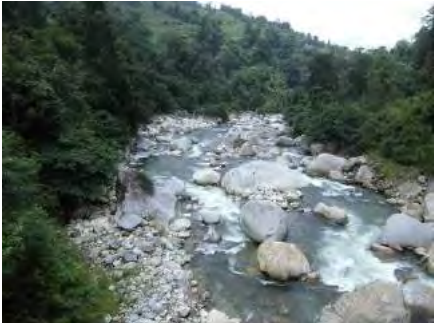
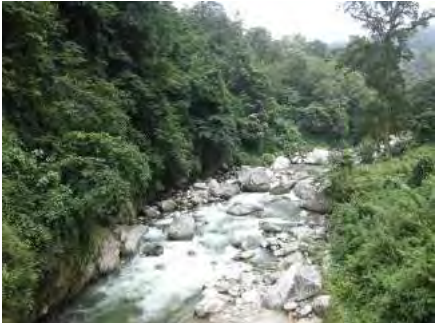
図 2.1.8 サムカラ橋の現況写真 (1/2)

写真説明	橋上より下流側を撮影	写真説明	橋上より上流側を撮影

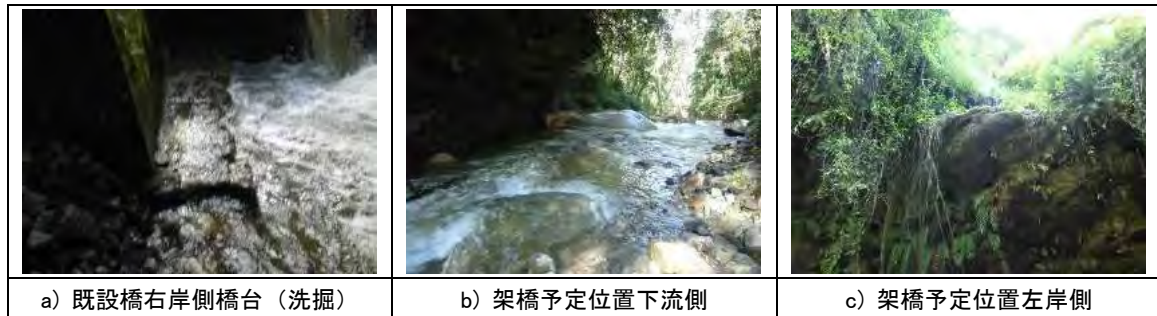
図 2.2.25 テレガンチュ橋周辺の河道状況

目視調査では、既設橋梁の右岸橋台に洗掘の跡が確認された（洗掘深さ1m程度）。また、左岸側橋台では地滑りの跡がある。既設橋の下流側には河川が屈曲している箇所があり、流水の影響を避けるため、架橋位置は屈曲部を避ける必要がある。後述する「3.2.2.1 全体計画」に記載されているように、斜面崩壊位置等を避けた屈曲部の下流側を架橋候補地点としている。この架橋候補地点周辺は右岸に植生が繁茂しており、左岸は切り立った崖である。既往

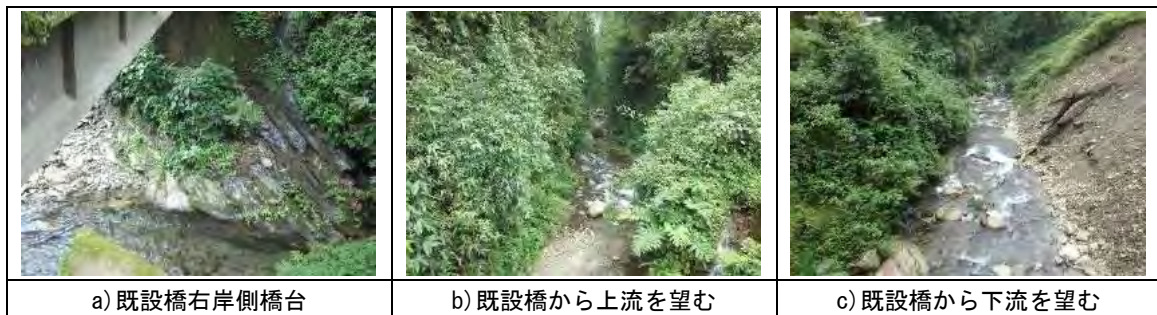
図 2.2.26 チャプレコラ橋周辺の河道状況

将来的に、本橋梁の架け替え工事を実施する際は、切土等を避けるため、既設橋の下流側を架橋候補地点とすること望ましい。この架橋候補地点周辺は玉石が点在しており、上流側は切り立った崖となっている。下流側は兩岸とも植生が繁茂しているが、下流側右岸には一部植生がみられない。この範囲が右岸の一部のみと限定的な範囲にとどまることから、これは流水の作用ではなく、道路盛土の一部が風雨によってさらわれたためと考えられる。目視調査では河岸浸食や洗掘の痕跡は確認されなかった。既往最大水位について DoR 職員にヒアリングしたところ、平水位より 1.0m 程度増水するとのことである。渇水期の水位は雨期に比べてやや下がるだけであり、大きな水位の変動はないとの情報を得ている。

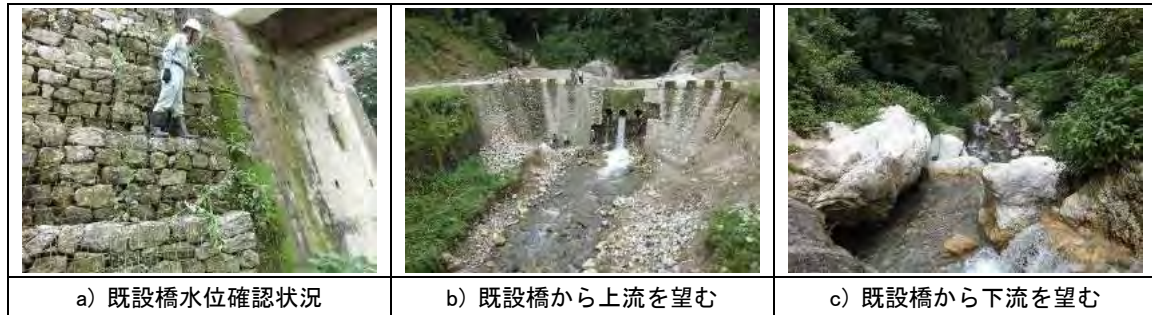
図 2.2.27 ベテニ橋周辺の河道状況

後述する「3.2.2.1 全体計画」に記載されているように、道路平面線形が改善できる、既設橋のやや下流側を架橋候補地点としている。この架橋候補地点周辺は転石が点在している。上流側に代替路が設置されているが、そのさらに上流側は土砂・礫が堆積しており、洪水時にはこれらの土砂・礫が上流から流出してくることが想定される。目視調査では河岸浸食や洗掘の痕跡は確認されなかった。既往最大水位について DoR サルパン地方事務所所長にヒアリングしたところ、既設橋の桁下 2m 付近まで水位があがったという。これは当初想定されていた流量よりも大きい流量である。※流量の設定においては、後述する。

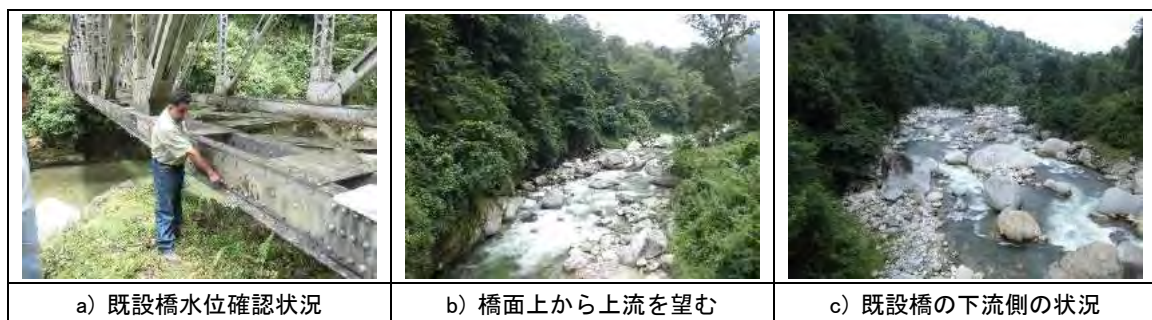
図 2.2.28 サムカラ橋周辺の河道状況

後述する「3.2.2.1 全体計画」に記載されているように、橋長が短くなるため経済性で優位となる、既設橋の上流側を架橋候補地点としている。この架橋候補地点周辺には転石が点在しており、上下流を通じで両河岸には植生が繁茂している。上流右岸側は切り立った崖が確認される。目視調査では河岸浸食や洗掘の痕跡は確認されなかった。既往最大水位について DoR サルパン地方事務所所長にヒアリングしたところ、既設橋の桁下端が水につかるまで水位が上がったとの情報を得た。

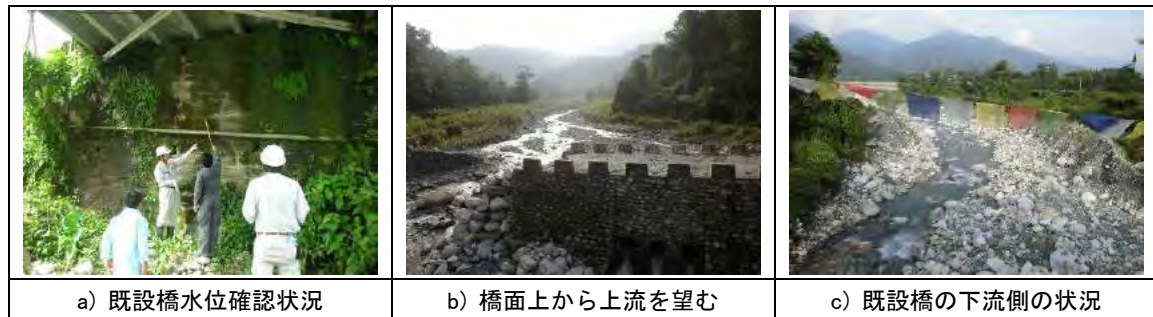
図 2.2.29 パッサン橋周辺の河道状況

後述する「3.2.2.1 全体計画」に記載されているように、軍施設や周辺住民への影響回避および道路平面線形の観点から、現橋位置を架橋候補地点としている。この架橋候補地点両岸は転石や玉石が点在している。上流側には植生が見られるが、これらは水流の影響で倒れた形跡などは見られない。このことから、洪水時においても植生以下の水位と想定される。目視調査では河岸浸食や洗掘の痕跡は確認されなかった。既往最大水位について DoR 職員にヒアリングしたところ、平水位より 1m 程度水位が上がったとのことである。ただし、上流側に代替路が設置されて以降は、代替路の狭い幅を抜けて洪水が通過するため、水位がさらに上昇することになる。ヒアリングでは、代替路設置以降は桁下 2m 付近まで水位が上がったとのことであった。また、Maokhola 川の背水影響について DoR 職員にヒアリングしたところ、Maokhola 川の水位上昇に伴うパッサン橋付近での水位上昇はないとのことである。これは、下流で Maokhola 川と合流するが、パッサン橋から合流地点までは 500m ほど離れており、また河床勾配が急であることが要因だと考えられる。
