ミャンマー国
水力発電所改修事業準備調査

ファイナル・レポート
要 約

平成 28 年 11 月
(2016 年)

ミャンマー国水力発電所改修事業準備調査
ファイナルレポート

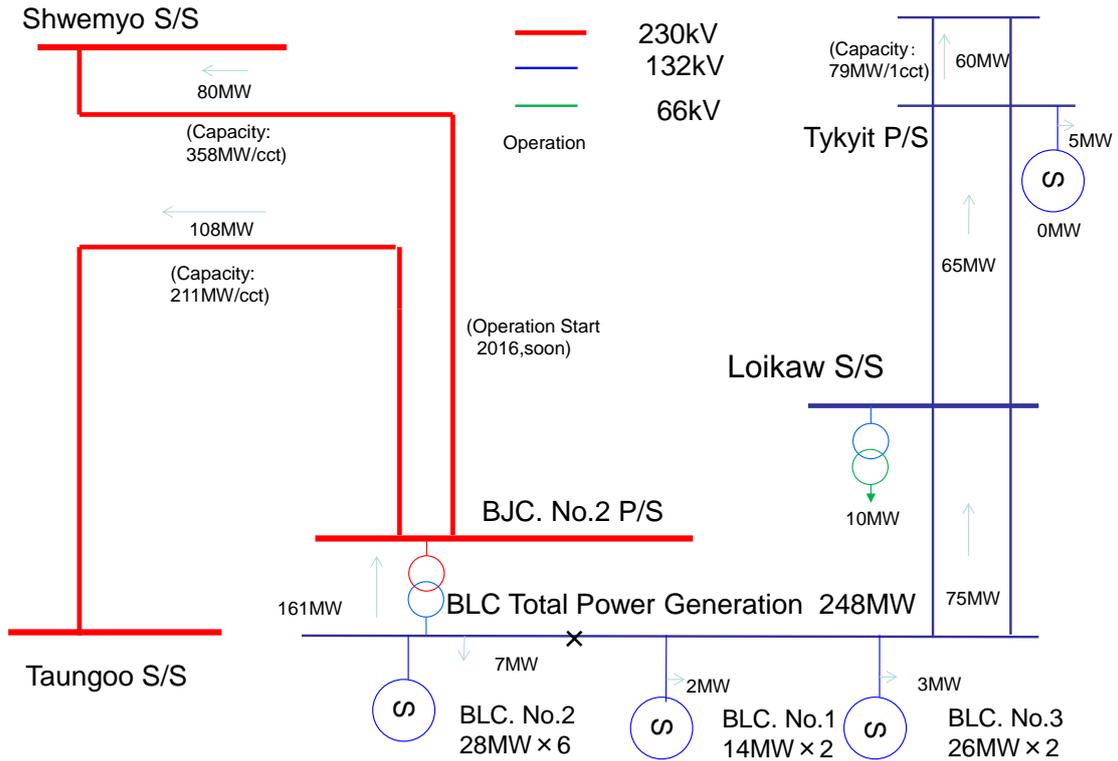
図 11-2 バルーチャン周辺の系統(2016年)

2016 年時点で、バルーチャン第一水力発電所の発生電力は 230kV 送電線 2 ルートと 132kV 送電線 1 ルートが接続されたバルーチャン第二水力発電所に送電されている。230kV 送電線の内、1 ルートは、Taungoo 変電所向けであり、もう 1 ルートは、Shwemyo 変電所向けである。132kV 送電線は、Loikaw 変電所経由の Tigyit 発電所向けである。周辺系統、発電所の定格容量ならびに送電線の送電容量を図 11-2 に示す。Taungoo 変電所向け 230kV 送電線の送電容量は 211MW であり、バルーチャン水力発電所第一、第二、第三の合計容量 248MW より小さいため、通常、バルーチャン第二水力発電所の 132kV 母線は分割して運用されている。すなわち、バルーチャン第二水力発電所の発生電力は 230kV 送電線にて、また、バルーチャン第一、第三水力発電所の発生電力は 132kV 送電線にて送電されている。

しかし、図 11-3 に示すように 2020 年時点では、Tigyit 発電所が改修事業により発生電力が 120MW に増加する予定であるため、バルーチャン第一、第三水力発電所の発生電力は、132kV 送電線では送電できず、230kV 送電線の 2 ルートで送電する必要がある。しかし、Shwemyo

向けの 230kV 送電線がトリップした場合には、残りの Taungoo 向けの送電線が過負荷となるため、バルーチャン第一、第二、第三水力発電所の発生電力を送電するためには、もう 1 ルートの 230kV 送電線が必要である。結論として、2020 年時点で、バルーチャン第一、第二、第三水力発電所の発生電力を送電するためには、230kV 送電線がもう 1 ルート必要である。

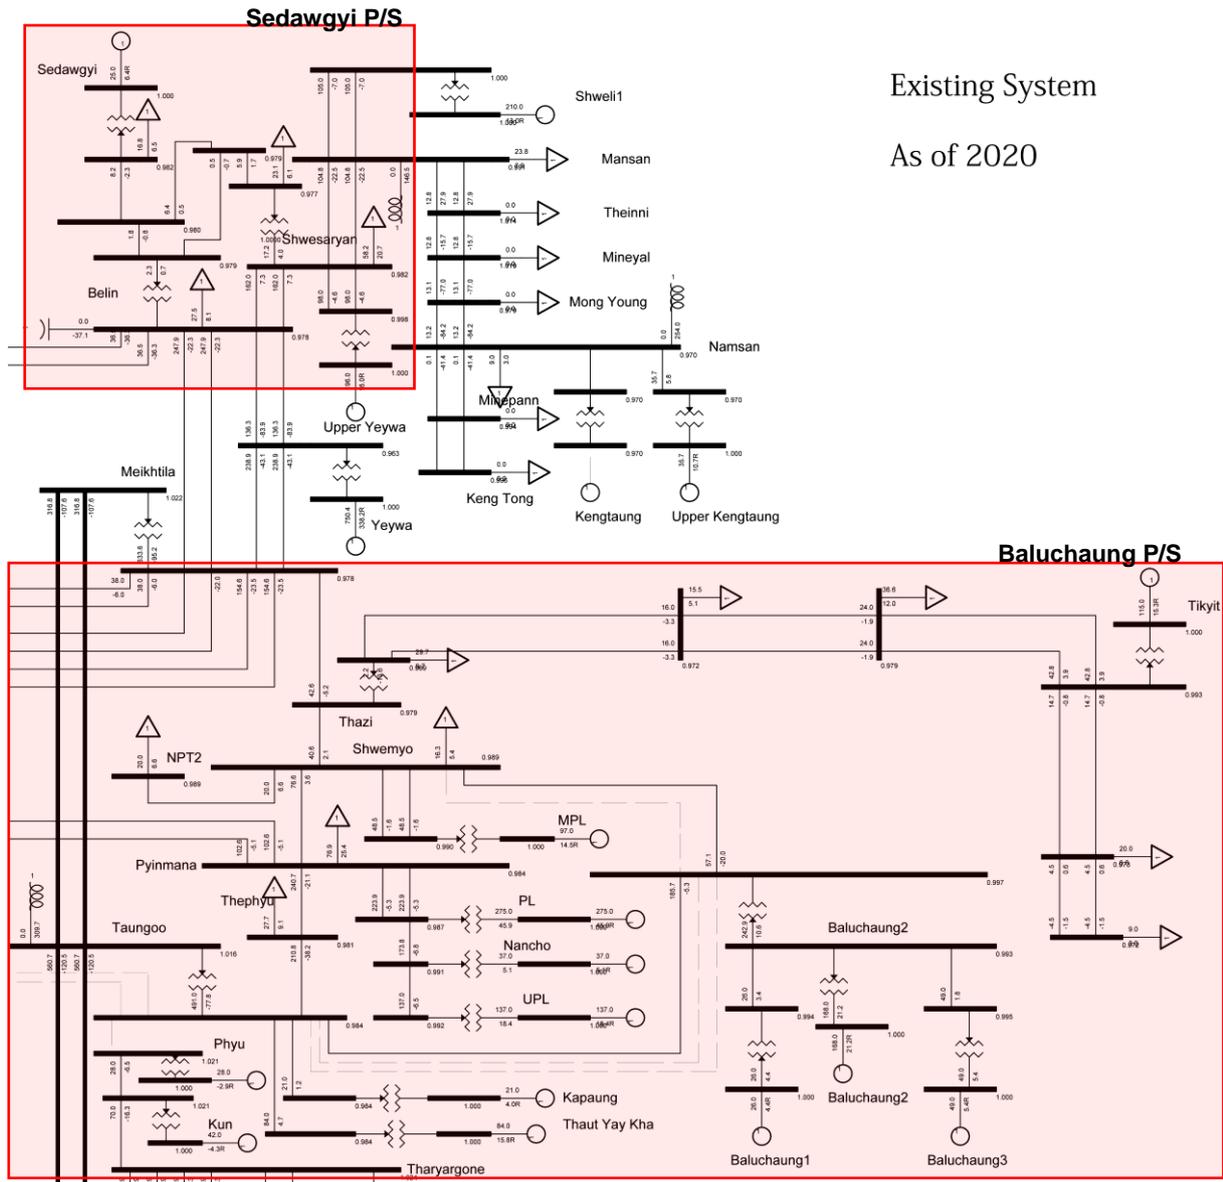
図 11-4 既設設備での潮流状況(2020年)

バルーチャン周辺の既設系統の潮流解析結果を図 11-4 に示す。第 11.1.2 節で述べたように、バルーチャン第二水力発電所と Shwemyo 変電所間の 230kV 送電線がトリップした場合に、バルーチャン第二水力発電所と Taungoo 変電所間の 230kV 送電線が過負荷となる。
