ជំពូកទី 5 ការជួសជុលរចនាសម្ព័ន្ធបេតុង

5.1 ផែនការ ជួសជុលរចនាសម្ព័ន្ធបេតុង

5.2 ករណីនៃការជួសជុលរចនាសម្ព័ន្ធបេតុង

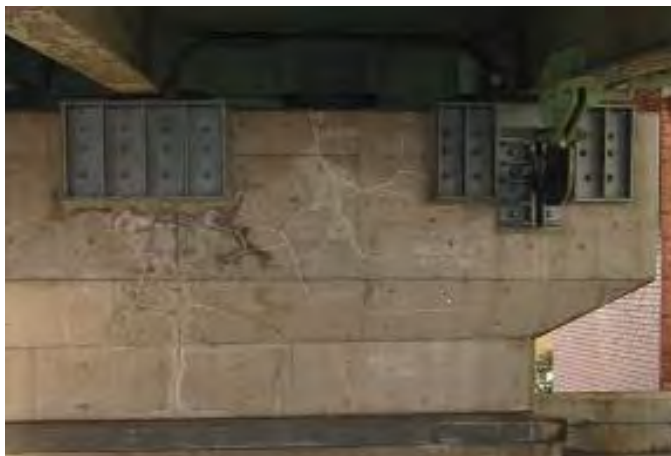
មានស្នាមប្រេះក្រលាក្រពើ ឬក៏ស្នាមប្រេះតាមបណ្តោយត្រង់ជាច្រើន នៅផ្ទៃចំហៀងនៃសរសរបេតុង ហើយប្រវែងស្នាមប្រេះនោះវែងជាង ០.៣ ម.លី (Photo 5.2.1.1)។ ប្រសិនបើស្ថានភាពនេះនៅតែមិនជួសជុល អាចបណ្តាលឲ្យកើតសំនឹងលើផ្ទាំងដែក។ ជាលទ្ធផល ការរលើក និងកាត់បន្ថយភាពរឹងមាំបេតុងអាចកើតឡើងក្នុងពេលអនាគត(Fig. 5.2.1.1) ។

Photo 5.2.1.1 ប្រេះបេតុងលើទម្រស្ពាន

បេតុងដែលមានស្នាមប្រេះត្រូវបានបំពេញដោយការចាក់ចូលជាមួយនឹង ‘ការ epoxy’ (Photo 5.2.1.2) ដំណាក់កាលមានដូចខាងក្រោម៖

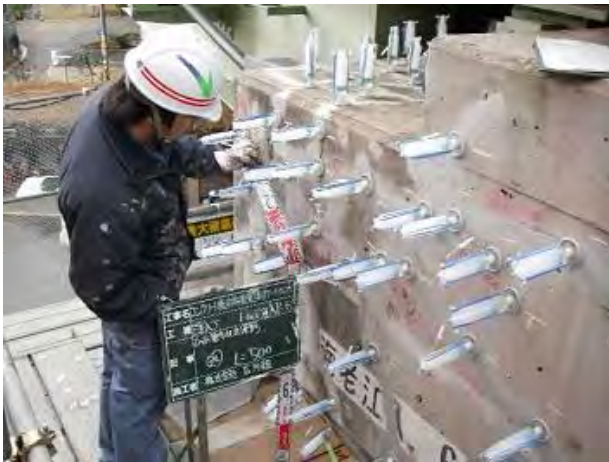
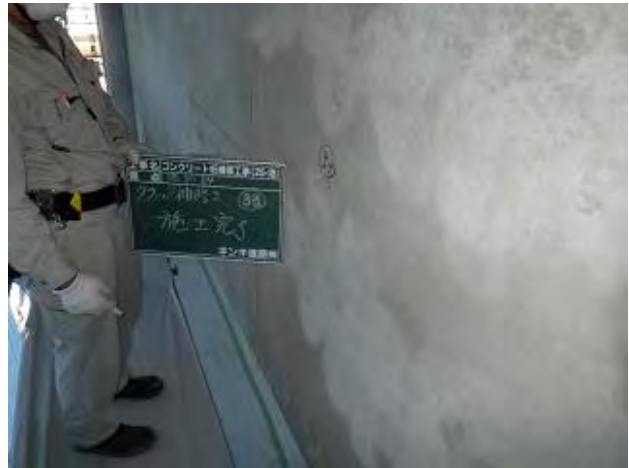
Photo 5.2.1.2 វិធីសាស្ត្រក្នុងការជួសជុលស្ពានប្រេះ

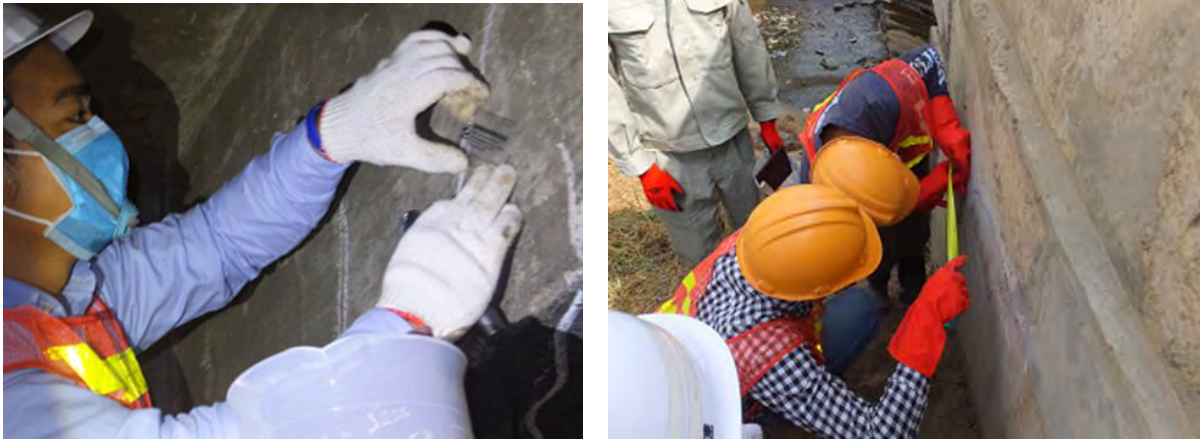
Photo 5.2.1.4 កំណត់ប្រវែងក្នុងការជួសជុល

ដើម្បីសម្រេចថាស្នាមប្រេះមួយណាដែលត្រូវធ្វើការជួសជុល ប្រវែងនៃស្នាមប្រេះនោះត្រូវបានវាស់វែង និងកត់ចំណាំ។ ហើយប្រវែងស្នាមប្រេះដែលត្រូវធ្វើការជួសជុល ក៏ត្រូវបានវាស់វែង និងកត់ចំណាំផងដែរ (Photo 5.2.1.4)។

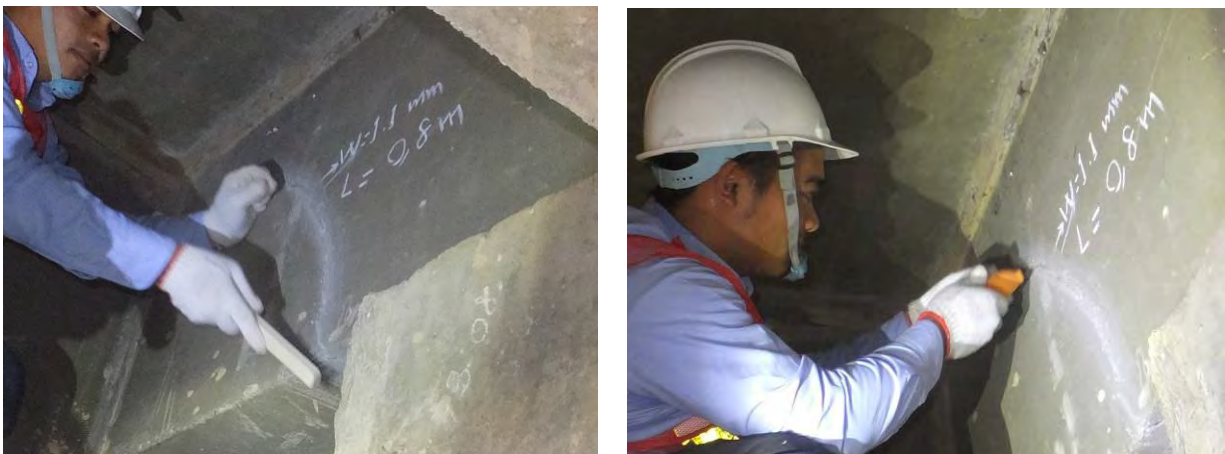
Photo 5.2.1.5 រៀបចំផ្ទៃខាងក្រៅ

ដើម្បីបិទ និងបាញ់វត្ថុធាតុឲ្យបានជាប់ល្អ ស្នាមប្រេះត្រូវបានសម្អាតដោយប្រើប្រាស់ប្រាសសរសៃដែក (Photo 5.2.1.5) និងឧបករណ៍បាញ់ខ្យល់ (Photo 5.2.1.5) ទៅតាមស្នាមប្រេះ ៥០ ម.ម ទាំងសងខាង។ ប្រេងក៏គួរតែជូតចេញដោយប្រេងកាត។

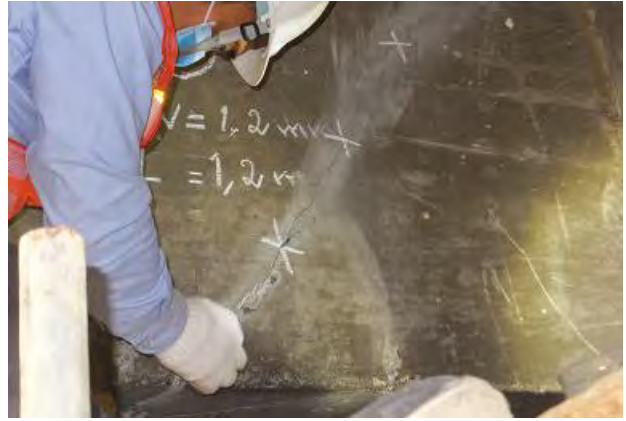
Photo 5.2.1.6 កំណត់ទីតាំងសម្រាប់ចាក់បញ្ចូល

ចំណុចទីតាំងសម្អាតត្រូវបានកត់ចំណាំដោយដីស។

(Photo 5.2.1.6) ចន្លោះស្តង់ដាររបស់វាគឺ ៤ ចំណុចក្នុង ១ម។

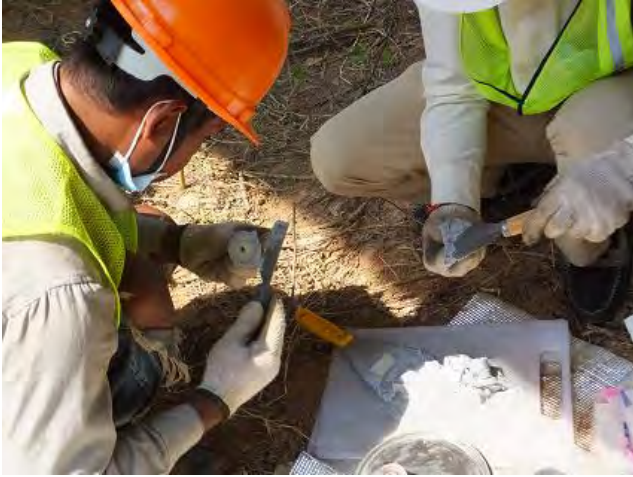
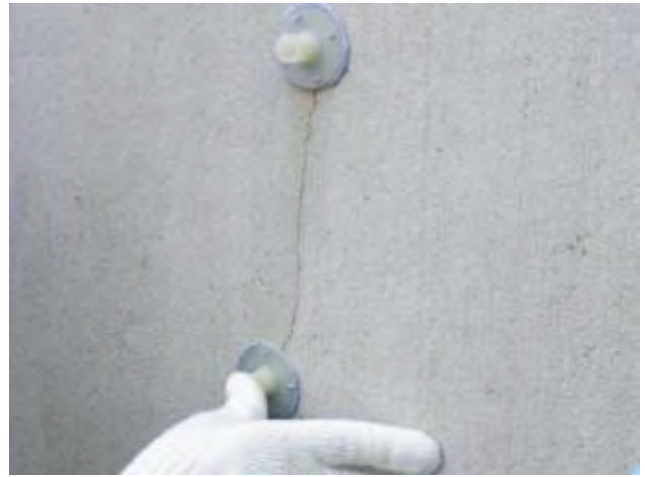
Photo 5.2.1.10 បិទទ្រនាប់

ដោយការប្រើប្រាស់វត្ថុធាតុបិទទ្រនាប់ត្រូវបានបិទលើចំណុចដែលបានកត់ចំណាំ (Photo 5.2.1.10)។ ហើយបន្ទះត្រូវបានដាក់តាមជួរលើស្នាមប្រេះ នៅចំណុចកណ្តាលជាមួយនឹងបន្ទាត់ស្នាមប្រេះ។

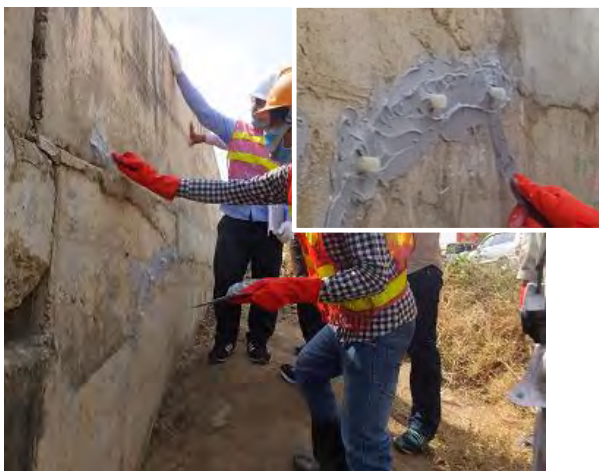
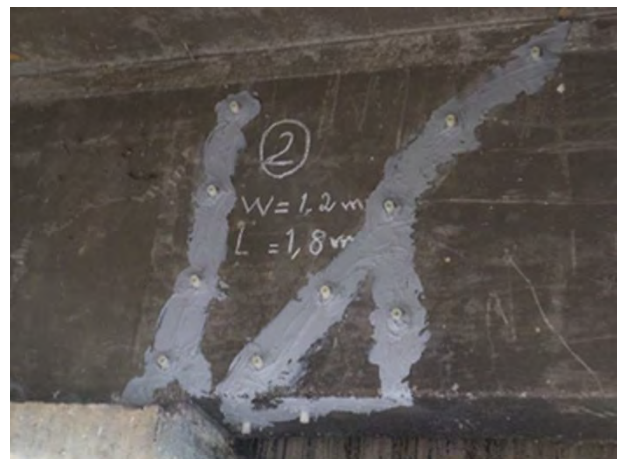
Photo 5.2.1.11 បិទសាធាតុដែលលាយហើយលើស្នាមប្រេះ

វត្ថុធាតុបិទភ្ជាប់ក៏ត្រូវបានបិទលើស្នាមប្រេះរវាងទ្រនាប់ (Photo 5.2.1.11)។ ប្រសិនបើស្នាមប្រេះបិទមិនបានជិតល្អ វត្ថុធាតុដែលបាញ់ចូលទៅនឹងហៀរចេញក្រៅ។ ដូចនេះហើយវាភាពចាំបាច់ក្នុងការបិទឲ្យបានជិតល្អជាពិសេសនៅជុំវិញទ្រនាប់។

បន្ទាប់ពីការងារបិទត្រូវបានបញ្ចប់ ចន្លោះរយៈពេលច្រើនជាង 24 ម៉ោង មានសារៈសំខាន់សម្រាប់ការបិទភ្ជាប់ឲ្យក្លាយជារឹង (៣០អង្សាសេ)។

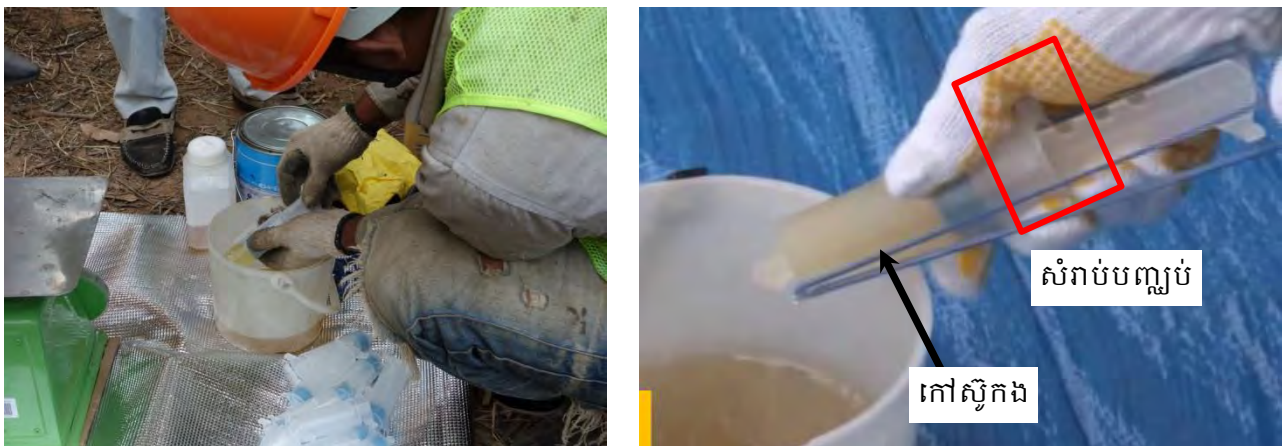
Photo 5.2.1.15 ដាក់បញ្ចូលស៊ីរ៉ាំង

វត្ថុធាតុការ epoxy ត្រូវបានបាញ់ចូលក្នុងស៊ីរ៉ាំង ជាមួយនឹងកៅស៊ូដ័រ (Photo 5.2.1.15)។ បន្ទាប់មក ឧបករណ៍បញ្ឈប់នៃស៊ីរ៉ាំងត្រូវបានដាក់(ដាច់ឡូក) ដើម្បីកុំឲ្យស៊ីរ៉ាំង មានចលនា(Photo 5.2.1.16)។ បន្ទាប់ពីស៊ីរ៉ាំង ត្រូវបានដាក់លើទ្រនាប់ (Photo 5.2.1.17) ឧបករណ៍បញ្ឈប់នៃ ស៊ីរ៉ាំង ត្រូវបានដកចេញ (ដោះឡូក) ហើយការបាញ់ចូលក៏ចាប់ផ្តើមដោយសំពាធកៅស៊ូ។ ហាមដកស៊ីរ៉ាំង មួយណាចេញ រហូតដល់ការកែតម្រូវត្រូវបានធ្វើចប់សព្វគ្រប់។

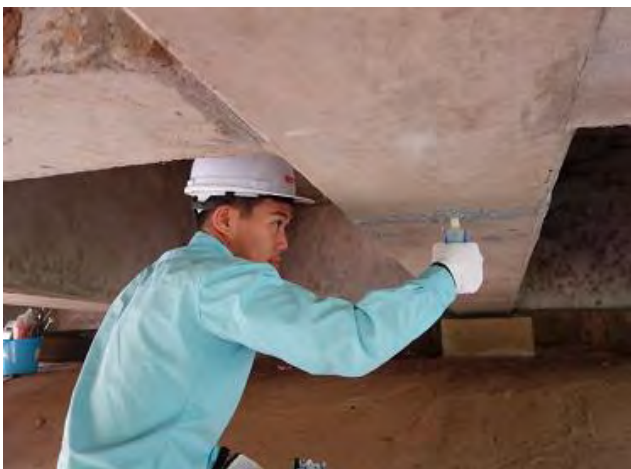
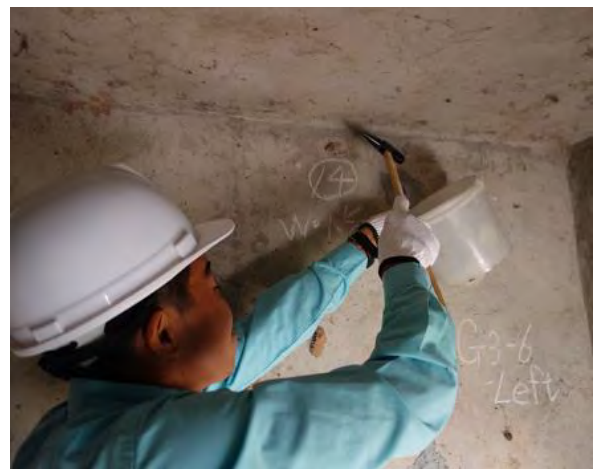
Photo 5.2.1.18 ដកស៊ីរ៉ាំងនិងទ្រនាប់ចេញ

បន្ទាប់ពីវត្តធាតុដែលបានបញ្ចប់ការចូលក្នុងជារីងស៊ីរ៉ាំង និង ទ្រនាប់ត្រូវបានដកចេញ (Photo 5.2.1.18)

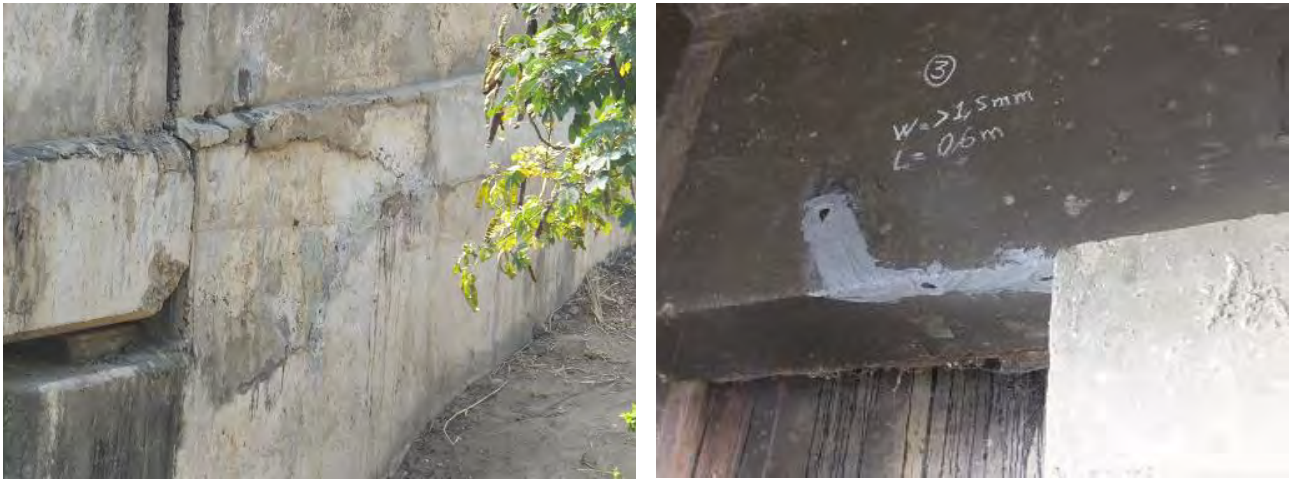
Photo 5.2.1.19 បញ្ចប់ការងារ

ជំរ និងដីដែលនៅសេសសល់ជាប់លើផ្ទៃដែលលើសពីផ្នែកដែលធ្វើការជួសជុល ត្រូវយកចេញ។ ការដ្ឋាន ត្រូវតែសម្អាត។ ហើយបរិក្ខារដែលបានប្រើប្រាស់ត្រូវធ្វើការត្រួតពិនិត្យ សម្អាត។

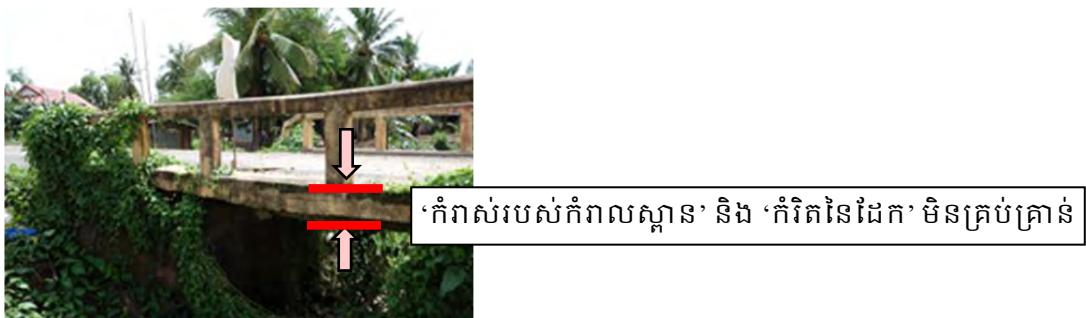
ករណីទី 1: សមត្ថភាពទ្រទ្រង់របស់ស្ពានមិនល្អដោយសារខ្វះលក្ខណៈបច្ចេកទេសក្នុងការសាងសង់ ឬការរចនាមិនបានត្រឹមត្រូវ (Photo 5.2.2.1)

Photo 5.2.2.1 សមត្ថភាពទ្រទ្រង់របស់ស្ពានមិនល្អ

ករណីទី 1: ធ្វើការជួសជុលនូវចំណុចដែលអាចធ្វើបានដើម្បីជួយអោយស្ថានមានស្ថានភាពប្រសើរឡើង។

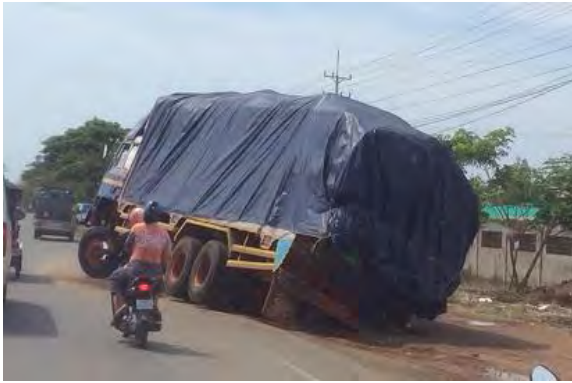
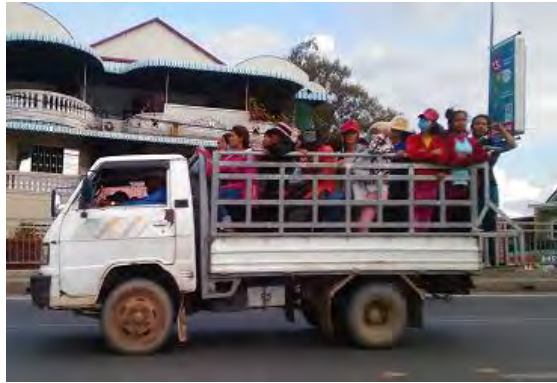
ករណីទី 2: ដីកលើសទម្ងន់ (Photo 5.2.2.2)

Photo 5.2.2.2 ដឹកលើសទម្ងន់

ករណីទី 2: ពង្រឹងច្បាប់លើការដឹកលើសទម្ងន់ និងធ្វើការជួសជុលនូវចំណុចដែលអាចធ្វើបានដើម្បីជួយអោយស្ថានមានស្ថានភាពប្រសើរឡើង។

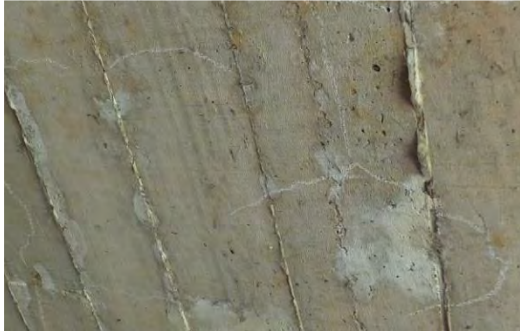
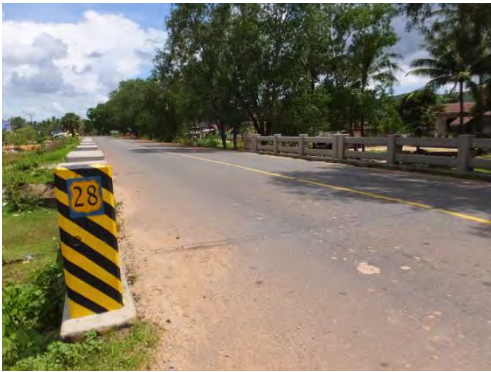
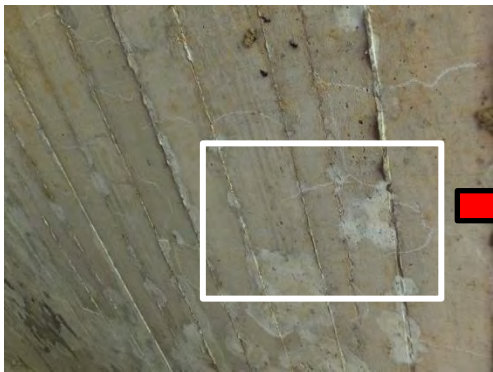
ស្ពាន (Photo 5.2.2.4) នៅផ្លូវជាតិលេខ៤ ក្រុងព្រះសីហនុ. ស្ពាននេះមានរថយន្តធំៗជាច្រើនធ្វើដំណើរឆ្លងកាត់ជារៀងរាល់ថ្ងៃ។ មានស្នាមប្រេះជាច្រើននៅលើកំរាលខណ្ឌដែលមានទទឹងធំជា 0.6mm។ ប្រសិនបើគ្មានការថែទាំទេស្នាមប្រេះទាំងនេះនឹងមានទំហំកាន់តែធំ។ ហើយនឹងបណ្តាលអោយមានការរលកចេញនៃបេតុង ហើយកំលាំងទ្ររបស់ស្ពានធ្លាក់ចុះអាចបណ្តាលអោយបាក់ស្ពាននៅពេលអនាគត(Photo 5.2.2.5)។

Photo 5.2.2.4 ស្នាមប្រេះលើកំរាលខណ្ឌ

- ស្នាមប្រេះទទឹងស្ពាន។
- នៅពេលឡានដឹកលើសទម្ងន់ឆ្លងកាត់ស្ពាន ពេលនៅកំរាលស្ពានមានរញ្ជ័រខ្លាំង។
- មានស្នាមប្រេះជាច្រើនជិតផ្លូវរបស់រថយន្ត។

វិធីសាស្ត្រនេះគឺដើម្បីថែទាំកំរាលបេតុងដោយប្រើ CFC.

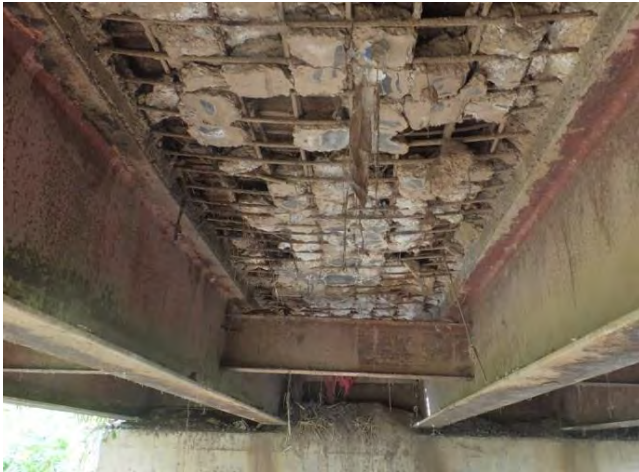
Photo 5.2.2.5 ស្ពានបាក់

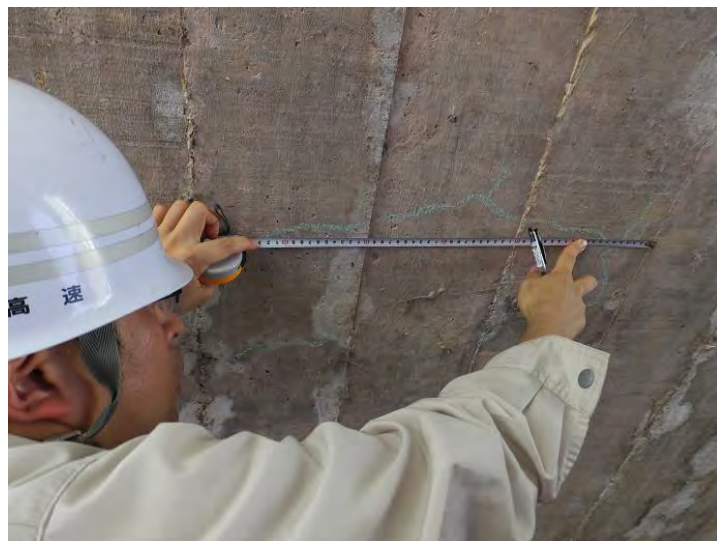
Photo 5.2.2.6 កំណត់ទំហំជួសជុល

ការត្រួតពិនិត្យនិងកត់ត្រាពីស្ពានត្រូវបានធ្វើឡើងមុនពេលបង្កើតផែនការជួសជុល។ ហេតុនេះហើយការងារត្រួតពិនិត្យស្ពានគួរតែត្រូវបានធ្វើឡើងមុនគេបង្អស់។ ហើយប្រសិនបើមានស្នាមប្រេះធំជាង 0.3mm លើស្ពានត្រូវតែធ្វើការជួសជុល។ លើសពីនេះទៀតការត្រួតពិនិត្យដោយប្រើញញួរ ដើម្បីស្វែងរកផ្នែកដាច់រួចយកវាចេញ។ យើងធ្វើការកំណត់ទំហំការងារជួសជុលនិងកត់ត្រាចូលក្នុងផែនការ។ (Photo 5.2.2.6)

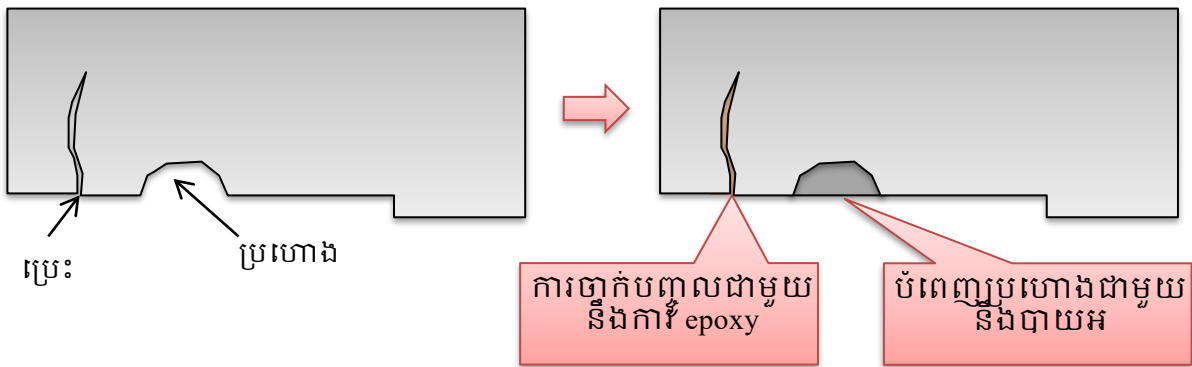
Fig. 5.2.2.2 ជួសជុលប្រហោងនិងស្នាមប្រើ

ប្រហោងនិងស្នាមប្រើនៅលើស្ពានអាចបណ្តាលអោយពិបាកក្នុងការបិទ

ដូច្នេះហើយប្រសិនបើមានផ្នែកដែលជុយស្រួយ និងប្រហោងនៅលើបេតុងត្រូវធ្វើការជួសជុលដោយប្រើ resin mortar។ ហើយប្រសិនបើមានស្នាមប្រើធំជាង 0.3mm ត្រូវធ្វើការជួសជុលដោយប្រើការ epoxy (Fig. 5.2.2.2, Photo 5.2.2.7).

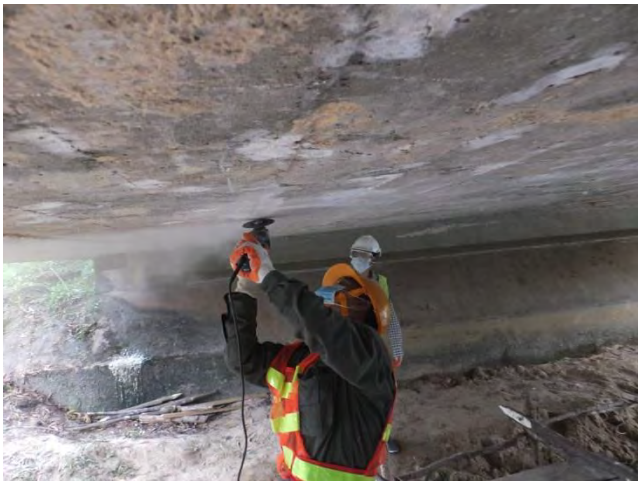
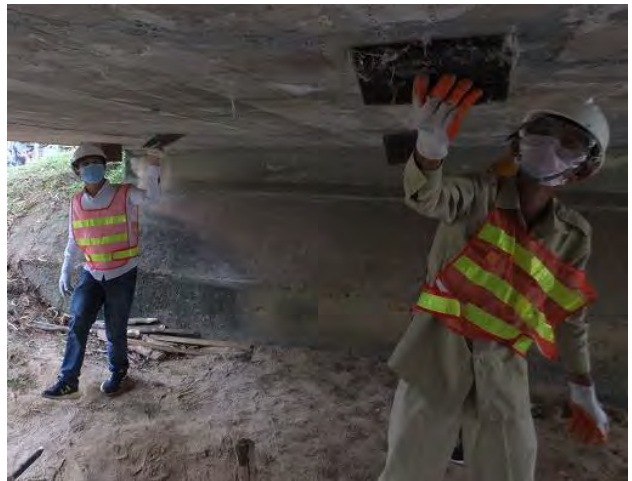
Photo 5.2.2.8 រៀបចំផ្ទៃខាងក្រៅ

ផ្ទៃបេតុងមានកម្ពស់មិនស្មើគ្នាឬជ្រុងកែងអាចបណ្តាលអោយពិបាកក្នុងការបិទនិងធ្វើអោយ Carbon fiber ខូច។ ហេតុនេះហើយយើងត្រូវធ្វើផ្ទៃបេតុងអោយស្មើដោយប្រើម៉ាស៊ីនឆាប (Photo 5.2.2.8(a)) (កំពស់ខុសគ្នាតិចជាង 1mm) ឬប្រើ resin mortar (ទ្រេតធំជាង 30mm)។

បាយអរ ប្រេង ធូលី ត្រូវសំអាតអោយស្អាតចេញពីបេតុងដោយប្រើម៉ាស៊ីនឆាបឬប្រាស់ដែក (Photo 5.2.2.8(b)).

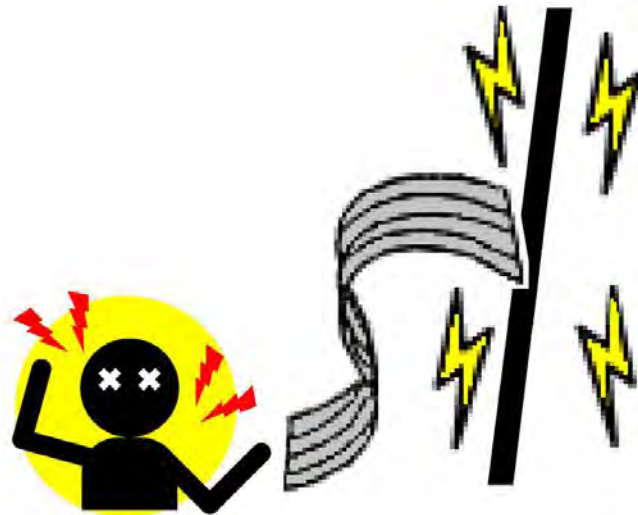
Fig 5.2.2.17 វិធីសាស្ត្រក្នុងការជួសជុល

សូមប្រុងប្រយ័ត្នពីព្រោះ CFC អាចចម្លងបន្ទុកអគ្គិសនី (Fig 5.2.2.17) ប្រសិនបើមានខ្សែភ្លើងនៅជិតនឹងកន្លែងធ្វើការ យើងត្រូវធ្វើការរុំប្រឡាក់អោយបានល្អ។

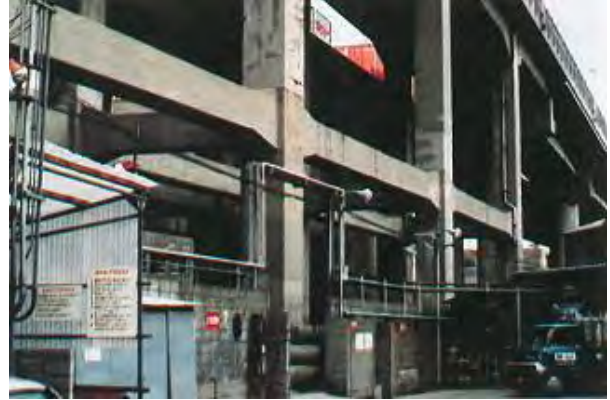
ផ្នែកនានានៃរេតុងត្រូវបានរងការខូចខាតដោយសារតែការបែកពីគ្រោងរឹងនៃសរសរ (Photo 5.2.3.1)។ ទោះបីជាមានការវាយរេតុងដែលទទួលរងការខូចខាតដោយញញួរក៏ដោយ ក៏សំនឹកនៅលើឆ្អឹងដែក និងច្រេះត្រូវបានកត់សំគាល់នៅតាមខ្នង(Photo 5.2.3.2 និង Photo 5.2.3.3)។

Photo 5.2.3.1 រូបភាពទូទៅរបស់ផ្នែកដែលខូចខាត

សរសរទប់ត្រូវបានធ្វើឡើងឲ្យខ្ពស់ជាងសរសរដទៃទៀតដើម្បីឆ្លងកាត់ផ្លូវដែកអាកាស។ វាត្រូវបានស្ទាបស្ទង់មើល ក្នុងកម្ពស់ដូចនេះ ថាលក្ខណៈបង្កដោយការចាក់រេតុងមិនបានត្រឹមត្រូវ ការបែកចេញនៃគ្រួសដុំ និងការបង្ហាប់មិនបានល្អ។

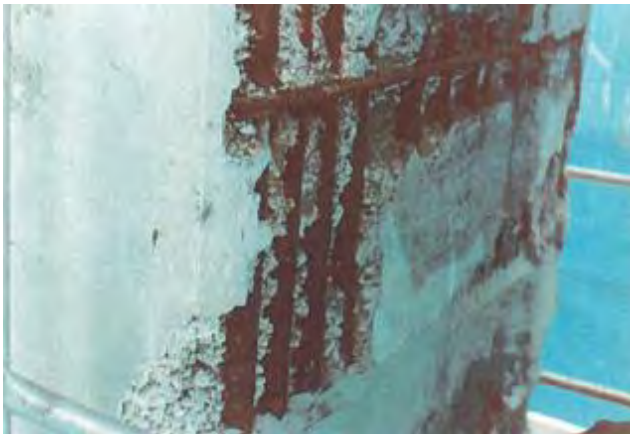
Photo 5.2.3.2 រេតុងរេតុង

សំនឹកនៅលើឆ្អឹងដែកកកើតឡើងដោយសារតែវត្តមាននៃការផ្ទុះសុលក្នុងរេតុង កម្រាស់នៃរេតុងដែលត្រូវបានចាក់ ដែលជាកន្លែងដែលបង្កើតស្នាមប្រេះគ្មានប្រសិទ្ធភាព ការហូរចូលពីទឹកភ្លៀង។ សំនឹកដូចនេះត្រូវបានគេដឹងថាអាចបង្កឲ្យរេតុង រលើក និងជ្រុះ។ នៅទីតាំងដែលមានការរលើកខ្លាំង ការជួសជុលការផ្ទុះសុលជាមួយនឹងបាយអរត្រូវបានធ្វើឡើង។ ការជួសជុលដោយការបិទខ្លះបានបង្កឲ្យមានការរលើកដែលប្រហែលជាដោយសារតែភាពខុសគ្នានៃគុណភាពវត្ថុធាតុ ឬក៏ការរំញ័រ។

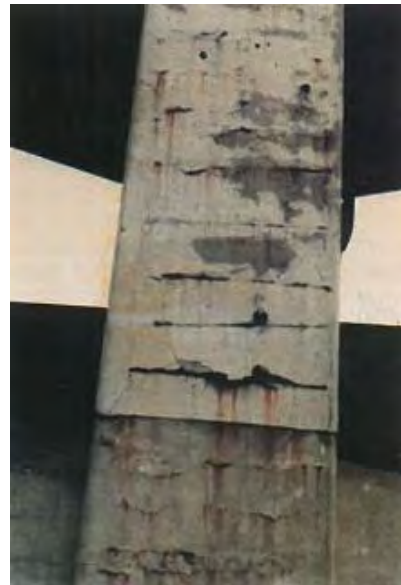
Photo 5.2.3.3 លៀនចេញក្រោ និងរេតុងរេតុង

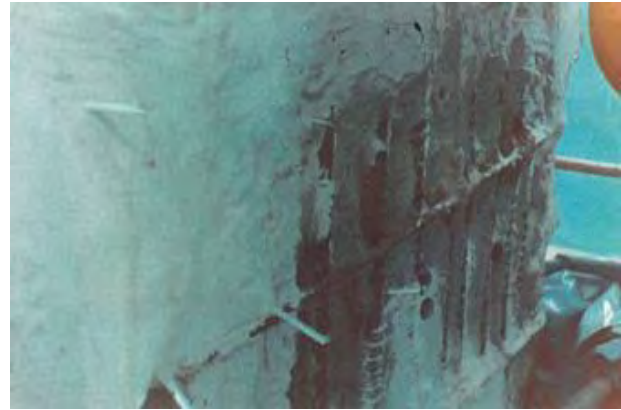
Photo 5.2.3.4 ជួសជុលដោយ putty sealant

ការផ្ទុះសុលក្នុងបេតុងត្រូវបានឈូសចេញទាំងស្រុង។ កន្លែងដែលបានឈូសត្រូវបានបិទដោយ epoxy putty sealant ជាមួយនឹងមុខតំណដែលឆ្លង (Photo 5.2.3.4 និង Photo 5.2.3.5) ។

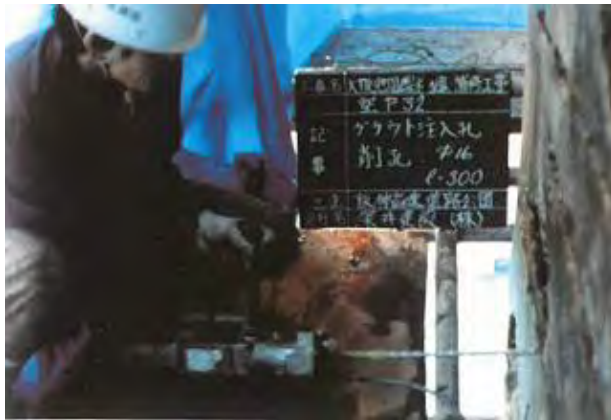
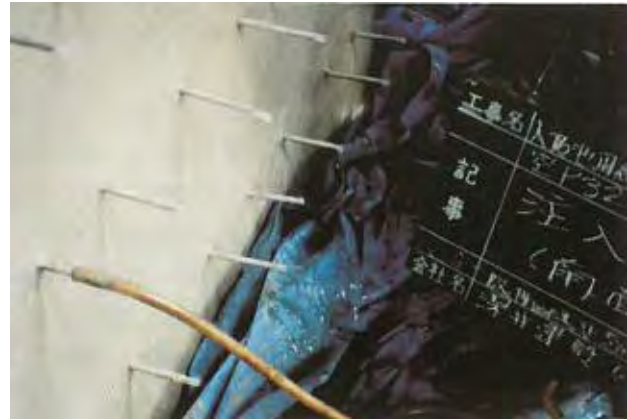
Photo 5.2.3.5 បង្កើតប្រហោយសម្រាប់ធ្វើការចាក់បញ្ចូល

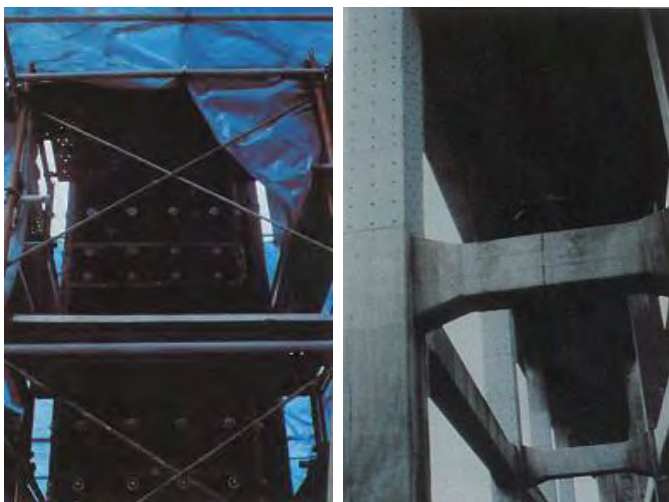
Photo 5.2.3.6 បន្ទះដែកថែប affixed

ដើម្បីជៀសវាងការរលើកបេតុង បន្ទះដែក (កម្រាស់៤.៥ ម.លី) ត្រូវបានភ្ជាប់ទៅលើផ្ទៃបេតុង (Fig. 5.2.3.1, Photo 5.2.3.6) ។

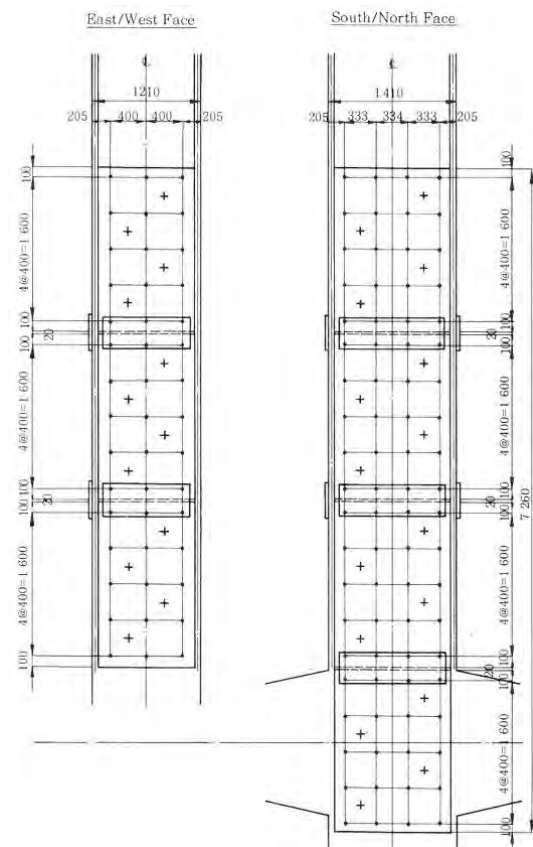
Fig. 5.2.3.1 បន្ទះដែកថែប affixed

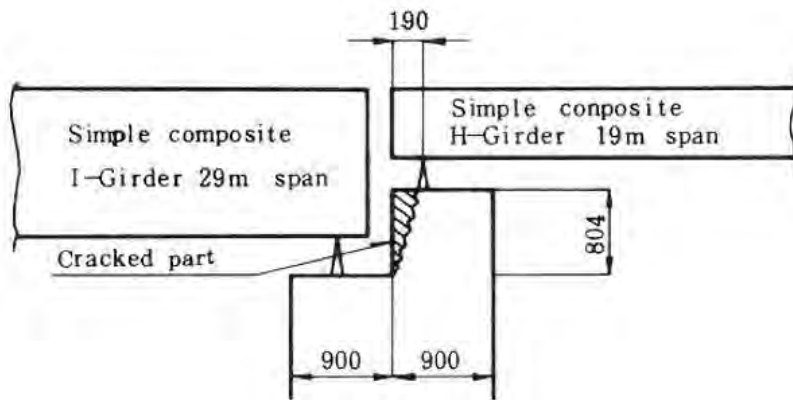
សរសរត្រូវបានរចនាឡើងដើម្បីទ្រទ្រង់សមាសធាតុធម្មតានៃឃ្នាបស្ពានដែកទម្រង់អក្សរ I (ប្រវែង 29m) ម្ខាង ហើយនៅម្ខាងទៀតគឺសមាសធាតុធម្មតានៃឃ្នាបស្ពានដែកទម្រង់អក្សរ H (ប្រវែង 19m) ដែលបង្កើតបានកម្រិតខុសគ្នា ចំនួន ៨០៤ ម.លី នៅផ្នែកខាងលើនៃសរសរ(Fig. 5.2.4.1) ។

Fig. 5.2.4.1 ទីតាំងនៃសរសររបេតុងដែលខូច

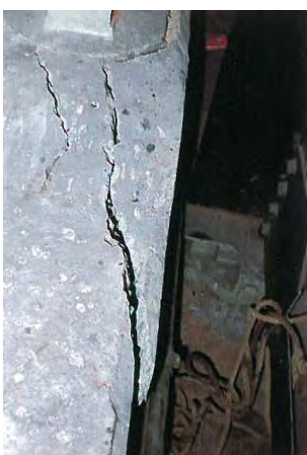
ស្នាមប្រេះកើតឡើងក្បែរទ្រទ្រង់ និងផ្នែកបេតុងខ្លះដែលបានរបេះធ្លាក់ កើតឡើងនៅផ្នែកខាងលើនៃសរសរ។
(Photo 5.2.4.1)

(a)កំរិតខុសគ្នានៃជើងតាង

Photo 5.2.4.1 ខូចខាតផ្នែកមូលដ្ឋាននៃបេតុង

- (1) ប្រវែងទម្រង់មានត្រឹមតែ ១៩០ ម.លី ពីផ្នែកកណ្តាលនៃទ្រនាប់។ ប្រវែងនេះមិនមានប្រសិទ្ធភាពក្នុងការទ្របន្ទុកក្នុងទិសដៅបរទៅត្រង់នោះទេ។ វាត្រូវបានធ្វើការប៉ាន់ស្មាន ដូចនេះហើយកម្លាំងបន្ទុកបានបំបាក់មូលដ្ឋានបេតុង។
- (2) ជាមួយនឹងឆ្អឹងដែកដាក់ញឹកគ្នាច្រើនពេកក្នុងបេតុង ភាពរឹងមាំនៃបេតុងមិនមានប្រសិទ្ធភាព
 - (a) បង្គាប់មិនបានល្អក្នុងអំឡុងពេលចាក់បេតុង។
 - (b) ការរៀបចំឆ្អឹងដែកខុសពីធម្មតាពីព្រោះតែវត្តមាននៃរមូរកោង
- (3) ស្តង់ដាររចនាសម្ព័ន្ធបច្ចុប្បន្នតម្រូវឲ្យប្រវែងទម្រង់មិនតិចជាង ២០០ ម.លី សម្រាប់ផ្ទឹមទ្រ (Fig.5.2.4.2)។ ក្នុងលក្ខខណ្ឌនេះ ផ្ទឹមទ្រត្រូវមានកម្លាំងទ្រគ្របគ្រាន់ជាមួយនឹងកម្លាំងបន្ទុក។

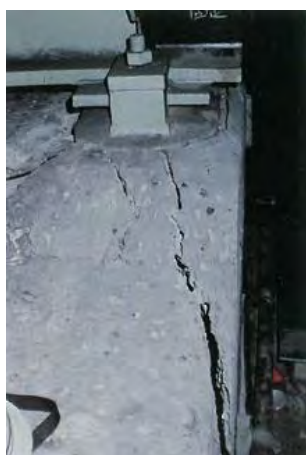
(b) Bearing bed

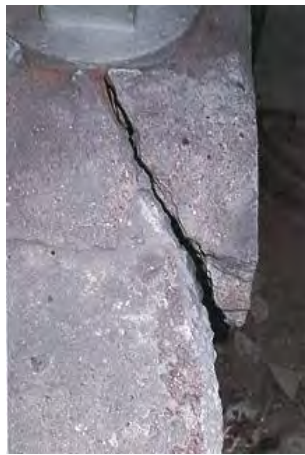
(c)ផ្នែកនៃផ្ទឹម

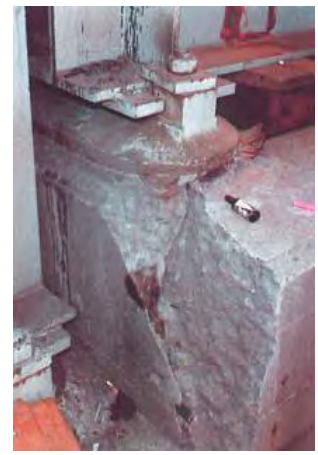
(d)ផ្នែកចុងនៃផ្ទឹម

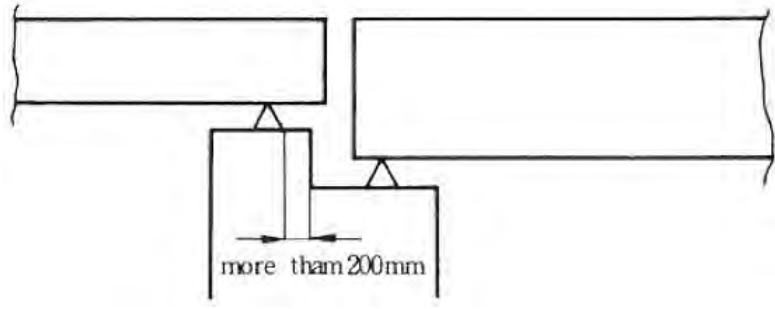
Fig. 5.2.4.2 តម្រូវការប្រវែងដែលអាចដាក់បាន

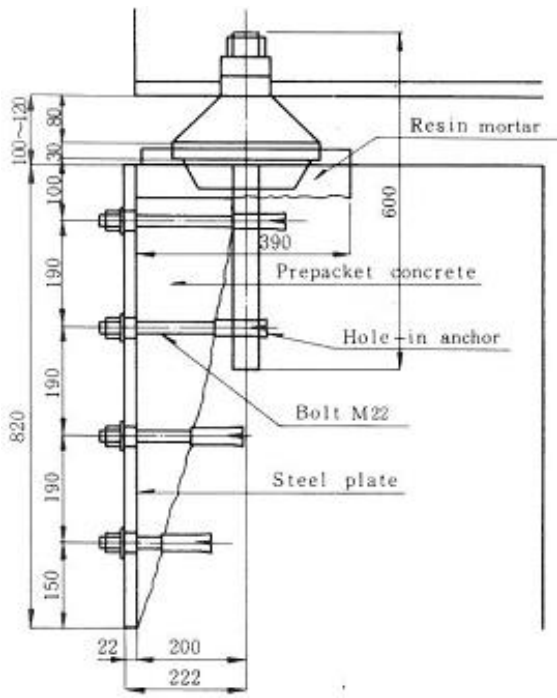
Fig. 5.2.4.3 តម្រូវការចម្ងាយតែមដើម្បីដាក់

Fig.5.2.4.3 បង្ហាញពីវិធីសាស្ត្រជួសជុលនៃផ្នែកខូចខាតរបស់មូលដ្ឋានបេតុង ជាមួយនឹងការភ្ជាប់បន្ទះដែក។ បន្ទះដែកផ្តល់នូវអត្ថប្រយោជន៍ចំនួនពីរ គឺពង្រឹង និងបង្រួបបង្រួមបេតុង។ ដំណាក់កាលដែលធ្វើឡើងក្នុងការជួសជុលនេះ មានដូចខាងក្រោម។

- (1) តំឡើងសមាជិកដែករាងអក្សរ L ទៅសំណាញ់ផ្ទឹម ក្នុងស្ថានភាពត្រឹមឡើង ពង្រឹងការទ្រជាបណ្តោះអាសន្នសម្រាប់ទ្រនាប់ (Fig. 5.2.4.4)
- (2) តំឡើងដែកត្រឹម (ត្រឹមទម្រង់(hydraulic jacks) ទម្ងន់100 តោន ពីរឈុត) ជាទម្រង់បណ្តោះអាសន្ន។

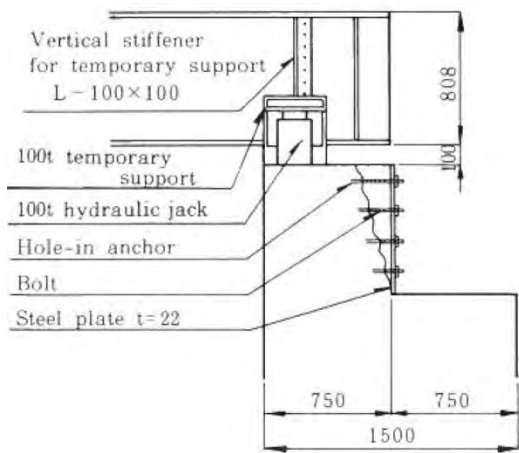
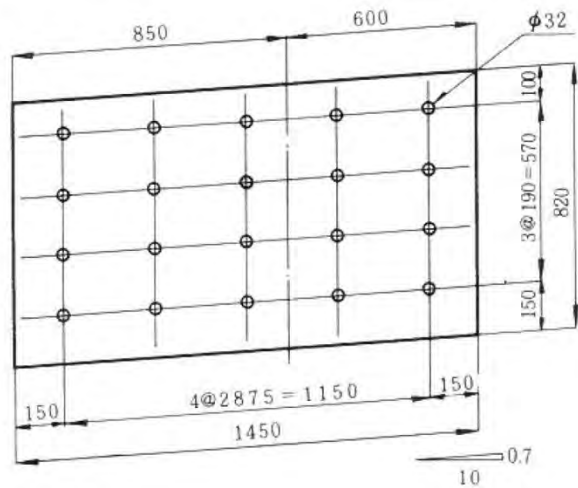
Fig. 5.2.4.4 បន្ទះដែកសម្រាប់ធ្វើការជួសជុលសសរជើងតារាង

(5) ដាក់ hole-in anchors (Fig.5.2.4.4)

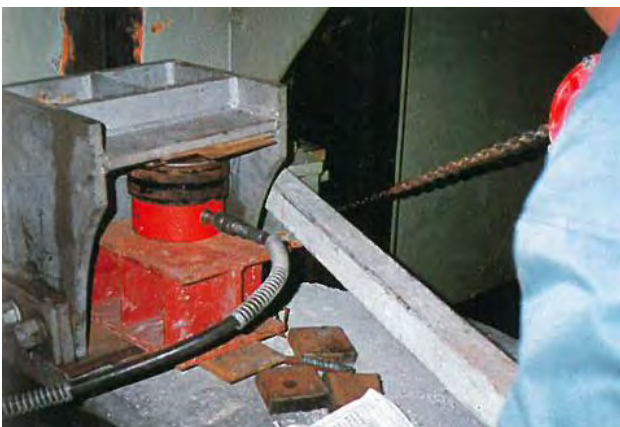
Photo 5.2.4.2 ទប់ទល់បណ្តោះអាសន្នដោយគ្រឿងបឡើង

(3) គ្រឿងបឡើង (Photo 5.2.4.2)

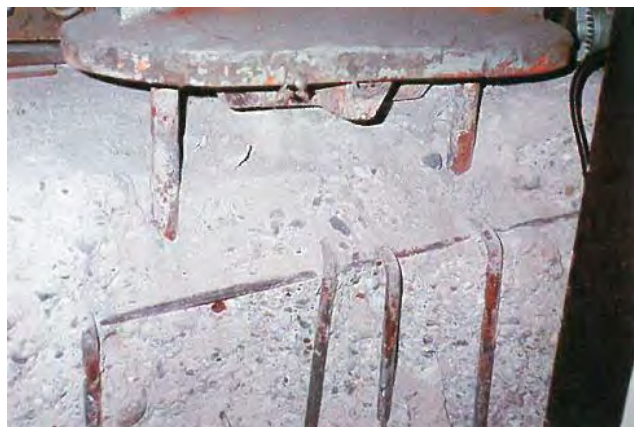
Photo 5.2.4.3 ខូចខាតបេតុង chipped off

(4) យកផ្នែកបេតុងដែលខូចខាតចេញ (Photo 5.2.4.3)

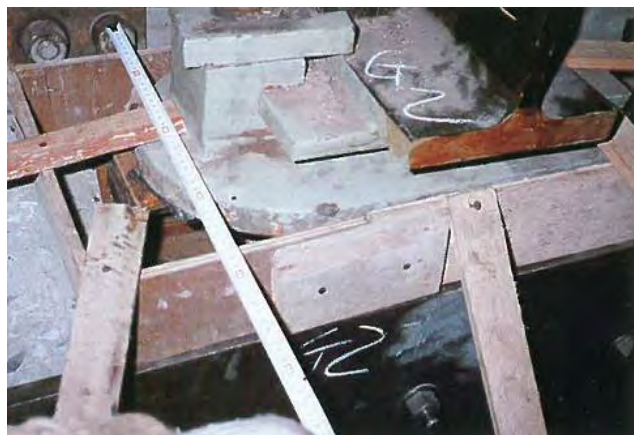
Photo 5.2.4.4 បន្ទះដែកដែលត្រូវបានគ្រប

(6) រៀបចំផ្ទាំងដែក និងតម្កល់បន្ទះដែក (Photo 5.3.4.4)

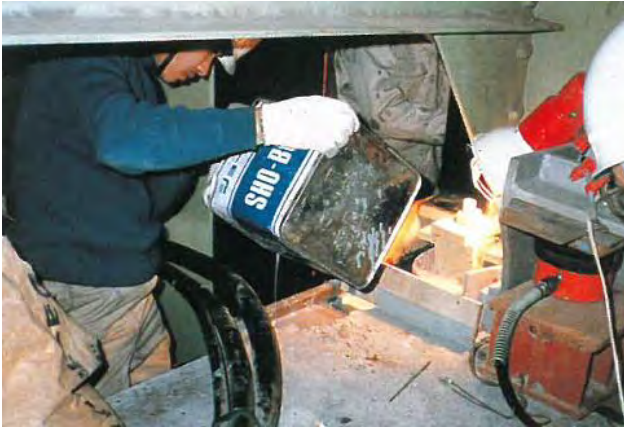
Photo 5.2.4.5 ចាក់ការ epoxy

(8) ចាក់បេតុងដែលបានរៀបចំទុកមុន។ ការ Epoxy ត្រូវបានបាញ់ចូលជាវត្ថុធាតុដើម្បីសសរខាងលើ បន្ទាប់ពីត្រូវបានចាក់បំពេញដោយគ្រួស (Photo 5.2.4.5)។

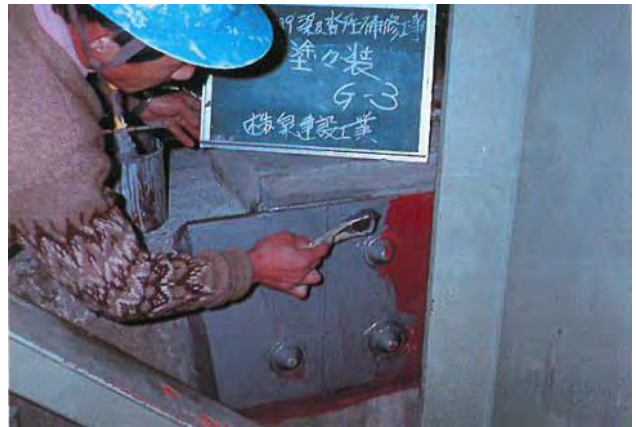
Photo 5.2.4.6 ជួសជុលបន្ទះដែកដោយលាបថ្នាំ

- (9) ការកែតម្រូវ
- (10) កែសម្រួលទីតាំងទ្រនាប់(កម្ពស់ និងកម្រិត)
- (11) ដាក់បាយអរសម្រាប់ទ្រនាប់។
- (12) ការកែតម្រូវ។
- (13) លាបពណ៌មុខបន្ទះ: (Photo 5.2.4.6)

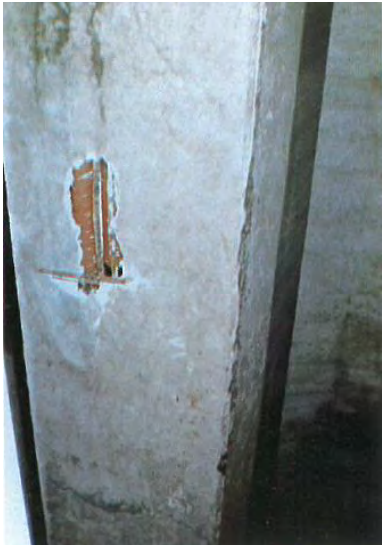
ឃ្នាប PC (បេតុងដែល ទទួលរងបន្ទុក ពេលក្រោយ ឬក៏ទទួលរងសំពាធជា មុន) ត្រូវបានរកឃើញថាមាន ប្រហោងនៅផ្នែកកណ្តាលនៃក្រចាប់ តំណផ្នែកខាងក្រោម (Photo 5.2.5.1) ។ ការវាយដោយព្យញ្ជរជុំវិញប្រហោង បានធ្វើឲ្យបែកបេតុងប្រហែល 30cm × 100cm ដែលធ្វើឲ្យទីតាំងនោះលេច ចេញផ្ទាំងដែក (Photo 5.2.5.2) ។

Photo 5.2.5.1 ប្រហោងនៅតាម

ទឹកនៃងដែលខូច និងកន្លែងដែលនៅជុំវិញ មានការបេតុង។ មូលហេតុដែលអាចបង្កឡើងត្រូវបានដឹងថាជាការ បង្ហាប់បេតុងមិនបានល្អ និងកង្វះកម្រាស់បេតុងសម្រាប់គ្រប។

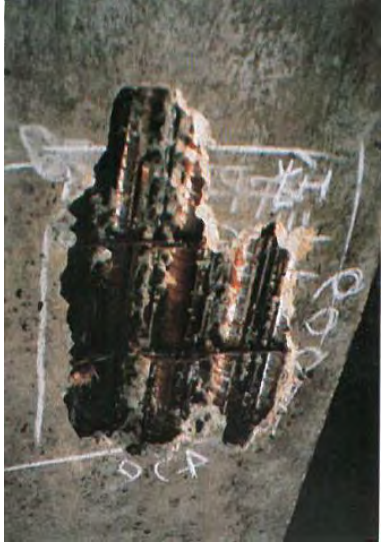
Photo 5.2.5.2 ស្ថានភាពបន្ទាប់ពី ប្រើព្យញ្ជរគូស

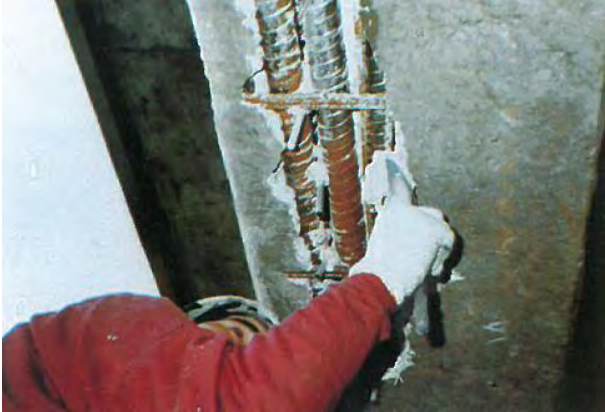
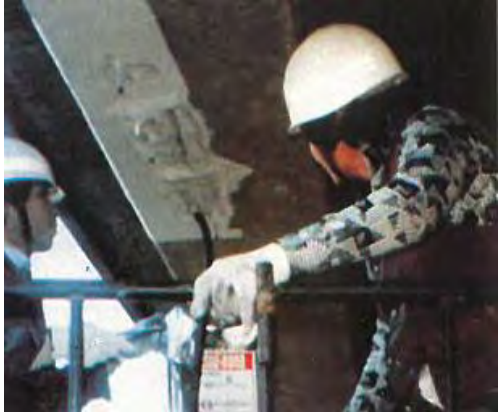
(a) ប្រើប្រាស់ការEpoxyដើម្បីធ្វើការជួសជុល

(b) ការងារជួសជុល

Photo 5.2.5.3 ជួសជុលទីតាំងដែលខូច

ការជួសជុលត្រូវបានធ្វើឡើងដោយដំបូងយកព្យញ្ជរវាយ និងយកបេតុងដែលខូចខាតចេញ បន្ទាប់មកដាក់ប៉ូកសេ ឡែន (putty sealant) ហើយចុងក្រោយបង្កប់ចាក់បំពេញប្រហោងជាមួយនឹងបាយអរការ epoxy (Photo 5.2.5.3)

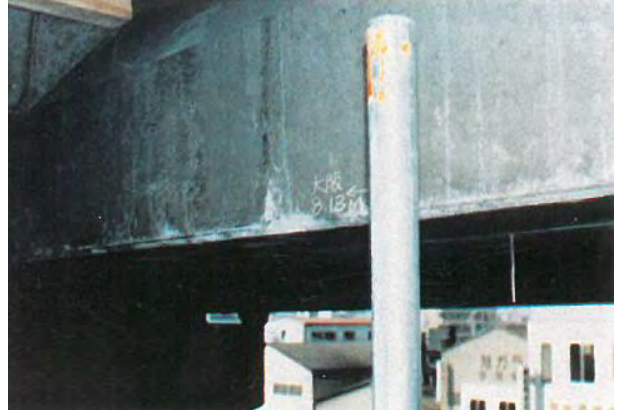
ស្នែដុះចេញពីក្រចាប់តំណផ្នែកខាងក្រោមនៅឯផ្នែកកណ្តាលនៃឃ្មាបបេតុងដែលបានទទួលរងបន្ទុក ការហៀរចេញរបស់វាមានរាងដូចដុំទឹកកកពីក្រចាប់តំណផ្នែកខាងក្រោម (Photo 5.2.6.1) ។

Photo 5.2.6.1 ស្នែដុះចេញមានរាងដូចដុំទឹកកកស្រួច

- (1) ក្នុងការស្វែងរកពីមូលហេតុ ពីផ្ទៃផ្លូវ រតុធាតុថ្នាំពណ៌ភ្លឺពេលងងឹត ត្រូវបានចាក់លើទីតាំងខូចខាត។ ថ្នាំពណ៌បានហៀរចេញពីទីតាំងខូចខាតនៃក្រចាប់តំណផ្នែកខាងក្រោមនៃឃ្មាប ដែលបញ្ជាក់ថាទឹកភ្លៀងនៅលើផ្ទៃផ្លូវត្រូវបានហៀរចាក់ចូលទៅក្នុងឃ្មាប។
- (2) ការជ្រាបចេញត្រូវបានកំណត់ទីតាំងប្រមាណជា 8.5m ទៅកាន់ចំណុចកណ្តាលនៃចុងឃ្មាប (Fig. 5.2.6.1) ។ វាត្រូវបានវិនិច្ឆ័យកំណើតរបស់វាពី ការគ្រប C3 និង C4 (Fig. 5.2.6.2) ។

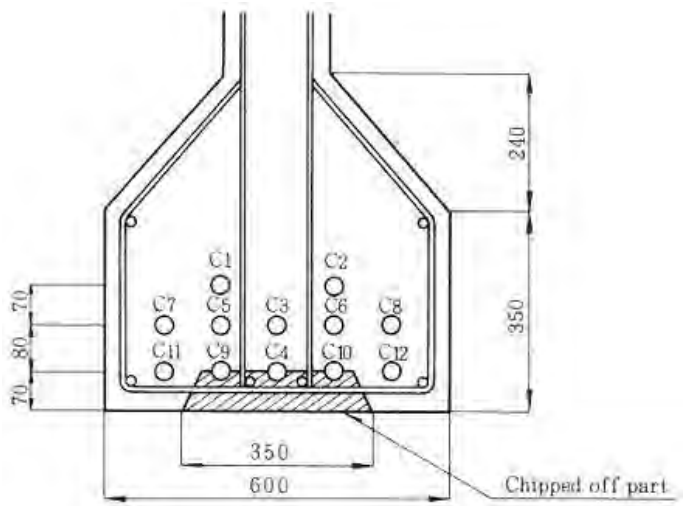
(3) ដើម្បីបញ្ជាក់ពីការបិទមុខតំណ សមាមាត្រ បេតុង soffit ត្រូវបានយកចេញ (Fig. 5.2.6.2) ។ បេតុងគ្របបានបែកចេញយ៉ាងងាយស្រួល នៅពេលដែលវាត្រូវបានវាយ។

Fig. 5.2.6.2 ផ្នែក Chipped និង ការរៀបចំស្រទាប់ ស្រោបខាងក្រៅ

(5) មូលហេតុដែលបណ្តាលឲ្យមានភាពខូចខាតគឺការធ្វើការបិទមុខតំណបេតុងគ្របមិនបានល្អ នៅក្នុង ដំណាក់កាលសាងសង់ និងផលប៉ះពាល់ពីទឹកភ្លៀង។

- (2) ចំណុចកណ្តាលមានខ្សែកាប PC ជាច្រើន ហើយទឹកភ្លៀងនៅក្នុងបេតុងគ្រប នឹងធ្វើឲ្យខូចខាតបេតុងក្រចាប់តំណផ្នែកខាងក្រោម (Fig. 5.2.6.2) ។
- (3) ត្រូវធ្វើការសាងសង់ឃ្នាបឲ្យបានប្រុងប្រយ័ត្នបំផុត ជាពិសេសការចាក់បេតុងឲ្យបានប្រុងប្រយ័ត្ន ពីព្រោះថាក្រចាប់ផ្នែកខាងក្រោមមិនមែនជាកន្លែងដែលសាកសមសម្រាប់ចាក់បេតុងដោយសារតែ៖

ទីតាំងបេតុងគ្រប ត្រូវបានកំណត់ដោយវិធីផ្ទេរលក់អ៊ុលត្រាសូនិច (ultrasonic) ឆ្លងកាត់ឃ្នាបមេ ក្នុងទិសដៅកម្រាស់។ ដើម្បីបញ្ជាក់ពីទីតាំងបេតុងគ្របដែលទាក់ទងនៅនឹងទំហំឃ្នាប ប្រហោងត្រូវបានខ្វែងពីខាងក្រៅនៃទីតាំងបេតុង គ្រប។

ការចាក់បំពេញបាយអរត្រូវបានធ្វើឡើងតាមរយៈប្រហោង ចាប់ផ្តើមពីចំណុចកណ្តាល រហូតដល់វត្តធាតុបាយអ រហៀរចេញពីប្រហោងដែលបានត្រួតពិនិត្យ។

ការជួសជុលត្រូវបានបញ្ចប់ដោយការចាក់បំពេញជ័រទៅក្នុងប្រហោងដែលបានត្រួតពិនិត្យ និងការស្តារឡើងវិញ នូវឃ្នាបដែលបានប៉ានស្មានជាមួយនឹងជ័រ។

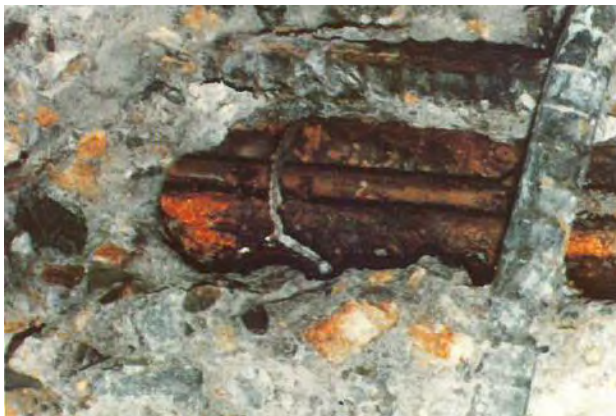
(4) ការត្រួតពិនិត្យការដ្ឋានបានបង្ហាញពីសំនឹក នៃដែកលូស PC និងចំនួនទឹកតិចតួចបានប្រាប់ ចេញពី បេតុងគ្រប C4។ វាត្រូវបានគេប៉ាន់ ស្មានថាទឹកភ្លៀងមកពីចុងឃ្នាប ដែលហូរចាក់ ក្នុងបេតុងគ្រប C4 និងចេញពីទីតាំងខូចខាត។

Photo 5.2.6.2 សរសៃដែកលៀនចេញដោយប្រើញញូរ

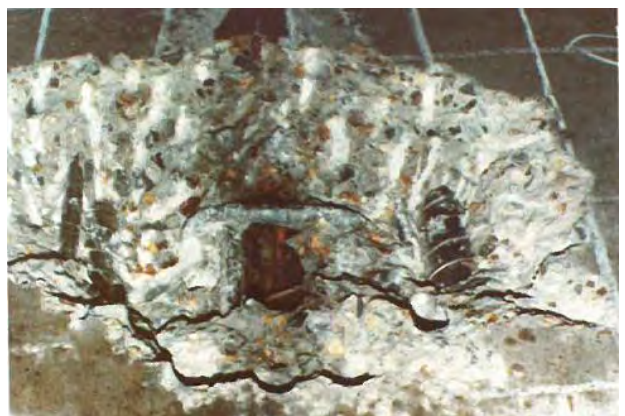
Photo 5.2.6.3 គែមខាងក្រោមបន្ទាប់ពីកាតចេញ

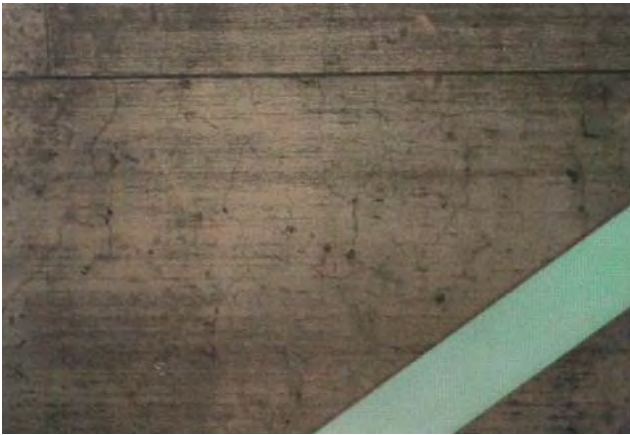
(a) A-4 បន្ទះខូចខាត

ការឆ្លុះសុល (ឬក៏ប្រហោងខ្នងអណ្តើក) បង្កើតរបត់ស្នាមប្រេះ 0.1mm-0.3mm ម.លី ដែលដុះក្នុង soffit នៃប្លង់សេបេតុង (Photo 5.2.7.1 និង Fig. 5.2.7.1) ។

ទីតាំងប្រមូលផ្តុំស្នាមប្រេះបង្ហាញខ្លួនជារបត់ជ្រុង។ ក្រោយពីការវាស់វែង ដង់ស៊ីតេស្នាមប្រេះគឺ 7.5mm² – 10mm² (Table 5.2.7.1) ។

Photo 5.2.7.1 ប្រេះលើកម្រាលខណ្ឌស្ពាន

យោងទៅតាមប្រភេទនៃភាពខូចខាតនៃប្លង់សេ ប្លង់សេត្រូវការការជួសជុលដោយវិធីសាស្ត្រពង្រឹង ដើម្បីស្តារមុខងាររបស់វា និងប្រសិនបើអាចត្រូវធ្វើការលើកកម្ពស់ភាពរឹងមាំ។

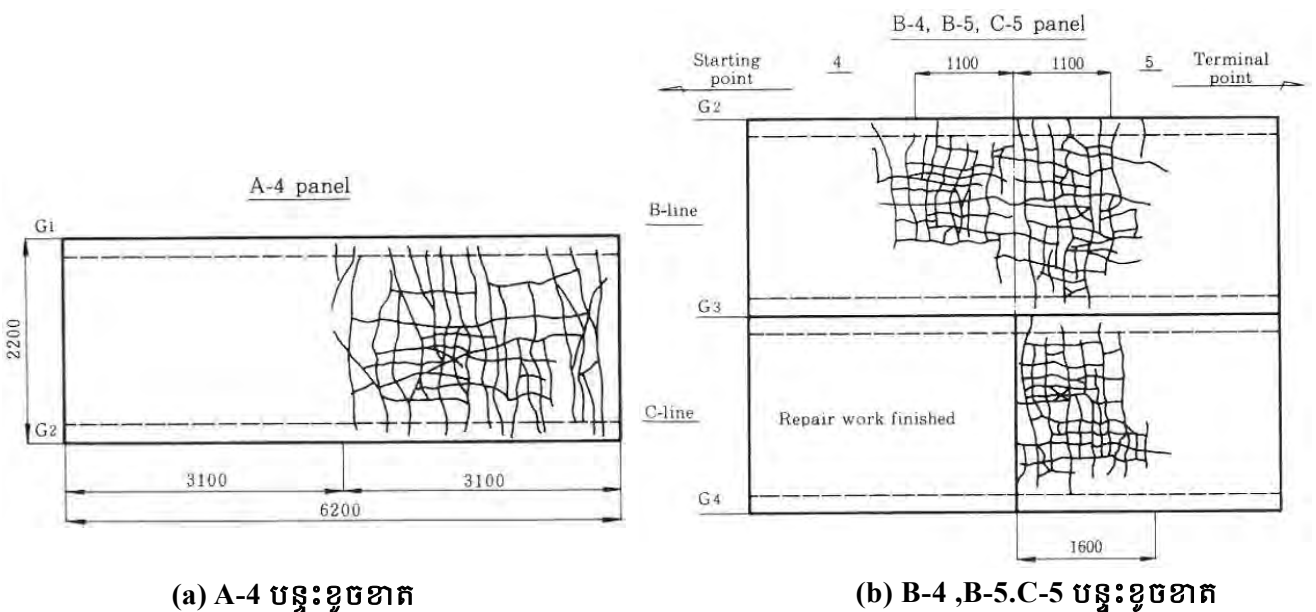
(a) A-4 បន្ទះខូចខាត

(b) B-4, B-5, C-5 បន្ទះខូចខាត

Fig. 5.2.7.1 ឆ្លុះសុល លំនាំនៃការប្រេះ

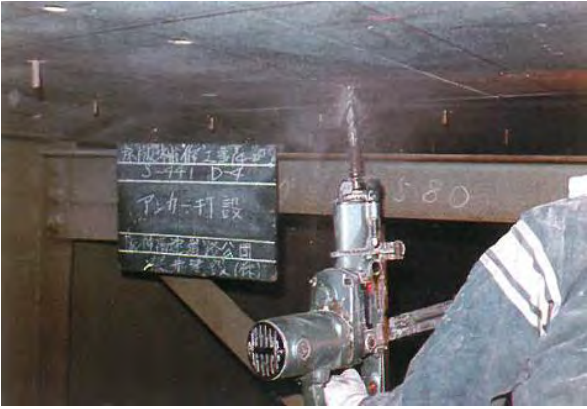
Photo 5.2.7.2 បង្កើតប្រហោងលើ anchor

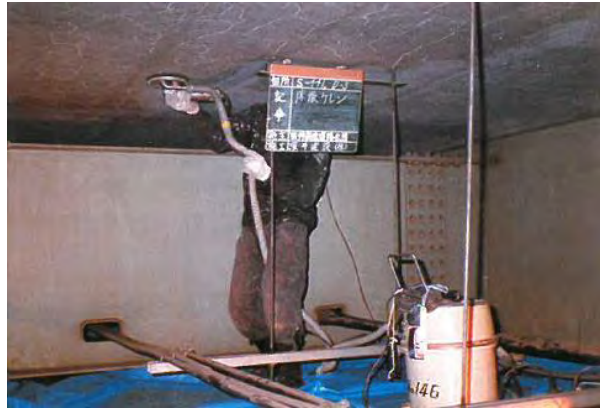
Photo 5.2.7.3 សំអាតស្នាមលើផ្ទៃបេតុង

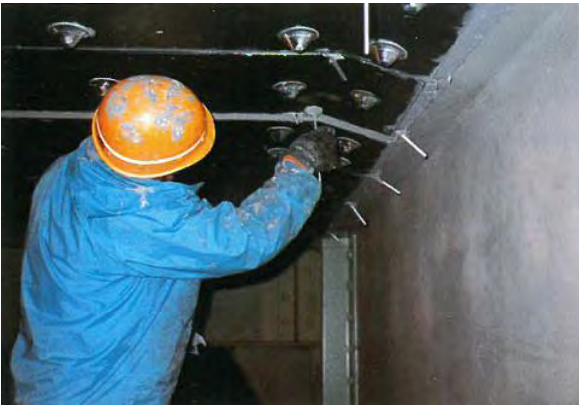
Photo 5.2.7.4 Attach steel plate

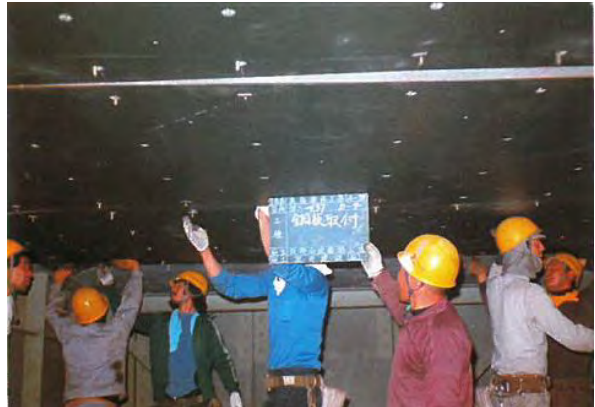
Photo 5.2.7.5 ផ្សារជ្រុងបន្ទះដែក

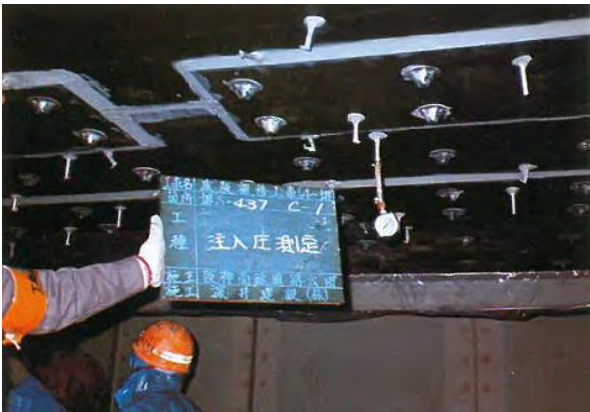
Photo 5.2.7.6 វាស់សម្ពាធកន្លែកចាក់

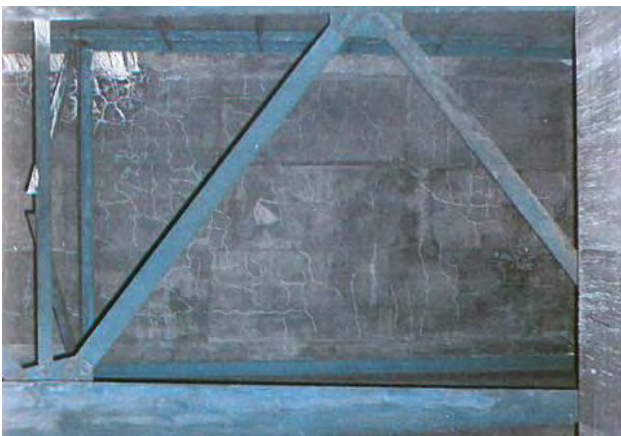
Photo 5.2.8.1 ប្រេះលើកំរាលខណ្ឌ

ផ្ទៃប្លង់សេបេតុងផ្នែកខាងក្រោមបានប្រេះ (Photo 5.2.8.1)។ បន្ទាប់ពីមានភាពខូចខាតនេះ វិស្វករបានដុះចេញពីផ្នែកចំហៀងប្លង់សេកែរៗនោះ ហើយបេតុងបានជ្រុះជាបំណែកៗ (Photo 5.2.8.2) ដែលបង្កឱ្យមានគ្រោះថ្នាក់មកលើផ្លូវ (Photo 5.2.8.3)។

ការត្រួតពិនិត្យជាប្រចាំក្នុងខែ វិច្ឆិកា ឆ្នាំ ១៩៨០ បានបង្ហាញភាពខូចខាតនេះ ដែលចាត់ក្នុងចំណាត់ថ្នាក់ A ក្នុងកម្រិតនៃភាពខូចខាត (Photo 5.2.8.1)។ ហើយបន្ទាប់មកភាពខូចខាតនេះ បានវិវត្តទៅចំណាត់ថ្នាក់ AA ពេលមកដល់ខែសីហា ឆ្នាំ១៩៨១(Photo 5.2.8.2)។

ដើម្បីជៀសវាងកុំឱ្យមានគ្រោះថ្នាក់ទៅលើយានយន្តក្រោមលក្ខណៈដូចនេះ វាត្រូវបានសម្រេចថាពន្យាចរាចរណ៍ជាបណ្តោះអាសន្ន ហើយធ្វើការសាងសង់ផ្នែកនៃប្លង់សេឡើងវិញ ជាមួយនឹងការពង្រឹងដោយវិធីសាស្ត្របន្ទះដែកបិទ Epoxy។

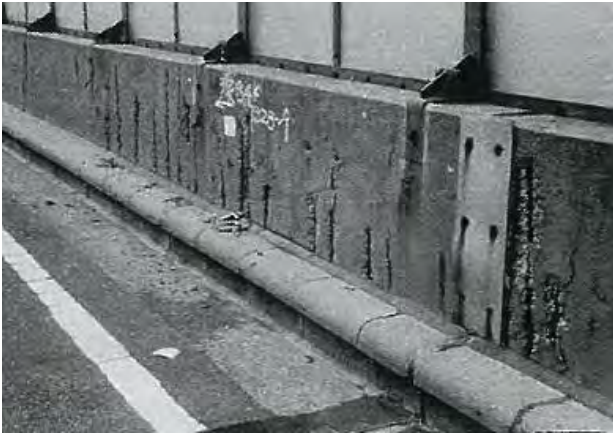
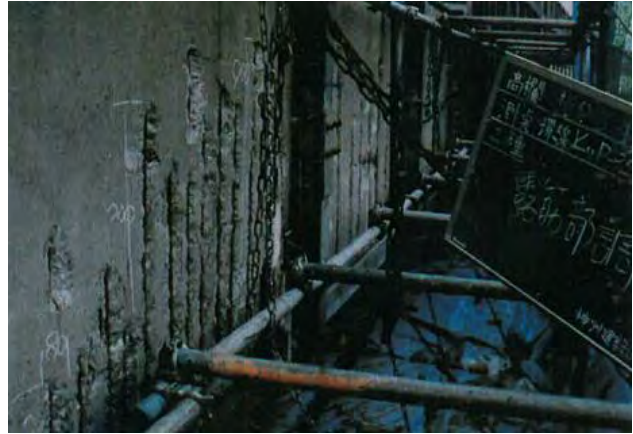
Photo 5.2.9.1 ខូចខាតរបាំងការពារ

D13 (បន្ទាត់ផ្ចិត 13mm) ឆ្អឹងដែកមេត្រូវបានប្រើប្រាស់ក្នុងរបាំងបេតុង បានទទួលរងភាពខូចខាត ហើយល្បឿនចេញពីបេតុងគ្រប ដើម្បីធ្វើឲ្យចន្លោះសរសៃដែកមេជ្រុះ (Photo 5.2.9.1) ។

ការរៀបចំសរសៃដែកក្នុងរបាំងបេតុងត្រូវបានរចនាឡើងឲ្យមានចម្ងាយ 30mm រវាងសរសៃដែកកណ្តាល និងផ្ទៃបេតុង ហើយមានបេតុងគ្របកម្រាស់ 23.5mm ក៏ប៉ុន្តែ សំណង់ជាក់ស្តែងត្រូវបានដឹងថាមិនបានមានរចនាដូចការរៀបរាប់នេះទេ ដោយសារតែកំហុសអ្វីម្យ៉ាង ល និង ល ដែលទាក់ទងទៅនឹងការសាងសង់វា។ ដោយសារតែហេតុនេះហើយ កាបូនឌីអុកស៊ីតបានធ្វើឲ្យបេតុងមានប្រតិកម្ម ធ្វើឲ្យរាលដាលសំនឹកលើឆ្អឹងដែក និងធ្វើឲ្យបេតុងជ្រុះដោយឯកឯង។

សរសៃដែកដែលល្បឿនចេញក្រៅត្រូវទទួលបានការជួសជុលដោយការដាក់ទ្រនាប់ជ័រ epoxy និងដុត (Photo 5.2.9.2) ហើយបញ្ចប់ដោយការដុស និងរុញជ័រ acrylic (Fig.5.2.9.1)។
