ជំពូកទី 5 ការជួសជុលរចនាសម្ព័ន្ធបេតុង

5.1 ផែនការ ជួសជុលរចនាសម្ព័ន្ធបេតុង

5.2 ករណីនៃការជួសជុលរចនាសម្ព័ន្ធបេតុង

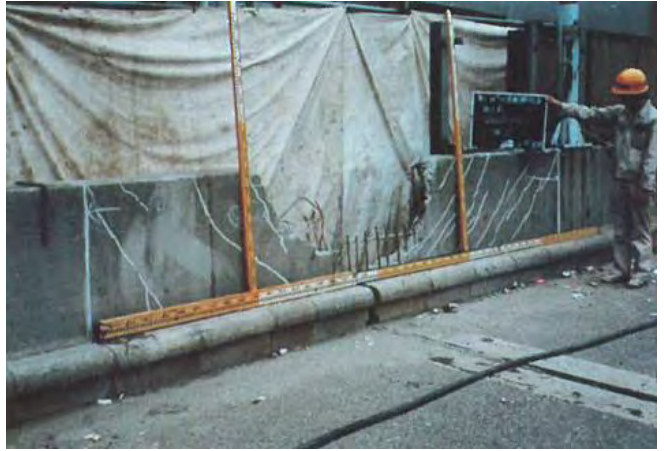
Photo 5.2.10.1 លក្ខណៈនៃការខូចខាត (ករណីទី 1)

យានយន្តចំនួនបួនបើកបរលើផ្លូវរ៉ាំបុកគ្នាជាបន្តបន្ទាប់។ យានយន្តដែលមានសន្លោងផ្នែកខាងក្រោយ រើទៅខាងឆ្វេងបុកជាមួយនឹងរបាំងបេតុង។ ការប៉ះទង្គិចនេះបានធ្វើឲ្យខូចខាតរបាំង ហើយធ្វើឲ្យបេតុងជ្រុះធ្លាក់(Photo 5.2.10.1) ។

ការខូចខាតនេះ បានបុកចូលជញ្ជាំងរបាំង RC បានបង្កឲ្យជុំបេតុងទំហំ1.7m ធ្លាក់ចុះពីផ្លូវ ល្បឿនលឿនមកក្រោម។ ទោះបីជាស្នាមប្រេះក្នុងរបាំងបេតុងរាលដាលប្រវែង4.45m ក៏ដោយ ក៏ផ្ទៃប្លង់សេបេតុងផ្នែកខាងក្រោមមិនត្រូវបានប៉ះពាល់ដែរ។

- 1) កាត់ចំណែកខូចខាតនៃបេតុងចេញ។
- 2) ជួសជុល និងរៀបចំឆ្អឹងដែកឡើងវិញ។
- 3) ចាក់បេតុងដែលមានភាពរឹងមាំឆាប់រហ័ស។
- 4) តំឡើងឥដ្ឋ។
- 5) បញ្ចប់ការជួសជុល។

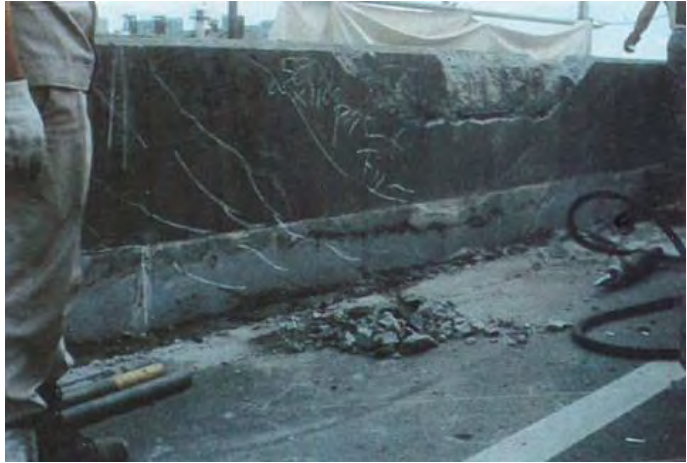
Photo 5.2.10.3 លក្ខណៈនៃការខូចខាត (ករណីទី 2)

រថយន្តដឹកទំនិញទម្ងន់ 14តោន បើកបរក្នុងល្បឿន 70km/h បានបាត់បង់ម្ចាស់ការ ដោយសារតែការប្រតិបត្តិចង្អុត មិនបានត្រឹមត្រូវ ហើយបុកជាមួយមេឌីដ្យានរបាំងការពារ បន្ទាប់មកបុកផ្ទុបនឹងរបាំងបេតុង។ របាំងត្រូវរងការខូចខាត (Photo 5.2.10.3) និងបំណែកបេតុងបានជ្រុះចុះ។

- 1) កាត់ចំណែកខូចខាតនៃបេតុងចេញ។
- 2) ជួសជុល និងរៀបចំឆ្អឹងដែកឡើងវិញ។
- 3) ចាក់បេតុងដែលមានភាពរឹងមាំឆាប់រហ័ស។
- 4) តំឡើងឥដ្ឋតាន់។
- 5) បញ្ចប់ការជួសជុល។

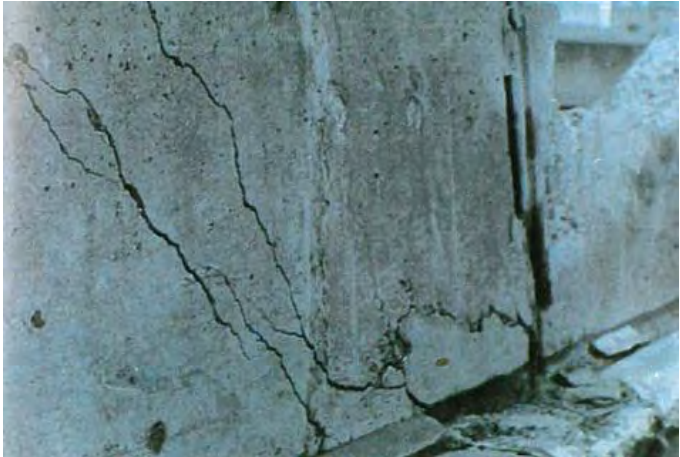
Photo 5.2.10.5 ខូចខាតរបាំងការពារ (ករណីទី 3)

យានយន្តបុកជាមួយនឹងរបាំងបេតុងធ្វើឲ្យជ្រុះ
បេតុងរបស់វា (Photo 5.2.10.5)។ ក្នុងការរចនា
និងការសាងសង់រវាងរបាំងបេតុងមានប្រវែង
200m និងតិចជាងនេះ បន្ទុកដែលបានរចនាឡើង
គឺ 2t/m បន្ទុកបុកជាមួយនឹងរបាំងចំនួន២ដងនៃផ្ទៃ
ស្តង់ដារនោះ(ត្រង់)។ ក៏ប៉ុន្តែភាពខូចខាតផ្នែកនេះ
មិនមានឆ្អឹងដែក និងដុំបេតុងធ្លាក់ចុះឡើយ។

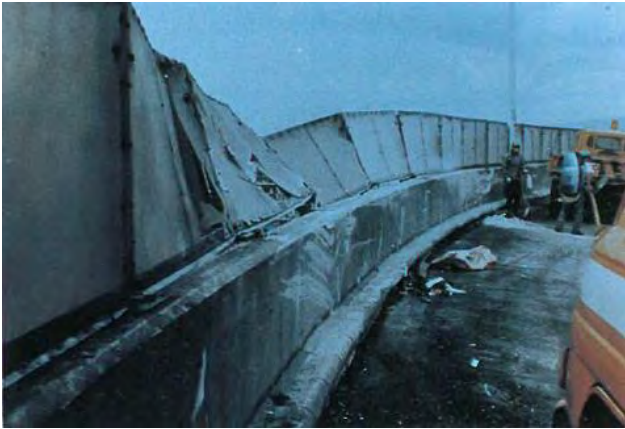
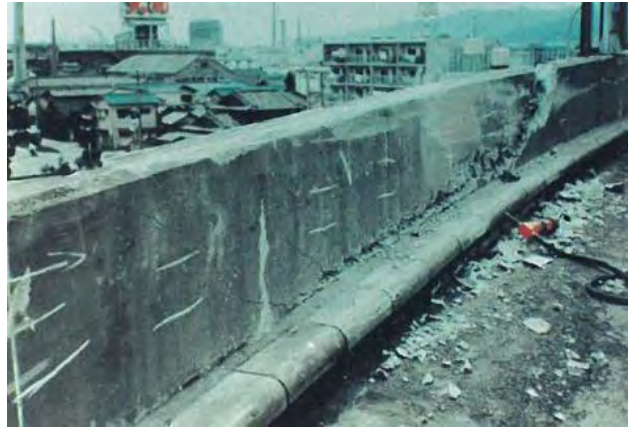
Photo 5.2.10.8 លក្ខណៈនៃការខូចខាត (ករណីទី 5)

ដោយសារតែការប៉ះទង្គិចពីយានយន្ត របាំងបេតុងកោងត្រូវបានរងការខូចខាតប្រវែងប្រមាណជា 5m (Photo 5.2.10.8)។

មូលហេតុដែលបង្កឲ្យមានការខូចខាតវិសាលភាពដូចនេះ ដោយសារតែការរងបន្ទុកធ្ងន់ពីការប៉ះទង្គិចយានយន្ត។

ខណៈដែលមូលហេតុបង្កឲ្យមានការខូចខាតដោយផ្ទាល់គឺជាបន្ទុកធ្ងន់ធ្ងរពីការប៉ះទង្គិចពីយានយន្ត ការខូចខាតខ្លះកើតឡើងដោយសារការរៀបចំឆ្អឹងដែកក្នុងបេតុងមិនបានត្រឹមត្រូវ។ ដូចនេះហើយ យើងត្រូវការគ្រប់គ្រងយ៉ាងប្រុងប្រយ័ត្នក្នុងការសាងសង់ ដើម្បីមិនបង្កឲ្យមានគ្រោះថ្នាក់។

ការជួសជុលជាទូទៅធ្វើឡើងតាមដំណាក់កាលដូចខាងក្រោមសម្រាប់ការខូចខាតរបាំងបេតុងប្រភេទនេះ។

- 1) កាត់ចំណែកខូចខាតនៃបេតុងចេញ។
- 2) ជួសជុល និងរៀបចំឆ្អឹងដែកឡើងវិញ។
- 3) ចាក់បេតុងដែលមានភាពរឹងមាំឆាប់រហ័ស។
- 4) តំឡើងឥដ្ឋតាន់។
- 5) បញ្ចប់ការជួសជុល។

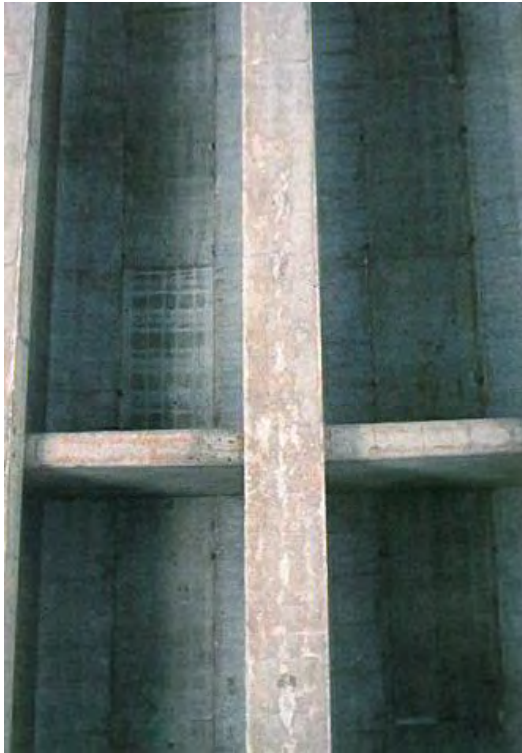
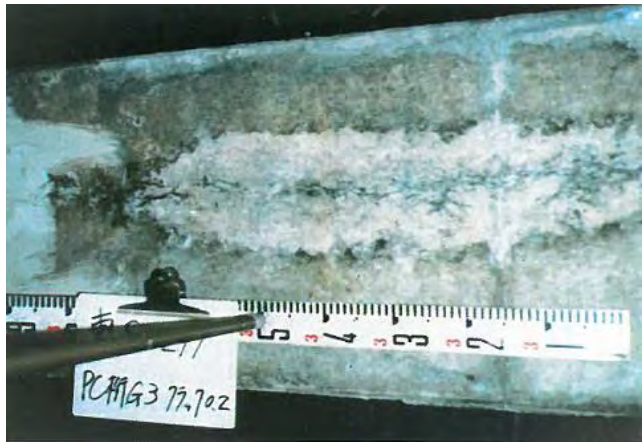
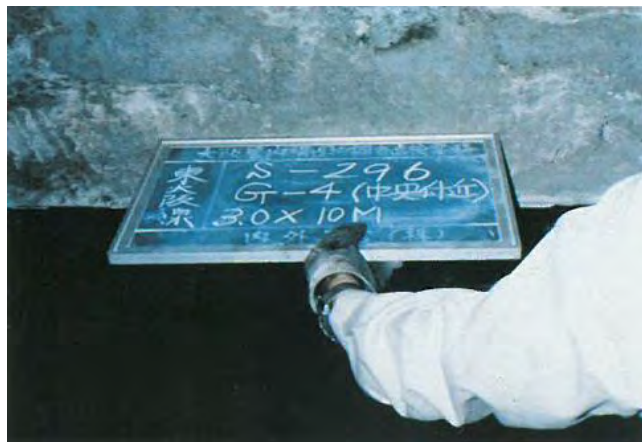
Photo 5.2.11.1 ប្រេះនៅតែមខាងក្រោម

ស្នាមប្រេះបណ្តោយ ត្រូវបានរកឃើញតាមបេតុងគ្របនៅលើក្រចាប់តំណផ្នែកខាងក្រោមនៃឃ្នាប PC (Photo 5.2.11.1)។

ឃ្នាបកណ្តាល G4 មានស្នាមប្រេះពី 0.5mm ទៅ 1.0mm ហើយមានប្រវែងប្រមាណ 18m នៅក្នុងចំណុចកណ្តាលនៃក្រចាប់តំណផ្នែកខាងក្រោម (Fig. 5.2.11.1) ។

ស្នាមប្រេះពីរបានបែកចេញពីគ្នាក្នុងទិសដៅបណ្តោយ ដែលចែកក្រចាប់តំណផ្នែកខាងក្រោមដែលមានទំហំ 60cm ចេញជាផ្នែកចំនួនបី និងបង្កើតជាផ្លូវសម្រាប់ស្វែងរក។ ម៉ាស៊ីនកំណត់ការវាស់វែងដោយ ultrasonic បានកំណត់ជម្រៅស្នាមប្រេះពី 6 ទៅ 10cm។

ការវាយតម្លៃនៃមូលហេតុបង្កឡើងទាំងនេះ ត្រូវបានដឹងថាជាអ្នកបង្កការខូចខាតប្រភេទនេះ ហើយក៏ដូចជាកត្តាដទៃទៀត ដូចជាការងារសាងសង់(ការបង្ហាប់ ចន្លោះពេលកែតម្រូវមុននឹងដកពុម្ពចេញ)ជាដើម។ ដូចនេះហើយ វាពិតជាមានសារៈសំខាន់ណាស់ក្នុងការរចនាពីការរៀបចំឆ្អឹងដែកឲ្យបានត្រឹមត្រូវ (ឈ្នាស់កែបសេះល និង ល) ដើម្បីឲ្យកម្រាស់នៃបេតុងគ្របបានល្អ ហើយធ្វើឲ្យការបង្ហាប់ និងកែតម្រូវបានត្រឹមត្រូវ។

ការត្រួតពិនិត្យបានបញ្ជាក់ថាបេតុងគ្របពេញទៅដោយបាយអរ។ ដើម្បីជៀសវាងសំនឹកកុំឲ្យកើតឡើងនៅលើឆ្អឹងដែក និងខ្សែកាប PC ការបិទស្ថាមប្រេះដែលមានទំហំ 0.2mm និងធំជាងនេះ ត្រូវធ្វើឡើងតាមបំពង់បាញ់ ក្នុងចន្លោះ 20cm តាមខ្សែនៃស្ថាមប្រេះ។ ការជួសជុលត្រូវបានបញ្ចប់ជាមួយនឹងការបាញ់ បាយអរដ៏ epoxy ជាមួយនឹងសំពាធប្រមាណ 0.2kg/m² និងធ្វើផ្ទៃបញ្ចប់ផងដែរ។

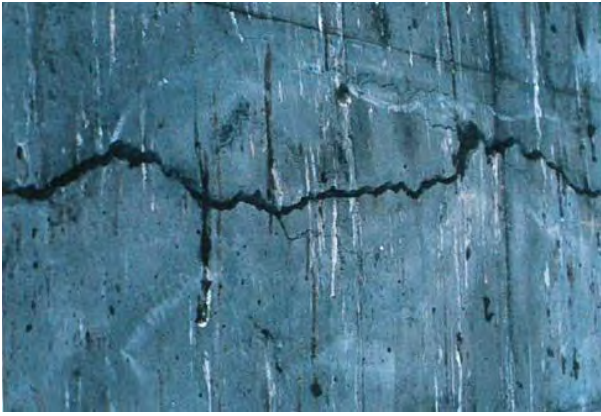
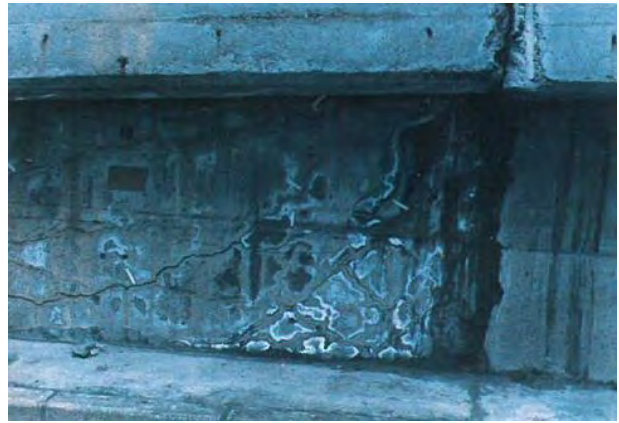
Photo 5.2.12.1 ប្រេះបង្កឡើងដោយប្រតិកម្មសាធាតុអាល់កាឡាំង

ស្នាមប្រេះដែលធំជាងគេបំផុត (Photo 5.2.12.1) មានទំហំពី 4 ទៅ 5 mm ដែលមានទីតាំងនៅកន្លែងដែលឆ្នឹម ដៃកសរសរនៅចុងឆ្នឹមកណ្តាល។

(a) សសរផ្ទឹម

(b) ជន្លល់ស្ពាន

ដូចដែល Fig. 5.2.12.2 បង្ហាញ ផ្នែកសងខាងនៃស្នាមប្រេះលើផ្ទៃផ្ទឹម មានការបែកចេញពីគ្នាប្រមាណ 4mm។ លើកលែងតែចំពោះស្នាមប្រេះនេះ ស្នាមប្រេះដទៃទៀតមិនជ្រៅ និងស្ថិតនៅក្នុងបេតុងគ្រប ដោយយោងទៅតាមគំរូស្នូល។ ស្នាមប្រេះប្រភេទនេះផងដែរត្រូវបានរកឃើញក្នុងជន្លល់ និងគំរូស្នូលរបស់វា ដែលត្រូវបានបង្ហាញក្នុង Photo 5.2.12.1 ។

បច្ចុប្បន្ននេះ វិធីសាស្ត្រជួសជុលមួយដែលអាចគិតបាន គឺការការពារទឹកពីវត្តមានរចនាសម្ព័ន្ធបេតុង ដើម្បីកំចាត់កត្តាមួយក្នុងចំណោមកត្តាទាំងបីដែលបានចែងពីខាងលើ។ វិធីសាស្ត្រតែមួយដែលមានស្រាប់គឺការទ្រនាប់ផ្ទៃបន្ទាប់ពីបាញ់ជ័រទន់ epoxy នៃប្រភេទពន្លតខ្ពស់ទៅក្នុងស្នាមប្រេះដើម្បីបិទការហូរចូលសំណើម។ **Table-5.2.12.1** បង្ហាញពីលេខកូដព័ត៌មានលម្អិតពីទ្រនាប់ដោយ ‘Hanshin express company limited’ ដែលជាក់ស្តែងត្រូវបានប្រើប្រាស់ក្នុងការជួសជុលរចនាសម្ព័ន្ធខាងលើ។ ជាទូទៅ ប្រសិនបើគ្រឹះបេតុងអាចកាត់ចេញពីទឹកបានទាំងស្រុង ត្រូវប្រើប្រាស់ប្រភេទការពារទឹក។ បើមិនដូចនេះទេ ត្រូវប្រើប្រាស់ប្រភេទមិនជ្រាបទឹក។

វិធីសាស្ត្រដែលត្រូវបានផ្តល់ជាអនុសាសន៍មួយ គឺការបាញ់ជ័រ ដោយសំពាធសមរម្យមួយ ទៅក្នុងស្នាមប្រេះទាំងនេះ (ឯកសារយោង៖ 5.2 ករណីជួសជុលរចនាសម្ព័ន្ធបេតុង C-1 ស្នាមប្រេះបេតុង)

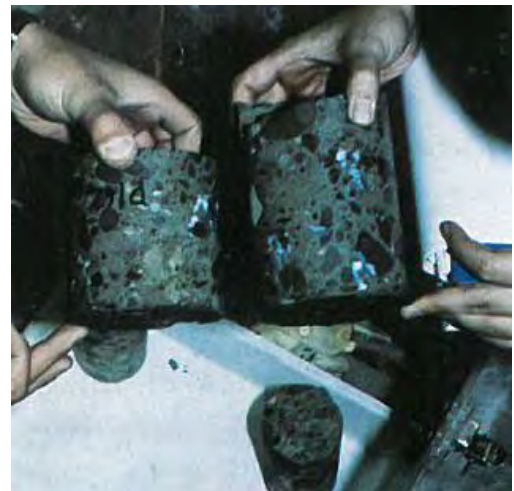
Photo 5.2.12.2 ត្រួតពិនិត្យដោយមើលលើគំរូស្នូល

ស្នាមប្រេះប្រភេទនេះ ដែលមានការបែកចេញពីគ្នាក្នុងផ្ទៃបេតុង ត្រូវបានបង្កឡើងដោយការរីកបេតុង។ ផ្ទៃនៃគំរូស្នូលពីជន្លល់ត្រូវបានត្រួតពិនិត្យយ៉ាងប្រុងប្រយ័ត្ន (Photo 5.2.12.2) ដើម្បីតាមរកមូលហេតុនៃការរីកបេតុង។ ការតាមដានបានបញ្ជាក់ពីរង្វង់ប្រតិកម្មគ្រួស (Photo 5.2.12.3) ហើយក៏បានបង្ហាញពីការបញ្ចេញដែលជុំវិញរង្វង់នីមួយៗ (Photo 5.2.12.4)។

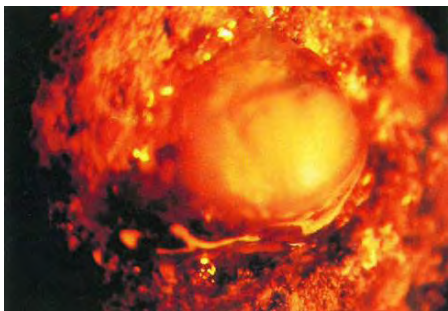
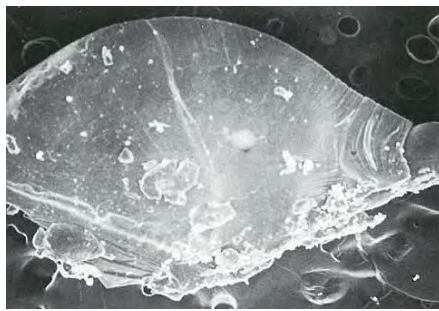
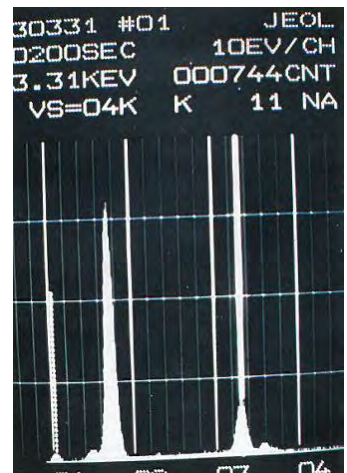
Photo 5.2.12.4 ការជ្រាបដែលជុំវិញ ring នីមួយៗ

(a) ការជ្រាបដែលចេញពីធាតុផ្សំ

(b) ត្រូវពិនិត្យការបញ្ចេញដែលដោយស្ថេរ Electron Microscope

(c) វិសាលគមអាំងតង់ស៊ីតេ X-ray ដោយបញ្ចេញសាធាតុដែល

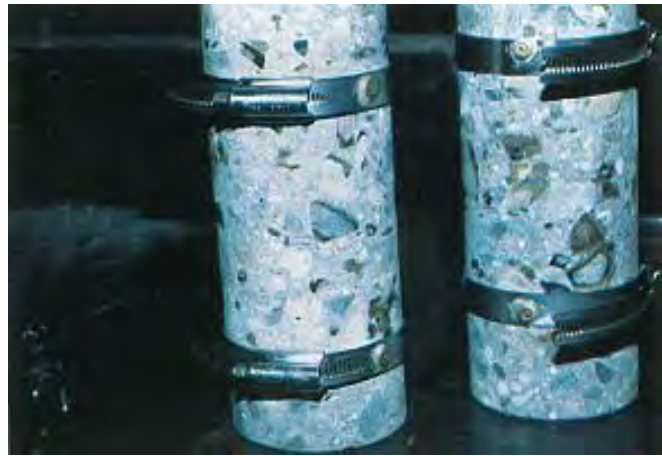
Photo 5.2.12.5 គំរូតាងស្នូលសំរាប់ផ្លាស់ប្តូរបរិមាត្រក្នុងការវាស់វែង

ការពន្លតសមគួរមួយ (ការរីក) ត្រូវបានកត់ត្រាតាមការវាស់វែងរំញ័រនៃបរិវេណ បន្ទាប់ពីស្នូលត្រូវបានខ្ទង់ (Photo 5.2.12.5)។

ការវិភាគដោយប្រើប្រាស់ x-ray និងការត្រួតពិនិត្យដោយមីក្រូទស្សន៍ ទៅលើសមាសធាតុខនិជក្នុងគ្រួសនៃគំរូស្នូល បានបង្ហាញពីវត្តមាននៃខនិជដែលមានប្រតិកម្ម។ ដោយមានលទ្ធផលពីការត្រួតពិនិត្យដូចនេះ វាត្រូវបានសម្រេចថាការខូចខាតត្រូវបានបង្កដោយប្រតិកម្មគ្រួសអាល់កាឡាំង។

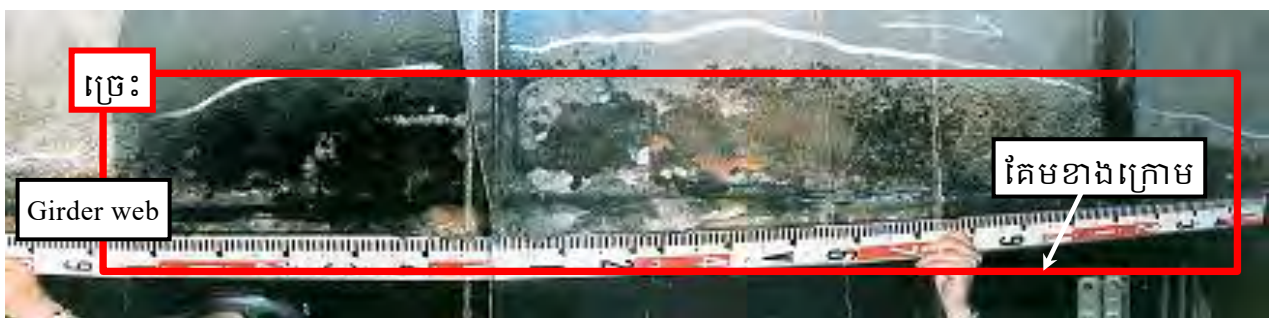
Photo 6.2.1.1 ស្ថានភាពសំណាកផ្ទឹមដែក

សំណាកត្រូវបានរកឃើញនៅក្នុងជើង គែម និងនៅគែមស្ពានបានបង្ហាញនៅក្នុង Photo 6.2.1.1.

សំណាករីករាលដាលពីក្រៅផ្ទឹមមេទី៤ នៅចំនុចកណ្តាល នៃប្រឡោះទី២ រហូតដល់ផ្ទឹម១របស់ស្ពាន ។

យោងទៅតាមការវាស់វែងកំលាស់ដោយប្រើឧបករណ៍អាត់ត្រាសូនិច តេស្ត សំណាកពិតជាមានភាពធ្ងន់ធ្ងរដែលត្រូវបានបញ្ជាក់អំពីការអន់ថយនៃកំរាស់រហូតដល់ 5.2mm សម្រាប់គែមបើប្រៀបធៀបទៅនឹងគម្រោងដើម (ជើង : 9mm គែមក្រោម : 16mm ទៅ 19mm)។

ការលាបពណ៌ឡើងវិញគឺជាវិធីសាស្ត្រជួសជុលដ៏សាមញ្ញមួយសម្រាប់ការធ្លាក់ចុះគុណភាពប្រភេទនេះ។ ប្រសិនបើសំណឹកមានស្ថានភាពធ្ងន់ធ្ងរ ជាទូទៅការដាក់ដែកផ្សេងបន្ថែមក្នុងការពង្រឹងគុណភាពបន្ទាប់ពីបានបូលាកន្លែងសឹកដែលធ្វើឲ្យគុណភាពធ្លាក់ចុះត្រូវបានគេប្រើ។ ដោយសារតែបាត់បង់កម្រាស់ដែកយ៉ាងធ្ងន់ធ្ងរ ការលាបពណ៌ឡើងវិញគ្មានប្រសិទ្ធភាពក្នុងការជួសជុលកន្លែងខូចនោះទេ។ ម្យ៉ាងទៀត វិធីសាស្ត្រក្នុងការជួសជុលមិនអាចអនុវត្តបាននៅក្នុងករណីបែបនេះ ដោយសារតែការជួសជុលត្រូវតែធ្វើឲ្យរួចរាល់ដោយគ្មានជំនួយមកពីដីនៅលើទីតាំងនោះ។ បន្ថែមពីនេះទៅទៀត ចរាចរណ៍មិនអាចបិទបានឡើយក្នុងអំឡុងពេលធ្វើការជួសជុល។ ដោយសារតែបញ្ហាទាំងអស់នេះហើយ ប្រសិនបើអនុវត្តវិធីសាស្ត្របែបនេះ វាពិតជាមានការពិបាកក្នុងការកំណត់គុណភាព ថាតើការជួសជុលនេះមានប្រសិទ្ធភាព ឬក៏គ្មានប្រសិទ្ធភាព។

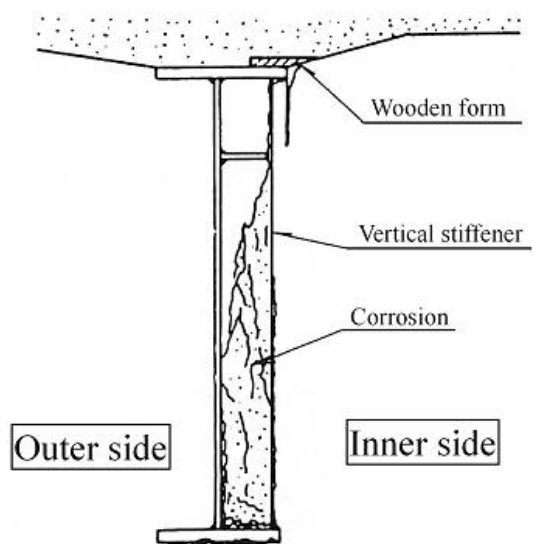
Fig. 6.2.1.1 ស្ថានភាពសំណាកផ្ទឹមដែក

ម្យ៉ាងទៀត ការលេចទឹកយ៉ាងច្រើនត្រូវបានរកឃើញនៅគែមប្លង់សេនៅចំទីតាំងសឹក ហើយក៏មានដុះផ្សិតយ៉ាងច្រើននៅគែមស្ពានផងដែរ។ (Fig.6.2.1.1)។

ម្យ៉ាងទៀត នៅកន្លែងសាងសង់ដោយឈើខ្លះដែលគេទុកចោលដោយចៃដន្យខុសទីតាំងក្នុងប្លង់សេក្នុងអំឡុងពេលធ្វើការសាងសង់។ (Fig. 6.2.1.1 និង Photo 6.2.1.3) ។ ការធ្លាក់ចុះគុណភាពត្រូវបានសន្មត់ថាបានរីករាលដាលជាលំដាប់។

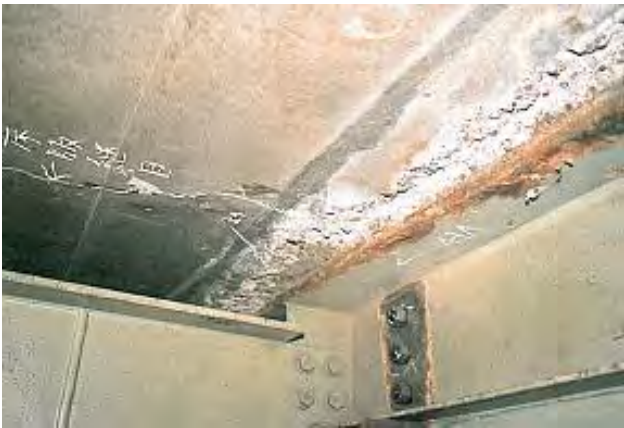
Photo 6.2.1.2 ការលេខទឹកពីតំណ

ការធ្លាក់ចុះគុណភាពត្រូវបានសន្មត់ថាកើតឡើងបណ្តាលមកពីការលេខទឹកពីតំណប្លង់សេស្តាន ដែលជួសជុលមិនបានត្រឹមត្រូវ ហើយទឹកភ្លៀងបានលេខដល់តែមស្តានអស់រយៈពេលយ៉ាងយូរដូចដែលបានបង្ហាញនៅក្នុង

ការប្រយ័ត្នដើម្បីជៀសវាងកុំឲ្យមានទឹកលេចលើផ្លូវត្រូវតែផ្តល់ឲ្យគន្លាក់សំណង់ប្លង់សេបេតុង និងគន្លាក់តំណ ភ្ជាប់ ដោយសារតែការលេចទឹកបានបង្កឲ្យមានសំណើងយ៉ាងធ្ងន់ធ្ងរទៅដល់ផ្ទឹមដែក។

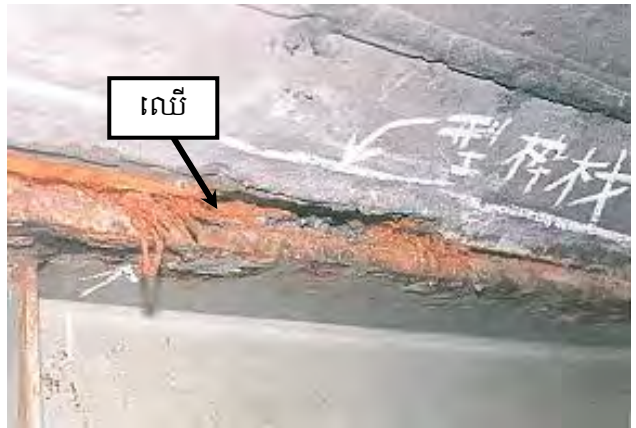
Photo 6.2.1.3 ឈើដែលត្រូវបាន

ទឹកភ្លៀងជាមួយនឹងផ្សិតសដែលមកតាមរយៈប្លង់សេបេក្នុងគគ្នានៅកន្លែងដែលមានឈើហើយលេចចេញពេលមានចរាចរណ៍ឆ្លងកាត់។ ផ្សិតសដែលគគ្នានៅលើបាតតែមនេះ ធ្វើឲ្យកន្លែងនេះសើមរហូត។ ដូចនេះ ការធ្លាក់ចុះគុណភាពបានកើនឡើង។

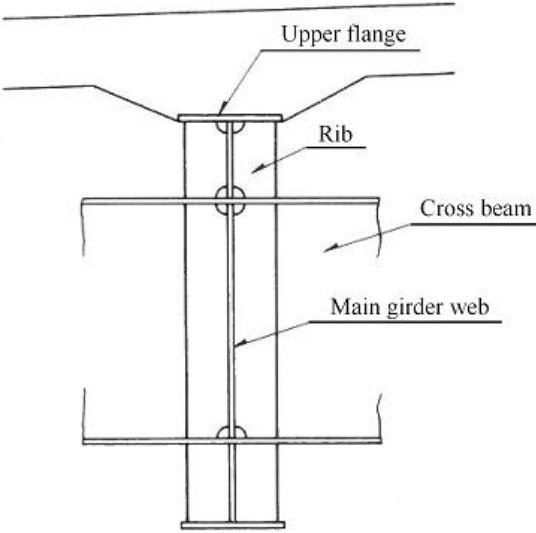
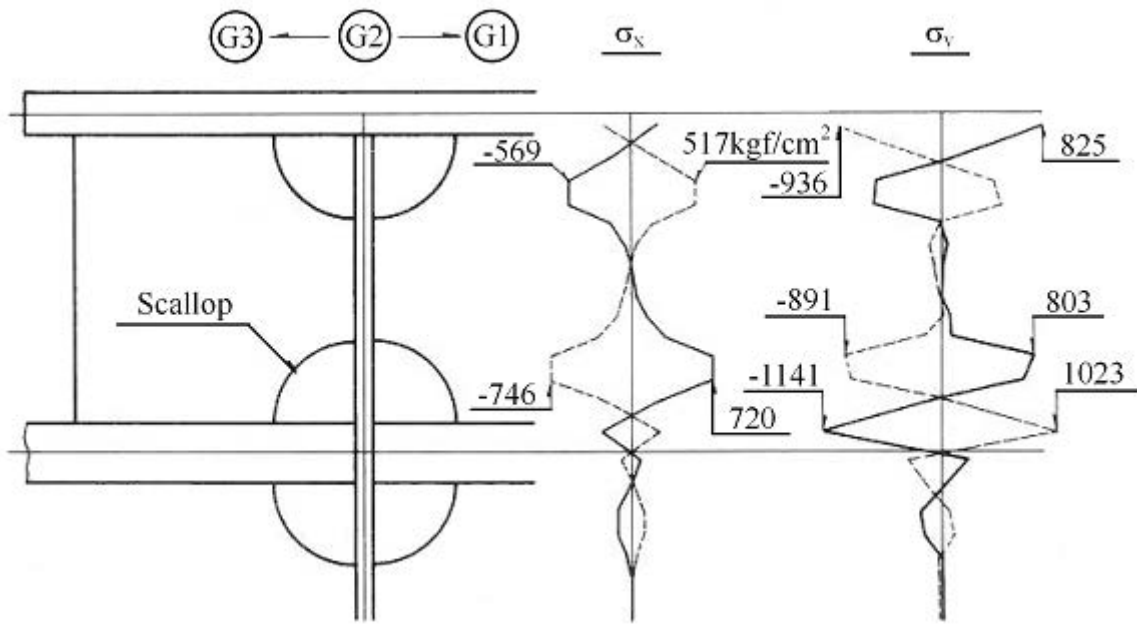
- (1) ការកោងមានសភាពធំជាងទំហំកោង៣ដង បើមើលតាមការសង្កេតនៅលើផ្ទាំងទ្រូងស្ពាន និងបង្គោលបញ្ឈរសងខាងស្ពាន។ ម្យ៉ាងទៀត កម្លាំងសមាសធាតុបត់ឲ្យកោង និងកាត់ត្រូវបានសង្កេតមើលនៅកន្លែងផ្សារដែកជាមួយនឹងបន្ទះផ្ទាំងទ្រូង និងគែមស្ពានបញ្ឈរខាងលើ (Fig. 6.2.2.2, Fig. 6.2.2.3)

- (2) សំពាធដ្នីមមនៅជើងស្ពានត្រូវបានទើសនៅទីតាំងសំបកខ្លោ ហើយមានផលប៉ះពាល់យ៉ាងខ្លាំងនៅលើសំពាធ។
- (3) ការផ្សារដែកបានបណ្តាលឲ្យដែកកោង។ វាបណ្តាលមកពីគ្រឿងបង្កដែក ដូចជាគែមស្ពានខាងលើ ផ្ទឹមមេជើងស្ពាន បន្ទះផ្ទឹមស្ពាន និងបង្គោលសងខាងស្ពាន។

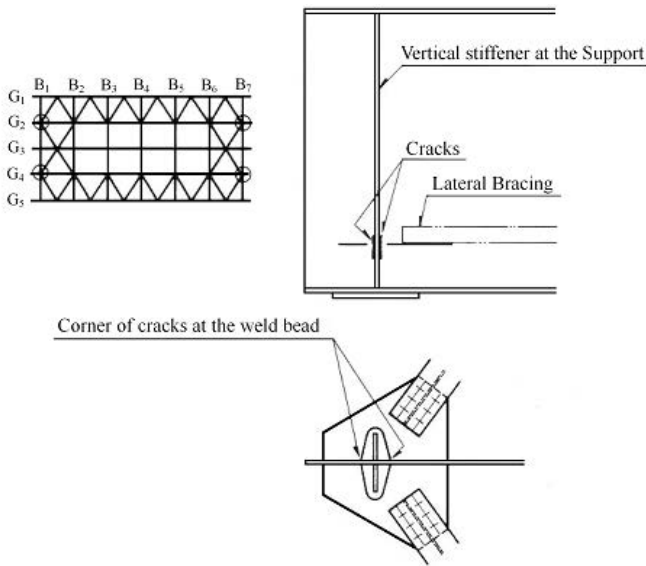
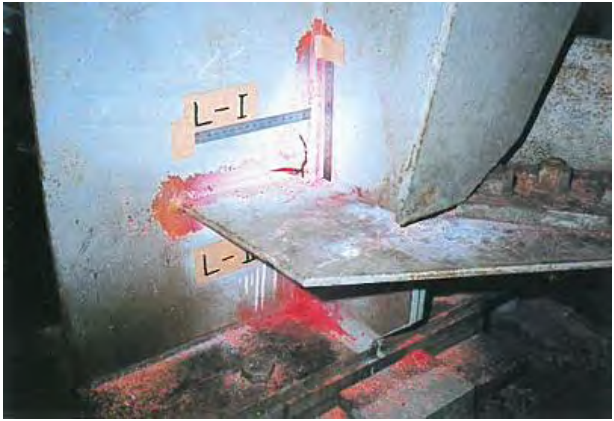
Fig. 6.2.3.1 ទីតាំងប្រេះ

ស្នាមប្រេះដែលបានបង្ហាញនៅក្នុង Fig.6.2.3.1 និង Photo 6.2.3.1 ត្រូវបានរកឃើញនៅកន្លែងផ្សារជើងផ្ទឹមមេទាំងពីរ ហើយបង្ហាញឯបញ្ជីរវាងស្ថានដែលភ្ជាប់ជាមួយត្រចៀកនៅចុងផ្ទឹមមេ នៅជុំវិញគល់ទំរ នៅក្នុងផ្ទឹមស្ថាន ជាទូទៅនៅនឹងផ្ទឹមមេស្ថានដែក។

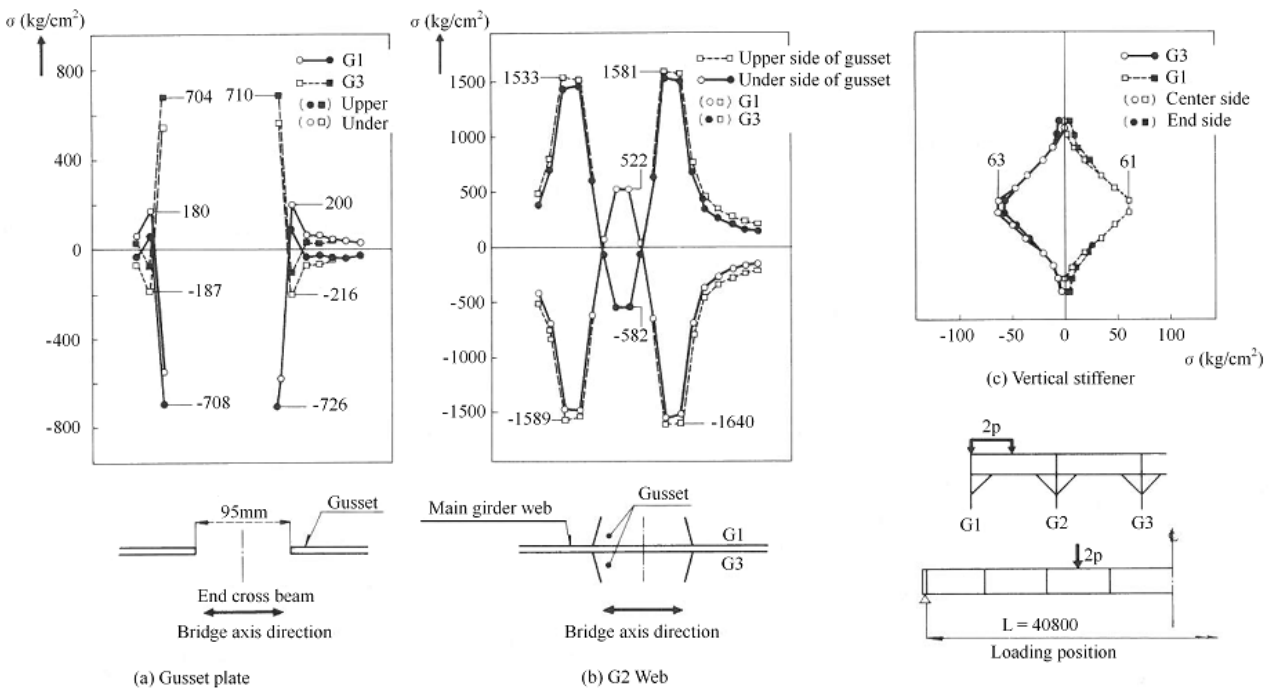
Fig.6.2.3.2 ដៃកខ្វែងនៅជិតត្រចៀកស្ពាន

- 1) កម្លាំងអ័កសដ៏ធំមួយត្រូវបានរកឃើញនៅលើត្រចៀកស្ពាន មិនមែនដោយសារតែកម្លាំងដេកដែលវាបណ្តាលមកពីកម្លាំងខ្យល់ និងរញ្ជួយផែនដីដែលជាទូទៅត្រូវបានគេចាត់ទុកវានៅក្នុងគម្រោងធម្មតា ក៏ប៉ុន្តែដោយសារតែមានការខុសទីតាំងបញ្ឈរដែលខុសគ្នារវាងផ្ទៃមេដែលបណ្តាលមកពីការផ្ទុកទំងន់ និងដាក់ទីតាំងដៃកទំរុខសគ្នា។
- 2) កំលាំងអ័ក្សដ៏ធំត្រូវបានដាក់នៅត្រចៀកផ្ទៃមេខាងក្នុងជើងស្ពានទាំងសងខាង។
- 3) ដៃកខ្វែងត្រូវបានបង្កើតឡើងដោយកំលាំងអ័ក្សដោយគ្មានលំដាប់លំដោយនៅលើទីតាំងខ្លៅ នៅត្រង់បន្ទះត្រចៀក ហើយធ្វើឲ្យបាត់បង់ទ្រង់ទ្រាយមូលដ្ឋានរបស់ផ្ទៃមេជើងស្ពាន។ (Fig.6.2.3.2).
- 4) ការខូចទ្រង់ទ្រាយម្តងហើយម្តងទៀតវិវត្តន៍ទៅរកការប្រេះស្រាំនៅជើងកន្លែងផ្សារ ដែលនៅជិតសំបកខ្លៅនៅជិតត្រចៀកស្ពាន។
- 5) នៅពេលដែលការខូចទ្រង់ទ្រាយវិវត្តន៍ទៅកាន់តែធំ កន្លែងផ្សារដែលប្រេះក៏កាន់តែធំទៅៗដែរ។

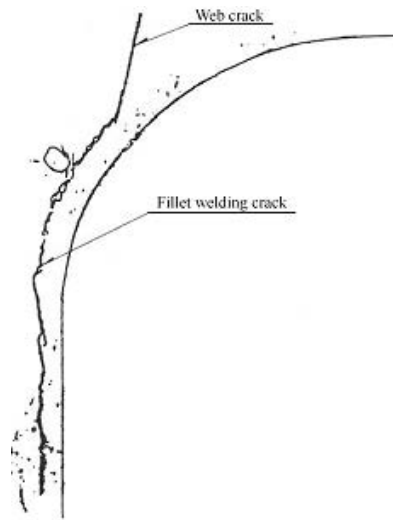
Fig. 6.2.4.1 ទំហំស្នាមប្រេះដោយការគូរ

ការប្រេះស្រាំតដែលត្រូវបានរកឃើញនៅលើជើងស្ពានដែក និងនៅលើកន្លែងផ្សារនៃគែមស្ពាននៅលើផ្ចិតមេ 'haunch main girder' បានបង្ហាញនៅក្នុង Photos 6.2.4.1 ។ ការធ្វើតេស្តសាកល្បងម៉ាញ៉េទិច Magnetic particle test បានបង្ហាញថាមានស្នាមប្រេះដូចបានបង្ហាញនៅក្នុង Fig. 6.2.4.1 ។

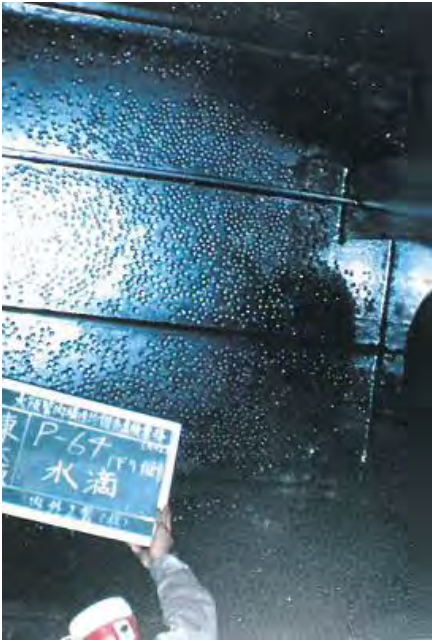
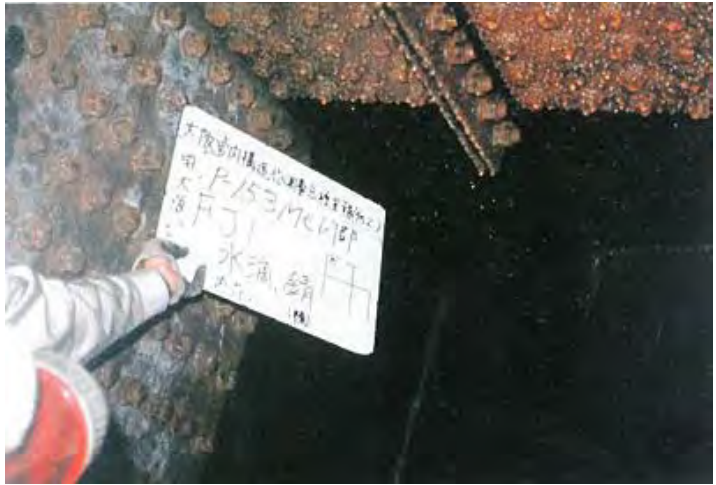
Photo 6.2.5.1 សំណើកសរសរស្ថានដែក

សំណើកធ្ងន់ធ្ងរដោយសារតែសំណើមទឹកដែលបានកើតឡើងនៅលើសរសរស្ថានដែកដូចដែលបានបង្ហាញនៅក្នុង **Photo 6.2.5.1**។ នៅក្នុងសរសរស្ថានដែក ពេលខ្លះមានកំហុសលើការលាបពណ៌ ជាទូទៅ (ត្រូវតែលាបដ៏ epoxy ២ ស្រទាប់) បានកើតឡើងដោយសារតែមានភាពតឹងនៃន។ ច្រើនកើតឡើងដោយសារតែមានសំណើមទឹកក្នុងសរសរស្ថានដូចដែលបានបង្ហាញនៅក្នុង **Photo 6.2.5.1(b)** ។

ត្រូវតែផ្តល់ការណែនាំឲ្យបានប្រុងប្រយ័ត្ននៅលើទីតាំងដើម្បីកុំឲ្យភ្លេចលាបកន្លែងដែលត្រូវលាបកូតដោយយោងទៅតាមស្តង់ដារកន្លែងគន្លាក់។

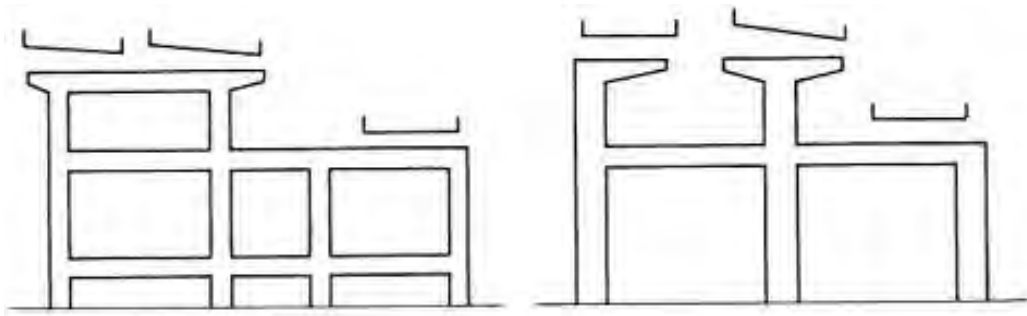
Fig. 6.2.5.1 ដ្យាក្រាមតាមផ្នែកក្នុងសរសរស្ថានដែក

ឧទាហរណ៍បែបនេះអាចត្រូវបានរកឃើញជាញឹកញាប់នៅក្នុងគ្រឿងបង្កើតដោយមានរាងស្មុកស្មាញដូចដែលបានបង្ហាញនៅក្នុង **Fig. 6.2.5.1**។ កត្តាដំបូងត្រូវបានសន្មតថា លំហូរខ្យល់ក្នុងកន្លែងដែលបបានបិទមិនបានហូរចេញចូលស្រួលទេ ដោយសារតែវាមានរាងស្មុកស្មាញហើយបណ្តាលឲ្យមានសំណើមទឹកនៅលើផ្ទៃដែកដោយសារតែមានសីតុណ្ហភាពខុសគ្នារវាងគ្រឿងបង្កើតខាងក្នុង និងខាងក្រៅនៃគ្រឿងបង្កើត។
