ミャンマー国
ヤンゴン都市圏上水道整備事業
ラグンビン浄水場建設能力強化
【有償勘定技術支援】

完了報告書

平成 30 年 5 月
(2018 年)

(株)TEC インターナショナル

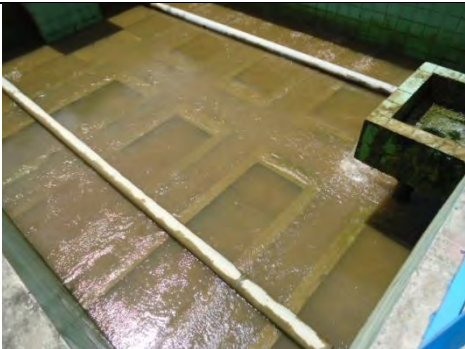
- ✓ 既設浄水場の課題は非常に有益であるため、既設ニューフナピン浄水場のろ過機構について、YCDC と確認した。
- ✓ 急速ろ過池は、ろ材の流出により機能していないか、直ぐにも機能しなくなる恐れがあることが分かった。
- ✓ 原因として、1) アンスラサイト/ろ過砂の構成と逆洗圧のバランスが悪いこと。2) 逆洗水量が多すぎること。3) 逆洗水の排水、トラフ・排水ゲートが小さいこと等が想定された。
- ✓ ろ過池に関しては、アンスラサイトが流出していることから品質管理は困難と考えられた。

| 既設ろ過池逆洗状況 (2014年5月28日) 逆洗バルブを開放後、約1.5分すると、逆洗排水がろ過池に停滞してしまう。このため、逆洗を一時中断する非効率な運転となっていた。 | 逆洗後の砂面 (2014年5月28日) 砂面に支持砂利が見える。アンスラサイト・ろ過砂の大半が流出していた。 |

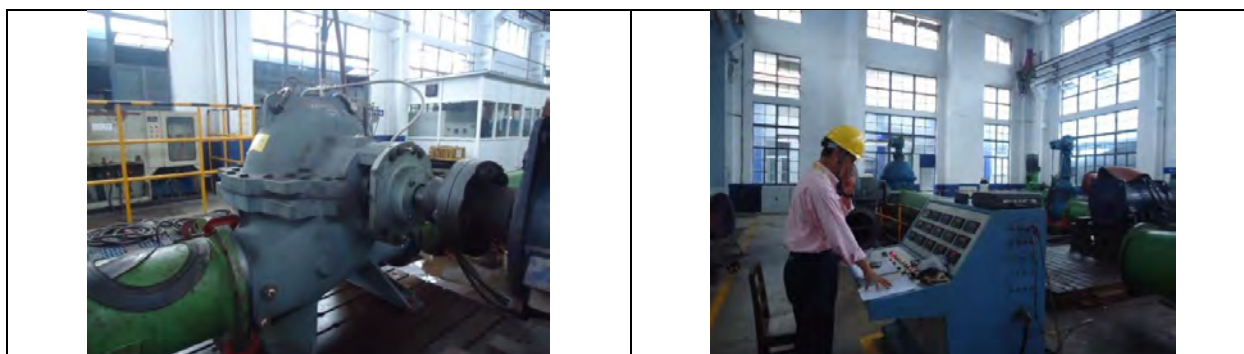
工場検査：揚水ポンプ (2015年7月9日)

- ✓ 2016年3月に、揚水ポンプが設置された。
- ✓ 2016年4月に、配電盤、制御盤が設置された。
- ✓ 2016年8月に、作動試験を実施した。
- ✓ 2016年12月に、YCDCによる管工事が完了した。
- ✓ 2017年2月7日に、調達業者からYCDCに対して操作トレーニングが実施された。
- ✓ 2017年3月に、実動負荷試運転を実施したが、計画量が確認できなかった。
- ✓ 2017年5月に、揚水ポンプ内部を確認したところ、木材・プラスチックバッグ等がポンプに詰まっていた。原因は作業員の管内の清掃不足であったため、YCDCに清掃を指示した。
- ✓ 2017年6月に、実動負荷試運転（再）を実施したが、計画量が確認できなかった。調達業者にポンプ製造メーカーに確認するように指示した。
- ✓ 2017年11月に、調達業者は再試験を行い、原因を究明できたと報告した。
- ✓ 2018年1月に、試験結果をレビューし、YCDCに解析結果を報告した。

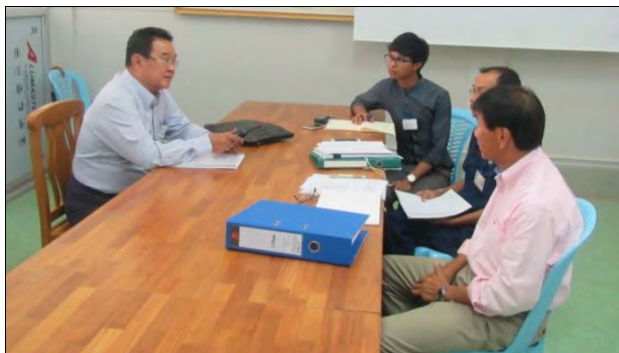
調達業者協議 (2015年12月8日)

- ✓ 2015年12月に、合同現場立会を行い、サポート製作、現地工事の修正を指示した。
- ✓ 2016年3月に、傾斜管が設置された。
- ✓ 2016年4月に、紫外線から傾斜管を保護するためブルーシートを被せるよう指示した。
- ✓ 2016年5月に、完了検査をした。トラフ端部の止水が十分でなく、補修を指示した。
- ✓ 2016年6月に、ブルーシートを被せるよう再度指示した。
- ✓ 2016年9月に、再検査をして、一部不具合点を指摘し、補修を指示した。
- ✓ 2016年12月に、補修の完了を確認した。
- ✓ 2017年1月に、ブルーシートの設置を確認した。

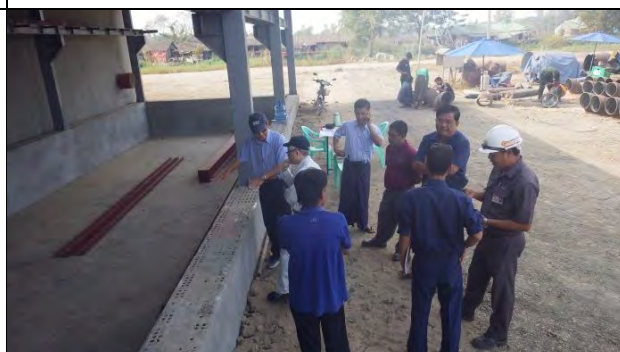
合同現場立会 (2015年12月21日)

- ✓ 2015年7月に、ポンプ・ブロアの工場検査をした。
- ✓ 2015年11月に、配電盤、現場盤の工場検査をした。
- ✓ 2015年12月に、合同現場立会を行い、機器配置・配管の修正を指示した。
- ✓ 2016年3月に、ポンプ・ブロアが設置された。
- ✓ 2016年4月に、配電盤、現場盤が設置された。
- ✓ 2016年5月に、完了検査をした。
- ✓ 2016年8月に、作動試験を実施した。
- ✓ 2016年8月に、空気管ルートを確認して、構造物と干渉するため、管ルート変更を指示した。
- ✓ 2017年2月に、YCDCによる管工事が完了した。
- ✓ 2017年2月7日に、調達業者からYCDCに対して操作トレーニングが実施された。
- ✓ 2017年5月に、実動負荷試運転を実施し、試験結果は良好であった。

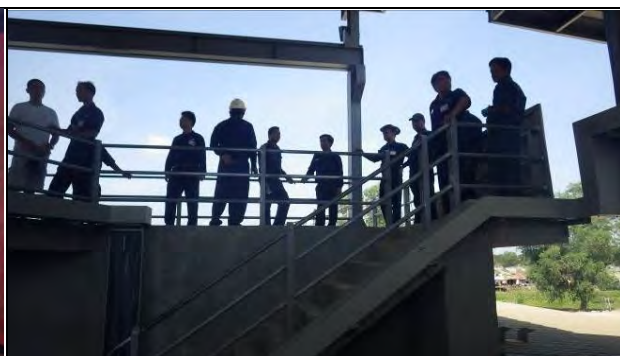
合同現場立会 (2016年5月18日)

- ✓ 2015年12月に、合同現場立会を行った。バルブ配置の修正を指示した。
- ✓ 2016年8月に、作動試験を実施した。作動試験結果は良好であった。
- ✓ 2016年12月に、修正個所の完了を確認した。
- ✓ 2017年2月に、調達業者からYCDCに対して操作トレーニングが実施された。
- ✓ 2017年5月に、実動負荷試運転を実施し、試験結果は良好であった。

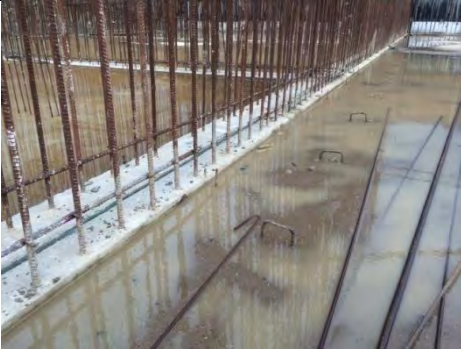
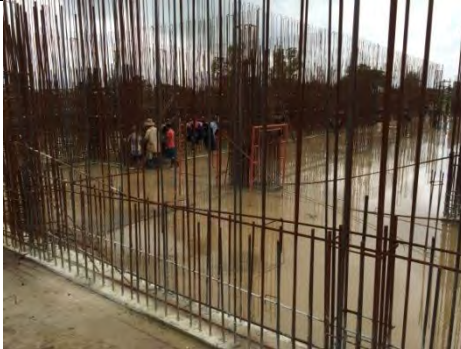
| <p>床板の水養生 (2014年5月19日)</p> | <p>キッカーと水養生の導入 (2014年7月17日)</p> |

- ✓ 床板の水養生が実施されるようになった。
- ✓ 埋込管廻りの補強筋が導入された。
- ✓ キッカーが床板コンクリート打設時に導入された。
- ✓ 型枠のせき板が 4.2mm から 9mm に厚くなり、表面仕上げが向上した。
- ✓ 型枠にコーンを使うようになり表面仕上げが改善された。
- ✓ 外面止水版が導入された。
- ✓ 構造物の角部にハンチが導入された。

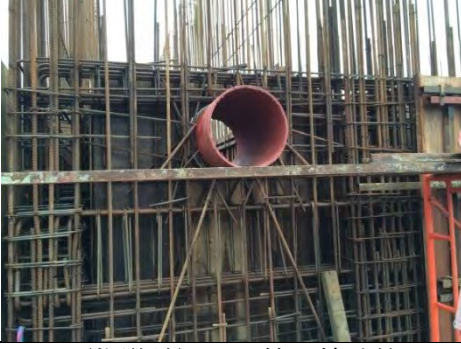
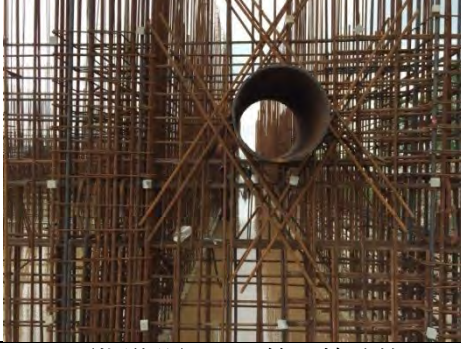
| <p>(指導前) 埋込管と補強筋 (2014年7月9日)</p> | <p>(指導後) 埋込管と補強筋 (2014年7月17日)</p> |

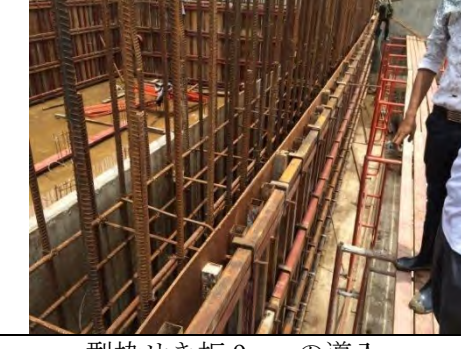
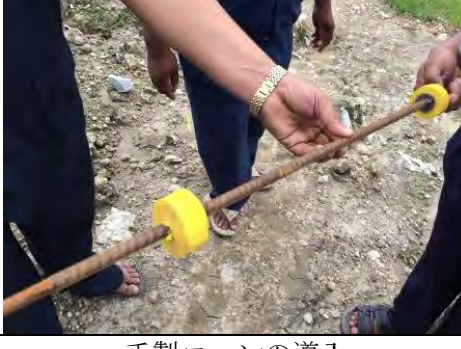
| <p>型枠せき板 9mm の導入 (2014年7月10日)</p> | <p>手製コーンの導入 (2014年10月31日)</p> |

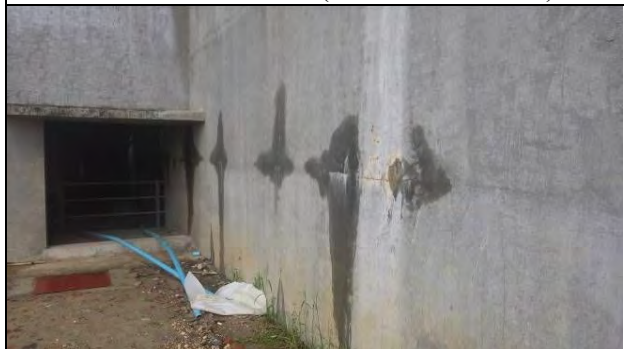
漏水の発生箇所・状況・規模を確認したところ、コンクリート打継部からの浸出し・漏水が主であった。コンクリート打設時のワークマンシップ（鉄筋の固定、型枠の建て方、止水版の設置、打継目の処理）が主な原因であった。ただし、コンクリート内部の鉄筋腐食による強度の低下、あるいは構造物内部の浸水の恐れは低いものと推察した。YCDC とともに、現地補修業者の施工能力を評価し、これらの漏水を補修した。

水張試験中のろ過池の外壁 (2016年10月28日)

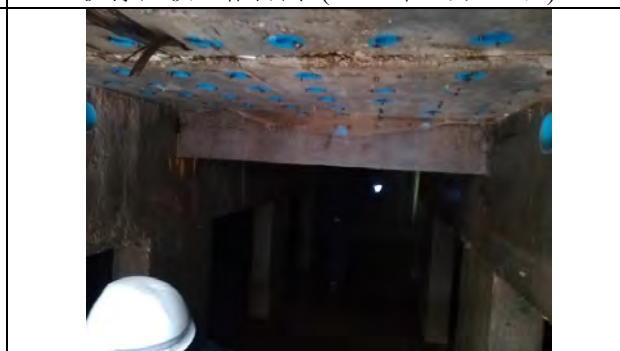
YCDC がろ過池に設置したストレーナが、空気逆洗時にうまく働いていなかった。このため YCDC と原因を調査した結果、床版サポートの梁高を設計図から変更して、ストレーナ長さが不足していることが判明した。YCDC と改善策を検討して、ストレーナの長さを延長することを決定し、改善工事を行った。

ろ過池床下の合同検査 (2017年8月29日)

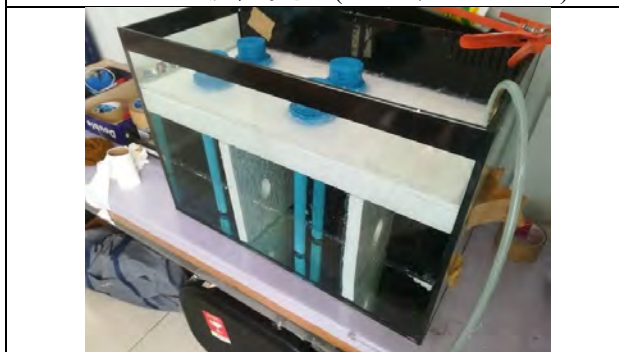
テスト水槽による効果確認 (2017年8月30日)

評価し、ストレーナ長さを提案した。

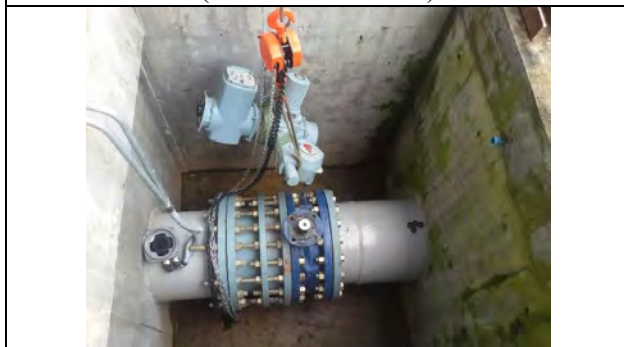
ろ過池の流入弁の修理
(2017年7月28日)
