マダガスカル国  
水・衛生省

マダガスカル国  
南西部地下水開発計画  
フォローアップ協力（調査）  
完了報告書

平成 28 年 9 月  
(2016 年)

N T C インターナショナル株式会社  
日本テクノ株式会社

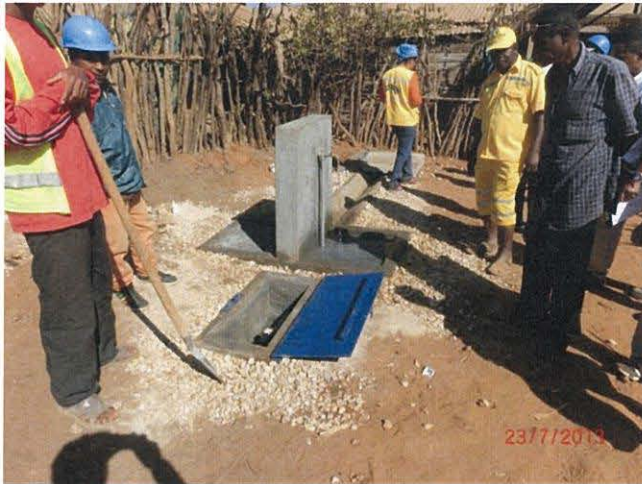
新設後／共同水栓 3 と量水計（2013 年 7 月 23 日）

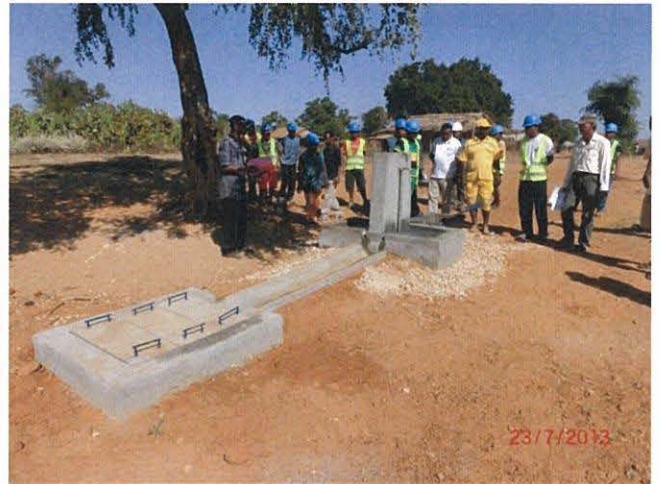
新設後／共同水栓 4 と排水柵（2013 年 7 月 23 日）

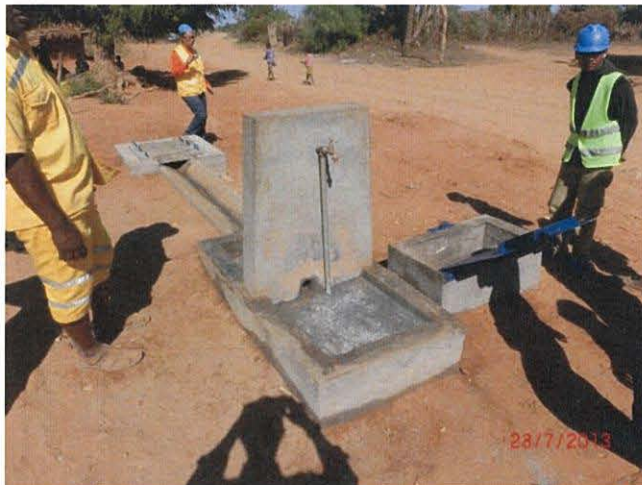
改修後／共同水栓 6 と量水計、排水柵  
（2013 年 7 月 23 日）

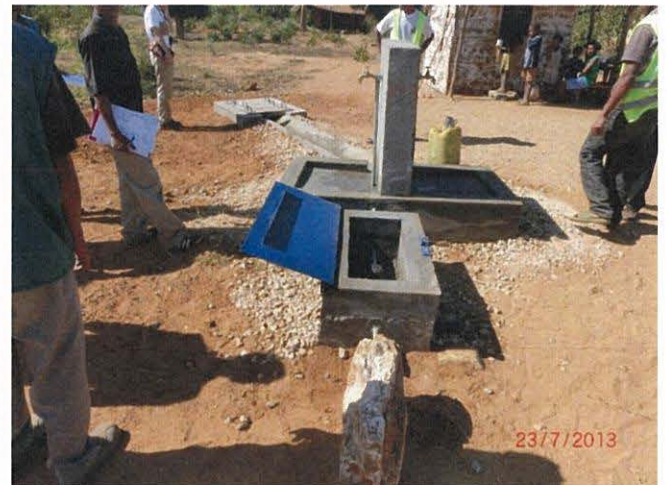
改修後／共同水栓 7 と量水計、排水柵  
（2013 年 7 月 23 日）

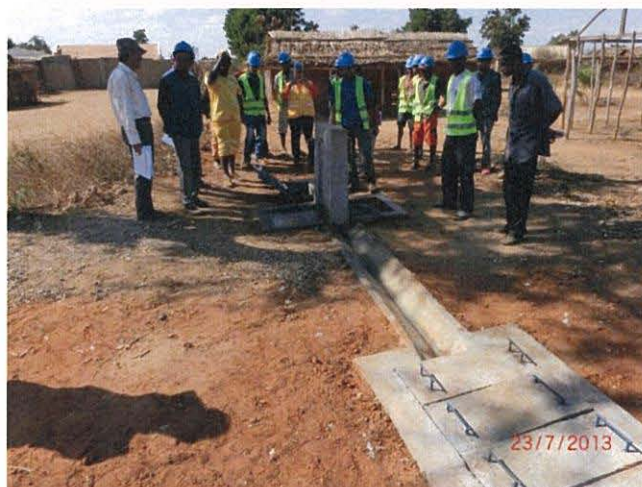
改修後／共同水栓 10 と排水柵（2013 年 7 月 23 日）

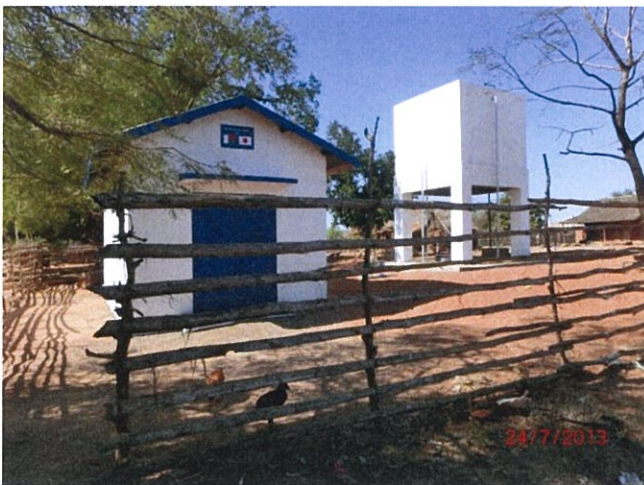
改修後／発電機室と高架水槽（2013年7月24日）

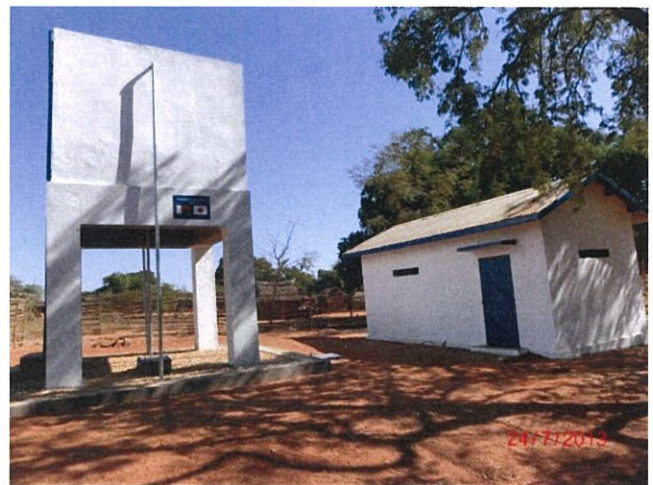
改修後／高架水槽と発電機室（2013年7月24日）

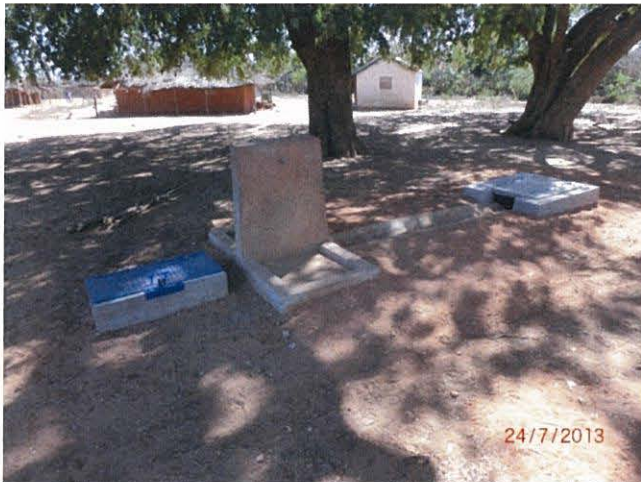
新設／共同水栓 1 と量水計、排水柵  
(2013 年 7 月 24 日)

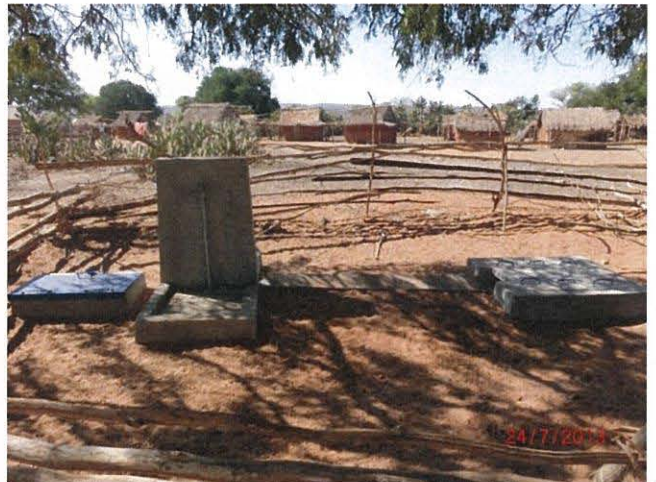
新設／共同水栓 2 と量水計、排水柵  
(2013 年 7 月 24 日)

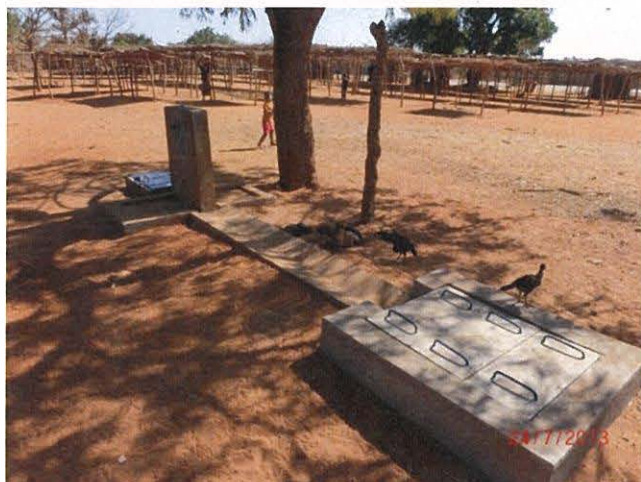
改修後／共同水栓 3 と排水柵、量水計  
(2013 年 7 月 24 日)

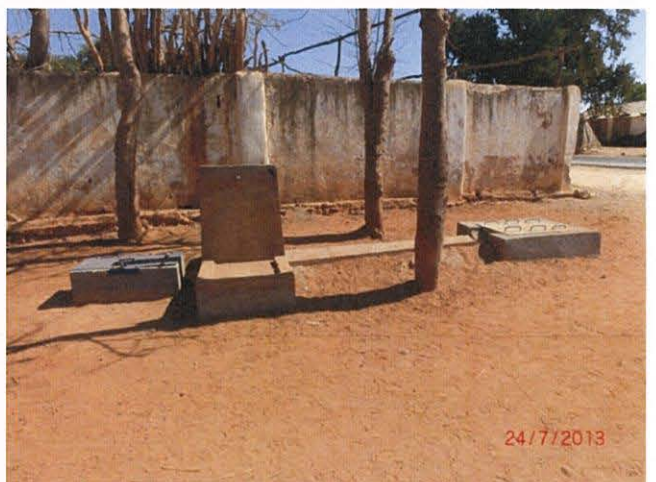
改修後／共同水栓 4 と量水計、排水柵  
(2013 年 7 月 24 日)

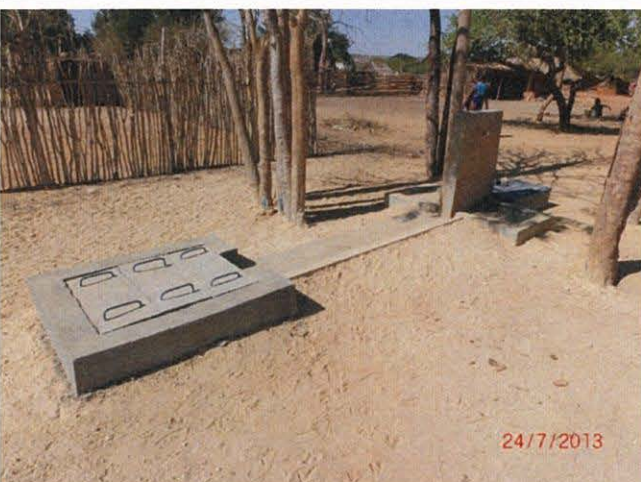
改修後／共同水栓 5 と排水柵、量水計  
(2013 年 7 月 24 日)

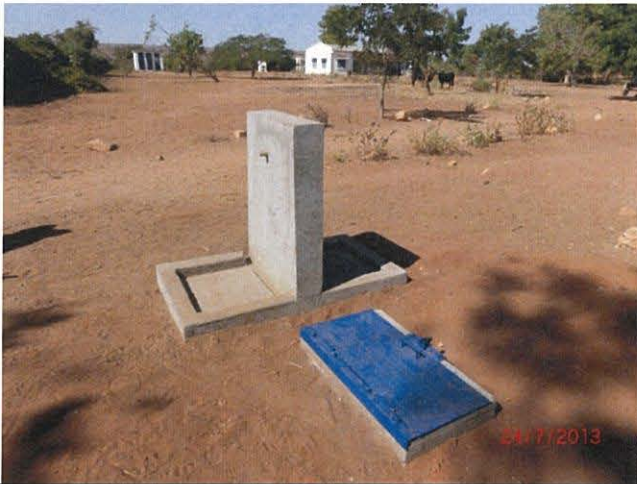
改修後／共同水栓 7 と量水計（2013 年 7 月 24 日）

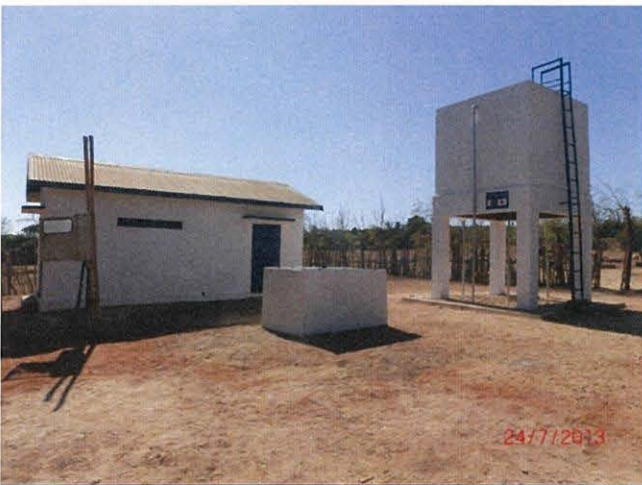
改修後／高架水槽、発電機室および  
井戸頂部樹（2013年7月24日）

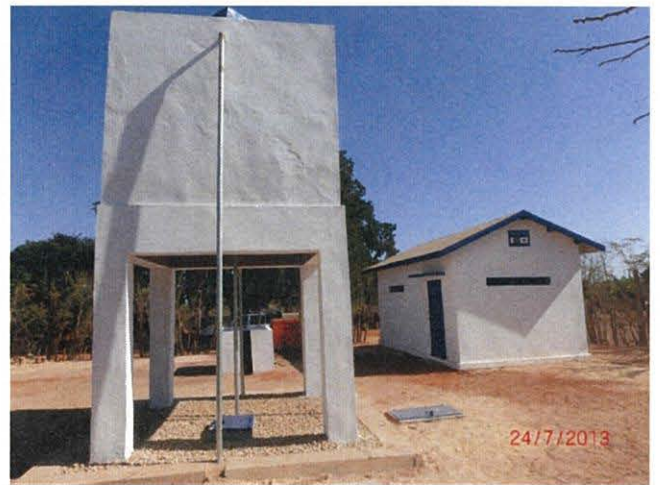
改修後／高架水槽および発電機室  
（2013年7月24日）

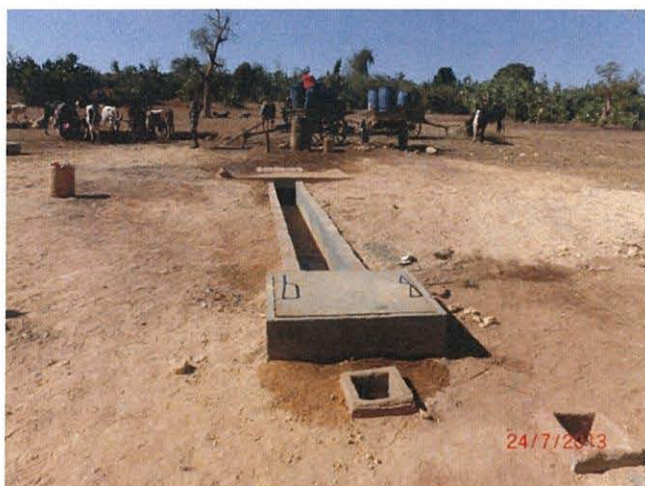
改修後／高架水槽排水浸透柵と牛の水飲み場  
(2013年7月24日)

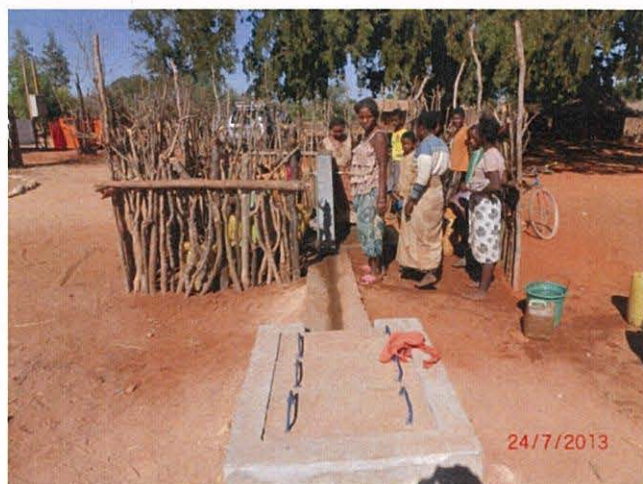
改修後／共同水栓5と排水柵  
(2013年7月24日)

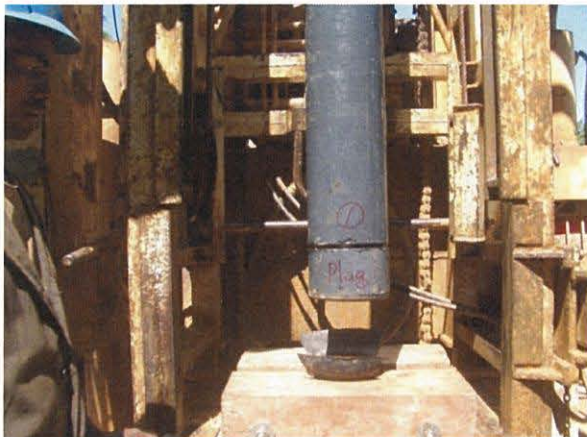
井戸工事は掘削機の故障発生などで遅延が発生したが、2014年3月6日に井戸孔(290m)掘削確認後、3月12日～13日のケーシング設置（業者の中間払いの出来高確認にあたっており、水省担当者とともに立会検査が実施され、ケーシング設置は確認済みである。）及びグラベル充填段階でケーシングの破断発生が確認されたため工事は中断し、井戸孔再利用のための掃孔作業が開始された。

掘削（290m）完了後ケーシング挿入開始  
2014年3月12日

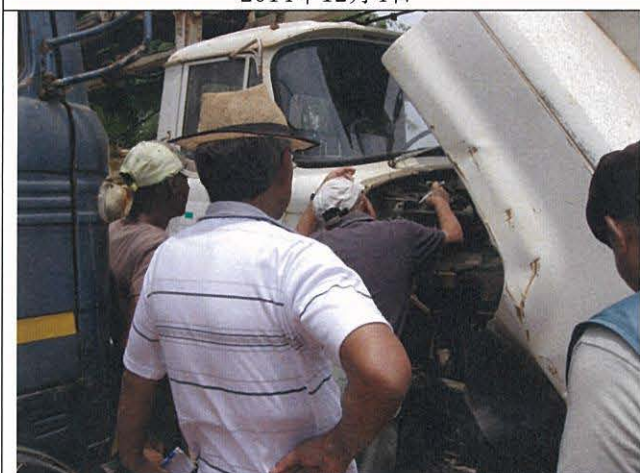
トラック部分の確認(Andranohinaly)  
2014年12月8日

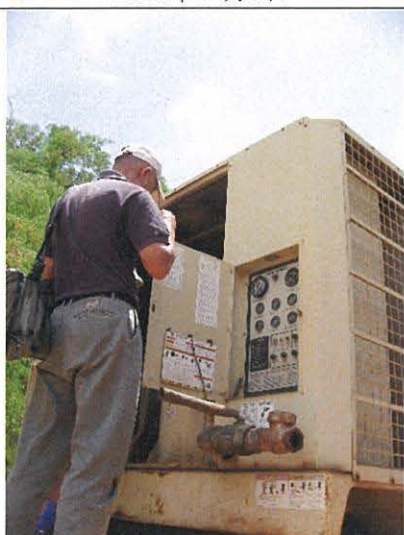
コンプレッサーの確認(Andranohinaly)  
2014年12月8日
