9-1-4 パイロットプロジェクトの実施

9-1-4-1 樹木対策技術

9-1-4-2 設備維持管理技術（パイロットプロジェクト3）

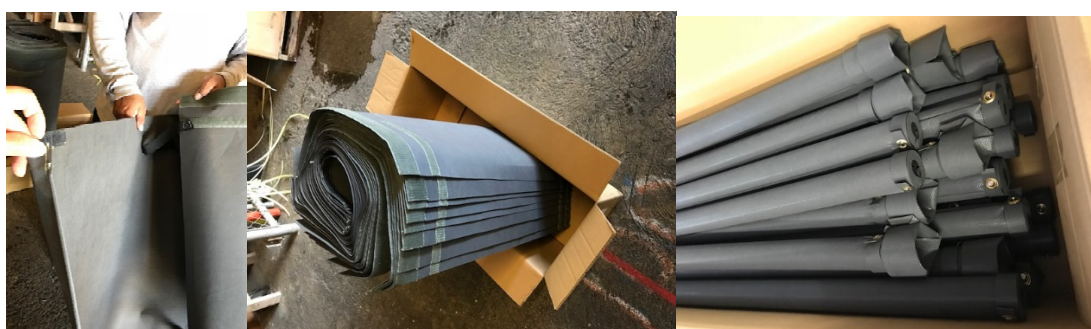
図9-1-4-1.1 (a)電柱用ツタガード

ネッケン送電線への取り付けに必要な数量のツタガード（電柱用：80枚・支線用：90本）を2017年11月に調達した（図9-1-4-1.1）。この材料を、あらかじめ選定していた候補電柱に取り付けた（2017年12月にPPUCが取り付けを完了）。

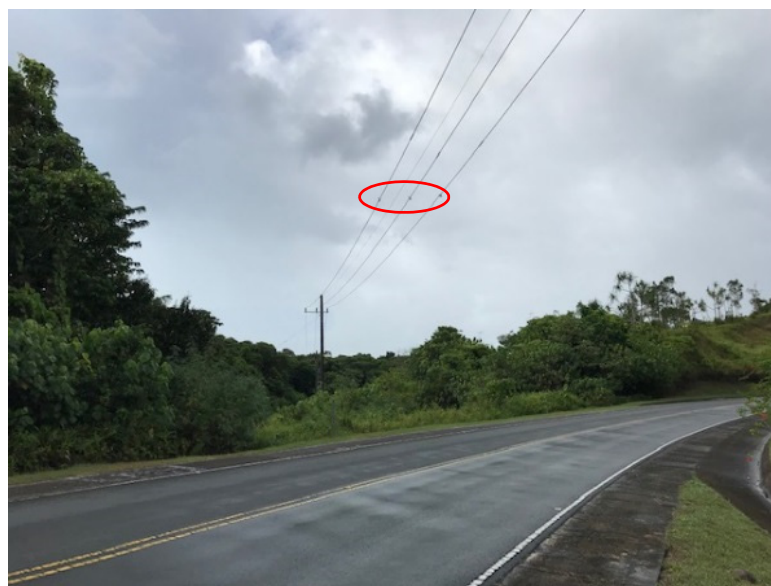
図9-1-4-1.11 過電流表示器の設置例（コクサイ変電所付近の線路）

送電線への過電流表示器の取り付け状況を図9-1-4-1.11に示す。

従来、ネッケン送電線は変電所に設置されている既存の過電流表示器（合計16組）により16区間（各変電所の区分、8区間を含む）に分割して事故区間検出を行なっていたが、今回新設分と合わせて、35区間に細分化して検出し事故発生傾向の分析ができる体制になった。

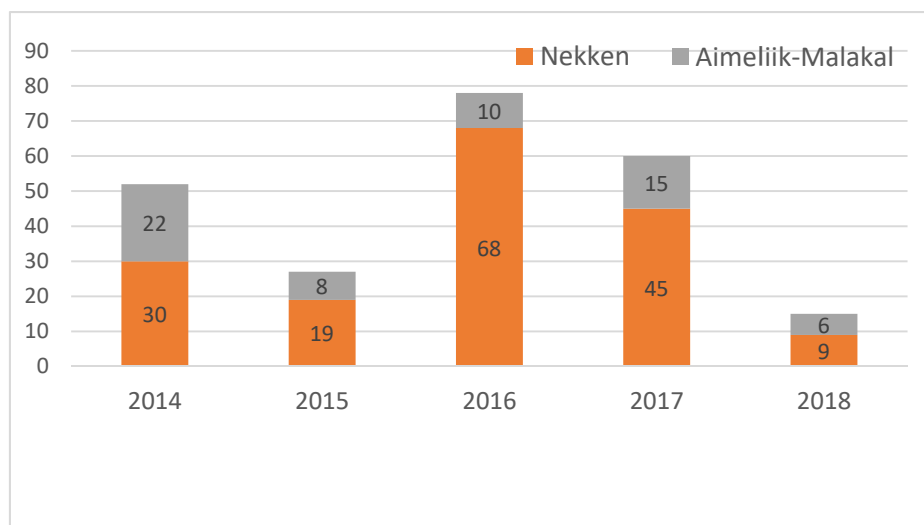
図 9-1-5-2.1 34.5kV 送電線の事故件数推移

図 9-1-5-2.1 に PPUC が運用している送電系統のリレー動作により検出した事故回数の推移を示す。送電系統は、ネッケン送電線とアイメリーク発電所～マラカル発電所を結ぶ送電線の 2 回線である。図 9-1-5-2.1 に示す事故件数は、永久事故と短時間事故（原因不明）の合計である。

事故件数の合計は、2014 年～2017 年の間は、50～80 件の間で推移しているが、2018 年は大幅に減少している（ただし、2018 年のカウント期間は 9 か月だけ）。線路亘長が大きく異なっているが、ネッケン送電線の発生比率の方が大幅に大きくなっている。

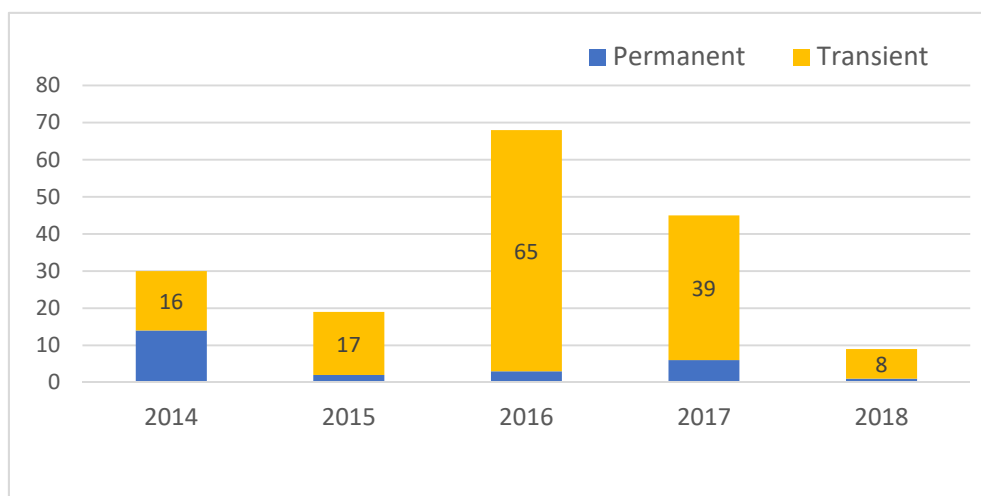
図 9-1-5-2.2 ネッケン送電線の事故件数推移

ネッケン送電線は、特に 2016 年と 2017 年に事故が多発しており、その大部分を短時間事故が占めている。その後、2018 年には、永久事故・短時間事故ともに激減している（図 9-1-5-2.2）。

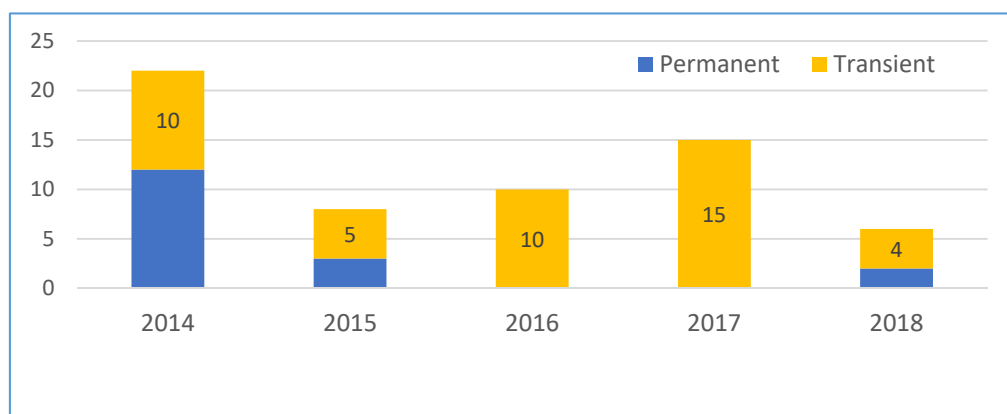
図 9-1-5-2.3 Aimeliik P/S - Malakal P/S 送電線の事故件数推移

アイメリーク発電所～マラカル発電所を結ぶ送電線の事故件数は、ネッケン送電線の半分程度であるが、ネッケン送電線と同様に短時間事故の割合が大きい。また、2018 年には、短時間事故の件数は激減している。

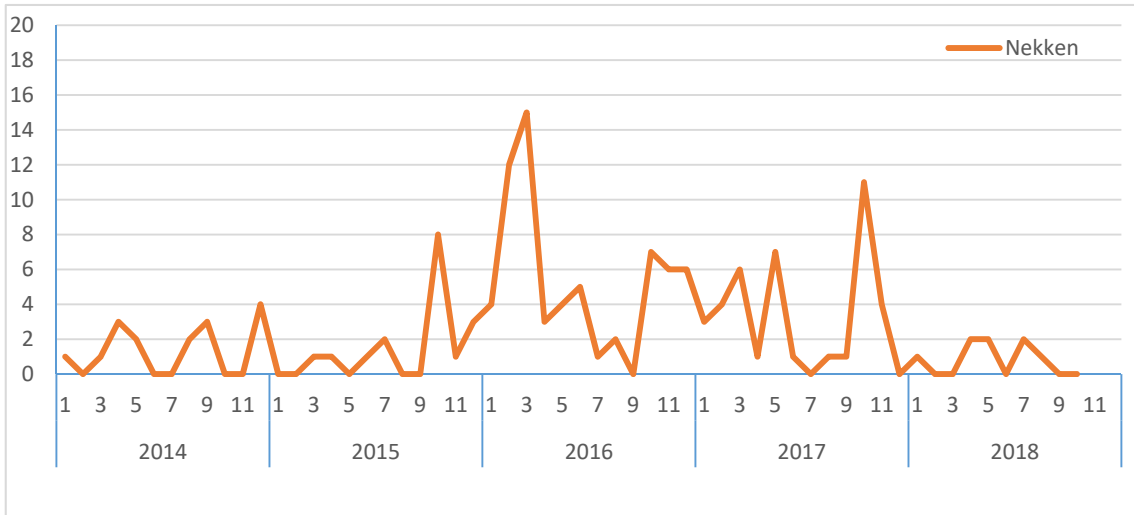
図 9-1-5-2.4(b) Transition of Faults every month (Transient Fault)

ネッケン送電線の伐採は2016年4月に一巡目が完了しているが、その効果は十分には現れていないようである。2017年11月は伐採の二巡目が完了するとともに、ツタガードを設置した（パイロットプロジェクト1の方策）時期にあたる。このような経緯から、ネッケン送電線では二巡の樹木伐採とツタガードの効果が2017年12月に明確に現れてきたものと考えられる（図9-1-5-2.4(b)）。

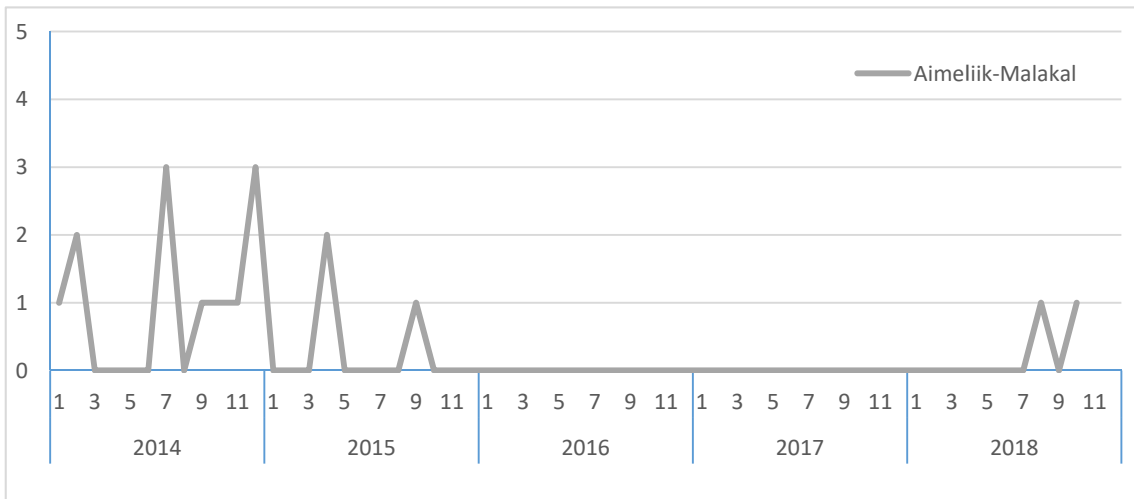
図 9-1-5-2.5(a) Transition of Faults every month (Permanent Fault)

アイメリーク発電所～マラカル発電所を結ぶ送電線の永久事故は、2015年までは高い頻度で発生していたが、2016年以降の事故発生は非常に少なくなっている（図9-1-5-2.5(a)）。一方、短時間事故の発生頻度は2016年・2017年には高い値であったが、2018年以降は2か月に1回の頻度にまで減少している。これも、二巡の樹木伐採の効果が現れてきたものと考えられる。

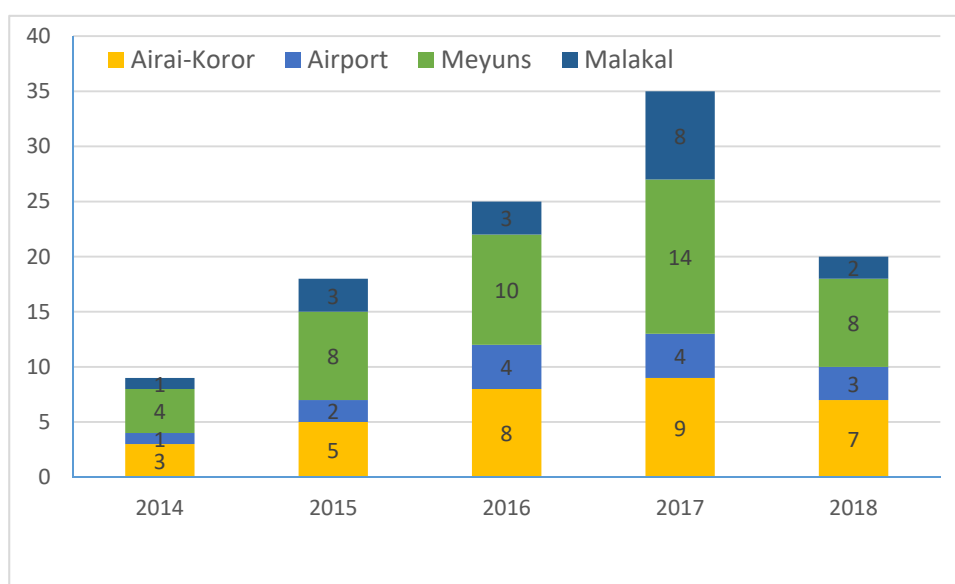
図 9-1-5-2.6 配電系統の事故件数推移

図 9-1-5-2.6 に 13.8kV 配電系統のリレー動作により検出した事故回数の推移を示す。配電系統は、アイライーコロール、エアポート、ミュンズ、マラカルの 4 回線である。図 6 に示す事故件数は、永久事故と短時間事故（原因不明）の合計である。

図 9-1-5-2.6 から分かるように、事故件数は 2014 年から 2017 年にかけて約 10 件／年の割合で増加している。4 回線の内、事故発生件数が多いのはアイライーコロールとミュンズ配電線である。この要因としては、敷設地域の環境（樹木接近が多い）および線路亘長が長いことといった要因が考えられる。

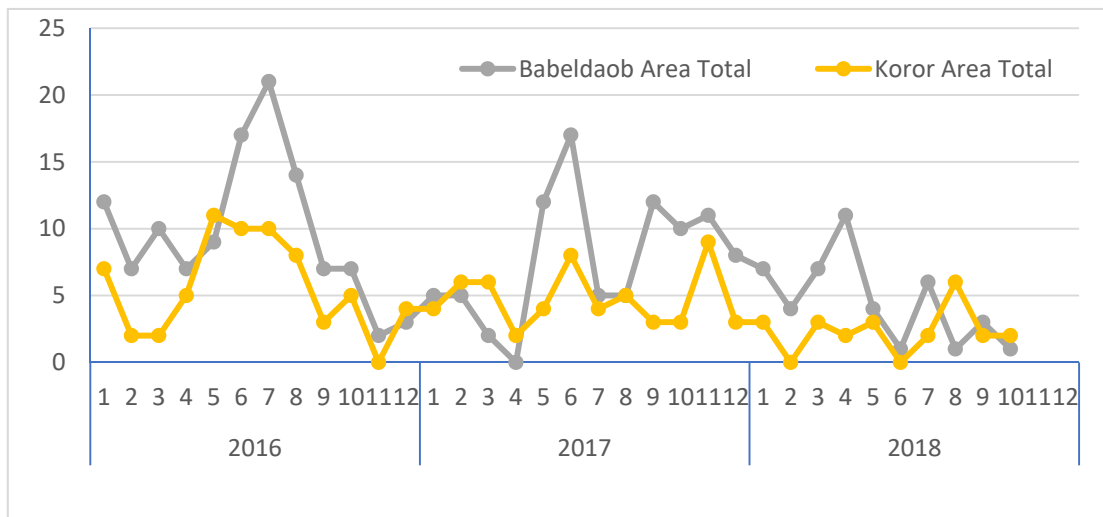
図 9-1-5-2.10 Monthly change in the number of faults in each area

図 9-1-5-2.9 の年度別推移を月別推移に展開したデータを図 9-1-5-2.10 に示す。月別推移に関しても、Babeldaob Area・Koror Area とともに、2018 年末に向けて減少傾向にあることが分かる。

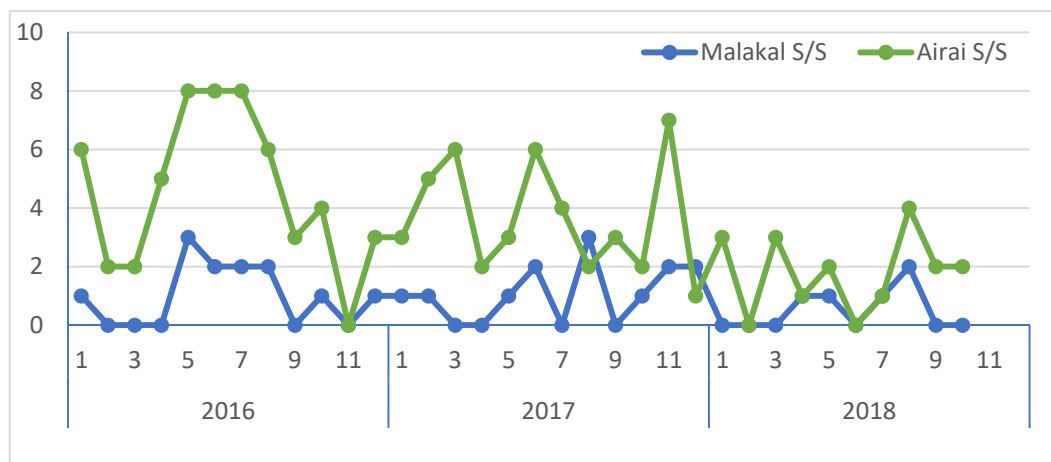
図 9-1-5-2.12 Transition of number of faults in Koror Area

図 9-1-5-2.11 の年度別推移を月別推移に展開したデータを図 9-1-5-2.12 に示す。図 9-1-5-2.12 では、マラカル変電所では 2 件/月でほぼ一定の発生頻度であるが、アイライ変電所エリアでは月ごとに減少する傾向になっていることが分かる。

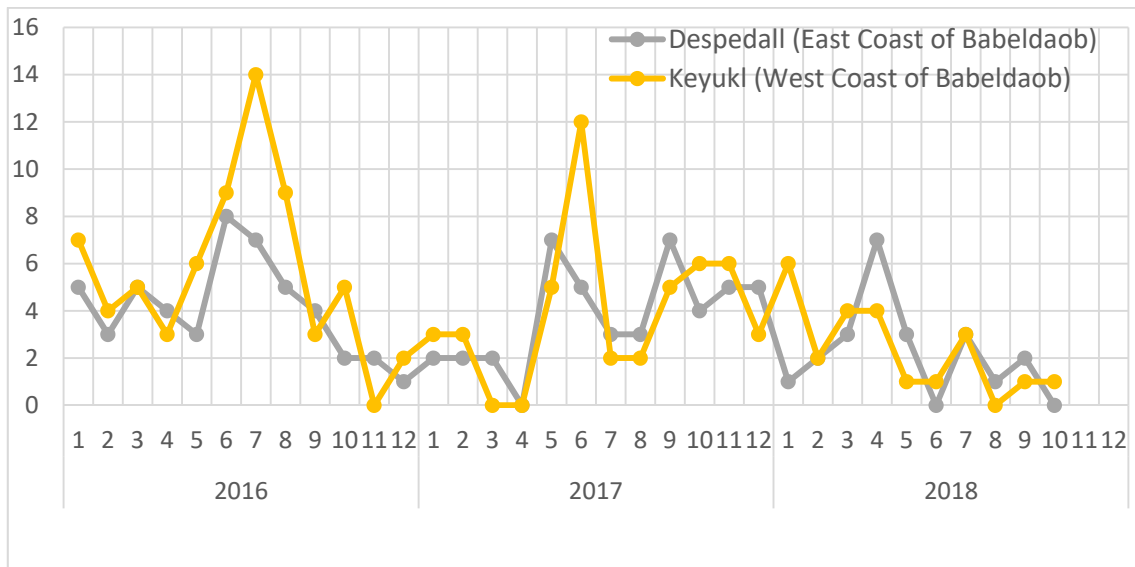
図 9-1-5-2.13 Transition of number of faults in Babeldaob (Supplied from Nekken T/L)

図 9-1-5-2.13 に Babeldaob Area の月別変化をエリアごとに分解して示す。Babeldaob Area は、Despedall (East Coast of Babeldaob) と Keyukl (West Coast of Babeldaob) の 2 つのエリアに分けられている。

両エリアとも月ごとの発生頻度は、2018 年末に向けて減少傾向にある。2016 年・2017 年は、東海岸エリアの方が発生件数は多かったが、2018 年に入ってから両地域共にほぼ同レベルの発生状況になっている。

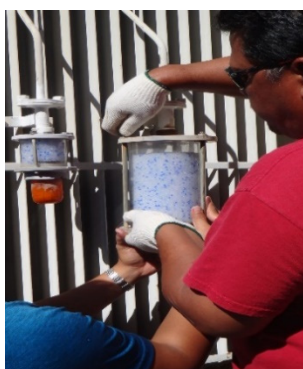
図 9-2-7.3 吸湿呼吸器取替の様子

吸湿呼吸器の交換作業および変電設備へのグリース塗布によるメンテナンスを実施することで設備維持を図るとともに、設備維持のためのメンテナンスの必要性について理解を図れた。
