キリバス国  
ベシオ港拡張計画  
フォローアップ協力（調査）  
（設計・施工計画・維持管理計画）  
報告書

平成 30 年 10 月  
（2018 年）

独立行政法人  
国際協力機構（JICA）

パシフィックコンサルタンツ株式会社

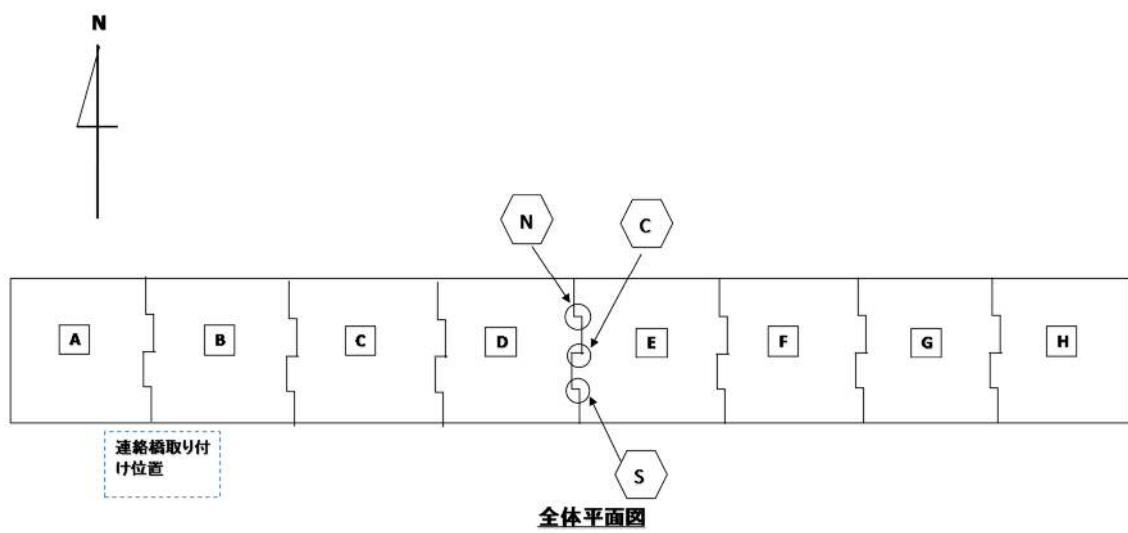
### 栈橋せん断キーの損傷の典型的な例

当該栈橋は直杭式の横栈橋で、幅 18m 長さ 200m（25m x 8 ブロック）と辺長比約 1:10 の細長い栈橋である。栈橋構造を決定する船舶（対象船舶 18,000DWT）の接岸水平力に対しては、25m の 1 ブロックで十分耐力があるものの、ブロック間に“せん断キー”を設置し、栈橋全体としての一体性も図ろうとしていた。しかしながら、数回の事後現地調査の結果、“せん断キー”の隅角部及び床版にコンクリート破損が発生し、現在はブロック間の“せん断キー”設置の 7 ライン全てにおいて破損が確認されている。これに対し、KPA は荷役作業の安全確保などのため、応急処置としてモルタルによる間詰めを実施しているものの、抜本的な解決にはつながっていない（添付資料 1 参照）。このため、更なる破損の拡大、露出鉄筋の腐食、床版コンクリートの剥離等により、栈橋の安全性が損なわれることが懸念されている。

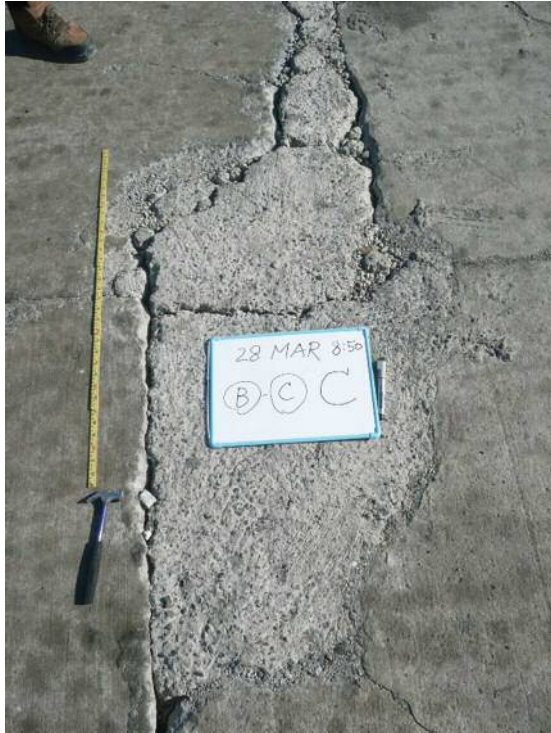
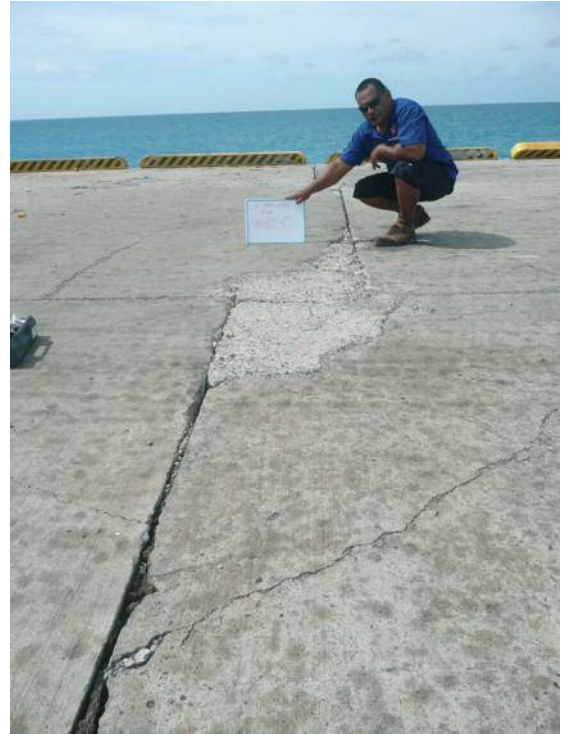
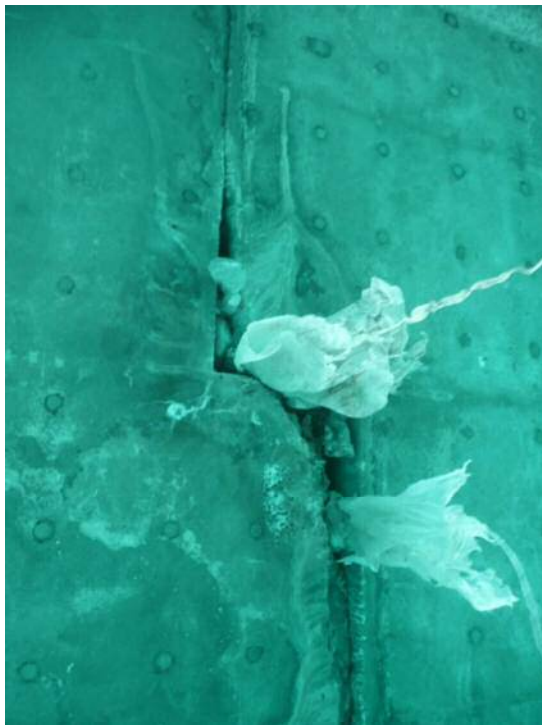
ブロック B～C、C（中央 60cm）

鉄筋露出が見られる

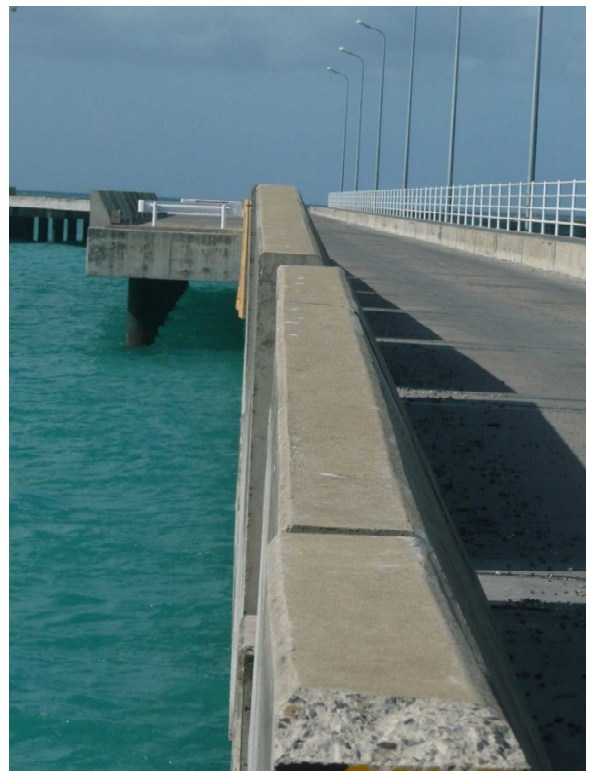
道路橋のバージ衝突箇所

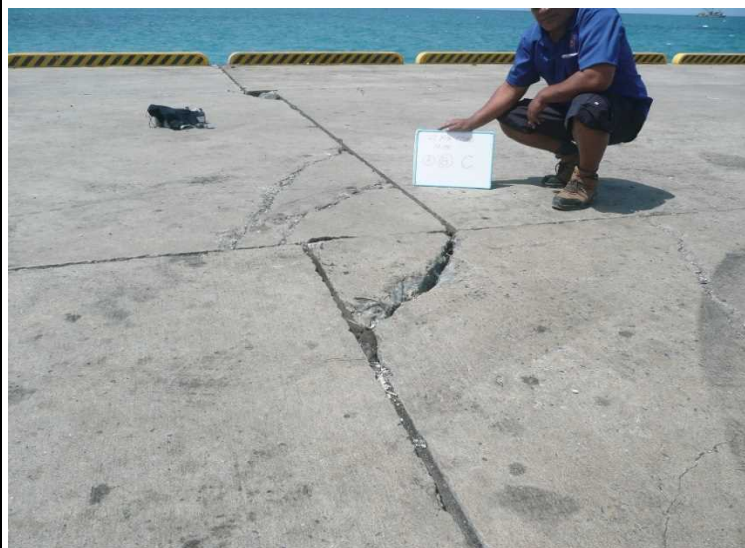
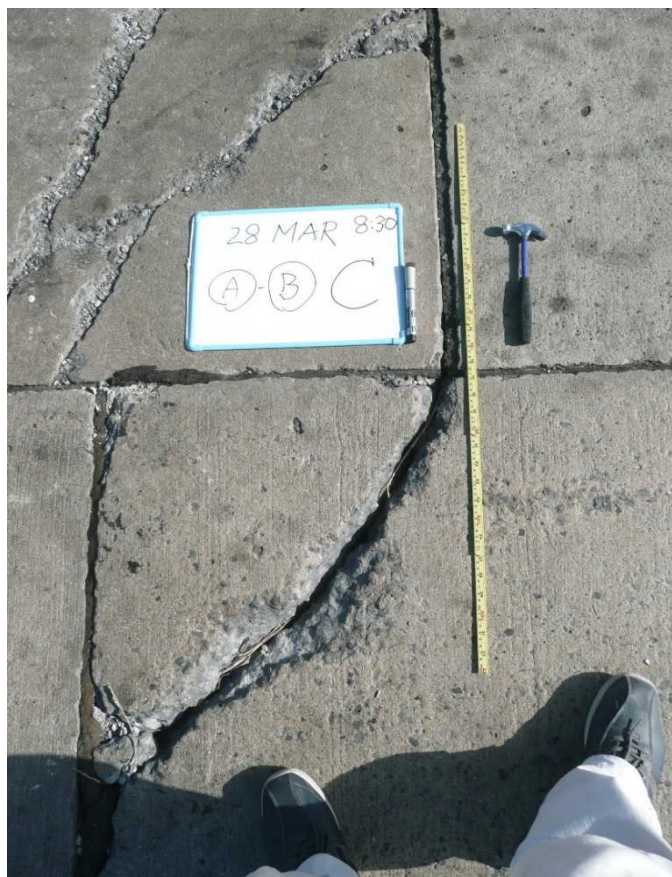
| ブロック | A-B | 箇所 | C | 調査日 | 2018/3/27、28、29 |

- ・キー南側破損、北側クラック(1.3mm)
- ・北側に斜クラック(1.3mm)
- ・コンクリート強度38～47N/mm<sup>2</sup>

- ――
- ・キー形状にそって剥離
- ・鉄筋露出

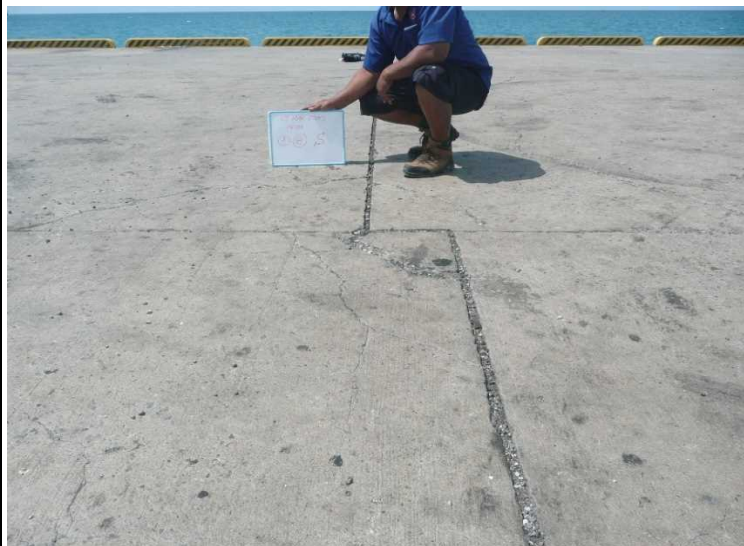
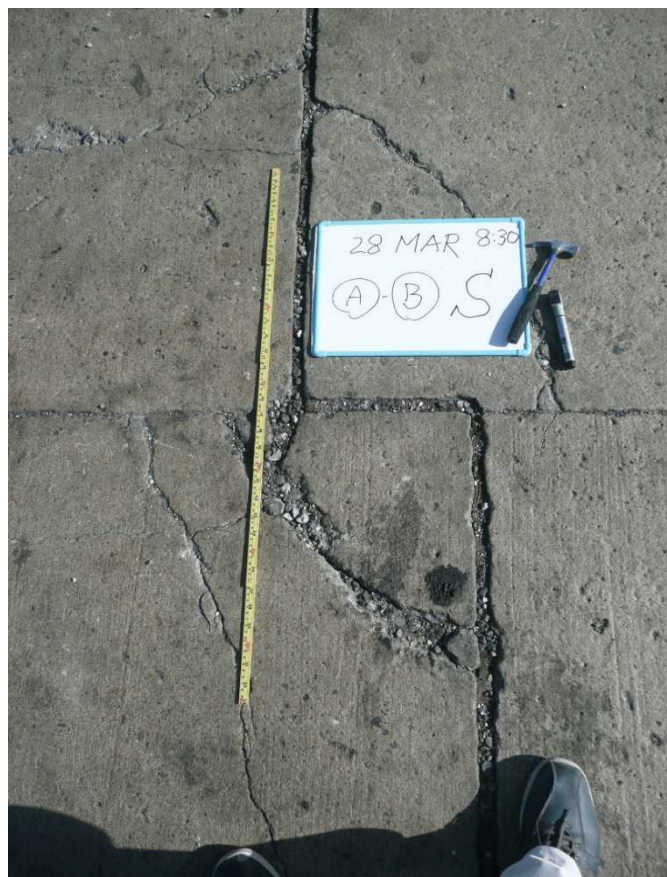
| ブロック | A-B | 箇所 | S | 調査日 | 2018/3/27、28、29 |

- ・キー北側南側ともにクラック(1.1mm,3.0mm)
- ・南側に縦クラック(1.0mm)、北側に横クラック(1.1mm)
- ・コンクリート強度34~48N/mm<sup>2</sup>
- — — —
- ・剥離・クラックなし

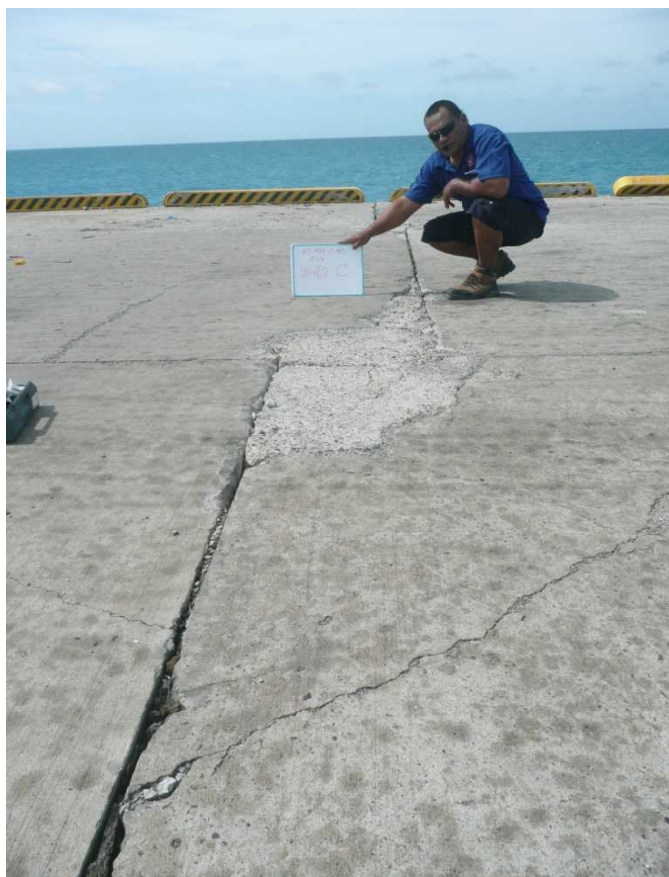
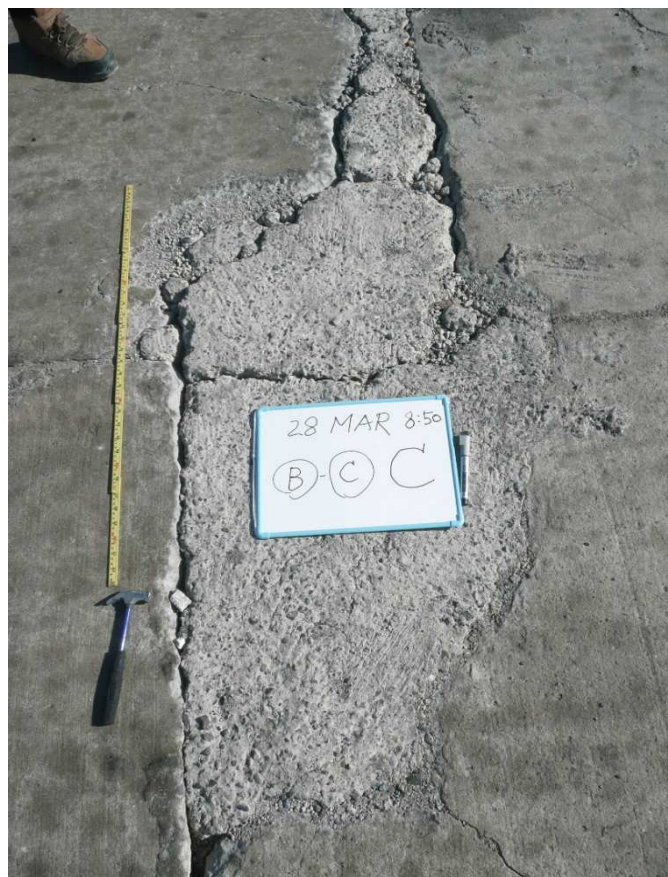
| ブロック | B-C | 箇所 | C | 調査日 | 2018/3/27、28、29 |

- ・キー北側南側ともに破損、モルタル補修、北側南側ともに縦長(186cm,94cm)
- ・北側南側ともに大きな円弧クラック(0.5mm~0.9mm)
- ・コンクリート強度26~42N/mm<sup>2</sup>
- — — — —
- ・キー形状にそって剥離
- ・鉄筋露出
- (ビニールは補修の際のモルタル受けと考えられる)

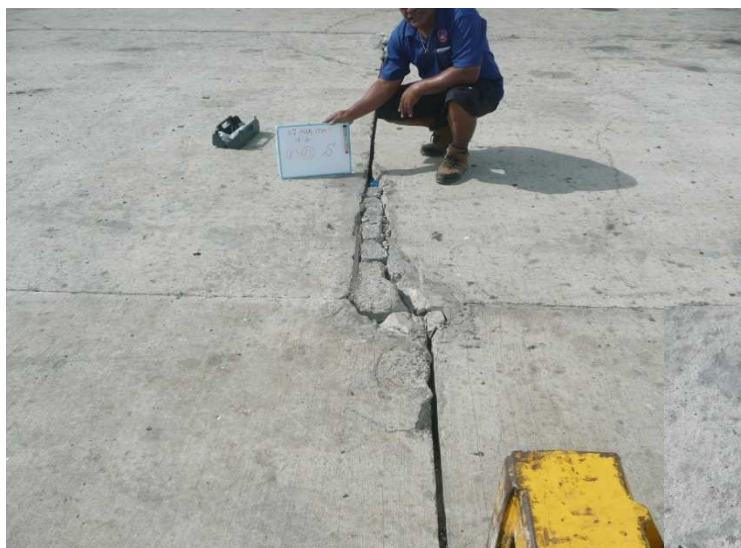
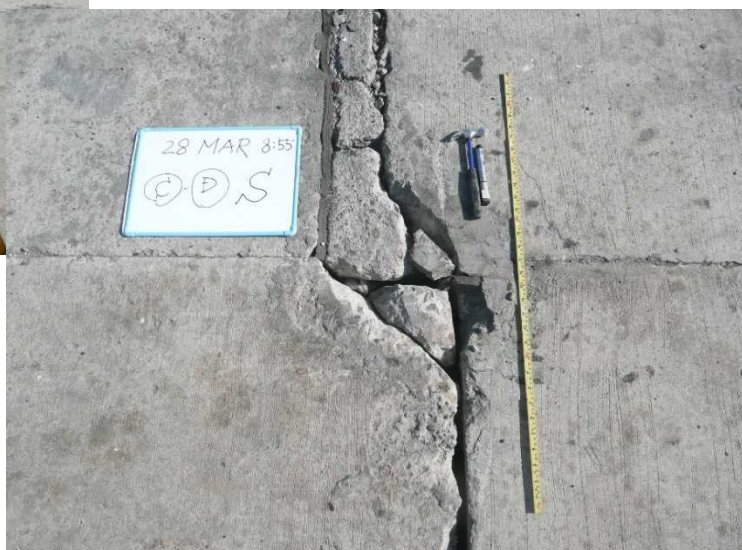
| ブロック | C-D | 箇所 | S | 調査日 | 2018/3/27、28、29 |

- ・キー北側南側ともに破損、コンクリート片埋め戻し、北側で縦長(128cm)
- ・周辺クラックなし
- ・コンクリート強度34~40N/mm2
- — — — —
- ・キー形状にそって隔離
- ・鉄筋露出

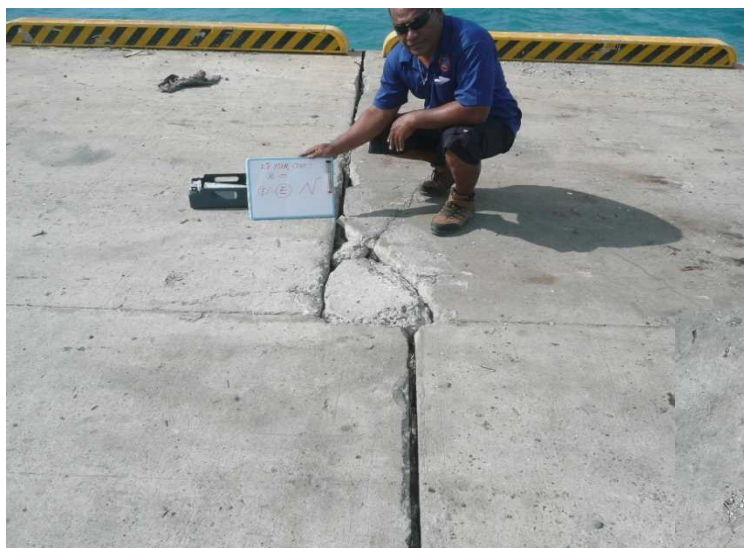
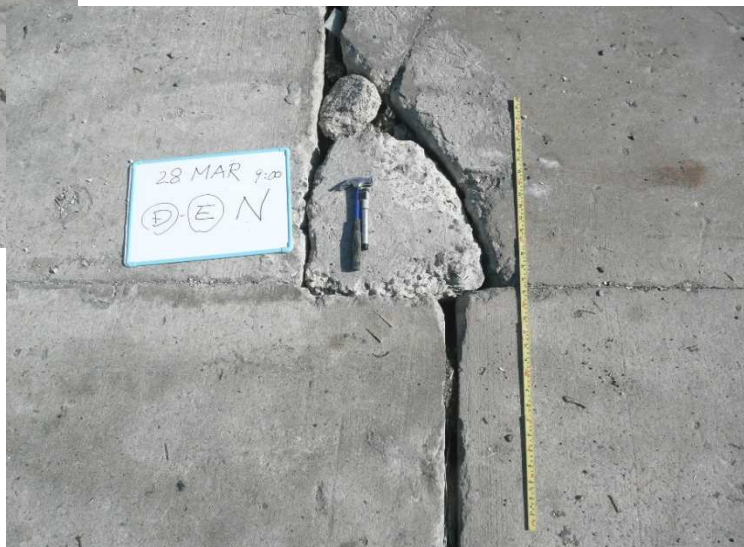
| ブロック | D-E | 箇所 | N | 調査日 | 2018/3/27、28、29 |

- ・キー北側破損、コンクリート片で埋め戻し、縦長(72cm)
- ・周辺クラックなし
- ・コンクリート強度29~39N/mm2
- — —
- ・キー形状にそって剥離
- ・鉄筋露出

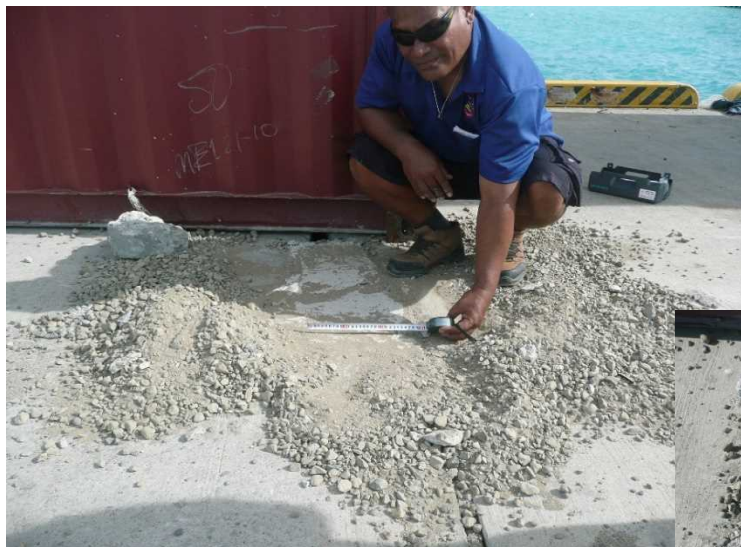
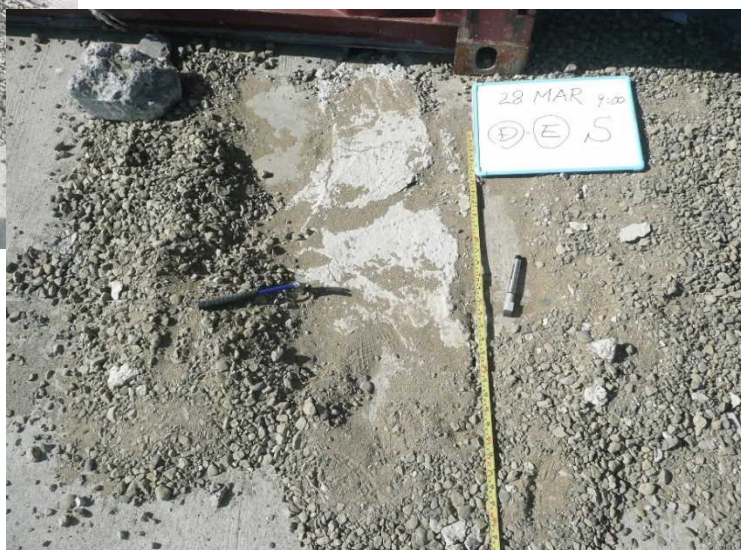
| ブロック | D-E | 箇所 | S | 調査日 | 2018/3/27、28、29 |

- ・キー南側破損、モルタル補修、縦長(80cm)
- ・周辺クラックなし
- ・コンクリート強度35~41N/mm2
- — —
- ・キーの形状にそって剥離
- ・鉄筋露出

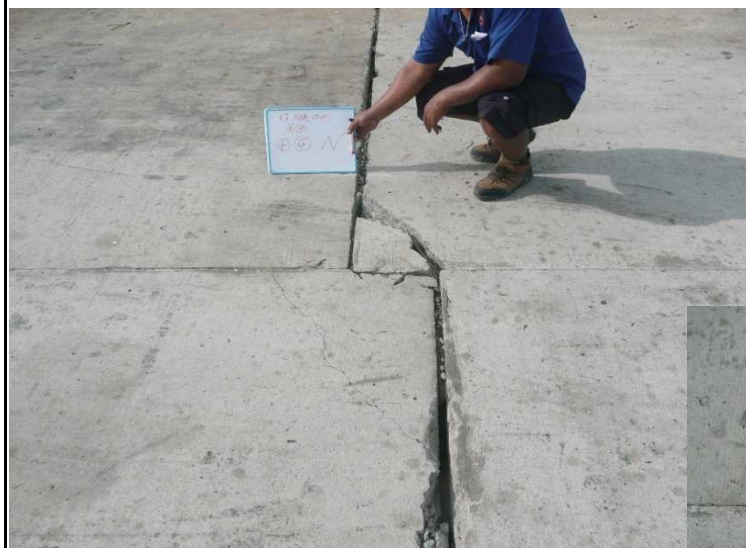
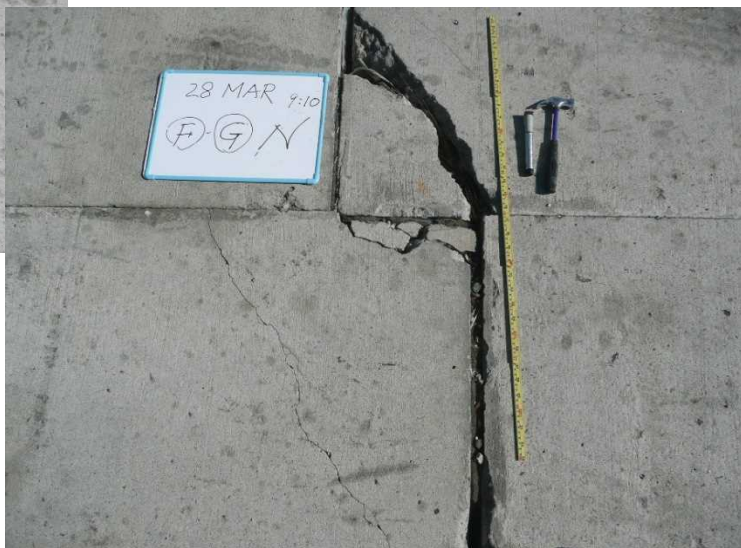
| ブロック | F-G | 箇所 | N | 調査日 | 2018/3/27、28、29 |

- ・キー北側南側ともに破損、コンクリート片で埋め戻し
- ・南側に斜クラック(0.8mm)
- ・コンクリート強度34~48N/mm<sup>2</sup>
- — —
- ・キー形状にそって剥離
- ・鉄筋露出

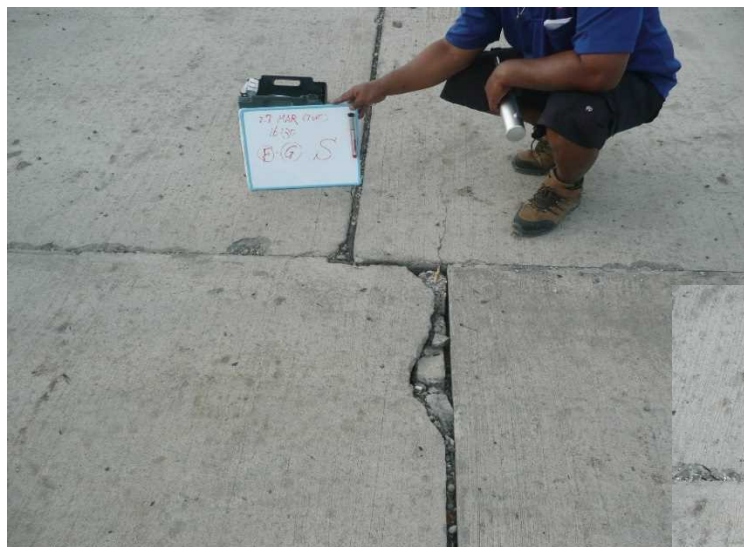
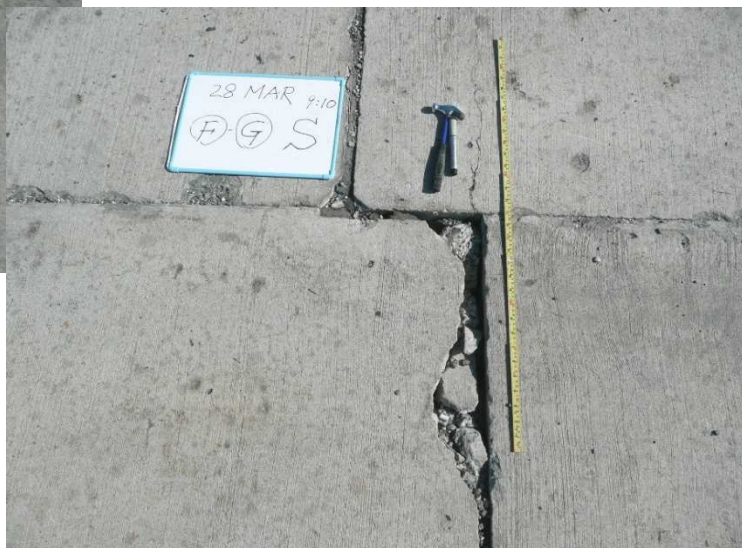
| ブロック | F-G | 箇所 | S | 調査日 | 2018/3/27、28、29 |

- ・キー南側破損、縦長(60cm)
- ・北側に縦クラック(0.5mm)
- ・コンクリート強度28~40N/mm<sup>2</sup>
- — —
- ・キー形状にそって剥離
- ・鉄筋露出

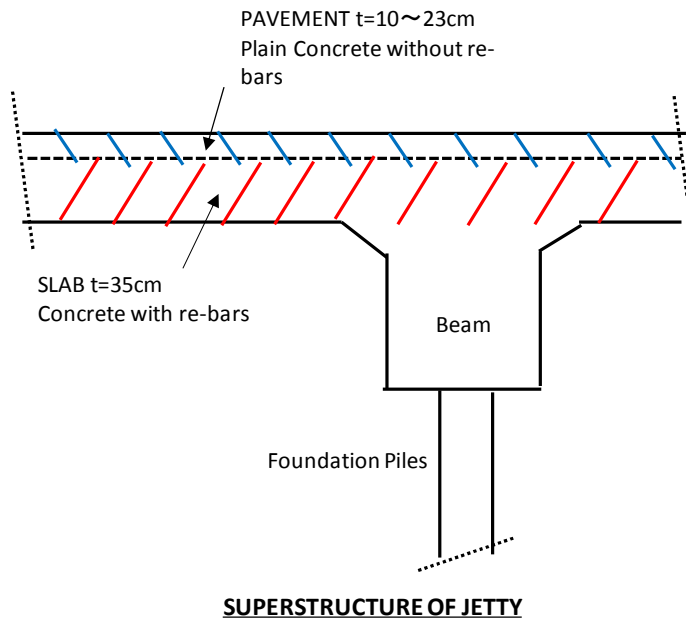
Top layer is the pavement, the purpose of which is to transfer the vertical loads from the cargo handling equipment such as forklift and chassis to the 2<sup>nd</sup> layer. The cracks on it may not be significant and can be repaired easily by grouting, etc.

2<sup>nd</sup> layer is the structural slab, the purpose of which is to form the rigid solidity with structural beams. Therefore, cracks on it would be fatal and must be repaired as soon as possible.

Character of concrete is solid and resistant to the compressive forces, but it is weak against the impact forces. Concretes, if contacting each other directly, will form the cracks easily by impact force and develop them rapidly.

Taking the above into account, it is now recommended as the repair measure for slab concrete to create the sufficient space to avoid the direct contact to other concrete and also to tolerate the move of the slab by the impact berthing forces. The exposed heads of the reinforcement bars will be protected by anti-corrosive resin and chemical grouting will be applied on the surface of the concrete and then the created spaces will be covered by steel plates.
