ビシュケクーオシユ道路
地吹雪対策計画

準備調査報告書
(先行公開版)

平成31年4月
(2019年)

独立行政法人 国際協力機構
(JICA)

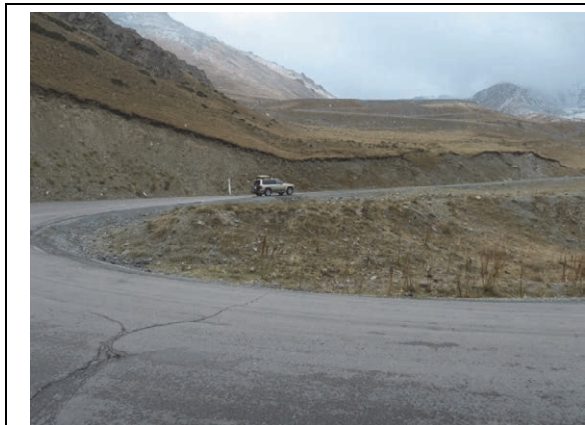
KP125+850 南方向に平坦地が広がり、切土斜面でもあり、地吹雪による吹きだまりの要因となる

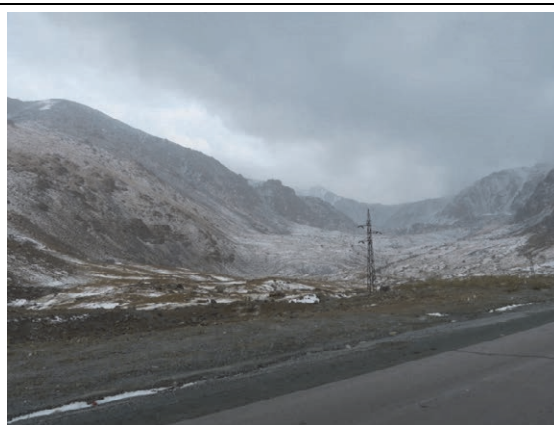
KP128+200 南南東方向に平坦な谷地形が広がり、地吹雪の発生域となっている可能性が高い

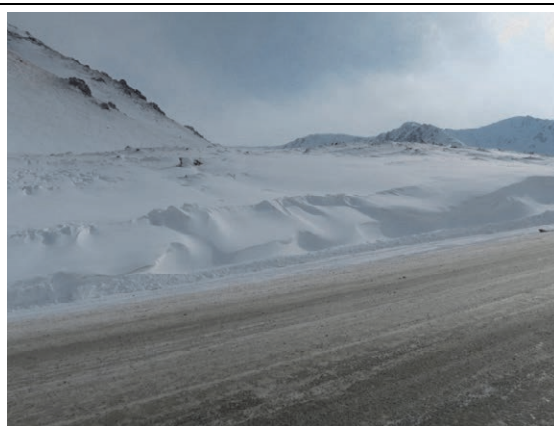
KP128+300 風上側の平坦地から発生した吹きだまりが道路側に成長している

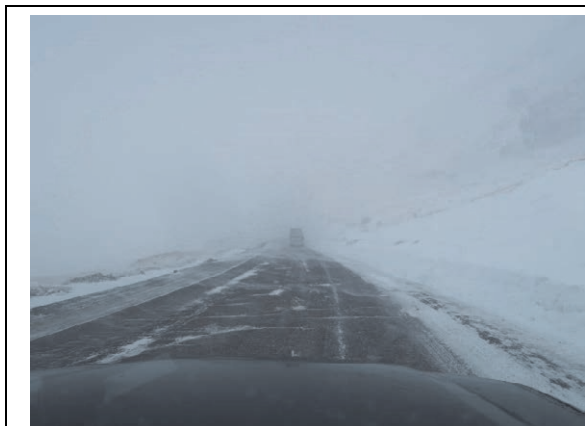
KP126+150 地吹雪による視程障害の発生状況

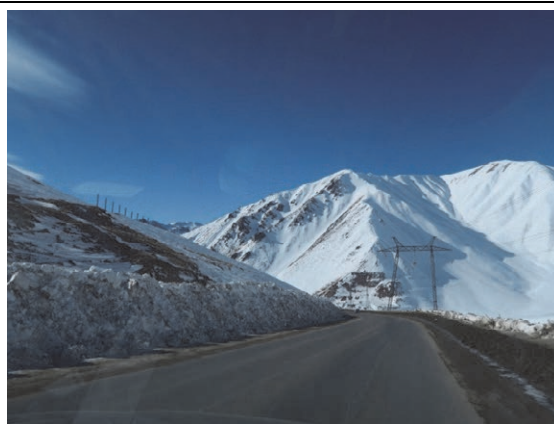
KP220+150 起点側からの鋭角な風向による小規模な吹きだまりが発生した痕跡がある

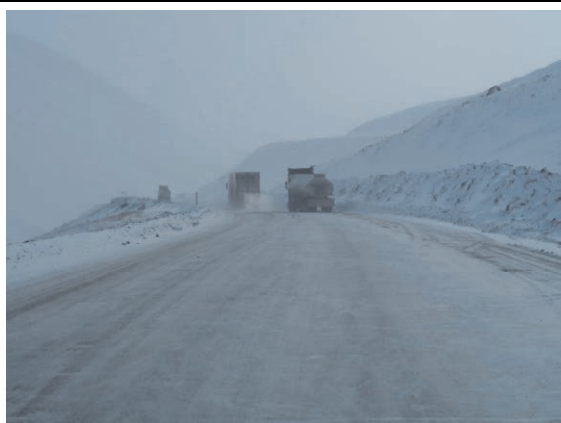
KP220+100 小規模な地吹雪発生状況

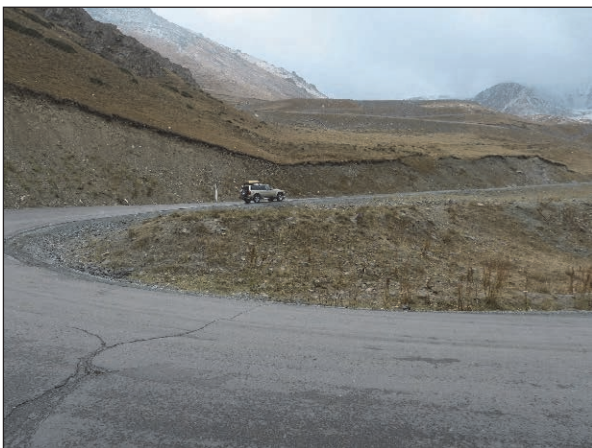
KP 125+850
南方向に平坦地が広がり、切土斜面でもあり、地吹雪による吹きだまりの要因となる。

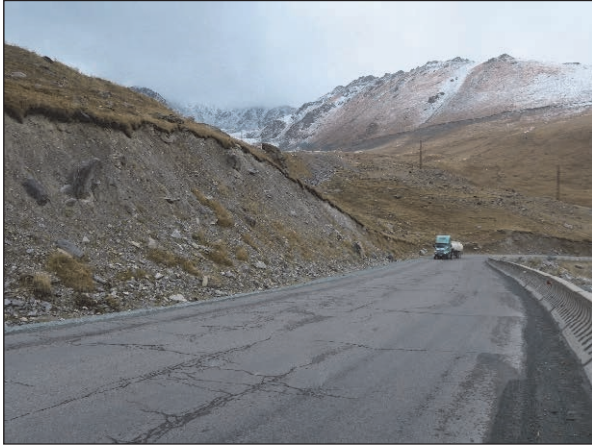
KP 126+600
 大きな切土斜面が道路に迫り、吹きだまりの発生要因となっている。

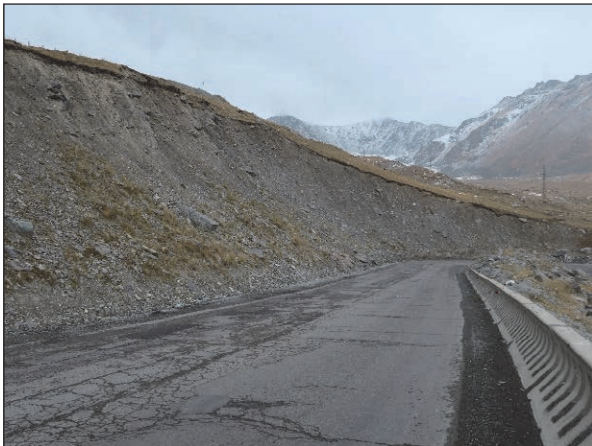
KP 127+400
 大きな切土斜面が道路に迫り、吹きだまりの発生が考えられる。

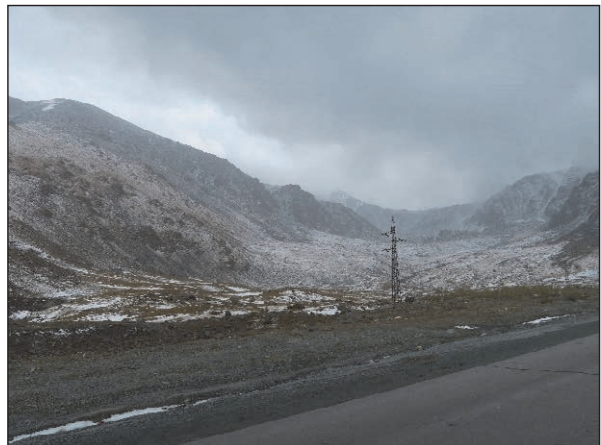
KP 129+200
 南南東方向に平坦な谷地形が広がり、地吹雪の発生域となっている可能性が高い。

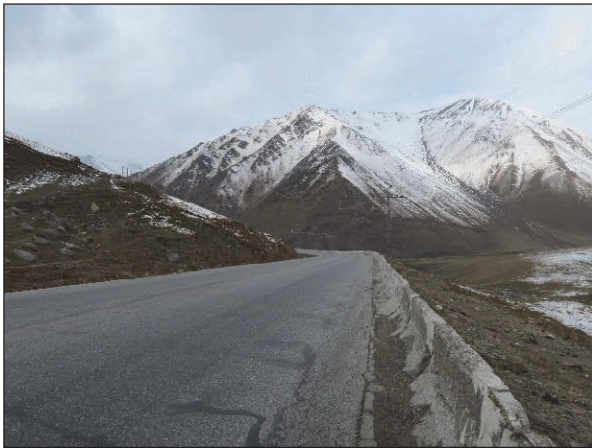
KP 219+900
道路南側の小高い地形の背後に平坦地が広がり、地吹雪の影響を受けやすい。

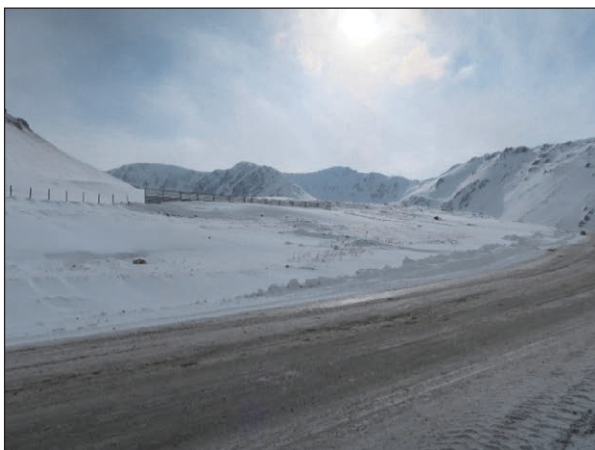
パイロット柵の風下側では吹きだまりの規模は小さい（図 2-2-4.3 の j）。
