キルギス国

ビシュケクーオシユ道路
地吹雪対策計画

準備調査報告書

平成31年4月
(2019年)

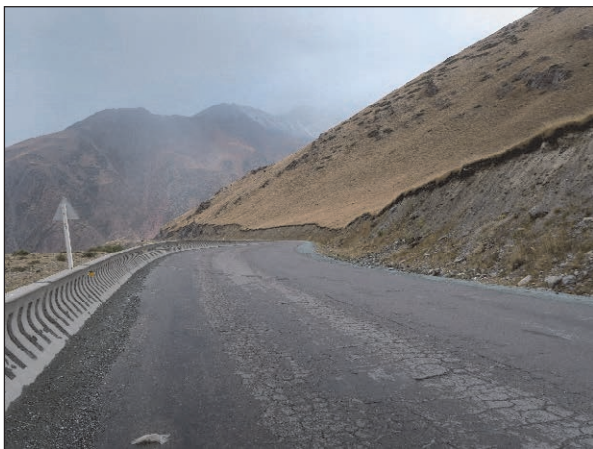
KP 125+050
山地斜面側に急傾斜の切土斜面があり、吹きだまり発生の要因となっている。

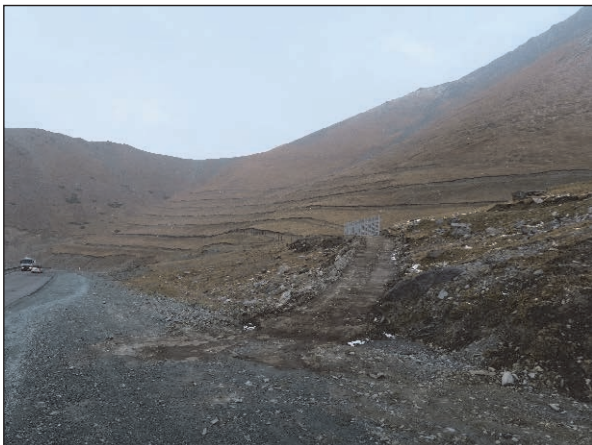
KP 128+200
 道路の南東側に平坦な山地斜面が広がり、地吹雪の影響を受けやすくなっている。

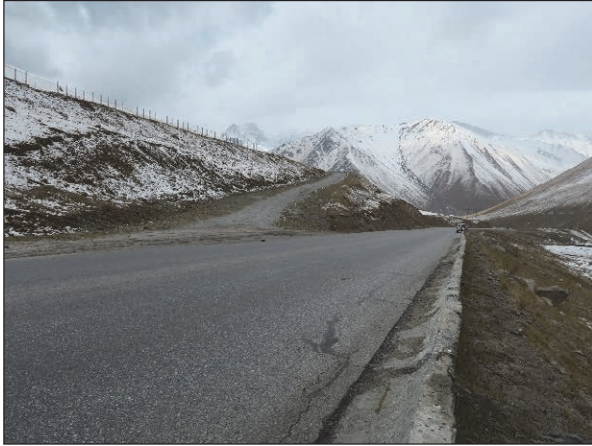
KP 218+750
道路南側の切土斜面の背後に平坦地が広がり、地吹雪の影響を受けやすい。

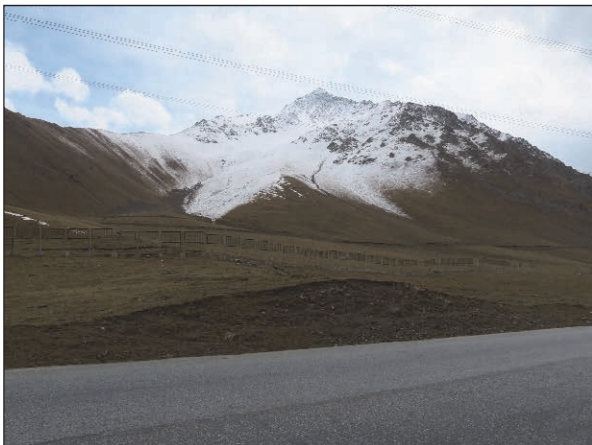
KP 221+250
道路南東方向に平坦な地形が連続し、地吹雪の発生源となっている。

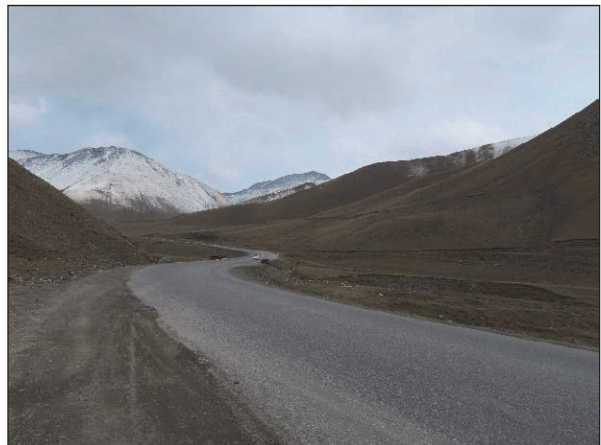
KP 222+000
道路の周囲に平坦地が広がり、地吹雪による吹きだまりや視程障害が発生しやすい。

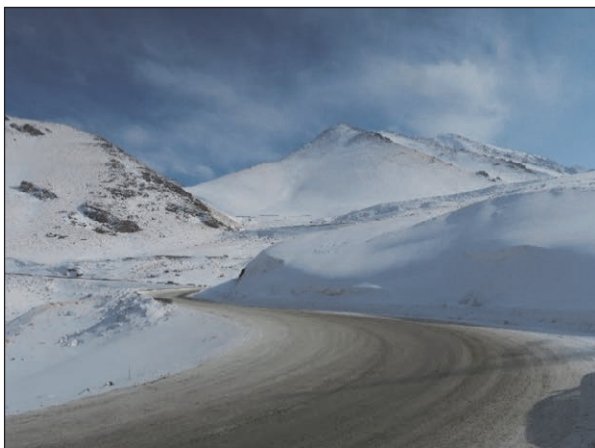
切土斜面に大きな吹きだまりが形成されている (図 2-2-4.3 の c)。

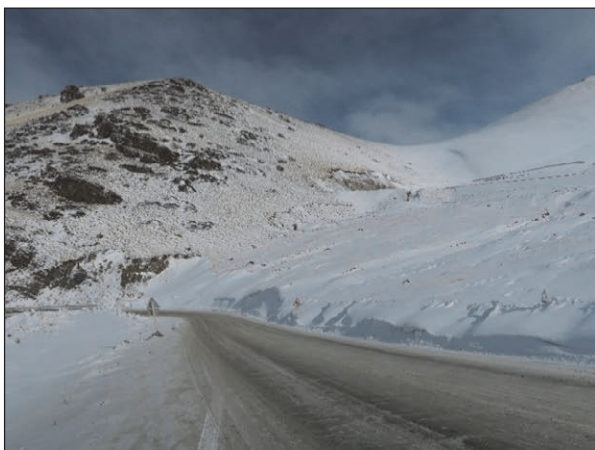
路側に連続した吹きだまりが発生している（図 2-2-4.3 の g）。

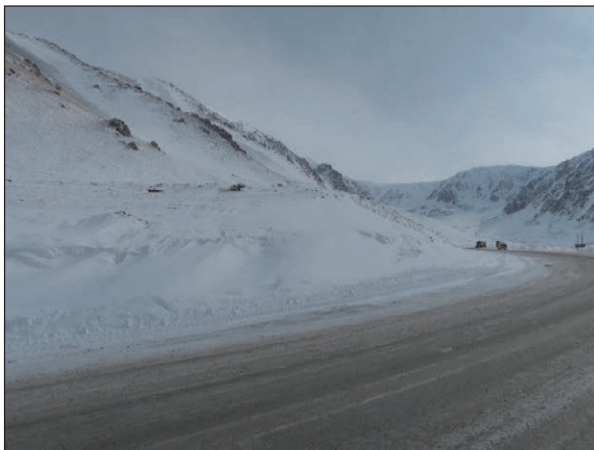
路側の吹きだまりは道路線形に応じて、道路に鋭角な方向で生じている（図 2-2-4.3 の k）。

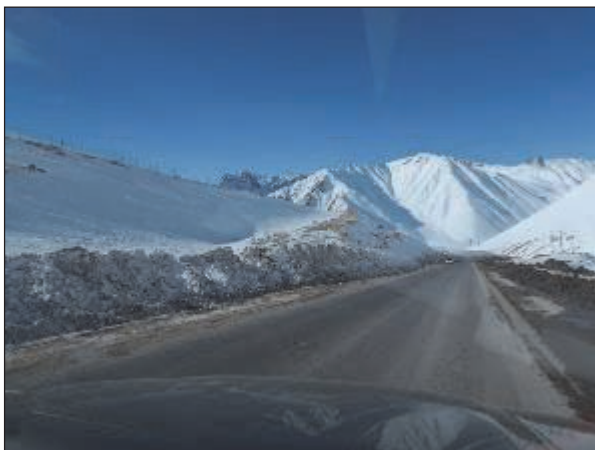
切土斜面では山側から小規模な吹きだまりが発生した痕跡が見られる (図 2-2-4.4 (2)の n)。
