### Vegetation in Palu Bay IV Tsunami Mitigation Effect of

2018 年 9 月 28 日、インドネシア国中部スラウェシ州の州都パル市の北 80km を震源とするモーメント・マグニチュード 7.5 の地震が発生し、パル市街地の西方では地表面に左横ずれ 4~5 mの地震断層が出現した。また、主に液状化に起因すると推測される内陸部での地すべり及び沿岸部での津波の影響により、甚大な被害が生じた。パル市、シギ県、ドンガラ県を中心に、橋梁の崩壊、港湾施設の損傷、給水施設の損傷、灌漑水路の損傷、病院や学校等の公共施設の機能不全、等が顕著な状況となった。2019 年 4 月の中部スラウェシ州公開情報によると、死者・行方不明者 4,547 人、被災者 172,999 人、住宅損壊 100,405 戸、経済的損失は 5 兆 IDR (約 370 憶円)にのぼる。

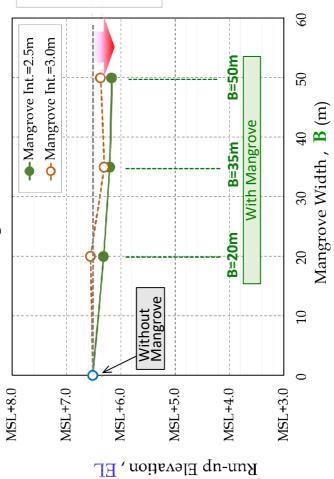
## Run-up Elevation tend to decrease in the presence of mangrove.

•This graph indicates the results of comparing the run-up elevation in front of the elevated road with and without mangrove.

• Maximum reduction rate of the run-up elevation is about 5%.

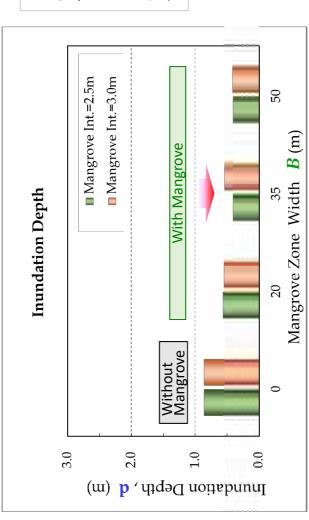
Inundation depth tend to decrease in the presence of mangrove.

- comparing the inundation depth behind the elevated road with and without This graph indicates the results of mangrove.
- The maximum reduction rate of overflow depth is about 50% when the mangrove width is 50m.

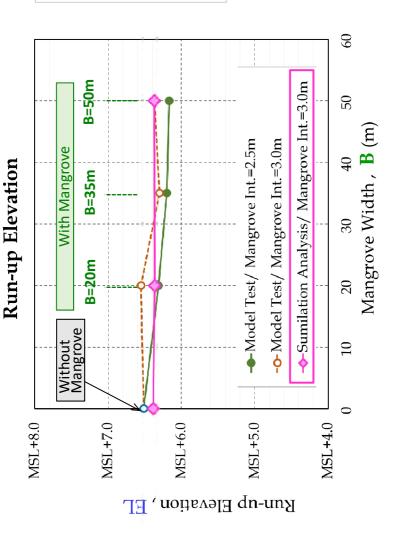
longer wave period than the model test -An analysis using a tsunami with a mitigation effect by mangroves. did not confirm a clear tsunami

A certain tsunami mitigation effect by vegetation was confirmed by physical model test. But Considering not only the above result but also the concern things of Palu Bay shown below, the JICA team recommends that the height of the elevated road should not be lower than the effect could not be confirmed by the analysis that reproduced the 2018 tsunami **MSL + 5.0 m** in anticipation of the effects of vegetation.

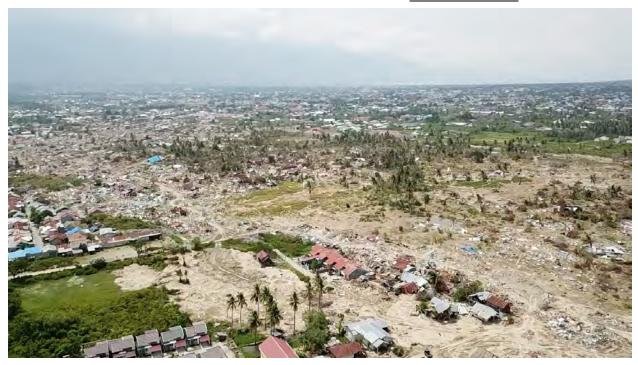
Petobo Landslide-affected Area (Aerial view by drone)

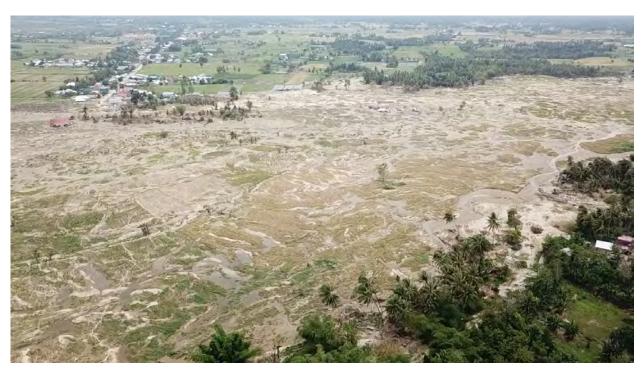
Jono Oge Landslide-affected Area (Aerial view by drone)

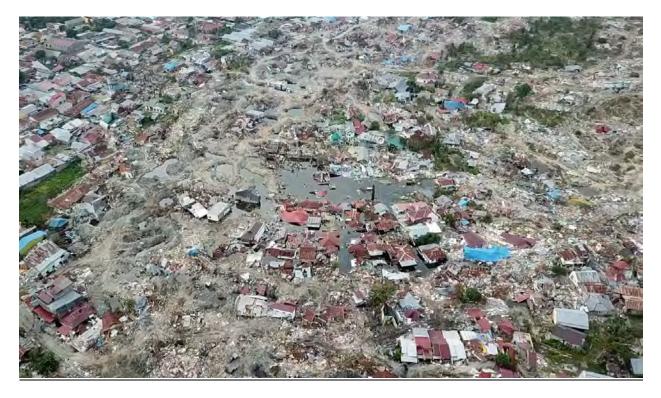
Balaroa Landslide-affected Area (Aerial view by drone)

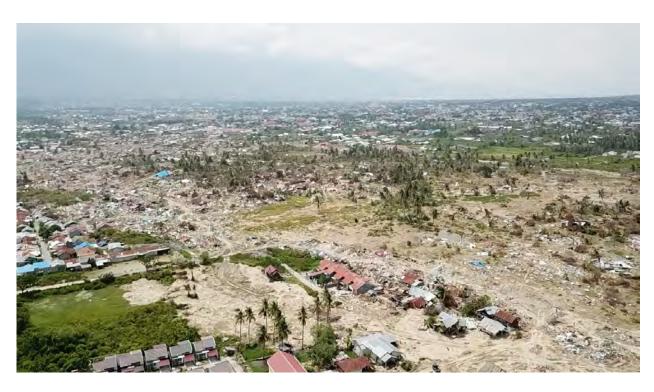
Petobo Landslide-affected Area (Aerial view by drone)

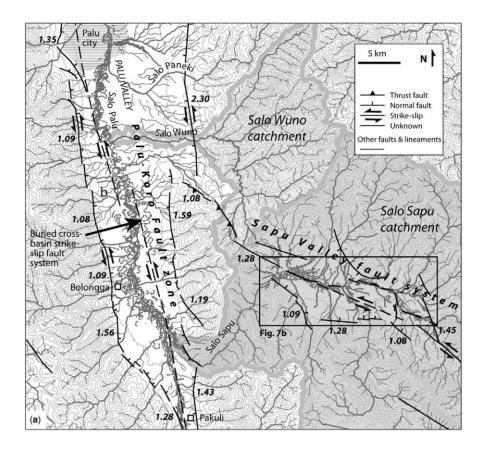
第四紀(2.58Maより新しい)の活構造については、WATKINSON等(2017)が図 2-5 に示すように詳細な地形検討結果を報告している。Palu 低地の山地斜面との境界(西縁)には、明瞭な変位地形を伴う活断層が確認される。また、Palu 低地のPalu 川近傍においても、河川の蛇行形態から活断層を推定している。Palu 低地の東縁では正断層系の断層を推定しているが、相対的に見ると東縁断層は地形的明瞭度が低い。

出典: WATKINSON & ROBERT HALL (2017) 4) 図 2-5 Palu 周辺の地形判読から得られた活断層分布図

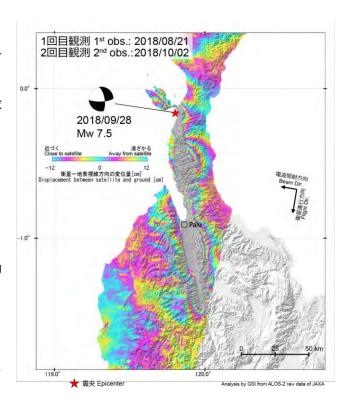
図 2-6 SAR 干渉からの変動量

2018年9月28日 (UTC10:02:46) にインドネシア・スラウェシ島で Mw7.5 (USGS) の地震が発生した。日本の国土地理院は、地球観測衛星「だいち2号」 (ALOS-2) に搭載された合成開ロレーダー (PALSAR-2) のデータを使用して SAR 干渉解析を行い、10月5日には地殻変動図(図2-6参照)を公開した。公開した地殻変動図から読み取れる変動域は震央から南側へ約160kmの範囲に及んでいる。また、Palu から南側で大きな地殻変動が見られ、5m程度の変位が生じている。南北に走向をもつ断層の左横ずれ運動と調和的である。

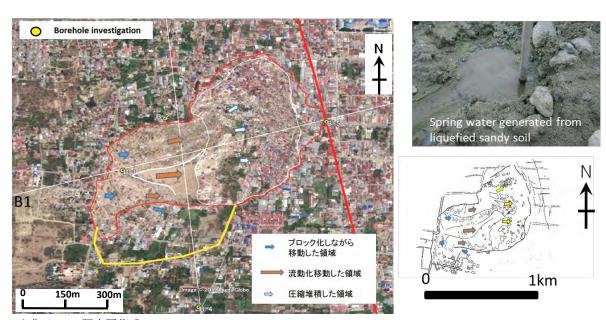
出典: JICA 調査団作成 図 2-39 Balaroa における流動化地すべりの概要

Balaroa は Nalodo が唯一 Palu 川西岸の扇状地で発生した地域であり、地形勾配は、東岸の Petobo・Jono Oge に比べると急峻(4~5%)で、頭部付近は花崗岩巨礫を含んだ土石流堆積物が 被覆している。西側半分の表層土塊はすべて無くなり、東側の地すべり末端に集積・堆積した。 堆積域に集積された堆積物は、表層土壌層(細粒土・有機質土)を多く含んでおり、また頭部付近からは、地すべり発生後に恒常的に湧水が発生していた(図 2-39~図 2-41 参照)。

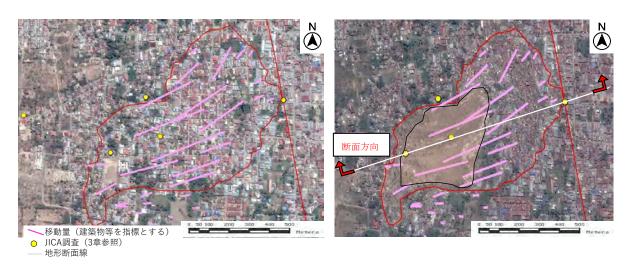
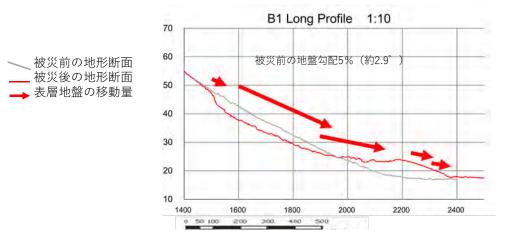
2-42 Balaroa における地物の移動量と地形変化

図 2-42 に地震前と地震後の衛星データ (AW3D) から取得した可視画像データと地形断面を示す。地震前と地震後の衛星画像から表層地盤の地物(家屋など)を対比することにより水平移動量を評価した。Nalodo 範囲の上半部は 300m程度の移動量があり、住宅地であった場所は、茶褐色の地盤が露出している。頭部の幅 50m程度の範囲および末端の堆積域では移動量は相対的に小さい。表層地盤の地物の移動量を地震前後の地形断面に投影すると、上半部では 4~5m地盤の低下が発生し、堆積域では 5~7m地盤が高まっていることが確認できる。表層地盤の移動量がNalodo 発生域の半分程度の長さで発生している状況を見ると、移動層が単層とする場合には深いすべりではなく、浅い(厚さ 5m程度)範囲が流動化したものと想定することが可能である。

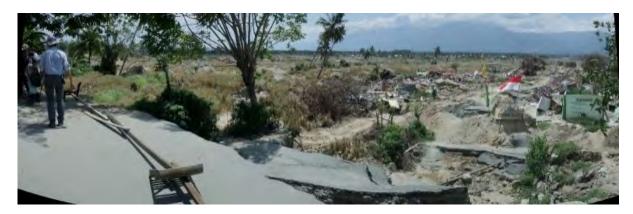
Petobo の頭部滑落崖 比高差3~5mの崖が出現し、アスファルト道路が無くなっている。

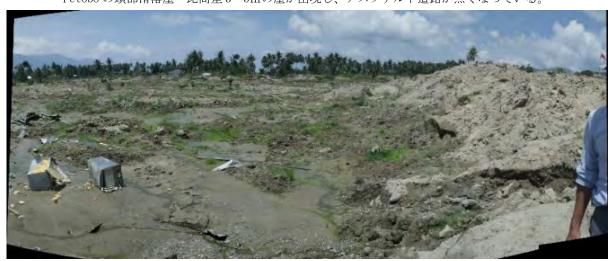
Petobo の頭部から 400m程度下流側、移動した土塊がブロックとして残る地域(写真右)と流 動化した地域(写真左)。流動化した地域は流水の痕跡を残し、地盤はぬかるみとなっている。

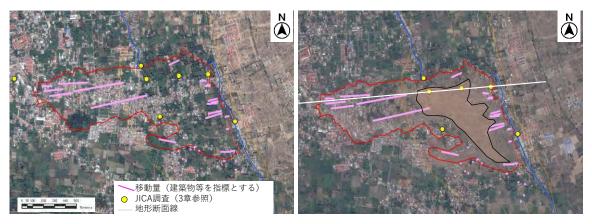
図 2-45 Petobo における地物の移動量と地形変化

図 2-45 に地震前と地震後の衛星データ (AW3D) から取得した可視画像データと地形断面を示す。地震前と地震後の衛星画像から表層地盤の地物(家屋など)を対比することにより水平移動量を評価した。Nalodo 範囲の上半部は800m程度の移動量があり、住宅地・水田であった場所は、茶褐色の地盤が露出している。頭部の幅300m程度の範囲および末端の堆積域では移動量は相対的に小さい。表層地盤の地物の移動量を地震前後の地形断面に投影すると、上半部では5~7m地盤の低下が発生し、堆積域では6m程度地盤が高まっていることが確認できる。表層地盤の移動量がNalodo発生域の半分程度の長さで発生している状況を見ると、移動層が単層とする場合には深いすべりではなく、浅い(厚さ10m程度以下)範囲が流動化したものと想定することが可能である。

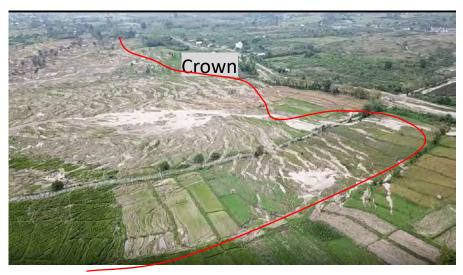
図 2-47 Jono Oge 南東端頭部の地すべりの鳥瞰写真 (震災後 19 日経過)

Jono Oge は中央付近から下流側で右に屈曲した特徴的な形をなす。頭部は灌漑水路が位置する。頭部には引っ張り亀裂が形成されたブロック化領域が広く分布し、500m 程度西側から流動化領域となる。すべり範囲の縁となるように、北側にはワジ・南側には湧水池と水田上の噴砂分布域がある。屈曲してから西側の地域は、地すべり後半に発生した砂泥流堆積物の分布地域である(図2-46~図2-48 参照)。

ブロック化しながら移動した領域の典型例出典: JICA調査団作が

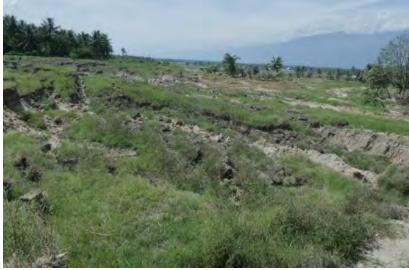
水田として利用されていた Jono Oge 頭部滑落崖

段差 1m程度の展張した 亀裂で階段様となる

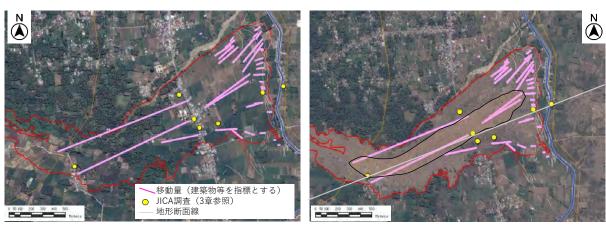
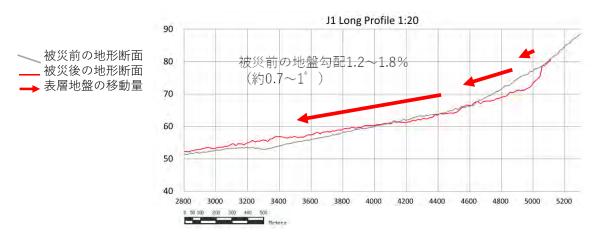
図 2-49 Jono Oge における地物の移動量と地形変化

図 2-49 に地震前と地震後の衛星データ (AW3D) から取得した可視画像データと地形断面を示す。地震前と地震後の衛星画像から表層地盤の地物 (家屋など) を対比することにより水平移動量を評価した。Nalodo 範囲の上半部は 300~800m程度の移動量があり、水田などと宅地であった場所は、茶褐色の地盤が露出している。頭部の幅 500m程度の範囲および末端の堆積域では移動量は相対的に小さい。表層地盤の地物の移動量を地震前後の地形断面に投影すると、上半部では 5m程度地盤の低下が発生し、堆積域では 2~4m程度地盤が高まっていることが確認できる。Jono Oge では地盤流動の最後には砂泥流が発生したことが知られており、堆積域は明瞭な丘を作っていない。表層地盤の移動量が Nalodo 発生域の半分程度の長さで発生している状況を見ると、移動層が単層とする場合には深いすべりではなく、比較的浅い (厚さ 10m程度以下) 範囲が流動化したものと想定することが可能である。

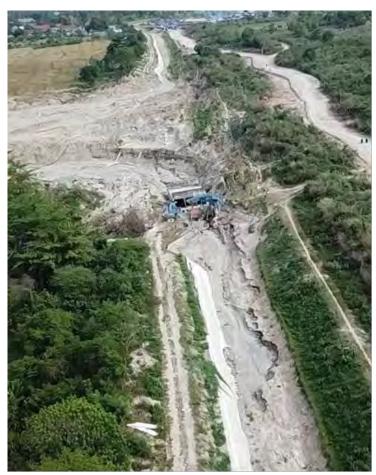
図 2-51 Sibalaya の鳥瞰写真 (震災 19 日後)

Sibalaya 地すべりの頭部鳥瞰 灌漑水路と頭部滑落崖が完全に一致している。流動した水路堰堤により、 水路の水もすべて流出し、頭部付近は土砂が流出した。写真中央の水門 施設も大きく被災している

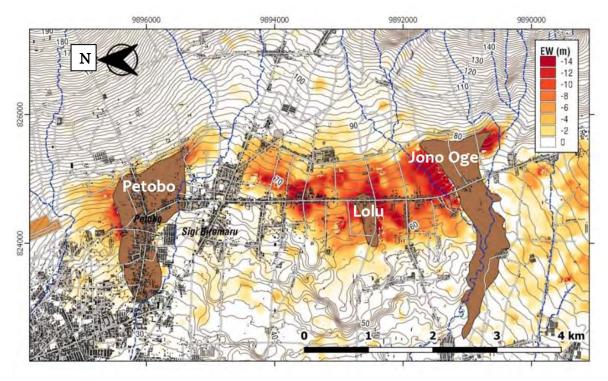
図 2-55 Palu 低地東側の Nalodo 発生地域と広範囲な側方流動

Nalodo の発生地域の外においても、Palu 低地東側の領域は広範囲の側方流動が確認されている。 Valkaniotis 等(2018)は、衛星画像から移動量を算出して地震発生 3 週間後の 10 月 19 日には変動量図を報告している(図 2-55 参照)。変位の方向は地形の傾斜方向に一致し、数m~10mを超える側方流動が発生している。 Petobo 及び Jono Oge はカイリ族による古地図で河川に該当する凹地であったとされる。また、地震発生前から湧水があり、液状化層が厚く堆積した地域であることは地形発達の視点から想像ができる。ただし、Petobo と Jono Oge に挾まれた Lolu を代表とする地域及び Jono Oge の南側の地域は大型の扇状地上に位置し、緩い凸地形(丘状)をなすため、凹地で活発に堆積物が供給されるのに対して、凸の緩斜面では新しい堆積物が供給されにくい地形条件にあり、遷緩線も不明瞭である事から浅層地下水の湧き出す地点と判定することは難しい地域である。

Extensive ground displacement on the eastern Palu valley. Brown polygons are large catastrophic slides that caused major loss of life and swept small settlements. Red and yellow color indicates the horizontal displacement (movement towards west), reaching locally 14 m. There is a wide zone of 1-2 km width that was dislocated towards west.

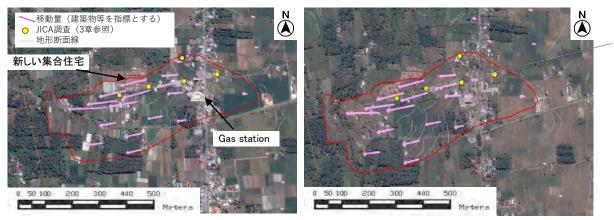
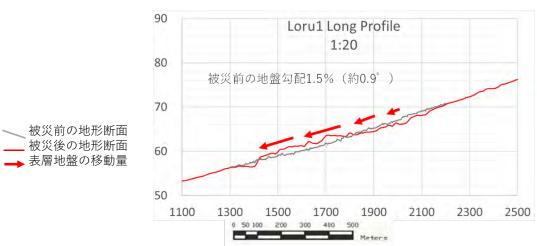
図 2-56 Lolu における地物の移動量と地形変化

Lolu は、前述のとおり大型緩傾斜扇状地内にあり、新しいルーズな堆積物の堆積場あるいは地 下水が湧き出す大型扇状地に挟まれた凹地地形には該当していない。しかし、最大水平移動量130 m程度の地盤流動が発生している。前記した4箇所のNalodoと比較すると、頭部の滑落崖を伴わ ず、地盤全体に開口した亀裂が形成され、上半部の地盤は展張した状況にある。そのため、図 2-56 に示す地形断面を見ると上半部では1~2mの地盤低下、下半部では2m程度の地盤の高まりに留 まっている。

南北に貫通する Palu-Palolo の幹線道路沿いのガソリンスタンドで地震時のビデオが公開され ている他、北側の新興住宅が東西方向の流動境界で分断されたことなどが特徴である。

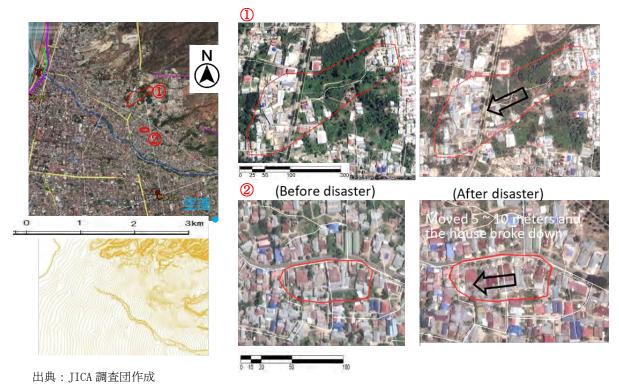
図 2-57 Nalodo 地形の判読 (Maxar Technologies 衛星画像)

Petobo や Jono Oge の周辺域で広範囲に側方流動が発生しているが、空港よりも北側の地域でも 図 2-57 に示すように  $5\sim10\mathrm{m}^1$ の移動量を示す側方流動が発生した場所がある。

地盤移動量の評価方法は新旧の衛星画像を重ね・交互に表示することで、動いていない建物と動いた建物、移 動量を識別している。

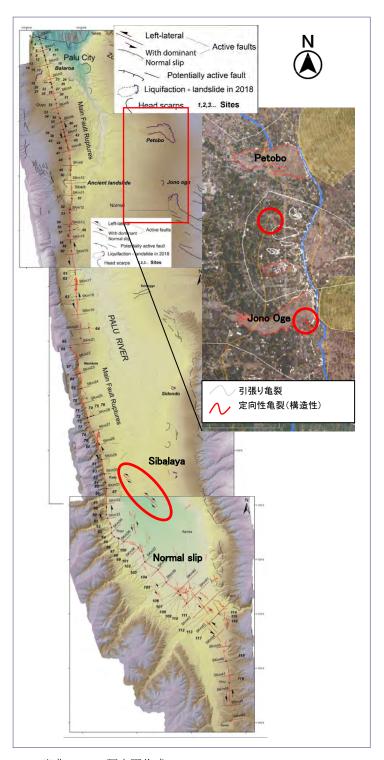
図 2-58 Palu-Koro 断層による地表断層分布

Palu 低地の Palu-Koro 断層の変形 構造は、LIPI 活断層調査チーム他の 現地調査により地表の変位がトレー スされている。図 2-58 に示すように Palu 湾から南の約 30km 区間は直線 的に左横ずれの変位が卓越するが、 Palu 湾から 30km 南方より谷の東縁 にステップし、プルアパートに伴う 正断層の変位が出現している。また、 北西-南東方向の副次的な破断面(ミ 型の雁行断層)が認められる場合が ある。

Palu 低地の東側の Petobo~Jono Oge 間では、広範囲な側方流動が発生し、地盤傾斜方向への引張りによる正断層的変位が多く認められる。これらは地盤の側方流動に伴うもので構造性とは考えられない。ただし、この中の幾つかは、北北西-南南東方向の定向性亀裂があり、Jono Oge 地すべりの頭部付近に連続する。また、Petobo 地すべりの流動化領域は北北西-南南東の傾向を持っていることから、構造性の亀裂も中にはあると考えられる。

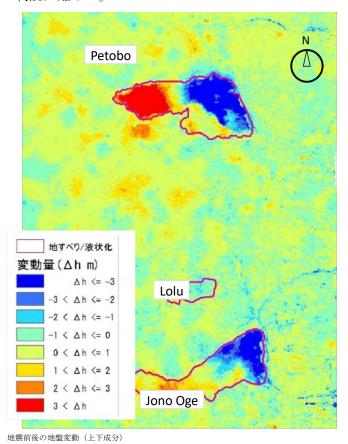
図 2-62 Nalodo 発生により地形変化の特徴 (AW3D 2mメッシュデータ)

今次災害では、内陸部扇状地の傾斜 1~5%緩斜面の 4~5 箇所で Nalodo が発生した。すべての地点でルーズな沖積層が分布し、扇状地扇端の浅い地下水の地域であったことに特徴があり、液状化による噴砂も各所に認められた。図 2-62 に示すように Nalodo の地形は、頭部から流動域にかけて 3~7mの低下が見られ、末端の堆積域は移動した土塊が圧縮堆積により 1~5m程度標高が上がっている。地形的特徴は、頭部の地形低下領域と端部の堆積領域がセットとして分布することである。中間の Lolu については、明瞭な滑落崖が認められず、堆積域の比高差も 1m程度であるため、地形図からの判読は難しい。

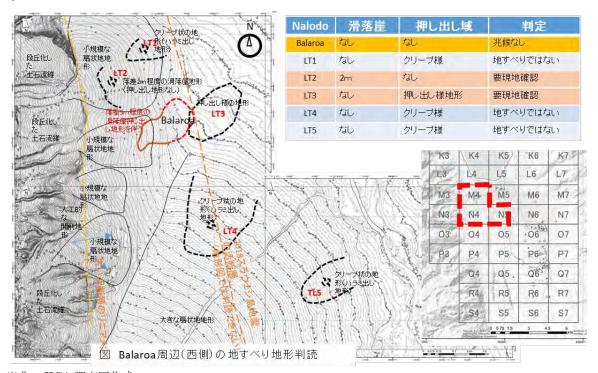
出典: JICA 調査団作成 図 2-63 震災前地形図の判読 (AW3D 2mメッシュデータ、Balaroa)

Nalodo の発生した Balaroa 周辺の 2mメッシュ地形データ(AW3D)から作成した被災前地形図を用いて、地すべり地形の判読を行った。Balaroa は、頭部に高さ 5m程度の滑落崖と堆積域の押し出し地形が明瞭に判読できる。これ以外に 5 箇所( $TL1\sim TL5$ )の疑わしい地形を抽出した(図 2-63、図 2-64 参照)。5 箇所は、すべて明瞭なものではない。 $TL1 \cdot TL4 \cdot TL5$  の 3 地点はクリープ様の地形。TL2 と TL3 は、その疑いを残すが、人工的な地形や他の成因も考えられる地形である。

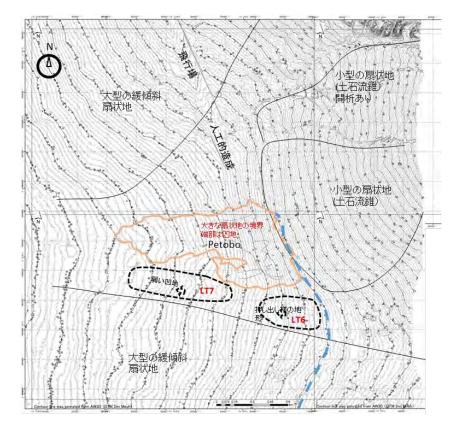
図 2-65 Petobo 周辺 (東側) の地すべり地形判読 (災害発生前地形図)

LT6 及び LT7 は、Petobo の南側に隣接し、地形地質条件は Petobo と同様の地域と考えられる。 頭部付近に 1m程度の凹みがあり、中央から末端域には押し出し様地形を伴うため、小規模な Nalodo が発生した可能性がある(図 2-65 参照)。

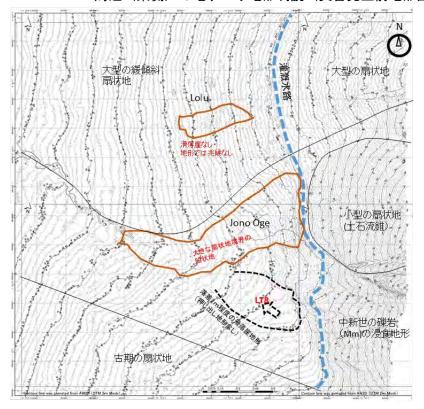
図 2-66 Jono Oge 周辺 (東側) の地すべり地形判読 (災害発生前地形図)

LT8 は、Jono Oge の南側に隣接し、地形地質条件は Jono Oge と同様に、大型の扇状地に挟まれた微低地(凹状地)に位置する。Palu 地域の扇状地は非常に綺麗な弧状の等高線を描き、大型の扇状地に挟まれた凹地の地域は、緩い起伏を伴う地形(等高線がやや乱れる)特徴がある。Jono Oge に隣接した南部の地域では、頭部付近に 2m程度の滑落崖様の凹みがあるが、中央から末端にかけて押しだし様の地形は不明瞭である。地すべりとしても薄いすべりであったか、Jono Oge と同様に泥流化したために明瞭な堆積域を残さなかった可能性がある(図 2-66 参照)。

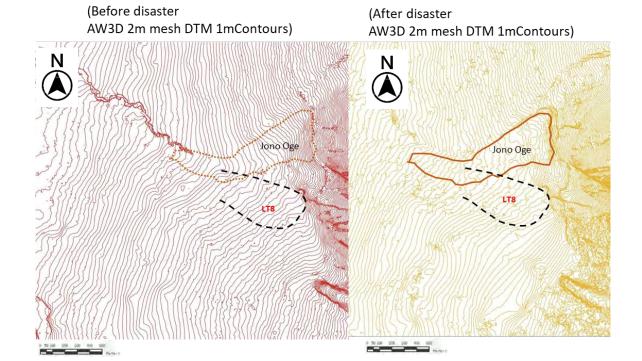
図 2-67 古い Nalodo 地形の判読(新旧 AW3D 地形データ、Jono Oge 周辺)

地形判読結果から、Nalaodo の発生地域は大きな扇状地の縁(凹地)の地域で、上部に小型の扇状地(土石流錐)を伴うことが特徴である。また、今次災害のNalodo 発生地域は災害履歴の認められない平滑な斜面をなし、古い災害履歴は隣接した箇所で発生したとみることができる(図 2-67 参照)。

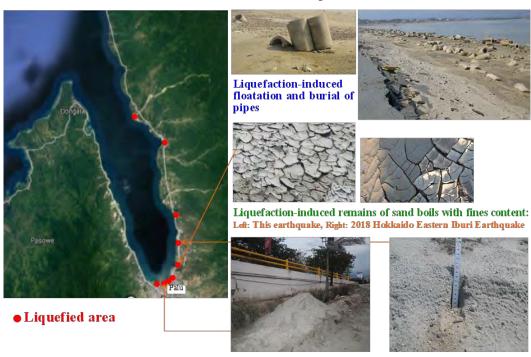
図 2-68 JICA 第一次現地調査団 (2018 年 10 月 30 日 Sassa による報告)

Palu 湾の沿岸では、河川の州に堆積した砂州堆積物が液状化により地すべり(重力流)を発生させている。JICA の第一次現地調査団報告によると、埋設されたヒューム管がランダムに浮き上がる又は埋没した状況を確認しており、液状化の影響を典型的に示していると評価している(図 2-68 参照)。地震前後の衛星画像の対比及び現地確認により幅 100~1000m規模の地すべりが図 2-69 の A~P の 16 箇所で発生し、沿岸域の地表が海底に没した。Palu 湾は水深 700m以上の深い海底谷をなし、岸から地形勾配が大きい特徴を持つ。地すべりの発生箇所は、両岸山地から海に流入する河川河口の砂州堆積物分布地域に限定される。沿岸域には、沖積三角州(扇状地)以外に段丘化した洪積礫層分布域及び基盤岩地域があるが、これらの地域に地すべりは発生していない。また、この沿岸域の地すべりによって津波が発生したことが、船上からの津波発生画像などからわかっている。

Sand boils at a sheltered area Surficial remains of sand boils

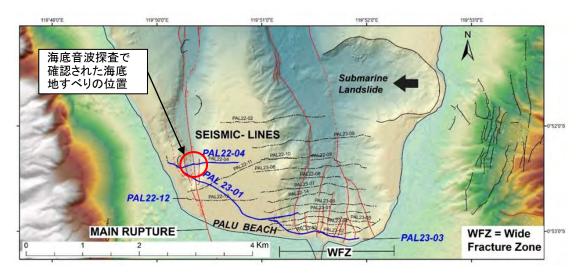
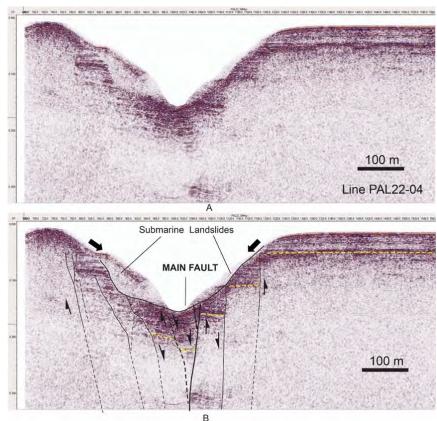
図 2-70 海底音波探査 (PAL22-04 測線) によって確認された Palu-Koro 断層と海底地すべり PAL22-04 測線 (上:解釈を行わない音波反射断面、下:反射断面から推定される断層および地すべりを記入)

その結果、海底地盤の浅層を変位する活構造を複数確認した。また、断層以外の海底下の斜面において海底地すべりが発生した状況が認められた。図 2-70 に示す 22-4 測線では、音波反射断面から推定される断層および地すべりを記入したところ、2018 年に水平横ずれ変位のあった Palu-Koro 断層が海底地すべり堆積物によって覆われる構造が認められ、今次地震によって滑動した海底地すべりと考えられる。

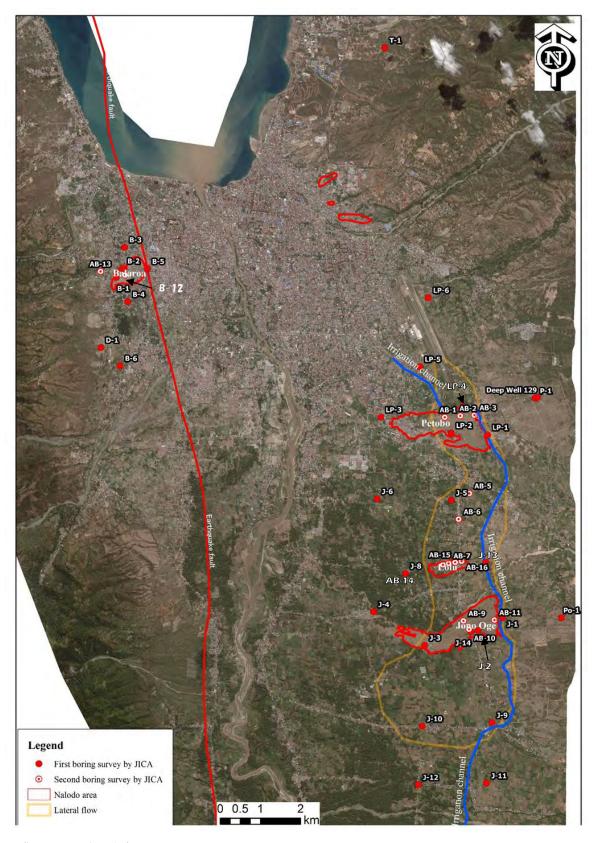
図 3-2 Nalodoの第一次ボーリング調査位置図(第一次調査及び第二次調査・広域)

ボーリング調査の配置及び実施数量は、図 3-2、図 3-3、及び表 3-3 に示したとおりである。調査位置図には一次調査に加えて、二次調査位置も併記している。調査標準貫入試験(以下 SPT と略す)は、1m毎にを行い、液状化評価のための室内土質試験を行った。ボーリング完了後は水位観測孔となるように保孔管を設置した。4 箇所の住民移転予定地では、Nalodo 発生地域よりも標高が高く、当初計画した 30mまでの調査は行わず、10m程度で終了した。なお、N値が表層から大きく、孔内水位も深いことから液状化の懸念はないと判断できる。Palu 低地の 26 箇所の調査は、Nalodo 発生地域及びその周辺地域を対象とした。調査は被災後 1 ヶ月程度で開始し、行方不明の被災者がまだ現地に残されている状況であったことから、Nalodo 内部の調査を避け、運搬できる範囲での調査となった。ボーリング調査の孔口標高は、地震後の衛星データ(AW3D)DTM データから求めた。

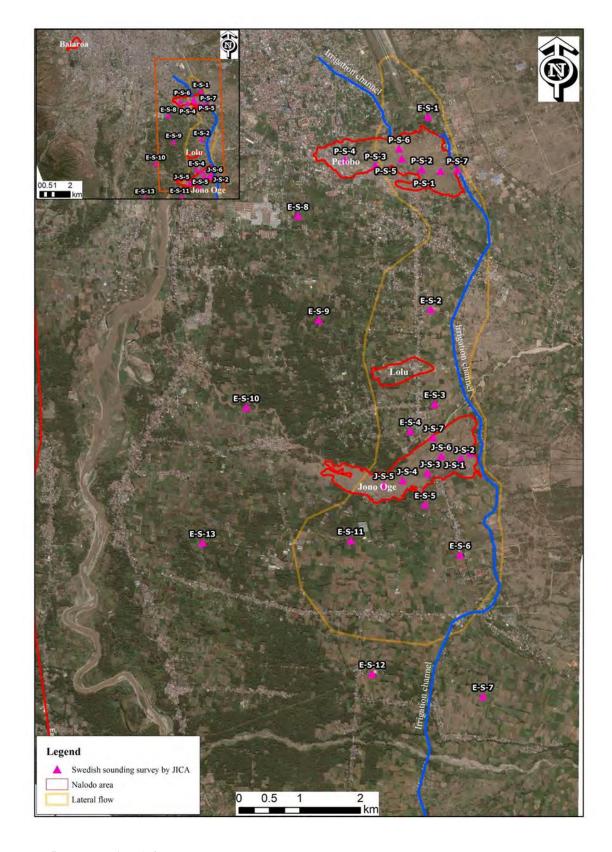
図 3-6 Nalodoの第一次(SWS調査位置図)

SWS 調査の配置及び実施数量は、図 3-6 及び表 3-3 に示したとおりである。SWS 調査は、ボーリング機材運搬の困難な Nalodo 内部を主体に配置し、ボーリング調査を補完するために、Palu 低地の広範囲にも行った。調査深度 は最大 10m とし、貫入困難な場合には 10m に満たない場合でも終了した。

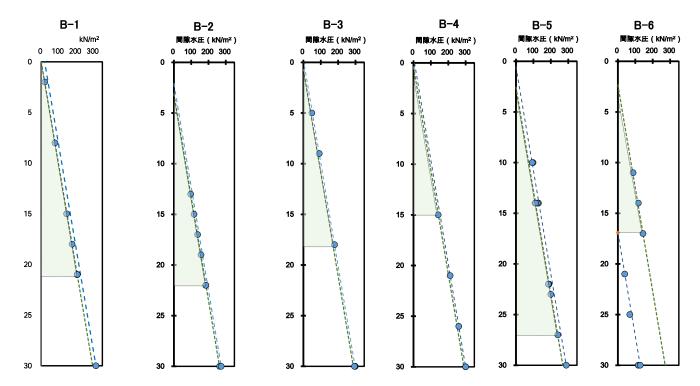
図 3-8(1) ボーリング第一次調査結果・間隙水圧分布(Balaroa地区)

図 3-8(1)~ 図 3-8(3)は、ボーリング調査中の孔内水位測定結果から間隙水圧を推定したものである。

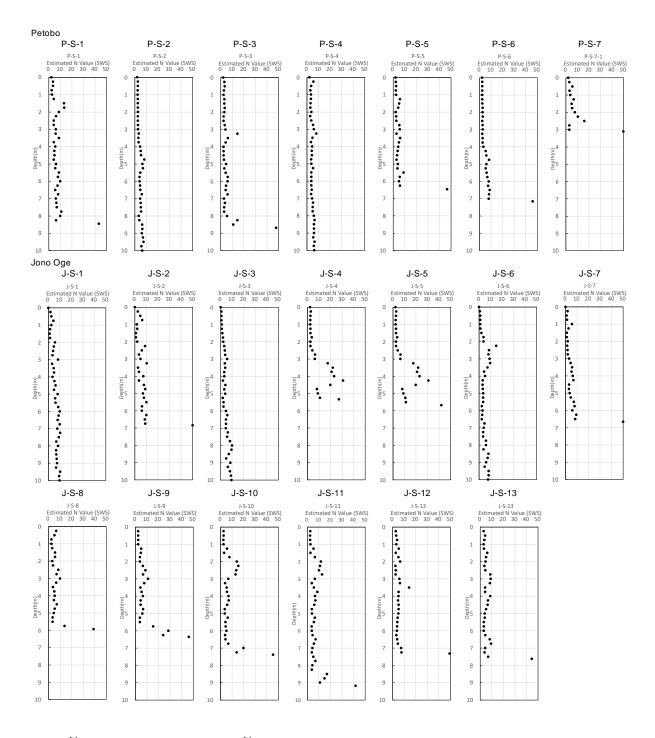
図 3-10 SWS による換算 N値 (Petobo 内部・Jono Oge 内部)

SWS の結果から N値に換算する方法は、稲田(1960)、上田(1957)などの方法があるが、本検討では塚本他(2004)の換算式で評価した。SWS の貫入量 1mあたりの半回転数の回数(静的貫入抵抗値回/m)-Nsw E N値の関係式 N=0.055(Nsw+40) … sand が得られている(図 3-9 参照)。SWS 結果から換算 N 値に換算した深度分布図を図 3-10、図 3-11 に示す。東北太平洋沖地震の沿岸域の評価から佐々他(2017)により、簡易な液状化判定方法が提案されており、Palu での最大水平加速度 281 gal では N 値 15 程度以下が液状化すると判定される。各所で貫入深さの限界値は異なるが、Nalodo 発生地域内で行った試験は概ね 10mまで達し、換算 N 値も液状化評価目安の 15 以下となった。これにより、Nalodo 発生地域外のボーリング調査で確認された良く締まった地盤は希で、強い液状化要素のあるルーズな堆積層が厚く(10m程度)堆積していることが確認できた。
