# (7) 第一次ボーリング調査の評価

# 3-3 第二次ボーリング調査

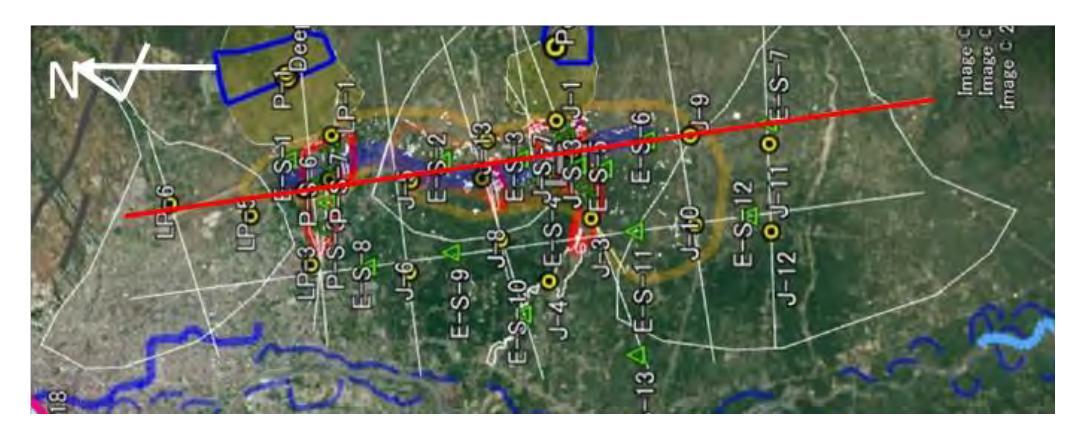
図 3-14 Palu 低地東側の広域南北方向地質断面図

Nalodo内部の地質構成・堆積構造は、第二次調査結果で述べる。図 3-14 に示した大型の緩傾斜扇状地の南北方向断面を見ると、Nalodoの発生した Petoboと Jono Oge は、大型扇状地に挾まれた微低地であり、緩い谷沿いに新しいルーズな堆積物が分布する地域であったと想定される。大型扇状地を構成する礫質砂層と砂層は、地形と調和的に分布するが、新しいルーズな堆積物は、澪スジや低い低地帯を埋積しながら扇状地は成長するため、相対的には低い地域の新しくルーズな堆積物が厚く堆積する環境にある。大型扇状地堆積物でも深部の礫質砂層は、全般に N 値が大きく N 値 30 以上が主体をなす。地下水位は、凹地である Nalodo 発生地域では地表にほぼ一致(一部は被圧)し、丘となる扇状地の中心付近では深い傾向を示す。

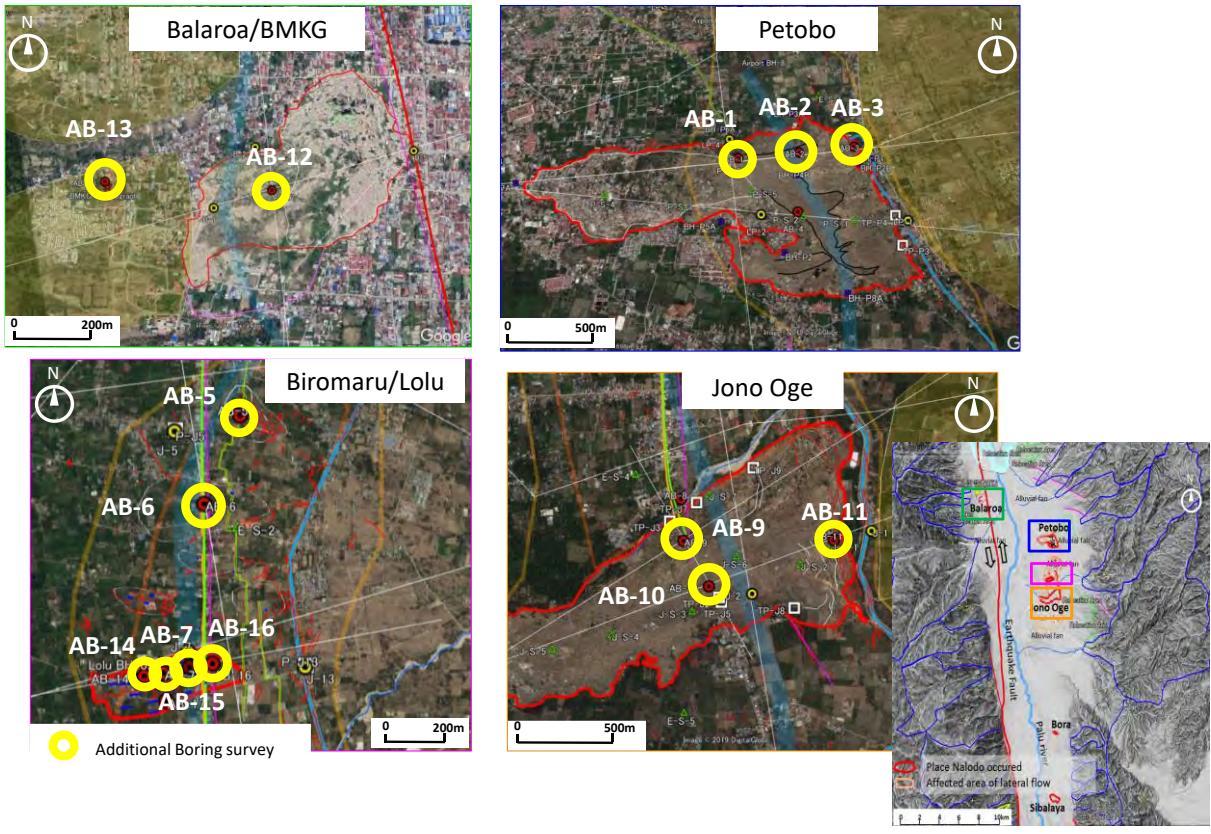
出典: JICA 調査団作成 図 3-15 Nalodoの第二次ボーリング調査・DCP 調査位置

ボーリング調査は Nalodo の中(液状化の激しく起こったと考えられる箇所)及び Biromaru 付近(Lolu 地区)の数m規模の側方流動が発生した場所で13 孔の調査を行い、地 震波形記録を取得できた BMKG 地震計設置箇所で1 孔、延べ14 孔を実施した。ボーリング 調査では、約 1m離れた別孔において乱れの少ない試料を採取した。ボーリング調査位置及 び諸元を図 3-15 及び表 3-6 に示す。また、動的コーン貫入試験(DCP)は、ボーリング表 層(3m)程度の標準貫入試験を補完する目的で、ボーリング地点の脇 1m程度の地点で実 施した。

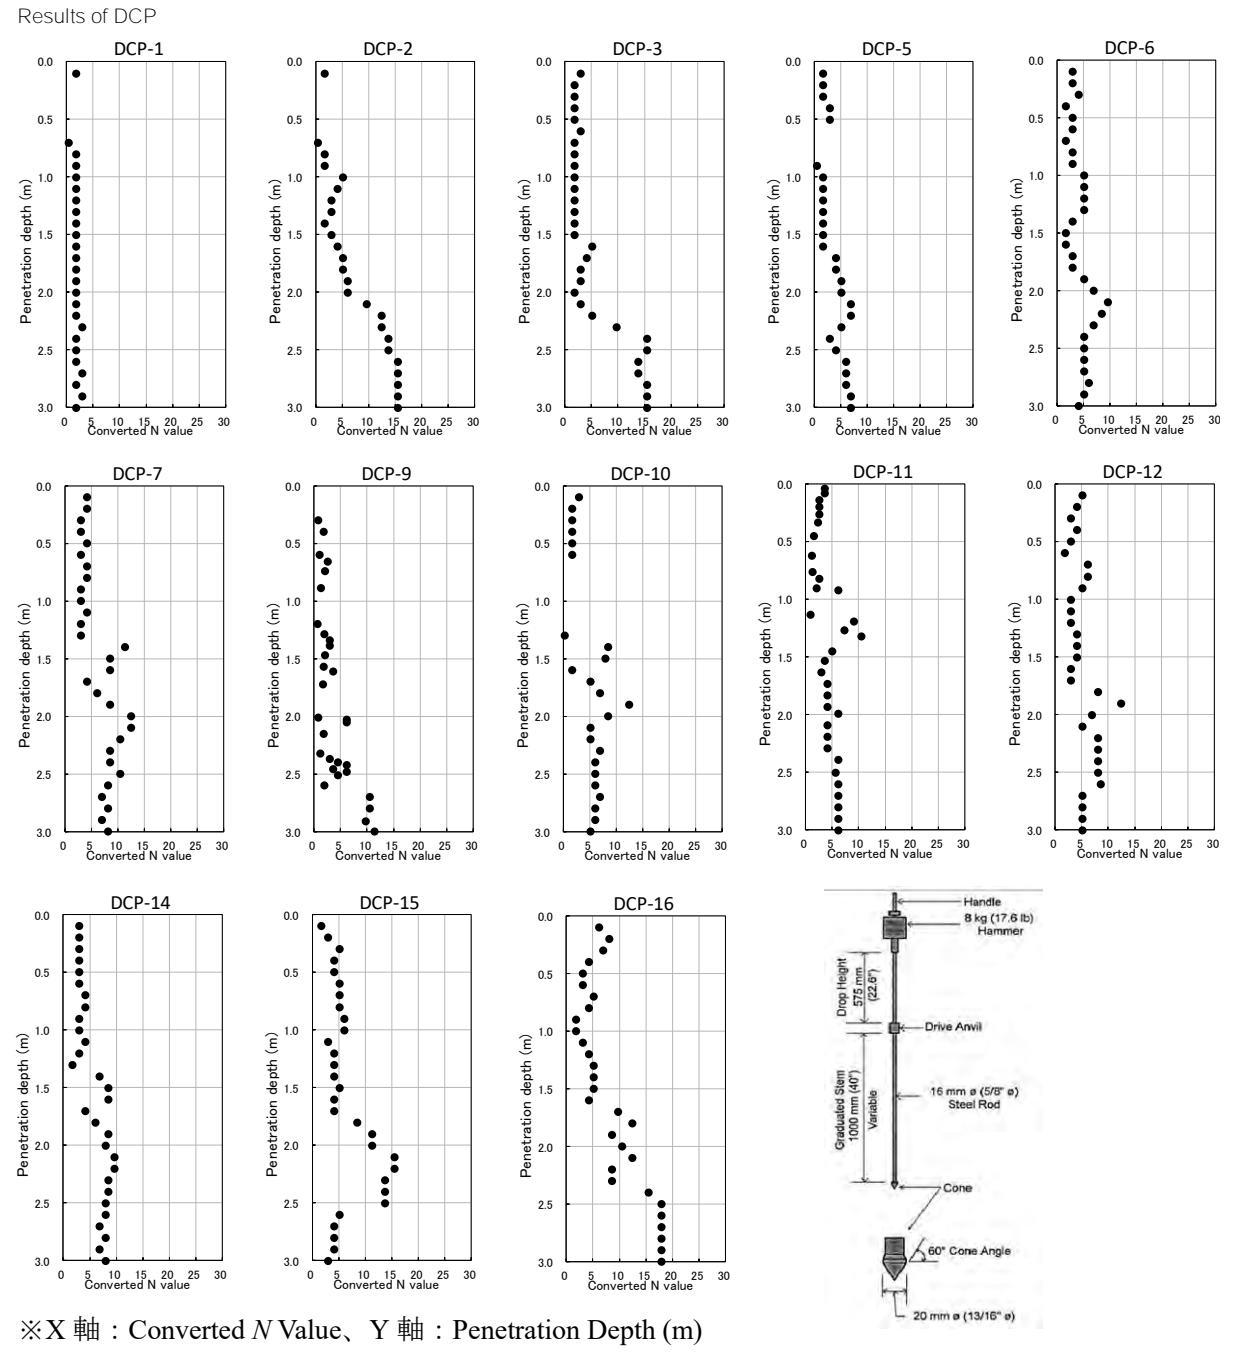
図 3-17 Nalodoの第二次調査 DCP 換算 №値(調査深度 3m)

DCPの換算N値に補正した深度分布図を図 3-17 に 示す。DCPはボーリング調査の脇1m程度の場所で行 い、表層3m程度のより詳細な地盤状況を確認するた めに行った。試験方法はASTMD6591に準拠し、8kg の重錐を575mmの高さから自由落下させて貫入量 10cm毎の打撃回数を測定している。

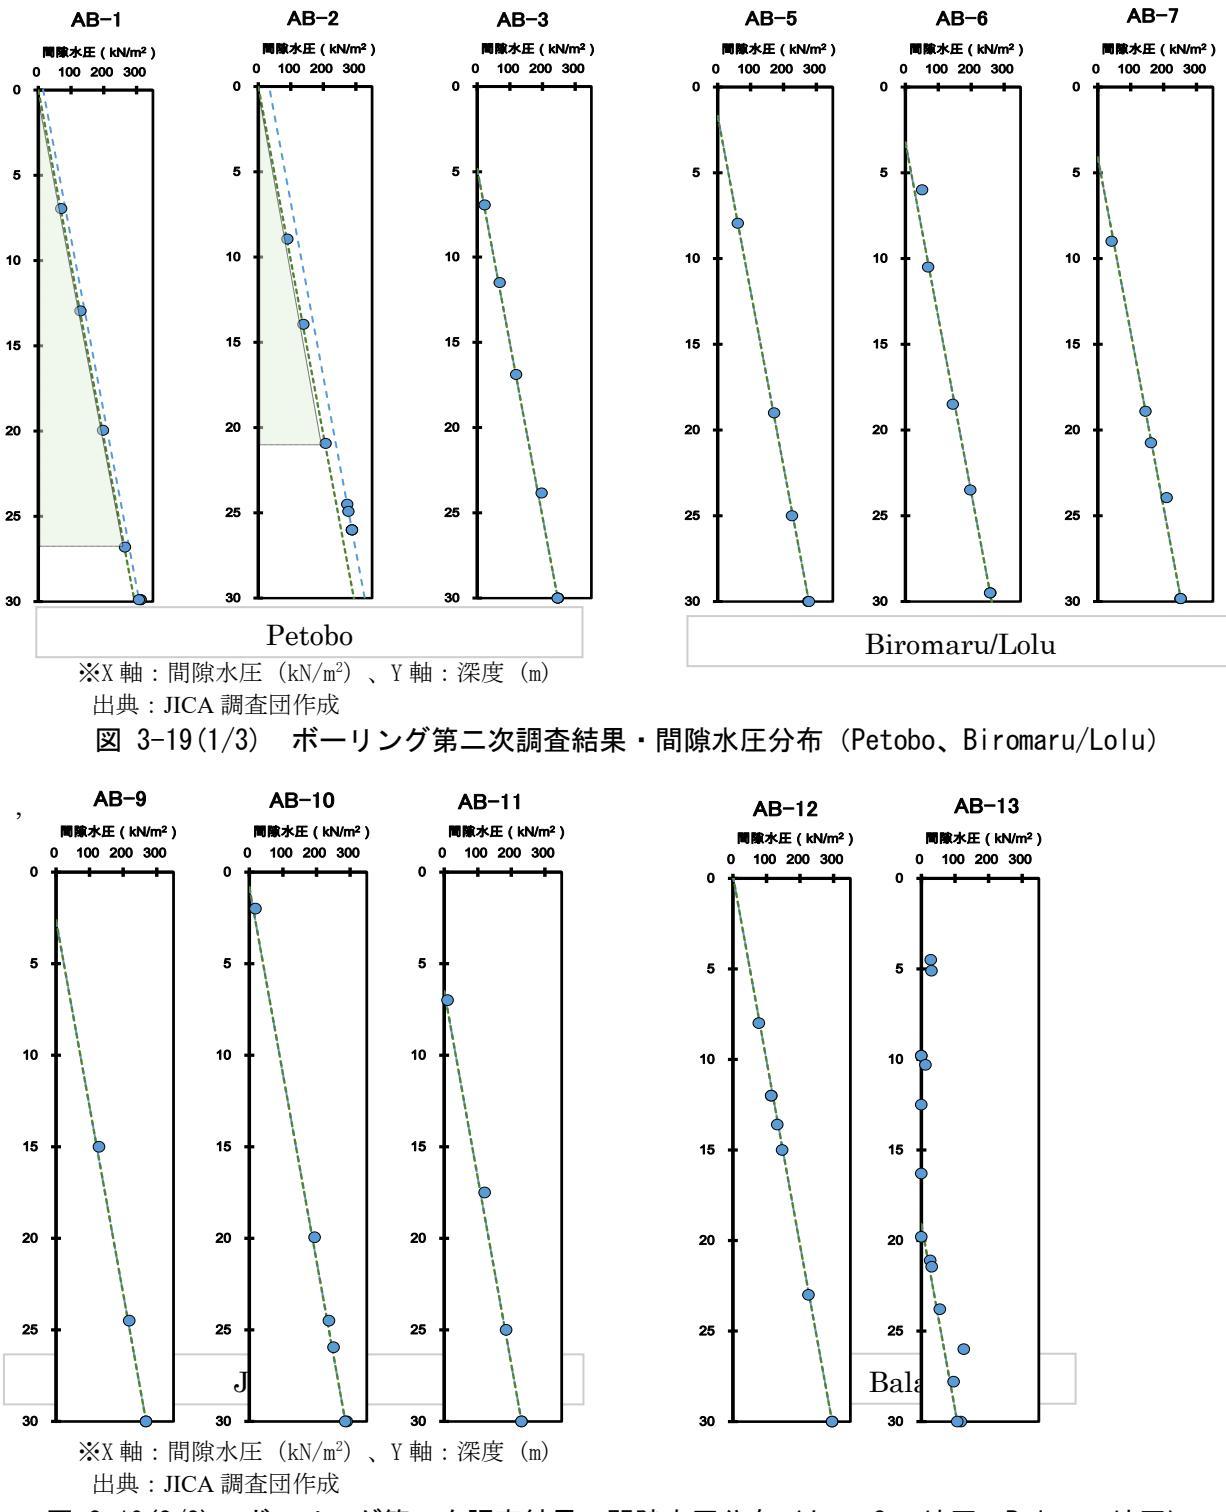
図 3-19(2/3) ボーリング第二次調査結果・間隙水圧分布(Jono Oge 地区、Balaroa 地区)

計測した孔内水位から、ボーリング孔内の間隙水圧分布(図 3-19)を作成した。ボーリング 調査では、水や泥水を使用しているため、正確な間隙水圧を測定しているわけではないが、被圧 や宙水を判定することが出来る。AB-1・AB-2 孔を除くと、自由水面を持つ不圧帯水層の水圧分 布特性を示している。

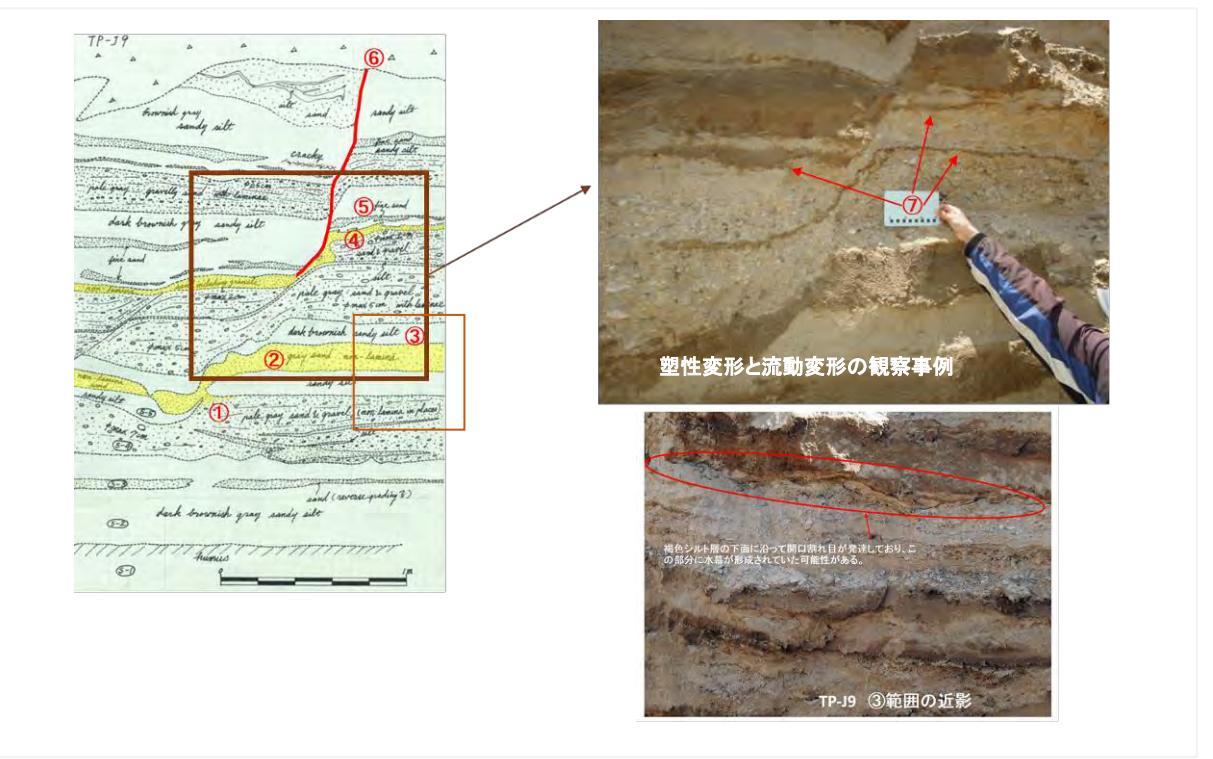
図 3-25 塑性変形領域と流動化層の特定事例(Jono Oge の TP-J9)

- Balaroa では、全域で地表近い浅い地下水位のためトレンチ調査が実施出来ない。また、移動層はほとんど末端の堆積域に集積したと考えられることから、トレンチ調査は実施していない。
- Petobo・Jono Oge のトレンチ調査は、流動域では地下水位が浅い位置にあること、堆積 域は人家等が厚く堆積していることから、地下水位が低下した地すべり頭部(ブロック 化領域)を主体に実施した。移動層の下面(流動化層)判定の目安は、液状化していな い移動ブロック内に形成された正断層系の亀裂が消滅する深さに着目した。(流動境界 は液化した状態のため、亀裂が入らないことに着目)。また、直接側方崖の連続を深さ 方向に追跡調査し、移動層の下面を確認できたトレンチもある。
- ▶ Lolu・Sibarayaのトレンチ調査は震災後に地下水位が低下している区間で実施した。
- 移動層の下面(流動化層)判定の目安は、塑性変形の引張り亀裂が消滅する深さに着目した。
- ただし、塑性変形が残存した移動土塊は、流動化領域にはほとんど無く、頭部付近の液状化が弱いブロック化領域に限定される。また、ブロック化領域においても移動層自体に液状化が強い場所では、明確な流動化層を判定できない場合がある。この場合には、直接側方崖の連続を深さ方向に追跡調査し、移動層の下面を確認する必要がある。
- 引張り亀裂の下限深さ以外の判定方法は、互層やラミナ等の堆積構造が流動化したことに よって混合した状態を識別する、あるいは水平層がブロック化して回転した場合の地層の 傾斜によって判定するなどがあるが、確認したトレンチの周辺の変形形態を評価した上で 最も確からしい状況証拠を検討する必要がある。

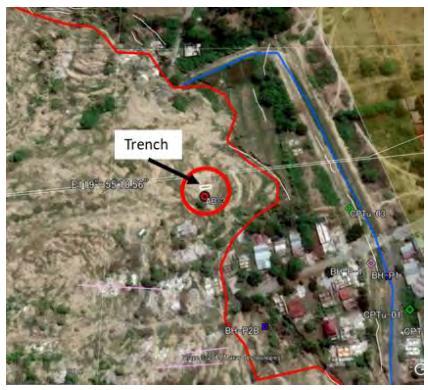
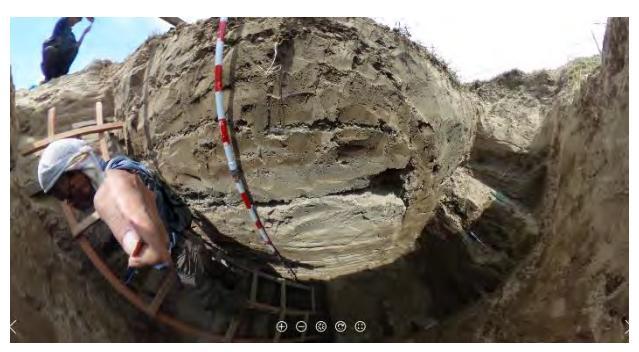
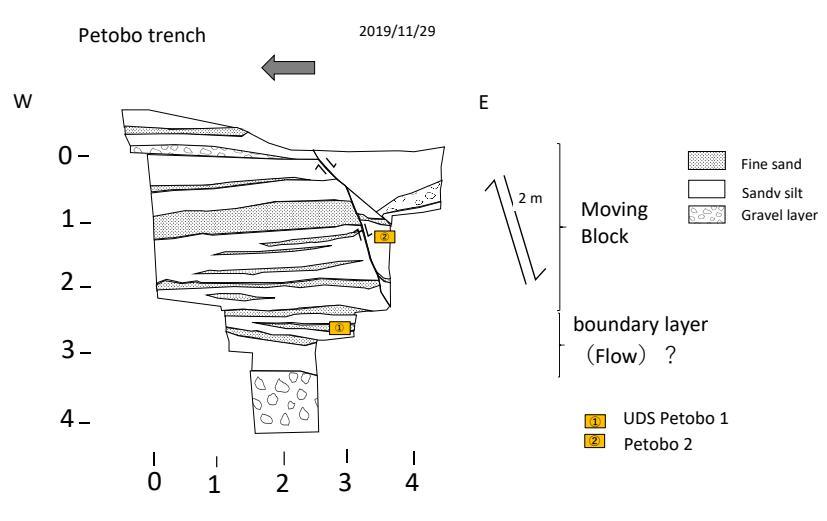
図 3-26 Petobo 頭部のトレンチ (No. A) 調査結果

Petobo 頭部では、2019年7月に行ったボーリング(AB-3)近傍で実施した(図 3-26参照)。 調査地点の東方 50m に主滑落崖があり、調査地点は約5m元地盤より陥没している。滑落崖から トレンチの間はブロック化領域に該当し、震災後の地下水位はGL-5m、震災時の移動量は 20~30m の場所である。

- ▶ トレンチ内の西側は、ほぼ水平層を維持して層構造の乱れは少ない。
- ▶ 東側は西側に比べて 1.5m低下した陥没ブロックであるが、展張性亀裂(正断層 1.5m 以 上変位)の無くなる深度は未確認である。
- ▶ 近傍のボーリング(AB-3)調査結果から4m以深には流動境界がないと推定している。
- ▶ 正断層的変位の認められる亀裂の確認される深さ 2.5m から礫層上面の深さ 3.3m の間、 砂質シルト優勢で砂層の薄層(レンズ様を挟む)に流動化層があると想定している。
- 相対的にルーズなシルト質砂層を流動層境界と見なし、深さ 3.5m からチューブ試料 10 本をサンプリングした。陥没した東側の深さ 1.2m には石英や長石類と同じ程度の雲母片 を含むシルト層があり、葉理が認められないことから、流動化層の可能性があると見 て、チューブ試料 4 本をサンプリングした。

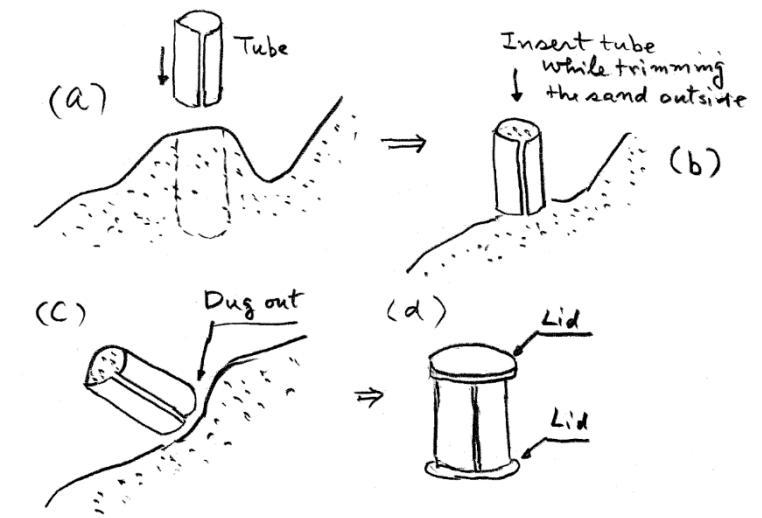
## 出典:石原委員 図 3-26(1) チューブ試料の採取方法

サンプリングの方法は、図 3-26(1)に示すように、内径 φ 70mm×長さ 150mのステンレスチ ューブ(先端を鋭利に尖らせたもの)を使用した。サンプリング対象位置を選定した上で、

- (a) 採取位置の整形およびチュー
  - ブの押し込み(乱さないよう 慎重に)
- (b) 周辺地盤の掘削
- (c) サンプルの掘り出し
- (d) キャッピング

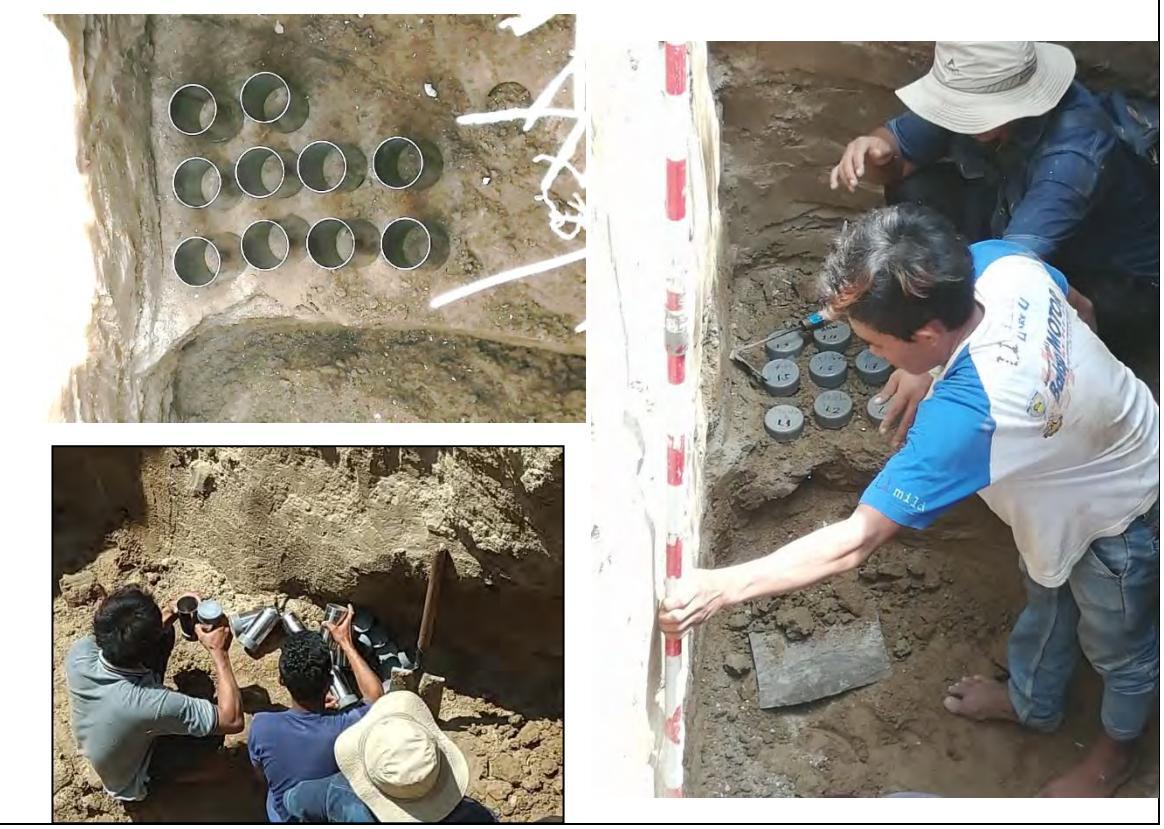
図 3-26(2) チューブ試料の採取状況

不要な振動を与えないように、緩衝 材に包んで丁寧に梱包し、空港手荷物 (精密機器扱い)として日本まで運搬 した。採取状況を図 3-26(2)に示し た。

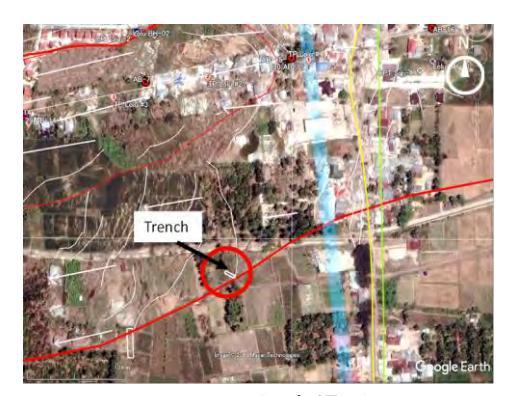
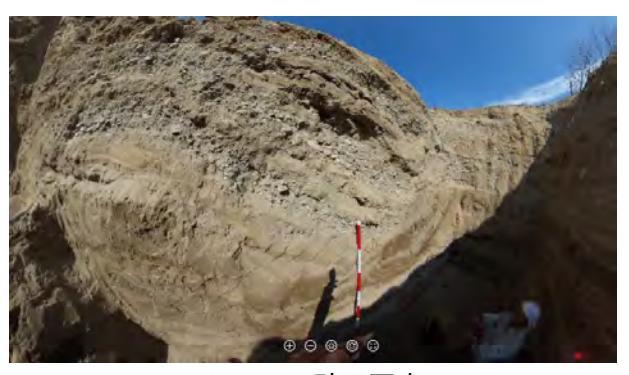
図 3-27 Loluのトレンチ (No.B) 調査結果

Loluのトレンチ調査(図 3-27 参照)は、2019年7月 PuSGen との共同作業で行ったトレンチ (深さ 3.5m で流動境界を確認した地点。図 3-28 参照)の東南東約 100m の地点を選定した。調 査地点は、水田の形を残し、展張性の亀裂が各所に形成され、約 70m 西方に移動した場所であ る。Lolu 頭部でのトレンチ調査結果は次のとおりである。

- ▶ トレンチ内は層構造がやや乱れ、南東側に層理面が傾斜している。表層から 3m は砂質 礫層優勢、それより下位は砂質シルトあるいはシルト質砂が優勢。
- ▶ 流動境界の深さは、地すべりブロック内の展張性亀裂(正断層 0.5m 変位)が無くなる 深さ 3~4m と判定した。
- ▶ 流動層より下位は水平層(地表面と平行)をなし、大きな変形は認められない。深さ 4~5.5mはシルト質砂と粗砂の互層 流動層の最上位(礫層の下面)にシルト質粘土を挾む。
- 深さ 3.5mの混合した層からチューブ試料 10本、深さ 4.5mのレンズ様挾在層からチューブ試料 4本をサンプリングした。

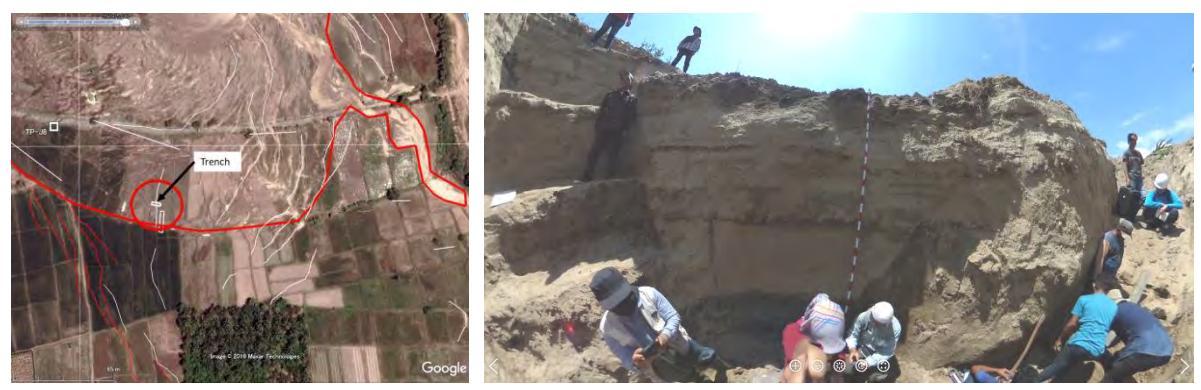
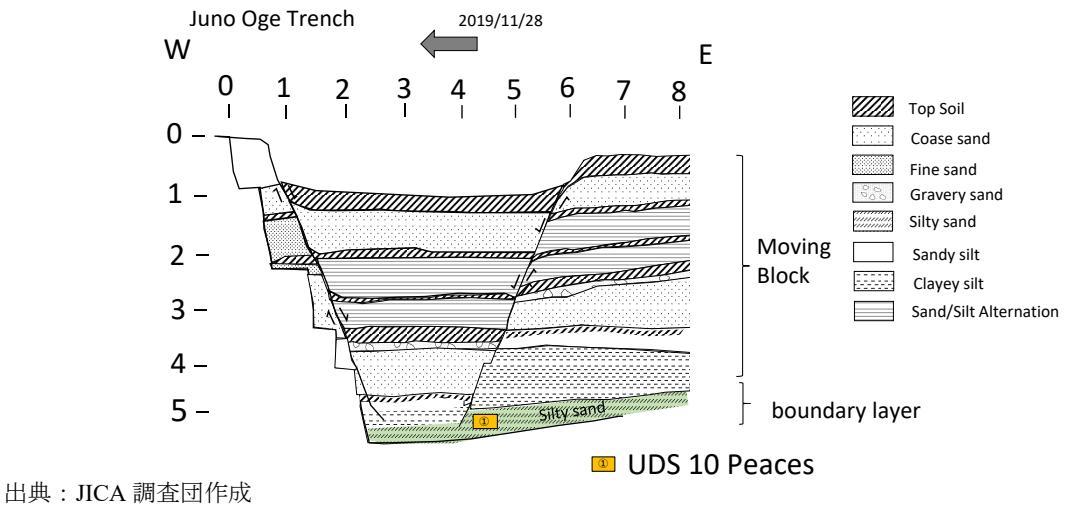
トレンチ調査場所

Jono Oge のトレンチ調査(図 3-29 参照)は、地下水位が深く、流動層が 5m 程度以浅に 分布する場所を選定した。この場所は、2019 年 7 月 PuSGen との共同作業で行ったトレン チ(深さ 5m で流動境界層を確認した地点)の近傍箇所(西北西方向に右回転を伴って 80m 移動した場所。)である。Jono Oge 頭部でのトレンチ調査結果は次のとおりである。

- ▶ トレンチ内はほぼ水平層を維持して層構造の乱れは少ない。
- ▶ 地すべりブロック内の展張性亀裂(正断層 1.5m 変位)が無くなる深さを流動層と見なした。
- ▶ 優黒色の有機質土(粘性土)の薄層を5層確認。粗砂~砂質シルトが互層をなす。
- ▶ 最下位深さ5mのシルト質砂は葉理が消失し混合した層相で、上位には粘土質シルトの 難透水層が分布する。
- ▶ 流動境界層と思われる深さ 5.2m からチューブ試料 10 本をサンプリングした。近接する 既往トレンチでは、粗砂~中砂が流動境界をなしていたが、本箇所ではシルト質砂で会った。

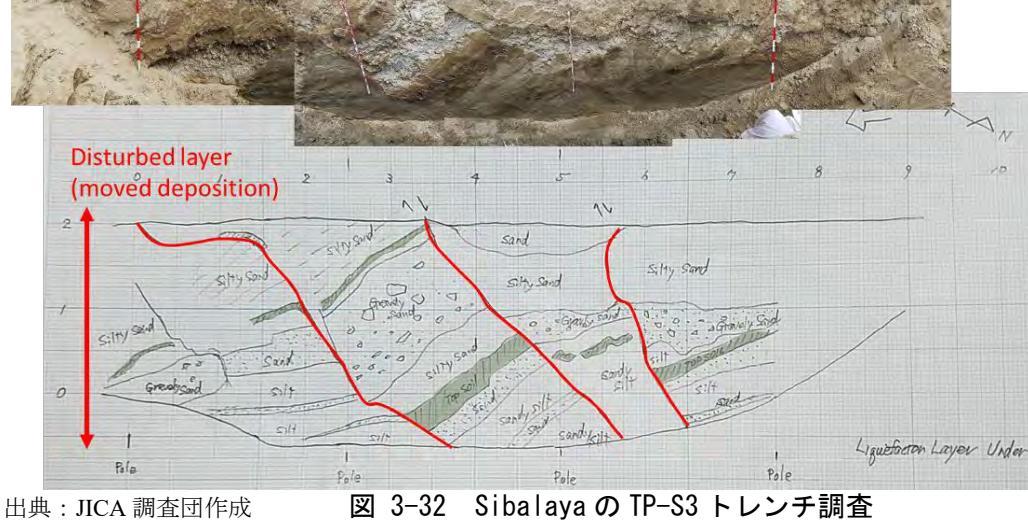
転倒ブロックが深さ 2.5mまで確認出来る(下面の流動化層は深さ 2.5mよりも深い)

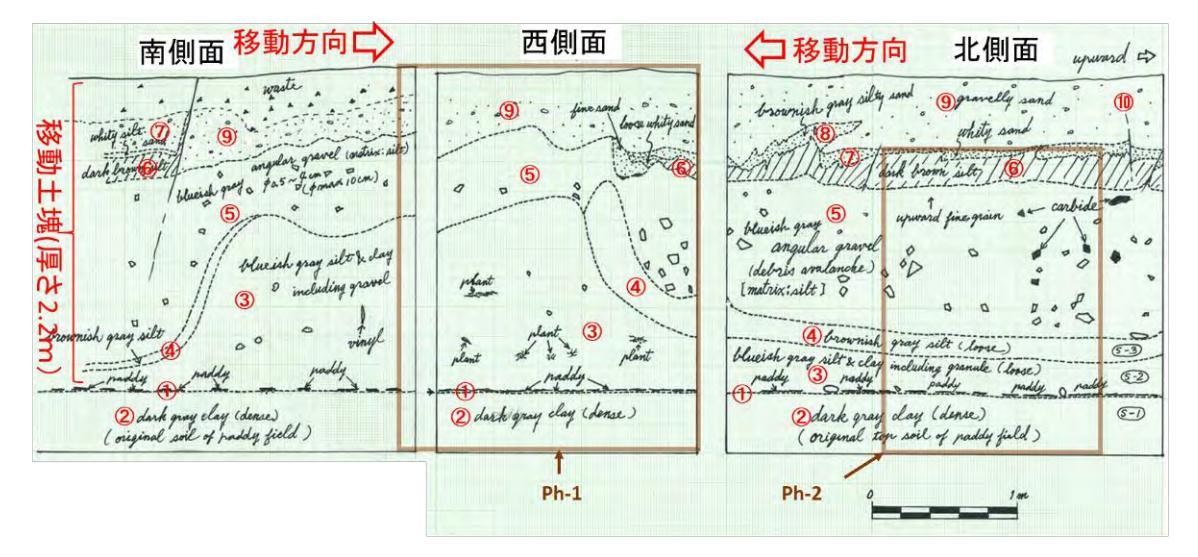
図 3-33 SibalayaのTP-S4 トレンチ調査(1)

農道脇の水路底を掘削する許可が得られなかったため、水路の南側約 1m 離れた場所で 水路に平行にトレンチを実施した(図 3-33、図 3-34 参照)。

- ▶ 深度 2.2m にほぼ水平の①旧地表面(湿田)を確認した。
- ▶ 旧地表面には稲が挟在しており、それより下位には②暗灰色粘土が分布している。
- 移動土塊は下位より、③小礫を含む青灰色シルト、④褐灰色シルト、⑤角礫を多く含む青灰色シルト、⑥暗褐色シルト、⑦白色砂、⑧褐灰色シルト質砂、⑨礫質砂に区分され、このうち上位4層準(⑥~⑨)が道路脇水路で見られた地層に対比される。
- 道路脇水路で見られた⑥暗灰色シルト中に発達する⑩正断層的クラックは、下位の⑤ 角礫を多く含む青灰色シルト中で消滅している。
- ▶ 移動土塊中の下位から3層準(③~⑤)はかなりルーズであるが、上位の⑥暗灰色シルトは比較的密である。
- 移動土塊の最下位に分布する③青灰色シルトは下流側で大きく波打ち、その上位の④ 灰褐色シルトはその部分で途切れている。
- ▶ 移動土塊中の⑤角礫を多く含む青灰色シルトより下位の層(③~⑤)はコンタミにより 細粒分が多くなっている可能性がある。

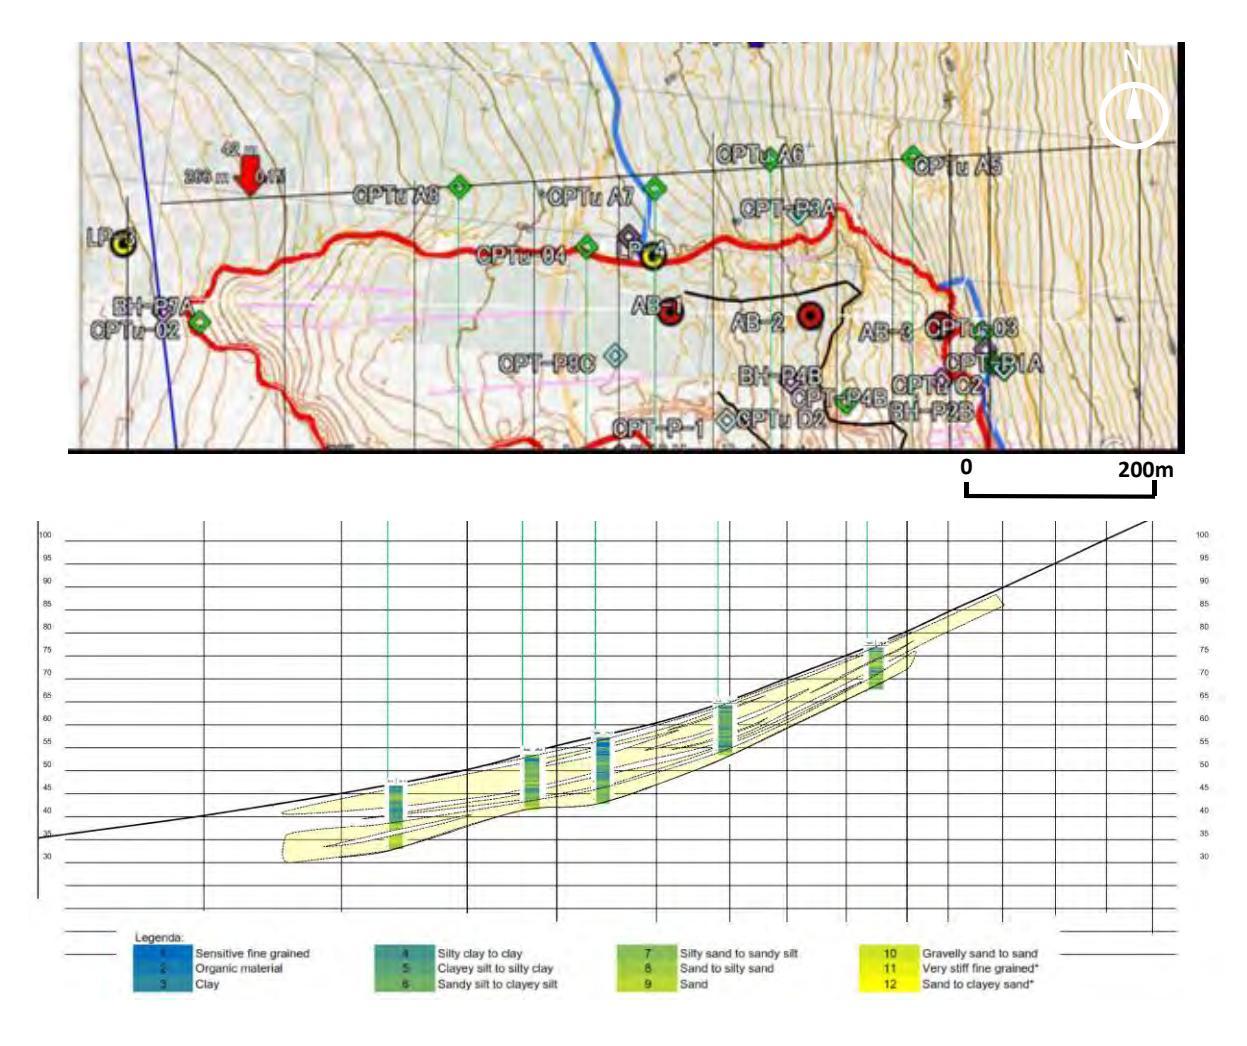
図 3-36 Petobo 北側の土性断面図 (CPTu データから作成)

土性柱状図を並べ、Petoboの北側の東西断面の層相断面を見ると図 3-36 のとおりである。深さ 15m 程度の断面に見られる地質構成は、シルト質砂が主体をなすが、細粒土層の 薄層を 5 層程度以上挾み、キャップレイヤーを作る互層をなしていると考えられる。

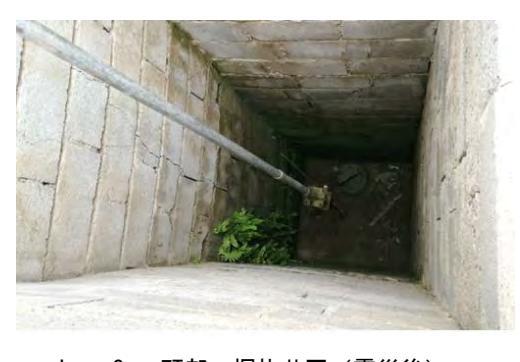
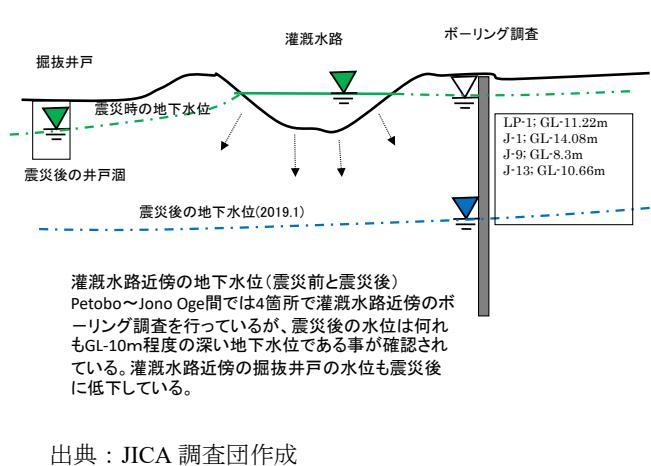
図 3-56 震災前後の地下水位変化

観測水位は、Petoboの頭部(AB-3 孔)でGL-6.3mまで低下し、Jono Ogeの頭部(AB-11 孔) はGL-8mである。地震時の灌漑水路周辺地盤の地下水位は、民家などに設置された井川式井戸 の水位が地表付近のGL-1~3m程度であったことが判っており、震災後には井戸枯れが発生して いる(図 3-56 参照)。

Jono Oge 頭部 掘抜井戸(震災後) 住人からのヒアリングでは、GL-1~GL-3 mに水位があったとの情報である。震災 後は、井戸底まで水がなくなっている。 これ以外にも、Petobo・Sibalayaの井 戸において同様の井戸枯れが確認されて いる

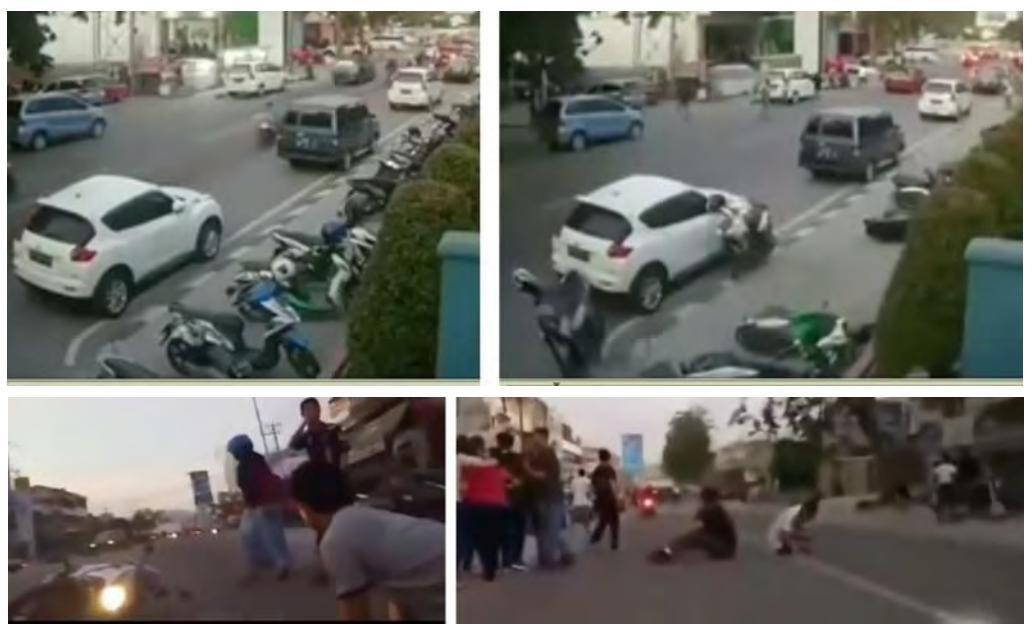
長距離地盤流動が発生した外側では震動によって全壊したような住宅は見当たらなかっ た。しかし、動画に記録された Palu 市街地の地震時の状況(図 3-84)では、駐車している 10 台程度のバイク全てが地震動によって転倒し、地震動におびえる女性は道路に座り込む 状況があった。これ以外の動画には、プールおよび灌漑水路の水が地震動によって波打ちあ ふれ出している状況もあった。軟弱な沖積層の分布地域では 400~600gal 程度の地震動(4 章1項参照)が生じたと解析されていることからも、Nalodo 発生地域では、観測記録より もかなり大きな地震動が発生した可能性が高い。ただし、低層家屋の被害は、軽い屋根構造 (トタン屋根)もあって被災状況はほとんど無く、3 階以上の鉄筋構造建築物に地震動によ る被害が集中している。また、4~5mの左横ずれ断層が地表に現れた線上では、強制変位に より建物が被災している。

図 3-84 Palu市街地の地震時動画のキャプチャー画像 上;歩道に駐車したバイクは地震直後の強い横揺れで全てが転倒した状況 下;地震直後におびえて道路上に座り込む人々

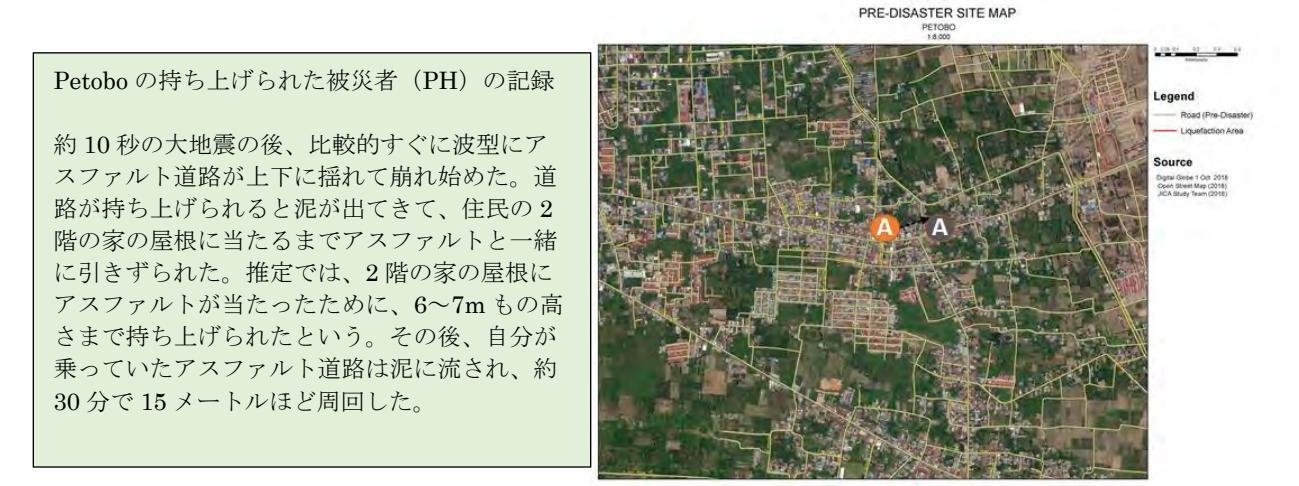
図 3-88b 被災者 PH の位置と当時の状況

新たに追加した PH (P4 の東側 50m) は、P4・P5・PA と類似した地盤の上下動を感じて いる。ただし、P4・P5 は地震発生後 1~2 分後と回答しているが、PA は地震後比較的すぐに 発生したと回答している。被災者 PH の地震時の位置とヒアリング回答について示した。

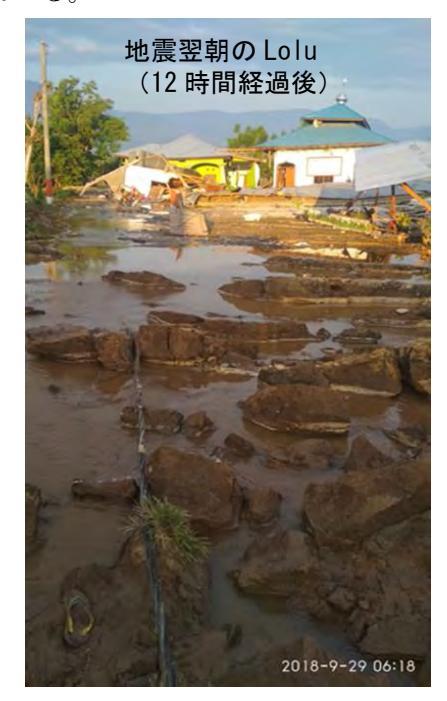
出典: JICA 調査団作成図 3-93 Lolu 震災翌朝の写真

水の湧き出し状況について、地すべり範囲から外れ たLCは、強震後すぐの地盤流動の開始と同時に高さ 1.2m程度の噴き上がったと証言している。また、地す べりの頭部付近は、地盤流動に遅れて水の湧き上がり があるが、地すべり中央部では地盤流動とほぼ同時期 に水が湧き上がったと証言している。なお、湧水は一 晩以上続き、強震 12 時間後の翌朝の状況が写真で確認 できる。モスク脇の凸凹になった地盤は水田のように 水に浸かっている。(図 3-93 参照)

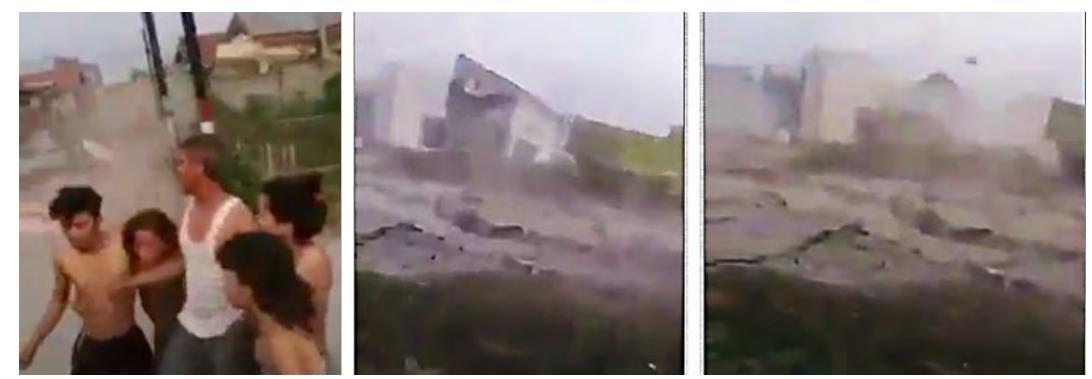
出典: JICA 調査団作成 図 3-95 Balaroa 北東側のビデオキャプチャー画像

地震発生後に地盤が破壊する状況からビデオ撮影が開始されている。ビデオの開始から終 了までずっと地盤が引き裂け家屋が崩壊する音が収録されている。撮影開始時には、家が音 を出して壊れる状況が確認できる。ビデオ時間の4秒には土煙を上げながら建物が倒壊して いる。土埃の中を安全な場所に避難を開始するが、18秒には幅1m以上の地割れが各所に発 生し、目の前の家が倒壊している。21秒には、撮影者の5m程度先から奥側の地盤が向かっ て左側に動き始め、数秒で完全に倒壊した(地すべりの動きから地すべりの北端にいたと判 断できる)。家の動く速さは小走り程度。そのとき、地割れから噴水や水の湧き出しは写っ ていない。地すべり土塊の移動・破壊の初期段階で、トラックや重機の駐車してあった場所 のビデオは終了している(ビデオ時間 34 秒)。

以上からすると、Balaroa 地すべりの北東端付近(移動堆積領域)の地盤破壊状況は、撮影開始前から地盤が裂け始め・土煙と轟く音が各所で発生

した。20 秒程度で地盤自体が側方に大きく動き始めている。住民からのヒアリングを含めると、地盤の側方移動が 発生してから、2~3 分程度の間に大量の家屋などが集積 していく状況が推察される。

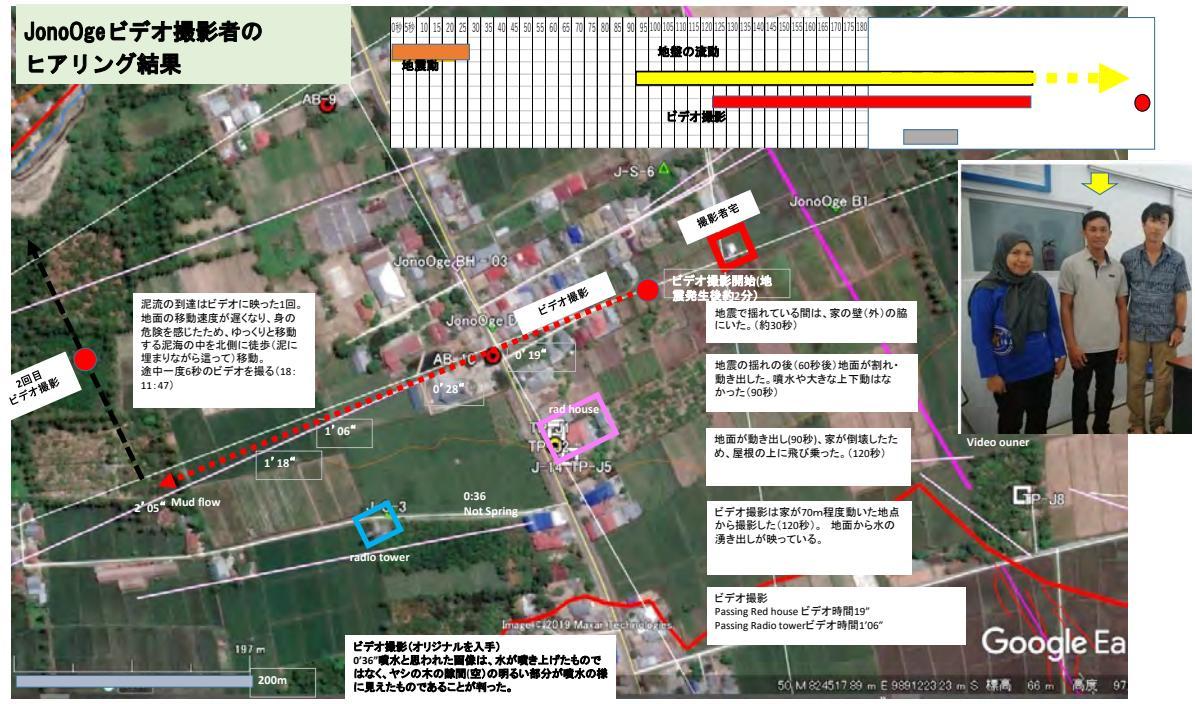
地盤流動は、地震発生後 60 秒で開始し、2 分までの 60 秒間で約 70m 移動したことになる。次の 3 分までの 60 秒間では 250m 移動し、4 分までの 60 秒でも 250m 程度移動している。

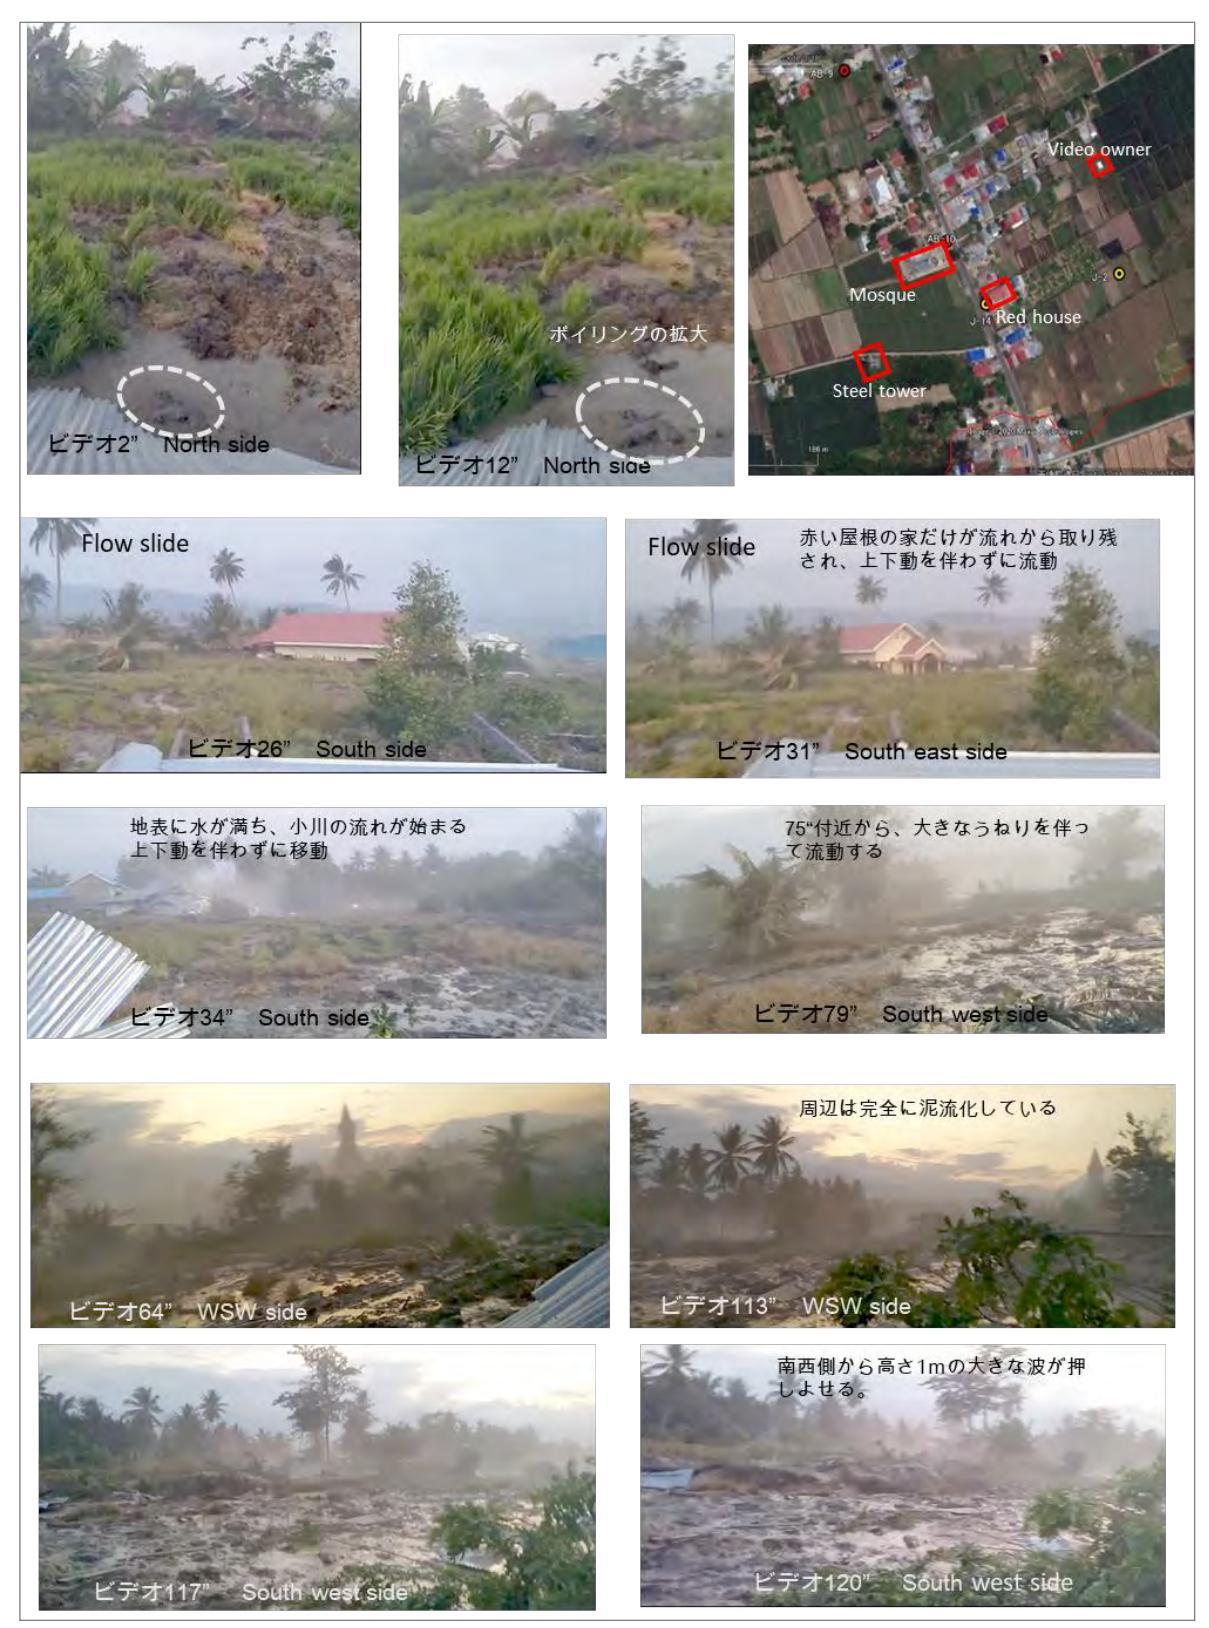
ビデオ撮影開始時には、地面は裂け目・凹凸が発生し、地面からは水の湧き出し(ボイリ ング)が認められる。パキパキと家か木などが裂ける音があり、いくつかの立木は倒壊して いる。ビデオ時間の17秒には、ヤシの木が立った状態で地盤と一緒に側方にゆっくりと流 れ、赤い屋根の家を追い越して動いている(動きに上下動はほとんど無く、平滑なスケート リンクの上を流れているようにスムーズに移動している)。赤い屋根の家を追い越したビデ オ時間 35秒付近は地面の上に小川の様な流れが発生している。立った木は大きく揺れなが らもそのまま移動し、ビデオ時間1分3秒には鉄塔を追い越し移動している。このとき、流 動している地盤は高低差1~2mのうねりを伴って、1分30秒付近ではほぼ地盤の表層まで が形を保持した状態で液化した状況が見られる。1分50秒を過ぎると泥流と化した地盤に 高さ1mほどの波が襲いビデオは終了している。

このビデオからは、地震発生後2分~4分の Jono Oge 地域の流動状況が克明に見ることが できる。地震後2分で、地割れ・倒木が発生し、地面からはボイリング様の水の湧き出しが 発生し、小川のように地面の表層を水が流れている。動きの始め(移動距離70~350m程 度)は上下動やうねりが少なくスムーズに流れるが、次第に表層地盤の液化が進み、地盤が 高低差1~2mのうねりを伴って流動し、1分50秒では泥流状の液化した状態に変化してい る。時間とともに水が添加され表層地盤の状態が変化している。地盤の移動速度は、100m 移動するのに25秒を要し、ビデオ終了の2分5秒で430m移動しているている(移動速度4 m/sec 程度)。ビデオ撮影者は身の危険を感じたため、ビデオ撮影を終了し、北側に泥海と 化した中を避難している。この地域は 1km 程度の移動があったことが建物の対比などから 判っている。
