パキスタン国  
運輸通信省国道公団（NHA）

パキスタン国  
土砂災害対策にかかる情報収集・確認調査  
ファイナルレポート

平成 31 年 1 月  
(2019年)

独立行政法人  
国際協力機構（JICA）

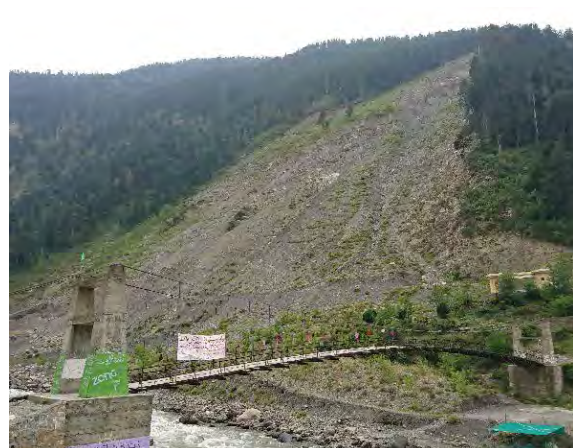
写真6 斜面崩壊箇所(N-15)

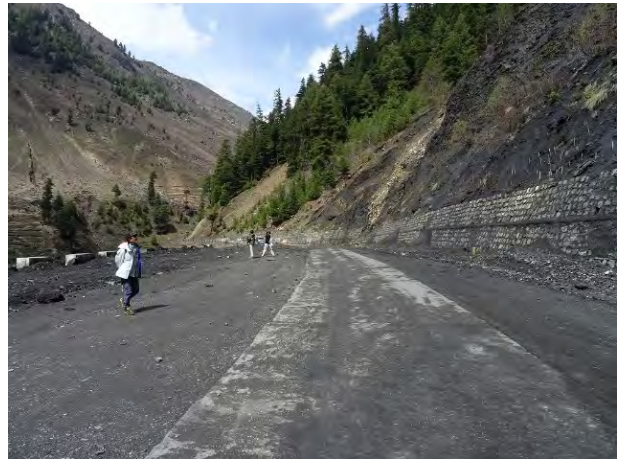
写真8 N-15沿線の斜面崩壊箇所の調査

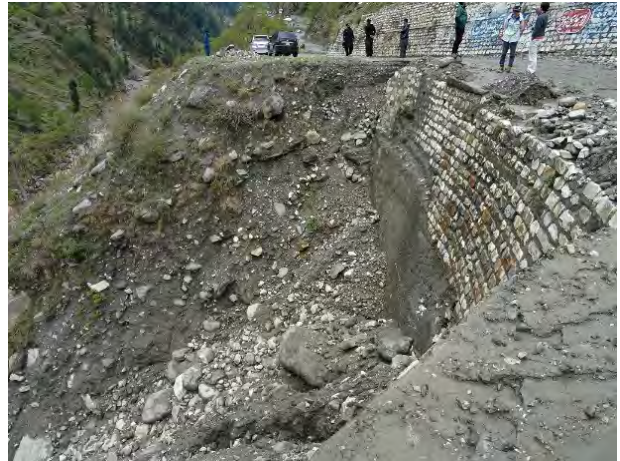
写真10 土石流発生箇所(N-15)

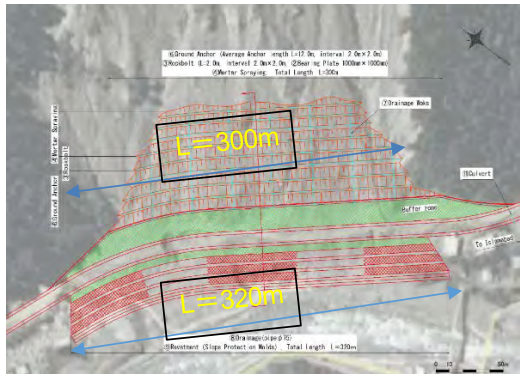
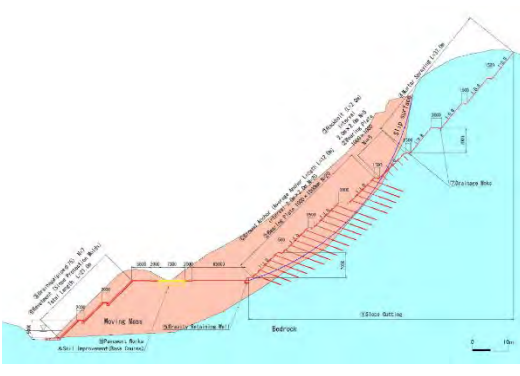
| No. | 災害種類 | 災害履歴 | 要因 | 地質 | 備考 | ハザード |
|---|---|---|---|---|---|---|
| N15_3 | 斜面崩壊 | a | 破碎されている変成岩類から成る斜面は、表層の風化及び地下水や降雨により浸透水により不安定化し、地震時に崩壊した。 | 低ヒマラヤ帯の変成岩類（珪岩、粘板岩、千枚岩） | □2013年の地震により、大規模な斜面崩壊が発生した。現在は対岸に迂回道路があるが、大型車両の通過が難しい線形となっているため、早急の復旧が求められている。<br>□土砂除去作業が実施されている中、小規模な表層崩壊が頻繁に発生している | a |

| 斜面名 | | N15_3 | N15_6 |
|---|---|---|---|
| 山側 | 谷側 | 法枠工、ロックボルト工、吹付工、擁壁工、アンカー工 | 法枠工、ロックボルト工、吹付工、アンカー工 |
| | 谷側 | 護岸工、道路舗装(地盤改良) | ふとんかご、擁壁工、軽量盛土(EPS)、道路舗装(地盤改良) |

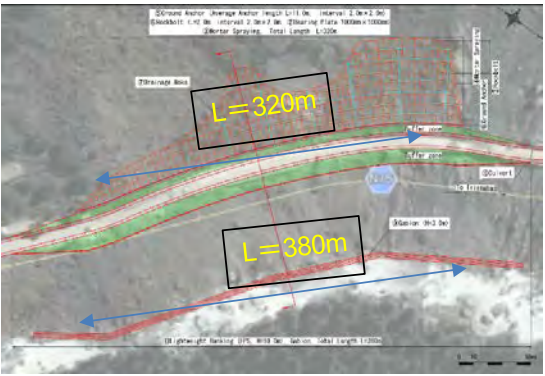
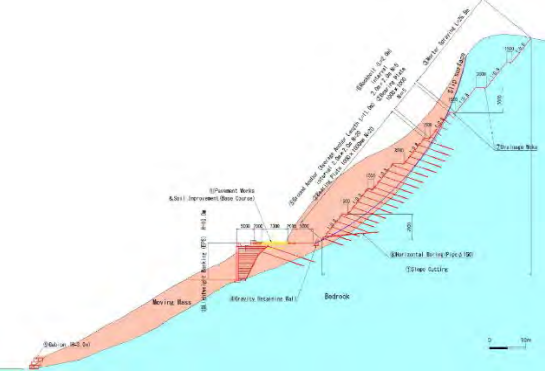
| No. | 災害種類 | 災害履歴 | 要因 | 地質 | 備考 | ハザード |
|---|---|---|---|---|---|---|
| N15_6 | 斜面崩壊 | a | 破碎されている変成岩類から成る斜面は、表層の風化及び地下水や降雨により浸透水により不安定化したと考えられる。 | 低ヒマラヤ帯の変成岩類（片岩、片麻岩） | □斜面崩壊が頻繁に発生し、道路上に堆積している。また、崩壊に伴い、対策工（擁壁及びびじかご）の破損しており、道路沈下が 数十mにわたる確認された。 | a |

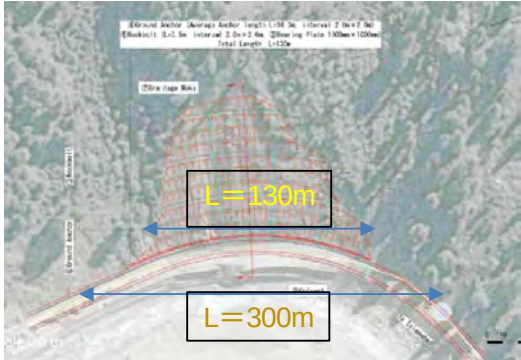
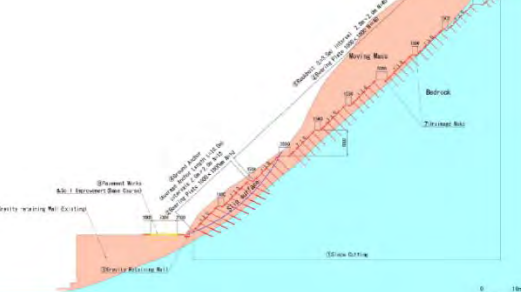
| No. | 災害種類 | 災害履歴 | 要因 | 地質 | 備考 | ハザード |
|---|---|---|---|---|---|---|
| N15_9 | 斜面崩壊+落石 | a | 斜面は破碎しており、表層は強風化により表層崩壊が発生している | 低ヒマラヤ帯の変成岩類 | ・斜面災害が毎日発生し、特に雨季では顕著に著る（NHA）。既存の対策工による効果は不十分と考える | a |

| 斜面名 | | N15_8 | N15_9 |
|---|---|---|---|
| 主要な工法 | 山側 | 待受け擁壁工 | 法枠工、吹付工、ロックボルト工、擁壁工 |
| | 谷側 | 法枠工、ロックボルト工、ふとんかご、道路舗装(地盤改良) | 法枠工、アンカー工、ロックボルト工、道路舗装(地盤改良)、擁壁工 |

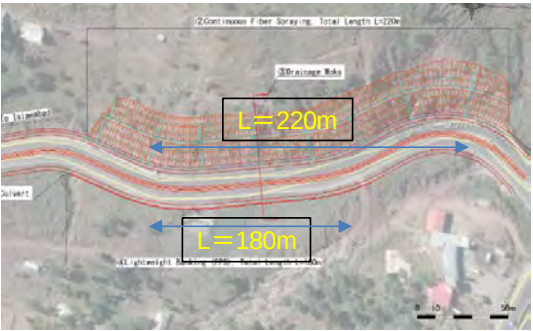
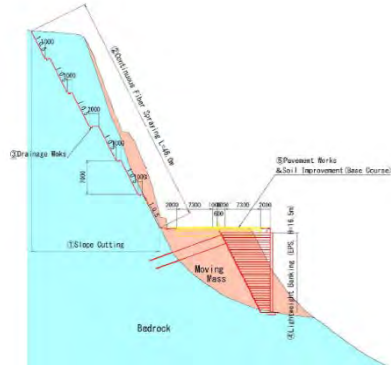
N75\_5：地形判読では確認できなかったが、現地調査の結果、既存対策工（谷側の擁壁）の機能低下のため、破損する可能性が高い

| 斜面名 | | N75_2 | N75_5 |
|---|---|---|---|
| 主要な工法 | 山側 | 法枠工、吹付工、ロックボルト工、擁壁工、 | 長繊維吹付け工 |
| | 谷側 | 盛土補強土工(ジオテキスタイル)、<br>道路舗装(地盤改良) | 軽量盛土(EPS)、道路舗装(地盤改良) |

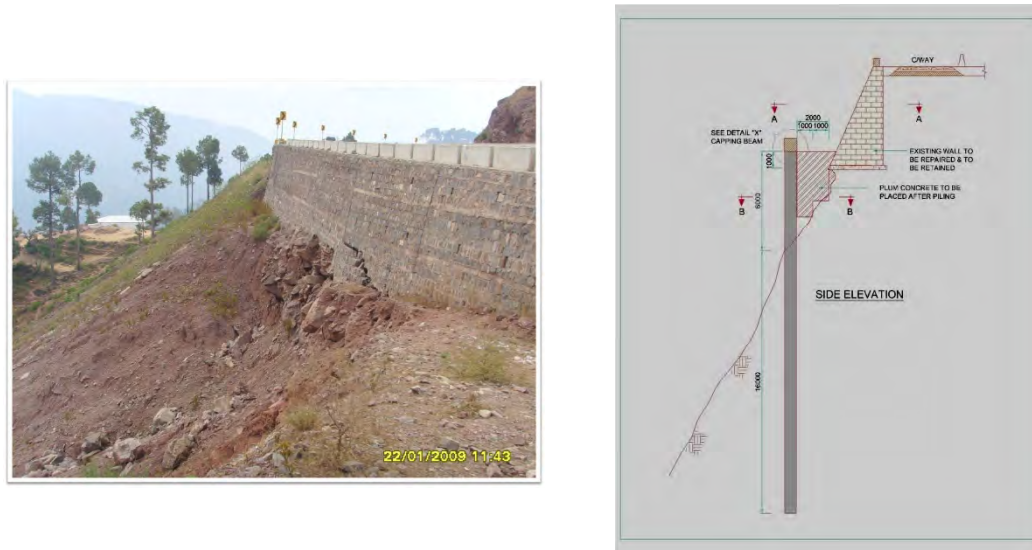
図 2.8 2009 年 1 月 N-75 で発生した土砂災害と対策工

同区間で土砂災害発生後、Murree メンテナンスユニットは防護壁を設置したが災害が発生するたびにほとんど防護壁は機能せず、最終的には大規模な災害が発生した。図 2.8 は 2009 年 1 月に発生した土砂災害とその対策工、図 2.9 は 2015 年同じ地点で再び発生した土砂災害と追加対策工を示す。

2.5 に記載した、N-75 で実施された大規模斜面对策では、2009 年、2015 年にそれぞれ図 2.8、図 2.9 に示すとおり限界耐力に達し崩壊した後に複数回緊急対策工を設置し、2014 年から 2016 年に 3 個所で約 Rs. 300million 実施した。2009 年の対策工設置費用は不明であるが図 2.8 対策工図面から判断し、図 2.9 同額の設置費用と仮定すると、災害発生後同箇所に設置した累積緊急対策費は Rs. 600 million となる。

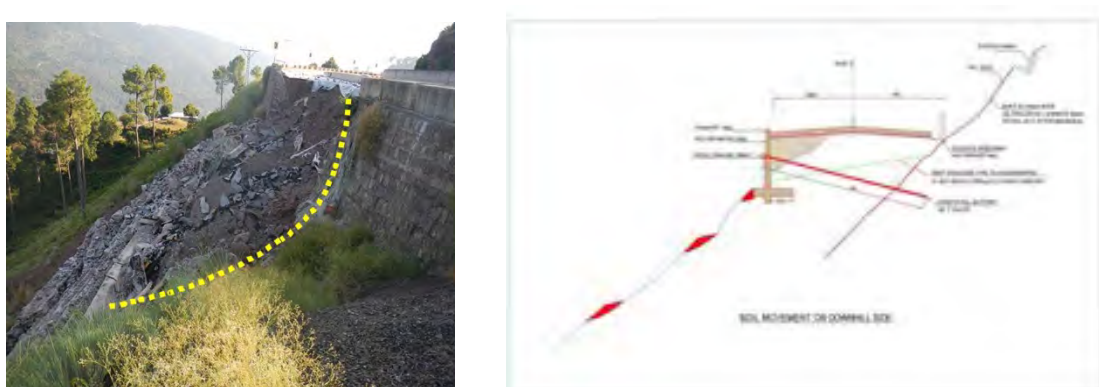
図 2.9 2015 年 9 月 N-75 で発生した土砂災害と対策工

その後、2014年から2016年に、N-75の3個所でRs.250～300 million投入し大規模斜面对策工を実施し、図 2.9右側はその一例である。通常はRs.100 millionを超える大規模施工契約は道路建設を目的とするPSDP配賦予算から支出されるが、本工事は上記背景から特例としてNHA内部予算である道路維持管理会計から支出した経緯がある。

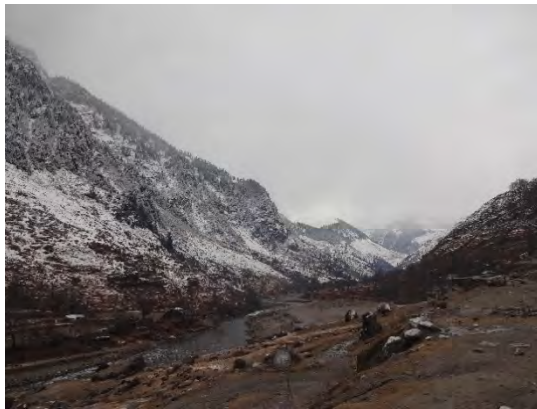
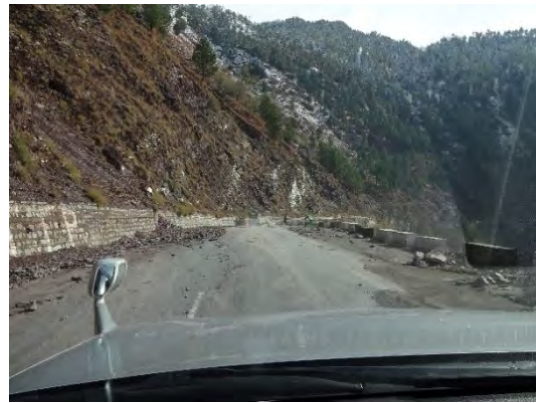
図 4.33 N-15 の道路状況

道路においては、急傾斜な切土に沿って建設されていることが多く、風化及び浸食により不安定化した斜面により斜面崩壊や落石が頻繁に発生している。また、雪解け時期（3～4 月）及び雨季（6～9 月）には、道路を横過する溪流より土石流が堆積し、土砂除去のため数日間にわたり道路を封鎖することも多い。

急峻な山岳を通過するN15

道路脇に多く見られる崩壊土砂

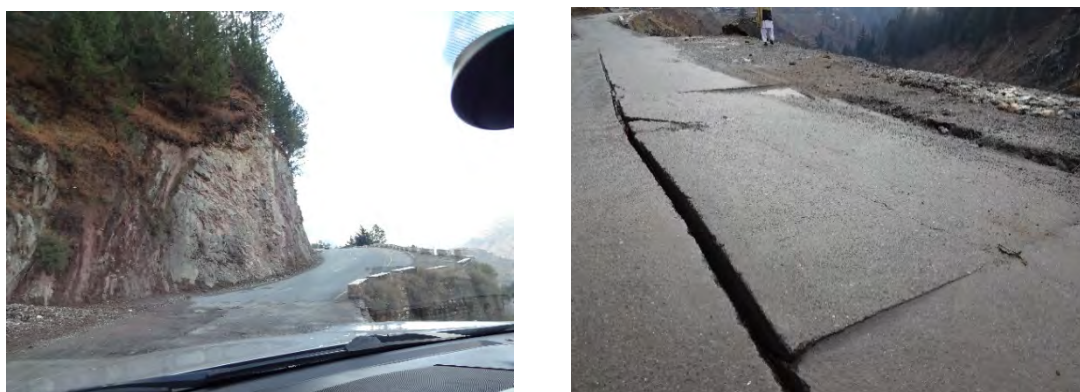
図 4.35 不適切な斜面切土の勾配(左)及び盛土(右)の例(出典:調査団)

N-15 の踏査結果より、N-15 では斜面崩壊が問題となっている。中でも N15\_3 及び N15\_6 の斜面崩壊は規模が大きく、交通に影響を及ぼすことから、今回の調査では優先度が高い現場となった。斜面崩壊の主な素因として、斜面を構成する変成岩が造山運動による破碎により脆弱化したところに、厳しい気候条件による風化や侵食の影響で、斜面が極度に不安定化していることが挙げられる。誘因として、季節的な気象条件（降雨及び雪解け）により斜面への表流水の浸透などにより斜面内で地下水が上昇し、斜面の不安定化が進行し、斜面崩壊を促進したものと考えられる。さらに、社会的な誘因として、道路盛土の建設における品質施工上の制約が挙げられ（盛土材料の選択、敷き均し・締固めの不十分さ、切盛境界部での段切り処理などを行っている形跡が見られないことなど）、結果的に、道路盛土内での地下水位の上昇が発生、道路盛土の弱体化や流動化（側方流動）が誘発され、コンクリート舗装版のずれやアスファルト舗装の陥没などが発生したと考えられる。

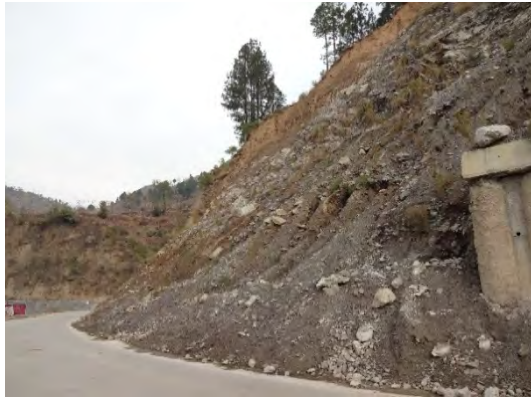
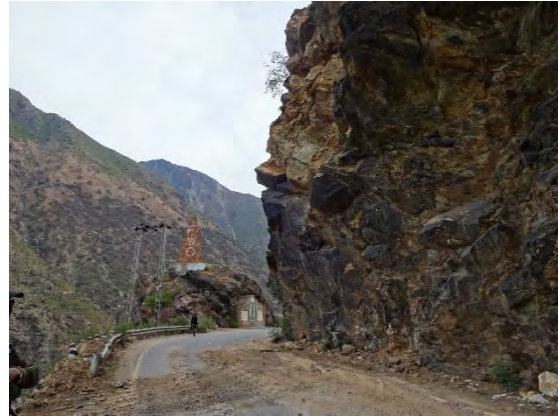
図 4.37 N-35 の道路状況(出典:調査団)

N35\_8：地形判読では確認できなかったが、現地調査の結果、亀裂が発達し、岩が道路突き出しており、落石の発生可能性が極めて高い

N35\_1で発生する表層崩壊

落石発生後の現場(N35\_8)

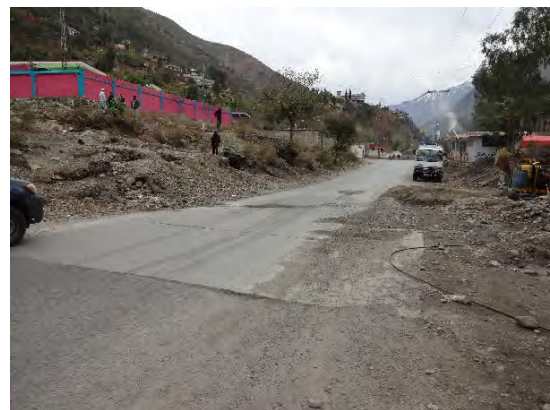
図 4.38 N-35 の災害箇所の様子(出典:調査団)

N-35 では落石及び土石流が問題となっている。中でも、NHA（Northern Area 地方事務所）より追加要請のあった N35\_7（落石）及び N35\_9（土石流）は交通に影響を及ぼすことから、N35 の調査では優先度が高い現場となった。N35\_7（落石）に関して、岩体が道路側に突き出しており、更に亀裂が発達しているため、早急な対応が必要である。

溪流出口の様子(N35\_9)

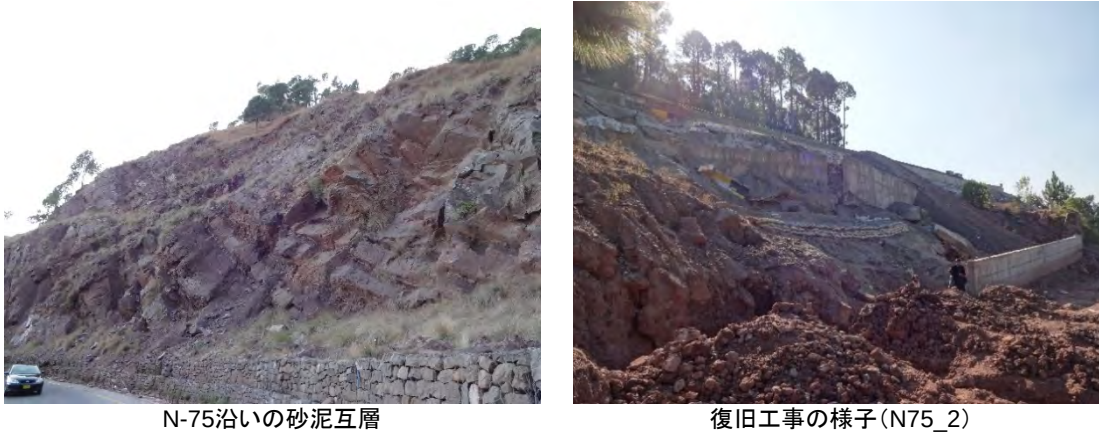
図 4.39 N-75 の道路状況(出典:調査団)

N-75 沿いで発生している災害は、道路の施工に品質が確保されていないため、発生したと考えられる。N-75 では、既に対策工を実施済み又は実施中の斜面が多く存在する。N-75 では、避暑としての観光客が宿泊したり、国際会議場としての要人を迎えたりするホテルもあることから、擁壁などの斜面災害対策工が他路線よりも比較的多く設置されているが、ほとんどが恒久的な対策工としては不十分であると考えられる。

N-75 沿いの6つの斜面では、雨水による表流水の不適切な処理により、側溝では「ひび（亀裂）」が形成され、このひびからの雨水が侵入することにより、道路の盛土材料が「スレーキング」を起こし劣化していた。「スレーキング」とは、泥岩などの軟岩に乾燥湿潤の繰り返しを与えると、泥岩が細粒化し、強度が極端に低下する現象である。特に No2 斜面では、これまで対策を施したにもかかわらず、道路盛土が谷側にはらみだし擁壁が破損している状況が確認された。そのため、側溝の底版にインバートコンクリートを打設して、表流水が道路盛土に浸入しないようにすることが望まれる。

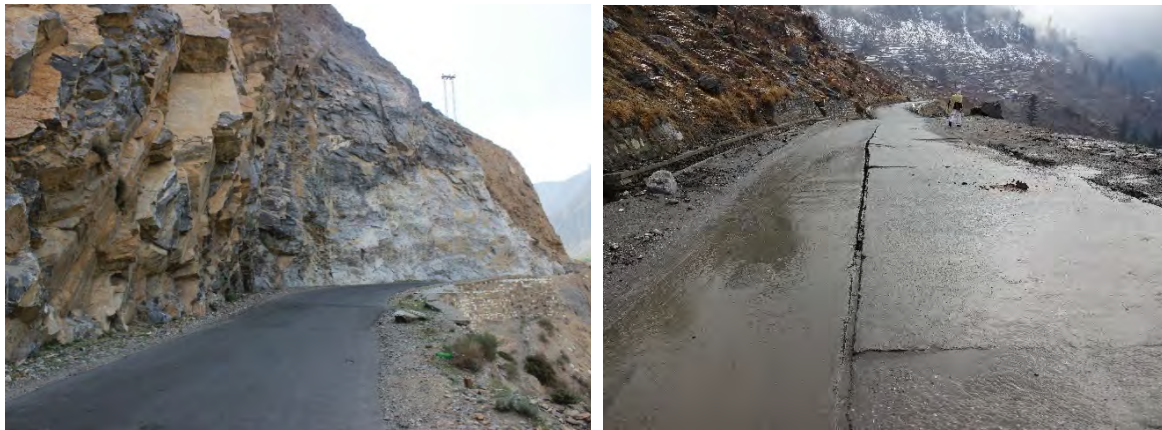
図 4.41 不適切な切土勾配(左)及び盛土基礎の支持不足(右)

図 4.41 について、左写真の斜面では、ベンチカットなどによる斜面の整形や小崩落を予防する吹付けが必要であり、右写真のコンクリート舗装版では、コンクリート舗装版の境界（継ぎ目）に空隙が発生しており、雨水侵入により盛土（路床・路体）が軟弱化し、一部が側方流動化した結果、コンクリート舗装版が谷側に傾いた。

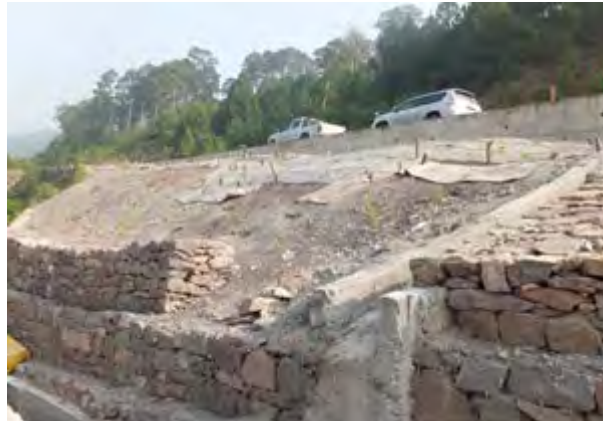
図 4.42 N-75 における道路谷側の石積(出典:調査団)

現地企業が施工したと思われる対策施設物では、斜面の山側の施設として、擁壁（空石積、練石積、もたれ式、重力式など）が多くを占め、側溝や水抜きが設けられている。また、道路斜面の谷側の施設として、擁壁（空石積、重力式、もたれ式）、布団かご（蛇籠）、植生マット（竹編のシート材を格子状に組み、格子の孔に現地で良く見られる種類の苗木を植樹した緑化工）、マイクロパイリング（H 形鋼を組み合わせた斜坑）などが施工されている。

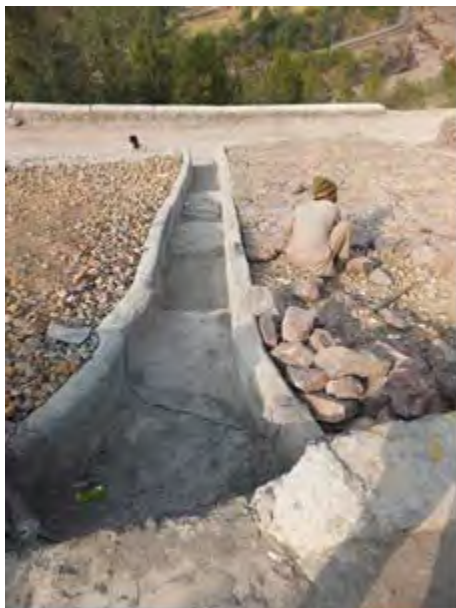
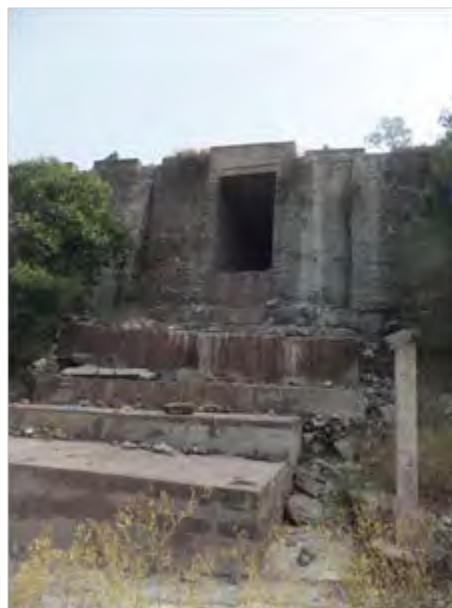
図 4.43 道路谷側に設置された表流水排除工(左)と道路を横断するボックスカルバート工(右):いずれも表流水の減勢処理が実施されている

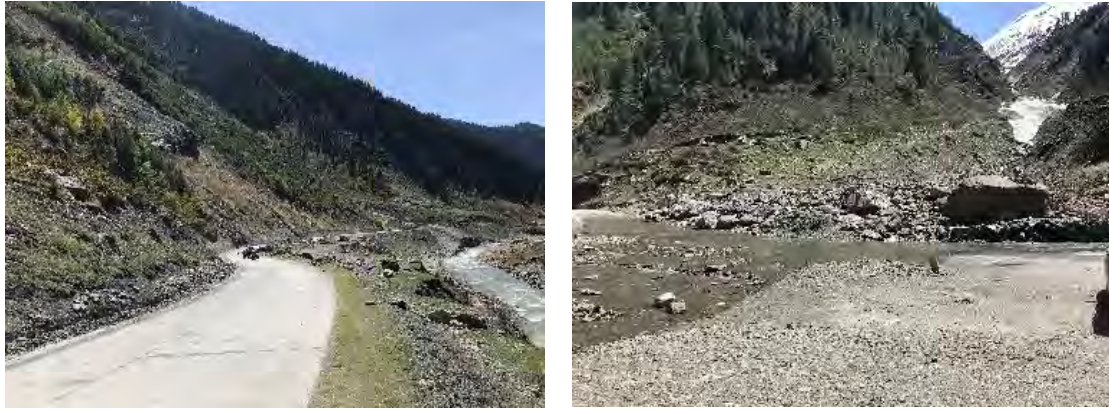
また、道路面の処理（舗装部分）としては、剛性路盤（コンクリート舗装）も、アスファルト舗装に交じって使用され、コンクリート版内に配置される鉄筋も、所定の厚さや配筋密度を確保していた。特に、道路が谷の出口に接続する箇所では、冬季氷雪の流動による押圧を避けるため、カルバートを設けず、路面を一段下げる形で（谷勾配を付け）、コンクリート舗装として舗装面を強化した上で、道路上を覆う氷雪（氷河）を伏せ越しさせている箇所も多く認められる（適応策を取っている）。

図 4.44 コンクリート舗装の一例(N15\_8 斜面)と、冬季の雪氷の影響を緩和するため舗装を伏せ越しさせた箇所(N15\_10 斜面)(出典:調査団)

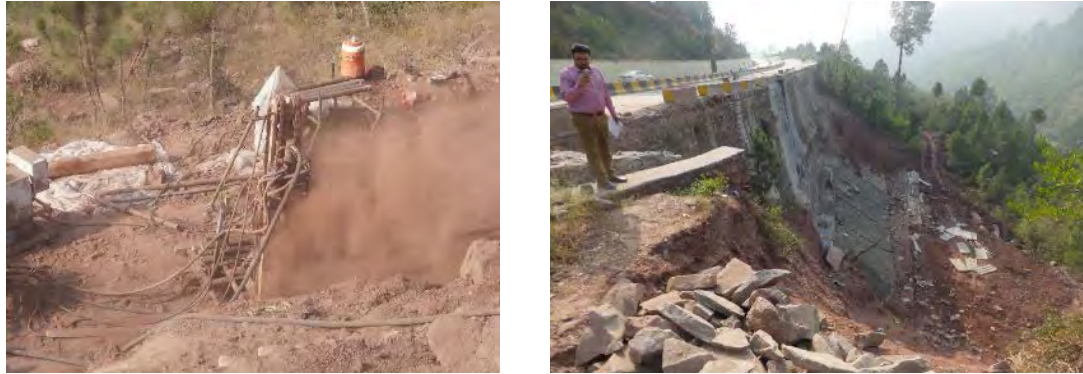
このため、斜面对策工を実施するための入り口である「地盤調査」で、すべり面を正確に捉えることができていない可能性が高い。従って、マイクロパイルが安定基盤に固定されていない可能性が高く、斜面崩壊を効果的に抑止できていない可能性がある。

図 4.45 マイクロパイル(斜坑)を打設するために穴を掘っている状況(左)と、道路谷側の盛土崩壊状況(右)(N-75)(出典:調査団、2017年11月撮影)

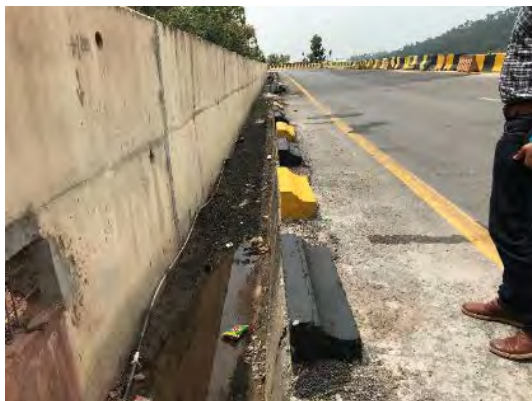
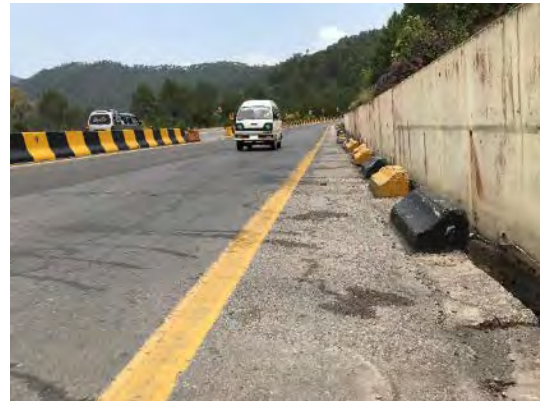
- ・ N75\_2 では、山側斜面や舗装面から流入する表流水を流末（カルバートにより下方の河川まで導くこと）まで処理するための側溝の壁面と底面との隅角部にクラックが入り、側溝の端から端まで均一な水勾配（勾配として約 2-3°）を設けた側溝の底盤施工がされていない。クラック原因については、路盤からの側圧と、側溝内部の鉄筋配置の仕方に問題があると思われる。そのため、表流水が側溝の途中で流れが止まり、クラックを通して、道路盛土側に浸透した結果、道路盛土が軟弱化し、盛土の崩壊を招いたと考えられる。

図 4.50 側溝の水たまり(左)と、片勾配による路面排水状況(右) (N75\_2 斜面)

降雨時に道路盛土へ雨水が浸透することによる道路盛土材料の劣化を防ぐために、雨水が舗装面上を流下する方向を決める道路面の合成勾配（縦断勾配と横断勾配とを合わせた複合勾配）を考慮しながら、舗装の排水計画を行うことが必要である。No5 斜面では、舗装面上のひび（クラック）が認められ、ここから雨水が盛土内に浸入し、スレーキングを促進させたと考えられる。

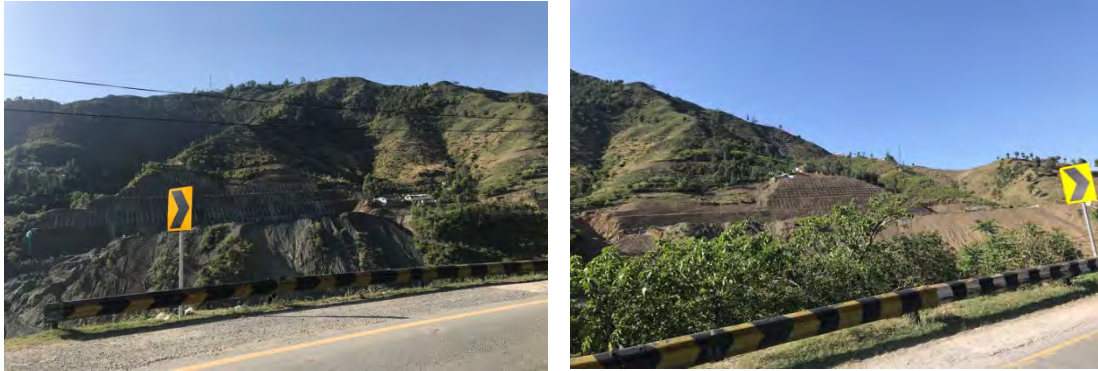
CPEC による中国企業による斜面对策では、斜面の切土、法枠、吹付けなどを大規模に行っていた。コントラクターの一つである中国交建有限公司（CPEC, N-35, Havelian 区間）では、斜面を上部から切土して整形した後、法尻（斜面の下部）から法枠を構築する順巻き工法による施工を行っていた。（下図参照）この場合、あまり急角度な斜面や、大きな法面（長大法面）、不安定化した斜面（崩落土砂が残る斜面など）では、長大になった斜面ゆえ、切土施工中に斜面崩壊を起こす可能性がある。したがって、順巻きによる斜面安定化には適用範囲に限界がある。特に、N-15 沿線に見られる、斜面幅 100m 以上、高さ 20m 以上の大規模、かつ、崩落土砂（崩積土）が斜面に残る不安定化斜面では、工事中の安全面を考慮するとその適用が難しい。

図 4.52 中国企業(中国交建有限公司)による N-35 沿いの切土斜面安定化対策の状況(斜面上部からベンチカットで段を設けて切土した後、法枠を立ち上げる形で斜面に設置している状況。場所は、N-35、Havelian から Abbottabad の間

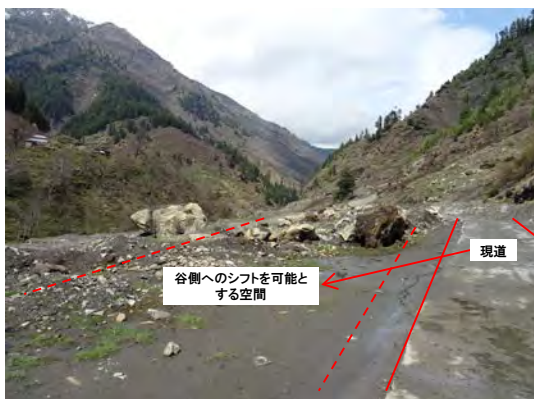
図 4.66 現道部分の平坦面が幅広であるため谷側へシフト可能な箇所の例(N15\_8)  
※シフト可能でも災害回避できるとは限らない  
(出典:調査団)

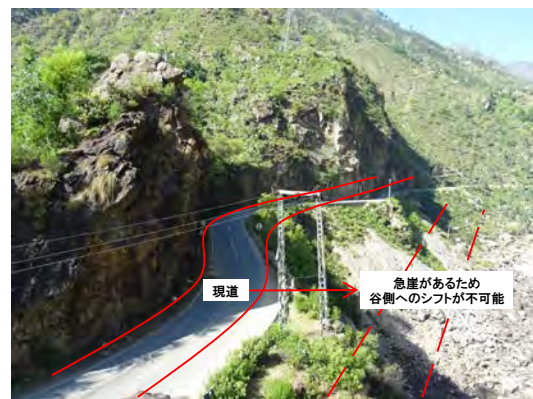
図 4.67 現道部分の平坦面が幅細であるため谷側シフトが不可能な箇所の例(N35\_8)  
(出典:調査団)

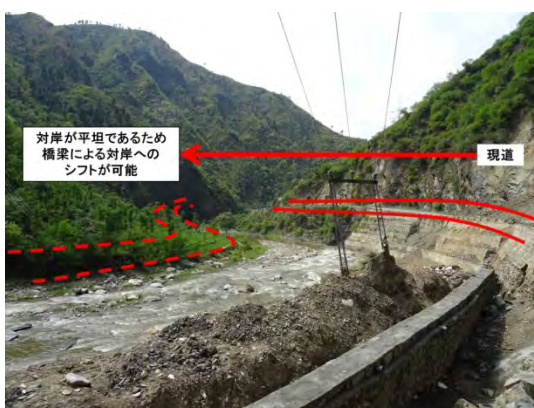
図 4.68 対岸部分で同等の道路建設が可能(橋梁等による迂回路建設が可能)な箇所の例(N35\_3)  
(出典:調査団)

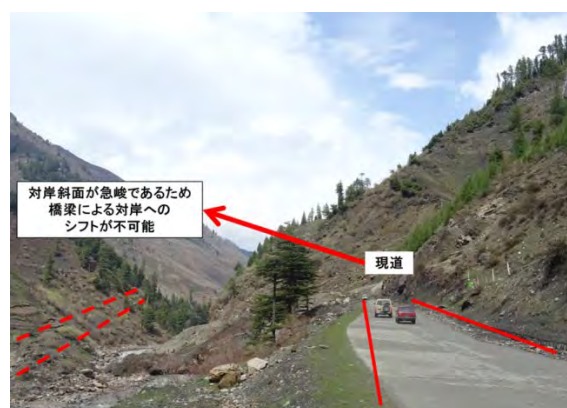
図 4.69 対岸部分が急峻な地形であり同等の道路建設が不可能(橋梁等による迂回路建設が不可能)な箇所の例(N15\_8)  
(出典:調査団)

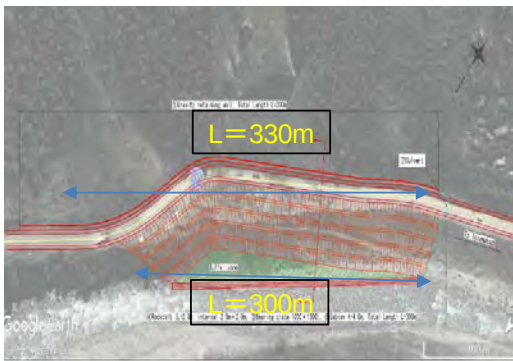
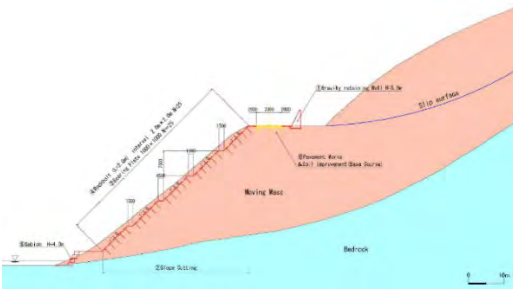
| 斜面名 | | N15_8 | N15_9 |
|---|---|---|---|
| 主要な工法 | 山側 | 待受け擁壁工 | 法枠工、吹付工、ロックボルト工、擁壁工 |
| | 谷側 | 法枠工、ロックボルト工、ふとんかご、道路舗装(地盤改良) | 法枠工、アンカー工、ロックボルト工、道路舗装(地盤改良)、擁壁工 |

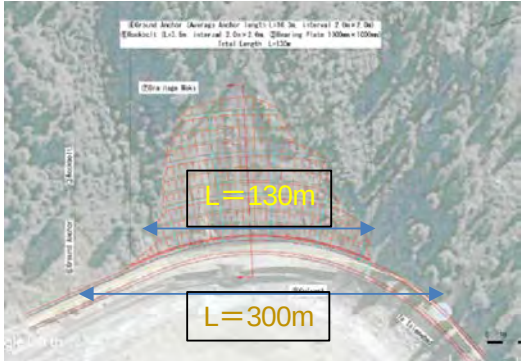
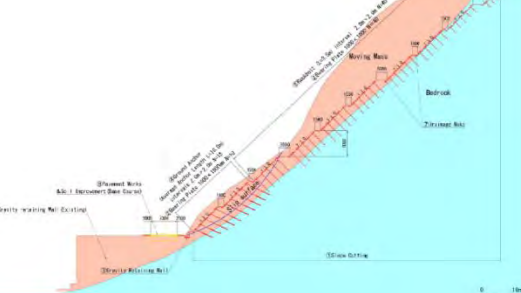
さらに、N15\_9 では、泥質片岩の破碎を伴った脆い山側斜面に加え、河川が接する谷側では、既存擁壁が河川の基盤浸食により一部崩落していた。特に、河川の流軸(河川流の中心的な流れの方向)が、既存擁壁と交差する河川の水衝部では、強い河川流の浸食作用により、擁壁基礎部が洗堀され、擁壁自体の沈下や傾倒が発生していた。さらに、擁壁上部に位置する路側帯や道路盛土が不安定化(擁壁の立上り部の傾倒や路側帯とのずれ)していた。
