インドネシア国  
公共事業・住宅省 水資源総局

インドネシア国  
ラバーダムのリハビリ技術に関する  
普及・実証事業  
業務完了報告書

平成 31 年 4 月  
(2019 年)

日本自動機工株式会社

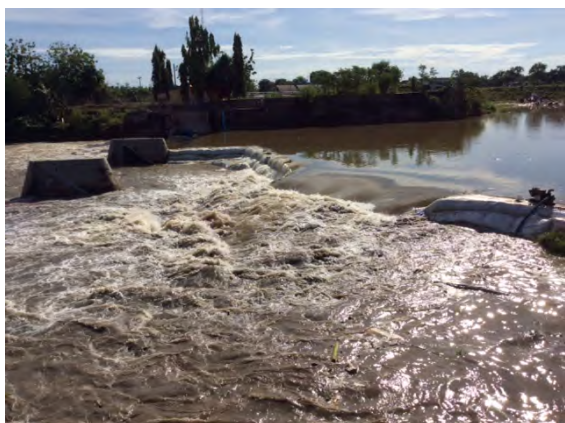
写真-3: 仮締切決壊直前 (2017/11/8)

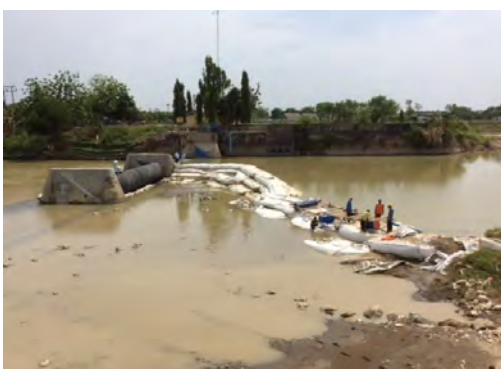
写真-10：仮締切復旧（2017/10/28）

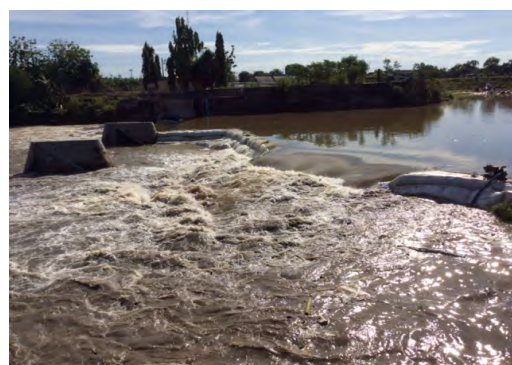
写真-3：仮締切決壊（2017/11/8/08:33）

10月18日の決壊の直接的原因は、BBWSの操作員怠慢という人為的ミスであり、これは先に述べたC/P側の協力体制の不備の延長上にあるものであった。しかしながら、本体が10月11日に配送された後、10月18日には1本目が設置完了した事からも判るように、仮に2週間早く配送されていれば二本共設置出来ていたであろうことは明白であり、工事延期に至った真の原因は、仮締切の決壊ではなく、先に述べた工程の前半に於ける「輸入事務手続きの遅延」、中盤での「現地協力体制に起因する」遅れ、更に「例年より早い雨期入り」という、主に三つの要因が絡まり、最終的には工事を中断せざるを得ない状況に至ったものと考えられる。

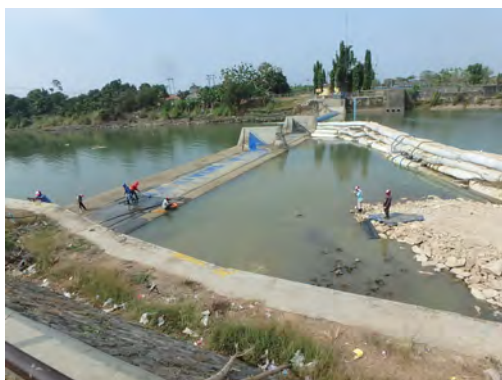
本来、本体の撤去と交換は、#1と#2を交互に行う予定であったが、上記「輸入事務手続きの遅延」に起因する資材の搬入遅れを工程変更により挽回すべく、#1と#2を連続して撤去することにした。その際、同じく先に述べたBBWSから、提供される予定であったエクスカベーターの提供が遅れたことに伴い、人力で撤去するしかなく、短冊状に裁断し撤去した。

写真-11：本体撤去前

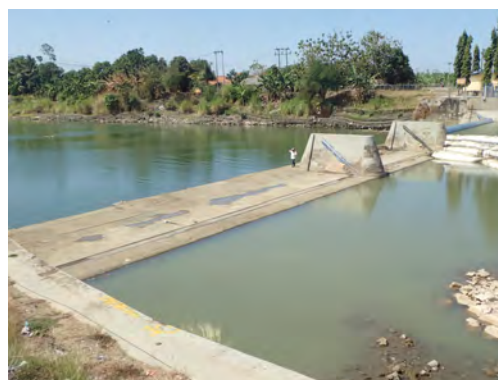
写真-12：本体撤去後

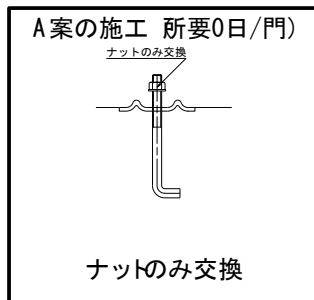
図-11：施工方法-A

本ラバーダムは、1996年に日本からのODAで設置され、その後2011年と2014年に中国品で交換されたものの再交換である。中国品で交換した際、アンカーボルトはそのままで、材質の異なるナットを使用したため、異種金属に起因する電気腐食と更に隙間腐食が発生していた。本事業を開始する前、案件化調査を実施した際、詳細調査を数回試みたが実施できなかったため、当初の業務計画では、以下に述べる三つの方式で金具を交換する予定とし、部材は重複して準備した。

実際に本体を撤去し金具の状況を確認した結果、当初は#1ベいはA方式（全数ナット交換）、#2ベいは損傷のひどい部分のみをB方式（アンカーボルトの切断・延長）で交換する事とし、C方式での全交換は必要ないことを確認したが、仮締切の決壊を受け、本体が未設置でアンカーボルトが露出した状態であった#1ベいは、決壊後の土砂の通過によりネジ山が損傷を受け、全数B方式での交換を実施した。

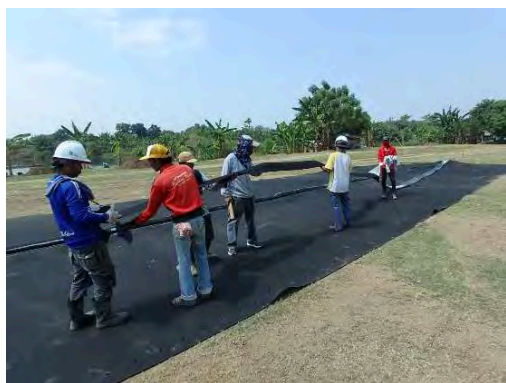
本体設置は自社でクレーンが調達できなかったという問題はあったが、穴開け作業や離型紙の除去など一部の行程を外段取り化したことにより、極めて順調に進んだ。しかし、決壊時の土石流を直接受けて、損傷を受けていることが懸念される#2は、2018年の乾季中の完工を確実にするために、新品と交換することにした。

写真-20：#2 本体設置準備 (2018/7/28)

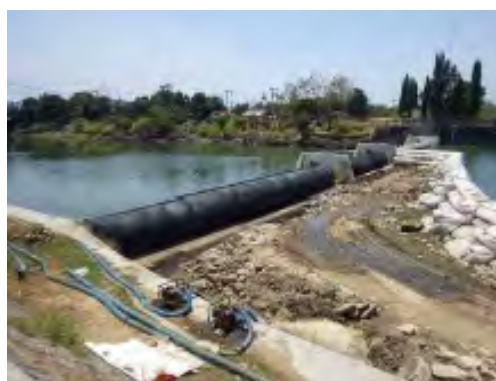
写真-23：本体起立試験 (2018/9/15)

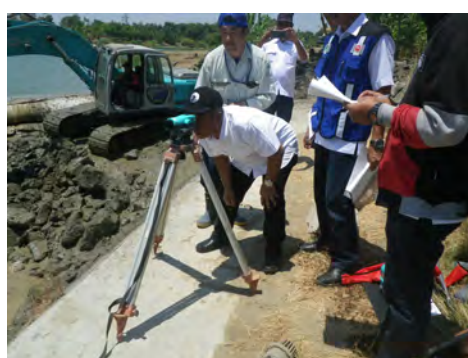
最終的には、2018年9月20日にはほぼ工事は完了、9月21日に周辺住民への安全教育を実施の上、9月25日にBBWS立会いのもと完工検査を実施した。

写真-25：完工検査 (2018/9/25)

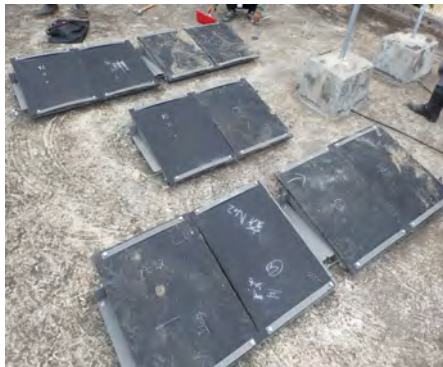
仮締切の決壊に伴い、#2の設置工事を延期せざるを得なくなったが、適合性評価を行うために必要な試料は、制御室の上に設置し、曝露試験は既に開始した状況にあった。曝露試験は開始後3ヶ月毎に回収し物性試験を行う予定であり、当初予定への影響を与えずに、本活動は完了できる見込みである。又、比較の対象となる、中国品も現物から試料を作成し、別途物性試験を実施した結果、中国品は基本性能が不足している事が確認できた。

写真-26：曝露試験試料設置（2017/11/15）

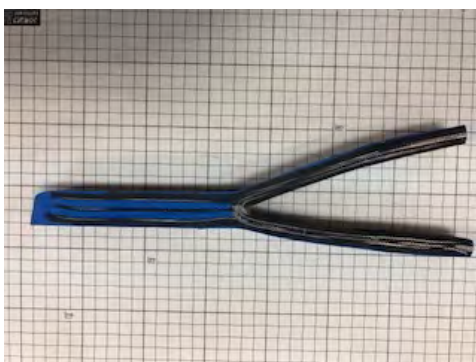
写真-28：比較資料（中国品）の供試品

kgf/cm
設計強度	194
本体強度	272
接合部強度	234
フイン部強度	111
軸方向強度	221

曝露した試料の物性試験の結果は以下の通りであったが、今回のリハビリに先行し、「案件化調査」を実施した際に、他社品のサンプリングを実施しており、結果的に他社品も経年履歴の異なる資料を入手することが出来たので、その結果を今回の結果と比較すると、本体、ゴム、接着の何を取っても、NJK のラバーダムの物性は既設の中国製に対し圧倒的に高い保持率を有していることが示される結果となり、NJK の製品が現行品に対し、圧倒的な耐久性を有することが検証された。特に中国品のフィン部の絶対強度は設計強度の 194kgf/cm に対し、111kgf/cm と大きく不足しており、経年低下だけでなく、初期強度が不足している疑いがある。

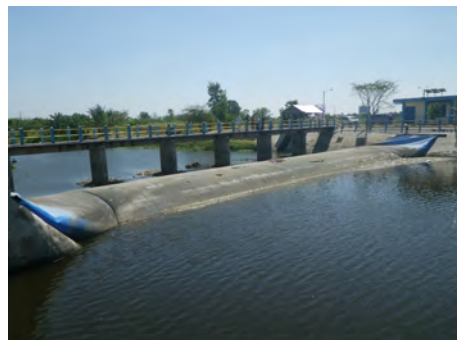
写真-36 : タウンサリ現況

ア. タウンサリ (チレボン) 3.0Hx18Lx3s (中国製空気式)

NJK の当初目標が日本からの ODA 案件のリハビリであることから、中国製品のリハビリには対応に難色を示したところ、SR ゲートが採用されることになった。元々クレスト上に設置する目的で開発された SR が下流水位のある本件のジョブサイトで機能するかの疑問がある。

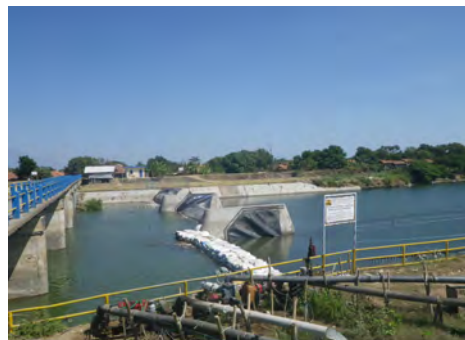
写真-37 : ジャンブラン現況

イ. ジャンブラン (チレボン) 3.5Hx35Lx1s (中国製水式)

NJK の当初目標外であることに加え、水式であり、嵩上げが必要なことから、辞退した結果、SR ゲートが採用されることになったが、タウンサリ同様、元々クレスト上に設置する目的で開発された SR が下流水位のある本件のジョブサイトで機能するかの疑問がある。

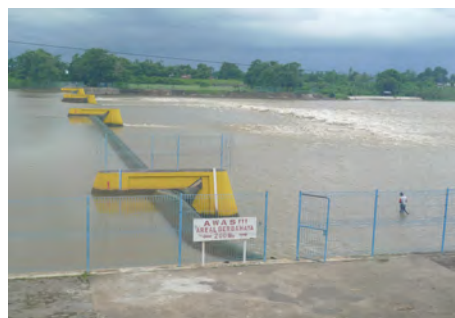
写真-38 : ジェネベラン現況

ウ. ジェネベラン@スラウェシ : 2.1Hx59Lx1/3s (BS 製空気式)

ブリヂストン製のラバーダムであり、技術的には何の問題もなかったが、入札の公示が 12 月 25 日で入札が 1 月 5 日ということで、対応できなかった。

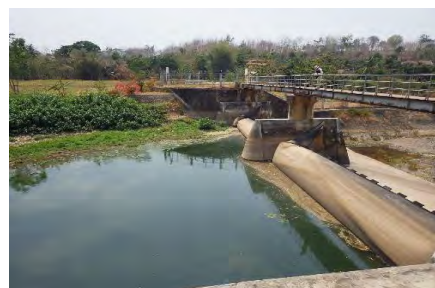
写真-41 : コリ現況

オ. コリ (マディウン) 2.5Hx15Lx2s (BS製空気式)

ソロ～スラバヤでのワークショップの機会に現地を訪問したところ、早期交換の必要性が高まっていることが認められた。その後、2020年度予算に織り込まれる方向で進んでおり、今後スペックの策定が進められる。

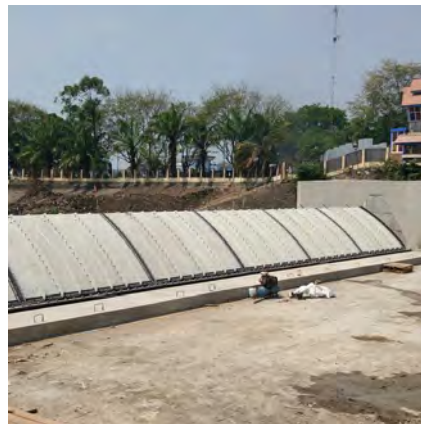
写真-44: チルトナディ SR ゲート

2017 年、スラカルタ（ソロ）のチルトナディで 1993 年に設置されたブリヂストン社製ラバーダムを SR ゲートに交換する工事が開始された。これは先発メーカーの事業撤退により、リハビリが企画出来なかったことに加え、中国製の耐久性があまりにも乏しかったことに起因するものと思われるが、結果的に当地には不適切なシステムで非経済的なリハビリを行うことに至ったものと考えられる。SR ゲートは鋼製の扉体をゴム袋体をアクチュエーターとして起立・倒伏させるシステムであり、一見すると、鋼製転倒ゲートとラバーダムの利点を活かしたシステムのように思えるが、起立・倒伏させるのに必要な袋体の圧力が、ラバーダムの約 10 倍必要であり、下流側から損傷を受けた時のリスクが高く、河川の流下物が多いインドネシアには不向きなシステムである。加えて既設のラバーダムをリハビリする場合、ラバーダムであれば、基本的にはゴム本体の交換のみのため 4 ヶ月程度で済むので、短期間で実施可能であるが、SR ゲートで交換するには配管を含む金具全てと制御システム、更に下部工の改造も必要となり、多額の費用と期間がかかる事になり、実際、チルトナディでは工事に三年かかっているが、未だ終了していない。

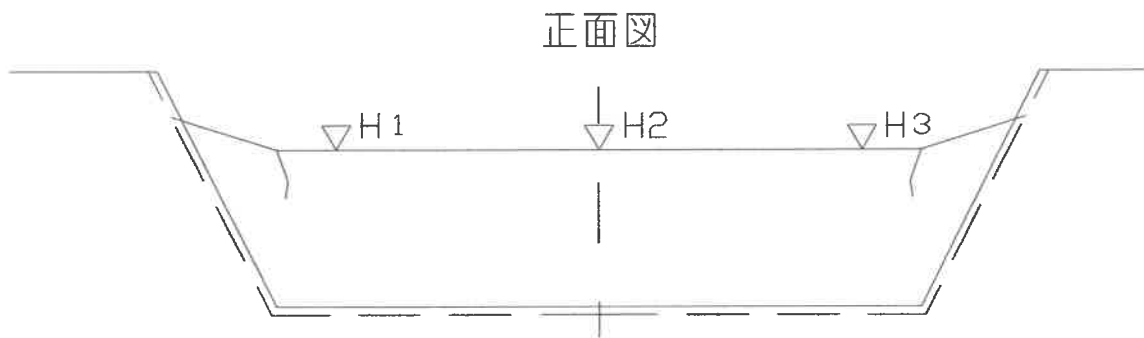
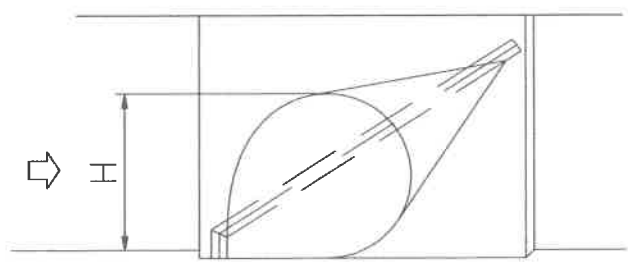
Installation inspection				Type / model		Rubber Dam(Air) Rubber Body(NO.2)					
				Construction Number		1-69-008					
Dimension Measurement Record Chart											
unit : mm											
Measurement item	Measurement point	Design Size	Internal inspection		Witness inspection		Stage confirmation		Management standard value (Internal)	Usage measurement Tools	Remarks
			Actual value	diffe renc	Actual value	diffe renc	Actual value	diffe renc			
Torque Tightness	Left Side Wall Section	1	130	20					0~+30%  110~143 N-m	Preset Torque Wrench	Check at a rate of 1 place per 10 Parts  Mark the actual value as a check mark
		2	114	4	114						
		3	116	6	112						
	Riverbed	4	128	18							
		5	118	8							
		6	120	10	118						
		7	130	20							
		8	122	12							
		9	116	6							
		10	138	28							
	Right Side Wall Section	11	124	14							
		12	122	12							
		13	130	20	130	20					
Height of Rubber Dam	H	From designed riverbed H=2000	1	2109	109	2082			0~+10% 0~+200	Auto Level

2	2119	119	2087					
			3	2107	107	2085					
			4								
			5								
Inflated time			00:11:08.9		00:10:28.5		without water on Rubber Dam				
Deflated time											
Airtight inspection			Passed		Passed		Passed		In the case on the water, check will reference internal pressure.		
			Disqualification		Disqualification		Disqualification		In the case of an anhydrous state, confirm that there is no pressure drop for 3 hours at the reference internal pressure × 70% and there is no foaming from soapy water.		
Appearance check											
Check item			Internal inspection		Witness inspection		Stage confirmation		Remarks		
Depth 1 mm or more, no rubber chipping exposed to woven fabric, abrasion, no cuts			P · D		P · D		P · D				
State of anchor bolt and pusher metal plating surface, presence or absence of rust			P · D		P · D		P · D				
Signed below											
Inspector			NJK		DB		BBWS		PU		JICA

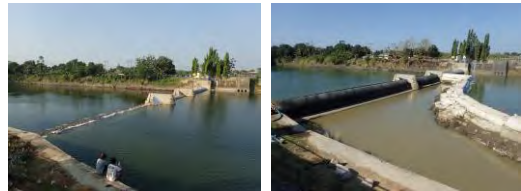
(2) Rambatan

2.0Hx27.5L+15L+27.5L  
4-3Gen Air 1996, Rep.2012 and 2015(16vs3)

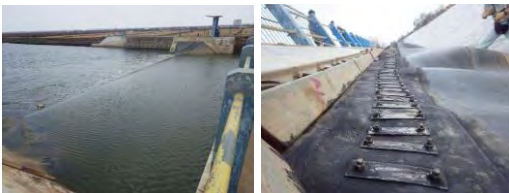
## (7) Pangkalan

**Overview****Abutment Repair**

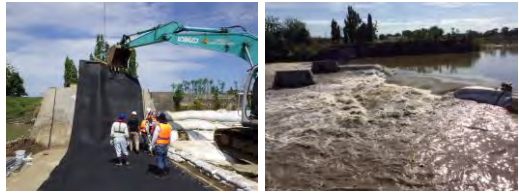
(5) Pemasangan no2 (Pertama) (6) Jebolnya Kisdam

Due to unexpected collapse of the coffer dam, the rehabilitation could not be completed within the 1<sup>st</sup> year as scheduled originally. As the results of coffer dam collapse, rocks used for the access road damaged the installed Rubber Dam body at the center span and it became necessary to replace again.

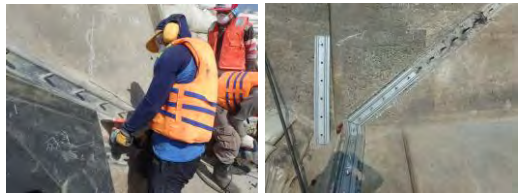
(9) Pengantian Baut (pemotongan) (10) Pemasangan klemping

This rehabilitation was the second time, since the first cofferr dam was installed in 1996. When rehabilitated at the first time, improper nuts had been used and caused rust and it became necessary to replace anchor bolts too.

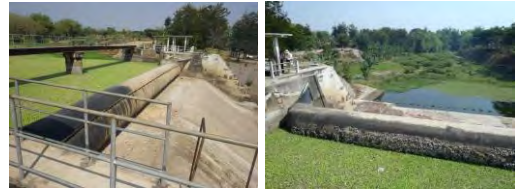
2.3Hx28.68Lx1s  
4-3Gen Air 1995, replaced 2013 by China (18 years)

China Product has Functional

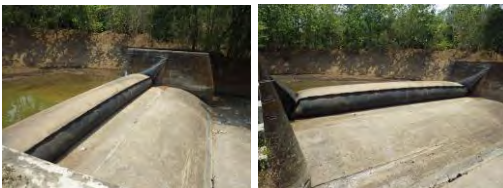
China Product has Functional

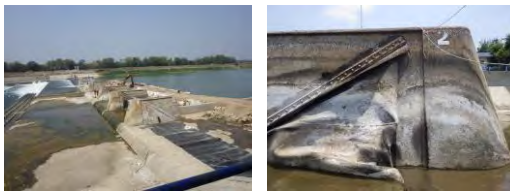
2.1Hx12.6L+7.2L+7.2L+16.2L+16.2L+29.2L  
4-3Gen Air 1990(16years), replaced  
2006(#2,3,4),2007(#5,6),2008(#2,3,4),2009(#5),2010(#6),2014(#1,4,5)

All span was replace to china product

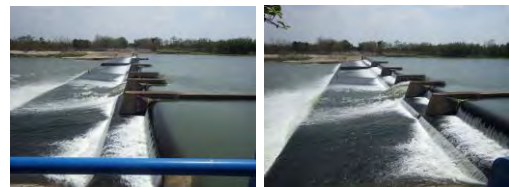
2.1Hx11.75L+6.5L+6.5L+16.5L+27.5L+68.5L  
Sumitomo Fabric Dam gen Air 1991,  
replaced 2003(#1,5,6),Replaced2013(#6),Replace  
2017 (#6)

All span was replace to china product

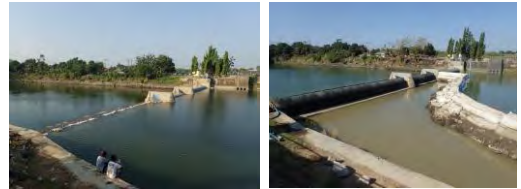
(2) Rambatan

2.0Hx27.5L+15L+27.5L  
4-3Gen Air 1996, Rep.2012 and  
2015(16vs3)

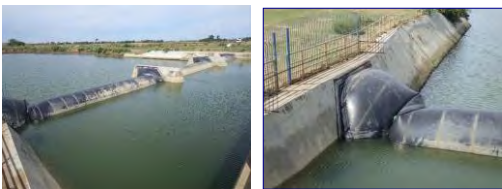
(11) Tawang Sari

Improper Design

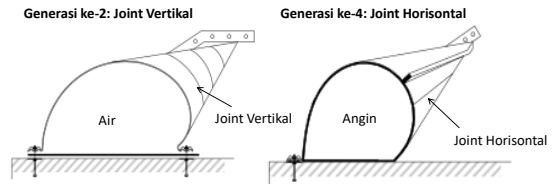
Ketika tata letak kleming berbentuk π, sambungan pada bagian dinding mudah rusak.

Pada Jointless (tidak ada sambungan) maka kemungkinan terjadi kerusakannya mendekati nol.

Sangat sulit untuk memperbaiki Sirip, Lipatan, dan Joint.

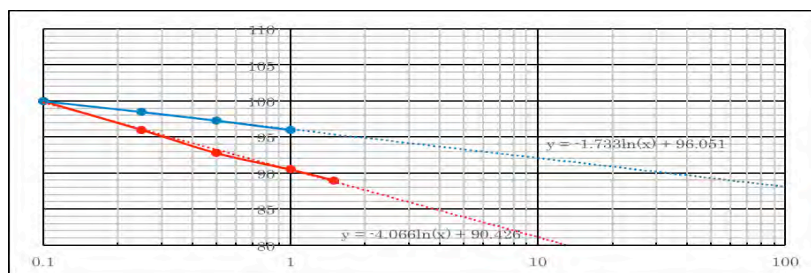
ADHESION STRENGTH

Sample specimens to evaluate durability of Rubber Dam have been collected and conducted physical property test as scheduled. As the results, it was confirmed that the Rubber Dam body of NJK has better performance than the existed product made of China as below.

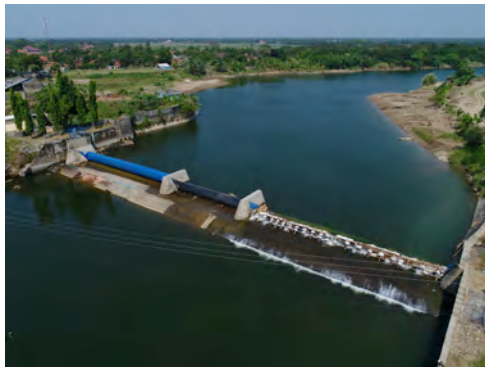
Before Rehabilitation(2017/5/24)

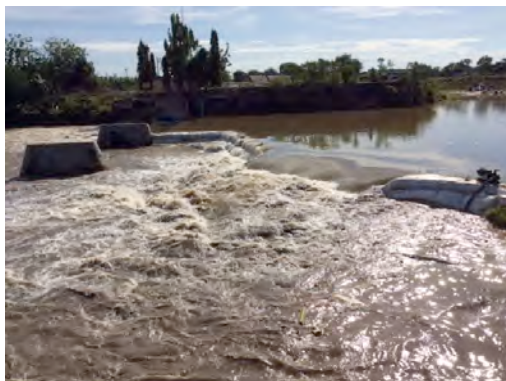
CofferDam Collapse(2017/11/8)

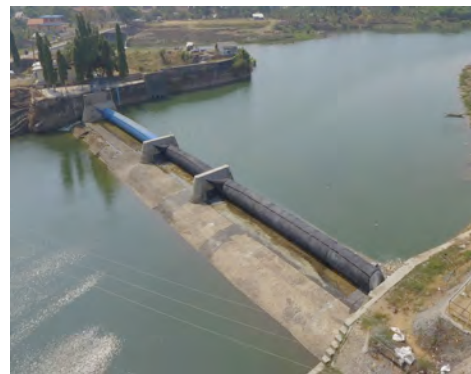
After Rehabilitation(2018/10/3)
