資料6 ポンプ・モータ及び主要付帯機器チェックリスト

Present Condition and Rehabilitation Plan for Zai Pumping Station

As of 15th July 2019

ヨルダン国大型取水・導水・送水ポンプの摩耗と腐食の検討

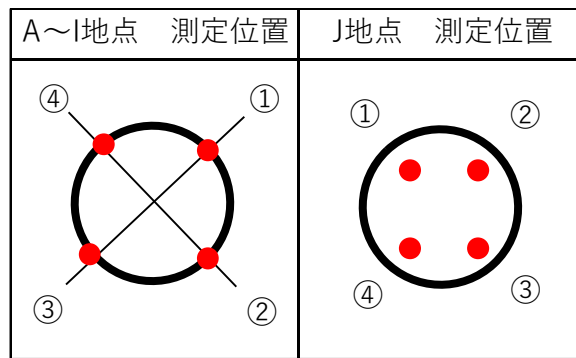
図3 各地点の測定位置図

※下流に向かって①～④を配置している。

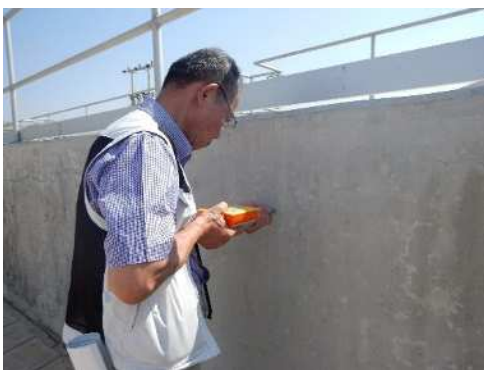
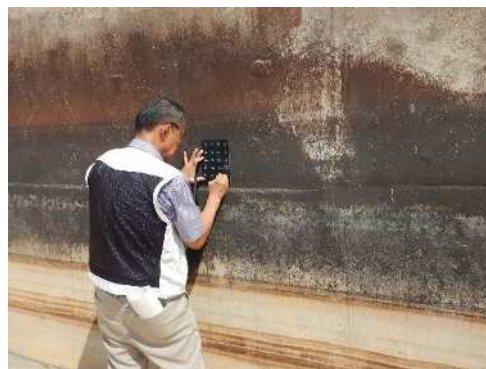
5. 測定状況写真

今回測定結果は、既往資料で実施したシュミットハンマー試験結果とほぼ同様の値を示した。ただし、圧縮強度が大きく異なる箇所については、測定箇所のコンクリートの劣化状況等が影響したと考えられる。

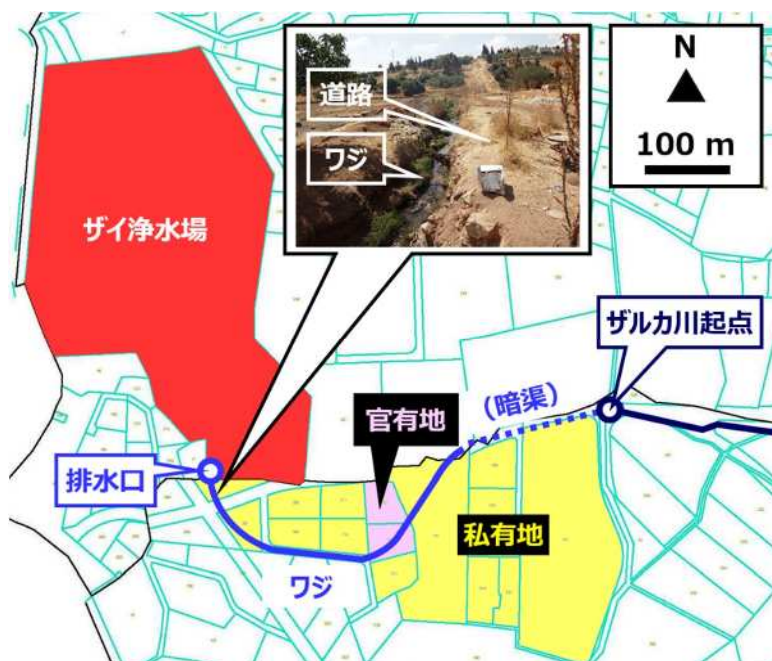
図 3. ザイ浄水場からザルカ川起点までのワジの流路と土地の所有状況 (土地調査局による台帳に加筆)

一方、ザイ浄水場の排水口からザルカ川起点に至るまでのワジは土堤を有し、概ね排水路のような景観を示している（図 3）。土地調査局（Department of Land and Survey）より入手した土地台帳によると、ワジは 3 区画の私有地と官有地を横断してザルカ川へと流入している。流路には活性炭によって黒色を呈する汚泥が 30～40 cm ほど堆積しており、ザイ浄水場の Eng. Haitham Al-Kilan 氏によると近隣から苦情が出たこと、土地に関し裁判所に申し立てを起こした住民もいる²一方で、栄養塩に富む汚泥水を農業利用している住民もいるとのことであった。なお、土地調査局によると、前述のザルカ川を含み河川は国または地方自治体の管理地であるが、年によって流幅が変わるワジは基本的に国または地方自治体の管轄下ではないとの言質を得た。さらに、WAJ の土地局（Land Department）に対するヒアリングでは、土地台帳と実際の土地所有者が合致していない場合があり、所有権をめぐる裁判になることも多々あるとのことであった。なお、WAJ およびザイ浄水場の Eng. Haitham Al-Kilan 氏より、土地の所有問題は極めてセンシティブな事象であるため、その取り扱いには十分注意し、いきなり公にせず秘密裏に行っていただききたいとの要請があり、貴機構への報告のためのみの調査である旨を伝えて了承を得ている。浄水場からザルカ川に至る流域には王立自然保護協会による自然保護地域や歴史的・文化的遺産地域は存在しないことが確認できたが、グーグルマップ上に“Zai National Park”との表示が現れることから、ヨルダンにおける国立公園の制定要件と保護／保全内容を現在継続調査中である。

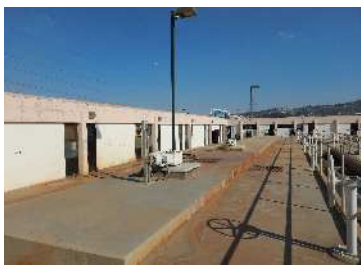
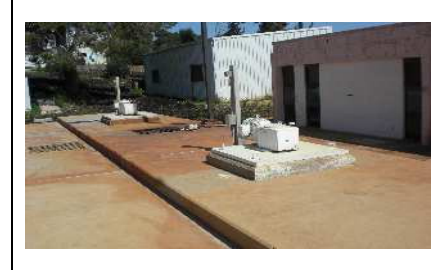
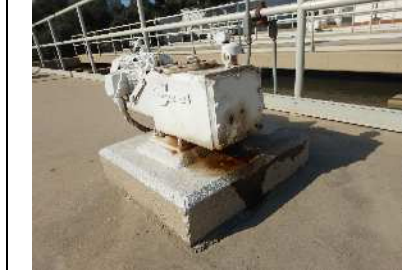
1系急速攪拌池	1系緩速攪拌機	1系駆動装置

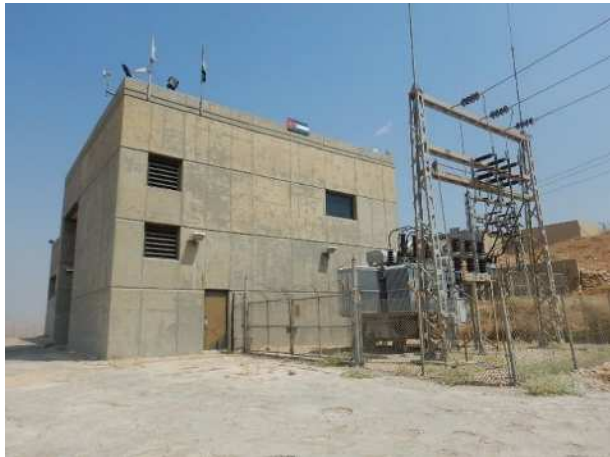
導水ポンプ場外観

既存の導水ポンプの主要部品はステンレス鋳鋼が採用されていますが、極度の摩耗と腐食が見られます。摩耗の原因は原水に含まれる砂やシルトなどの粒子、腐食の原因は原水の塩化物イオン濃度が高いためであると考えられます。これらを改善するため、主要部品を高強度で高耐食性を特長とする二相ステンレス鋼に変更します。二相ステンレス鋼製ポンプを採用する事で、砂やシルトを含み、塩化物イオン濃度の高い原水に対して耐久性を向上させ、安定的な送水を可能にします。

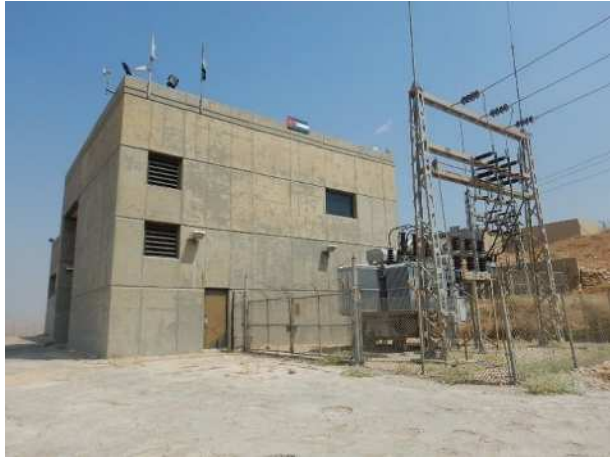
Raw water pumping station

The main parts of the existing raw water pumps are made of stainless-steel casting, and they are abnormally worn and corroded. It is considered that the cause of wear is particles (sand / silt) and the cause of corrosion is high chloride ion, in the raw water.

In order to improve these conditions, the main parts of the pump will be changed to duplex stainless-steel casting, which features high strength and high corrosion resistance. This will improve the durability of the pump against sand and silt, and high chloride ion concentration in the raw water, thus enabling stable performance of pumps, which results in stable water supply.
