パラオ共和国
橋梁セクター情報収集・確認調査
報告書

2022年1月

独立行政法人 国際協力機構（JICA）
パシフィックコンサルタンツ株式会社

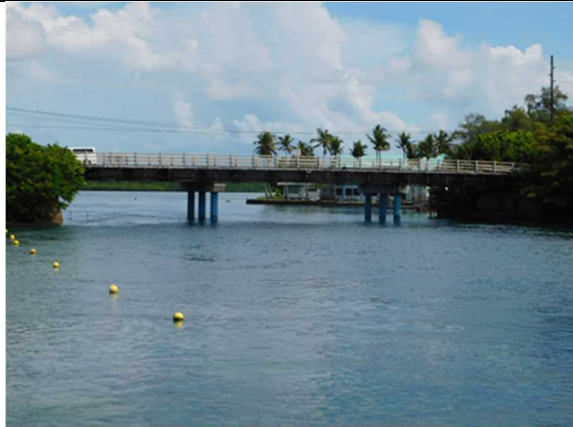
ミナト橋 全景

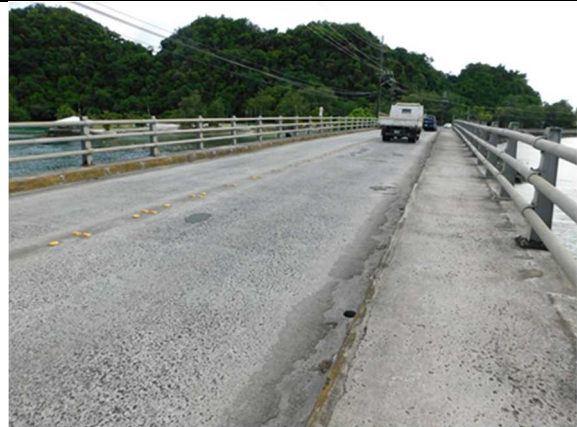
ミナト橋 橋面

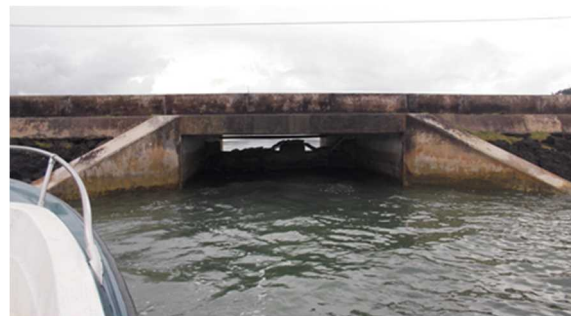
カルバート満潮時

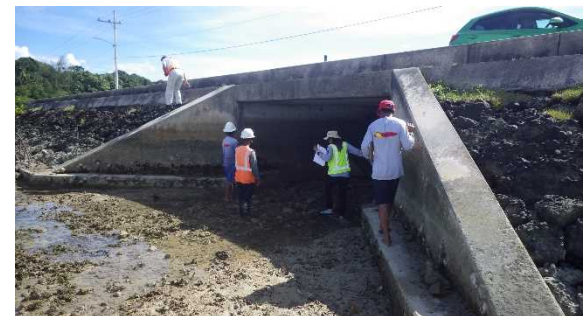
カルバート干潮時

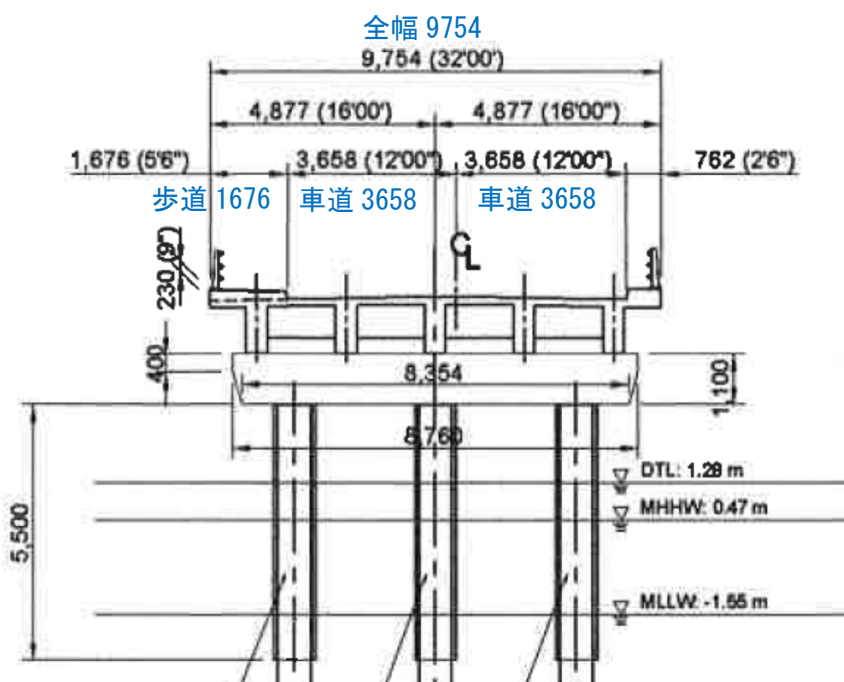
図 3-2 ミナト橋の現況

しかしながら、ミナト橋及びその取り付け道路では、路肩及び歩道幅員が十分に確保されておらず、安全上の課題が挙げられる。

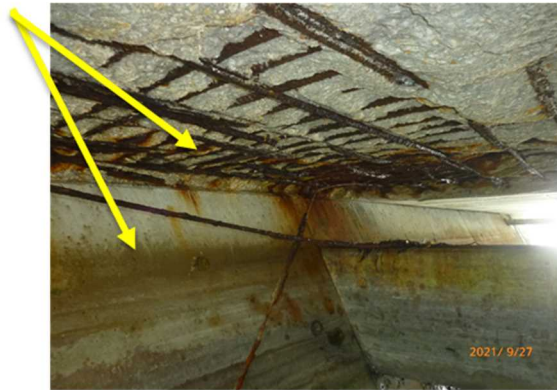
カルバート

カルバートの床版は損傷が激しく鉄筋が露出しているため、はつり試験を行わずに鉄筋の状況を確認している。また、側壁が損傷していない理由は鉄筋がないためであることも確認でき、カルバート側壁部のはつり調査は不要と判断した。

【側壁は損傷なし。その直上の床版は大きな損傷有】

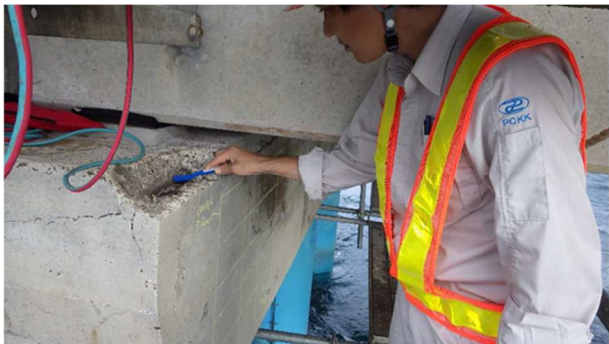
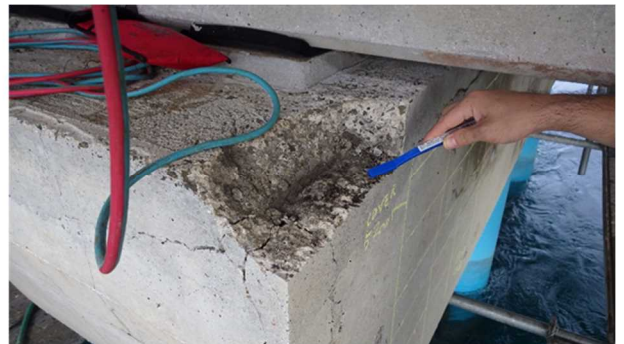
ミナト橋のパイルキャップ

ミナト橋については、パイルキャップの部分で鉄筋腐食によりコンクリートが剥離していたことから、剥離箇所鉄筋の状況を確認でき、はつり調査は不要と判断した。

写真 3-3 カルバート及びミナト橋パイルキャップの鉄筋露出状況

P1 橋脚パイルキャップは、これまで補修が行われていないため、全体的に大きなひび割れが発生している。特に上面付近はコンクリートが剥落しており、一部は鉄筋も露出して腐食が進んでいる。損傷要因としては、塩害によるひび割れ及び剥落が生じていると推察される。

塩化物イオン濃度の基準値である 1.2kg/m^3 を大きく上回る結果となっており、現地でも確認された塩害によるパイルキャップの損傷が進んでいることが確認され、今後も急速に進展していくことが想定される。したがって、上部工を支える重要な部材であるパイルキャップは早急に対応する必要がある。対策が遅れた際には、支承部のコンクリートの剥落やパイルキャップ端部の剥落により落橋に至る恐れも考えられる。

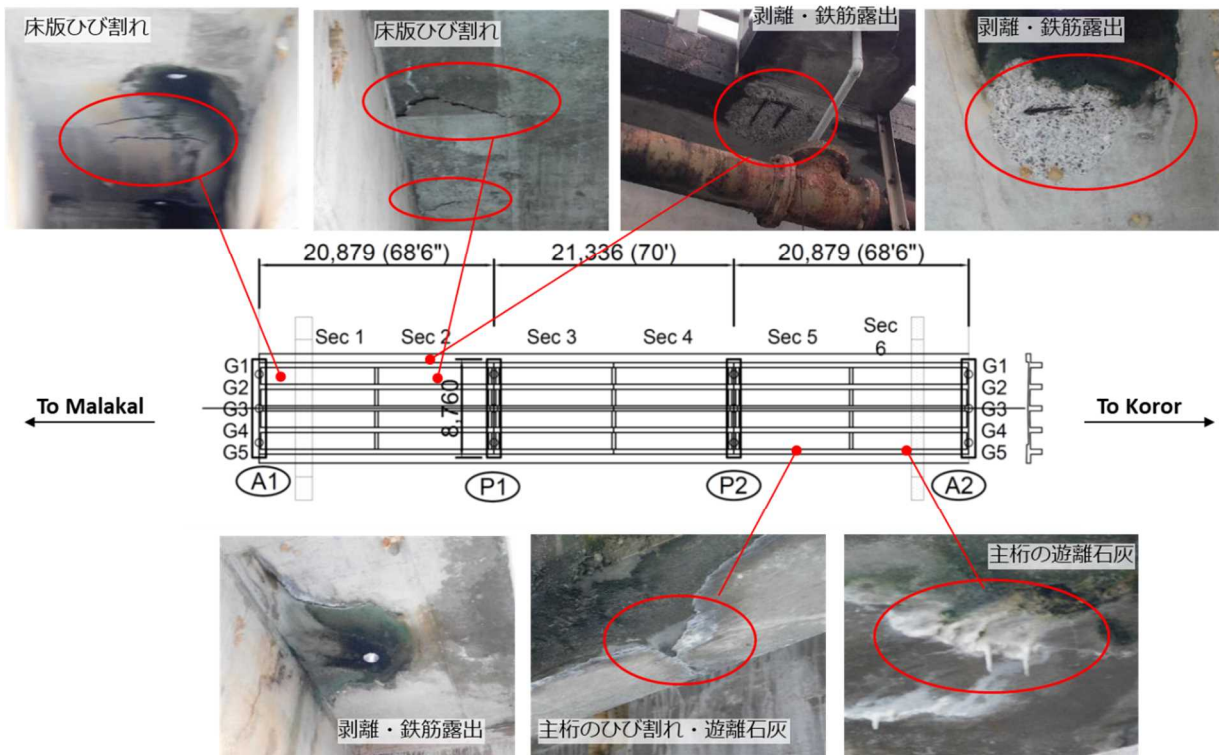
図 4-2 既設上部工状況

床版はその下面にひび割れやコンクリートの剥離、鉄筋露出が見られる。主桁にも一部ひび割れや遊離石灰が確認できる。損傷は塩害によるコンクリートひび割れ及び剥落が生じていると推察され、さらに橋面舗装がされていないことによる防水機能の消失、交通荷重（過積載含む）による振動なども複合的に影響していると考えられる。

現在は塩化物イオン濃度が基準値を下回っていることから床版下面側からの塩化物イオンによる鉄筋は腐食が進んでいないと考えられる。ただし、今後の塩化物イオンの浸透を防止することが望ましいことからコンクリート表面の保護が必要である。

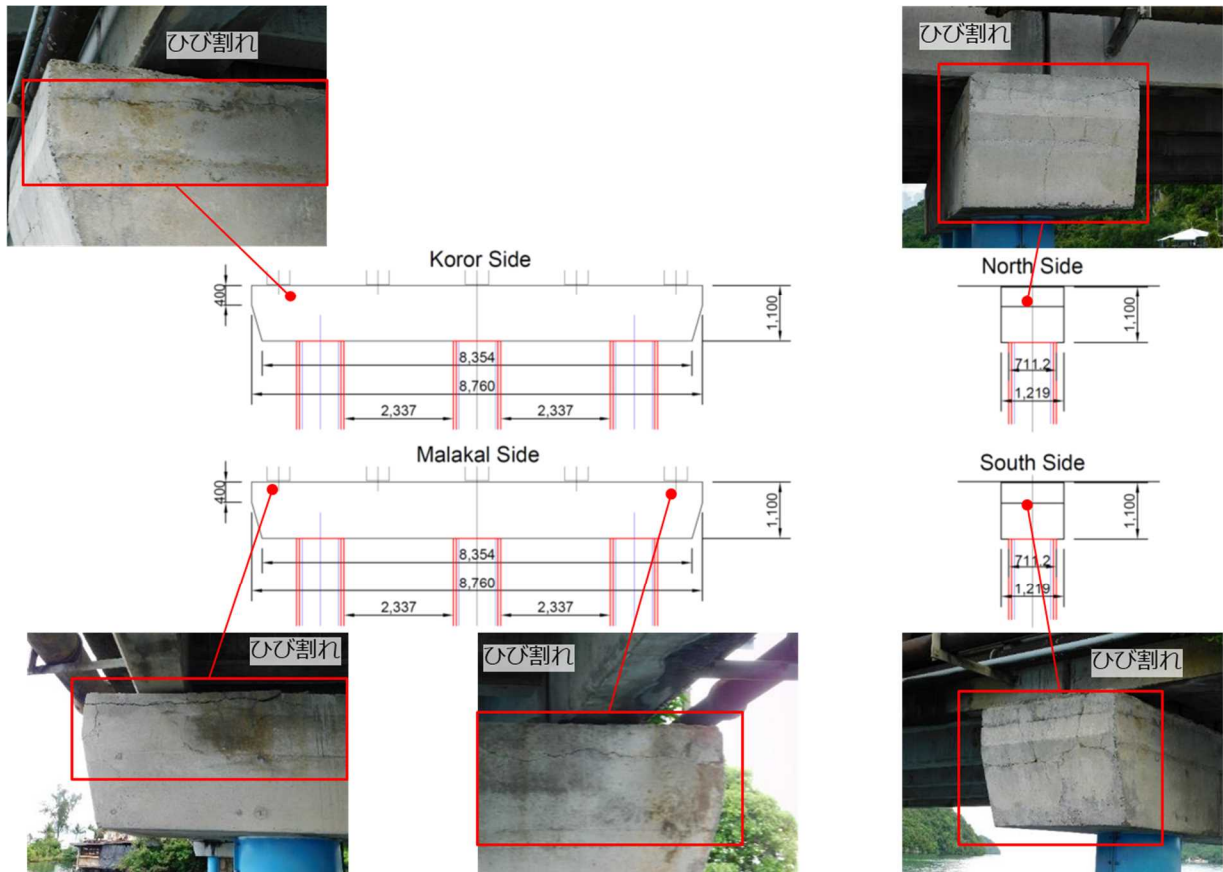
図 4-3 既設 P1 パイルキャップ状況

上記の試験結果から、劣化要因は塩害であることが明らかである。特に橋脚パイルキャップについては、鉄筋位置まで塩化物イオン濃度が高い状態に及んでいることが明らかとなった。したがって、パイルキャップは鉄筋の腐食が進行している現時点で急速に損傷が進行しており、早急な対応が必要な状況にある。

既に塩化物イオン濃度が高いことから、コンクリート内の塩化物イオンを除去し、鉄筋の腐食を防止する対策に加え、塩化物イオンが浸透しないようコンクリート表面の保護が必要である。

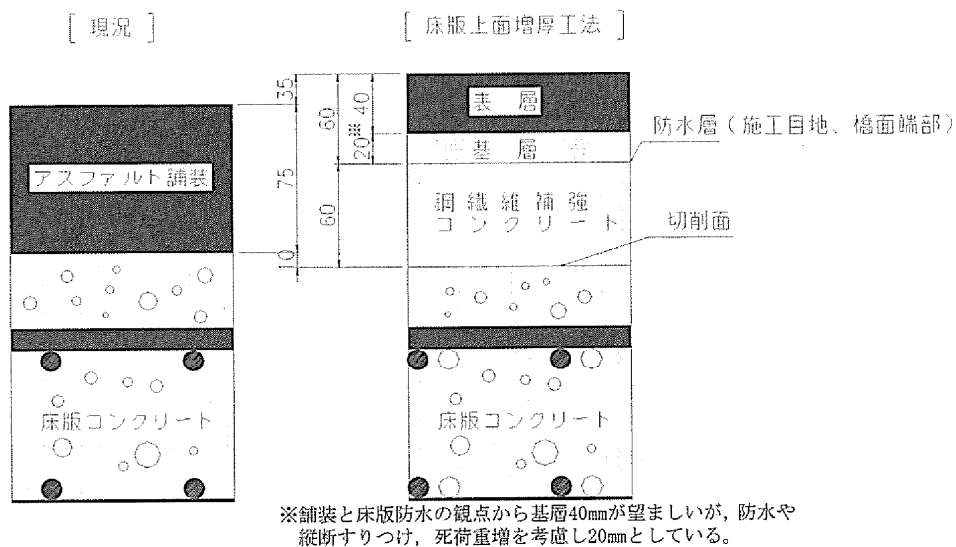
図 4-18 床版上面増厚工法の施工断面例

現橋の RC 床版は、現地計測の結果、150mm である。AASHTO における現行基準では、最小床版厚 7 インチ (175 mm)、日本の道路橋示方書では、最小床版厚は 160 mm (必要床版厚は衝撃係数を考慮して 176 mm) となっている。現地状況においても、床版下面でひび割れ等の損傷も確認されていること、新設橋では必要な床版厚が確保されることから、既設橋についても補強を実施する方針とする。

補強方針としては、床版上面増し厚工法により、床版厚を確保する方針とする。床版上面増し厚は、一体化のための切削を 10 mm 実施し、上面増し厚コンクリート打設を 60 mm 実施することとなる。50 mm 増し厚することにより、床版厚が 200 mm となる。

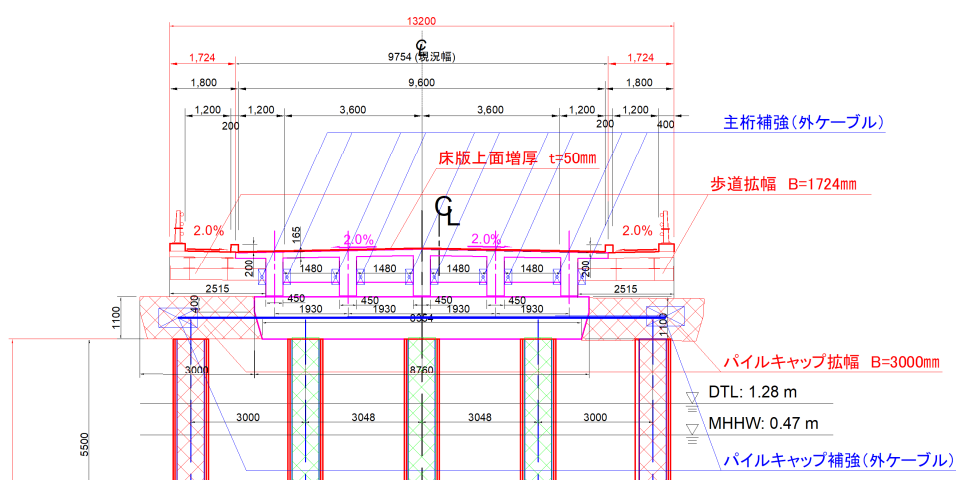
図 4-20 パイルキャップ補強概念図

パイルキャップについては、塩害に伴う損傷も発生しており、過年度の補修でP2は炭素繊維補強を実施している。このような現在の状況の中で、大型車両の通行による活荷重の増大、床版上面増し厚による重量増、増杭によるパイルキャップの拡幅等より、既設パイルキャップに対して補強が必要になると考える。

パイルキャップ補強としては、外ケーブル補強を行う方針とする。概念図を以下に示すが、パイルキャップの両側に定着部を設け、外ケーブルを設置する工法となる。

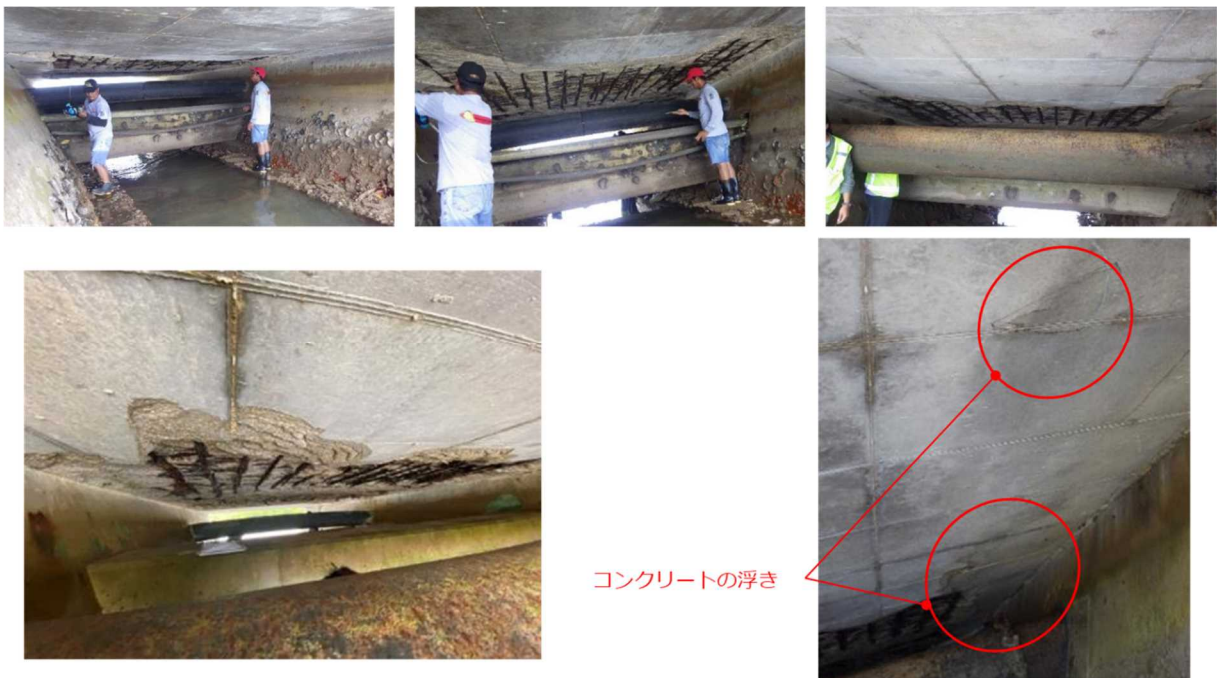
写真 5-1 アイライカルバート現地状況

アイライ CW に設置されているカルバート（1 箇所）を対象に現地確認を実施した。側壁は無筋のため特に損傷は無かったものの、床版は中央部に設置されている添架物防護のためのコンクリート梁近傍で激しく塩害の影響を受けていることを確認した。

損傷の状況としては、コンクリートの広範囲の剥落、鉄筋露出・腐食が生じ、剥落周辺部もひび割れが進展してコンクリートの浮きが確認出来る状況となっている。有効幅員下に位置している損傷でもあることから、補修の緊急度は非常に高いと考える。

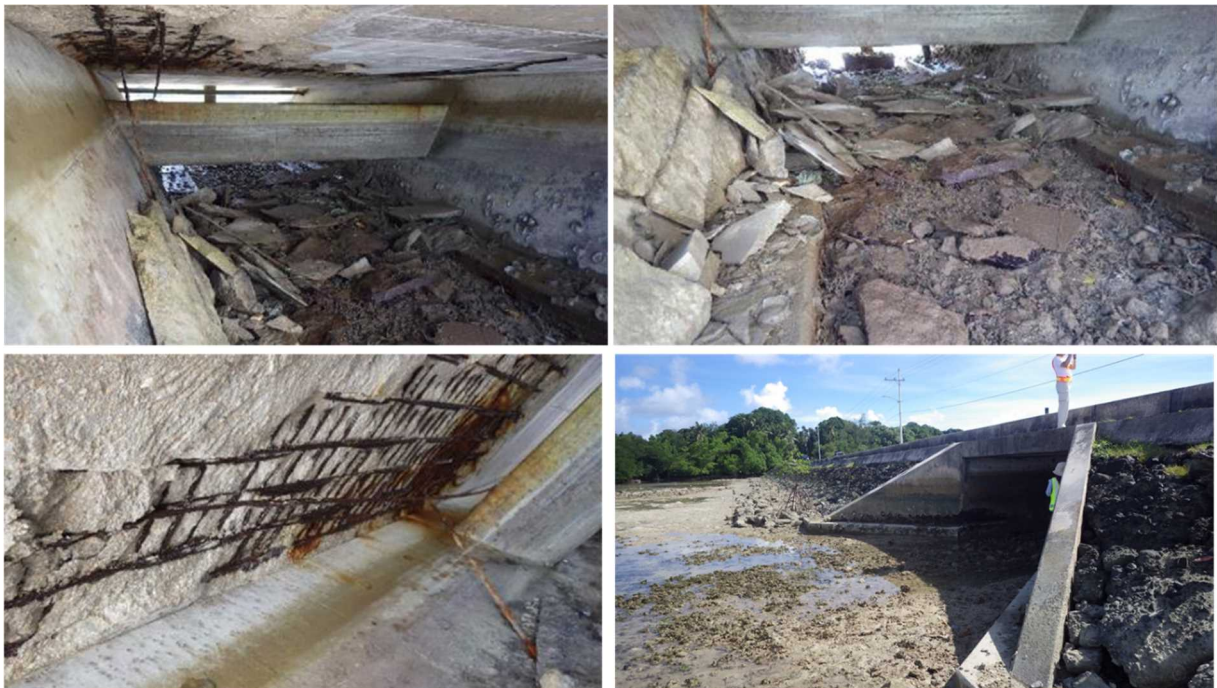
写真 5-2 MeC-Cu-4 現地状況

ミューズ CW に設置されているカルバート (4 箇所) を対象に現地確認を実施した。MeC-Cu-2~4 のカルバートの側壁は無筋のため特に損傷は無かったものの、床版は中央部に設置されている添架物防護のためのコンクリート梁近傍で激しく塩害の影響を受けていることを確認した。一方で、MeC-Cu-1 のカルバートは内空高が高く、海水の飛沫帯より高い位置に床版があり、また防護の梁も潮位より上に設置されていたことから、中央部に 1 本のひび割れは確認されたものの、他の大きな損傷は見られなかった。

MeC-Cu-2~4 の損傷の状況としては、コンクリートの広範囲の剥落、鉄筋露出・腐食・破断が生じ、剥落周辺部もひび割れが進展してコンクリートの浮きが確認出来る状況となっている。これらは有効幅員下に位置している損傷でもあることから、補修の緊急度は非常に高いと考える。

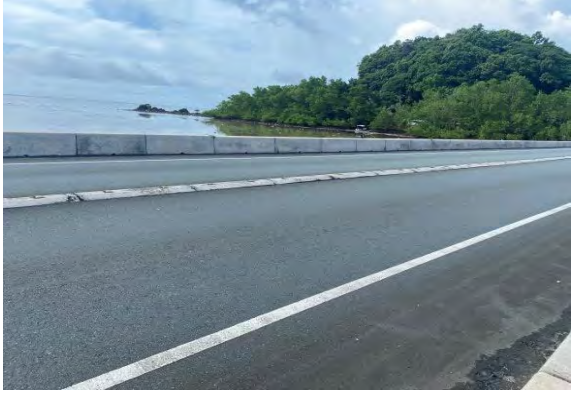
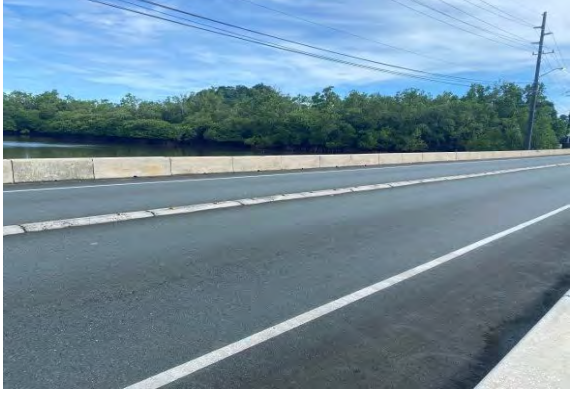
Date		21-Sep-2021	
Name		AIRAI CULVERT/AiC-CU-1		Administration		Bureau of Public Works	
Pic No.	1	Span	A1-A2	Pic No.	2	Span	A1-A2
Location	Road Surface (view going to Airai) (from a1)			Location	Road Surface (view going to Koror) (from a2)		
Damage	No damage			Damage	No damage

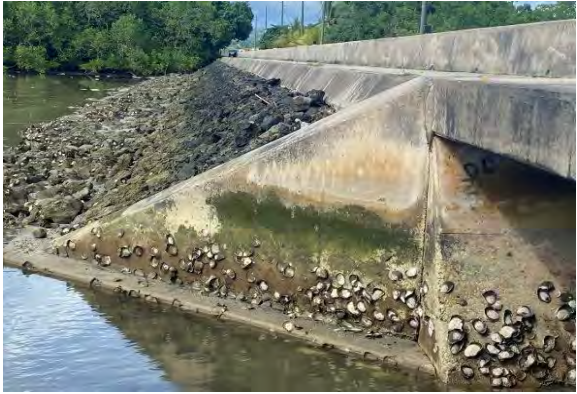
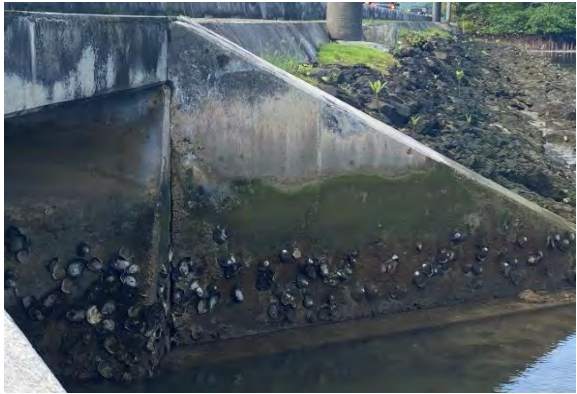
Pic No.	3	Span	A1-A2	Pic No.	4	Span	A1-A2
Location	a1 (from a2, East)			Location	a1 (from a2, West)		
Damage	(8) Water Trace			Damage	(8) Water Trace

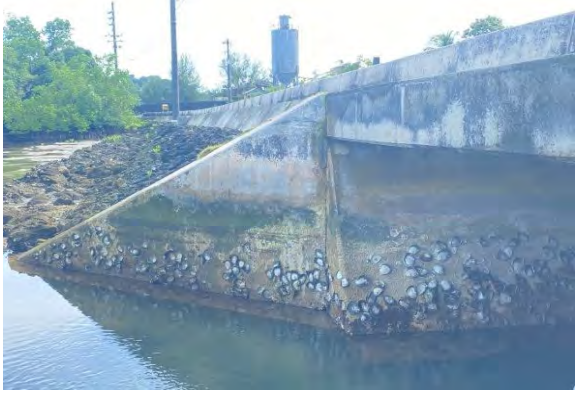
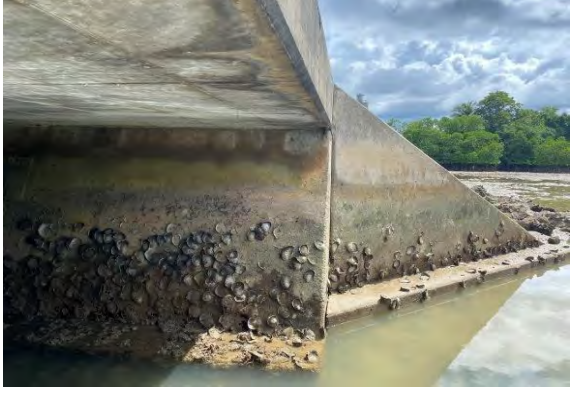
Pic No.	5	Span	A1-A2	Pic No.	6	Span	A1-A2
Location	a2 (from a1, West)			Location	a2 (from a1, East)		
Damage	(8) Water Trace			Damage	(8) Water Trace

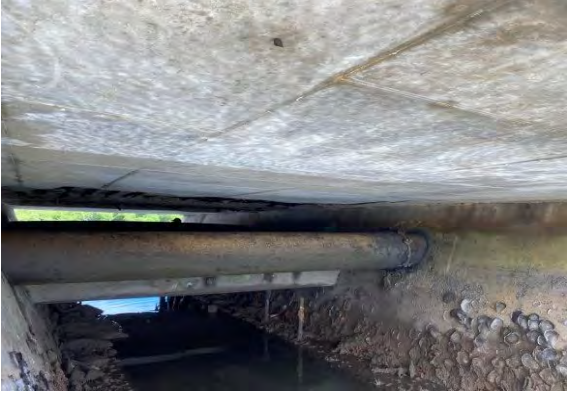
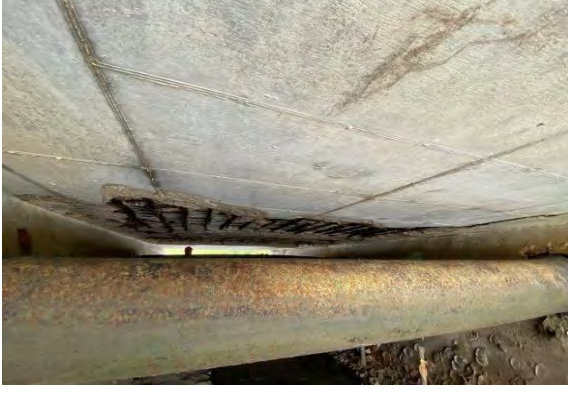
Date		21-Sep-2021	
Name		AIRAI CULVERT/AiC-CU-1		Administration		Bureau of Public Works	
Pic No.	7	Span	A1-A2	Pic No.	8	Span	A1-A2
Location	Superstructure: slab (view from East)			Location	Superstructure: slab (view from East)		
Damage	No damage			Damage	(3) Reinforcement Exposure and Concrete Spalling

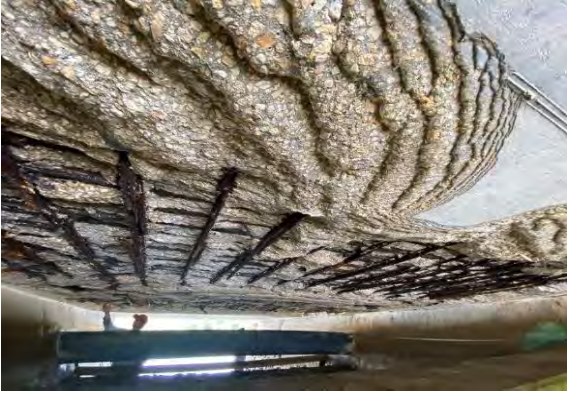
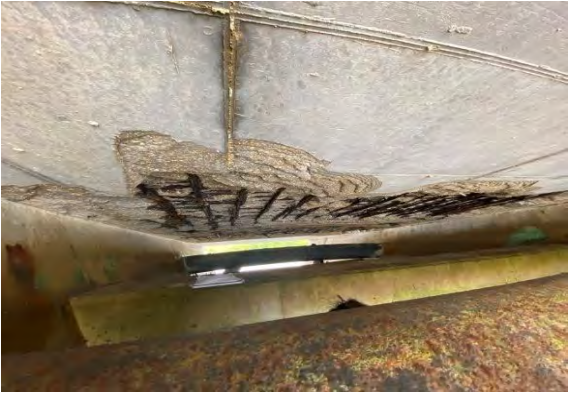
Pic No.	9	Span	1 : A1-A2	Pic No.	10	Span	1 : A1-A2
Location	Superstructure: slab (view from West)			Location	Superstructure: slab (view from West)		
Damage	(3) Reinforcement Exposure and Concrete Spalling			Damage	(3) Reinforcement Exposure and Concrete Spalling

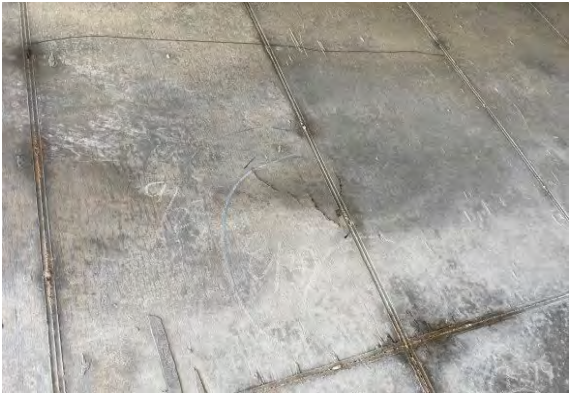
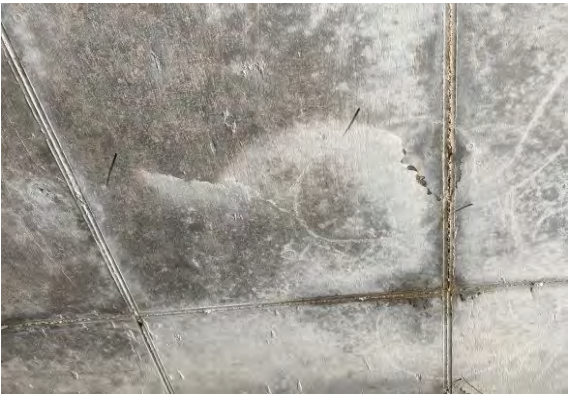
Pic No.	11	Span	1 : A1-A2	Pic No.	12	Span	1 : A1-A2
Location	Superstructure: slab (from a2 to a1, South West)			Location	Superstructure: slab (from a2 to a1, South West)		
Damage	(1) Cracks, (5) Delamination			Damage	(1) Cracks, (5) Delamination

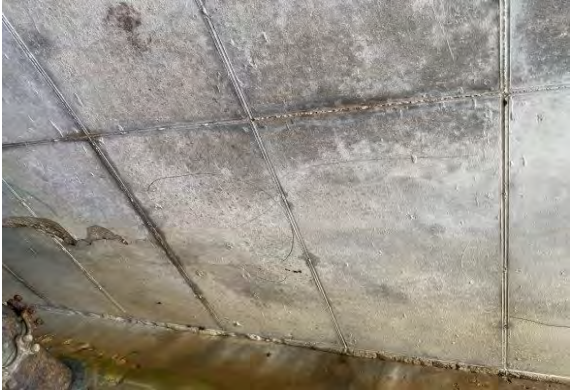
Date		21-Sep-2021	
Name		AIRAI CULVERT/AiC-CU-1		Administration		Bureau of Public Works	
Pic No.	13	Span	1 : A1-A2	Pic No.	14	Span	1 : A1-A2
Location	Superstructure: slab (a1, South West)			Location	Superstructure: slab (a1, South West)		
Damage	(1) Cracks, (5) Delamination			Damage	(1) Cracks, (5) Delamination

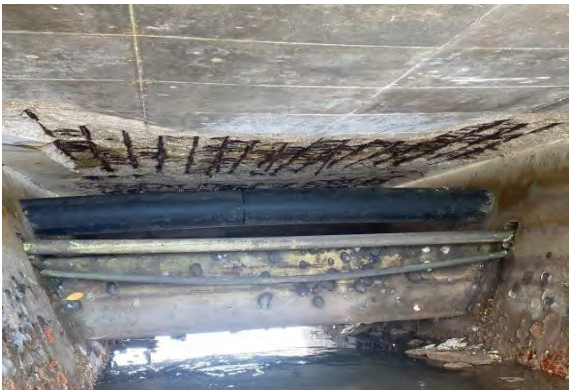
Pic No.	15	Span	1 : A1-A2	Pic No.	16	Span	1 : A1-A2
Location	Superstructure: slab (view from East)			Location	Superstructure: slab (view from East)		
Damage	(3) Reinforcement Exposure and Concrete Spalling			Damage	(3) Reinforcement Exposure and Concrete Spalling

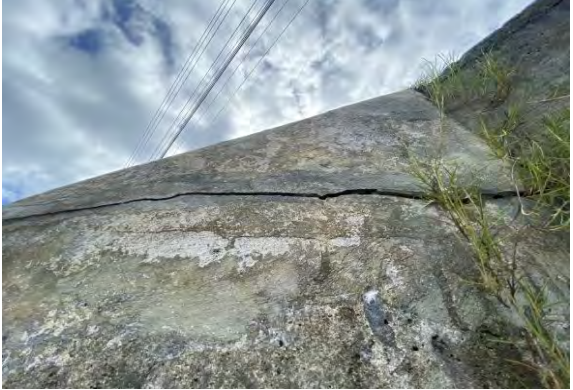
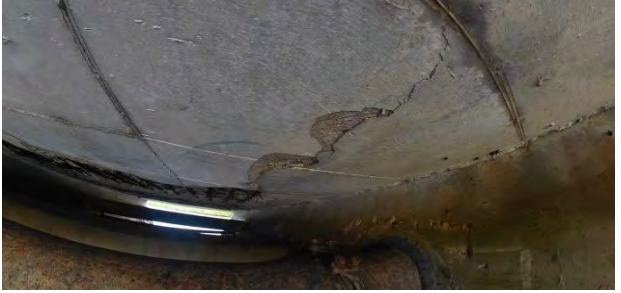
Date		21-Sep-2021	
Name		AIRAI CULVERT/AiC-CU-1		Administration		Bureau of Public Works	
Pic No.	19	Span	1 : A1-A2	Pic No.	20	Span	1 : A1-A2
Location	Wall: Wing at a1, East side			Location	Superstructure: slab (view from West)		
Damage	(1) Crack			Damage	(3) Reinforcement Exposure and Concrete Spalling

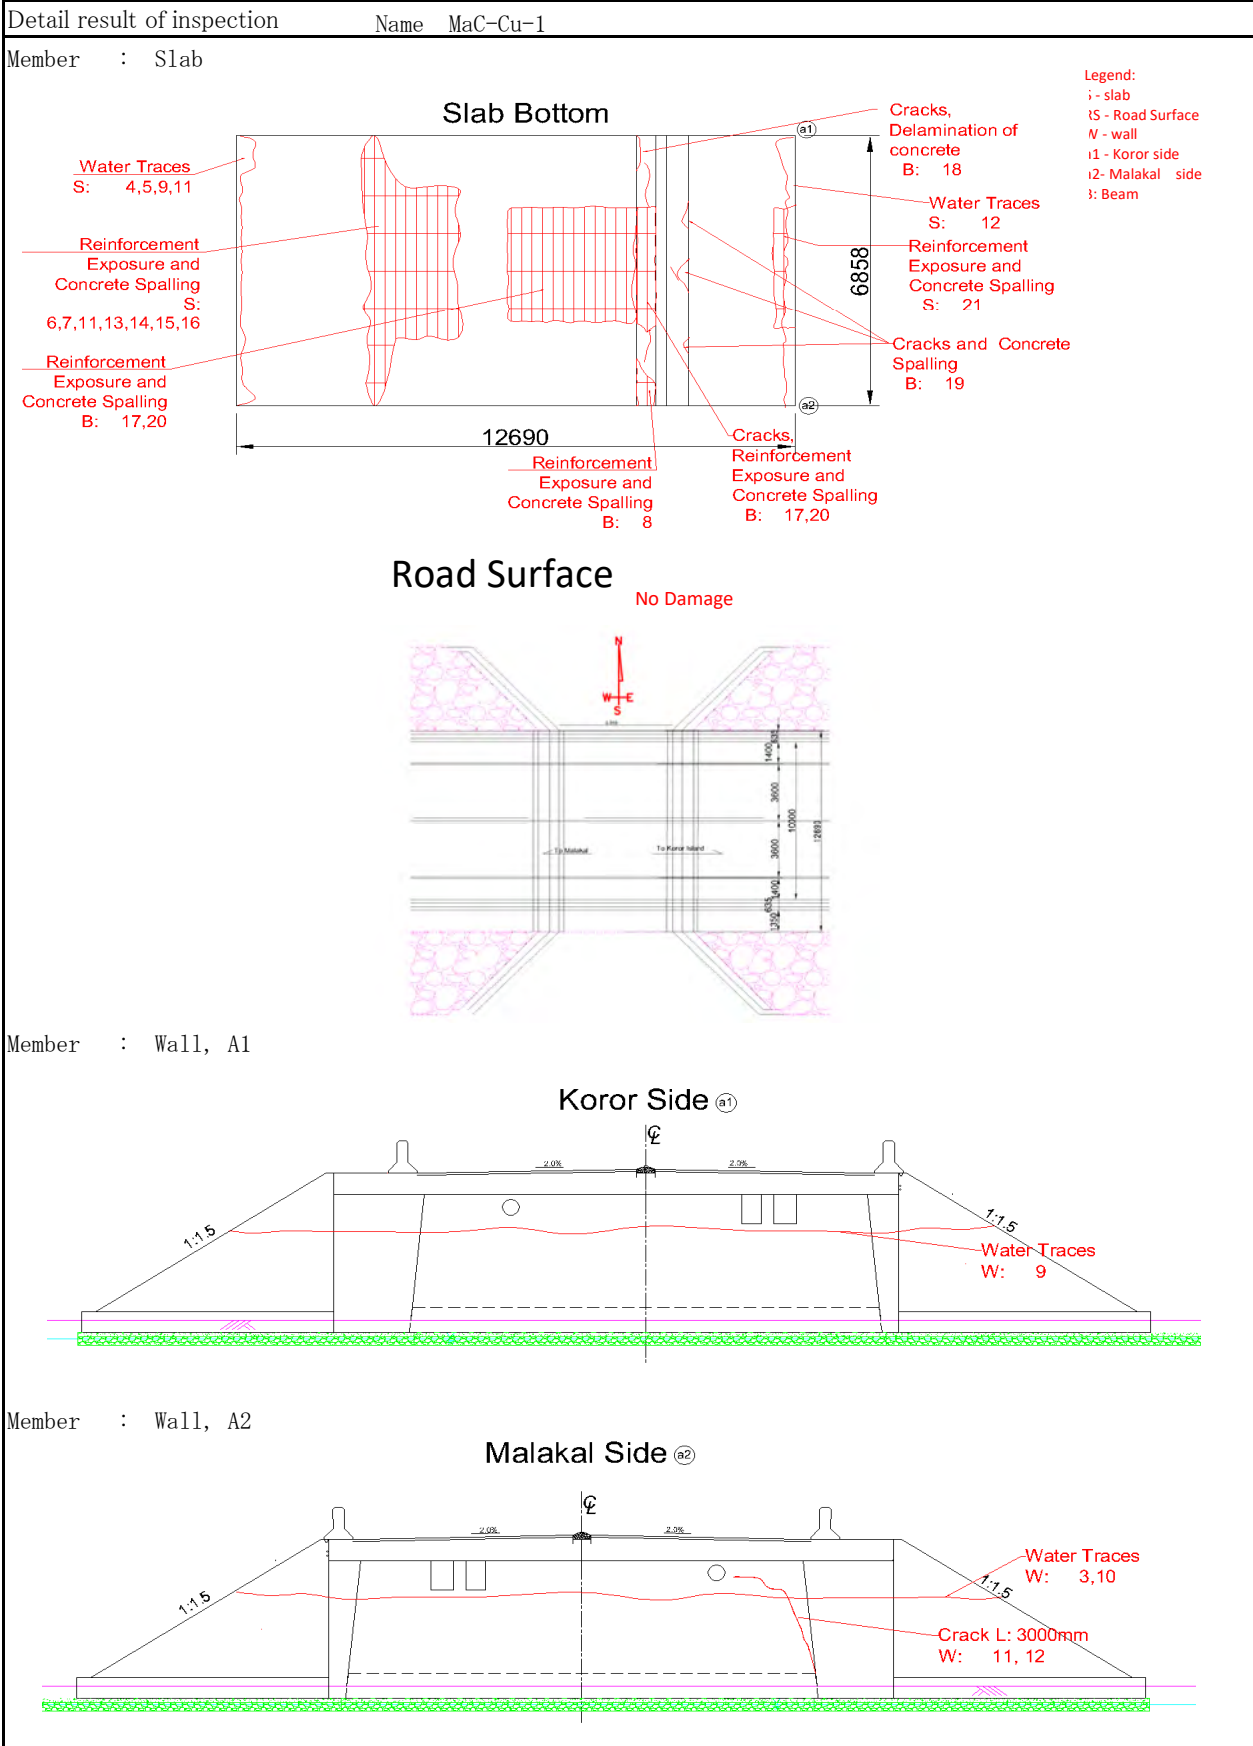
4. Damage diagram

Result		Name		MaC-Cu-1						
		Damage of concrete members					Others			
		(1) Cracks, Leaks, Free Lime	(2) Delamination of concrete	(3) Reinforcement exposure	(4) Reinforcement breakage	(5) Spalling of Concrete	(6) Road Surface Roughness	(7) Functional failure of the bearing	(8) Substructure deformation	Note
Slab	S	Y	Y	Y	N	Y				
Wall	W(a1)	N	N	N	N	N				
	W(a2)	N	N	N	N	N				
Road Surface	RS						None			
Miscellaneous (Specific Damage)	S: Water traces W(a1): Water traces W(a2): Water traces

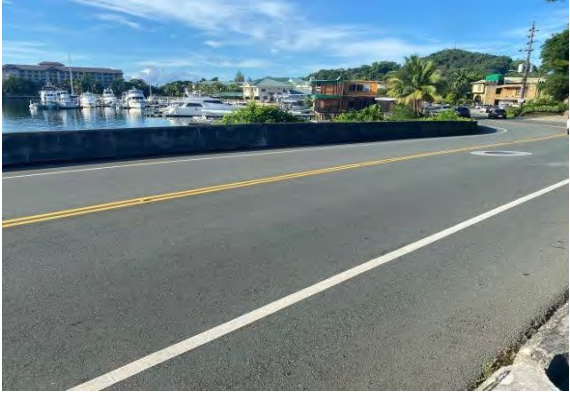
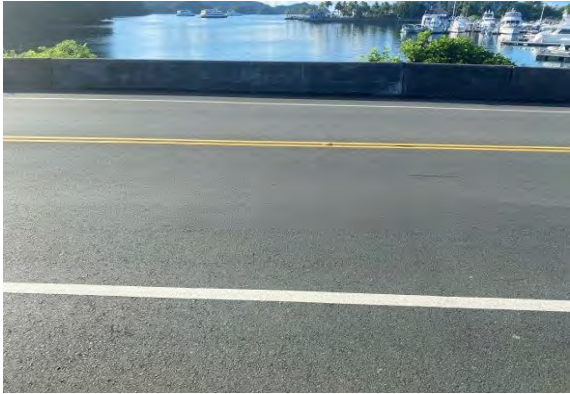
Date		20-Sep-2021	
Name		MALAKAL CULVERT/MaC-Cu-1		Administration		Bureau of Public Works	
Pic No.	1	Span	A1-A2	Pic No.	2	Span	A1-A2
Location	Road Surface (view going to Malakal) (from a1)			Location	Road Surface (view from North)		
Damage	No damage			Damage	No damage

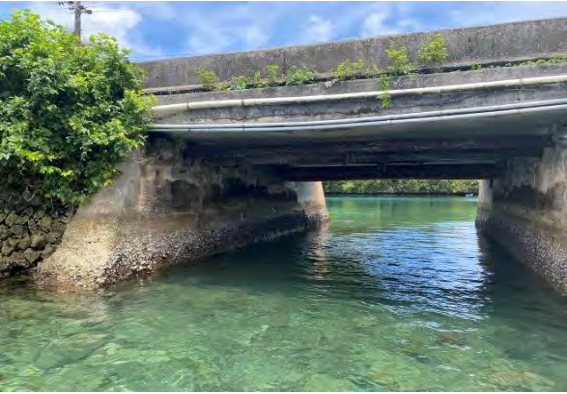
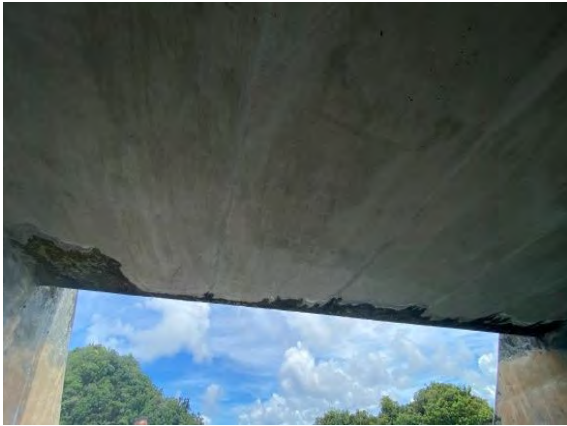
Pic No.	3	Span	A1-A2	Pic No.	4	Span	A1-A2
Location	VIEW FROM SOUTH			Location	SLAB, FROM NORTH SIDE		
Damage	(8) Water Trace			Damage	(8) Water Trace

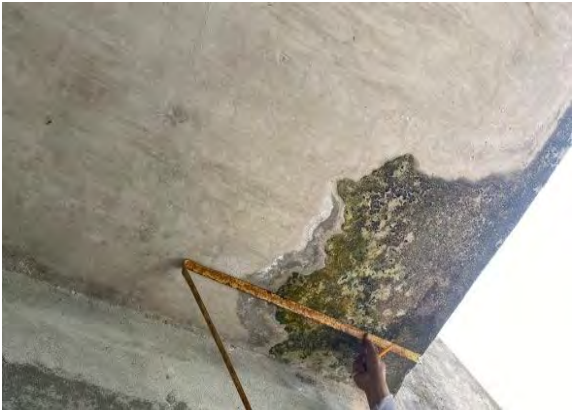
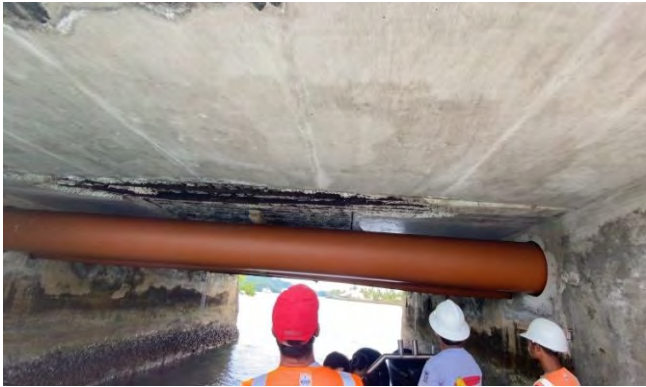
Pic No.	5	Span	A1-A2	Pic No.	6	Span	A1-A2
Location	SLAB, FROM NORTH			Location	SLAB, VIEW FROM NORTH SIDE		
Damage	(8) Water Trace			Damage	(3) Reinforcement Exposure and Concrete Spalling

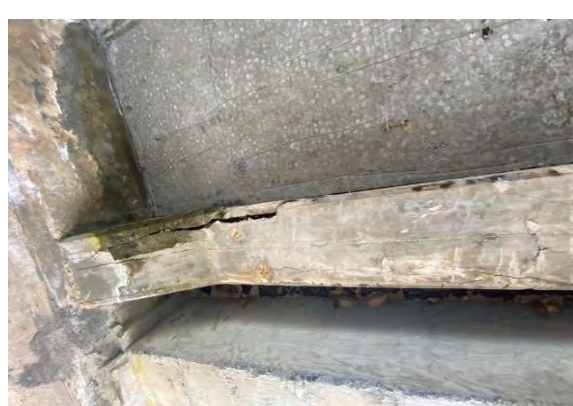
Pic No.	17	Span	1 : A1-A2	Pic No.	18	Span	1 : A1-A2
Location	BEAM AND SLAB			Location	BEAM AND SLAB		
Damage	(1) Cracks, (3) Reinforcement Exposure and Concrete Spalling			Damage	(1) Cracks, (2) Delamination of Concrete

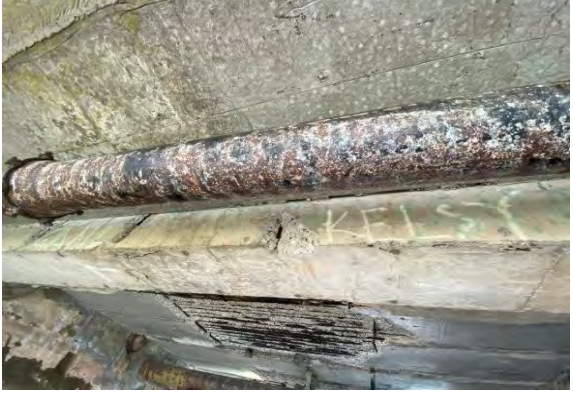
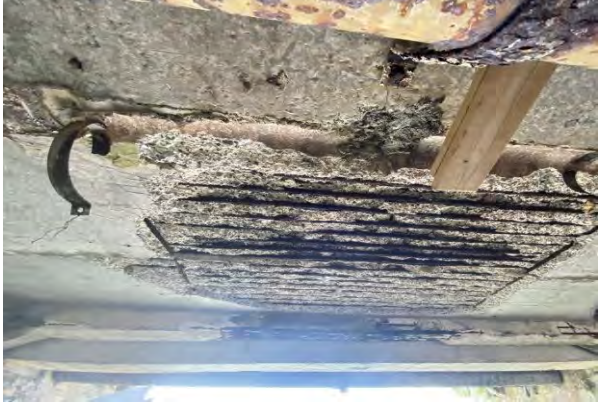
Date		20-Sep-2021	
Name		MALAKAL CULVERT/MaC-Cu-1		Administration		Bureau of Public Works	
Pic No.	19	Span	1 : A1-A2	Pic No.	20	Span	1 : A1-A2
Location	BEAM AND SLAB			Location	BEAM AND SLAB		
Damage	(1) Cracks, (3) Reinforcement Exposure and Concrete Spalling			Damage	(1) Cracks, (3) Reinforcement Exposure and Concrete Spalling

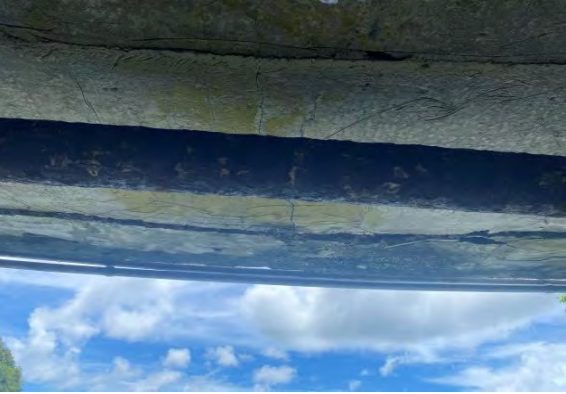
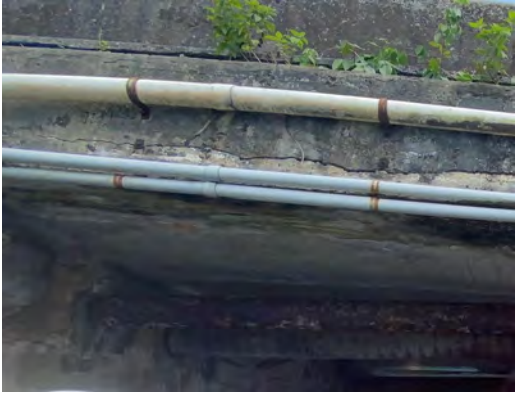
Pic No.	21	Span	1 : A1-A2	Pic No.	22	Span	1 : A1-A2
Location	SLAB			Location	SLAB		
Damage	(3) Reinforcement Exposure and Concrete Spalling			Damage	(8) Water Trace

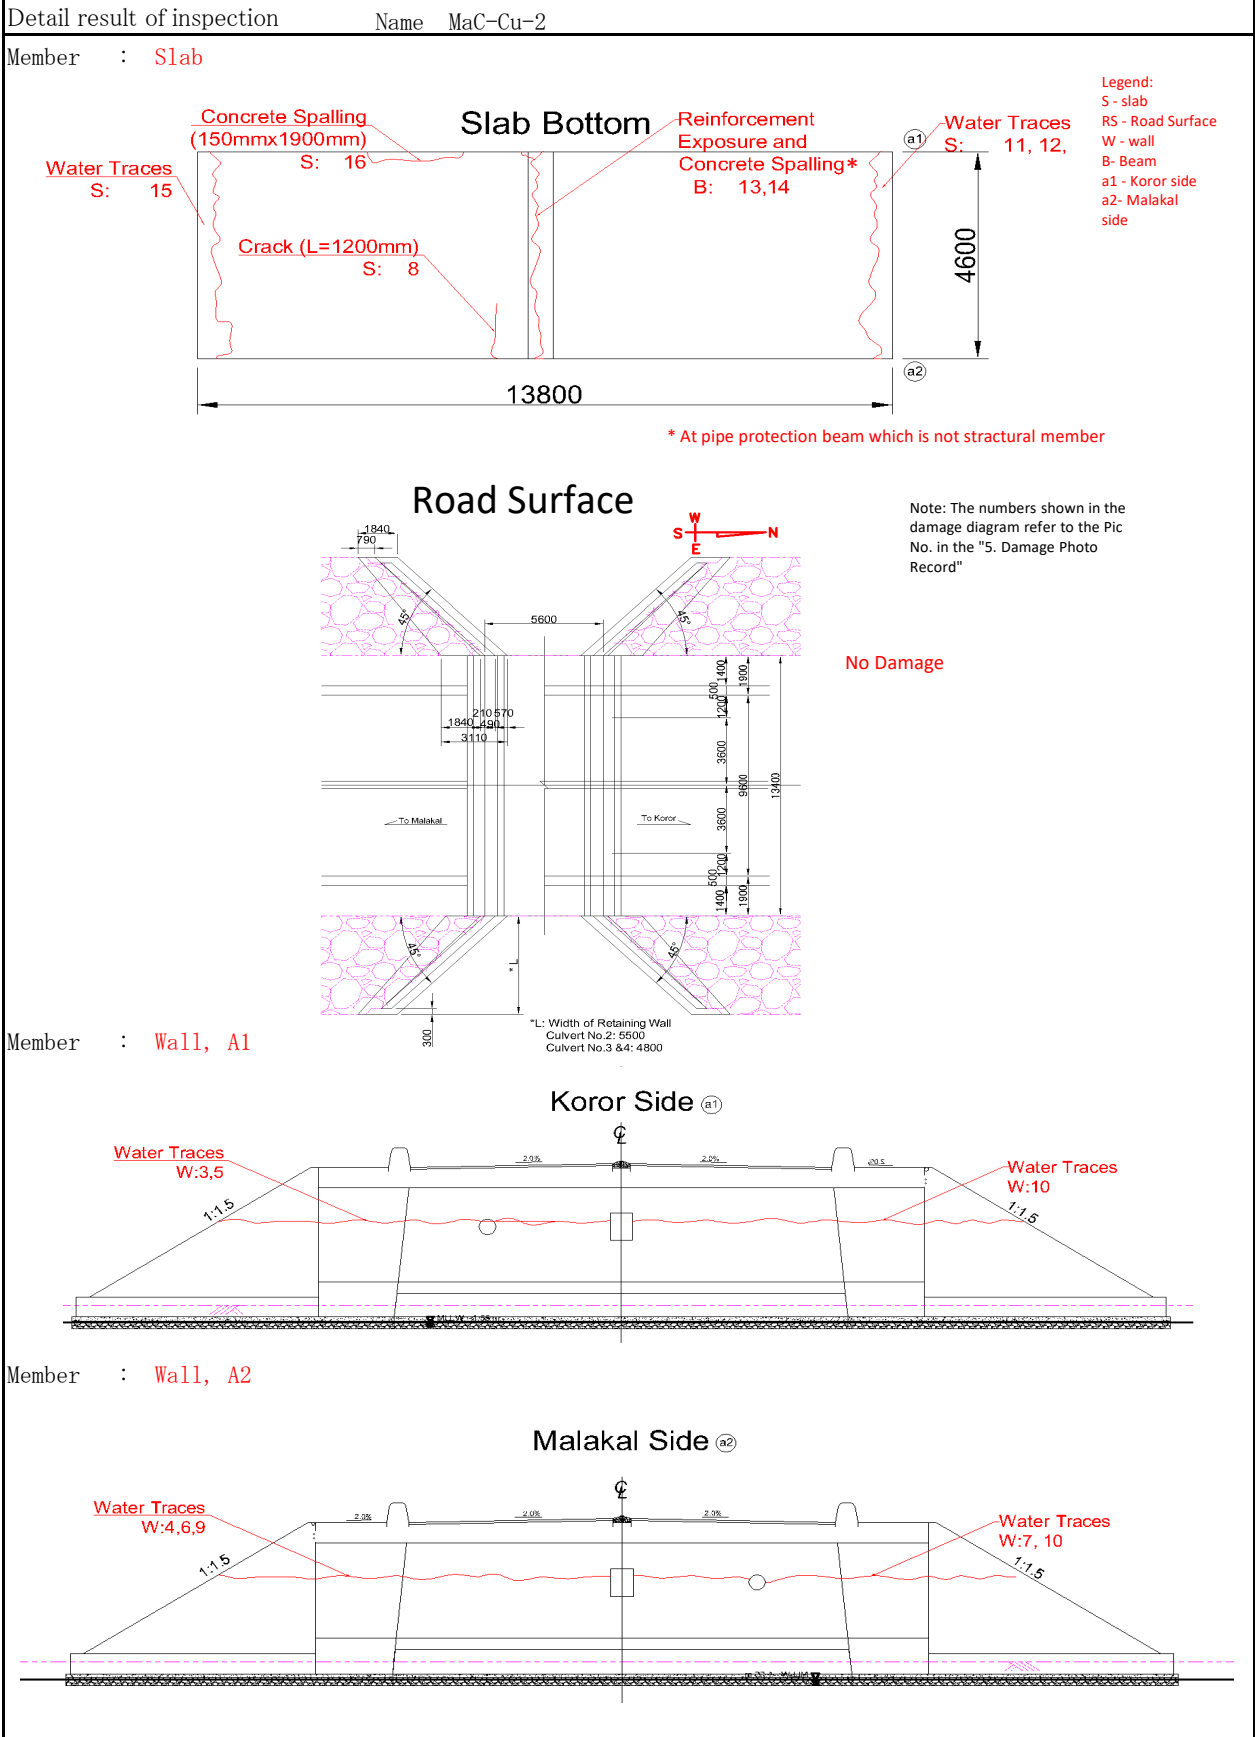
4. Damage diagram

Result		Name	MaC-Cu-2							
		Damage of concrete members					Others			
		(1) Cracks, Leaks, Free Lime	(2) Delamination of concrete	(3) Reinforcement exposure	(4) Reinforcement breakage	(5) Spalling of Concrete	(6) Road Surface Roughness	(7) Functional failure of the bearing	(8) Substructure deformation	Pic
Slab	S	Y	N	N	N	Y				
Wall	W(a1)	N	N	N	N	N				
	W(a2)	N	N	N	N	N				
Road Surface	RS						None			
Miscellaneous (Specific Damage)	S:Water traces W(a1):Water traces W(a2):Water traces

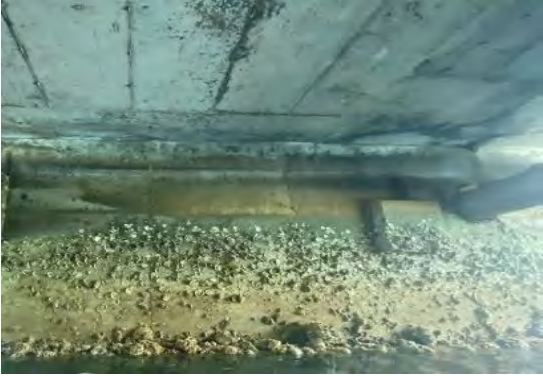
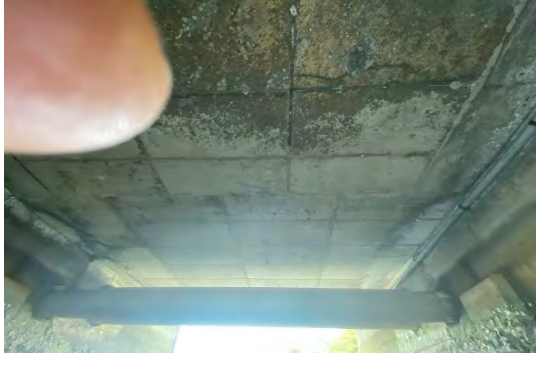
Date		20-Sep-2021	
Name		MALAKAL CULVERT/MaC-Cu-2		Administration		Bureau of Public Works	
Pic No.	7	Span	A1-A2	Pic No.	8	Span	A1-A2
Location	A1 (View from A2)			Location	slab		
Damage	(1) Cracks			Damage	(1) Cracks

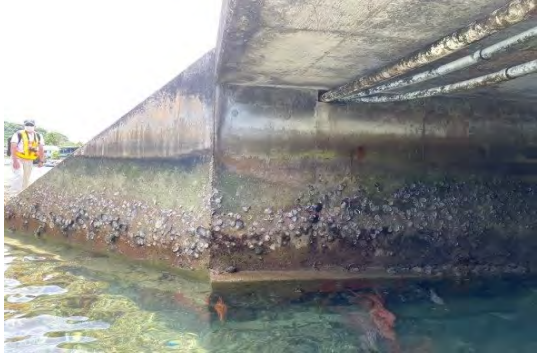
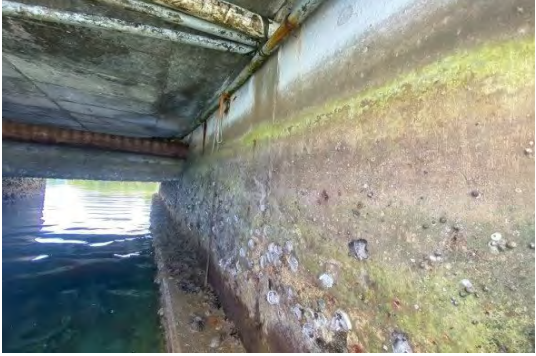
Pic No.	9	Span	1 : A1-A2	Pic No.	10	Span	1 : A1-A2
Location	A2 (view from East Side)			Location	A1 (view from East Side)		
Damage	(8) Water Trace			Damage	(8) Water Trace

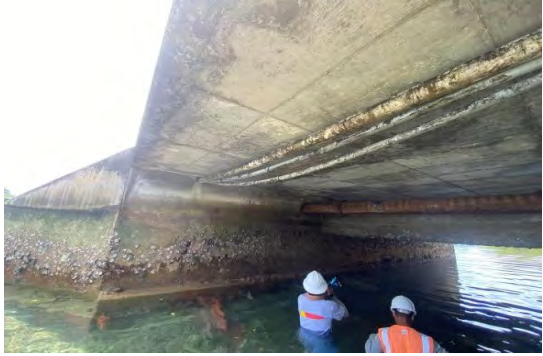
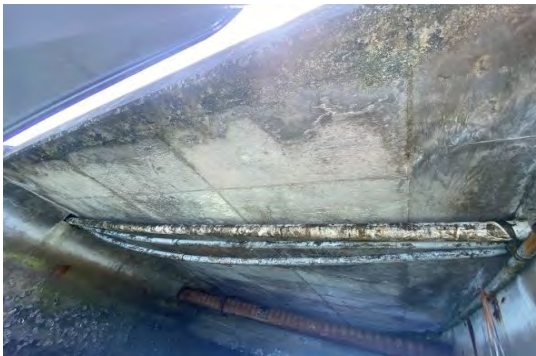
Pic No.	11	Span	1 : A1-A2	Pic No.	12	Span	1 : A1-A2
Location	A2 (view from A1 East Side)			Location	Slab (view from East Side)		
Damage	(8) Water Trace			Damage	(8) Water Trace

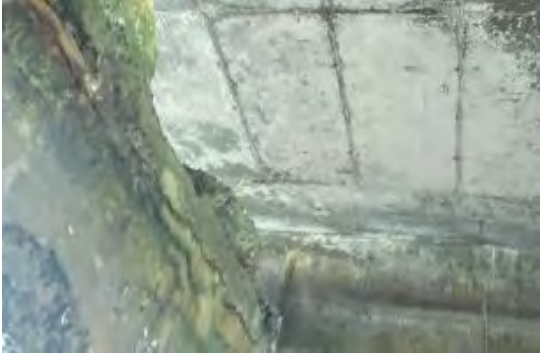
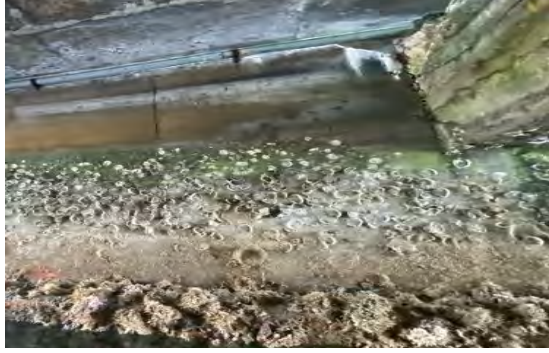
Date	20-Sep-2021				
Name		MALAKAL CULVERT/MaC-Cu-2			Administration	Bureau of Public Works			
Pic No.	13	Span	1 : A1-A2	Pic No.	14	Span	1 : A1-A2		
Location	Beam			Location	Beam and A2				
Damage	(3) Reinforcement Exposure and Concrete Spalling			Damage	(3) Reinforcement Exposure and Concrete Spalling

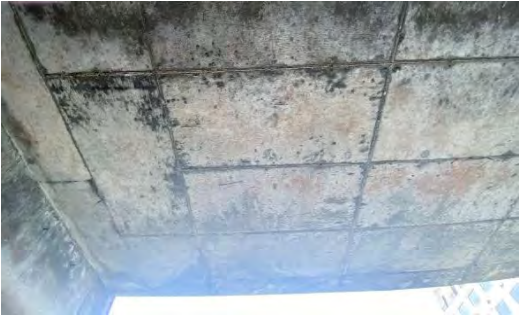
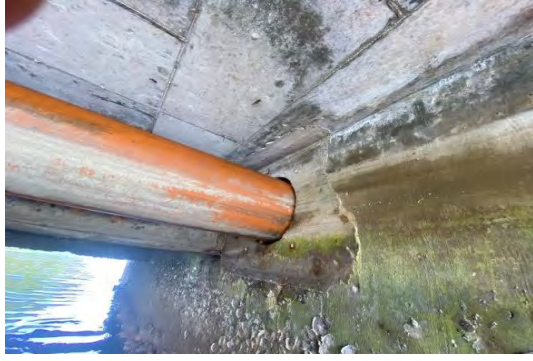
Pic No.	15	Span	1 : A1-A2	Pic No.	16	Span	1 : A1-A2		
Location	Slab			Location	Slab and A2				
Damage	(8) Water Trace			Damage	(3) Concrete Spalling

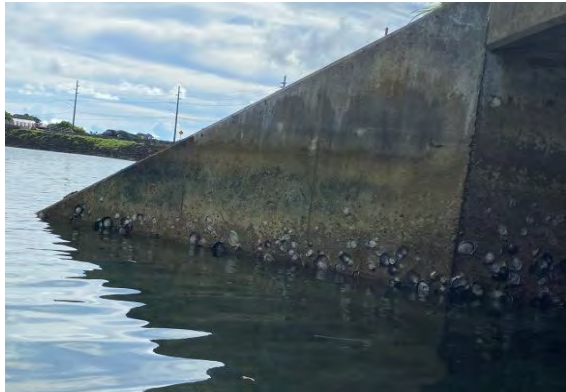
Pic No.	5	Span	A1-A2	Pic No.	6	Span	A1-A2
Location	Slab View from North			Location	Slab		
Damage	(8) Water Trace			Damage	(8) Water Trace

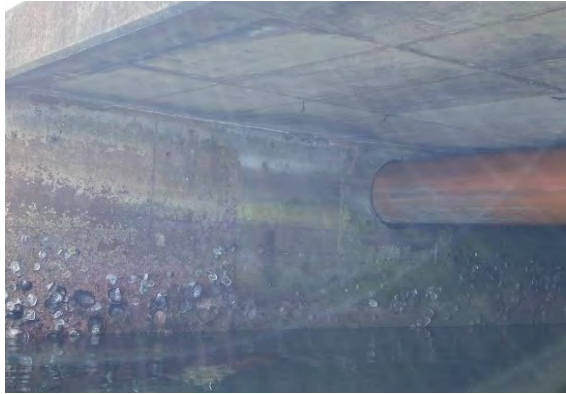
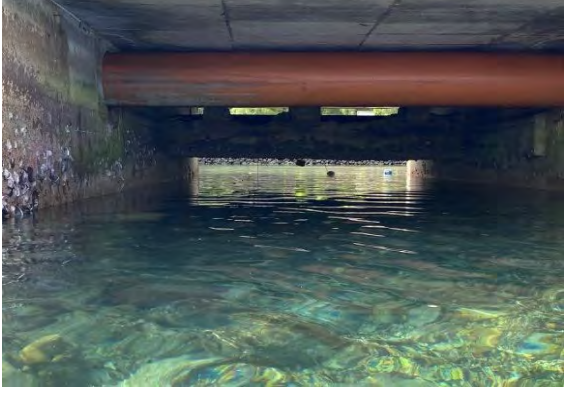
Pic No.	9	Span	1 : A1-A2	Pic No.	10	Span	1 : A1-A2
Location	A2, A1 and Slab (view from South Side)			Location	A2 (view from South Side)		
Damage	(8) Water Trace			Damage	(8) Water Trace

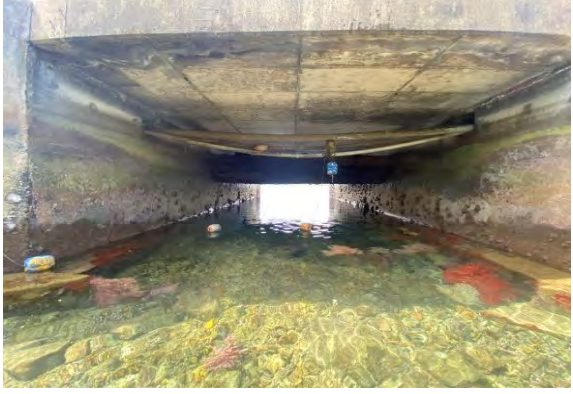
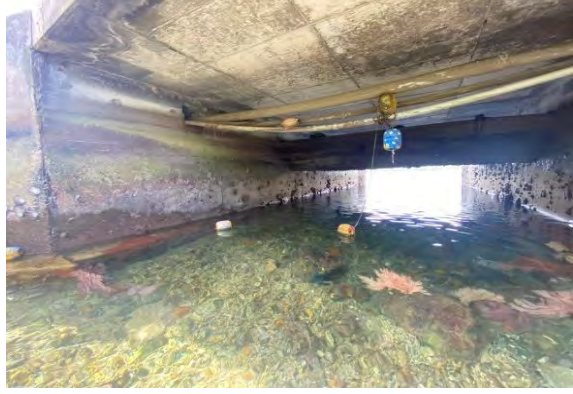
Pic No.	11	Span	1 : A1-A2	Pic No.	12	Span	1 : A1-A2
Location	Slab and A1 View from South			Location	A2 View from South		
Damage	(8) Water Trace			Damage	(8) Water Trace

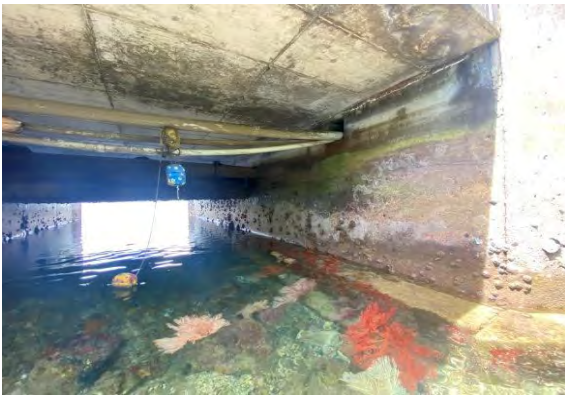
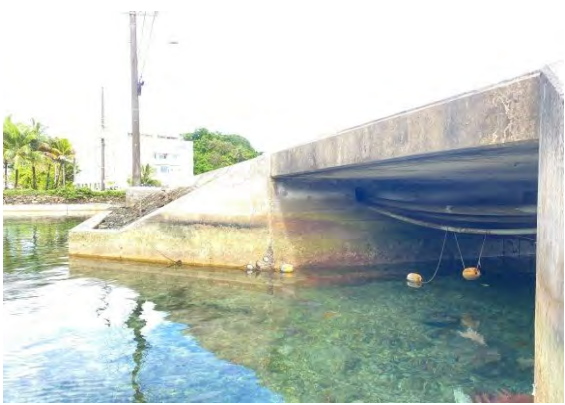
Date		20-Sep-2021	
Name		MALAKAL CULVERT/MaC-Cu-3		Administration		Bureau of Public Works	
Pic No.	13	Span	1 : A1-A2	Pic No.	14	Span	1 : A1-A2
Location	A1 View from South			Location	Slab		
Damage	(3) Reinforcement Exposure and Concrete Spalling			Damage	No damage
