パラオ共和国
橋梁セクター情報収集・確認調査
報告書

2022年1月

独立行政法人 国際協力機構（JICA）
パシフィックコンサルタンツ株式会社

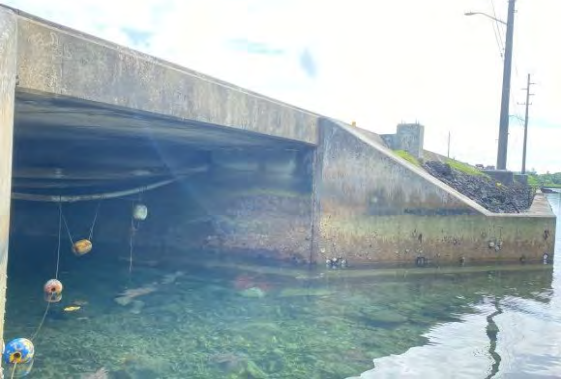
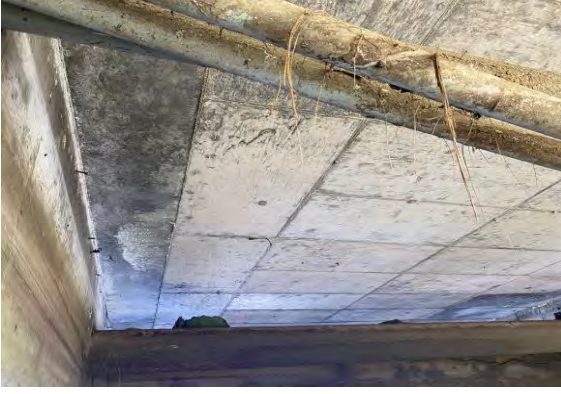
Pic No.	15	Span	1 : A1-A2	Pic No.	16	Span	1 : A1-A2
Location	Slab			Location	Slab		
Damage	No damage			Damage	(1) Cracks, Leaks, Free Lime

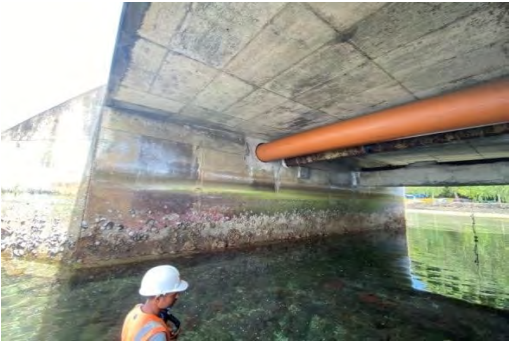
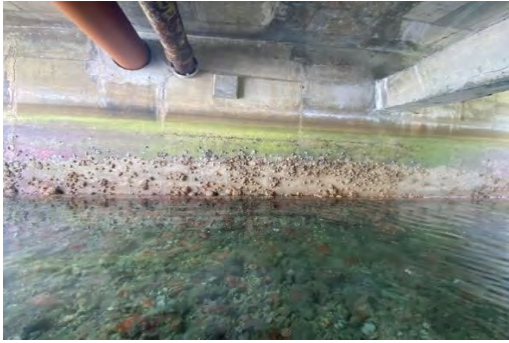
Pic No.	9	Span	1 : A1-A2	Pic No.	10	Span	1 : A1-A2												
Location	A2 (View from A1)			Location	A2 (View from A1)														
Damage	(8) Water Trace			Damage	(8) Water Trace

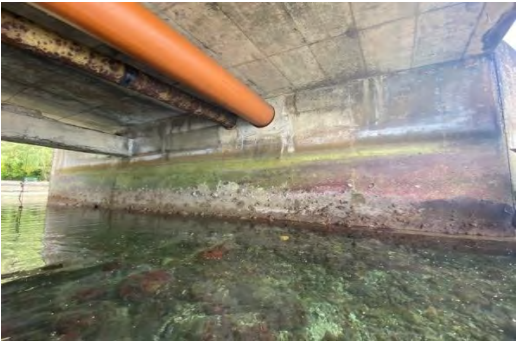
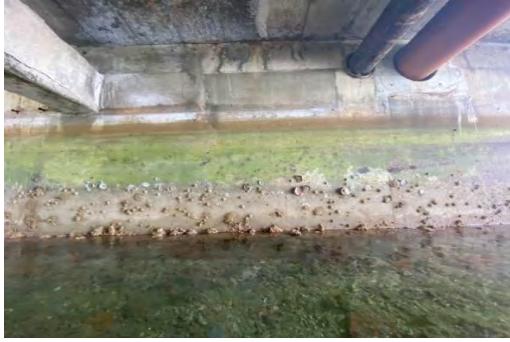
Pic No.	11	Span	1 : A1-A2	Pic No.	12	Span	1 : A1-A2												
Location	A2 and Slab (View from A1)			Location	A2, View from South														
Damage	(8) Water Trace			Damage	(8) Water Trace

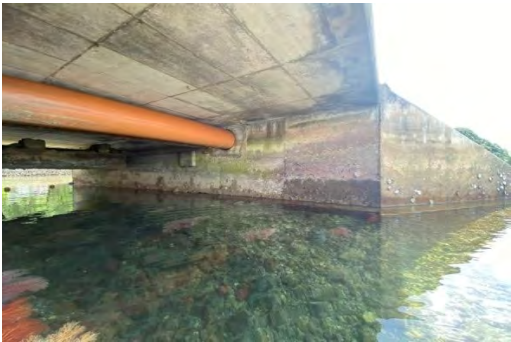
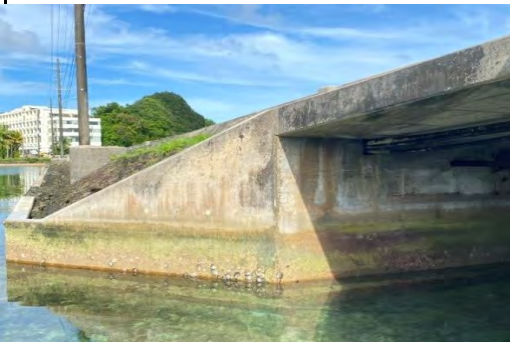
Date		20-Sep-2021	
Name		MALAKAL CULVERT/MaC-Cu-4		Administration		Bureau of Public Works	
Pic No.	13	Span	1 : A1-A2	Pic No.	14	Span	1 : A1-A2
Location	A1, View from South			Location	Slab, Beam and A1, view from South		
Damage	(8) Water Trace			Damage	(3) Reinforcement Exposure and Concrete Spalling, (8) Water Trace

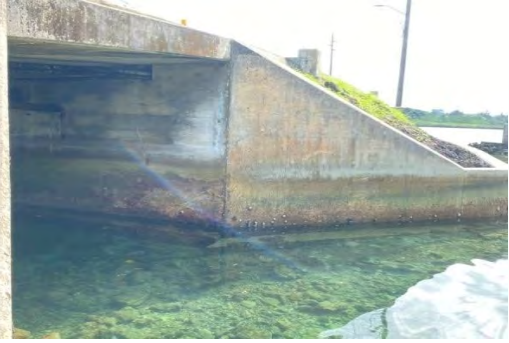
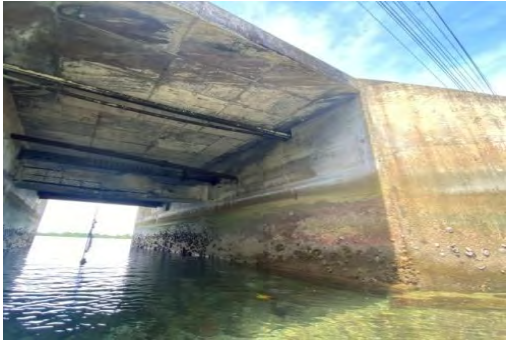
Pic No.	15	Span	1 : A1-A2	Pic No.	16	Span	1 : A1-A2
Location	Slab, Beam and A2, view from South			Location	Slab, Beam, A1 and A2		
Damage	(3) Reinforcement Exposure and Concrete Spalling, (8) Water Trace			Damage	(3) Reinforcement Exposure and Concrete Spalling, (8) Water Trace

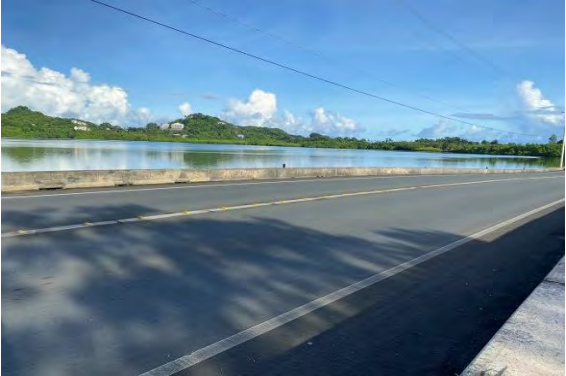
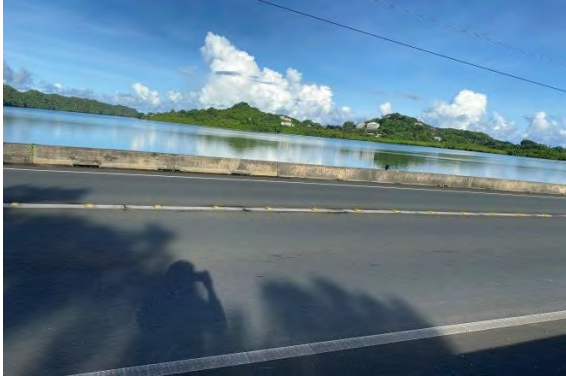
Pic No.	3	Span	A1-A2	Pic No.	4	Span	A1-A2
Location	a1 (from a2, East)			Location	a1 (from a2, West)		
Damage	(8) Water Trace (6) Surface Roughness			Damage	(8) Water Trace

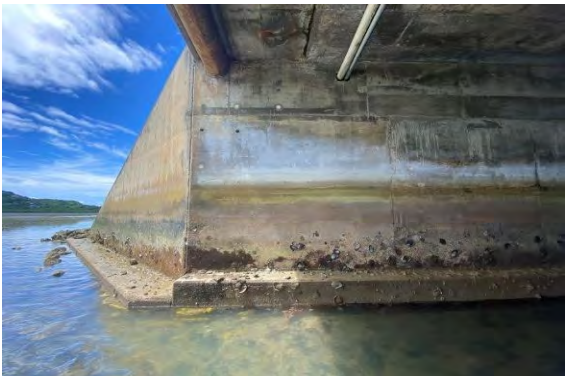
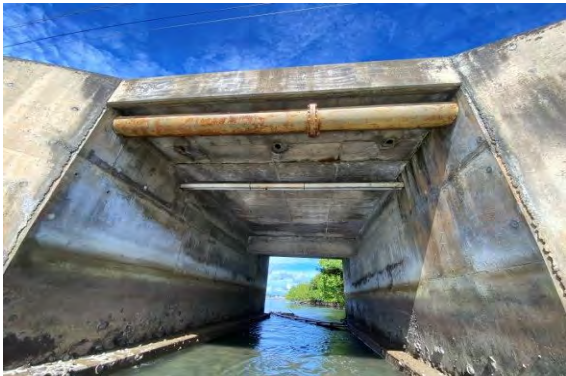
Pic No.	5	Span	A1-A2	Pic No.	6	Span	A1-A2
Location	a2 (from a1, West)			Location	View from West		
Damage	(8) Water Trace, (6) Surface Roughness			Damage	(8) Water Trace, (1) Cracks, Leaks, (6) Surface Roughness

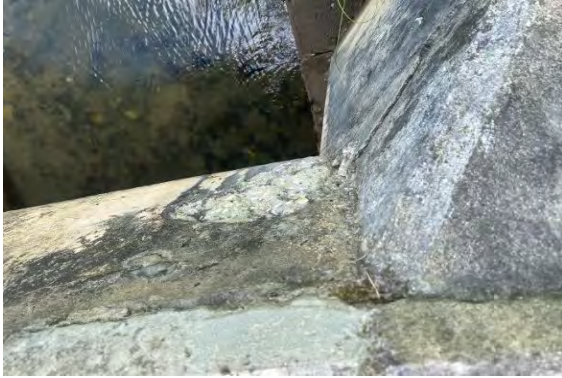
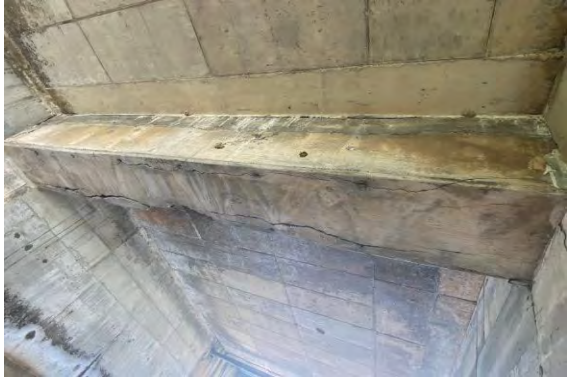
Pic No.	7	Span	A1-A2	Pic No.	8	Span	A1-A2
Location	Superstructure: slab (view from East)			Location	Superstructure: Beam (view from East)		
Damage	(5) Chipped Concrete			Damage	(8) Water Trace

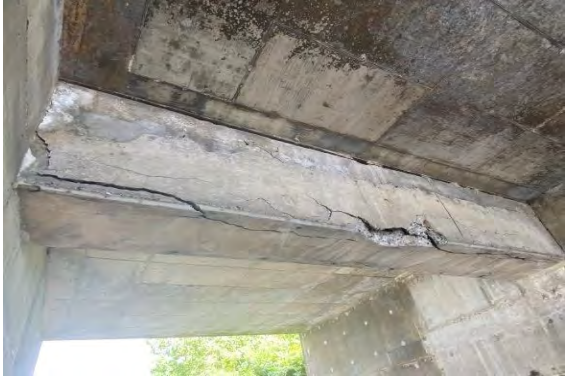
Pic No.	9	Span	1 : A1-A2	Pic No.	10	Span	1 : A1-A2
Location	Superstructure: Beam (view from West)			Location	Superstructure: Beam (view from West)		
Damage	(1) Cracks, (3) Reinforcement Exposure and Concrete Spalling			Damage	(1) Cracks, (3) Reinforcement Exposure and Concrete Spalling

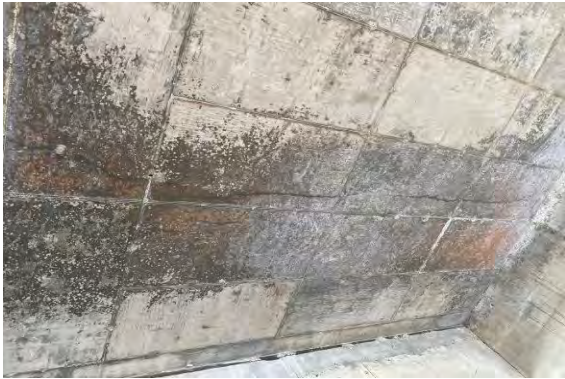
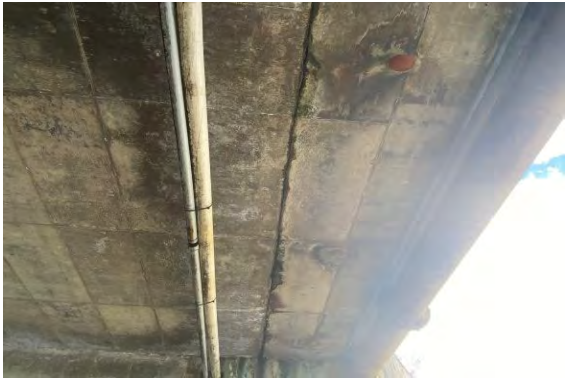
Pic No.	11	Span	1 : A1-A2	Pic No.	12	Span	1 : A1-A2
Location	Superstructure: slab (from a2 to a1)			Location	Superstructure: slab (West)		
Damage	(1) Cracks, Leaks, Free Lime			Damage	(8) Water Trace

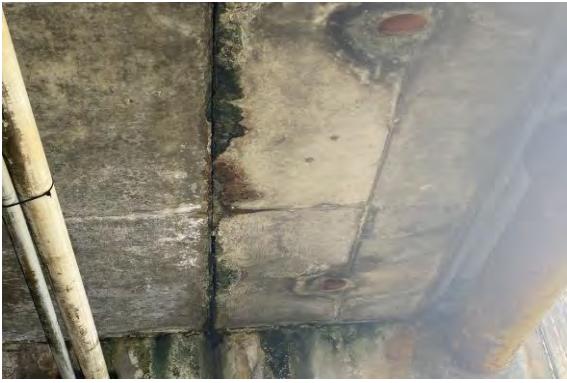
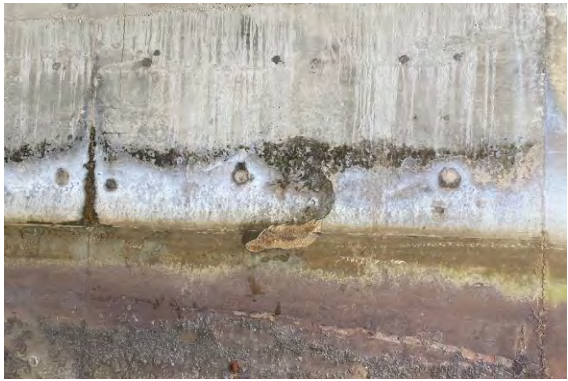
Pic No.	13	Span	1 : A1-A2	Pic No.	14	Span	1 : A1-A2
Location	Superstructure: slab (West)			Location	A1		
Damage	(8) Water Trace			Damage	(2) Delaminaton of Concrete(8) Water Trace, (6) Surface Roughness

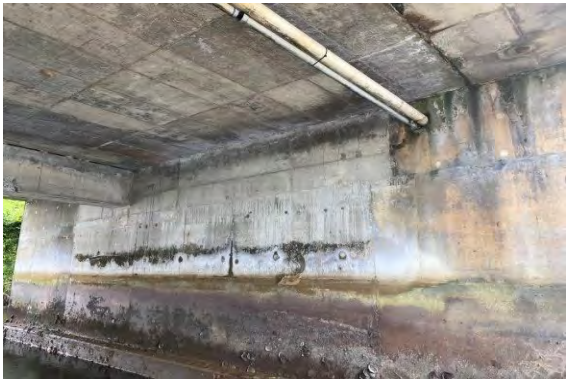
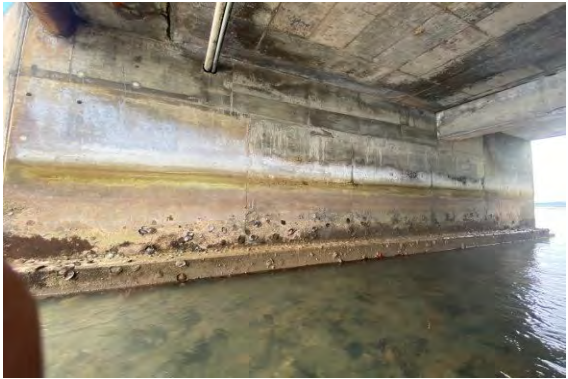
Pic No.	15	Span	1 : A1-A2	Pic No.	16	Span	1 : A1-A2
Location	A1			Location	A2		
Damage	(8) Water Trace, (6) Surface Roughness			Damage	(8) Water Trace, (6) Surface Roughness

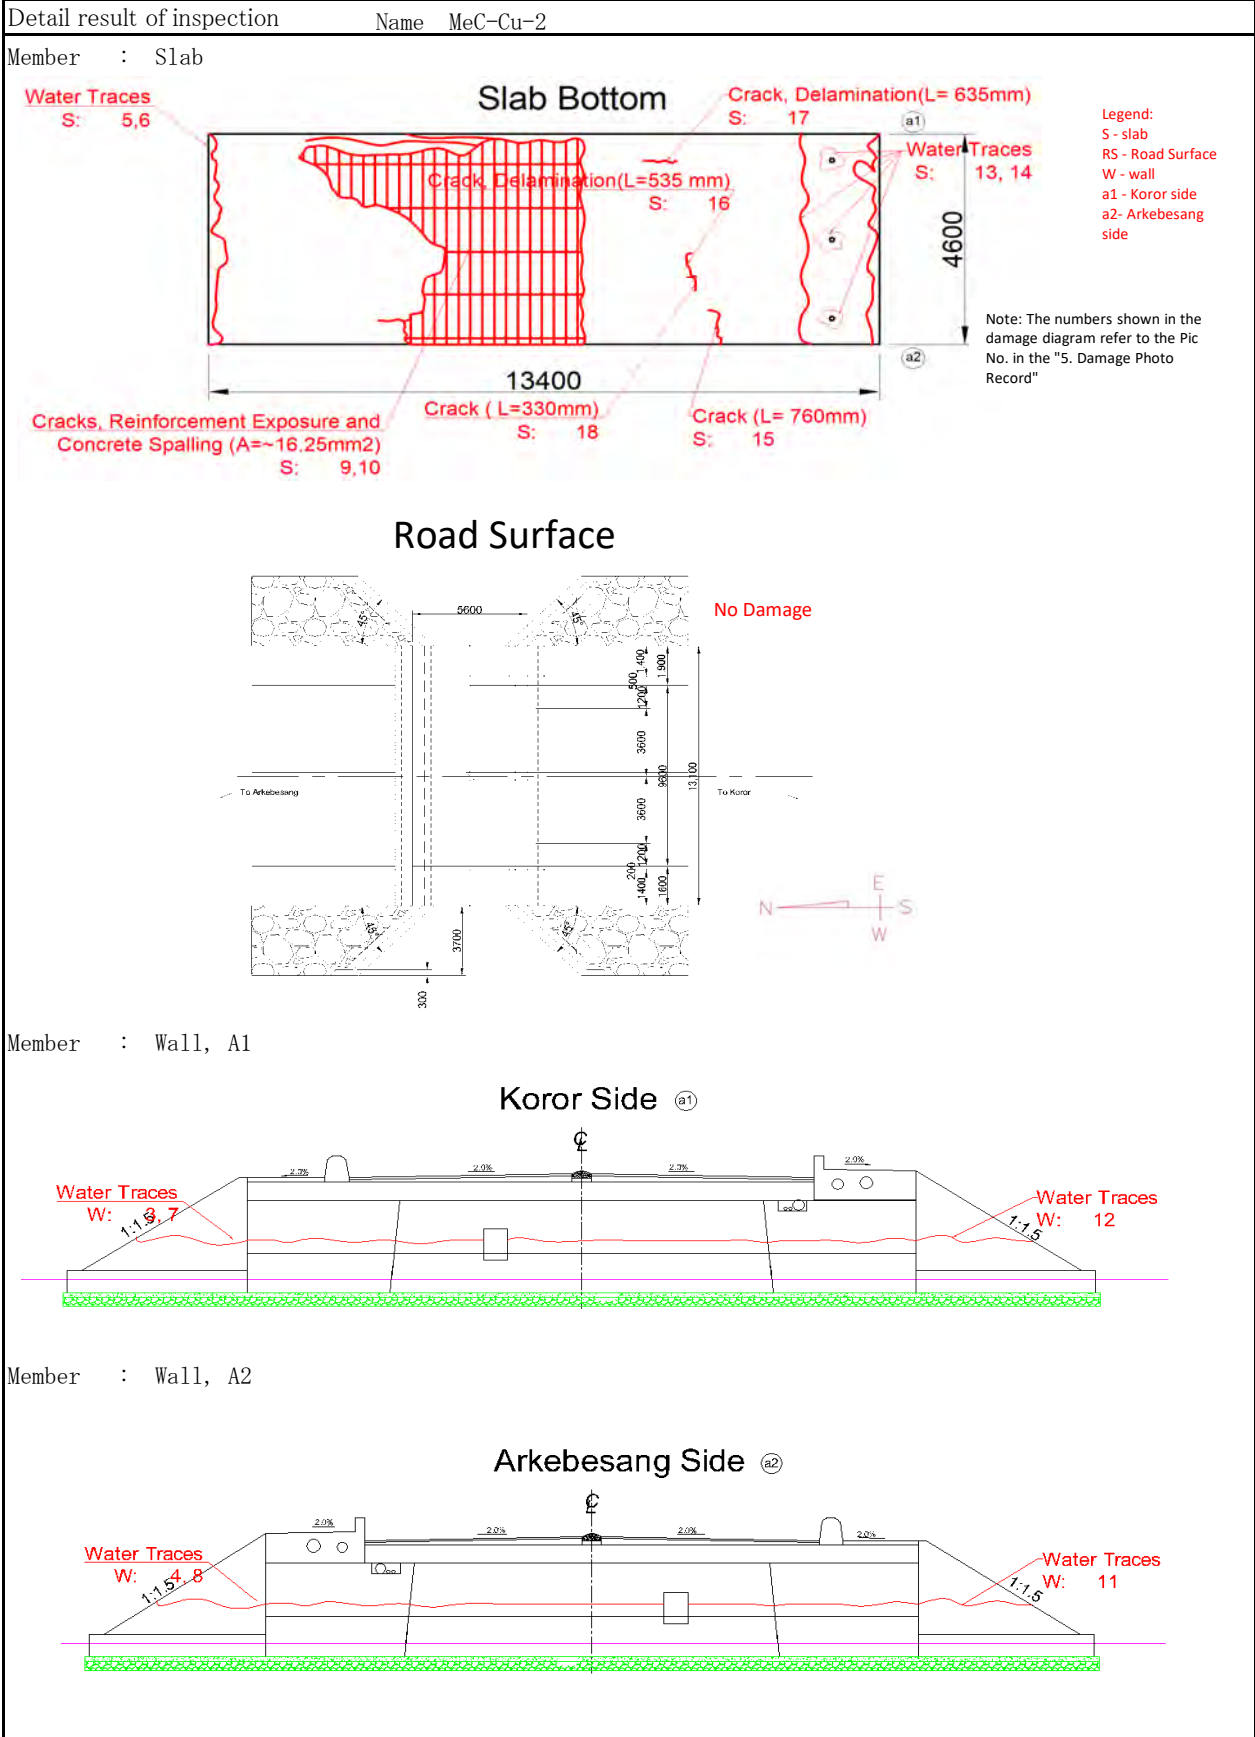
4. Damage diagram

Result		Name	MeC-Cu-2							
		Damage of concrete members					Others			
		(1) Cracks, Leaks, Free Lime	(2) Delamination of concrete	(3) Reinforcement exposure	(4) Reinforcement breakage	(5) Spalling of Concrete	(6) Road Surface Roughness	(7) Functional failure of the bearing	(8) Substructure deformation	Note
Slab	S	Y	Y	Y	Y	Y				
Wall	W(a1)	N	Y	N	N	N				
	W(a2)	N	N	N	N	N				
Road Surface	RS						N			
Miscellaneous (Specific Damage)	S: Water traces W(a1): Water traces W(a2): Water traces

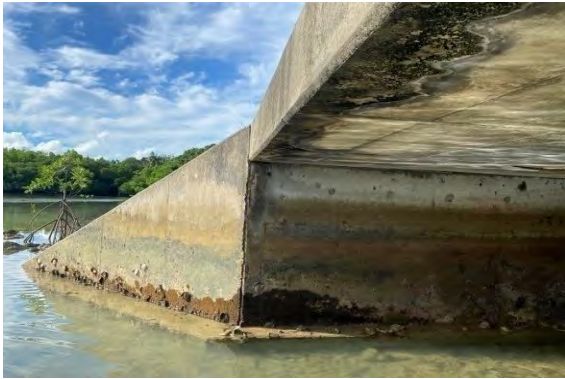
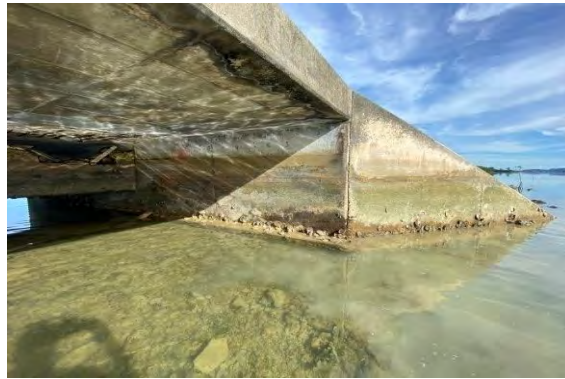
Pic No.	3	Span	A1-A2	Pic No.	4	Span	A1-A2
Location	A1, East Side view from A2			Location	A2, East Side view from A1		
Damage	(8) Water Trace			Damage	(8) Water Trace

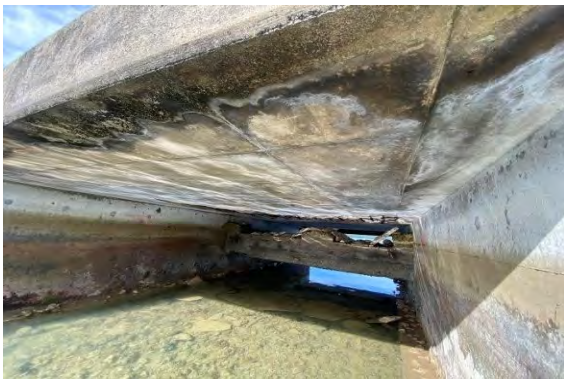
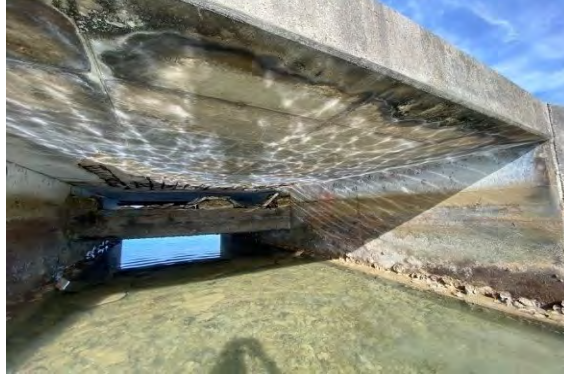
Pic No.	5	Span	A1-A2	Pic No.	6	Span	A1-A2
Location	Slab and A1, East Side			Location	slab and A2, East Side		
Damage	(8) Water Trace			Damage	(8) Water Trace

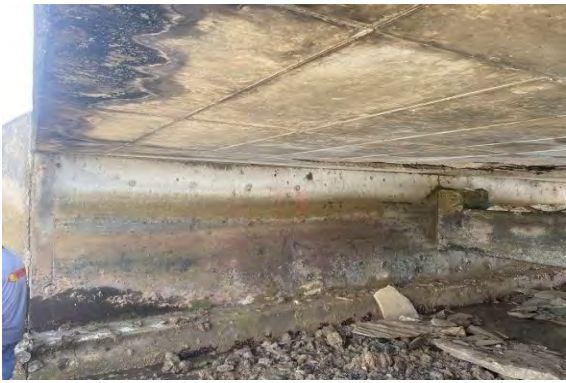
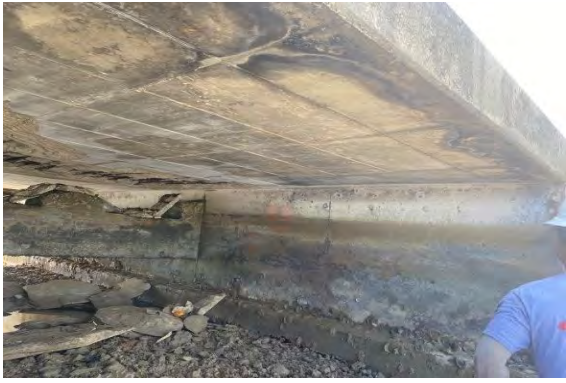
Pic No.	7	Span	A1-A2	Pic No.	8	Span	A1-A2
Location	A1, East Side			Location	A2, East Side		
Damage	(8) Water Trace			Damage	(8) Water Trace

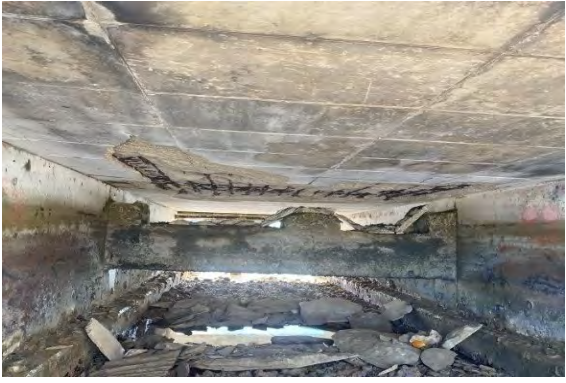
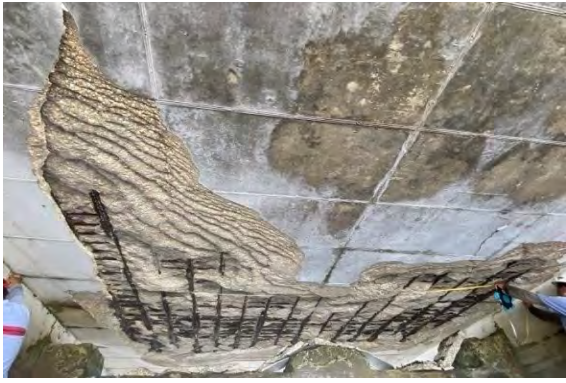
Pic No.	9	Span	1 : A1-A2	Pic No.	10	Span	1 : A1-A2
Location	Slab, East Side			Location	Slab, East Side		
Damage	(3) Reinforcement Exposure and Concrete Spalling			Damage	(1) Cracks, (3) Reinforcement Exposure and Concrete Spalling

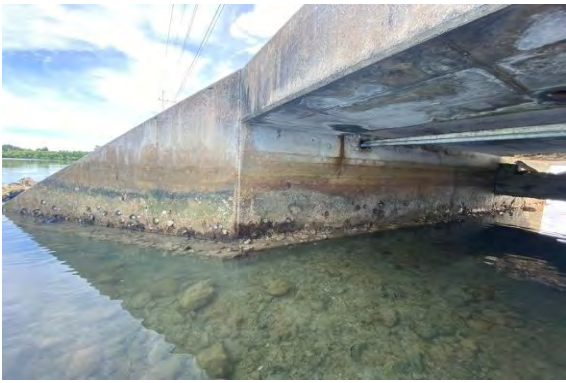
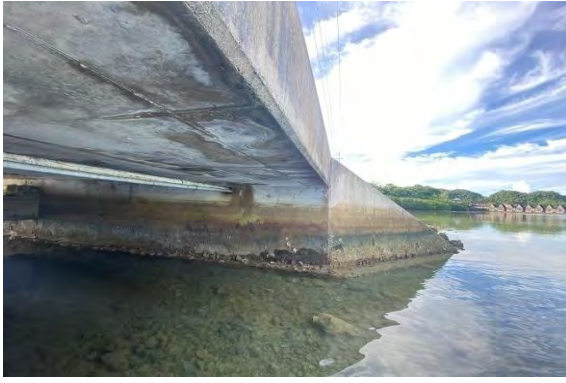
Pic No.	11	Span	1 : A1-A2	Pic No.	12	Span	1 : A1-A2
Location	A2, West Side from A1			Location	A1, West Side from A2		
Damage	(8) Water Trace			Damage	(8) Water Trace

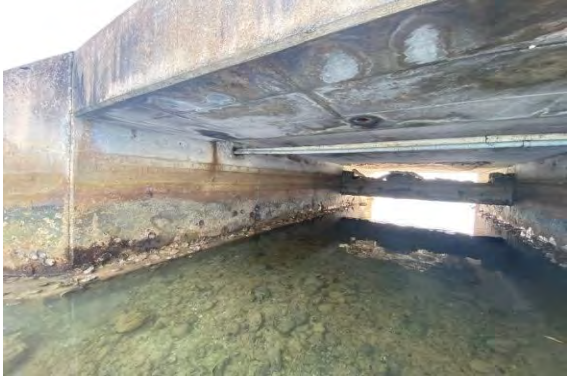
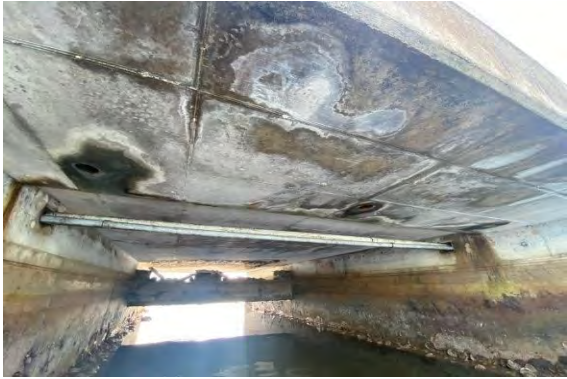
Pic No.	13	Span	1 : A1-A2	Pic No.	14	Span	1 : A1-A2
Location	Slab and A2, West Side			Location	slab and A1, West Side		
Damage	(8) Water Trace			Damage	(8) Water Trace

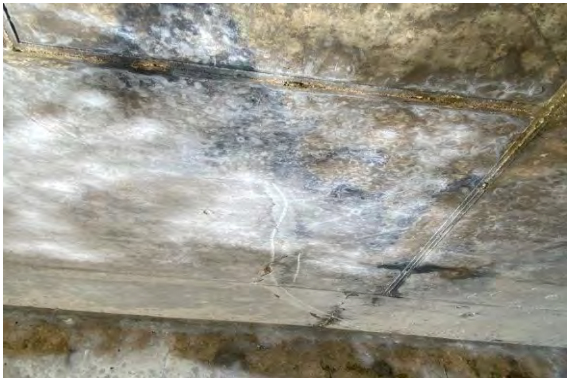
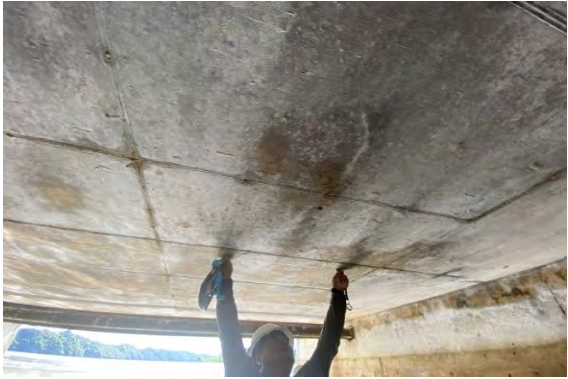
Pic No.	15	Span	1 : A1-A2	Pic No.	16	Span	1 : A1-A2
Location	Slab			Location	Slab		
Damage	(1) Cracks			Damage	(1) Cracks

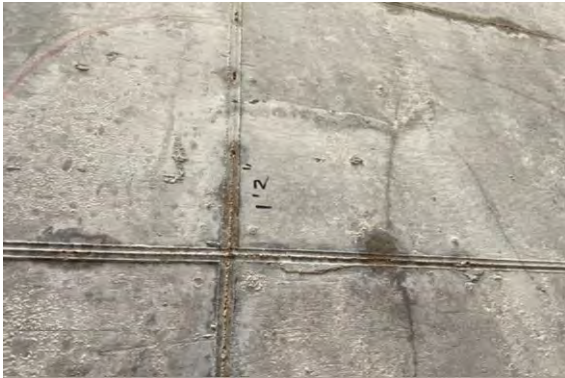
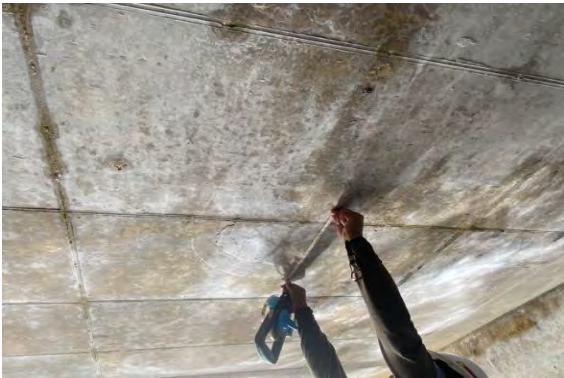
Pic No.	17	Span	1 : A1-A2	Pic No.	18	Span	1 : A1-A2
Location	Slab			Location	Slab		
Damage	(1) Cracks			Damage	(1) Cracks

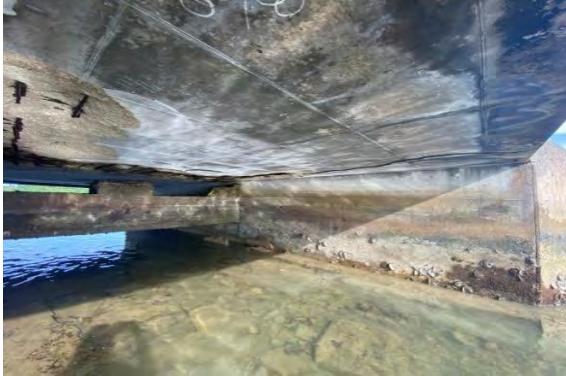
Date	20-Sep-2021				
Name	MEYUNS CULVERT/MeC-Cu-3	Administration Bureau of Public Works					
Pic No.	7	Span	A1-A2	Pic No.	8	Span	A1-A2
Location	Slab and A2, West side			Location	Slab at A2, West side		
Damage	(1) Cracks, (3) Reinforcement Exposure and Concrete Spalling, (8) Water Trace			Damage	(1) Cracks, (3) Reinforcement Exposure and Concrete Spalling

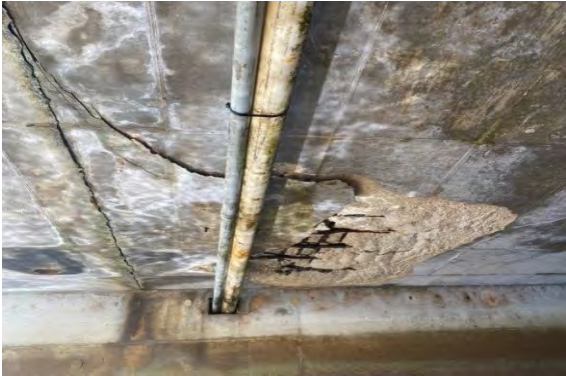
Pic No.	9	Span	1 : A1-A2	Pic No.	10	Span	1 : A1-A2
Location	Slab at A2, West side			Location	Slab, West side		
Damage	(1) Cracks, (3) Reinforcement Exposure and Concrete Spalling			Damage	(3) Reinforcement Exposure and Concrete Spalling

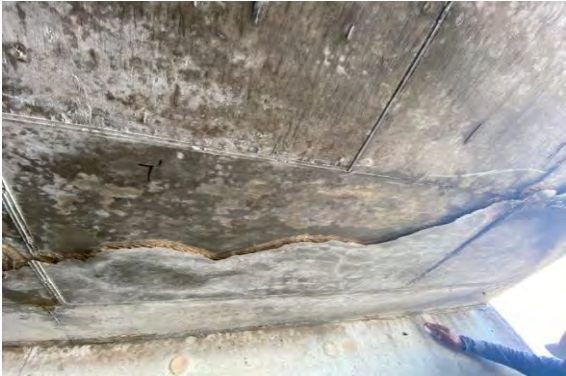
Pic No.	11	Span	1 : A1-A2	Pic No.	12	Span	1 : A1-A2
Location	Slab at A2, East side			Location	Slab		
Damage	(3) Concrete Spalling			Damage	(3) Reinforcement Exposure and Concrete Spalling

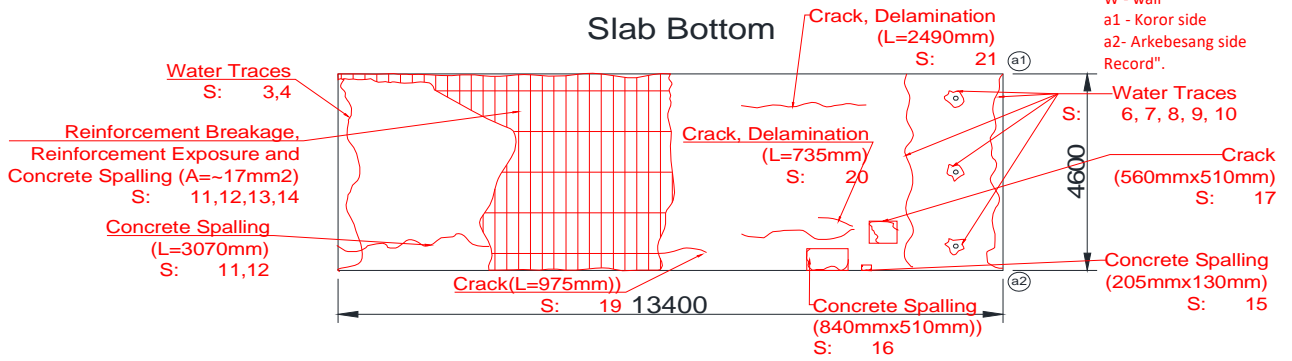
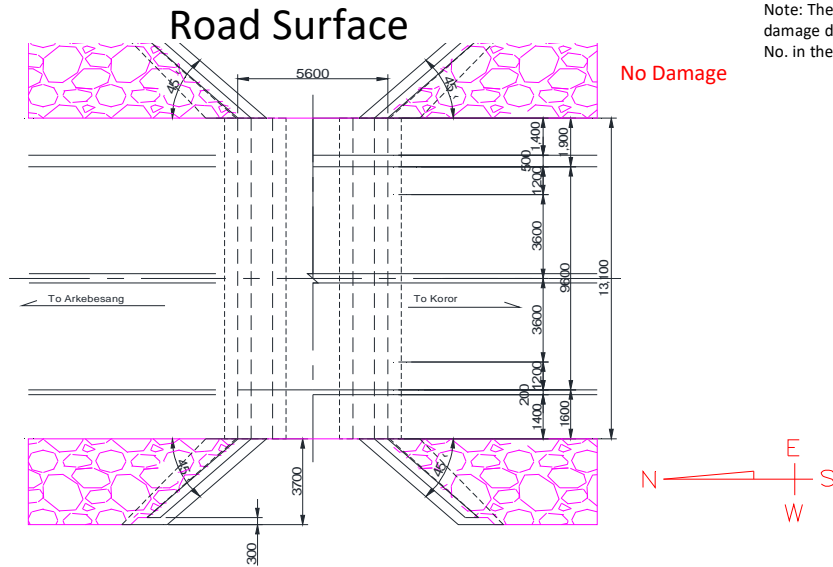
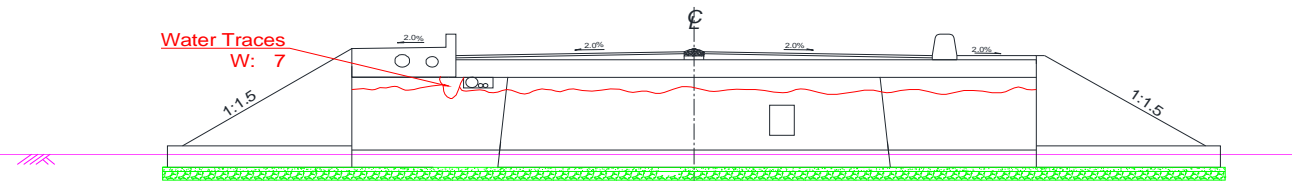
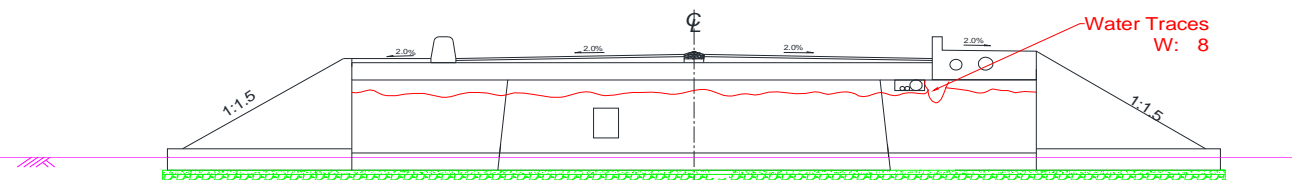
Member : Slab

Result		Name		MeC-Cu-4						
		Damage of concrete members					Others			
		(1) Cracks, Leaks, Free Lime	(2) Delamination of concrete	(3) Reinforcement exposure	(4) Reinforcement breakage	(5) Spalling of Concrete	(6) Road Surface Roughness	(7) Functional failure of the bearing	(8) Substructure deformation	Note
Slab	S	Y	Y	Y	Y	Y				
Wall	W(a1)	N	N	N	N	N				
	W(a2)	N	N	N	N	N				
Road Surface	RS						None			
Miscellaneous (Specific Damage)	S:Water traces W(a1):Water traces W(a2):Water traces

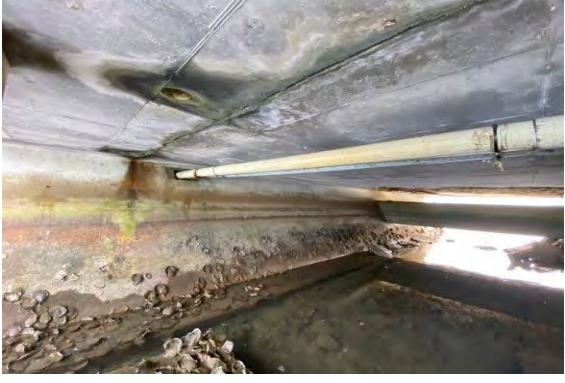
Date	20-Sep-2021																		
Name		MEYUNS CULVERT/MeC-Cu-4		Administration		Bureau of Public Works																	
Near Belau National Hospital																							
Pic No.	7		Span	A1-A2		Pic No.	8		Span	A1-A2													
Location	a2					Location	a1																
Damage	(8) Water Trace					Damage	(8) Water Trace

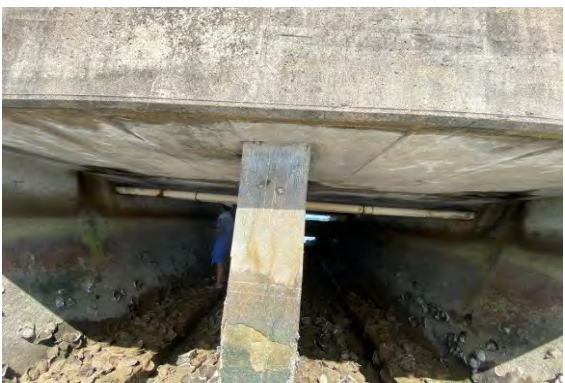
Pic No.	9		Span	1 : A1-A2		Pic No.	10		Span	1 : A1-A2													
Location	pier (view from West)					Location	Superstructure: Slab (view from West)																
Damage	(2) Delaminaton of Concrete, (6) Surface Roughness, (8) Water Trace					Damage	(1) Cracks, (8) Water Trace

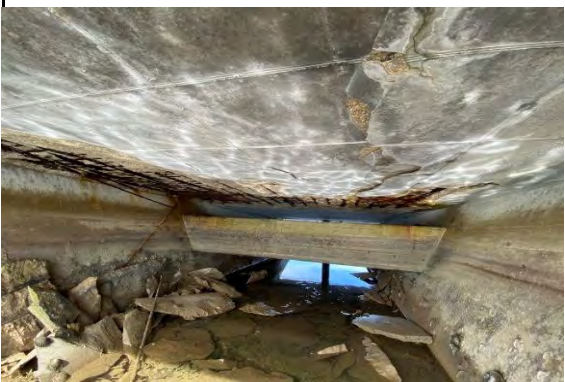
Pic No.	11		Span	1 : A1-A2		Pic No.	12		Span	1 : A1-A2													
Location	Superstructure: slab (View from East)					Location	Superstructure: slab (View from East)																
Damage	(3) Reinforcement Exposure and Concrete Spalling, (4) Reinforcement Breakage					Damage	(3) Reinforcement Exposure and Concrete Spalling, (4) Reinforcement Breakage

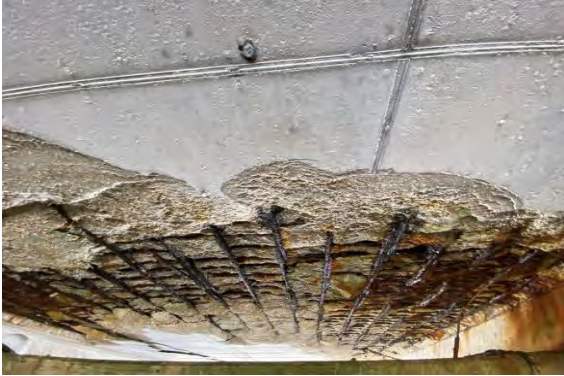
Date	20-Sep-2021			
Name	MEYUNS CULVERT/MeC-Cu-4			Administration	Bureau of Public Works			
Near Belau National Hospital								
Pic No.	13	Span	1 : A1-A2	Pic No.	14	Span	1 : A1-A2	
Location	Superstructure: slab (East)			Location	Superstructure: slab (East)			
Damage	(3) Reinforcement Exposure and Concrete Spalling			Damage	(3) Reinforcement Exposure and Concrete Spalling

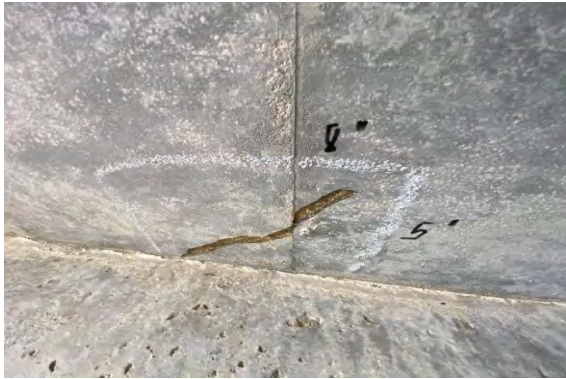
Pic No.	15	Span	1 : A1-A2	Pic No.	16	Span	1 : A1-A2	
Location	Slab, A2 (North West)			Location	Slab, A2 (North West)			
Damage	(3) Concrete Spalling			Damage	(3) Concrete Spalling

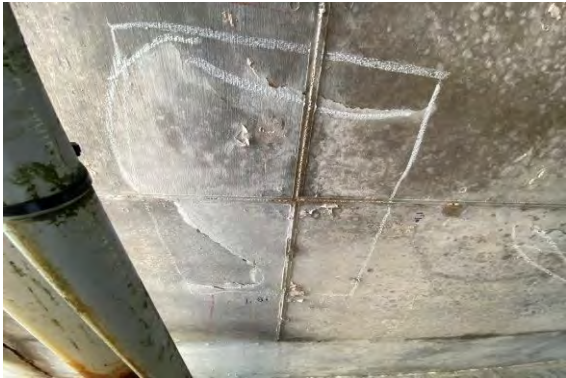
Pic No.	17	Span	1 : A1-A2	Pic No.	18	Span	1 : A1-A2	
Location	Slab, A2 (North West)			Location	Slab, A2 (North West)			
Damage	(1) Cracks			Damage	(3) Concrete Spalling

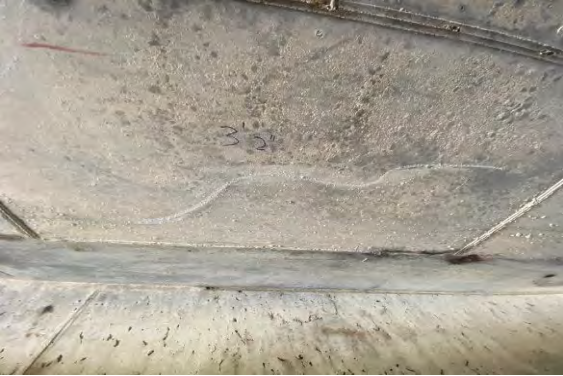
Date	20-Sep-2021			
Name	MEYUNS CULVERT/MeC-Cu-4			Administration	Bureau of Public Works			
Near Belau National Hospital								
Pic No.	19	Span	1 : A1-A2	Pic No.	20	Span	1 : A1-A2	
Location	Superstructure: slab (a2, West)			Location	Superstructure: slab (a2, West)			
Damage	(1) Cracks			Damage	(1) Cracks, (2) Delaminaton of Concrete

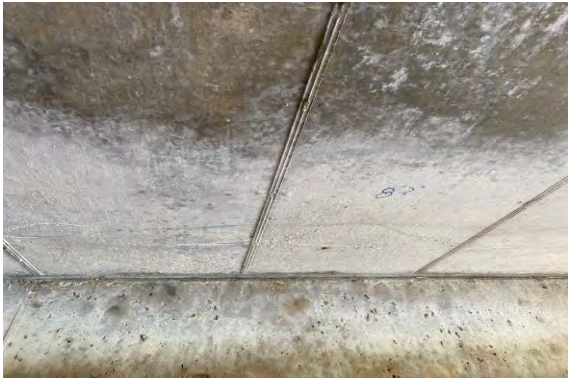
Pic No.	21	Span	1 : A1-A2					
Location	Superstructure: slab (a1, West)							
Damage	(1) Cracks, (2) Delaminaton of Concrete
