パラオ共和国
橋梁セクター情報収集・確認調査
報告書

2022年1月

独立行政法人 国際協力機構（JICA）
パシフィックコンサルタンツ株式会社

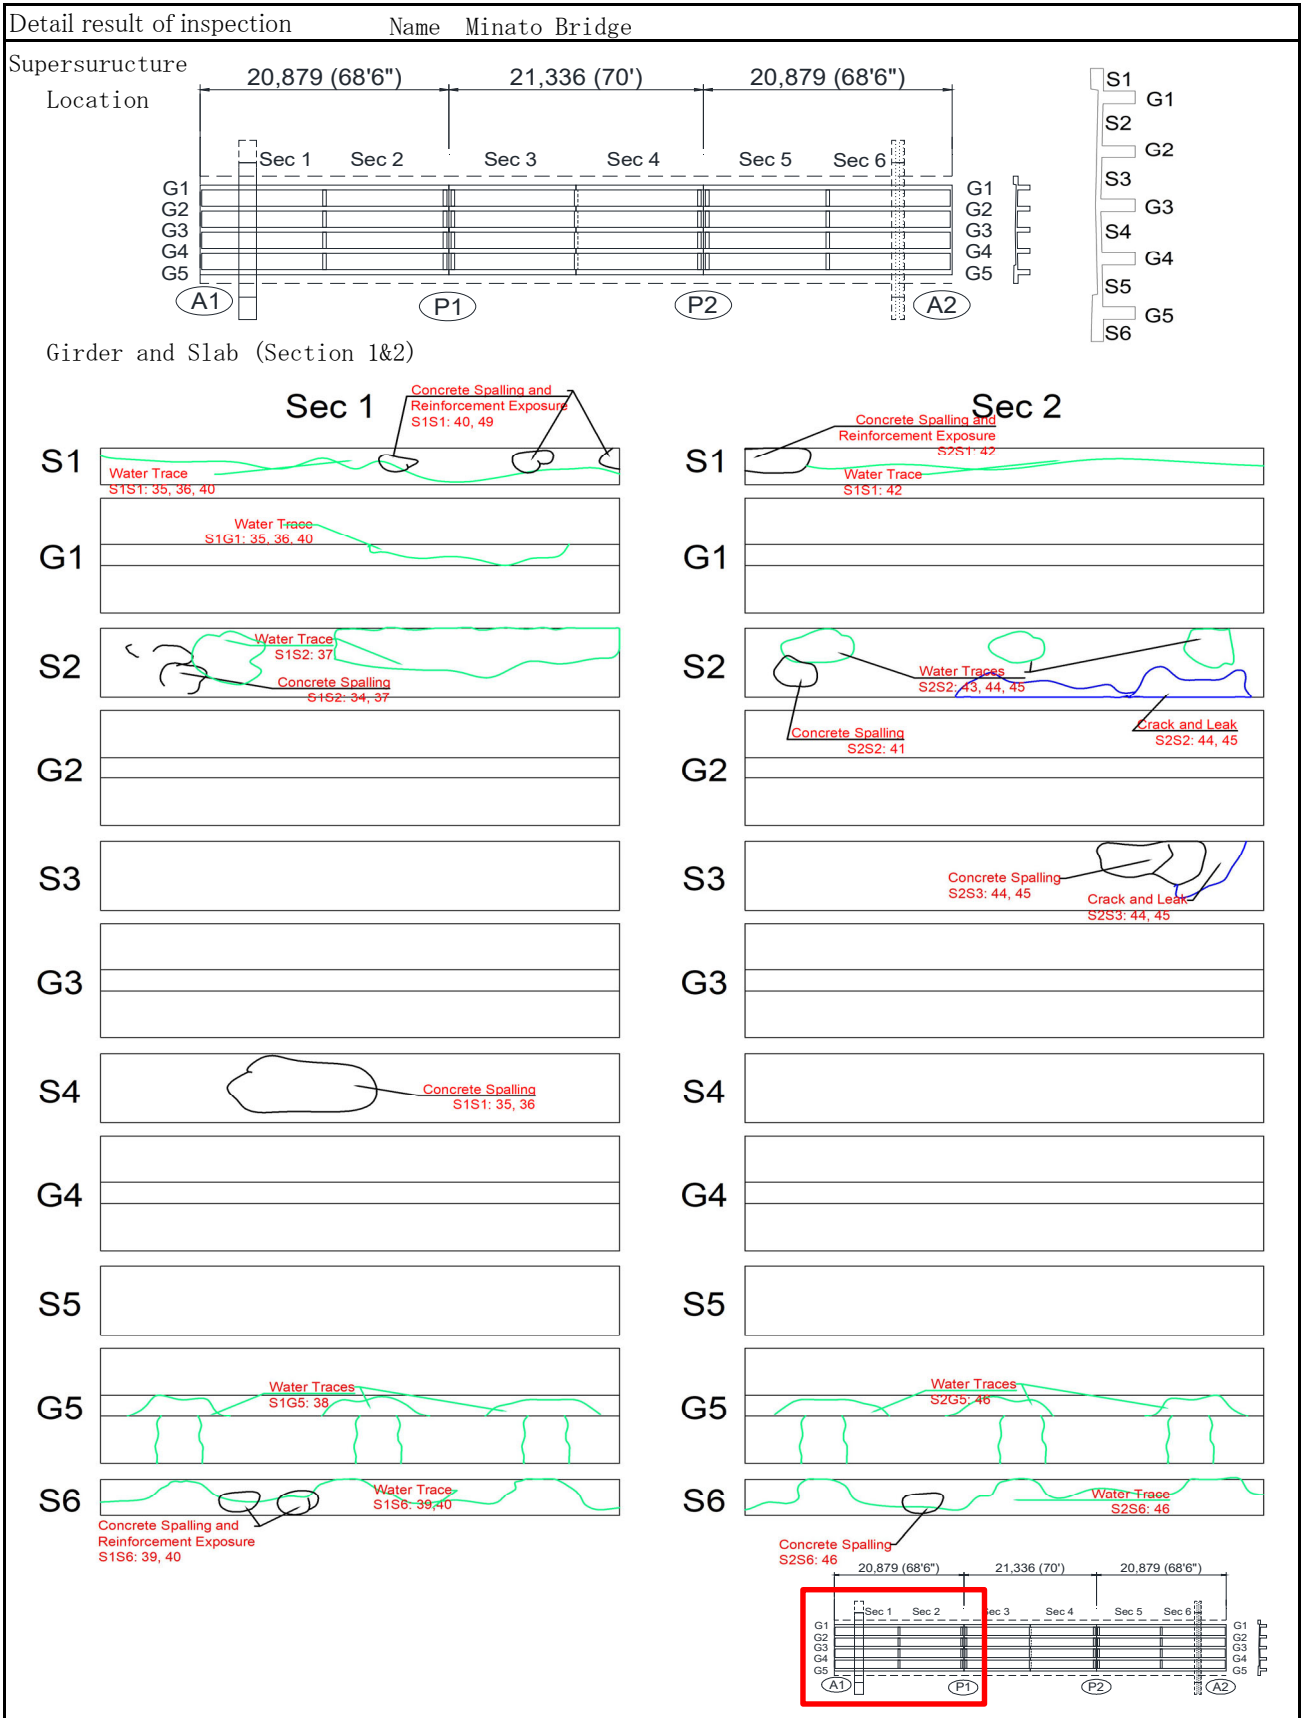
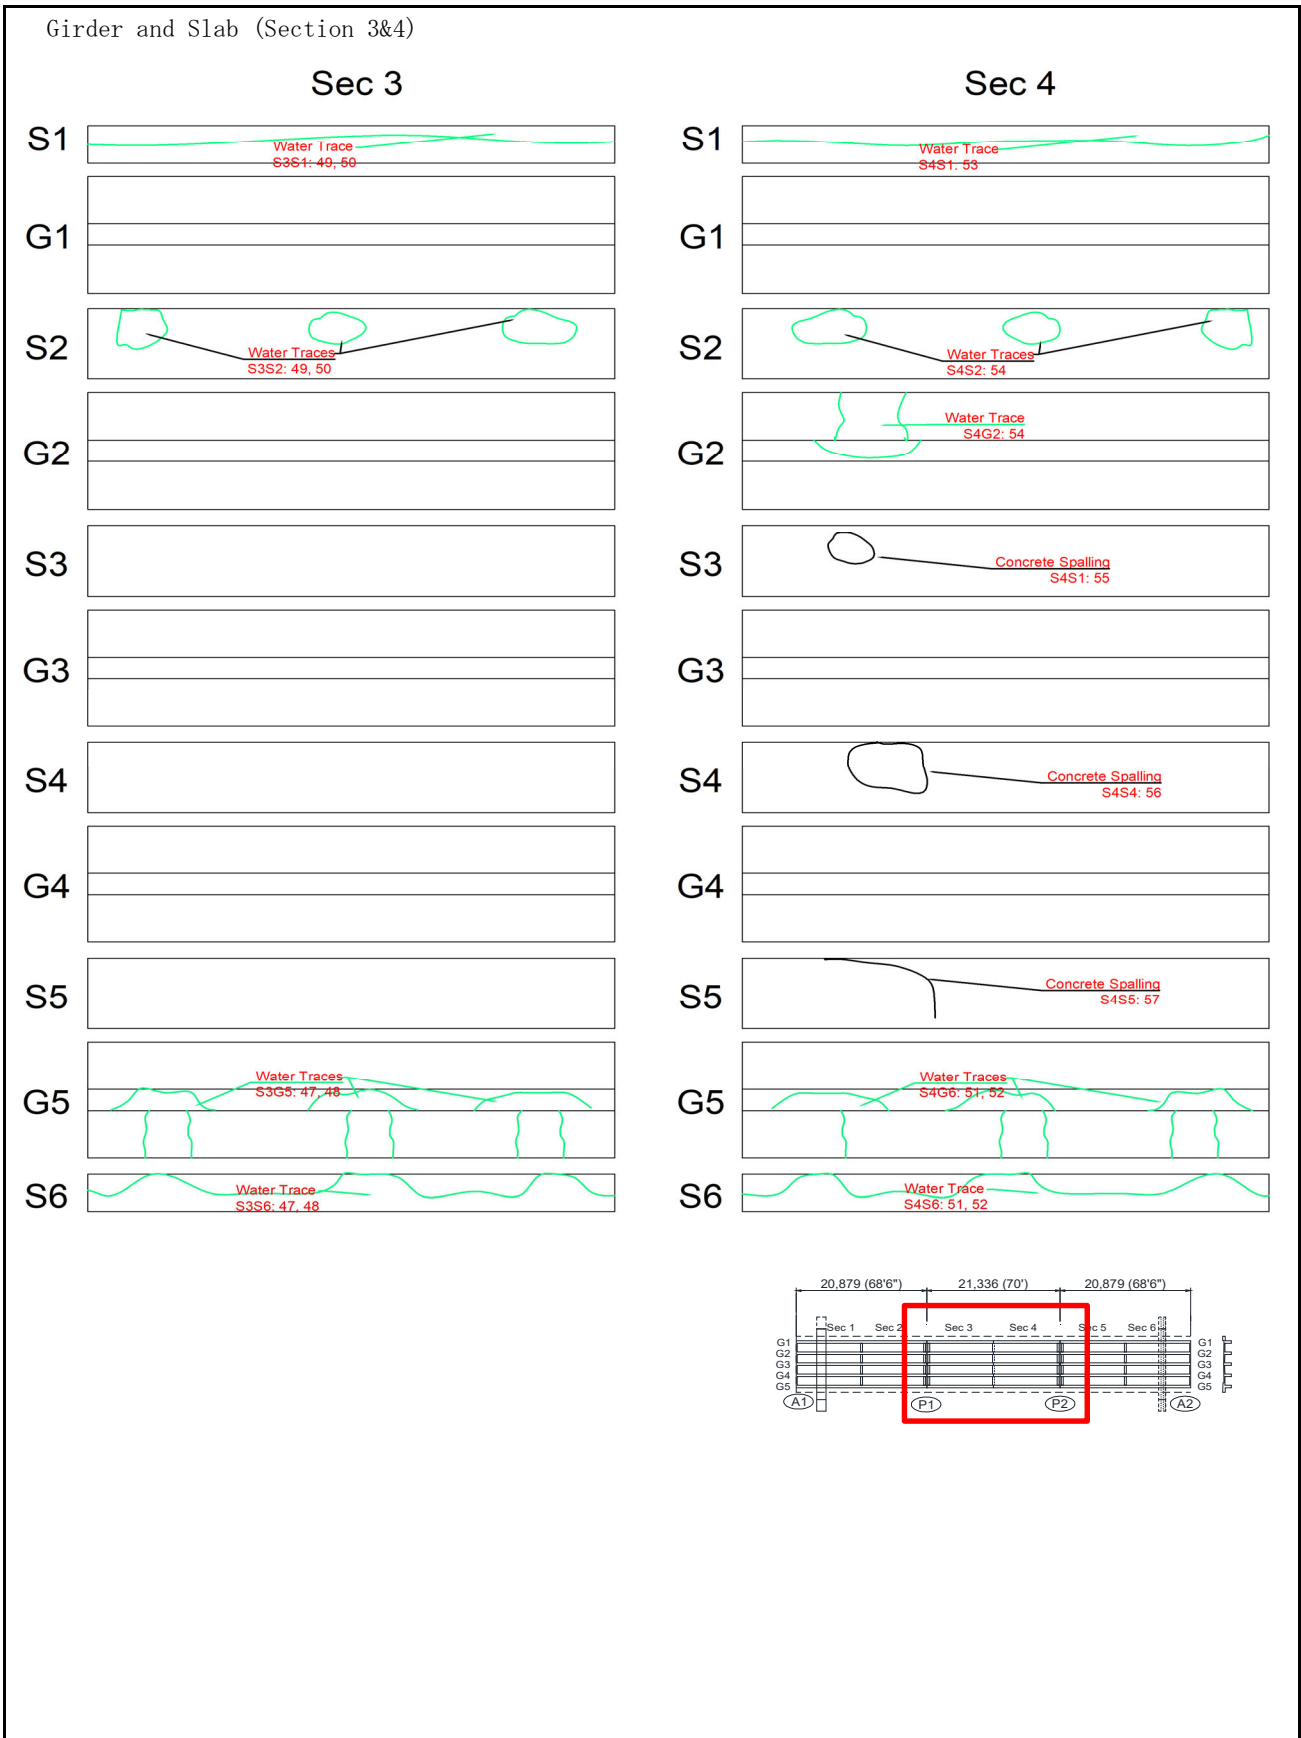
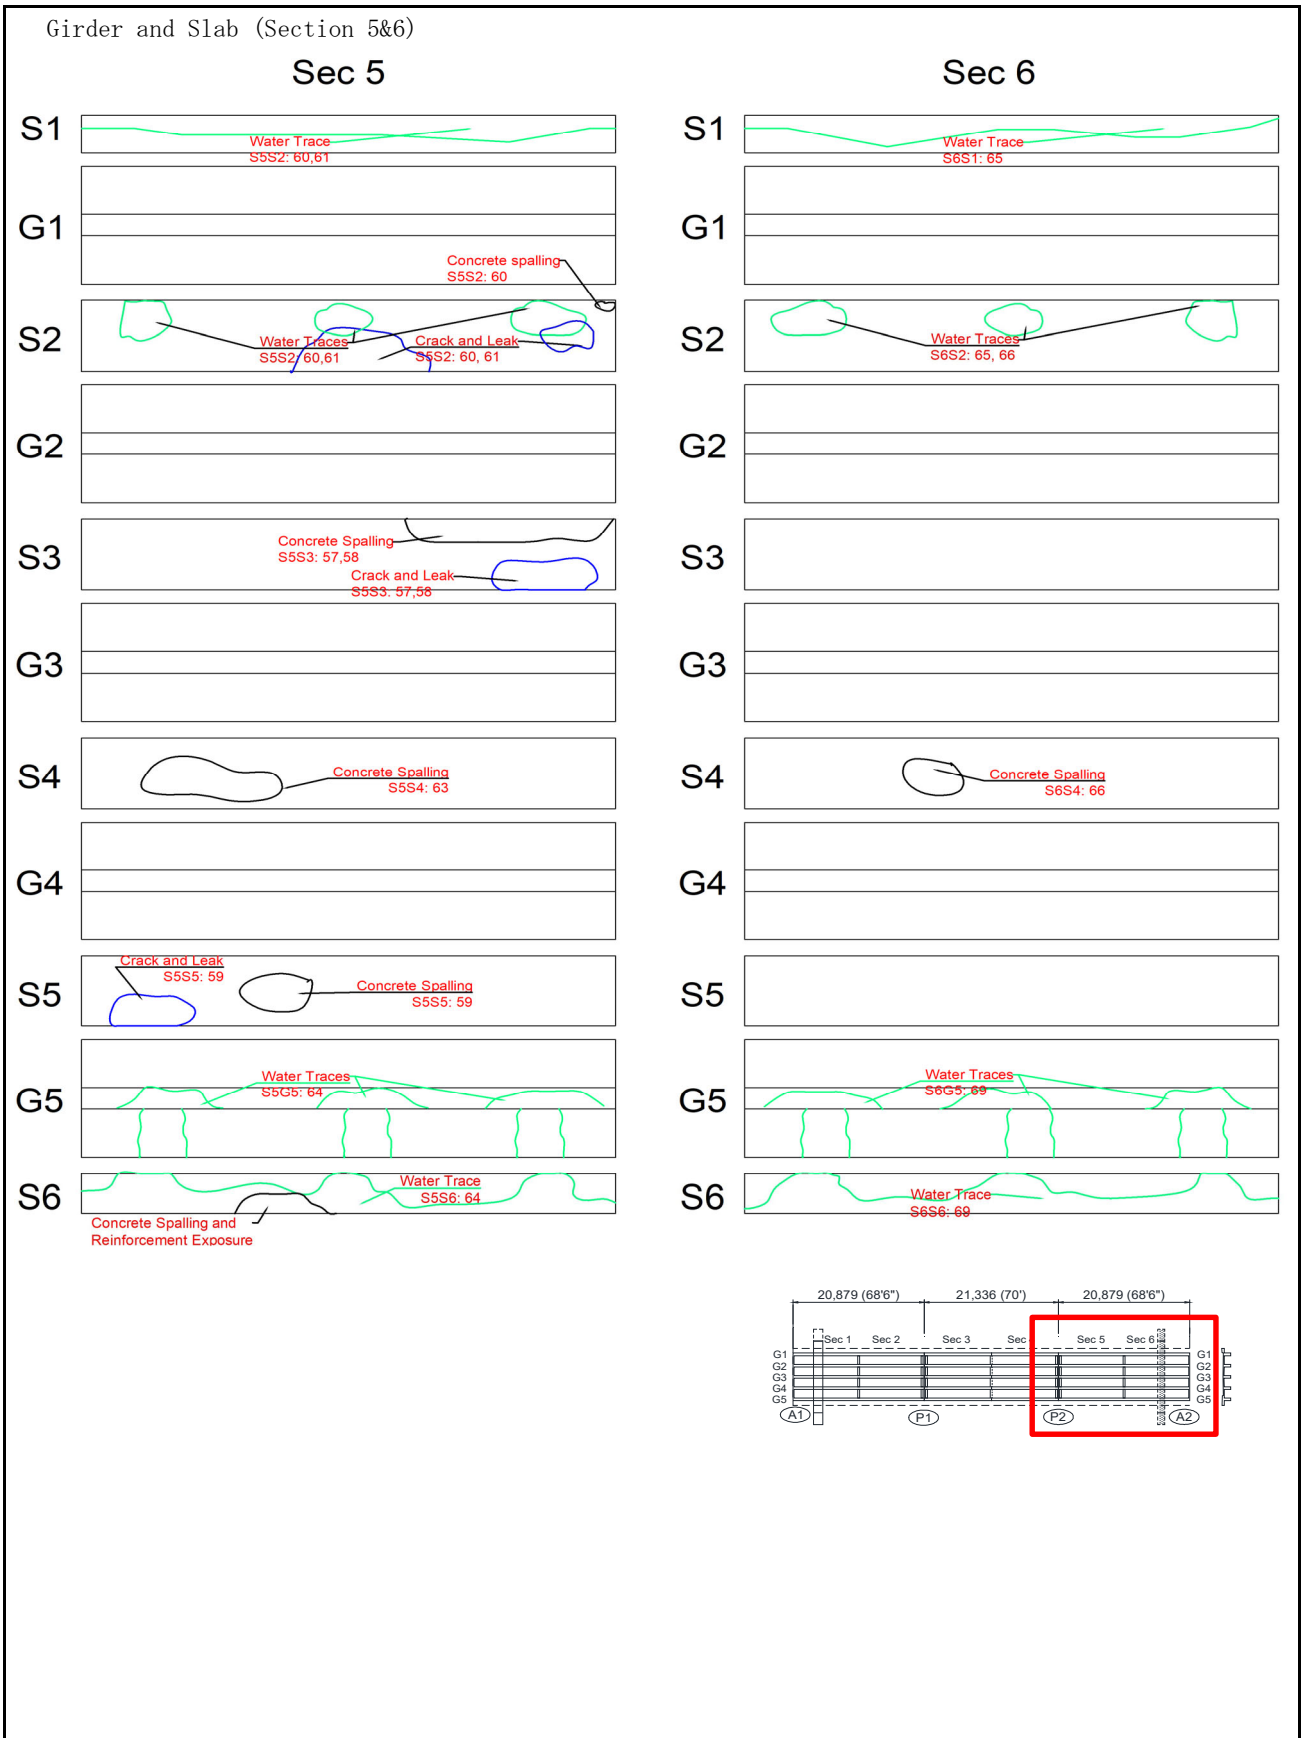
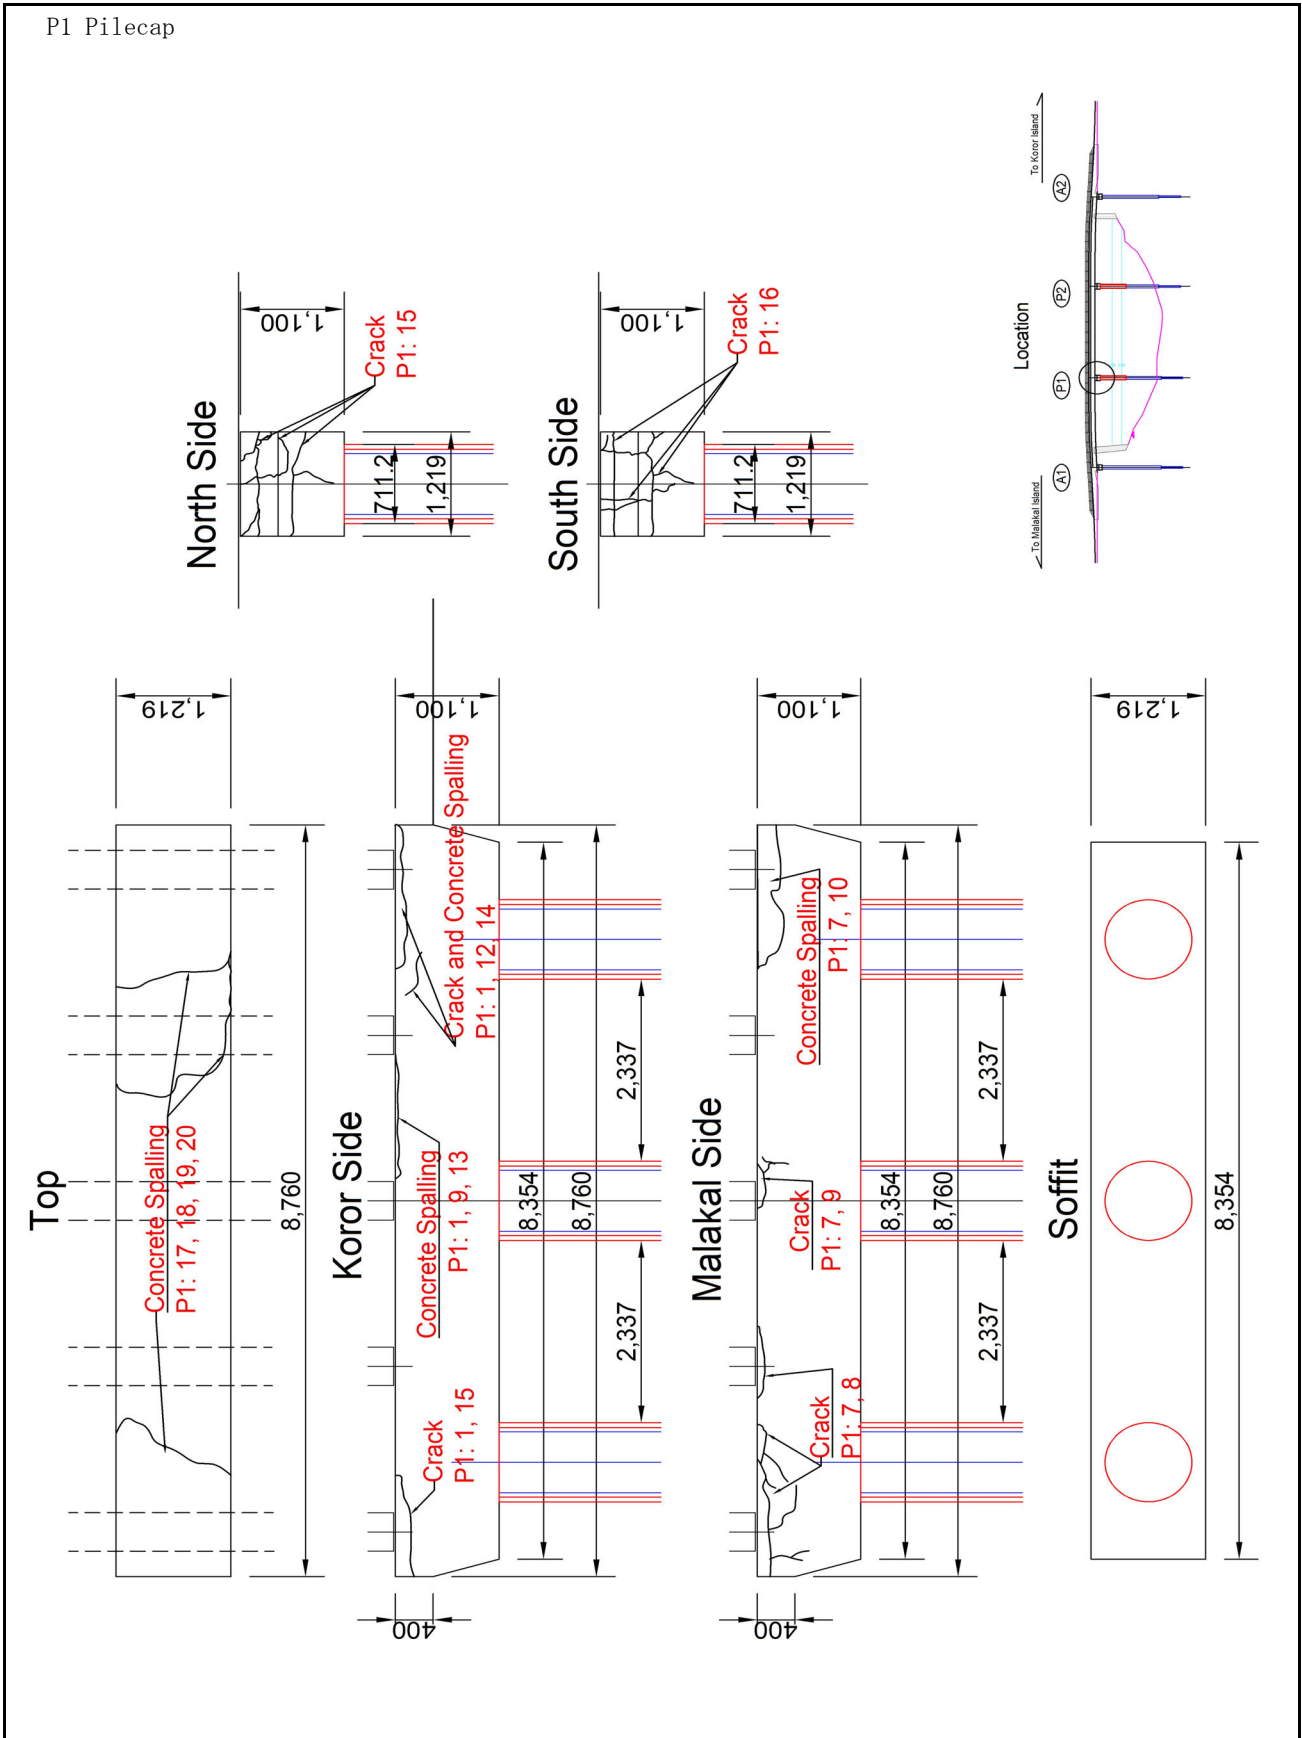
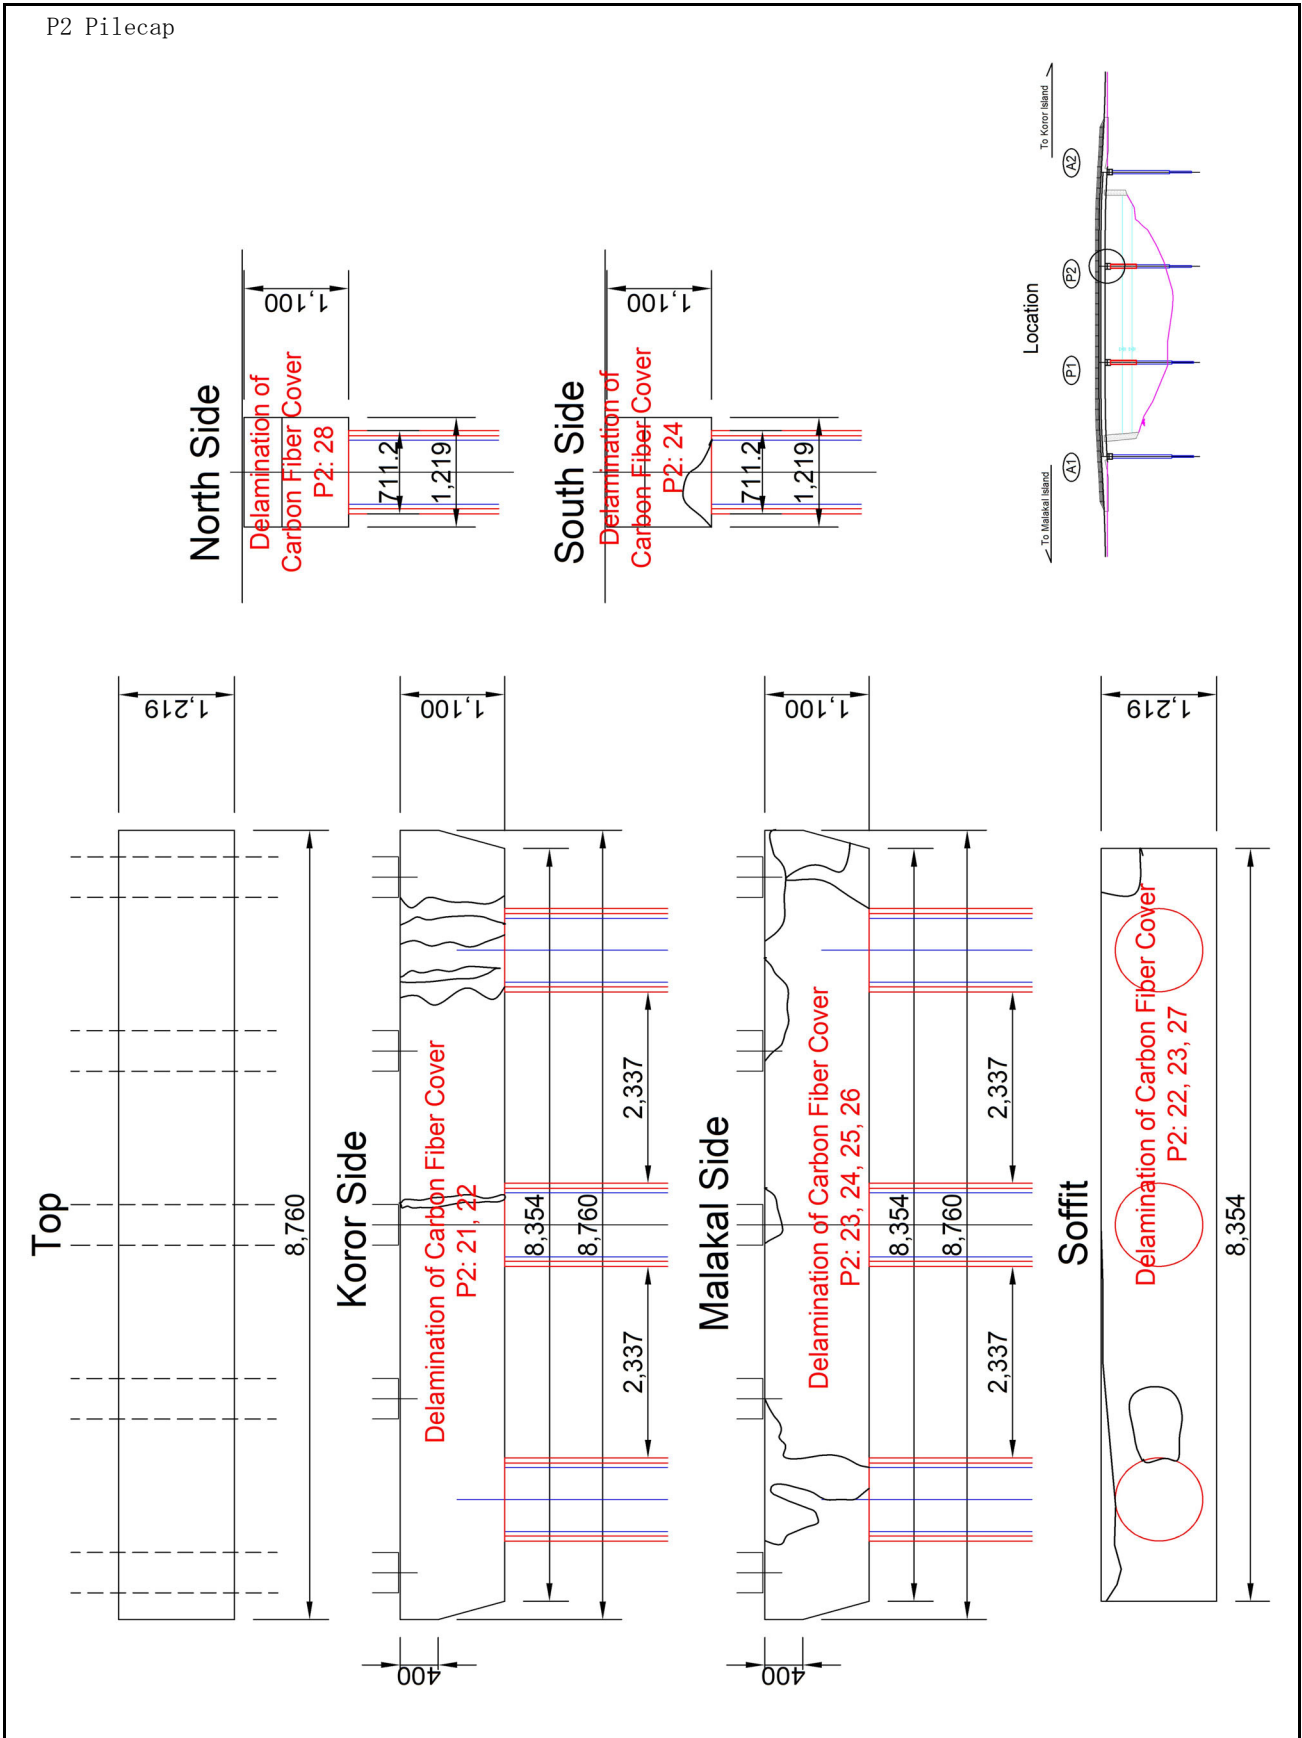
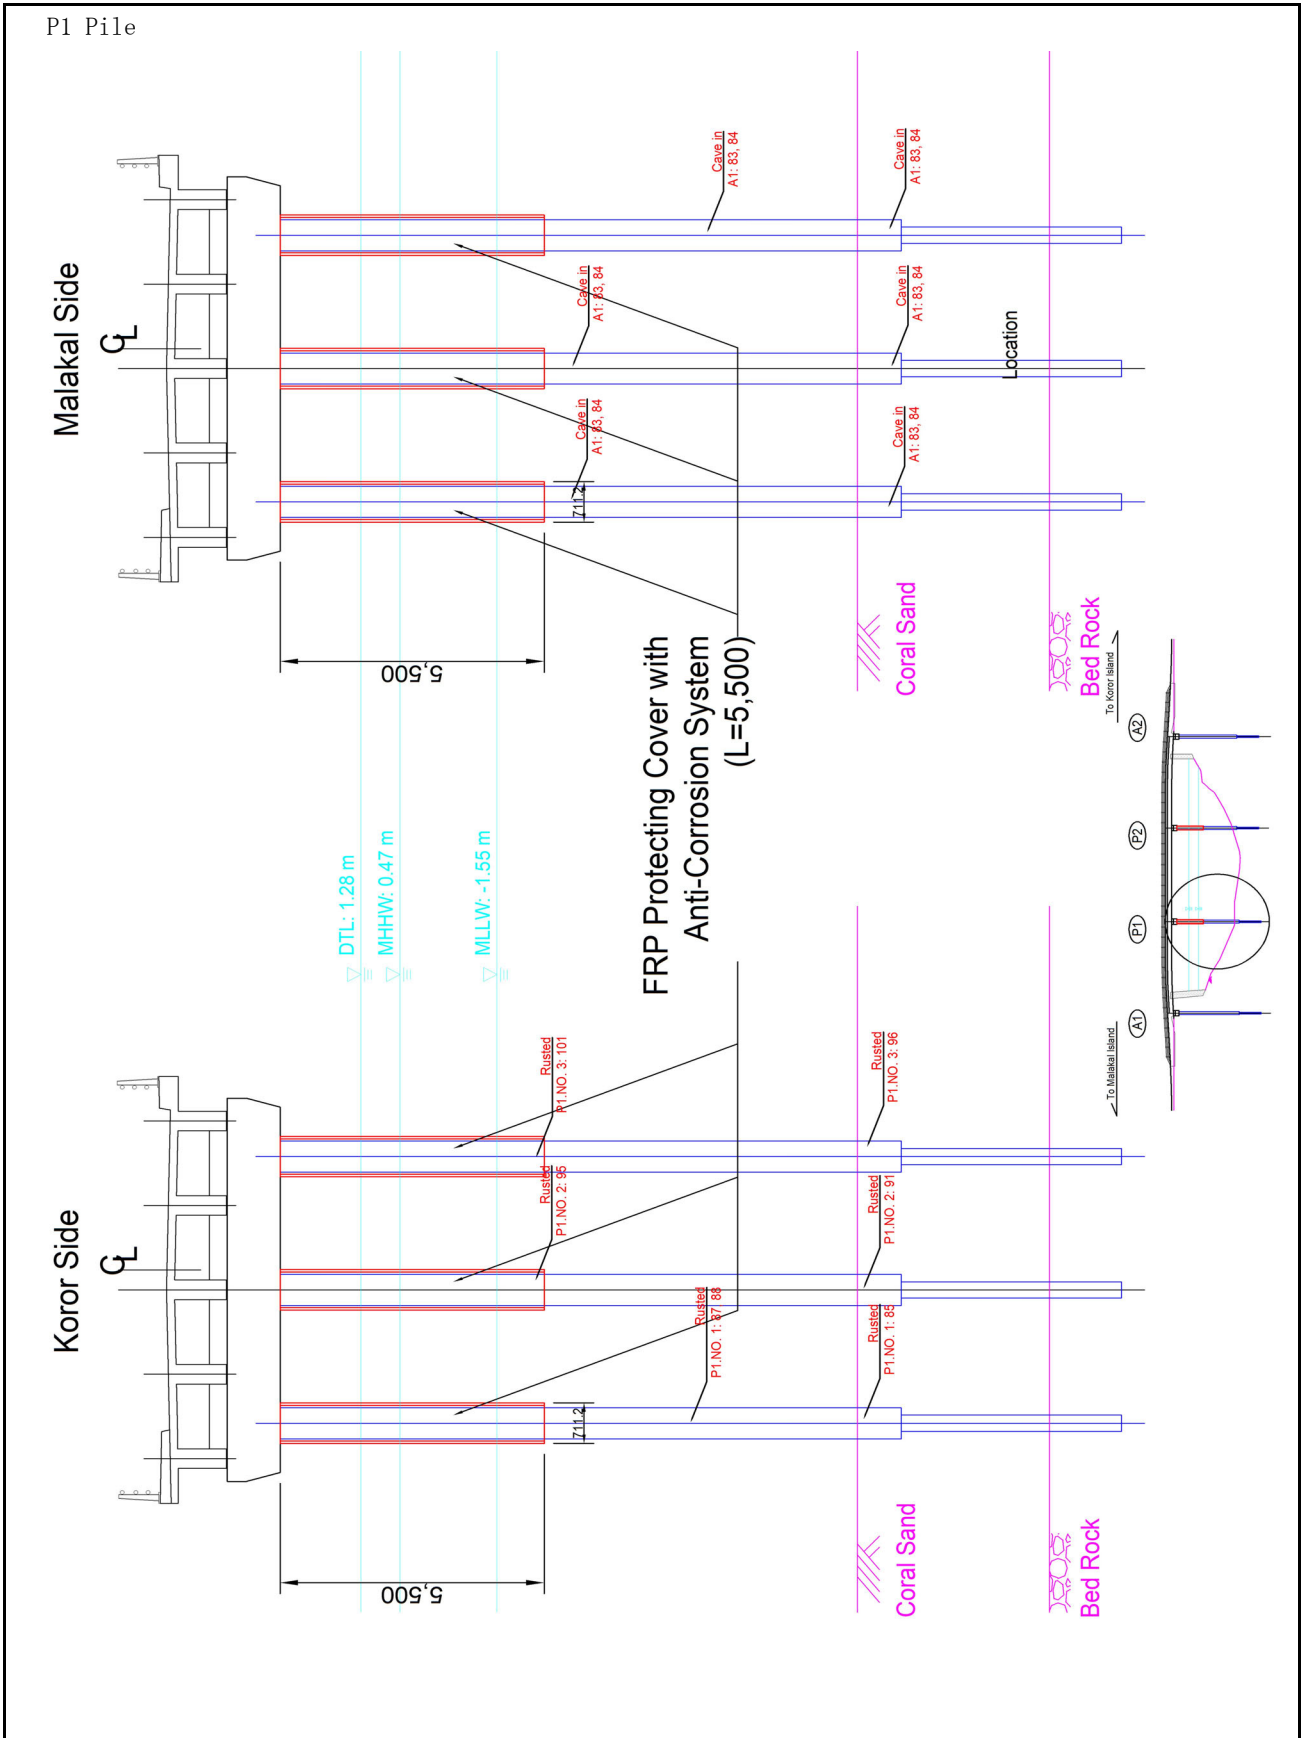
4. Damage diagram

Result		Name		Minato Bridge						
		Damage of concrete members					Others			
		(1) Cracks, Leaks, Free Lime	(2) Delamination of concrete	(3) Reinforcement exposure	(4) Reinforcement breakage	(5) Spalling of Concrete	(6) Road Surface Roughness	(7) Functional failure of the bearing	(8) Substructure deformation	Note
Girder	G1	N	N	N	N	N				
	G2	N	N	N	N	N				
	G3	N	N	N	N	N				
	G4	N	N	N	N	N				
	G5	N	N	N	N	N				
Slab	S1	Y	N	Y	N	Y				
	S2	Y	N	N	N	Y				
	S3	Y	N	N	N	Y				
	S4	N	N	N	N	Y				
	S5	Y	N	N	N	Y				
	S6	N	N	Y	N	Y				
Pilecap	P1	Y	N	N	N	Y				
	P2	N	N	N	N	N				Delamination of FRP
Pier Pile	P1	N	N	N	N	N				
	P2	N	N	N	N	N				
Abutment	A1	Y	N	N	N	Y				
	A2	Y	N	N	N	Y				
Road Surface	RS1						Y			No Pavement
Miscellaneous (Specific Damage)	Girder: Water traces Slab: Water traces RS1: Damage to the pavement - Pic 23 Pilecap P2: Delamination of Carbon Fiber Cover Pile: Rust at pile surface Road Surface: Crack and Rutting at surface, Damage at expansion joint

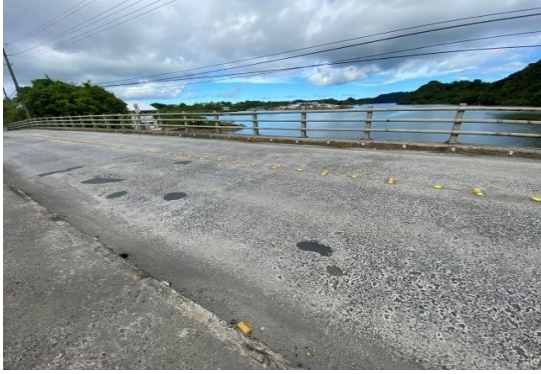
Pic No.	3	Span	A1-A2	Pic No.	4	Span	A1-A2		
Location	Road Surface (view going to Koror)				Location	Road Surface (view going to Malakal)			
Damage	(7) Rutting, (9) Patched potholes				Damage	(9) Patched potholes, (11) Edge Cracks

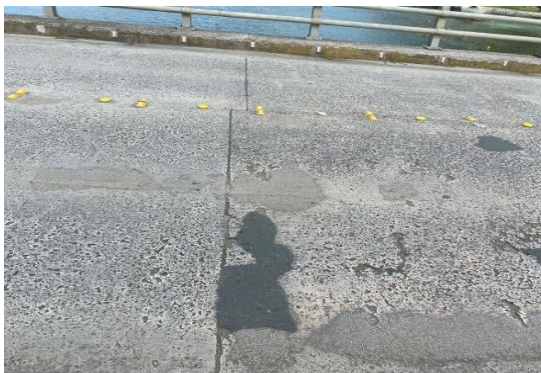
Pic No.	5	Span	A1-A2	Pic No.	6	Span	A1-A2		
Location	Road Surface (view from North)				Location	Road Surface (view from North)			
Damage	(7) Rutting, (9) Patched potholes				Damage	(7) Rutting, (8) Damaged Joint Filler

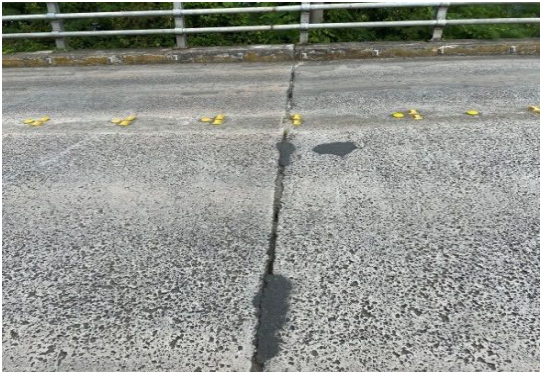
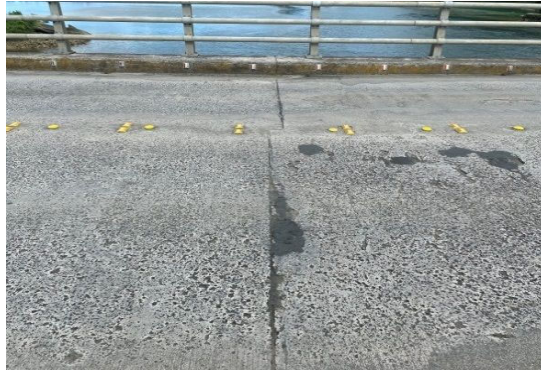
Date	20-Sep-2021				
Name		Minato Bridge		Administration		Bureau of Public Works			
Pic No.	7	Span	A1-A2	Pic No.	8	Span	A1-A2		
Location	Road Surface (view from North)			Location	Road Surface (view from North)				
Damage	(7) Rutting, (9) Patched potholes			Damage	(7) Rutting, (8) Damaged Joint Filler

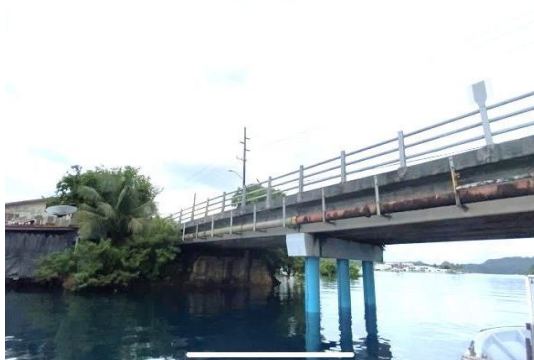
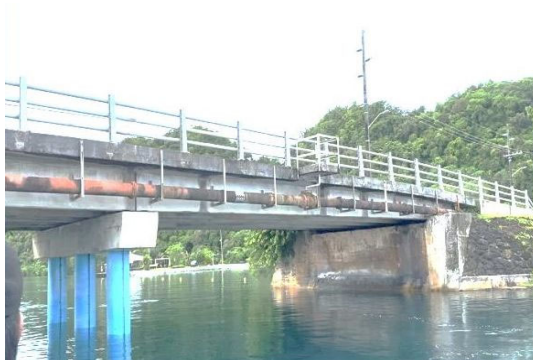
Pic No.	9	Span	1 : A1-A2		Pic No.	10	Span	1 : A1-A2	
Location	VIEW FROM NORTH, P2 to A2				Location	VIEW FROM NORTH, P1 to A1			
Damage	(8) Water Trace				Damage	(8) Water Trace

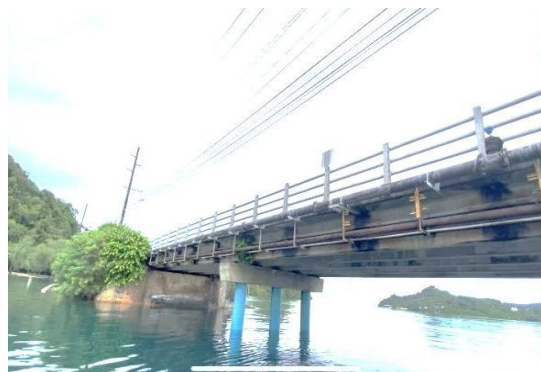
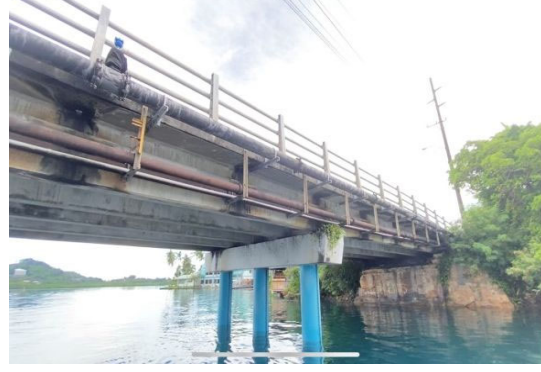
Pic No.	11	Span	1 : A1-A2		Pic No.	12	Span	1 : A1-A2	
Location	VIEW FROM SOUTH, A1 to P1				Location	VIEW FROM SOUTH, P2 to A2			
Damage	(8) Water Trace				Damage	(8) Water Trace

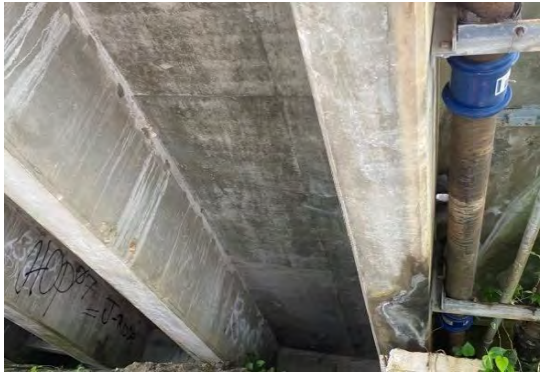
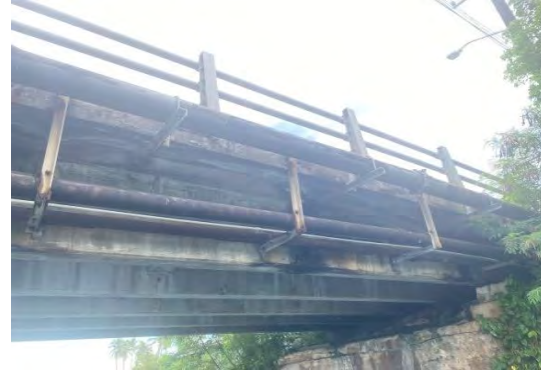
Date	20-Sep-2021				
Name		Minato Bridge			Administration	Bureau of Public Works			
Pic No.	67	Span	1 : A1-A2	Pic No.	68	Span	1 : A1-A2		
Location	SEC. 6, (S1, S2)			Location	SEC. 6, (S1, G1, View from South)				
Damage	(8) Water Trace			Damage	(3)Concrete Spalling, (8) Water Trace

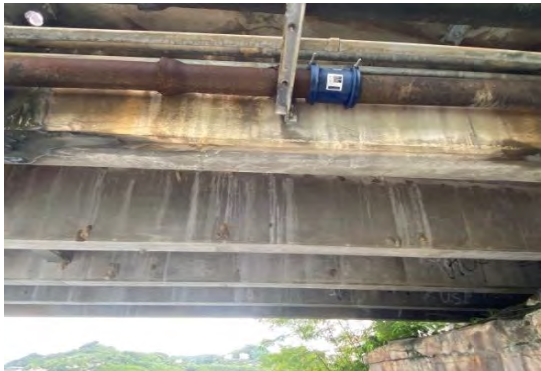
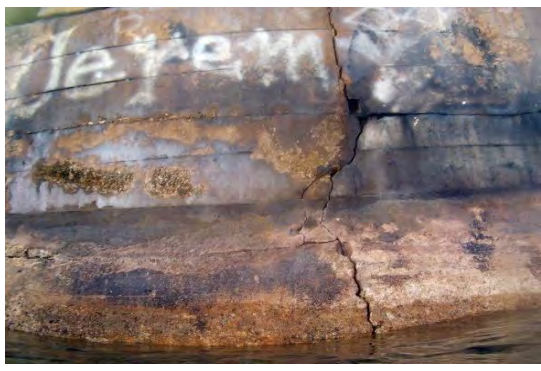
Pic No.	69	Span	1 : A1-A2	Pic No.	70	Span	1 : A1-A2		
Location	SEC. 6, (S6, G5)			Location	A2				
Damage	(3)Concrete Spalling, (8) Water Trace			Damage	(1) Cracks

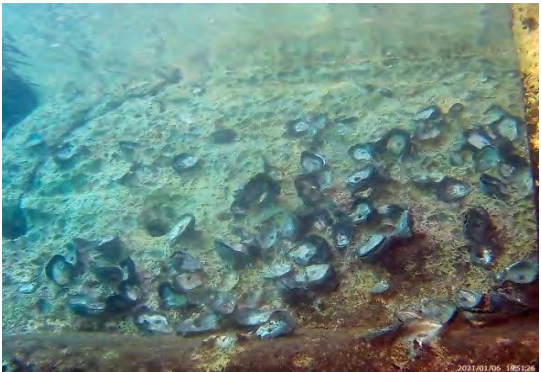
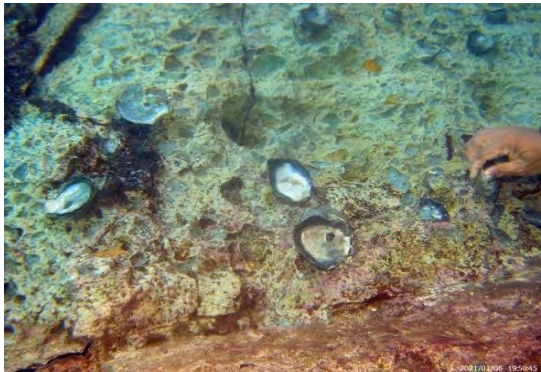
Pic No.	71	Span	1 : A1-A2	Pic No.	72	Span	1 : A1-A2		
Location	A2 (view underwater)			Location	A2 (view underwater)				
Damage	(1) Cracks			Damage	(1) Cracks

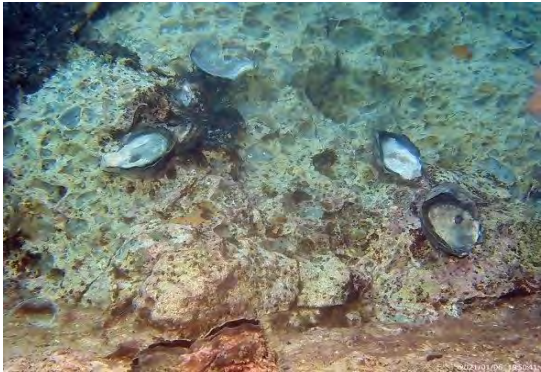
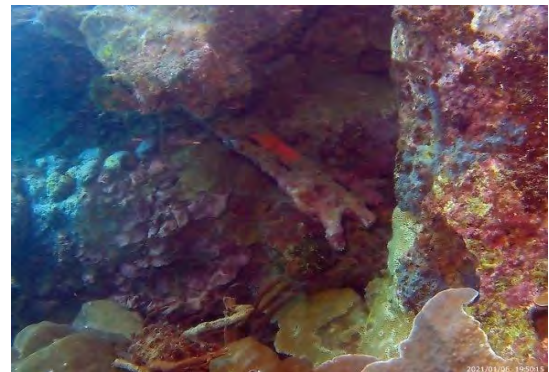
Date		20-Sep-2021	
Name		Minato Bridge		Administration		Bureau of Public Works	
Pic No.	73	Span	1 : A1-A2	Pic No.	74	Span	1 : A1-A2
Location	A2 (view underwater)			Location	A2 (view underwater)		
Damage	(1) Cracks			Damage	(13) Cave in

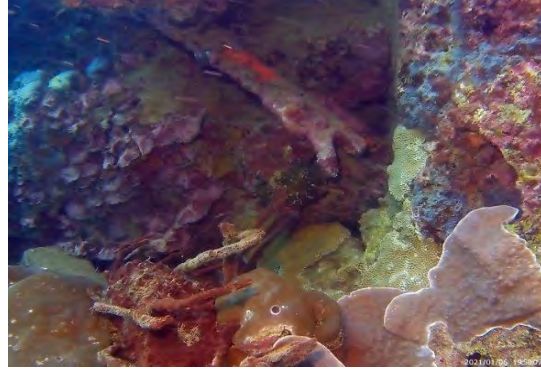
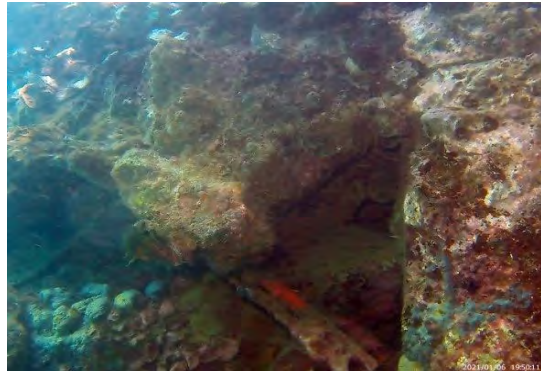
Pic No.	75	Span	1 : A1-A2	Pic No.	76	Span	1 : A1-A2
Location	A2 (view underwater)			Location	A2 (view underwater)		
Damage	(13) Cave in			Damage	(13) Cave in

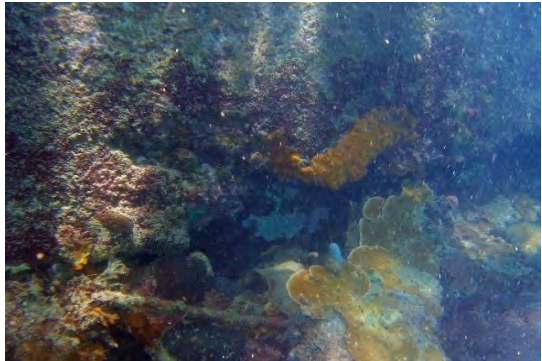
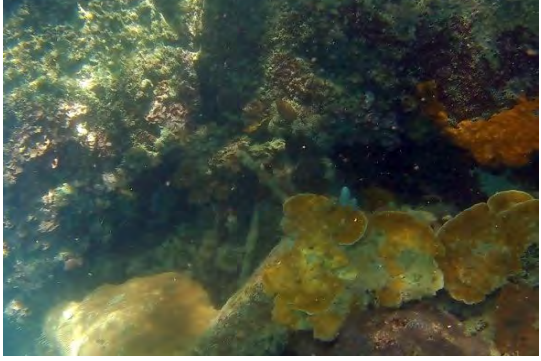
Pic No.	77	Span	1 : A1-A2	Pic No.	78	Span	1 : A1-A2
Location	A2 (view underwater)			Location	A2 (view underwater)		
Damage	(13) Cave in			Damage	(13) Cave in

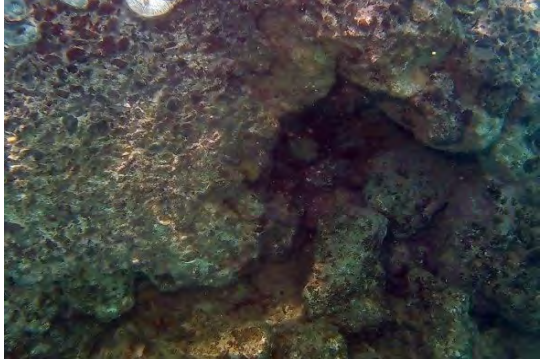
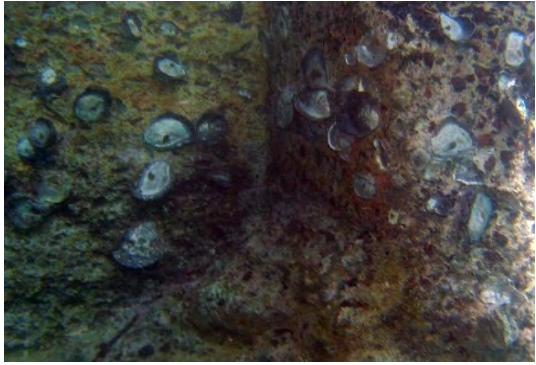
Date	20-Sep-2021				
Name		Minato Bridge			Administration	Bureau of Public Works			
Pic No.	79	Span	1 : A1-A2	Pic No.	80	Span	1 : A1-A2		
Location	A2 (view underwater)			Location	A2 (view underwater)				
Damage	(13) Scouring			Damage	(1) Cracks

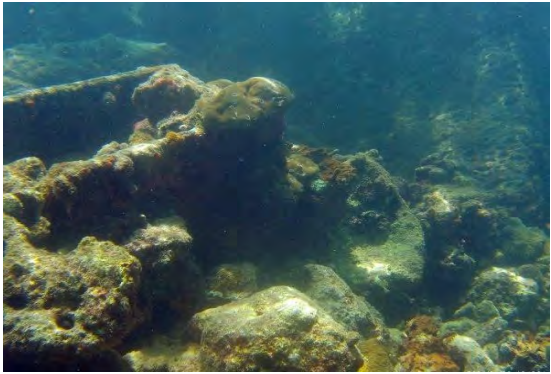
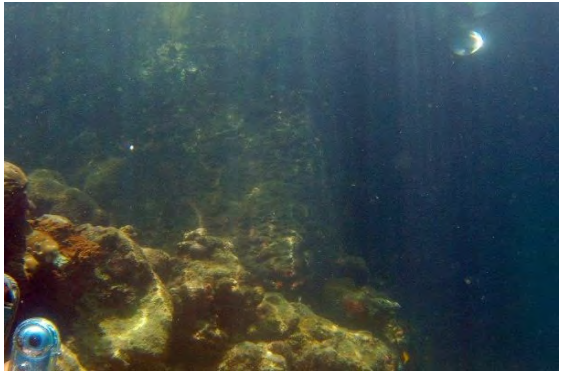
Pic No.	81	Span	1 : A1-A2	Pic No.	82	Span	1 : A1-A2		
Location	A1 (view underwater)			Location	A1 (view underwater)				
Damage	(13) Cave in			Damage	(13) Cave in

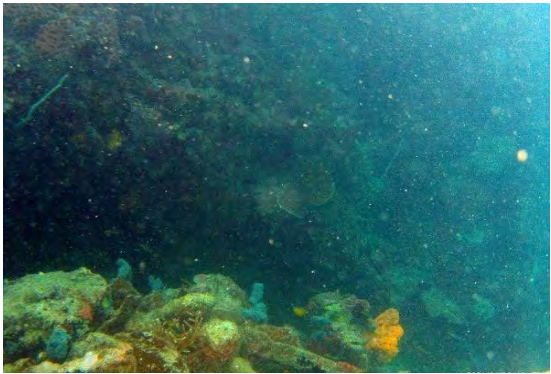
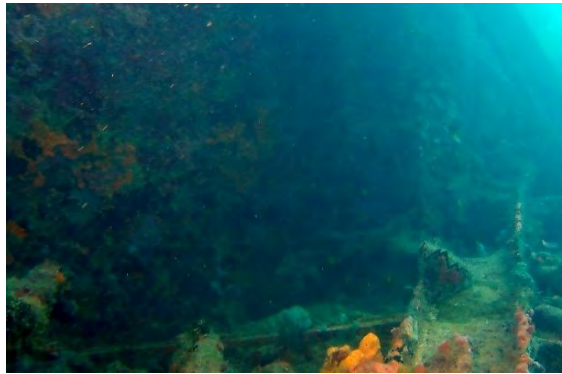
Pic No.	83	Span	1 : A1-A2	Pic No.	84	Span	1 : A1-A2		
Location	A1 (view underwater)			Location	A1 (view underwater)				
Damage	(13) Cave in			Damage	(13) Cave in

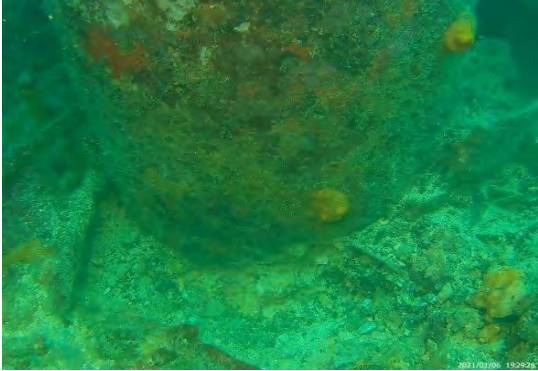
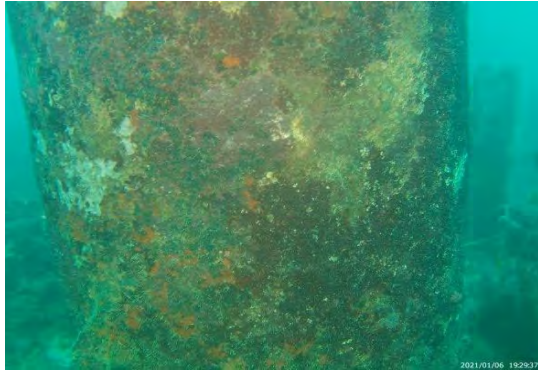
Date	20-Sep-2021			
Name		Minato Bridge		Administration	Bureau of Public Works			
Pic No.	85	Span	1 : A1-A2	Pic No.	86	Span	1 : A1-A2	
Location	P1 NO. 1(view underwater)			Location	P1 NO. 1(view underwater)			
Damage	(14) Rusted			Damage	(14) Rusted

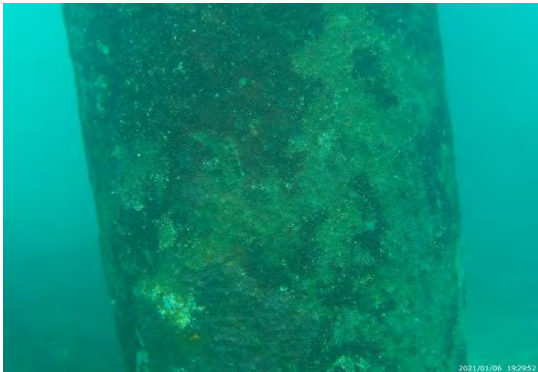
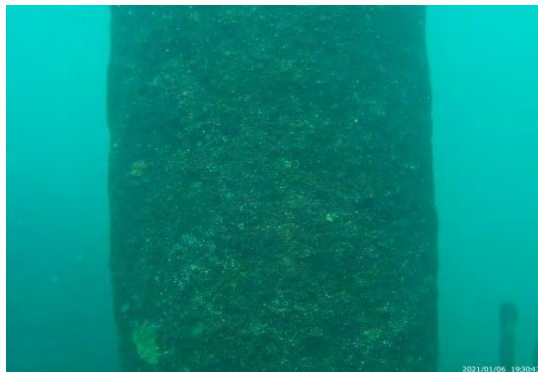
Pic No.	87	Span	1 : A1-A2	Pic No.	88	Span	1 : A1-A2	
Location	P1 NO. 1(view underwater)			Location	P1 NO. 1(view underwater)			
Damage	(14) Rusted			Damage	(14) Rusted

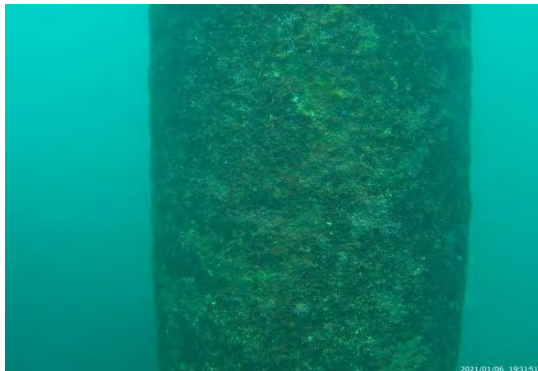
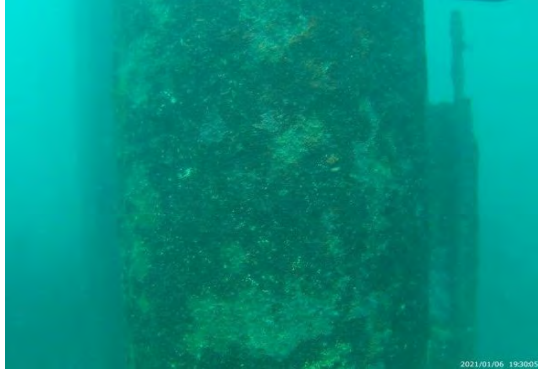
Pic No.	89	Span	1 : A1-A2	Pic No.	90	Span	1 : A1-A2	
Location	P1 NO. 1(view underwater)			Location	P1 NO. 1(view underwater)			
Damage	(14) Rusted			Damage	(14) Rusted

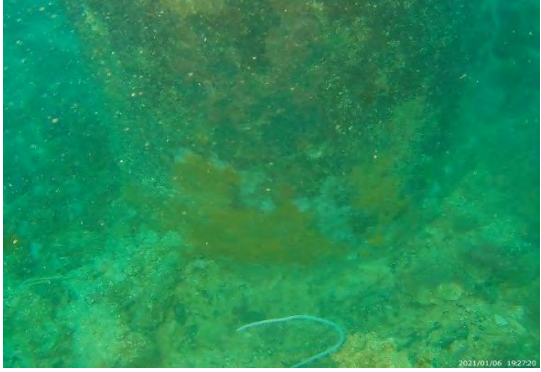
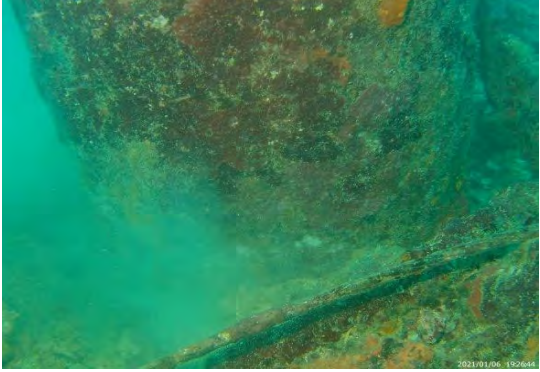
Date	20-Sep-2021				
Name		Minato Bridge			Administration	Bureau of Public Works			
Pic No.	91	Span	1 : A1-A2		Pic No.	92	Span	1 : A1-A2	
Location	P1 NO. 2(view underwater)				Location	P1 NO. 2(view underwater)			
Damage	(14) Rusted				Damage	(14) Rusted

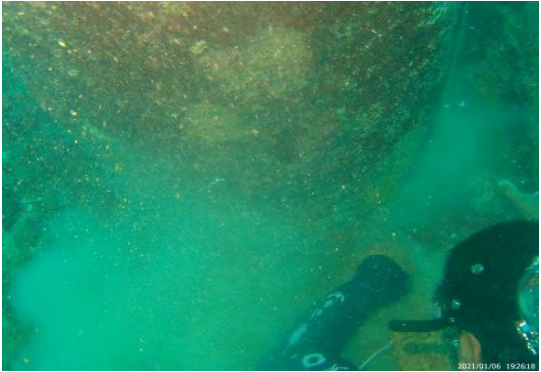
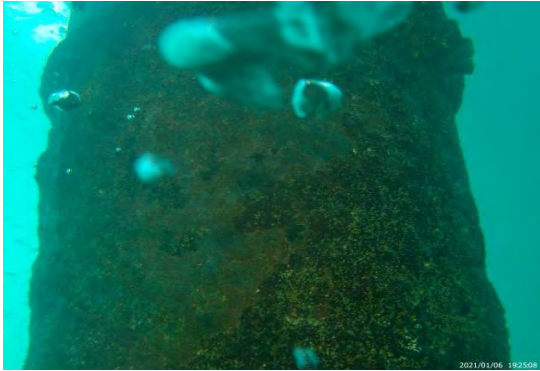
Pic No.	93	Span	1 : A1-A2		Pic No.	94	Span	1 : A1-A2	
Location	P1 NO. 2(view underwater)				Location	P1 NO. 2(view underwater)			
Damage	(14) Rusted				Damage	(14) Rusted

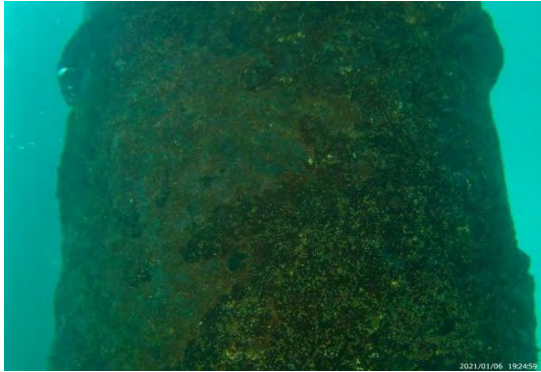
Pic No.	95	Span	1 : A1-A2		Pic No.	96	Span	1 : A1-A2	
Location	P1 NO. 2(view underwater)				Location	P1 NO. 3(view underwater)			
Damage	(14) Rusted				Damage	(14) Rusted

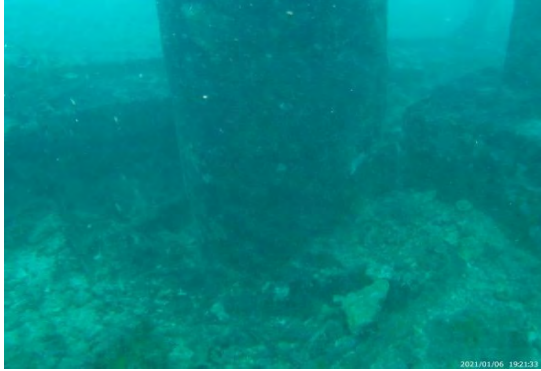
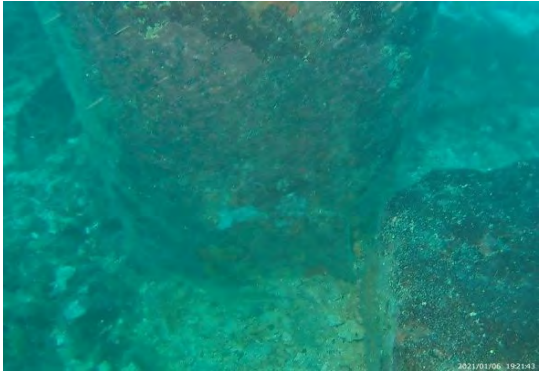
Date	20-Sep-2021			
Name		Minato Bridge		Administration	Bureau of Public Works			
Pic No.	97	Span	1 : A1-A2	Pic No.	98	Span	1 : A1-A2	
Location	P1 NO. 3(view underwater)			Location	P1 NO. 3(view underwater)			
Damage	(14) Rusted			Damage	(14) Rusted
