パラオ共和国
橋梁セクター情報収集・確認調査
報告書

2022年1月

独立行政法人 国際協力機構（JICA）
パシフィックコンサルタンツ株式会社

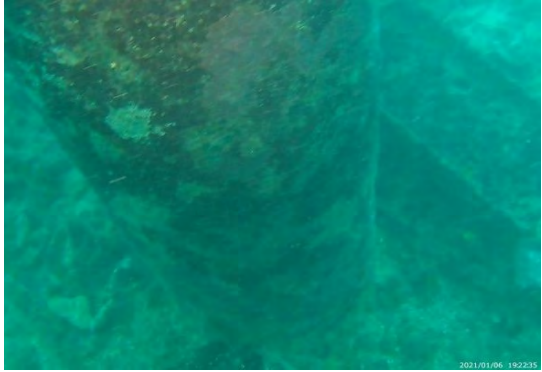
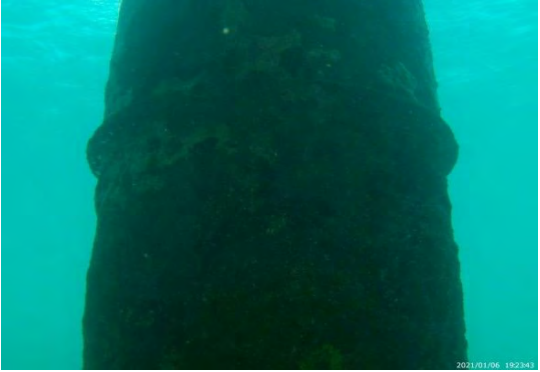
Pic No.	99	Span	1 : A1-A2	Pic No.	100	Span	1 : A1-A2	
Location	P1 NO. 3(view underwater)			Location	P1 NO. 3(view underwater)			
Damage	(14) Rusted			Damage	(14) Rusted

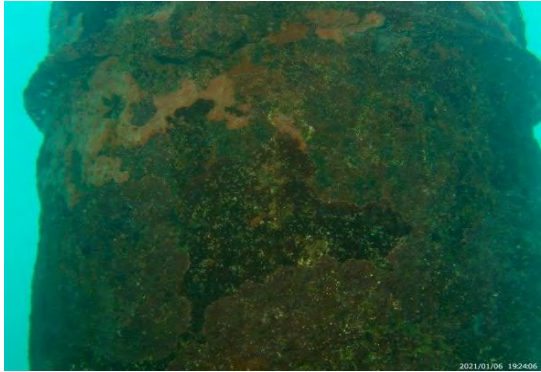
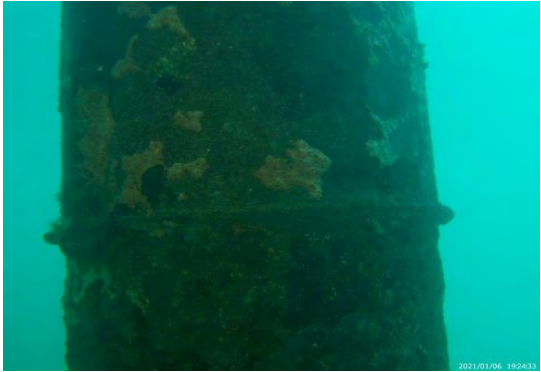
Pic No.	101	Span	1 : A1-A2	Pic No.	102	Span	1 : A1-A2	
Location	P1 NO. 3(view underwater)			Location	P1 NO. 3(view underwater)			
Damage	(14) Rusted			Damage	(14) Rusted

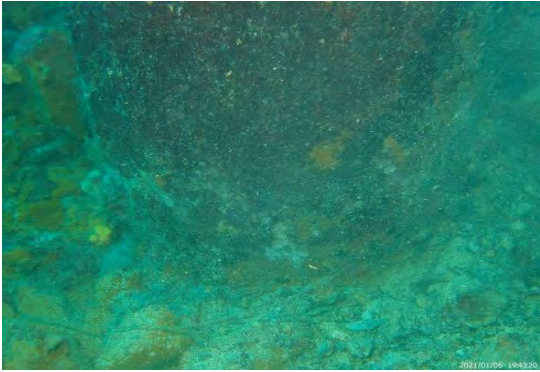
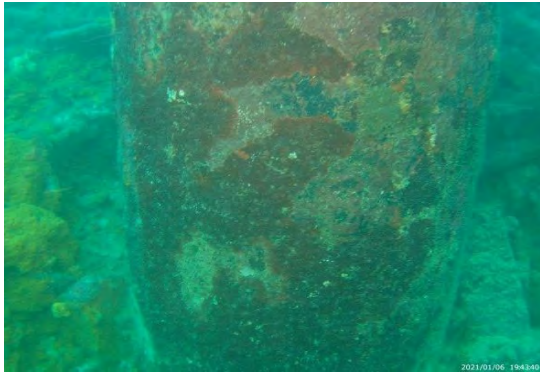
Date	20-Sep-2021				
Name		Minato Bridge			Administration	Bureau of Public Works			
Pic No.	103	Span	1 : A1-A2	Pic No.	104	Span	1 : A1-A2		
Location	P2 NO. 1(view underwater)			Location	P2 NO. 1(view underwater)				
Damage	(14) Rusted			Damage	(14) Rusted

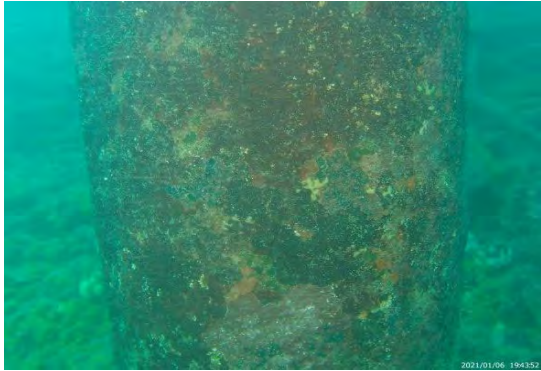
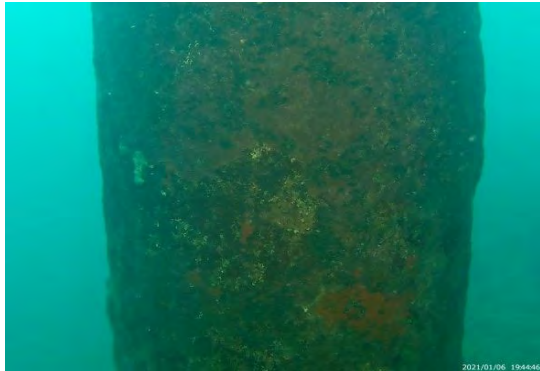
Pic No.	105	Span	1 : A1-A2	Pic No.	106	Span	1 : A1-A2		
Location	P2 NO. 1(view underwater)			Location	P2 NO. 1(view underwater)				
Damage	(14) Rusted			Damage	(14) Rusted

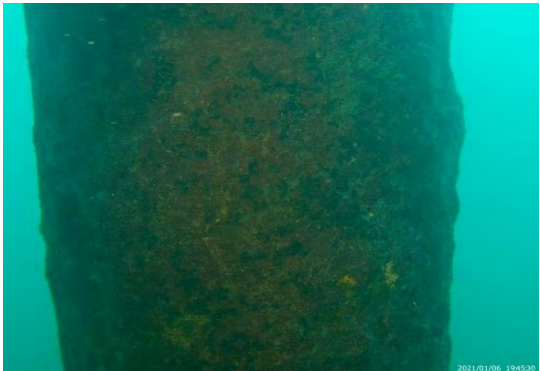
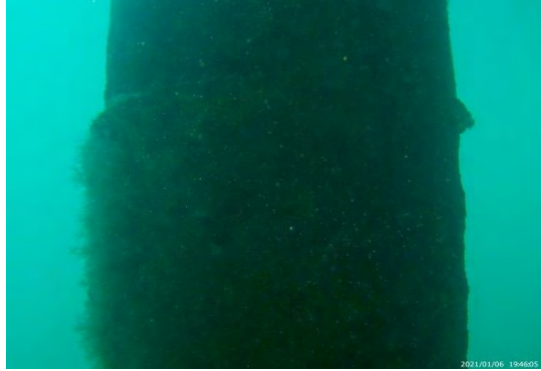
Pic No.	107	Span	1 : A1-A2	Pic No.	108	Span	1 : A1-A2		
Location	P2 NO. 1(view underwater)			Location	P2 NO. 1(view underwater)				
Damage	(14) Rusted			Damage	(14) Rusted

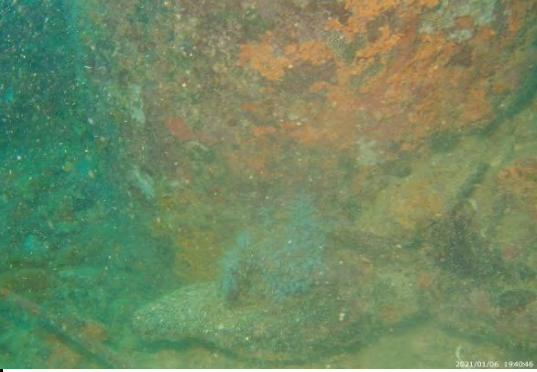
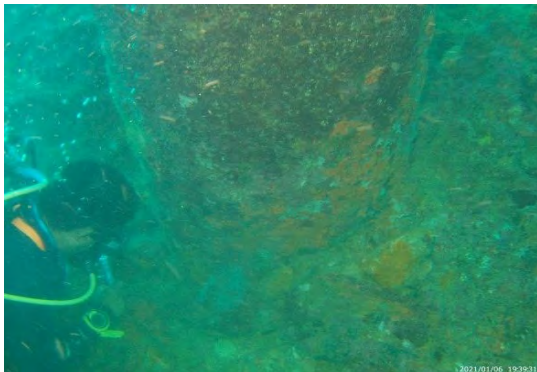
Date	20-Sep-2021			
Name		Minato Bridge		Administration	Bureau of Public Works			
Pic No.	109	Span	1 : A1-A2	Pic No.	110	Span	1 : A1-A2	
Location	P2 NO. 2(view underwater)			Location	P2 NO. 2(view underwater)			
Damage	(14) Rusted			Damage	(14) Rusted

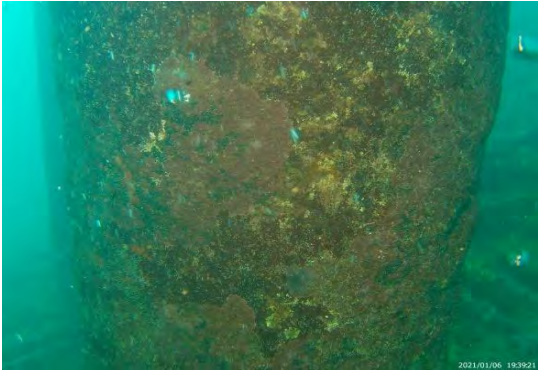
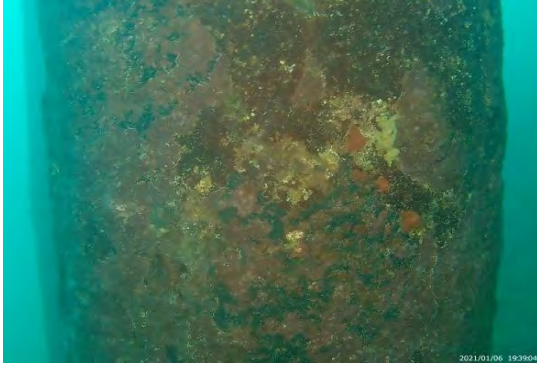
Pic No.	111	Span	1 : A1-A2	Pic No.	112	Span	1 : A1-A2	
Location	P2 NO. 2(view underwater)			Location	P2 NO. 2(view underwater)			
Damage	(14) Rusted			Damage	(14) Rusted

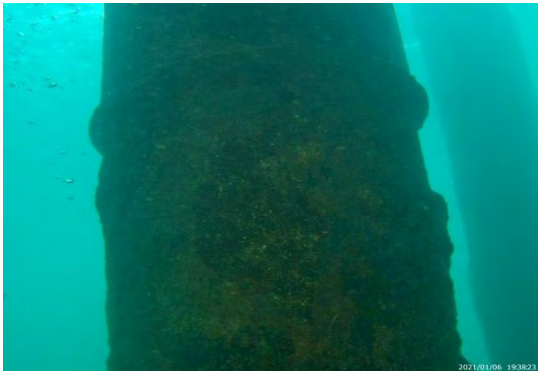
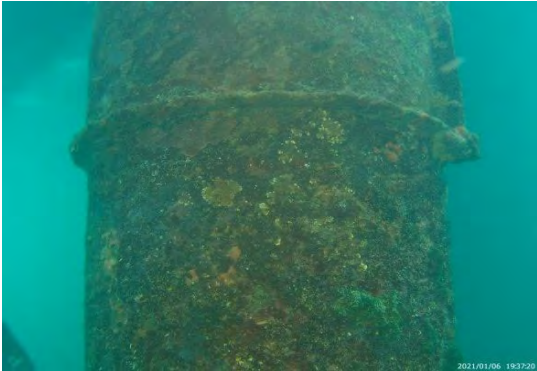
Pic No.	113	Span	1 : A1-A2	Pic No.	114	Span	1 : A1-A2	
Location	P2 NO. 2(view underwater)			Location	P2 NO. 2(view underwater)			
Damage	(14) Rusted			Damage	(14) Rusted

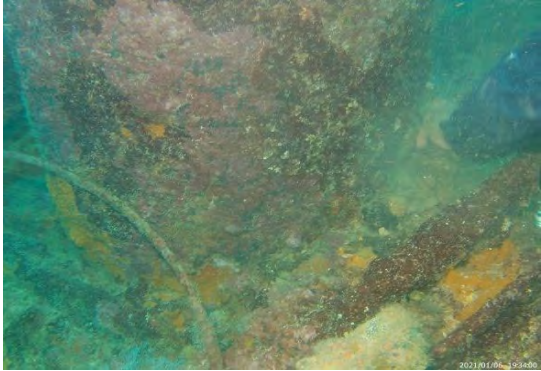
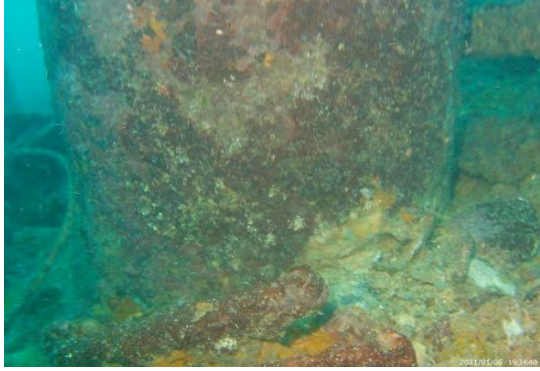
Date	20-Sep-2021			
Name		Minato Bridge		Administration	Bureau of Public Works			
Pic No.	115	Span	1 : A1-A2	Pic No.	116	Span	1 : A1-A2	
Location	P2 NO. 3(view underwater)			Location	P2 NO. 3(view underwater)			
Damage	(14) Rusted			Damage	(14) Rusted

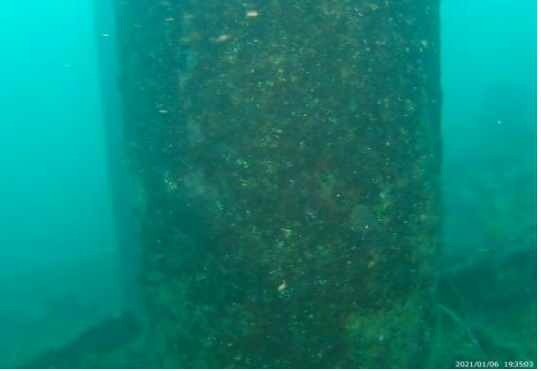
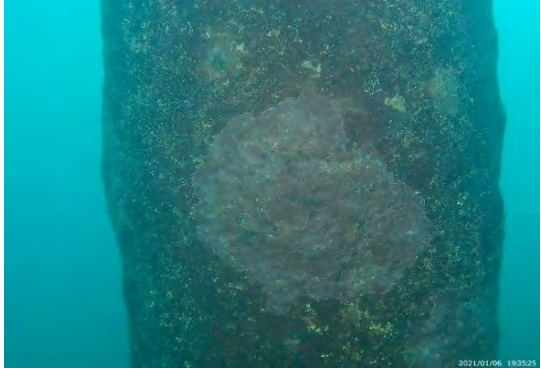
Pic No.	117	Span	1 : A1-A2	Pic No.	118	Span	1 : A1-A2	
Location	P2 NO. 3(view underwater)			Location	P2 NO. 3(view underwater)			
Damage	(14) Rusted			Damage	(14) Rusted

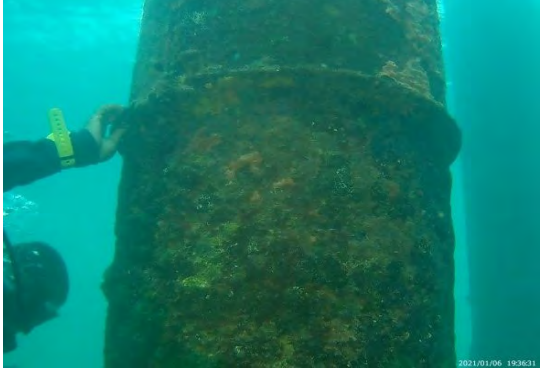
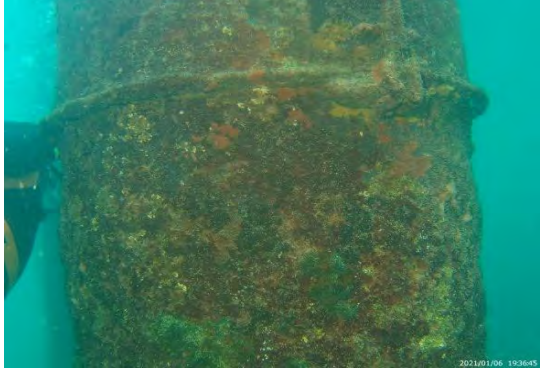
Pic No.	119	Span	1 : A1-A2	Pic No.	120	Span	1 : A1-A2	
Location	P2 NO. 3(view underwater)			Location	P2 NO. 3(view underwater)			
Damage	(14) Rusted			Damage	(14) Rusted

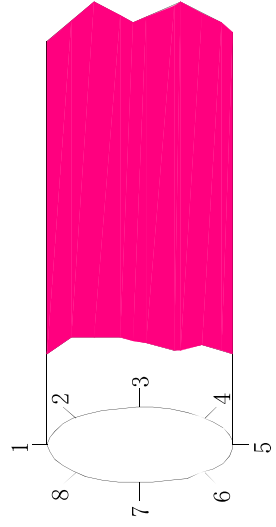
No.	供試体番号	試験条件	中性化深さ (mm)								平均値	最大値	備考
			1	2	3	4	5	6	7	8			
1	MiB-Xbeam 1	コア表面											測定不可 ※1
2	MiB-Xbeam 2	"	19.0	19.0	20.0	18.5	17.0	19.0	19.5	18.0	18.8	21.0	
3	MiB-Pier 1	"	20.0	17.0	18.5	19.0	17.0	17.5	18.0	19.5	18.3	20.5	
4	MiB-Pier 2	"	15.0	13.5	16.0	14.5	16.0	17.0	16.0	15.0	15.4	17.0	
5	MiB-Pier 3	"	21.5	20.0	18.0	23.0	21.0	19.5	23.5	21.0	20.9	24.0	
6	MiB-Pier 4	"	3.0	4.5	1.5	2.0	3.5	5.0	5.0	1.5	3.3	5.5	
7													
8													
9													
10													
11													
12													
13													
14													
15

※1 表面側のコアが約30mm欠損しているため中性化深さの測定は不可であった。

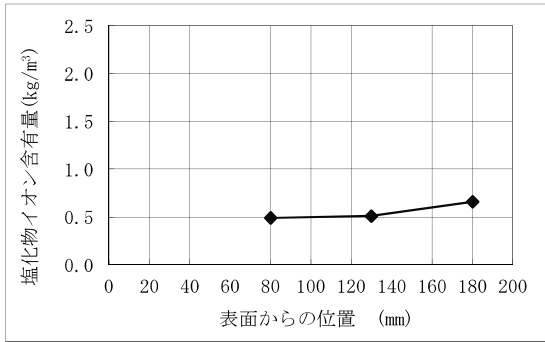
試料名 *1		分 析 項 目		
		単位容積質量 (kg/m ³) *2	Cl ⁻ (%) *3	Cl ⁻ (kg/m ³) *4
MiB-XBeam 1	75 ~ 85mm	2130	0.023	0.49
	125 ~ 135mm		0.024	0.51
	175 ~ 185mm		0.031	0.66
MiB-XBeam 2	表面 ~ 10mm	2130	0.024	0.51
	75 ~ 85mm		0.028	0.60
	125 ~ 135mm		0.030	0.64
	175 ~ 185mm		0.032	0.68
MiB-Pier 1	表面 ~ 10mm	1990	0.022	0.44
	75 ~ 85mm		0.084	1.67
	125 ~ 135mm		0.063	1.25
MiB-Pier 2	表面 ~ 10mm	1990	0.030	0.60
	75 ~ 85mm		0.078	1.55
	125 ~ 135mm		0.062	1.23
	175 ~ 185mm		0.061	1.21
MiB-Pier 3	表面 ~ 10mm	1980	0.052	1.03
	75 ~ 85mm		0.104	2.06
	125 ~ 135mm		0.065	1.29
	175 ~ 185mm		0.083	1.64
MiB-Pier 4	表面 ~ 10mm	1960	0.049	0.96
	75 ~ 85mm		0.075	1.47
	125 ~ 135mm		0.080	1.57
	175 ~ 185mm		0.065	1.27
MiB-D1	表面 ~ 50mm	2200	0.027	0.59
	50 ~ 100mm		0.030	0.66
	100 ~ 150mm		0.028	0.62
MiB-D2	表面 ~ 50mm	2200	0.035	0.77
	50 ~ 100mm		0.034	0.75
	100 ~ 150mm		0.046	1.01
MiB-D3	表面 ~ 50mm	2200	0.023	0.51
	50 ~ 100mm		0.027	0.59
	100 ~ 150mm		0.080	1.76

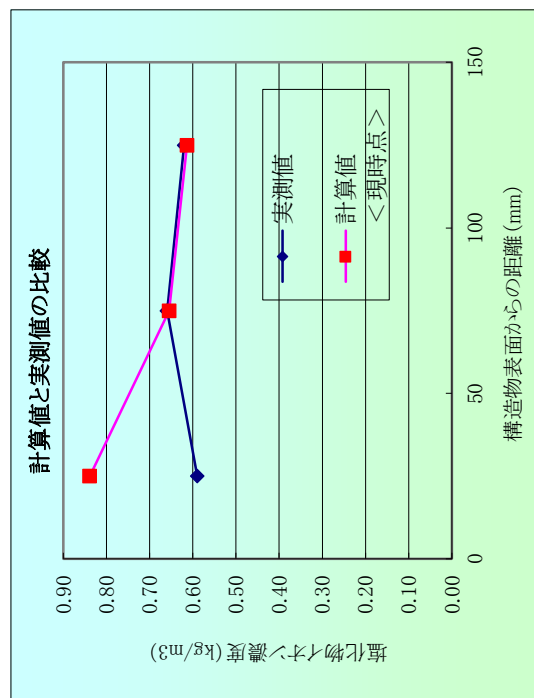
塩化物濃度分布が逆勾配のため推定不可

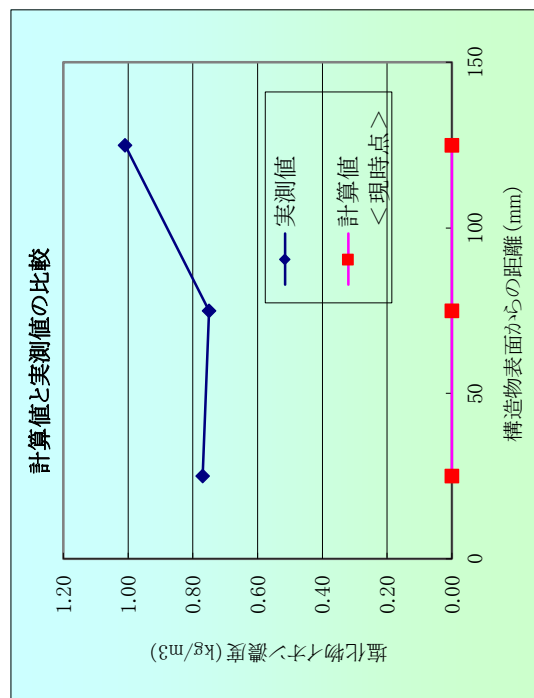
塩化物濃度分布が逆勾配のため推定不可
