東ティモール国
ディリ洪水対策情報収集・確認調査

ファイナルレポート
要約

2022年12月

独立行政法人国際協力機構（JICA）

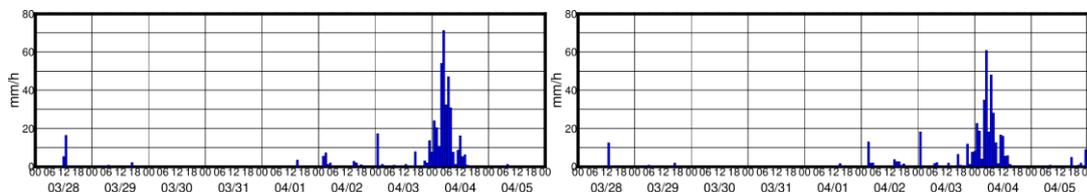
図 3.1-1 ディリにおける時間雨量値(左：Beto Leste, 右：Bairro Formosa)

DNMG が管理しているディリ空港では 2021 年 4 月 4 日 6 時の前 24 時間雨量におい 305mm を記録している。他 ANAS が管理している雨量観測所も 4 月 4 日にピーク日雨量を記録している。

東ティモール国立大学(以下「UNTL」という)が研究目的実施しているディリでの雨量観測では、4 月 4 日の明け方に豪雨が生じている。4 月 3 日～4 日の 2 日雨量は、Beto Leste については 359.6mm、Bairro Formosa においては 338.4mm であった。

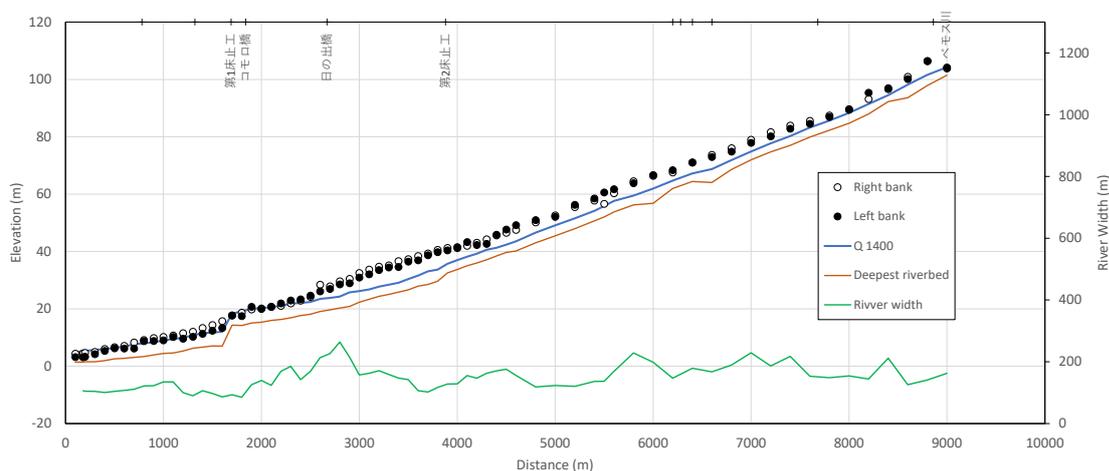
図 3.2-3 水位縦断面図

本調査で再委託により実施したドローン測量の成果を用いて作成した現況河道の縦断面図を図3.2-3に示す。同図には現況河道の川幅を合わせて表示する（図中の緑線）。また、現況河岸の流下能力を不等流計算により算定した結果を図3.2-4に示す。流下能力は、左右岸の河岸高のうち低い方の高さを評価高とした。
