# トルコ共和国における地震被害に対する 国際緊急援助隊・専門家チーム 活動報告書

2024 年 4 月

独立行政法人国際協力機構  
国際緊急援助隊事務局

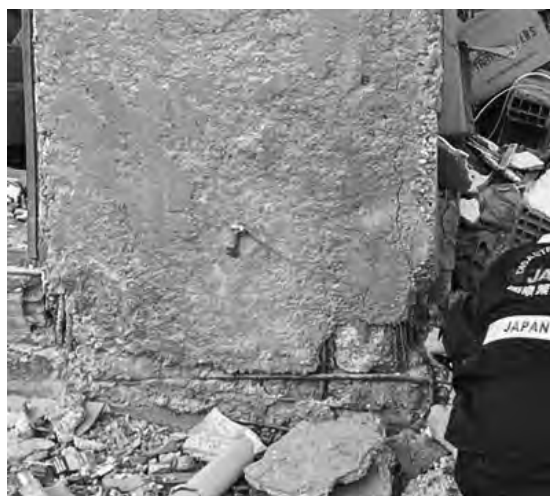
(a) 壁脚部の圧壊

建築物 C は、カフラマンマラシュ県にある地上 9 階の鉄筋コンクリート造共同住宅である。構造形式は、ラーメン構造で間仕切り壁としての穴あき煉瓦を用いた Infill wall が設置されている。建設年は不明であり、損害査定結果は不明である。建築物全景を図 3-3 に示す。図 3-4 (a) に示すように、1 階壁柱 (1,050×300、5-D19 の主筋、フープの間隔が 200mm) の脚部が圧壊し、主筋に座屈が見られ、その座屈長さは 800mm 程度であった。また、室内にある 2 階梁の下端主筋のかぶり厚さが小さく、梁下側が広範囲で剥落していた。

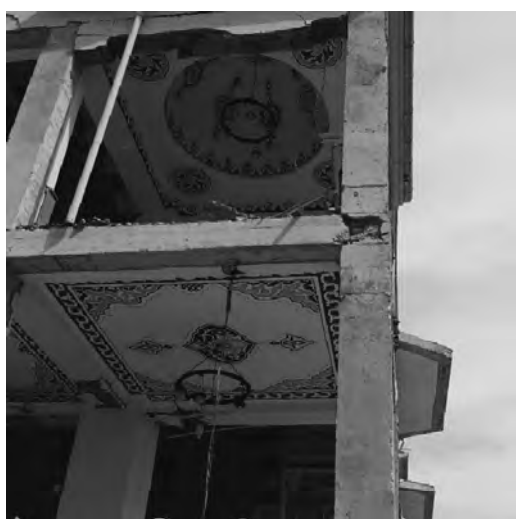
(a) 2 階柱梁接合部

建築物 E は、ハタイ県にある地上 4 階の鉄筋コンクリート造モスクである。構造形式は、ラーメン構造で間仕切り壁としての穴あき煉瓦を用いた Infill wall が設置されている。建設年は 2011 年であり、損害査定結果は大破である。図 3-7 に示すように、Infill wall の脱落が見られた。また、図 3-8 に示すように柱梁接合部の破壊が見られ、接合部内にはせん断補強筋が配されていなかった。

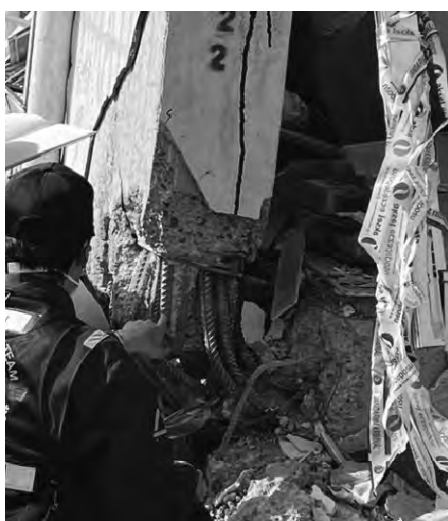
図 3-10 建築物 F 被害状況

建築物 F は、カフラマンマラシュ県にある地上 9 階の鉄筋コンクリート造共同住宅である。構造形式は、ラーメン構造で間仕切り壁としての穴あき煉瓦を用いた Infill wall が設置されている。建設年は 2017 年であり、損害査定結果は大破である。建築物全景を図 3-9 に示す。Infill wall のせん断ひび割れや脱落が見られた。図 3-10 (a) に示すように、1 階隅角部の壁柱 (300mm×420mm、主筋 D22、フープ D9・90 度フック) の脚部が圧壊し主筋に座屈が見られた。またこの壁脚部で、主筋の重ね継手が見られ配筋が混み合っている状況であった。また、中柱 (主筋 D13) では、2 階の柱梁接合部 (接合部内にフープなし) に破壊が見られた。

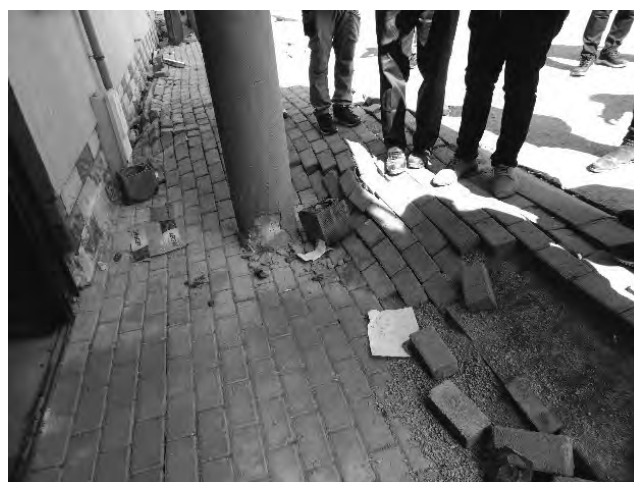
図 3-16 建築物 I 被害状況

図 3-16 (a) に示すように、正面玄関前において建築物が周辺地盤に対して 200mm～300mm 程度沈下していた。建築物の 2 階南側において傾斜を計測した結果、東方向に 14/1000rad 傾斜していた。

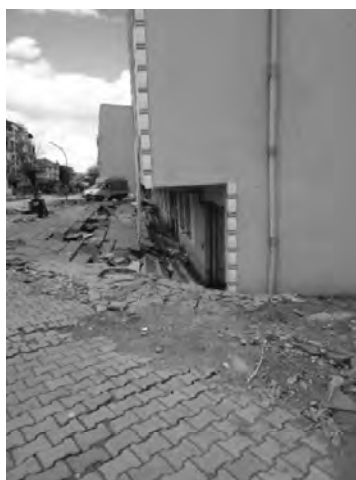
図 3-18 建築物 J 被害写真

図 3-18 (a) に示すように建築物の北側部分が地面にめり込んでいる。建築物の傾斜を測定したところ、北方向に 6/100rad 傾いていた。

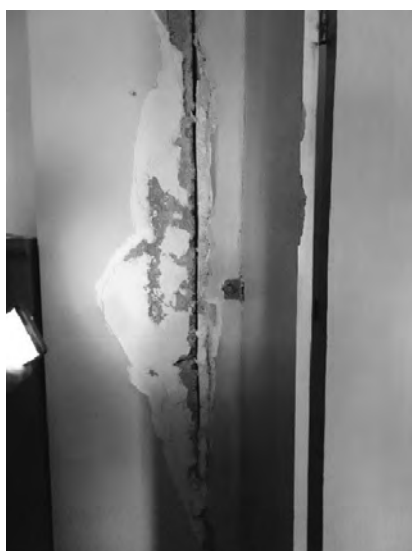
(c) 棟間部の緩衝材

図 3－20 (a) に建築物の平面図を示す。また、図 3－20 (a) (b) に示すように各階において、天井材の脱落が見られた。それぞれの棟が隣棟と衝突し、棟間部に被害が見られた〔図 3－20 (a) (c)〕。また、図 3－20 (a) (d) に示す両端の 4 層建築物の屋上に設置された木造小屋組に移動が見られたと使用者からのコメントがあった。

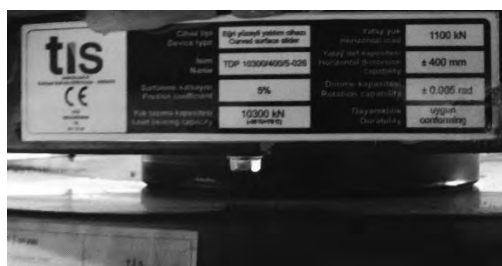
(a) 免震装置銘板

建築物 N は、ハタイ県にある地上 9 階地下 1 階の鉄筋コンクリート造病院である。構造形式は、ラーメン構造である。建設年は 2022 年であり、損害査定結果は無被害と判定された。建築物は A～C 棟で構成されている。A 棟 B 棟は 3 階建、C 棟は 9 階建である。建築物は、地下 1 階にて柱頭免震が施されており、トルコ製の免震装置（TIS 社製）を 341 個使用している。免震装置はすべて転がり支承で、付加的なダンパーは確認されなかった。建築物全景を図 3-24 に示す。ほとんど被害もなく、地震後も継続使用できたとのことである。図 3-25 (a) に示すように、免震装置の許容軸力は 10300kN、摩擦係数 5%、水平移動可能距離  $\pm 400\text{mm}$ 、水平力 1100kN と記載されている。図 3-25 (b) に示すように、免震層の縦配管に変形を吸収できる機構は見られず、当該部分に損傷も確認されなかったことから、それほど免震装置が大きく変位していなかったものと推測される。

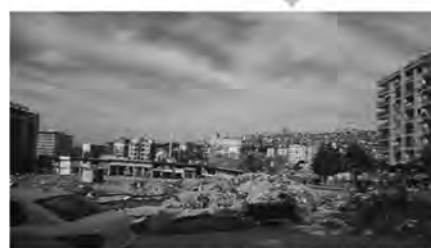
図 3－43 面的崩壊の状況

そのような中、都市部（図 3－42）においてパンケーキクラッシュ等の建物崩壊が多数生じていて、特に、都市部の一部区域（旧市街地等）で街区全体の建物崩壊（図 3－43）が生じていた。

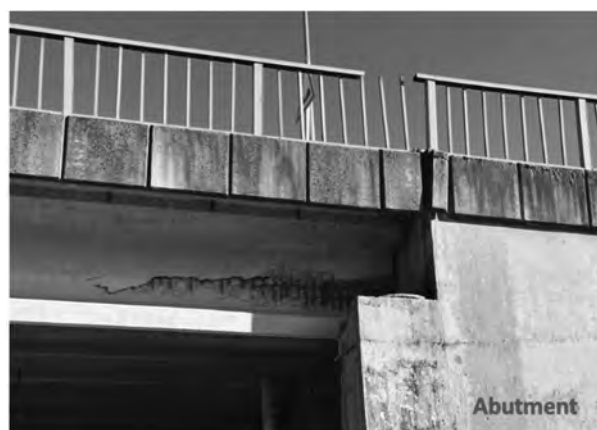
図3-50 せん断キー及び桁端の損傷（アンタキヤ市国道 D817 号 高架橋）

図3-50～図3-51に、本橋で観察された典型的な損傷の例を示す。橋台及びほとんどの橋脚においてせん断キーが破損している。また、コンクリート桁の桁端が大破している。異なる径間の床版をリンクスラブで連結し、かつ、橋軸方向には橋台パラペットや橋脚梁上の突起で、橋軸直角方向にはせん断キーで桁変位を拘束することで桁の脱落を防止しようとする構造になっていると見受けられる。一方で、橋台パラペットや橋脚梁上の突起と桁端との遊間が小さく、桁が衝突し、破損している。また、過去にはチリの地震被害においても同種の形式の橋で同種の損傷が見られ、端横桁がない橋では、桁ごとに逐次損傷を受けやすくなり、結果として桁の被害が甚大化する傾向があると指摘されている<sup>4,5</sup>。また、せん断キーがあることで桁端部の点検もしにくくなっている。

- ・同種の形式の既設橋では、今後各地で生じる地震に対して、本橋と同様に桁端部で上部構造が甚大な損傷を受ける可能性が極めて高い。そこで、同種の形式の既設橋では落橋防止構造等のフェールセーフの設置を進める必要があると考えられる。
- ・本橋では結果的に落橋が生じていないが、桁端に甚大な損傷が生じていることからすれば、規制を長期化させることのないような損傷位置や形態になるように損傷を制御するという、復旧も考慮した耐震設計の原則を導入すべきである。本橋のような構造がトルコにおける標準の1つであると考えられるが、既にチリ地震調査報告にて指摘されているように、端横桁がないことで損傷が甚大化した可能性もある。また、せん断キーの設置は、その設置位置や形状によって地震後に支承の点検を行うことが難しくなる。したがって、端横桁の設置、支点受替えをあらかじめ考慮した桁や橋台のディテール、点検設備の設置の必要性を検討することを設計の標準とするなども考えられ、本橋の被災の教訓を整理し、必要に応じて設計実務に還元する取り組みを進めるべきである。

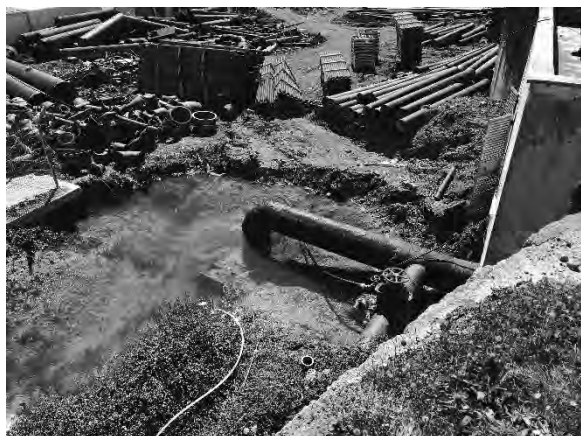
- ・配水用中継施設：5,000 $\text{m}^3$ 及び10,000 $\text{m}^3$ の配水池が2カ所ある。もともと古い施設ではあった。うち、1カ所は漏水しているが仮設居住区への配水のために稼働している。もう1カ所は被害なし。中継施設でも塩素消毒を実施。恒久的な復旧が必要。

送水管から水が漏れている

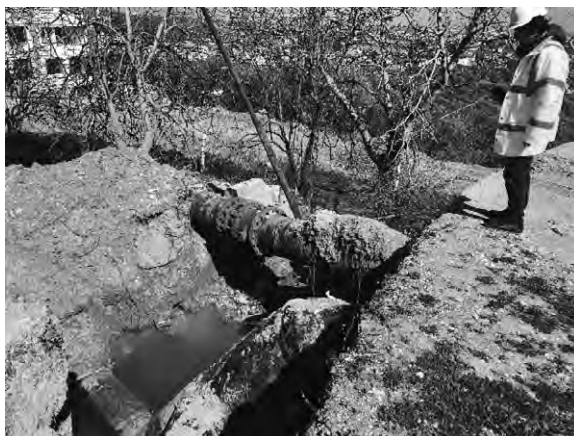
送水管の亀裂

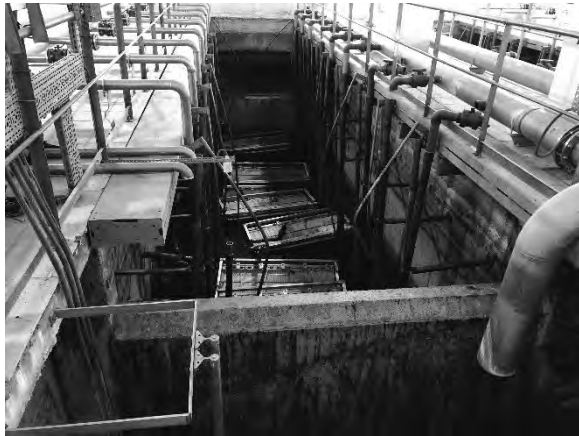
メンブレン装置破損

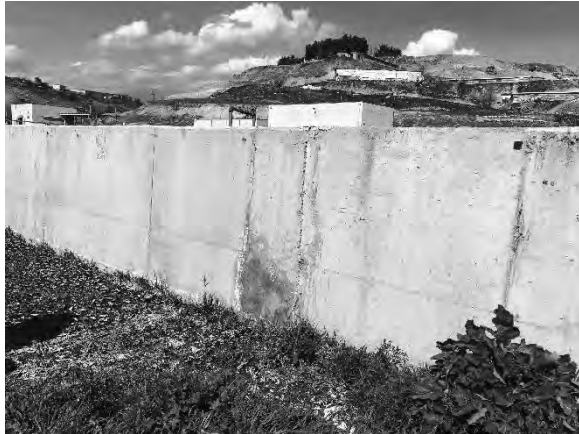
沈殿池側面のひび

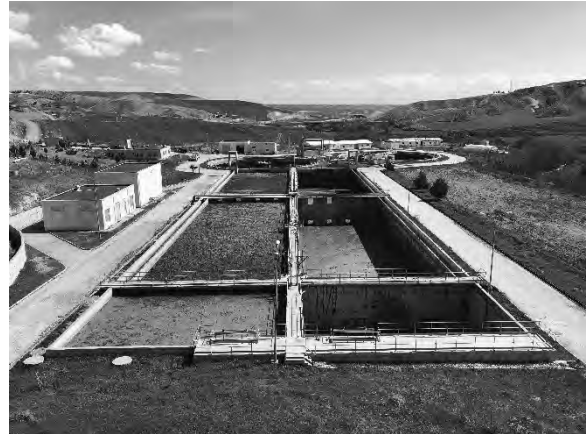
右の沈殿池は被害状況確認のため放流

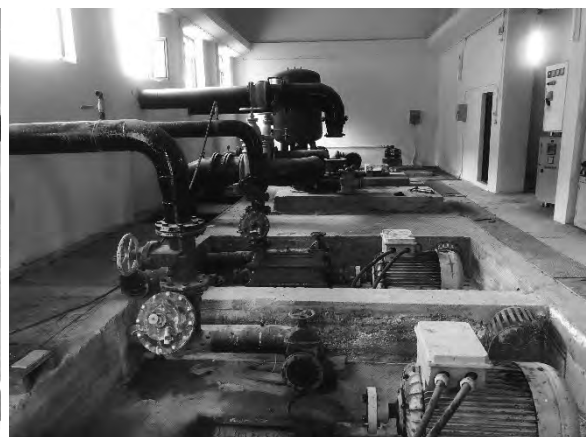
ポンプは老朽化が進んでいる

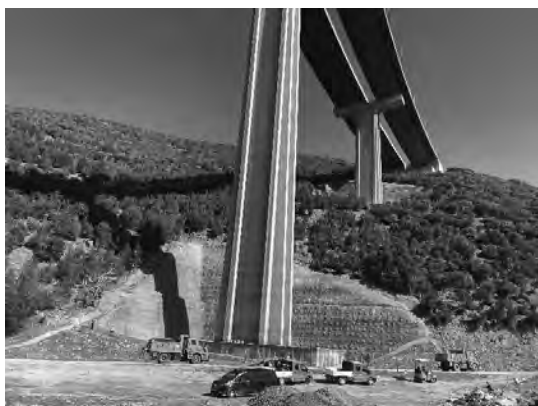
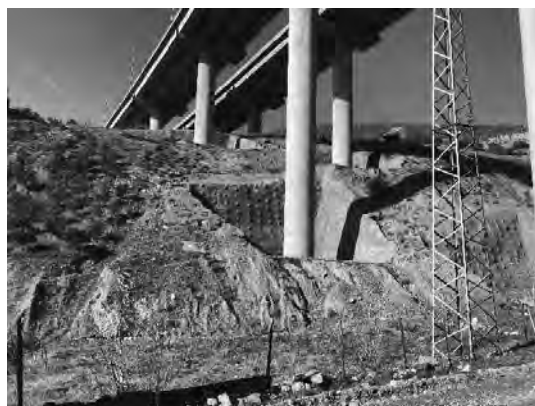
図 3 - 76 山地における橋脚の状況

- ・ 割れ目の発達した堅硬な岩盤が露出している箇所〔図3-75 (a) (b)〕が多いが、断層周辺等では風化により土砂化が進んだところが認められた〔図3-75 (c) (d)〕。
- ・ 今回調査を実施した山地における橋梁の橋脚及び橋台はいずれも岩盤に着岩しているものと考えられる(図3-76)。
- ・ 堅硬な岩盤分布地域の道路の切土部はいずれも、のり面保護工などが実施されていないため、地震によって発生したと考えられる落石が点在していた〔図3-77 (a)〕。
- ・ 断層周辺等の強風化した岩盤における道路の切土部では、崩壊が発生していた〔図3-77 (b)〕。
- ・ 山地の建物等の被災の程度は、平野よりも小さい(図3-78)。

(a) 橋脚の設置状況（ヌルダー）

(b) 橋脚の設置状況（ヌルダー）

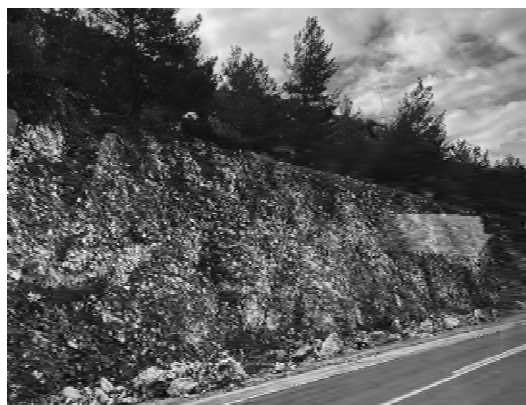
(a) 切土法面からの落石が点在

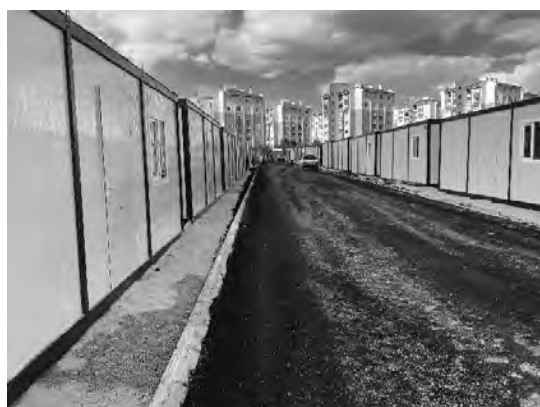
図 3 - 78 山地の建物の被災状況

(a) 仮設住宅と損傷が小さい高層住宅

(b) 被災程度の小さい山地の集落

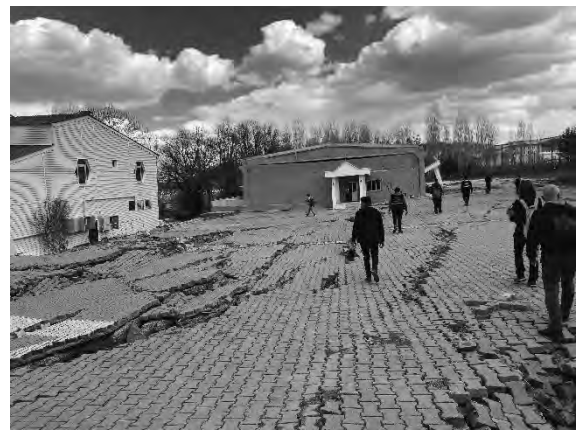
- ・液状化が発生したと考えられる噴砂が認められた〔図 3-80 (a)〕。
- ・地すべりによる地盤の変状による建物の被災が認められた〔図 3-80 (b)〕。
- ・地盤沈下の影響による建物の沈下が認められた〔図 3-80 (c)〕。図 3-80 (c) に示した周辺の建物はいずれも沈下しており、これらの建物ではボーリング調査も実施されて杭を入れていたにもかかわらず沈下を起こしている。
- ・建物の周り全体が沈下する現象が認められた〔図 3-80 (d)〕。（建物の沈下の有無は不明）
- ・ボーリング調査の品質が低い（図 3-79）。

(b) 地すべりによる地盤の変状（アドウヤマン）

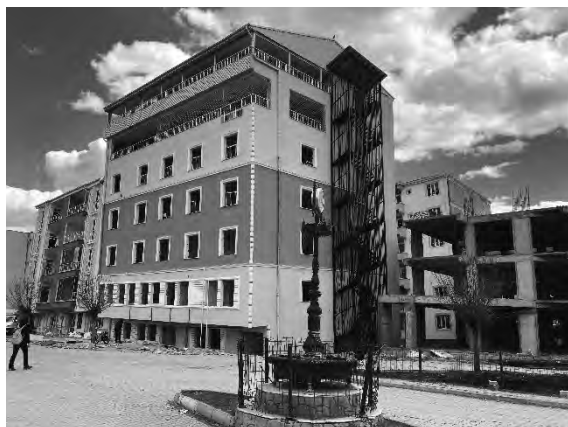
(c) 地盤沈下による建物の沈下（アドウヤマン）

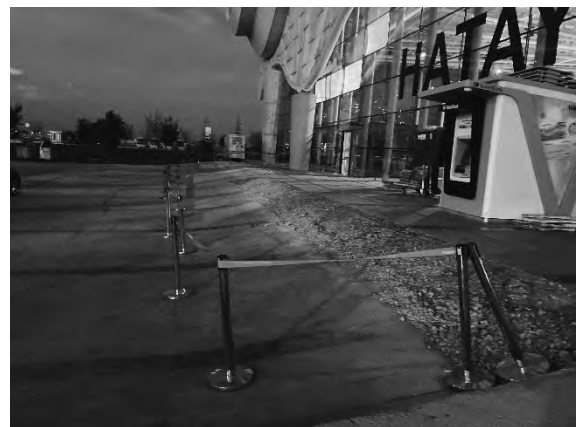
(d) 建物周辺の地盤沈下（アンタキヤ）

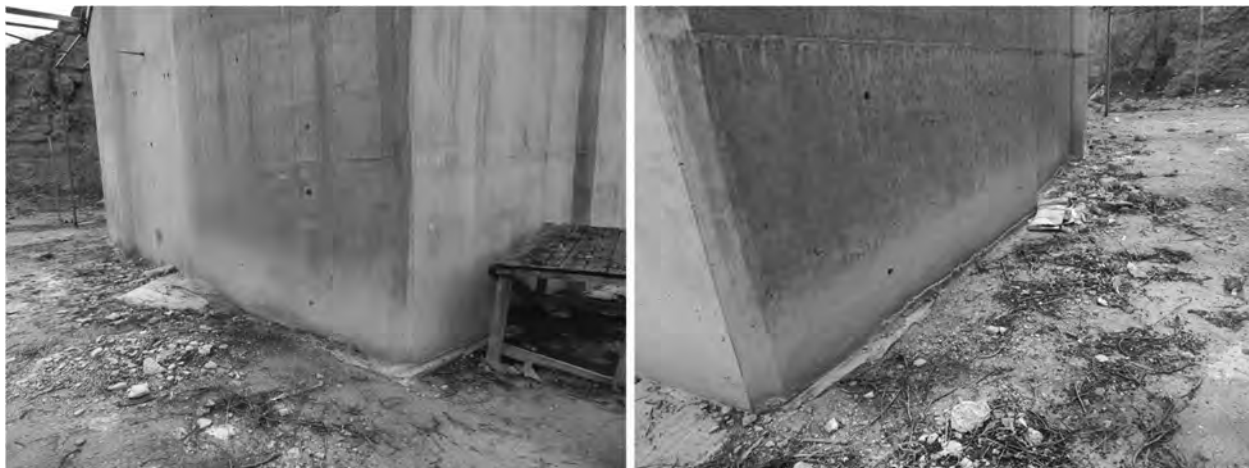
図 5－92 橋脚基部の状態

東側橋脚の背後は斜面になっており、落石が橋脚にまで達している（図5-91）。一方で、橋脚には何らかのフレームが固定されているがフレームは形状を保っている。橋脚には特段の変状が見られなかった（図5-92）。

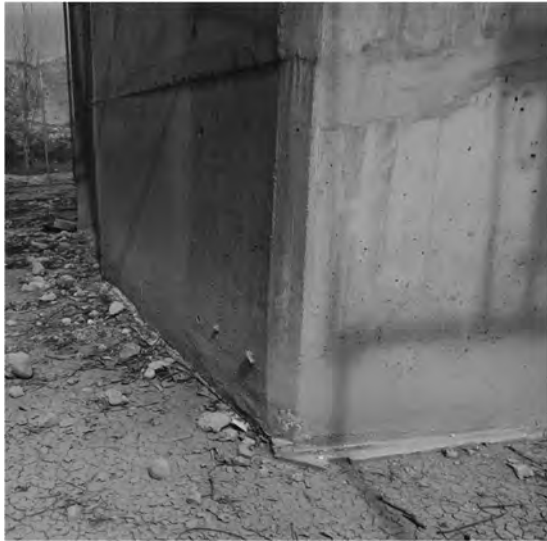
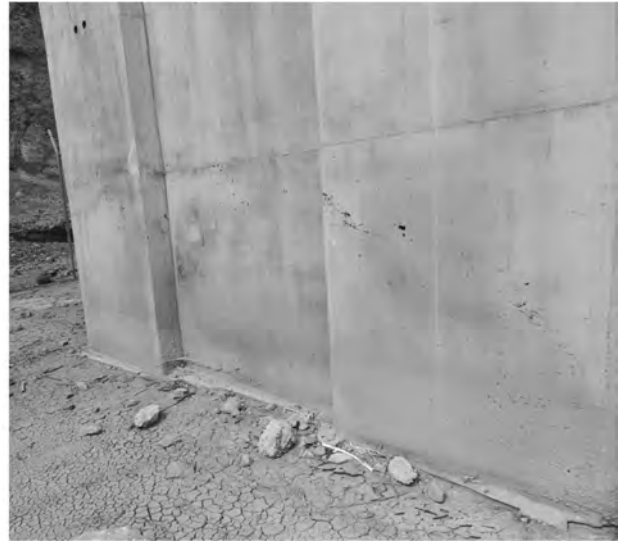
図 5 - 94 橋脚基部の状態

西側橋脚周辺には落石が見られるが比較的小さい石であり、フェンスの手前までしか到達していない（図5-93）。橋脚も観察した範囲では地震によるものと思われる損傷は見られなかった（図5-94）。
