**RÉPUBLIQUE DE DJIBOUTI**  
**AGENCE DJIBOUTIENNE DES ROUTES (ADR)**

**CONSEILLER**  
**EN AMÉLIORATION DES CAPACITÉS**  
**D'INSPECTION ET DE MAINTENANCE**  
**DES ROUTES À DJIBOUTI**

**RAPPORT DÉFINITIF**

**YACHIYO ENGINEERING CO., LTD.**

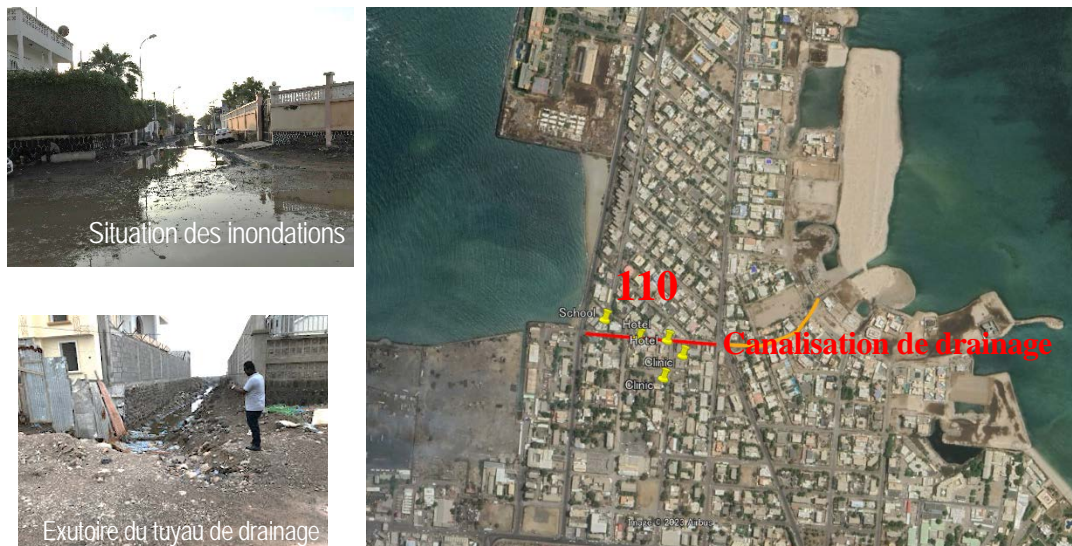
**Figure 3.3-15 Route numéro 110 (ligne rouge) et conduite de drainage existante (marron) de la réparation pilote 3**

- ✓ Le site est fréquemment inondé parce que la route n'a pratiquement pas de pente longitudinale et qu'elle est dépourvue d'installations de drainage. Le revêtement est sérieusement endommagé, et les inondations répétées ont causé des dommages atteignant la couche d'assise.
- ✓ En raison de l'apparition étendue d'irrégularités de surface, une révision de l'alignement longitudinal de la route est requise pour ajuster la pente longitudinale vers l'exutoire et améliorer le drainage. Lors de la révision de l'alignement longitudinal, il est nécessaire de tenir compte de la hauteur des bâtiments en bordure de route et des routes transversales, ce qui ne permet pas d'assurer une pente longitudinale importante.
- ✓ Étant donné que la route actuelle comporte des bordures et des trottoirs, leur traitement devra également être pris en compte lors de l'examen du tracé longitudinal de la route.

Étant donné les éléments mentionnés ci-dessus, une conception complète du site est nécessaire, et pour ce faire, la réalisation d'un levé topographique reflétant la situation actuelle est jugée indispensable.

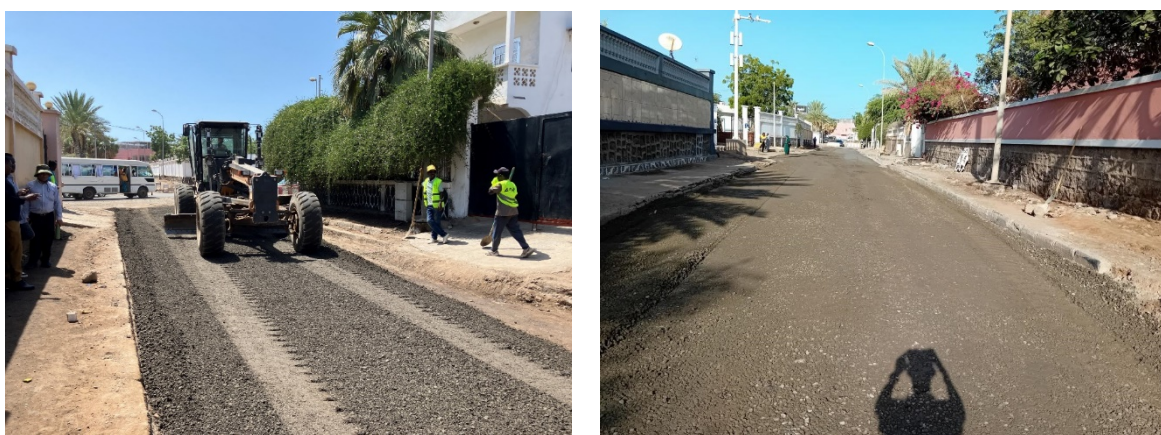
Situation de la mise en place de la couche d'assise avec traitement.

Conditions de la cure après compactage (pulvérisation d'eau)

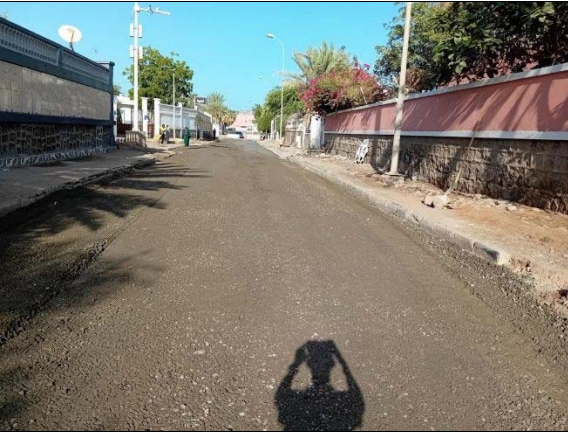
**After laying Base-course**
