ブータン国  
モンガル県における主要国道一号線  
橋梁架け替え計画準備調査

準備調査報告書  
(先行公開版)

2024年4月

独立行政法人  
国際協力機構 (JICA)

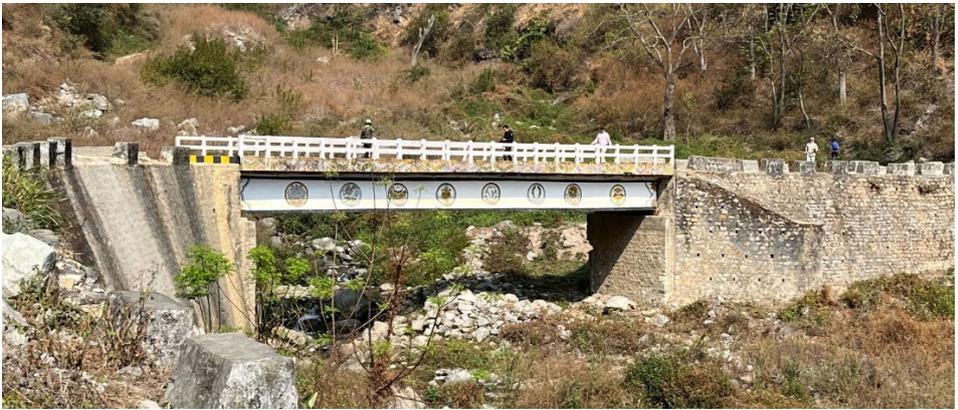
現橋

現橋の床版下面及び主桁において鉄筋露出が確認され、鉄筋の腐食が確認された。現橋は鉄筋コンクリート橋のため、鉄筋腐食は致命的な損傷の一つであり、早急な架け替えが要求される。

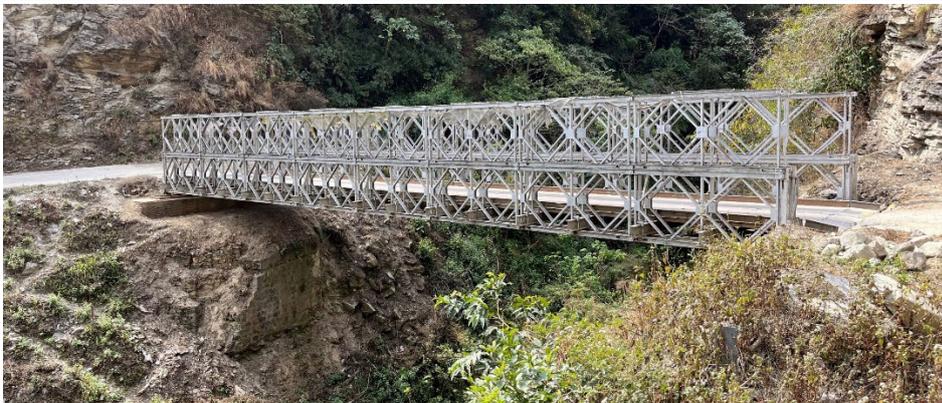
現橋

現橋の上部工構造がベイリー式（仮設橋）であり、一部の鋼部材の腐食も確認されていることから、早期の架け替えが必要である。

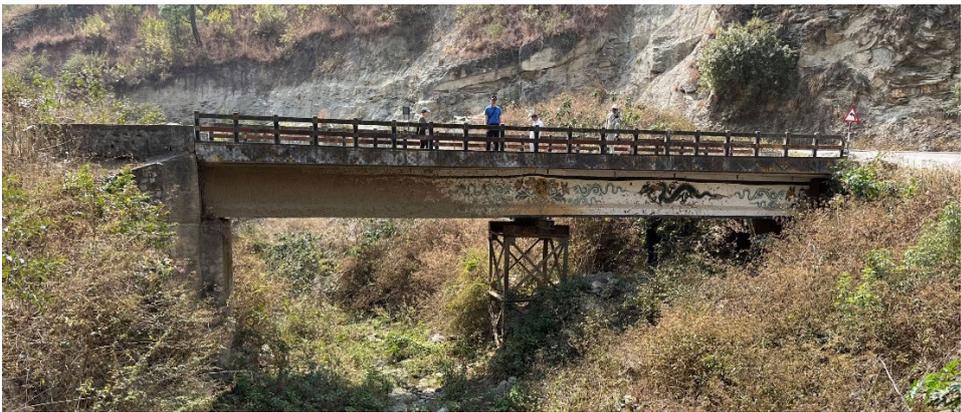
<p style="text-align: center;">現橋</p>

リビダン橋は、現橋上部工に深刻な損傷（曲げひび割れ）の発生が確認されたため、2019 年 1 月（または 2 月）に支間中央部にベントを設置し、補強が行われた。しかし、その後も損傷が進行したことから、2020 年 3 月に上流側に迂回路を建設し、現橋に対して通行止め措置が取られた。なお、同年雨季（6 月）の降雨により迂回路の路面上に越流が発生したが、構造損壊には至らず、通行性は保たれている。同橋の諸元を表 2.2.4 に示す。

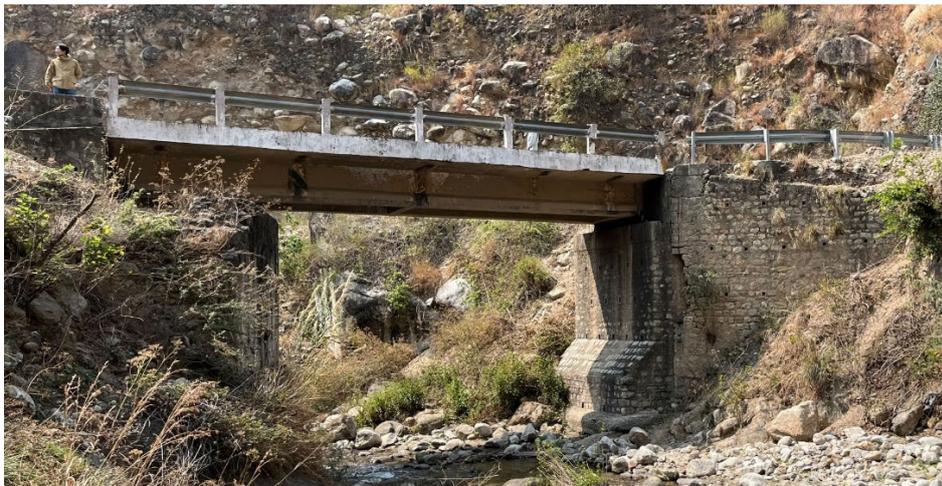
<p style="text-align: center;">現橋</p>

現橋の床版下面及び主桁において、鉄筋が露出しており、鉄筋の腐食が確認された。現橋は鉄筋コンクリート橋のため、鉄筋腐食は致命的な損傷の一つであり、早急な架け替えが要求される。

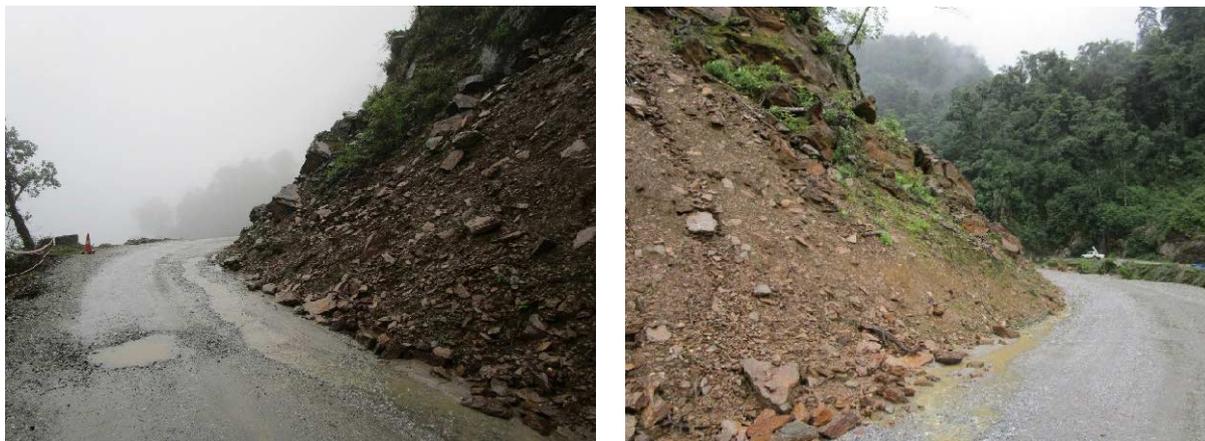
図 2.2.47 ナムリン橋右岸側の状況写真

右岸側の道路斜面は、図 2.2.47 に示すように一部で崩壊地がみられた。なお、現況道路は緩いカーブを形成しており、その道路沿いの露岩部分における片理面が緩い受け盤構造となっている。

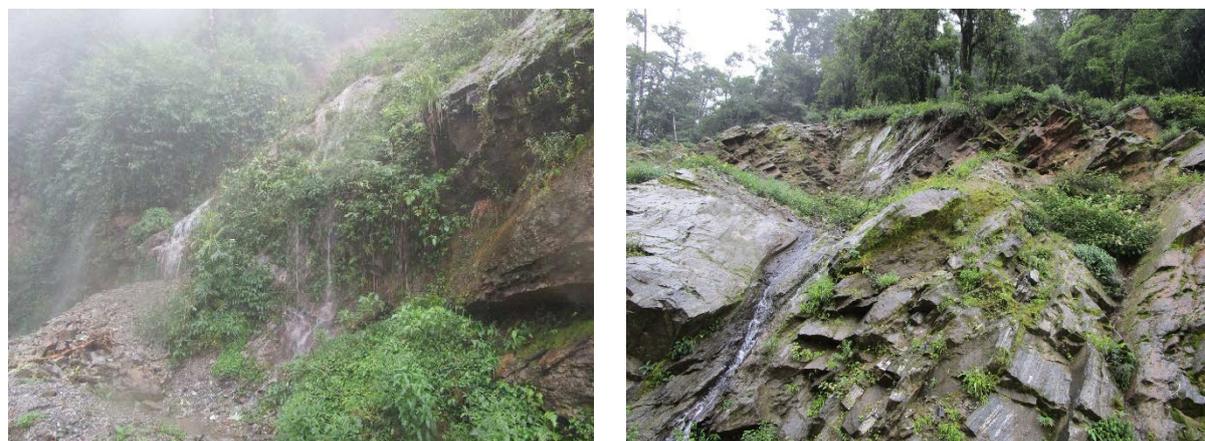
図 2.2.48 ナムリン橋左岸側の状況写真

左岸側の道路斜面は、図 2.2.48 に示すように一部で崩壊跡地があり、さらに斜面上を降雨等による表面水が流下している状況であった。なお、計画架橋位置の左岸側では、現況道路沿いの露岩部分における片理面が切土斜面（50° 程度）より緩い流れ盤構造となっている。

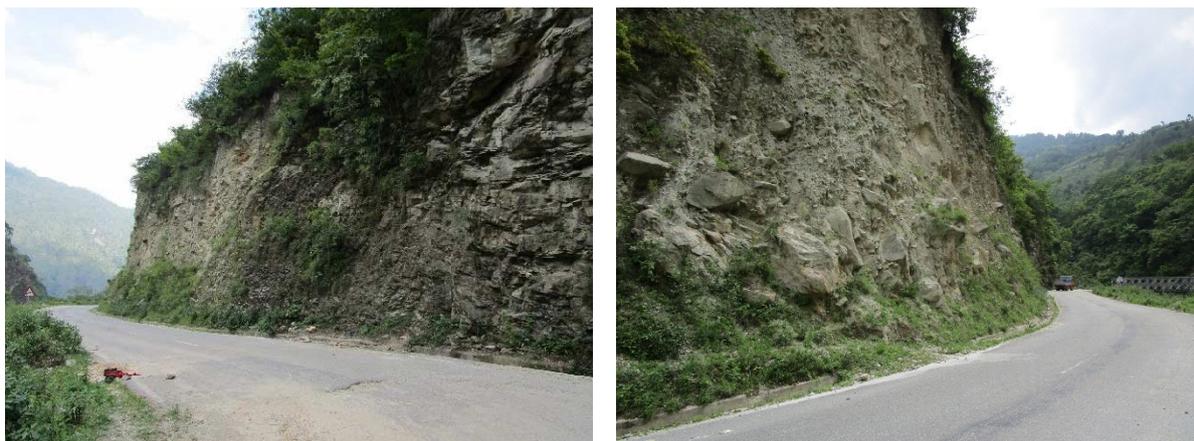
図 2.2.62 ダーダリ橋右岸側の状況写真

右岸側の道路斜面は、図 2.2.62 に示すように岩（片岩）が露出した箇所と巨石混じり砂礫となる箇所が見られる。なお、現況道路沿いはほぼ垂直的な切土斜面を形成しており、その露岩部分における片理面が切土斜面（65° 程度）より緩い流れ盤構造となっている。

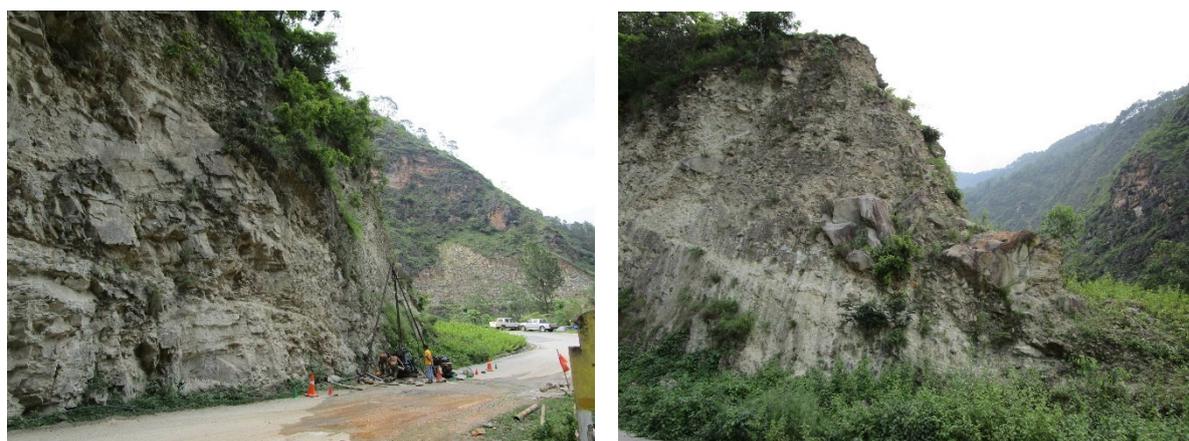
図 2.2.63 ダーダリ橋左岸側の状況写真

左岸側の道路斜面は、図 2.2.63 に示すように右岸側と同様に岩（片岩）が露出した箇所と巨石混じり砂礫となる箇所が見られる。なお、計画架橋位置の左岸側では、現況道路沿いの露岩部分における片理面が緩い受け盤構造となっている。

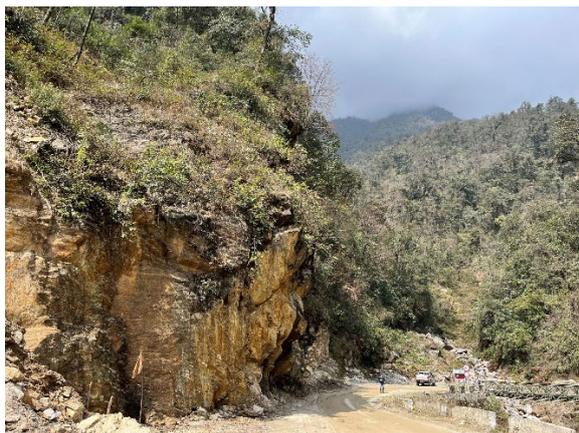
右岸側（トンサ側）斜面の状況

ナムリン橋前後の道路の状況を図 2.2.80 に示す。右岸側の斜面は岩が露出し、垂直に近い勾配で切り立っている状況であり、部分的な落石を確認した。一方、左岸側は岩と土砂が混じっている状態であり、斜面中腹に岩塊が点在していることから落石の危険性が高い。また、斜面中腹では湧水が確認されており、年間を通して同様の状況であると思われる。道路については未舗装の状態、幅員は 1 車線分のみであったが、部分的に拡幅工事が完了した区間があるため、車両同士のすれ違いは可能である。

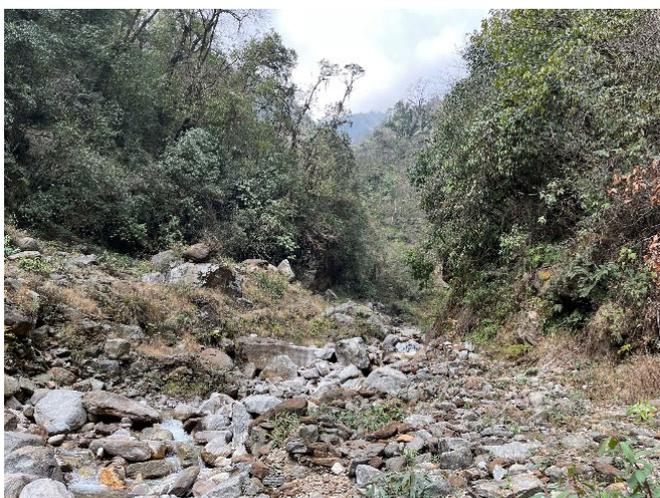
既存橋上流側の河川状況

### 3) 河川上下流の調査結果

目視点検の結果、現橋付近や下流側に巨石の存在を確認するとともに、現橋付近から下流側において、非常に急勾配な河川であることを確認した。上流側は草木が生い茂っており、目視による状況確認ができなかったが、購入した衛星写真のデータによると、上流付近においても15～20度の勾配となっており、土石流の発生および流下区間となっていることが判明した。

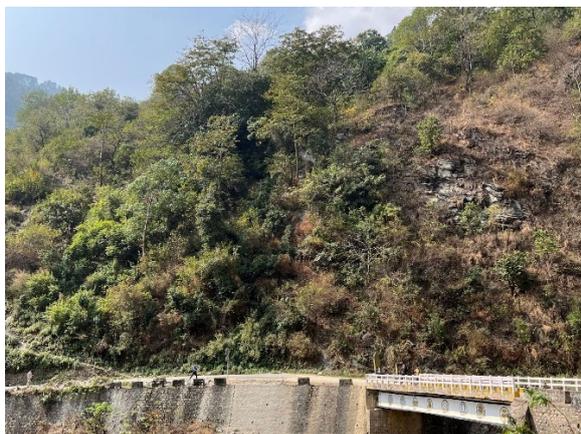
右岸側(タシガン側)斜面の状況

パクダン橋前後の道路の状況を図 2.2.83 に示す。右岸側の斜面は比較的緩やかで斜面上部の耕作地へ登る住民用の道が存在する。当該斜面は草木が生い茂っており落石の可能性は少なく、また高さも左岸側と比べると低く、法面の施工は比較的容易であると思われる。一方、左岸側は岩と土砂が混じっており、勾配はかなり急であることから、降雨時に落石が懸念される。道路は、すでに拡幅工事による 2 車線化およびアスファルト舗装工事が完了しており、高速での車両走行が可能である。

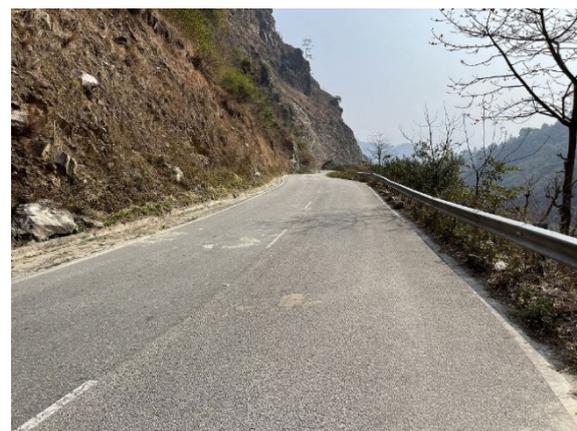
左岸側(モンガル側)道路の状況

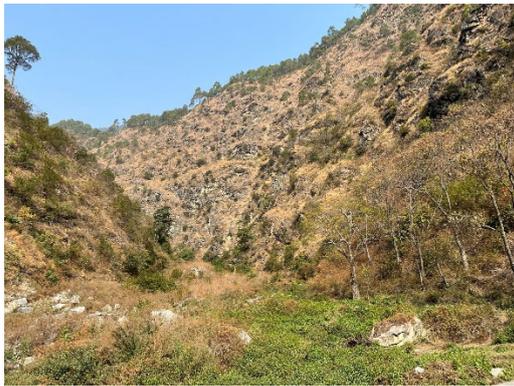
目視点検の結果、パクダン橋の上流側、下流側ともに巨石を確認したことから、過去に土石流が発生したと考えられる。現地調査実施時期が乾季であったことから、河川内に水はほとんど流れていない状況であった。同橋から見通せる範囲では、河床勾配はほとんど無いように見受けられた。衛星写真のデータによると、同橋付近の河床勾配は、3～10度となっており、土石流堆積区間となっていることが判明した。

現橋の上流側の河川

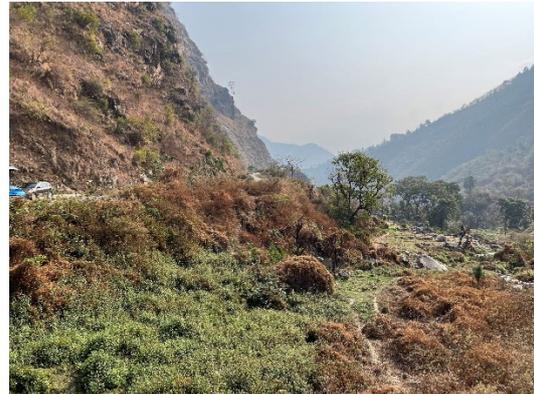
現橋の下流側の河川

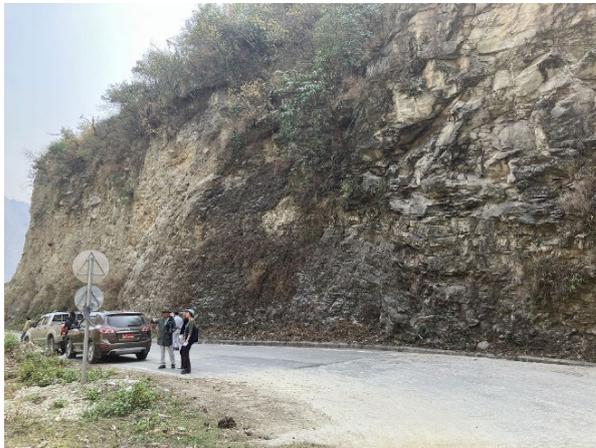
ダーダリ橋前後の道路の状況を図 2.2.86 に示す。右岸側、左岸側ともに斜面は急勾配であり、石や岩が露呈し落石の危険性が懸念される状況である。道路については、2 車線で舗装されており、高速での走行が可能である。

右岸側(タシガン側)道路及び斜面の状況

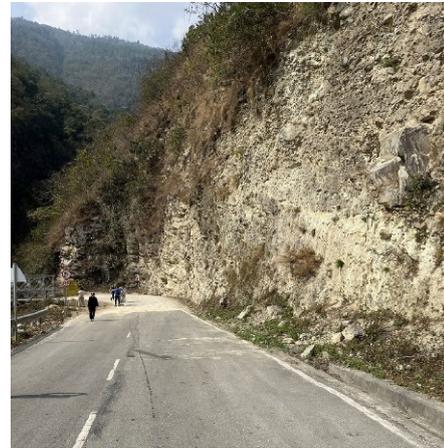
左岸側(モンガル側)道路及び斜面の状況

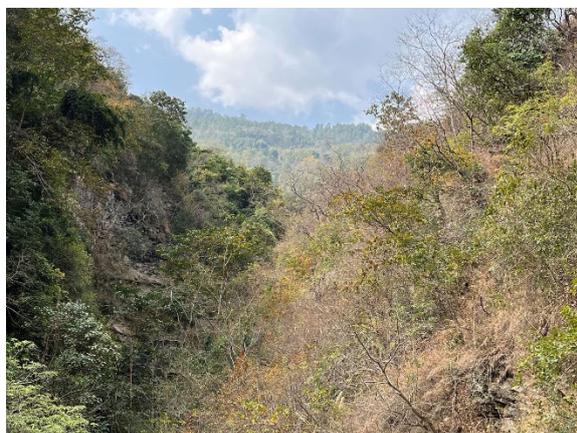
目視点検の結果、ダーダリ橋の上流側、下流側ともに河川内が草木で覆われており、河川の状態を確認することができなかった。このことから、河川の水はほとんど流れていないと考えられる。衛星写真のデータによると、上流～下流にかけて 10～20 度の勾配となっており、土石流発生および堆積区間となっていることが判明した。

現橋の上流側の河川

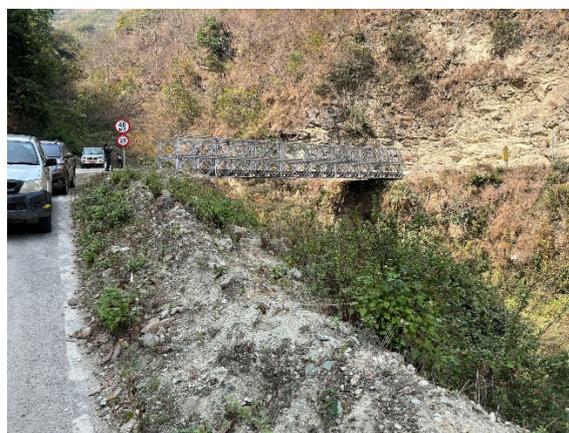
現橋の下流側の河川

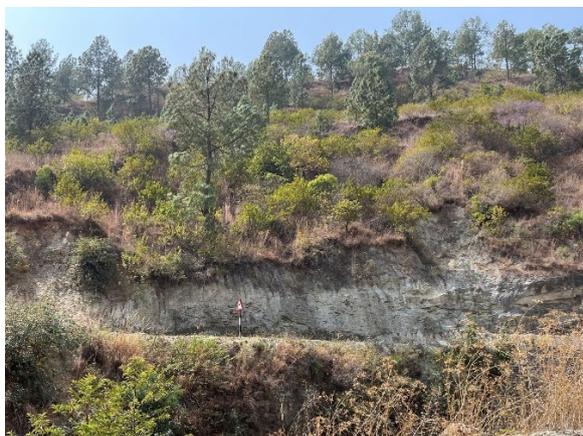
リビダン橋前後の道路の状況を図 2.2.89 に示す。右岸側の斜面は岩が主体であるが勾配はかなり急であり、雨季中の落石が懸念される。一方、左岸側は土砂主体で石や岩が混じっている。勾配はかなり急であるが植生が確認されており、比較的安定していると考えられるが、雨季は降雨の影響により土砂崩れや落石の発生が懸念される。道路については、2 車線で舗装されており、高速での走行が可能である。

右岸側(モンガル側)斜面の状況

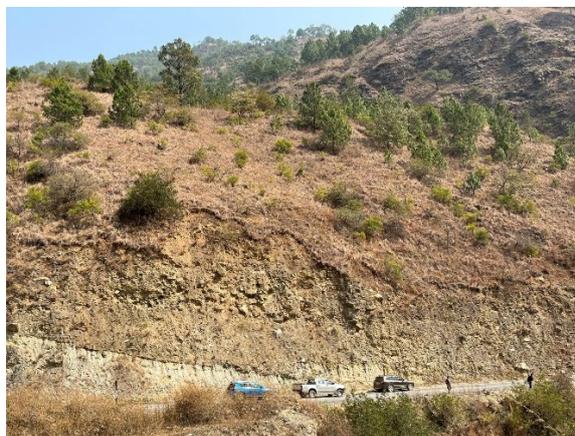
左岸側(タシガン側)斜面の状況

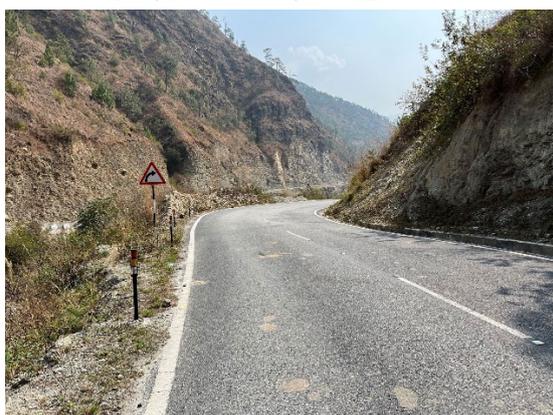
右岸側(モンガル側)道路の状況

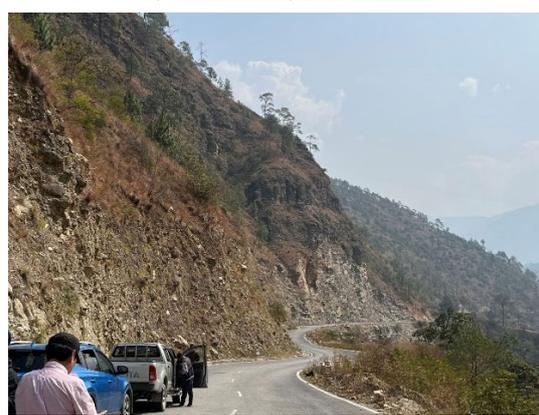
左岸側(タシガン側)道路の状況

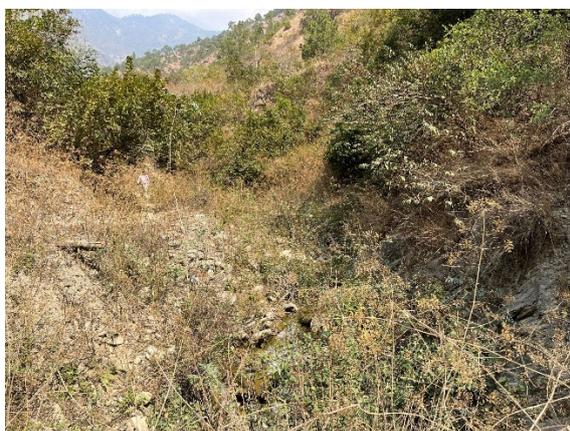
目視点検の結果、リビダン橋付近に巨石の存在を確認した。上流側は草木が生い茂っており、目視での状況確認ができなかったが、下流側の河床勾配はほとんど無いように見受けられた。また、現地調査時期が乾季であったことから、水はほとんど流れていない状況であった。衛星写真のデータによると、3～10度の勾配となっており、土石流堆積区間となっていることが判明した。

既存橋の上流側の河川

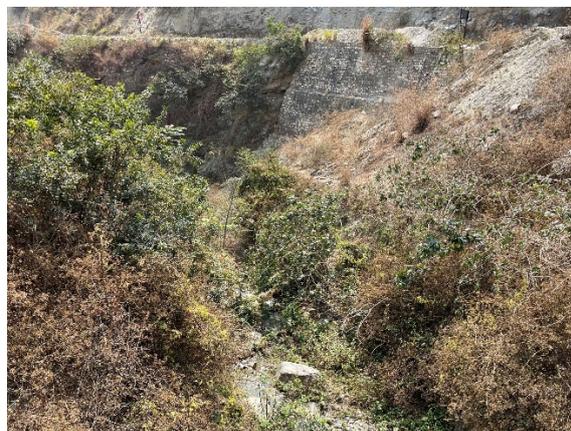
既存橋の下流側の河川

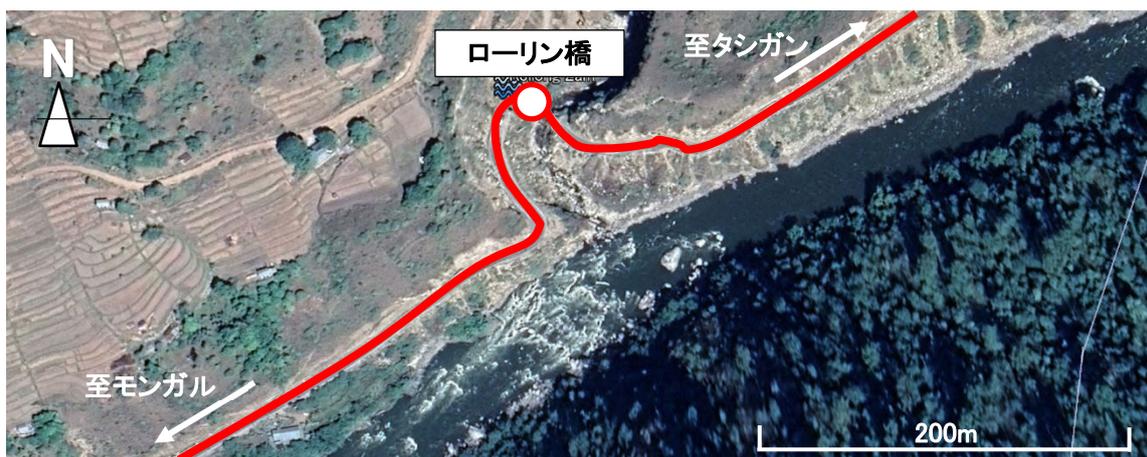
図 2.2.91 ローリン橋周辺の道路線形

ローリン橋の周辺道路はナムリン橋を除く 3 橋と同様、2 車線化拡幅および舗装工事が完了しているため、走行しやすい状況である。ローリン橋の前後のみ急カーブが存在するものの、その他は比較的曲線半径が緩く、ある程度の速度での走行が可能である。（図 2.2.91 参照）

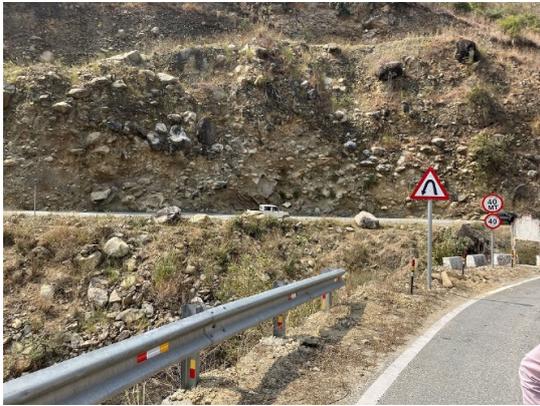
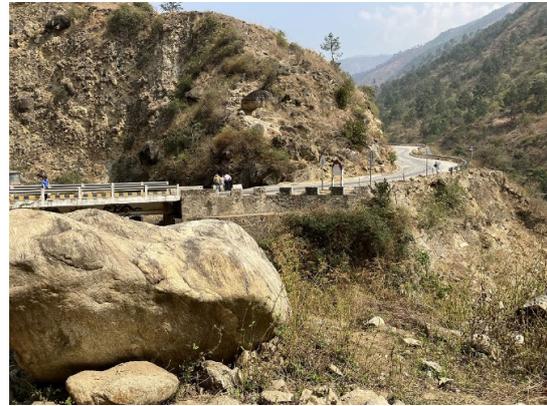
ローリン橋前後の道路の状況を図 2.2.92 に示す。右岸側、左岸側ともに斜面は土砂が主体であり、多数の巨礫が混じっている。勾配はかなり急であり、雨季中の落石や土砂崩れが懸念される。道路については、2車線で舗装されており、高速での走行が可能である。

右岸側(モンガル側)斜面の状況

左岸側(タシガン側)斜面の状況

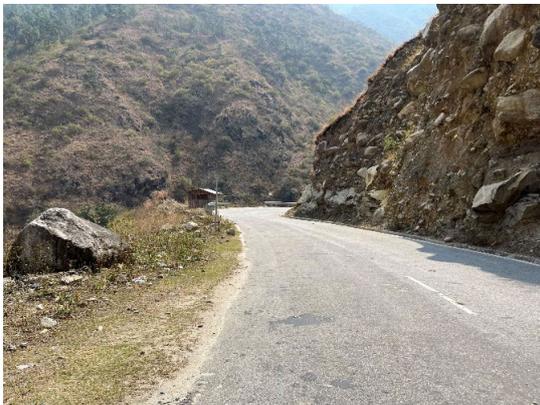
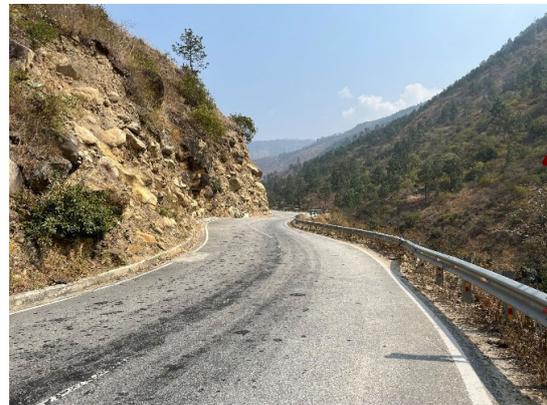
右岸側(モンガル側)道路の状況

左岸側(タシガン側)道路の状況

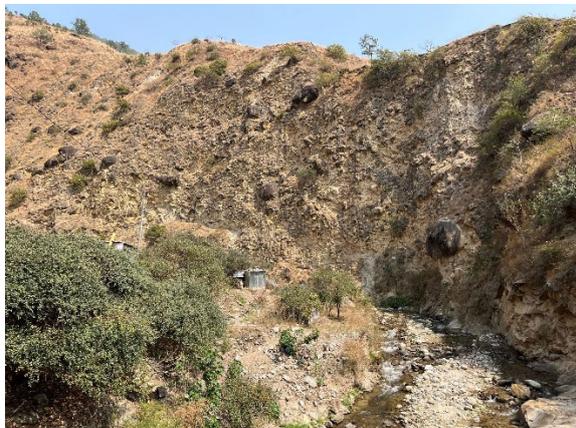
目視点検の結果、ローリン橋の上流側に巨石の存在を確認した。また、河床勾配はほとんど無いように見受けられたが、衛星写真のデータによると、上流～下流にかけて 3～10 度の勾配となっており、土石流堆積区間となっていることが判明した。

既存橋の上流側の河川
