コンゴ民主共和国  
マタディ橋及びビアプローチ道路補修計画  
準備調査

準備調査報告書  
(先行公開版)

2023年5月

独立行政法人  
国際協力機構 (JICA)

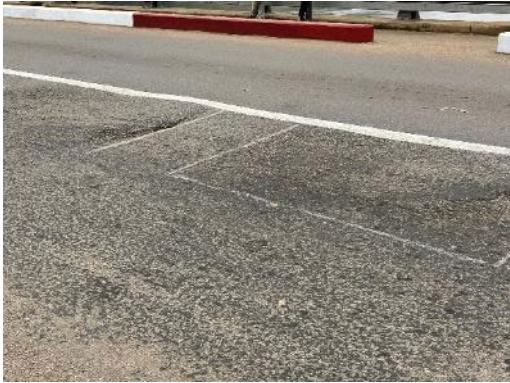
橋面舗装損傷部	橋面舗装損傷部

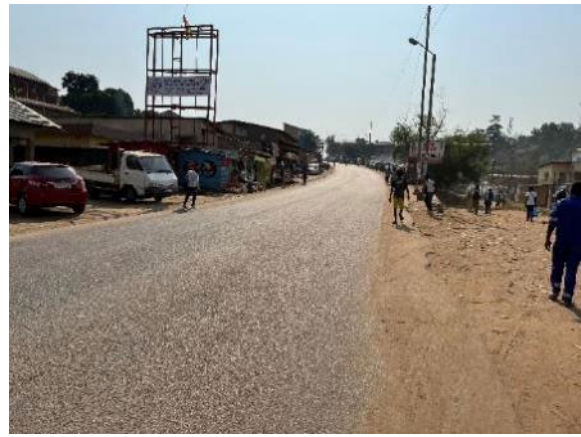
マタディ市内側、始点位置	マタディ市内側、舗装の状況

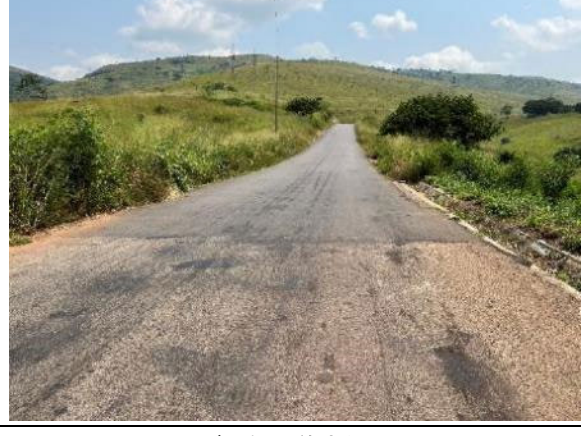
ボマ側、舗装損傷部	ボマ側、終点位置

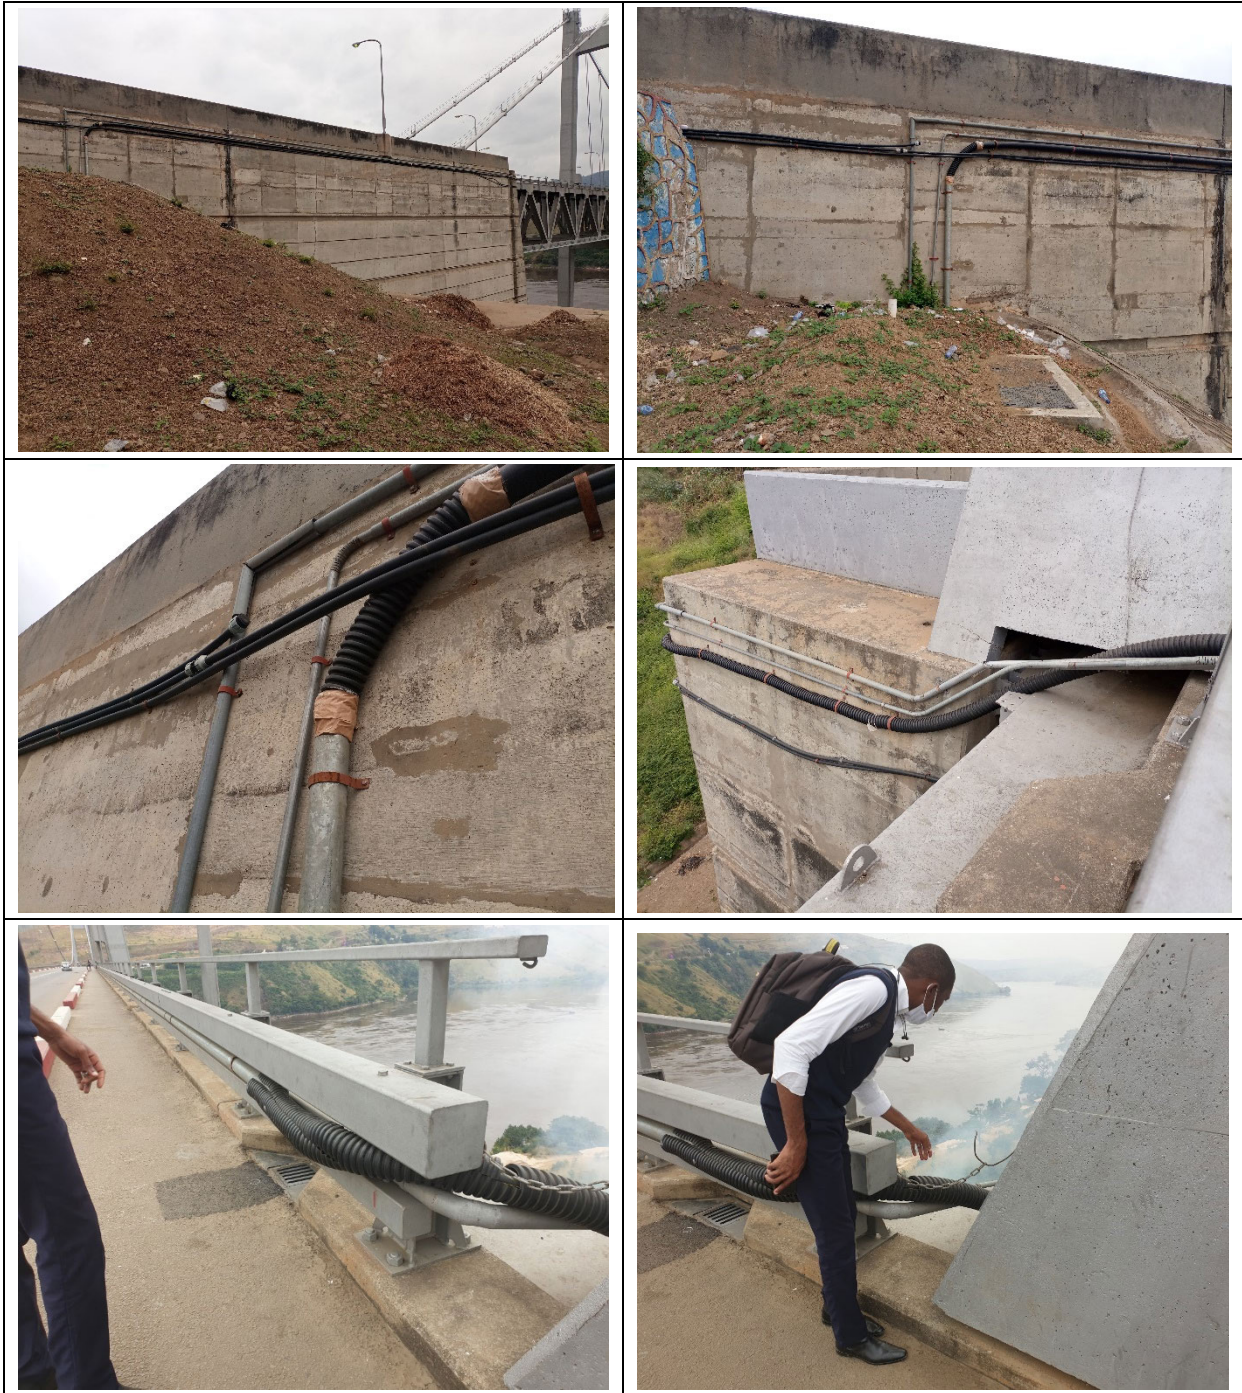
図 2.2.26 マタディ橋左岸上流側の通信ケーブル添架状況

調査の結果、図 2.2.26 及び図 2.2.27 に示すとおり、マタディ橋には SCPT が所有する通信ケーブルが添架されていることがわかった。同ケーブルは国内の全ての携帯電話サービス会社を含む通信事業者が共同で使用している。当ケーブルは全国をつなぐ通信網の重要なポイントであり、万一損傷した場合、全国的な通信障害が発生する。

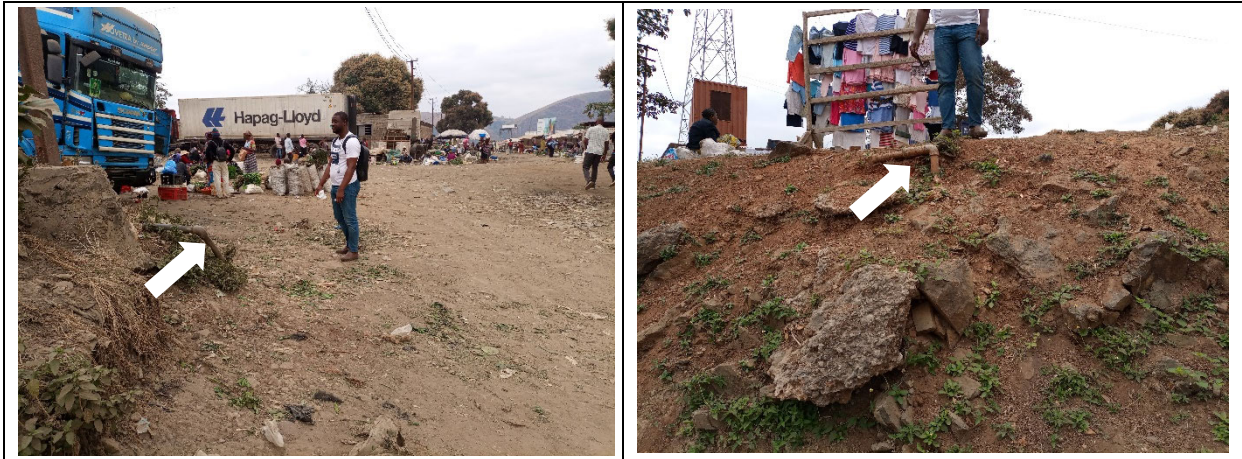
図 2.2.27 マタディ橋左岸上流側の水道管の露出状況

水道管はマタディ橋左岸で完結し、渡河していない。送電線は上流のインガダムから送電鉄塔で送られており、マタディ橋への添架はない。

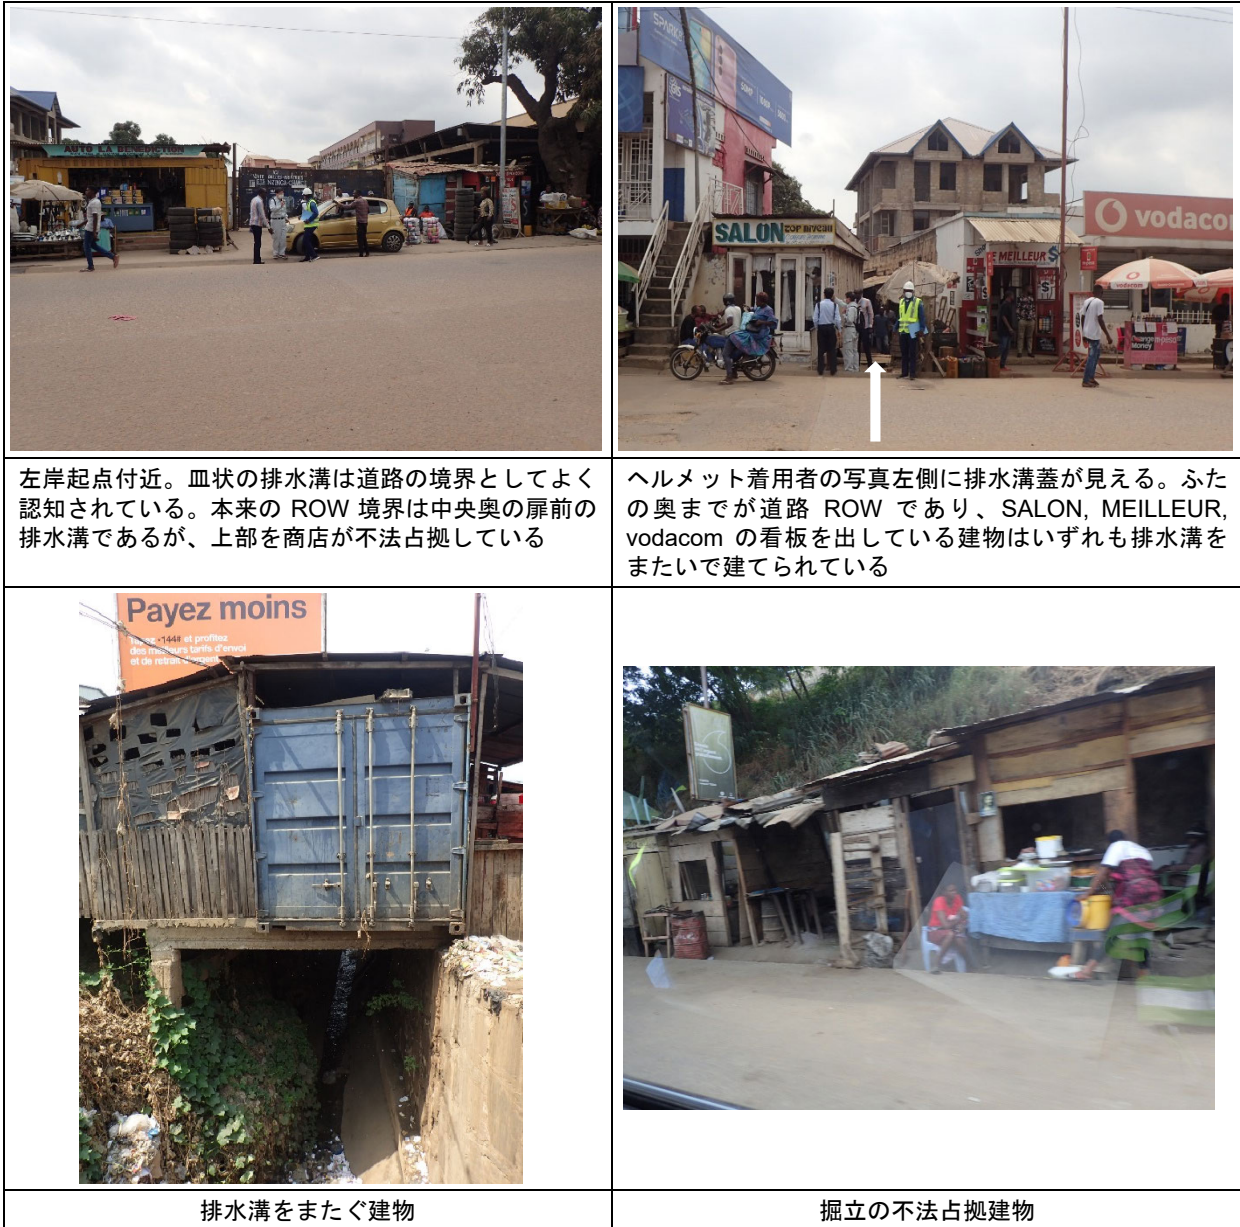
図 2.2.36 左岸アプローチ道路 ROW の不法占拠状況

図 2.2.35 に示すように、マタディ橋の補修に加え、アプローチ道路合計約 8km（左岸アプローチ道路約 2km、右岸アプローチ道路約 6km）の舗装改修を実施する案である。なお、左岸のマタディ市内のアプローチ道路は、計画 ROW の中心部 2 車線が整備されているが、図 2.2.36 に示すように、ROW の残地に多くの不法占拠が確認された。

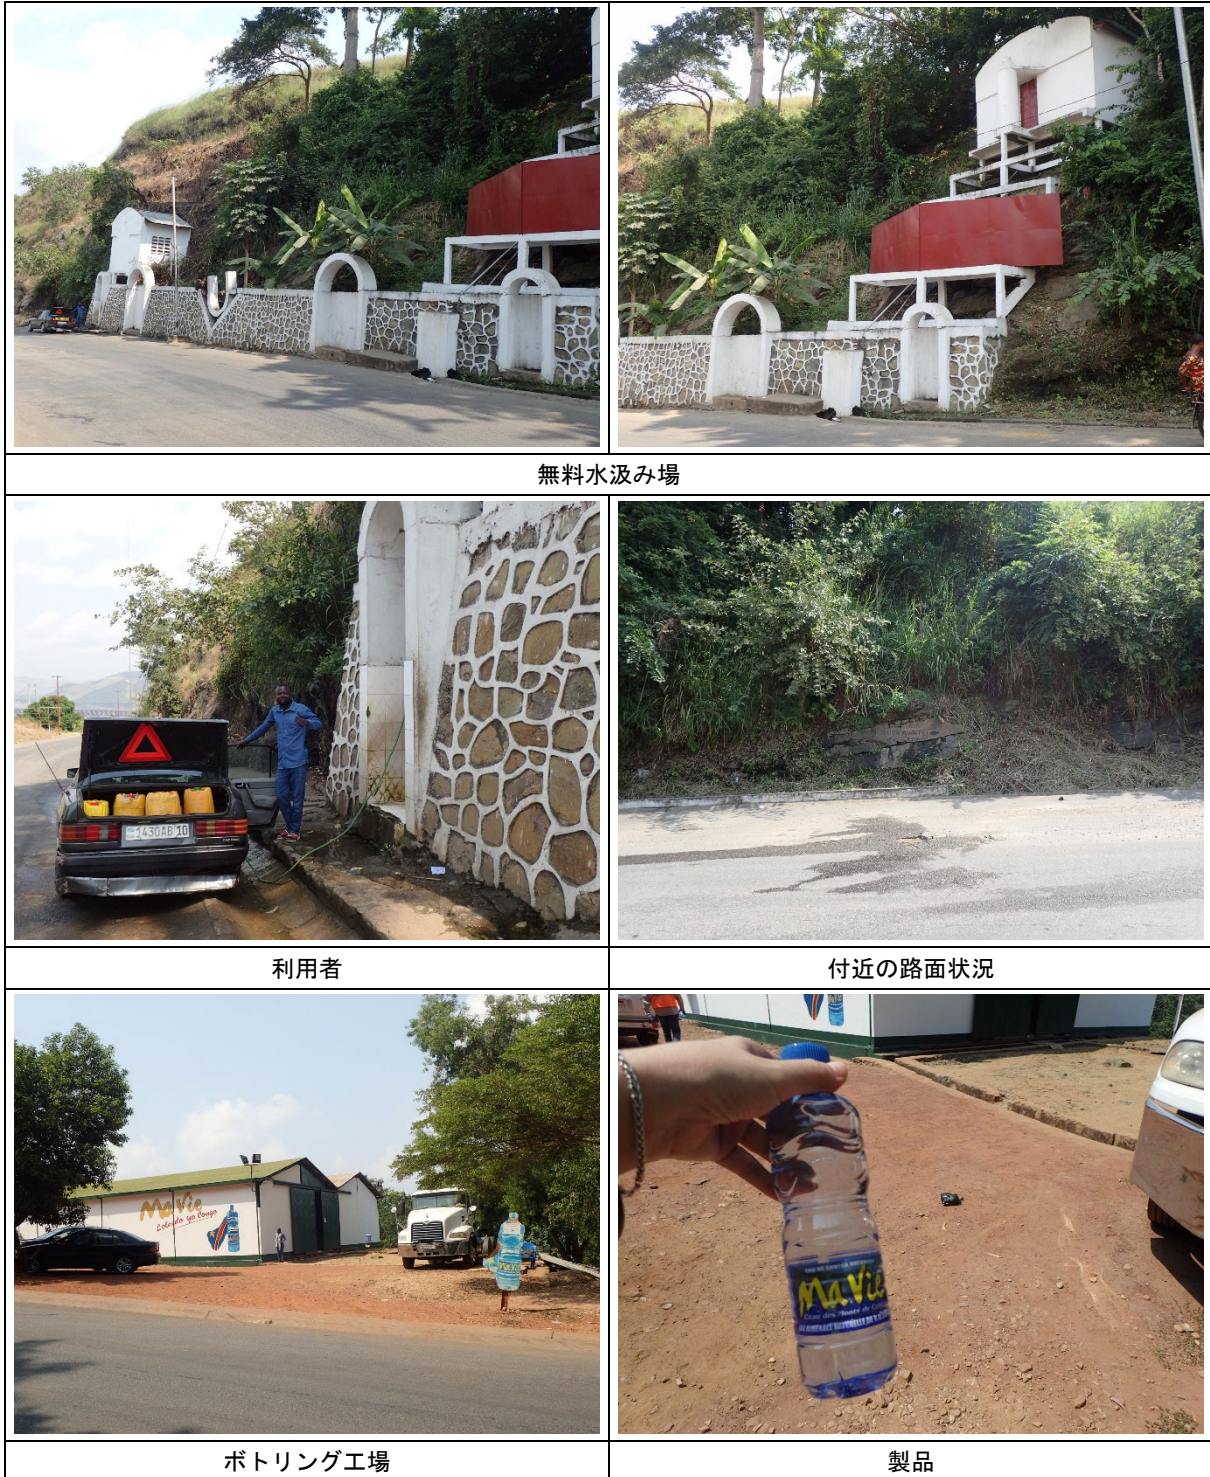
図 2.2.40 右岸アプローチ道路の地下水の水汲み場・ボトリング工場

現地を目視調査を行ったところ、事業対象の右岸アプローチ道路沿道には、地下水の湧出箇所、利用箇所がある（図 2.2.16 参照）。表流水の利用箇所は右岸・左岸共に存在しない。

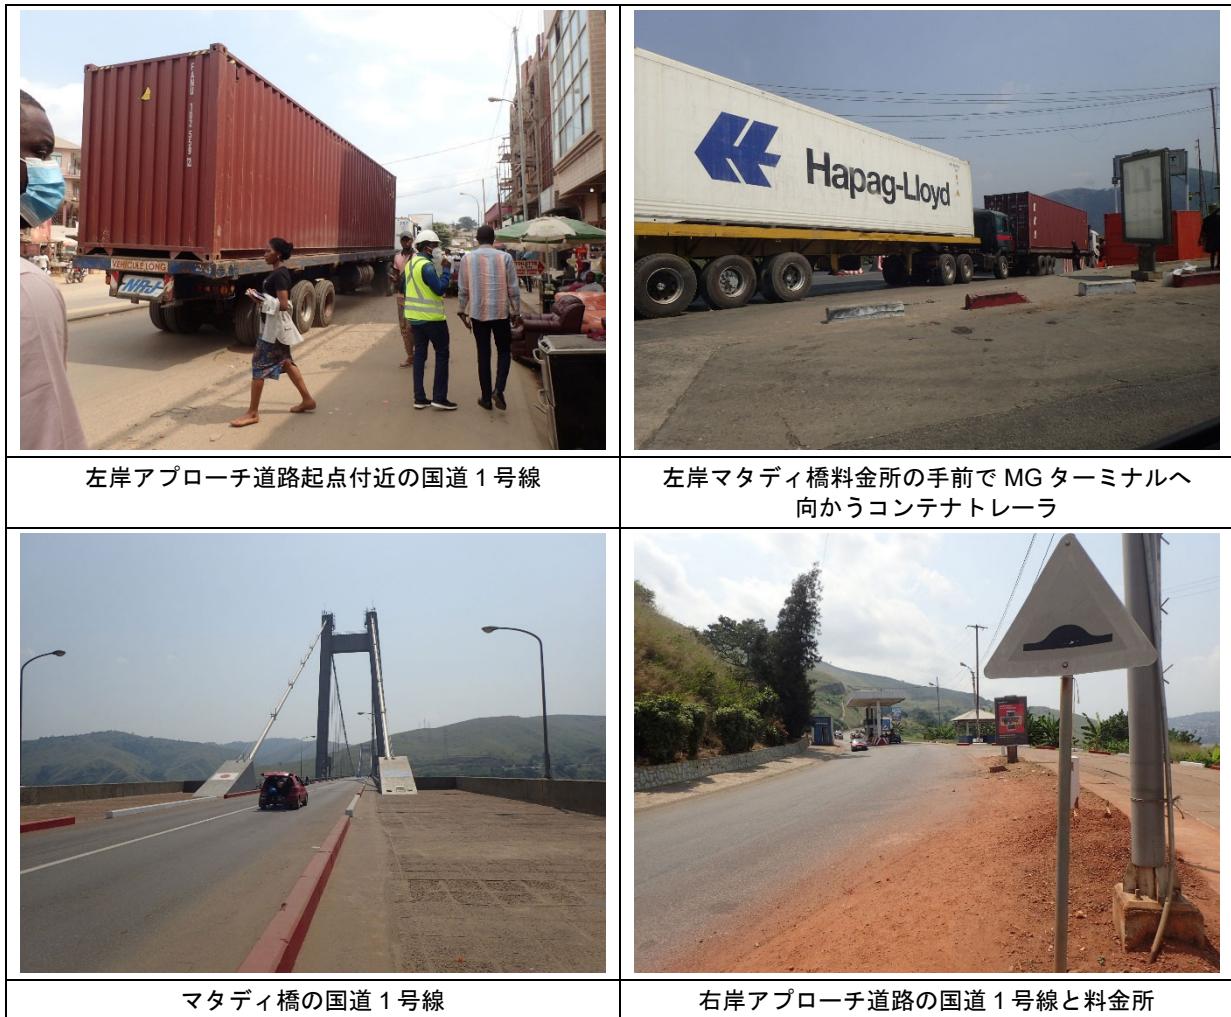
図 2.2.41 マタディ橋とアプローチ道路の交通状況

1. マタディ橋左岸料金所の手前南側に MG ターミナルへ向かう道路との三差路があり、MG ターミナル構内に入る順番待ちの車両が国道 1 号線上に停車している
2. MG ターミナルへ向かう道路との交差点までの間の国道 1 号線は MG ターミナル及びマタディ港へ向かう車両・港湾からキンシャサへ向かう車両が 2 車線道路を対面通行しており、自動車交通が渋滞しやすい状況にあるのに加え、歩行者の横断に危険が伴う
3. 左岸側国道 1 号線沿いは歩道が整備されておらず、歩行者の通行の安全性が低い
4. マタディ橋左岸料金所からマタディ橋、右岸側国道 1 号線は、左岸側国道 1 号線に比較して交通量が少ない
5. マタディ橋は両側に歩道が整備されており、歩行者は安全に通行できる
6. 右岸側国道 1 号線には歩道が整備されていないが、歩行者はほとんどいない

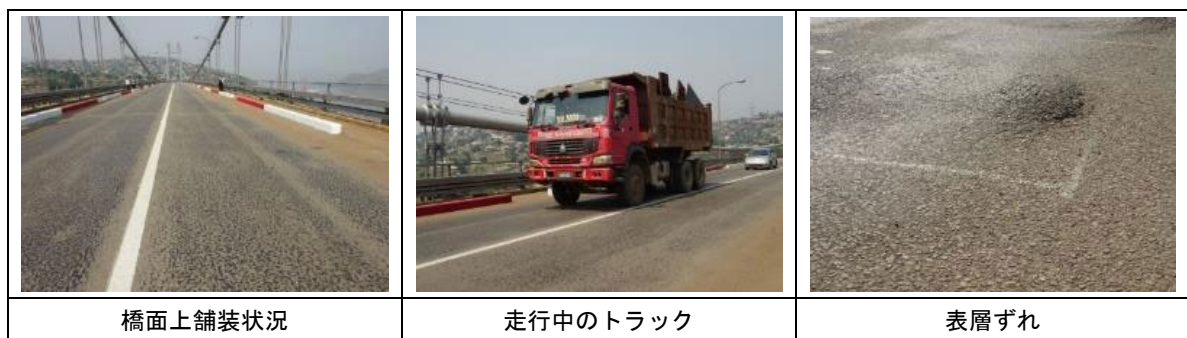
図 3.2.4 橋面の現況

橋面舗装は、舗設後、約 40 年経過しているが、大きく変状を生じている箇所以外は、際立った損傷は見受けられないが、瀝青材の浮きが確認されていることから、アスファルト材料は劣化していると考えられる。

橋面は、図 3.2.3 の箇所において、大きな変状（わだち、亀甲状クラック、表層ずれ等）を確認した。大きな変状は、マタディ市内側で多く確認した。その他、小規模なクラック、走行車線跡のわだち等が発生している。これらの損傷原因としては、舗装材料の劣化等によるものと考えられる。

一方、鋼床版疲労による縦方向ひび割れ、横断方向ひび割れなどは見られなかった。これは、開通後の交通に、大型車両の通行が少なかったことにより、鋼床版疲労に係る影響が少なかったことによるものと考えられる。

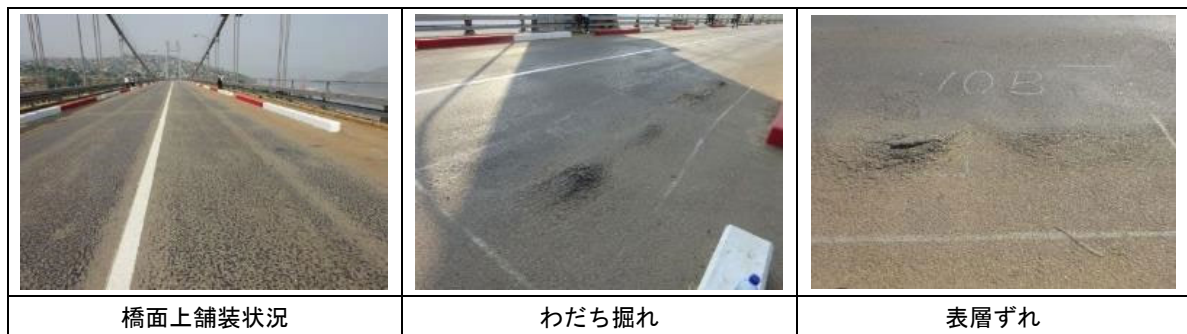
図 3.2.5 橋面舗装状況

橋面上を目視による損傷調査を行った。損傷としては、わだち掘れ、表層のずれ、亀甲状ひび割れクラック、剥離、ポットホール、プリスタリング等を確認し、図 3.2.3 に示すように特に大きな損傷箇所 15 か所（マタディ市方面 11 箇所、ボマ市方面が 4 箇所）を確認した。しかしながら、鋼床版構造の損傷の特徴である主桁、U リブのウェブ直上に発生しやすい縦方向の舗装ひび割れ、補剛材、横リブに発生しやすい横断方向の舗装ひび割れ、桁端部に発生する局部的な陥没等は確認されなかった。これらのことから、損傷の主たる原因は、舗装の劣化等によるものと推測される。

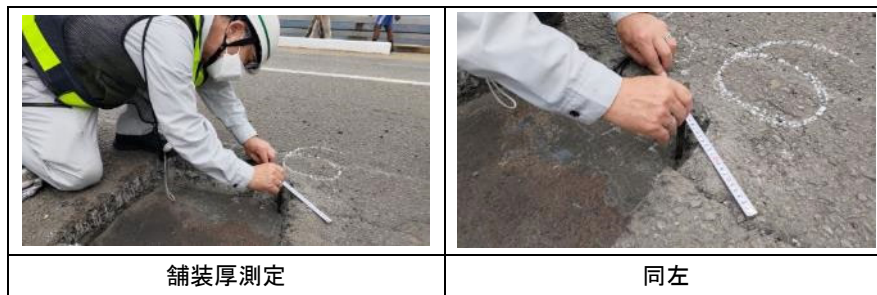
図 3.2.7 橋面舗装開削後調査状況

損傷程度の大きい箇所は、表層、基層とも容易に除去できた。特に基層部は、ほとんどの箇所が砂利化し細粒化しており、かつ湿って水分を含んでいる状況であった。開削後は、四隅、中間部の舗装厚を測定した。

- 表層は、健全な箇所（開削調査位置 No.1、No.8）を除いて既に損傷（クラック、はがれ、ズレ等）が発生していることから舗装の取り除きは容易である。
- 基層は、図 3.2.11 の通り、ほとんどの箇所において砂利化（細粒化）している。またほとんどの箇所の基層材料は湿って水分を含んでいる状況である。基層としての機能は低下していると考えられる。
- 防水層は、損傷箇所においても、一部残っているが基層及び鋼床版との接着はなく防水の機能を果たしていない。
- 接着層は、健全箇所（開削調査位置 No.8）で防水層との接着は確認されたが、その他の箇所では、材料そのものが見られなかった。

橋面舗装開削調査結果を踏まえ、橋面舗装の取り換え及び鋼床版腐食部の除去を行う方針とする。

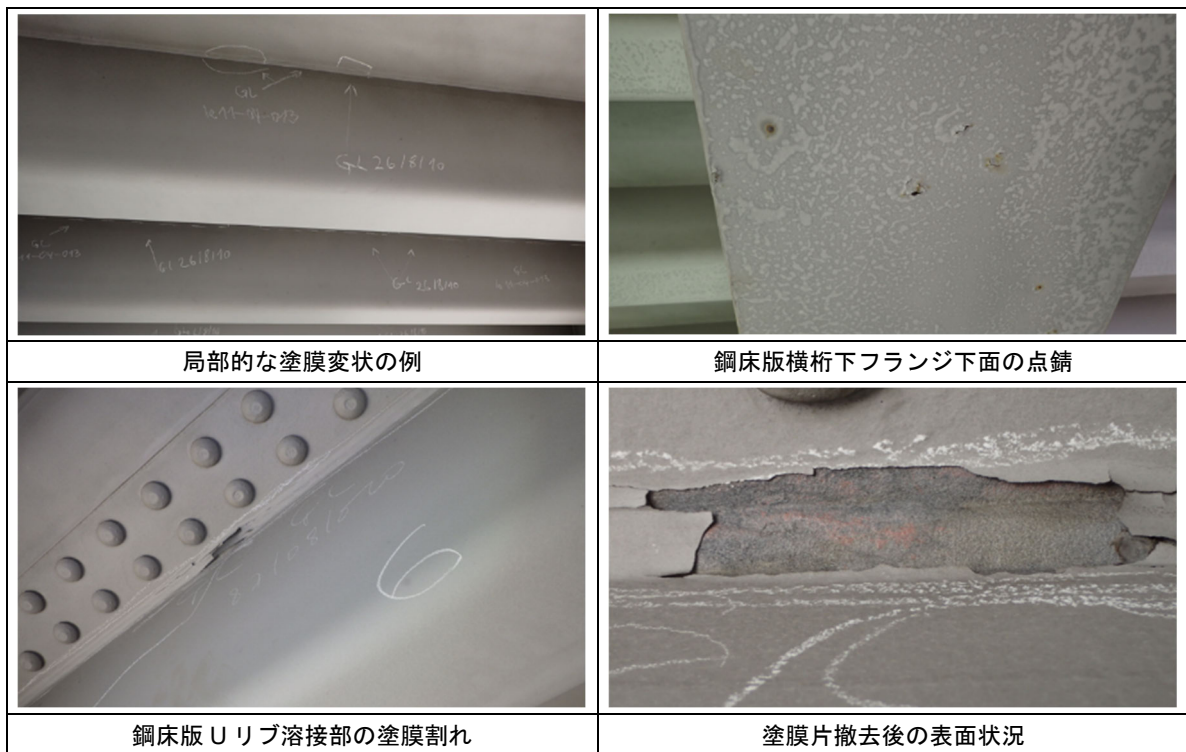
図 3.2.15 補剛桁検査結果-1

鋼床版の溶接部において、塗膜のふくれの発生を確認したため、ふくれた塗膜を撤去し、表面を目視にて確認するとともに電磁膜厚計による塗膜厚の確認を行った（図 3.2.15、写真下参照）。この結果、溶接部に塗膜割れは確認されなかったため、疲労亀裂によるものではないと考えられる。また、塗膜厚は 300 $\mu$ m 程度あるとともに、少し塗膜の表面を削ると中塗り（赤色の塗膜）の存在を確認したため、鋼床版には建設時の塗膜が残っており、塗替塗装において塗

布した塗膜と建設時の塗膜との間で剥離が生じているものと考えられる（図 3.2.15、写真下参照）。これは、塗替塗装時における素地調整や塗装作業の品質不良によるものと考えられる。

なお、上記の塗膜の局所的な変状については、近接や触指によらないと分からない変状も含まれるが、OEBK の点検により発見され、変状箇所にマーキング等の記録がされており、点検により十分な確認がされていると考えられる。一方で、マーキングに記載されている日付は10年以上のものあり、点検にて発見した変状を補修するまでには至っていない。このため、点検により発見した変状を速やかに補修するということの重要性について、OEBK へ指摘した。

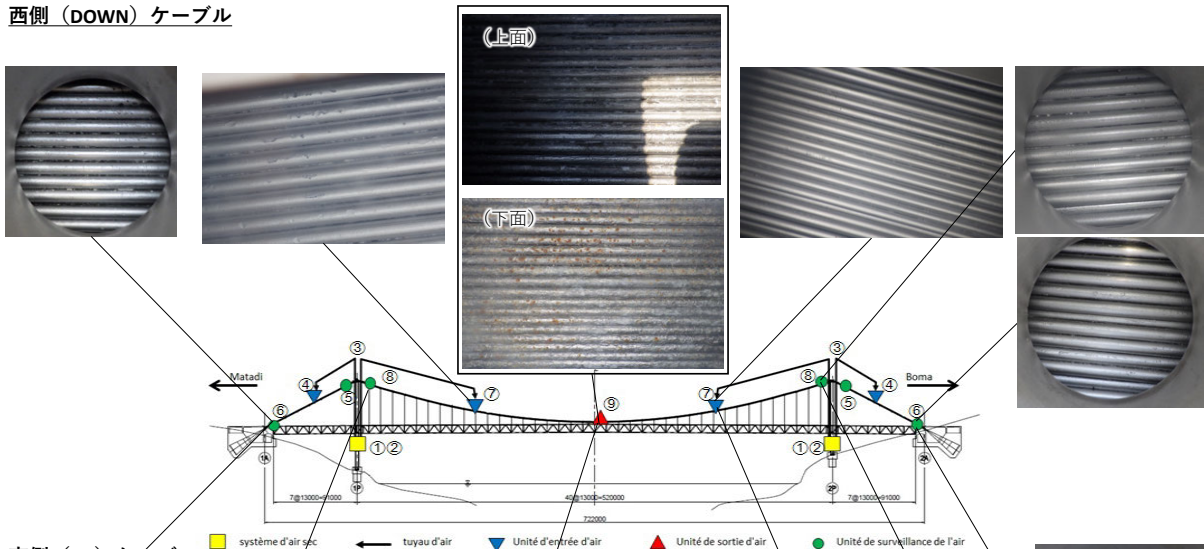
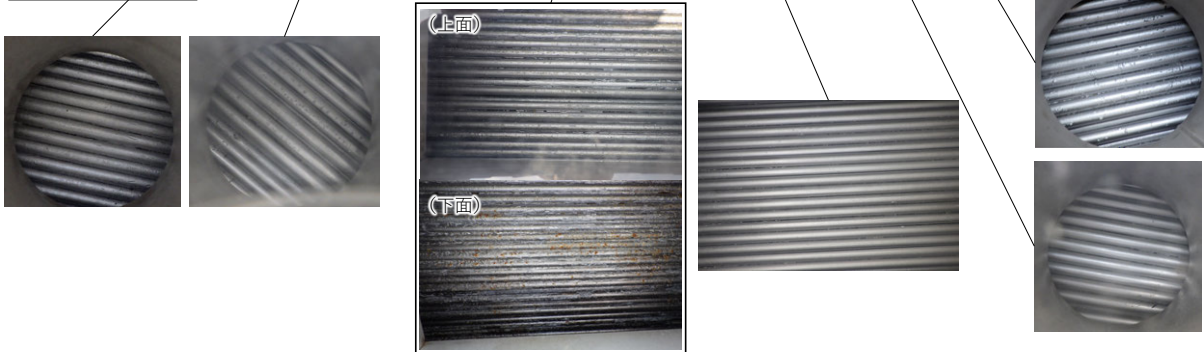
図 3.2.19 ケーブル素線点検窓からの外観

送気・排気のモニタリングカバーの点検窓から素線の発錆状況を確認した結果を図 3.2.19 に示す。中央径間中央に設置している排気カバーの下面の素線表面に発錆を確認した。送気カバー、モニタリングカバーについては、上面の点検窓から確認した範囲では発錆は確認されなかった。なお、下面の点検窓については、確認できていない。また、排気カバーの下面にある水抜き孔のボルトを開けると水が排出し、内部の滞水を確認した（図 3.2.20 参照）。排気カバーは中央径間中央にあり、ケーブルの最も低い位置となることから、ケーブル内部に浸入した水が流下して、滞水したと考えられる。水が浸入した箇所については不明であるが、ケーブル表面の塗膜割れ、ケーブルバンド及び各カバー部のシール材劣化箇所等が考えられるとともに、ケーブル内部で結露が生じていることも考えられる。送気乾燥システムが十分に機能していれば、排気カバー部において滞水が生じることはなく、発錆も生じない。また、排気カバーの排気管出口において、空気の排気状況を確認したが、空気量はわずかであった。このため、現状の送気長では十分に乾燥空気を送ることは難しいと考えられる。また、本調査中に停電が発生しケーブル送気乾燥システムが停止し、手動による再稼働を行っている状況を確認した。停電によりシステムが停止して再稼働しても、停止時間によってはすぐに乾燥空気がすぐいきわたらないため、送気長の短縮により、再稼働後のケーブル内環境の改善が図ることが望ましい。

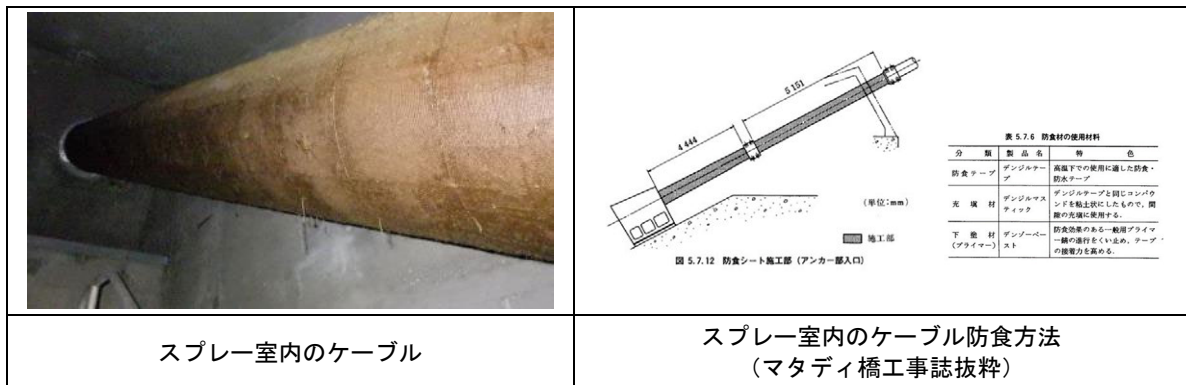
図 3.2.26 スプレー室内ケーブル状況

アンカレイジ内部のケーブルには防食テープ（デンジルテープ）が施工されている（図 3.2.26 参照）。アンカレイジ内は除湿システムによる防食を行っており、防食テープによる防食は不要と考える。また、これまでの知見では、防食テープは外部からの水分に対しては耐久性があるものの、逆に水分を内部に保有してしまうと、保水してしまい、錆の進行を早めてしまうことが分かっている。このため、ケーブル内に入った水分が流下してくる恐れのあるアンカレイジ部においては防食テープを撤去し、素線を直接目視確認できるようにする必要がある。なお、防食テープを撤去する際には、くさびによりケーブル素線内部の発錆状況も確認を行う。

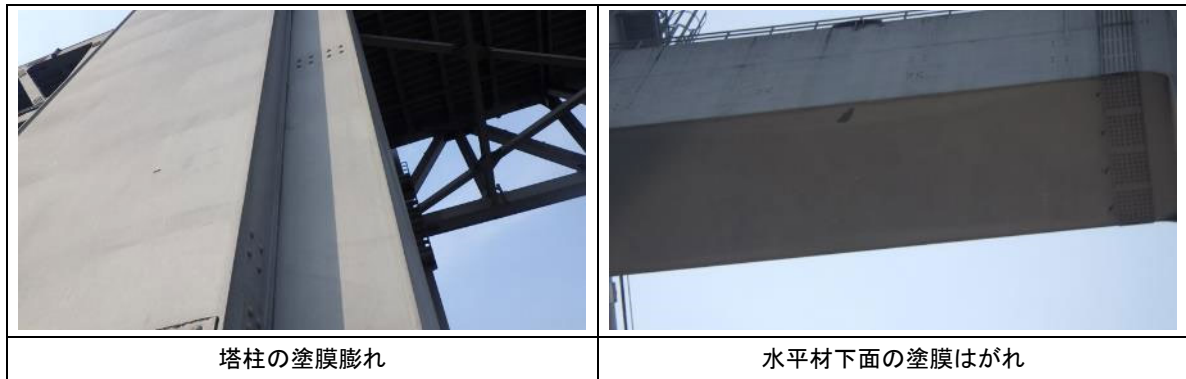
図 3.2.27 主塔状況

主塔内面及び外面について近接目視及び遠望目視により点検を行った。部分的に、塗膜のふくれやはがれ、点錆等が生じているものの、全般的にすぐに橋体の健全性に影響を及ぼすような大きな変状等は見られず、健全な状態であると考えられる（図 3.2.27 参照）。

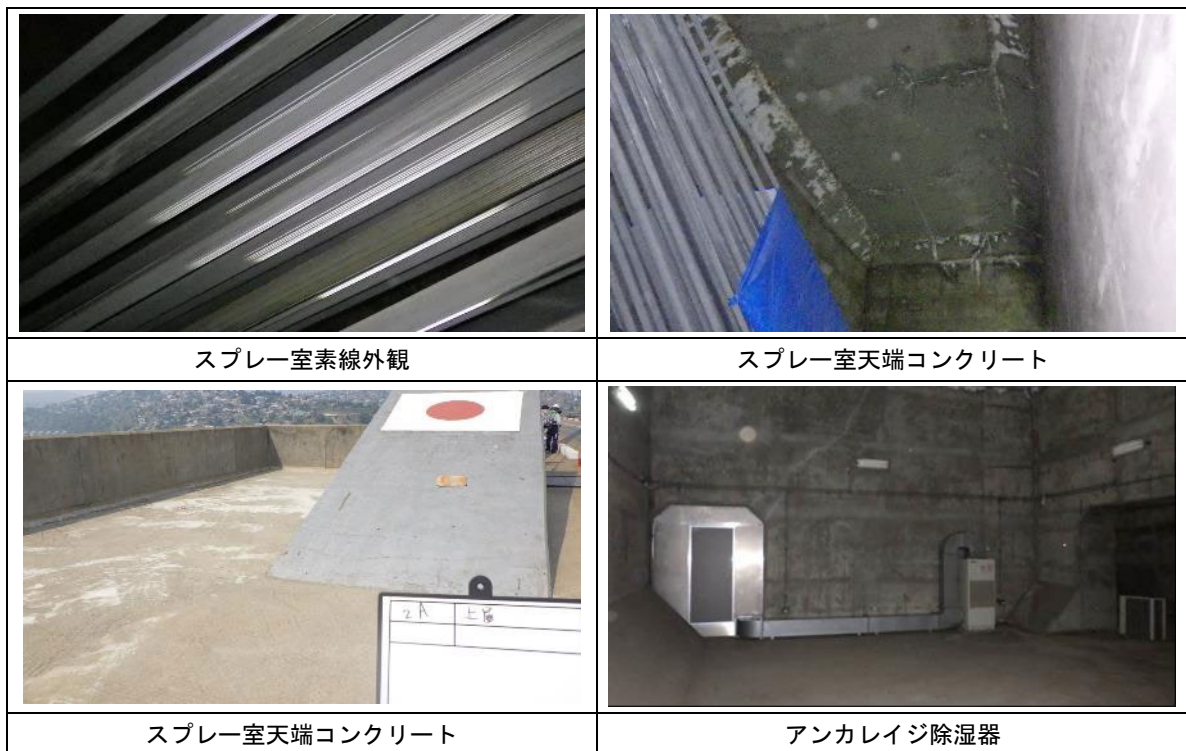
図 3.2.29 アンカレイジ状況

れる（図 3.2.29、写真下参照）。水の浸入による内部の湿度環境の悪化や浸入した水が直接ケーブル素線に当たることによって腐食が促進されるなどが懸念される。このため、天端コンクリート上に防水工を施工のうえ、その防水層の防護も兼ねてアスファルト舗装の施工が必要と考える。なお、防水材および舗装材は鋼床版舗装で使用する材料と同一とすることで、作業や材料調達が合理的となり、品質管理上も効果的である。

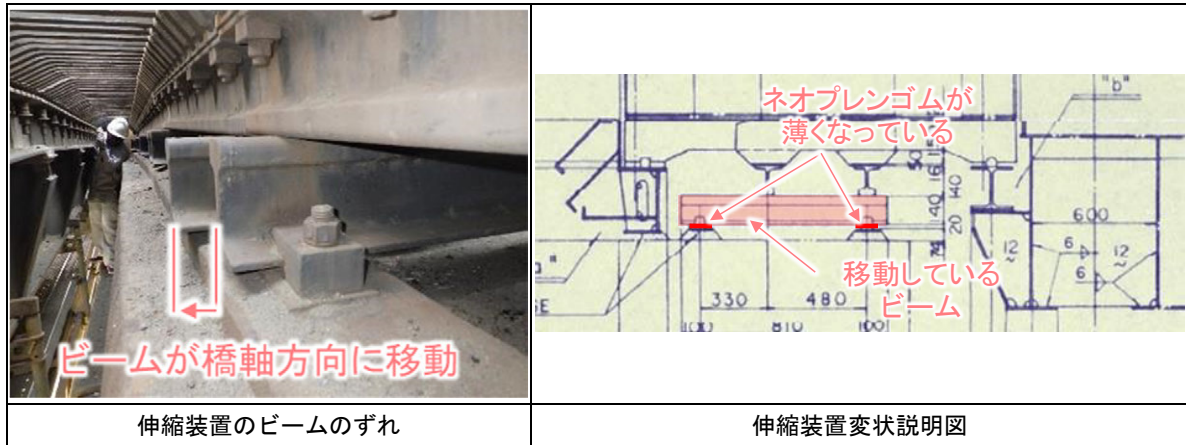
図 3.2.34 伸縮装置状況

伸縮装置については、路面から確認できる外観は腐食等の変状もなく健全な状態であった（図 3.2.33 参照）。しかし、下面から近接した結果、櫛部材を受けるビームが橋軸方向にずれていることを確認した（図 3.2.34 参照）。緩衝材のネオプレンゴム（建設時は厚さ 20mm）が劣化により薄くなり、ビームが移動しやすくなっていることが原因と考えられる。なお、同タイプの伸縮装置については現在製作されていないことから、部品交換等の対応が難しく継続的な維持管理が困難となっている。本橋の伸縮装置は供用から約 40 年経過しており、上述の緩衝材の劣化による疲労等の蓄積も考えられることから、継続して維持管理可能なものに更新する必要がある。

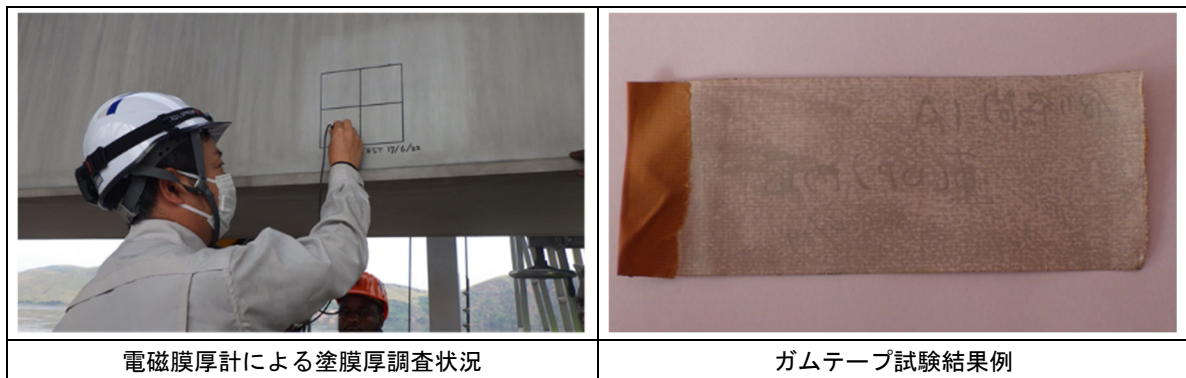
図 3.2.35 塗装調査状況

塗装部材について、各部材の点検時に目視による塗膜劣化状況や塗膜変状の発生状況を確認することに加えて、補剛桁（床組含む）、主塔、ハンガーロープにおいて塗膜厚及び付着力の調査を行った（図 3.2.35 参照）。外観による状況については、上述のとおりである。付着力は、ガムテープ試験により行った結果、塗膜の層間での付着の異常は生じていないことを確認した。

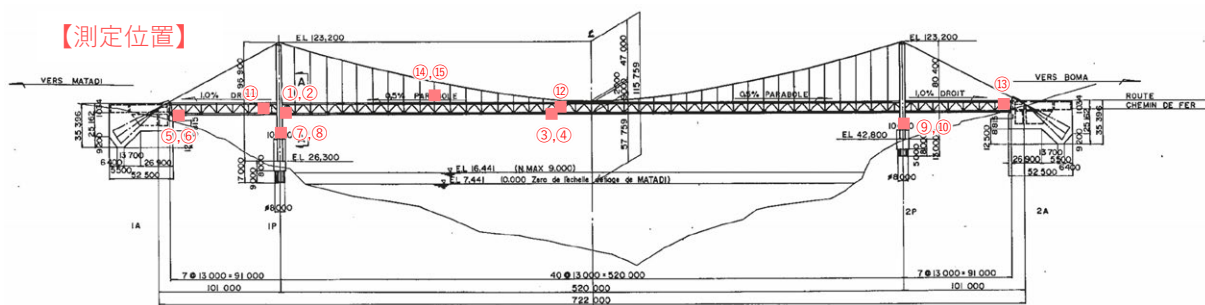
図 3.2.36 塗膜厚調査位置図

塗膜厚の調査は、図 3.2.36 に示す位置で行った。なお、ハンガーロープ以外の調査箇所については、今後、経時的な追跡調査が可能となるよう定点調査枠を設けた。塗膜厚は電磁膜厚計により全膜厚の測定を行った。定点調査枠は 20cm 四方の枠とし、10cm 間隔で区切った 1 区画 (10cm×10cm) 毎に 3 点測定を行い、その平均値で評価した。塗膜厚調査の結果を表 3.2.8 に示す。建設時の塗膜厚については不明であるものの、本邦における重防食塗装の乾燥膜厚が 250 $\mu$ m であることを考えると、膜厚は十分に存在しており、建設時の塗膜がある程度残存した状態で、塗替え塗装により塗膜が追加されていると想定される。このため、塗膜の外観による点検を継続し、下塗りや中塗りの赤色が透けて見え始めたら塗替塗装を行うことでよいと考える。

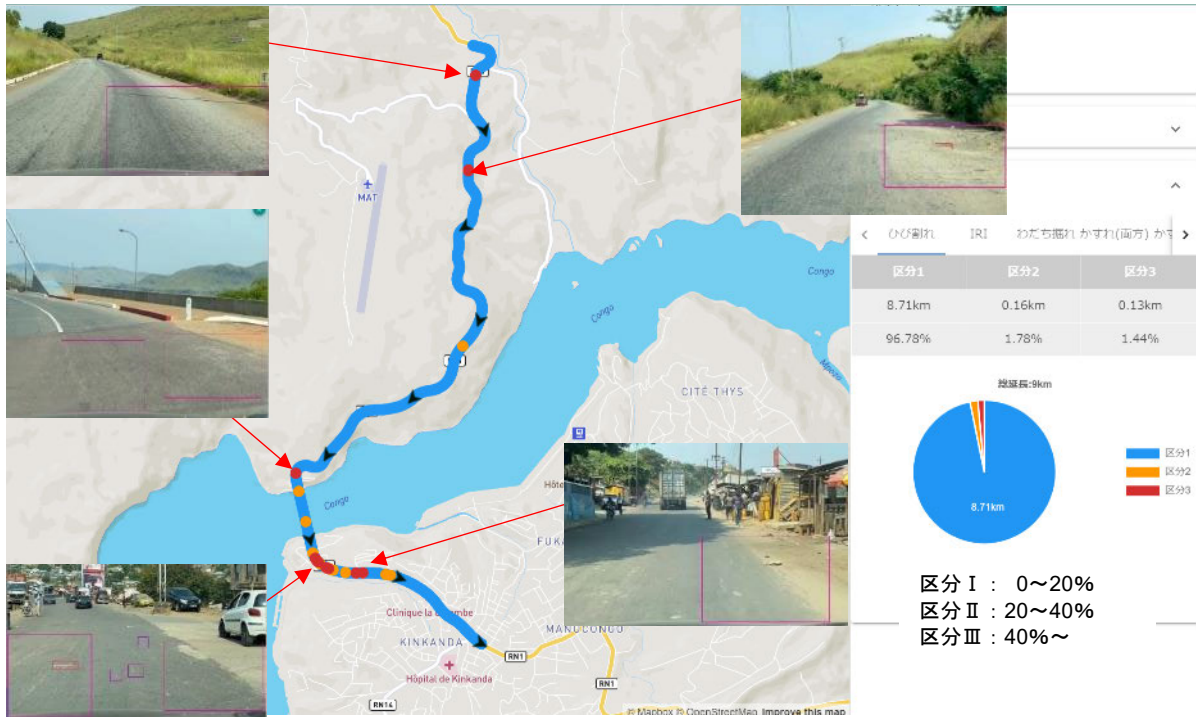
図 3.2.39 ひび割れ率【上り線】

路線全体のひび割れは少ない。ひび割れ率の大きい区分Ⅲの箇所は 0.13km/9km (1.44%) であった。結果を図 3.2.39 に示す。

- 【ひび割れ率】区分Ⅲの該当箇所はないが、図3.2.39で局所的に区分Ⅲが確認されている。
- 【わだち掘れ深さ】区分Ⅲに該当する箇所がない。また、図3.2.40でも区分Ⅱが最大である。
- 【IRI】区分Ⅲに該当する箇所は料金所付近や起点部のコンクリート舗装部である。局所的にはIRI=8mm/m以上が点在している。

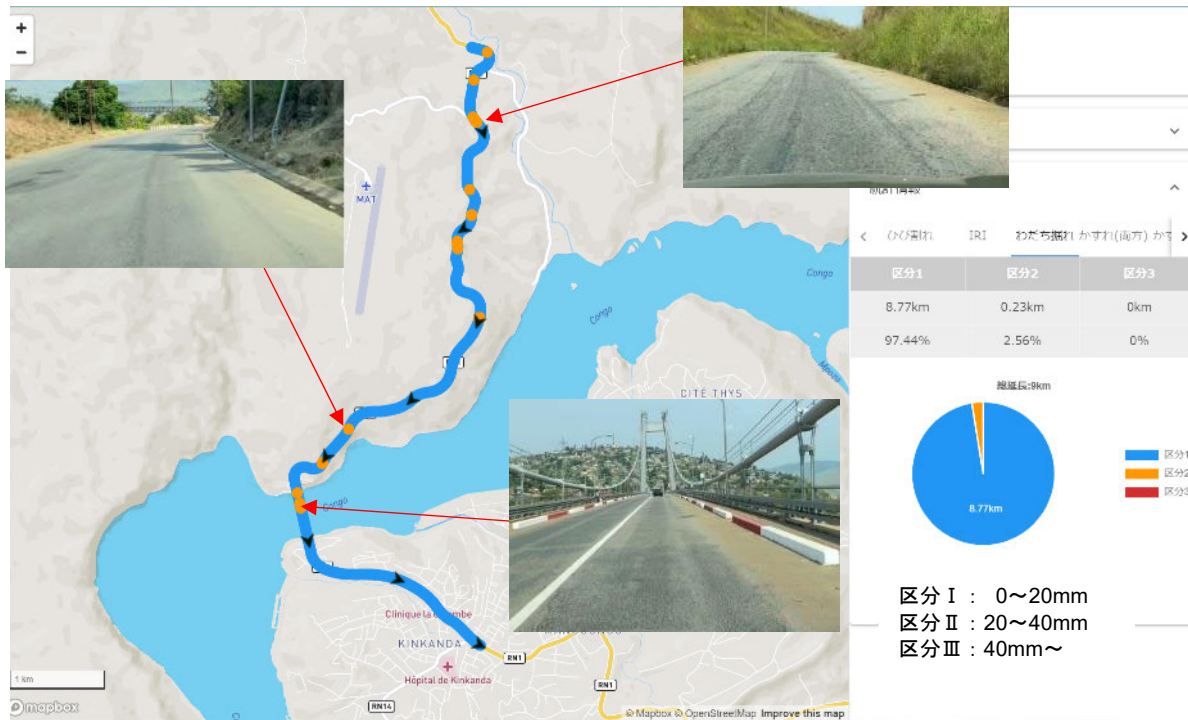
図 3.2.40 わだち掘れ深さ【上り線】

顕著なわだち掘れは確認できなかったが、区分Ⅱの全体的な沈下によるわだち掘れを確認した。結果を図 3.2.40 に示す。

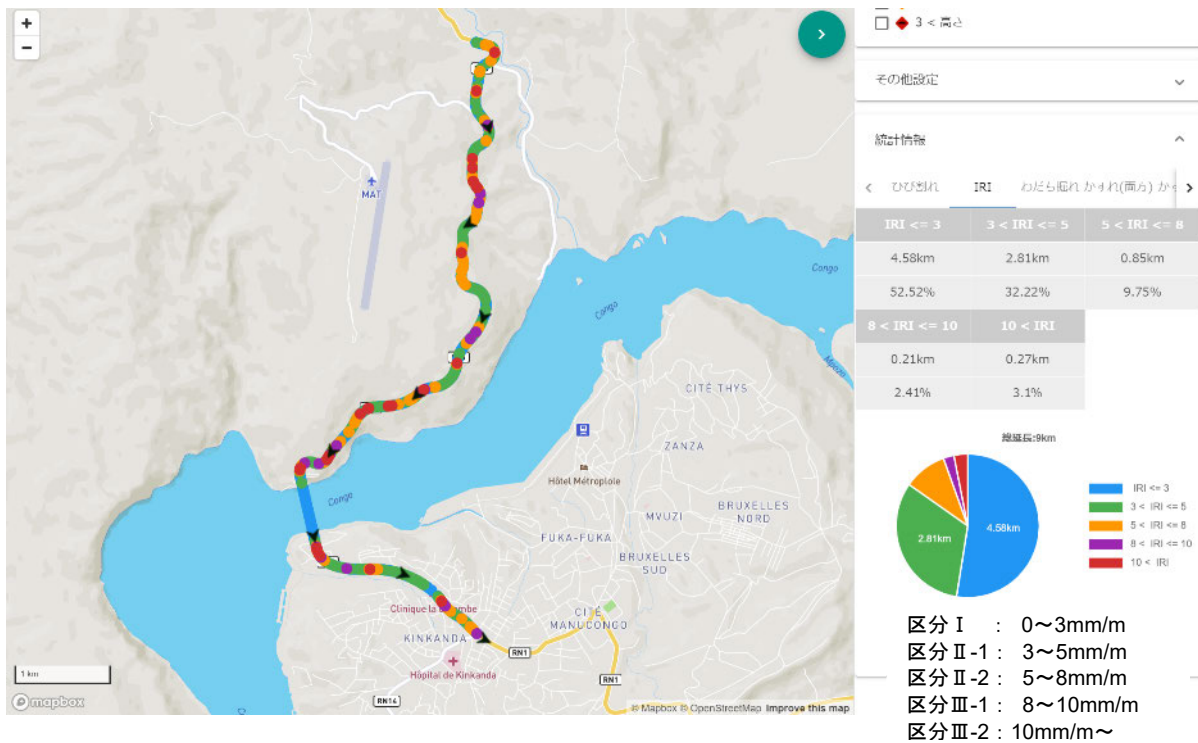
図 3.2.41 平坦性 (IRI) (全線区分) 【上り線】

IRI が 5mm/m 以上、8mm/m 以上は、それぞれ全体の約 15%、6%であった。結果を図 3.2.41、図 3.2.42 に示す。

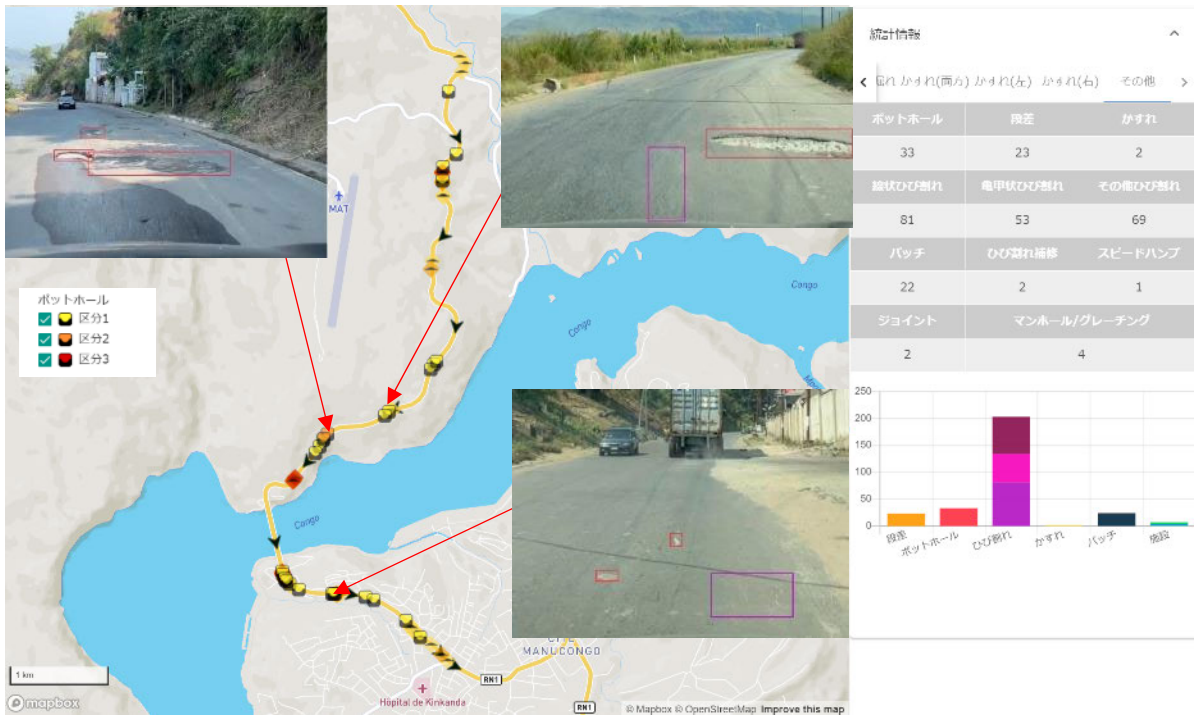
図 3.2.43 ポットホール【上り線】

画像診断の結果、大小合わせて 33 か所のポットホールが確認された。結果を図 3.2.43 に示す。図中の写真内の赤枠は、ポットホールを示し、ピンク系の枠はひび割れを示す。

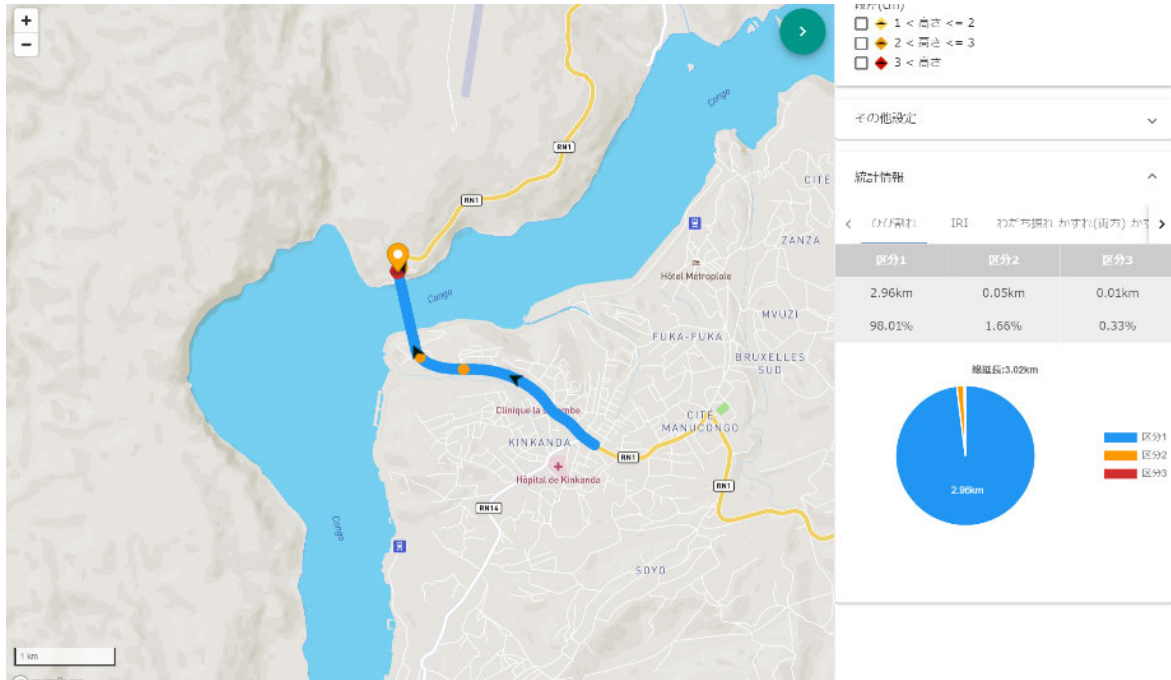
図 3.2.44 ひび割れ率（マタディ市街地→マタディ橋梁区間）【下り線】

路線全体のひび割れは少ない。局所的なひび割れが確認できた区分Ⅲの箇所は(i)区間で0.3%、(ii)区間で0.3%であった。結果を図 3.2.44、図 3.2.45 に示す。

- 【ひび割れ率】 区分Ⅲに該当する箇所がないが、図3.2.44及び図3.2.45で局所的に区分Ⅲが確認されている。
- 【わだち掘れ深さ】 区分Ⅲに該当する箇所がない。また、図3.2.46及び図3.2.47でも区分Ⅱが最大である。
- 【IRI】 区分Ⅲに該当する箇所は料金所付近や起点部のコンクリート舗装部である。局所的にはIRI=8mm/m以上が点在している。

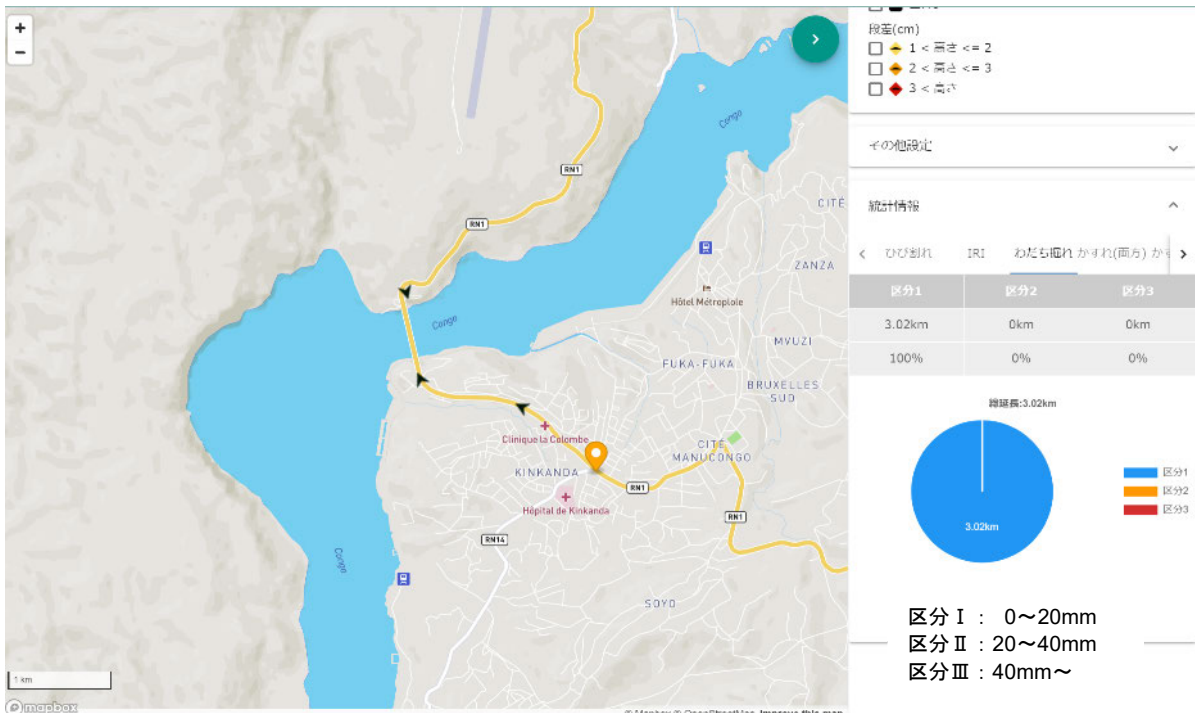
図 3.2.46 わだち掘れ深さ（マタディ市街地→マタディ橋梁区間）【下り線】

顕著なわだち掘れは確認されなかった。結果を図 3.2.46 と図 3.2.47 に示す。

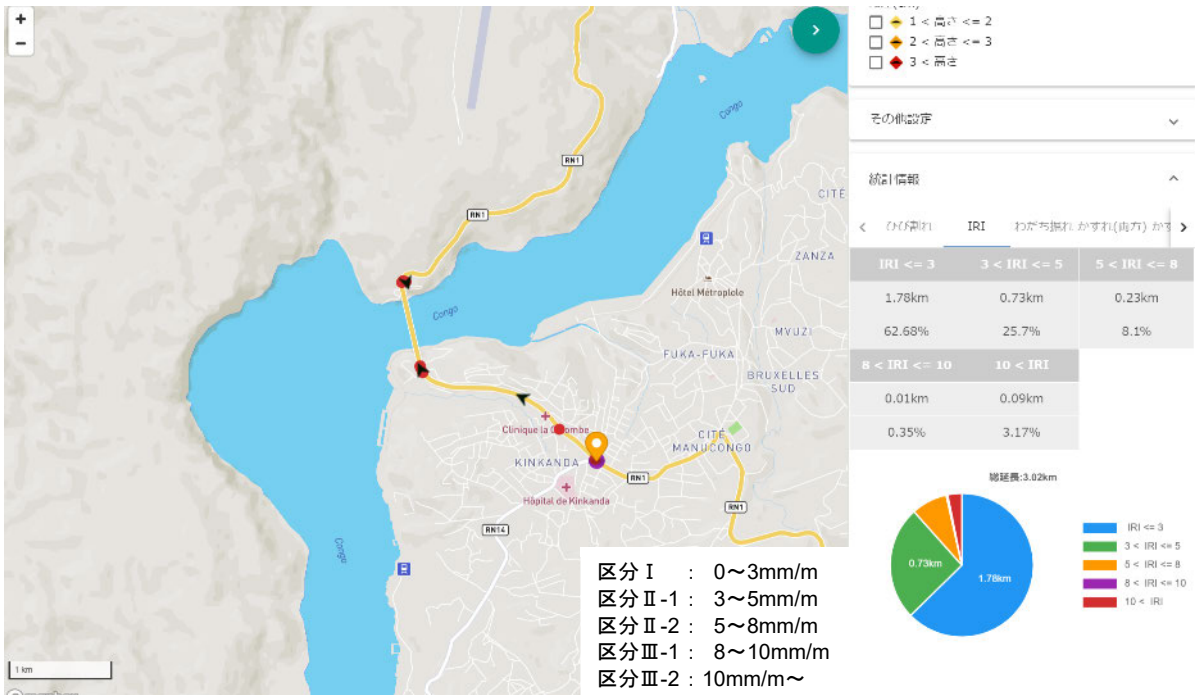
図 3.2.48 平坦性 (マタディ市街地→マタディ橋梁区間) 【下り線】

IRI が 8 以上の箇所を図 3.2.48、図 3.2.49 に示す。(i) 区間では約 4%、(ii) 区間では 5% である。

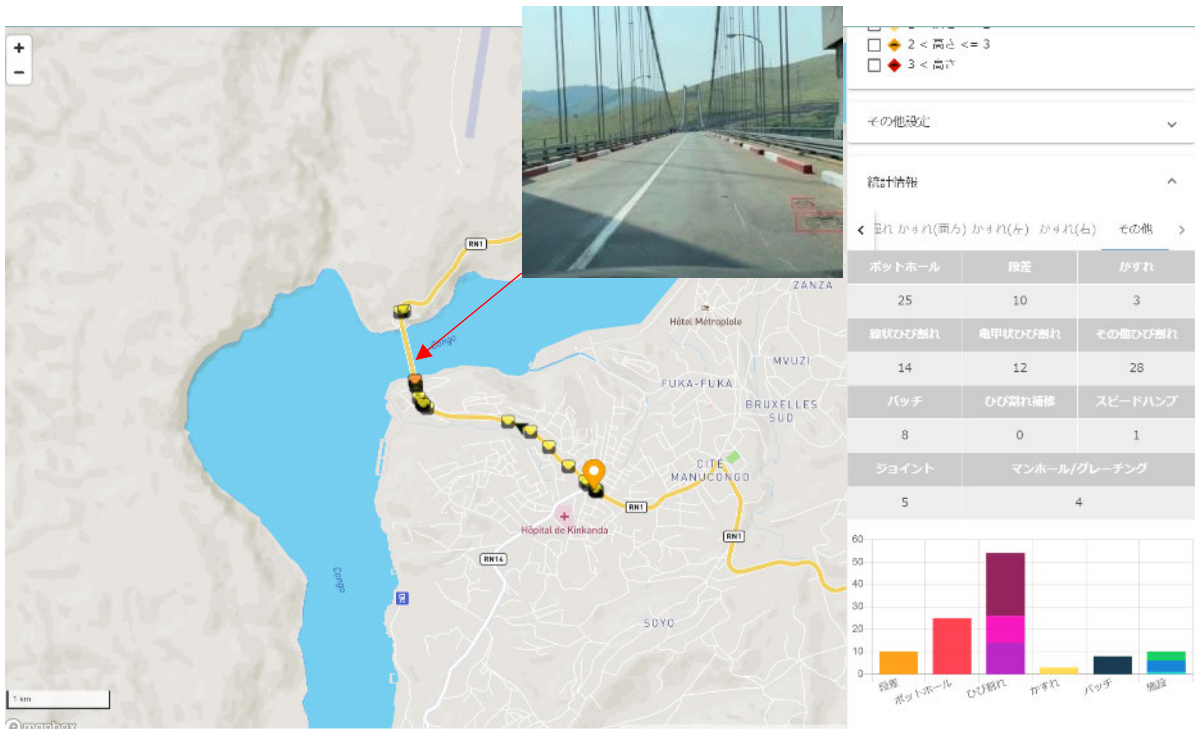
図 3.2.50 ポットホール（マタディ市街地→マタディ橋梁区間）【下り線】

50か所のポットホールが確認された。結果を図 3.2.50、図 3.2.51 に示す。

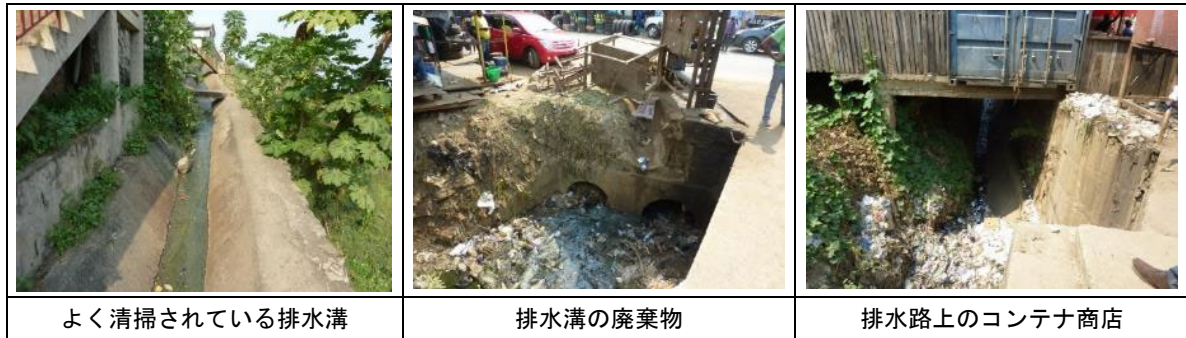
図 3.2.63 左岸の排水溝

流末までは台形型排水溝が道路沿線に沿って整備されており、確認できた範囲では、きれいに清掃されている区間もあれば、生活廃棄物が大量に捨てられている区間も確認した。また沿

線の市街地化に従って、排水溝の上部に商店や住居が立ち並ぶようになっているが、排水構造としては使用可能であり、生活廃棄物を取り除けばこれら排水溝は機能するものと思われる。

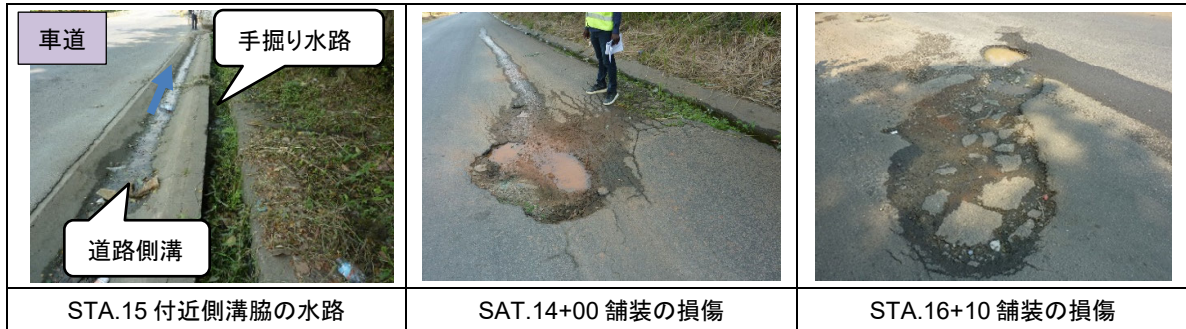
図 3.2.65 右岸側の湧水地区 (1)

右岸側アプローチ道路の橋梁から約 1km (STA.12~STA.17) は、山からの湧水が多くみられる。また、STA.15~STA.16 区間は道路側溝脇に OEBK により手掘り水路が設けられている。側溝の目地を通して側溝内に水が浸入し常時水が流れていた (図 3.2.65 写真左)。また、この側溝脇の湧水が側溝下を通して一部では舗装下のラテライト層上面を水みちとして伝わって舗装表面に現れていると考えられる箇所が舗装調査の結果 5 か所あり、そのうち車道山側に 4 か所見られた (図 3.2.65 写真中央及び右)。水の供給要因としては、本区間は山裾を縫う道路の

切土区間であり調査日が乾期の晴天に関わらず切土面に湧水が確認されたことから、山からの湧水に限定されると考える。
