コンゴ民主共和国  
マタディ橋及びビアプローチ道路補修計画  
準備調査

準備調査報告書  
(先行公開版)

2023年5月

独立行政法人  
国際協力機構 (JICA)

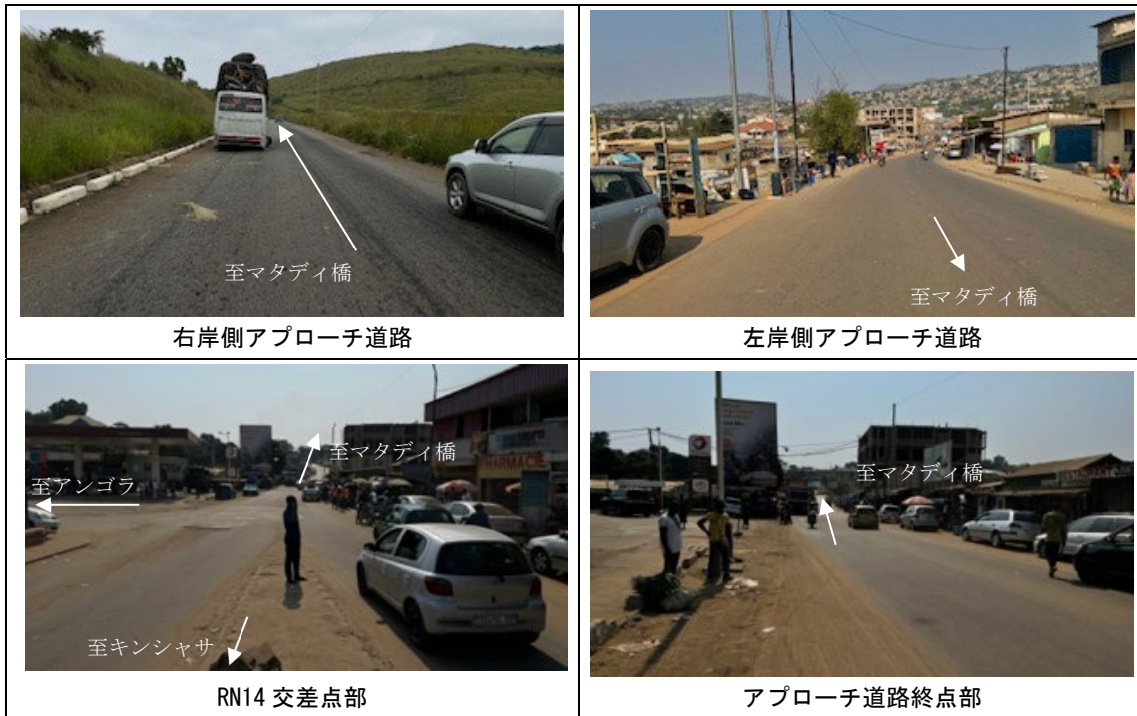
図 3.2.73 現況道路概要

対象となるマタディ橋及びアプローチ道路においては、図 3.2.73 に示すように、道路中心線・路肩線などの路面標示が消えてしまっており、対向車線相互の走行車線幅や路肩幅が明確となっていない。また、交差点部においても、右左折直線を明記するような交差点交通処理に必要な路面標示などが無く、的確な交通処理がなされていない状況である。

その様な状況により、各車両が走行すべき車線を明確化する事により、車両走行の安全性の向上策は必須であると考えられる。問題箇所毎に提案する安全対策案を図 3.2.74 に示す。

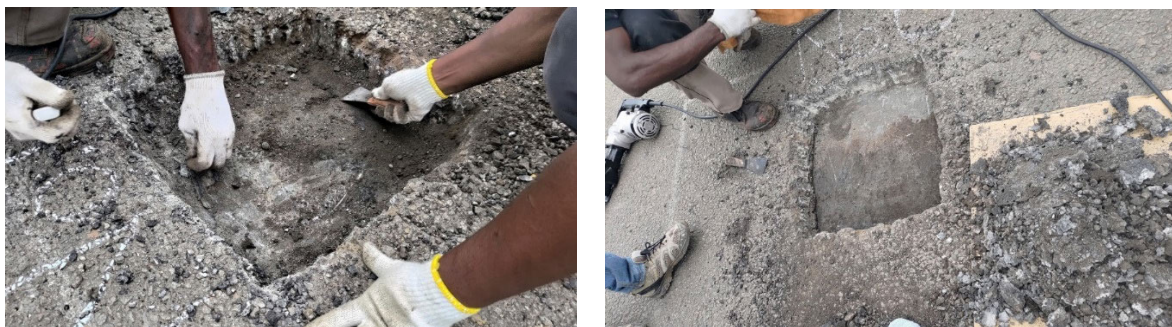
図 3.2.79 橋面開削調査

開削調査において、既存の基層は、細粒化し湿った状態であることが確認された。これは、雨水による舗装への浸透後、排水のための導水設備がないため、水が滞留していることから湿った状況であると考えられる（図 3.2.79 参照）。現在、国内の鋼床版舗装においては、導水パイプを設置し舗装内の水の排水を図っており、本橋においても、導水パイプを設置し舗装内の水分を除去することが望ましい。導水管は、径 10～20mm ステンレス鋼線型もしくは樹脂製とし既存の排水柵まで設置するものとする。

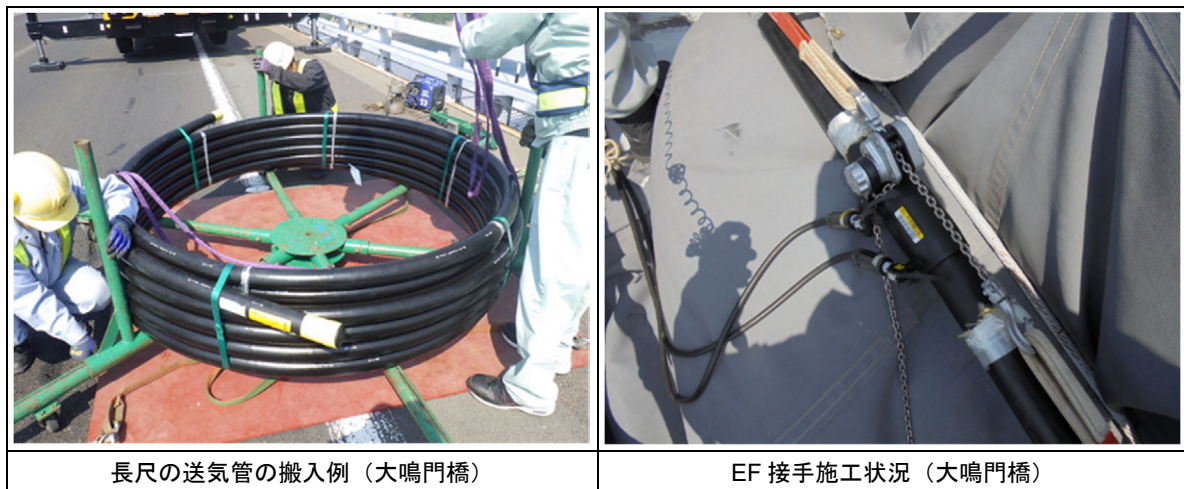
図 3.2.87 送気管更新の例

ケーブル送気乾燥システムの送気管が接続部で破断している。これは、自動車荷重や風等によりケーブルやハンドロープに振動が生じ、それと一緒に送気管も揺れて、フランジ接合部の前後の剛性が変化する箇所に繰り返し応力が作用することで、送気管が破断しているものと考え

えられる。OEBK 技術者によると、いくつかの管で破断が生じたが、工事のストックを用いて取替えを行ったとのことであった。単純に取替えを行っただけであることから、送気管の破断は再発すると考えられる。送気管が破断すると、乾燥空気が破断部から流出し、ケーブル内に乾燥空気を導入することができなくなる。このため、送気管の更新を行う。送気配管の材料はアラミド外装ポリエチレン管とし、各カバー間の送気管は接合部を設けず 1 本ものとし、端部における接合は EF 継手方式（電気融着接合）により行うことで、弱点部をなくし、長寿命化を図る（図 3.2.87 参照）。更新は、主塔塔頂部から各送気カバーまでの延長とし、約 1,100m（=4 系統×（55m+81m+135m））とする。なお、送気管は下段ハンドロープにラッシングワイヤーで固定する。

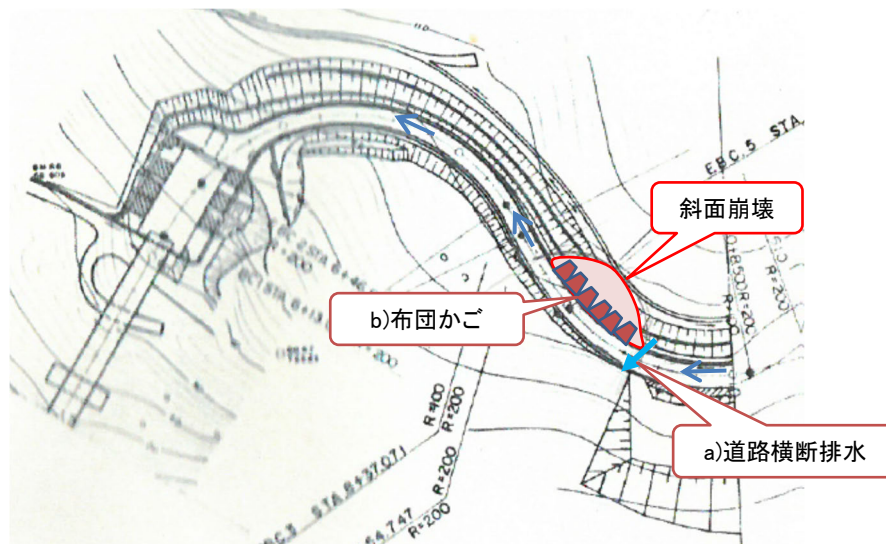
図 3.2.94 排水機能回復のための対策案

右岸側アプローチ道路の橋梁から約 300m の地点 (STA.09 付近) では道路に沿って延長約 70m わたって大きな斜面崩落があり、崩落したがれきが側溝を埋め尽くしている。OEBK の報告によると、この崩落は 2019 年初旬の豪雨によって引き起こされそのまま現在まで放置されている。この区間の切土上方には道路延長方向に伸びる排水溝 (1.5x0.5x0.5) が設けられている。また周辺の路面の損傷は見られなかった。がれきが側溝の水流を阻害していることから、崩落対処法の判定と道路排水の対策が必要と考える。

斜面崩壊に伴う堆積がれきの処理や斜面崩壊防止策は OEBK の施設維持管理に負うところであり、その堆積したがれきが道路側溝に及んでいることから、排水機能回復のために応急対策方法として以下の 2 案を提案する。

- a) 堆積がれきの道路勾配上部から道路横断排水工を追加設置して、道路対面の谷側に山側側溝の水を導水する。
- b) 側溝上に堆積しているがれきだけを除去するとともに、その法尻に布団かごを設置して現在の堆積がれきの安定を確保するとともに、道路側溝の通水を確保する。
