# マレ島災害に対する強靱性向上計画

## 協力準備調査報告書

2023年9月

独立行政法人  
国際協力機構 (JICA)

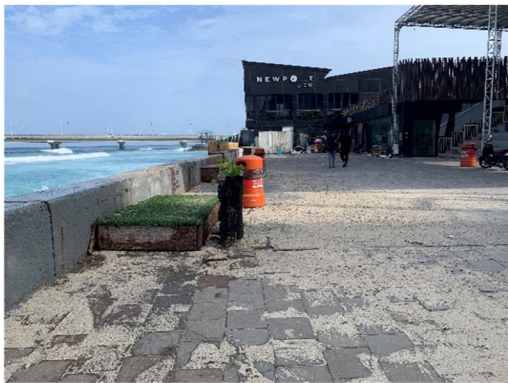
写真 1-3：A区域。越波により後背地には砂が溜まっている。

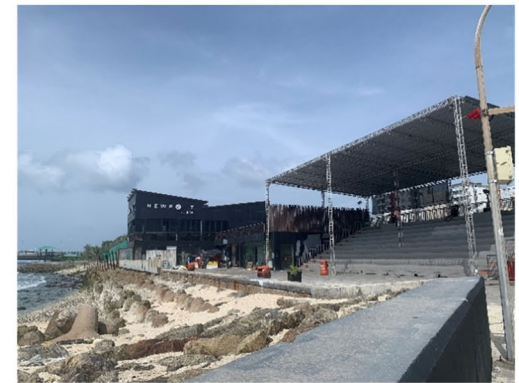
写真 1-4：A区域。後背地にはサーフィン大会用の観客席が設置されている。

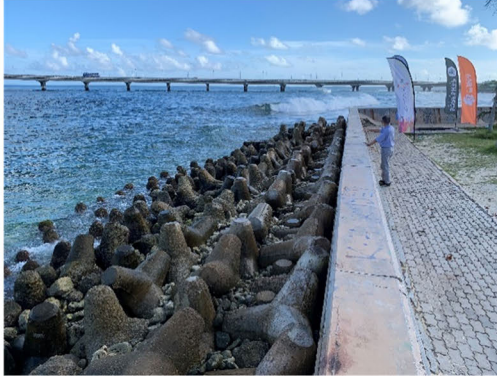
写真 2-2：B区域。消波ブロックがズレて沈下し、隙間に砂礫が溜まっている。

過去に嵩上げされた上部コンクリートの鉄筋の腐食によって劣化・破損が多く認められ、将来的な護岸コンクリート欠損の危険性が確認された。越波の発生の原因として、2004年に発生した津波によって、2段積み消波ブロックが海側にズレ落ちたことでブロックの沈下が発生し、

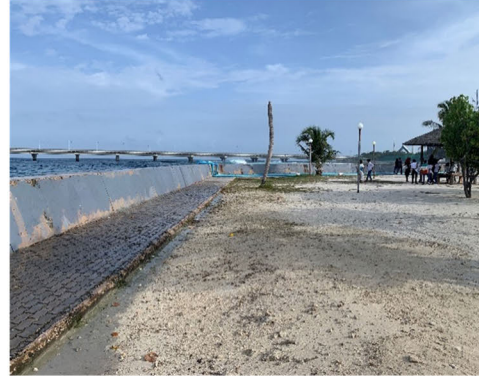
写真 2-2：B区域。後背地の植物が、越波の影響により枯れている。

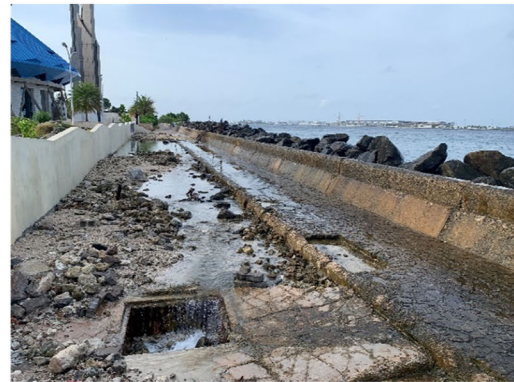
写真 3-2：C区域。越波後、水が溜まっている。

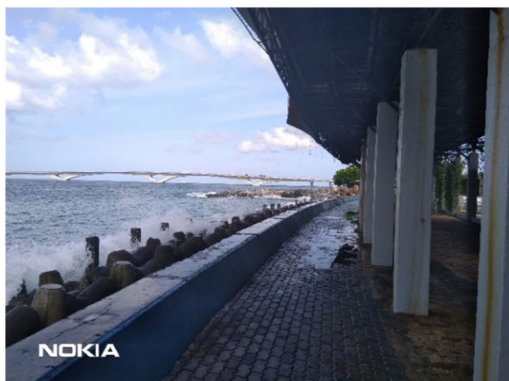
写真 4-1：D区域。消波ブロックがズレて沈下し、越波した水が溜まっている。

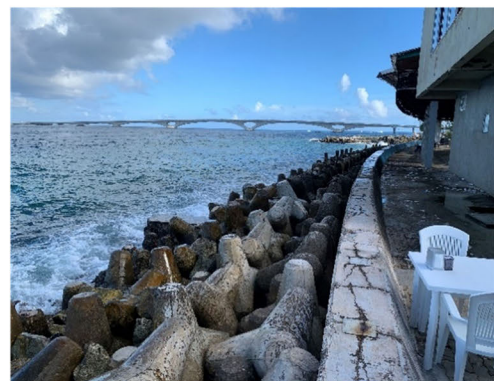
写真 4-2：D区域。越波後、水が溜まっている。隣接する飲食店は被害を被っている。

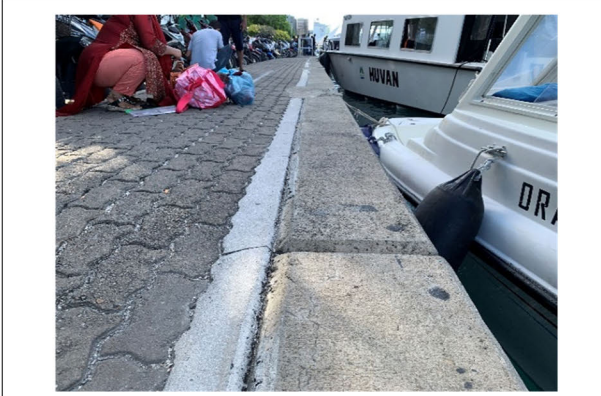
写真 5-1 : 北岸壁。頂部コンクリートブロックのズレと傾きが確認できる。

による繫引力が設計繫引力を大きく上回ったこと（設計繫引力 1t/カ所に対して、実際に掛った繫引力 2.5t/カ所と算定）から、上部コンクリートが不安定となり、ブロックの法線のズレが発生したことと、最下段のコンクリートブロックの先端支圧の増加によるブロックの前面側が約 5cm 程度沈下し、海側へ傾きが発生したことに起因する。従って、95m 区間の最下段ブロックの前面に根固め石を追加設置して、さらなる先端の沈下を防ぐこと、法線のズレが大きい 25m 区間（許容値を超える変位）に関して上部コンクリートを大型フェリーの牽引力に対応可能な大きさに変更すること、他の 70m 区間に関しては、法線のズレは許容範囲内であったが、係船バーが破損していることから、大型フェリーの牽引力に対応可能な係船柱（3t/カ所）に変更して、その基礎（13 カ所）となる上部コンクリートを牽引力に対応可能な構造に変更することが求められる。

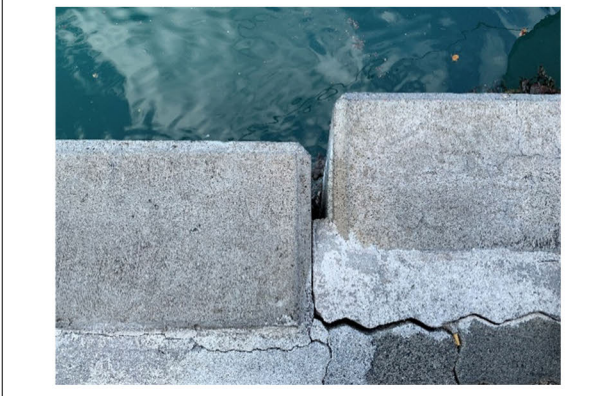
写真 5-3 : 北岸壁。頂部コンクリートブロックのズレが確認できる。

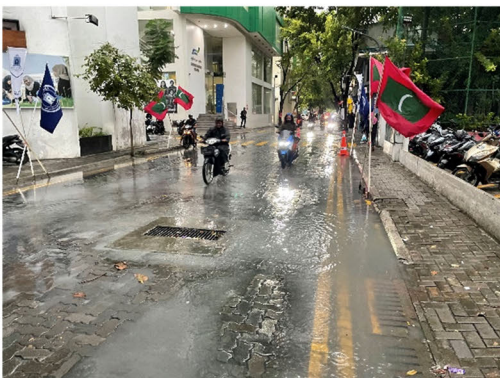
写真 1-5：降雨時の道路の浸水状況。車道が浸水している。(Ameenee mag通①)

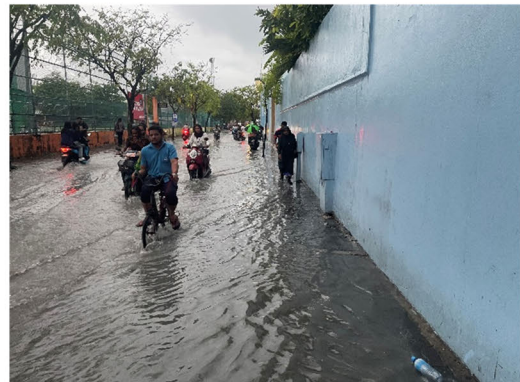
写真 1-6：降雨時の道路の浸水状況。車道及び歩道が浸水している。(Ameenee mag通②)

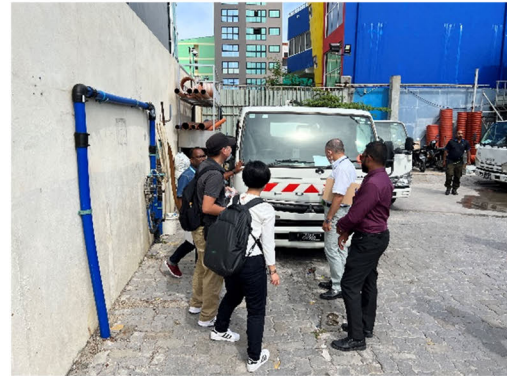
写真 2-4：既存高圧洗浄車及び壁面に設置された取水口（MWSCワークショップ）

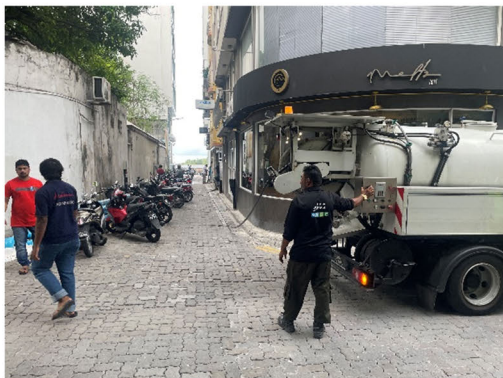
写真 2-5：MWSC既有的の高圧洗浄車を用いた管路洗浄作業の様子①

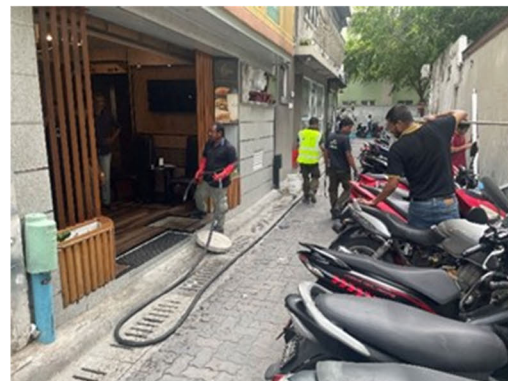
写真 2-6：MWSC既有的の高圧洗浄車を用いた管路洗浄作業の様子②

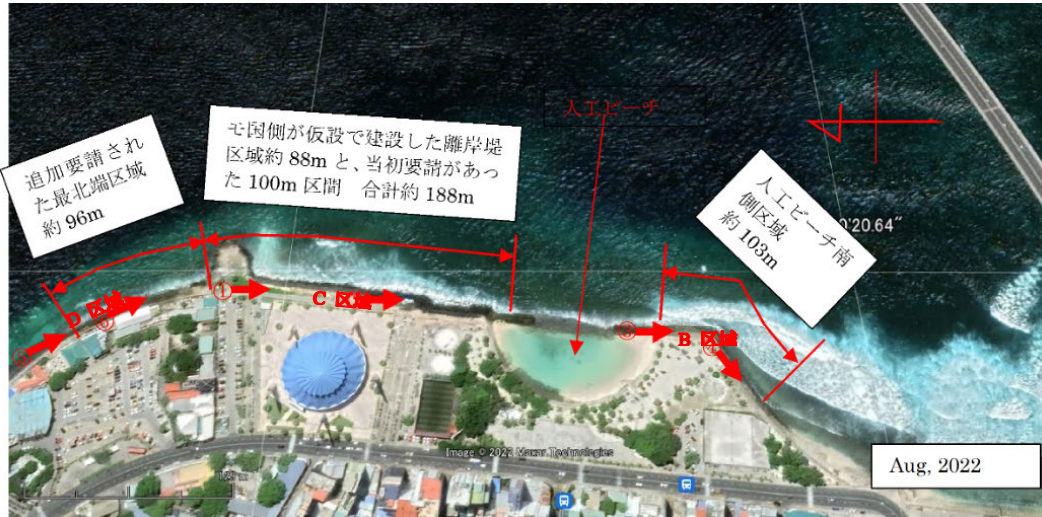
図 2-2-1 背後地に影響を及ぼす越波の確認された東海岸の区域

東海岸の越波発生区域として、人工ビーチの北側と南側の2区域と追加要請のあった東海岸最北端の3区域に分かれており（以下の東海岸越波を示す区域図参照）、これらの区域において越波が確認された。東海岸の護岸は、我が国の無償資金協力によって建設され、既に25年が経過し、特に常時波浪を受けている状況から、上部コンクリートの劣化・破損が多く認められ、将来的な護岸コンクリート欠損の危険性と、消波ブロックの沈下と間隙への砂礫堆積による消波効果の低下が確認された。

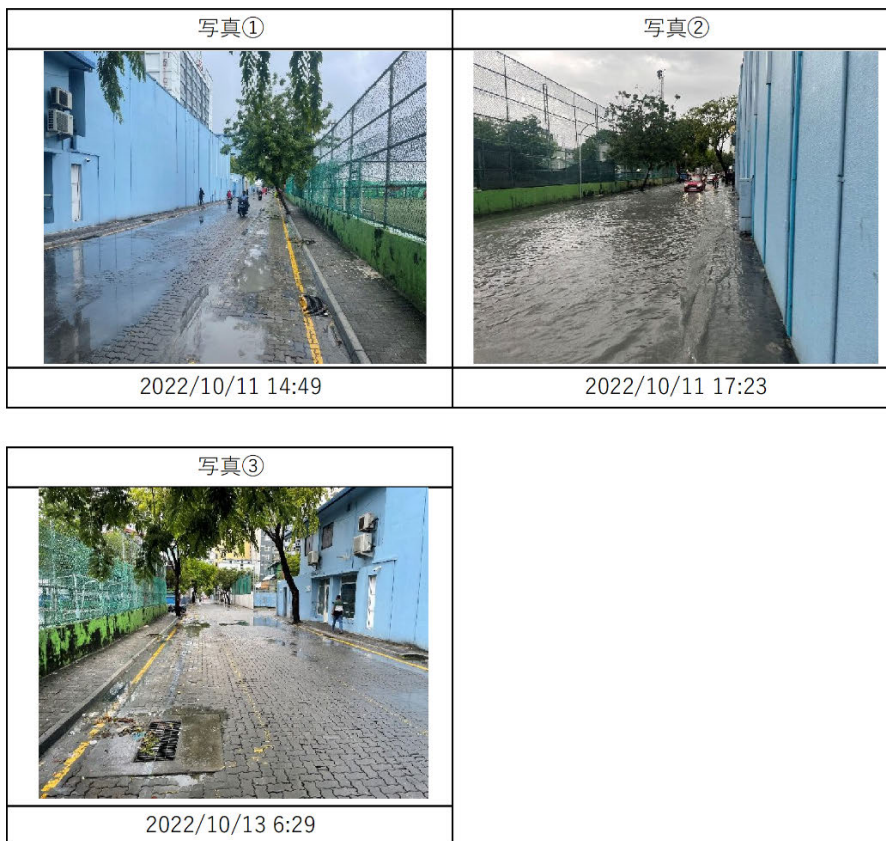
図 2-2-17 降雨量（日時）の違いによる浸水状況の比較(前述の写真 13、14 付近)  
出典：JICA 調査団

Amence Magu 通り（前述の写真 13、14 付近）の浸水状況を、降雨量（日時）の違いにより比較した図を図 2-2-17 に示す。図中の写真②と③の浸水状況の違いより、全体降雨量よりも 1 時間未満の短期降雨量の方が浸水深との関連性が高いと考えられる。
