トルコ共和国  
鉄道の防災機能強化にかかる  
情報収集・確認調査  
【QCBS—ランプサム型】  
最終報告書

2025 年 5 月

独立行政法人  
国際協力機構（JICA）

日本コンサルタンツ株式会社  
東日本旅客鉄道株式会社  
日本工営株式会社

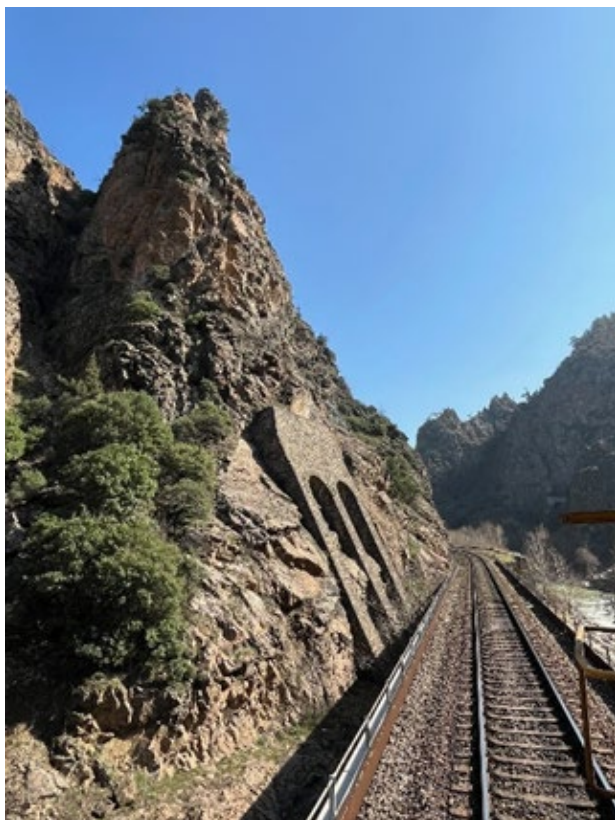
図 2-8 100 年前施工の落石防護工

現地確認において、約 100 年前の施工と言われる落石防護工（擁壁）（図 2-8）や落石防護ネット（図 2-9）、コルゲートトンネルなど、落石に対するハード対策が TCDD により行われていることを確認した。なお、TCDD の限られた予算の中でのハード対策にも限界があり、センサー等の鉄道防災システムの活用可能性も確認することができた。

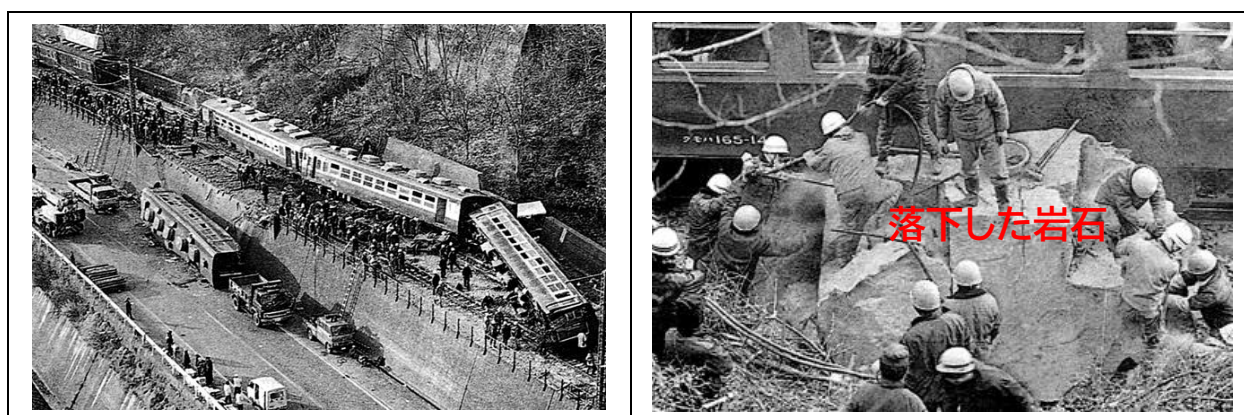
図 2-13 1977 年 3 月 上越線津久田・岩本駅間 脱線事故の様子

また、1977 年 3 月に上越線津久田・岩本駅間にて、重量約 30t の岩石が山腹斜面より落石止めコンクリートよう壁を壊し乗越えて線路上に落ち、その岩石に急行列車が衝撃し脱線するという事故（死者 1 名、負傷 109 名）が起きている（図 2-13）。この事故により、落石対策が進むきっかけとなり、落石等に対する防災施設整備の強化、国による防災補助金の拡充、落石対策の手引きの作成などがなされた。

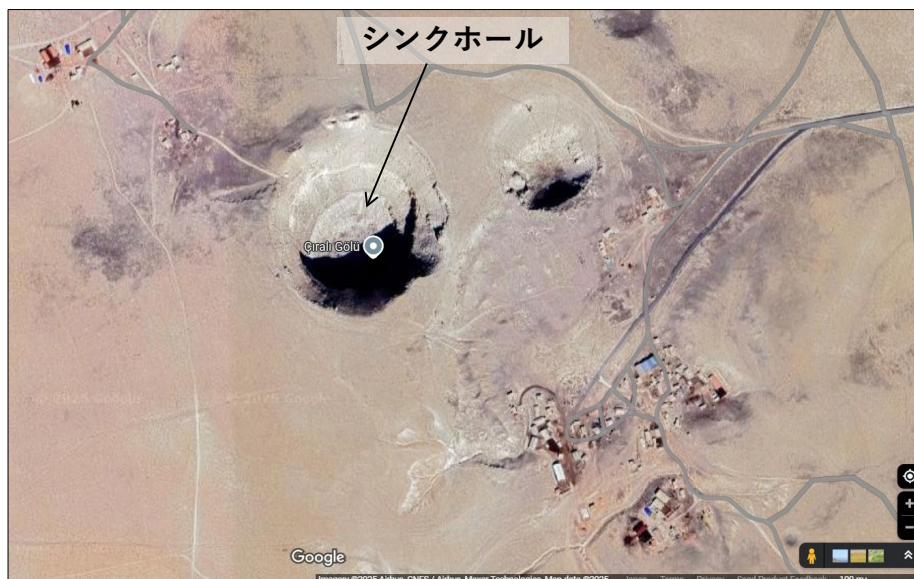
図 2-19 シンクホールの例（コンヤ県のカラプナル（Karapınar）地区）

TCDD 側からのリクエストを踏まえ、カラビュック～フィリヨス間に加えて、周辺地域でシンクホール（図 2-19）が発生している、TCDD 高速鉄道アンカラ～カラマン線のコンヤ付近～カラマン付近の区間にて実証実験を実施することとなった。TCDD 高速鉄道線路付近にて地盤沈下・地割れが発生したことから、コンヤ県内で多く発生しているシンクホールが線路沿線でも発生するリスクが懸念されているとのことである。

地下水位の低下による影響として、岩石内の空洞が水で満たされなくなり静水圧が低下し、浮力による支持力が得られなくなることがあり、シンクホール発生の要因となる。シンクホールの大きさ・深さは様々なものがあり、数メートルのものから数百メートルに及ぶものがある。シンクホール発生の予兆としては、地割れ、建物傾き・ひび割れが事前に発生することがあるが、何も予兆が無いこともある。<sup>15</sup>

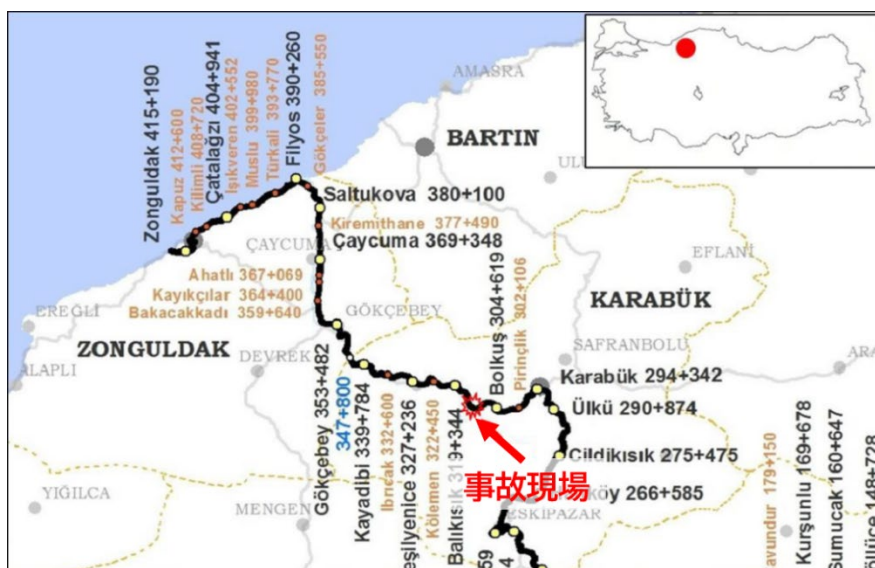
図 2-22 事故発生箇所（2016 年）

- 発生日時：2016 年 11 月 6 日 01 時 30 分
- 発生場所：Karabük 県、Yenice 地区、Balıkısık – Bolkuş 駅間、311 km 650 地点

- 被害状況（人的）：人的被害はなかった。
- 被害状況（設備）：120,743.44 TL の物損が発生
- 被害状況（車両および貨物）：  
機関車への被害はなかったが、積載していた石炭 141 トンが散逸した。

- ✓ 故障や異常が発生した際の指揮命令系統、権限等を明確化すること。
- ✓ 故障、異常が発生した場合の発生から対応までのシナリオを設定して、対応手順、各部門の役割等を明確化すること。
- ✓ 自然災害により発生した斜面崩壊、落石等を検知する装置（センサー類）と信号装置を統合した、防災システムの配備を検討すること。
- ✓ 予防保全を含む、定期的かつ効率的な土木構造物のメンテナンスを行うこと。

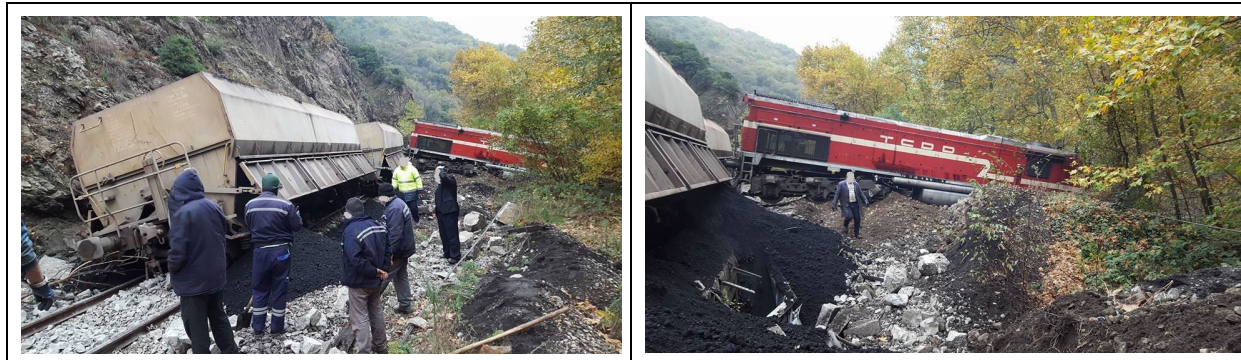
図 2-23 車両等への被害状況

- 運行への影響：  
13 時間におよび当該区間が閉鎖された影響で、3 本の旅客列車、1 本の貨物列車が運休となった。
- 概要：  
Balıkısık - Bolkuş 駅間をカラビュック方面に走行中の貨物 24231 列車は、39km/h で線路上の岩石（60-70 トンと推定）と接触し、谷側へ 90 度回転しながら脱線して停止した。この結果、機関車のみならず編成の内、4 両の貨車が脱線した。  
カラビュック駅の指令室では、事故直前の 00:30 頃に当該区間の信号システムに異常があったことを指令員が認めていた（図 2-24）。（注：UEIM 資料によれば、当該区間が Busy 状態であったと記載があった。崩落物によって軌道回路を構成するレールが破断した結果、列車の在線を検知し Busy になったと考えられる。）  
当時この区間では新たな信号システムが導入されていたため、信号システムの異常動作が多発していた。また、この故障連絡を受け取ったメンテナンス担当者は、多発していた初期故障であると判断したため、明朝以降に対応を行うと返答していた  
この結果、指令員は故障動作であると判断せざるを得ず、当該区間の進入を管理する BS-3125 信号機の停止信号を通過するように、貨物 24231 列車に指示した（図 2-25）。

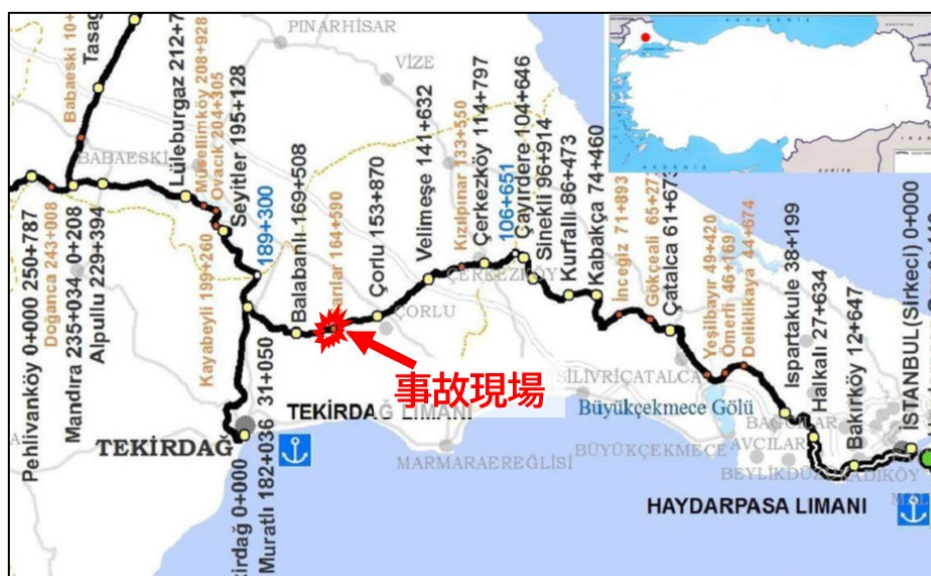
図 2-26 事故発生箇所（2018 年）

- 発生日時：2018 年 7 月 8 日 17 時 15 分
- 発生場所：Tekirdağ 県、Çorlu 地区、Balabanlı-Çorlu 駅間、161 km 955 地点

- 被害状況（人的）：死者 25 名、重軽傷者 268 名
- 被害状況（設備）：信号装置器具箱、高圧ケーブル等が損傷した。
- 被害状況（車両および貨物）：客車 6 両が脱線、内 5 両が全損となった。
- 運行への影響：貨物列車 23 本、旅客列車 7 本が運休
- 概要：

- ✓ センサー類を用いた、土木構造物の変位、破壊を検知するシステムの実装にむけて実証を行うこと。
- ✓ カルバート、橋梁の内、設置後 100 年以上を経過しているものについて、その水路の流量を現況の気象および水文調査に基づいて再調査し、必要な場合には措置を講じること。
- ✓ MGM との情報共有体制の確立すること、さらに MGM は TCDD に対して気象データの活用に関して、基礎的な教育訓練を提供すること。
- ✓ 夏季に発生する局地的な降雨に対する対応手順、規程類を整備すること。
- ✓ マニュアルに定められているメンテナンスを実現できるように、組織体制を強化、是正すること。

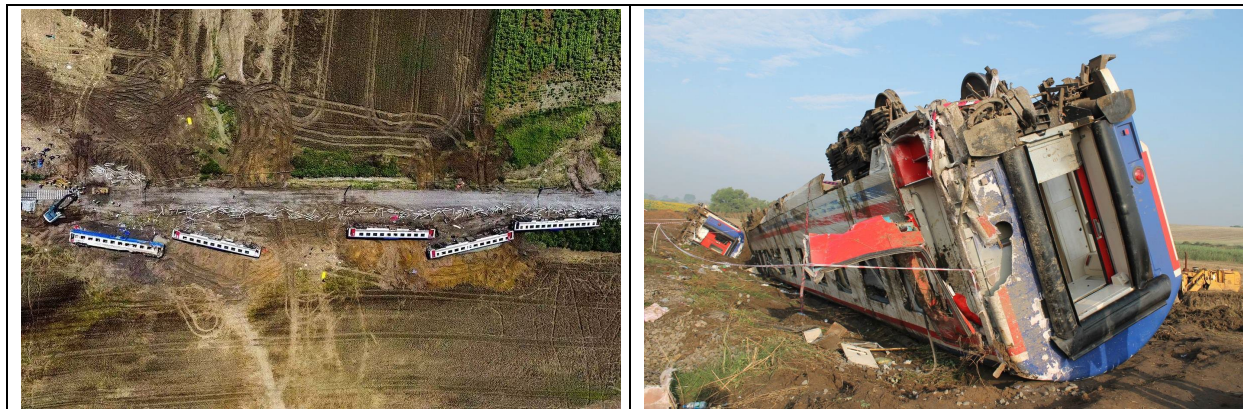
図 2-27 事故後の状況

Uzunköprü から Halkalı（イスタンブール）へ向かっていた 12703 列車は、Balabanlı 駅において 342 名の旅客を乗せて発車した。時速 110km/h にて事故区間に差し掛かった際、機関車が鉛直方向に衝撃を受けたがそのまま当該箇所を通過した。衝撃があった箇所を通過した 1 号車の後方台車が脱線、2~5 号車が全軸脱線して横転、さらに 6 号車は全軸脱線後に 45 度傾いて停車した（図 2-27）。

当該箇所にはカルバートが設置されていたが、当日の 14:00-15:30 の間に地域の年間降雨量の 5% に当たる 32.4mm の降雨が観測された。この局地的な豪雨により、盛土でダムアップが発生し、道床が流出したと考えられる（図 2-28）。上記の雨量観測記録は当該区間に近い、Muratlı に設置された MGM の自動観測所において記録されている。

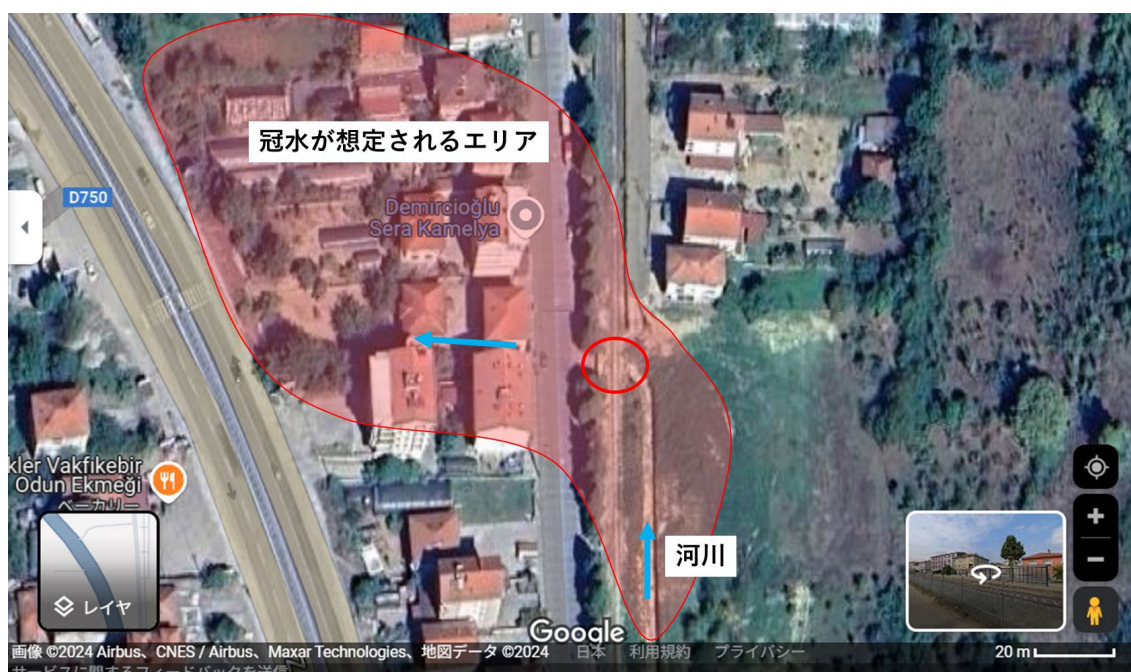
図 4-9 冠水範囲の想定

対象箇所は 2022 年の豪雨により線路沿いに流れる河川が氾濫し、大規模な冠水が発生した。これにより終日列車が運休する影響はあったものの、周辺住民による通報があり大事には至らなかった。現在は住民による通報に依存しており、具体的な対策が立てられておらず、夜間に発生した場合観測する方法がないため、モニタリングが必要である。列車が冠水箇所に侵入した場合、脱線転覆や車両故障の恐れがある。

カルバートの上流方に水位計を設置してモニタリングを行う。水位の変化を検出し、しきい値を超えた場合に警告を発する。警告の発報と同時に、カメラが高頻度で撮影を開始して、運行管理箇所が運行の可否を判断する。しきい値の設定は TCDD と協議の上決定する。

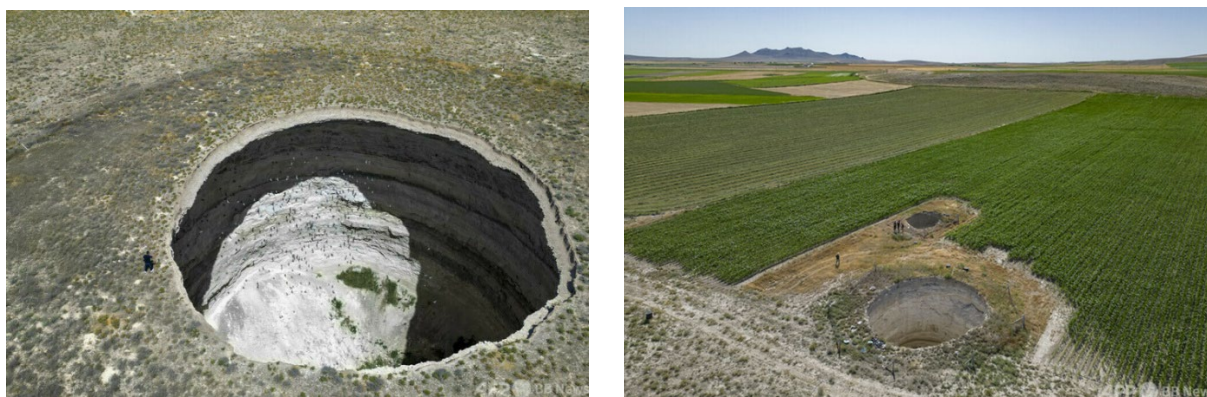
図 4-10 コンヤ地区で発生したシンクホール

トルコのコンヤ地区ではシンクホールが急増しており、高速鉄道路線を有する TCDD はそのリスクへの対応を迫られている。原因は主に長期的な干ばつによる地下水の過剰使用に起因するとされており、発生前にひび割れ等の予兆があるとの分析がある。

原理としては、地表より下の水溶性の岩（石灰石、炭酸岩、塩岩など）が水に溶けることで空隙ができ、シンクホール発生につながる。発生したシンクホールは、幅 1～2m、深さ 3m 未満の小規模なものから幅 100m 超、深さ 60m を超えるものまでさまざまな規模が観測されている。

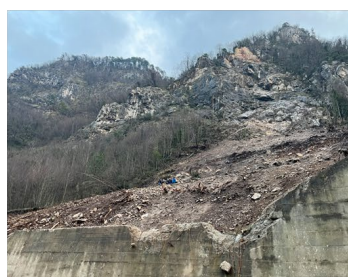
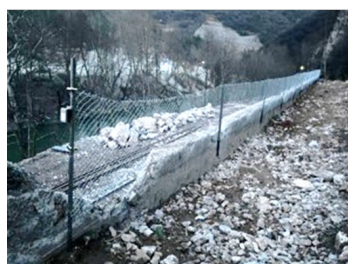
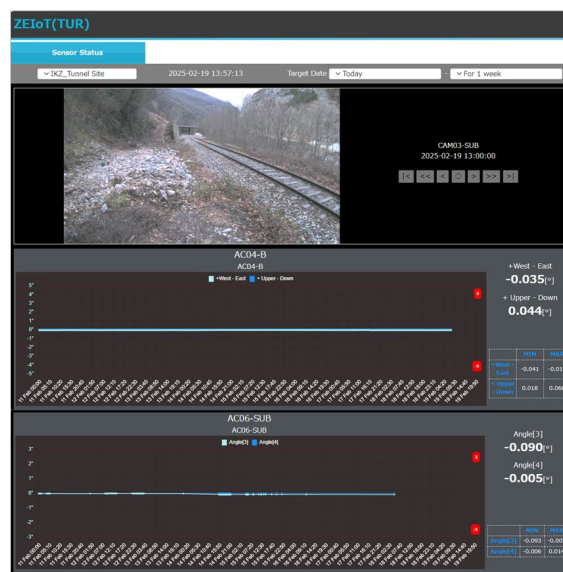
図 4-24 No.6 岩壁②設置状況

斜面の様子

- TCDD 側に現地確認を依頼、線路、加速度計等の状態を把握してもらうこととした。
- 軌道内の一部に落石を認めたものの、運行には支障がないことが現地にて確認された（図：軌道内の状態）。
- 調査団がフェンス設置時に撮影した画像データを用いて、最新の状況と比較したところ、大きな石が擁壁部分に残っていることが確認された。このため、比較的大きな石が斜面から落下し、ポールまたはフェンスに衝突、その破片が軌道内に落下したと推定された。（図：設置時点と事象発生後の差異）
- 加速度計本体への被害は確認できなかったため、継続使用が可能と推定された。

- 日本側で配信に利用していたメールサーバーが、アマゾンのサービスを用いていたことから、TCDD に一部の警報メールが遮断されてしまっていた。このため、TCDD の IT チームにも対応を依頼、メールが配信されるようにした。
- 現地のメンテナンス事務所に直接連絡が入るよう、Google のメールグループを活用し、メンテナンス社員に直接警報が届くように、再設定を行った。
- 曲がったポールについては、TCDD が復旧し再設置することとした。ポール復旧完了後、加速度計の再設定の必要については確認する。
- 加速度計は破損が確認されていないため、現時点では当該機を継続使用するが、再設定や予備機の設置は日本側の支援が必要であり、今後の展開時には課題となる可能性がある。

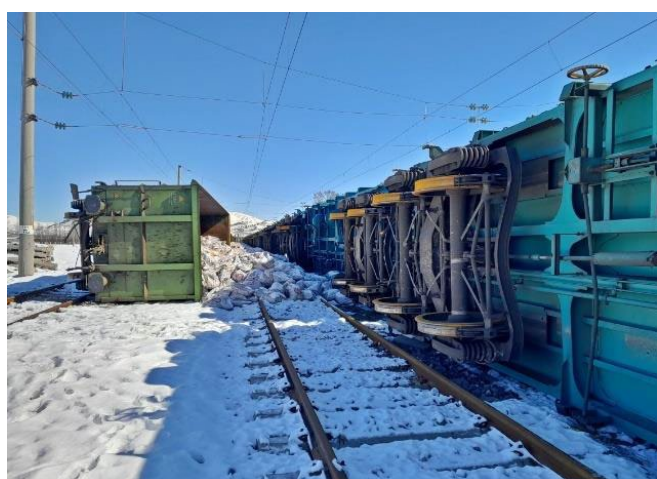
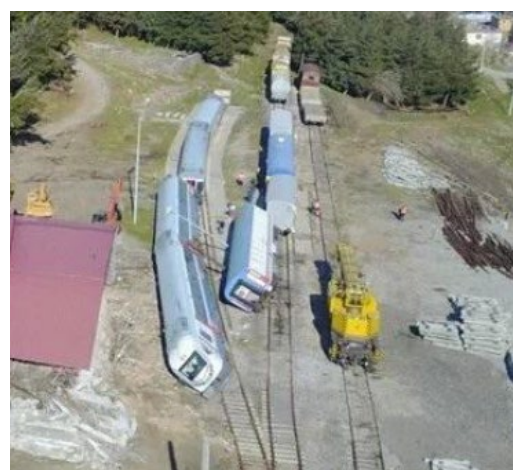
図 6-2 地震による脱線（左・ギョルバシュ駅、右・フェヴジパシャ駅）

交通インフラへの被害としては、マラティアーイスケンデルン間の鉄道路線の寸断、イスケンデルン港における液状化や、被災地域の道路網に対する被害等があげられる。中でも鉄道はトンネルや橋梁等の構造物が破壊されたほか、液状化等による路盤の変形、一部箇所における車両脱線等の被害が確認された。

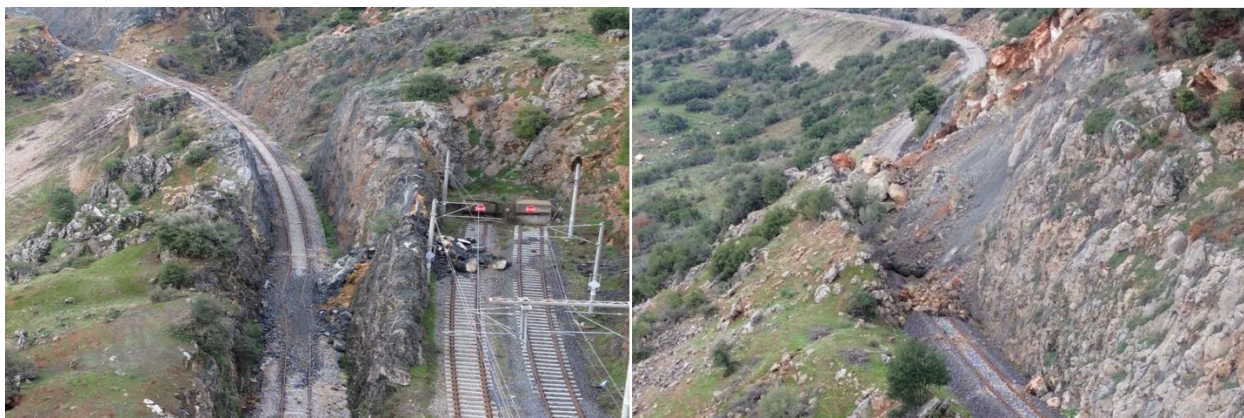
図 6-3 フェヴジパシャ駅付近における落石・崩落による被害

3km 区間の北端でフェウジパシャ駅の構内の南西側で南東に面する斜面で斜面崩壊がみられ、土留壁が転倒している様子がわかる（図 6-27）。TCDD によればこれは大規模な地滑りで、フェウジパシャの軌道のある斜面の下の深いところに亀裂があるとみられるとのことであった。

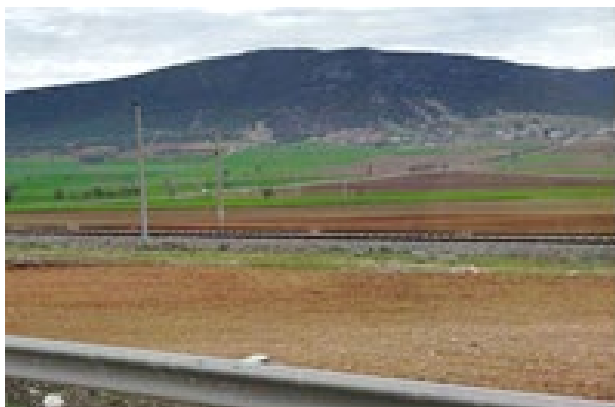
図 6-5 軌道を再敷設済の区間

全線を休止して路盤から軌道を再構築している様子が観察されたが、これに関連した改良を兼ねているものと考えられる。

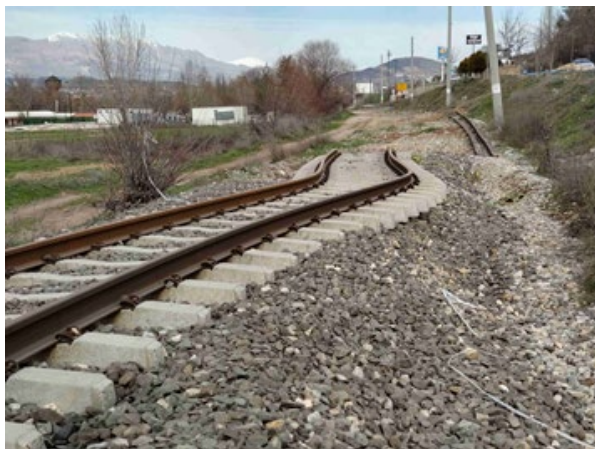
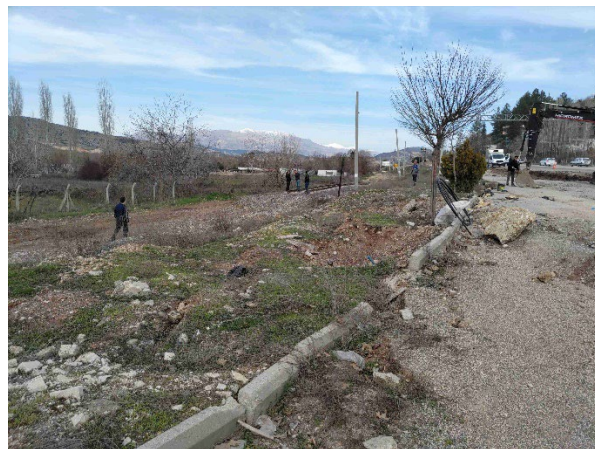
図 6-10 ギョルバシュ駅付近の大きく変形した軌道

現地調査時点においてはギョルバシュ駅周辺の軌道については、軌道が撤去されているのみで、目立った復旧工事は行われていなかった。駅の終点方で大きく変形した軌道部分が保存されていた（図 6-10）。

2023 年 5 月調査での復旧案では、路盤沈下の復旧は被災距離が長いため、予算と工期を勘案しながら優先順位を付けることで、復旧の仕様を選定する提案をしている。また、液状化にともない側方流動の対策は、盛土の両側をシートパイル締め切り、頭部をタイロッドで連結して固定する方法と盛土下の砂質土に対して薬液を動的に割裂注入（「脈状地盤改良工法」）することで、地盤を密実化させる工法を提案している。

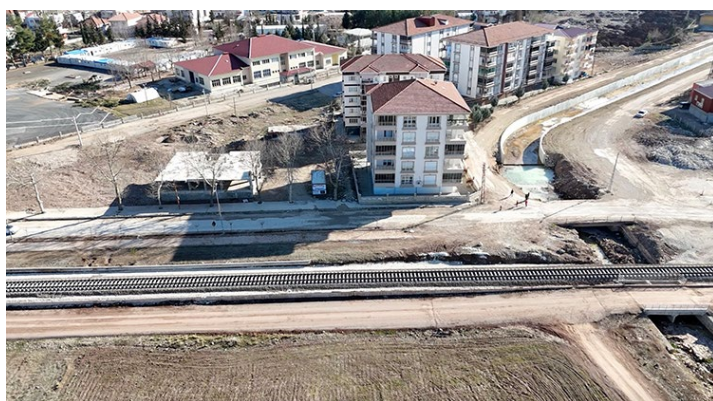
図 6-11 ギョルバシュ駅マラティア方の路盤の復旧状況

リートに置換えている様子が見える（図 6-11）。また、路床についても置換えを行っている様子が見える（図 6-12）。

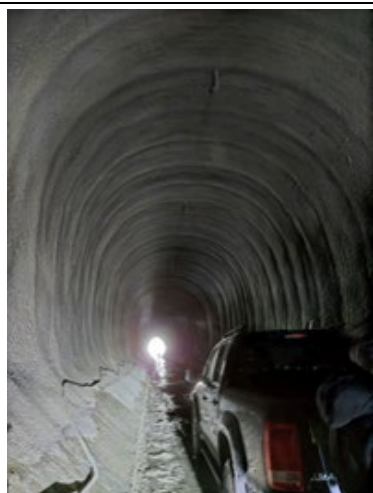
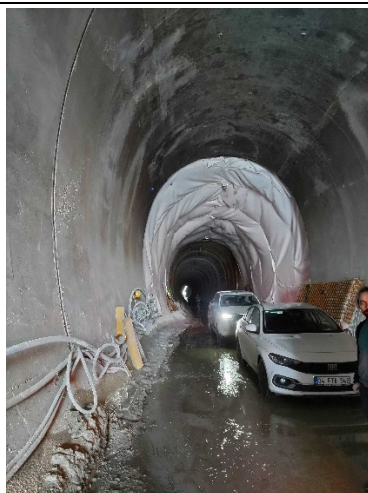
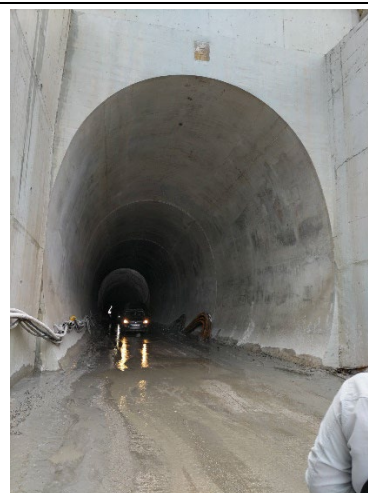
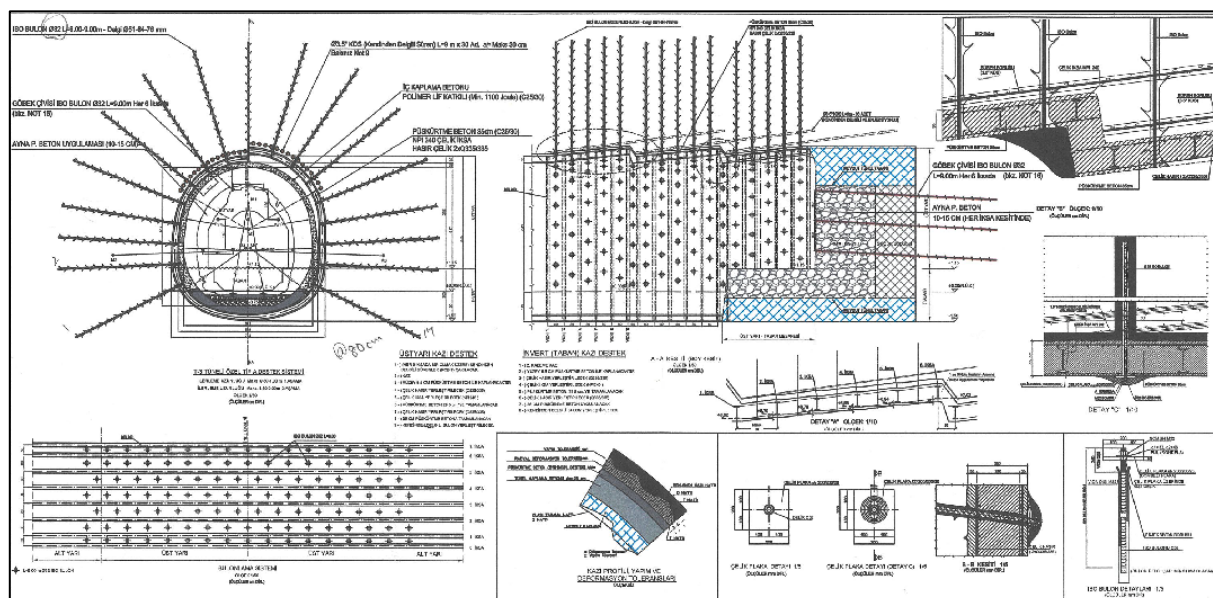
No.3 トンネルの復旧案は2023年5月調査では具体的に示されなかった。被害状況については、トンネル中間部において覆工が崩落し土砂流入、トンネル終点方では斜面が地すべりの兆候を示していた。現地の流入土砂や崩壊箇所直上のボーリングコアを採取した試料の観察などから、岩の風化がトンネルの底部まで進んでおり地山の状況はかなり悪い状態であることが推定された。

今回調査の時点ではトンネル復旧工事が完了した直後であった。地震の被害を受けていなかったトンネルの起点側の部分は覆工の無い素掘りで、トンネル中間部は NATM により復旧を行っていた(図 6-13 から図 6-16)。

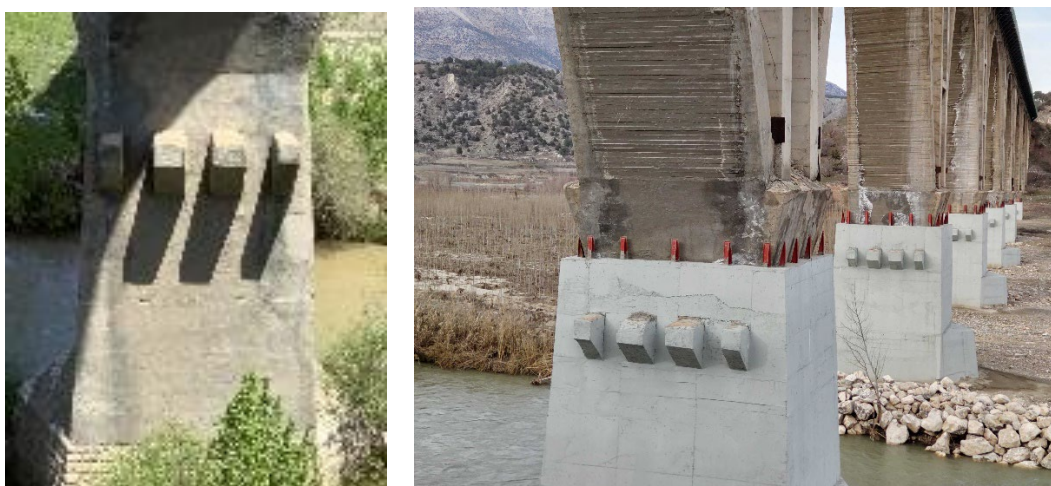
図 6-18 C 橋脚の外観（左：復旧前、右：復旧後）

一方で、アーチ橋梁の無筋コンクリート造の基礎構造柱脚部の損傷は極めて甚大であった。アーチ基部下の基礎構造柱脚部に、幅の広い縦ひび割れや斜めひび割れが発生しており、断面の一部が欠け落ち支持断面が縮小することで鉛直支持機能が著しく低下したのも見られた。

また、鉛直支持機能の低下までには至っていないものの、無筋部分の柱脚部に大きな残留ひび割れが確認されたものもあった。損傷の特徴は、線路方向の支保工基礎部が設置されている面の損傷が軽微であり、線路直交方向の柱頭部の面に大規模な断面欠損や断面欠損につながるひび割れが見られ、鉛直支持機能の低下が観察された。

本橋梁は地震により大きな水平・鉛直応答を受け、アーチ基部に鉛直および偏心軸力が作用することにより、無筋構造の基礎構造柱脚部の頂部にひび割れが発生し損傷した。しかしながら、柱頭部の支保工基礎部が RC 造であったことで、線路方向の面の損傷が抑制されたために、鉛直支持機能が一定程度保持されたことにより、崩壊につながらなかったものと推定された。

復旧工事はトルコ側日本側共通の提案である RC 巻き立てが行われていた。コンクリートの打込は圧入により行われたということであるが表面にひび割れの目立つ施工となっている。

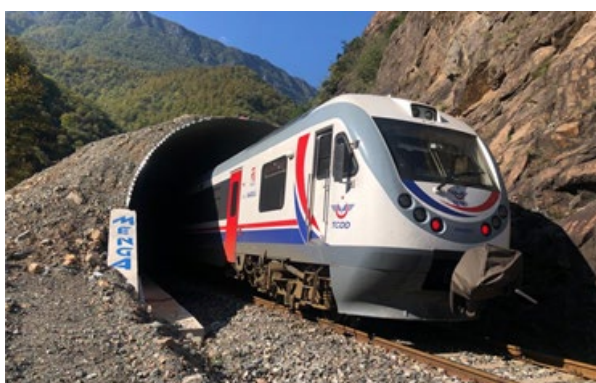
図 6-20 コルゲートトンネルによる落石対策

構造は谷側に RC 擁壁を立て、コルゲート板をアーチ状に設置し周りを埋め戻して、上部に保護鉄筋コンクリートを打設し、さらに緩衝材となる砂利を盛る構造である。トルコ側技術者によると 9000J のエネルギーを設計値としているということであるが、詳細については資料を受領出来なかった。コルゲート板は高速道路や高速鉄道の盛土構造物との立体交差に多くの実績がある。TCDD の営業線における落石対策としては、4 年前から施工実績がある（図 6-20）が、その仕様については改良の途上であるようだ。

TCDD では落石防護工としてコルゲートトンネル型のロックシェッドを採用している(図 6-20)。カラビュック・ゾングルダク間にはロックシェッドとしてコルゲートトンネル型が設置されている。2019 年に施工され、その後大きな落石の実績は無いとのことであるが、緩衝材となる上部の砂利が水流により流出し、防護工内に砂利がこぼれ出ていた（図 6-34、図 6-35）。

落石防護工の構造の選定についてはコルゲートトンネルを基本に採用したようである（図 6-32）。このコルゲートトンネルでは図 6-21 にみられる谷側の擁壁が施工されておらず、補強土と思われる埋戻し材が自立している。図 6-20 の施工と比較するとその仕様は大幅に改良されている。ロック

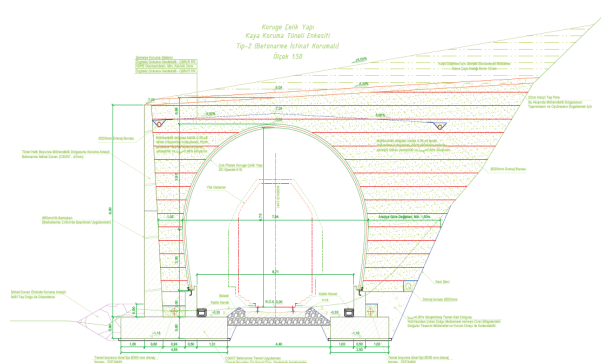
図 6-21 コルゲートトンネルによる落石対策の図面

図 6-21 は次に述べる 3km 区間で使用される図面である。この図には保護コンクリート（ $t=200\text{mm}$  勾配 5%）と緩衝材となる砂利が記載されているが、砂利は厚さが一定ではなく、山側に向かって 10% の勾配で層厚が増加している。

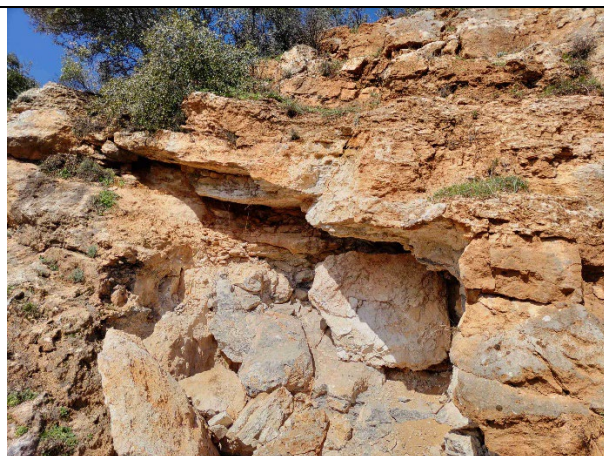
図 6-23 植物の根による風化の加速

今回調査の時点では、軌道が全て撤去されていること以外に工事は進んでおらず、ボーリング調査を進めているところであった。沿線はトルコの中でも温暖な気候であり植物も多く、風雨の他に植物の根などにより亀裂が拡大している例も多く見られた。このような環境では天候と無関係に落石が発生する可能性も高いため、ソフト対策も有効な手段となりえると考えられる。

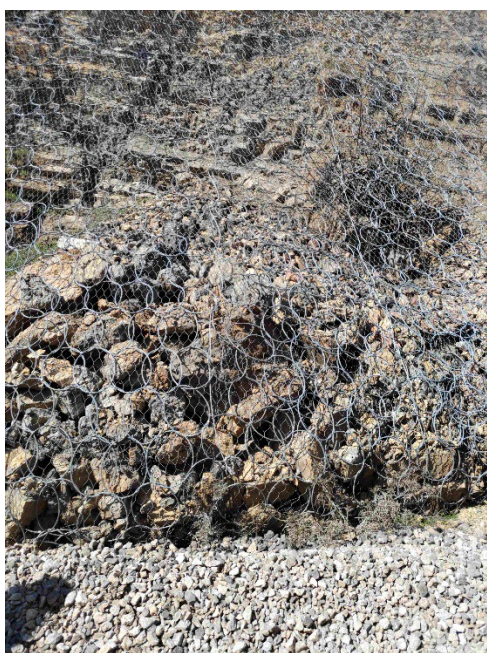
図 6-25 落石防護網と落石

現地では、場所により様々なタイプの落石があり（図 6-24 および図 6-26）、構造物による対策として主に RC 構造によるボックストンネル、コルゲートトンネル、覆式落石防護網（図 6-25）や防護柵の選定、判断に困っているということであった。対策の選定に必要な斜面管理図が整備されているか質問をしたところ、あるとの回答であったが、実物を確認することは出来なかった。

注：粒径はそれほどでもない小さいGの落石の頻度が高いことがわかる。

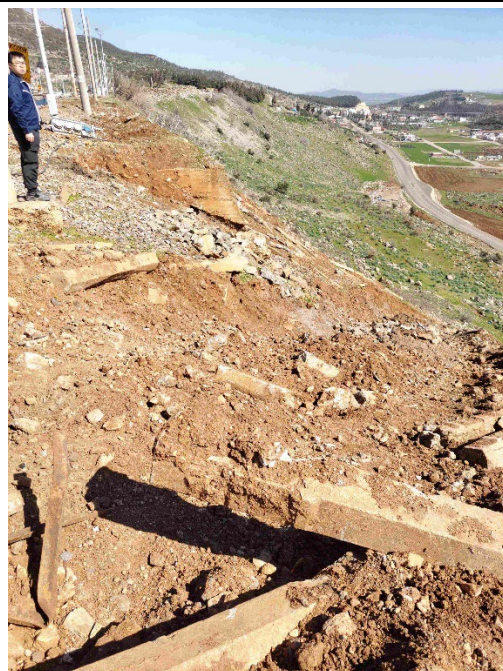
図 6-28 路盤の崩壊

また 3km 区間内にある片切片盛区間の盛土のり肩に亀裂・沈下が発生し谷側に向けてすべりが発生している。3km 区間の切土崩壊箇所の被災原因は、降雨や融雪水により岩盤の風化が進行し細片化する過程で発生した亀裂の開口が大きな地震動により進行し、バランスが崩れて崩壊したと考えた。

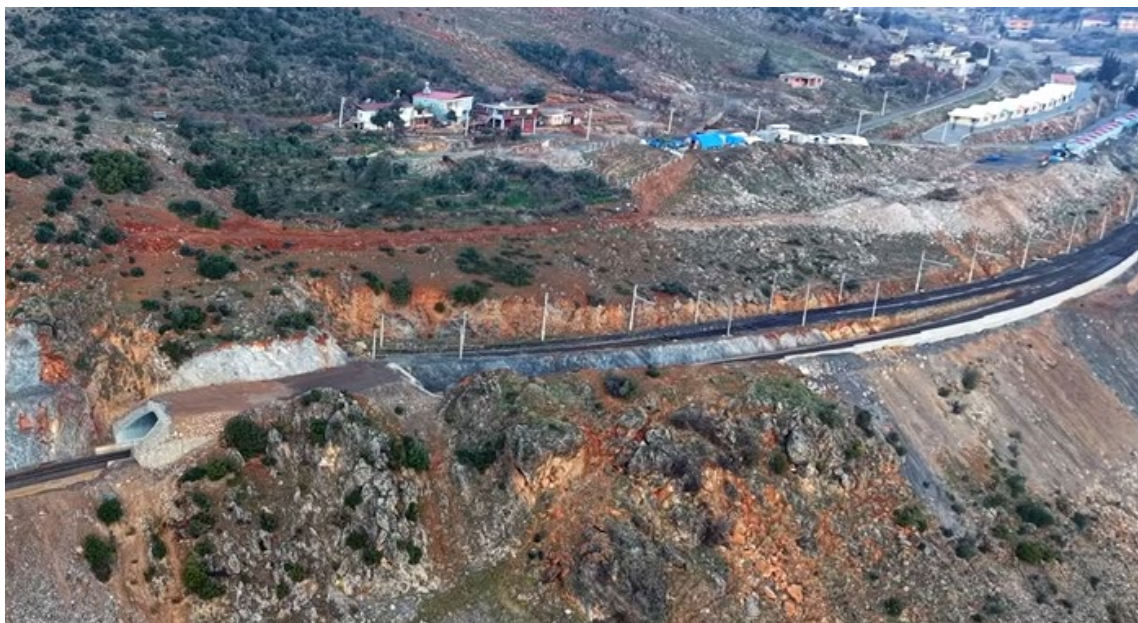
図 6-31 フェヴジパシャ構内の地すべり対策の擁壁

図 6-31 はフェヴジパシャ構内の写真と思われ、写真の右側中ほどに見えている白いコンクリートが擁壁である。地すべり対策として杭基礎の擁壁を検討していたが、方針に変わりなく、設計施工を行ったものと考えられる。谷側は大きな高低差があるため、線路側から小型のくい打ち機で小径の杭を打設したものと考えられる。

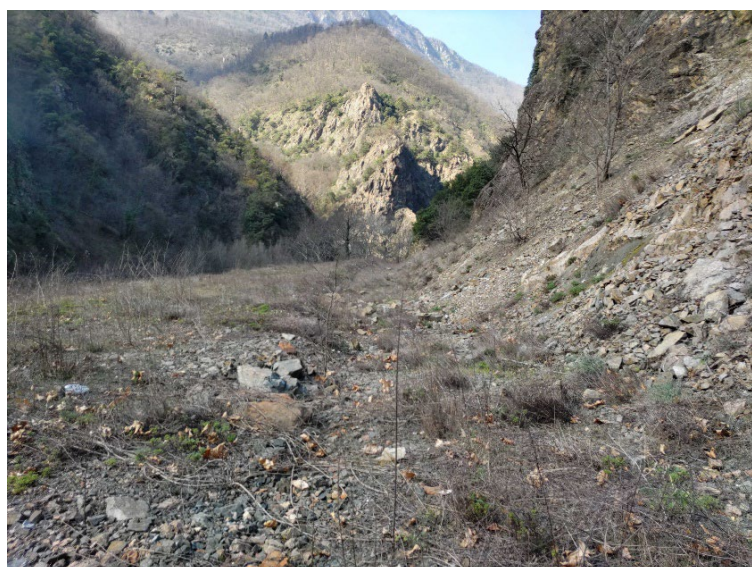
図 6-34 コルゲートトンネル上部の砂利にできた水みち

最大の問題は周囲の土圧や地盤ばねが無いことであり、比較的小さな落石により、大きな変形が生じる可能性がある。今回復旧工事においては、落石防護工の谷側には逆 L 擁壁や土留壁が配置された設計となっている。TCDD からコルゲートトンネルの設計計算書を入手することは不可能であったが、簡単な骨組み解析を使用して構造物の変形と落石エネルギーに関して簡易検討を行った。

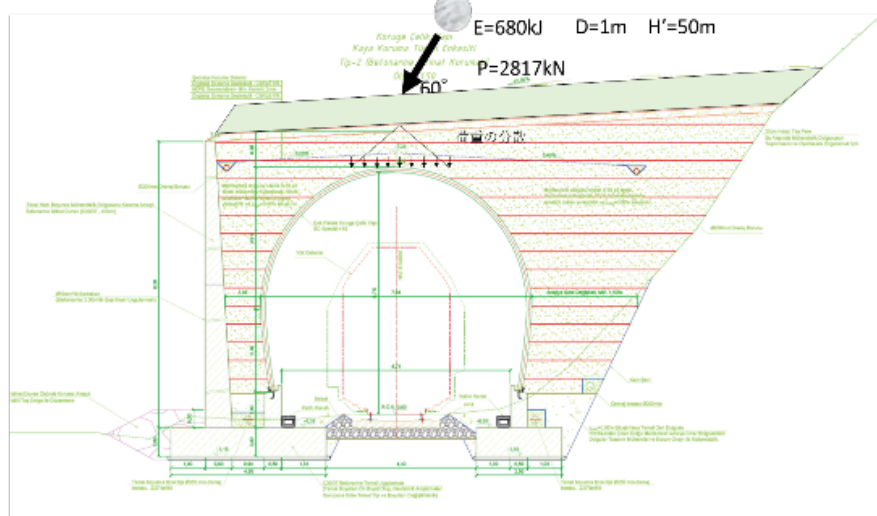
図 6-38 落石エネルギーと構造物の変形シミュレーション

落石は 60° の角度で落下するとし、水平方向の荷重も考慮した。載荷点は対象の構造物の中央とし、線路直角方向の解析のみで傾向を考察した (図 6-38)。

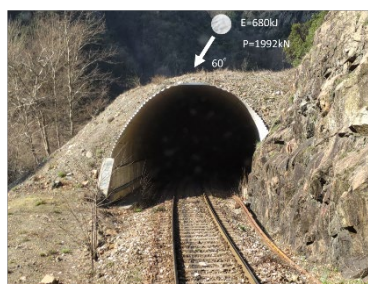
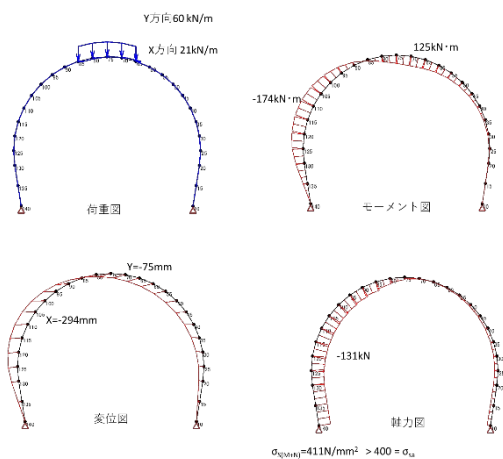
図 6-39 砂利緩衝材を持つコルゲートトンネル

実際のコルゲートアーチは碎石に覆われているが、モデルでは碎石を考慮していない。わずかな荷重で降伏し、巨大な変位（変形）を生ずる。全く碎石の無い状態では 50m の高さから直径 0.5m の落石があった場合（62kJ 程度）のエネルギーにより、70mm の変位となり終局曲げモーメントに至ると考えられる（図 6-44）。

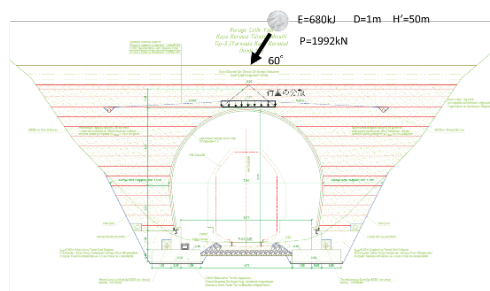
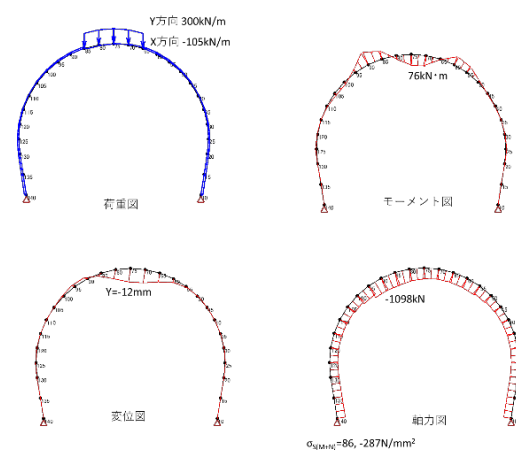
図 6-40 両側が山のコルゲートトンネル

軌道が谷底にあり、完全なトンネルになる場合である。コルゲートアーチカルバートの特性を生かした状況である。コルゲートの上部に埋戻し土(厚さ 0.8m)、その上部に排水用コンクリート(厚さ 0.20m)、緩衝材砂 (1m) が配置される。緩衝材の砂の下部から荷重が分散しアーチカルバートに伝達すると考えた。直径 1.2 の落石で圧縮応力が超過し、過大な変位を生ずると考えられる（図 6-44）。

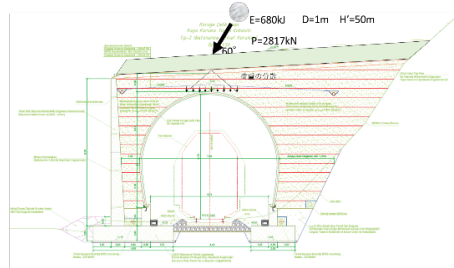
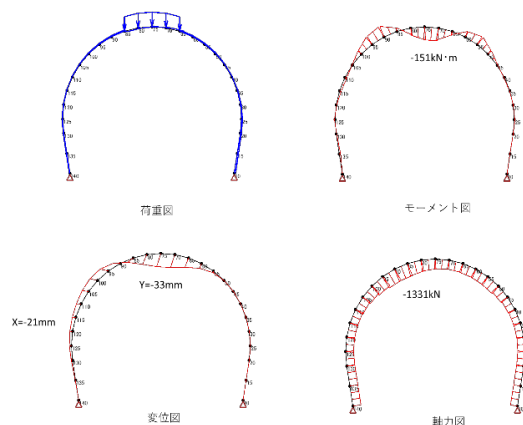
図 6-42 谷側に擁壁を持つコルゲートトンネル

性がある。700kJ 程度で降伏し過大な変位変形を生ずる。また、先に擁壁が落石等により損傷を受けると、a)のケースに急速に近づく恐れ場があり、落石が連続的に発生する場合は危険である。

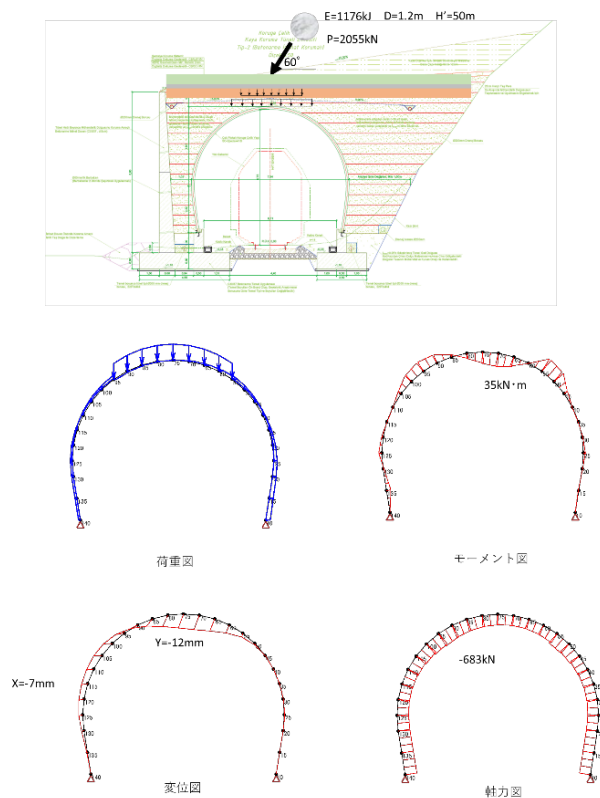
図 6-43 三層緩衝材を持つコルゲートトンネル

三層緩衝材は、表層材の砂、芯材の RC 版、裏層材の EPS の三層からなる緩衝構造である。表層の砂は RC 版の直接の損傷を防ぎ、EPS は衝撃力を時間的に分散させる役目を持っている。三層緩衝材による衝撃力の算定は様々な制約のある数式の組み合わせであり、検証された範囲も限定的であるが、実験においては大きな効果が示されている。三層緩衝材による荷重の分布は  $3\text{m} \times 3\text{m}$  になるとされている。本ケースでは更に盛土層 0.5m による分布の拡大 ( $4\text{m} \times 4\text{m}$ ) を考慮した。

落石対策便覧による衝撃力の算定方法によれば落石エネルギーの増加による衝撃力の増加はほとんどないが、エネルギーからは RC 版と EPS の層厚を増加させる必要がある。また、検証実験の範囲が 2000kJ までであることも設計上の欠点と言わざるを得ない。

ケース d)では 700kJ 程度の落石エネルギーにしか耐えられなかったが、三層緩衝材により 2000kJ の落石エネルギーまで対応可能になることから、現在施工を行っているコルゲートトンネルに適用する利点は大きいと考えられる (図 6-44)。

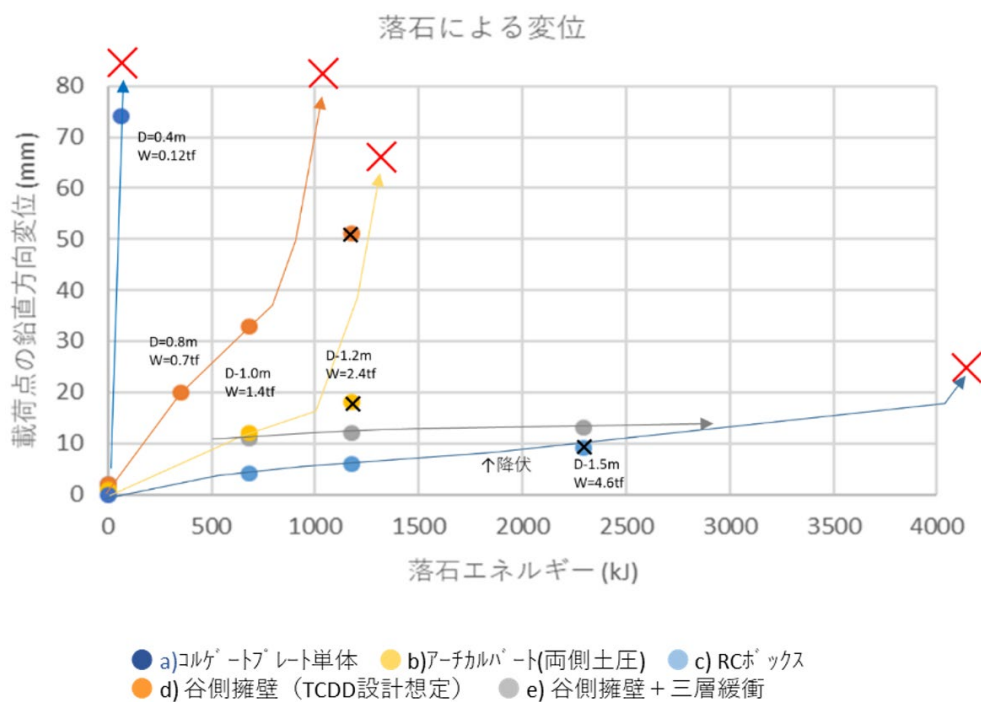
図 6-44 落石による構造物の変位

コルゲートトンネル型ロックシェッドと RC のロックシェッドの比較を試みた。e)の RC のロックシェッドは部材の厚さや鉄筋により、さらに想定する落石に対しての耐力の調整は可能であり、図 6-27 のように 10000kJ までのエネルギーに耐える可能性もある。一方コルゲートトンネルでは RC の 1/10 の最大 1000kJ の落石エネルギーにしか耐えることが出来ないうえに、急激にロックシェッドが大きく変形する可能性がある。

また適用範囲以上のエネルギー (2000kJ) となる落石については引き続き、除去・根固め等の落石予防工や、落石防護網・柵等の落石防護工を設置する必要がある。

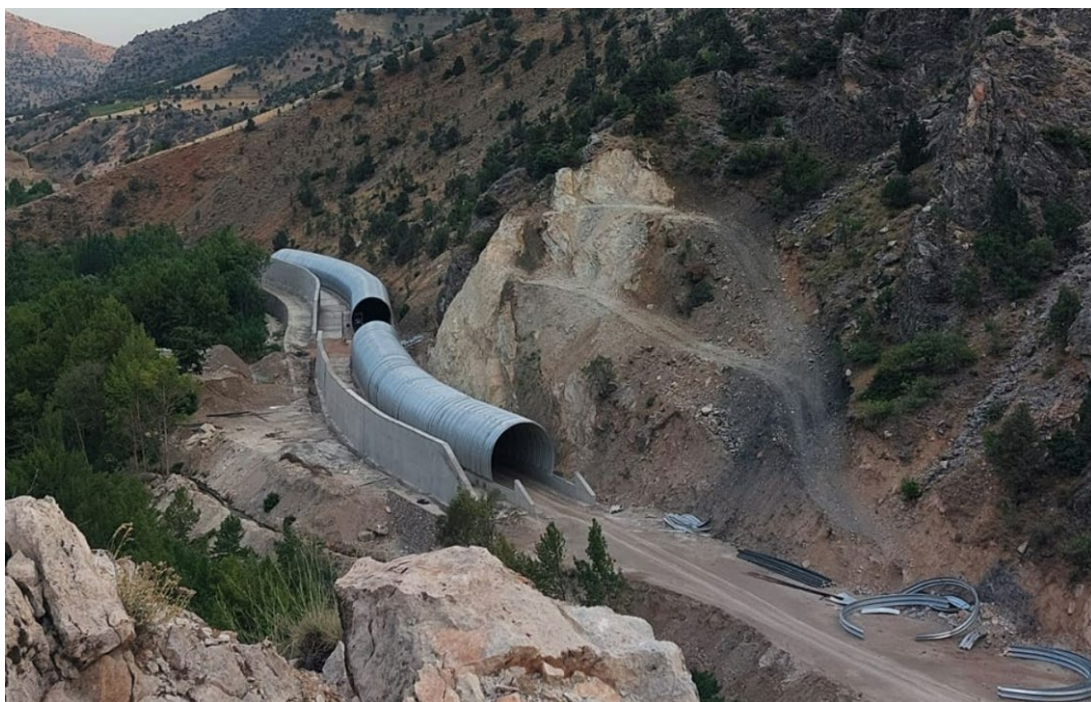
図 6-46 施工中のコルゲートトンネル

TCDD の公開の映像によればコルゲートアーチトンネルの施工は図面に準じて施工されているようであるが、谷側の擁壁までの距離は設計と比較して大きめに確保されているようである（図 6-45）。図 6-46 は施工中の様子とみられる。
