10.3.6 概算工事費

Table 10.3.6-1 に Halgran3 地点の概算工事費を示す。ここで示す工事費は、第 9 章候補地点の一次選定で算定した工事費と同様に、9.4.4 に示した条件に基づき算定したものである。対象とする発電計画は 10.2.3 に示すとおり、地形測量で得られた上ダム・下ダム地点の 1/5,000 地形図により見直したものとし、見直した計画に基づき土木工事数量、電気工事費を精査した。また、送電線工事費、建設中利子も含むものとした。

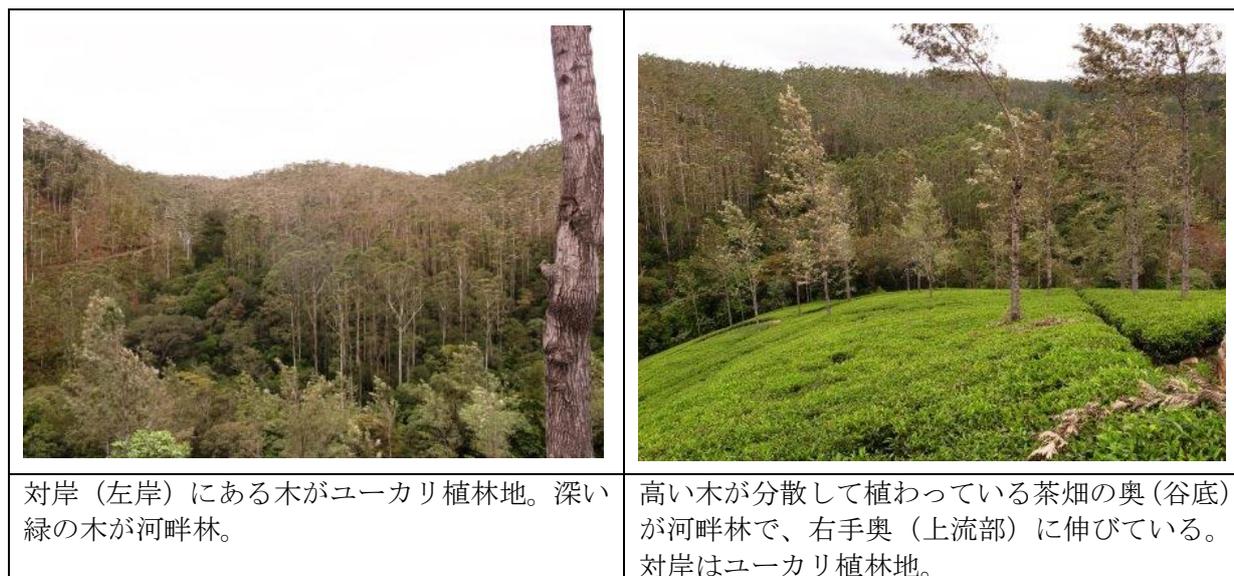
Figure 10.3.7-1 Forests at Halgran 3 Upper

水没によって直接影響を受ける森林面積はユーカリ植林地が 4.3 ha、河畔林が 5.6 ha、合計で 9.9 ha。水没する総面積は 15.6 ha で、森林の水没地に占める比率は 63.5% である (Table 10.3.8-2、Figure 10.3.8-1 を参照)。

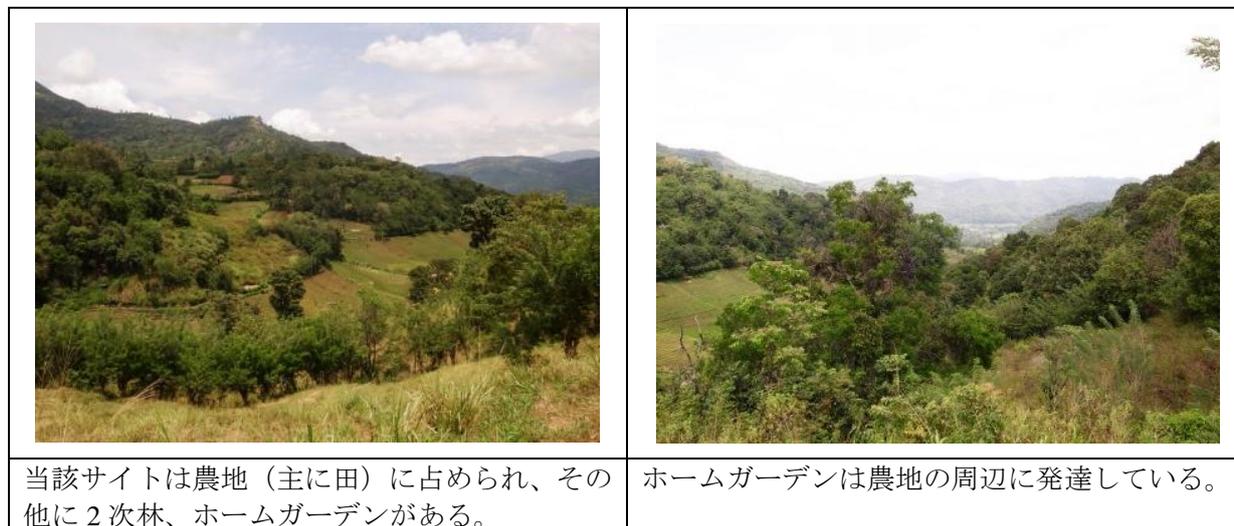
Figure 10.3.7-2 Forests at Halgran 3 Lower

水没によって直接影響を受ける森林面積は2次林が1.1 ha、ホームガーデンが0.3 ha、合計で1.4 ha。水没する総面積は14.6 haで、森林の水没地に占める比率は9.6%である (Table 10.3.8-4、Figure 10.3.8-2 を参照)。

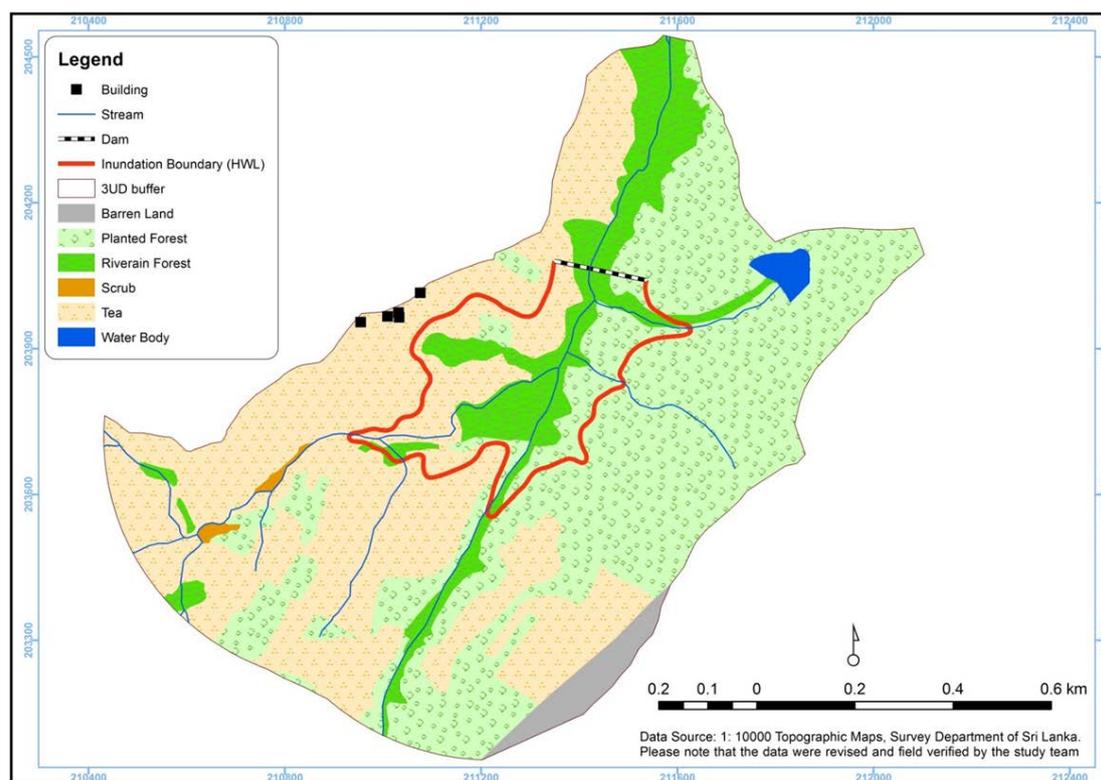
Figure 10.3.8-1 Land use pattern and locations of houses of the inundated area the Buffer Zone of Halgran Upper

直接影響地域及びバッファゾーンでの家屋所在地と土地利用を Figure 10.3.8-1 に示す。

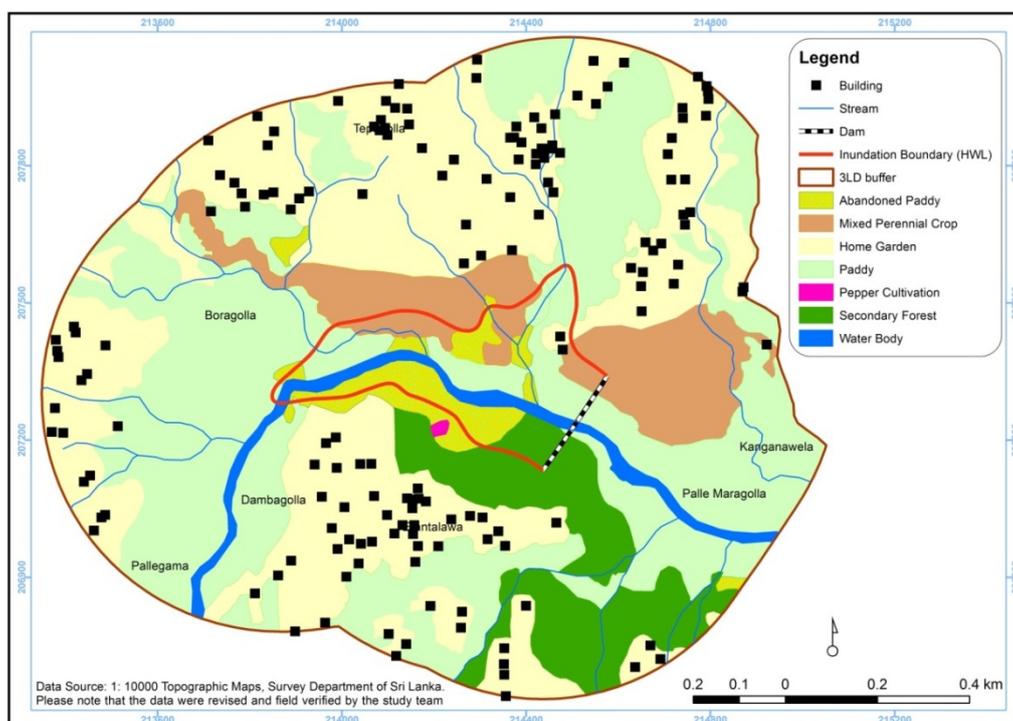
Figure 10.3.8-2 Land use pattern and locations of houses of the inundated area the Buffer Zone of Halgran 3 Lower

直接影響地域及びバッファゾーンでの家屋所在地と土地利用を Figure 10.3.8-2 に示す。

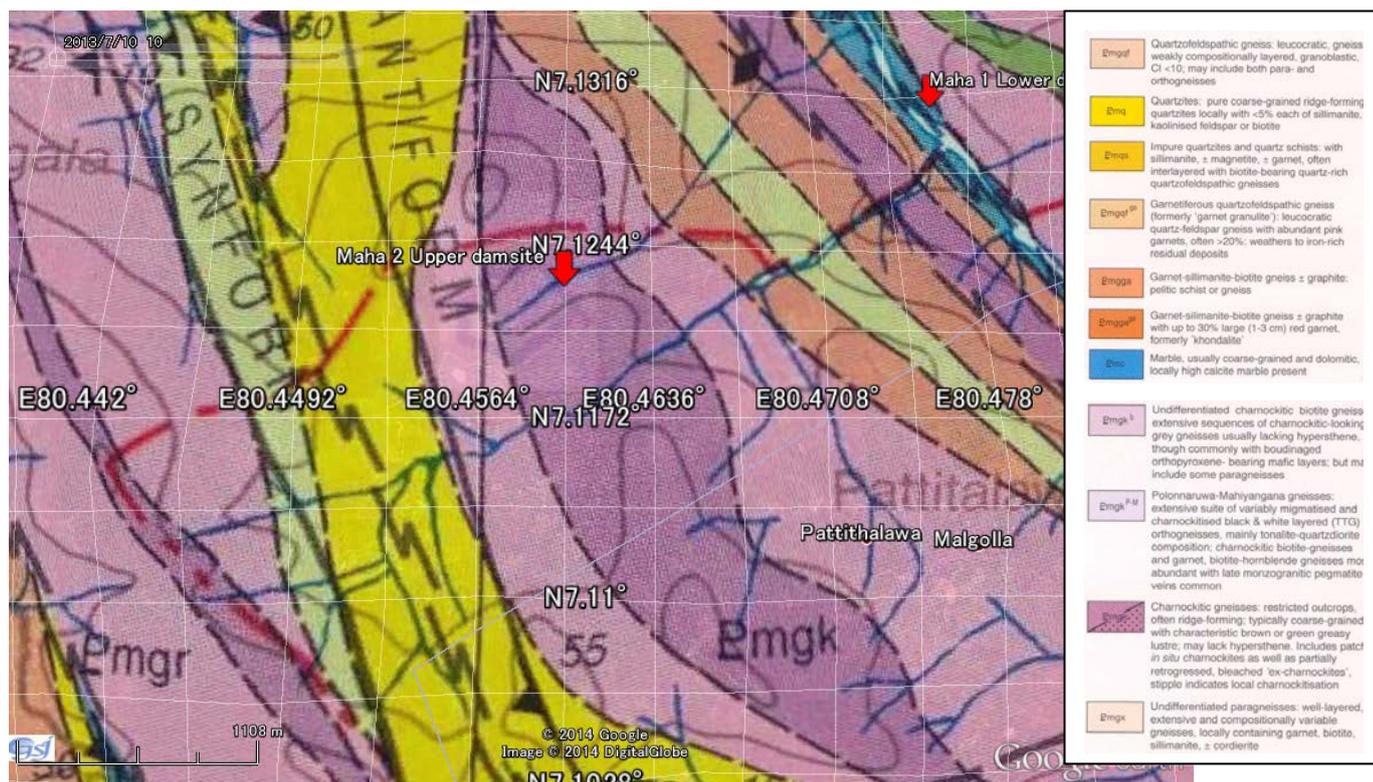
Figure 10.4.2-1 Maha2 既往地質図による地質状況 (1:100,000)

今回の地表地質踏査によっても、基本的な単斜構造 (NW-SE 走向 NE 傾斜)は全域に共通することが確認できた。しかしながら、Maha Oya に連続する NW-SE 断層ならびに挟在する石灰岩自体はいずれも確認できなかった。これは断層が少なくとも現在は非活動となって長期間に至ることを示唆している可能性があるが、本調査団としては（再委託による）調査が十分とは考えておらず、仮に本地点が最有望地点となる場合にはボーリングによる調査検証がいずれ必要との見解を持っている。

既往地質図（1: 100,000）を Figure 10.4.2-1 に示す。

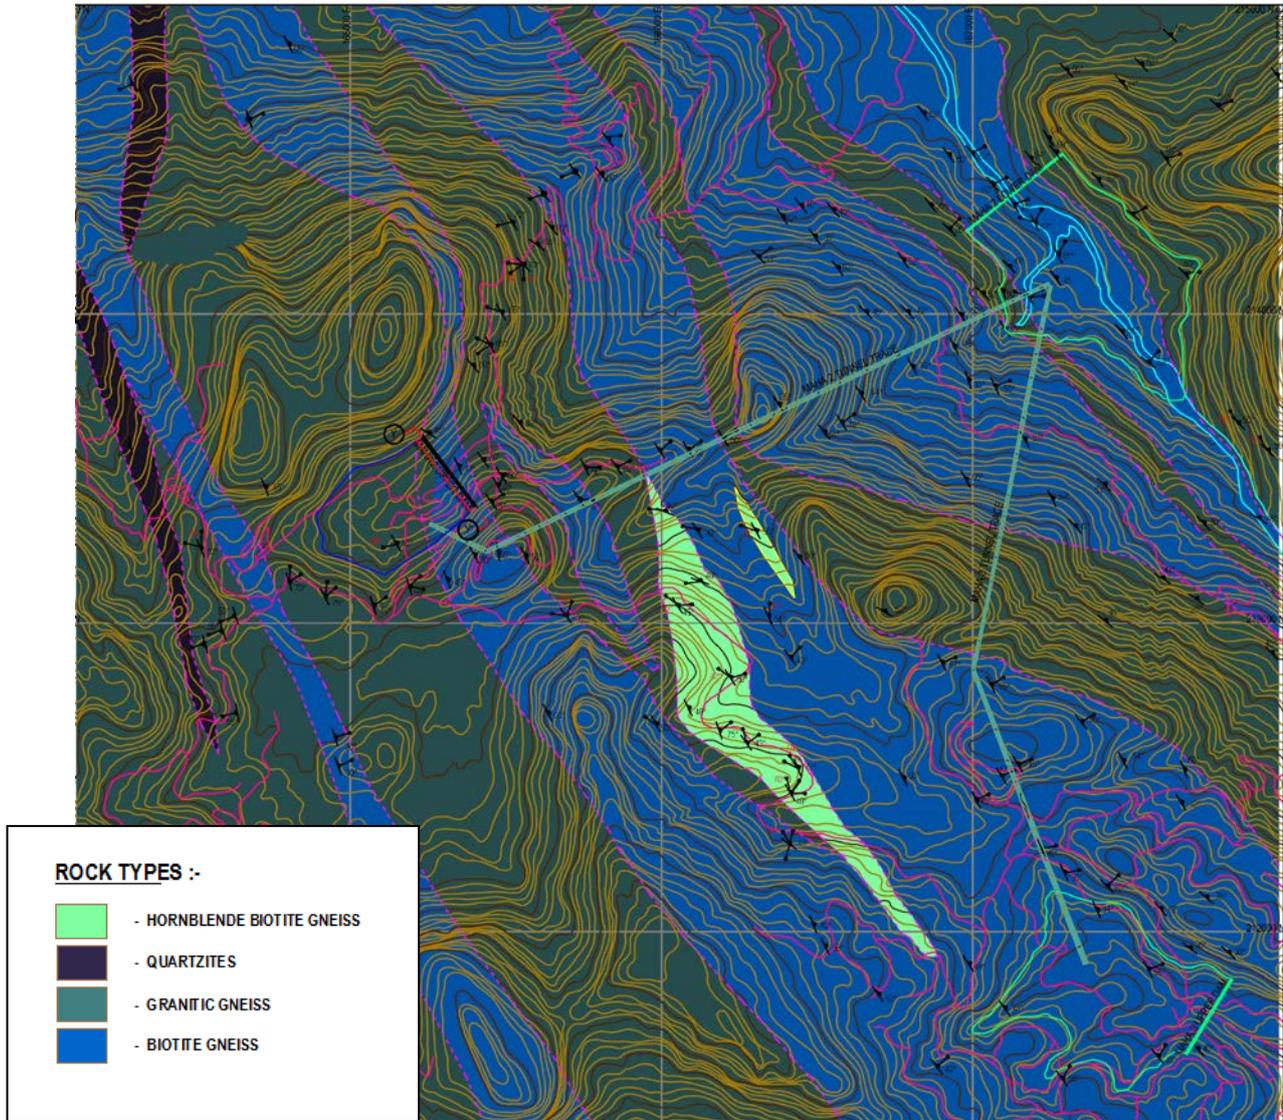
Figure 10.4.2-2 Maha 2 地表地質調査結果 (1:10,000)

空中写真から明瞭な連続リニアメントが Maha Oya 河川に沿って NW-SE に連続する。また 2 本の NE-SW 系リニアメントが河川横断する方向に確認された。前述の NW-SE 系の河川沿いリニアメントは既往地質図では広域に連続する断層破碎帯として解釈しているが本調査の中では明瞭な断層に関連する破碎兆候は露頭部で確認できなかった。これは NW-SE 系断層は明

瞭な断層ではあっても地質時代の長期に渡り活動を終息しており、固結・埋没しているとも解釈されるが、JICA 調査団としてはボーリング等の地下調査での検証が必要と判断している。

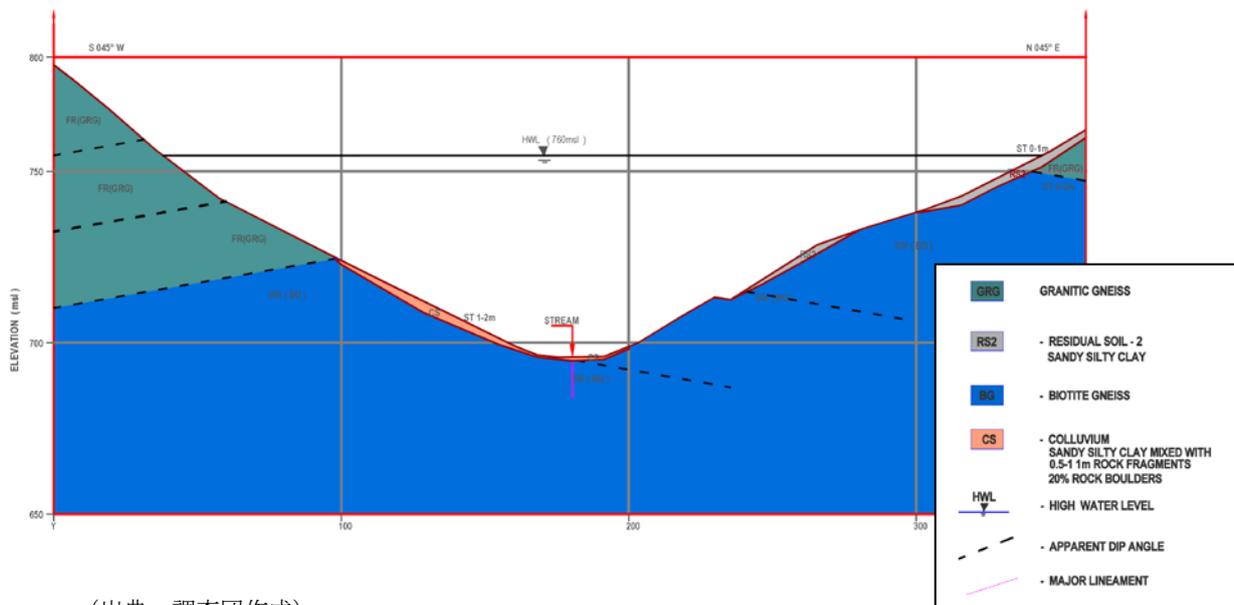
Figure 10.4.2-3 Maha 2 上池ダム軸断面 (1:10,000)

貯水池は急峻な V 字谷に位置する。岩種は左岸が黒雲母片麻岩、右岸が花崗岩片麻岩であり、両岸共に塊状、亀裂が少ない。右岸には崖錐が広く分布、左岸には風化残留土が分布するものの、共に 1-5m 程度の厚さである。斜面が緩く基本的に斜面の安定性は保たれると想定しているが、局所的には表層崩壊の可能性はあると思われる。

東西急峻斜面より多数の小河川流入を得ており、地形的な形状から基本的には貯水池の保水性には問題はないと判断されるが、ダム軸上流 150m 地点で河川を横断してリニアメントが確認された。右岸側の山体鞍部を横断しており、地形的に鞍部は十分 HWL 以上ではあるがやや薄くなっていることからさらに調査する必要がある。

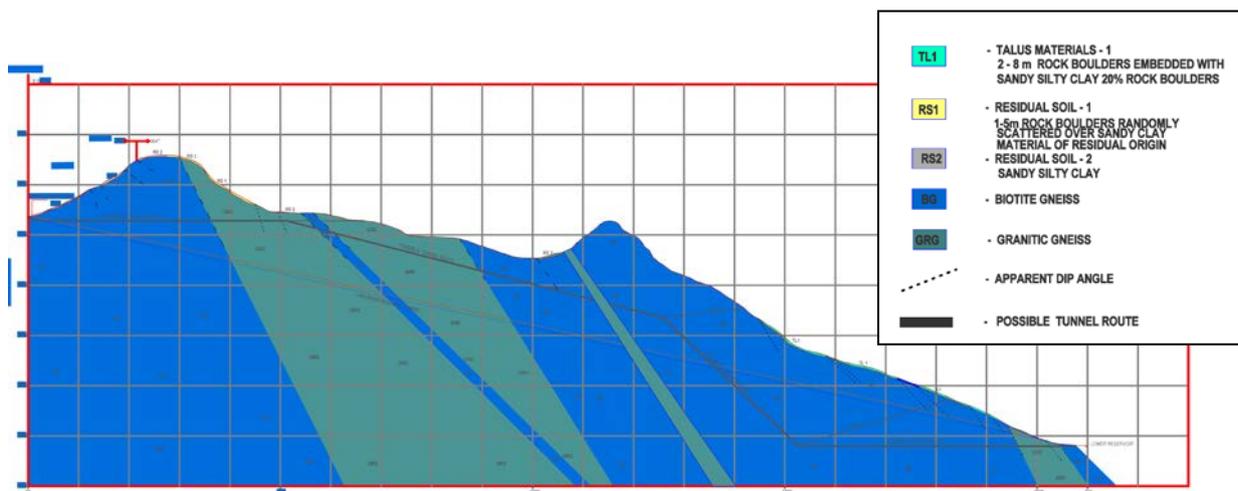
Figure 10.4.2-4 Maha 2 水路地質断面 (1:10,000)

主要岩種は、上流部が花崗岩片麻岩で、下流部に向け遷移的に黒雲母片麻岩に変化する。両岩種ともに新鮮～弱風化 (slightly weathered) 露頭を現し、塊状かつ亀裂が少ない。大半で岩石起源の風化残留土が表層を被覆するが 2m 程度と薄い。全般に層理面は N10-30W、40-60 NE 傾斜であり水路と直交しているため、掘削上は好ましい。

空中写真から、NW-SE 系のリニアメントが水路中間地点で交差している。本リニアメントは連続性が明瞭で、このリニアメントのなす NW-SE 峡谷沿いに花崗岩片麻岩が黒雲母片麻岩に挟在する可能性があるが、断層を示唆する破碎は認められなかった。

水路深度での岩盤は全体に CH 級とみなせ (一部風化部を除き)、さらに地下発部を含む水圧管路以降では CH-B 級と推定される。NW-SE 系リニアメント交差部では若干の地質上の脆弱部等との遭遇も想定されるが、水路両側の峡谷は浸食されているものの、水路尾根頂部 (=交差部) 自体は削剥されておらず、現状では大きな問題は想定していない。

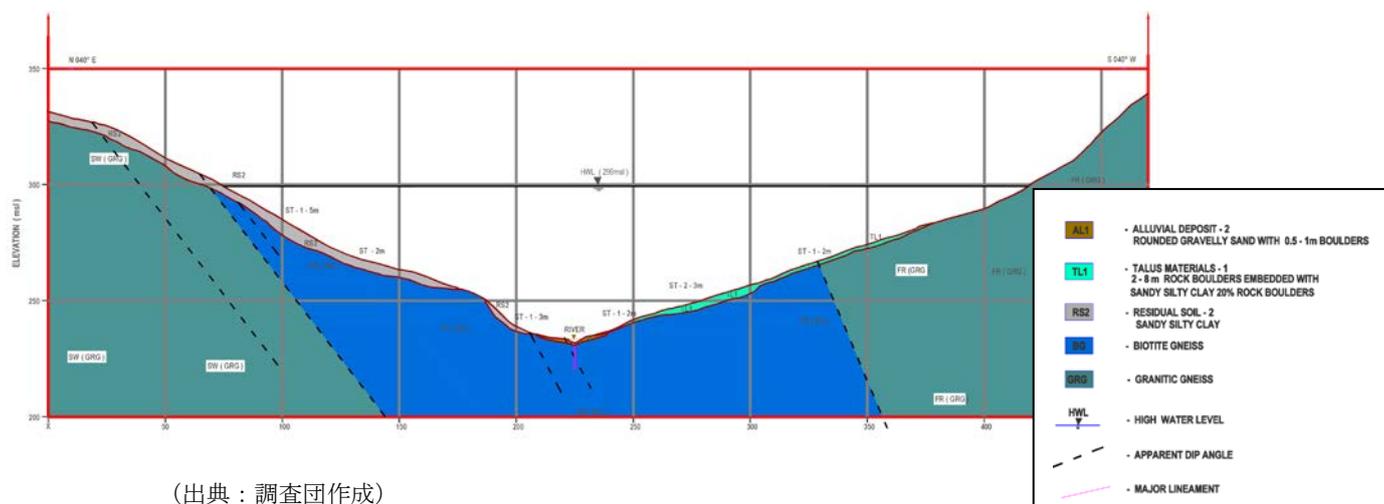
Figure 10.4.2-5 Maha 2 下池ダム地質断面 (1:10,000)

黒雲母片麻岩、花崗岩片麻岩は共に塊状かつ亀裂が少なく（3m 間隔）、CH 級と推定。風化残留土、崖錐共に 2m 程度と薄い。

既往地質図では NW-SE 断層破碎帯が Maha Oya 河川に沿って連続的に認められていたが、本調査では確認できなかった。これは一つには地表部は薄いが広域に河床堆積物、表層土に被覆されていたこと、また断層があるにしても固結し、長期間非活動である可能性があることが考えられる。挟在するとされた石灰岩のバンドも確認できなかった。

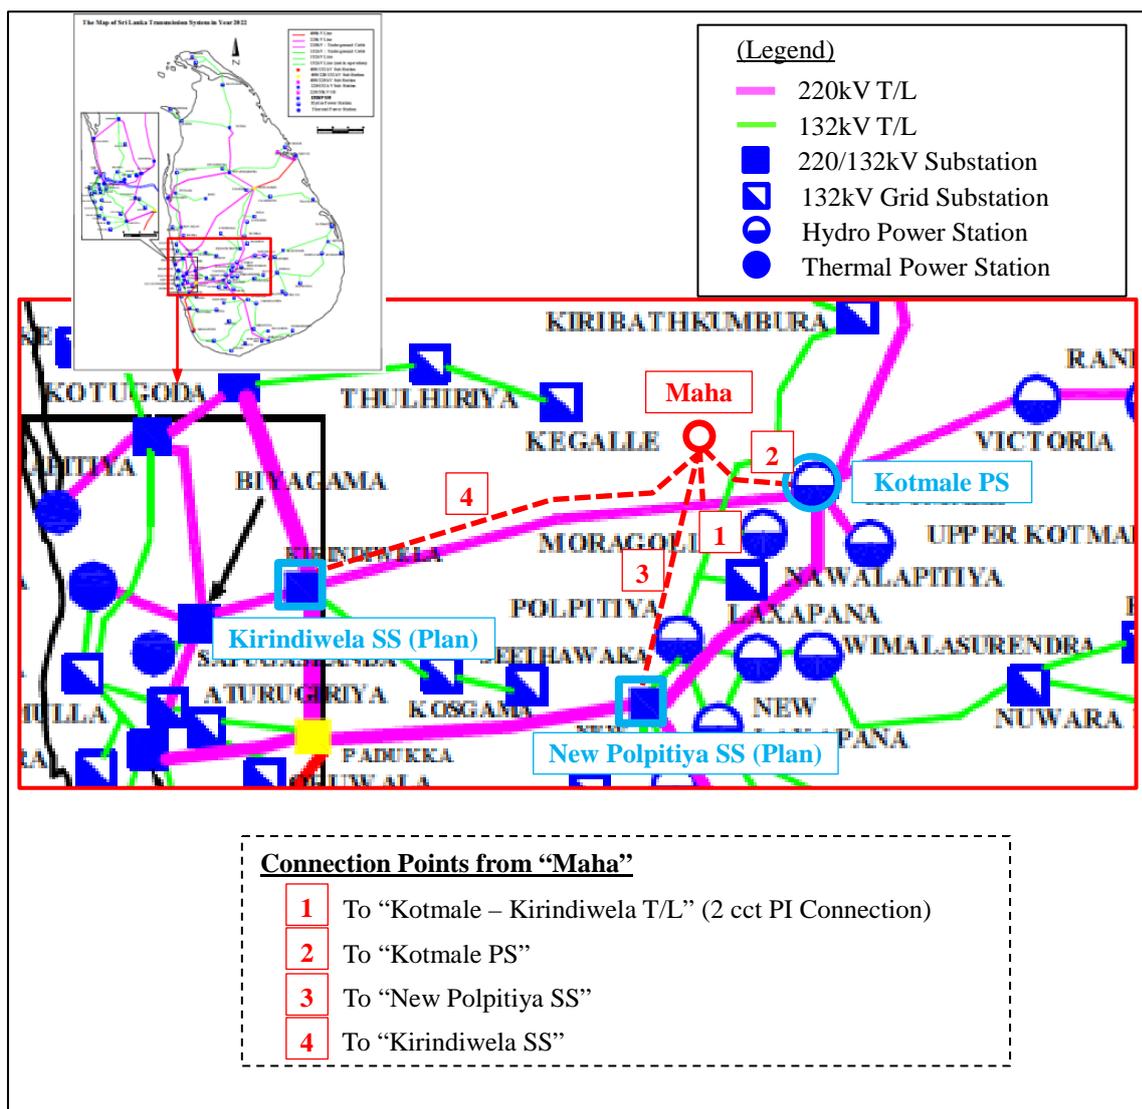
Figure 10.4.4-1 Connection Points from “Maha”

- i) Kotmale PS～Kirindiwela SS 間 T/L への π 接続
- ii) Kotmale PS への接続
- iii) New Polpitiya SS への接続

iv) Kirindiwela SS への接続

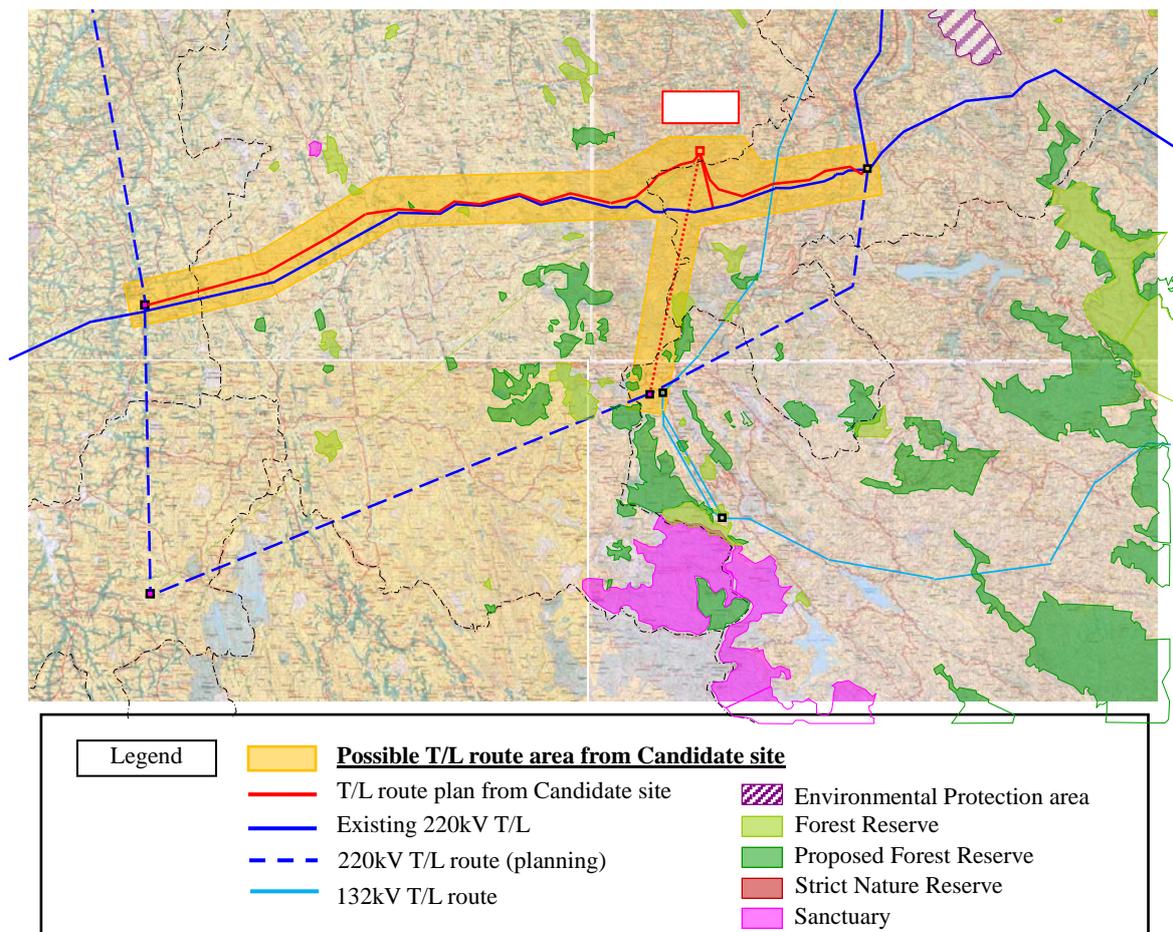
Figure 10.4.4-2 Transmission Line Route Plan from “Maha”

周辺の環境保護地域を考慮し、Maha 地点から各系統接続点への概略送電線ルートについて検討を行った。

Figure 10.4.4-2 に、「Maha 地点～接続点」周辺の環境保護地域及び概略送電線ルート案を示す。

(2) 送電線ルートに示すとおり、送電線ルートは技術面と周辺の保護区を避けるように設定している。ここでは、社会環境面から送電線ルート上にある各 GN Division の人口密度と

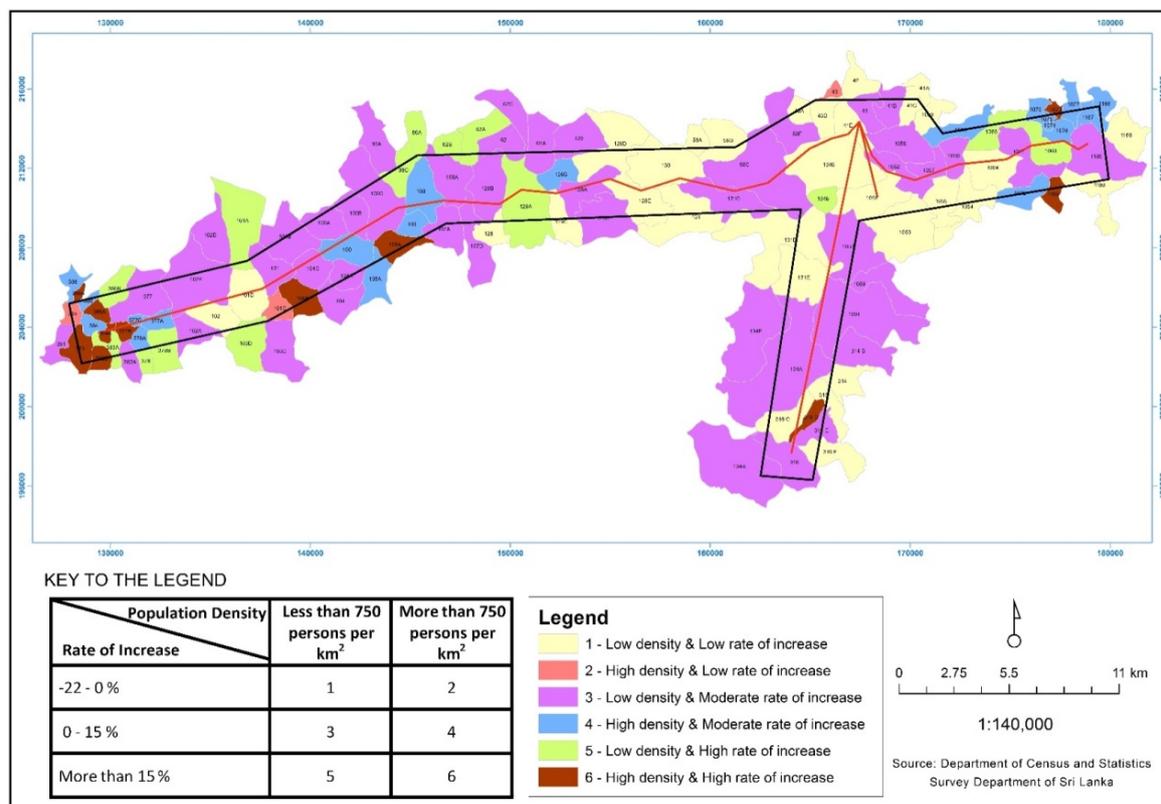
Figure 10.4.4-3 Population density and their growth rate along the route

人口増加率（10年：2001年から2011年）³を計算し、人口密度と人口増加率が高い場所と低い場所を6つのカテゴリーに分けて、ルート上で色分けした（Figure 10.4.4-3）。送電線ルートは、不確定要素を考慮して3-4 kmの幅で示してある。

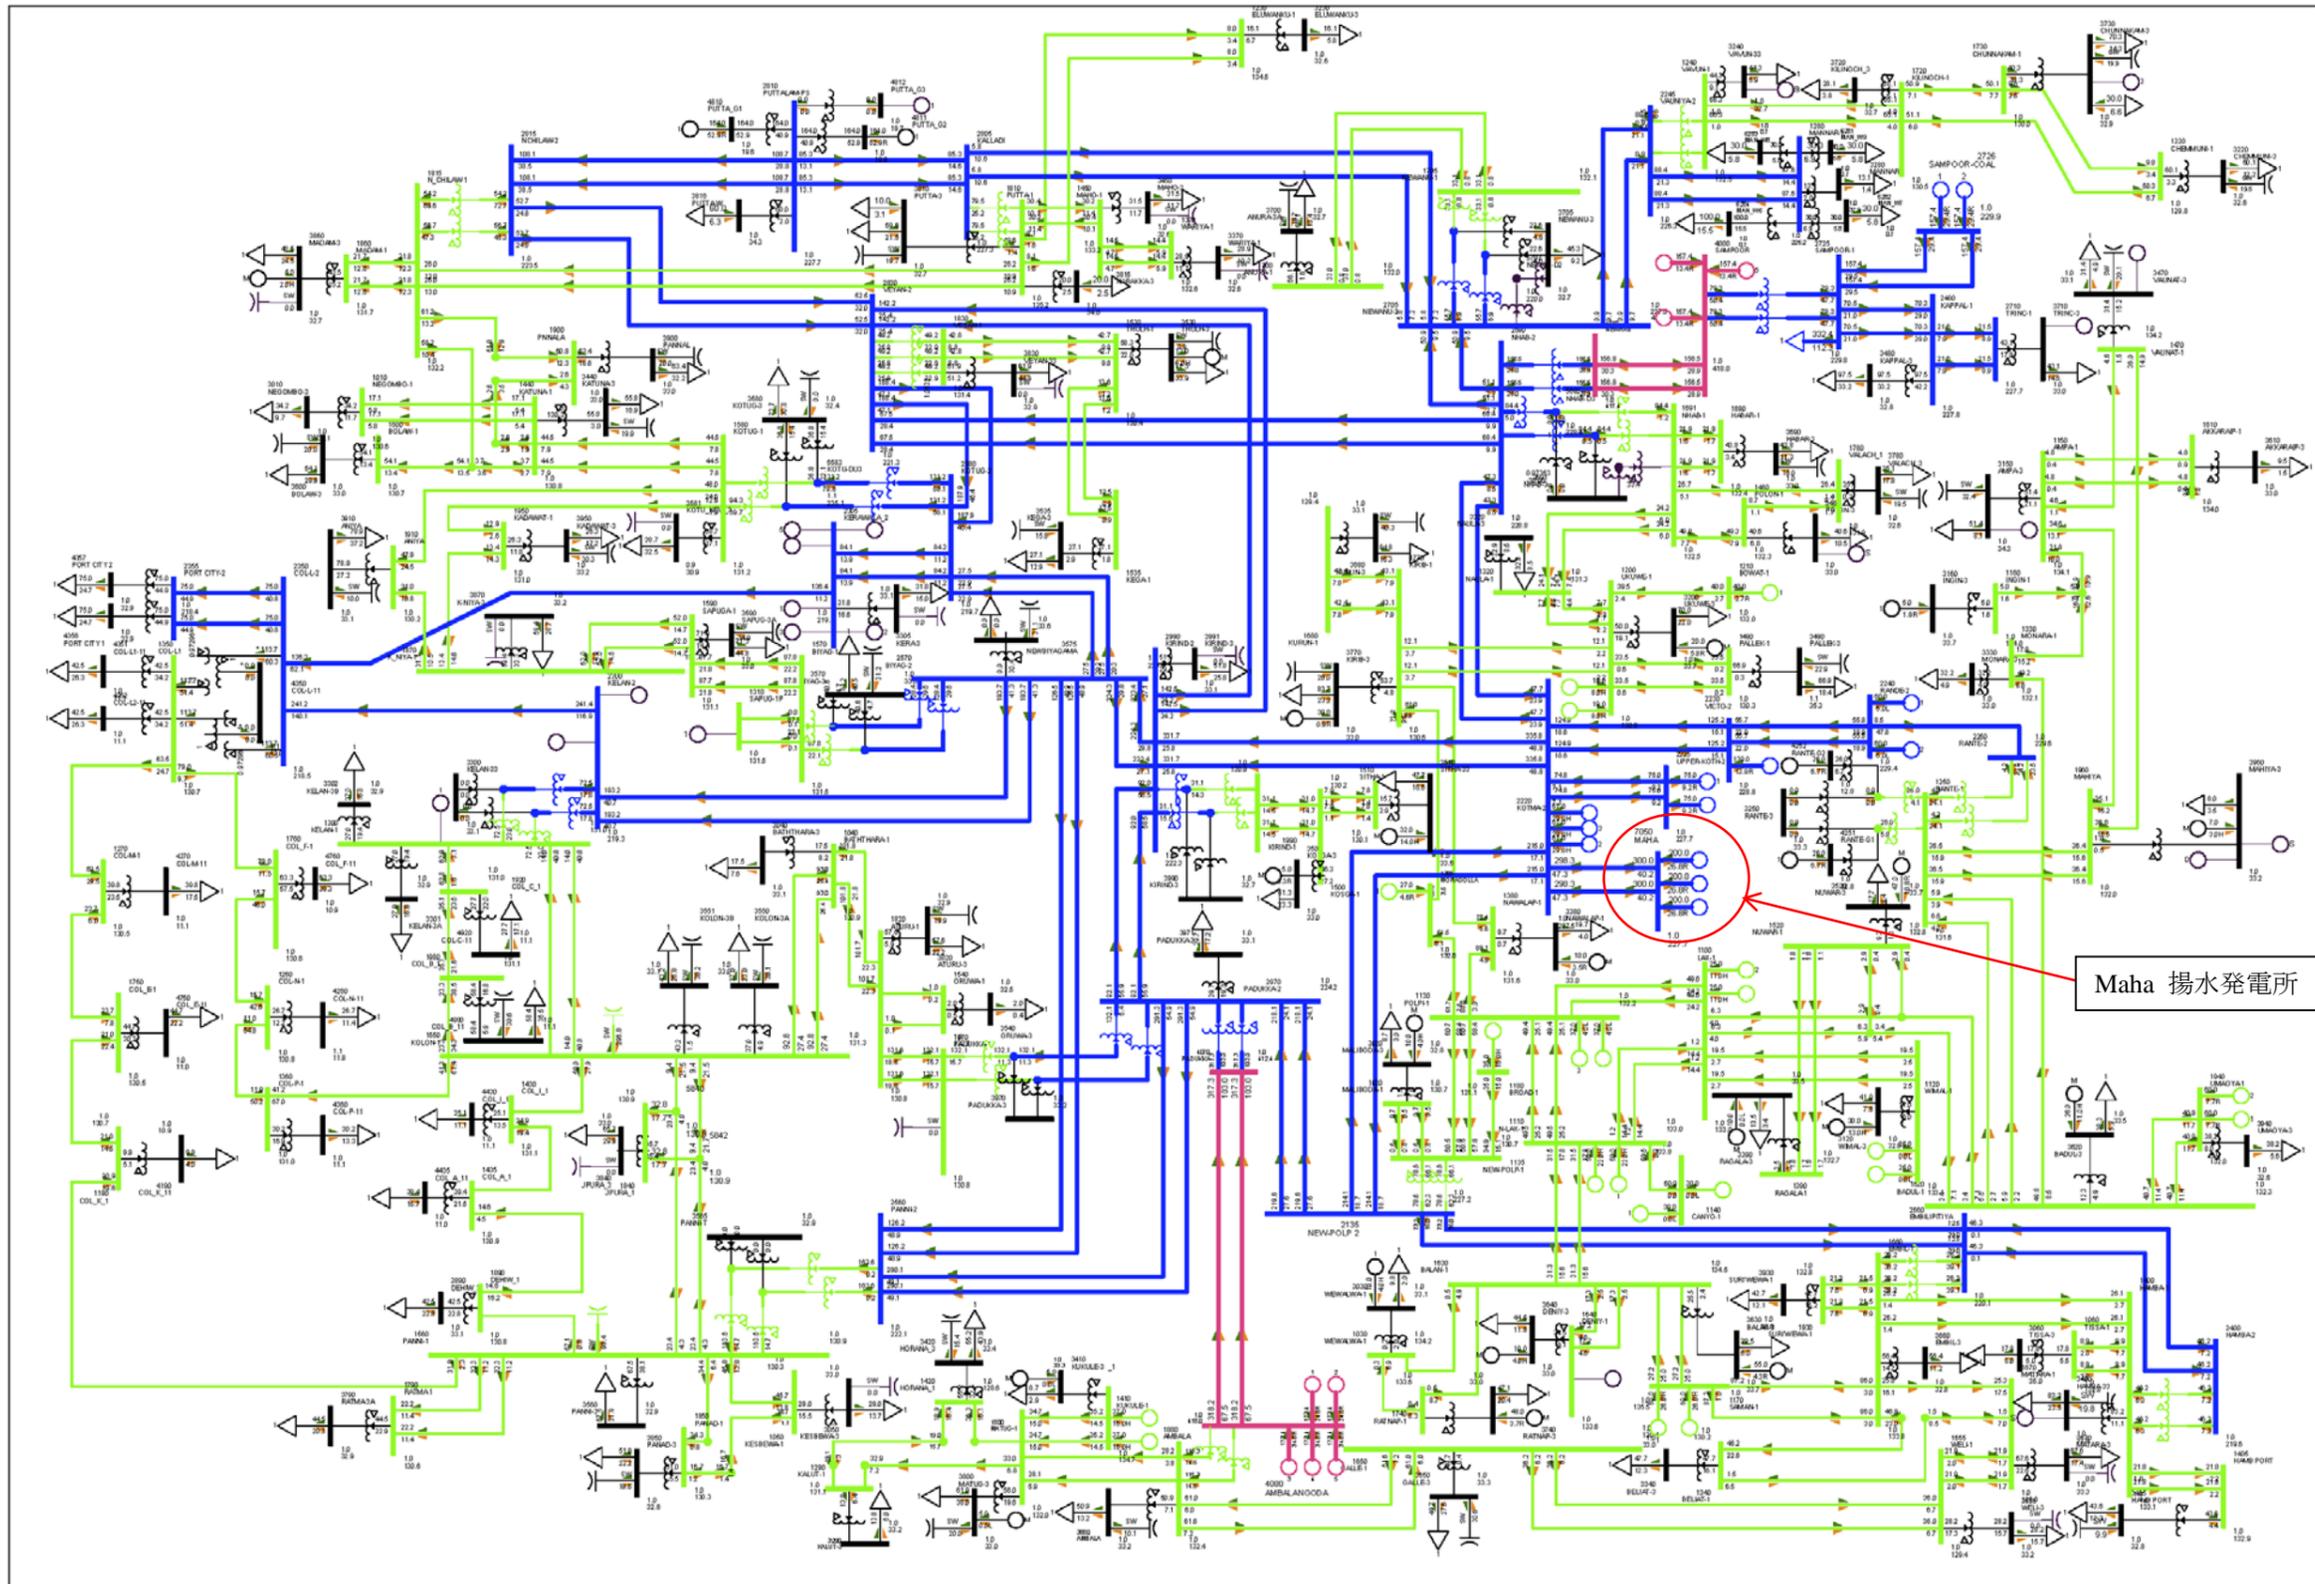
Figure 10.4.5-1 潮流図 (2025年雨季ピーク、発電、Kotmale接続、Maha単機容量200MW)

また、Kotmale から Maha 揚水発電所に 220kV 送電線 2 回線を引込むケースでは、Kotmale – Kirindiwela 間、Kotmale – New Polpitiya 間の送電線において 2 回線の内、1 回線が停止した場合でも、残りの 1 回線に過負荷が生じないことが確認された。

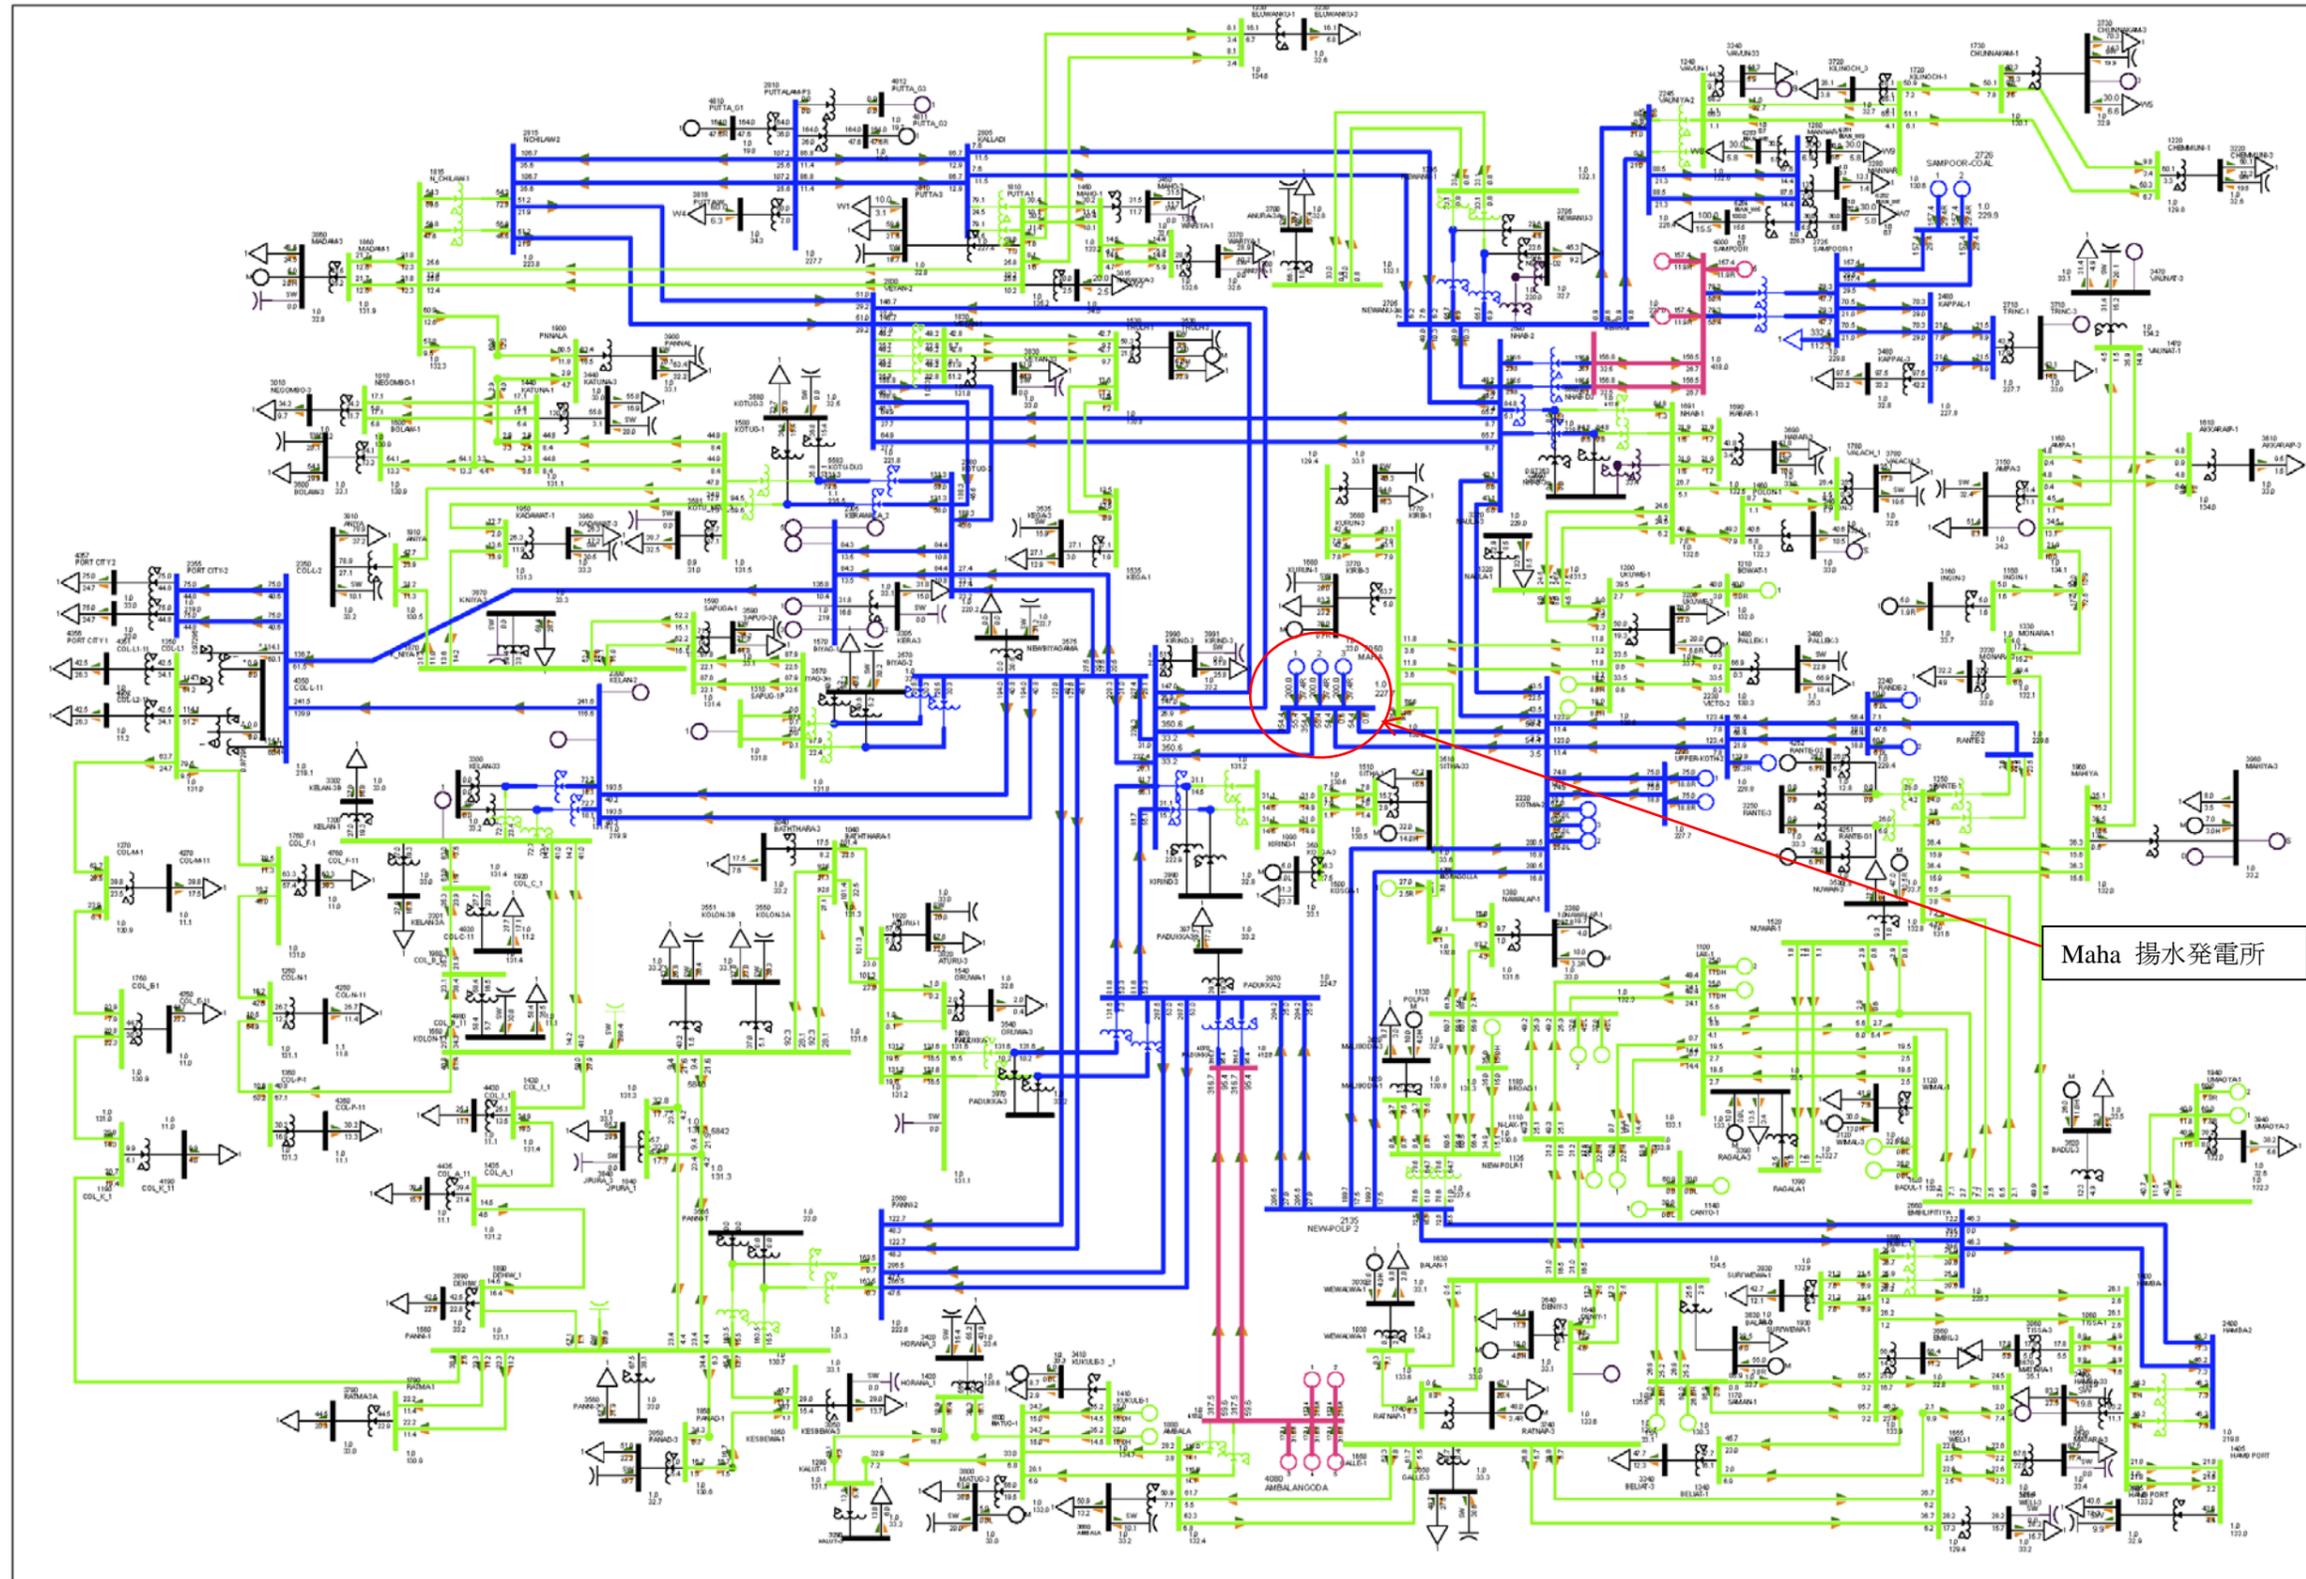
Figure 10.4.5-3 潮流図 (2025年雨季ピーク、発電、 π 分岐接続、Maha 単機容量 200MW)

同様に、Kotmale – Kirindiwela 間の送電線から Maha 揚水発電所に 220kV 送電線 4 回線で引込むケースでは、Maha – Kirindiwela 間および Maha – Kotmale 間の送電線において、2 回線の内 1 回線が停止した場合でも、残りの 1 回線に過負荷が生じないことが確認された。
