## 7.2 貯水池の地質

## 7.3 ダム地点周辺の地質

BEŞKONAK PROJECT  
 GEOLOGY  
 PLAN OF RESERVOIR AREA  
 AND ITS VICINITY  
 DWG. 7-1 NOV. 1953

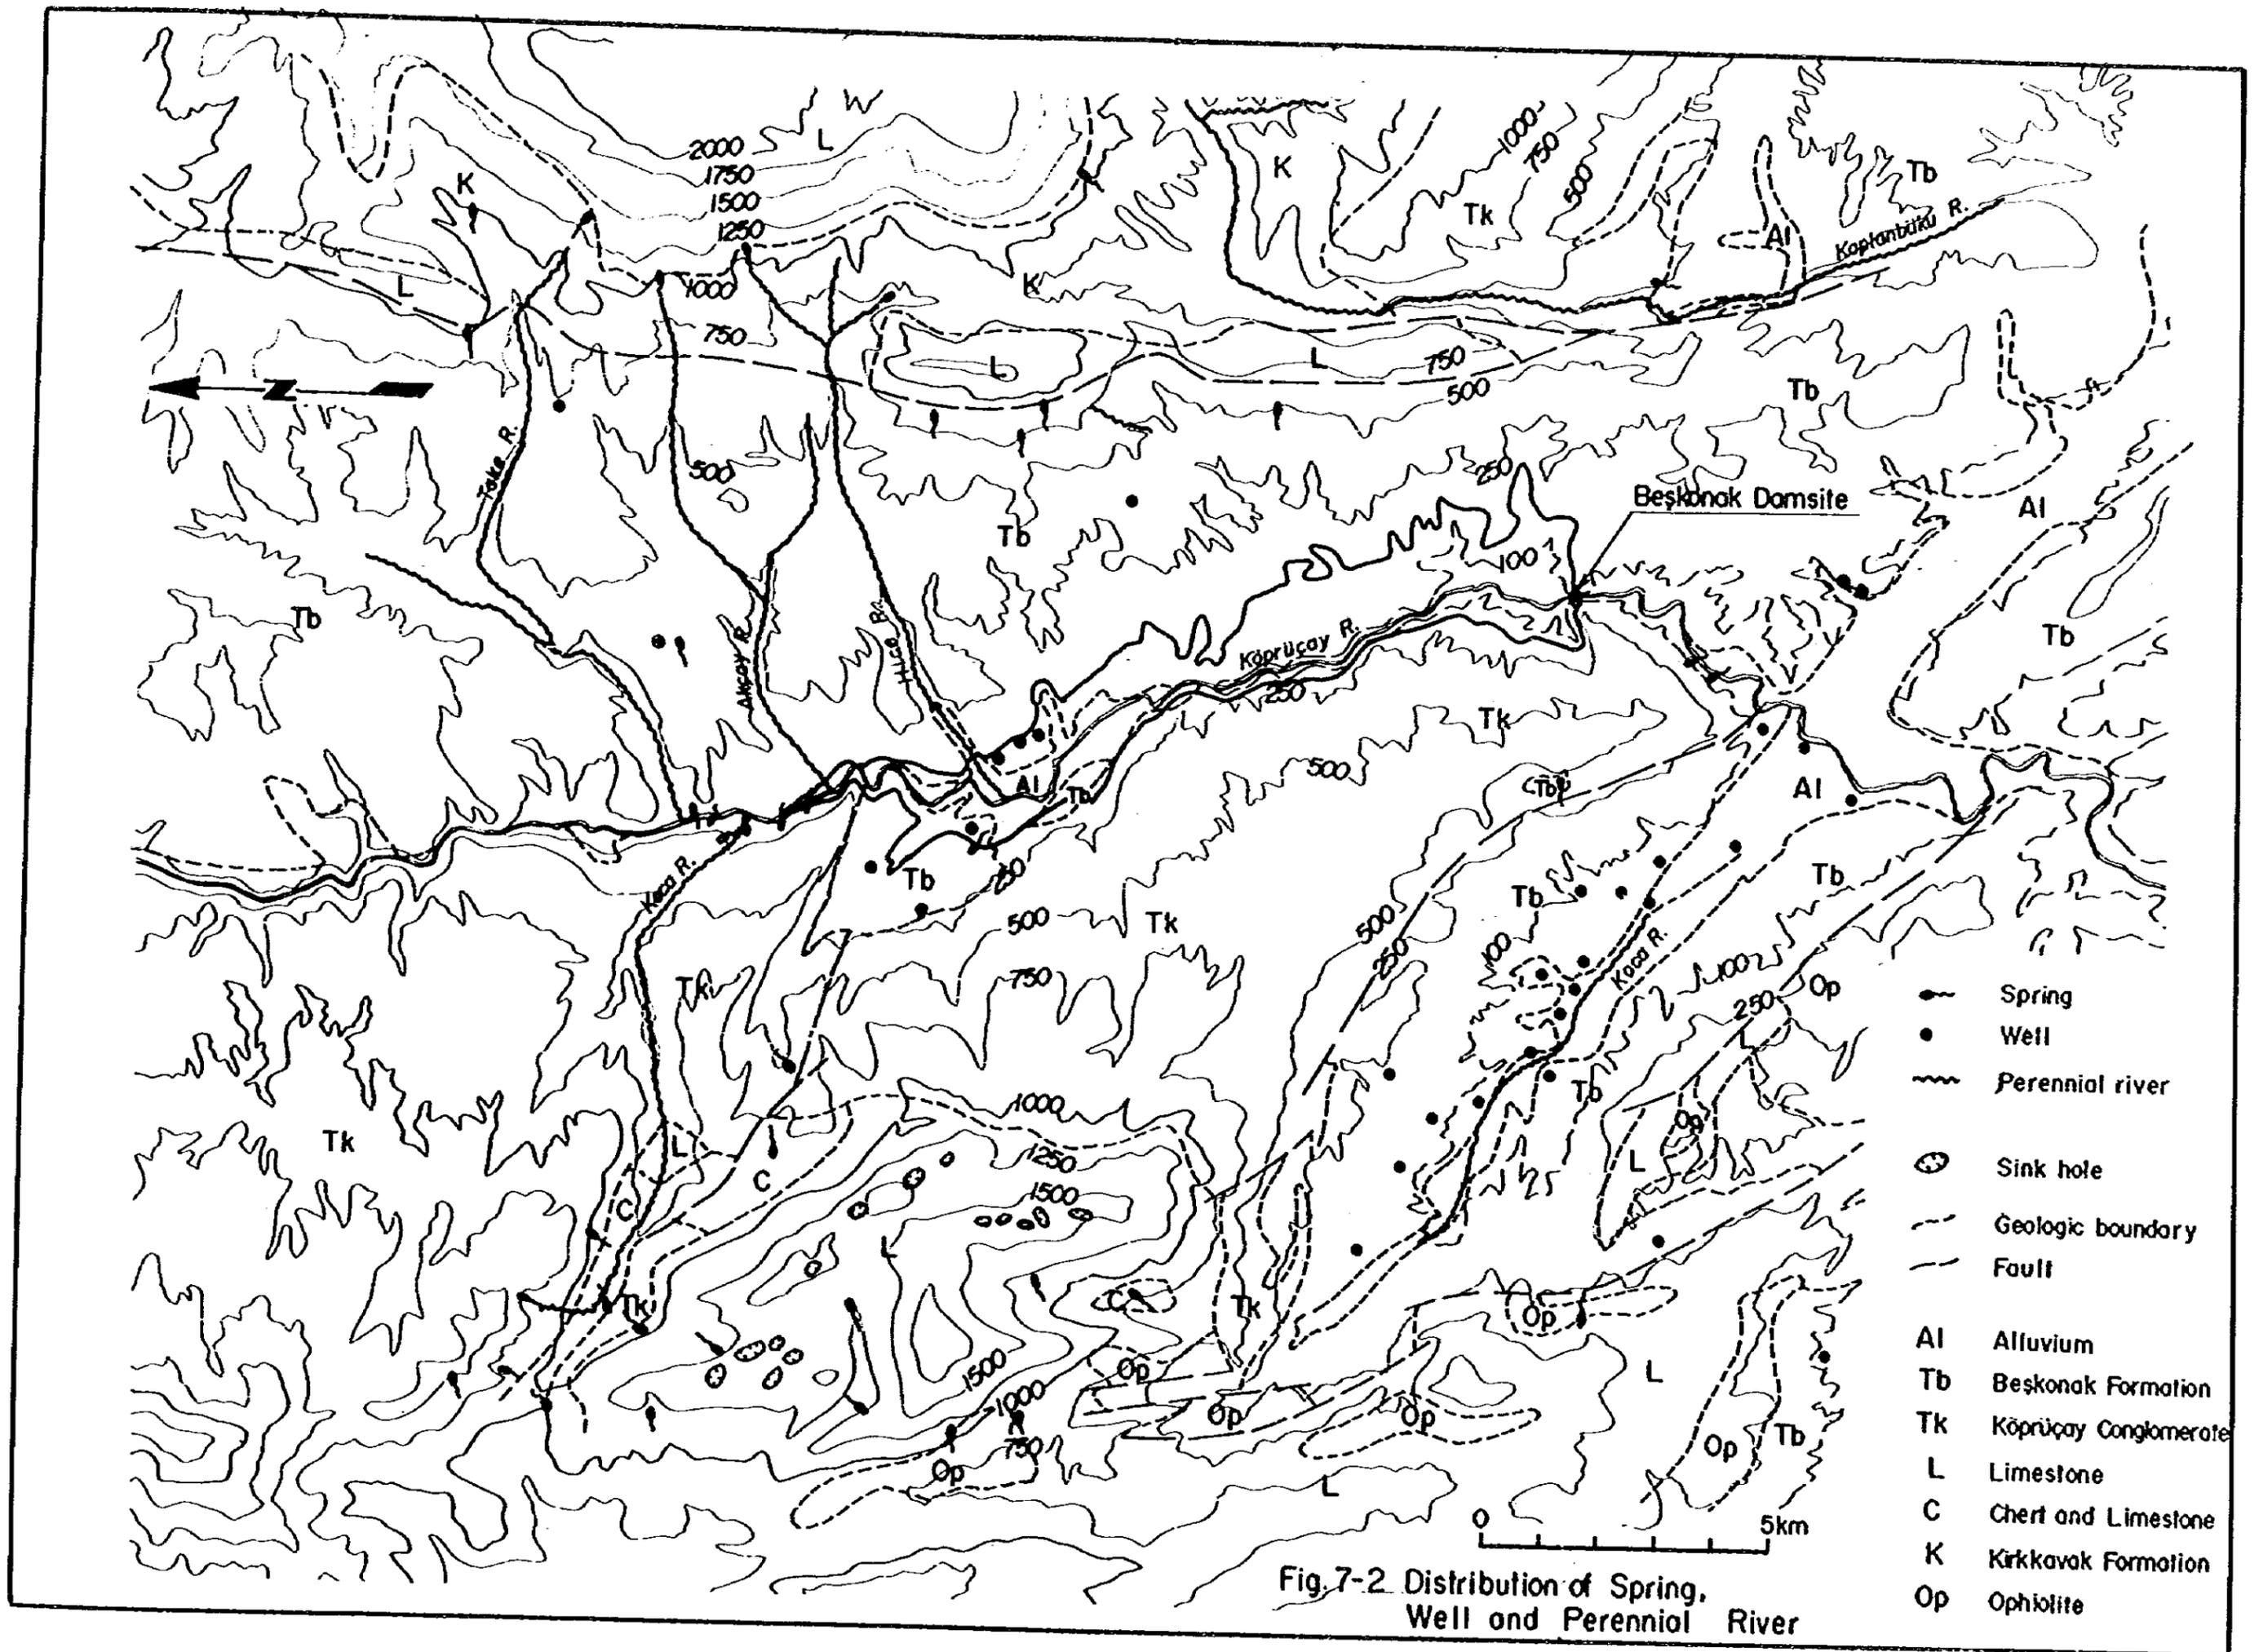
Fig.7-2 Distribution of Spring, Well and Perennial River

湧水の分布は Fig. 7-2 示す通りである。湧出個所は谷底、山麓部および山腹部に区分される。谷底に湧出するものとして、貯水池上流端の Oluk-köprü 湧泉群およびダム地点下流の湧泉群が知られている。

Oluk-köprü 湧泉群は、湛水地域およびその周辺で最大の規模を示し、Köprücay 川沿いの2 kmにわたって Köprücay 礫岩中より湧出しており、その湧出量の合計は、湧水期でも  $30 \text{ m}^3/\text{sec}$  程度で、豊水期にはその2~3倍に達している。ダム下流の湧泉群は、ダム地点の2~3 km下流の Köprücay 礫岩中より年間を通して湧出しており、湧水量の合計は約  $2 \text{ m}^3/\text{sec}$  以内のようである。山麓部(標高200~700 m)の湧水は、主に Köprücay 川左岸の Beskonak 層分布域に位置している。山腹部(主に標高700 m以上)の湧水は、白亜紀石灰岩と Kirkkavak 層との境界付近および石灰岩分布域に認められる。なお、井戸は Beskonak 層分布域に認められ、その付近に村落が見られる。

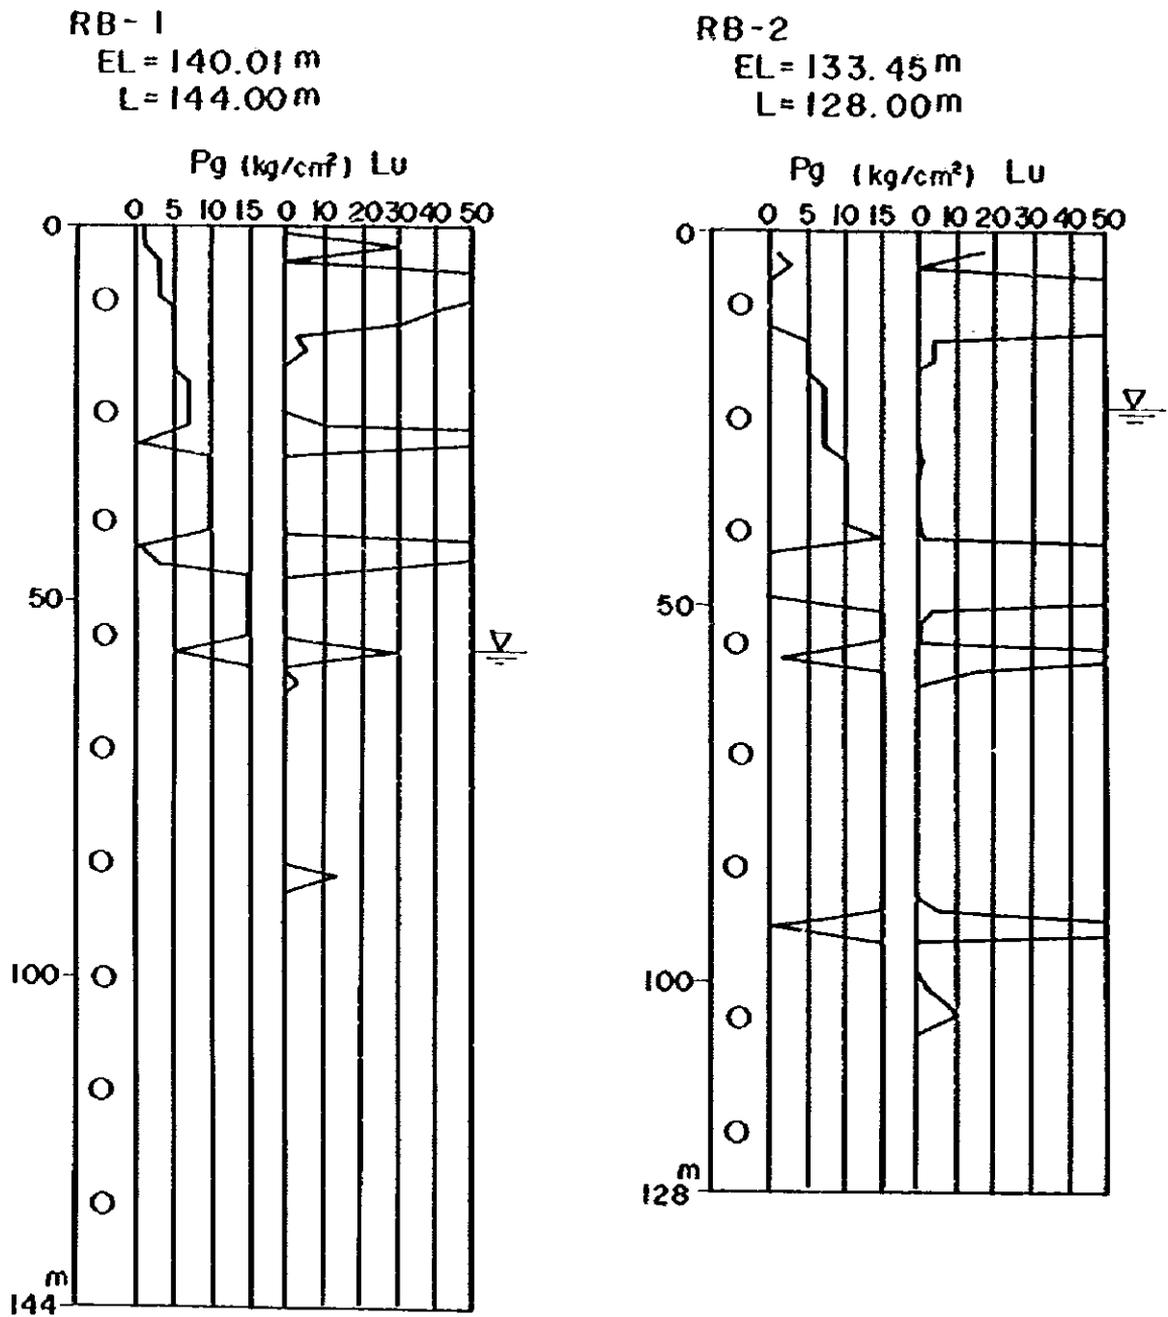
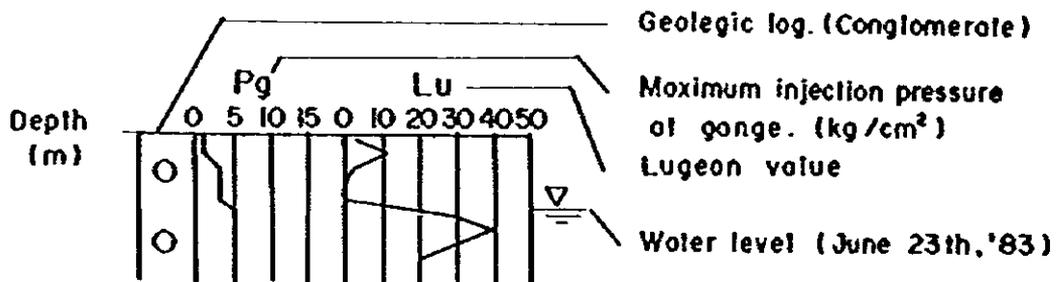
Fig.7-3 Log of Drillholes RB-1 and 2

調査団の勧告に基づき、RB-1とRB-2の2本のボーリングがDSIにより掘削された。これらのボーリングはKöprücay 礫岩中に掘削されており、孔内において水位の測定と、透水試験が実施された。それらの結果はFig.7-3, 7-4および次の表に示す通りである。

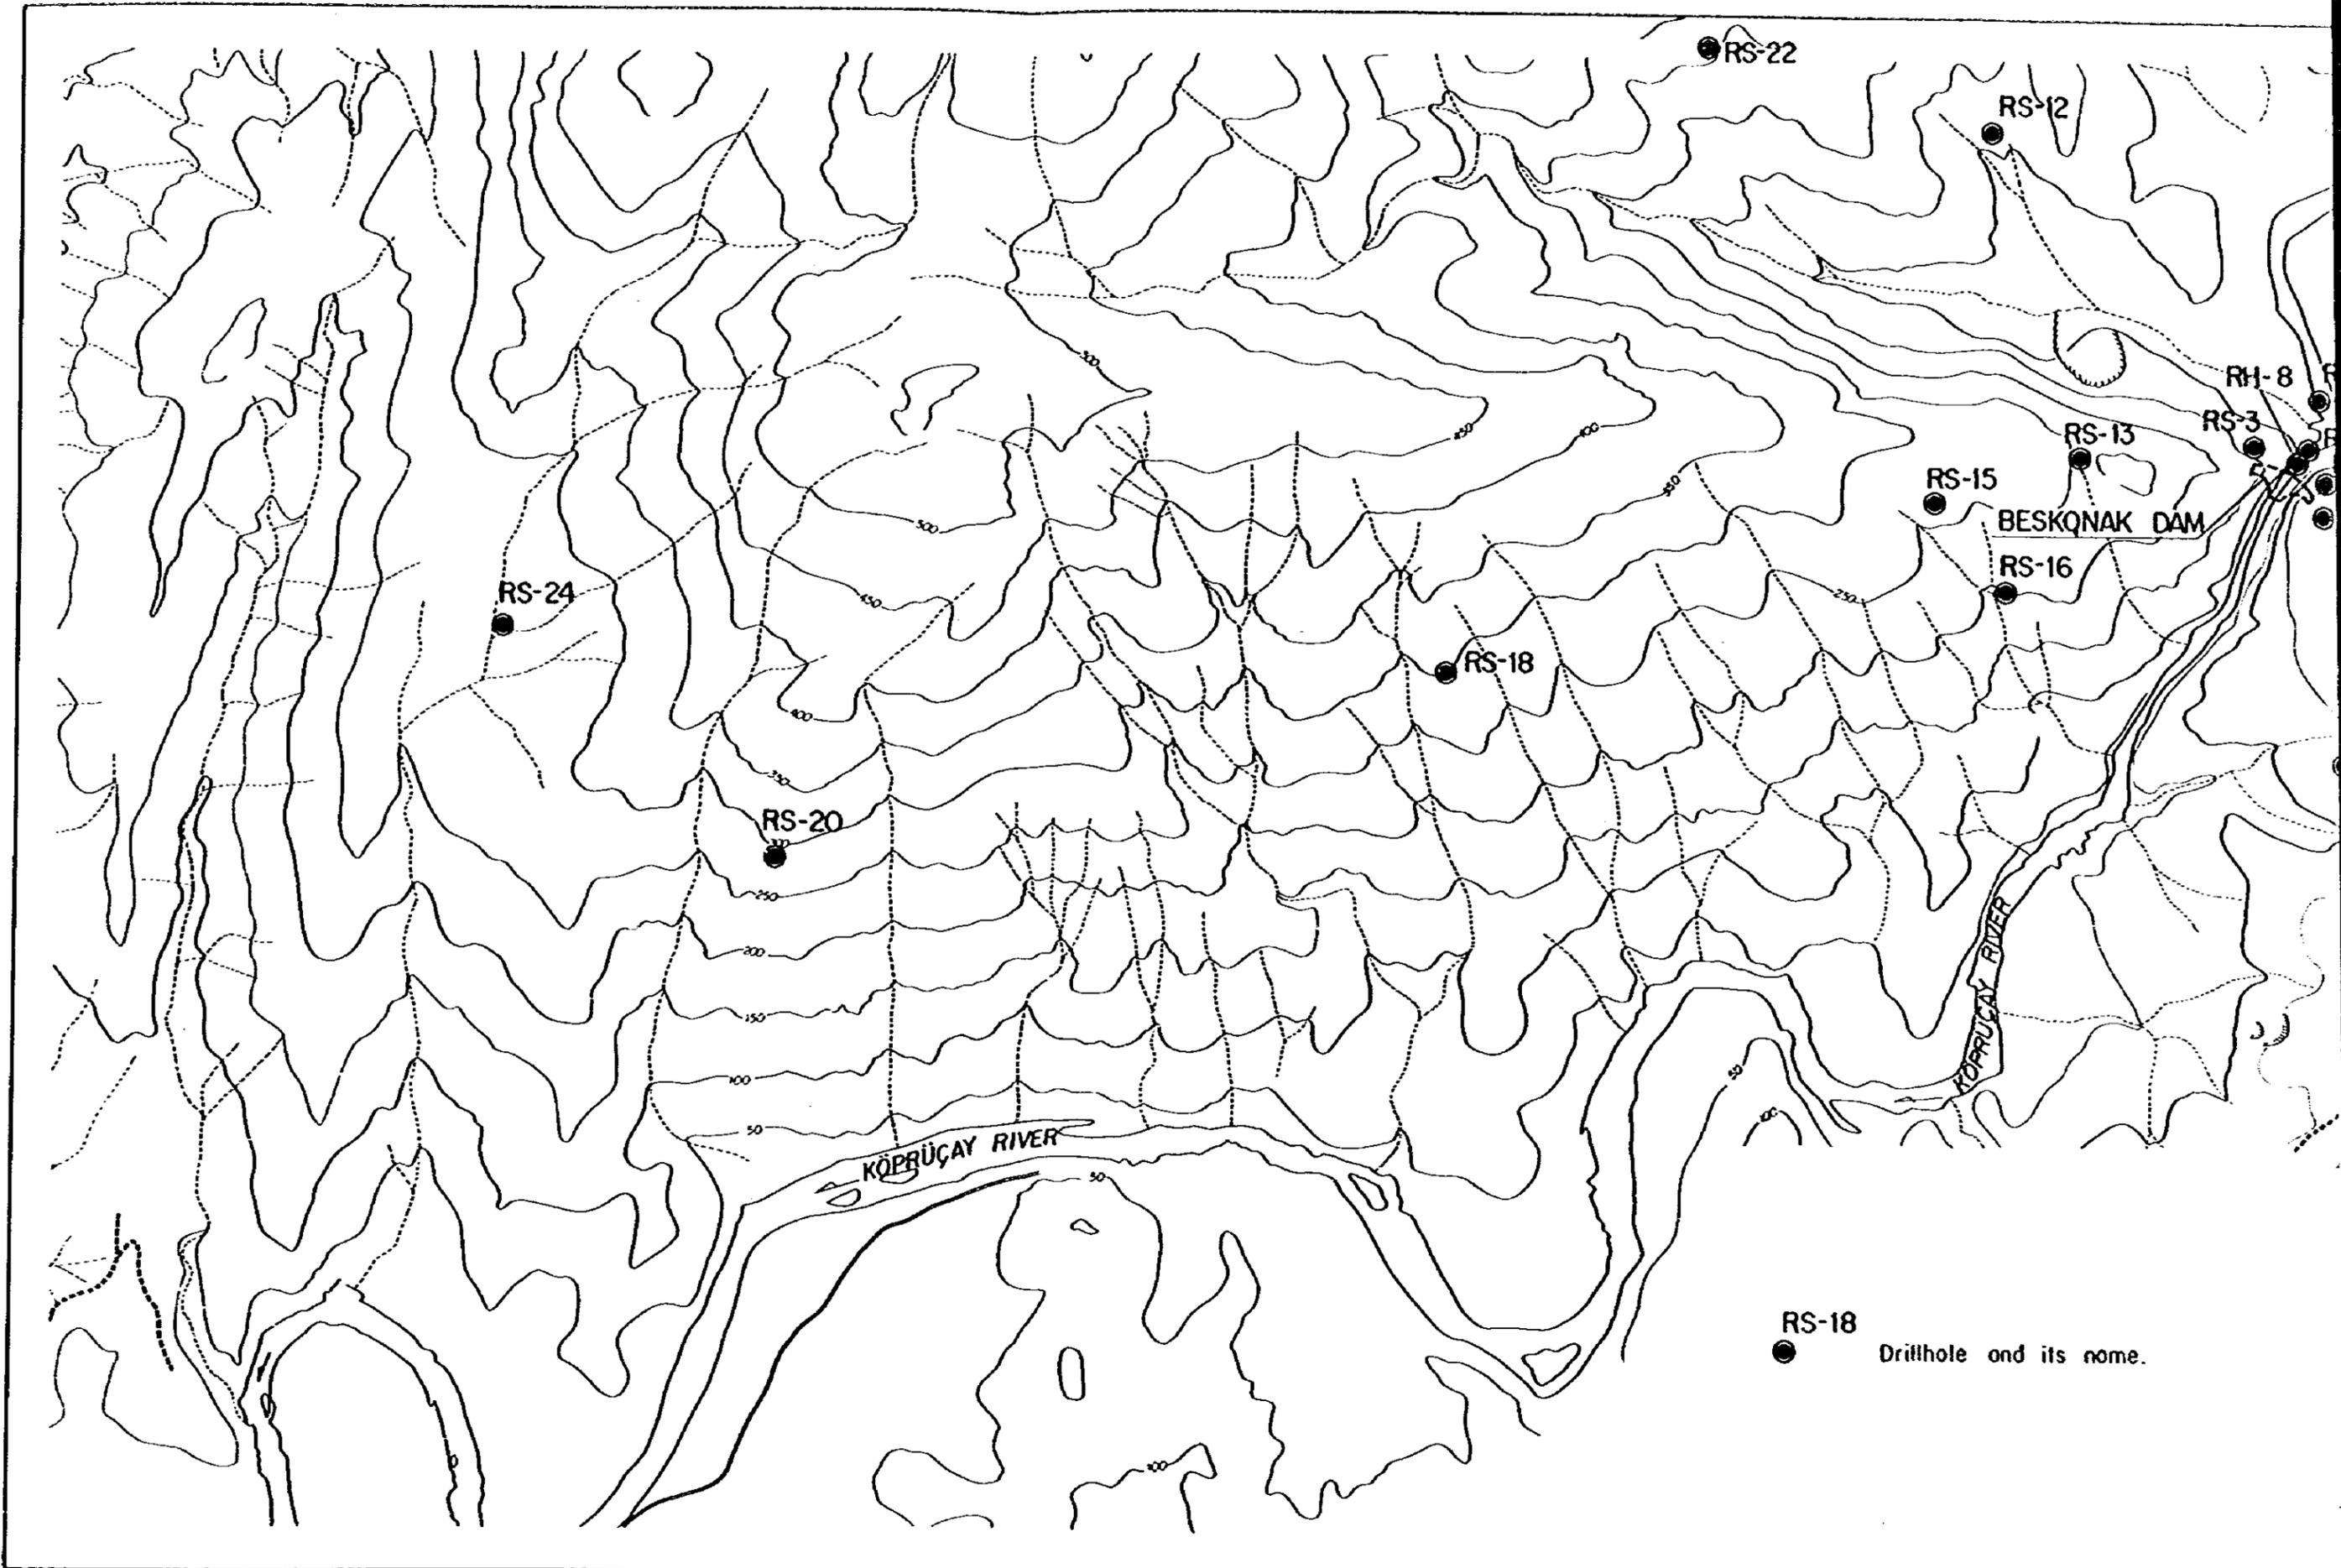
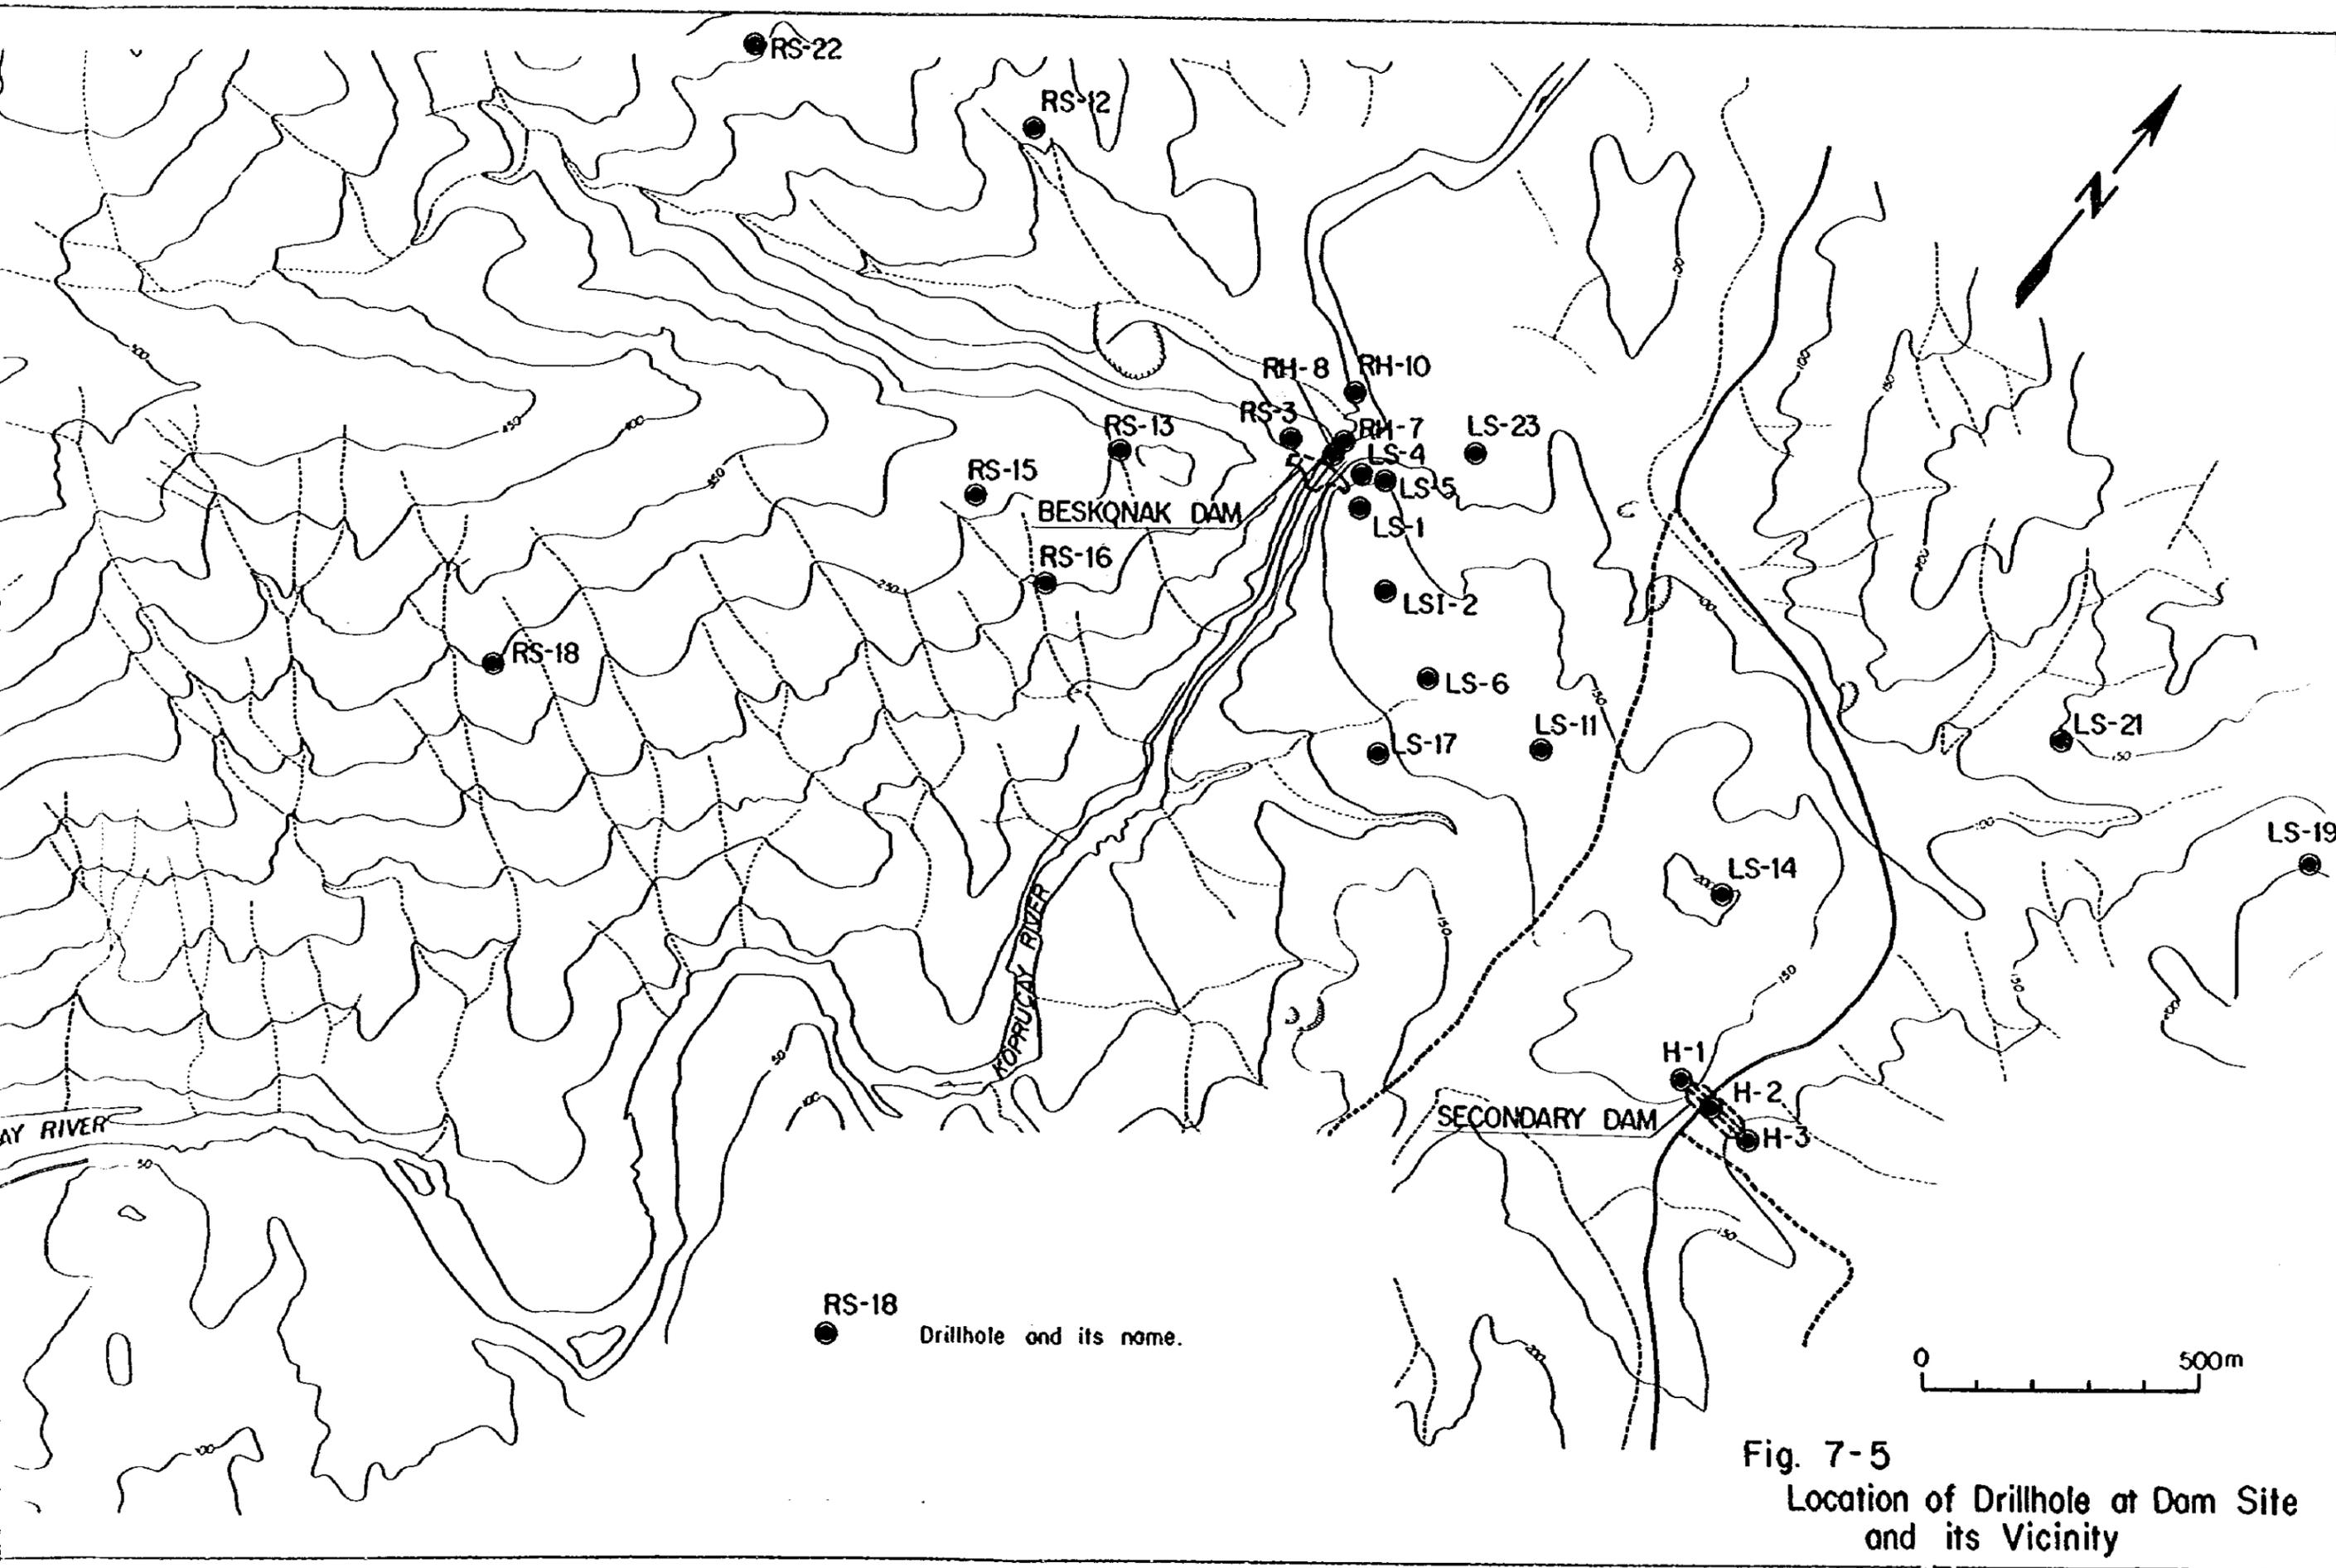
Fig. 7-5  
 Location of Drillhole at Dam Site  
 and its Vicinity

ボーリングは、ダム地点も含めて 26 孔 6,310.68 m が実施されており、それらの位置および数量は Fig.7-5 および Table 7-4 に示す通りである。ボーリング孔の長さの平均は約 240 m、最長の孔は LS-6 の 400.22 m であり、到達標高の最低は LS-19 の -236.86 m である。標高別の長さの分布は Fig.7-5 に示す通りであり、標高 200 ~ -120 m の範囲がよく調査されている。

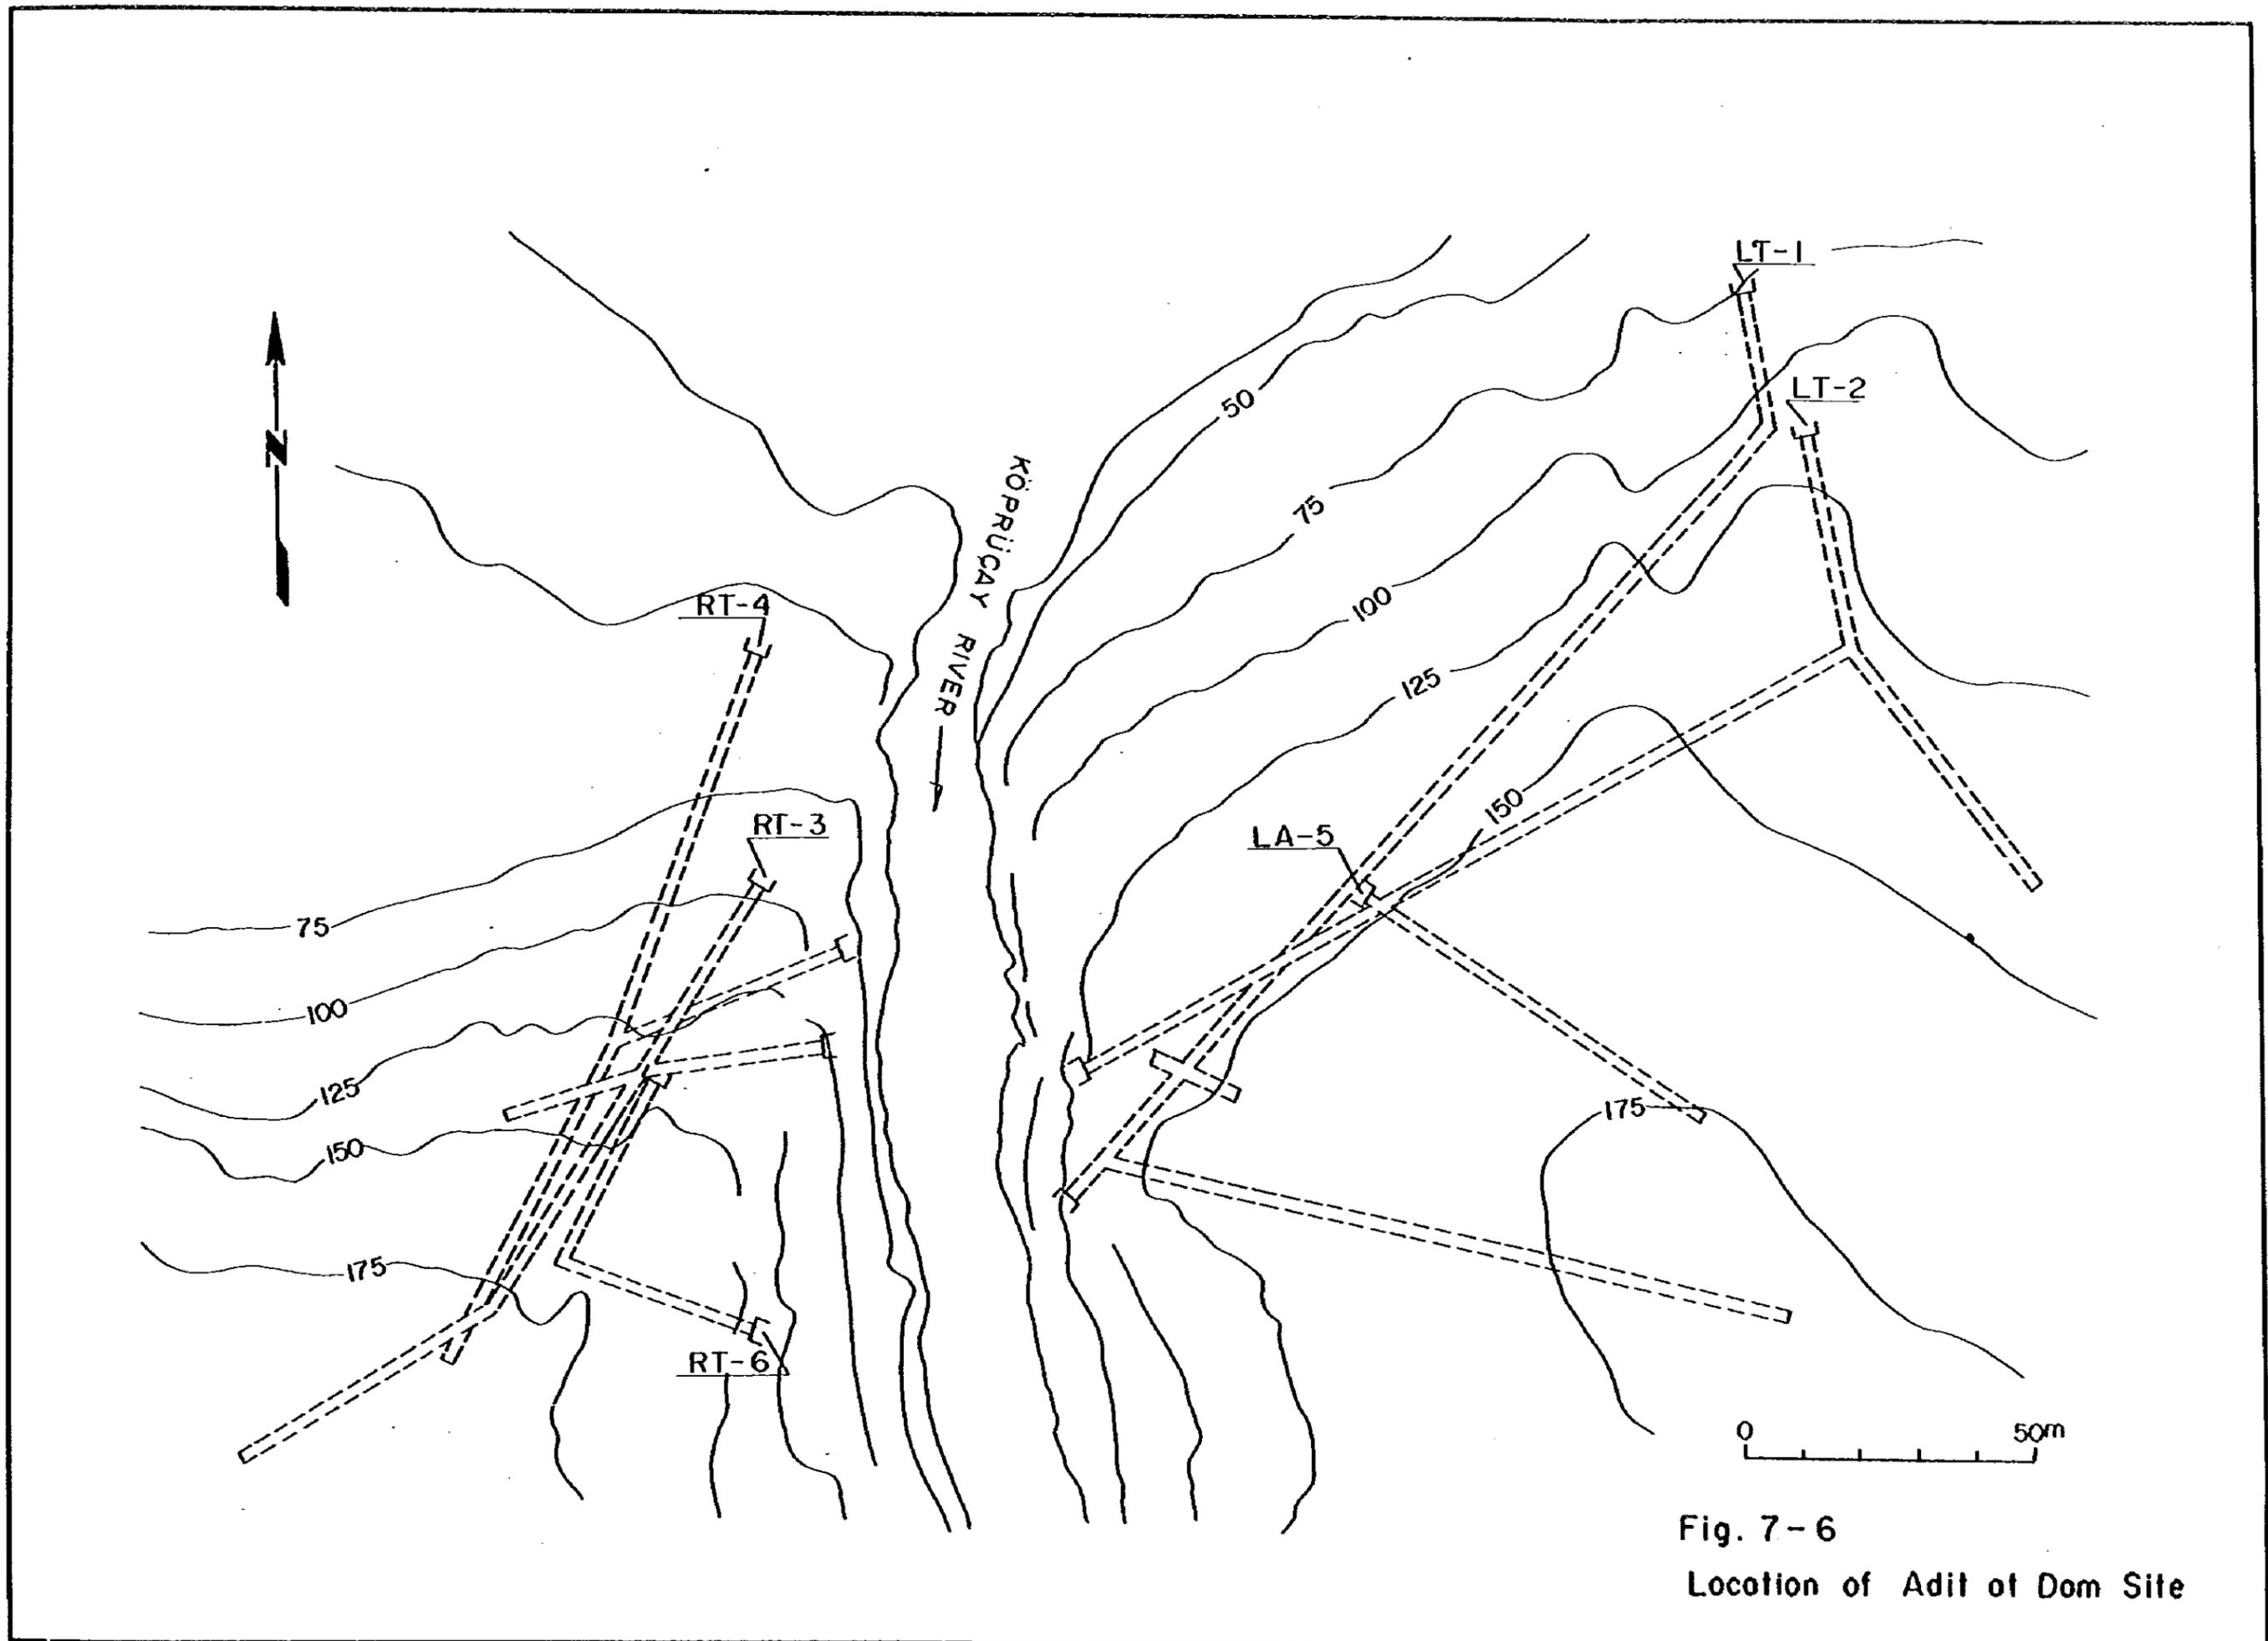
Fig. 7-6  
Location of Adit of Dom Site

ボーリング孔のうちダム地点より最も離れたものの距離は、左岸では LS-19 の 1.9 km、右岸では RS-24 の 3.5 km である。なおボーリング孔においては透水試験が実施されている。横坑はダム地点より 200 m 以内の範囲に計 6 坑 1,070.3 m が掘削されており、それらの位置および数量は Fig.7-6 および Table 7-5 に示す通りである。標高は 54 ~ 150 m でありボーリングと比べて分布が限定されている。( Fig.7-7 参照 )

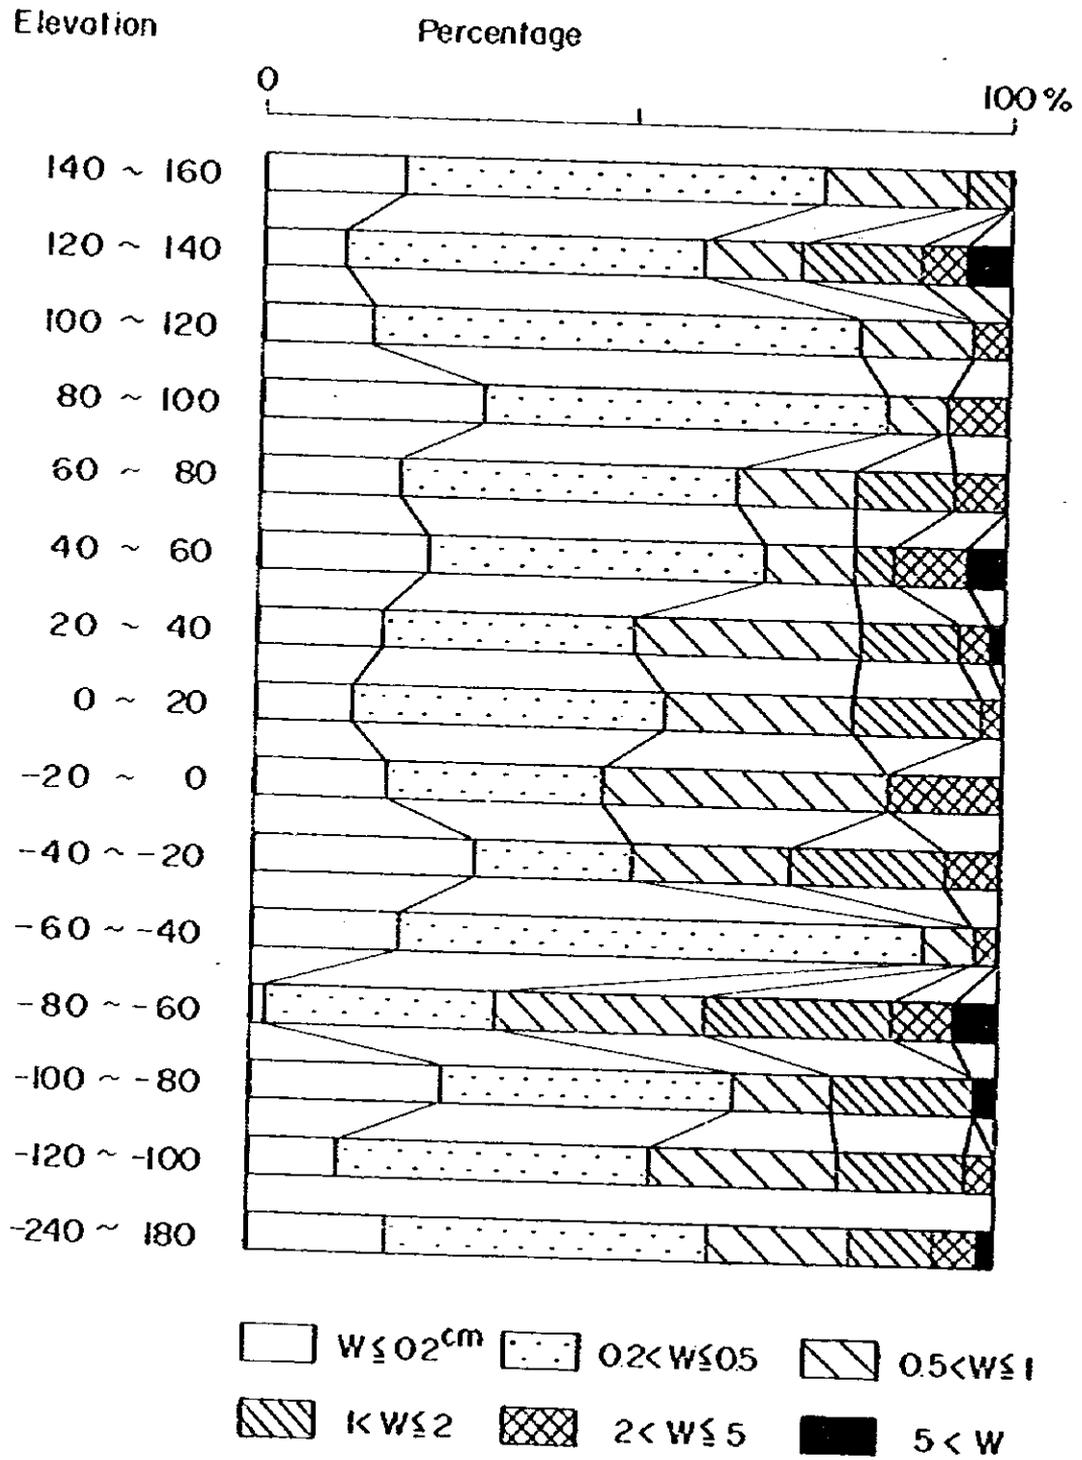
Fig. 7-8 Width of Solution in Drillhole

ボーリング調査によって確認された溶蝕空隙の幅と標高との関係は Fig. 7-8 に示す通りである。溶蝕空隙の大半はダム地点付近の横坑で観察されるように粘土や方解石が挟在しており、その幅が有効間隙幅ではない。溶蝕空隙の幅は平均0.9 cmで最大はLS-11孔の深度260 mにおける4 mである。溶蝕空隙は幅0.2~0.5 cmの範囲のものが最も多く全体の42%を占め、幅5 cm以上のものは1%と少く全般的に小規模である。なお Fig. 7-8 より溶蝕空隙の規模に関する構成比率は標高0 m以深で変化があるものの、全体としてはほぼ一様であると言うことができよう。また-120 m以深には幅1 cm以上の溶蝕空隙は殆んど認められない。

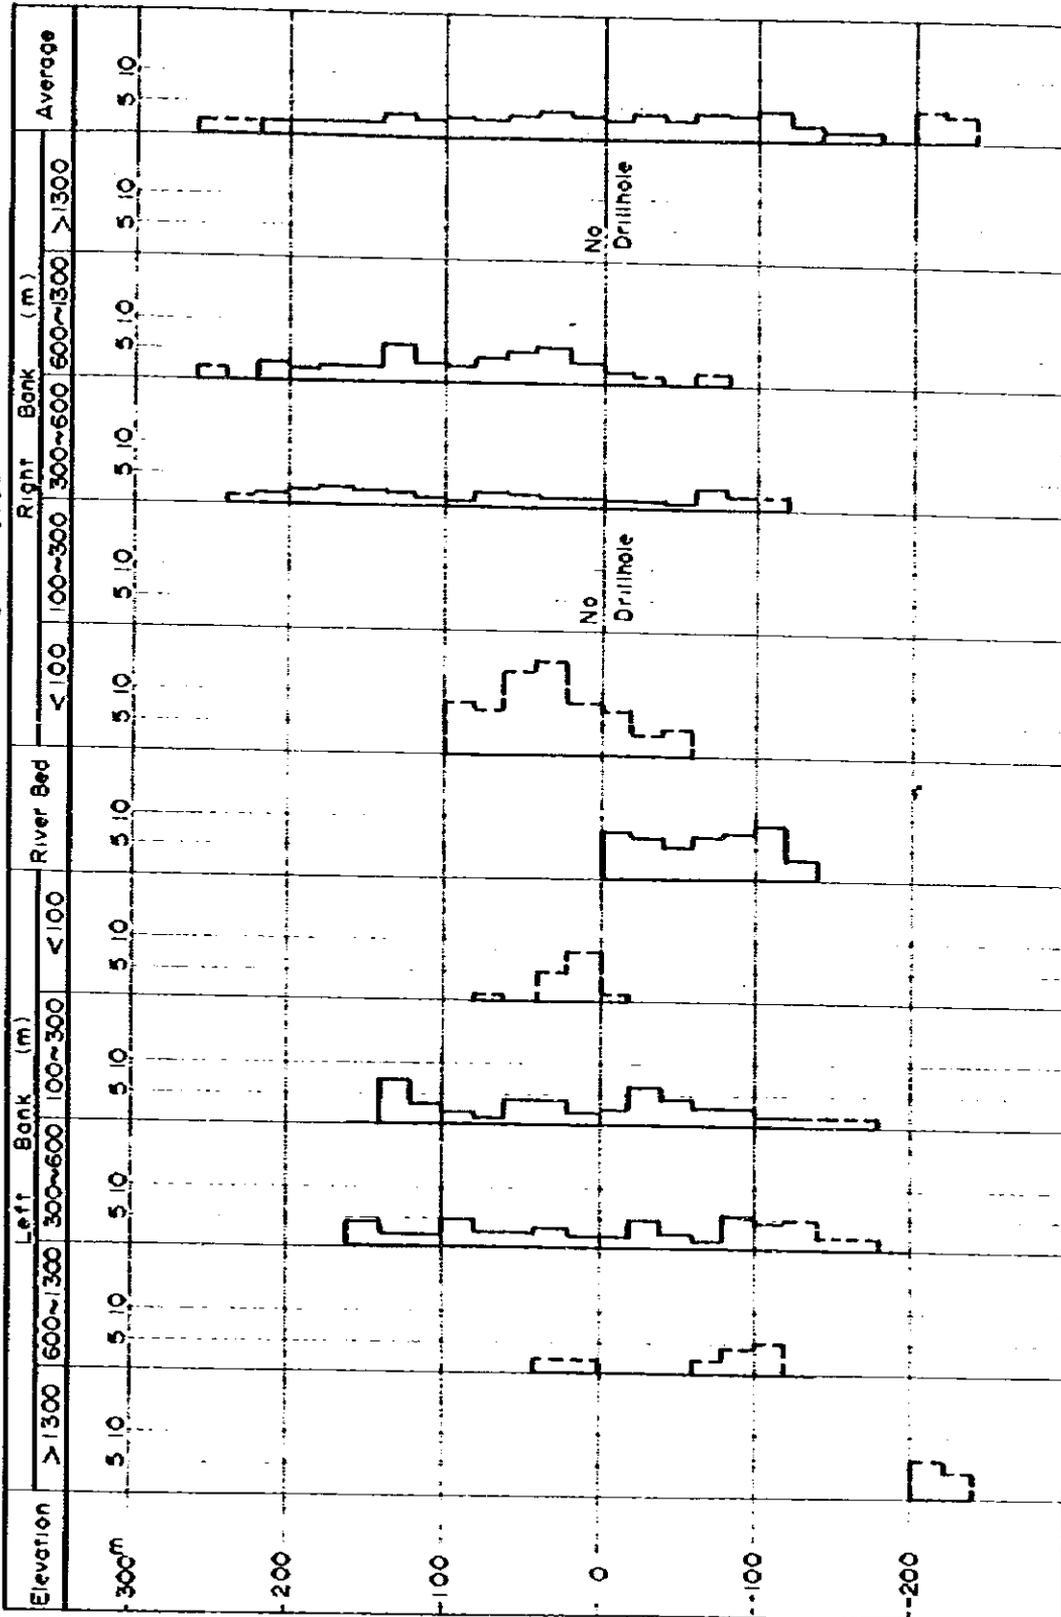
Fig. 7-9 Distribution of Solution in Drillholes

ボーリング孔はダムやグラウトカーテンのための調査を目的としているため、北東-南西方向に延びる細長い地域に位置している。各ボーリング孔を Köprücay 川からの距離によってグループ化し、その標高別に Köprücay 礫岩中に発達する溶蝕空隙の分布を示したのが Fig.7-9 である。溶蝕空隙はボーリングの到達する最低標高である LS-19 孔の孔底(標高-236.86m)付近においても存在しており、溶蝕空隙の分布の下限は未だ確認されていない。

Köprücay 礫岩はカルスト化を受けており、岩盤中の溶蝕空隙の分布状態が透水試験結果に及ぼす影響は大きいと予想される。実際に個々の透水試験区間において、ルジオン値が高い区間には溶蝕空隙が存在することが多い。またダム地点右岸においては、ルジオン値と溶蝕空隙の分布頻度とは比較的良い一致を示している。しかし、河床付近および左岸においては両者の一致は殆んど認められない (Fig.7-9 および Fig.7-16 参照)。また、個々の透水試験区間において、溶蝕空隙のある場合必ずしもルジオン値が高いわけではない。ダム地点付近の横坑で観察されるように溶蝕空隙が粘土あるいは方解石によって充填されていること、あるいは溶蝕空隙の中には連続性に乏しいものがあることが原因であると思われる。

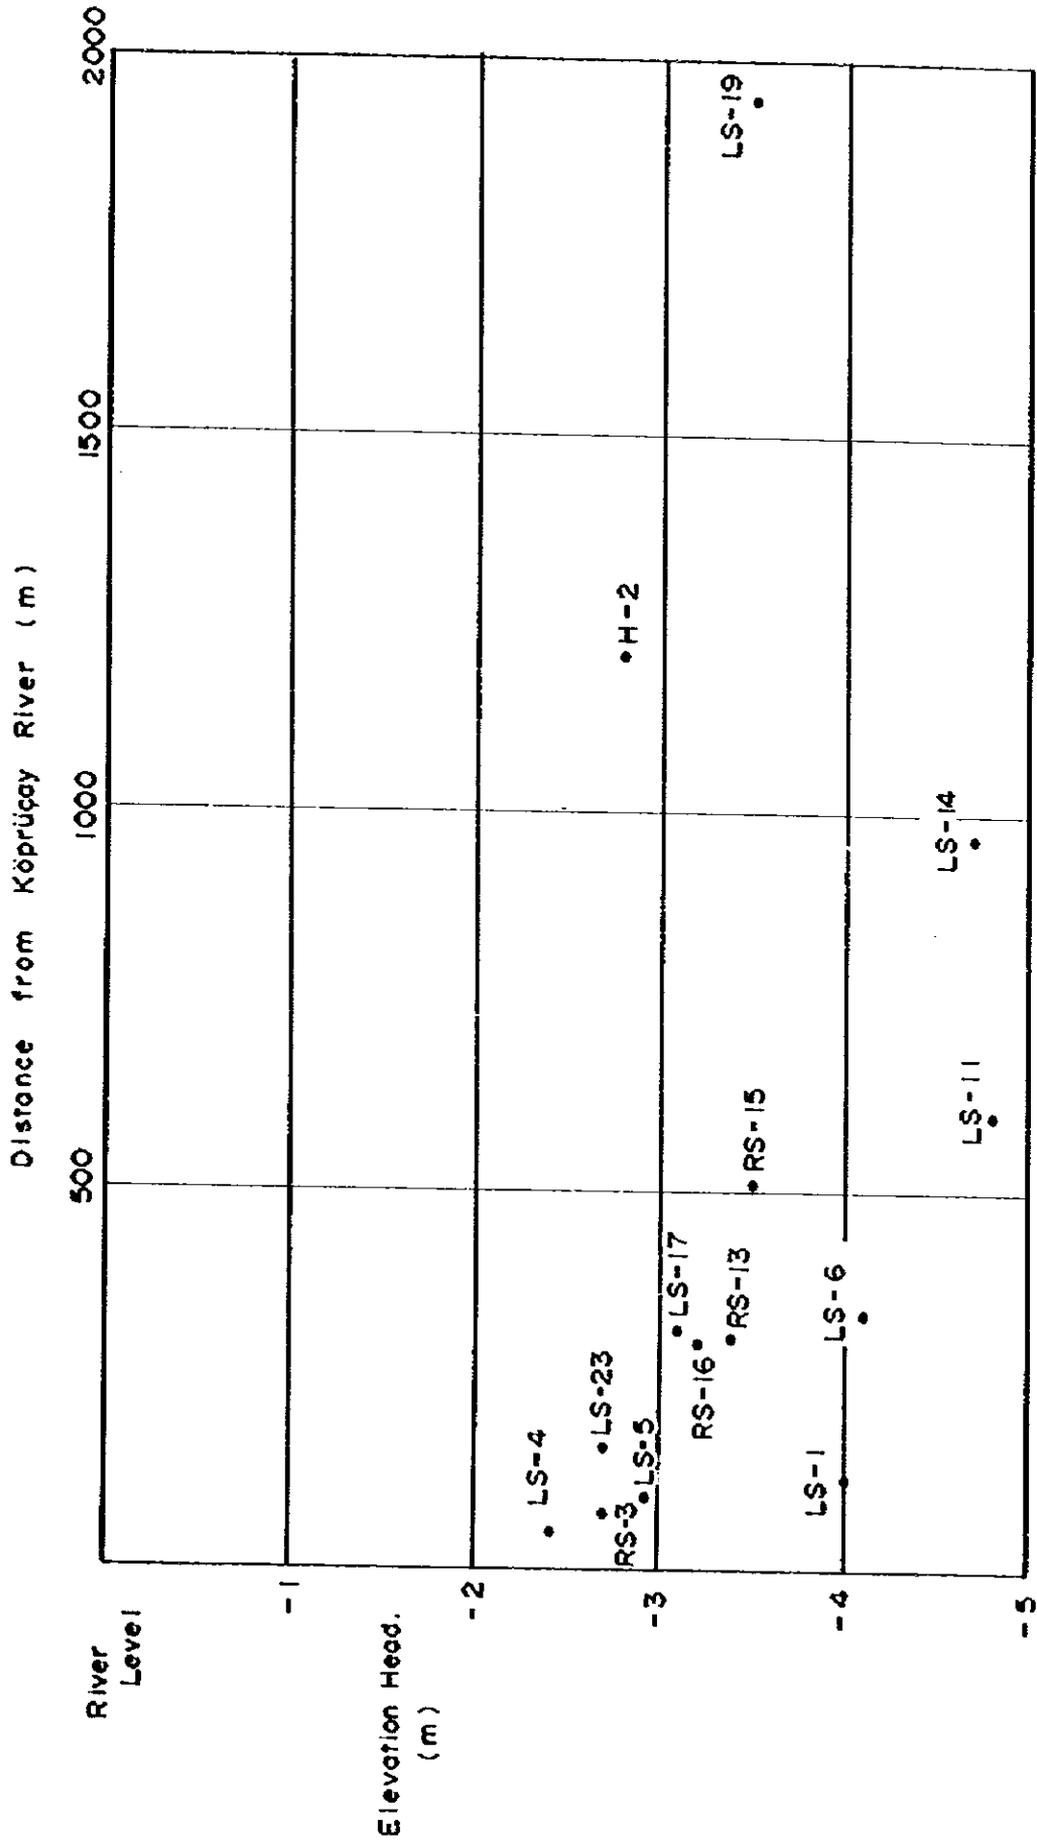
Fig. 7-12 Elevation Head Between River Level and Water Level in Drillhole

なお低水期におけるダム地点付近の河川水位と孔内水位との差を Köprücay 川からの距離との関係で示したのが Fig.7-12 である。孔内水位は Köprücay 川より 100 m 程度離れた地点まで比較的急勾配（3/100 以上）で低下している。これは 7.3.4 で述べたようにこの部分における溶蝕空隙の分布頻度が高いことと関係があるようである。
