## 7.2 貯水池の地質

## 7.3 ダム地点周辺の地質

BEŞKONAK PROJECT  
 GEOLOGY  
 PLAN OF RESERVOIR AREA  
 AND ITS VICINITY  
 DWG. 7-1 NOV. 1953

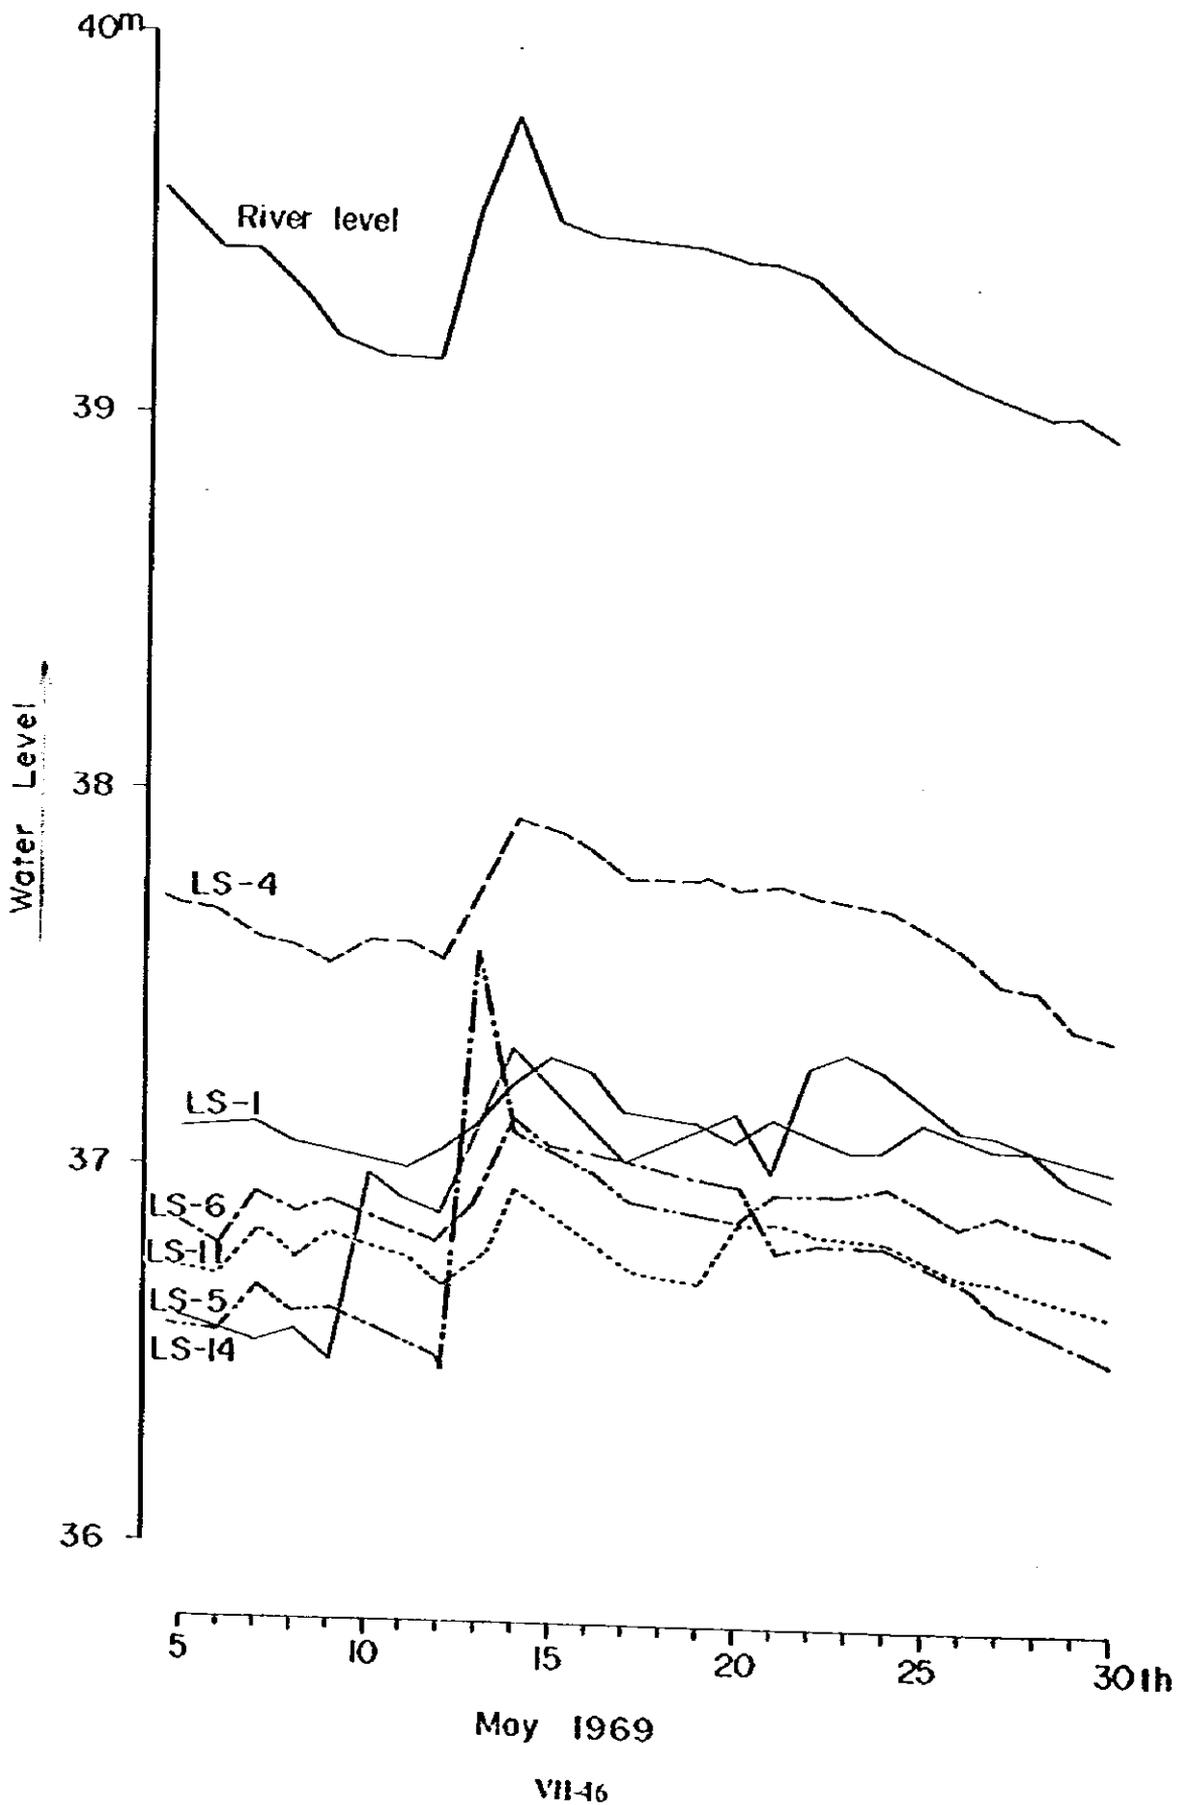
Fig. 7-13 Fluctuation of Groundwater Level  
in Drillholes in the Vicinity of Dam Site

Fig.7-13 は Sümerman (1973) の河川水位および孔内水位測定記録の一部であり、多くのボーリング孔における孔内水位が河川水位の変動にすばやく追従していることを示している。この現象はダム地点周辺の岩盤には、一般的に互いに連続している空隙が発達していることを示唆していると思われる。

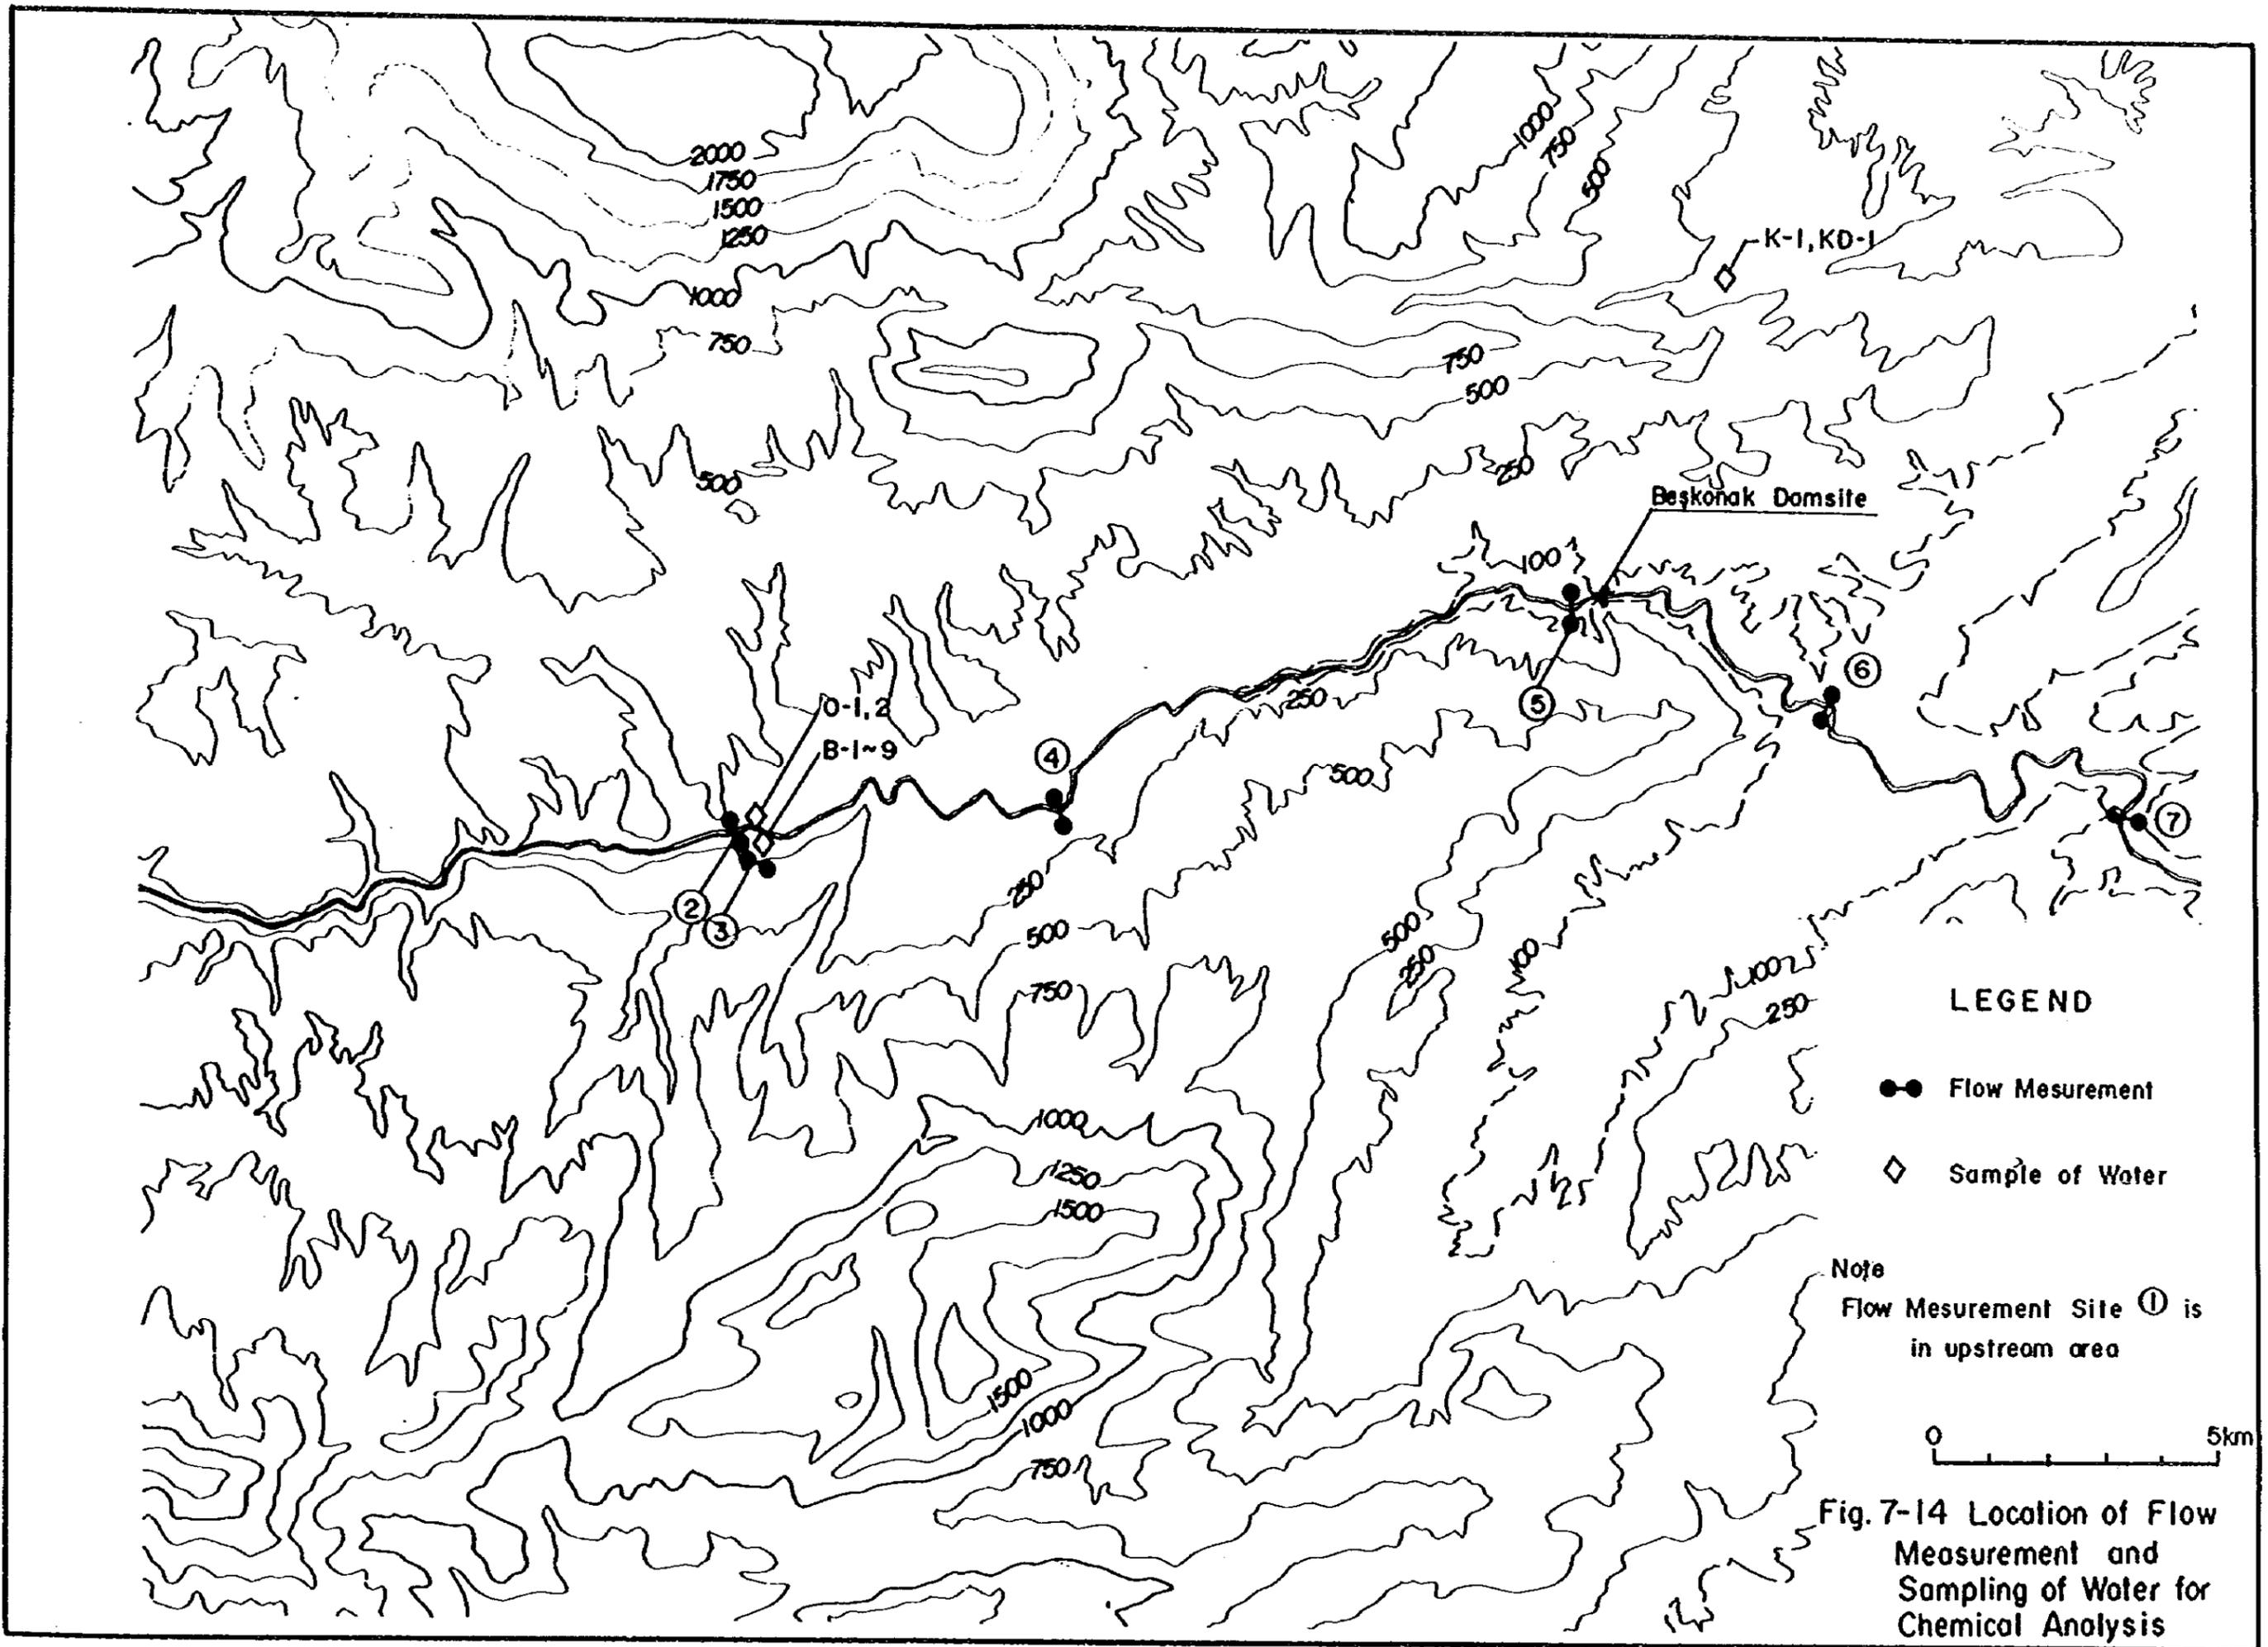
Fig. 7-14 Location of Flow Measurement and Sampling of Water for Chemical Analysis

1982年にDS Iにより実施された河川流量測定 (Fig.7-14参照)の結果、計画地域とその周辺の河川流量はTable 7-8に示す通りである (Tarimci, 1982)。これによると、ダム地点付近の№5地点における流量は、上流の№4地点よりも $0.8\sim 11.4\text{ m}^3/\text{sec}$ 減少しており、河川水が地山に浸透していると推定される。また7月においてはダム地点周辺のすべての支流は涸れるため、下流地点における流量の増加分 (約 $3\text{ m}^3/\text{sec}$ )は、ほぼM1～M3の湧水量を示すものと思われる。

Locations of measurement sites are shown in Fig. 7-14

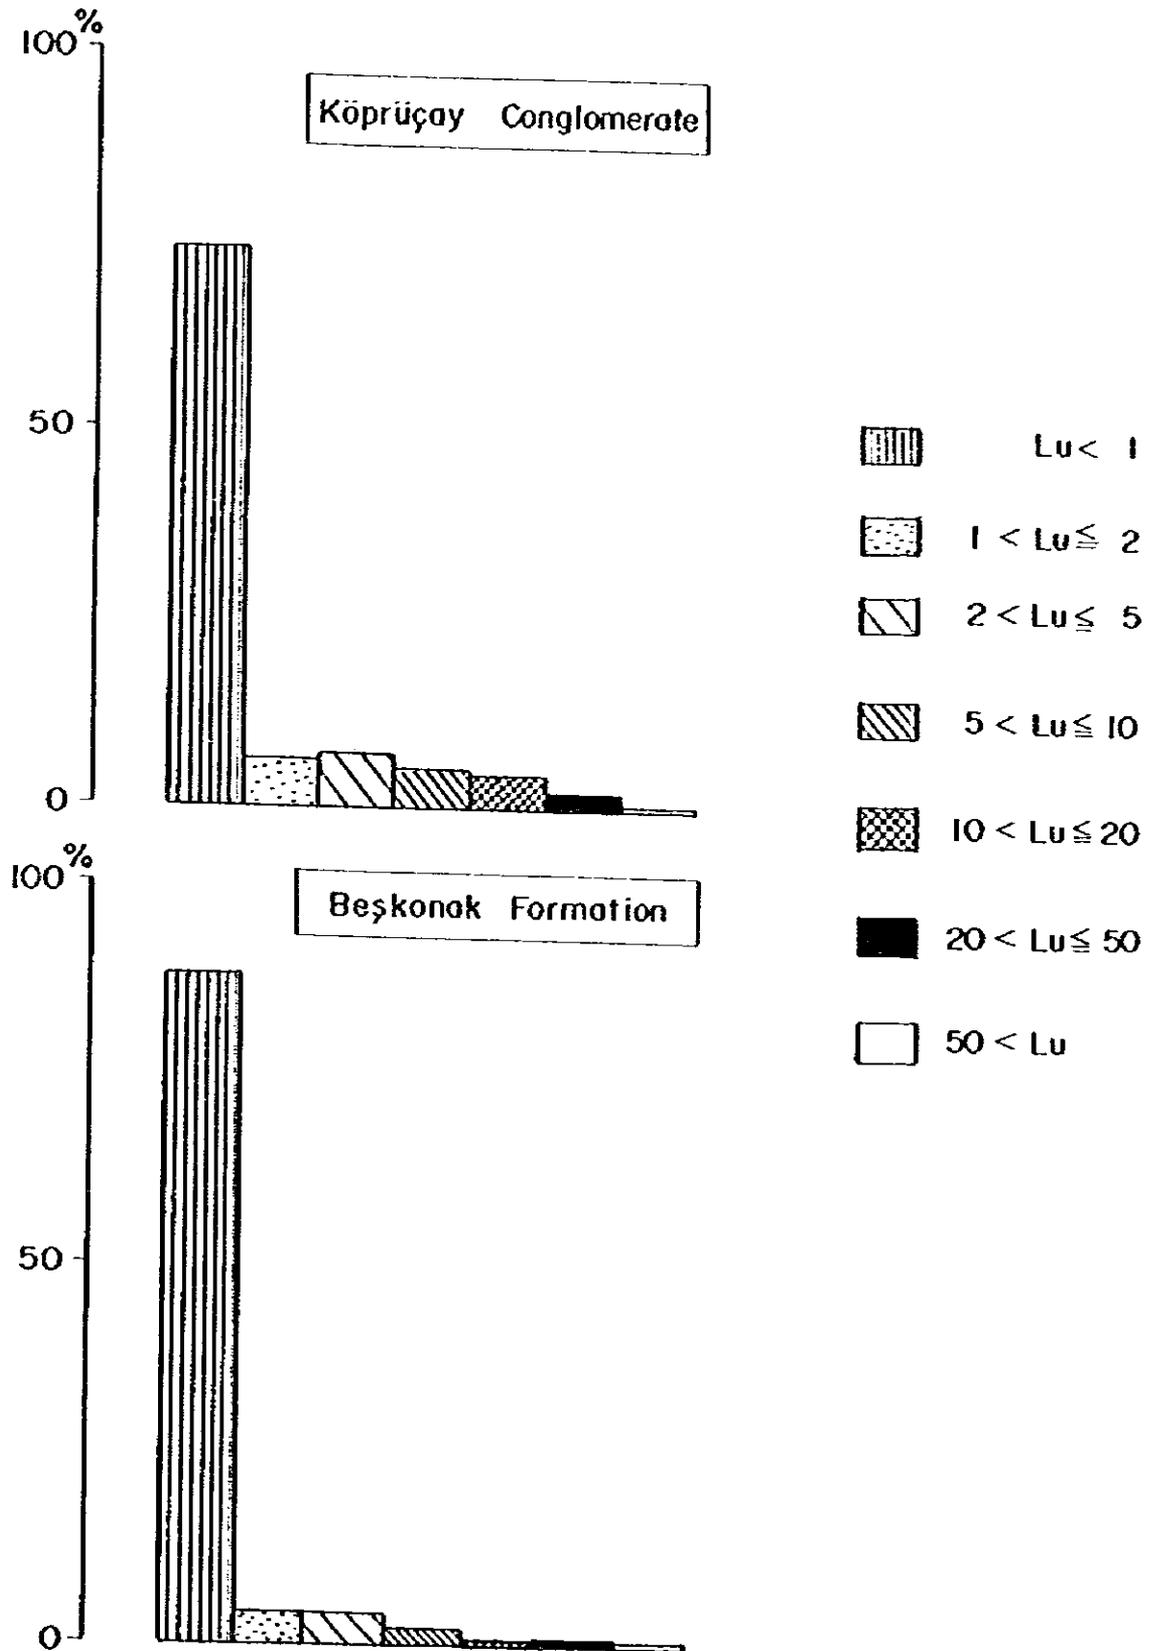
Fig.7-15 Frequency of Lugeon Value  
at the depth deeper than 40m

Köprücay 礫岩は一般に表層の厚さ20~40 mで透水性が高く10~70 Luを示す場合が多い。40 m以深においては平均5.9 Luを示し、1 Lu以下を示す区間は全体の74%、10 Lu以上を示す区間は7%である (Fig.7-15 参照)。

Beskonak 層は、一般に表層の40 mは風化しており、試験を実施していない区間や20 Lu以下を示す区間が多い。深度40 m以深においては平均1.6 Luを示し、1 Lu以下の区間は全体の88%、10 Lu以上の区間は2%であり、礫岩に比べるとかなりルジオン値が小さくなっている (Fig.7-15 参照)。なおBeskonak層に関しては断層の周辺でルジオン値が大きいゾーンは認められない。

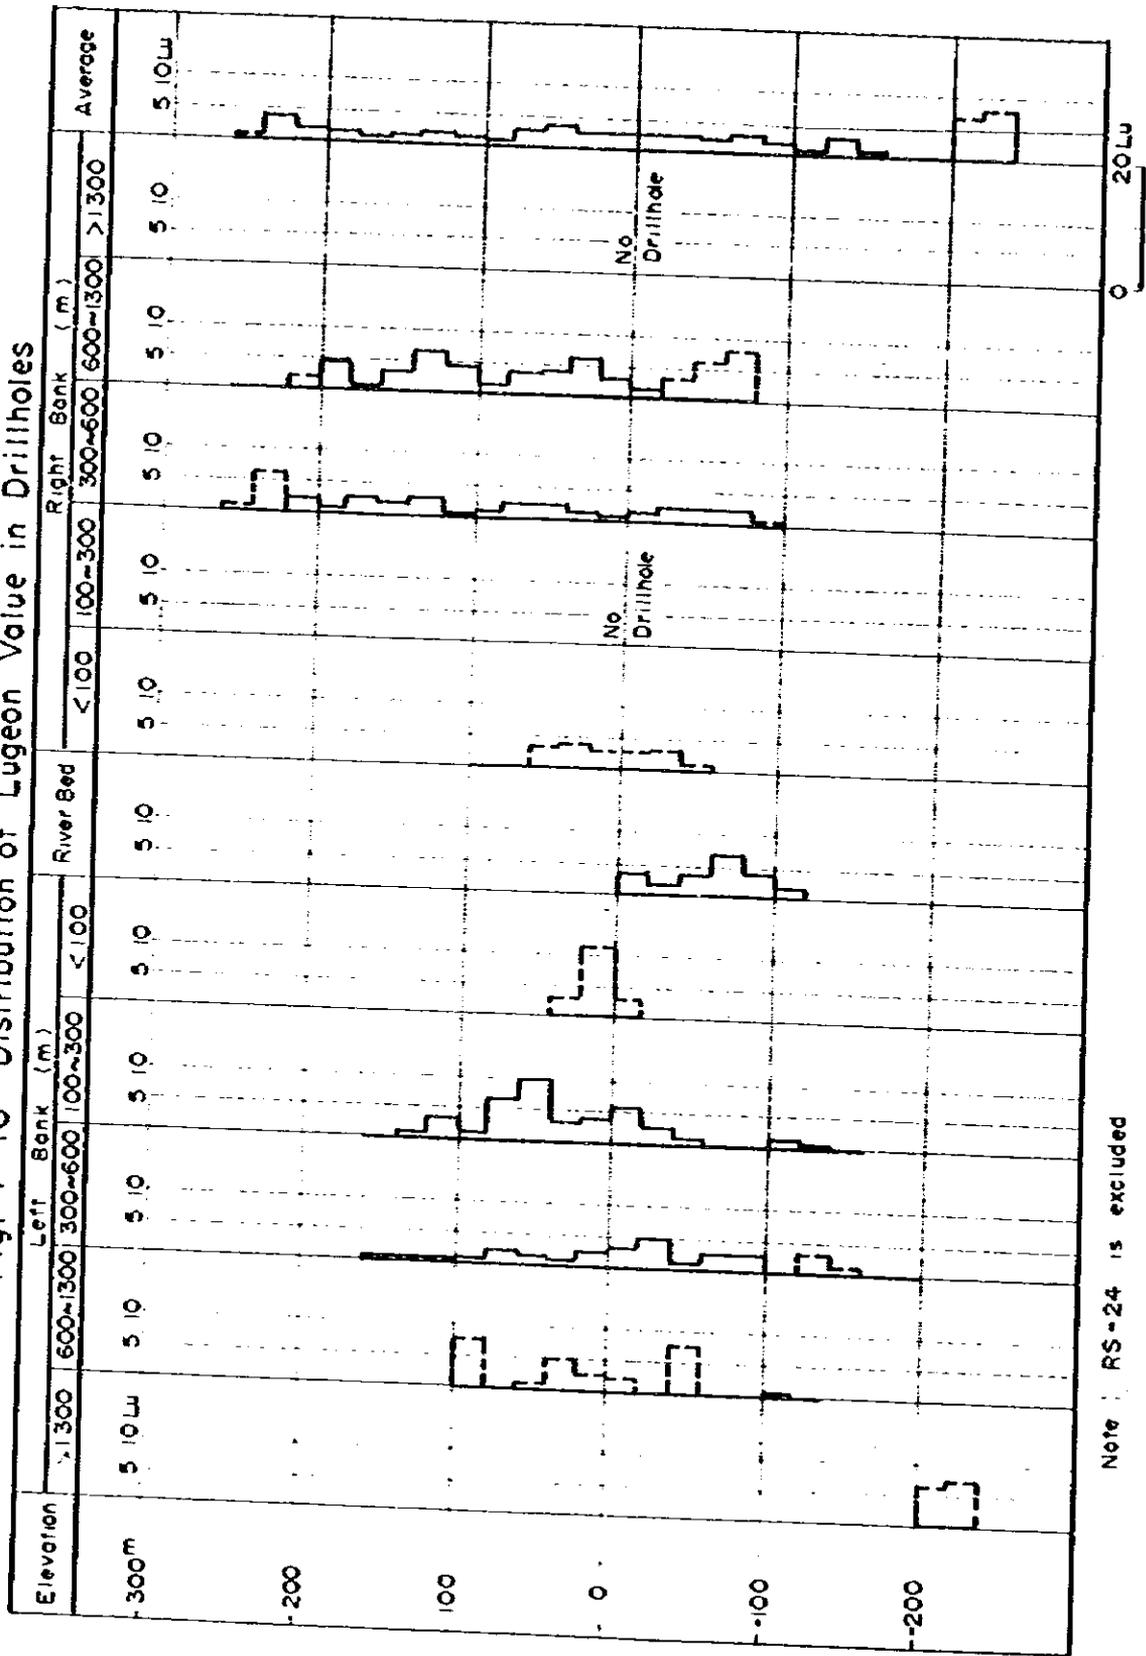
Fig. 7-16 Distribution of Lugeon Value in Drillholes

深度40 m以深の礫岩のルジオン値の分布をKöprücay川からの距離および標高との関係で示したのがFig.7-16である。この図に示されているように、Köprücay川からの距離の点からみて特にルジオン値の大きい部分は認められない。一方、標高の点からは、ルジオン値の大きい部分は左岸においては不明瞭であるが河床より右岸にかけて標高120~140 m、20~60 mおよび-60~-80 mにおいてかなり明瞭に認められる。全体としては標高40~60 mおよび-60~-80 mにおいてルジオン値がやや大きくなっている傾向があり、また標高-100 m以下は、試験区間数が少ないが、透水性は低くなっているようである。

Köprücay 礫岩はカルスト化を受けており、岩盤中の溶蝕空隙の分布状態が透水試験結果に及ぼす影響は大きいと予想される。実際に個々の透水試験区間において、ルジオン値が高い区間には溶蝕空隙が存在することが多い。またダム地点右岸においては、ルジオン値と溶蝕空隙の分布頻度とは比較的良い一致を示している。しかし、河床付近および左岸においては両者の一致は殆んど認められない (Fig.7-9 および Fig.7-16 参照)。また、個々の透水試験区間において、溶蝕空隙のある場合必ずしもルジオン値が高いわけではない。ダム地点付近の横坑で観察されるように溶蝕空隙が粘土あるいは方解石によって充填されていること、あるいは溶蝕空隙の中には連続性に乏しいものがあることが原因であると思われる。

- (1) 各ボーリング孔の透水試験より得られた Lugeon 値と標高および河川からの距離との相関を求めた。その結果は前章の Fig. 7-16 に示すとおりである。
- (2) 溶蝕クラックの分布状態と標高との相関を求めた。その結果は前章の Fig. 7-17 および Fig. 7-18 に示すとおりである。
- (3) 地表面付近および断層周辺の透水試験結果は(1)(2)とは別に整理した。

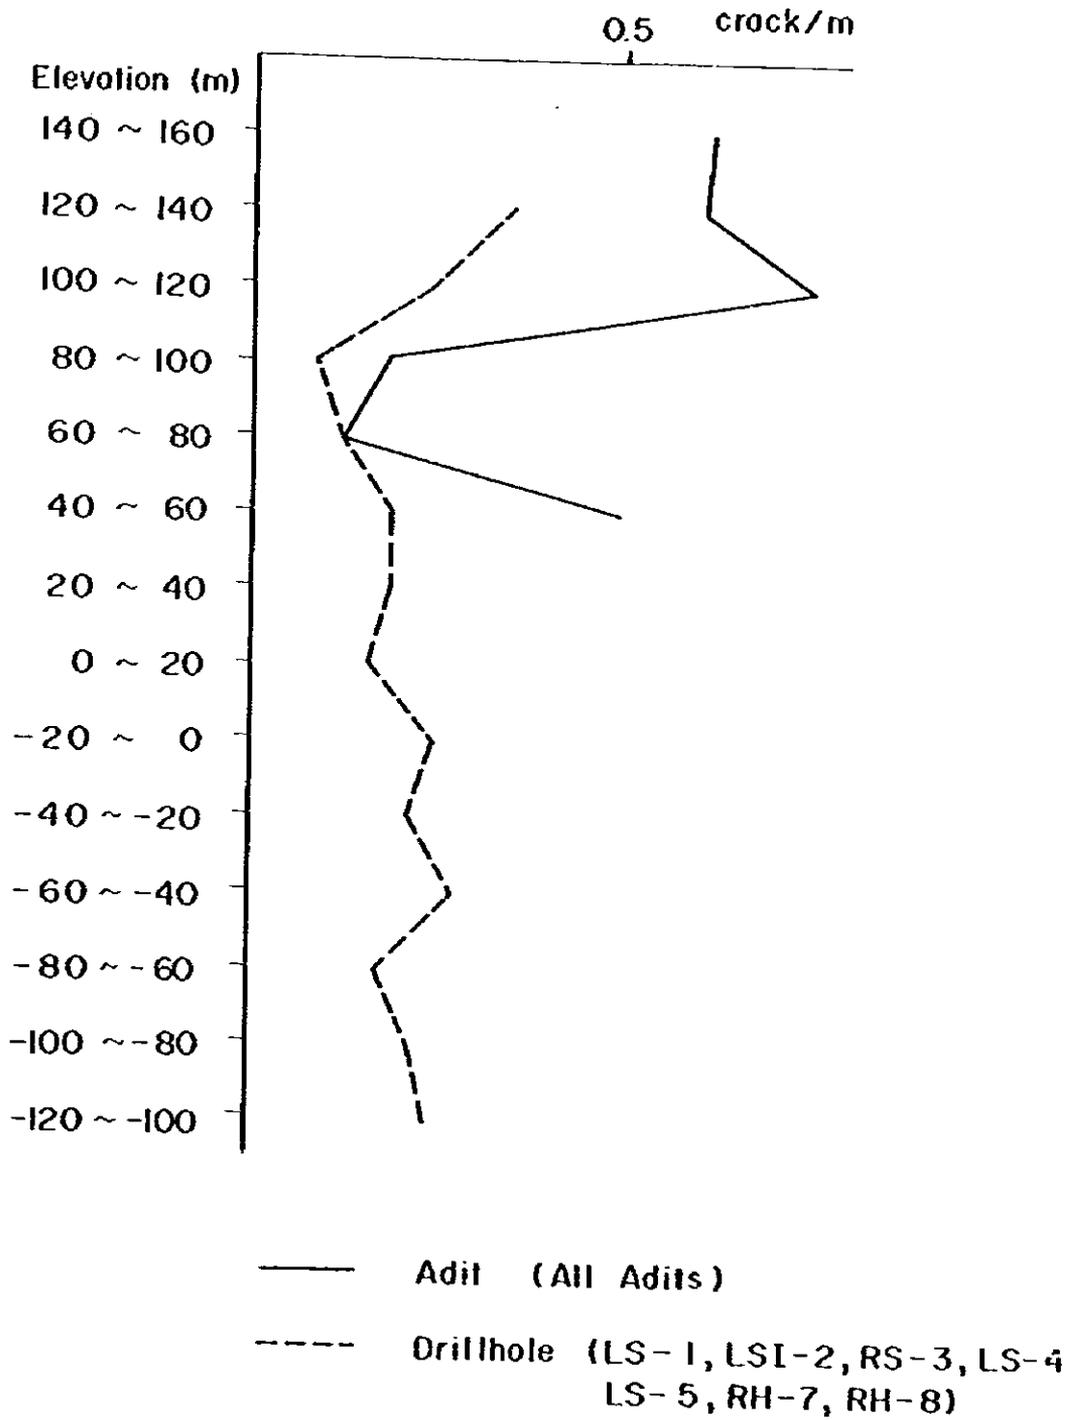
Fig. 7-17 Distribution of Solution at Dam Site

- i) 溶蝕の分布頻度については河床部および右岸で高いことが、RH-7 孔、RH-8 孔および RS-3 孔で明らかになっている。また分布頻度は標高の点では標高  $100\text{ m}$  以上で高く標高  $-120\text{ m}$  以上では減少の傾向を示さない (Fig. 7-17 参照)。
- ii) 溶蝕の幅は分布頻度とは逆の傾向を示し、標高  $60 \sim 80\text{ m}$  で広がっており、また標高  $-40\text{ m}$  以下では幅  $2\text{ cm}$  以上のものは殆んど認められない。(Fig. 7-18 参照)。

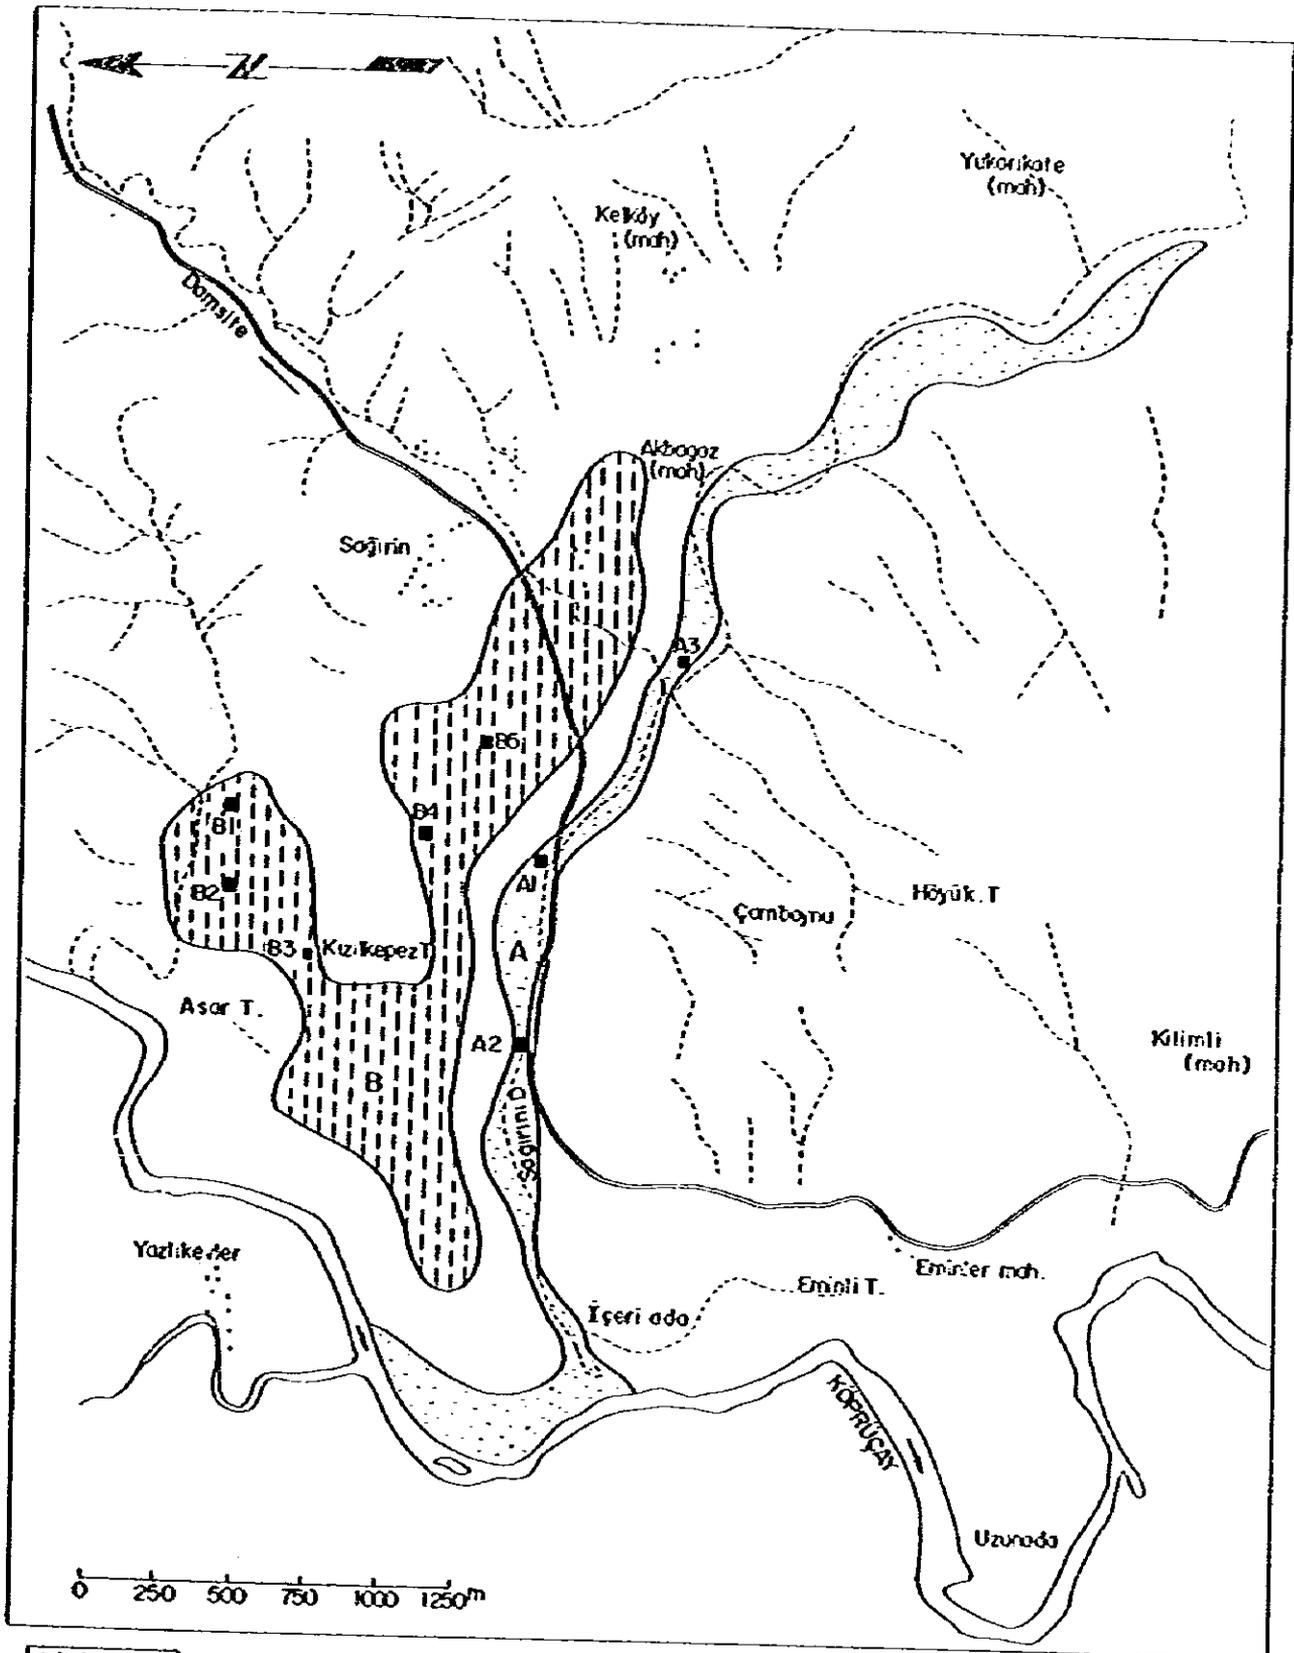
Fig.7-19 Location of Borrow Area

コンクリート骨材の採取地は、DWG. 1-2およびFig. 7-19に示すように、ダムサイトの下流約10kmのSagirin川の兩岸に沿って広がる堆積地が選定された。材料の性質を調査するためEIECによって3ヶ所の調査孔が掘られ、その試料が試験所でテストされた。試験結果の評価は以下のとおりである。

透水壁材料の採取地は DWG. 1-2 および Fig. 7-19 に示すように、コンクリート骨材採取地に隣接した地域が E I E によって選定された。この地域の材料の特性を調査するため、DSI は 5ヶ所の調査孔を掘り必要なテストを現地と試験所で実施した。試験結果の評価は以下の通りである。

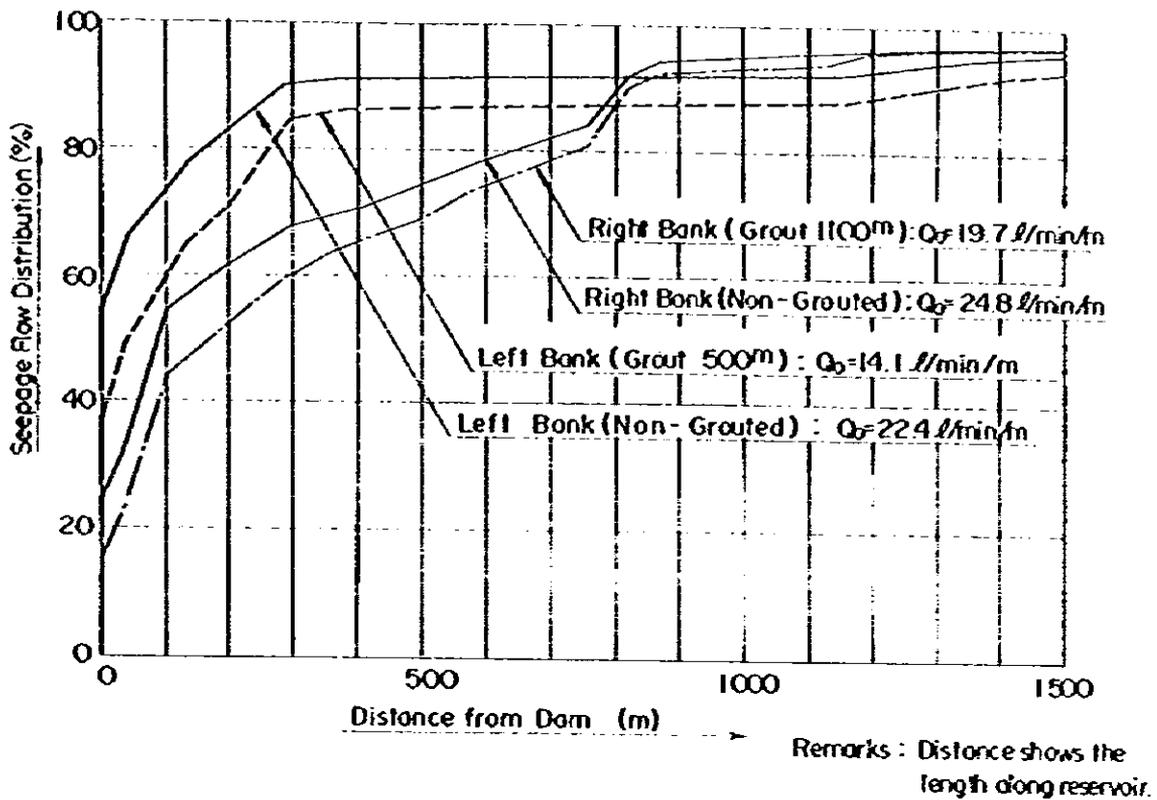
Fig.8-5 Seepage Flow Distribution (Slice Section EL.80m)

(a) Permeability Coefficient  $K_1$

の2ケースについて透水係数  $K_1$  を用いて平面解析を行なった。計算モデルを Fig. 8-1 および 8-2 に，計算結果を Fig. 8-3 ~ 8-5 に示す。Fig. 8-3 および 8-4 はグラウトカーテンを施工しない場合の左右岸の流線網を表わし，Fig. 8-5 (a) は上流面流入部における浸透流の平面分布を示す。貯水池からの漏水量の大部分はダム近傍から発生し，ダムサイトより右岸側 800m，左岸側 400m の範囲で総流量の約 90% が流出する。この傾向は，グラウト有無に係らずほぼ同様な値を示す。また浸透流は透水距離に支配され，断層および地質境界による影響は少ない。

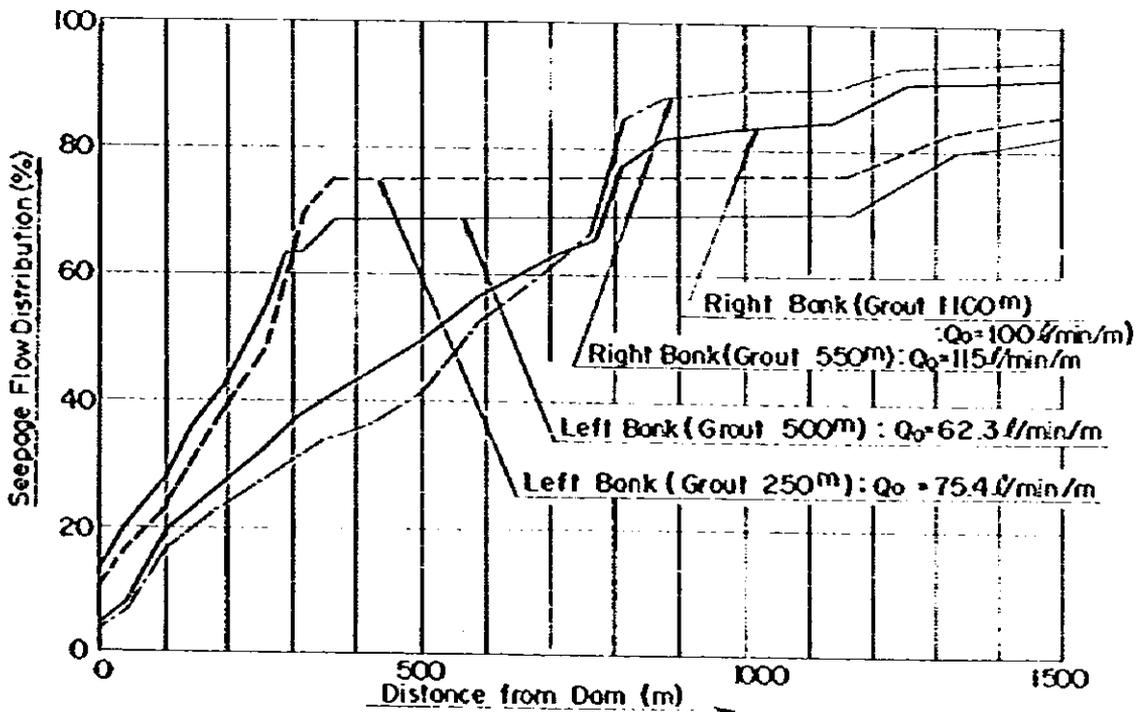
(b) Permeability Coefficient  $K_3$

の2ケースの計算を行なった。その結果を Fig. 8-5 (b) に示す。グラウト施工範囲についての考察は 8.4 の項で述べる。

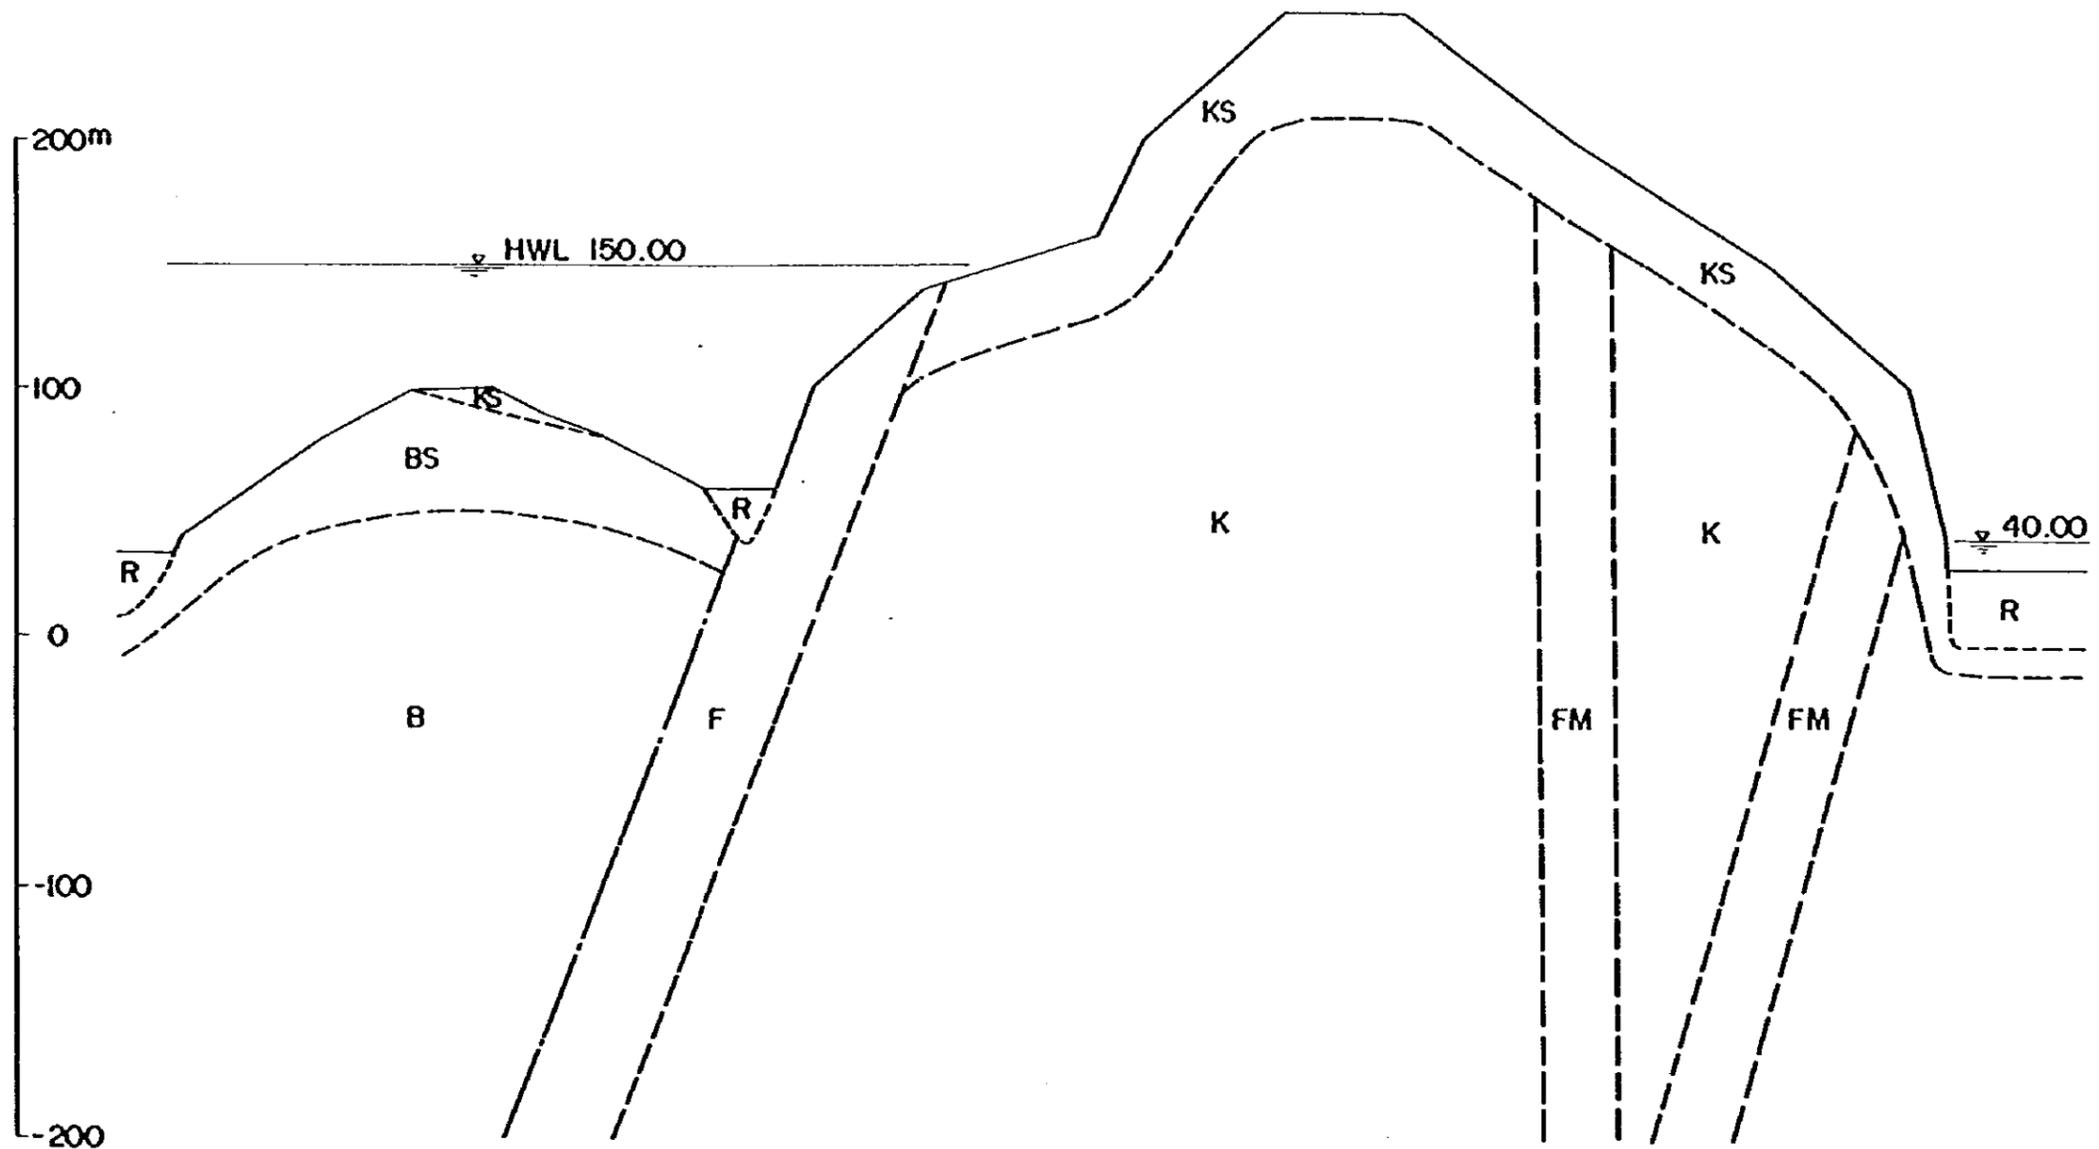
Fig.8-8 Calculation Model of Right Bank (R-2)

Legend		Permeability Coefficient (cm/sec)
[R]	River Deposits	$K_1 = 1 \times 10^{-2}$
[K]	Conglomerate	$K_1 = 1 \times 10^{-4}$
[KS]	Conglomerate(Surface Zone)	$K_1 = 4 \times 10^{-4}$
[B]	Shale & Sandstone	$K_1 = 2 \times 10^{-8}$
[BS]	Shale & Sandstone (Surface Zone)	$K_1 = 2 \times 10^{-4}$
[F]	F-1 Fault Zone	$K_1 = 4 \times 10^{-4}$
[FM]	Fault Zone	$K_1 = 3 \times 10^{-4}$

各断面の計算モデルは Fig. 8 - 6 ~ Fig. 8 - 11 に示す。計算結果は Tables 8 - 3 ~ 8 - 5 および Fig. 8 - 12 ~ 8 - 19 に示す。Table 8 - 3 ~ 8 - 5 に示される浸透流をもとに算出した貯水池からの漏水量は Table 8 - 6 および 8 - 7 に示す。

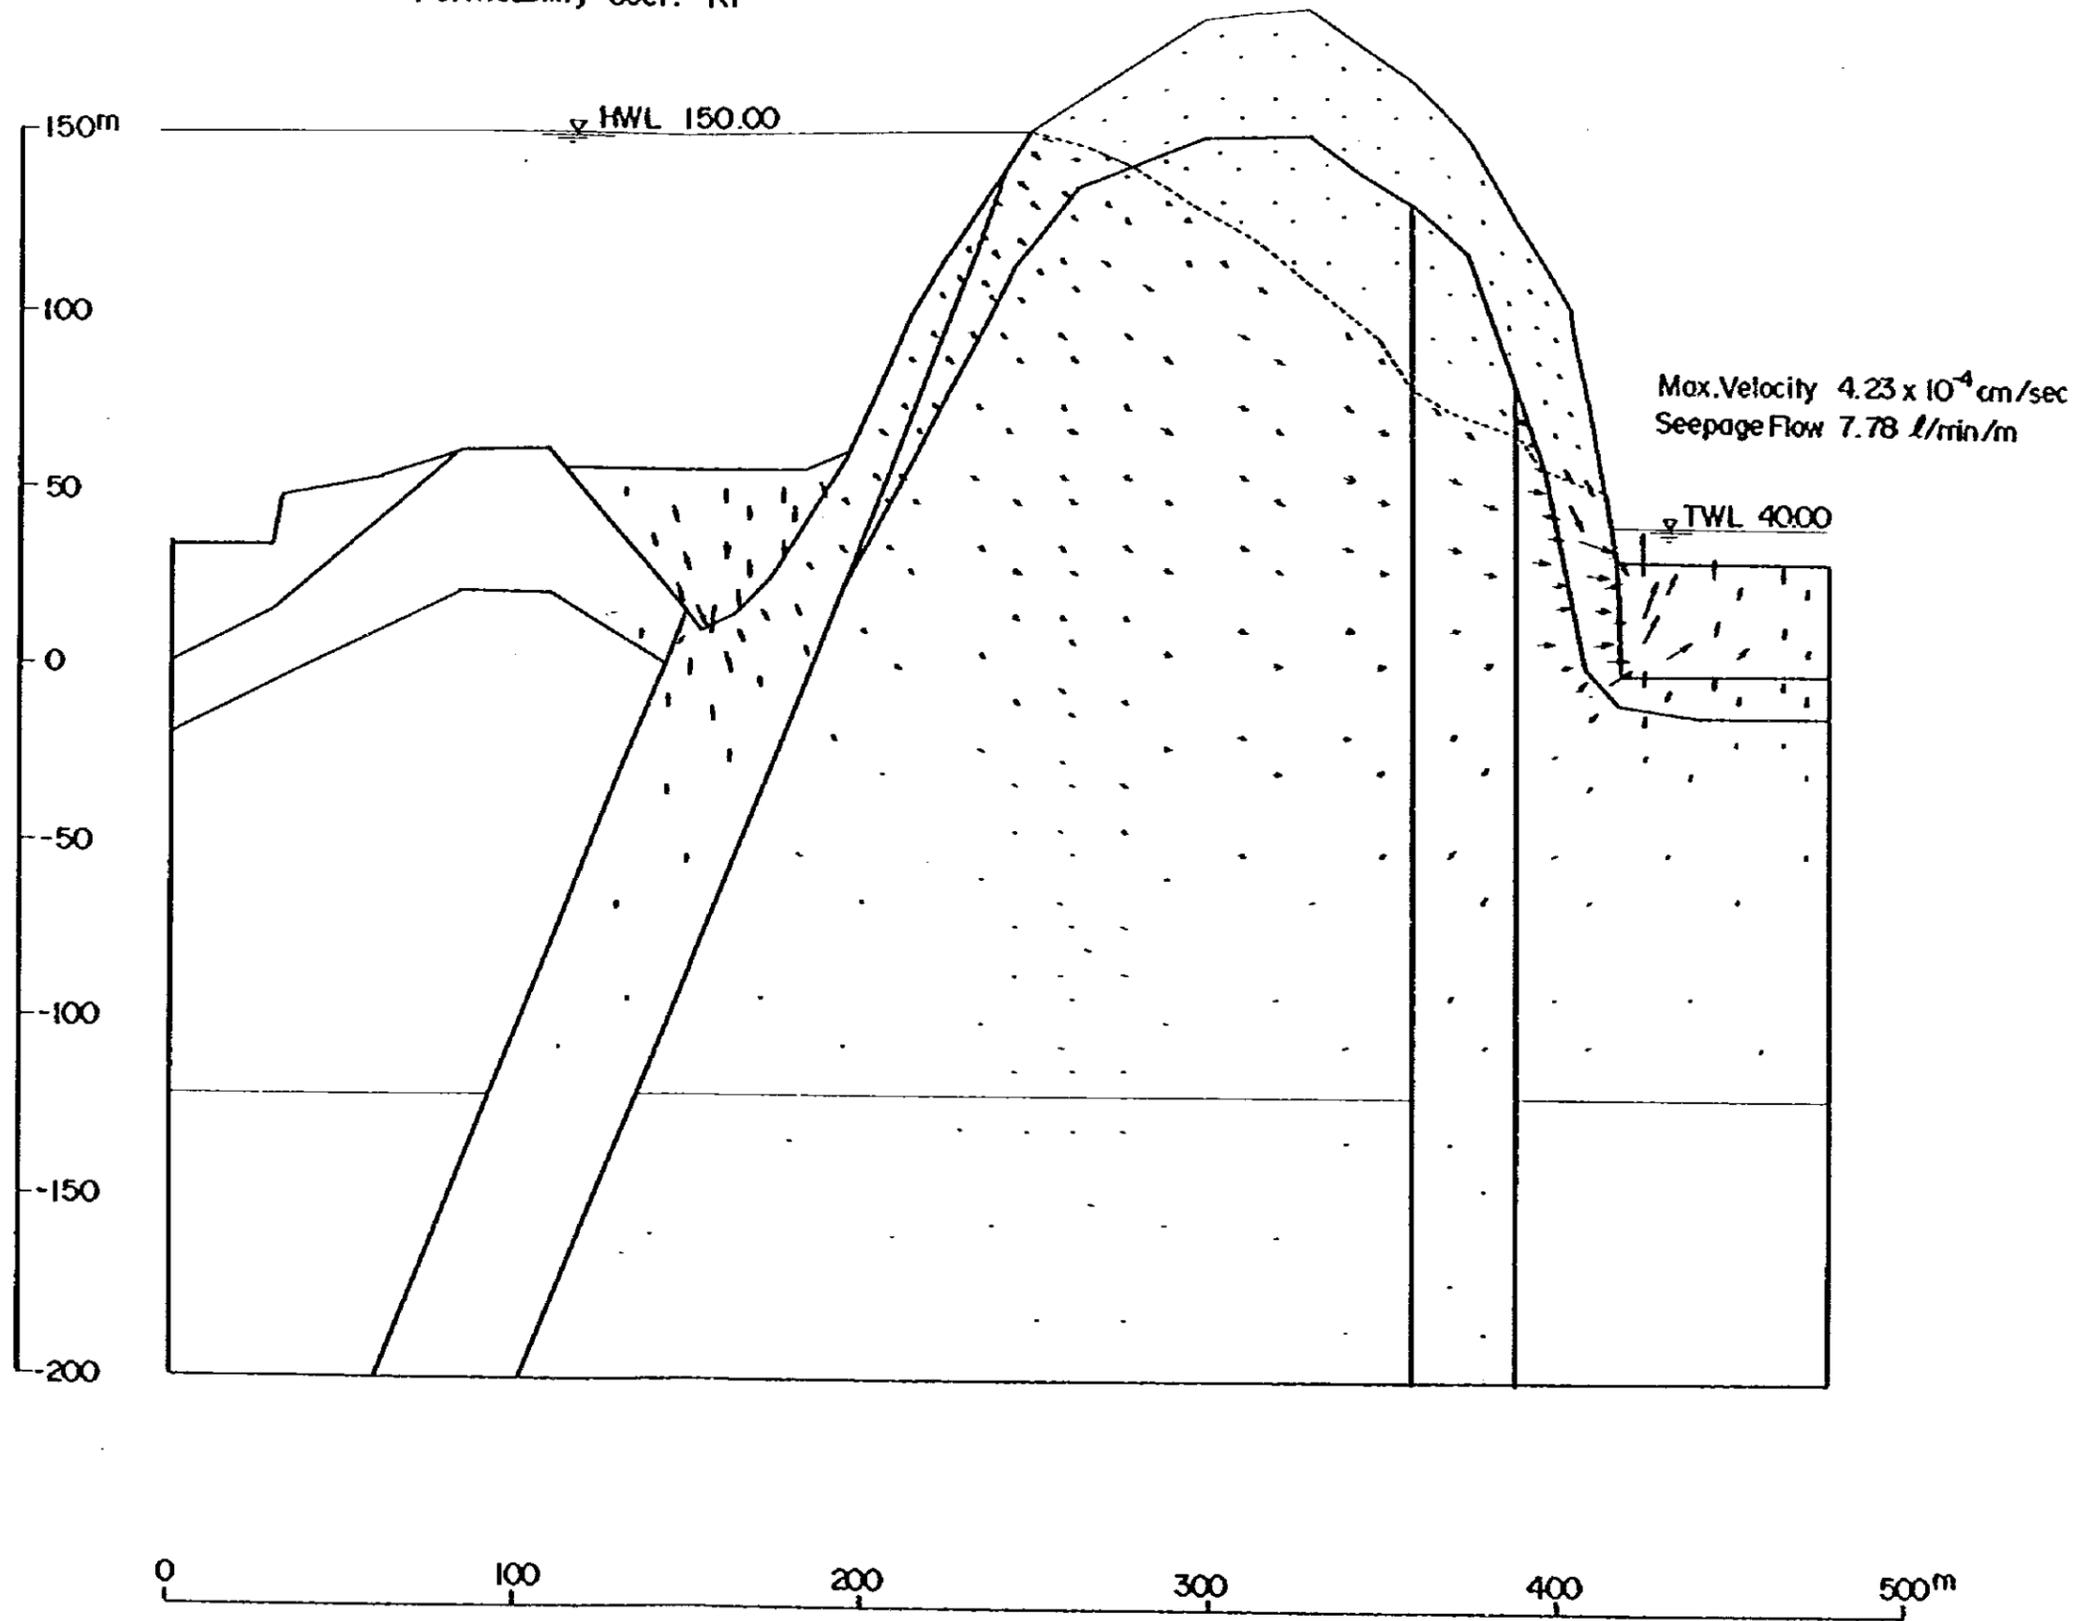
Fig.8-12 Seepage Flow Diagram of Right Bank (R-1-01)

Condition ; Grout None  
Permeability Coef.  $K_1$
