## 7.2 貯水池の地質

## 7.3 ダム地点周辺の地質

BEŞKONAK PROJECT  
 GEOLOGY  
 PLAN OF RESERVOIR AREA  
 AND ITS VICINITY  
 DWG. 7-1 NOV. 1953

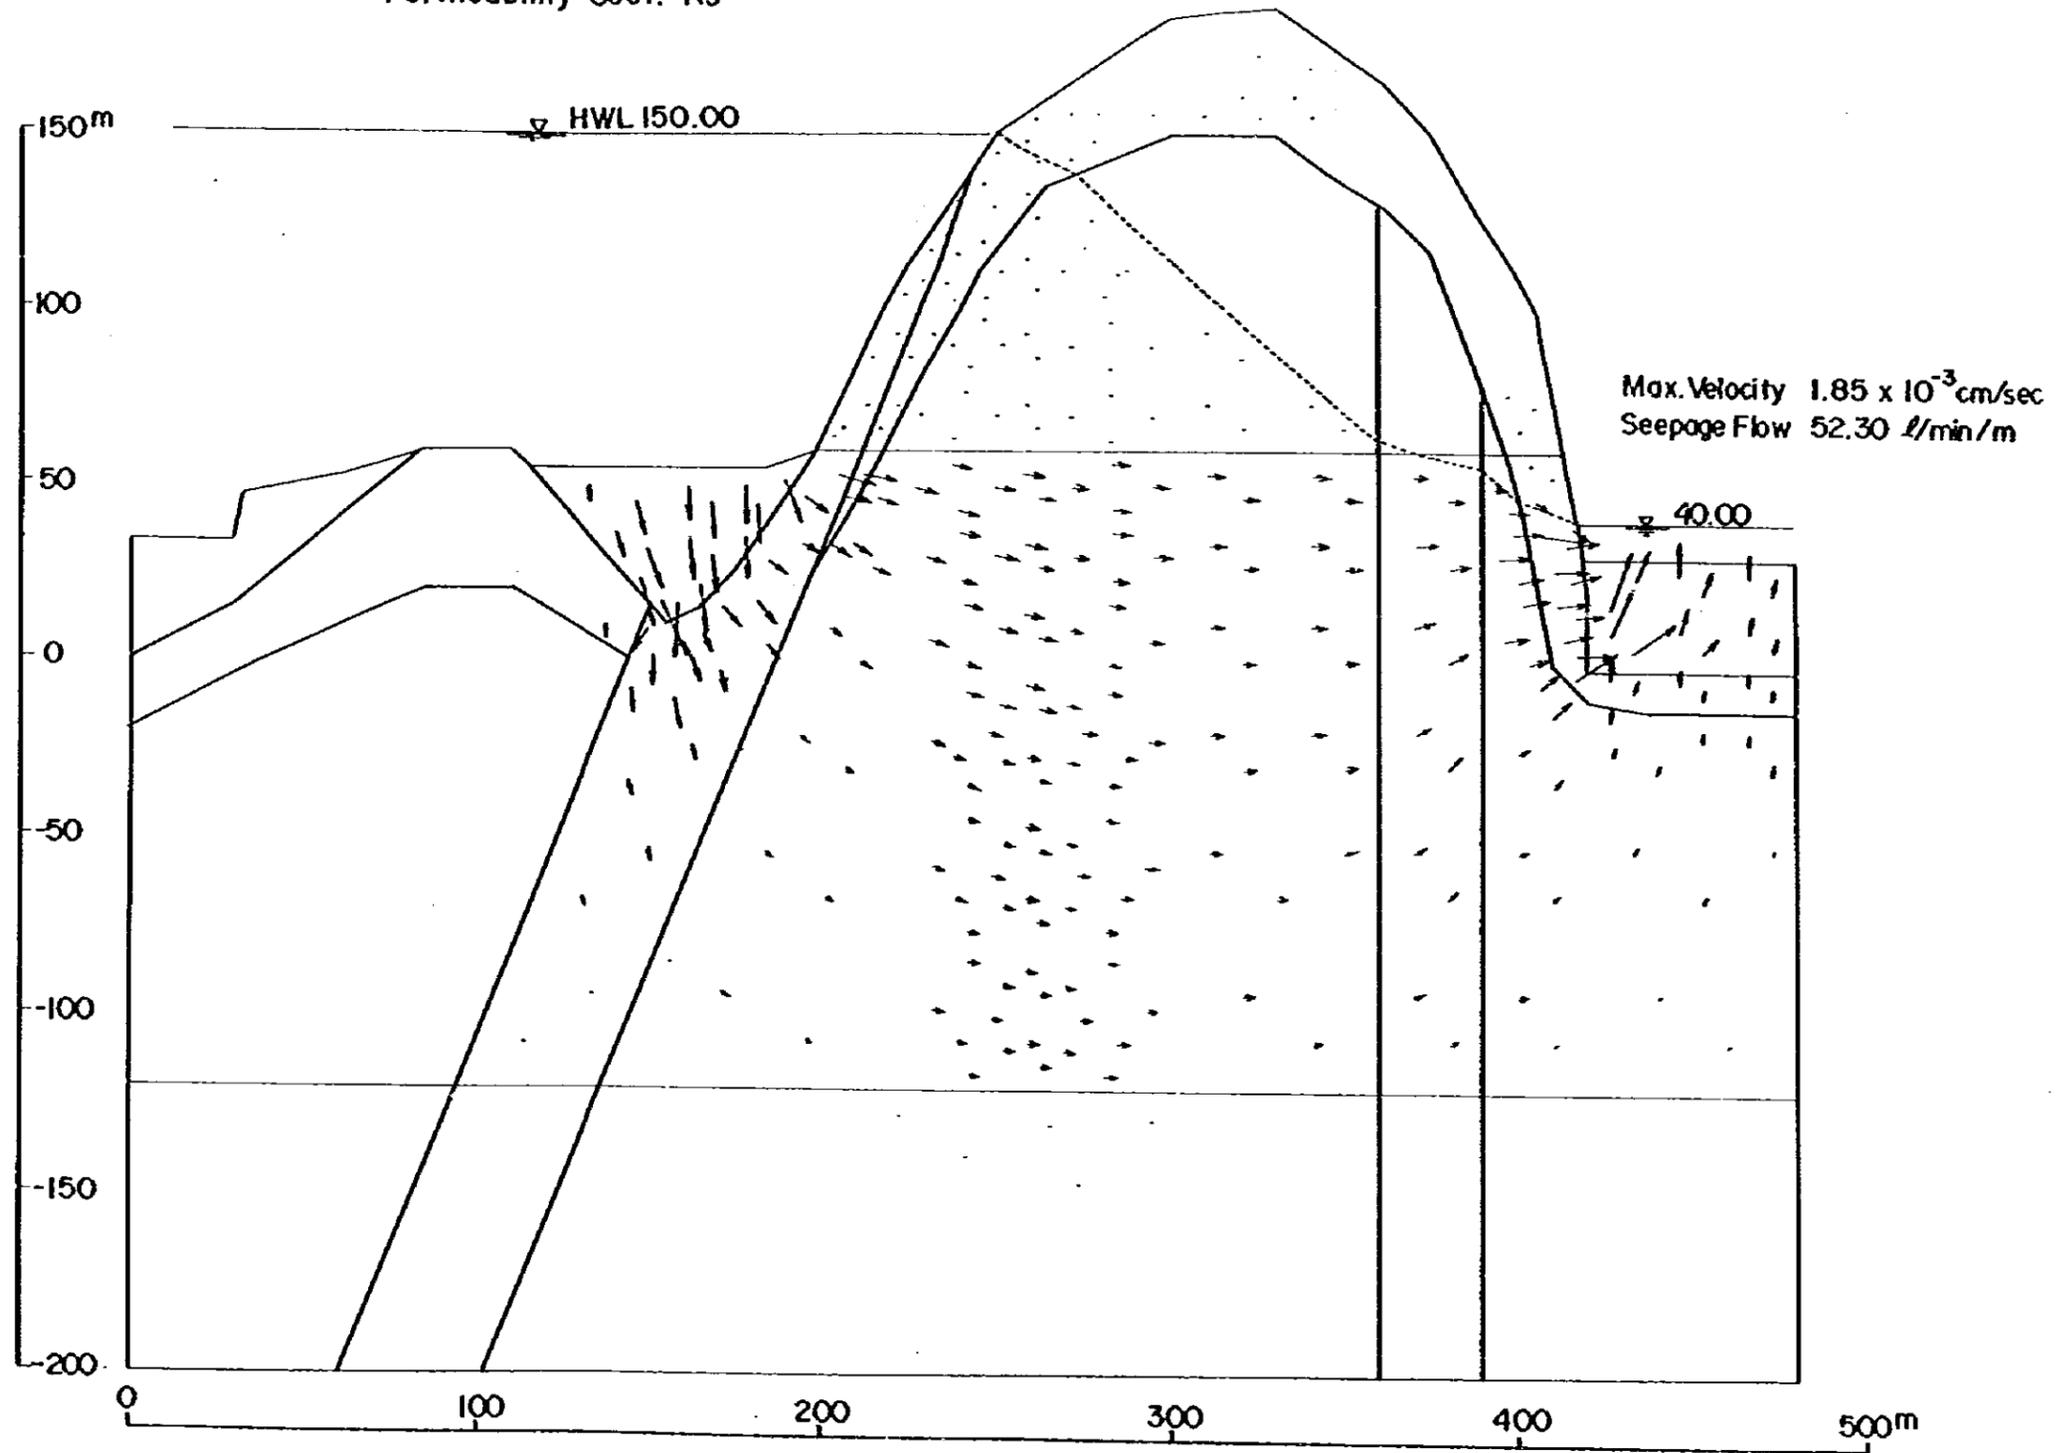
Fig.8-13 Seepage Flow Diagram of Right Bank (R-I-03)

Condition ; Grout None  
Permeability Coef. K3

各断面の計算モデルは Fig. 8 - 6 ~ Fig. 8 - 11 に示す。計算結果は Tables 8 - 3 ~ 8 - 5 および Fig. 8 - 12 ~ 8 - 19 に示す。Table 8 - 3 ~ 8 - 5 に示される浸透流をもとに算出した貯水池からの漏水量は Table 8 - 6 および 8 - 7 に示す。

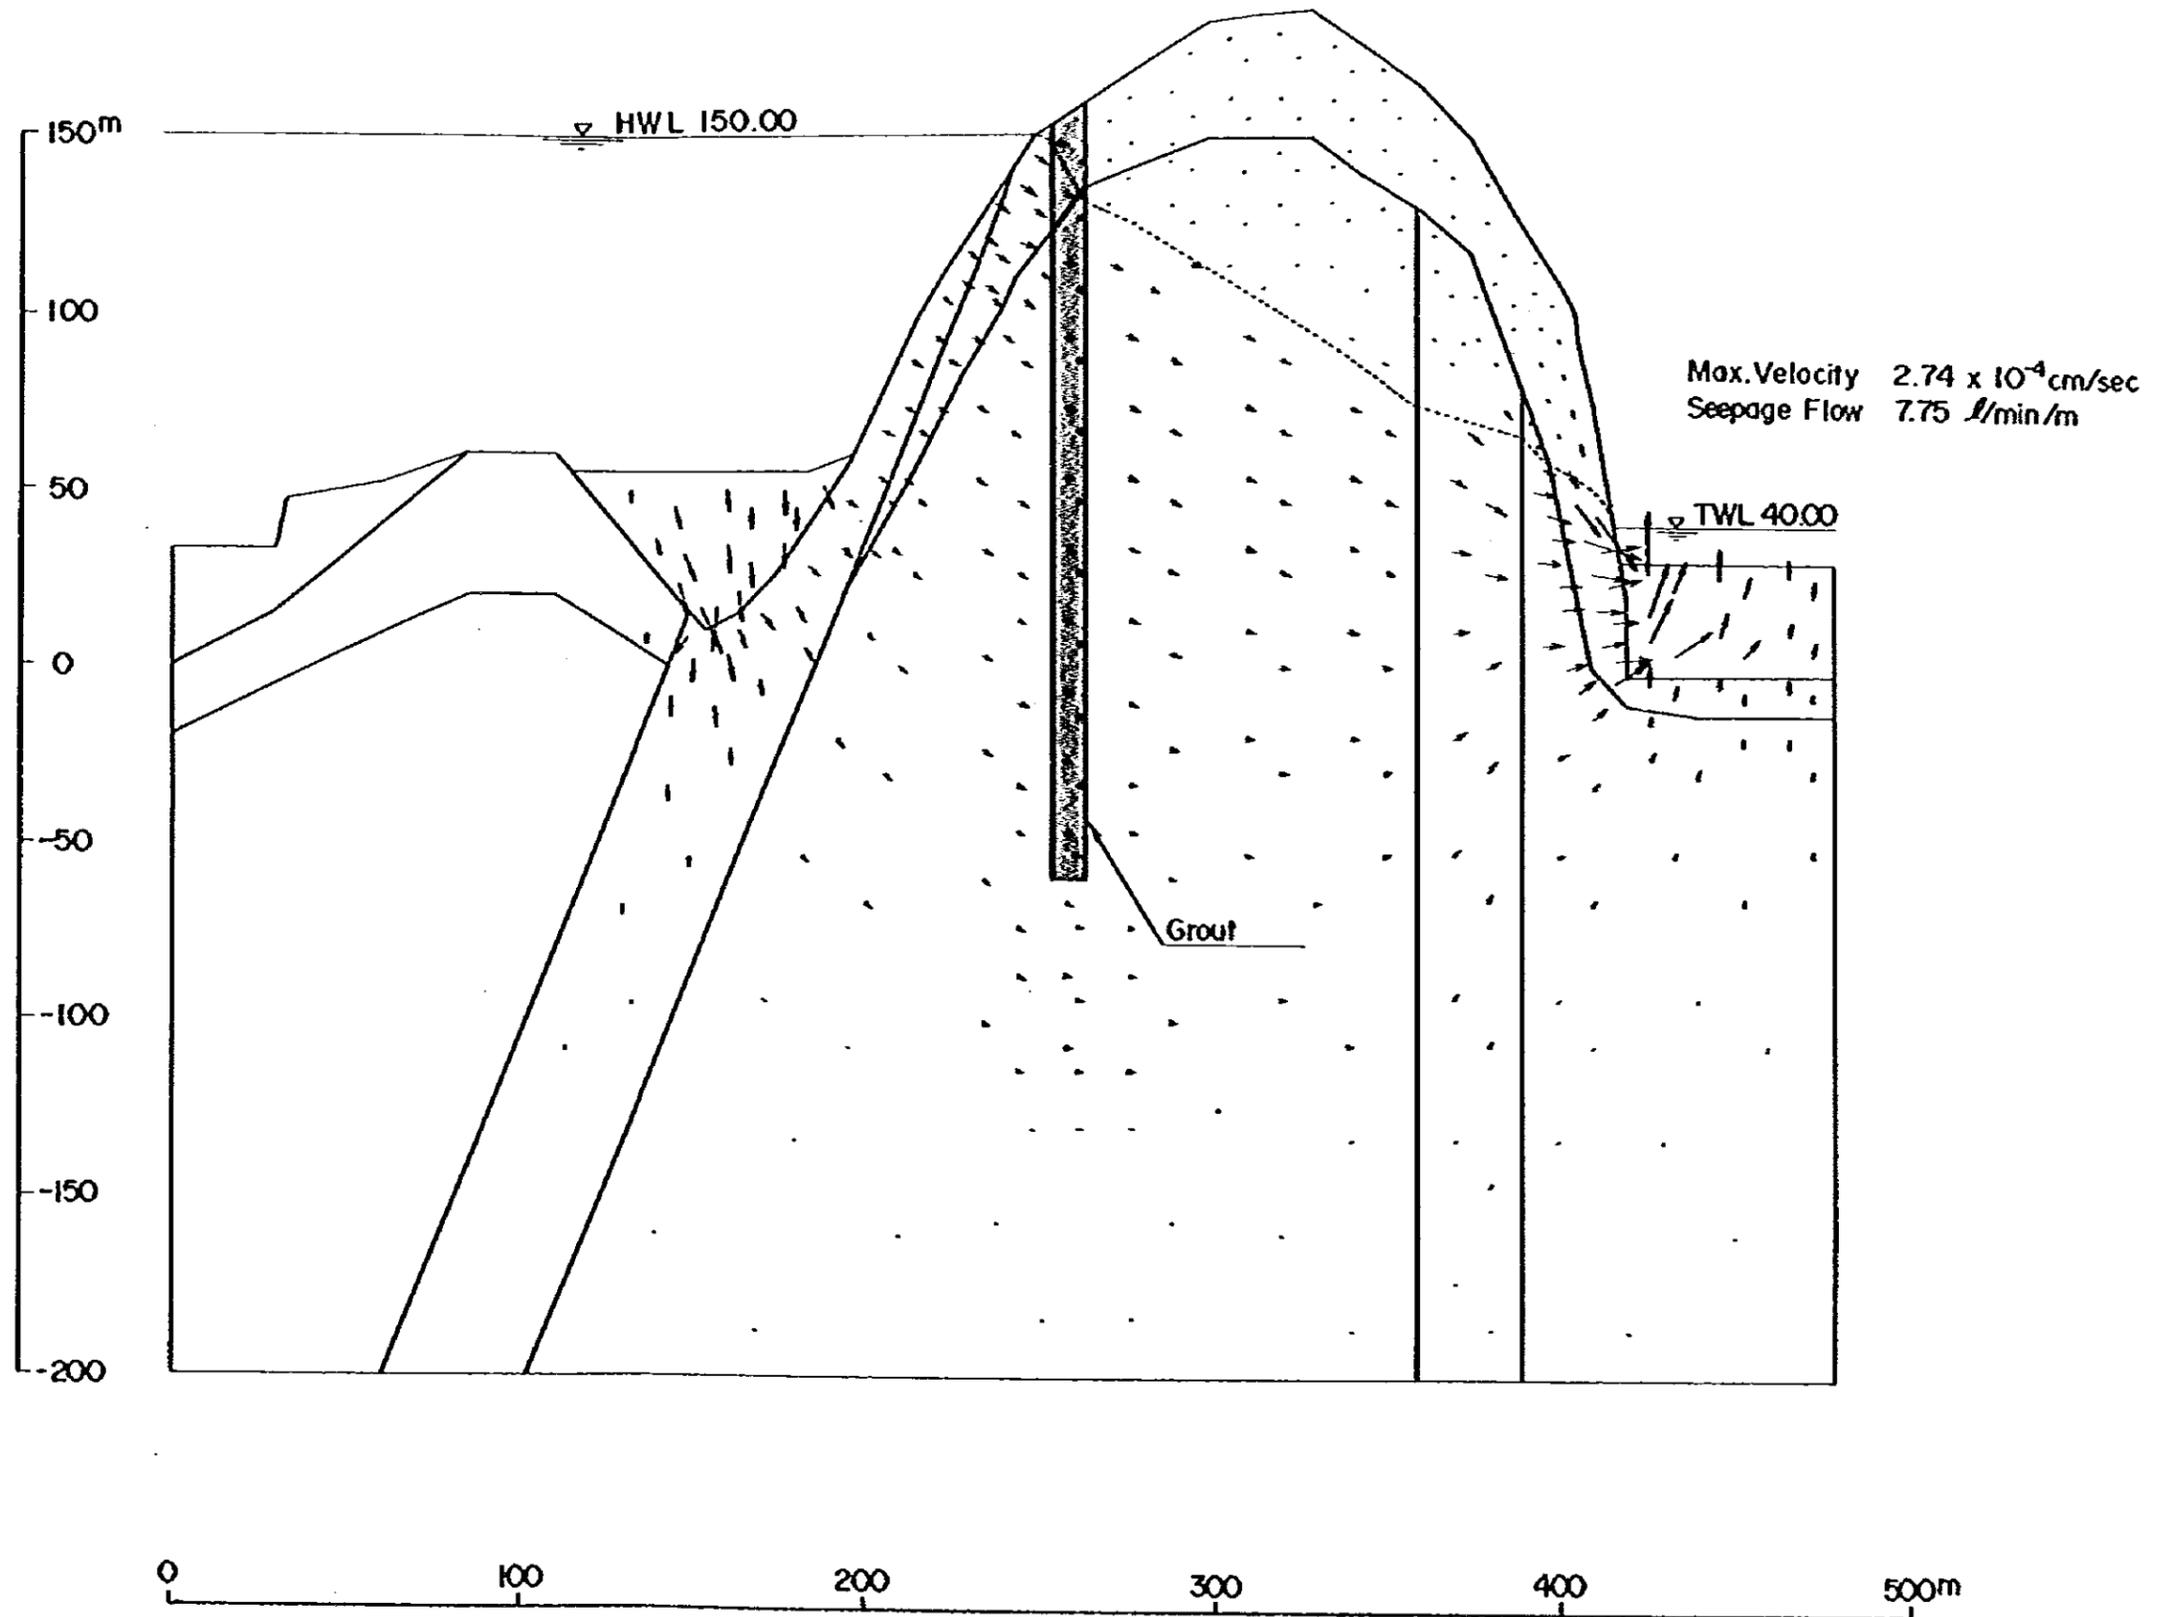
Fig.8-14 Seepage Flow Diagram of Right Bank (R-I-A1)

Condition ; Grout EL.-60m  
Permeability Coef. K1

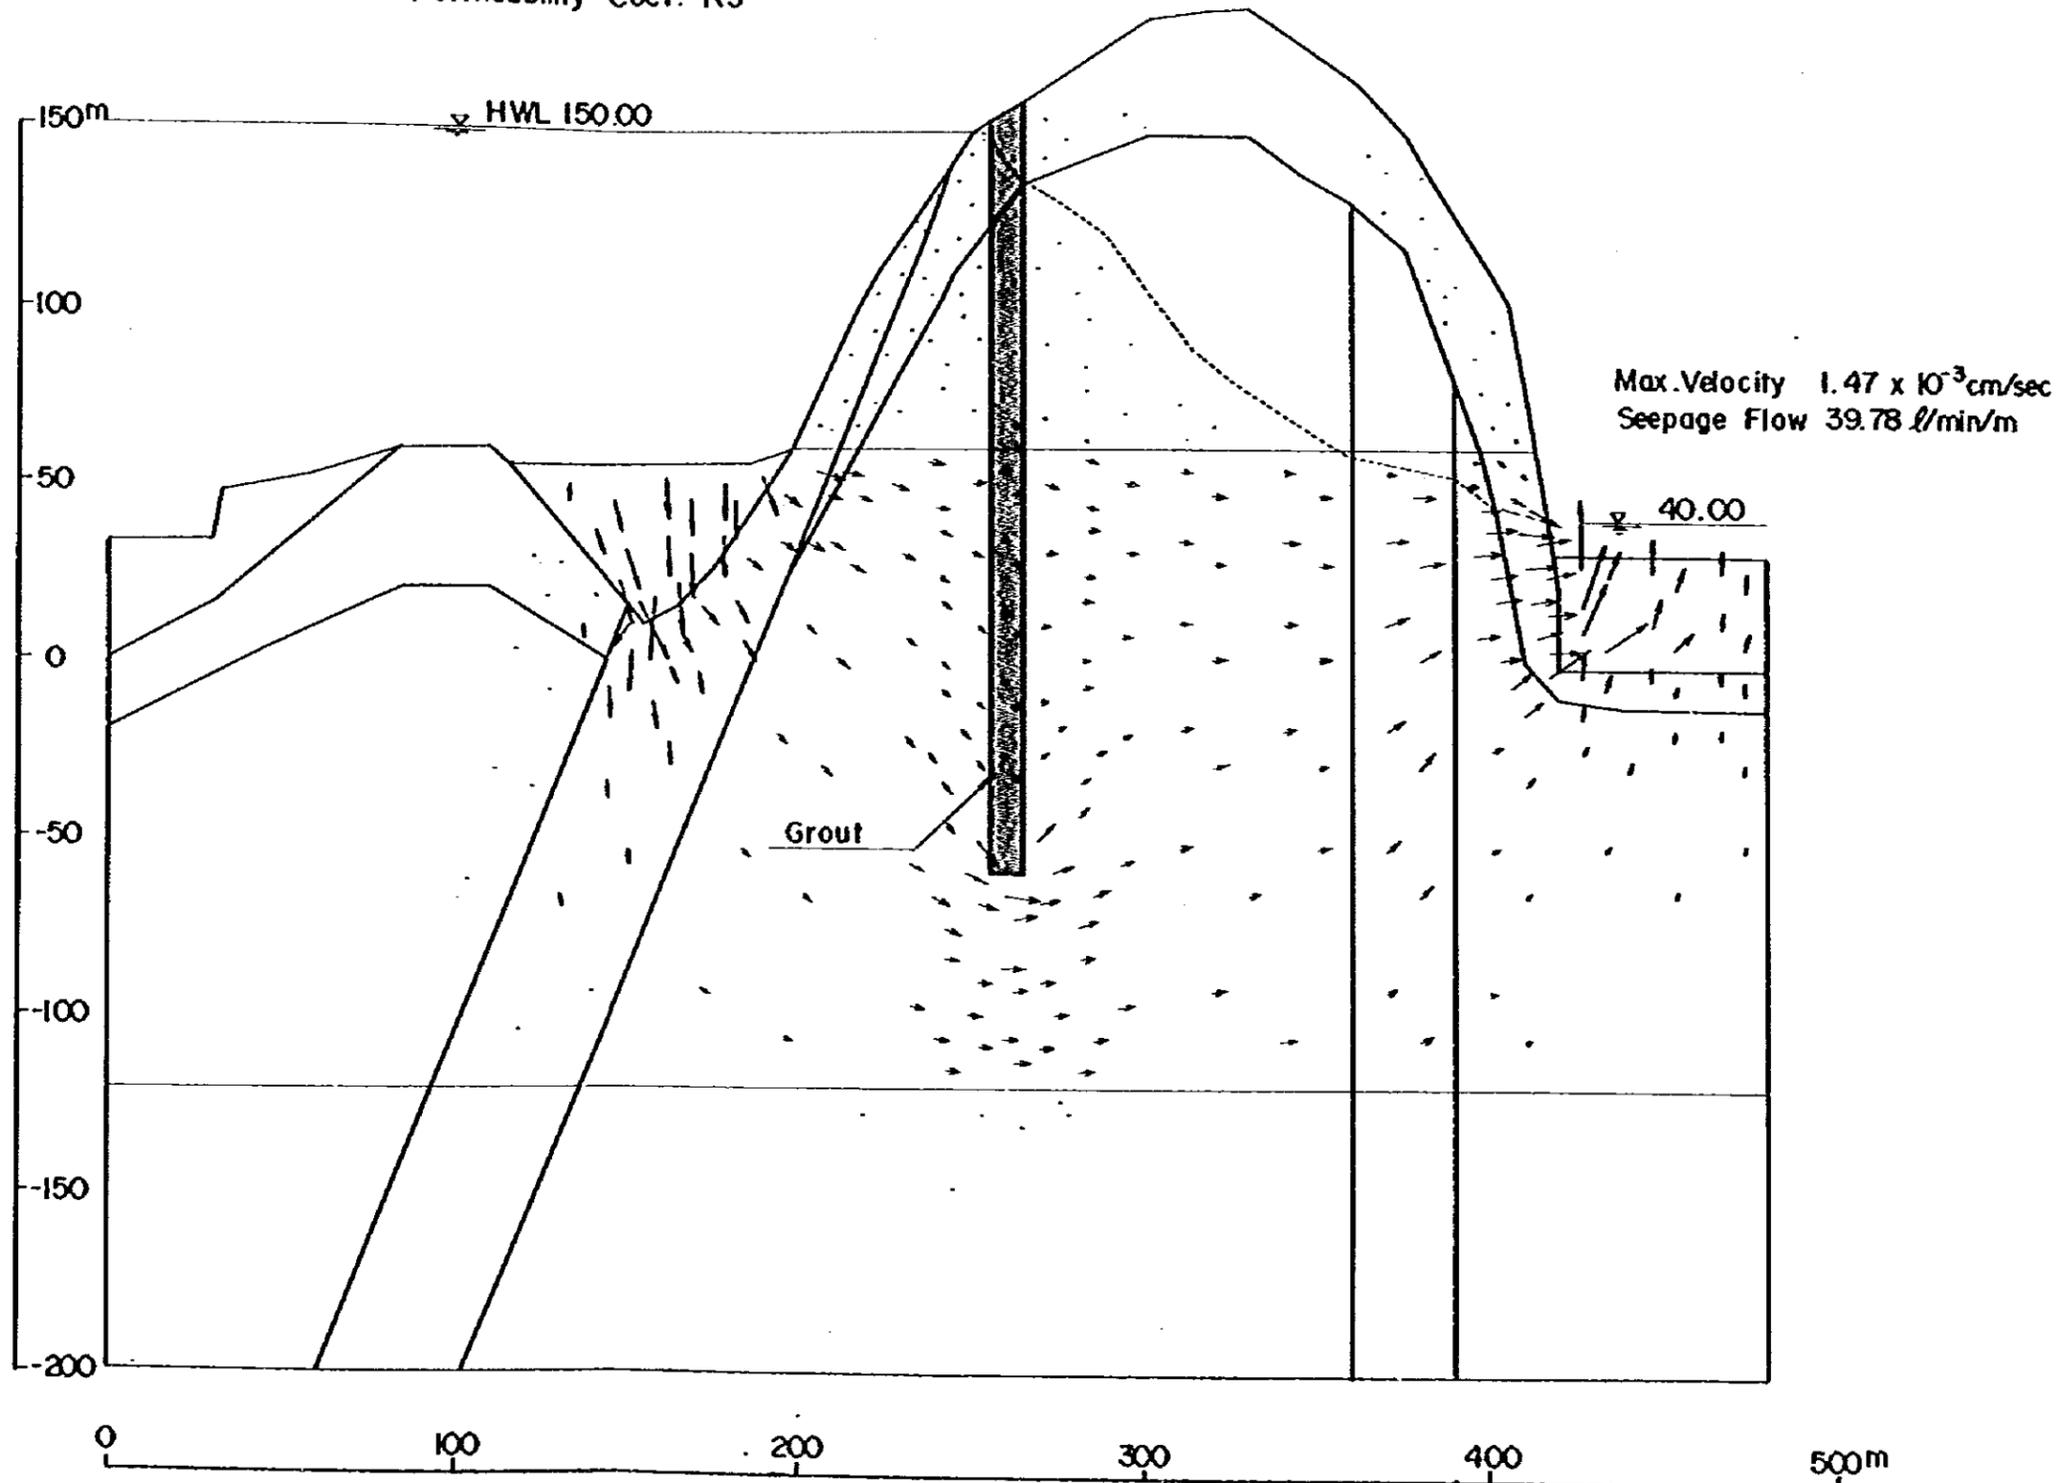
Fig.8-15 Seepage Flow Diagram of Right Bank (R-I-A3)

Condition : Grout EL.-60m  
Permeability Coef. K3

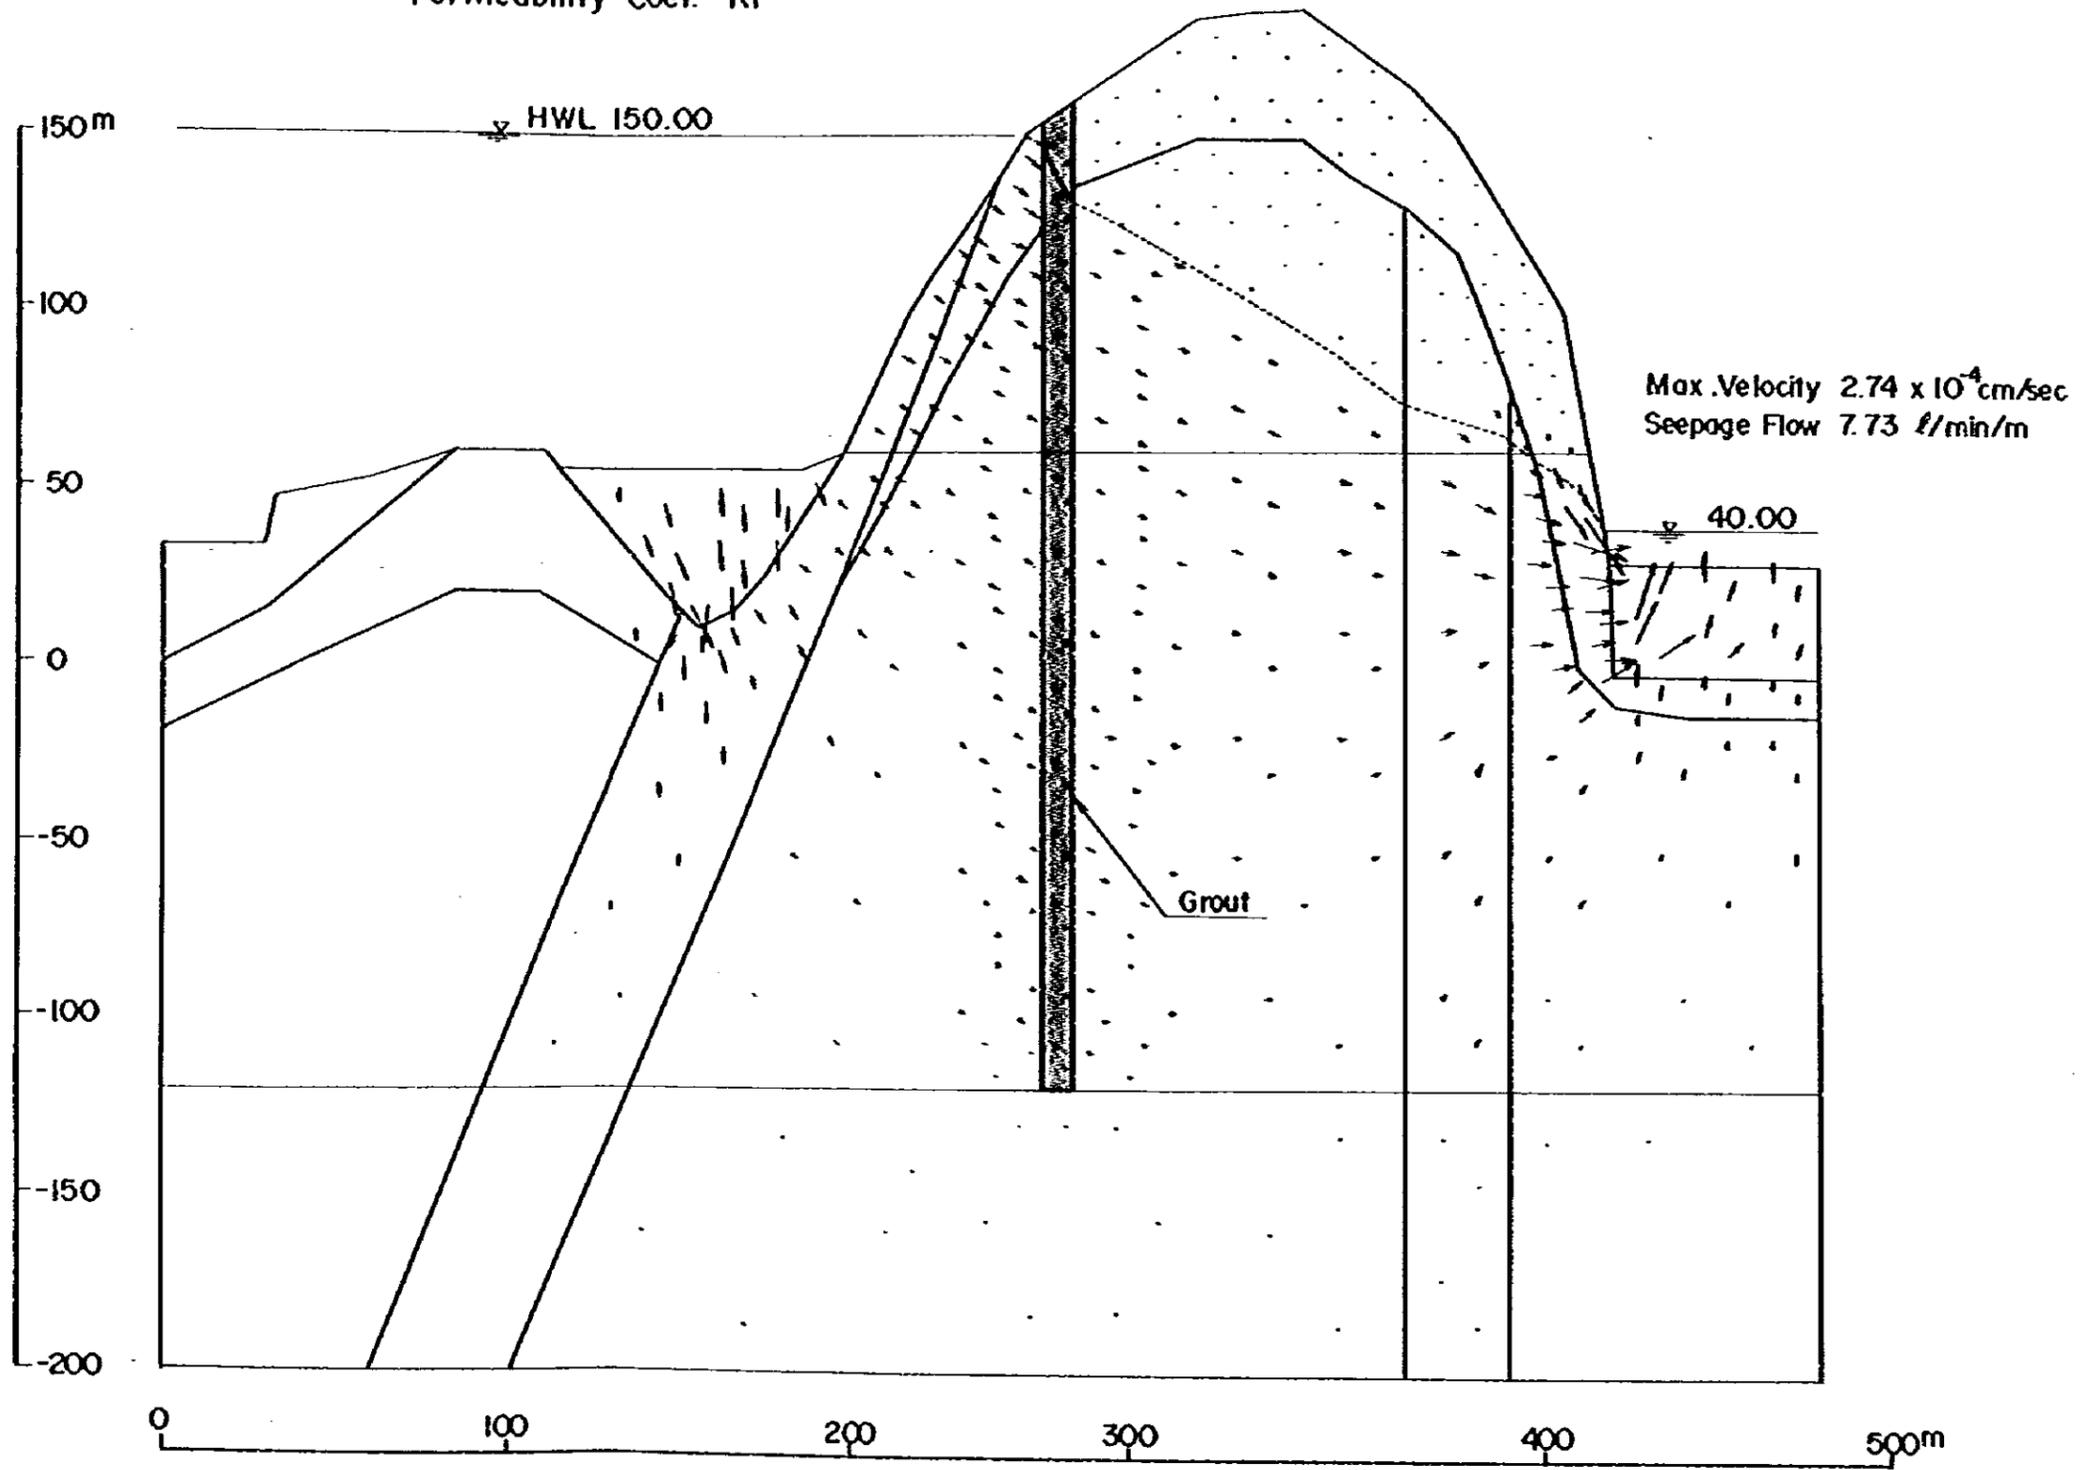
Fig. 8-16 Seepage Flow Diagram of Right Bank (R-1-B1)

Condition ; Grout EL. - 120m  
Permeability Coef.  $K_1$
