## CAPÍTULO 2 INVESTIGACIONES POR TUNEL

### 2-1 Resumen general de la investigación

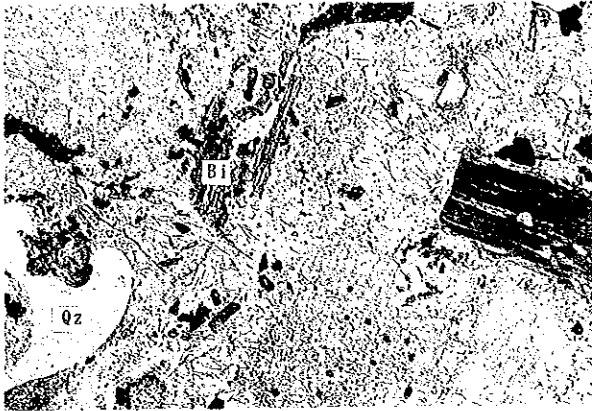
Muestra : BS - 1 Nicol abierto  
Localidad : MJBL-5, 14.7mts  
Nombre de roca : Dacita

0.3mm Nicol cruzado

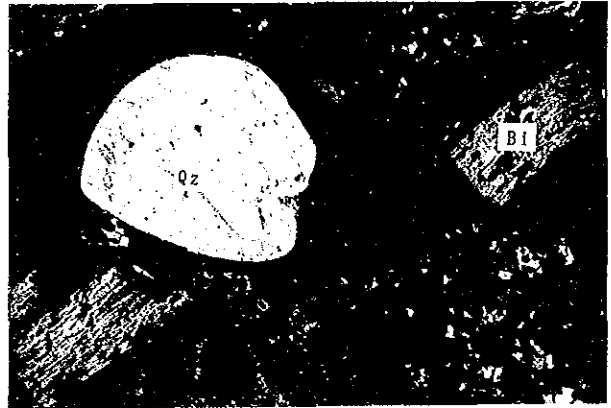
Muestra : GS - 5 Nicol abierto  
Localidad : LPZ - 2, 147.0mts  
Nombre de roca : Dacita

0 0.3mm

Nicol cruzado

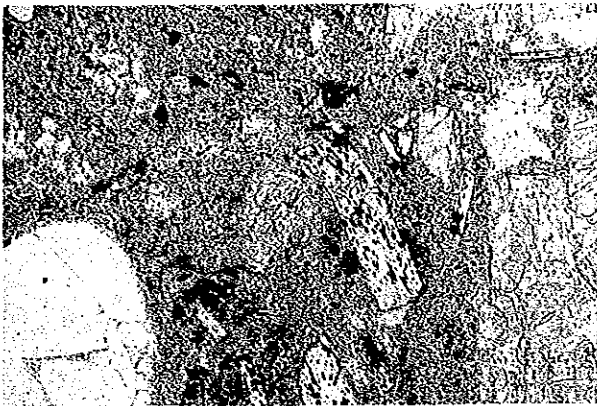
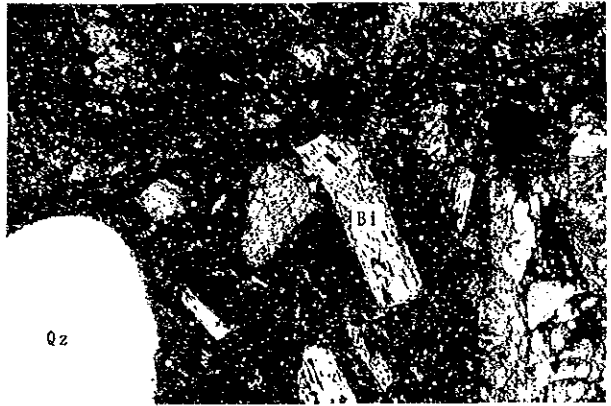
Muestra : GS - 6 Nicol abierto  
Localidad : LPZ - 2, 142.0mts  
Nombre de roca : Riolita 142.0

0 0.3mm

Nicol cruzado

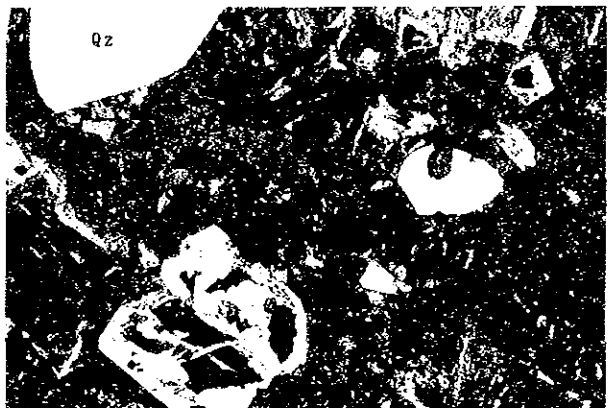
Muestra : GS - 7 Nicol abierto  
Localidad : LPZ - 2, 110.0mts  
Nombre de roca : Toba riolitica

0 0.3mm

Nicol cruzado
